# TAMPERE KESO I - II JA HIRVINIEMI KESO III 2017 VESIHUOLTOLINJAN KAIVUUN ARKEOLOGINEN VALVONTA

## TAMPERE KESO I – II JA HIRVINIEMI KESO III, ARKEOLOGINEN VALVONTA 2017

### Tiivistelmä

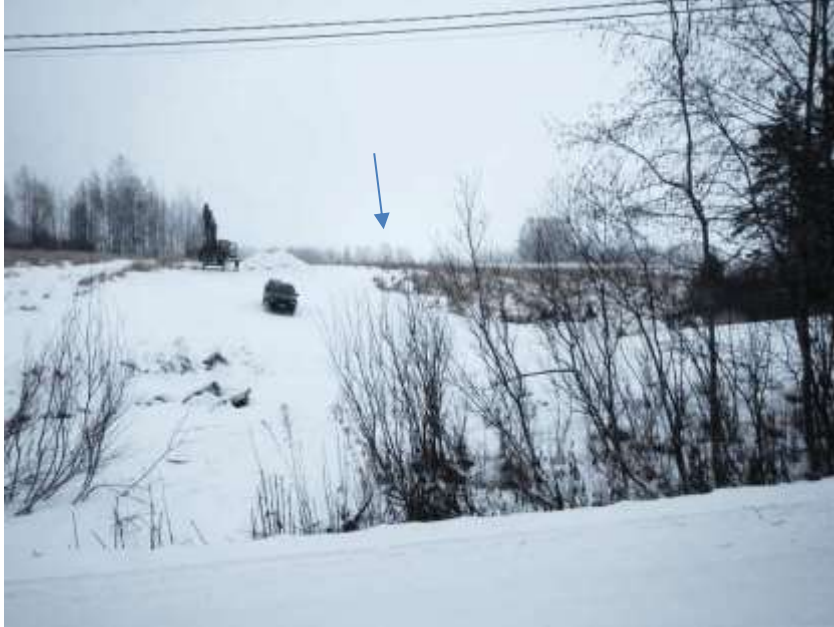
Kuva 2. Kivikautisen asuinpaikan Keso I – II läntisempi osa-alue sijaitsee kaivetun vesihuolto-linjan eteläpuolella, kuvassa olevan nuolen osoittamassa kohdassa. Kuvattu lounaasta. (Kuva: Tampere Hirviniemi 2017:1)

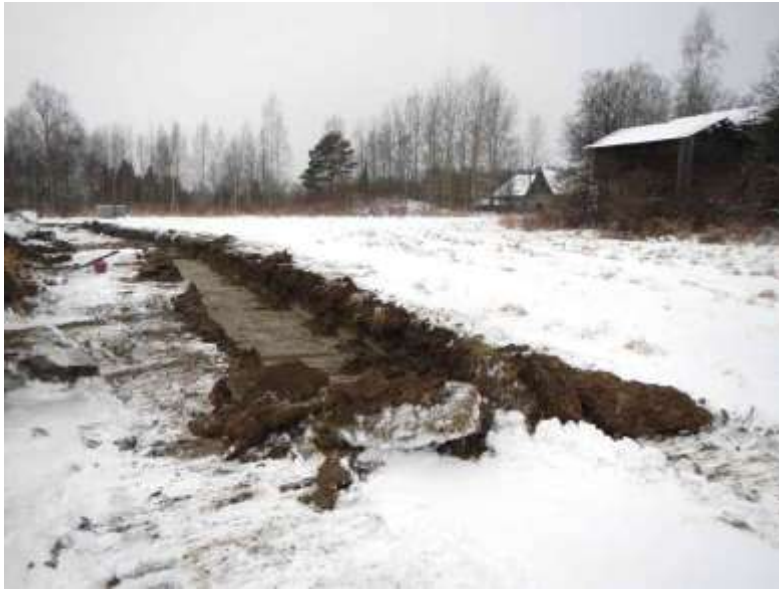
Kuva 3. Historiallinen asuinpaikka Hirviniemi Keso III kuvan taustalla olevassa metsikössä. Kuvattu idästä. (Kuva: Tampere Hirviniemi 2017:2)

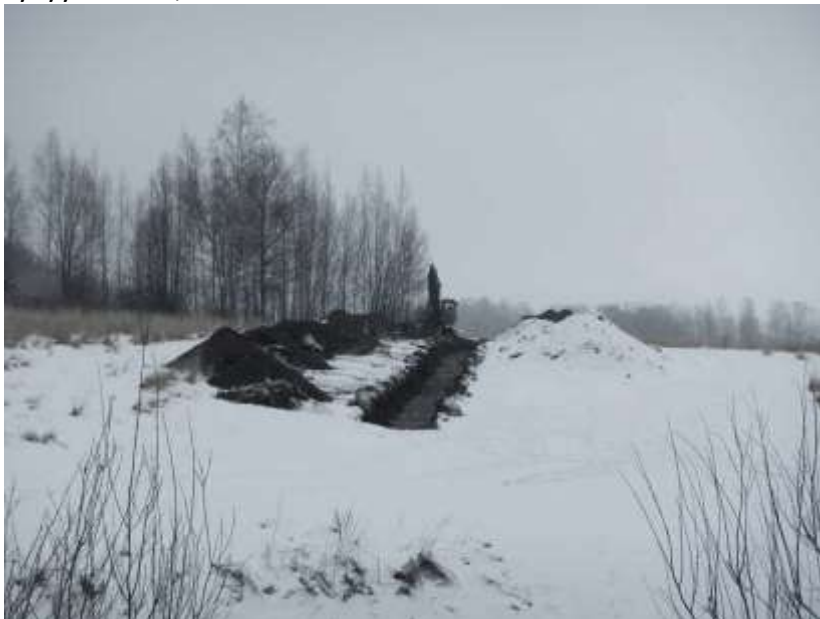
Kuva 4. Valvonnassa kaivetun vesihuoltolinjauksen sijaintia alueen länsipäässä. Kuvassa linjauksen oikealla puolella näkyvät ja lumen peittämät maakasat ovat paikalle muualta tuotua maata. Kuvattu lounaasta. (Kuva: Tampere Hirviniemi 2017:3)

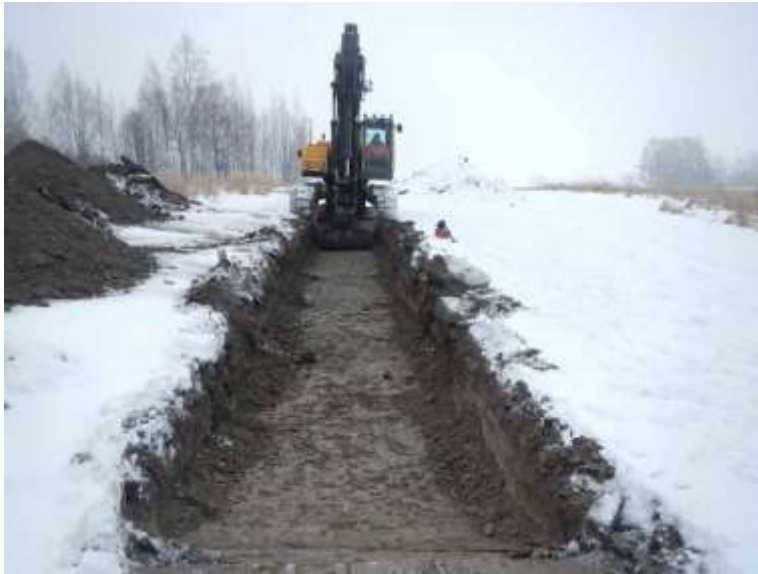
Kuva 5. Kaivinkone kaivamassa vesihuoltolinjaa sen länsipäässä. Kuvattu lounaasta. (Kuva: Tampere Hirviniemi 2017:4)

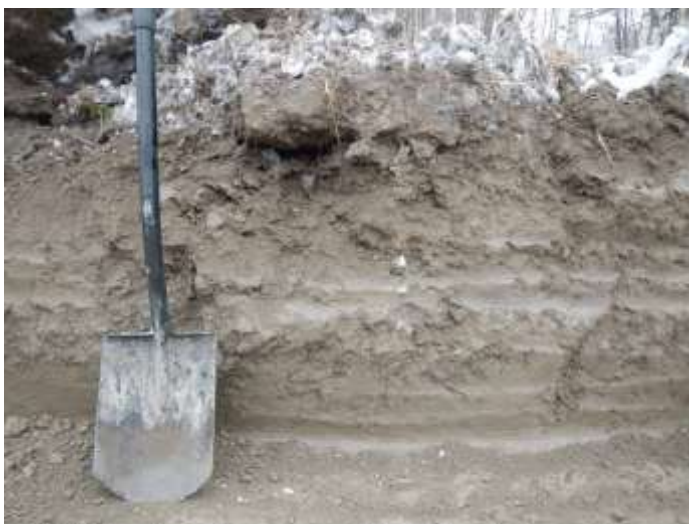
Kuva 6. Tyypillinen maannos vesihuoltolinjalla: 30 cm paksun peltokerroksen alla on hie-susavea, joka syvemmälle mentäessä muuttuu saveksi. (Kuva: Tampere Hirviniemi 2017:5)

Vesihuoltolinjauksen kaivuuta edeltäneessä silmämääräisessä havainnoinnissa ei havaittu maanpäällisiä merkkejä kiinteästä muinaisjäännöksestä. Valvottu vesihuoltolinjaus kulki pelolla historiallisen kylänpaikan Hirviniemi Keso III ja kivikautisen asuinpaikan Keso I – II välistä. Routaa esiintyi vain peltokerroksen yläosassa, paksuudeltaan noin 5 – 10 cm olevana kerroksena. Valvottu kaivannonosa oli löydötön ja vailla arkeologisesti mielenkiintoisia anomalioita. Kaivannon maannos oli noin 30 cm paksun peltokerroksen (savimultaa) alla puhdasta hie-susavea ja syvemmällä savea. Maannos oli samanlainen kautta koko valvotun linjauksenosan.

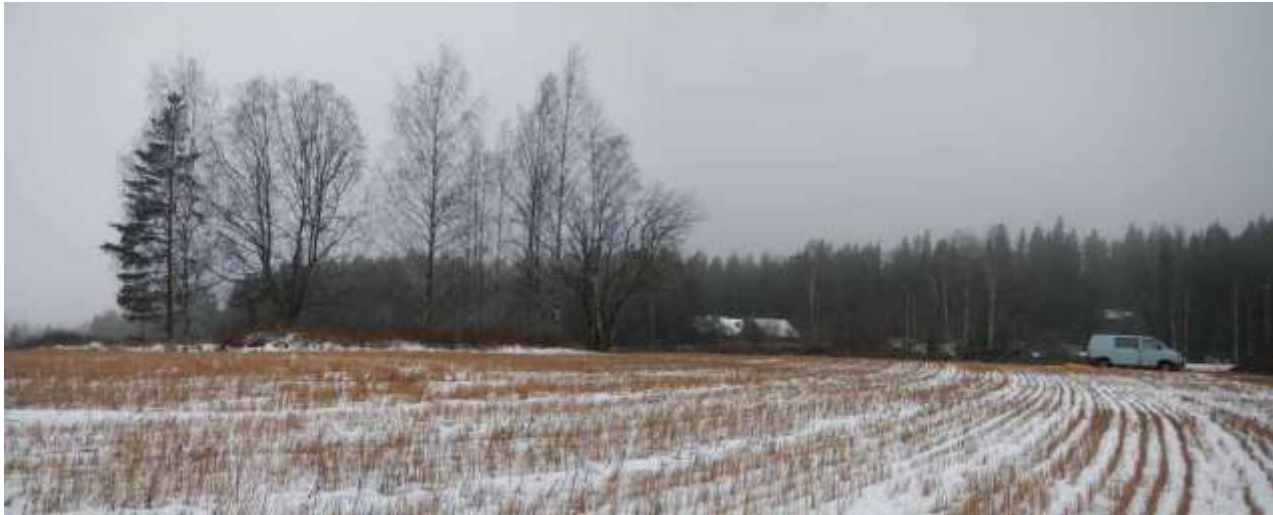
Kuva 8. Historiallinen asuinpaikka Hirviniemi Ruokonen kuvattuna etelästä. (Kuva: Tampere Hirviniemi 2017:6)

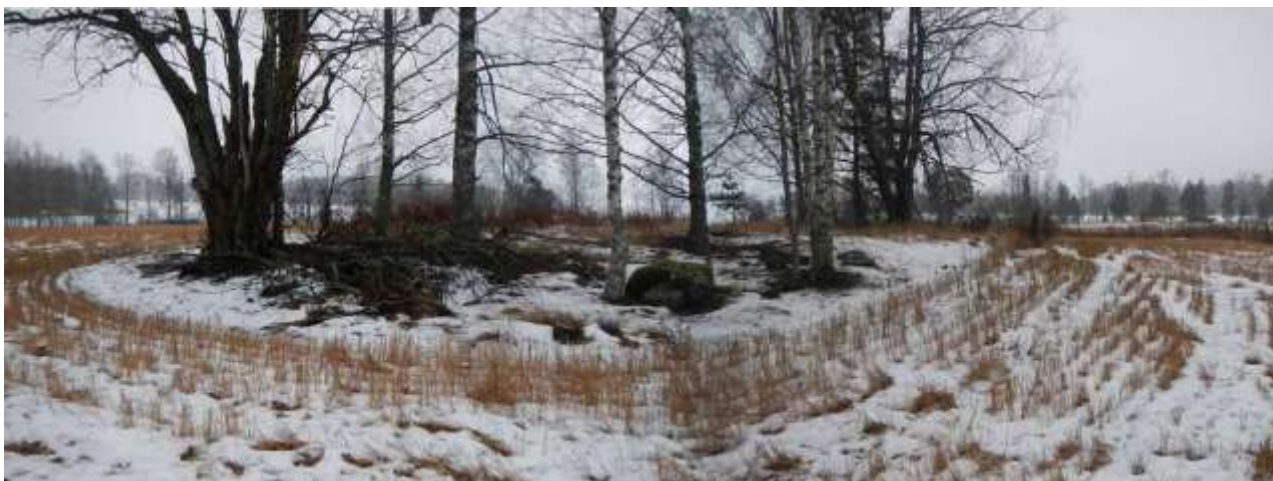
Vuoden 2017 dokumentoinnin yhteydessä havaittiin metsäsaarekkeessa muutamia kiviraunioita sekä hajallaan olevia, halkaisijaltaan 20 – 50 cm olevia kiviä. Näistä ainakin osa todennäköisesti peräisin alueella sijainneiden rakennusten perustuksista tai uuneista. Tarkastuksen perusteella metsäsaarekettä on pidettävä potentiaalisimpana Ruokosen yksinäistalon sijaintipaikkana.

Kuva 9. Ruokosen autoitunutta talonpaikkaa metsäsaarekkeessa. Kuvattu pohjoisesta. (Kuva: Tampere Hirviniemi 2017:7)

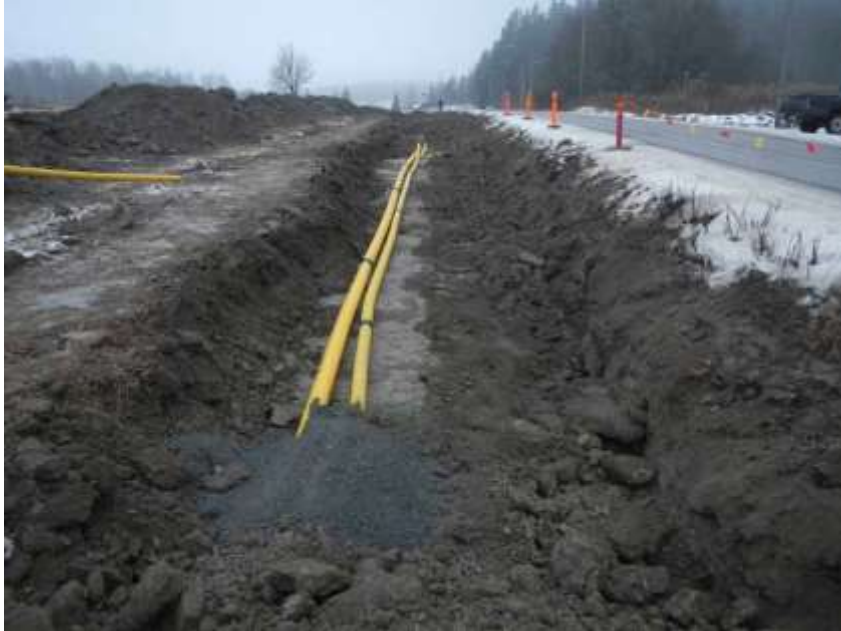
Kuva 10. Kaivettua vesihuoltolinjaa Aitoniementien eteläreunan ojassa ja ojaluiskassa. Kuvassa vasemmalla näkyvät keltaiset kaapeliputket on sijoitettu "lipalle" ojan eteläluiskaan, varsinainen noin 2 m syvä vesihuoltokaivanto kulkee näiden pohjoispuolella, ojassa, kuvassa oikealla puolella. Kuvattu itäkoillisesta. (Kuva: Tampere Hirviniemi 2017:8)

Myös täällä oli kaivetun vesihuoltolinjauksen viereen tuotu maata muualta. Maa oli kasoina kaivetun linjauksen vieressä. Kaivettu vesihuoltolinjaus oli sijoitettu Aitoniementien eteläpuoliseen ojaan, ja sen eteläpuolelle samalla asennetut maakaapelit ojan eteläluiskaan. Esillä olevan kaivu-uran leveys vaihteli 1,2 – 2 metriin. Esillä oleva kaivu-uran suurin syvyys oli noin 2 metriä.

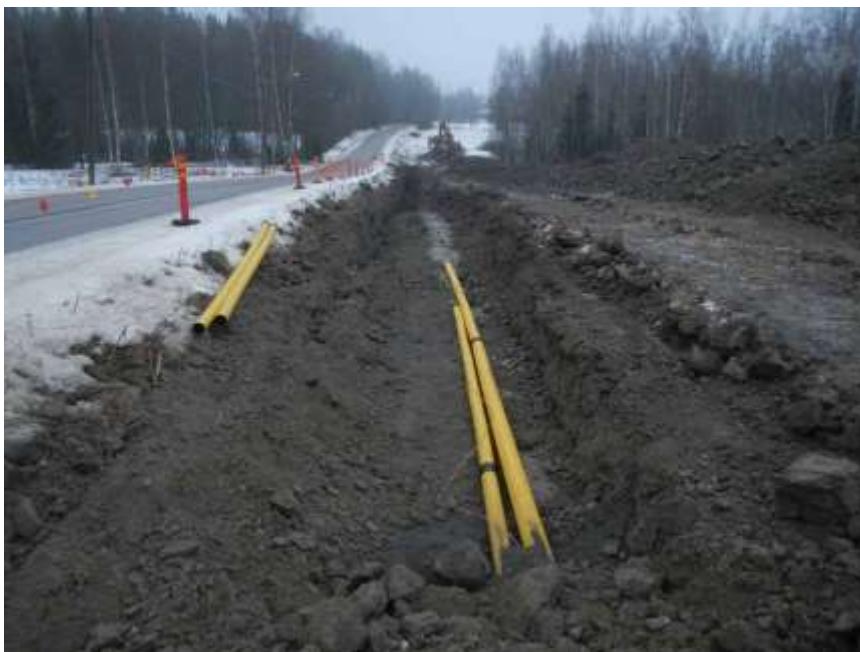
Kuva 11. Kaivettua vesihuoltolinjausta valvottavaksi määritellyn linjan koillisosassa. (Kuva: Tampere Hirviniemi 2017:9)

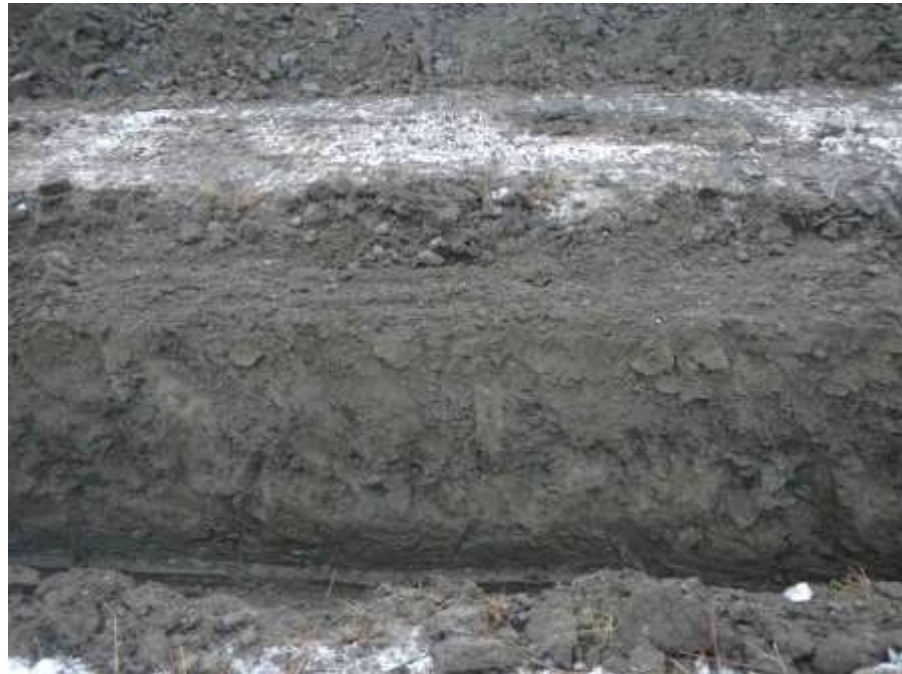
Kaivetun linjauksen profiilit olivat havainnoitavissa puhtaaseen pohjamaahan saakka lähes koko valvottavaksi määritellyn linjauksen osalta. Merkkejä kiinteästä muinaisjäännöksestä ei kaivannon etelä- tai pohjoisprofiileissa ollut havaittavissa. Maannos kaivetun linjauksen esillä olevissa osissa oli seuraavan kaltainen:

- 0 – 30 cm peltokerros (hiesusavi)
- 30 – 50 cm hiesusavi
- 50 – 70 cm ja tästä alaspäin savi

Kuva 12. Esimerkki vesihuoltolinjauksen esillä olleesta eteläprofiilista. Kuvattu pohjoisesta. (Kuva: Tampere Hirviniemi 2017:10)

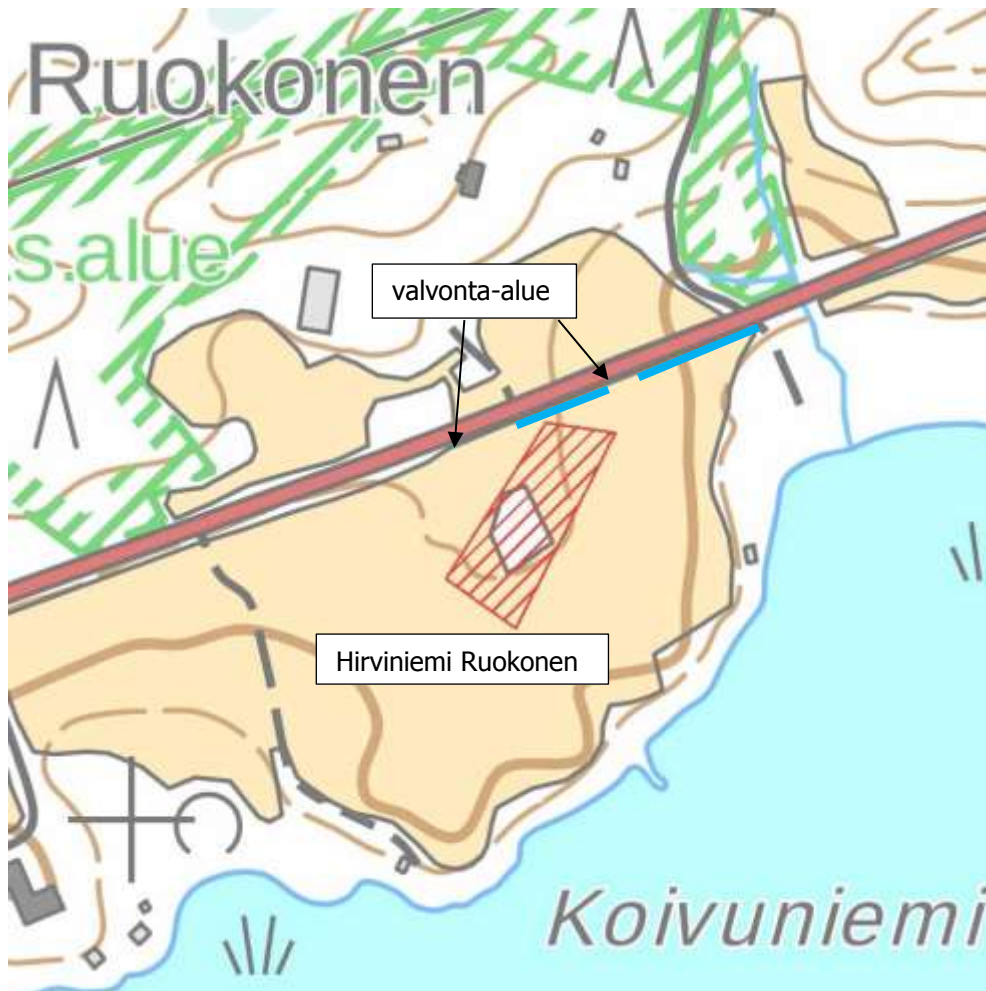
Kuva 13. Sinisellä viivalla merkitty se vesihuoltolinjaosa, joka dokumentointihetkellä oli vielä täyttämättä ja siis havainnoitavissa. Pirkanmaan maakuntamuseon valvottavaksi määrittelemän linjanosan ääripäät merkitty nuolilla. Nuolien väliin jäävä linjaosa oli siis määritelty valvottavaksi. Pohjakartta © Maanmittauslaitos 02/2017, ei mittakaavassa, kiinteä muinaisjäännös muinaisjäännösrekisterin tietojen pohjalta 02/2017.

Valvottavaksi määritellyn linjauksen korkeimmalla kohdalla, Ruokosen yksinäistalon tontin kohdalla, oli maannos työmaan mestarin mukaan ollut sellainen, että kova moreenimaa oli ollut tällä kohtaa pinnemmassa nyt havainnoidun linjauksenosan maannokseen verrattuna. Kohtaa ei voitu dokumentoinnin yhteydessä havainnoida, sillä se oli jo ehditty täyttää.
