Vantaan Håkansbölen kartanon Pehtorin talon
viereisten koekuoppien arkeologinen valvonta

15.2.2017

Arkeologisten tutkimusten osalta tarkoituksena oli selvittää, onko Håkansbölen kartanon pehtorin talon lähiympäristössä säilynyt vanhoja kylätonttiin liittyviä rakenteita tai kerroksia. Käytännössä tämä tarkoitti sitä, että arkeologi oli valvomassa pehtorin talon peruskorjaukseen liittyvien koetutkimusten kaivaustyötä ja dokumentoi havainnot valvonnan ohessa.

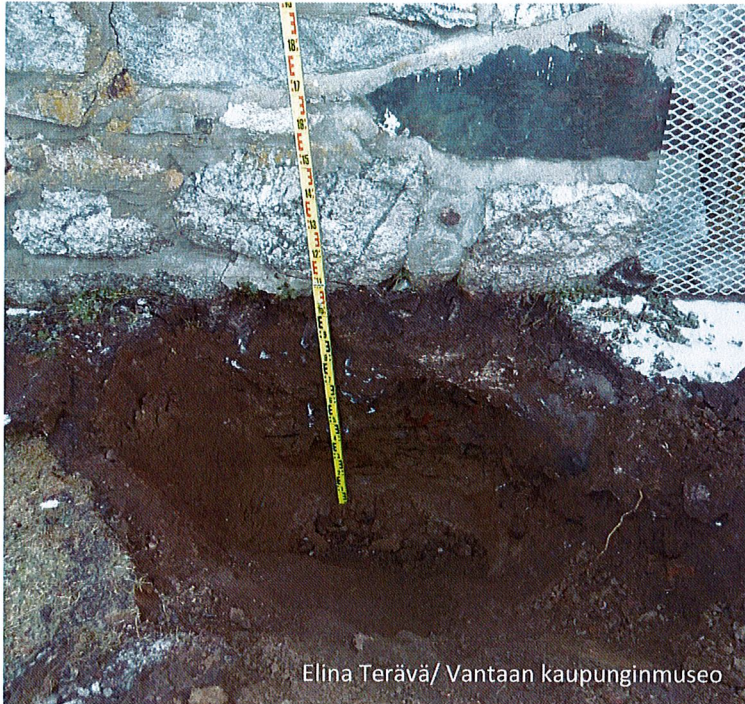
Kaivamisesta teki haastavaa se, että maa oli roudan takia kivikovaa noin 20 cm syvyydelle maan pinnasta ja kaivinkonekaivajan piti tehdä työtä varoen, ettei jäisen maan irrottaminen vahingoita rakennuksen sokkelia. Osittain maata sokkelin vierestä poistettiin lapiolla ja rautatangolla hakkaamalla. Routakerros irtosi isoina, kovina lohkeina, mutta jäänyt maa-aines vaikutti olevan lähinnä hiekkansekaista

pintamultaa, jossa oli kasvien juuria ja pihanurmea. Pintamaan alla oli paksu täyttökerros, jossa oli mukana rakennusjätettä, eli melko modernin oloista tiilimurskaa ja laastia. Lisäksi kuopan eteläreunalla oli isoja kiviä, jotka todennäköisesti olivat aiemmin irronneet joko rakennuksen perustuksista tai mahdollisesti vanhasta kellarista, ja jääneet talon länsipuolella olevan täytön osaksi. Maa-aines täyttökerroksessa vaikutti olevan mullansekaista hiekkaa. Täyttökerroksen paksuus oli noin 60 cm, jonka jälkeen maa muuttui tiiviiksi, vaaleanruskeaksi savensekaiseksi siltiksi, jossa oli hiukan hienoa hiekkaa mukana. Kerros vaikutti melko puhtaalta täytöltä tai pohjakerrokselta, johon

pehtorin talon perustukset oli kaivettu. Sokkeli ulottui noin 75 cm syvyydelle maan pinnasta.

Kuva 4. Koekuoppa 1 pohjaan kaivettuna. Kuva otettu kohti itää (länsijulkisivua).

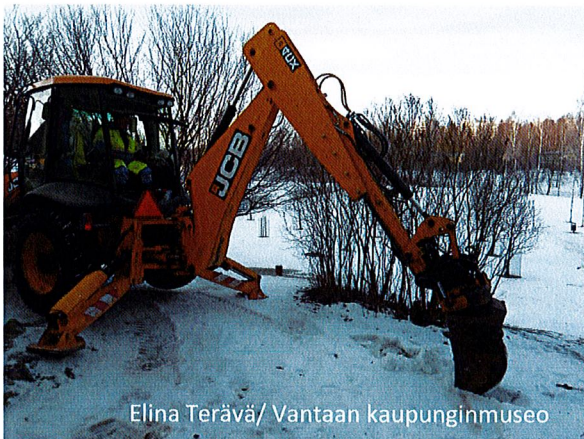
Kuva 5: Koekuopan 2 kaivamisen aloitus. Kuva otettu pehtorin talolta lounaaseen.

Koekuoppa 2 kaivettiin pehtorin talon länsijulkisivun viereen tehdystä koekuoppa 1:stä noin viisi metriä länsilounaaseen, pensaiden reunustaman terassin reunalle. Kuopan halkaisijat olivat noin 1 m x 2 m ja syvyys 2 m.

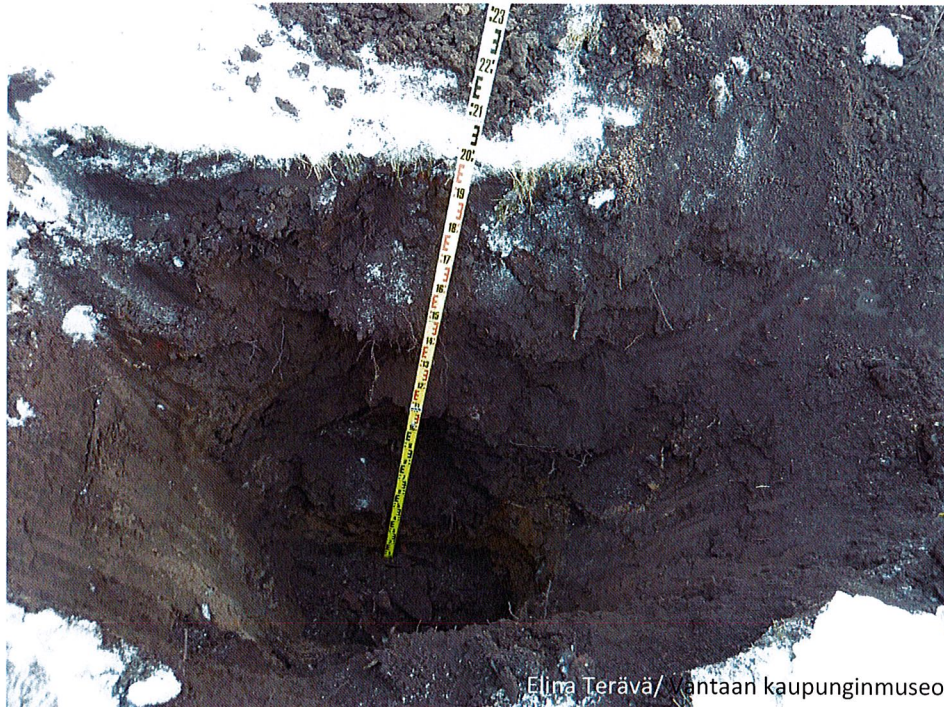
kaivinkoneella saatu tehtyä. Routakerros irtosi koekuopassa 2 isoina, kovina lohkeina, mutta samoin kuin koekuopassa 1, jäänyt maa-aines vaikutti olevan lähinnä hiekansekaista pintamultaa, jossa oli kasvien juuria ja pihanurmea. Routakerroksen alla oli mullan- ja hiekansekainen, noin 30–40 cm paksu turvekerros, jossa oli runsaasti kasvien juuria. Tämän

alla oli samanlainen paksu täyttökerros, kuin sokkelin viereen tehdyssä koekuopassa 1.

Täyttökerroksessa oli mukana rakennusjätettä, eli paikoin runsaastikin melko modernin oloista tiilimurskaa ja jonkin verran myös laastia ja mahdollisesti kattouopaa tms. Täytöstä löytyi myös melko hyvin säilynyttä, työstettyä puuta, todennäköisesti 1900-luvun laudanpätkiä tms. Lisäksi kuopassa oli yksi suuri, lohkottu kivi, joka todennäköisesti oli peräisin pehtorin talon kellarista tai paikalla olleen vanhemman rakennuksen perustuksista ja jätetty talon länsipuolella olevan täytön osaksi. Maa-aines täyttökerroksessa vaikutti olevan mullansekaista hiekkaa. Täyttökerroksen paksuus oli reilu metri ja 160 cm syvyydellä maan pinnasta maa muuttui tiiviiksi, vaaleanruskeaksi savensekaiseksi siltiksi, jossa oli hiukan hienoa hiekkaa mukana. Kerroksessa oli jonkin verran ruostevärijäymiä ja se vaikutti hyvin puhtaalta. Kuopan pohjalla, 2 metrin syvyydessä maa ilmeisesti muuttui hiekkaisemmaksi.

Kuva 7.
Koekuoppa 2 pohjaan kaivettuna. Kuva otettu kohti pehtorin taloa itään.

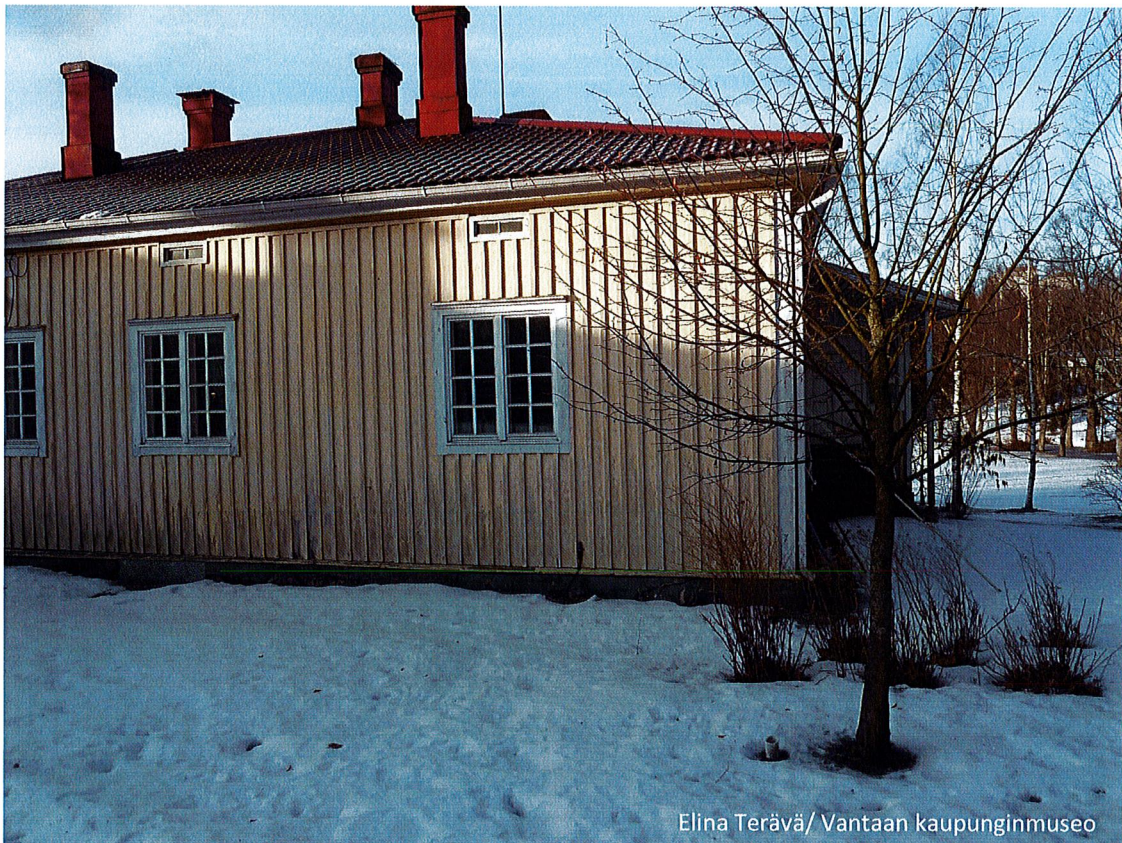
Koekuoppa 3 kaivettiin pehtorin talon itäjulkisivun viereen, noin neljä metriä etelään rakennuksen pohjoisseinän päädyistä. Kuopan halkaisijat olivat noin 1 m x 1 m ja syvyys noin 75 cm.

Kuva 8. Koekuopan 3 paikka ennen kaivamisen aloittamista.
Kuva otettu kohti pehtorin talosta länteen.
