**TUTKIMUSRAPORTTI**

# **MASKU ja MYNÄMÄKI**

## **Askainen (Askais), Louhisaari ja Saaren kartano**

Maakaapelin kaivun arkeologinen valvonta

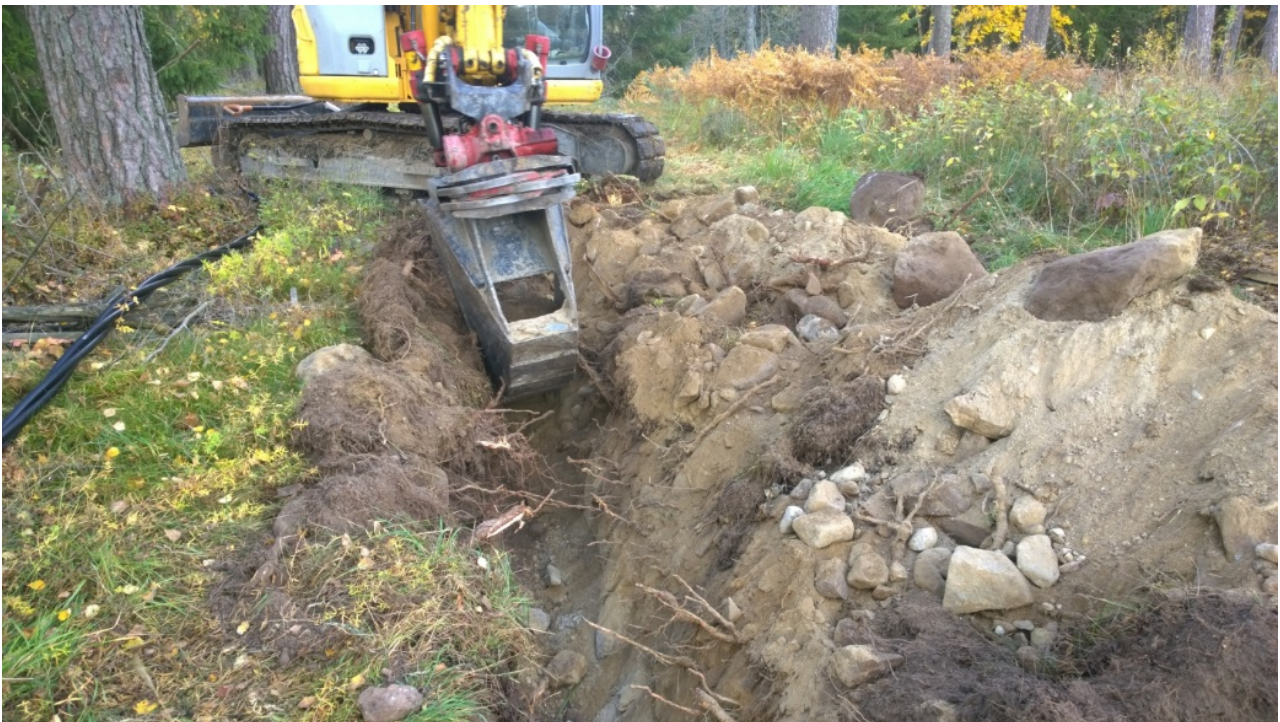
AKDG 4875:15. Louhisaari. Kaapeliojan kaivamista, hyvin kivistä metsämaata mäellä, kaakosta. Kuvaaja: Petro Pesonen.

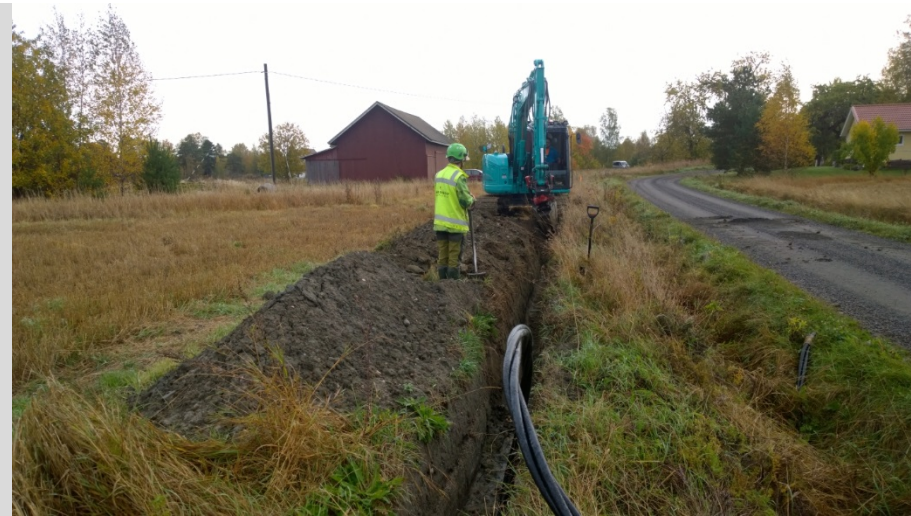
*AKDG 4874:1. Askainen (Askais). Kaivun alkua, lännestä. Kuvaaja: Petro Pesonen.*

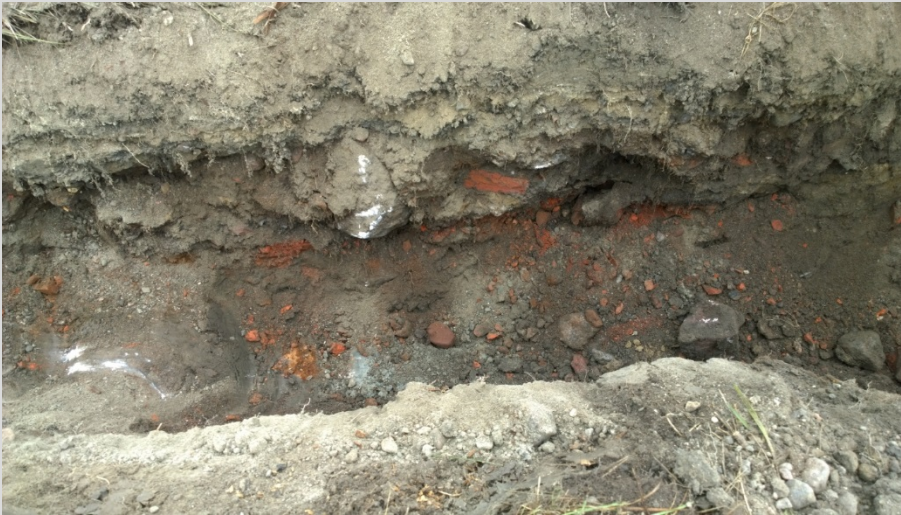
*AKDG 4874:4. Askainen (Askais). Tiilimurskakerrosta kaivetaan pois. Kuvaaja: Petro Pesonen.*

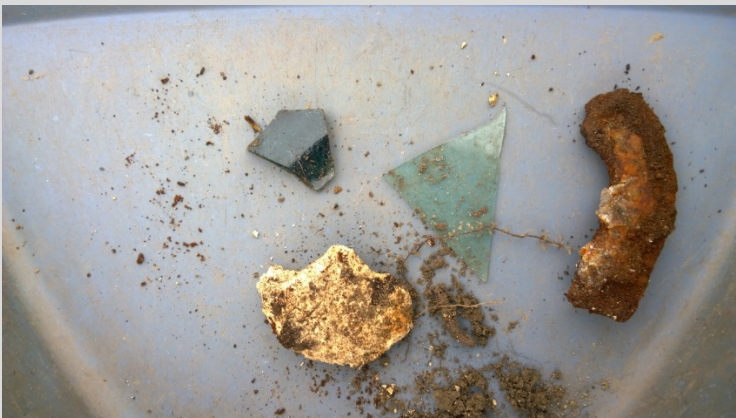
*AKDG 4874:3. Askainen (Askais). Löytöjä tiilimurskakerroksen tuntumasta. Kuvaaja: Petro Pesonen.*

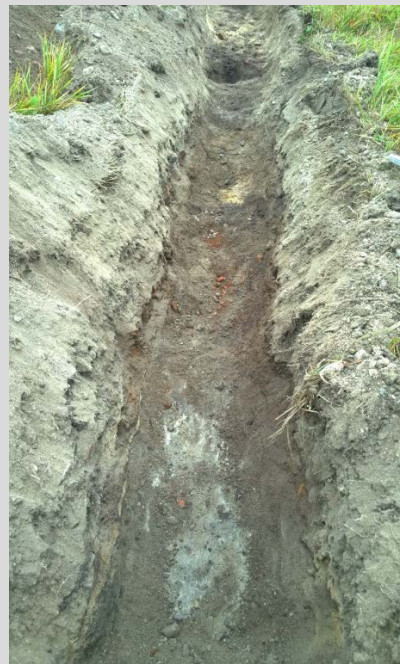
*AKDG 4874:2. Askainen (Askais). Tiilimurskakerros kallion pinnalla, lännestä. Kuvaaja: Petro Pesonen.*

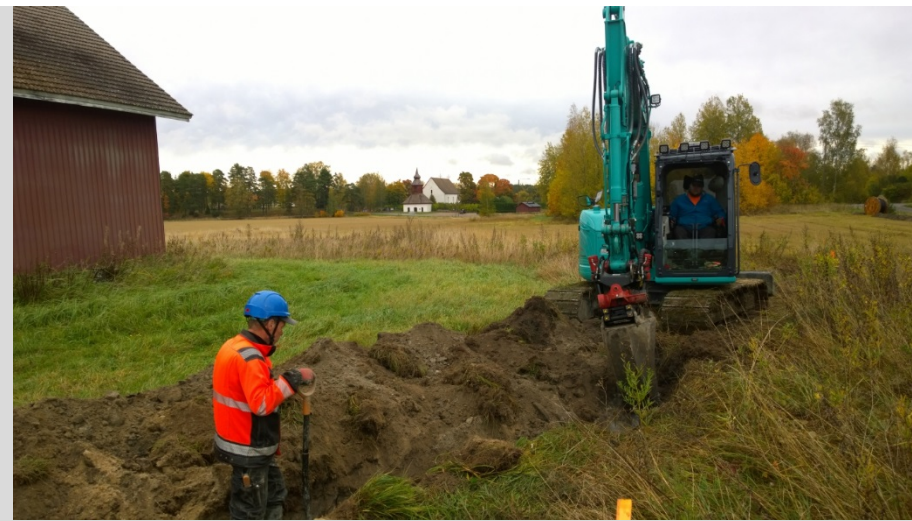
AKDG 4874:6. Askainen (Askais). Kaivu etenee vajan pihamaalla. Taustalla Askaisten kirkko. Lounaasta. Kuvaaja: Petro Pesonen.

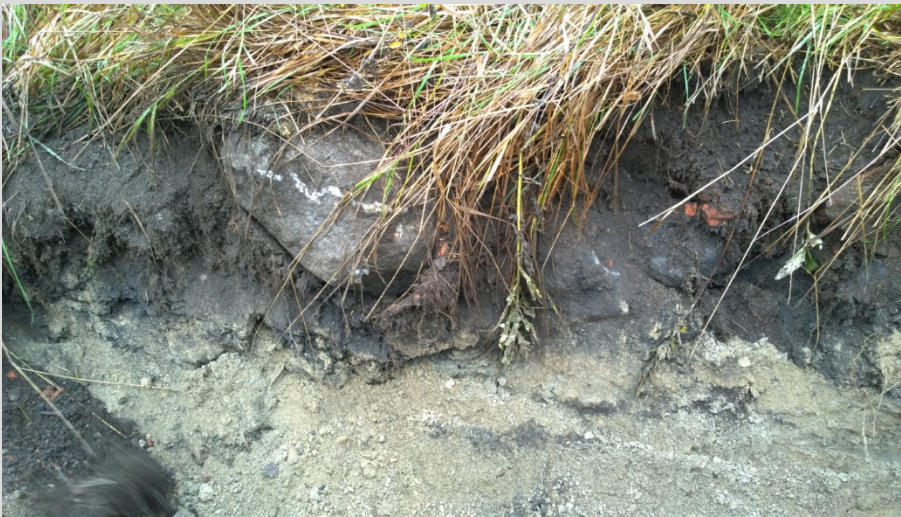
AKDG 4874:8. Askainen (Askais). Kiviä ja tiliä profiilissa metsäsaarekkeen tuntumassa, pohjoisesta. Kuvaaja: Petro Pesonen.

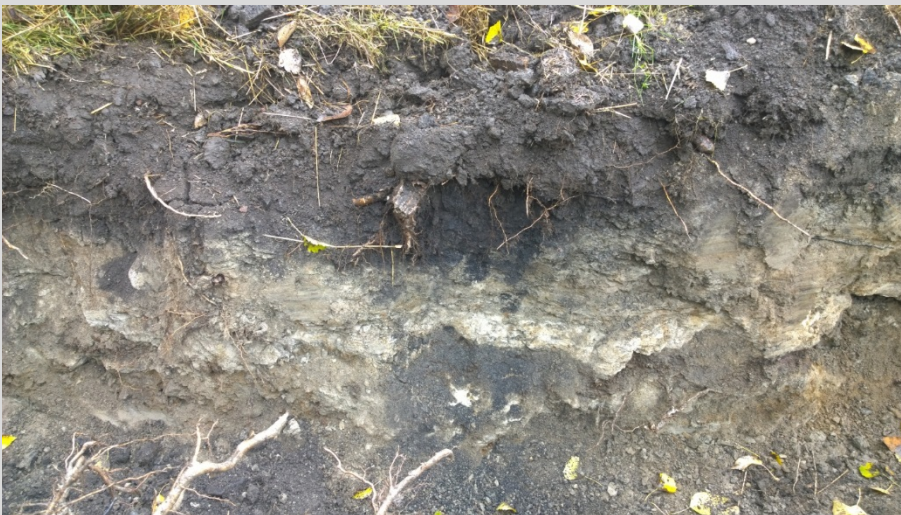
kivien kuoppamainen alue peltomullassa, joka näkyi kaapeliojan molemmissa reunoissa. Mitään selvää kiinteää rakennetta tai ajoittavia löytöjä ei valvonnassa havaittu.

AKDG 4874:9. Askainen (Askais). Hiilialue ojan pohjoisseinämässä metsäsaarekkeen tuntumassa, lounaasta. Kuvaaja: Petro Pesonen.

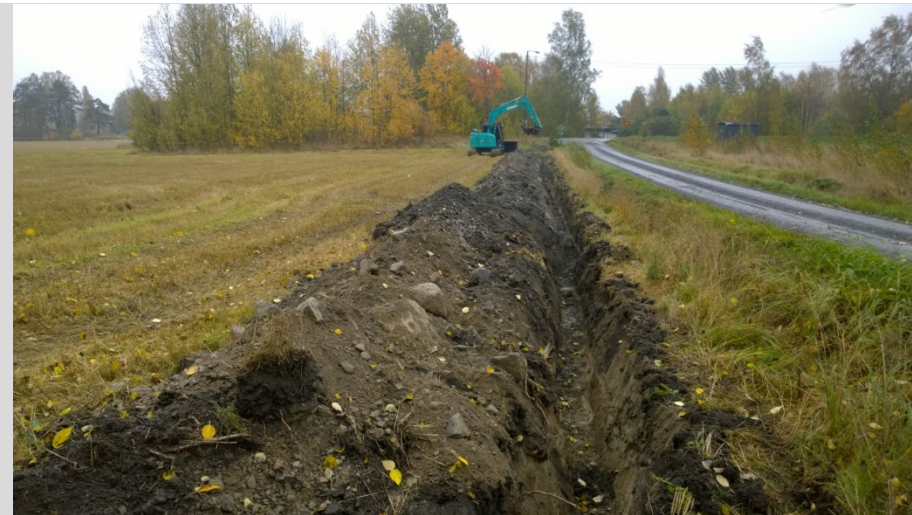
*AKDG 4874:10. Askainen (Askais). Kaivanto valvo-  
tun alueen itäpäässä, län-  
nestä. Kuvaaja: Petro Pe-  
sonen.*

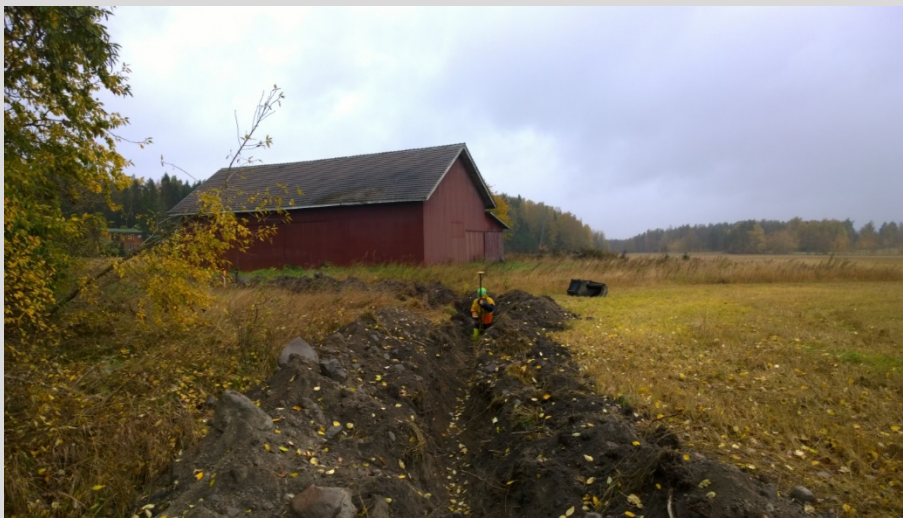
*AKDG 4874:11. Askainen  
(Askais). Kaivannon poh-  
jan korkeuslukuja mita-  
taan, kaakosta. Kuvaaja:  
Petro Pesonen.*

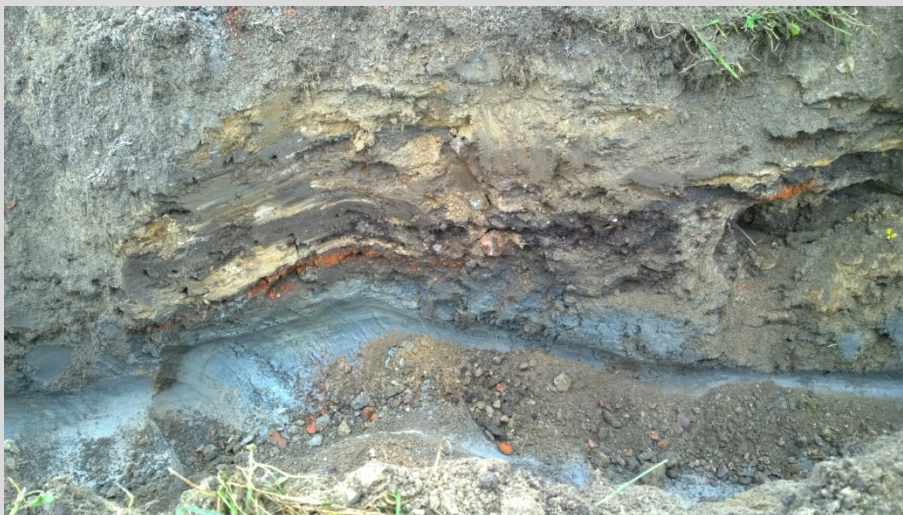
*AKDG 4874:12. Värikkäitä  
purku- ja tasauskerroksia  
ojassa vajan kohdalla, ete-  
lästä. Kuvaaja: Petro Pe-  
sonen.*

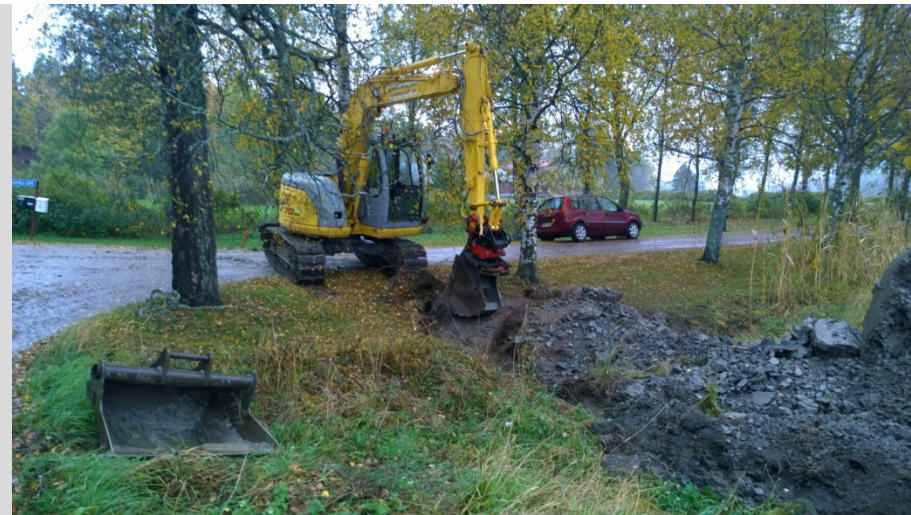
*AKDG 4875:2. Louhisaari. Kaivu Louhisaarentien alkamassa, kaakosta. Kuvaaja: Petro Pesonen.*

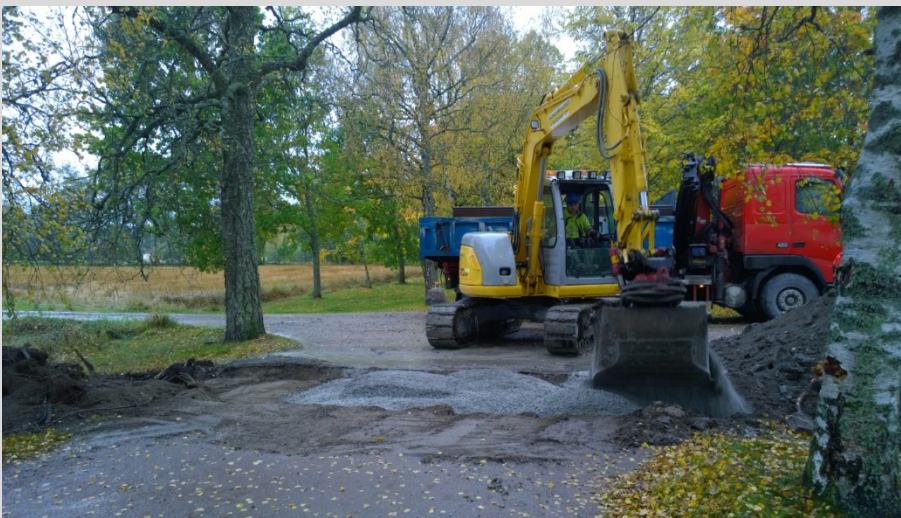
*AKDG 4875:4. Louhisaari. Louhisaarentien kaivantoa laitetaan kiinni, pohjoisesta. Kuvaaja: Petro Pesonen.*

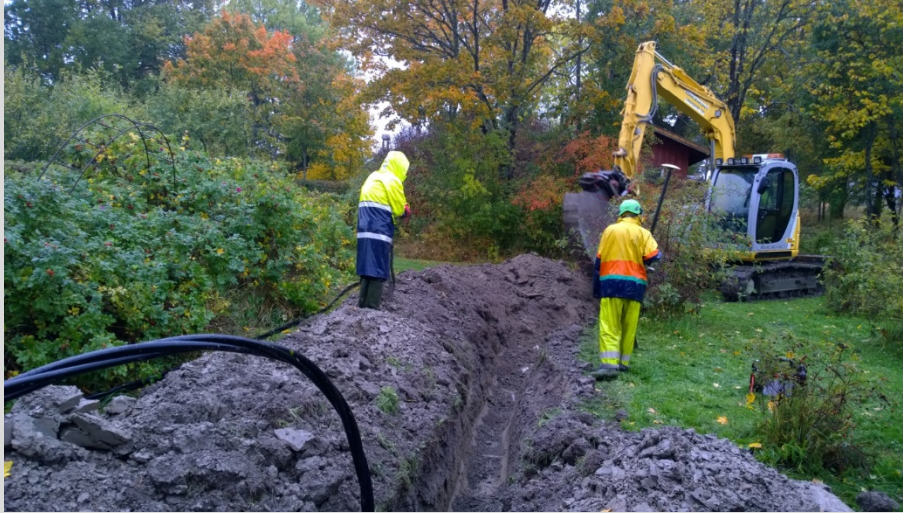
*AKDG 4875:5. Louhisaari. Kaivu etenee puutarhassa, idästä. Kuvaaja: Petro Pesonen.*

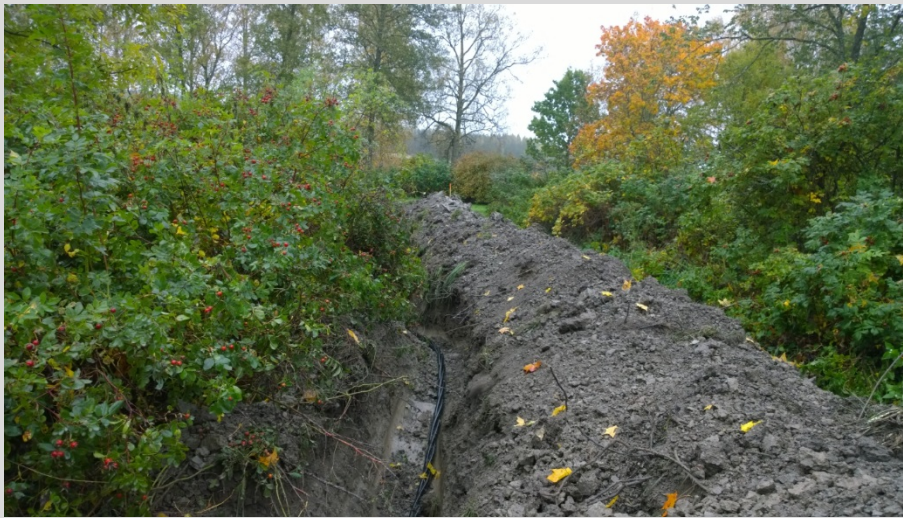
*AKDG 4875:6. Louhisaari. Puutarhaan kaivettua ojaa, lännestä. Kuvaaja: Petro Pesonen.*

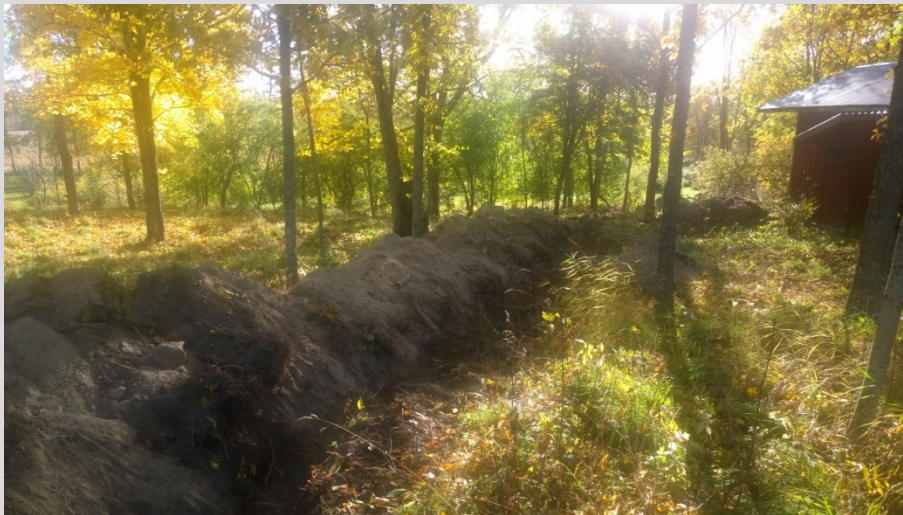
*AKDG 4875:7. Louhisaari. Kaapeliojaa tammimetsässä, lännestä. Kuvaaja: Petro Pesonen.*

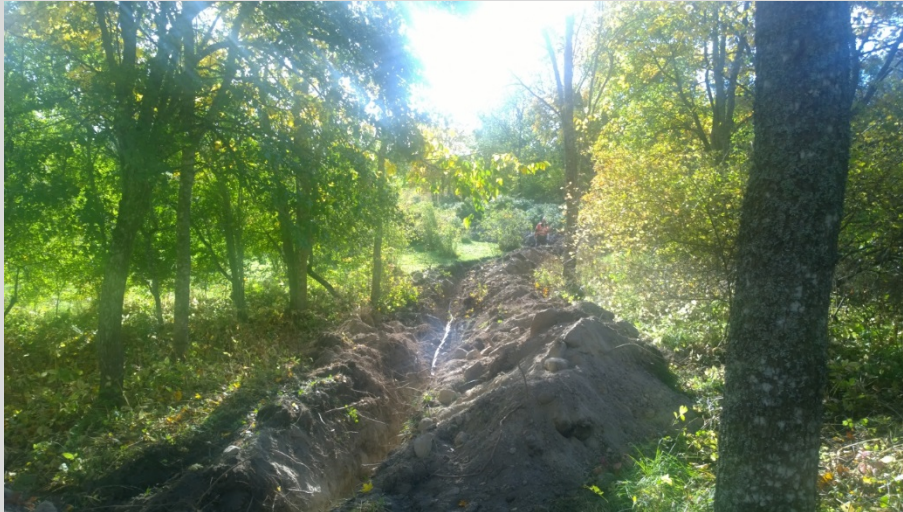
*AKDG 4875:8. Louhisaari. Kaapelioja tammimetsästä puutarhaan, luoteesta. Kuvaaja: Petro Pesonen.*

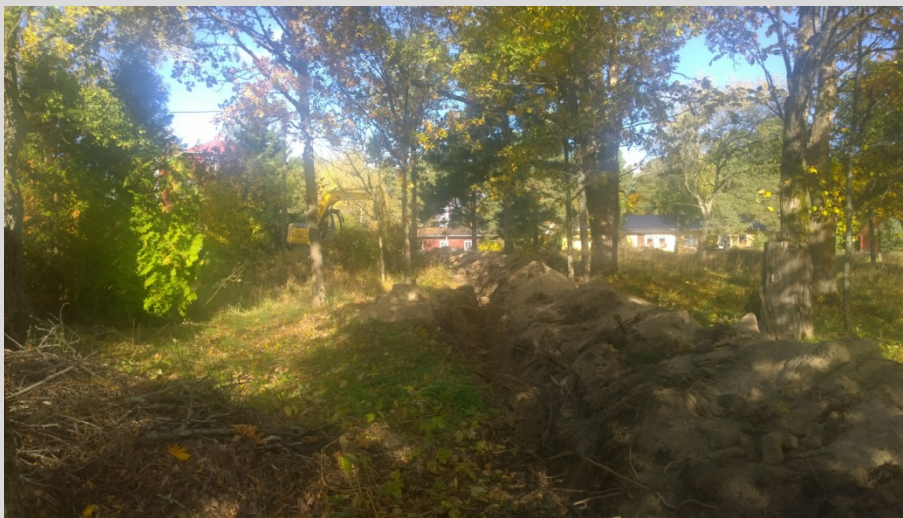
*AKDG 4875:9. Louhisaari. Tammimetsässä olevaa kaapeliojaa, idästä. Kuvaaja: Petro Pesonen.*

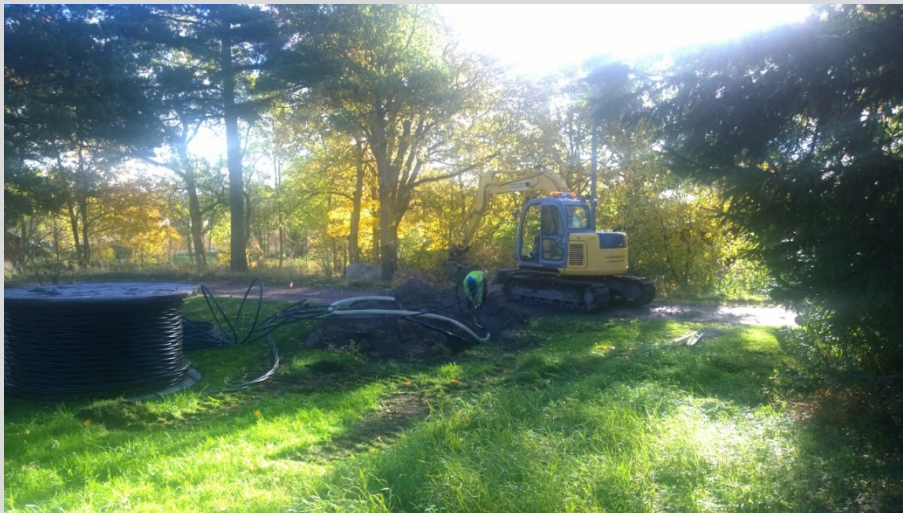
*AKDG 4875:10. Louhisaari. Kaapelia asennetaan Louhisaaren läntisen pikkutien alitse, lännestä. Kuvaaja: Petro Pesonen.*

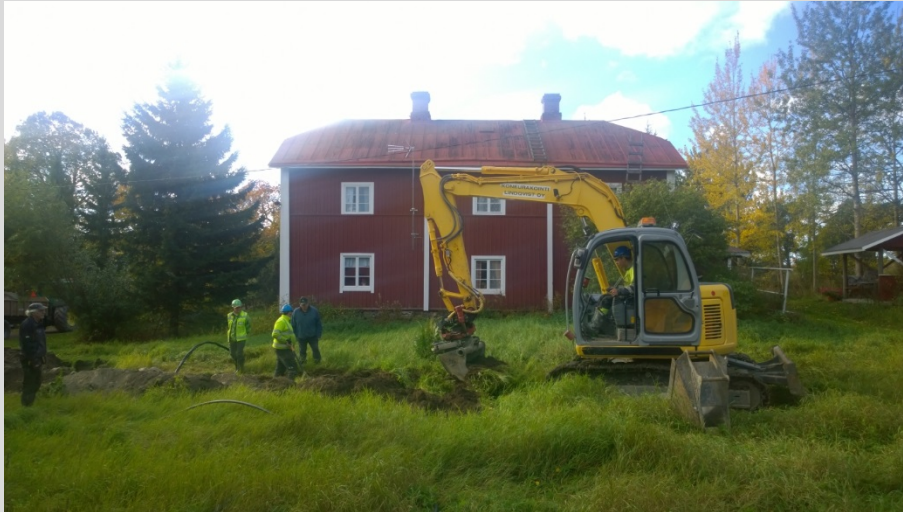
*AKDG 4875:11. Louhisaari.  
Kaivu jatkuu pihamaalla,  
pohjoisesta. Kuvaaja:  
Petro Pesonen.*

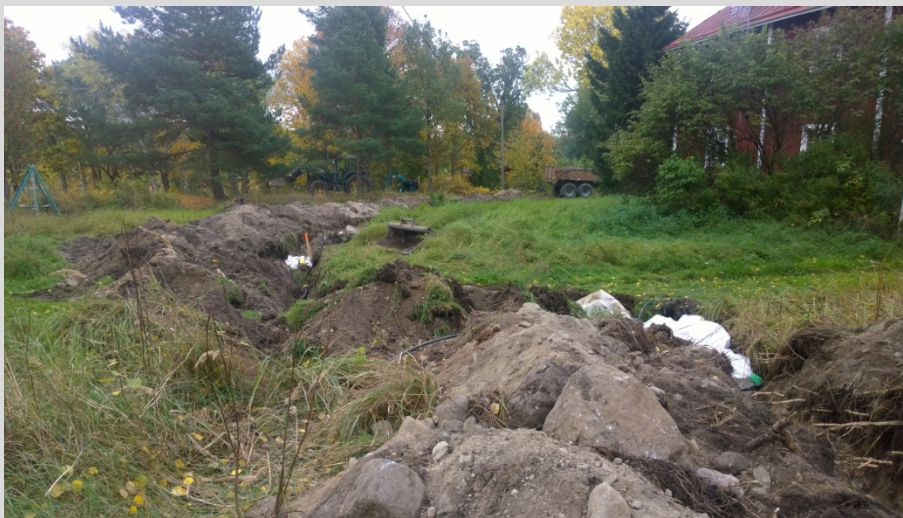
*AKDG 4875:13. Louhisaari.  
Pihamaan kaivantoa, län-  
nestä. Kuvaaja: Petro Pe-  
sonen.*

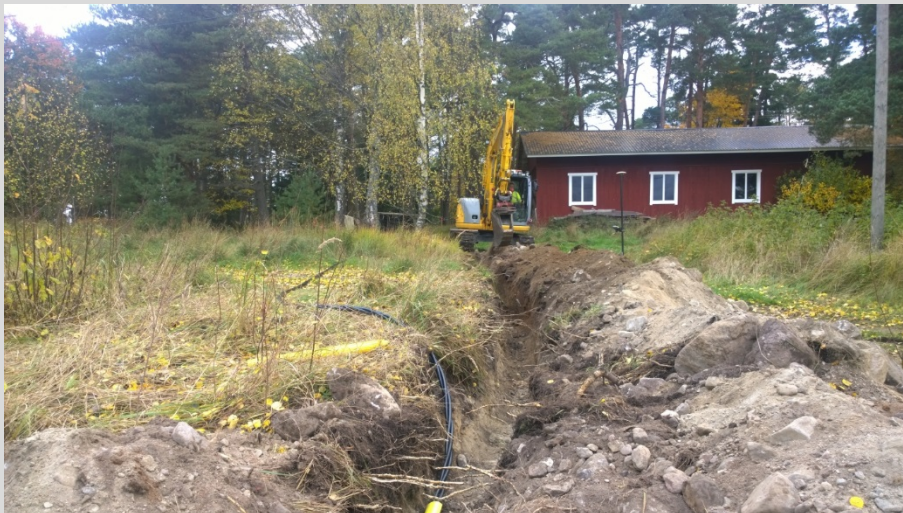
*AKDG 4875:14. Louhisaari.  
Kaivanto kohti mäkeä,  
idästä. Kuvaaja: Petro Pe-  
sonen.*

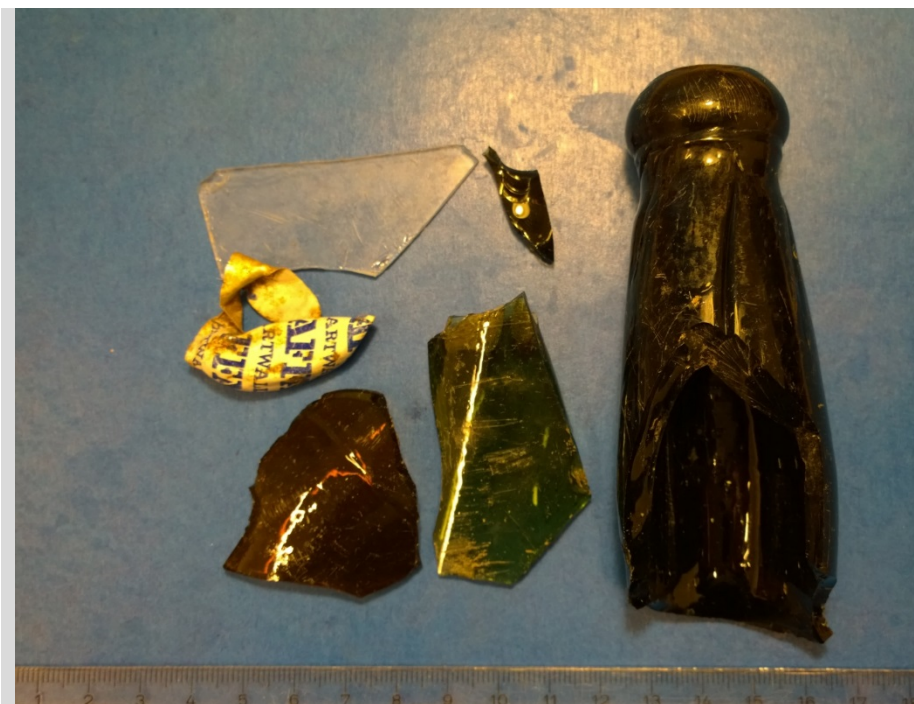
AKDG 4875:16. Louhisaari. Vanhan väentuvan(?) pihamaan kaapeliosta löydettyjä esineitä. Kuvaaja: Petro Pesonen.

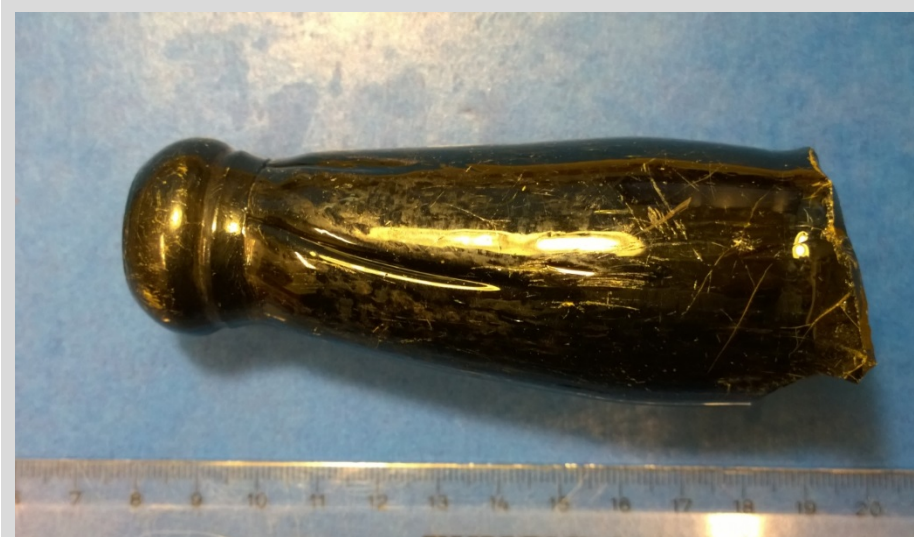
AKDG 4875:17. Louhisaari. Vanhan väentuvan(?) pihamaan kaapeliosta löytynyt pullon suu. Kuvaaja: Petro Pesonen.

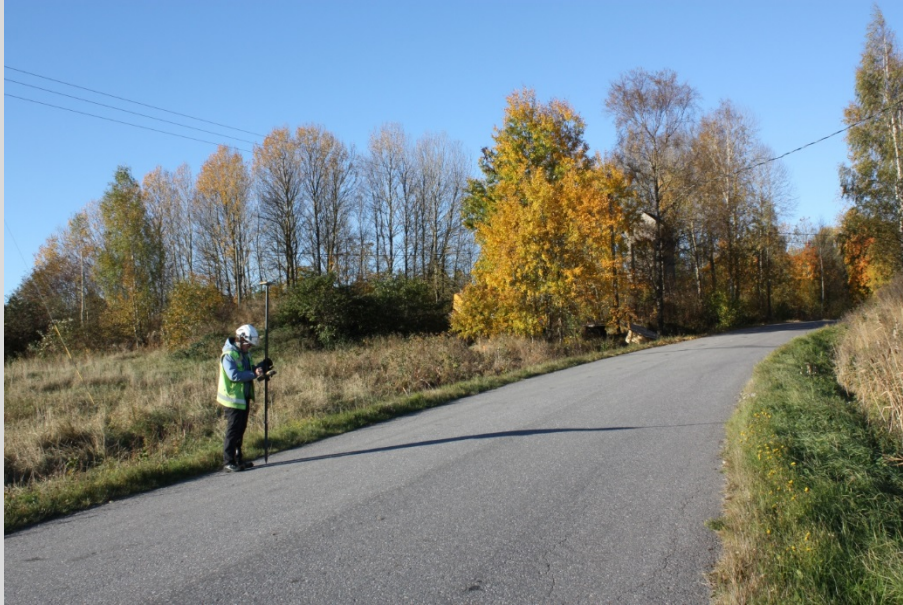
*AKDG 4876:1. Saaren kartano. Muuntajamäki Saarentieltä kuvattuna ennen kaivauksen aloittamista. Koillisesta. Kuvaaja: Johanna Seppä.*

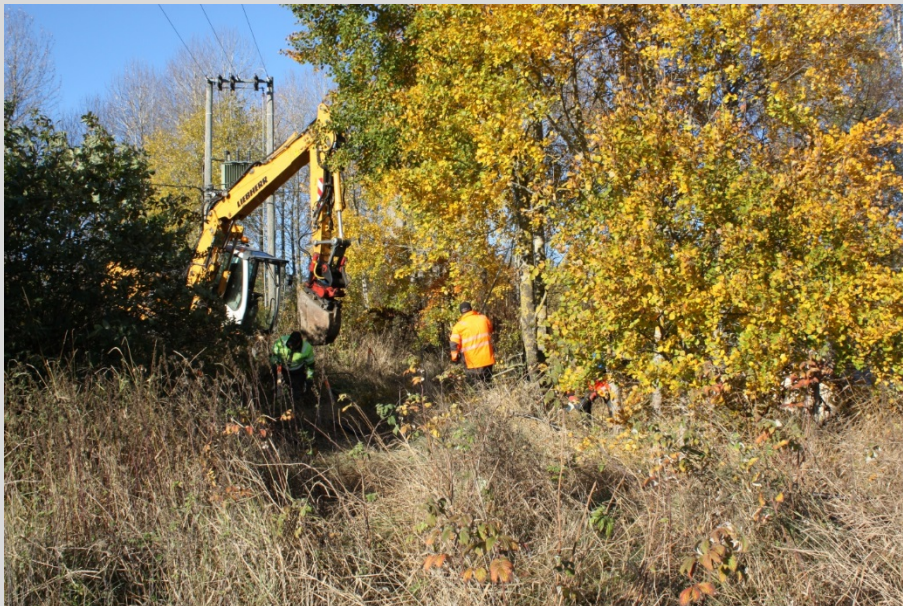
*AKDG 4876:2. Saaren kartano. Puustoa raivataan tiilimuuntajan itäpuolelta Saarentien varresta. Idästä. Kuvaaja: Johanna Seppä.*

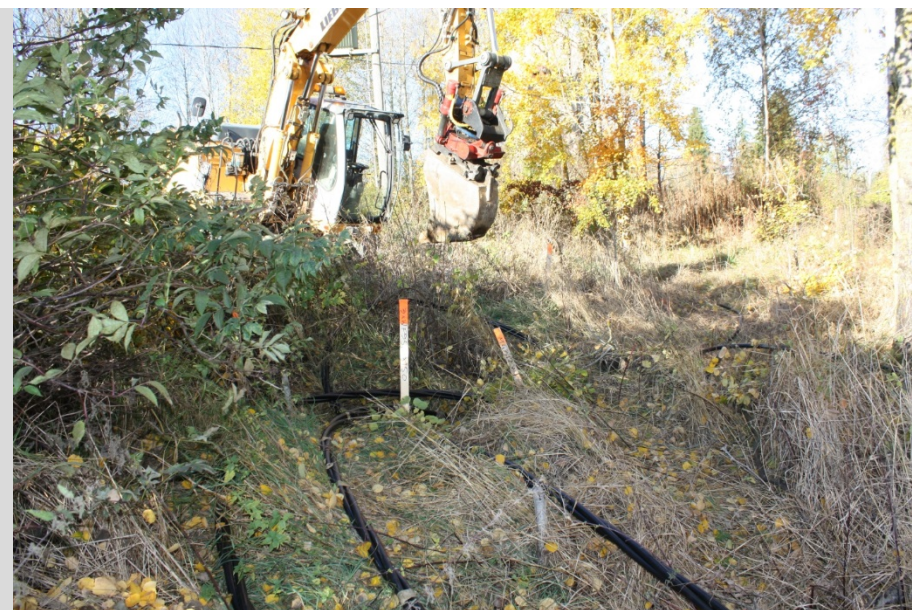
*AKDG 4876:3. Saaren kartano. Puistomuuntajan kohta täyttömaakumpareen ja Saarentien välissä ennen kaivuun aloittamista. Idästä. Kuvaaja: Johanna Seppä.*

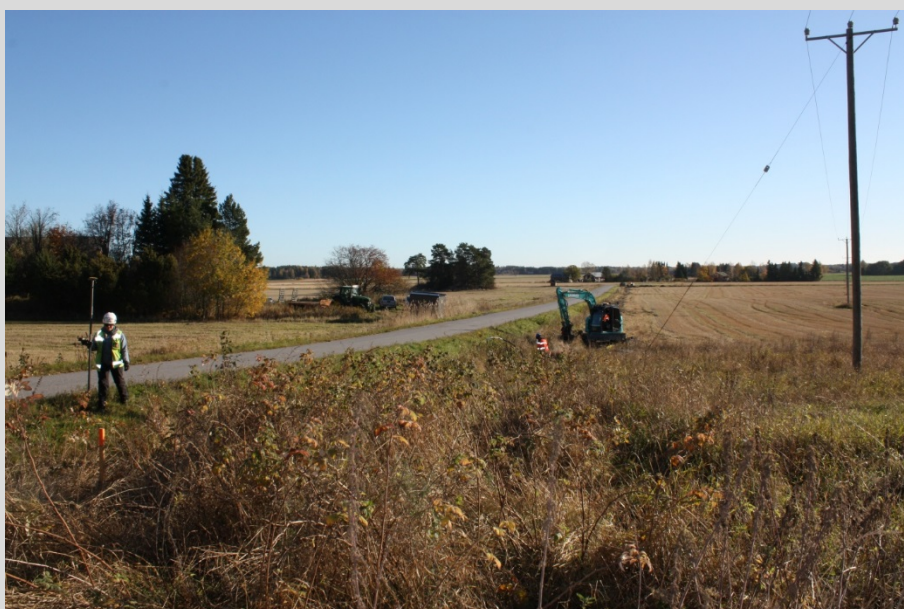
*AKDG 4876:4. Saaren kartano. Muuntajanmäen loivaa itärinnettä Saarentien eteläreunassa ennen kaivuun aloittamista. Länneestä. Kuvaaja: Johanna Seppä.*

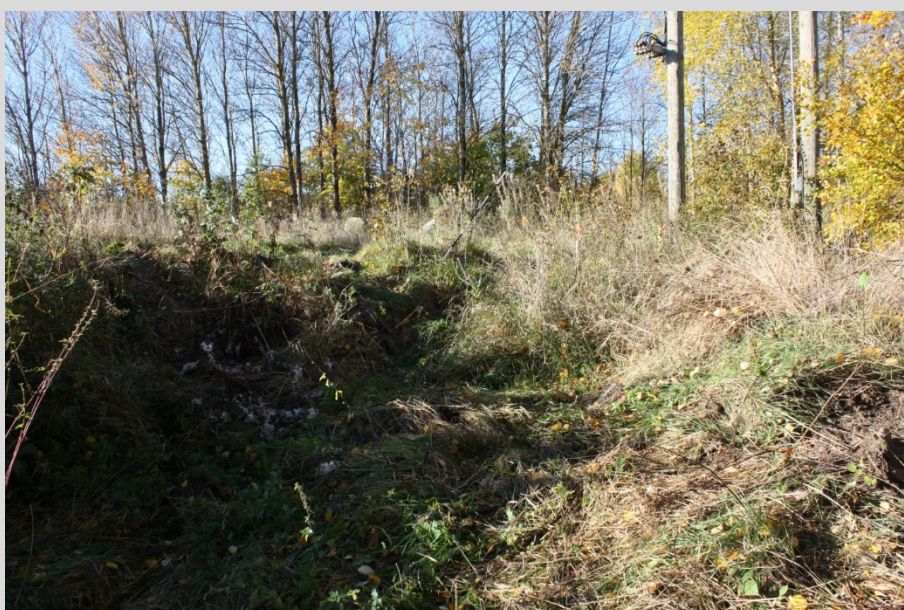
*AKDG 4876:5. Saaren kartano. Maakaapelilinjan kohtaa pylväsmuuntajan itäpuolella. Linja leikkaa täyttömaakumpareen rinnettä. Idästä. Kuvaaja: Johanna Seppä.*

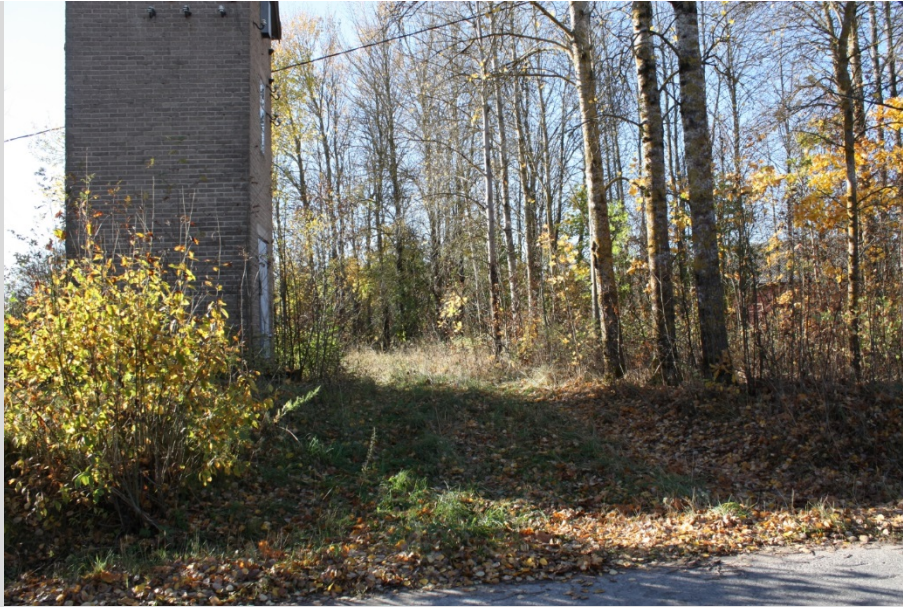
*AKDG 4876:6. Saaren kartano. Tieura tiilimuuntajan länsipuolella, pohjoinen Saarentien pää. Pohjoisesta. Kuvaaja: Johanna Seppä.*

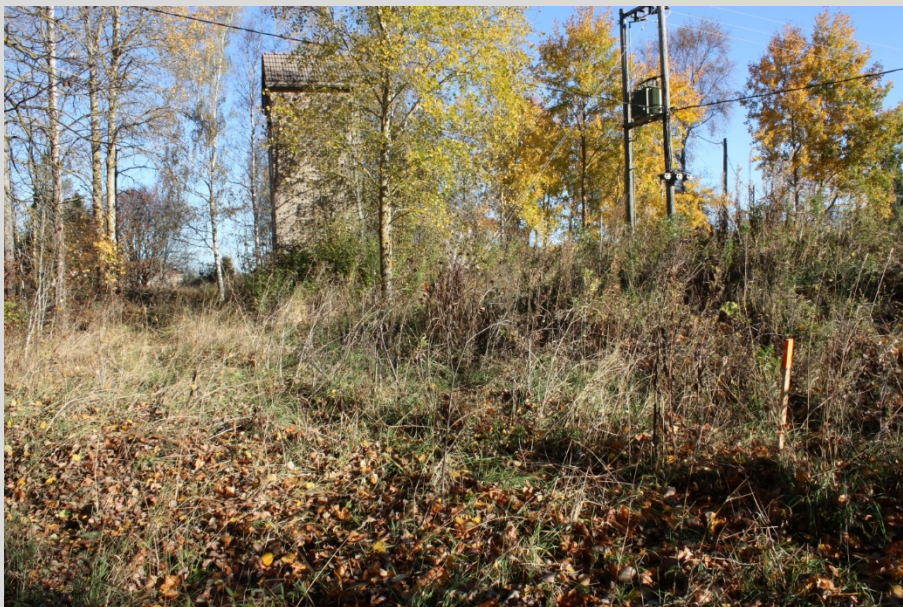
*AKDG 4876:7. Saaren kartano. Tieuraa tiilimuuntajalta etelään. Oikealla korkea täyttömaakumpua. Etelästä. Kuvaaja: Johanna Seppä.*

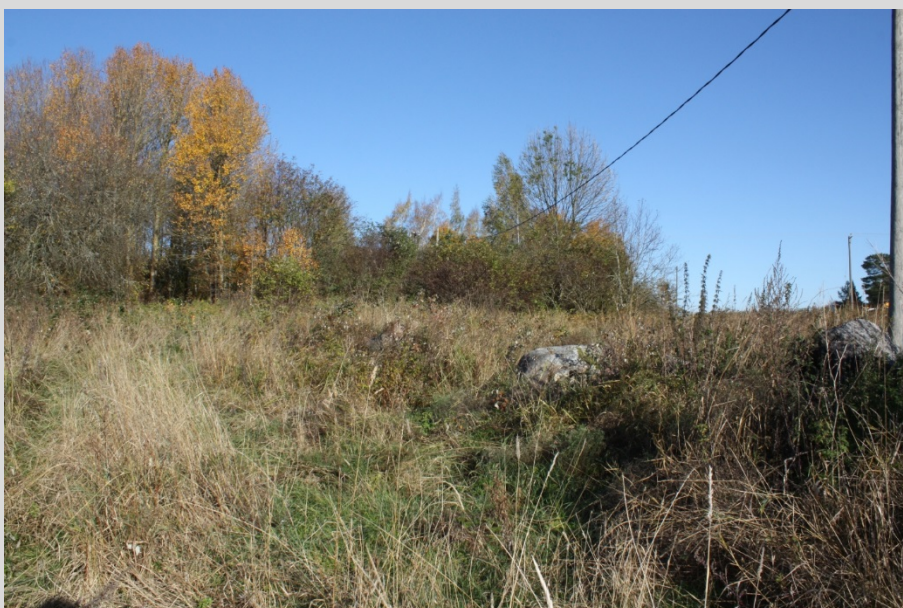
*AKDG 4876:8. Saaren kartano. Tieuran ja maakaapelilinjan eteläpää Muuntajanmäen eteläreunalla. Etelästä. Kuvaaja: Johanna Seppä.*

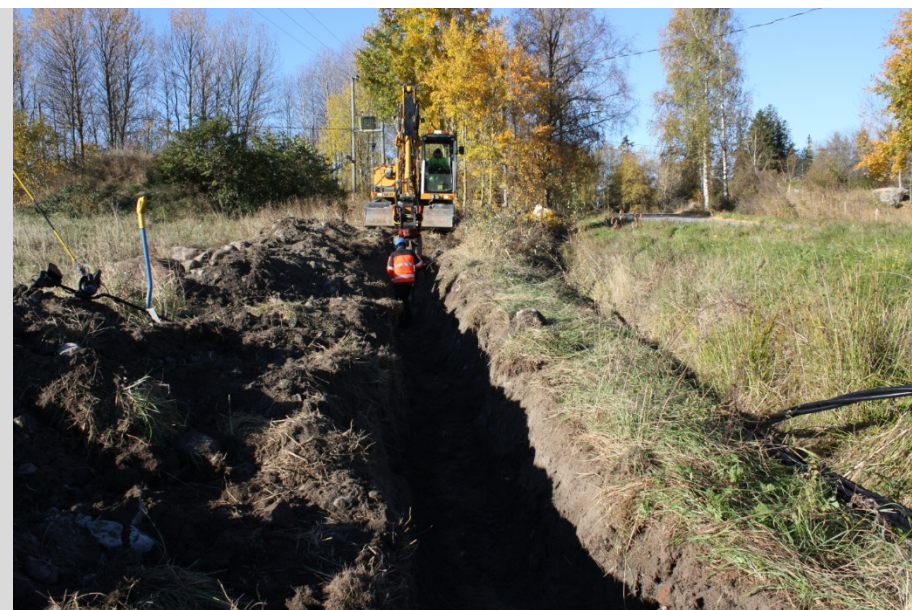
*AKDG 4876:9. Saaren kartano. Työkuva. Kaapeliojan kaivuu alkaa Saarentien varresta idästä pellon reunasta. Idästä. Kuvaaja: Johanna Seppä.*

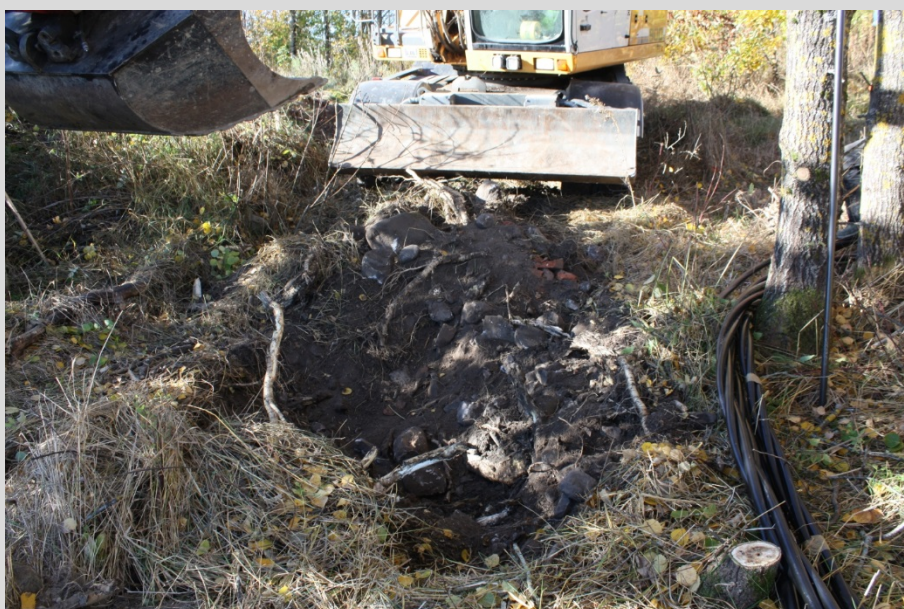
*AKDG 4876:10. Saaren kartano. Puistomuuntajan kohtaa kaivetaan. Täyttömaassa on tiiliä ja pientä kiveä. Koillisesta. Kuvaaja: Johanna Seppä.*

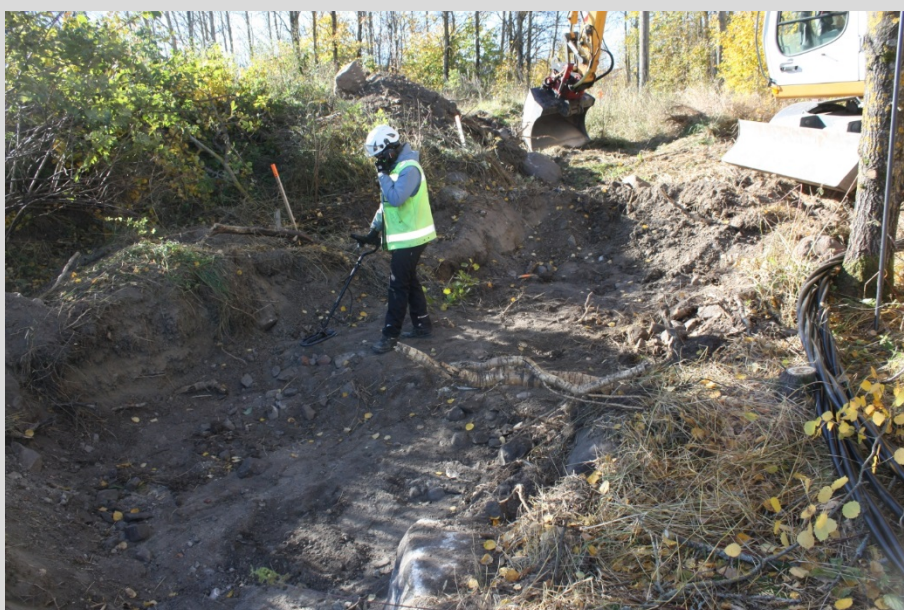
Puistomuuntajan kuopassa näkyi mullan ja ohuen savikerroksen alla hiilinen kerros, jonka paksuus oli noin 15 cm, laajuus noin 110x80 cm (kapeampi itä-länsisuunnassa). Muuten alueella oli paksu 50 cm kivi- ja multakerros, jossa oli tiilenmurua ja sen alla kova savi. Muuntajan paikan pohjoisosassa ja sen pohjoispuolella massa ei erotu mitään kulttuurikerrosta, vaan maa vaikuttaa sekoittuneelta. Tarkistuskuoppaa lapiolla kaivettaessa n. 10 cm syvyydessä vastaan tuli todennäköisesti vanha muuntajan aikainen maadoituskaapeli, joten jo tässä vaiheessa maa on muuntajan lähellä sekoittunut. Viereen tehdystä tarkistuskuopasta löytyi pohjasavi n. 15 cm syvyydeltä. Päällä oli sekoittunut kerros. Puistomuuntajan kuopan ja pylväsmuuntajan välissä oli suuria kiviä.

*AKDG 4876:11. Saaren kartano. Työkuva. Tuija Väisänen tutkii puistomuuntajan kaivantoa metallinilmaisimella. Etualalla kaivannon pohjassa hiilistä maata. Koillisesta. Kuvaaja: Johanna Seppä.*

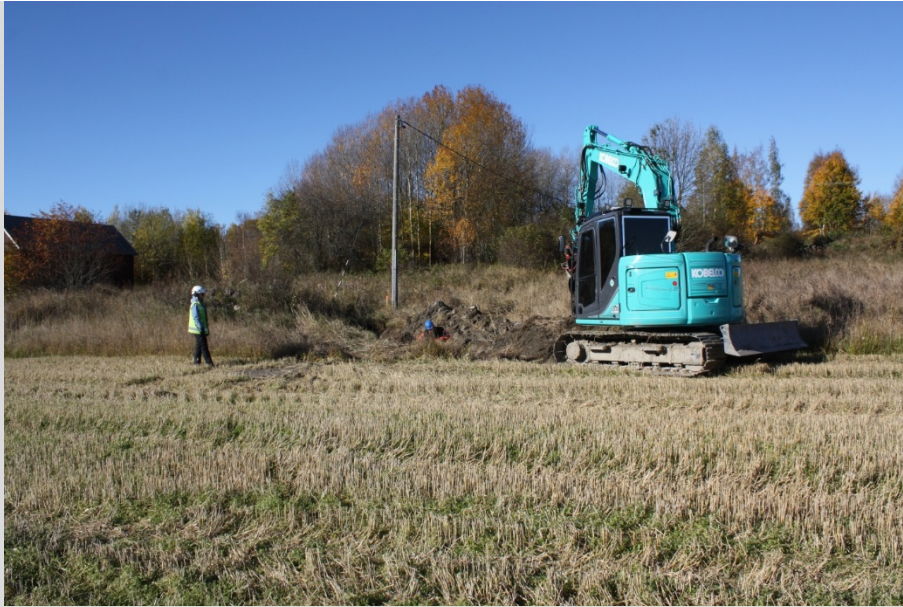
*AKDG 4876:12. Saaren kartano. Työkuva. Vaihtoehdoista kaivantoa aloitetaan linjan eteläpäässä pellon reunassa. Etelästä. Kuvaaja: Johanna Seppä.*

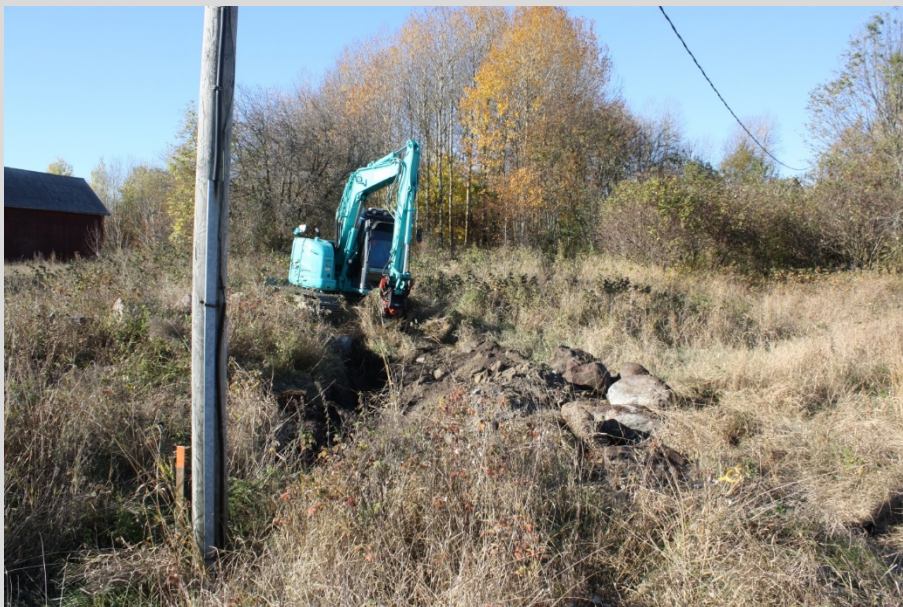
*AKDG 4876:13. Saaren kartano. Työkuva. Kaapeliojaa aletaan kaivaa eteläpäästä tieuraa pitkin kohti Saarentietä. Maassa on suuria kiviä. Etelästä. Kuvaaja: Johanna Seppä.*

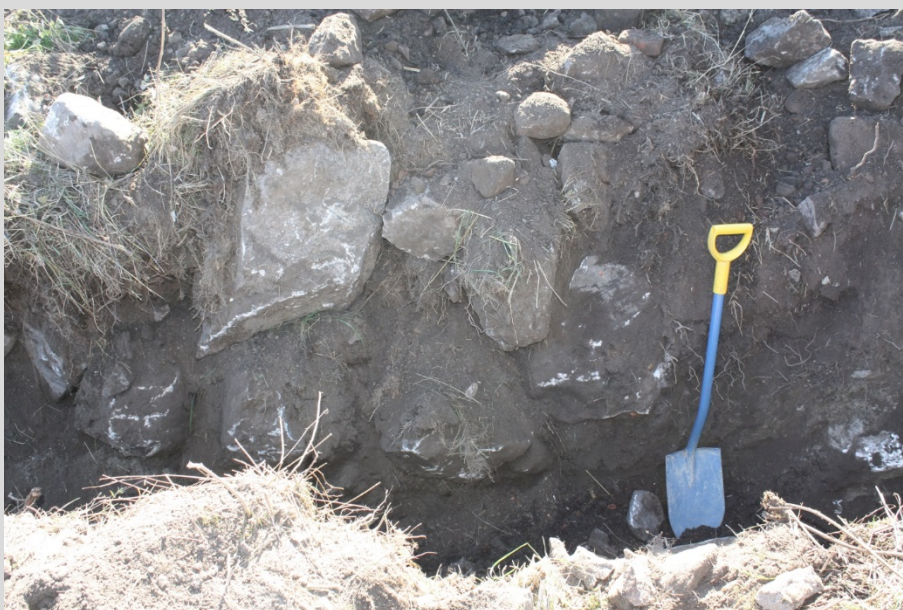
*AKDG 4876:14. Saaren kartano. Suuria kiviä ojan länsiprofiilissa. Kaakosta. Kuvaaja: Johanna Seppä.*

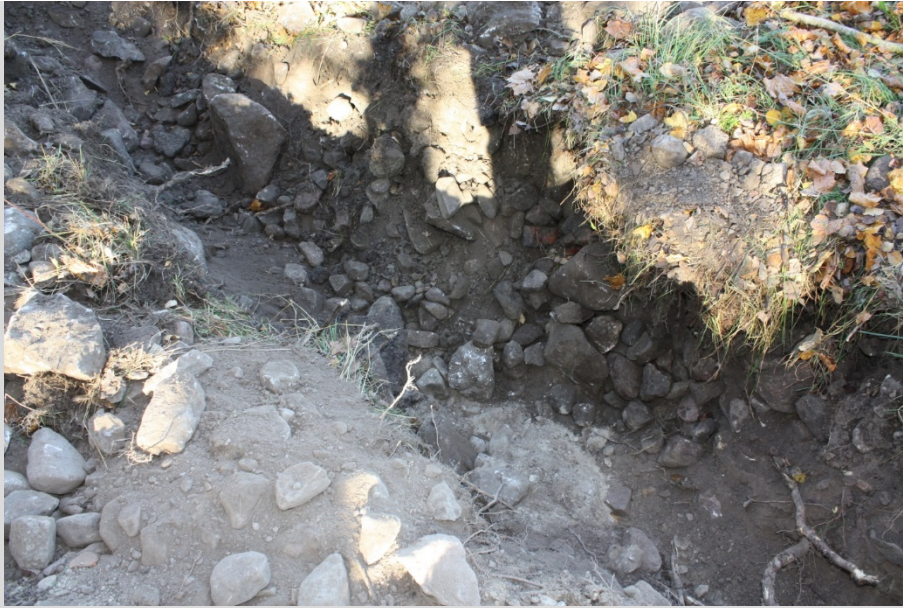
Kohdassa, jossa tieuran vieressä on kivipenger, myös kaapeliojakaivannossa oli kivikerros mullan ja juurien alla 15-20 cm:n syvyydessä. Tieuran kohdallakin oli kaivannossa suuria, yli puolimetrisiä kivenjätkäleitä. Kaivannon pohjoisosassa vastaan tuli täyttökivikko noin 20 m muuntajasta etelään, ja siinä oli pikkukiveä ja asfaltinpaloja. Kivikon alla oli hiekkaa.

*AKDG 4876:16. Saaren kartano. Täyttömaakivikkoa kaapelikaivannossa. Joukossa on asfaltin paloja. Lounaasta. Kuvaaja: Johanna Seppä.*

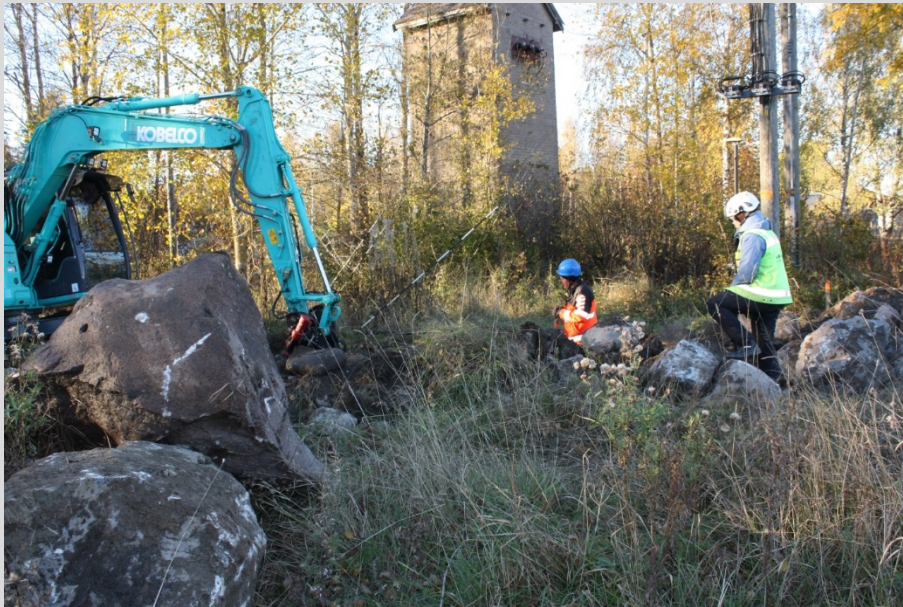
Viimeinen kaivettava osuus oli pylväsmuuntajasta tieuralle. Koko tämä osuus oli hyvin hankalasti kaivettavaa kivilohkareikkoa. Kivet olivat yli metrin halkaisijaltaan ja niissä oli poran reikiä, mukana oli myös asfaltin paloja. Väleissä on apulantasäkkejä ja grillimaustettujen sipsien pussi vuodelta 1995. Kartan mukaan vanha rakennuksen perustus olisi sijainnut suurin piirtein tällä paikalla, mutta ojan kohdalle osunut lohkarikko oli selvästi uudempaa perua.

*AKDG 4876:19 Saaren kartano. Työkuva. Suuria kivenjätkäleitä nostetaan kaivannosta pylväsmuuntajan ja tieuran välissä. Etelästä. Kuvaaja: Johanna Seppä.*

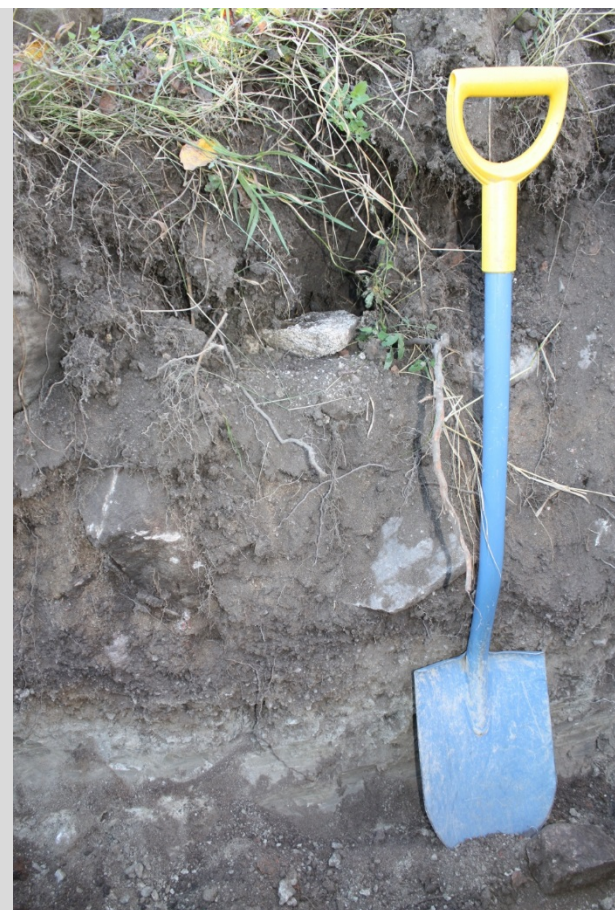
*AKDG 4876:15. Tieuran hiekkaisia täyttökerroksia kaivannon länsiprofilissa. Idästä. Saaren kartano. Kuvaaja: Johanna Seppä. Yllä vasemmalla.*
