**TUTKIMUSRAPORTTI**

# **MASKU ja MYNÄMÄKI**

## **Askainen (Askais), Louhisaari ja Saaren kartano**

Maakaapelin kaivun arkeologinen valvonta

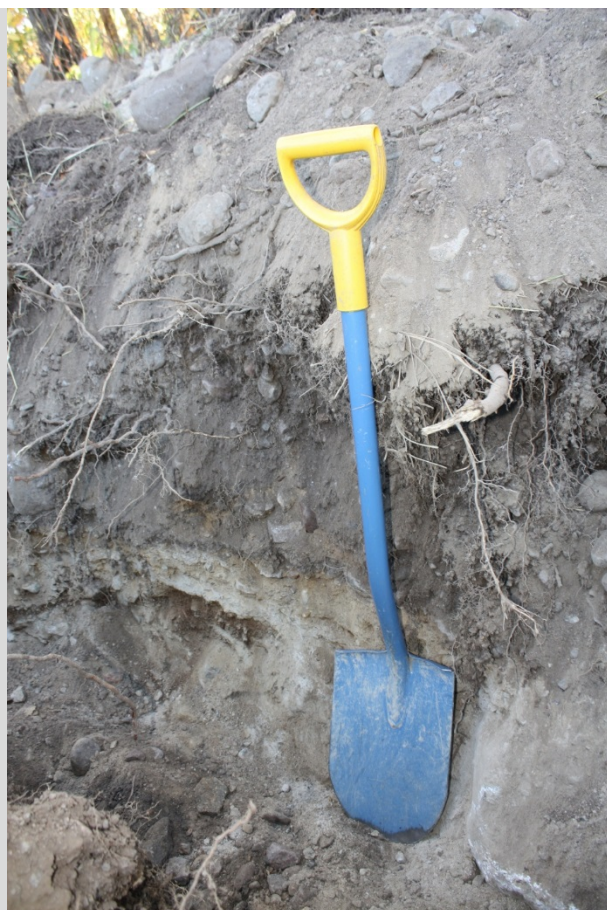
*AKDG 4876:17. Saaren kartano. Tieuran sorakerroksia kaivannon länsiprofilissa. Koillisesta. Kuvaaja: Johanna Seppä. Yllä oikealla.*

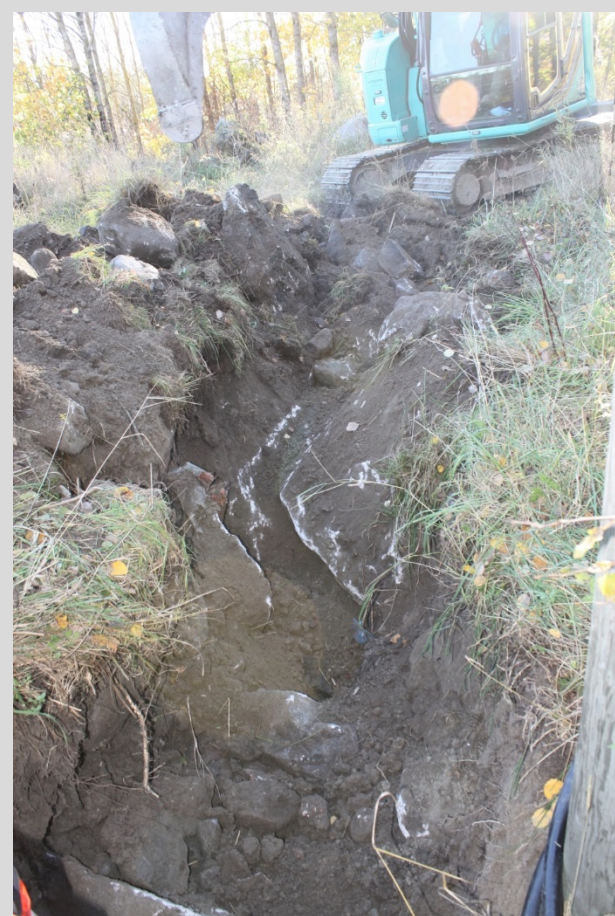
*AKDG 4876:18. Saaren kartano. Maaperää pylväsmuuntajan ja tieuran välissä, suuria kiviä ja muovin kappaleita. Idästä. Kuvaaja: Johanna Seppä. Vasemmalla.*
