RAUMA
TURUNKATU & ITÄKATU
Arkeologinen valvonta
10.5.-9.9.2016

HuK Janne Haarala & FT Kari Uotila
Muuritutkimus ky

TIIVISTELMÄ

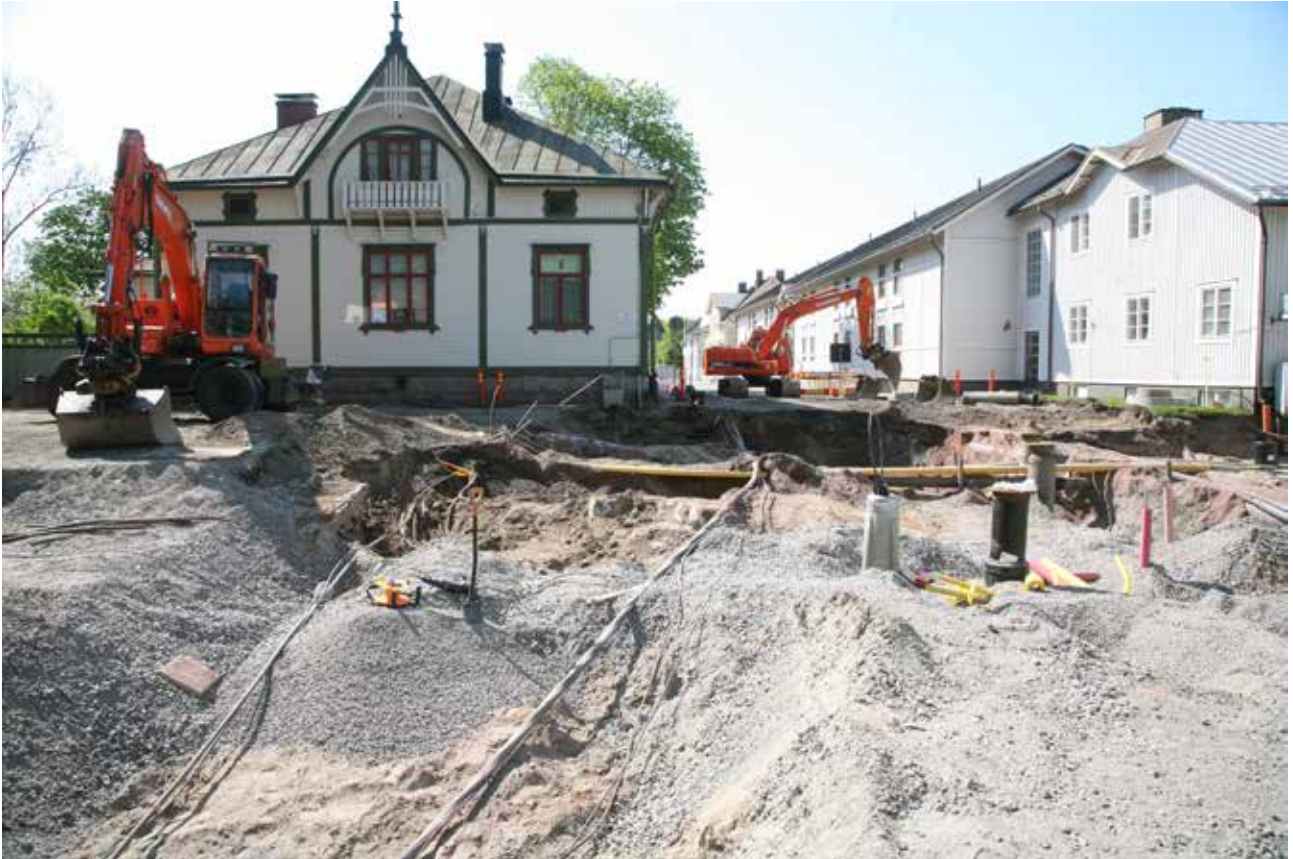
Raportin kannen kuva MuTu116012Dg_4: Alue 6. Yleiskuva kaivuutilanteesta keskeltä aluetta, Turunkadun ja Kulmalankadun risteyksessä. Kulttuurikerrokset tuhoutuneet jo aiemmissä putkitöissä. 25.5.2016. Pohjoisesta. Janne Haarala.

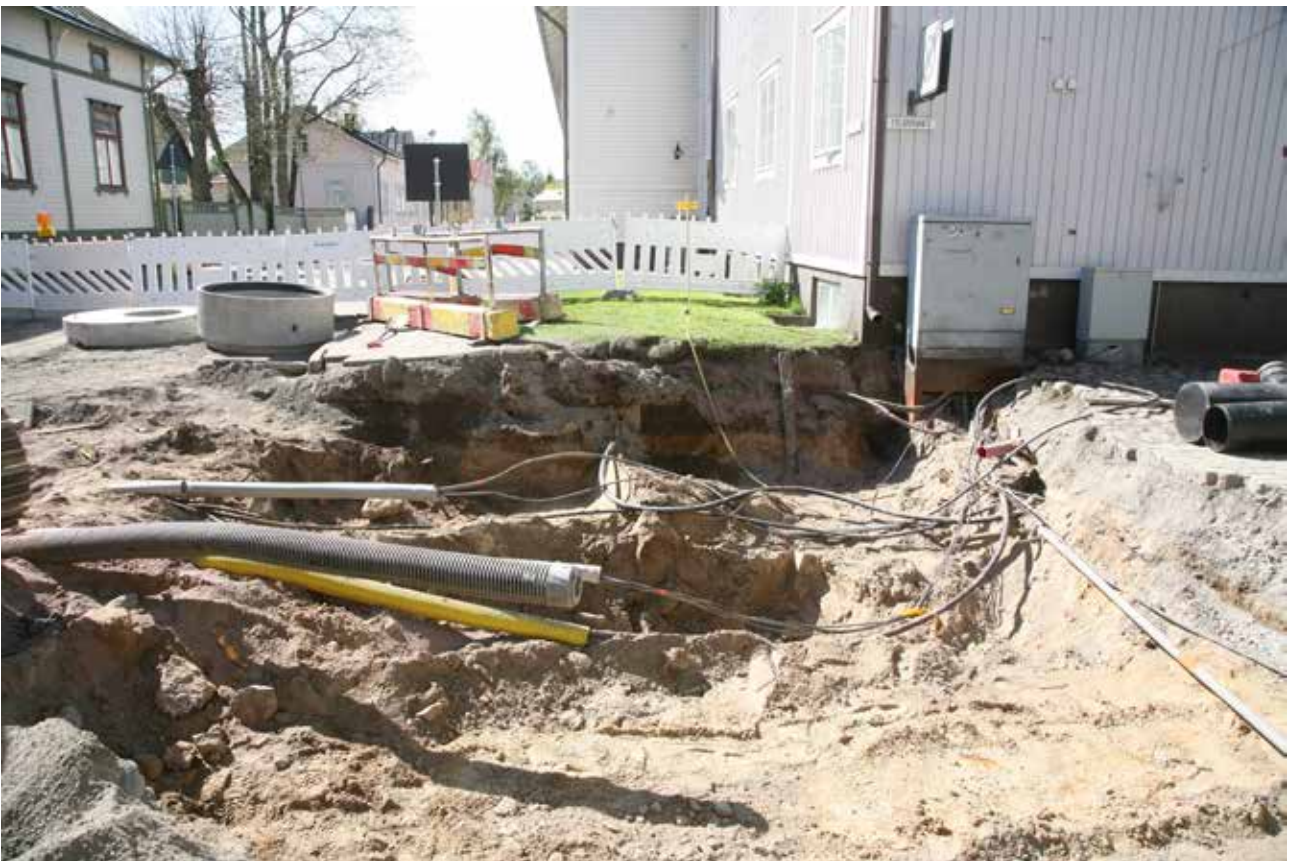
MuTu116012Dg_2. Alue 6. Alueen länsiosa, Kulmalankadun ja Eteläpitkätkadun risteys, eteläprofilissa pienellä alueella jäljellä koskemattomia kerroksia. 12.5.2016. Pohjoisesta. J. Haarala.

Eteläpitkädun ja Kulmalankadun risteuksen lounaiskulmassa olevalta nurmikkokaistaleen alla noin parin metrin matkalla näkyi kaksi tummanruskean sävyistä humuspitoista hiekkakerrosta. Ylemmän kerroksen pinta on korkeudella 6,70 m mpy. Puhdas pohjahiekkä on kerrosten kohdalla korkeudella 6,50 m mpy. Molempien kerrosten paksuus on noin 10 cm. Samat hiekkakerrokset on havaittu vuoden 2007 kaukolämpökaivannossa Kulmalankadun suuntaisesti. Kerrokset hyvin samankaltaiset kuin muualta Vanhan Rauman alueelta. Kerroksissa ei ollut löytöjä, eikä tiilenpaloja tai laastia.

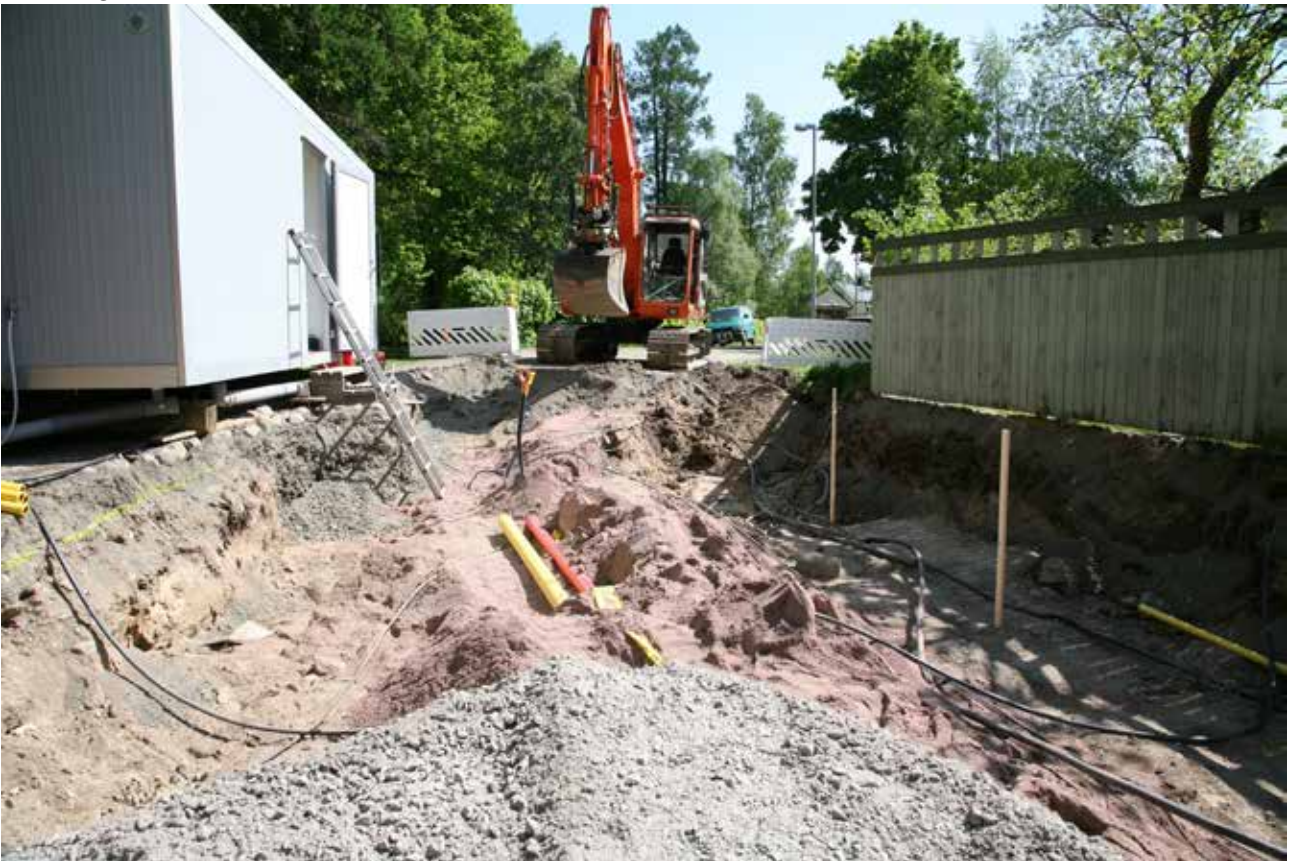
MuTu116012Dg_6. Alue 6. Yleiskuva kaivuuvaiheesta Turunkadulla kirkon lounaispuolella. Kulttuurikerrokset tuhoutuneet jo aiemmissa putkitöissä ja maansiirroissa. 1.6.2016. Luoteesta. J. Haarala.

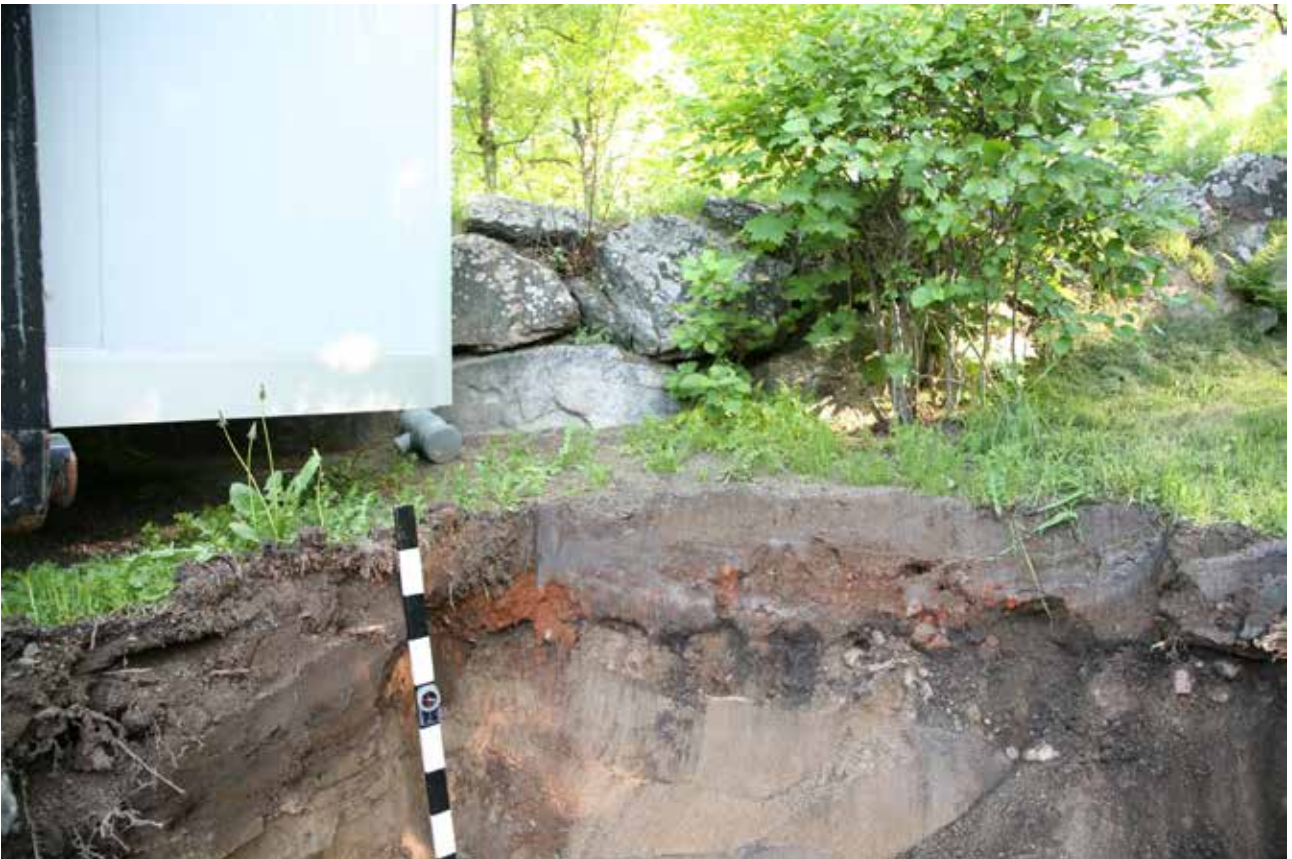
MuTu116012Dg_7. Alue 6. Kirkkoaidan lounaiskulma Turunkadun pohjoisreunassa. Profiilissa multakerroksen alla 15cm paksuinen kerros tiilimurskaa. 2.6.2016. Etelästä. J. Haarala.

Turunkadun pohjoisreunassa valvottu alue kulkee kirkon kiviaitaa, jonka pohjoisprofiilissa aivan kirkkoaidan lounaiskulmassa paljastui 1,2 metrin matkalla noin 15 cm kerros tiivistä tiilimurskaa. Tiilimurskan pinta on korkeudella 7,60 m mpy ja pohja 7,45 m mpy. Nurmikkoa ja multaa on tiilimurskan päällä noin 10-15 cm. Tiilimurskan alta tulee heti puhdas pohjahiekkä.

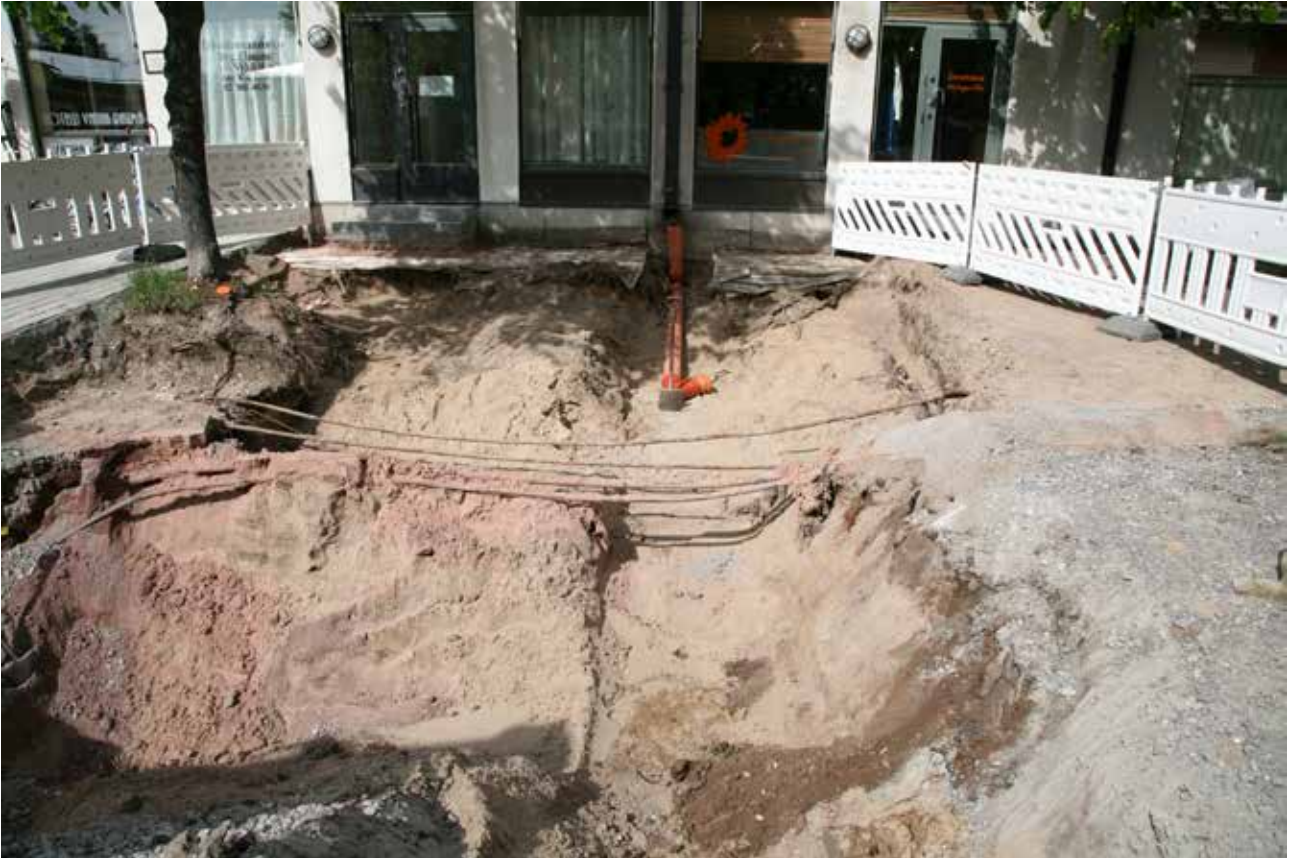
MuTu116012Dg_8. Alue 7. Vanhankirkonkadun pohjoispuoli. Kulttuurikerrokset tuhoutuneet jo aiemmissa putkitöissä ja maansiirroissa. 7.6.2016. Etelästä. J. Haarala.

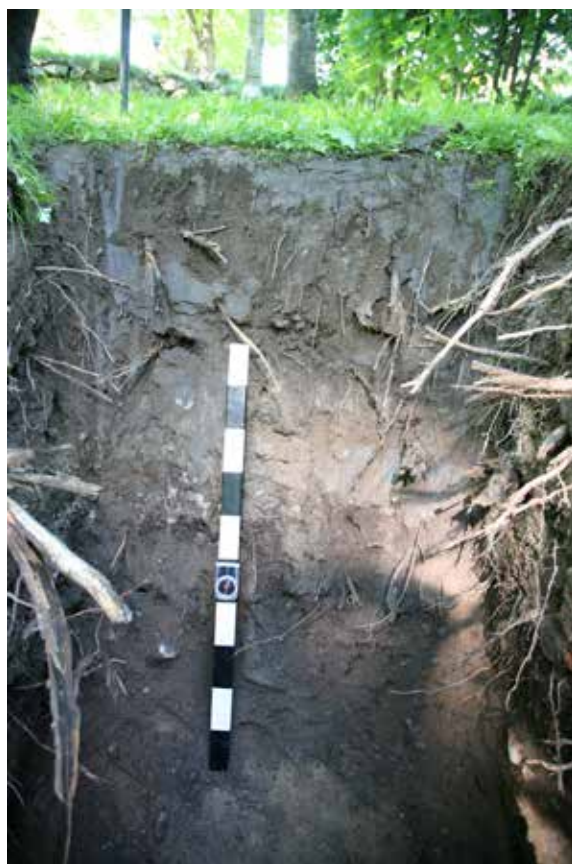
MuTu116012Dg_11. Itäkadun koekuoppa 1. Luoteisprofiili. Noin 70 cm syvyydeltä maanpinnasta tiilen, laastin ja mullan sekainen hiekkakerros, jonka paksuus noin 15 cm. 8.6.2016. Kaakosta. J. Haarala.

1. Tiilen, laastin ja mullan sekainen tumman ruskea hiekkakerros, paikoin ohuita laastijuovia, kerrosta ei koko kuopassa, kattaa noin pohjoispuoliskon kuopasta, pieni hippunen fajanssi- tai posliiniastian pintalasetta (ei otettu talteen), paksuus keskimäärin noin 10-20 cm (kerroksen pinta 6,39-6,47 m mpy).

2. Tumma pohjamulta, ei löytöjä, paksuus noin 10-20 cm (kerroksen pinta 6,13-6,23 m mpy.)

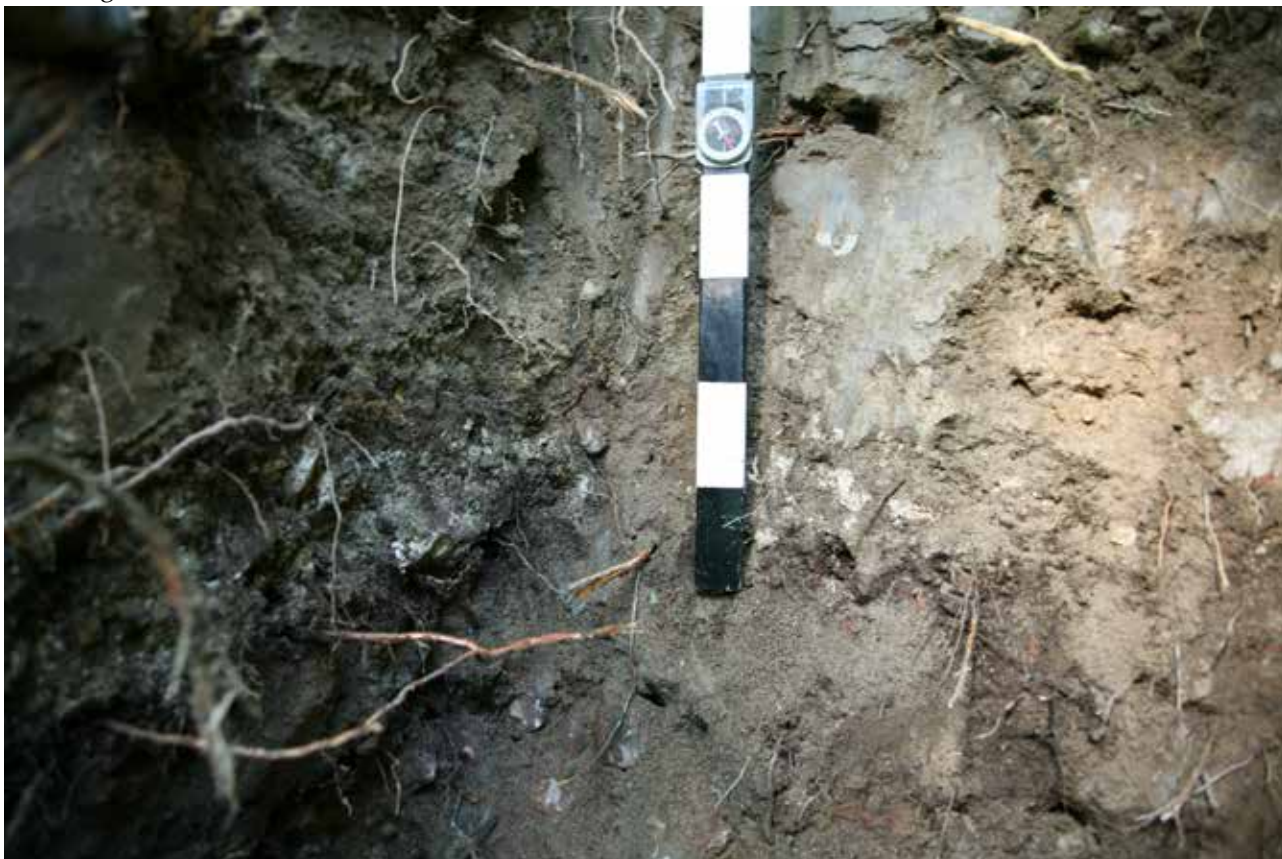
MuTu116012Dg_12. Itäkadun koekuoppa 1. Luoteisprofiilin ja lounaisprofiilin kulma. Lähikuva tiilen, laastin ja mullan sekaisesta hiekkakerroksesta. 8.6.2016. Kaakosta. J. Haarala.

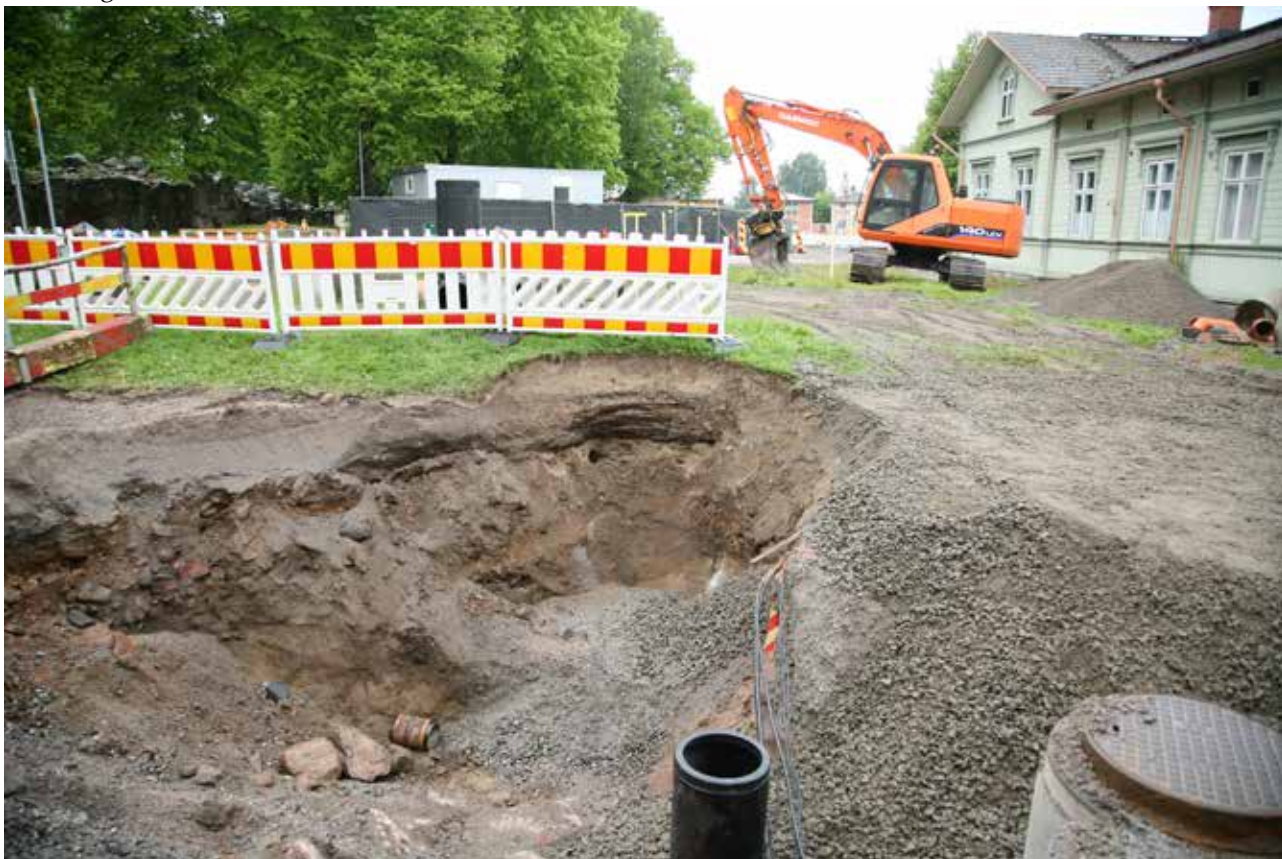
MuTu116012Dg_14. Alue 8. Itäkadun länsiprofiilissa katualueen ulkopuolella säilyneitä kulttuurikerroksia. 16.6.2016. Idästä. J. Haarala.

Itäkadun länsireunaan asennettiin kaksi uutta hulevesikaivoa, jotka tulivat aivan kiinni nurmikkokolmioon. Molempien kaivojen kaivantojen länsiprofiileissa havaittiin selvät kulttuurikerrokset.

Pohjoisempi profiilihavainto, sijaitsee noin 5 metriä etelään Itäkatu 11:n kaakkoiskulmasta. Kerroksia näkyvissä reilun metrin matkalla. Säilyneiden kerrosten yhteispaksuus vähintään 40 cm. Kerroksen yläpinta on korkeudella 5,90 m mpy.

Eteläisempi profiilihavainto, sijaitsee edellisestä noin 5 metriä etelään eli noin 10 metriä Itäkatu 11:n kaakkoiskulmasta etelään. Kerroksia näkyvissä noin 8 metrin matkalla, kerrosten yhteispaksuus noin 50 cm. Säilyneiden kerrosten pintakorkeus on 6,03 m mpy ja pohjakorkeus 5,53 m mpy.

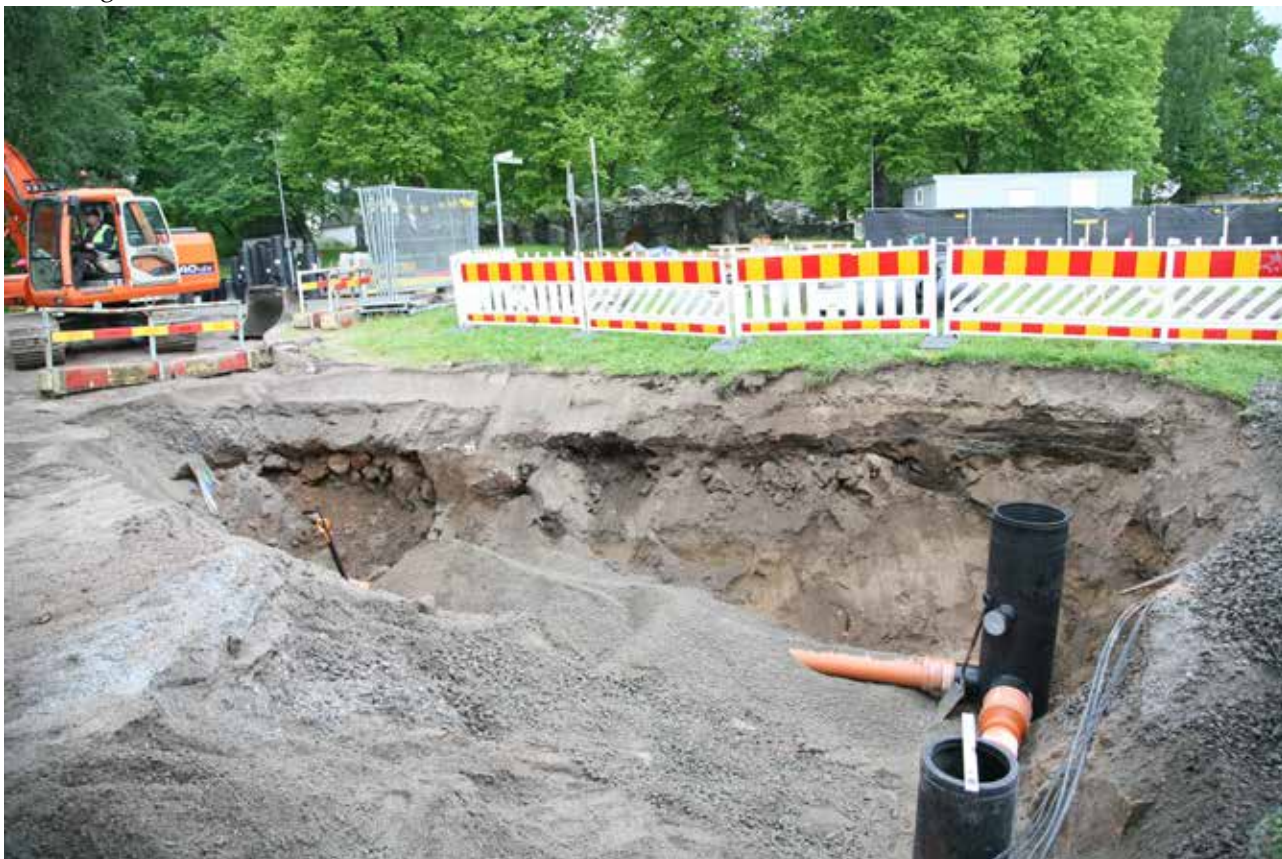
MuTu116012Dg_16. Alue 8. Itäkadun länsiprofiilissa katualueen ulkopuolella säilyneitä kulttuurikerroksia ja kivikkoa. 16.6.2016. Idästä. J. Haarala.

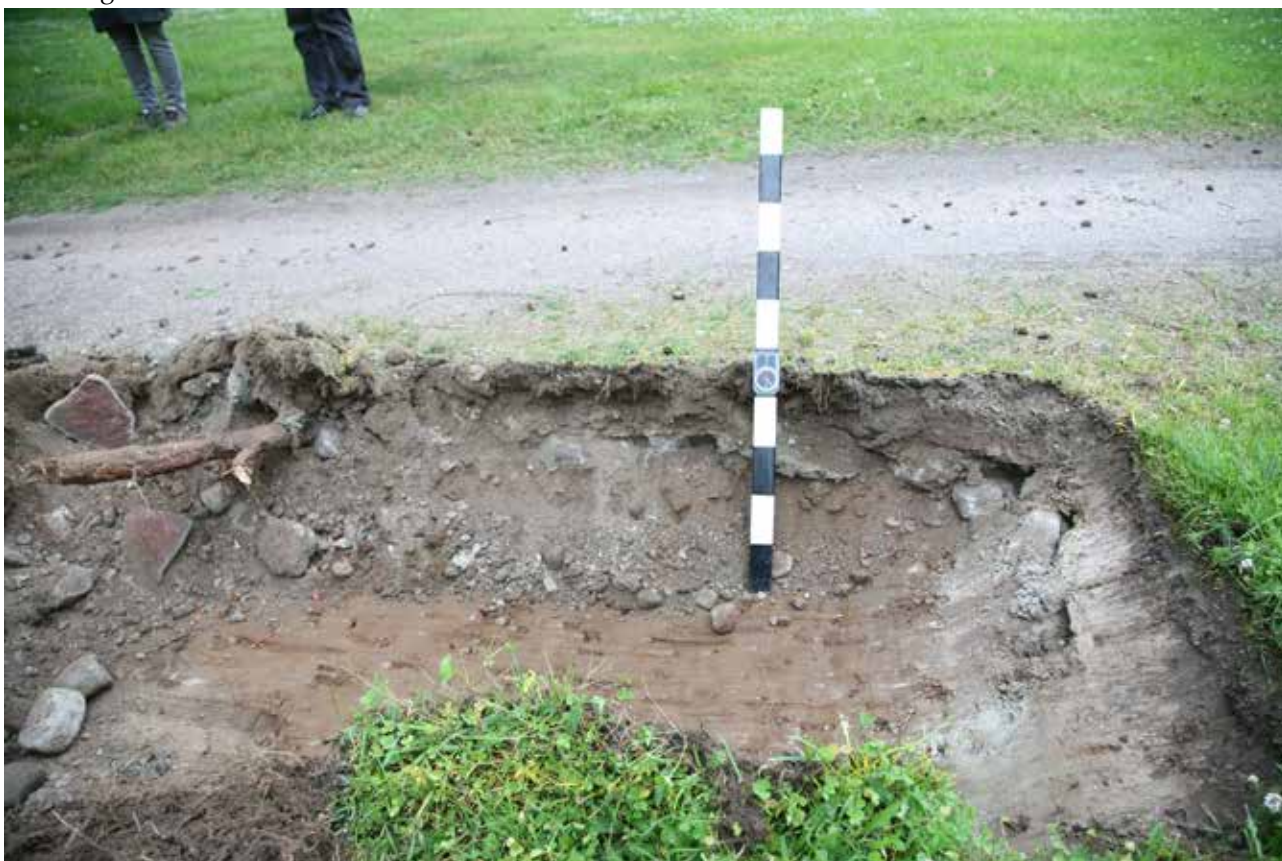
MuTu116012Dg_18. Itäkadun koekuoppa 11. Koillisprofiili. Pintamullan seassa kiviä ja betonin paloja. 17.6.2016. Lounaasta. J. Haarala.

Pintamullan seassa kiviä ja muutamia betonipaloja.

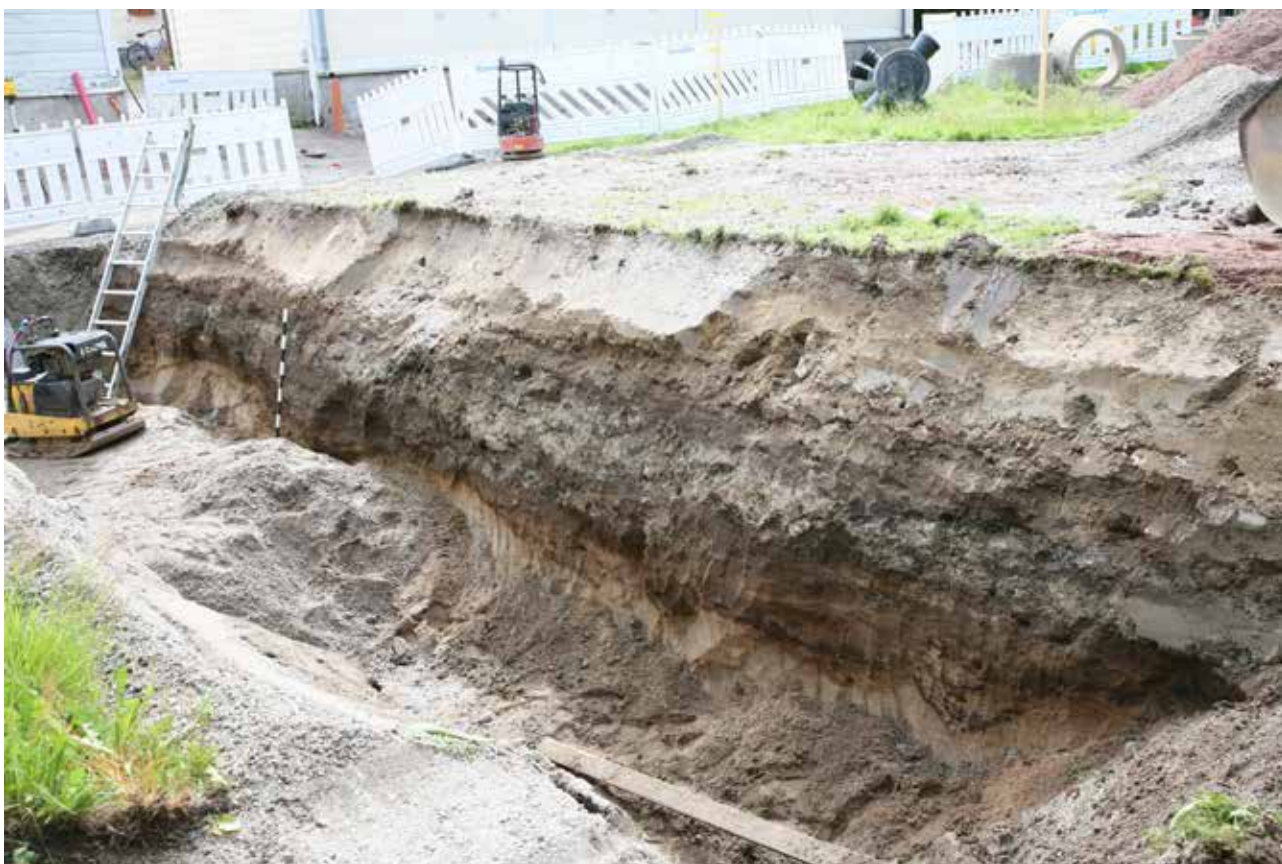
MuTu116012Dg_19. Alue 9. Putkikaivannon itäosan eteläprofiili, jossa säilyneitä kulttuurikerroksia. 20.6.2016. Luoteesta. J. Haarala.

Nurmikkokolmion pohjoisreuna Itäkadun ja Vanhankirkonkadun välissä. Nurmikkoalueen pohjoisreunaan avattiin vähän yli 2 metriä leveä kaivanto, joka kulkee Itäkadulta melkein itä-länsi-suunnassa Vanhankirkonkadulle. Kaivannon eteläprofiilissa selkeät kulttuurikerrokset. Kerrokset alkavat alueen 8 pohjoisemman kaivannon profiilihavainnosta. Säilyneitä kerroksia on 22 metrin matkalla, kerrosten paksuus noin 50 cm. Kerrosten pinta on korkeudella 5,90-6,37 m mpy ja kerrosten pohja vaihteli korkeudella 5,30-5,81 m mpy.

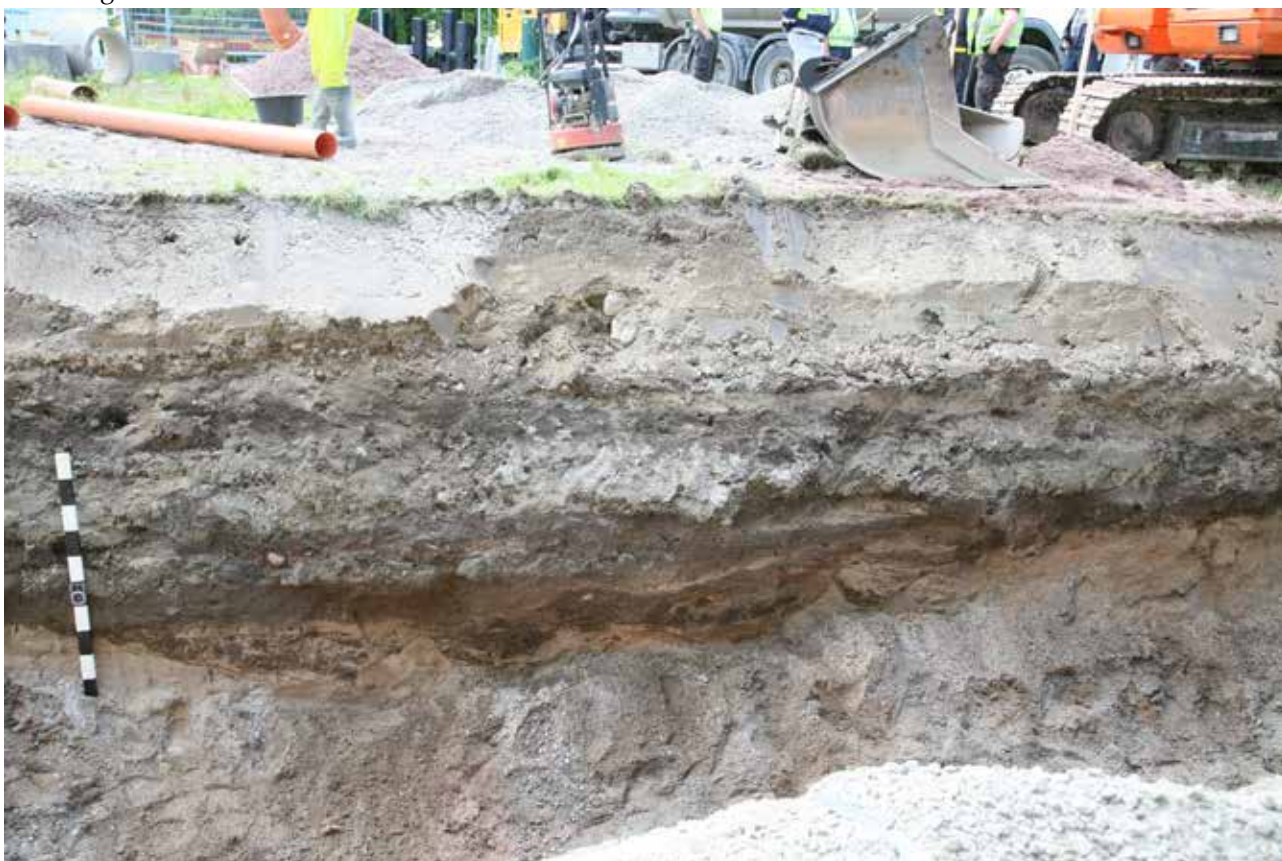
MuTu116012Dg_20. Alue 9. Putkikaivannon keskiosan eteläprofiili, jossa säilyneitä kulttuurikerroksia. 20.6.2016. Pohjoisesta. J. Haarala.

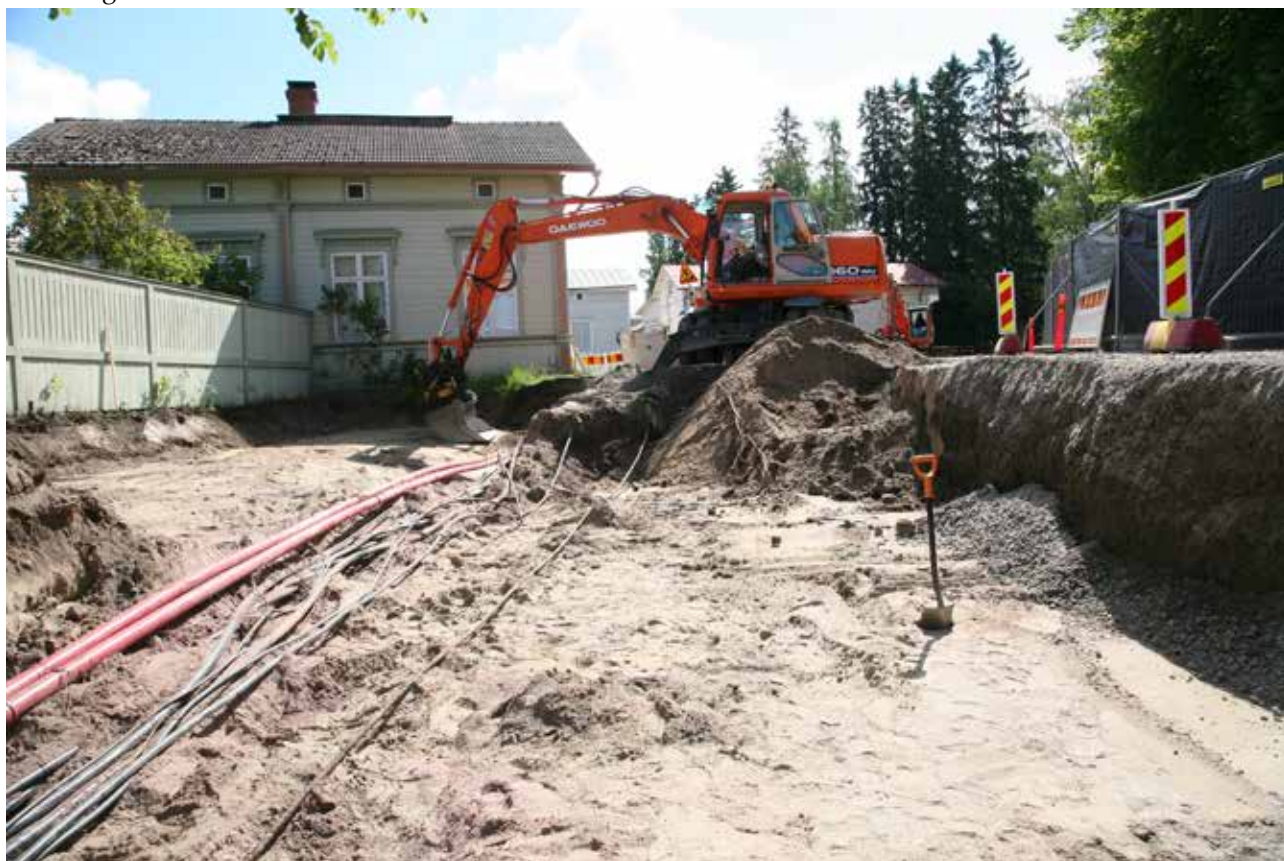
MuTu116012Dg_22. Alue 7. Vanhankirkon katualuetta pohjaan kaivettuna. Kadun alla ei säilyneitä kulttuuri-kerroksia. 21.6.2016. Lännestä. J. Haarala.

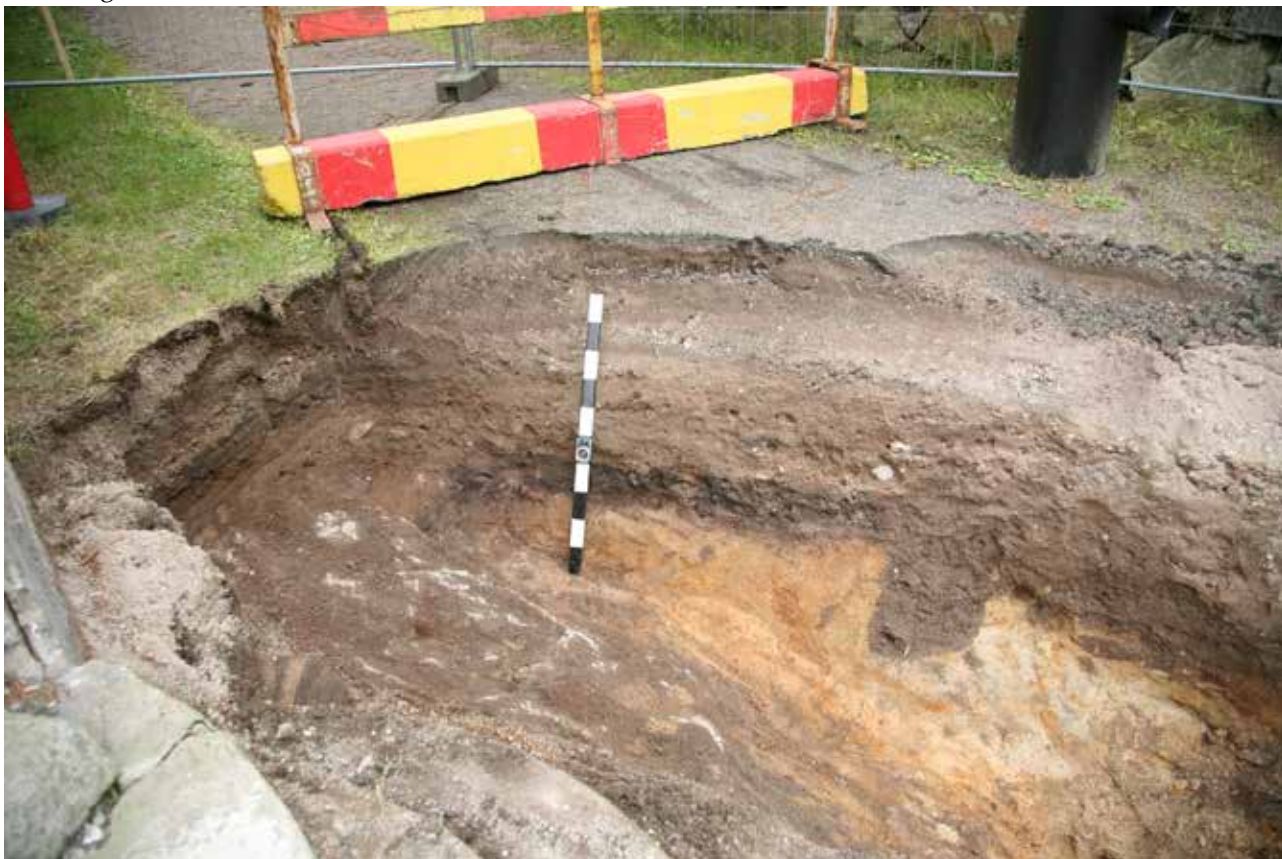
MuTu116012Dg_24. Alue 8. Vanhankirkonkadulla Itäkadun itäpuolella hulevesikaivannon kaakkoisprofiilissa hyvin tumma 10-20 cm paksu kulttuurikerros pohjahiekan päällä. 16.8.2016. Luoteesta. J. Haarala.

Vanhankirkonkadulla Itäkadun itäpuolella hulevesikaivannon kaakkoisprofiilissa hyvin tumma noin 15-25 cm paksu kulttuurikerros pohjahiekkan päällä. Säilynyttä kerrosta oli profiilissa esillä noin 1,5 metrin matkalta. Kerroksen pinta oli korkeudella 6,54 m mpy ja pohja 6,27 m mpy.

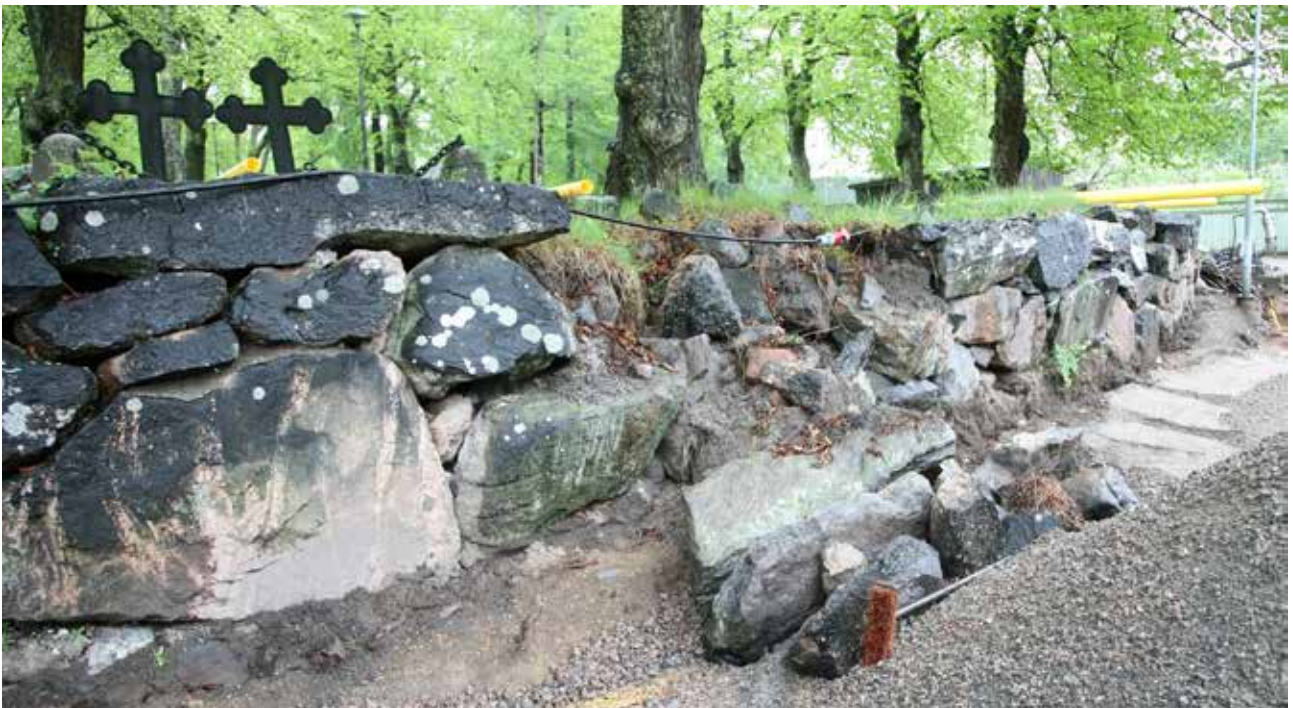
MuTu316012Dg_2. Läntistä kirkkoaitaa sortuneena. 27.5.2016. Luoteesta. H. Lehto

Raumalla Turunkadun kadunrakennustyön yhteydessä osa läntistä rauniokirkon luonnonkivistä kylmämuurattua kirkkoaitaa oli sortunut aidan perustuksen pettäessä. Kirkkoaidan osa korjattiin Muuritutkimus ky:n toimesta 13., 14. ja 16. 6. 2016 Kari Uotilan johdolla työn suorittivat konservaattori Johanna Lehtola ja rakennusmies Jere Jokila. Rauman kaupungilta kivien paikoilleen nostoissa oli paikalla kaivinkone. Muurin kokoamisessa apuna oli kuva ehyestä muurista, jonka mukaan kivet nosteltiin takaisin paikoilleen.

Muurista olivat sortuneet kaikki pintakivet noin kolmen metrin leveydeltä ja myös osa muurin ytimen täyttökivistä oli samalla romahtanut.

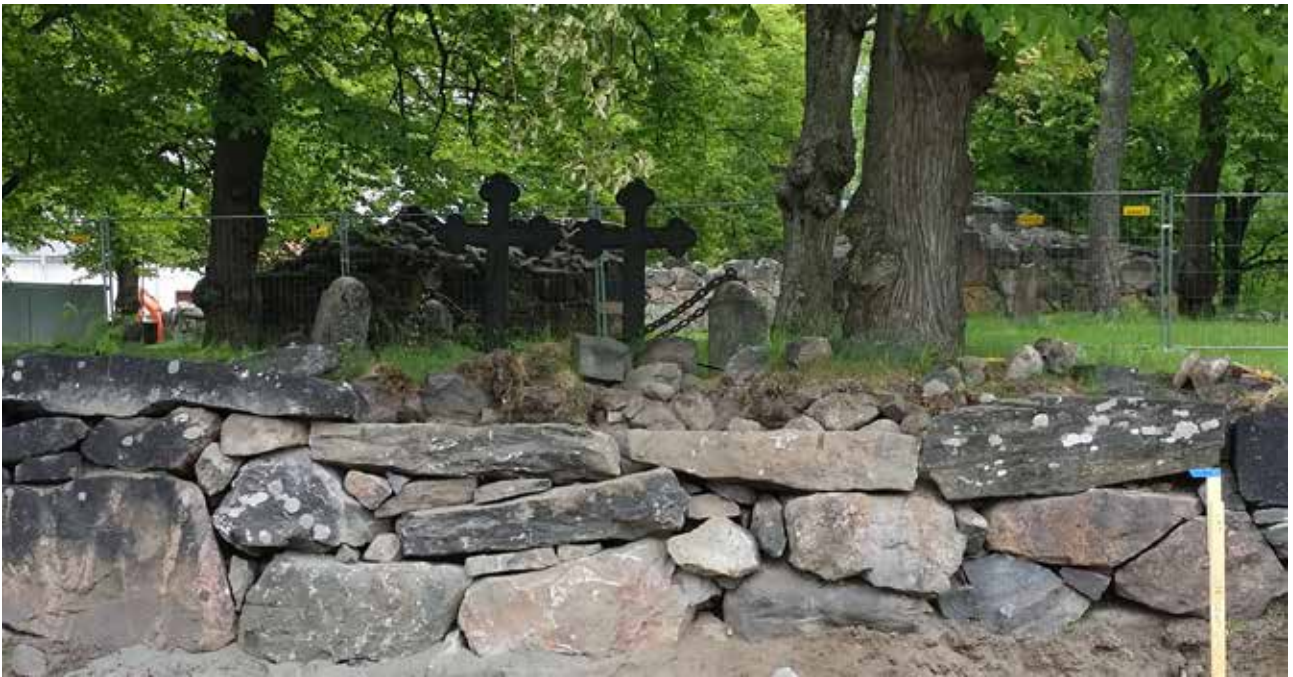
MuTu316012Dg_3. Läntinen kirkkoaita osittain korjattuna. 14.6.2016. Länestä, J.Lehtola

Kivien palauttaminen paikoilleen muuriin aloitettiin puhdistamalla muuriin syntynyt tyhjä alue kaivamalla pohjalle valunutta maata pois tieltä ja rakentamalla pohjalle uusi perustus, jonka päälle romahtaneet kivet voitiin nostaa. Perustusta varten aukon pohjalla olleita kiviä tasattiin ja ne kiilattiin pienemmillä kivillä tukevasti paikoilleen muuriin.

Rauman kaupungin kaivinkone ja kuljettaja olivat apuna kivien nostossa takaisin paikoilleen. Työssä pyrittiin siihen, että kivet palautettiin samoille paikoille, missä ne olivat muurissa olleet ennen sen sortumista. Työ eteni käytännössä niin, että konservaattori valitsi kuvan perusteella seuraavaksi muuriin nostettavan kiven ja suunnan, miten päin sen muurissa tulisi olla. Kaivinkoneenkuljettaja nosti ja käänsi kivet yksitellen muuriin. Kivet nostettiin kerroksittain ja jokaisen pintakiven noston jälkeen muurin tausta täytettiin käsin. Kivet myös kiilattiin kerroksittain paikoilleen. Uusi kiverros nostettiin aina tasatun kerroksen päälle.

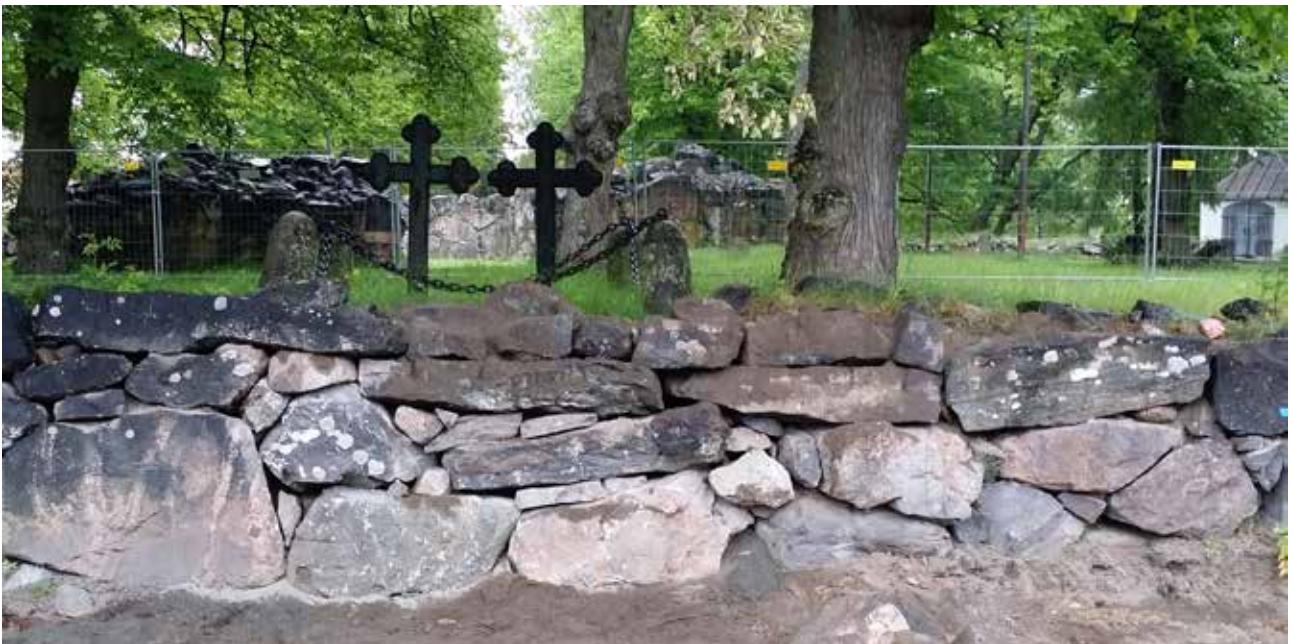
MuTu316012Dg_4. Läntinen kirkkoaita korjattuna. 16.6.2016. Länestä. J. Lehtola

Muurin ylin kivirivi nostettiin käsin paikoilleen. Kivet kiilattiin paikoilleen ja tuettiin taka-reunoistaan muuriin ennen sen ytimen täyttämistä. Muurin päälle lapioitiin maa-ainesta, joka sullottiin tiiviisti kivien väleihin. Viimeisenä muurin päälle lapioitiin multaa odottamaan kasvillisuuden leviämistä takaisin muurille.
