TUTKIMUSRAPORTTI

# TORNIO

## Suensaari, Välikatu 9 (As Oy Hovikartanon piha)

Konekaivun kaupunkiarkeologinen valvonta  
10.–12.10.2016

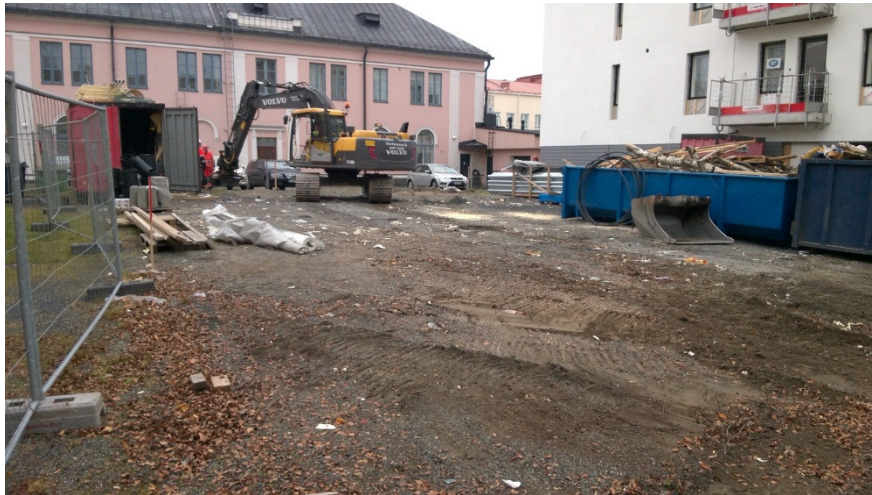
*AKDG 4879: 34. Tontti pohjoiskulmasta kuvattuna ennen kaivutöiden aloittamista (Y0). Kuvaaja T. Taipaleenmäki.*

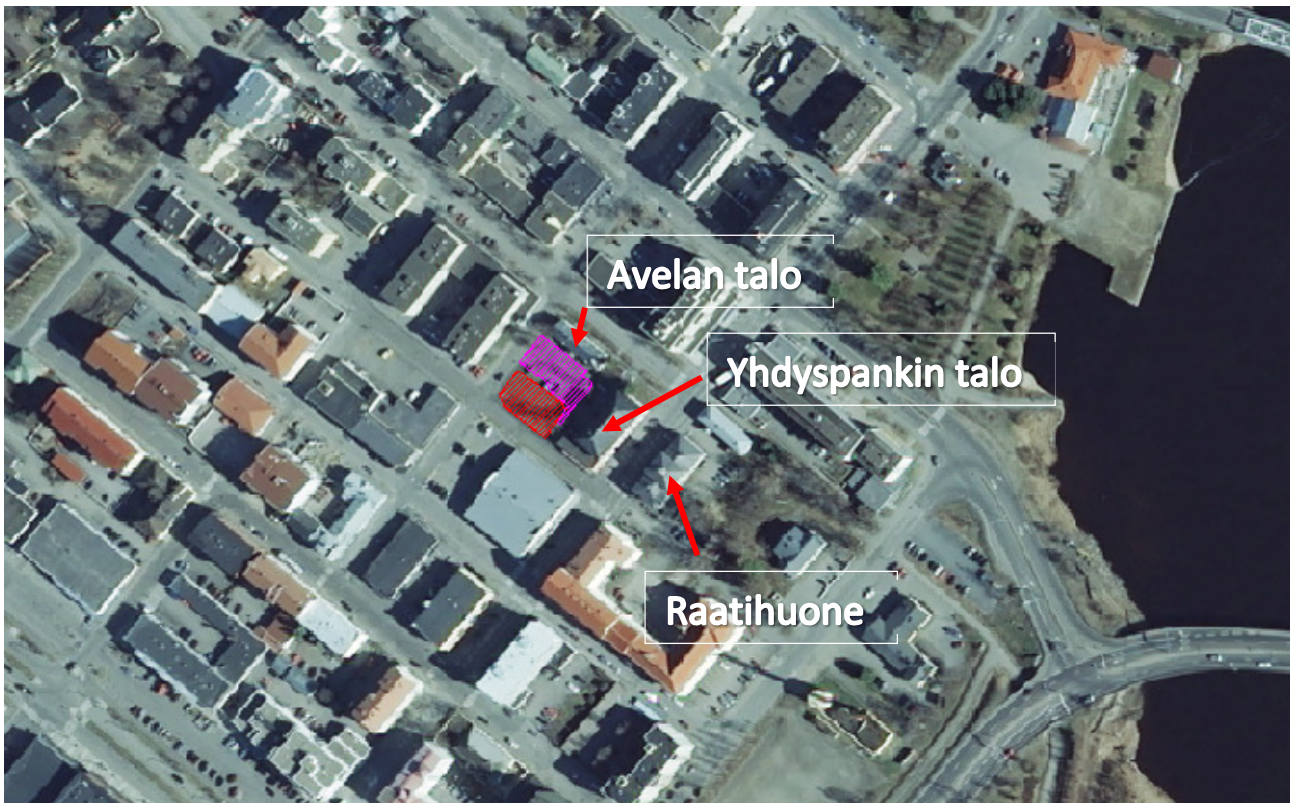
*Vuosien 2015 (punaisella) ja 2016 (violetilla) tutkimusalueet, sekä viereiset suojellut rakennukset Maanmittauslaitoksen vuoden 2011 ortoilmakuvalle merkittynä. Asemointi ja mittaukset, tutkimusryhmä ja T. Tanska, Ortoilmakuva S4232E MML © 2016. Lisenssi: <http://www.maanmittauslaitos.fi/avoimen-tietoaineiston-cc-40-lisenssi>*

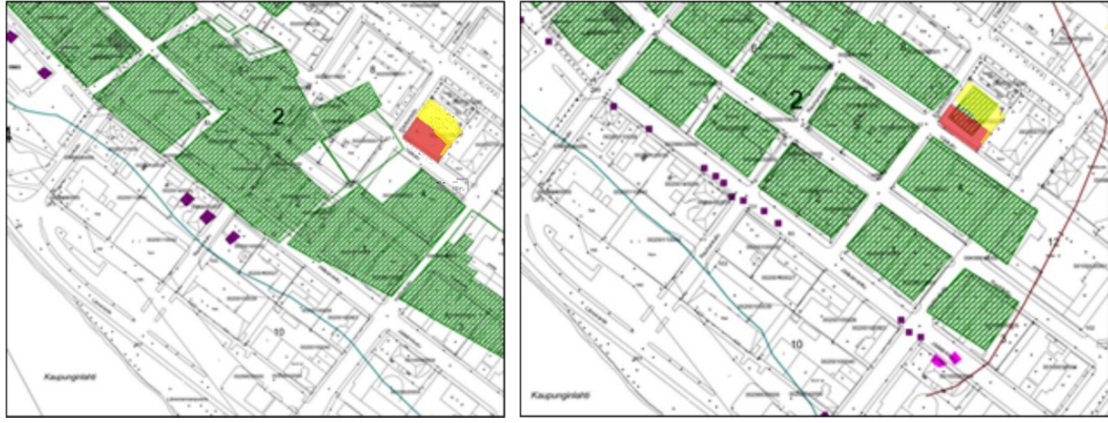
Otteet Tornion kaupunkiarkeologisen inventoinnin liitekartoista, joilla Tornion kantakartalle (© Tornion kaupunki 2000) on asemoitu vuosien 1697 (vasemmalla) ja 1750 (oikealla) kaupunkimittauskartat. Valvonnassa vuonna 2015 tutkittu alue on merkitty kartoille punaisella, ja vuonna 2016 tutkittu alue keltaisella. Kartat: Mökkönen 2001: liitteet 2.4 ja 2.5.

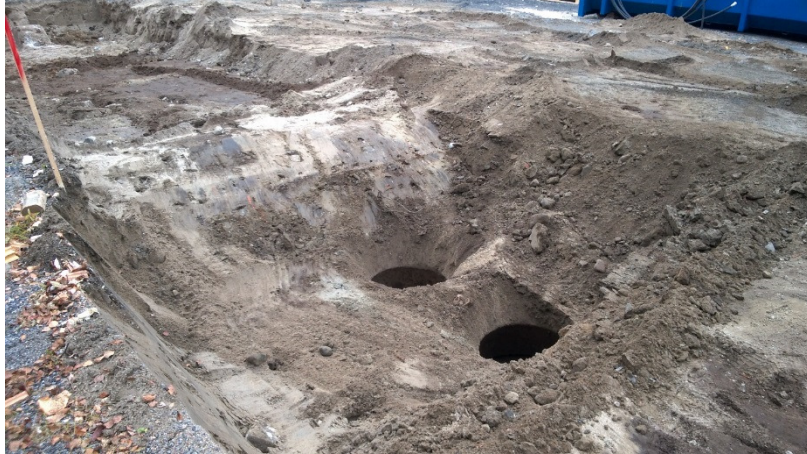
*AKDG 4879: 70. L8 viemärikaivot alueen luoteisreunalla. T. Taipaleenmäki*

Tontin luoteisreunan suuntaisena kulki moderni viemäri- ja vesikaivanto (L8), johon liittyi myös kaksi kaivoa, ja josta lähti liittymä vuonna 1993 purettuun ”kivipuolen” lisärakennukseen. Samalla kaivantotunnuksella mitattiin myös tontin eteläosan viemärikaivannon pää, joka liittyy vuonna 2015 paljastuneeseen, Avelan tontin eteläpuoleisen tontin viemärijärjestelmään. (Ks. Liitekartta 2)

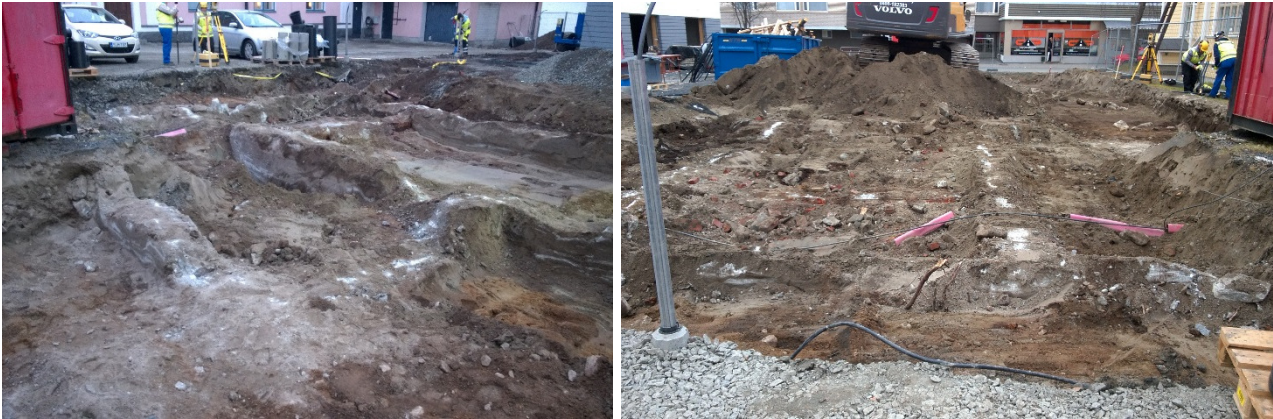
*Rakenne R3, eli vuonna 1993 puretun Avelan talon "kivipuolen" jyrkät betoniperustukset. Vasemmalla AKDG 4879:38, oikealla AKDG 4879:83. Vasemmanpuoleinen kuvattu pohjoisesta, oikeanpuoleinen kaakosta, kuvaajat T. Tanska ja T. Taipaleenmäki.*

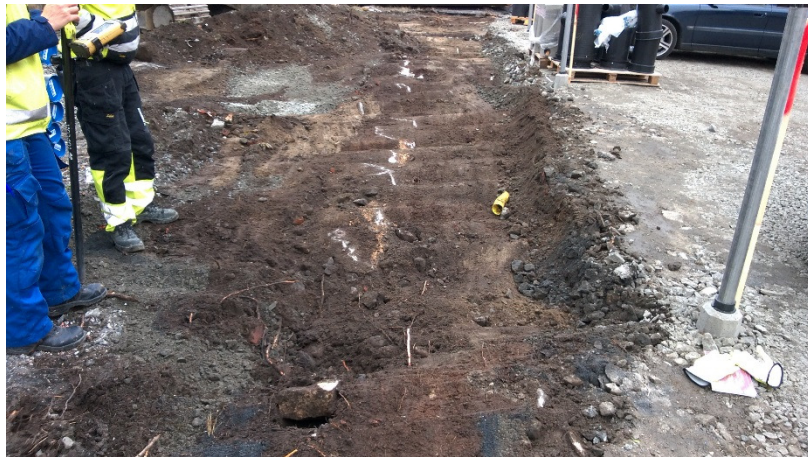
*R9 kivijalkaa tontin itäreunalla. Kuvassa erottuu myös kesän aikana Yhdyspankin tontille tehty uusi sähkötolpitus ja pihasepeli. AKDG 4879:73. Kuvaaja T. Taipaleenmäki.*

Vuonna 1982 purettujen rakennusten jäännöksiin kuuluviksi tulkittiin kivijalat R9a, sekä modernia esineistöä ja tiiltä, kiveä, sementtiä ja muuta purkujätettä sisältänyt purkujätekerros Y18 tontin kaakkoisreunassa. Kerrokset paljastuivat pääosin suoraan Y0:n alapuolelta, paikoin päällä oli ohut kerros Y21 purkukerrosta. Y18 oli olemukseltaan hyvin samankaltainen kuin vuonna 2015 dokumentoitu purkujätekerros Y2, jota ko. vuoden raportissa kuvaillaan seuraavasti:

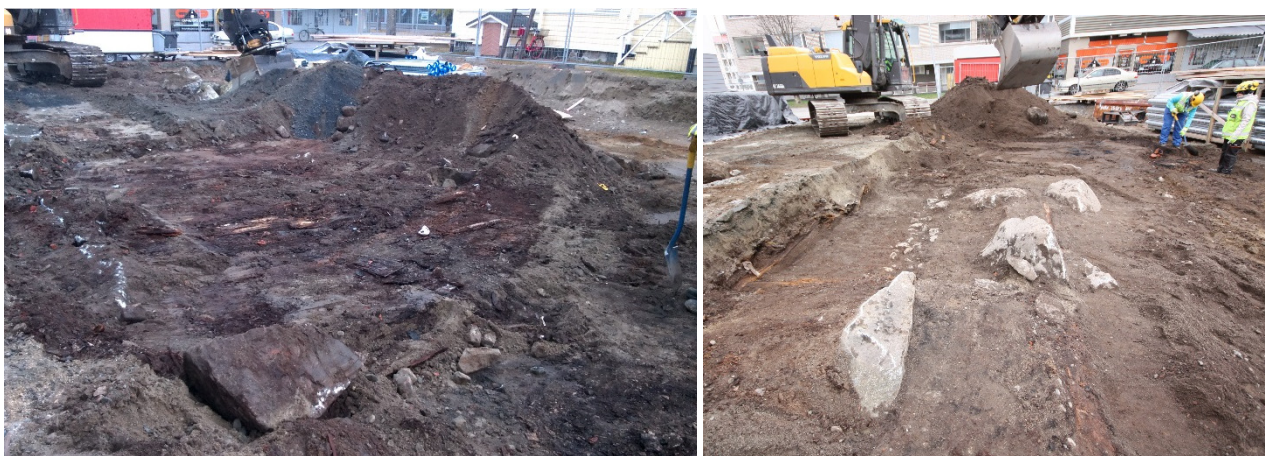
*Vasemmalla R22a puutason ja R22b kivien esiin kaivua tutkimusalueen keskiosassa. Oikealla pienillä kivillä täytetty R22c kivijalan perustuskavanto R14ab rakenneosien etelä- eli vasemmalla puolella. Kaivannon itäpäässä erottuu yksi yhä paikoillaan ollut kivijalkakivi (R22b). AKDG 4879: 53 ja 19. Kuvaajat T. Taipaleenmäki ja T. Tanska.*

**Kuvaus:** Kaakko-luode suuntainen puutaso lähes valvotun alueen keskellä: R22a. Kyseessä oli rossilattia, joka koostui kahdesta päällekkäisestä lankuista tehdyistä tasosta, ja niiden välisistä ja alisista tukipuista. Lankut olivat koillinen-lounassuuntaisesti, ja tukipuut kaakko-luode-, sekä (lähinnä reunoilla, kivijalan päällä) koillinen-lounaissuuntaisia. Taso tuli kaivuteknisistä syistä esiin useassa eri osassa, eikä sitä mitattu paikoilleen puu puulta, vaan alueena. Lattia oli rakennettu vankan isoista lohkotuista- ja lohkomattomista luonnonkivistä tehdyn kivijalan päälle, ja myös lattian tukipuiden alla oli joitakin isompia tukikiviä. Kivet saivat rakennetunnuksen R22b. Kivijalka oli perustettu kaivantoon, jossa oli harmaanruskeaa likaista soraista hiekkaa ja jonka pohjalla oli pienistä luonnonkivistä koostunut tukirakenne, joka sai yksikkötunnuksen R22c. Kaivannolle tai sen täytölle ei annettu omaa erillistä yksikkötunnusta ja kaivanto ja täyttökivet mitattiin paikoilleen alueena. Kaivannon - ja samalla koko R22c tukirakenteen - leveys oli noin 40 cm, ja kivien koot ø 10-20 cm. Kiviä oli parhaiten dokumentoidulla kohdalla rakenteen keskellä noin 30 kappaletta noin 40 x 300 cm kokoisella alueella. Kaikki em. rakenneosat havaittiin myös muualla puutason R22a alla, mutta rakennekokonaisuudesta puhdistettiin dokumentointia varten vain pieni esimerkkialue - loppuosa dokumentoitiin havainnoiden ja takymetrillä piirtämällä, koska rakenne tulkittiin jo kentällä vuonna 1982 puretuksi. Rakennuksen lounaissivulla noin sen keskikohdalla paljastui lyhyt noin 1,7 m pituinen ja 30 cm levyinen pienemmistä lohkotuista kivistä tehty kivirivi - R22d. Kivien suorat sivut oli aseteltu lounaaseen. Rakenneosa lienee jonkinlaisen kuistin tai porraskorokkeen tukikiveys rakennuksen sisäänkäynnin kohdalla. R22a-d on rakennejäännöskokonaisuus, joka käsittää osia piharakennuksen kivijalkaa, tukikiveystä ja rakennuksen lankkulanttiaa. Rakenteeseen liittyi vahvasti kerros Y13, joka on syntynyt rakennuksen purkuvaiheessa.

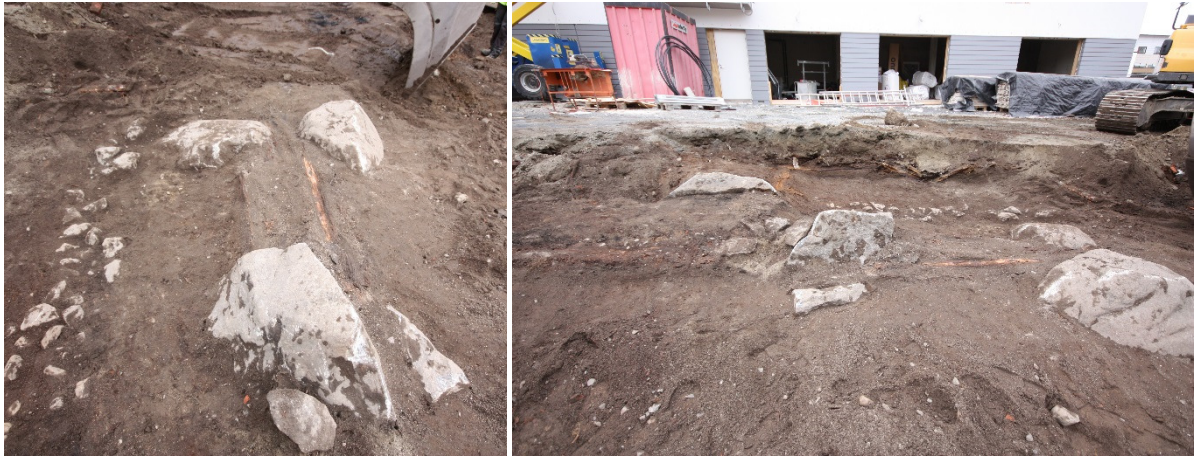
*AKDG 4879:20 ja 24. R14 a ja b, puut ja kivet, sekä mahdollinen maapenkki puiden alla. Kapeampi pienten kiven täyttämä kaivanto kuuluu rakenteeseen R22c. Kuvaaja T. Tanska.*

**Kuvaus:** R14a: Kolme suurta ( $\varnothing$  90 cm -1,5 m), ja kourallinen pienempiä ( $\varnothing$  20-30 cm), osin lohkottuja luonnonkiviä valvotun alueen keskellä. R14b: samaan rakenteeseen kuului huonokuntoisia, kaakko-luodesuuntaisia lautoja/lankkuja (7-25 cm x 1-2 m). Puiden päällä oli paksua tapettia ja tervapaperia. Rakennekokonaisuus rajasi kerroksia Y5 ja Y13 kaakko-luode suuntaisesti, mutta kumpaakin kerrosta oli lounaispuolisten rakennekivien R14a ja rakennepuiden R14b päällä. Kivet on tulkittu osaksi vanhempaa kivijalkaa ja puut osaksi joko lattian- tai seinänperustusta. Rakennuksessa on mahdollisesti ollut multapenkki. Rakennetta rikkoi rakenne R3. Rakenteen lounais- ja eteläpuolella oli osa toisen, todennäköisesti nuoremman rakennuksen, kivijalkaa ja lattiatasoa R22abc. R22abc on tulkittu vuonna 1982 purettujen Eliaksenkadun ja Välikadun kulmatontin piharakennuksen jäännöksiksi. R14ab on tulkittu mahdollisesti Avelan tontin ennen 1927 rakennettua "kivipuolen" lisärakennusta (R3) purettujen piharakennusten jäännöksiksi. Rakenne oli kuitenkin hyvin katkelmallinen eikä sitä saatu esiin kokonaisuudessaan, joten on mahdollista, että kivet ja puut ovat peräisin jostakin muusta yhteydestä.

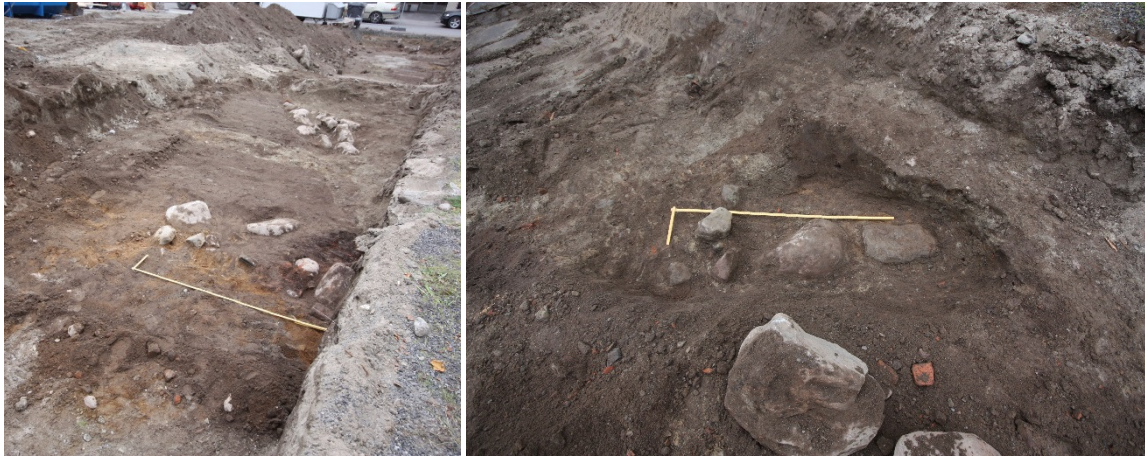
Aivan tontin luoteisreunan vierestä paljastui L8 viemärikaivantojen rikkoma, kaivantoon L12 perustettu kivirakenne R7, joka stratigrafiansa perusteella ajoittuu 1800-luvulle tai sitä vanhemmaksi. Rakenteen suunta (itä-länsi) oli muista rakennuksista ja alueen nykyisistä ja vanhemmistakin asemakaavoista poikkeava, eikä sen laajempaa kontekstia tai alkuperäistä tarkoitusta pystytty tutkimuksissa toteamaan.

AKDG 4879: 5 ja 7. Vasemmalla rakennekiviä R7a (etualalla) ja b (taaempana, L8 viemärikaivantojen rikkoma rakenne), sekä perustuskaivanto L12 ja kuopanne Y11 täyttöineen. Oikealla R7b alemmat kivet kaivannossa L12. Kuvaaja: T. Taipaleenmäki

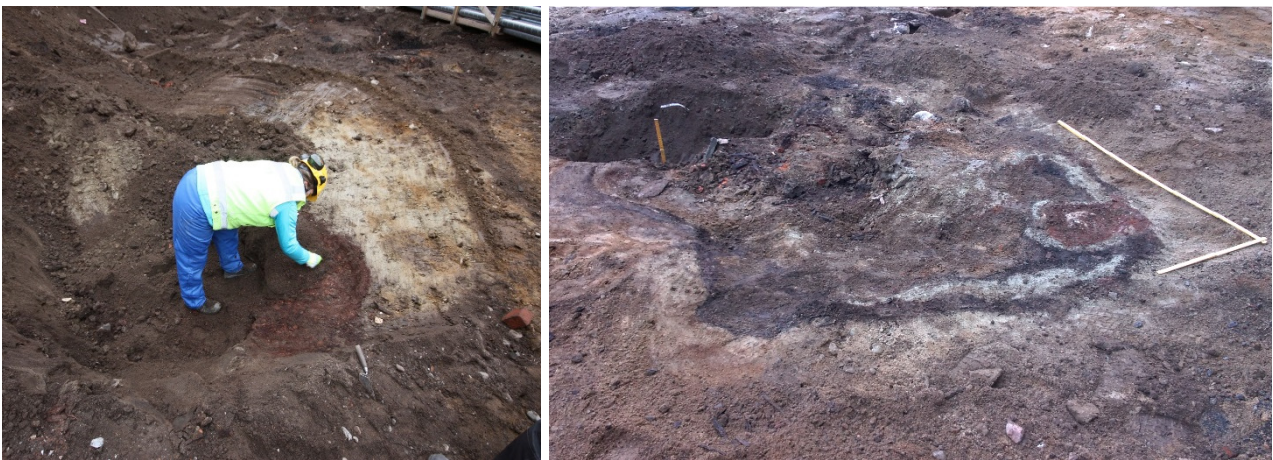
Muut tontilta havaitut vanhemmat jäännökset olivat erilaisia tunkio- ja muiksi jätekuopiksi tulkittuja kaivantoja täyttöineen (L15ab, Y16, L20, Y11) Osa niistä liittyi paikalla olleisiin suuriin luonnonkiviin, joista ainakin yhtä oli ilmeisesti yritetty kaivaa ylös, minkä epäonnistuttua syntynyt kuoppa (L15a) oli täytetty erilaisella jäteaineksella. Osa on mahdollisesti toiminut ensin säilytyskuoppina – maakellareina tai ns. nauris- tai perunakuoppina – ennen kuin ne on muutettu jätekuopiksi. (Ks. Liitekartta 3)

AKDG4879:29 ja 64. Vasemmalla L15a ja sen täyttö Y16. Työkuva, jossa J. Mujunen seisoo poistetun R14b kiven kuopassa kaivamassa Y16 täyttöä esiin. Oikealla L20, kerroksellisesti täytetty ja täytynyt kulmikas kaivanto, sekä L15b, pienempi puuroskalla täytetty kaivanto. Kuvaaja T. Tanska ja J. Mujunen.

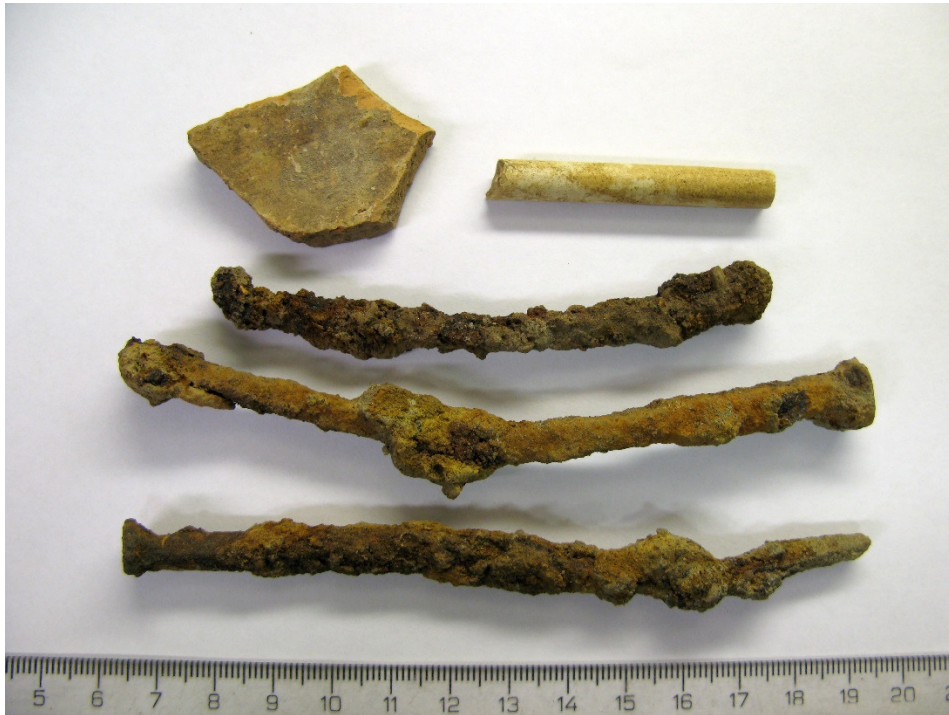
*Kuva 1. Poistetut löydöt yksiköstä Y5, nro 1-3.*

Nro	Yksikkö	Päämateriaali	Materiaali	Laji	Kuvaus	Kpl	Mitat_cm	Paino_g	Muuta
1	Y5	Keramiikka	Punasavi	Astia	Punasaviastian palanen, lasitus sisäpinnalla.	1		8	Esinekuvatalulut: kuva 1.
2	Y5	Keramiikka	Valkosavi	Liitupiippu	Varsi	1		2	Esinekuvatalulut: kuva 1.
3	Y5	Metalli	Rauta	Naula		3		58	Esinekuvatalulut: kuva 1.
4	Y11	Keramiikka	Piipposliini	Astia		1		<1	Esinekuvatalulut: kuva 2.
5	Y11	Lasi	Lasi	Ikkunalasi	Pala kirkasta ja vihreää ikkunalasia.	2		1	Esinekuvatalulut: kuva 2.
6	Y11	Luu	Luu		Palamatonta luuta	3		31	Esinekuvatalulut: kuva 2.
7	Y11	Luu	Luu		Palanutta luuta	1		<1	Esinekuvatalulut: kuva 2.
8	Y11	Metalli	Rauta	Esine	T-kirjaimen mallinen rautaesineen katkelma. Pieni saranatappi?	1		18	Esinekuvatalulut: kuva 2.
9	Y11	Metalli	Rauta	Levy	Ruostunutta rautalevyä.	2		38	Esinekuvatalulut: kuva 2.
10	Y11	Metalli	Rauta	Naula		3		31	Esinekuvatalulut: kuva 2.
11	Y17	Metalli	Metalliseos	Nappi	Kupera nappi, jonka lankalenkki on katkennut. Taustapuolella on tekstiä josta ei saa selvää ja köynnöstä.	1		2	Esinekuvataulut: kuvat 3 ja 4.

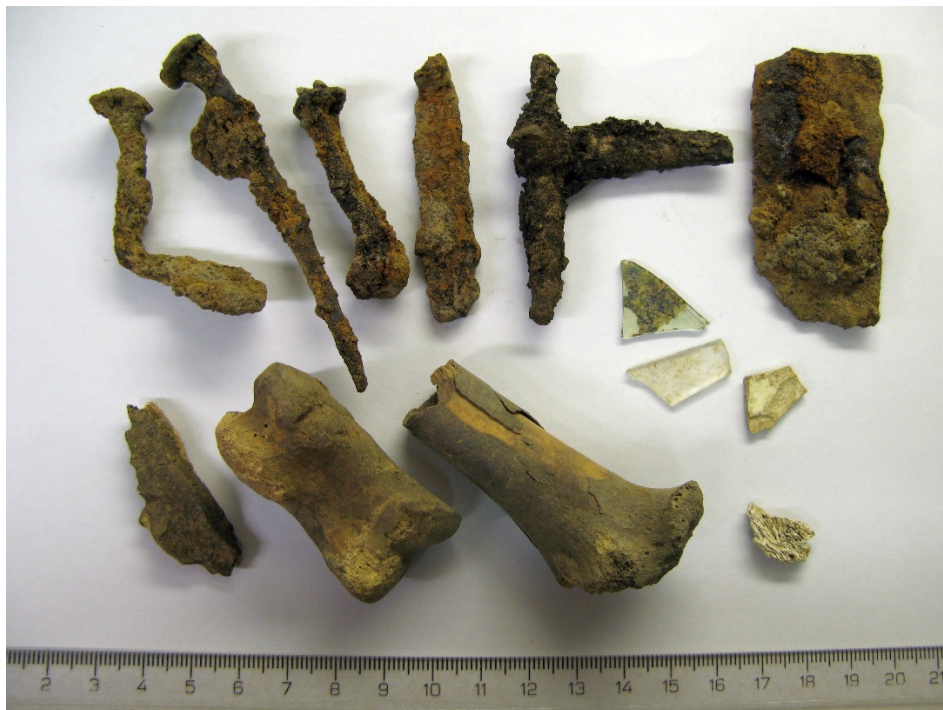
*Kuva 2. Poistetut löydöt yksiköstä Y11, nro 4-10.*

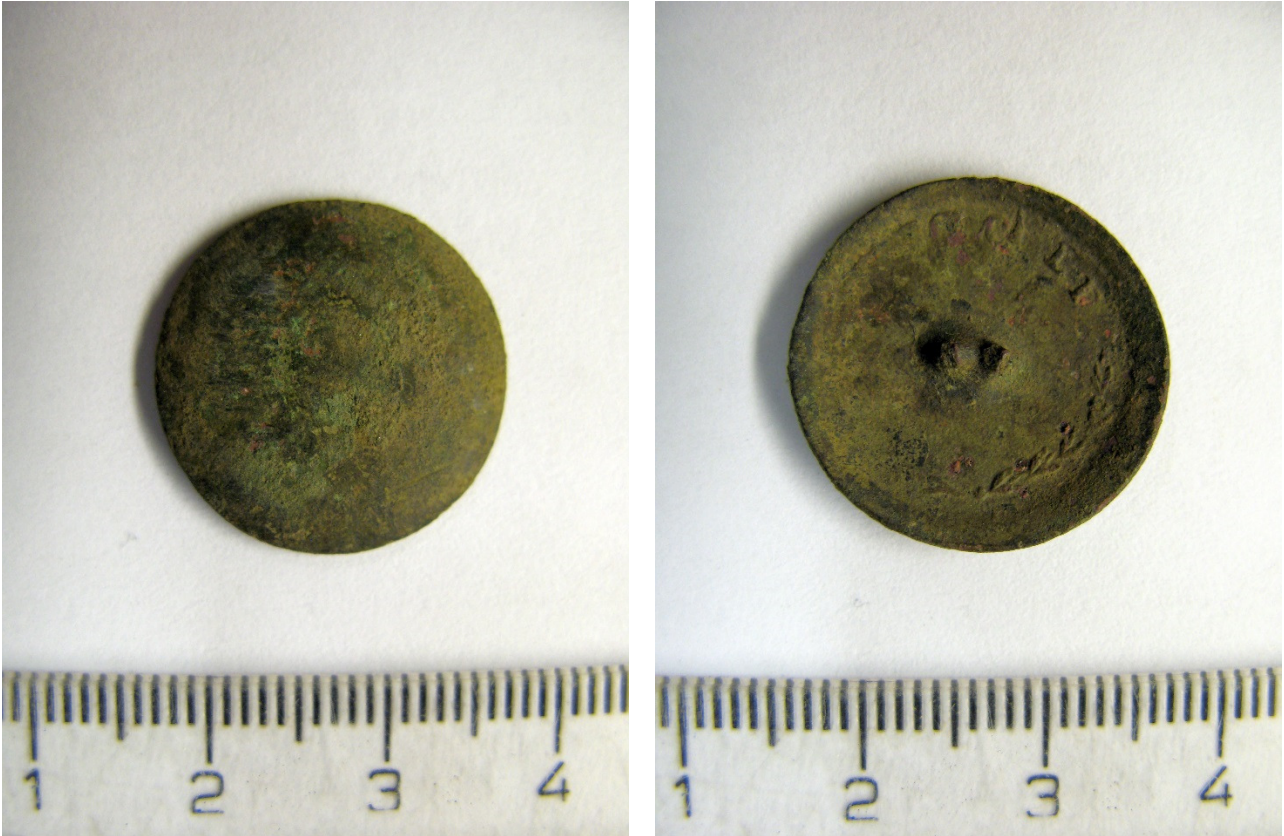
*Kuva 3 ja 4. Yksiköstä Y17 poistettu nappi, nro 11. Etu- ja taustapuoli.*

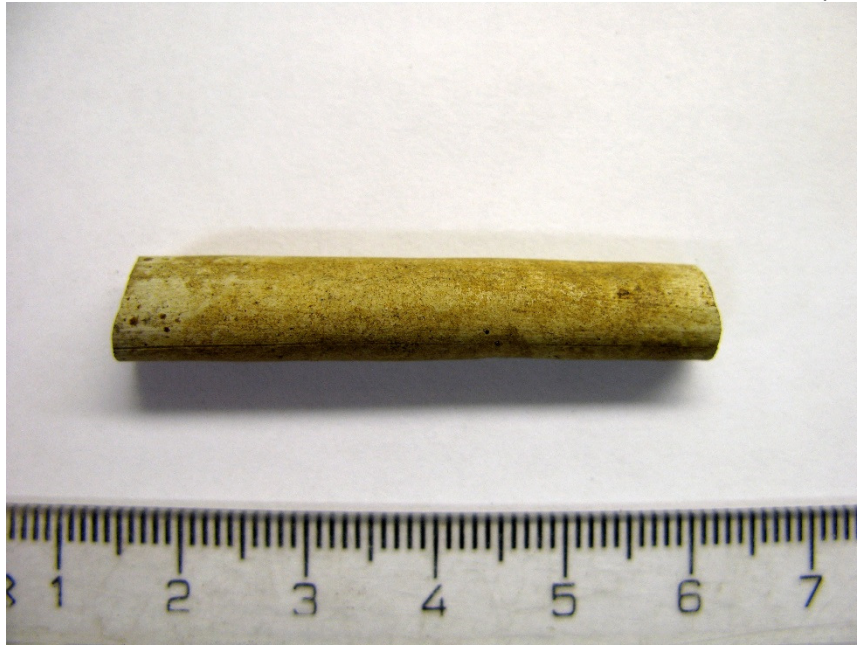
*Kuva 5. Yksiköstä L20 poistettu löytö, nro 12.*

12	L20	Keramiikka	Valkosavi	Liitupiippu	Varsi	1		3	Esinekuvataulut: kuva 5.
