INVENTOINTIRAPORTTI

# HELSINKI

## Haaga, Kivihaka

G6 ja G7 inventointi

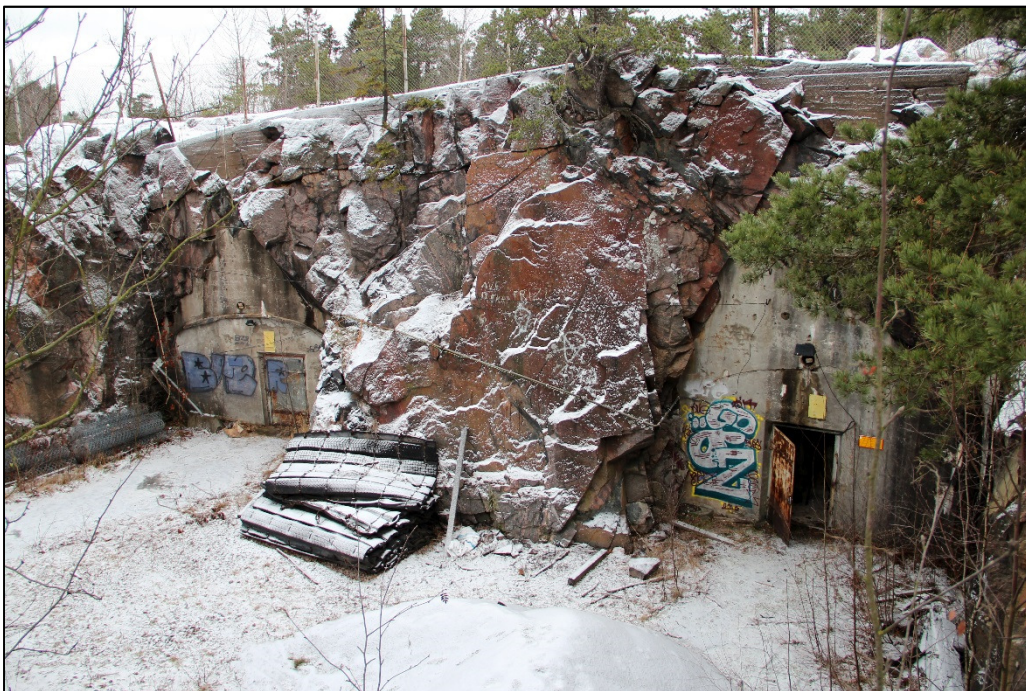
Kansikuva: Luolien G6 ja G7 sisäänkäynnit ja edustan kalliroleikkaus. AKDG49189:7.

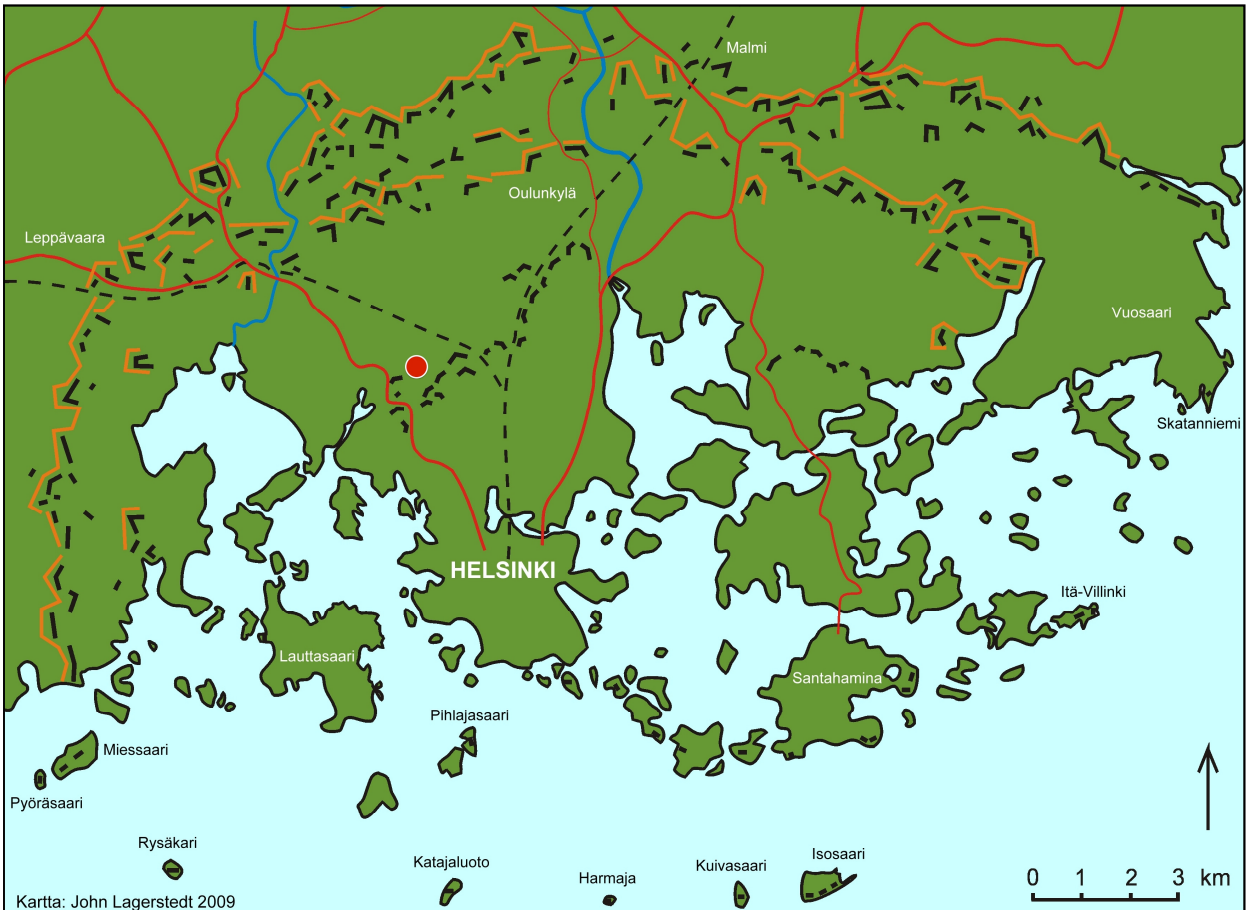
Kuva 1. Viaporin linnoituksen maa- ja meririntama 1918. Luolat G6 ja G7 on merkitty punaisella pisteellä. Mustat viivat ovat taisteluhautoja, asemia ja tykkipattereita. Oranssit viivat ovat piikkilankaesteitä. Karttaan on merkitty maailmansodan aikaiset tärkeimmät tiet sekä rautatie. Kartta: John Lagerstedt, 2009.

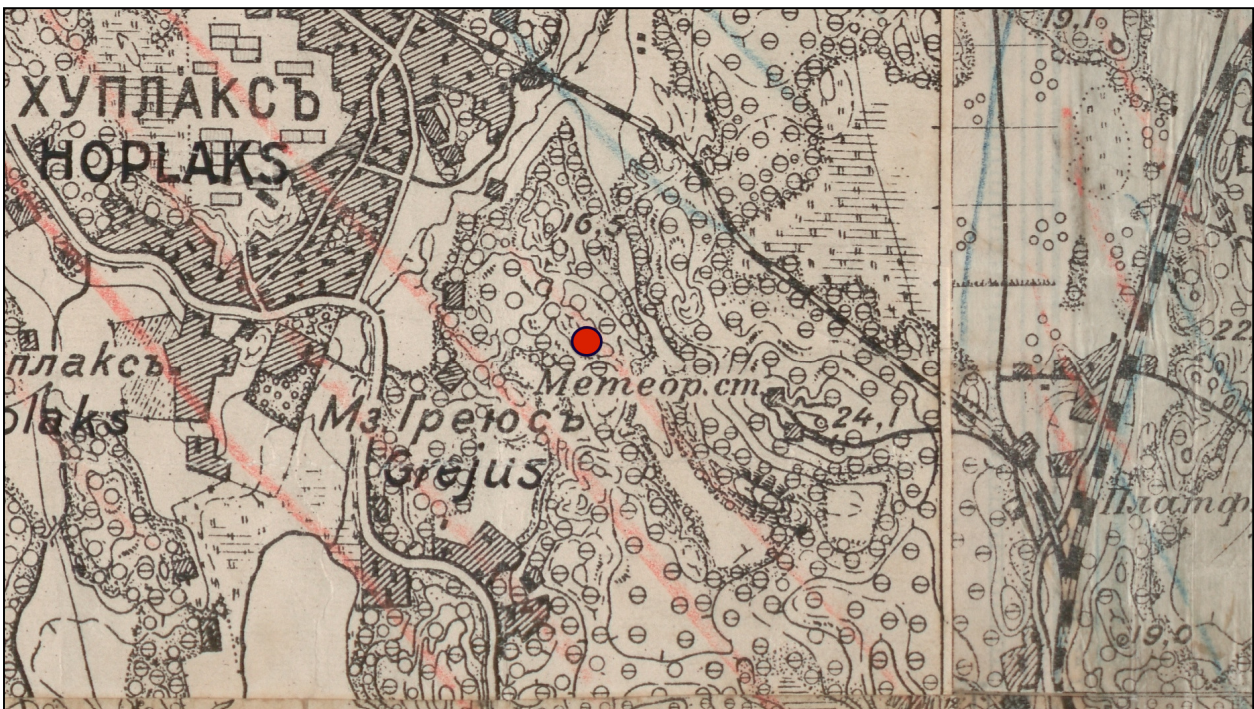
Kuva 2. Luolien G6 ja G7 lähiympäristö oli rakentamaton vielä vuoden 1911 topografikartassa. Osa kartasta Vkp 90, Kansallisarkisto.

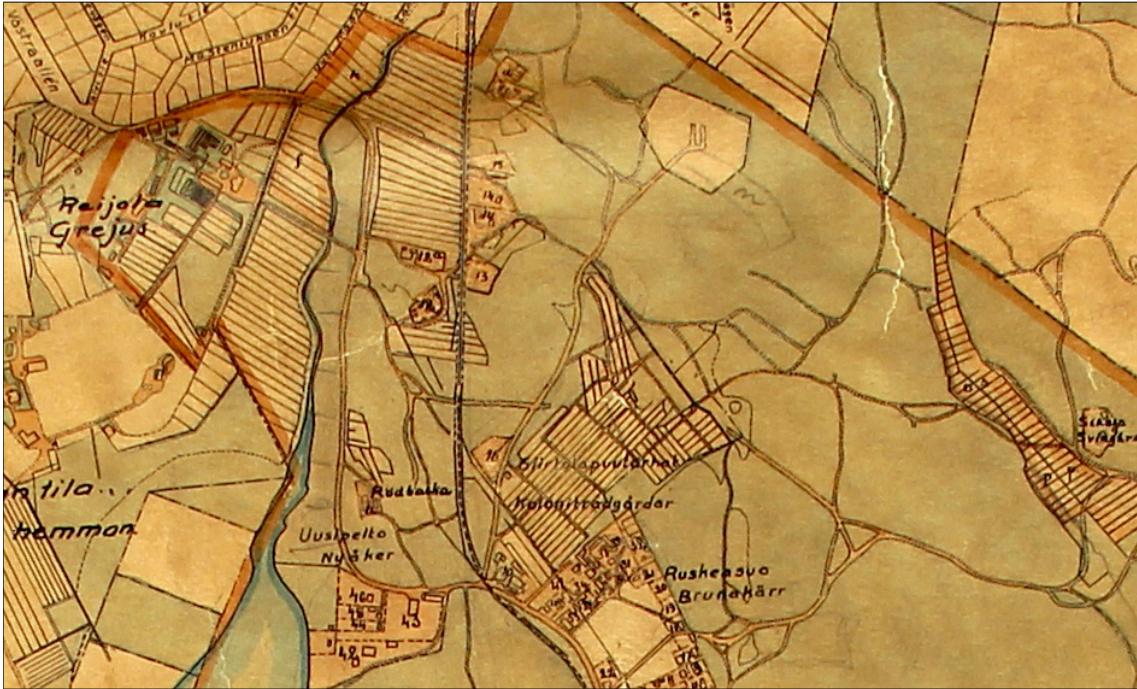
Kuva 3. Luolat G6 ja G7 näkyvät kuvan yläosan keskiosassa keltaisella alueella. Luolille johtaa etelästä tie siirtolapuutarhan länsipuolelta. Kuvan yläreunassa näkyy toteutumattomia asemakaavasuunnitelmia. Osa Helsingin kartasta vuodelta 1929. Helsingin kaupungin Kiinteistöviraston Kaupunkimittaosasto.

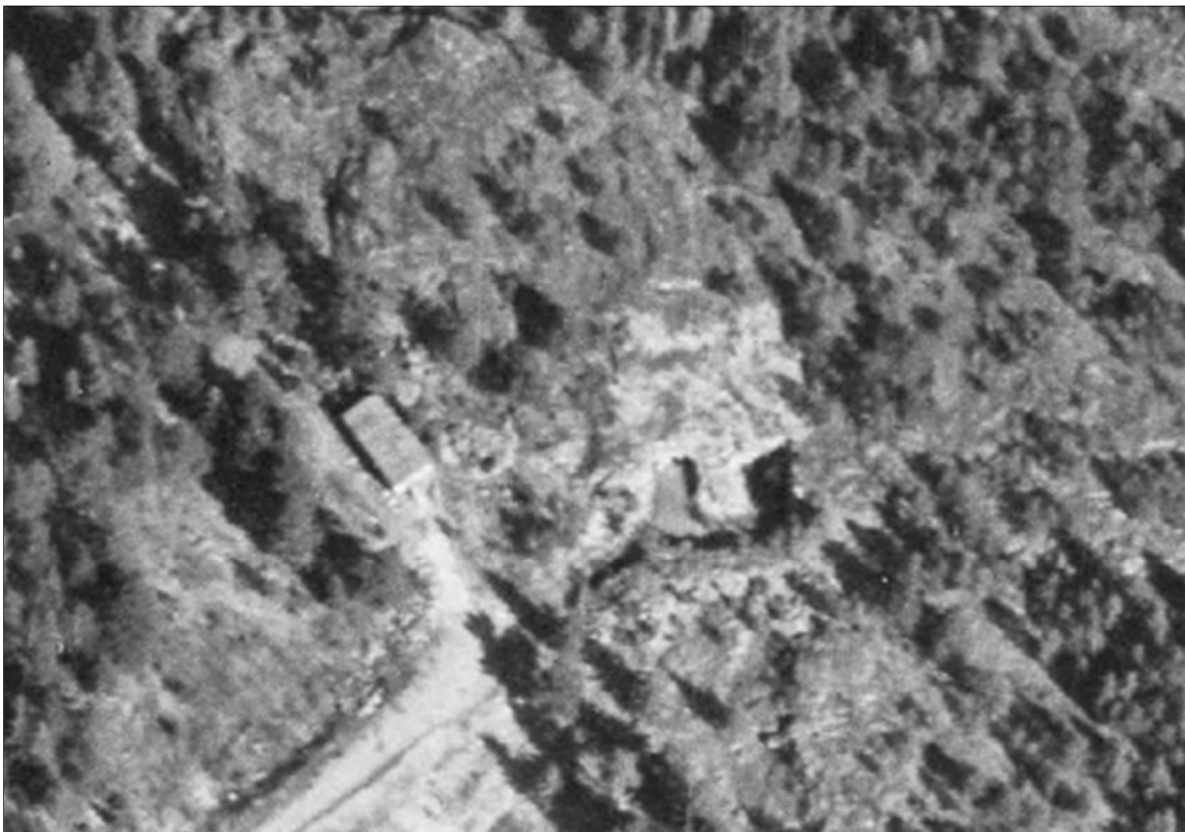
Vuoden 1943 Helsingin ortoilmakuvassa näkyy luolan G6 oviaukosta 37 m länteen noin 6 x 12 m kokoinen varastorakennus tai parakki (kuva 4). Sitä ei ole enää vuoden 1950 ilmakuvassa.<sup>11</sup>

Kuva 4. Luolat G6 ja G7 keväällä 1943. Sisäänkäyntien edusta erottuu alkuperäisen muotoisena. Luolien länsipuolella näkyy varasto- tai parakkirakennus. Osa Helsingin ortoilmakuvasta vuodelta 1943. Helsingin kaupungin karttapalvelu.

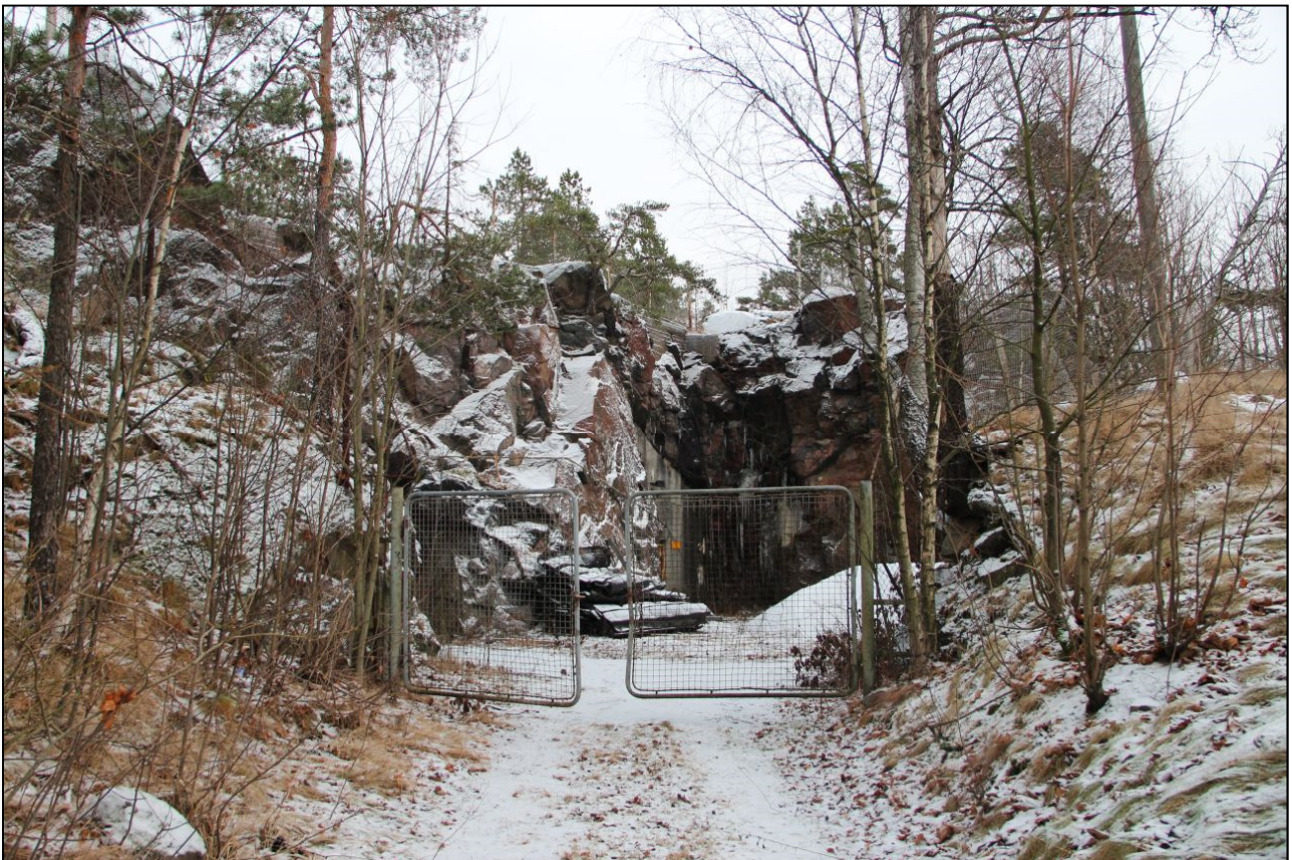
Kuva 6. Luolien sisäänkäynnille johtava tie ja alueen aidan portti. Kuvattu koillisen suuntaan. Kuva AKDG49189:2.

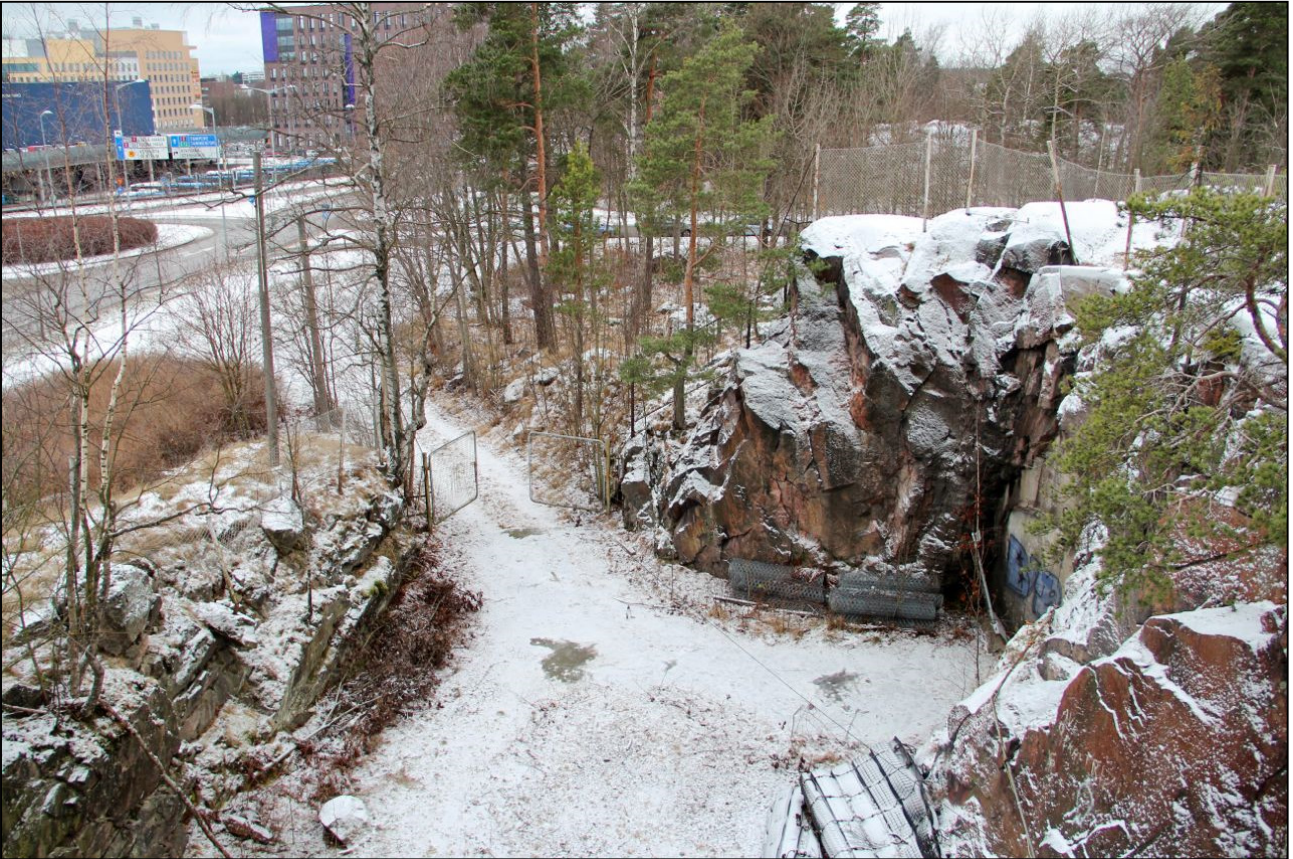
Kummankin luolan oviaukko aukeaa etelän suuntaan, avolouhokseen, jonka koko on 14 x 20 m ja syvyys 2,5–8 m. Luolien sisäänkäynnit ovat aikanaan olleet 4,5–5 m kapeissa rotkoissa, joista itäiseen, G7 luolaan johtava rotko kääntyi lähes suorakulmaisesti oviaukolle. Luolien sisäänkäyntien välistä on louhittu vuosien 1997–2007 aikana kalliota pois noin 30 m<sup>2</sup> alueelta.

Kuva 7. Sisäänkäyntien edessä oleva kallioleikkaus lounaan suuntaan kuvattuna. Kuva: AKDG49189:6.

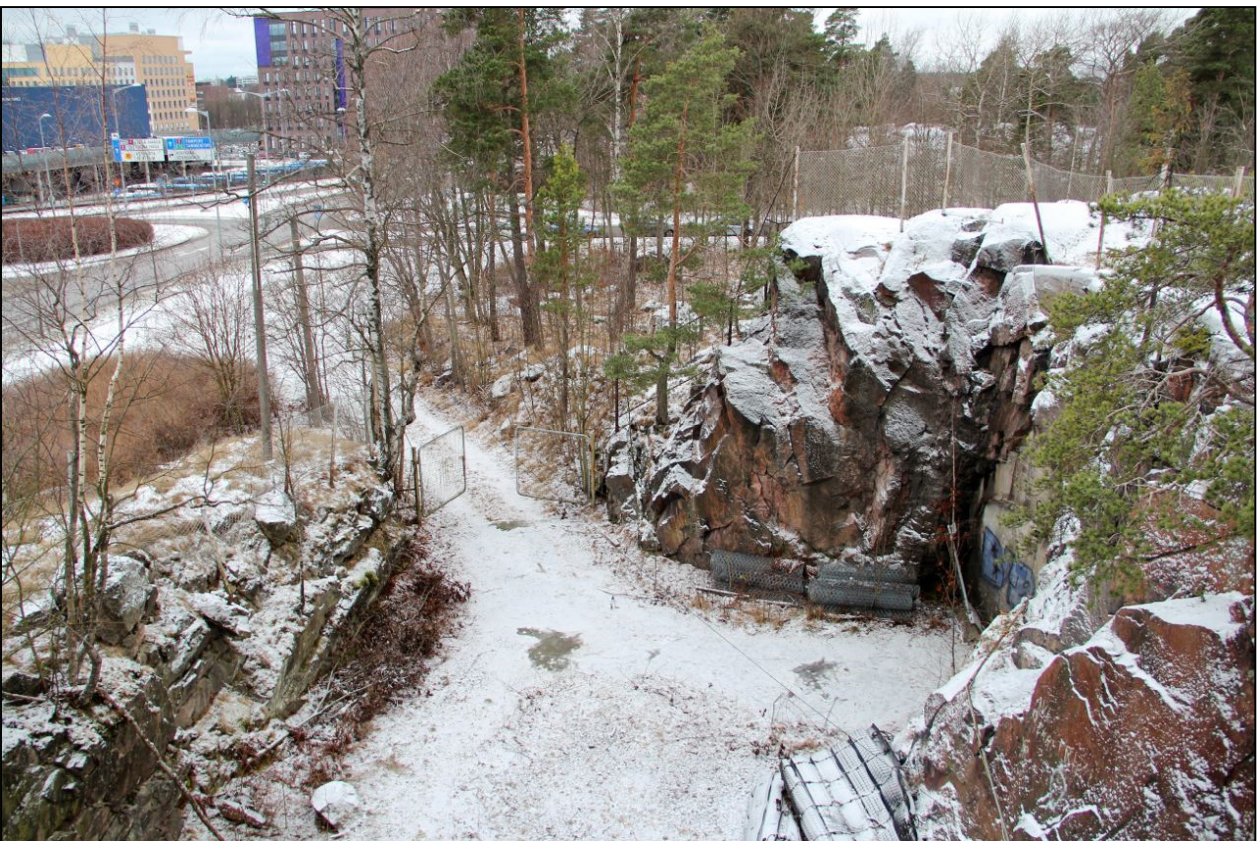
Kuva 8. Sisäänkäyntien edessä oleva kallioleikkaus ja luolan G7 ulkoseinä koillisen suuntaan kuvattuna. Kalliosta myöhemmin louhittu alue on vasemmalla, kumisten räjähdysuojamattojen kohdalla. AKDG49189:6.

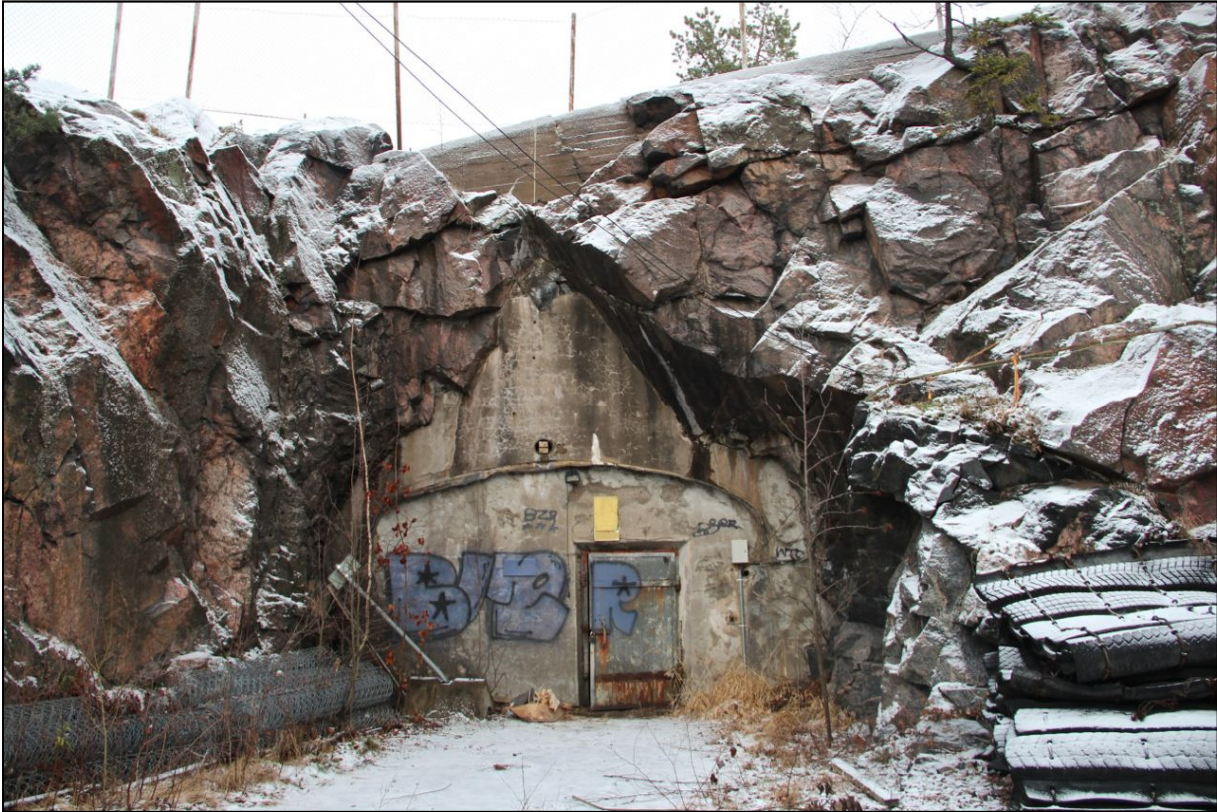
Kuva 9. Luolan G6 ulkoseinä. Kalliokaton yläreunaa on vahvistettu betonilla. Kuva: AKDG49189:4.

Luolien betoniset ulkoseinät vahvistavat niiden yläpuolella olevaa kallion seinämää. Lisäksi kallion yläreunaa on vahvistettu sisäänkäyntien yläpuolelta betonivalulla. Luolan G6 oviaukon yläpuolella on rapautuneessa kalliassa alue, jonka DI Paavo Jääskeläinen arvioi olevan sortumavaarassa.

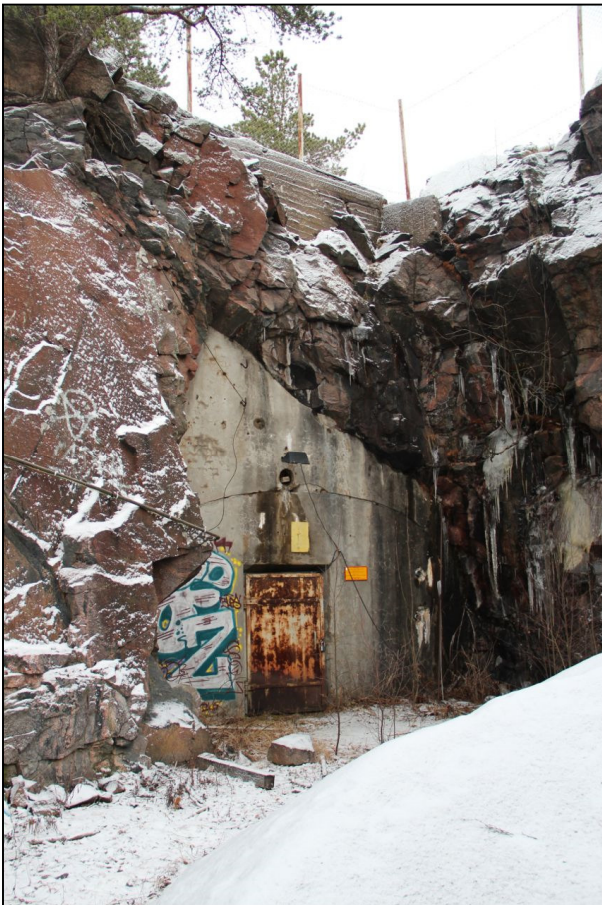
Kuva 10. Luolan G7 ulkoseinä. Etualalla oikealla lumen peittämä soräläjä. Kuva: AKDG49189:5.

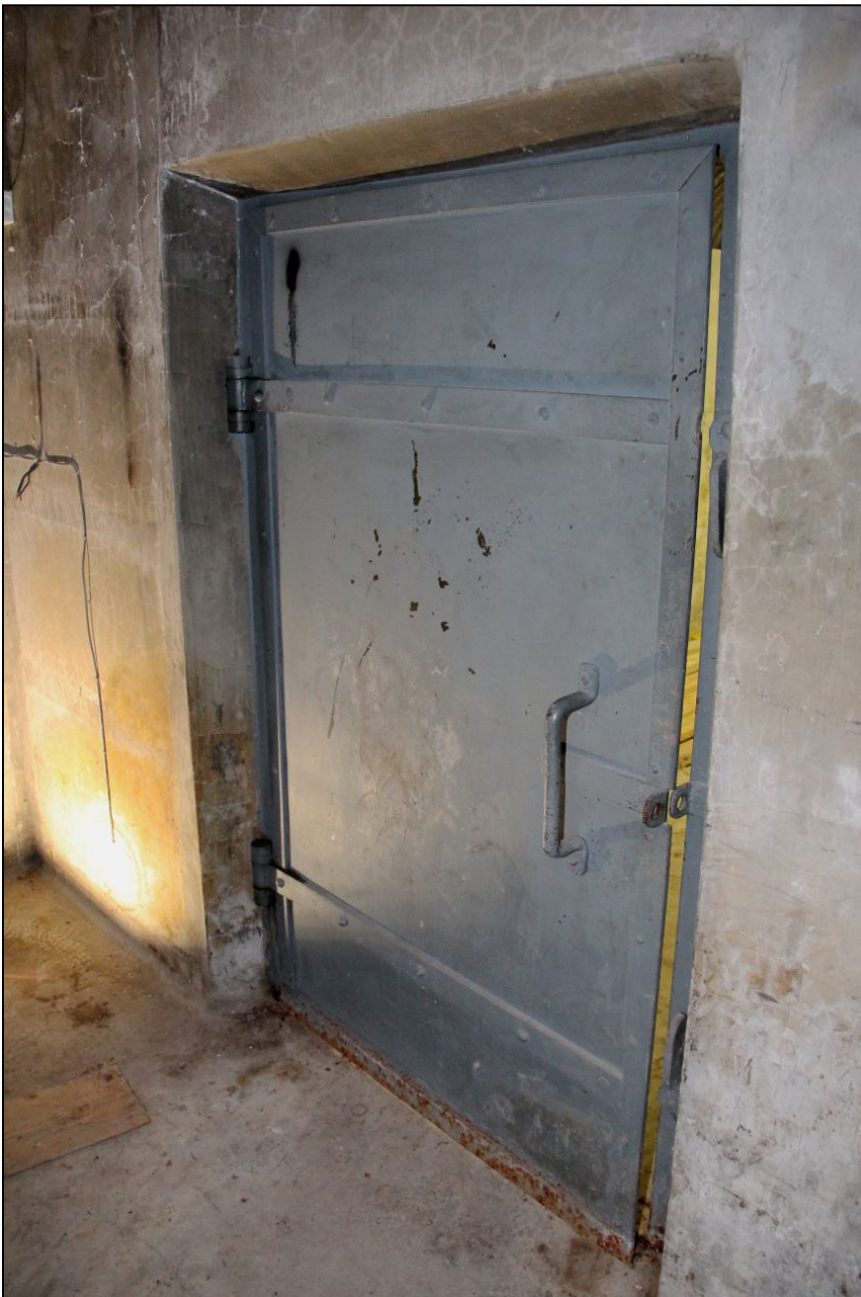
Eteisen koko on 1,5 x 4,4 m. Sisäänkäyntien ovet on sijoitettu eri kohtiin siten ettei luolan edessä räjähtävän ammuksen sirpale- tai painevaikutus kohdistuisi suoraan varastotilaan. Ulkoseinän paksuus on 40 cm (kuva 9). Alkuperäisen, ensimmäisen maailmansodan aikaisen, teräksisen ulko-oven oviaukon leveys on 106 cm ja korkeus 180 cm. Ovillevyn paksuus on 8 mm ja sen ulkopintaa kiertää 10 mm paksu teräksestä valmistettu kehys. Ovi aukeaa ulospäin kahden jyrkän lehtisaranan varassa. Saranat ovat oven oikeassa reunassa ulkoa päin katsoessa. Ovi lukitaan ulkopuolelta riippulukolla, jonka lisäksi oven karmin vasemman ulkopinnan ylä- ja alaosassa on kaksi käännettävää terässalpa. Oven sisäpuolella ei ole telkiä.

Kuva 11. Luolan G6 ovi eteisestä varastotilaan. Kummankin luolan kaikki ovet olivat samanlaisia. Ainoastaan saranoiden kätisyydessä oli eroja. AKDG49189:11.

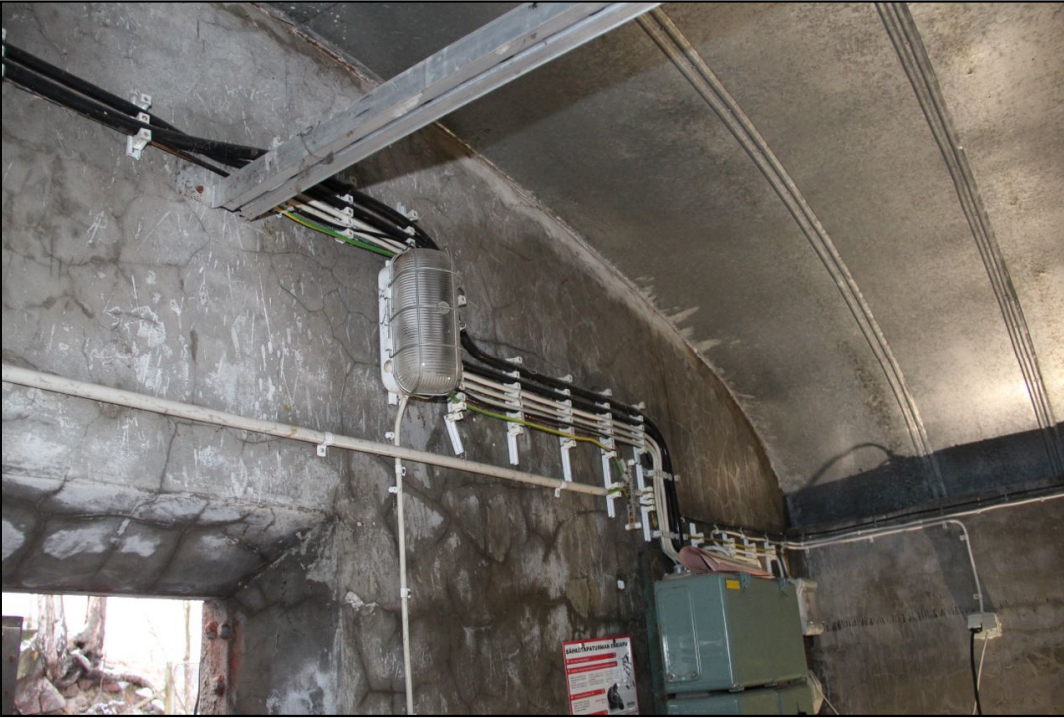
Eteisen alkuperäinen aaltopeltikatto on vaihdettu jossakin vaiheessa uusiin sileisiin kattopelteihin, jotka on kiinnitetty paikoilleen niittaamalla (kuva 12). Eteiseen on myöhemmin asennettu uutta tekniikkaa kuten sähköpääkeskus, sähkövalaistus, varastotilan kuivain, hormeja sekä pistorasioita (kuva 13).

Kuva 12. Luolan G6 eteinen lounaan suuntaan kuvattuna. Katon alkuperäiset aaltopellit on poistettu ja korvattu uusilla. Luolan sähkölaitteet on myös uusittu myöhemmin. AKDG49189:12.

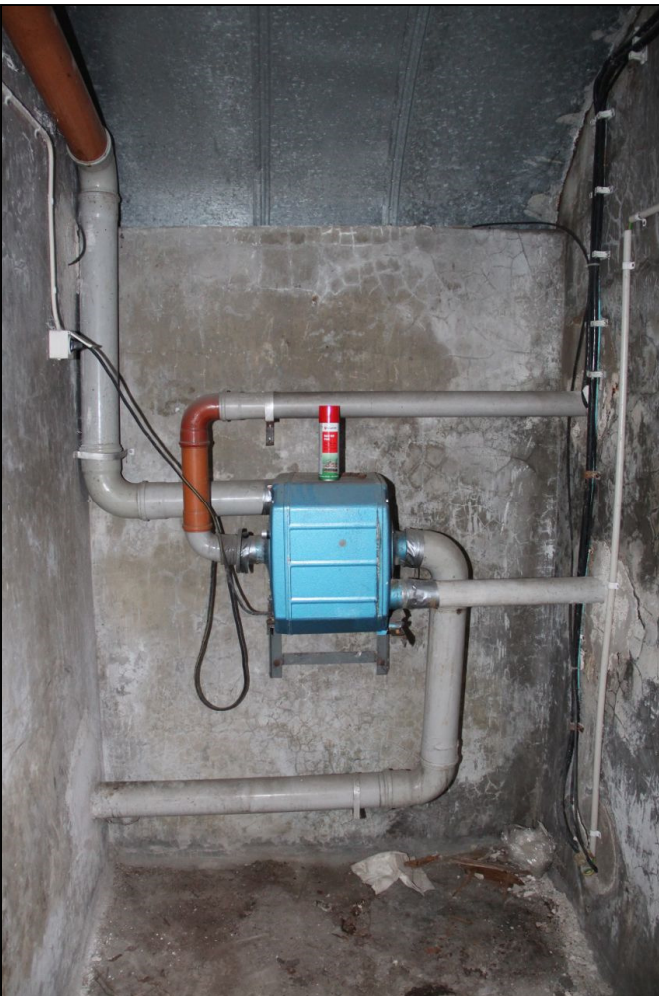
Kuva 13. Luolan G6 eteinen idän suuntaan kuvattuna. Alkuperäinen ilmanvaihtohormisto on purettu ja luolaan on myöhemmin asennettu uusi kuivain. Kuva AKDG49189:16.

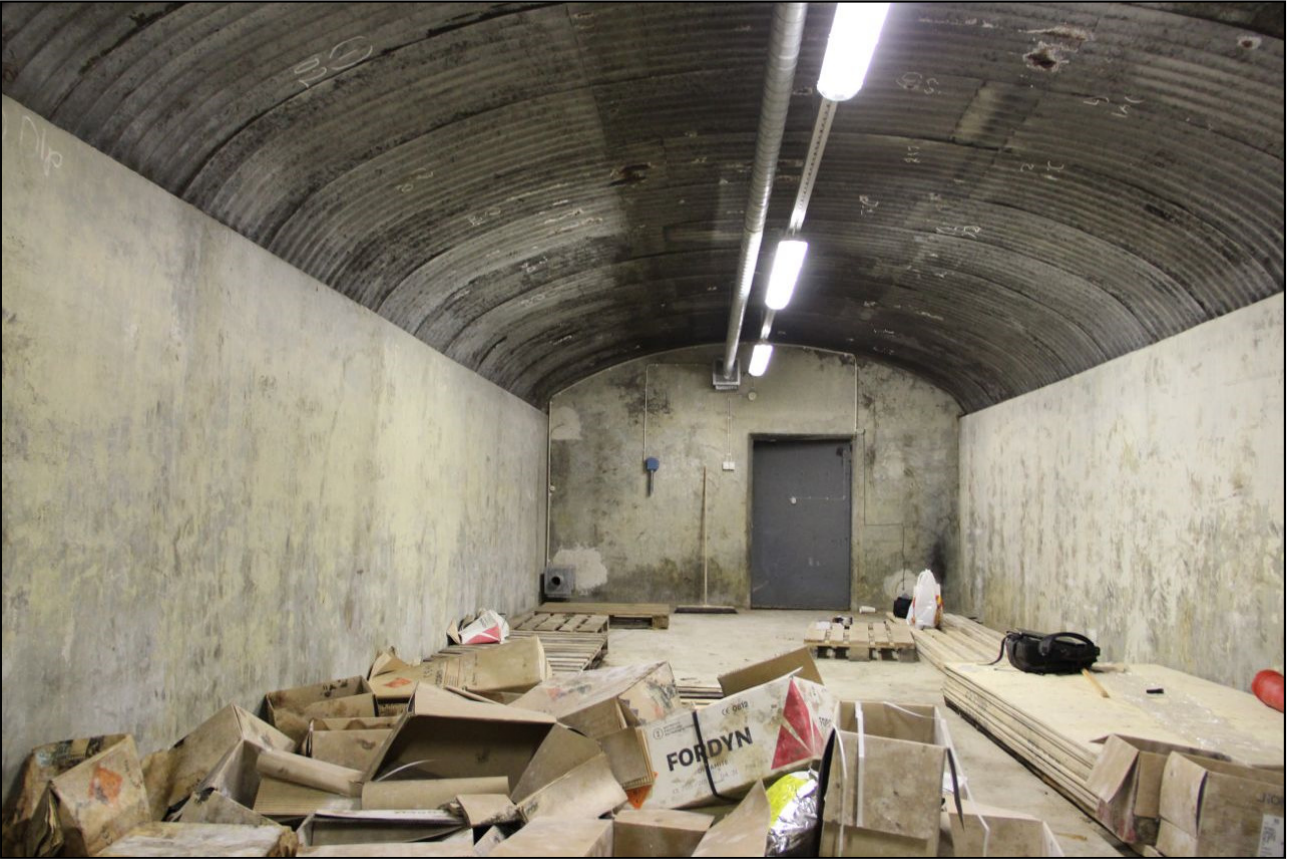
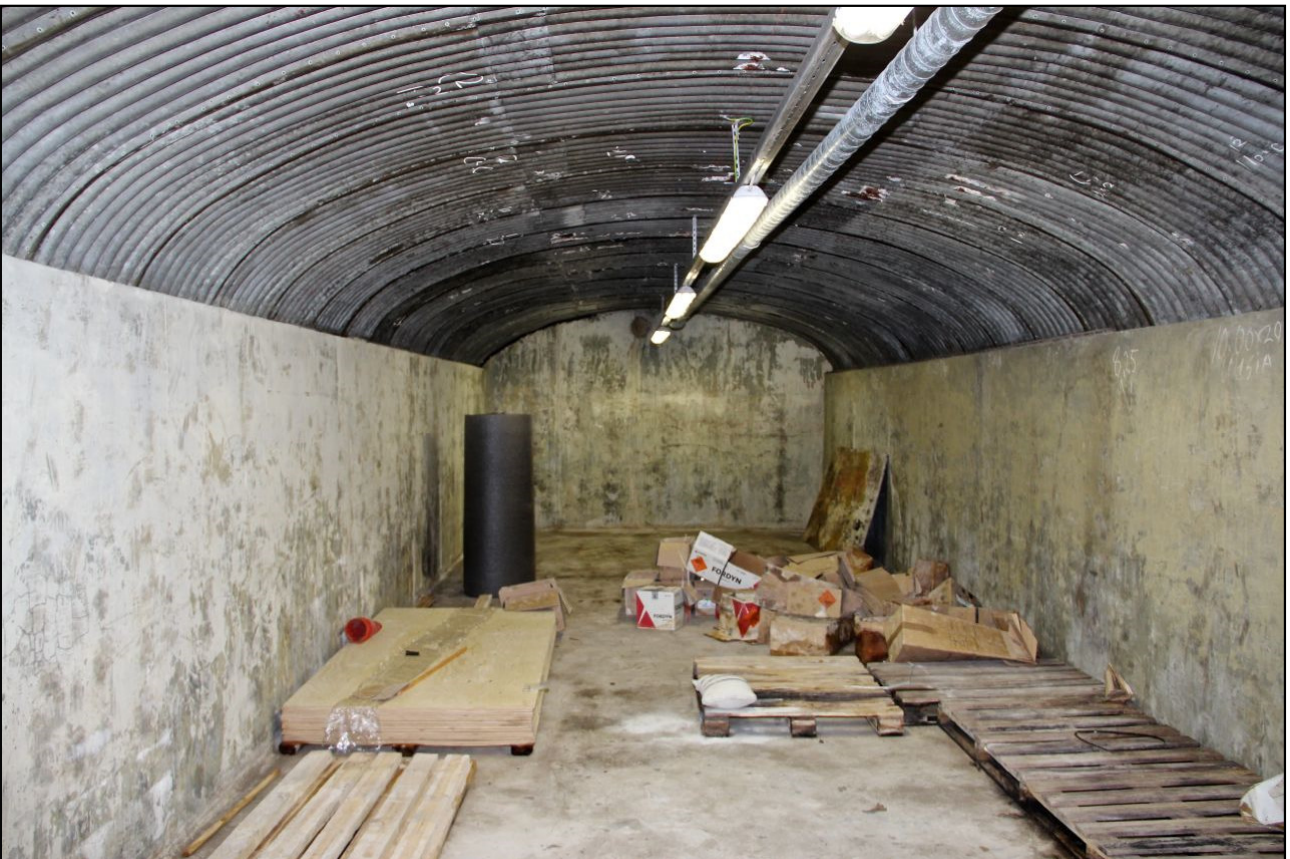
Varastotila on kooltaan 4,4 x 13,9 m (kuvat 14 ja 15). Varastotilan takaseinän läpiviennit on muurattu myöhemmin umpeen. Seinä- ja lattiapinnat ovat vaaleaa betonia. Huomattavista kosteusvaurioista ei ole jälkiä. Kalliosta tihkuva kosteus on valunut sisäseinien ulkopuolelta luolan lattian alle, josta vesi on johdettu ulkoseinien ali salaojaan. Varastotilan lattiassa, sisäänkäynnin puoleisissa kummassakin nurkassa, on pyöreät aukot, joiden halkaisijat ovat noin 10 cm. Aukoista on voitu johtaa salaojitukseen luolan varastotilan sisään kertynyt vesi. Lattian reunoihin ei ole tehty matalia uria veden poistoa varten, jollaisia on toisinaan löytynyt saman aikakauden luolissa.

Kuva 14. Luolan G6 varastotila etelän suuntaan kuvattuna. Väliseinässä on ovi eteiseen. Kuva: AKDG49189:17.

Kuva 15. Luolan G6 varastotila pohjoisen suuntaan kuvattuna. Kuva: AKDG49189:20.

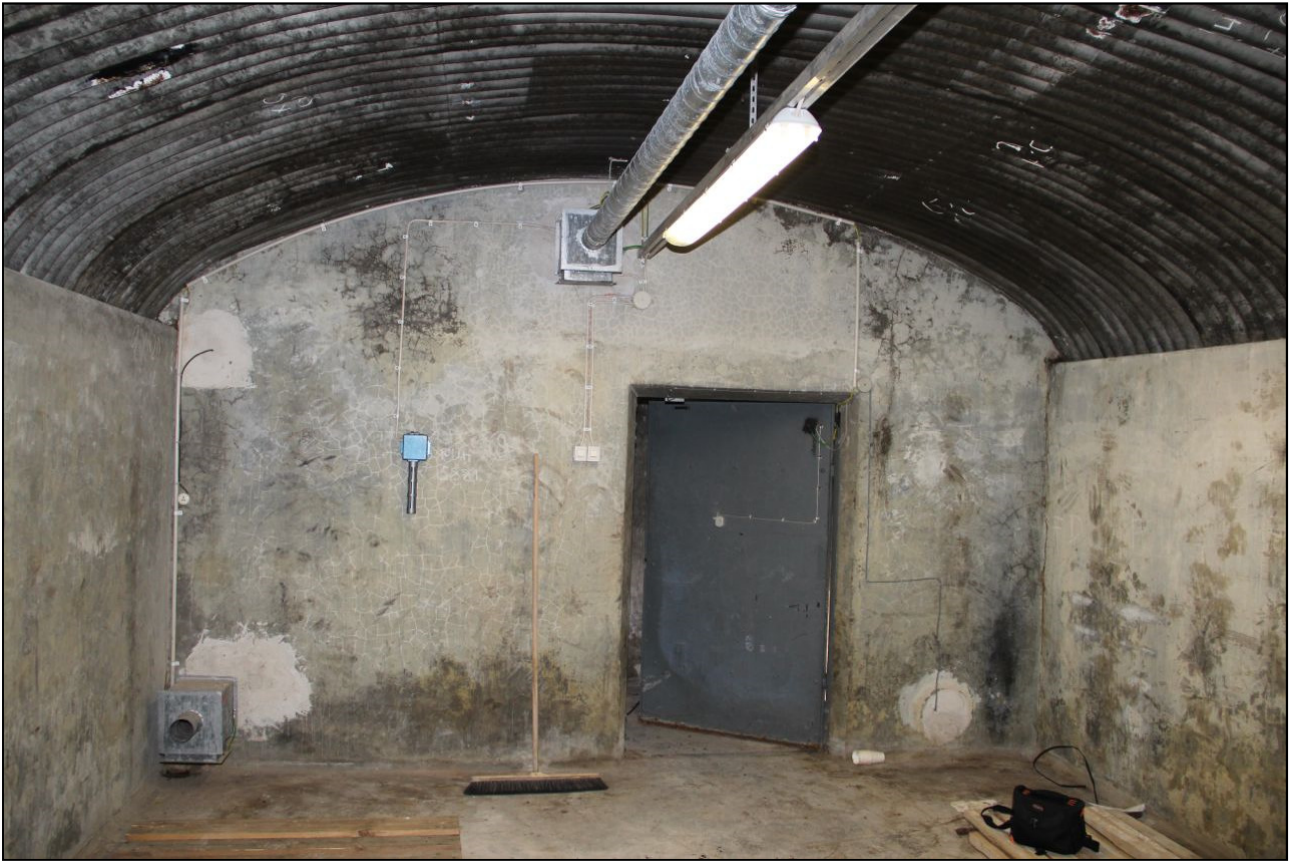
Eteisen ja varastoluolan välisen betoniseinän paksuus on 35 cm. Alkuperäiset läpiviennit on muurattu umpeen. Väliseinän oviaukon ja oven tekniset toteutukset ja mitat ovat samanlaiset kuin luolan ulko-ovessa. Väliseinän oven saranat ovat oikealla puolella sisäänkäynnin suunnasta katsottaessa ja ovi aukeaa ulospäin varastotilasta.

Kuva 16. Luolan G6 varastotilan ja eteisen välinen seinä. Kuvattu etelän suuntaan. Kuva: AKDG49189:19.

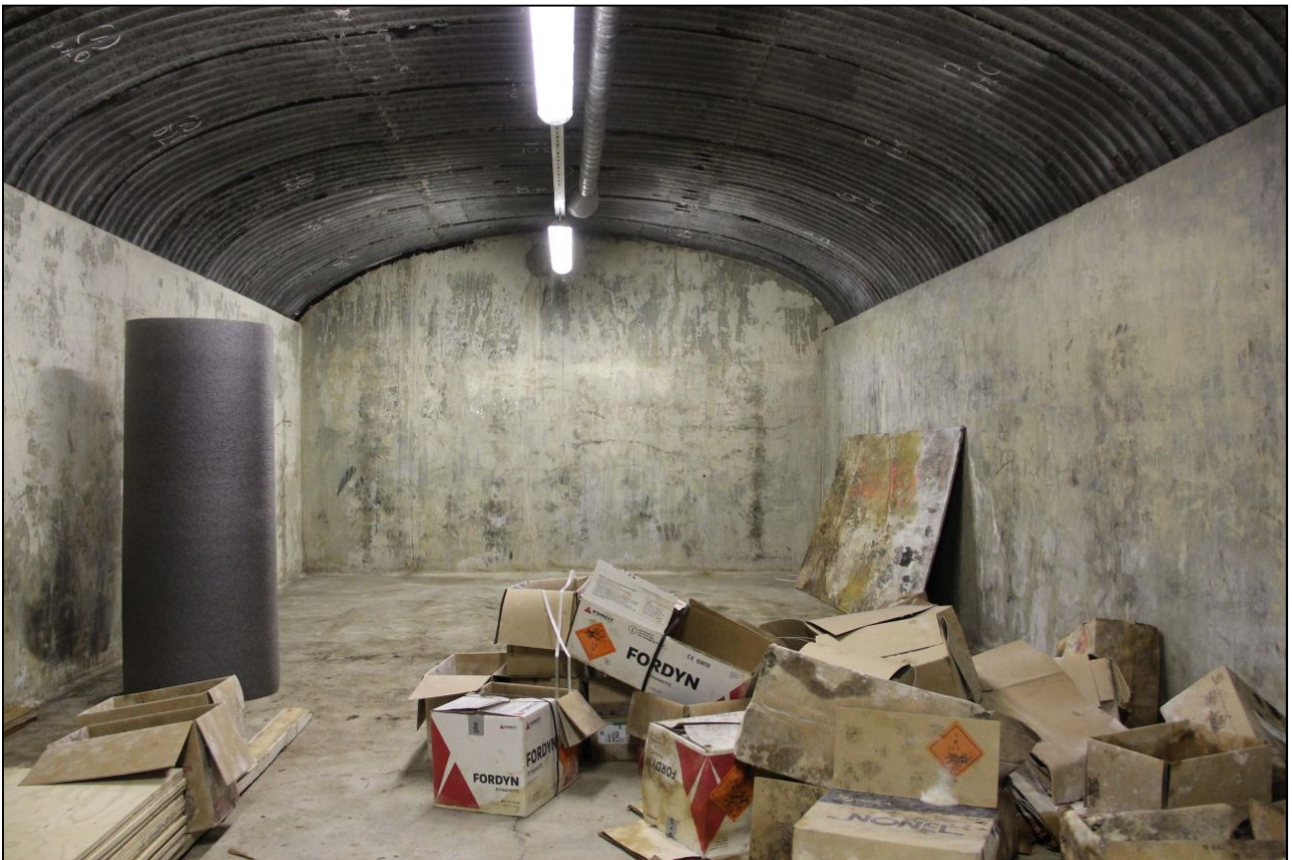
Kuva 17. Luolan G6 varastotilan takaseinä. Kuvattu pohjoisen suuntaan. Kuva: AKDG49189:23.

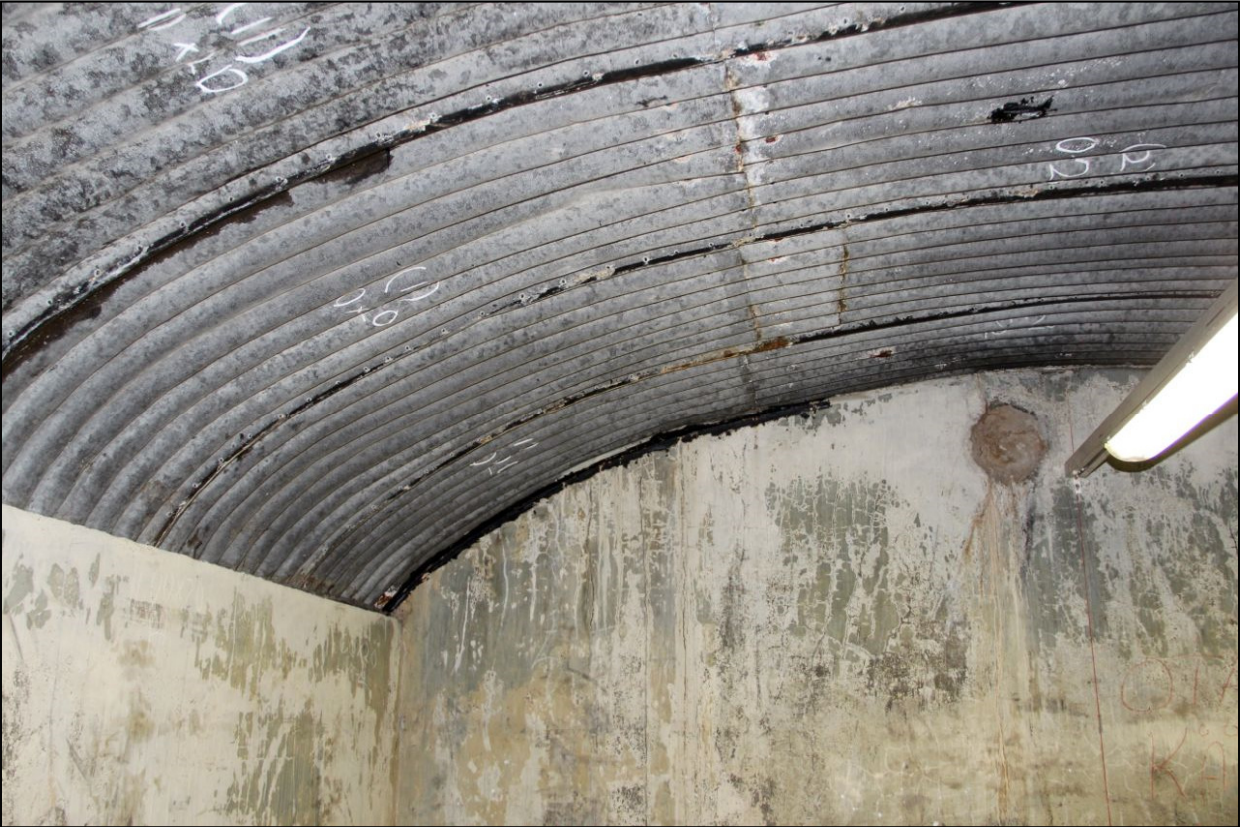
Sisäkatto on sinkittyä aaltopeltiä. Se on kiinnitetty niittaamalla todennäköisesti kalliokatosta tuleviin terästankoihin. Alareunastaan aaltopellit on kiilattu lankuilla betoniseinän ja kalliokaton väliin (kuva 19). Aaltopeltilevyjen saumat ovat 75 cm:n välein, joten peltilevyt saattavat olla noin 80 cm leveitä. Saumoja on tilkitty piellä (kuva 18).

Kuva 18. Luolan G6 varastotilan aaltopeltikaton saumoja on tiivistetty piellä. Kuva: AKDG49189:21.

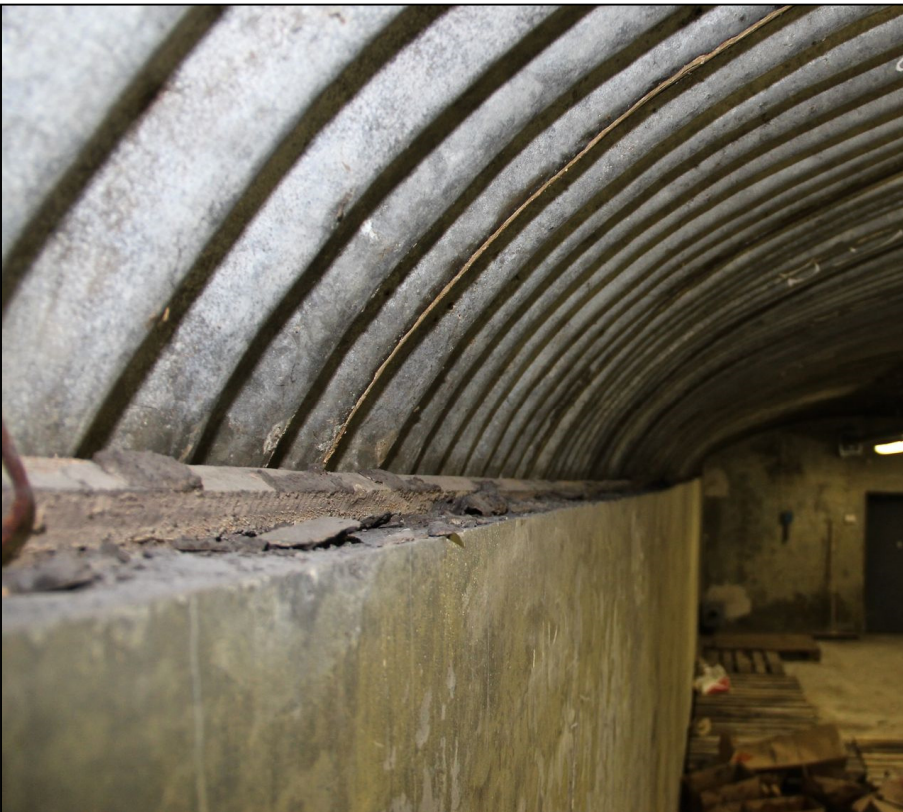
Kuva 19. Luolan G6 varastotila. Aaltopeltikatto on kiilattu alareunastaan lankulla betoniseinän ja kalliopinnan väliin. Kuvattu etelään suuntaan. Kuva: AKDG49189:22.

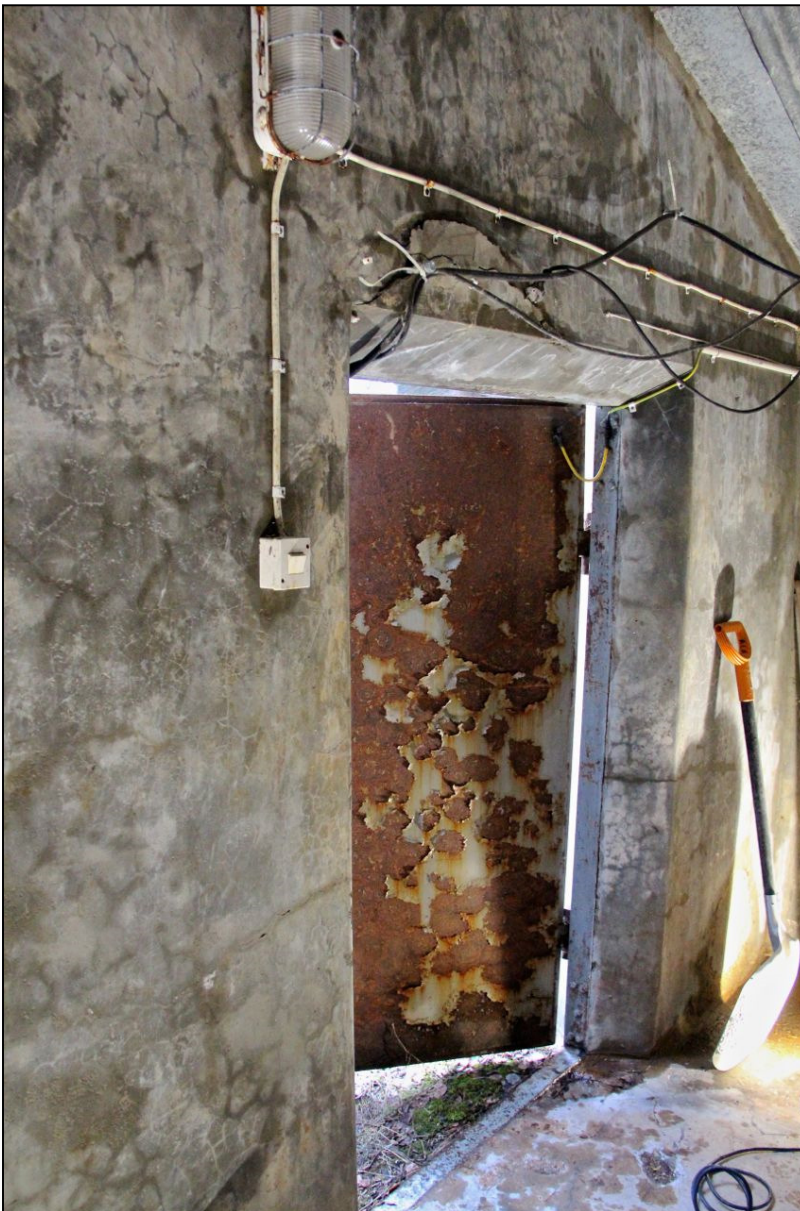
Eteisen koko on 1,5 x 4,3 m. Sisäänkäyntien ovet on sijoitettu eri kohtiin siten ettei luolan edessä räjähtävän ammuksen sirpale- tai painevaikutus kohdistuisi suoraan varastotilaan. Ulkoseinän paksuus on 40 cm (kuva 10). Alkuperäisen, ensimmäisen maailmansodan aikaisen, teräksisen ulko-oven oviaukon leveys on 106 cm ja korkeus 180 cm (kuva 20). Ovillevyn paksuus on 8 mm ja sen ulkopintaa kiertää 10 mm paksu teräksestä valmistettu kehys. Ovi aukeaa ulospäin kahden jykevän lehtisaranan varassa. Saranat ovat oven vasemmassa reunassa ulkoa päin katsoessa. Ovi lukitaan ulkopuolelta riippulukolla, jonka lisäksi oven karmin oikean ulkopinnan ylä- ja alaosassa on kaksi käännettävää terässalppaa. Oven sisäpuolella ei ole telkiä.

Kuva 20. Luolan G7 eteinen ja ulko-ovi kuvattuna lounaaseen päin. Kuva: AKDG49189:24.

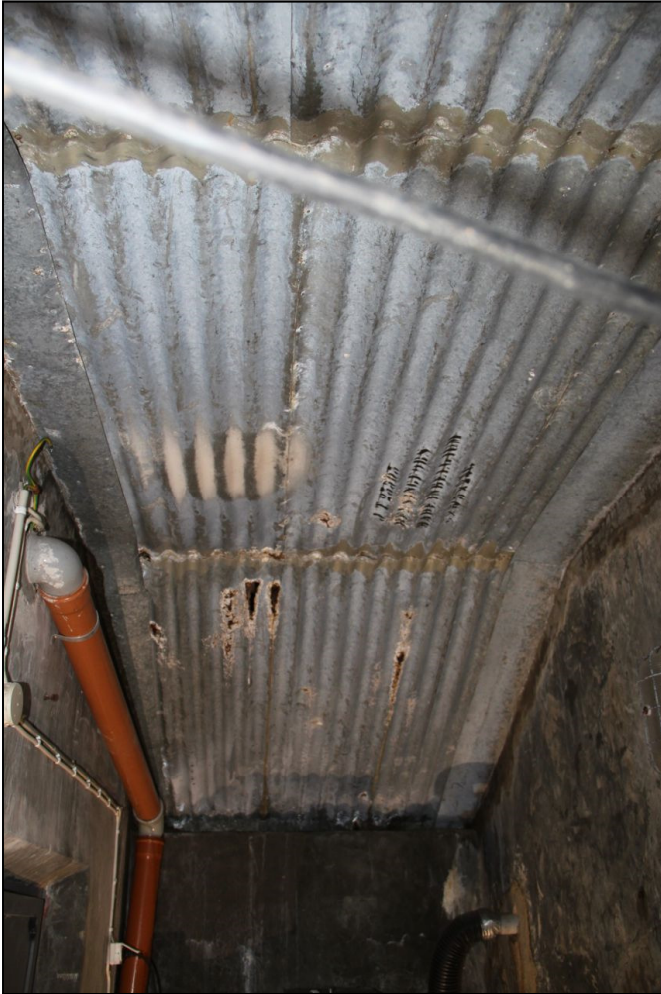
Eteisessä on alkuperäinen aaltopeltikatto, joka on asennettu paikoilleen kulmikkaasti eikä kaarevasti kuten varastotilan katossa (kuva 21). Yhdessä aaltopellin kappaleessa on mallineella eli sapluunalla maalattu, musta teksti (kuva 22):

Kuva 21. Luolan G7 eteisen idän suuntaan kuvattuna. Katon keskiosassa näkyy mustalla maalattua tekstiä. Kuva: AKDG49189:25.

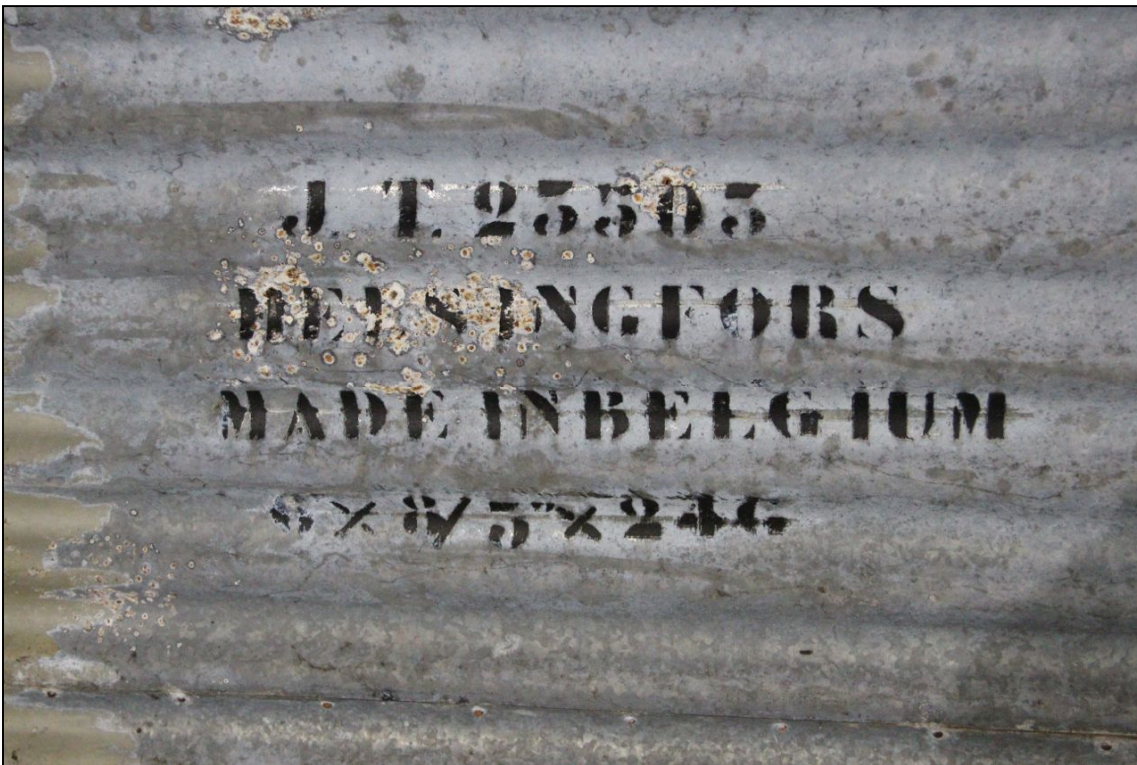
J. T. 23503

HELSINGFORS

MADE IN BELGIUM

6 x 8/3" x 246

Kuva 22. Luolan G7 eteisen katto. Yksityiskohta aaltopellissä olevasta tekstistä. Kuva: AKDG49189:30.
