INVENTOINTIRAPORTTI

# HELSINKI

## Haaga, Kivihaka

G6 ja G7 inventointi

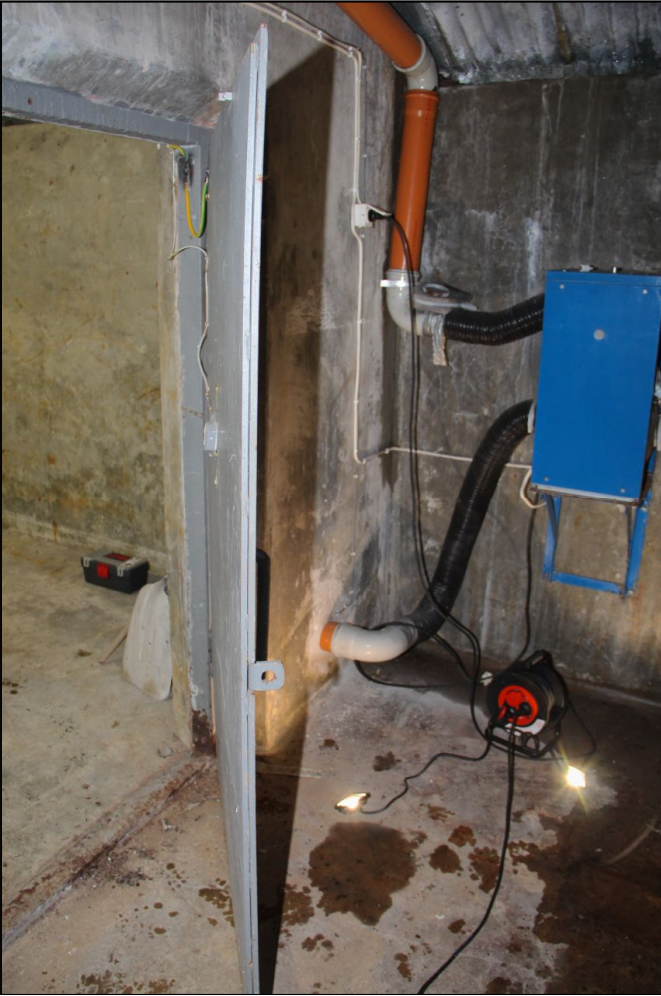
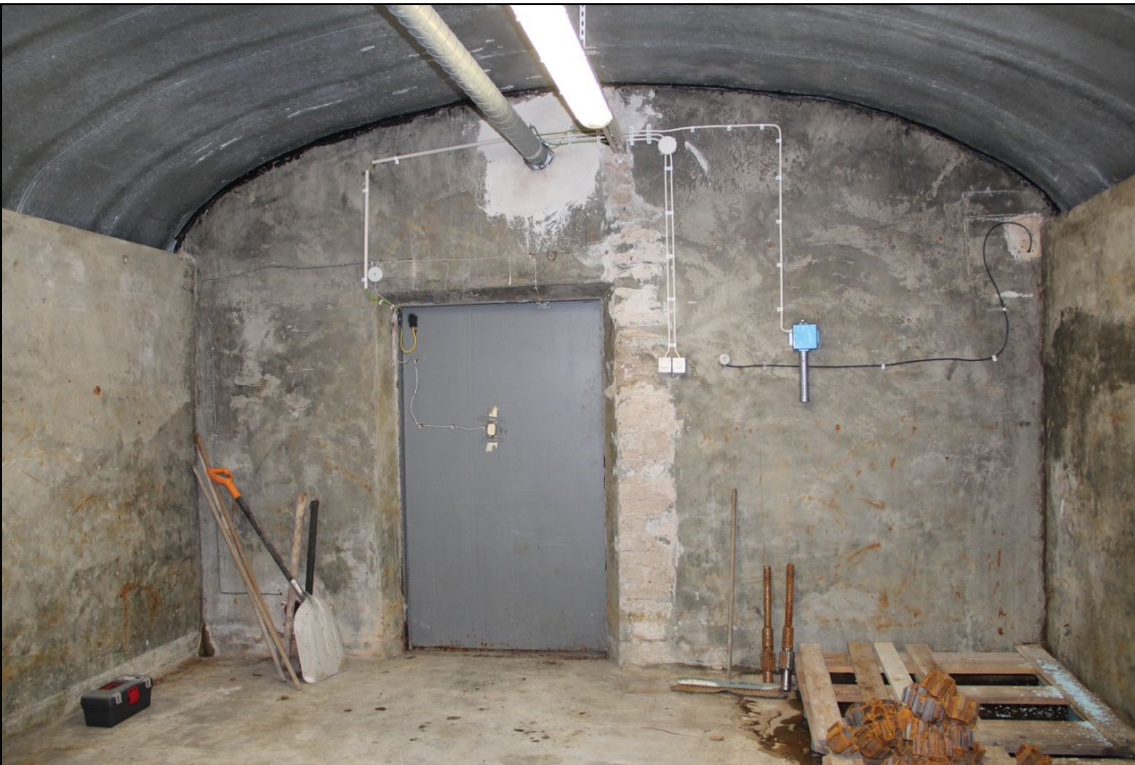
Eteisen ja varastoluolan välisen betoniseinän paksuus on 35 cm. Alkuperäiset hormiston läpiviennit on muurattu umpeen. Väliseinän oviaukon ja oven (kuvat 23, 24) tekniset toteutukset ja mitat ovat samanlaiset kuin luolan ulko-ovessa. Väliseinän oven saranat ovat oikealla puolella sisäänkäynnin suunnasta katsottaessa ja ovi aukeaa ulospäin varastotilasta.

Kuva 23. Luolan G7 eteinen. Ovi varastotilaan ja myöhemmin asennettu kuivain. Kuvattu koilliseen. Kuva: AKDG49189:26.

Kuva 24. Luolan G7 varastotila. Väliseinässä ovi eteiseen. Kuvattu etelän suuntaan. Kuva: AKDG49189:39.

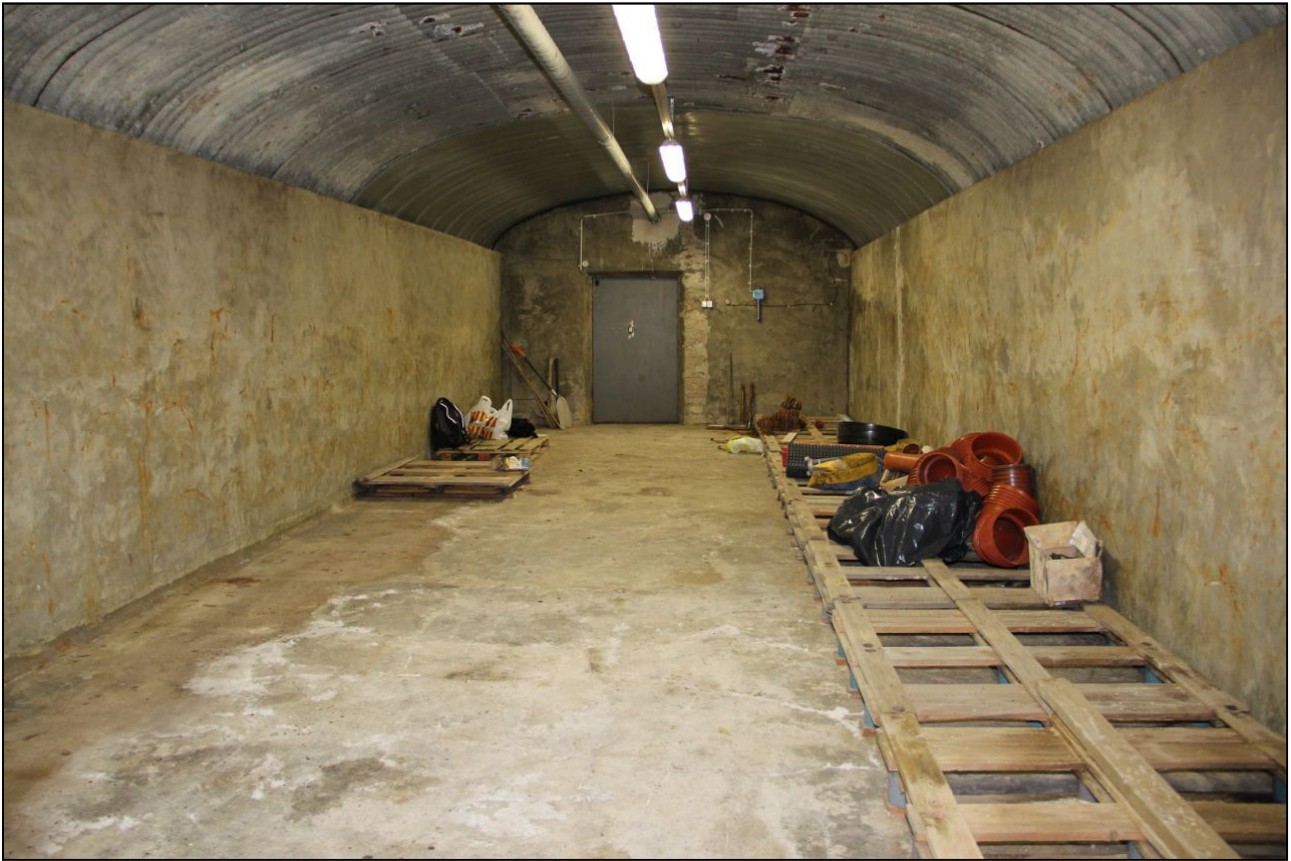
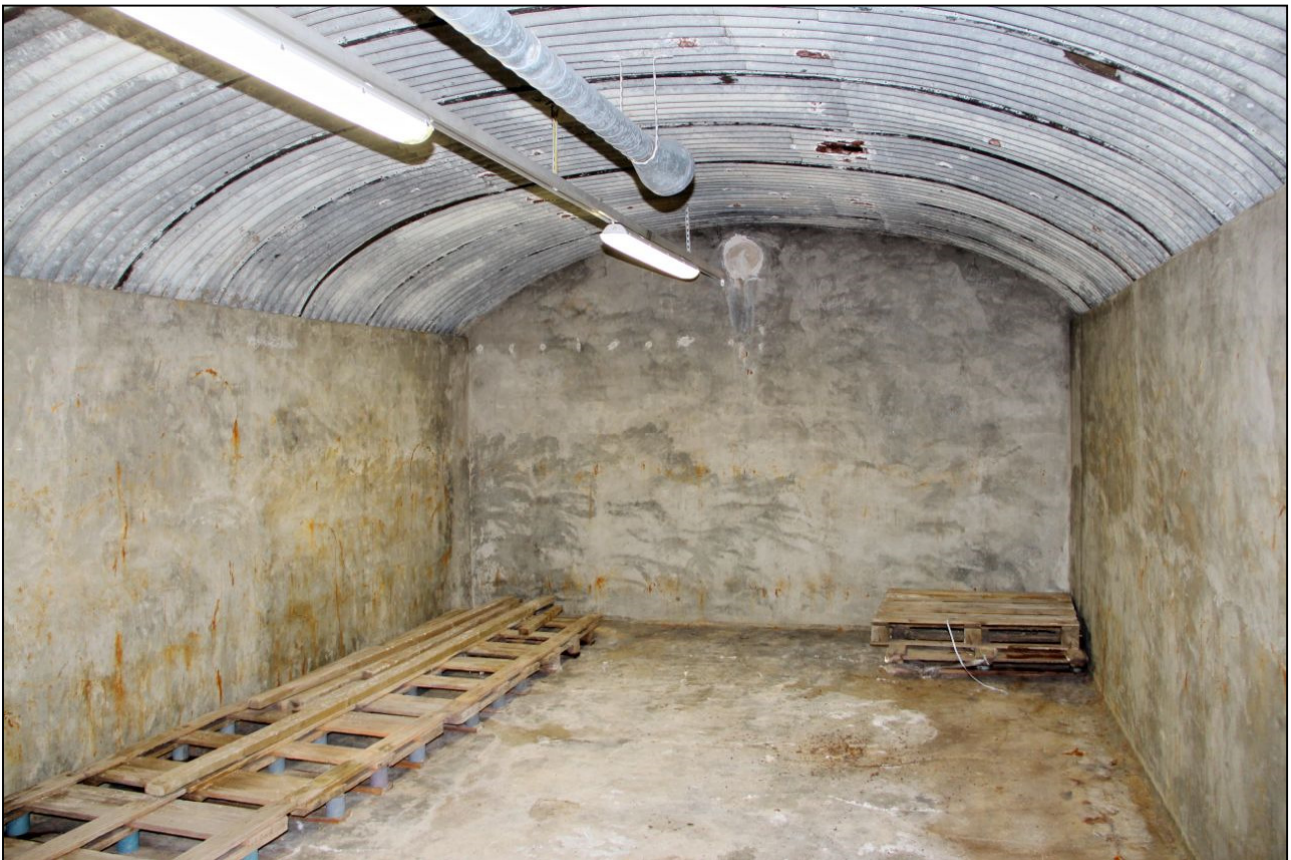
Varastotila on kooltaan 4,3 x 14,1 m (kuvat 25, 26). Varastotilan takaseinän läpiviennit on muurattu myöhemmin umpeen. Seinä- ja lattiapinnat ovat vaaleaa betonia. Seinien yläosassa on jälkiä vanhemmista sähköjohdoista ja -laitteista, jotka on myöhemmin purettu (kuva 26). Varastotilan oven länsipuolta on aikoinaan alkanut tiiliseinä, joka on eristänyt 3,5 x 2 metrin kokoisen alueen toiseksi huoneeksi varastotilan lounaisesta nurkkauksesta. Betoniseinien pinnalla on jäljet puretusta tiiliseinästä. Lattiassa tai katossa ei ole muurauks jälkiä (kuvat 24, 27). Vuoden 1938 piirroksessa ei ole merkintää varastotilaan rakennetuista väliseinistä.<sup>14</sup>

Kuva 25. Luolan G7 varastotila etelän suuntaan kuvattuna. Kuva: AKDG49189:31.

Kuva 26. Luolan G7 varastotilan takaseinän vasemmassa puolella näkyvät vanhojen sähköjohtoasennuksen kiinnitysreiät umpeen kitattuina vaaleina pisteinä. Kuvattu pohjoisen suuntaan. Kuva: AKDG49189:34.

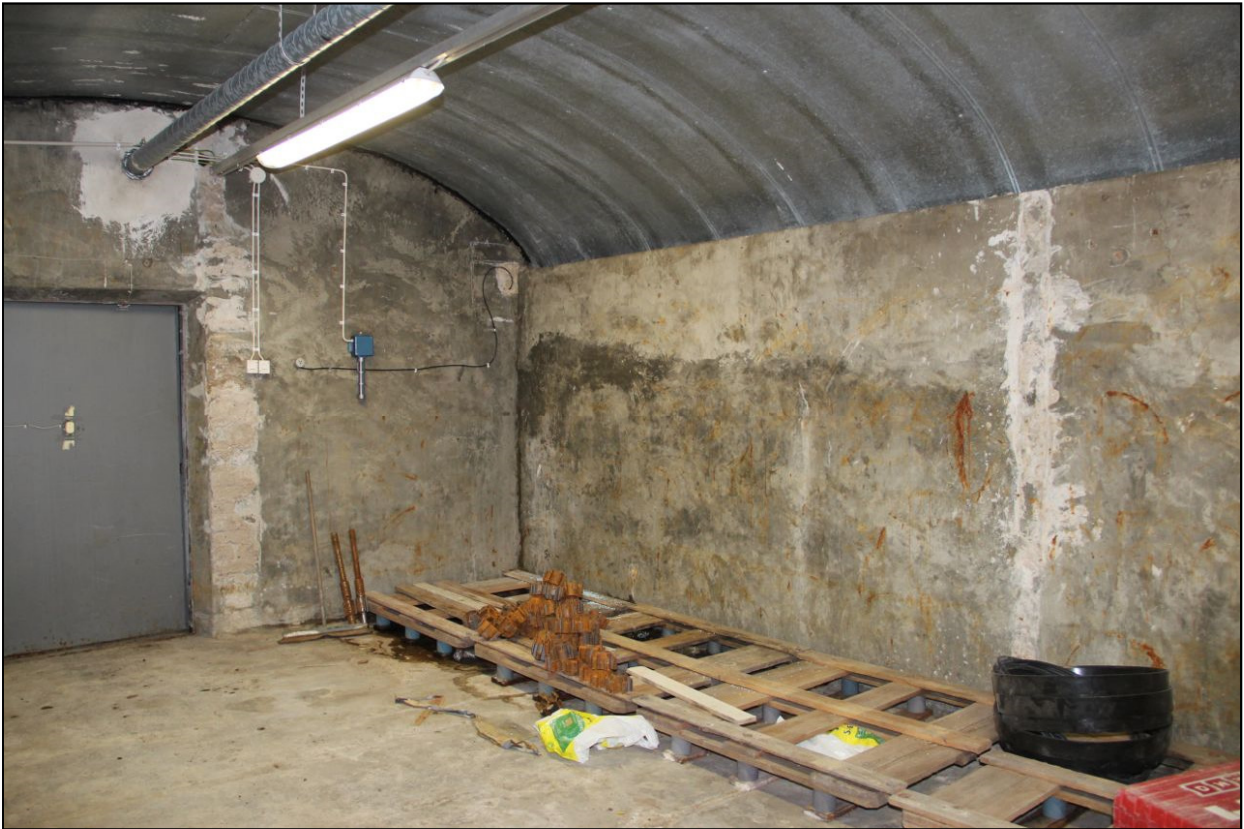
Kuva 27. Luolan G7 varastotila. Betoniseinien pinnoilla näkyy jälkiä tiilestä muuratuista väliseinistä oven oikealla puolella ja kuvan oikeassa reunassa. Kuva: AKDG49189:35.

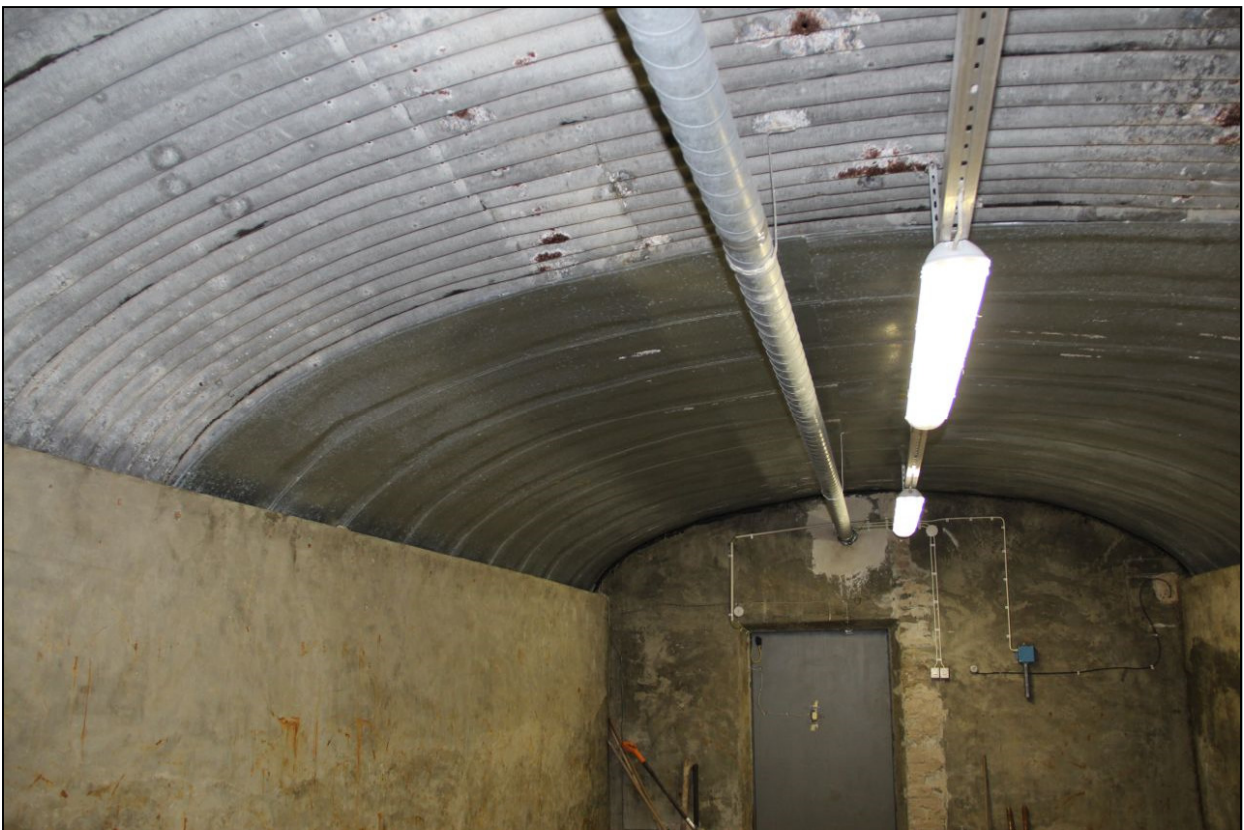
Alkuperäinen sisäkatto on sinkittyä aaltopeltiä. Se on kiinnitetty niittaamalla todennäköisesti kalliokatosta tuleviin terästankoihin. Alareunastaan aaltopellit on kiilattu lankuilla betoniseinän ja kalliokaton väliin. Aaltopeltilevyjen saumat ovat 75 cm:n välein, joten levypinnat saattavat olla noin 80 cm levyisiä. Saumoja on tilkitty piellä. Aaltopelleissä on ruostevaurioita ja yhdessä kohdassa levy on syöpynyt puhki. Varastotilan sisäkattoa on uusittu viiden metrin matkalta eteisen puoleisesta väliseinästä alkaen. Alkuperäiset aaltopellit on vaihdettu uusiin, tasaisiin pelteihin, jotka on kiinnitetty katon tukirakenteisiin niittaamalla (kuva 28).

Kuva 28. Luolan G7 varastotila. Etualalla alkuperäistä peltikattoa, jota on taustalla uusittu viiden metrin matkalta. Kuva: AKDG49189:38.

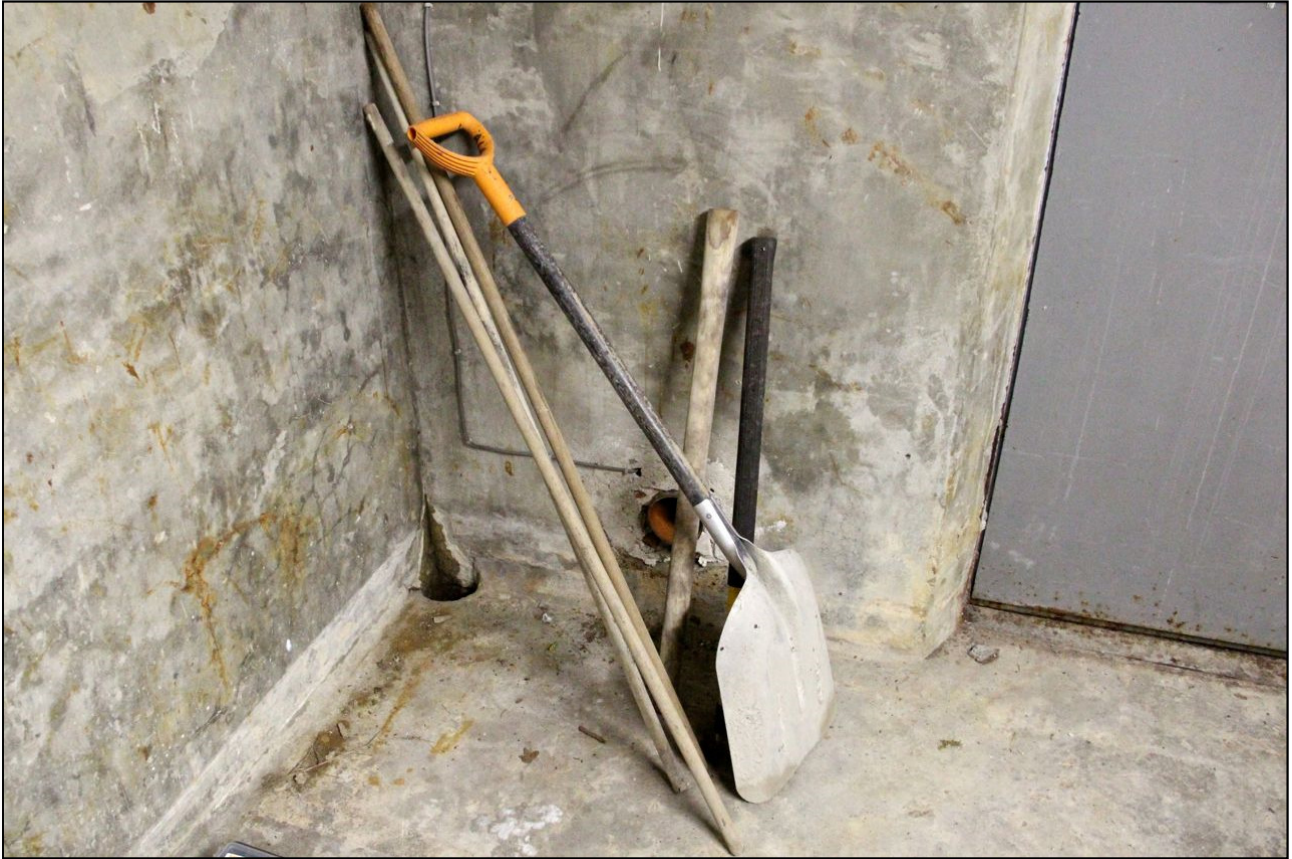
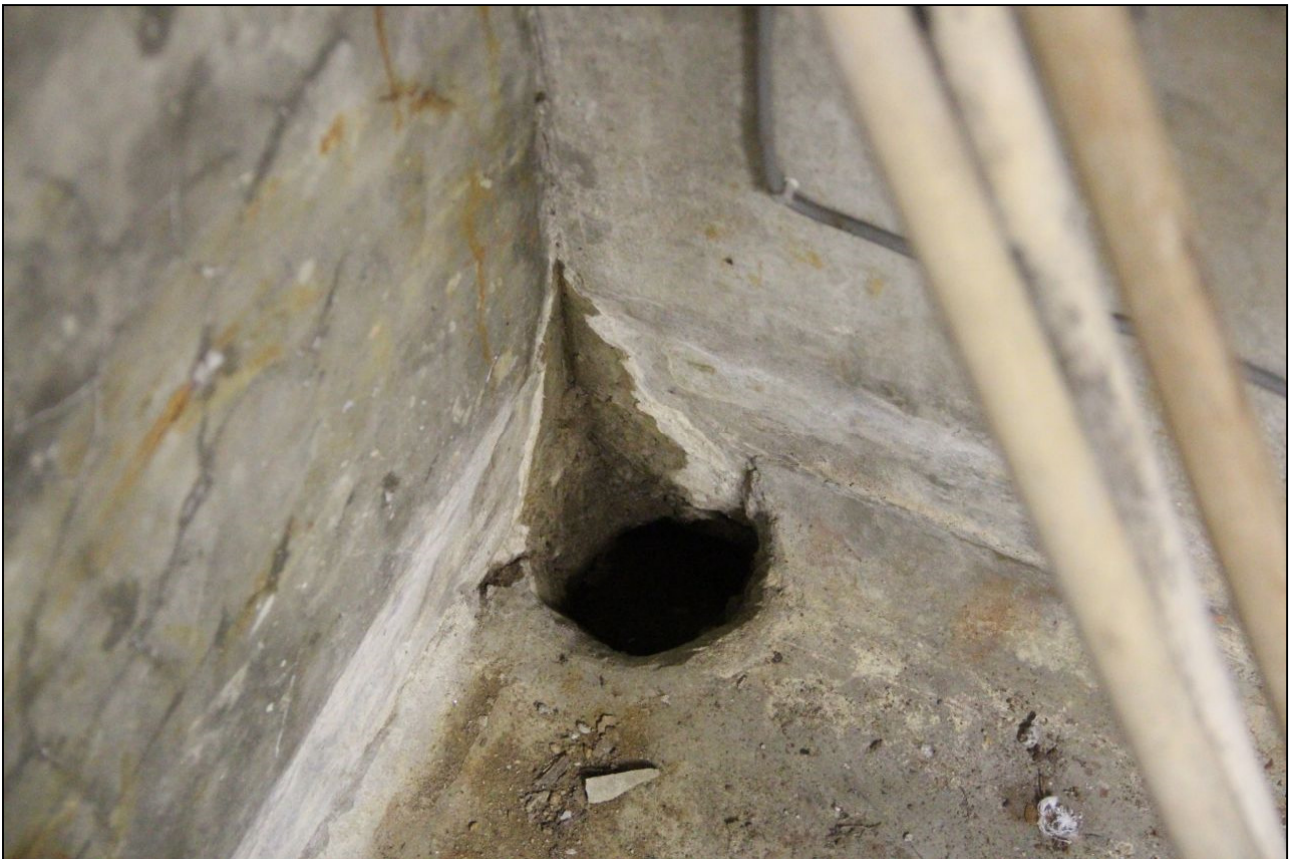
Huomattavista kosteusvaurioista ei ole jälkiä. Kalliosta tihkuva kosteus on valunut sisäseinien ulkopuolelta luolan lattian alle, josta vesi on johdettu ulkoseinien ali sisäänkäyntien edustalle. Varastotilan lattiassa, sisäänkäynnin puoleisissa kummassakin nurkassa, on pyöreät aukot, joiden halkaisijat ovat noin 10 cm. Aukoista on voitu johtaa salaojitukseen luolan varastotilan sisään

kertynyt vesi (kuvat 29, 30). Lattian reunoihin ei ole tehty matalia uria veden poistoa varten, jollaisia on toisinaan saman aikakauden luolissa.

Kuva 29. Luolan G7 varastotilan uloskäynnin puoleisen pään kummassakin nurkassa on lattiassa aukot vedenpoistoa varten. Kuva kaakon suuntaan. Kuva: AKDG49189:40.

Kuva 30. Luolan G7 varastotilan lattian kaakkoisnurkan vedenpoistoaukko. Kuva: AKDG49189:41.
