TUTKIMUSRAPORTTI

Suomenlinna, Susisaari B 17c tenalji von Fersen

Kevythessin kaivutöiden arkeologinen valvonta

10.10.2016

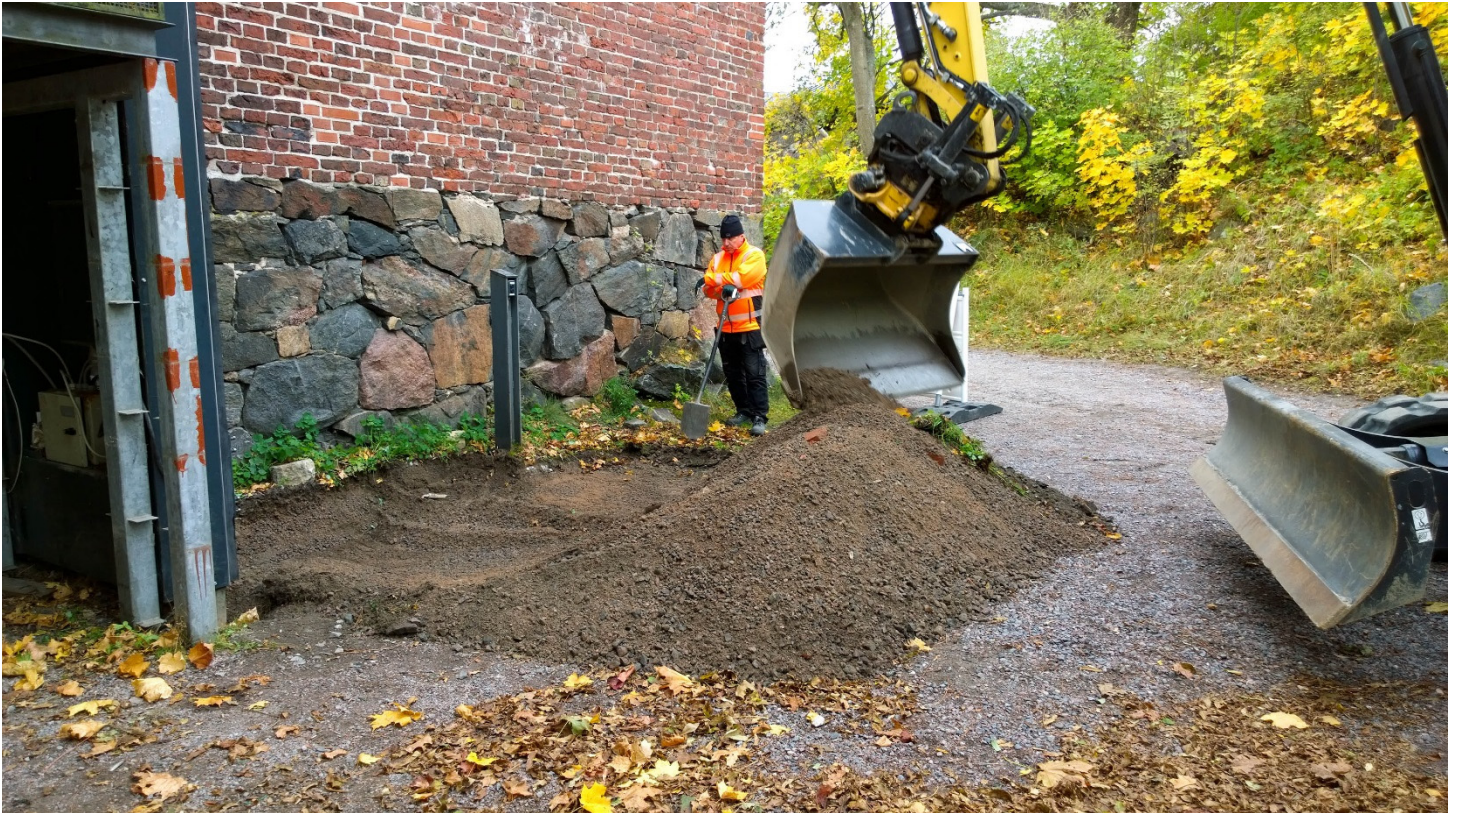
AKDG 5204:3

3. Arkisto- ja tietopalvelut/ARTI	Arkeologian kuvakokoelma	Digikuvakokoelma	AKDG5204:3	digitaalikuva	Pintamaakerosten kuorminta kevyhissin asennuspaikalla. Kuvattu etelään.	Valvontakuva	Susisaari, Helsinki, Suomenlinna, tenaili von Fersen	historiallinen aika	2016	kuvaaja: Satu Koivisto	3072 x 1728 pixel

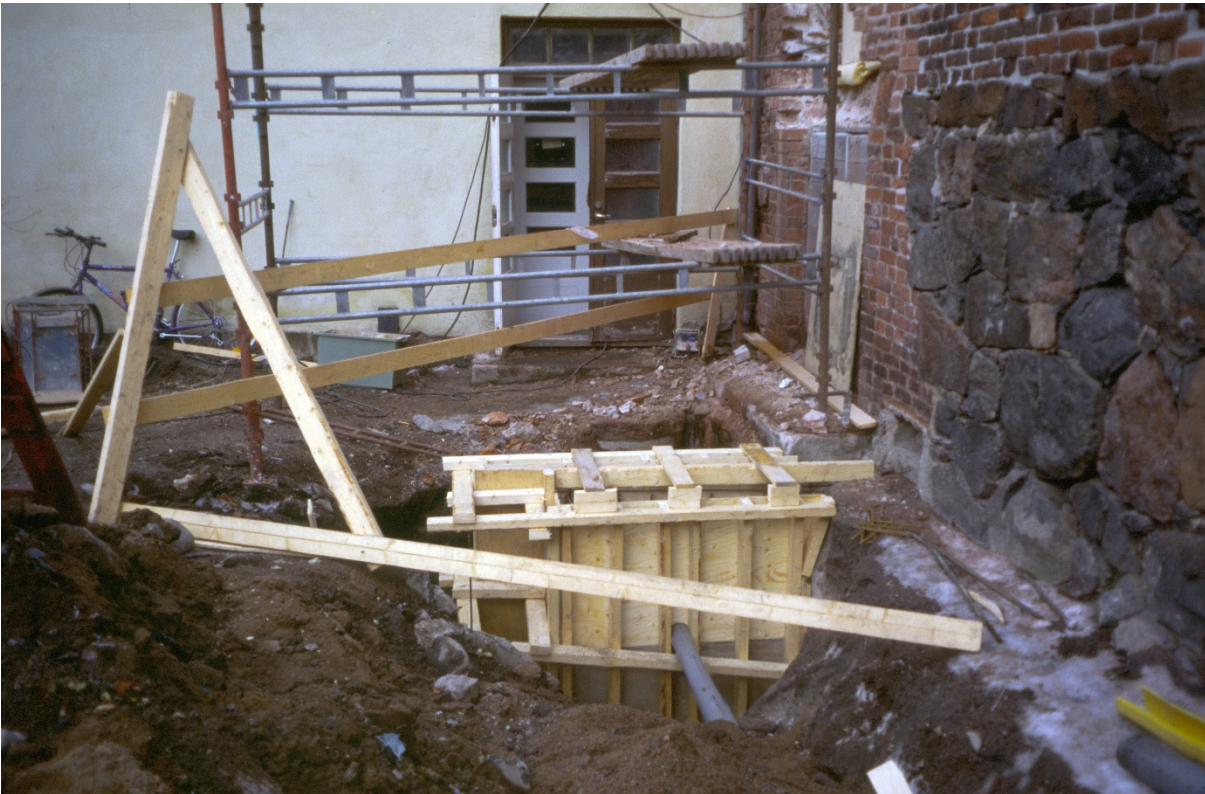
Kuva 2. Henkilönostimen perustustyöt käynnissä juhlasalin eteläseinustalla vuonna 1998. Kuva: Suomenlinnan hoitokunta.

Tenalji von Fersen kuuluu saarten arvokkaimpiin rakennuksiin, ja sen holvatut salit ovat linnoituksen komeimpia. Ensimmäisessä korjausrakennusvaiheessa vuonna 1998 suuri varasto kunnostettiin konsertti-, juhla- ja kongressitilaksi. Rakennuksen keskiosa on rakennushistoriallisesti arvokkaiden tilojen ketju, johon aputiloja ja määräysten mukaista hissiä ei tiloja pilaamatta ole voitu sijoittaa. Siksi hissi sijoitettiin rakennusrungon ulkopuolelle takapihalle volyymiltään mahdollisimman pienenä kuiluttomana nostimena (Kuva 2). Toisessa rakennusvaiheessa, talvella 1999–2000, rakennettiin saliin aputiloja.

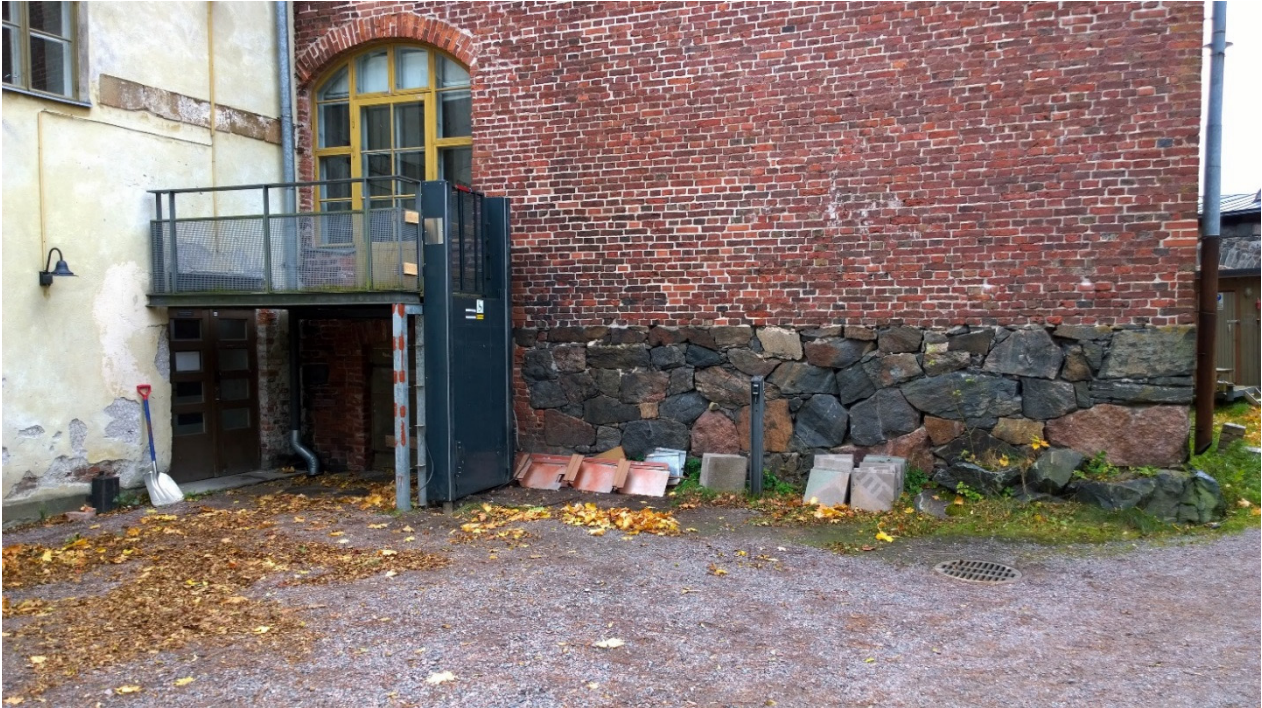
Kuva 3. Vanha henkilönostin juhlatilan kulmauksessa ennen kaivutöitä lokakuussa 2016. Kuvattu itään. Kuva: Satu Koivisto/ARKE (AKDG 5204:1).

Uusi kevythissi asennettiin vanhan henkilönostimen paikalle rakennuksen lounaiskulmaukseen (Kuva 3). Kuilulle tarvittava kaivanto tehtiin noin 50 cm syvyyteen, joka kaivettiin välittömästi vanhan teräspilarirakenteen viereen (ks. suunnitelmakartta s. 4). Kohta oli ainakin kertaalleen kaivettu auki aikaisemmissa viemärintitöissä. Maaperä kaivannossa oli hiekkaa ja soraa (Kuva 4). Pilaantuneet maat (PIMA) poistettiin kaivutyön yhteydessä. Parvekkeen alapuolisen sisäänkäynnin luoteispuolen viemärikaivannosta paljastui vanhan latriinikaivon betonikansi (Kuva 5). Rakenne on 1900-luvun alusta. Tuolloin Suomenlinnan jätökset liikkivat ”valon nopeudella”, koska hevosvetoisen jätevaunun ajurin nimi oli Valo. Kaivon betonikantta paljastettiin noin 2 x 3 m alalta, jonka koillisreunaan, sisäänkäynnin puolelle, kaivettiin noin metrin syvyinen kaivanto uudelle viemärikaivolle (Kuva 6).

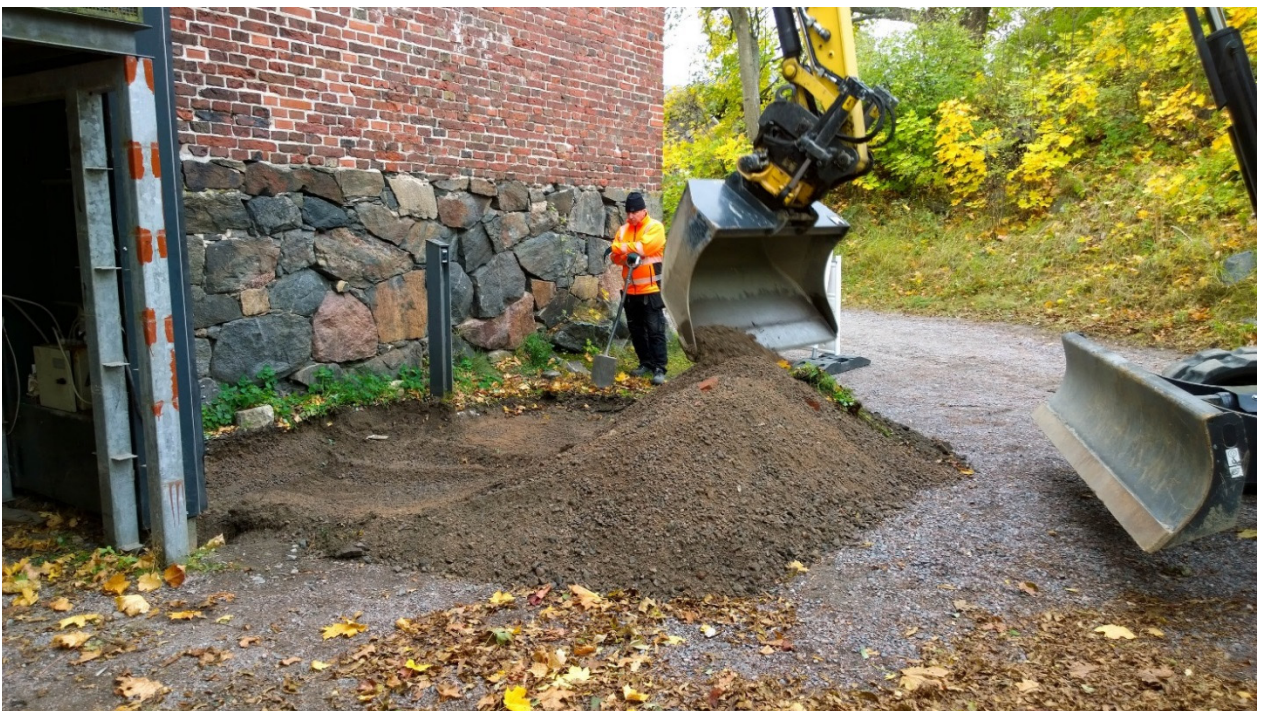
Kuva 4. Uutta asennuspaikkaa kaivetaan rakennuksen seinän myötäisesti lounaaseen. Kuva: Satu Koivisto/ARKE (AKDG 5204:3).

Kaikki kaivettu maa-aines valvotuilla alueilla oli ainakin kertaalleen kaivettua. Maaperässä oli paljon modernia jätettä: tiiltä, muovia, harjaterästä ja vanhoja putkia. Kaivannoissa tai irtomaakasoissa ei myöskään havaittu mitään vanhempaa esineistöä ja valvonta saatiin päätökseen yhden päivän aikana.

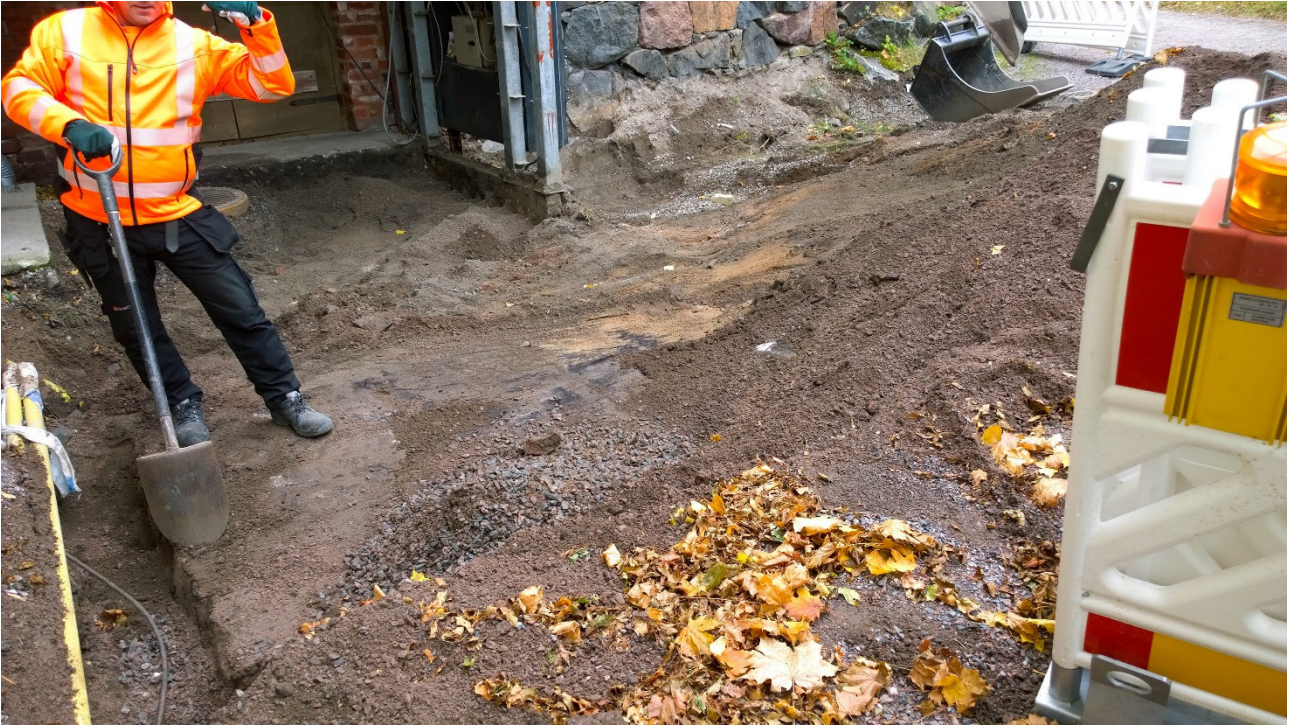
Kuva 5. Vanhan latriinikaivon betonikansi paljastuu sisäänkäynnin länsipuolelta. Kuvattu kaakkoon. Kuva: Satu Koivisto/ARKE (AKDG 5204:6).

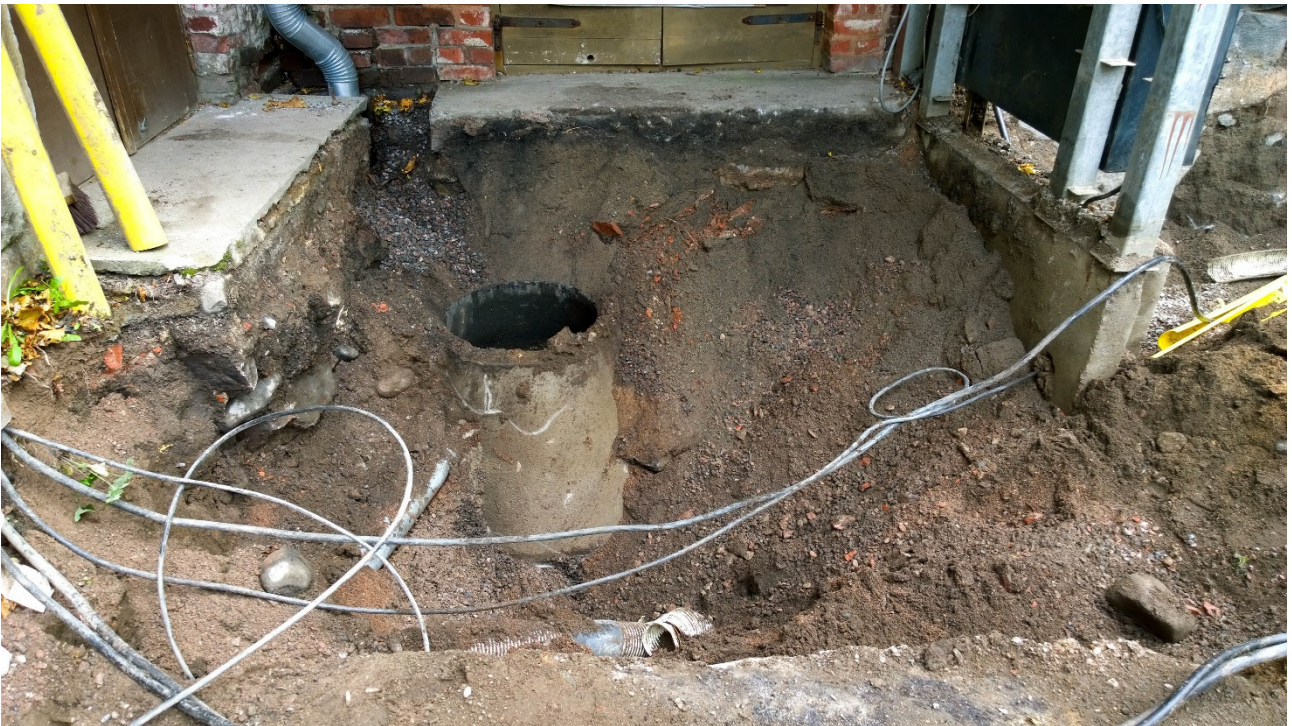
Kuva 6. Vanha viemärikaivo ja uuden asennusmonttu paljastettuna sisäänkäynnin edustalla. Kuvattu itäkaakkoon. Kuva: Satu Koivisto/ARKE (AKDG 5204:8).
