# HÄMEENLINNA

## Hämeenlinnan vanha asemakaava-alue

Tampereentie 20 - Vanhankaupunginkatu 11, tietoliikennekaapeleiden  
asentamisen arkeologinen valvonta 7.-8.11.2016

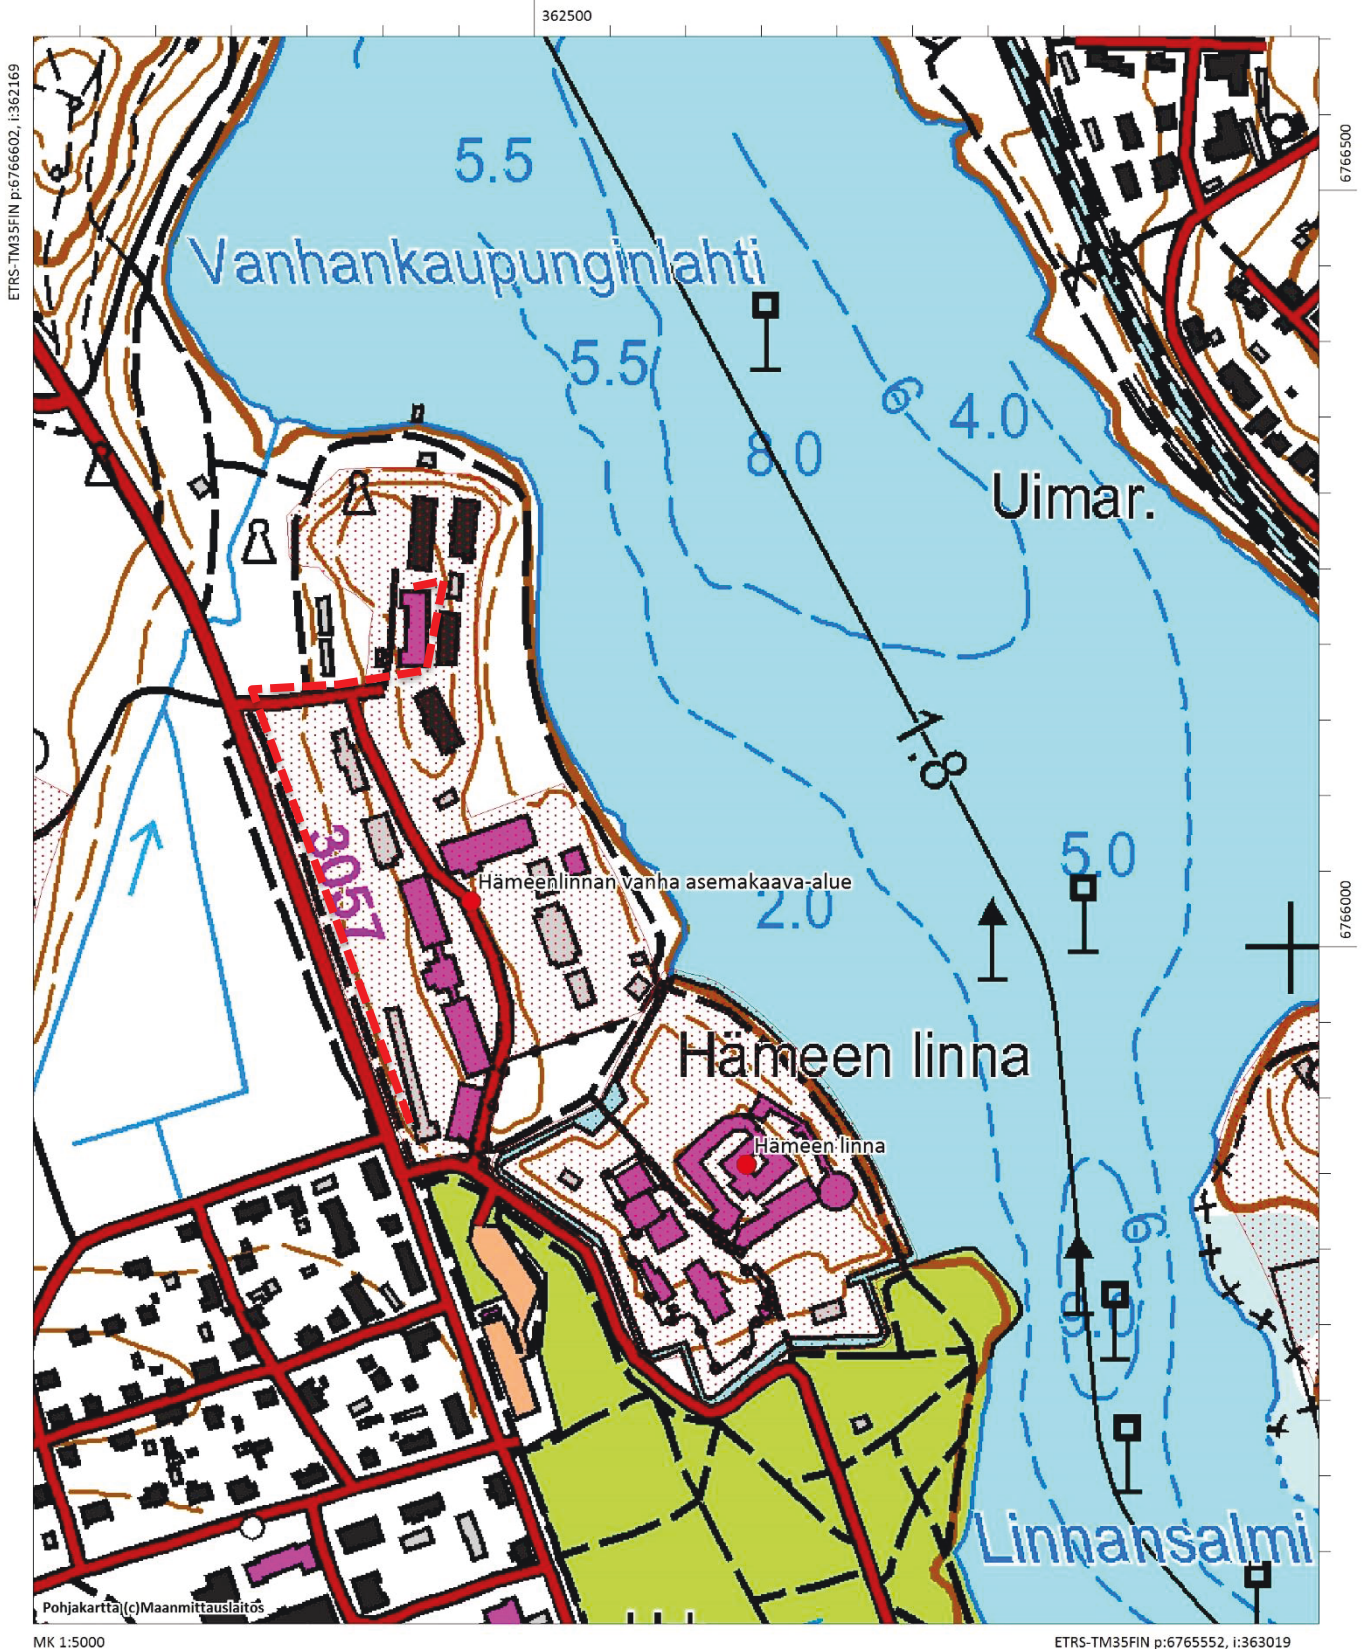
Karttaote 1. Reitin likimääräinen sijainti merkitty punaisella katkoviivalla. Kaivantojen kohdat merkitty tumman sinisellä. Reitin ja kaivantojen sijainnit on esitetty tarkemmin liitteenä olevissa kartoissa.

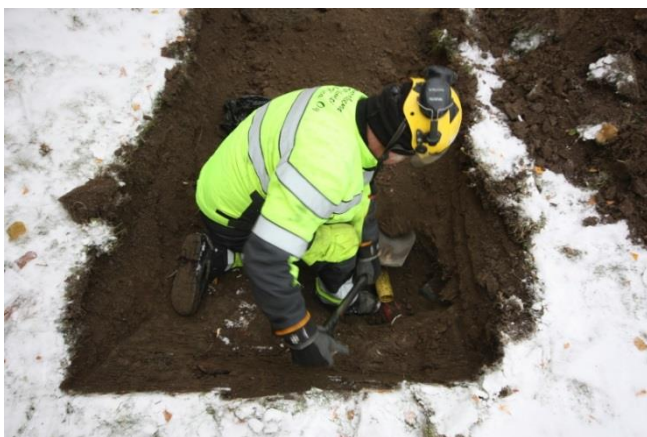
AKDG5205:5 Erilaisia täyttökerroksia ja sekoittunutta maata kaivannossa nro 1. Aiemmin asetettuja muoviputkia otetaan esille lapioiden. Kuvattu pohjoisesta. Oikealla AKDG5205:6 Kaivanto nro 2 kohta lähellä Tampereentien ja Vanhankaupungintien risteysaluetta. Kuvattu kaakosta. Kuvat Esa Mikkola, Arkeologiset kenttäpalvelut, Museovirasto

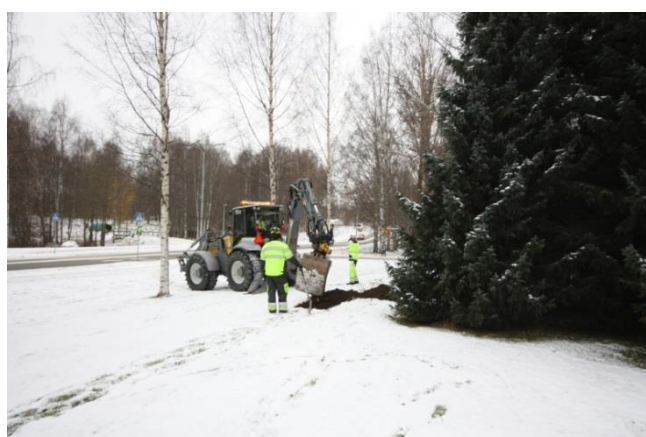
Toinen kaivanto avattiin lähelle Tampereentien ja Vanhankaupunginkadun risteystä olevan kuusikon kohdalle, jossa maa oli yhä roudaton. Kaivanto oli noin metrin levyinen ja noin kaksi metriä pitkä. Siitäkään ei havaittu mitään arkeologisesti mielenkiintoista, sillä kaivannossa oli aikaisempien kaivutöiden jäljiltä pelkkää täyttömaata. Täyttömaa oli myös tällä alueella tummanruskeaa ja hiekkaista.

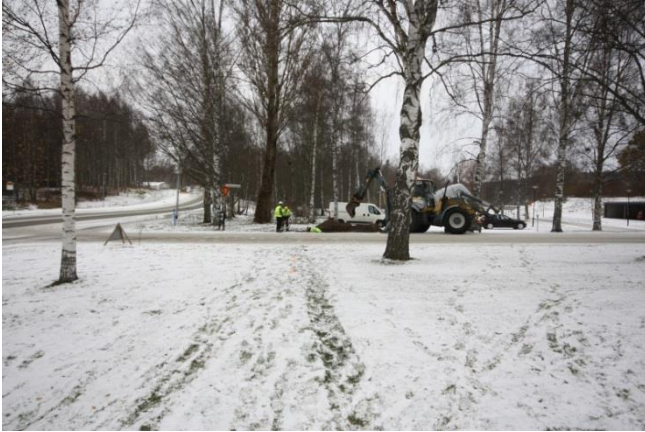
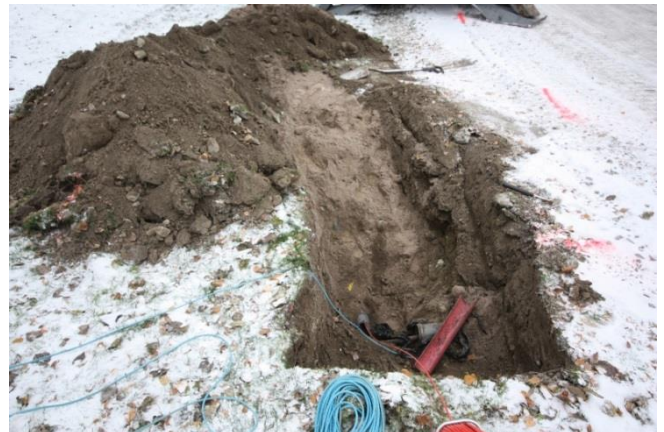
AKDG5205:9 Kaivannon nro 3 kohta Tampereentien ja Vanhankaupunginkadun risteyksessä. Kuvattu eteläkaakosta. Oikealla AKDG5205:10 Erilaisia täyttömaakerroksia kaivannossa 3. Kuvattu lännestä. Kuvat Esa Mikkola, Arkeologiset kenttäpalvelut, Museovirasto

Kolmas kaivanto tehtiin Vanhankaupunginkadun pohjoisreunaan lähelle Tampereentien risteystä. Kaivanto oli itä-länsi –suuntainen ja noin kaksi metriä pitkä ja metrin levyinen. Maa kaivukohdassa oli kokonaan sulaa. Koko kaivannon alue oli kivistä, pääosin hiekkaista vaaleanharmaata ja ruskeaa löyhää täyttömaata eikä kaivannossa havaittu kulttuurikerrosta tai saatu talteen löytöjä.

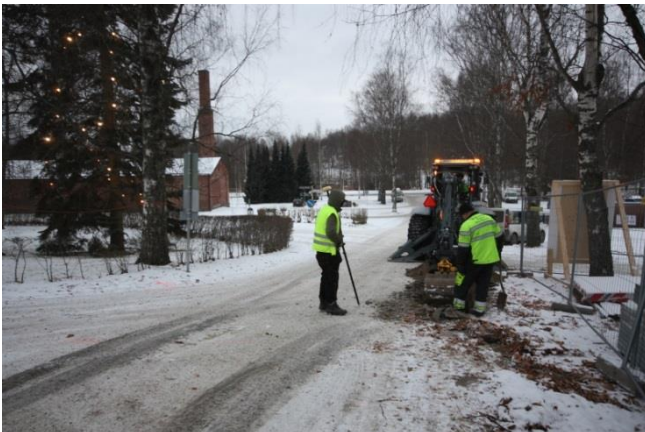
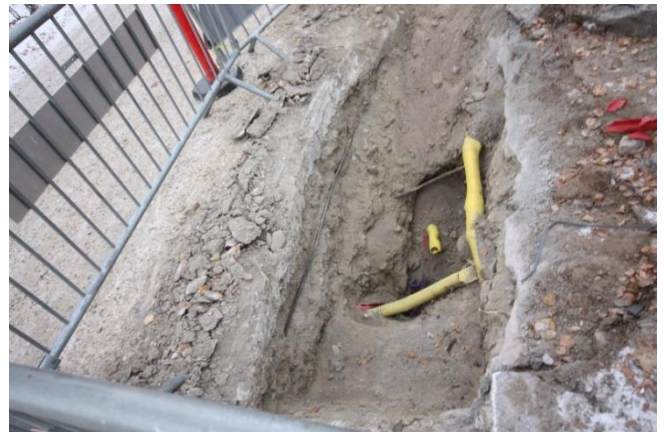
AKDG5205:12 Kaivantoa nro 4 avataan Vanhankaupunginkadun pohjoisreunaan rinteessä. Olli Eranti VRS-gps-laitteen kanssa. Kuvattu idästä. Oikealla AKDG5205:13 Kaivannon nro 4 erilaisia täyttemaakerroksia. Kuvattu idästä. Kuvat Esa Mikkola, Arkeologiset kenttäpalvelut, Museovirasto

Neljäs kaivanto tehtiin Vanhankaupunginkatu 11 rakennuksen lounaiskulman kohtaan kadun pohjoisreunaan. Kaivanto tehtiin katualueelle, jonka pinta oli jäässä noin 10 cm syvyyteen. Kaivanto oli kooltaan noin kaksi ja puoli metriä ja hieman yli metrin levyinen. Kaivannosta tuli lopulta hyvin syvä ja siinä risteili useita vanhempia kaapeleita sekä johtoja. Koko kaivannon alue oli löyhää pääosin hienosta hiekasta ja kivistä koostuvaa täyttömaata, jossa oli paikoin tiilenkappaleita.

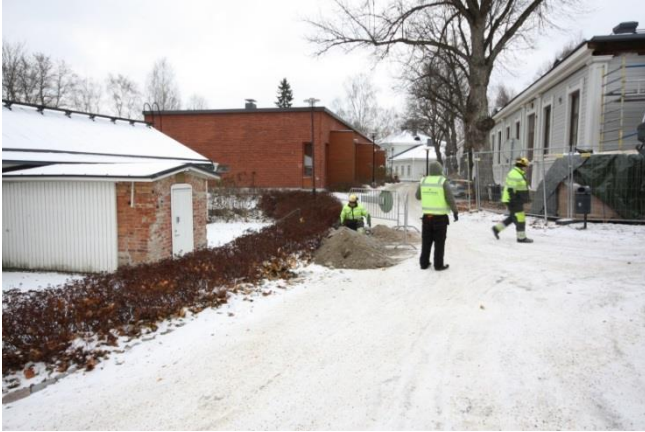
AKDG5205:14 Kaivannon nro 5 kohta. Kuvattu pohjoisesta.

Viides kaivanto avattiin katualueelle Vanhankaupunginkatu 11:ssa sijaitsevan rakennuksen koillisnurkan kohdalle kadun vastakkaiselle puolelle. Kaivanto oli puolitoista metriä pitkä ja alle metrin levyinen. Alueella oli vain soraista täyttömaata. Kuudes ja viimeinen kaivanto avattiin peruskorjattavan rakennuksen pohjoispäädyssä olevan jakokaapin eteen. Tälläkin alueella havaittavissa oli vain täyttömaakerroksia.

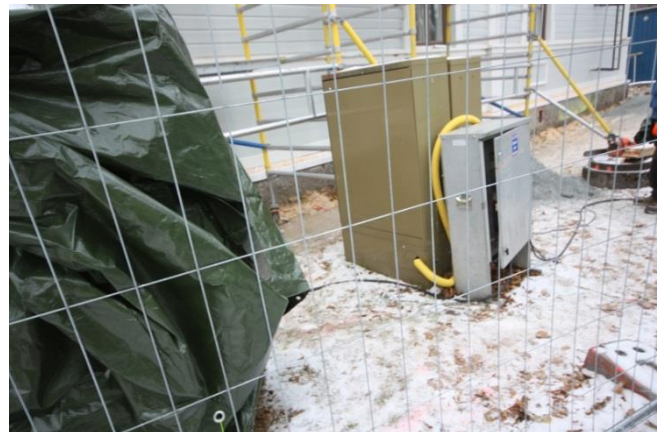
Oikealla AKDG5205:16 Tietoliikennekaapeliinjan päätepiste eli kaivannon 6 tuleva kohta. Kuvattu koillisesta. Kuvat Esa Mikkola.

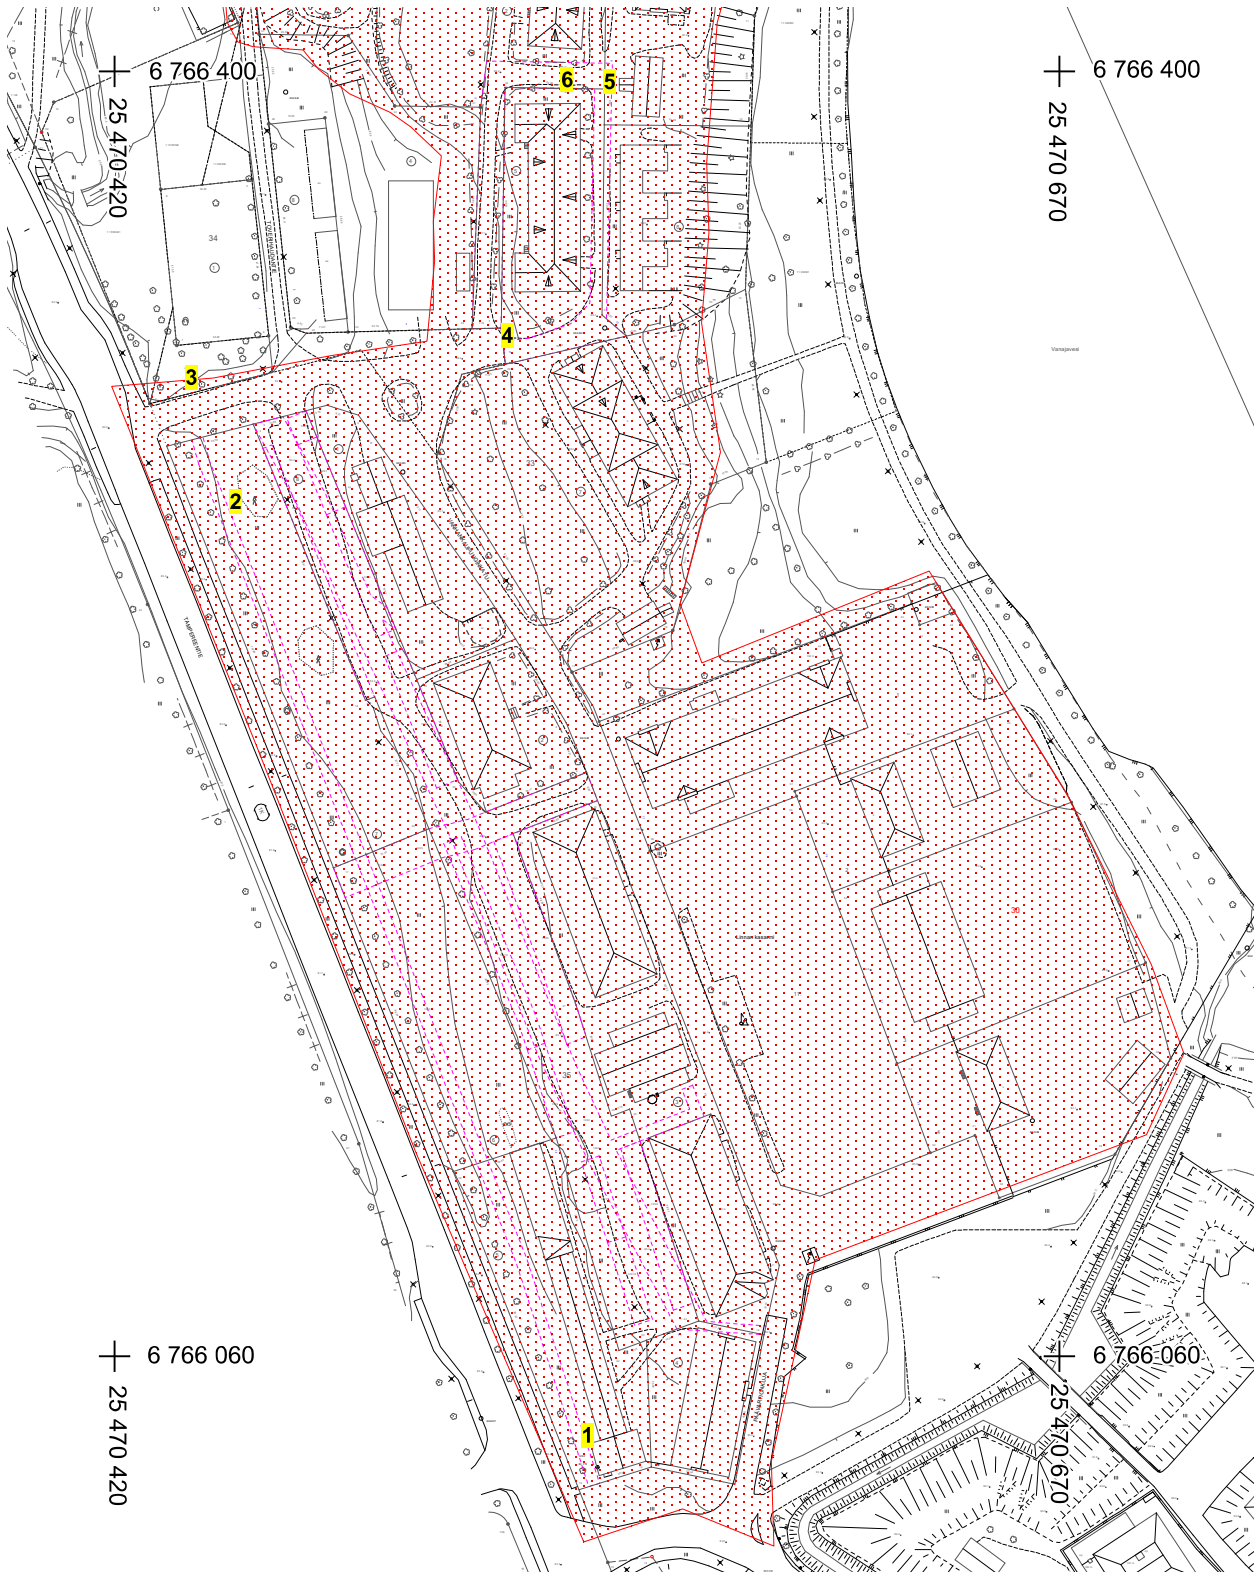
| mitt. Olli Eranti<br>digit. Johanna Seppä | | Koord.: ETRS-GK 25<br>Korkeus: N2000 | kartta 1 |

| <b>HÄMEENLINNA</b><br>vanha asemakaava-alue<br>1000007472<br><br>Esa Mikkola 2016 | | Tampereentie-Vanhankaupunginkatu<br>Yleiskartta<br>Kaapelikaivantojen sijainti<br><br>mk 1:2000<br>pohjakartta ©<br>Hämeenlinnan kaupunki | |

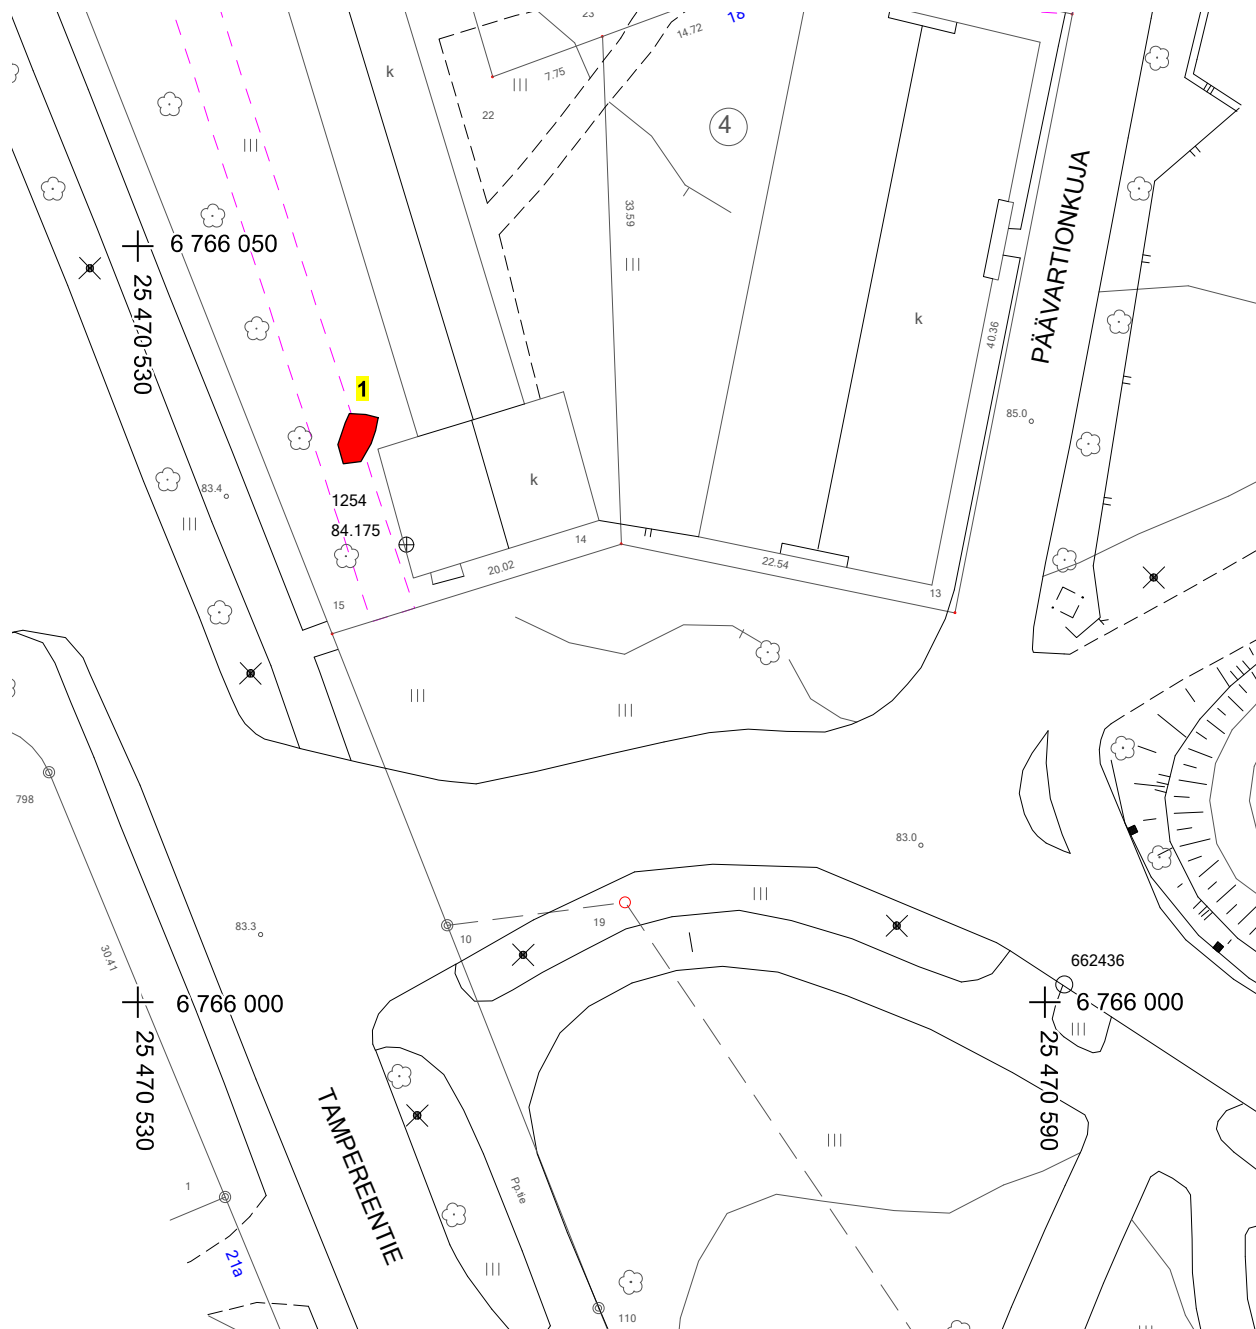
| mitt. Olli Eranti<br>digit. Johanna Seppä | | Koord.: ETRS-GK 25<br>Korkeus: N2000 | kartta 2 |

| <b>HÄMEENLINNA</b><br>vanha asemakaava-alue<br>1000007472 | | Tampereentie-Vanhankaupunginkatu<br>Yleiskartta<br>Kaivanto 1 | |

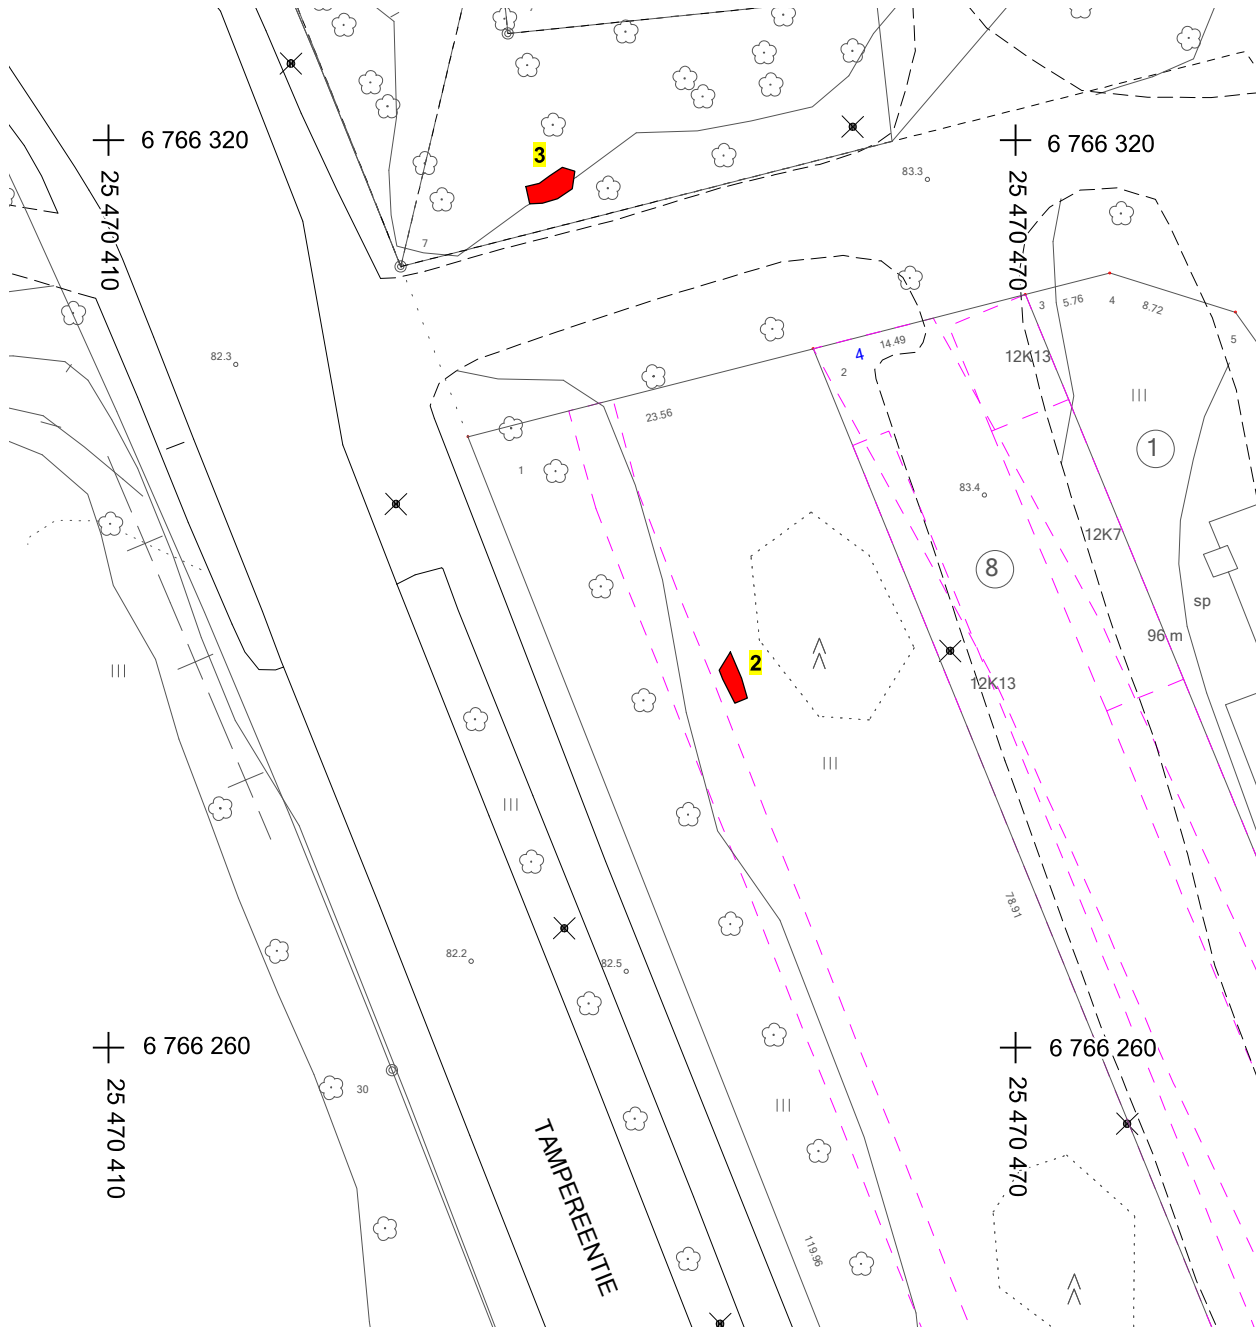
| mitt. Olli Eranti<br>digit. Johanna Seppä | | Koord.: ETRS-GK 25<br>Korkeus: N2000 | kartta 3 |

| <b>HÄMEENLINNA</b><br>vanha asemakaava-alue<br>1000007472<br><br>Esa Mikkola 2016 | | Tampereentie-Vanhankaupunginkatu<br>Yleiskartta<br>Kaivanto 2 ja 3<br><br>mk 1:500<br>pohjakartta ©<br>Hämeenlinnan kaupunki | |
