TUTKIMUSRAPORTTI

Asemakatu ja Mäkelininkatu

Konekaivun arkeologinen valvonta
8.8.-3.9., 14.-20.9. sekä 11.10. ja 13.10.2016

MUSEOVIRASTO
ARKEOLOGISET KENTTÄPALVELUT

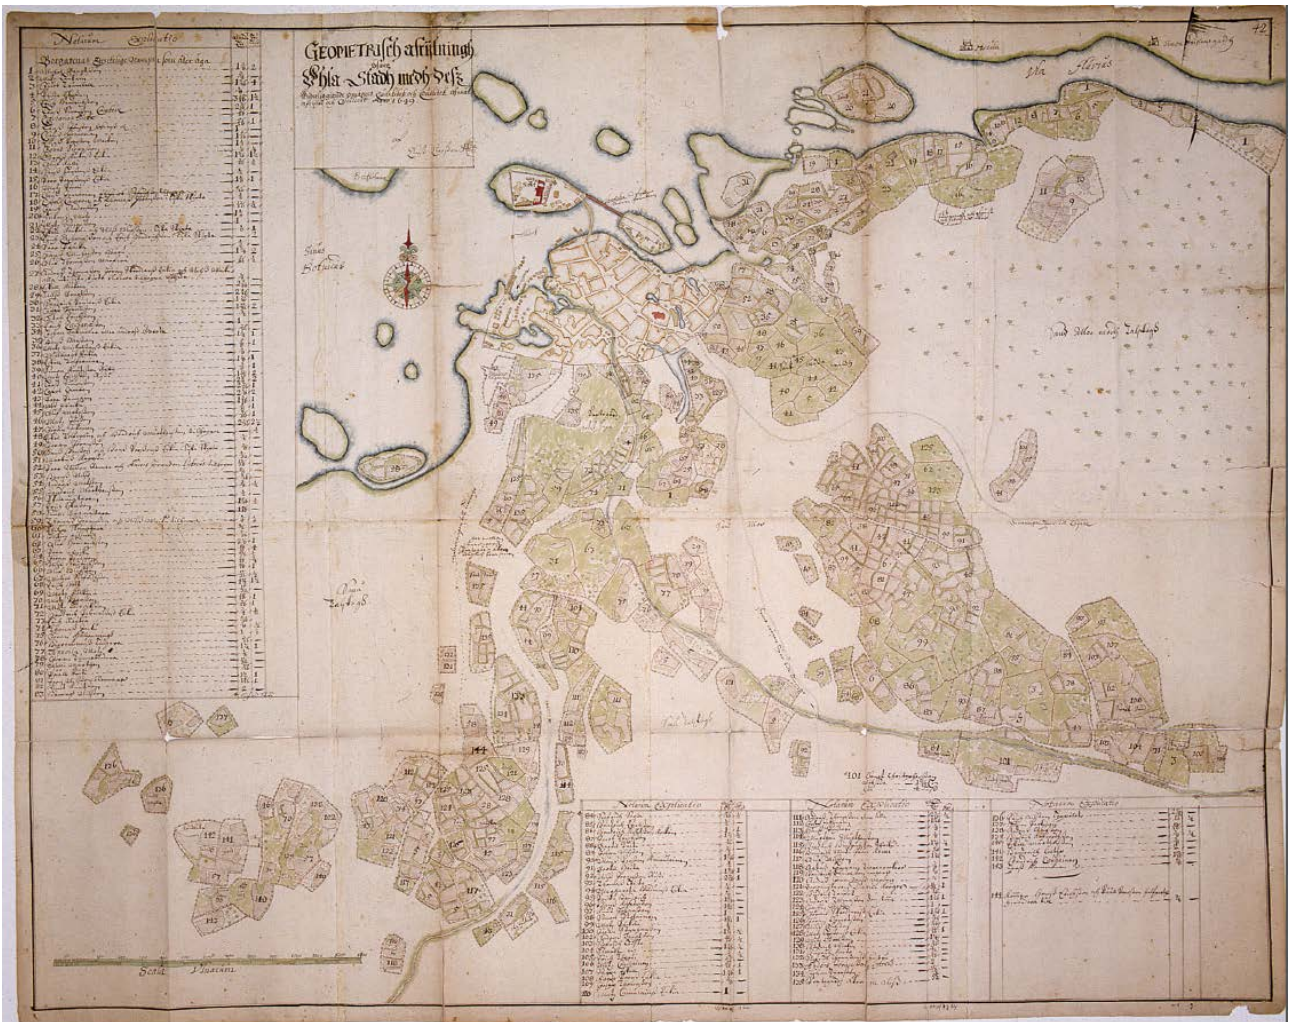
Claes Claessonin kartta vuodelta 1649. Oulun historialliset kartat, Oulun kaupunki.

Oulu on perustettu 1600-luvun alussa Oulujoen suuhun vanhalle kauppapaikalle. Oulun kaupungin kasvua ja kehittymistä voidaan seurata kaupunkimittausten ja niistä piirrettyjen karttojen avulla. Mittauksista ja kartoista kaksi vanhinta ovat peräisin vuosilta 1647-1648. Karttojen keskinäinen ikäjärjestys ei ole tiedossa, mutta perinteisesti Nikodemus Tessin vanhemman mittaus ja kartta on ajoitettu hieman Claes Claessonin karttaa vanhemmaksi². Oulun vanhin tarkasti ajoitettava oleva kartta on maanmittari Claes Claessonin kuninkaan käskystä vuonna 1649 mittamaa ja piirtämää. Kartassa erottuu Oulun silloinen keskusta ja sitä ympäröivät pellot ja tilat.

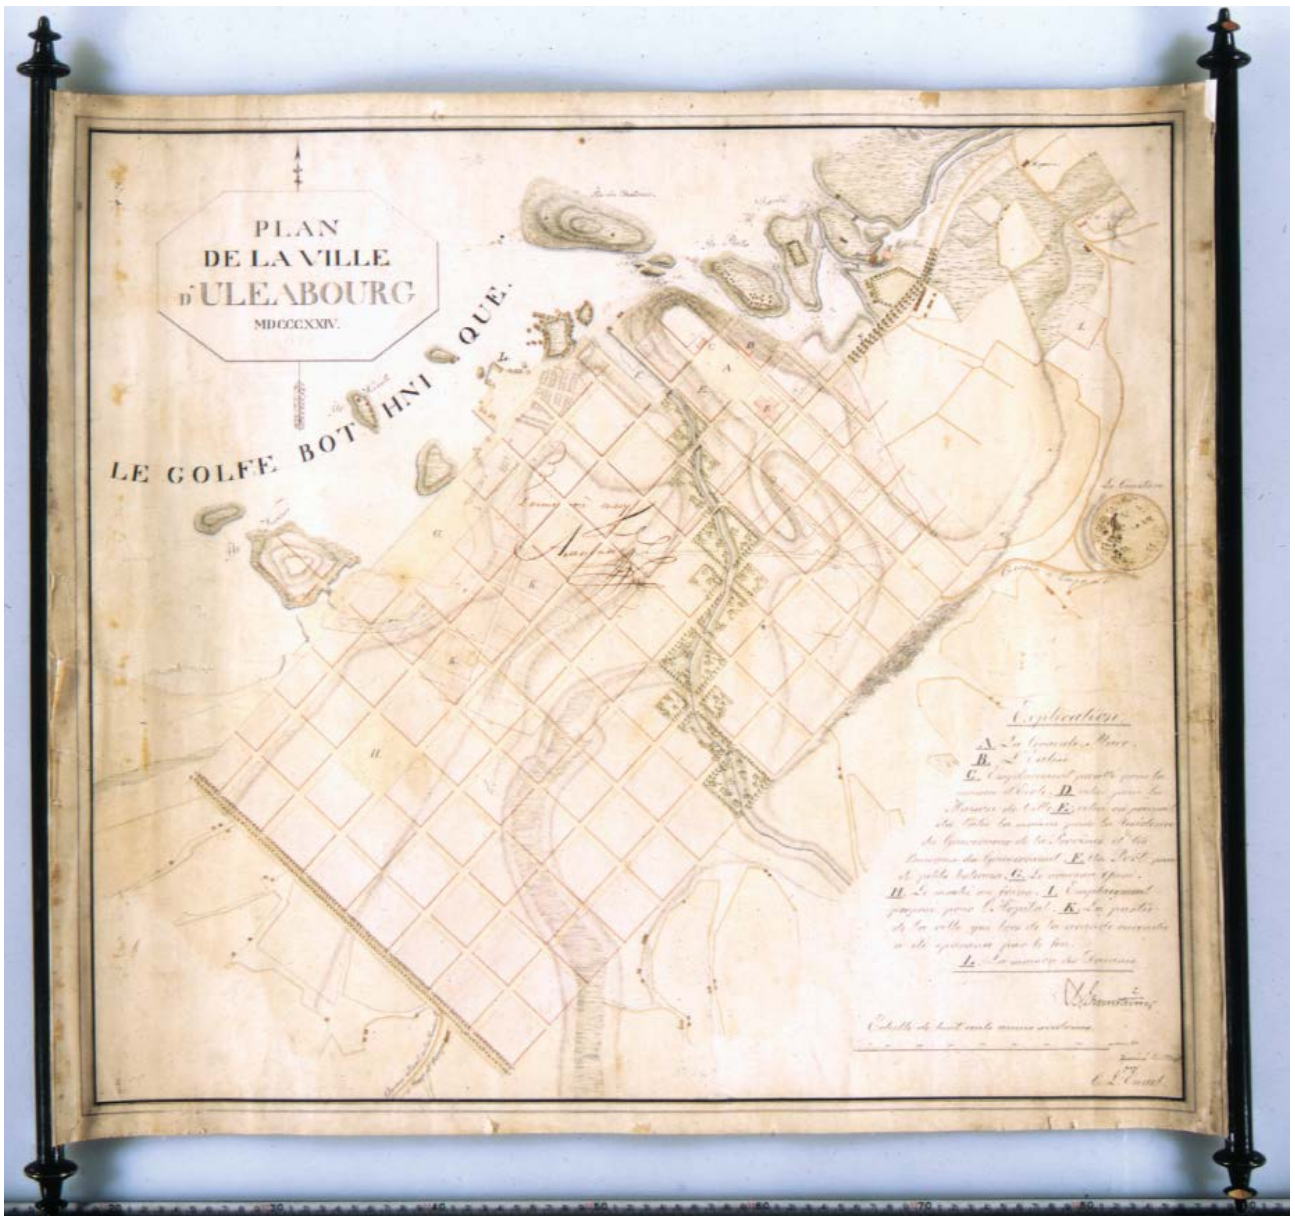
Oulun keskustan asemakaava vuodelta 1824. Asemakaavan ovat laatineet J.A. Ehrenström ja C.L. Engel. Oulun historialliset kartat, Oulun kaupunki.

M.G. Fillmerin kartassa vuodelta 1802 (Nymansson 1a.*6/*--/a. Uleåborg, Kansallisarkisto) tutkimusalueen lähellä sijainnut lampi on vielä olemassa. Myöhemmissä kartoissa kuten yllä olevassa Ehrenströmin ja Engelin asemakaavasuunnitelmassa lampea ei enää ole. Lammen alue, joka jää osittain Asemakadun nykyisen linjan alle, voi olla tutkimuksellisesti hyvinkin mielenkiitoinen. Lammen täyttämien ja alueen otto rakennuskäyttöön on näin ollen sisällytetty vuoden 1822 kaupunkipalon jälkeiseen kaupungin uudelleenrakennussuunnitelmaan. Tällöin muodostettiin myös Mäkelininkadun ja Asemakadun nykyisinkin käytössä olevat linjaukset. Valvonta-alueella sijainneet tontit ovat todennäköisesti olleet yksityisiä koteja. Alue oli vielä 1800-luvullakin pitkään kaupungin reuna-alueita.

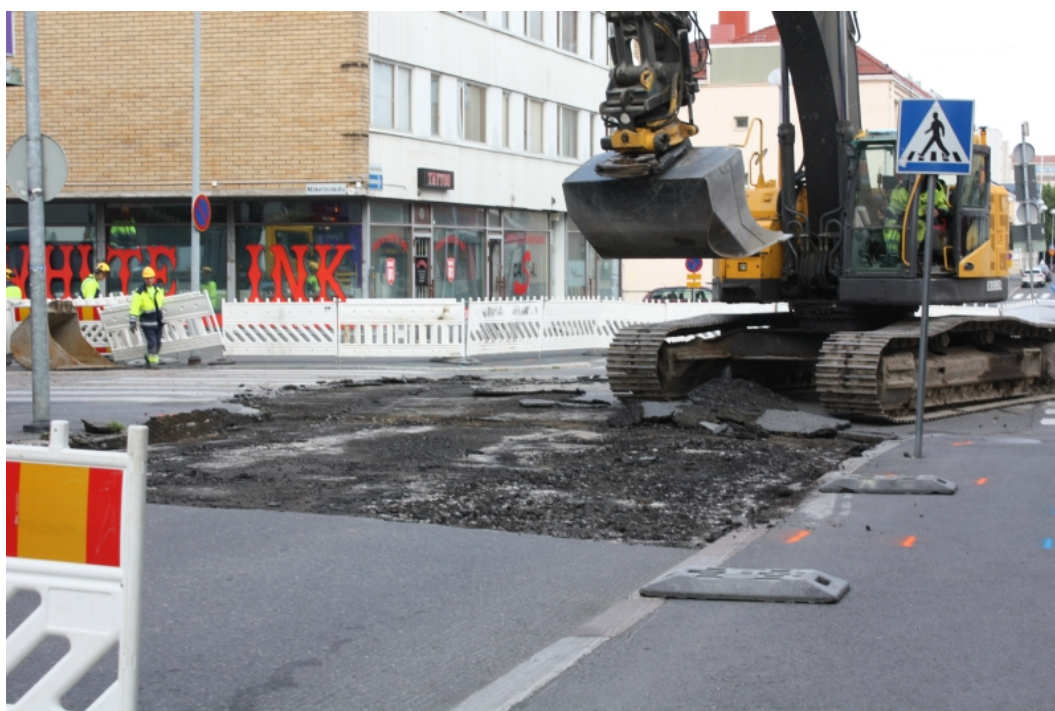
AKDG5200:1. Yleiskuva katutöiden aloittamisesta ja alueen avaamisesta kaivinkoneella. Kuvattu kaakosta 9.8.2016. Kuva Tiina Kuvaja/Arkeologiset kenttäpalvelut

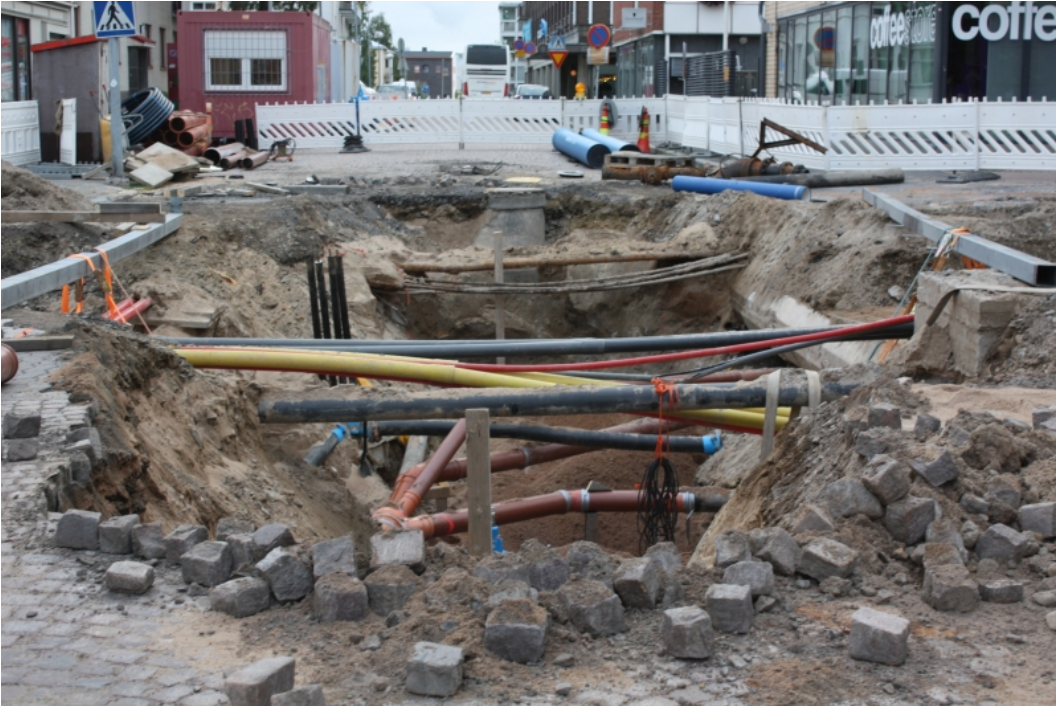
AKDG5200:3. Yleiskuva valvonta-alueesta, joka oli täynnä vanhoja kaivantoja, putkia ja kaapeleita. Kuvattu lounaasta 18.8.2016. Kuva Tiina Kuvaja/Arkeologiset kenttäpalvelut

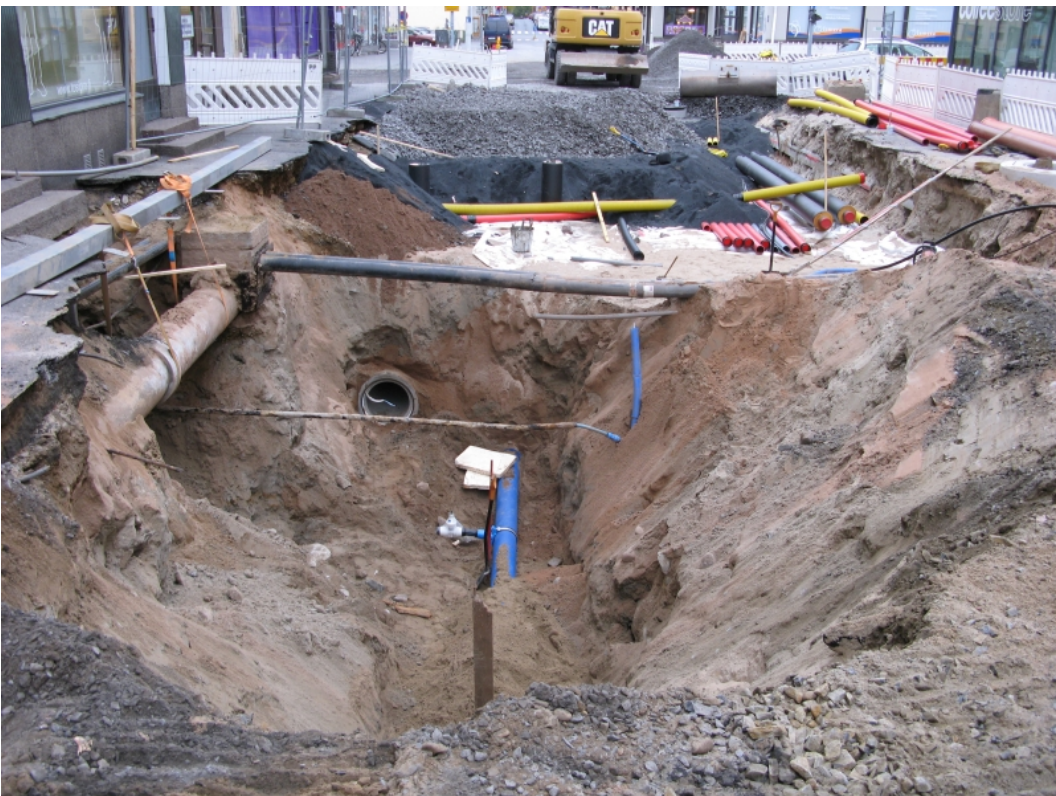
AKDG5200:13. Auki kaivettu alue Asemakadulla. Kuvattu kaakosta kohti Mäkelininkadun risteystä 11.10.2016. Kuva Pauli Haapakangas/Arkeologiset kenttäpalvelut

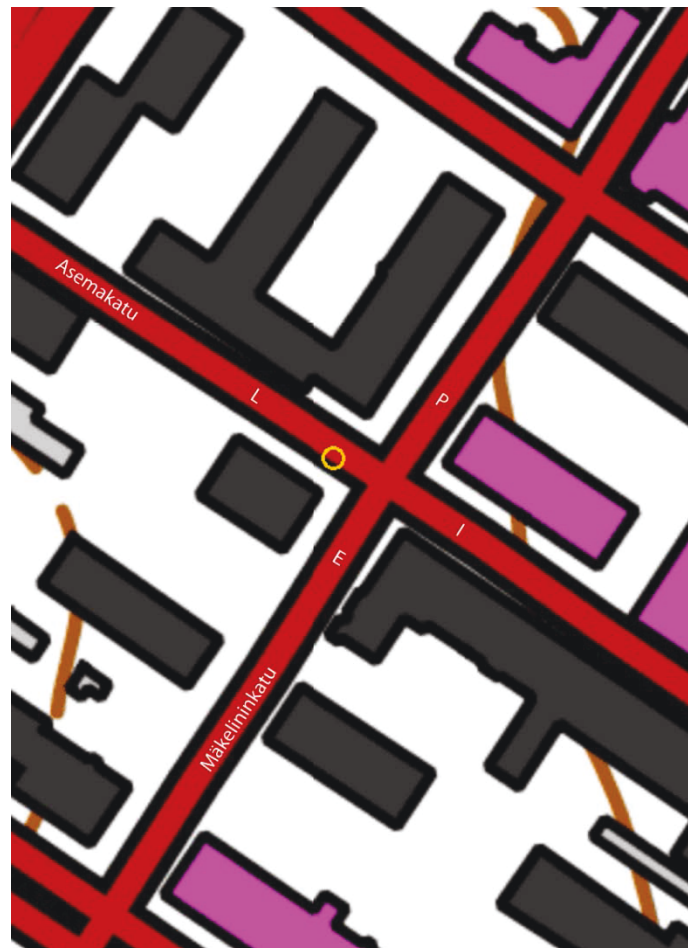
Rakenteen R1 sijainti merkitty oranssilla ympyrällä. Karttaan ovat merkitty myös suhteelliset ilmansuunnat, kuten niitä on dokumentoinnissa käytetty pois lukien WebMuskettiin viedyt kuvat.

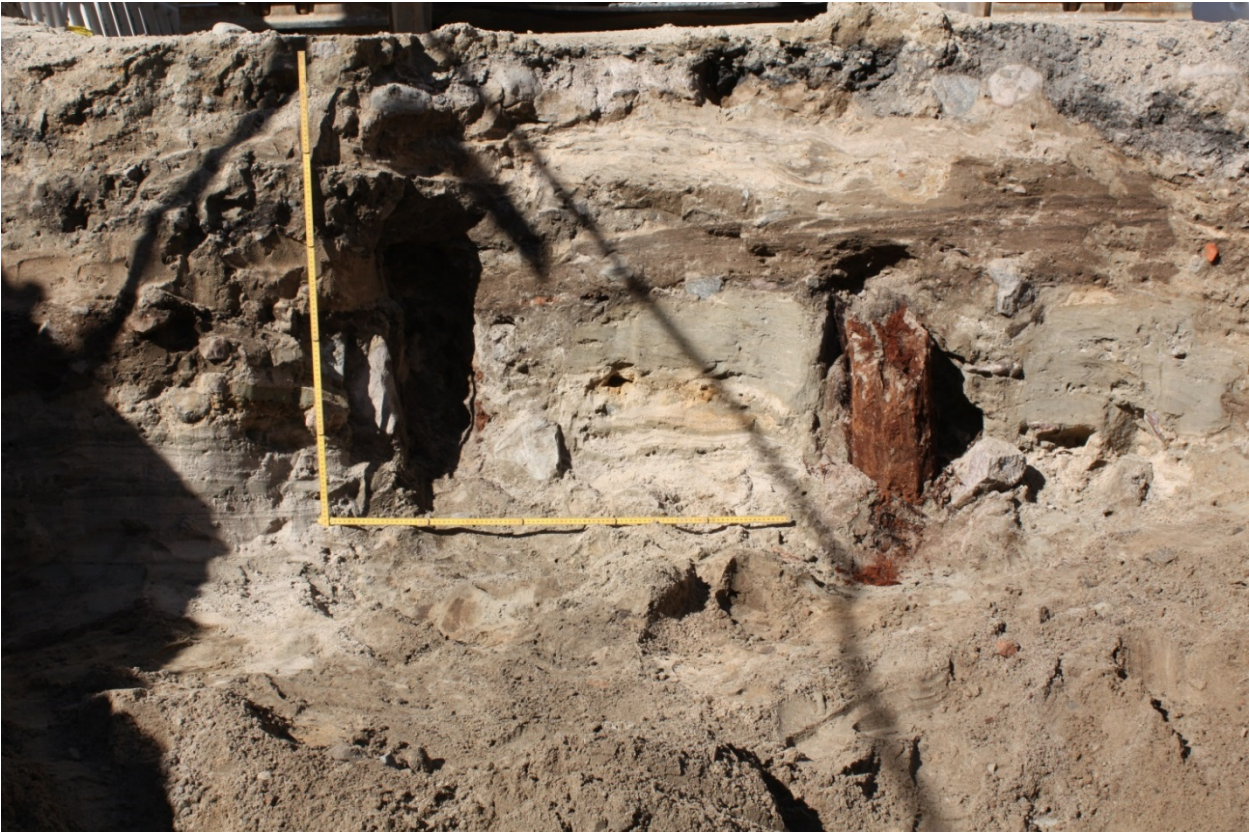
Havaittu rakenne tuli esiin aivan liuskan rakentamisen lopulla Asemakadun länsiprofiilista, kohdasta johon konekaivualue päättyi. Profiilista paljastui kaksi paalunsijaa paaluineen. Rakenne sai dokumentoinnissa tunnuksen R1. Eteläpuoleinen paalu (paalu A) repeytyi kaivuun yhteydessä irti alkuperäisiltä sijoiltaan ja huonon kuntonsa vuoksi hajosi puusilpuksi. Paalu A jätti kuitenkin selkeästi erottuvan paalukuopan profiiliin joka oli dokumentoitavissa. Pohjoisenpuoleinen paalu (paalu B) säilyi alkuperäisellä sijallaan ja oli mahdollista dokumentoida *in situ*. Paalusta B yritettiin ottaa dendrokronologinen ajoitusnäyte, mutta puu hajosi sahattaessa palasiksi. Rakenne 1 dokumentoitiin kuvin, muistiinpanoin ja takymetrimittauksella.

AKDG5200:6. Rakenne 1. Oikeanpuoleinen paalu B paikoillaan kuopassaan (L2), vasemmalla paalu A:n kuoppa L1. Kuva otettu kaakosta 26.8.2016. Kuva Tiina Kuvaja/Arkeologiset kenttäpalvelut

Paalut itsessään eivät puhkaisseet kulttuurikerros SY6:sta vaikka ulottuivatkin siihen, joten SY6 voi olettaa syntyneet ainakin osittain paalutuksen jälkeen. Paalut sijaitsivat toisistaan 55 cm päässä. Koko paalurakenne kattoi kaivantojen ulkoreunat mukaan laskien noin 90 cm levyisen alueen. Paalun A jättämä kuopan (L1) halkaisija oli ylhäältä 50 cm ja alhaalta 19 cm. Kuopan kokonaissyvyys oli 55 cm. Kuten mainittua, kaivanto leikkaa pohjamaata ja paalun A voi arvella olleen upotettuna maahan alun perin noin 35 cm syvyydessä. Kuopan pohjan reunamilla on aseteltu erikokoisia luonnonkiviä 15 cm paksuudelta. Nämä ovat ilmeisesti toimineet paalun tukena. Sama kivirakenne toistuu paalu B:n kohdalla.

Paalu B oli dokumentoitavissa *in situ* ja on oletettavaa, että konekaivun yhteydessä tuhoutunut paalu A oli piirteiltään samankaltainen, koska paalun B jättämä kaivanto L2 oli yleisiltä piirteiltään identtinen L1:n kanssa. Paalu B oli n. 40 cm pituinen, ja halkaisijaltaan n. 20 cm. Alkuperäismitat ovat oletettavasti olleet

suuremmat, sillä paalu oli poistettaessa ja dokumentoitaessa pahoin lahonnut ja rapistunut. Muodoltaan paalu oli molemmista päistä tylppä paaluhirsi. Paalu B sijaitsee sille kaivetussa kuopassa (L2), joka oli rakenteeltaan samantyyppinen L1:n kanssa. L1 oli pituudeltaan 48 cm, alaosastaan halkaisijaltaan 20 cm ja yläosasta 45 cm. Kuopan pohjalla oli ilmeisesti paalun tukena erikokoisia luonnonkiviä samoin kuin L1:ssä. L2 pohja on samassa syvyydessä L1:n kanssa, kuopan yläosa vastaavasti ulottuu kulttuurikerrokseen (SY6) saakka, mutta ei puhkaise sitä.

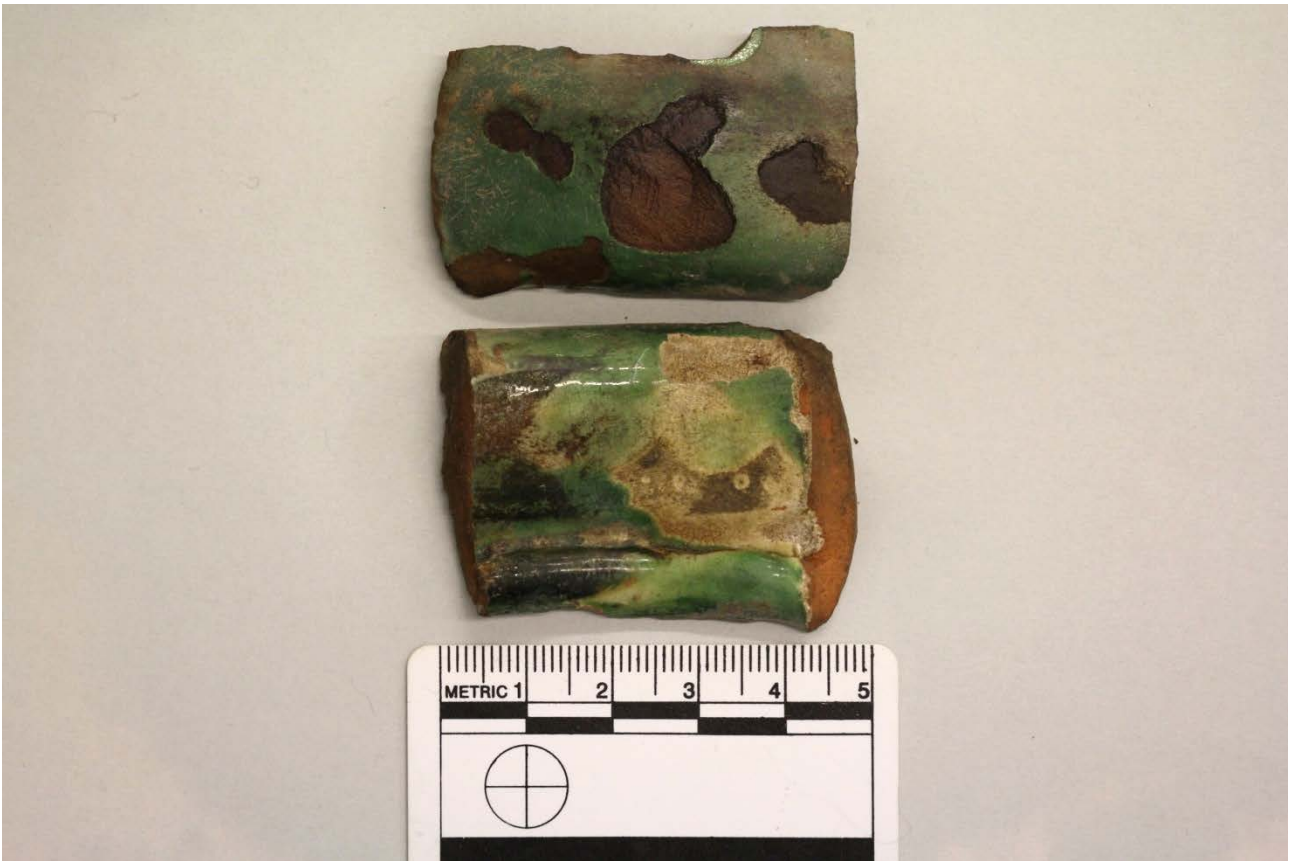
Valvonnan ensimmäisen periodin aikana saatiin vain kolme löytöä paalurakennelman yhteydestä. Löydöt olivat kaksi palaa lasitettua punasavikeramiikkaa sekä yksi ruostunut naula. Löytöjä on mahdotonta ajoittaa tarkasti. Löydöt tulivat kulttuurikerroksesta SY6, joten ne ajoittuvat aikaisintaan 1700-luvulle, jolloin paikalla oli ensimmäiset kaupunkirakennukset. Varsinkaan ruostunut rautanauula ei anna paljoakaan informaatiota. Kerroksesta löydetty keramiikkakappaleet kuuluvat muotonsa puolesta samaan esineeseen. Sirpaleet ovat 3 x 5 cm kokoisia ja kaarevia. Sirpaleet istuvat yhteen ja ovat mahdollisesti osa kahvaa. Pinta on lasitettu vihreäksi.

Punasavikeramiikan sirpaleet joissa on vihreää lasitetta. Paloja ei liitetty Kansallismuseon kokoelmiin.
