KAUHAVA Haaruskangas vesihuoltolinjan arkeologinen koetutkimus 2017

Tilaja: Kauhavan Vesi Oy

Tarkoitus: Selvittää onko suunnitellun vesijohdon linjalla alueelta entuudestaan tunnettujen kiinteiden muinaisjäännöksiä (Haaruskangas A ja Haaruskangas B) säilyneitä kerroksia.

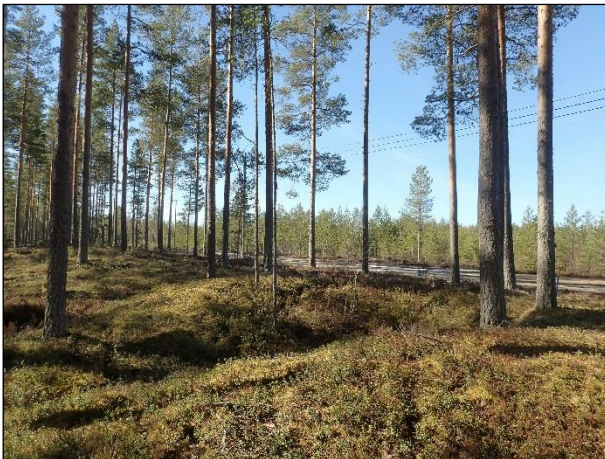
Vasen: Kuvassa Haaruskangas C:n tervahauta. Männyn rungon varjo on tervahaudan halssin kohdalla. Lounaaseen.

Haaruskankaantien itäpuolelta havaittiin tervahauta (N 7021485 E 297872). Tervahaudan halkaisija on noin 9 m, josta vallin osuus on noin 2 m. Vallin korkeus on tervahaudan ulkopuolelta noin 50 cm ja sisäpuolelta noin 1 m. Tervahaudan halssiaukko antaa kohti suota eli itään. Tervahaudan vallin ulkoreunan ja Haaruskankaantien välinen etäisyys on noin 6 m.

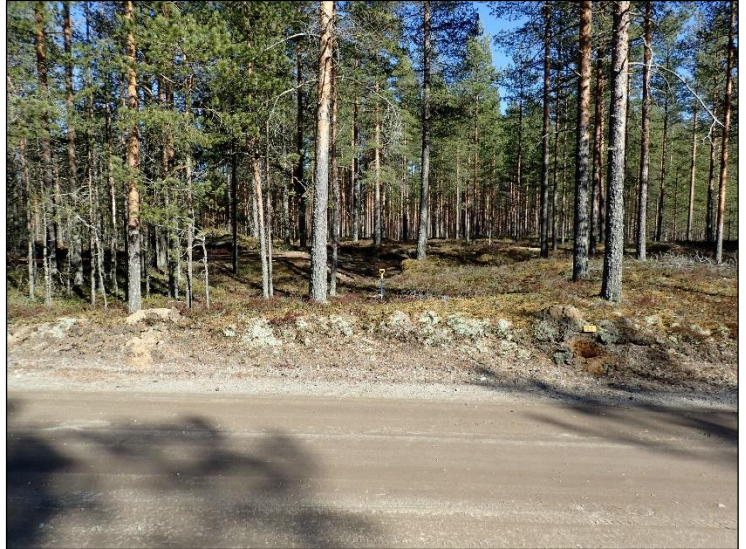
Oikea: Lapiro on pystyssä asumus-painanteeseen tehdyssä koekuopassa 32 – löytönä siinä tuli yksi kvartsi-iskos. Kuvan oikeassa laidassa, tien penkassa näkyy auki oleva koekuoppa 31. Kuvasta näkyy myös selvästi, kuinka syvään Haaruskan-kaantietä on aurattu. Suunniteltu vesijohto rakennetaan tien kohdalle, ei rikkoontumattoman maan kohdal-

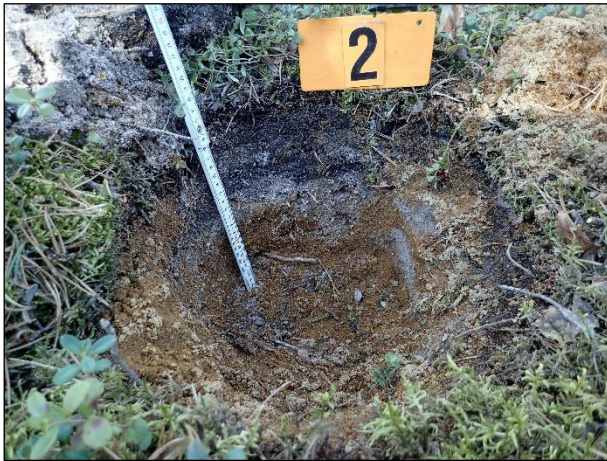
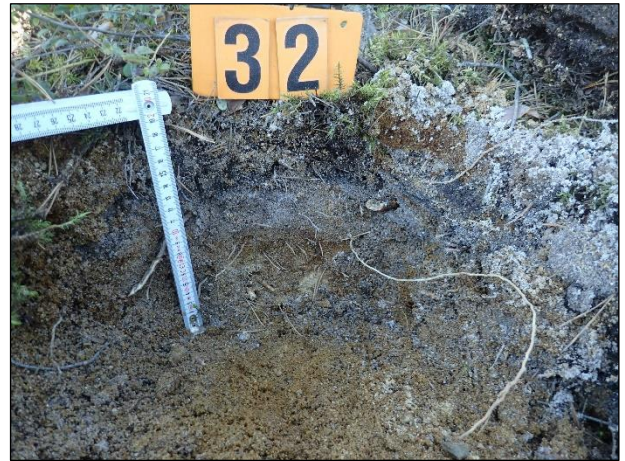
Vasen: Koekuopasta 2 löytyi kolme pientä kvartsi-iskosta sekä keramiikan palanen. Löydöt tehtiin harmaan hiekkakerroksen alapuolelta. *Oikea:* Koekuopasta 32 löytyi yksi kvartsi-iskos harmaan hiekan alapuolisesti kerroksesta.

Kiistattomia todisteita kivikautisesta toiminnasta tehtiin koekuopista 2, 5, 9, 10 ja 32. Löytöinä näistä koekuopista tuli yhteensä viisi kvartsi-iskosta, kolme pientä keramiikan palaa, yksi kivi-esineen katkelma sekä kappale palanutta luuta. Palanut luu löytyi koekuopasta 10 – samassa yhteydessä kuopassa havaittiin myös enemmän palanutta luuta, mutta se oli niin pientä ”muhjua”, ettei sen talteen ottamista pidetty tarkoituksenmukaisena. Näiden löytöjen lisäksi koekuopasta 13 löytyi rapautunut, palaneen oloinen, nyrkin kokoinen kivi. Löydöt tehtiin huuhtoumakerroksen alapuolisesta punertavan/ruskean hiekkakerroksen yläosasta, lukuun ottamatta palanutta kiveä – se löydettiin huuhtoumakerroksesta.
