**Turun tuomiokirkko /
Mikael Agricolan patsaan edustan perusparannus**

Arkeologinen valvonta

22.-23.8.2016

Muuritutkimus ky

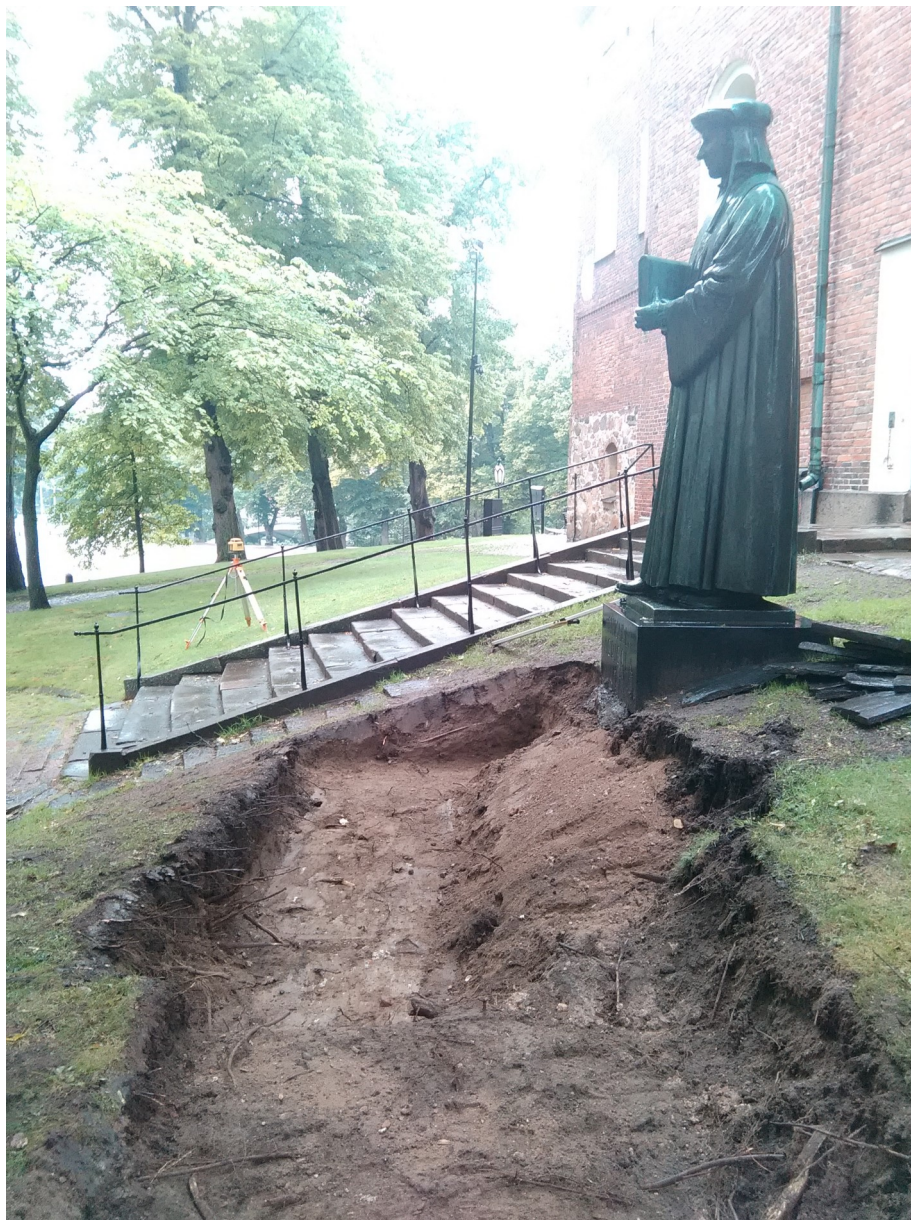
Kannen kuva: Kuva 1. Patsaan edustan anturakuoppa pohjasyvytydessään. Idästä, M. Helamaa 22.8.2016. MuTu116018Dg_1.

Agricolan patsaan eteen, perustuksen juurelle etelään viettävälle rinteelle kaivettiin 2 x 4,5 metrin laajuisen kuoppa. Kuopan pohja on tasainen noin 1 metrin matkalla eteläreunalla, josta se nousee luiskana kohti pohjoisreunaa. Poikkeuksena on kuopan länsireuna, joka on kaivettu anturaa varten tasaiseksi. Kuopan luoteiskulma ulottui noin 60 cm syvyydelle nurmipinnasta ja eteläreuna noin 20-30 cm syvyydelle. Paikalla oli nurmen alla voimakkaasti tiilen ja laastipurun sekainen tasoitekerros (paksuus 20-30 cm). Tämän alta kaivannon syvemmissä osissa (itäosassa ja luoteiskulmassa) tuli sekoittunutta vaaleaa hiekkaa, jota kaivettiin koneella varovaisesti tavoitesyvyyteen. Sekä pintakerroksessa että hiekassa oli seassa ihmisen luita. Luiden seassa oli niin kallon paloja, nikamia kuin käsien ja jalkojen pieniä luita. Putkiluita ja kylkiluita oli joitain pieninä palasina.

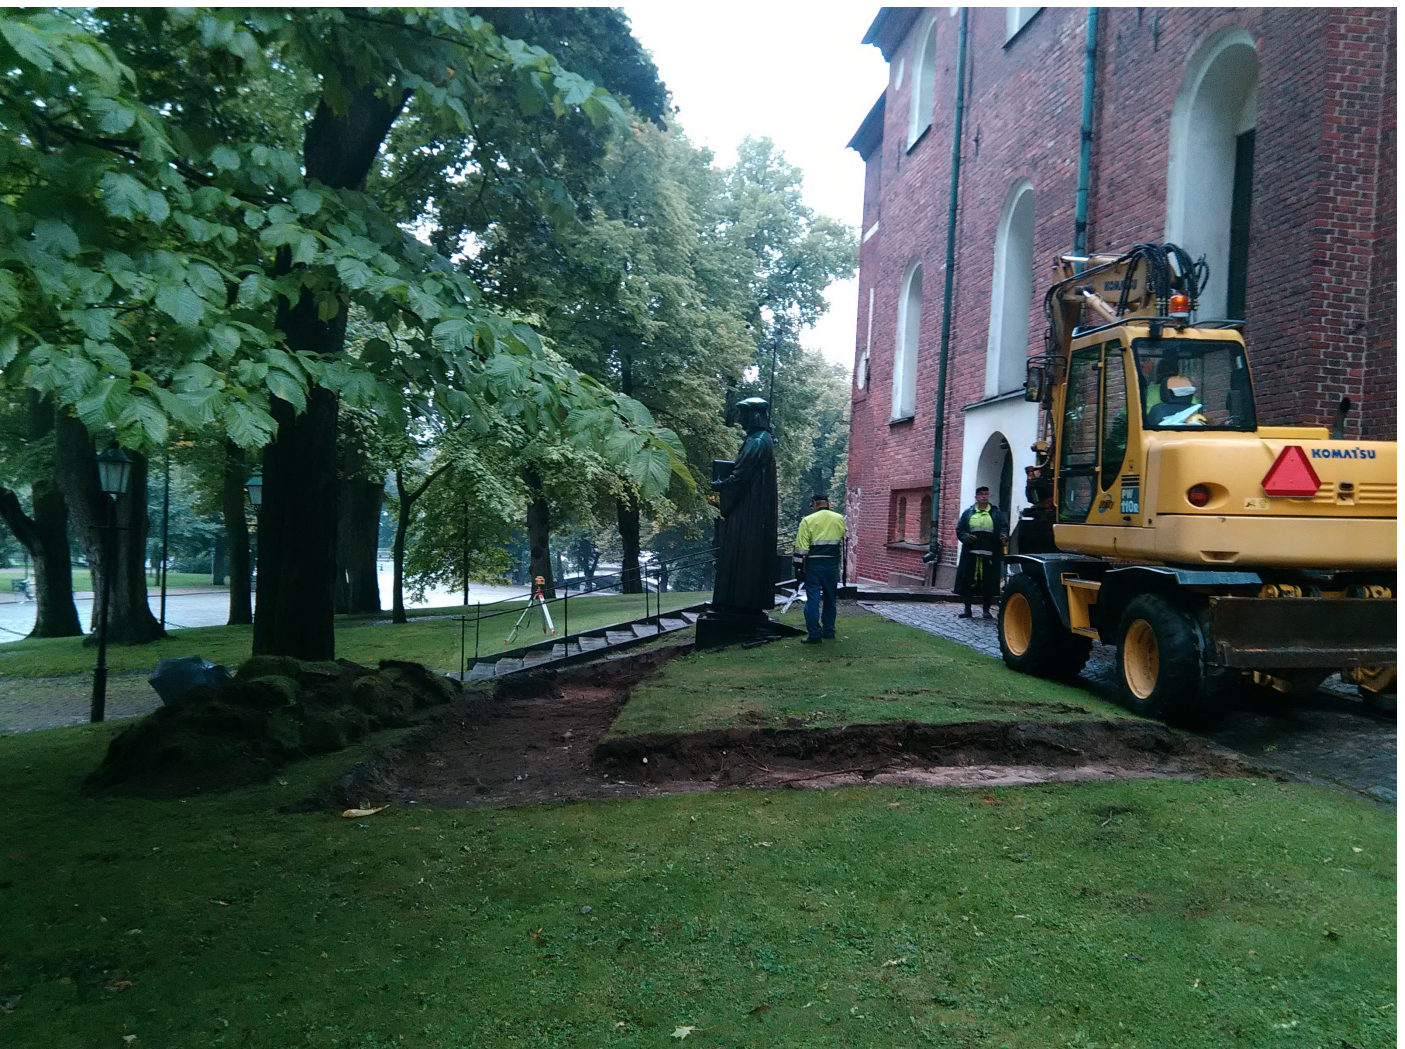
Kuva 2. Agricolan patsaan kunnostustöihin liittyvä kaivanto kokonaisuudessaan. Idästä, M. Helamaa 22.8.2016. MuTu116018Dg_2 .

Pengerretyn tasanteen itäpuolelle kaivettiin nupukivetylle kulkutielle perustuskaivanto. Tämä L:n muotoinen, patsaalta itään ja sitten kohti kirkon eteläseinustaa johtava kaivanto oli noin 1,5-1,6 m leveä ja syvyydeltään noin 20 cm. Polun kaivanto ulottui vain nurmen läpi tiilen ja laastin sekaiseen tasauskerrokseen, josta poimittiin muutama esiin tullut luu.

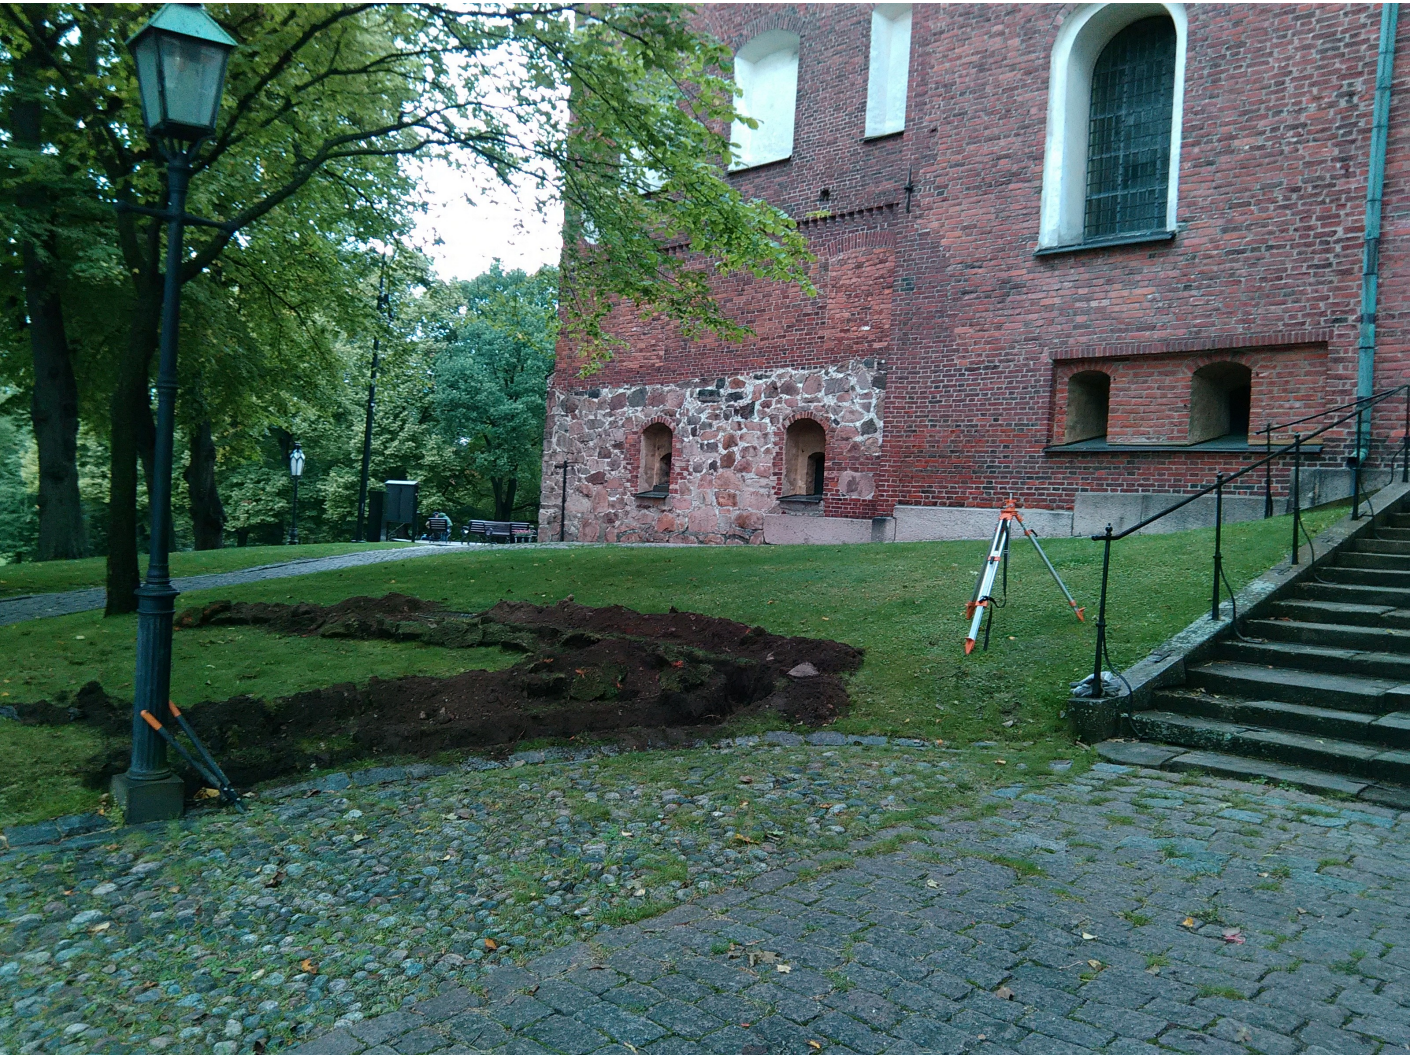
Kuva 3. Uudelle valaisinpylväälle puun viereen toiselta valaisimelta johtava kaapelikaivanto. Kaakosta, M. Helmaa 22.8.2016. MuTu116018Dg_3.

Patsaan viereisten, kirkon eteläiselle ovelle johtavien rappusten lounaispuolelle kaivettiin pieni kaivanto valaisinylvään perustusta varten ja siitä kaapelille kaivanto läheiseen valopylvääseen. Pylvään perustus sijoittui sadevesiviemärikaivannon ja vanhan kaapelikaivannon väliin ja paikalla oli vain sekoittunutta maata. Kaapelille kaivettiin lapiolla matala (20-30 cm) kaivanto, joka ulottui vain nurmen alaiseen sekoittuneeseen multa. Kaapelikaivanto noudatteli pääosan matkasta paikalla olleen sadevesiviemäsiiputken ja vanhaan valaisimeen johtavaa kaapelikaivannon linjaa. Myös täältä sekoittuneesta pintamaasta poimitiin kaivettaessa ihmisluita, jotka haudattiin valopylvään perustuskuopan pohjalle.

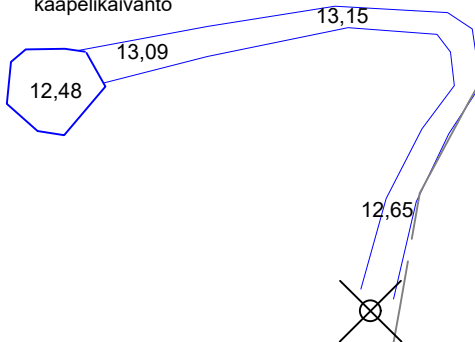
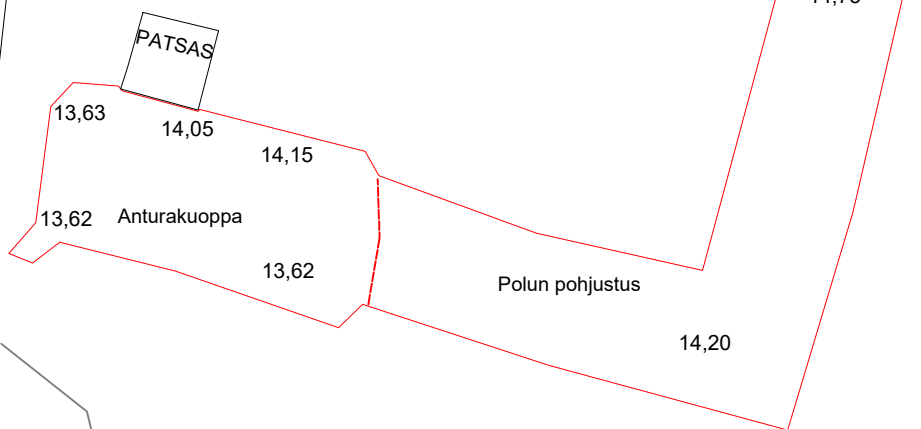
Turku, Tuomiokirkko, Agricolan patsas 2016	Yleiskartta Valvotut alueet, kaivantojen pohjasyvyydet	
Muuritutkimus ky	MK 1:100	
Mittausdokumentointi Maija Helamaa	Koord. ETRS-GK23 Kork. N2000	KARTTA 1
Pohjakartta: Turun kaupunki

Valopylvään kuoppa ja
kaapelikaivanto
