Tuusulan kk (Tusby by).
Historiallisen kylätontin arkeologinen koetutkimus 2017

Ville Laakso, Juha Ruohonen & Jasse Tiilikkala
Maanala Oy

Tutkimuksen perustiedot

Tutkimuksen tyyppi: arkeologinen koetutkimus

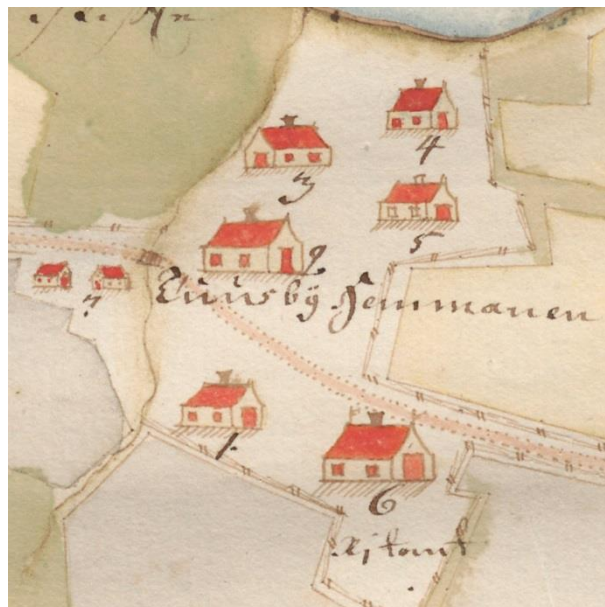
Talojen sijainti on merkitty hieman tarkemmin vuoden 1730 geometriseen karttaan (Giöcker 1730), mutta senkään tarkkuus ei riitä rakennusten asemointiin nykykartalle.

Ote vuoden 1730 kartasta (Giöcker 1730).

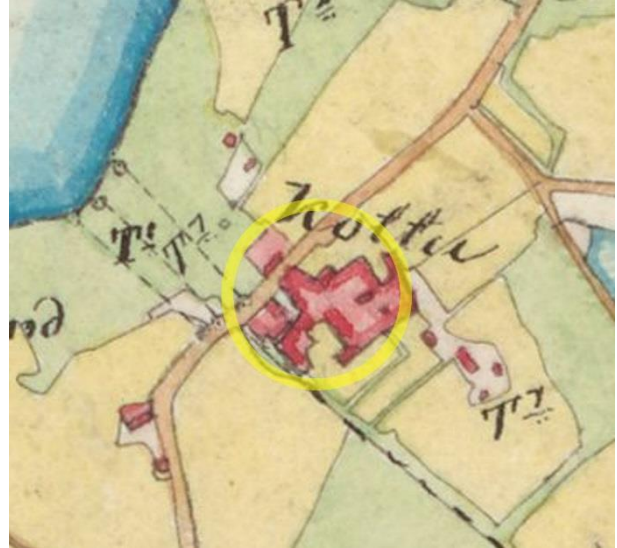
Vuoden 1840 pitäjänkarttaan kylätontti on merkitty tiiviisti rakennetuksi (tutkimusalueet keltaisen ympyrän sisällä).

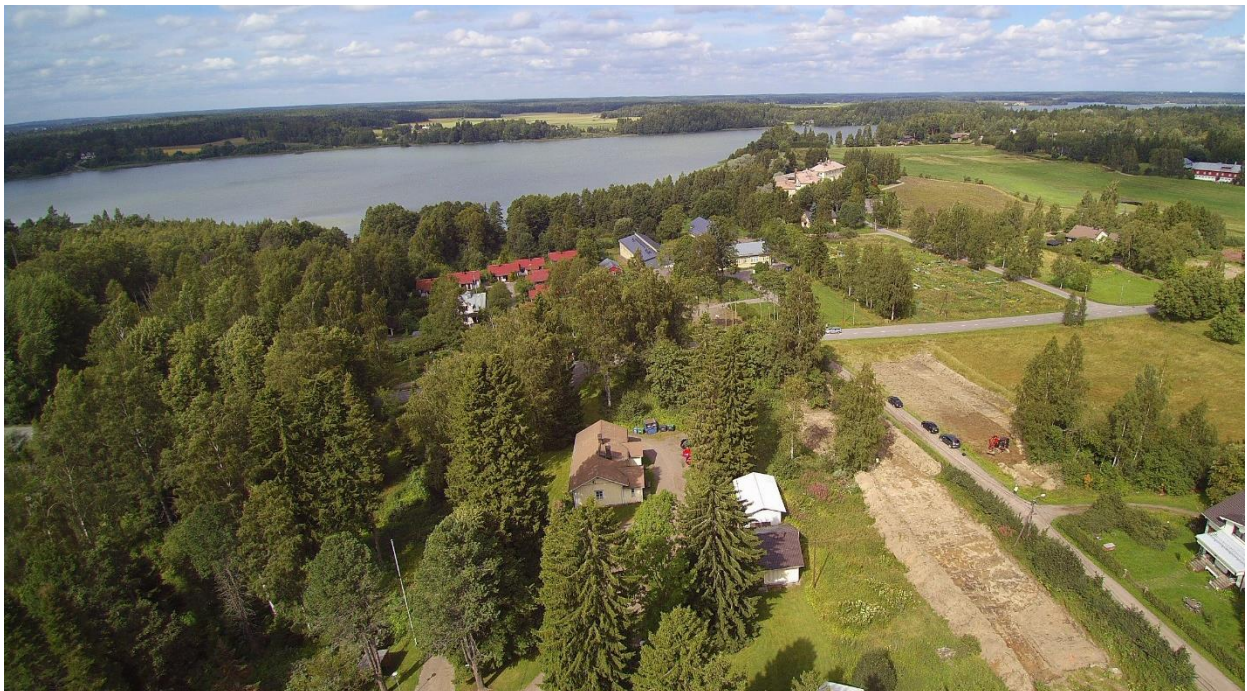
Vuoden 2017 tutkimusalueita etelästä. Edessä keskellä pappilan pihapiiriä. Oikealla tutkimusalueet 1–2 pintamaan poistamisen jälkeen. Alue 4 jää aivan kuvan vasempaan reunaan. Taustalla Tuusulanjärvi.

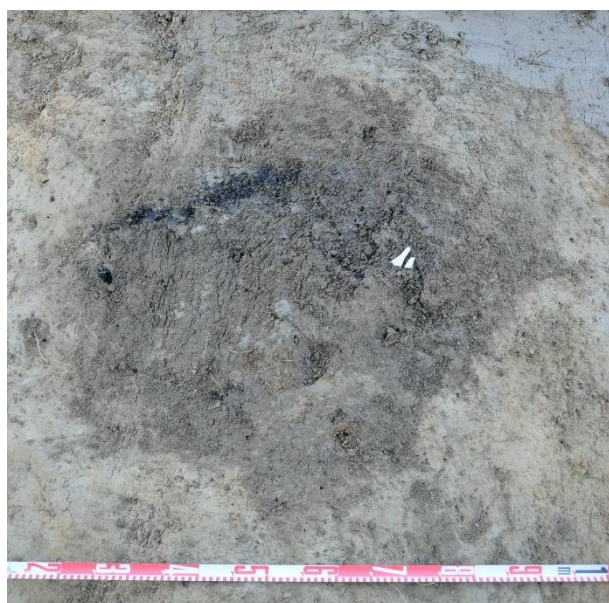
Laajuus 83 x 79 cm. Maassa oli melko paljon hiiltä. Kyntökerroksen alapuolinen osa kaivettiin lapiolla ja lastalla yksikkönä. Pohja oli puolipallon muotoinen ja ulottui 40 cm:n syvyyteen kyntökerroksen alareunasta. Löydöt: posliinisen tupakkapiipun paloja ja aivan pohjalta hyvälaatuista vihertävää tasolasia. Ilmiö ajoitunee 1800-luvulle.

Rakenne 1/4 heti peltokerroksen alapuolella. Posliinisen tupakkapiipun paloja löytöpaikallaan (erottuvat valkoisina). Koillisesta.

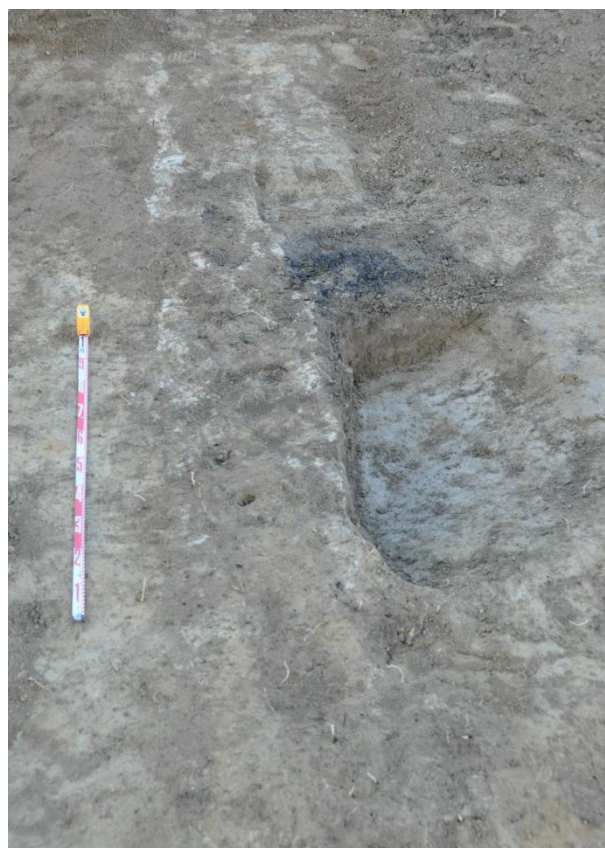
Maassa oli useita särmikkäitä kiviä (halkaisija 15–25 cm), joista osa vaikutti palaneilta, sekä runsaasti hiilenpaloja. Löydöt: tiilenpaloja, liitupiipun varren katkelma, lasitettua punasavikeramiikkaa. Kyseessä lienee tulisijan jäännös

Kaakkoisosassaan rakenne rajautui jyrkästi koillinen–lounas-suuntaiseen 0,5 m leveään pitkänomaiseen rakenteeseen, jossa maa oli sekoittunutta. Jälkimmäinen on ilmeisesti rikonut rakennetta 1/5 ja on siis sitä nuorempi, epäilemättä salaoja tai peltomullalla täyttynyt avo-oja. Ojan maasta löytyi 1900-luvun kiväärinhylsy.

Rakenne 1/5 osittain pohjaan kaivettuna (oikealla). Sen vasemmalla puolella nuorehko oja (erottuu vaaleareunaisena). Koillisesta.

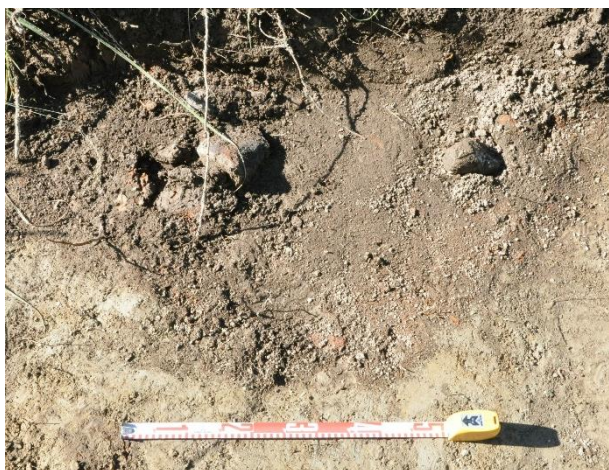
Sijaiti tutkimusalueen reunalla, alueelle osunut laajuus 110 x 55 cm. Maa oli muita rakenteita tummempaa ja siinä oli nyrkinkokoisia kiviä. Suurin syvyys 60 cm muokkauskerroksen alareunasta alaspäin. Löydöt: runsaasti isohkoja modernilta vaikuttavien tiilien paloja.

Rakenne 1/9 heti kyntökerroksen alapuolella. Koillisesta.

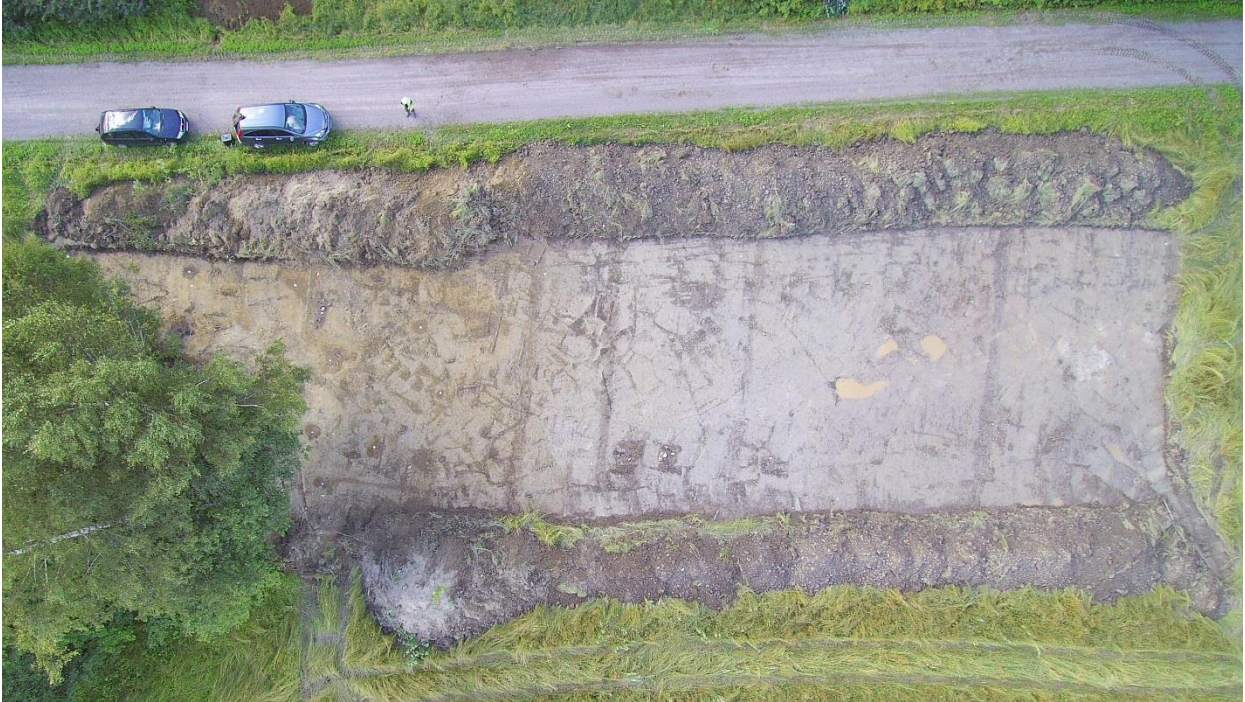
Alue 1 kyntökerroksen poistamisen jälkeen. Sen alta esiin tulleita tummia läikkiä erottuu vaaleampaa pohjamaata vasten. Alueen luoteisosan (oikealla) savimaa on harmaata, vasemmalla erottuvat karkeammat maalajit ruskehtavia. Pystysuuntaiset tummat juovat ovat peltomullalla täyttyneitä ojia. Koillisesta.

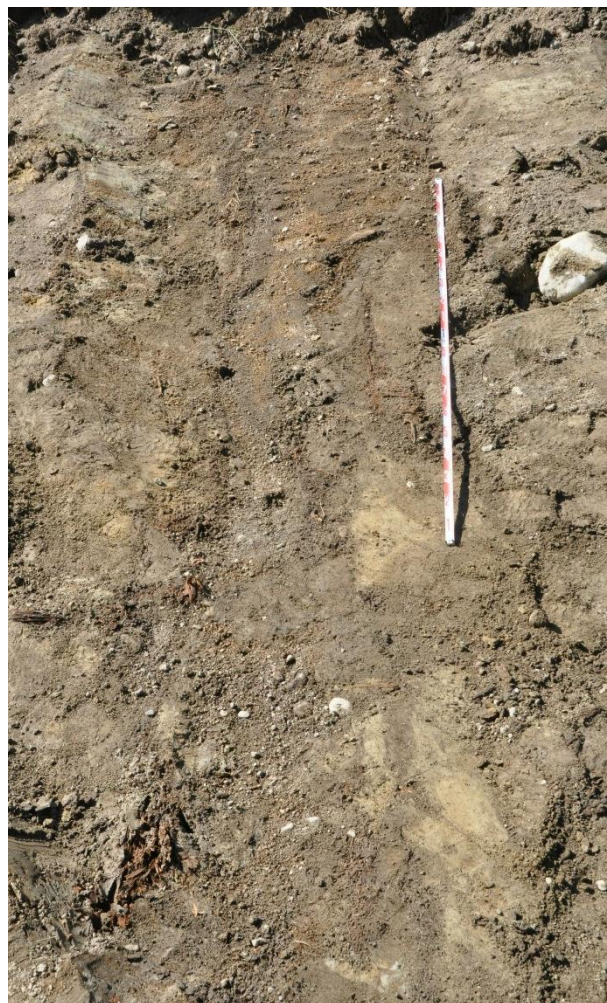
tainen salaoja, jolla on johdettu vettä pois papipilan pihapiiristä. Rakennetta esille puhdistettaessa todettiin uudehkoja ikkunalasin paloja (ei talletettu).

Rakenne 2/1. Koillisesta.

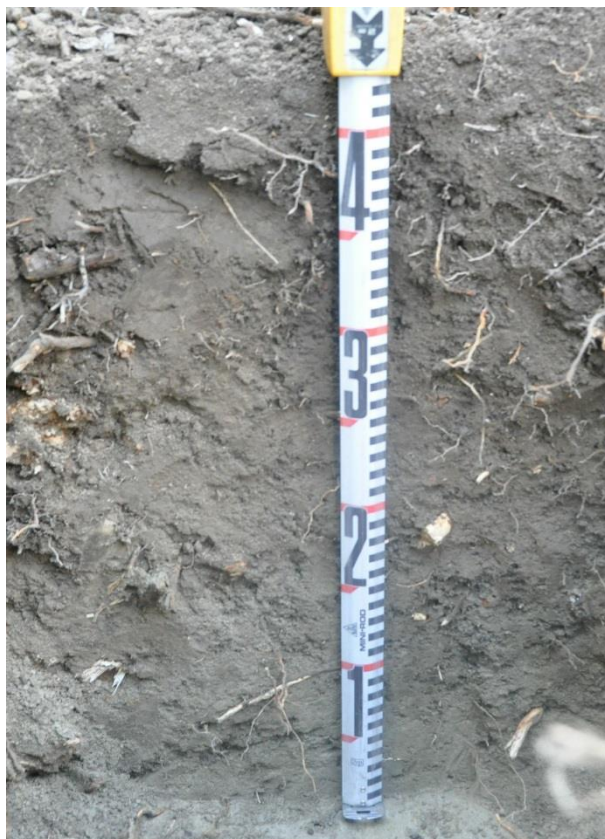
Paikalla ollut tulisija on koekuoppahavaintojen perusteella tehty melkein pelkästään tiilistä. Kumpareen päällä oli pari kulmikasta litteää kiveä, jotka todennäköisesti ovat peräisin tulisijan rakenteista. Kumpareen päällä todettiin yksi ehjä tiili, jonka kooksi mitattiin 26 x 14 x 7,5 cm. Löytöaineisto ei mahdollista rakenteen tarkkaa ajoittamista, mutta aineiston yleisilme viittaa korkeintaan parin sadan vuoden ikään.

Rakennuksenjäännökseen kaivetun koekuopan 2/2 leikkaus.

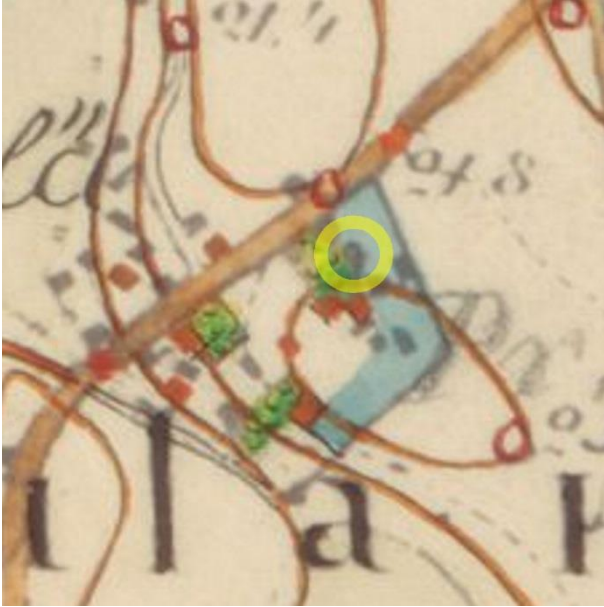
Historiallisten karttojen perusteella maaston kohta on ollut pääosin rakentamattomana. Ainoa poikkeus on vuosien 1870–1871 ns. Senaatin kartta, johon on tälle kohdalle tai aivan läheisyyteen (korkeintaan 10–20 metrin päähän) merkitty tarkemmin määrittämätön talousrakennus. Kyseessä saattaa olla esimerkiksi riihi. Vuoden 1888 jakokarttaan paikalle ei enää ole rakennuksia merkitty.

Tuusulan kylää vuosien 1870–71 Senaatin kartassa. Keltaisen ympyrän sisällä tummalla suorakaiteella merkitty talusrakennus, johon rakenne 2/3 mahdollisesti liittyy.

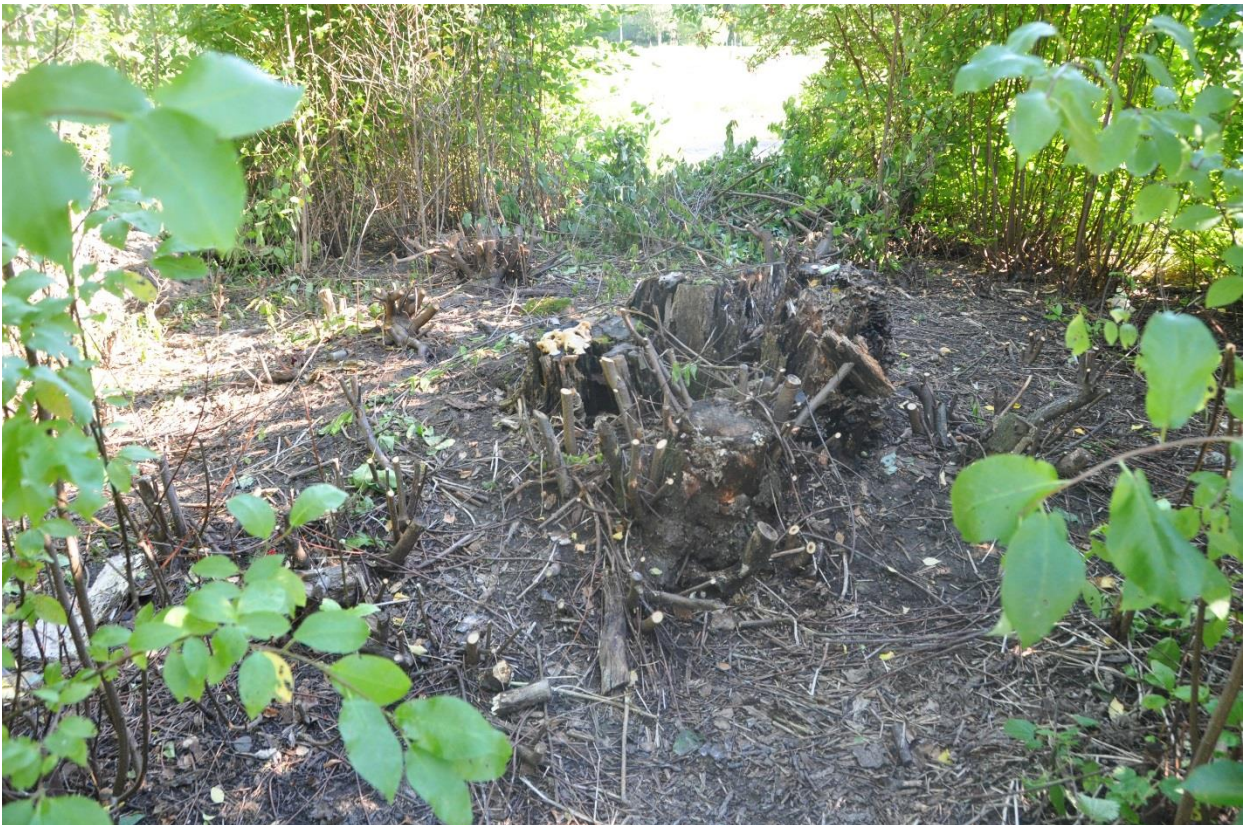
Alueen 2 uuninjäännös (rakenne 2/3) erottuu maastossa laakeana kumpareena. Etelästä.

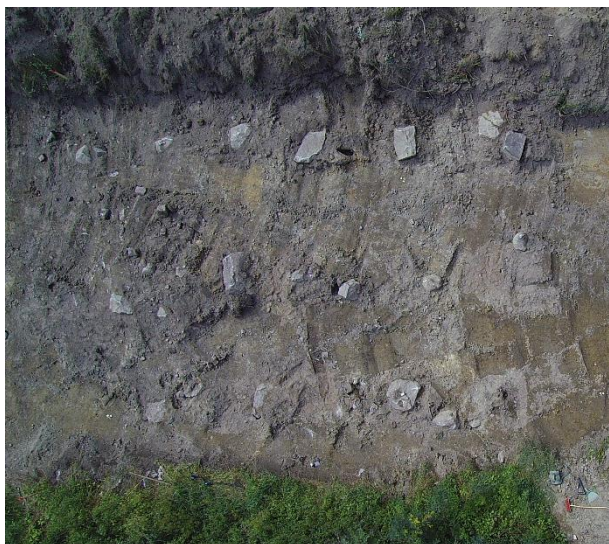
Rakenne 2/5 (1900-luvun talousrakennuksen perustus) ilmasta kuvattuna. Kivenlohkareiden halkaisija on 0,7–1,2 m. Koillisesta.

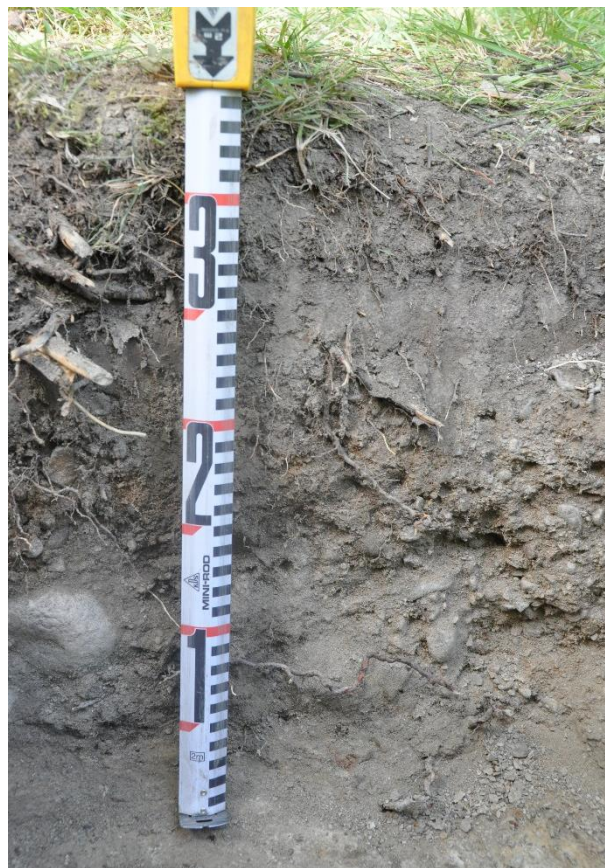
Paikalla todettu kulttuurikerros on maastoha-
vaintojen perusteella syytä katsoa kiinteän
muinaisjäännöksen (asuinpaikan) osaksi. Löy-
töaineiston voi alustavasti ajoittaa 1700-lu-
vulle.

Koekuopan 3/2 luoteisleikkaus. Täyttömaan alaista kulttuurikerrosta mitan numeron 1 kohdalla.

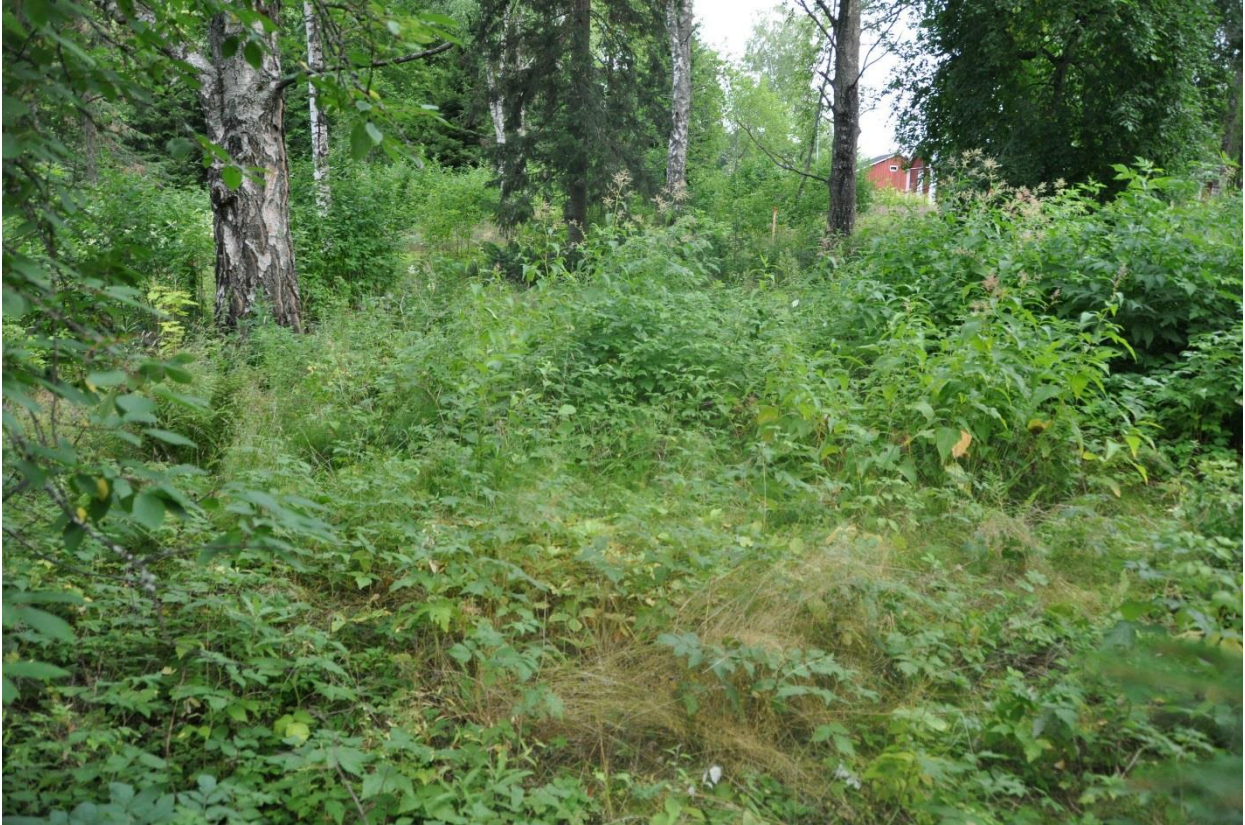
Tutkimusalueen 4 suurin eli koillisin rakennuspaikka. Kaakosta.

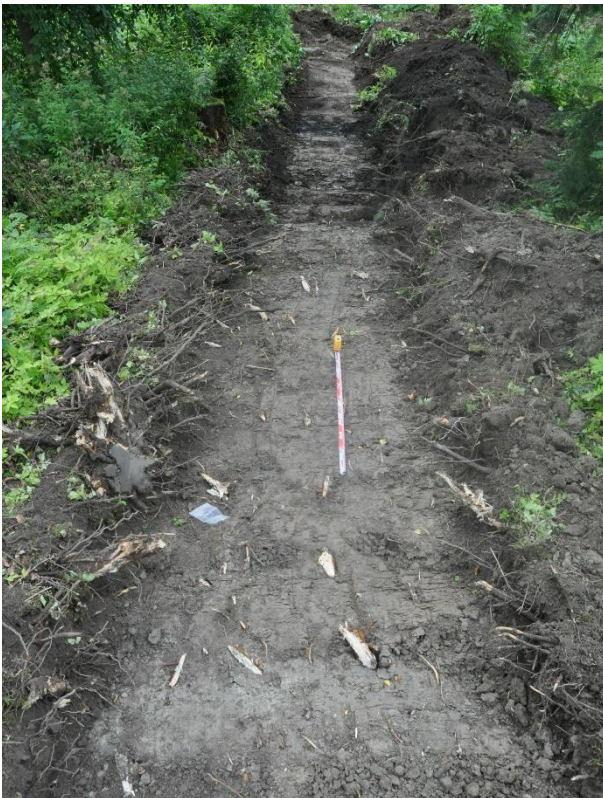
Koeoja 4/1 pintamaan poistamisen jälkeen. Luoteesta.

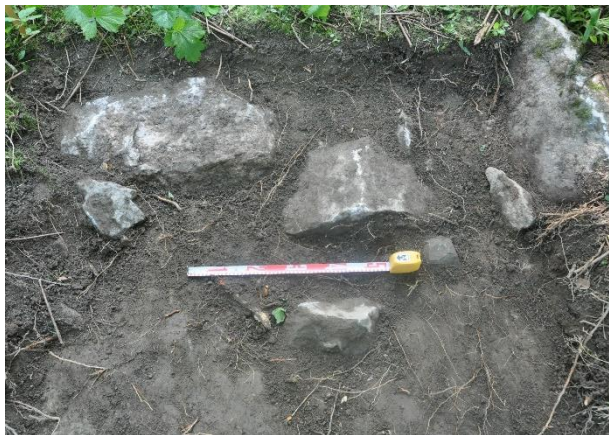
Rakennus, johon kivijalka liittyy, ei ole voinut olla kivijalan ylärinteen (koillisessa) puolella, koska koeojassa ei havaittu mitään muuta rakennukseen viittaavaa.

Koeojan 4/2 lounaispäästä esille tullut kivijalan (rakenne 4/1) osa. Koillisesta. Rakenteen päälle asetettiin ennen ojan peittämistä suodatinkangas.

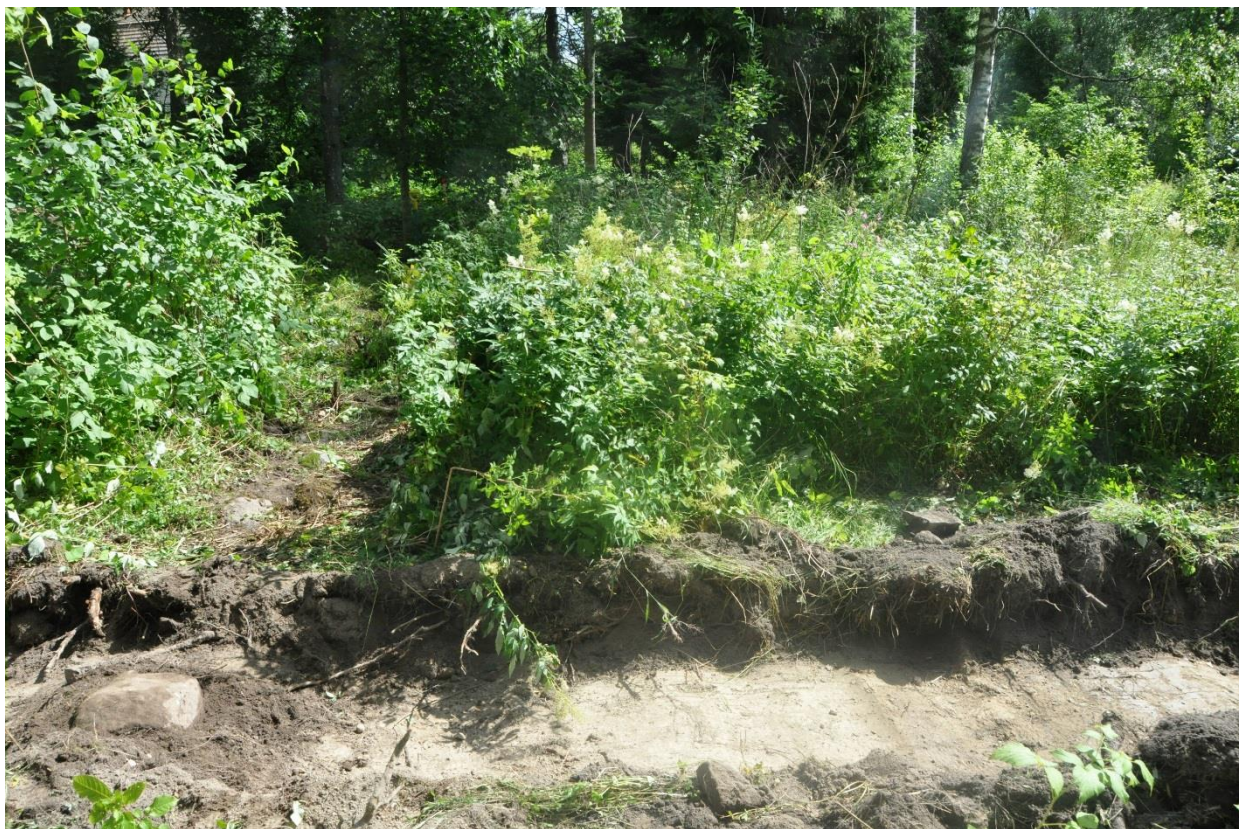
Kivijalkaan (rakenne 4/1) todennäköisesti kuuluva kivi (vasemmassa alanurkassa) koeojassa 4/3. Kivijalka jatkuu siitä kohti kuvan taka-alaa matalimman kasvillisuuden kohdalla. Maastohavainnoista päätellen rakennus on sijainnut kuvan keskellä ja oikeassa reunassa näkyvässä heinikossa. Pohjoisesta.

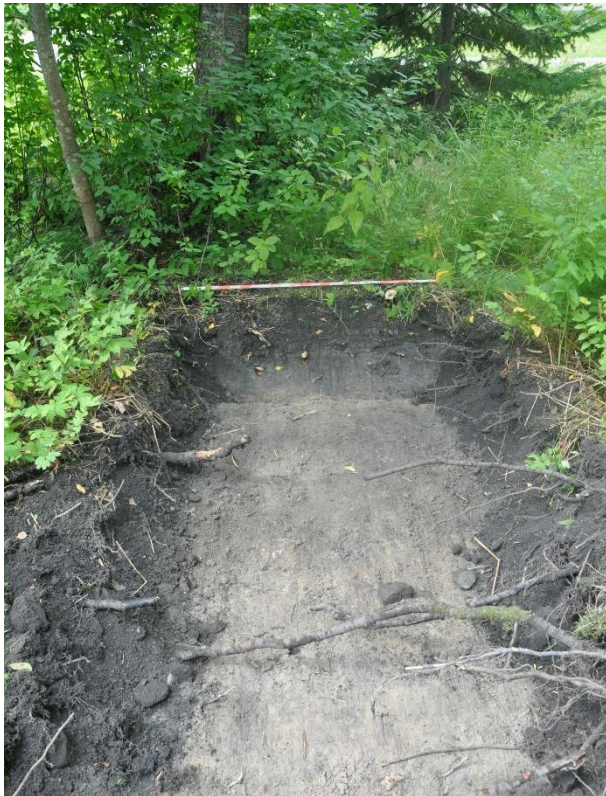
Ojan lounaispäässä, noin kuuden metrin matkalla, todettiin heti turpeen alla hyvin tummaa hiilensekaista maata, joka tummeni vähitellen ojan päätä kohti ja oli siellä lähes mustaa (rakenne 4/2). Hiilipitoisen kulttuurikerroksen paksuus koeojan päässä oli 30 cm. Sen alla 30–40 cm:n syvyydessä todettiin vaalea siltti, jossa oli vielä hieman hiilenpaloja. Aivan puhdas harmaa siltti alkoi 40 cm:n syvyydessä. Kohta kaivettiin 46 cm:n syvyyteen.

Koeojan 4/3 lounaispää, josta tuli esille hyvin tummaa hiilensekaista maata (rakenne 4/2). Koillisesta.

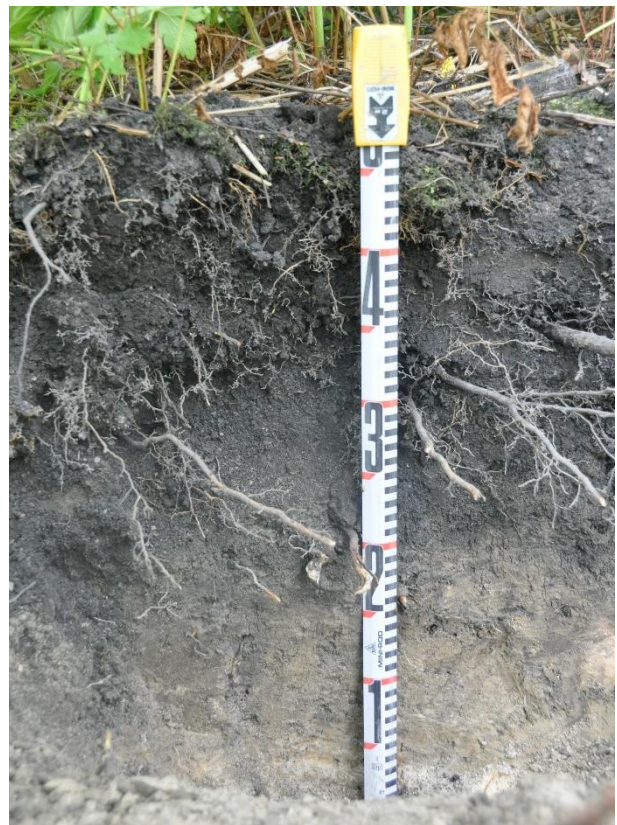
Koeojan 4/3 leikkausta tumman hiilensekaisen maan (rakenne 4/2) kohdalla.

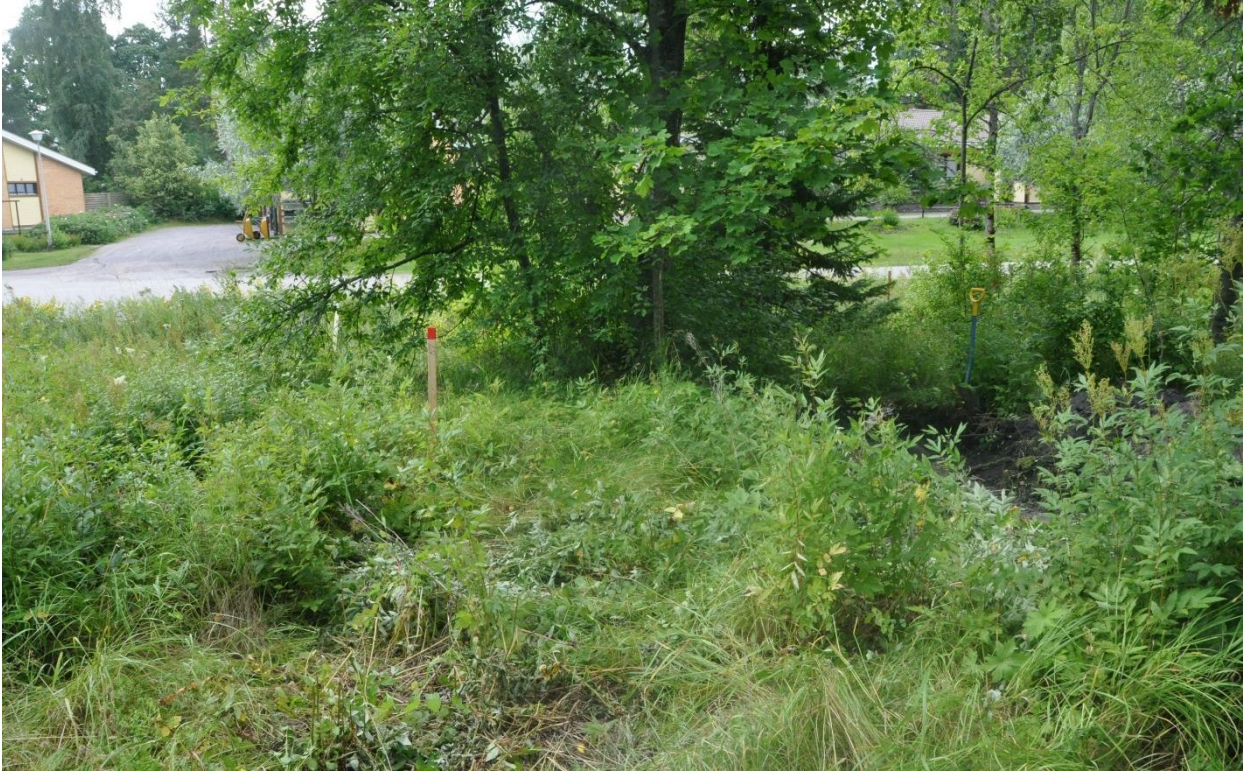
Aivan koeojan 4/3 lounaispään kohdalla on 0,5 m ympäristöään korkeampi laakea maakumpare – varsin selkeä uuninjäännös. Kyseessä voi hyvin olla vuoden 1758 karttaan juuri tälle kohdalle merkityn pappilan riihen jäännös, sillä nuorempiin karttoihin ei paikalle ole rakennuksia merkitty. Löytöaineisto sopii ajoitukseen. Kohtaa on syytä pitää kiinteänä muinaisjäännöksenä.

Rakenne 4/2 idästä kuvattuna. Kumpareen (uuninjännöksen) korkein kohta on keskellä puiden juurella. Oikealla koeja 4/3:n lounaispäättä. Tekstissä kuvatut maakerrokset mitattiin lapion kohdalta.

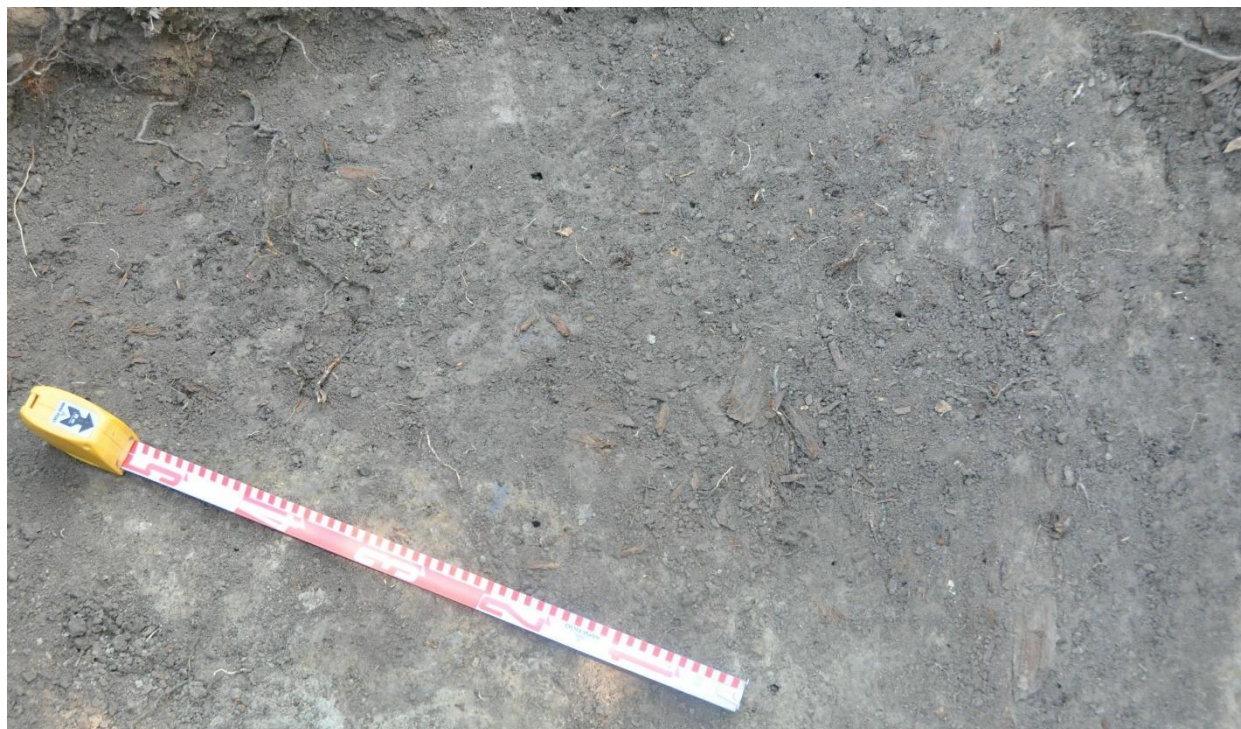
Rakenne 4/3: hajanaisia puujäännöksiä koeojan 4/6 koillispäässä. Lännestä.

Ilmiön rakennuspaikalle osunut osa kaivettiin maastotöiden yhteydessä lastalla kokonaan pois. Vuoden 2017 havaintojen perusteella rakennetta ei ole syytä pitää muinaisjäännöksenä, mutta siihen on syytä kiinnittää huomiota, mikäli kylätontin tätä osaa joskus tutkitaan arkeologisin kaivauksin.

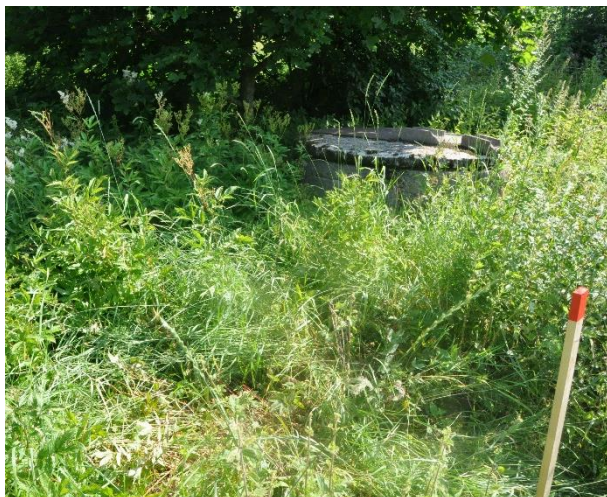
Eteläisimmän (pienikokoisen) rakennuspaikan keskellä todettiin moderni viemärikaivo, jonka halkaisija on 2 m (ks. kuvaa). Rakennuspaikalla ei voi olla säilynyttä muinaisjäännöstä.

Alueen 4 eteläisimmän rakennuspaikan kohdalla oleva moderni viemärikaivo. Lännestä.

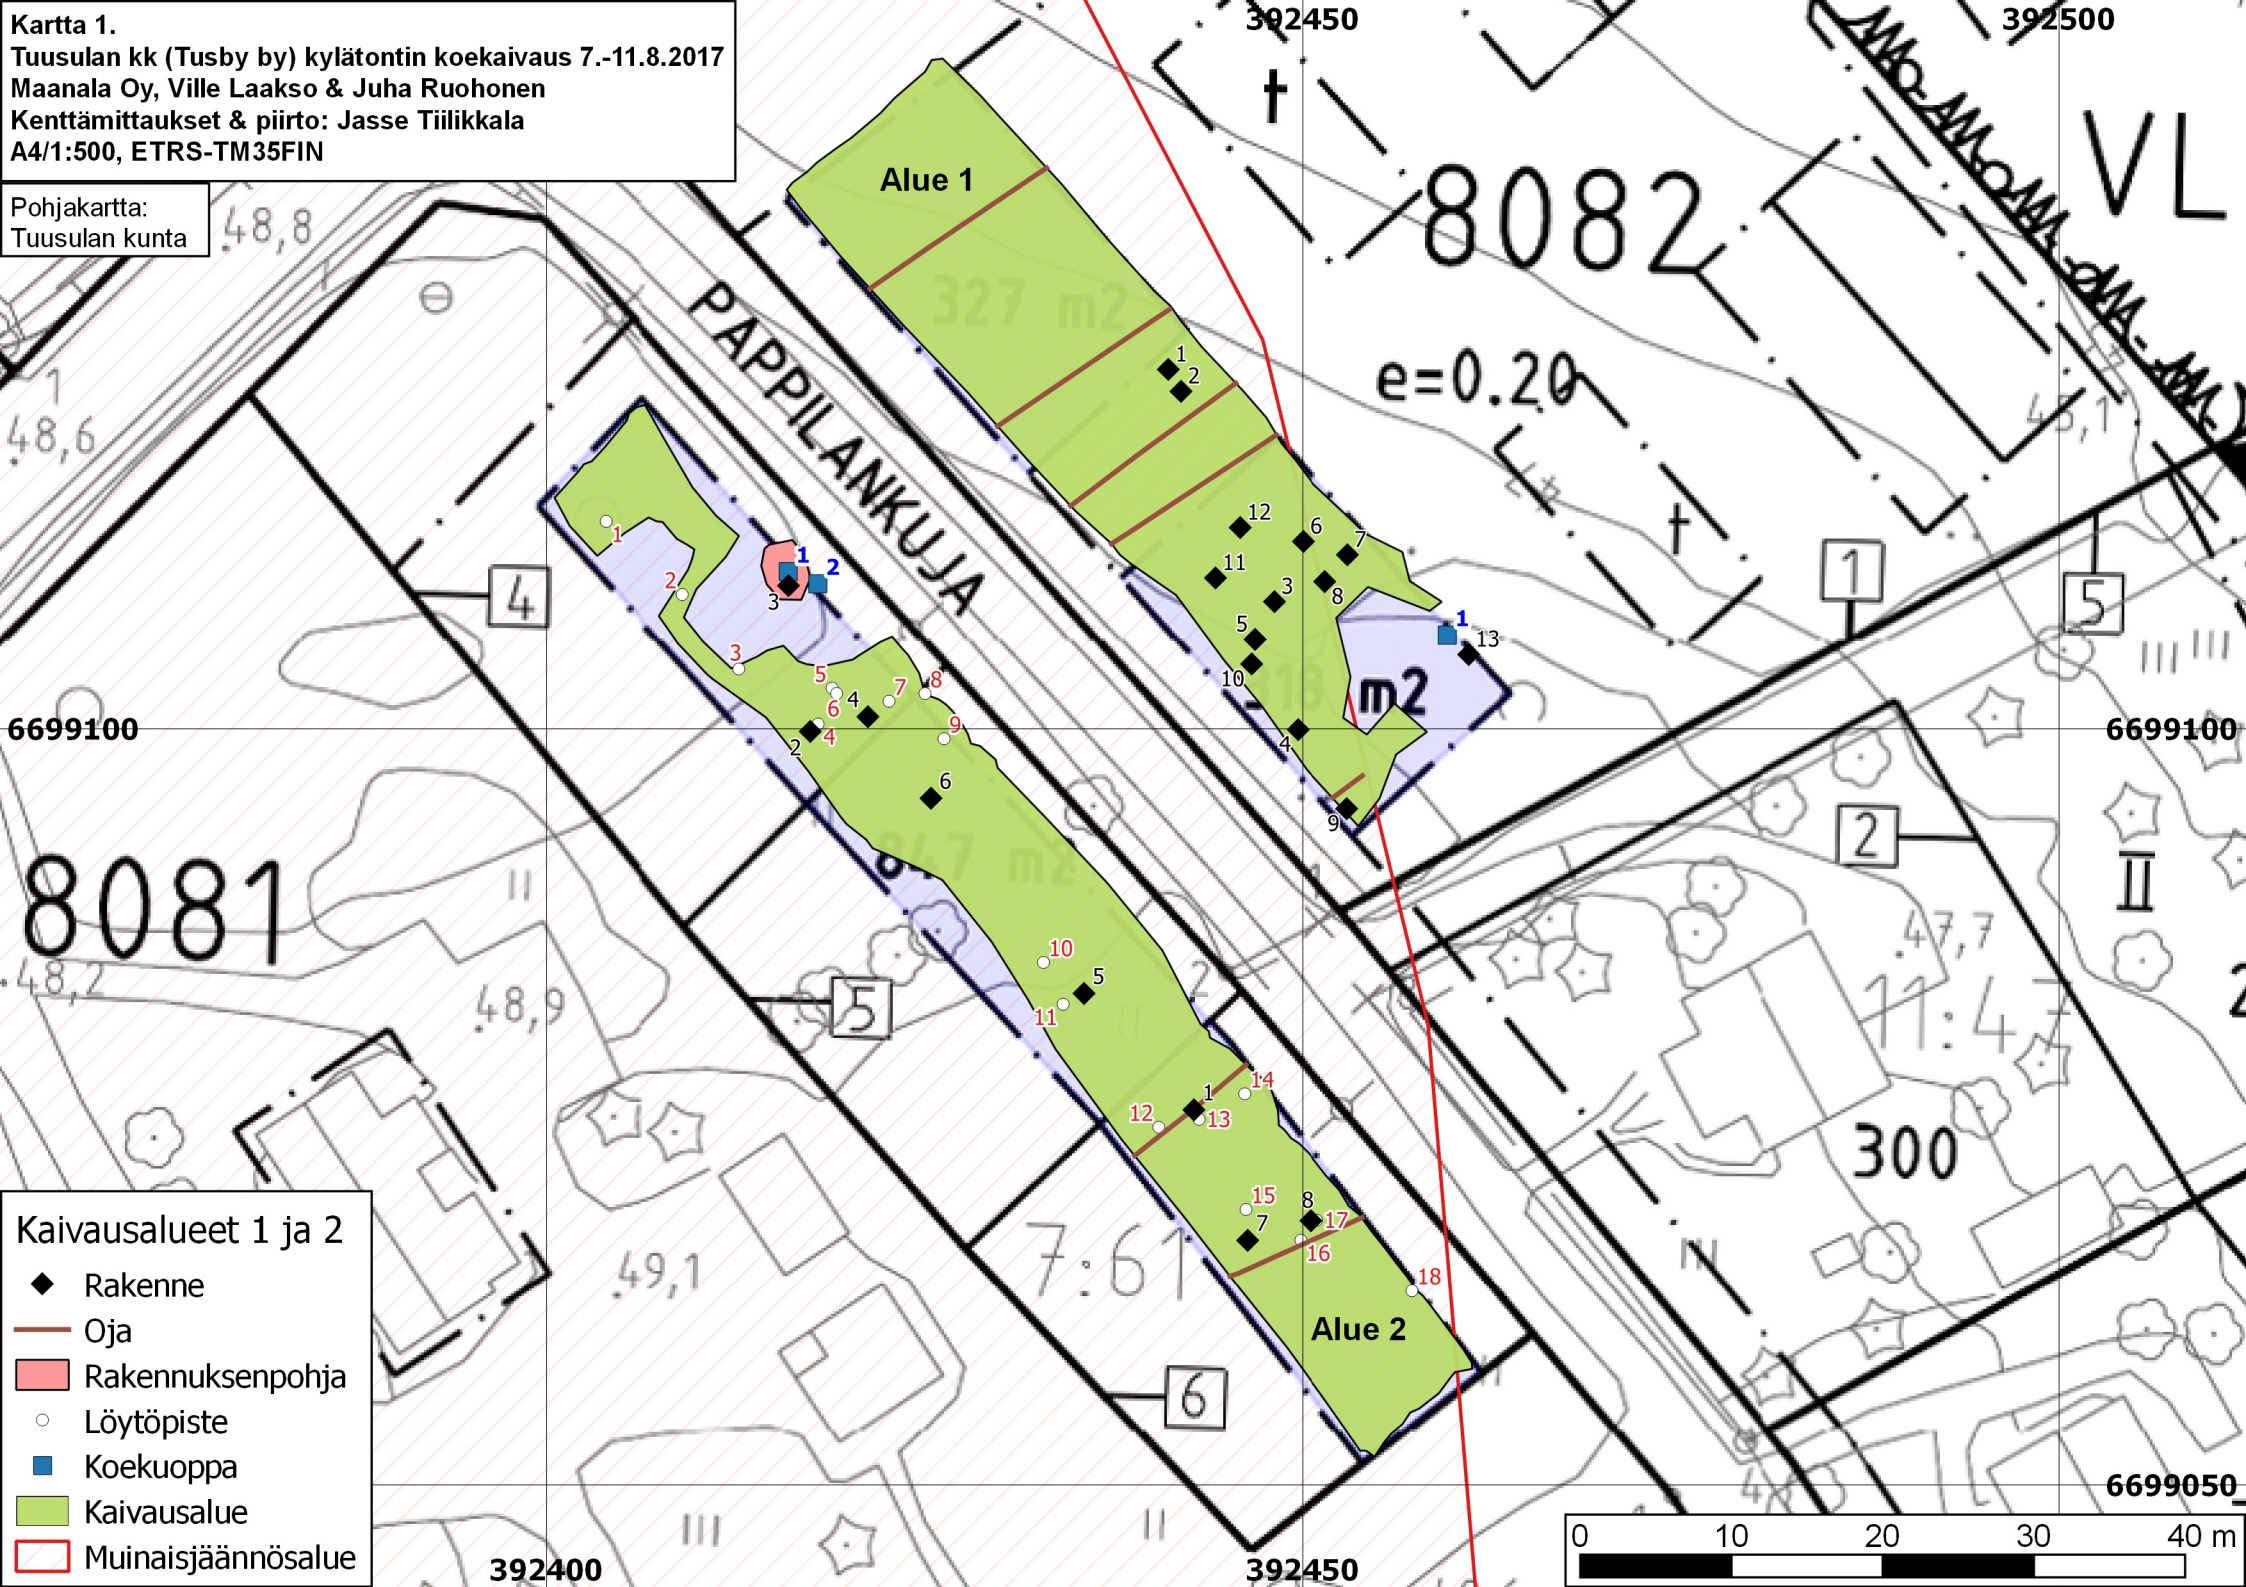
Kartta 1.
Tuusulan kk (Tusby by) kylätontin koekaivaus 7.-11.8.2017
Maanala Oy, Ville Laakso & Juha Ruuhonen
Kenttämittaukset & piirto: Jasse Tiilikkala
A4/1:500, ETRS-TM35FIN

- Kaivausalueet 1 ja 2
- ◆ Rakenne
 - Oja
 - Rakennuksenpohja
 - Löytöpiste
 - Koekuoppa
 - Kaivausalue
 - Muinaisjäännösalue

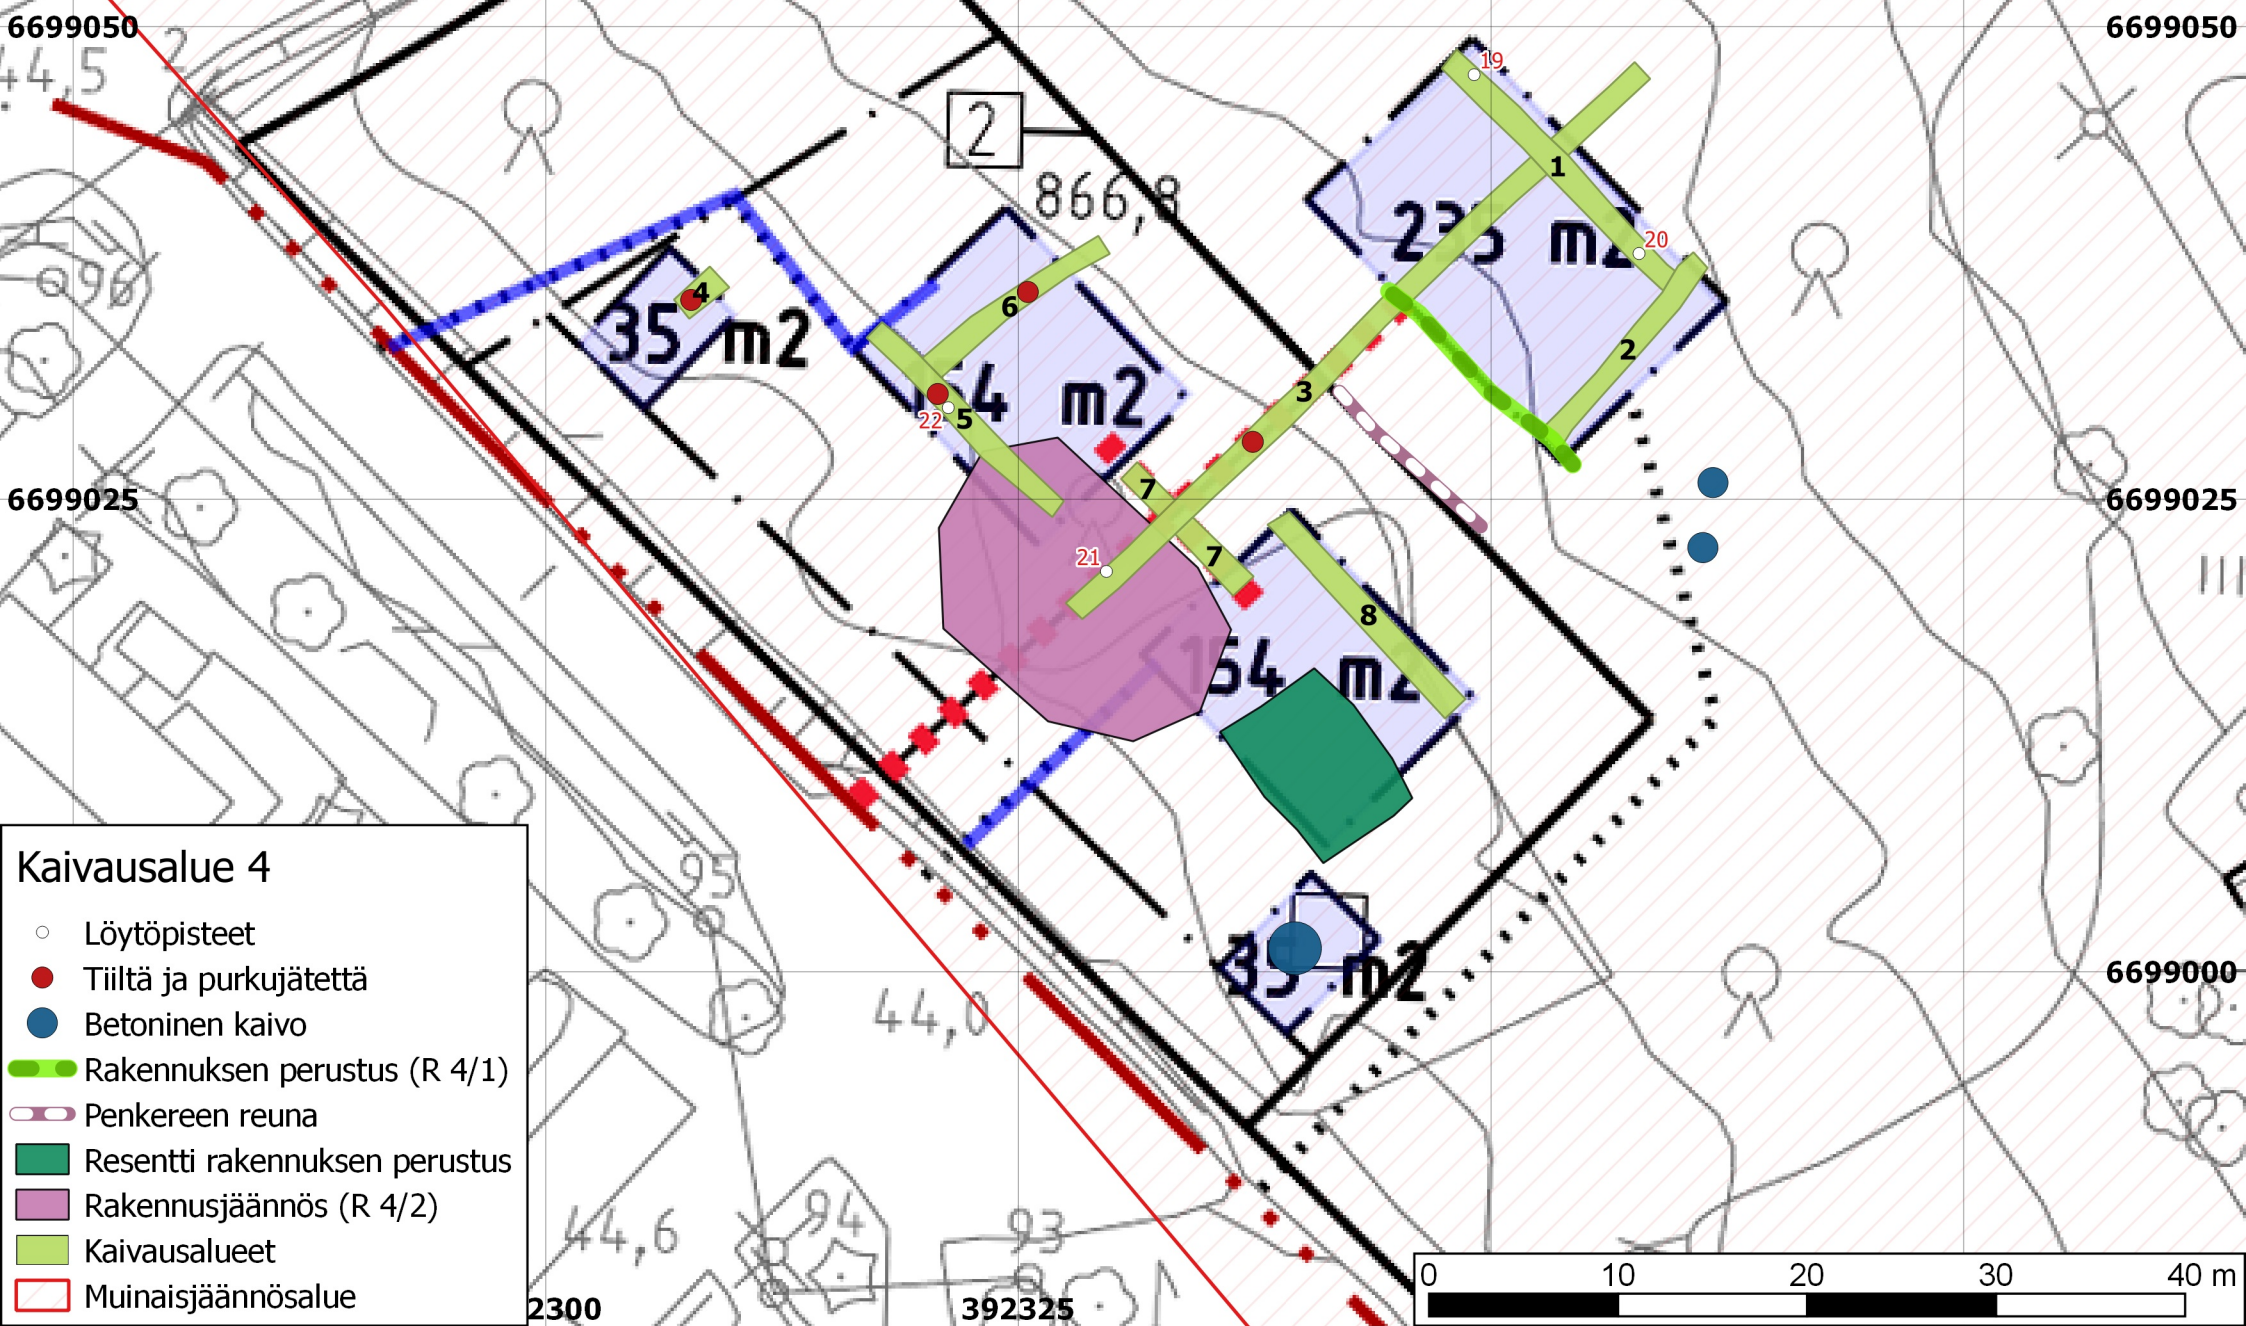
Kartta 4.
Tuusulan kk (Tusby by) kylätontin koekaivaus 7.-11.8.2017
Maanala Oy, Ville Laakso & Juha Ruohonen
Kenttämittaukset & piirto: Jasse Tiilikkala
A3/1:320, ETRS-TM35FIN

Tutkimusalue 4:n koeojat ja havainnot. Numerot viittaavat koeojien numeroihin. Rakenteen 4/1 (rakennuksen kivijalka) sijainti on osoitettu vihreällä katkoviivalla. Sen lounaispuolelle merkitty penkereen reuna on todennäköisesti paikalla olleen rakennuksen lounainen reuna – rakennusjäännös siis rajautuu katkoviivojen väliselle alueelle. Rakenteen 4/2 (mahdollinen riihen jäännös) rajaus on merkitty violetilla värillä.

- ### Kaivausalue 4
- Löytöpisteet
 - Tiiltä ja purkujätettä
 - Betoninen kaivo
 - █ Rakennuksen perustus (R 4/1)
 - ▬ Penkereen reuna
 - █ Resentti rakennuksen perustus
 - █ Rakennusjäännös (R 4/2)
 - █ Kaivausalueet
 - ▭ Muinaisjäännösalue
