TUTKIMUSRAPORTTI

UUSIKAUPUNKI

Vuorikatu

Kaukolämpölinjan kaivun arkeologinen valvonta

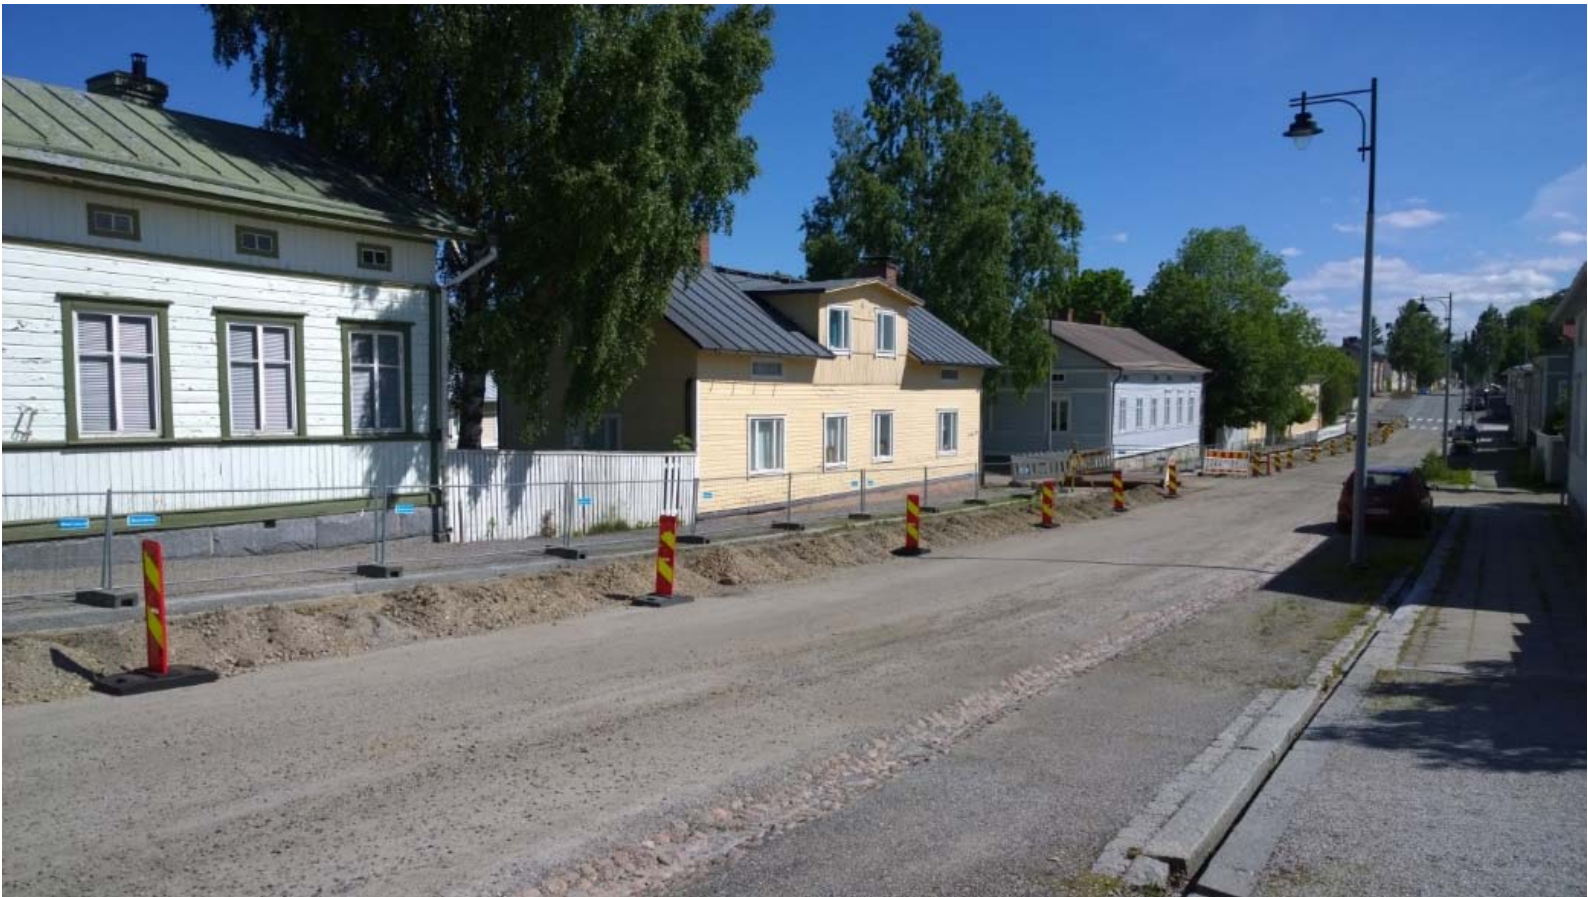
AKDG 5306:19

Kansikuva: AKDG 5306:19. Työmaan tilanne 30.6 iltapäivällä, lounaasta.

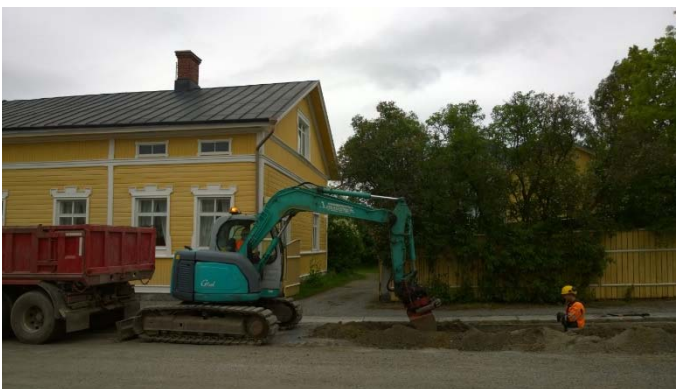
AKDG 5306:4. Kaivua Vuorikatu 19 kohdalla, etelästä.
Kuvaaja: Petro Pesonen.

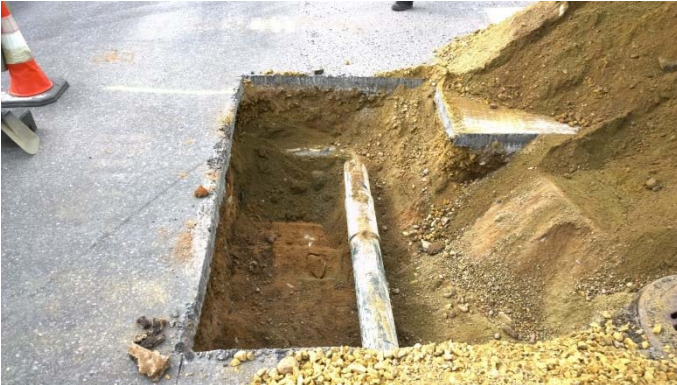
Kaivutyöt aloitettiin leikkaamalla asfaltti Vuorikadun ja Pohjoistullikadun kulmassa, mistä etsittiin vanha Pohjoistullikadun kaukolämpöputki. Tämä löytyi noin 40-50 cm syvyydeltä, jossa se oli asennettuna tiukkaan betonimaiseen hiekkaan. Risteysalueen kaivannosta löytyi katusoran tai täytemaan seasta kuparipala, rautapaloja, tiiltä ja asfaltin paloja – joukossa oli myös multaa. Kaivua jatkettiin kohti Vuorikatu 19 taloa, jossa vähän ennen sisäänkäynnin kohtaa mullan alta tuli harmaata hiesua, joka lienee vanhaa pohjamaata. Muuten tiesoran alla oli tässä kaivun alkuvaiheessa multaista maata aina 70-80 cm syvyydelle. Puhtaassa harmaassa pohjahiesussa oli kiviä joukossa.

AKDG 5306:2. Vanha kaukolämpöputki Vuorikadun ja Pohjoistullikadun risteyksessä, pohjoisesta. Kuvaaja: Petro Pesonen.

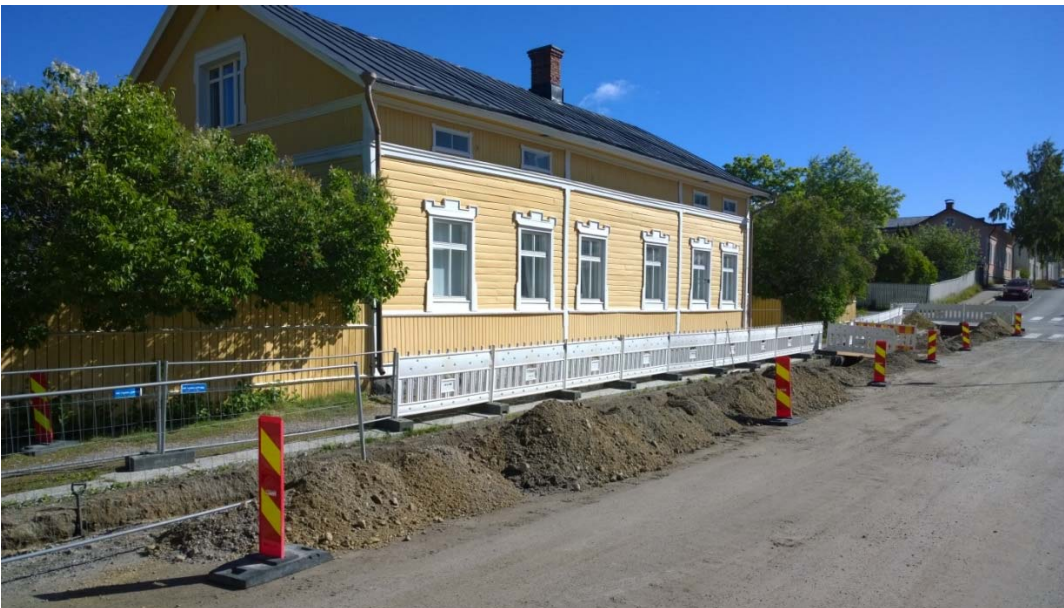
AKDG 5306:6. Kaivanto Vuorikatu 19 edustalla, lounaasta. Kuvaaja: Petro Pesonen.

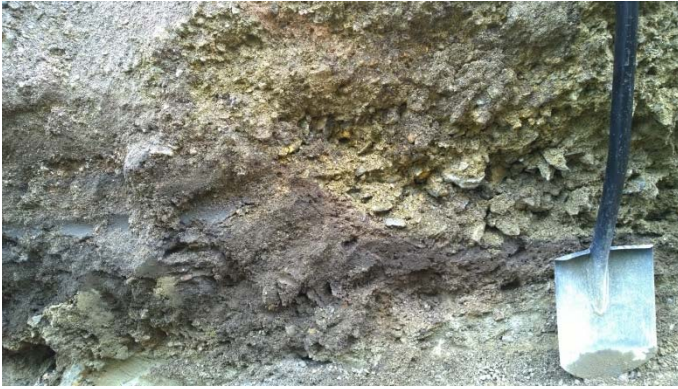
Vuorikatu 19:n sisäänkäynnin jälkeen maa muuttui niin, että katumurskeen alla tuli sitkeää savea noin 80 cm syvyydelle. Vuorikatu 19 talon kohdalla mursketta oli 65 cm:n syvyydelle asti ja tämän alla oli tumma, hieman tiilimurskaa ja muutaman ison kiven ja maatonutta puuta sisältävä hiesumaa. Vuorikatu 19b:n sisäänkäynnin kohdalla tiemursketta oli noin 70 cm paksu kerros ja heti sen jälkeen tuli puhdasta harmaata pohjahiesua. Hieman tästä eteenpäin (länteen) murskeen alla oli pohjakallio, joka työn aikana räjäytettiin putken asennussyvyyteen pois. Vuorikatu 21:n kohdalla em. kallio vaihtui murskeen alla jälleen saveksi.

AKDG 5306:5. Kaivannon profiili Vuorikatu 19 kohdalla, pohjoisesta. Kuvaaja: Petro Pesonen.

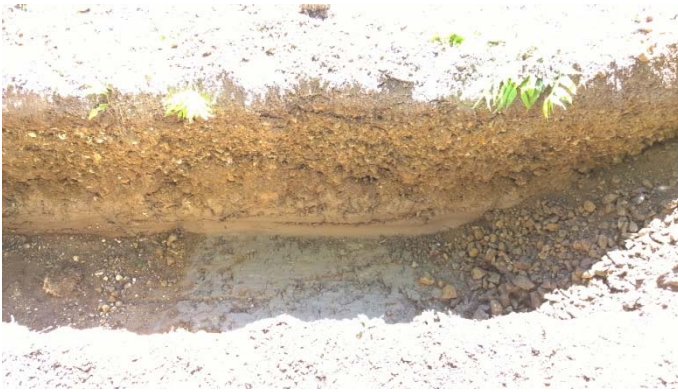
AKDG 5306:8. Profiili Vuorikatu 21 edessä: mursketta ja pohjasavi, pohjoisesta. Kuvaaja: Petro Pesonen.

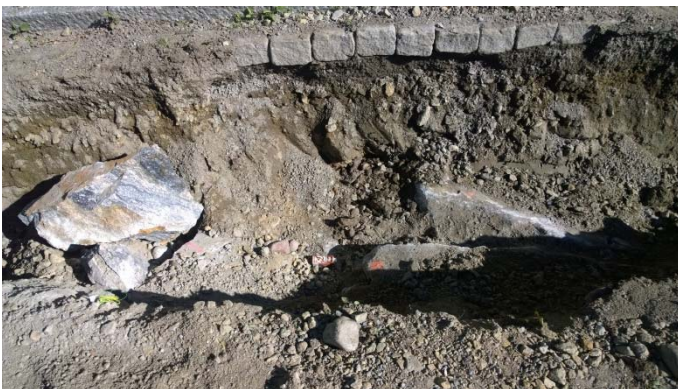
AKDG 5306:10. Räjätetty kohta, etelästä. Kuvaaja: Petro Pesonen.

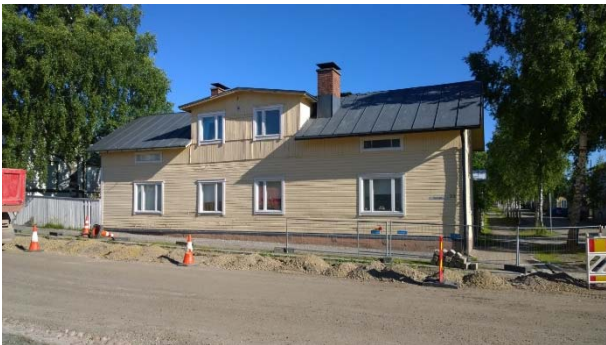
Vuorikatu 23:n kohdalla karkea tiemurske päättyi ja täytemaa oli hienompaa ainesta. Tämän maan alla oli tummaa, savista, hieman tiilipitoista maata 25-35 cm kerros ennen harmaata pohjasavea. Tumma kerros saattaisi olla viljelykerros esim. 1700-luvulta. Tähän sopisi se, että kerroksessa on vain vähän löytöaineistoa, mikä puolestaan sopii hyvin siihen että kyseessä olisi 1700-luvun lopun kaupungin ulkoreunan peltoaluetta. Vuorikatu 23:n länsipäädyn kohdalla oli runsaasti lohkottua, halkaisijaltaan noin 40 cm olevaa kiveä aika

AKDG 5306:12. Vuorikatu 23, etelästä. Kuvaaja: Petro Pesonen.

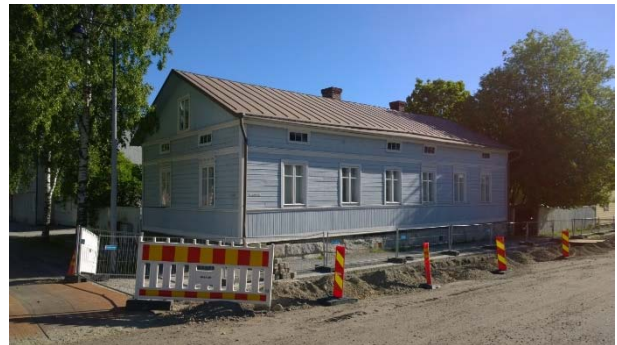
AKDG 5306:13. Vuorikatu 21, lounaasta. Kuvaaja: Petro Pesonen.

Vuorikatu 21:n kohdalla juuri ennen Kirkkokadun risteystä tuli jälleen kalliota noin 40-60 cm syvyydellä, jonka pinnalla oli hieman multaa. Aivan Kirkkokadun risteyksessä ennen itse katua ja sen suuntaisia sähkökaapeleita oli lyhyt pätkä tummaa multaista ja tiilensekaista maata noin 45 cm syvyydellä murskeen alla noin 10 cm paksuisena kerroksena ja sen alla puhdas savi. Em. sähkökaapelien kohta risteyksessä jouduttiin kaivamaan käsin. Kirkkokadun kohdalla oli tiukkaan pakkaantunutta mursketta ja sen alla tumma, tiiltä sisältävä todennäköinen purkukerros. Purkukerrosta oli kuitenkin vain paikoin, sillä alueella oli myös paljon kaapelikaivantoja ja kaivoja. Kaapelien kohdalla jouduttiin kaivamaan normaalia asennussyvyyttä syvemmälle, jotta asennettava kaukolämpöputki saatiin mahtumaan kaapelien alle.

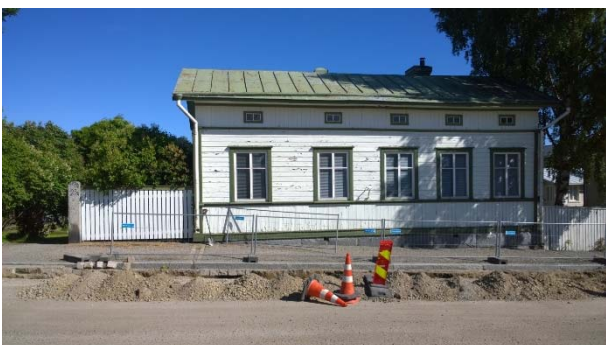
Kivisyys lisääntyi Vuorikatu 23b:n kohdalla ja täällä alkoi myös tulla kalliota aika pinnassa. Tässä kalliosta näkyi vanhoja räjäytyksen jälkiä. Tästä kalliosta länteen tien täytössä oli räjäytysmursketta ja muuta tuotua/käsiteltyä maata eikä peltokerrosta enää näkynyt. Vuorikatu 25a:n kohdalla oli muutaman metrin matkalla nokista maata noin 20-30 cm syvyydellä kallion pinnalla ja samalla kohdalla aika suoraseinämäinen, luultavasti räjäytetty kallionseinä, jonka viereen oli asennettu vesijohtoja. Nokimaa saattaisi kuitenkin olla perua vuoden 1855 tulipalosta. Tumma palomaa alkoi kallionreunan länsipuolella ja jatkui ainakin kolmen metrin matkalla kallion päällä. Paikoin palomaa painui kuopaksi kallionkoloihin ja siinä oli mm. punasavikeramiikkaa, liitupiipun katkelma, palanutta kiveä ja tiiltä. Puhelin- ja sähkökaapelien jälkeen palokerros oheni ja sen pintamaata oli vaihdettu enemmän pois. Palokerros jatkui ohuena rantuna länteen päin. Vuorikatu 25b:n keskivaiheille tultaessa palokerros katosi kokonaan ja kallion päällä oli heti tiesoraa. Mäyhälänkadun alla oli viereisiin kaapelikaivantoihin liittyvää ammuttua kiveä.

AKDG 5306:15. Vuorikatu 23B, etelästä. Kuvaaja: Petro Pesonen.

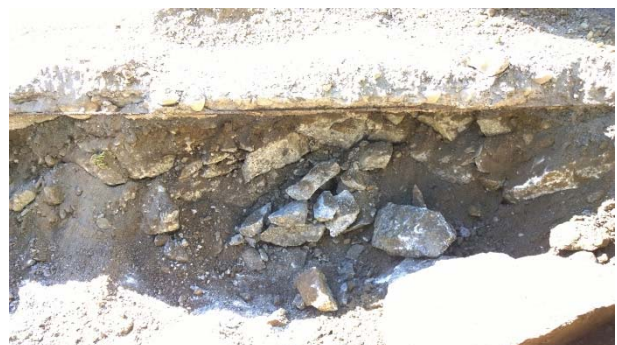
AKDG 5306:17. Kivilohkaretäyttööä tien pinnan alla Vuorikatu 23B ajoluiskan kohdalla, pohjoisesta. Kuvaaja: Petro Pesonen.

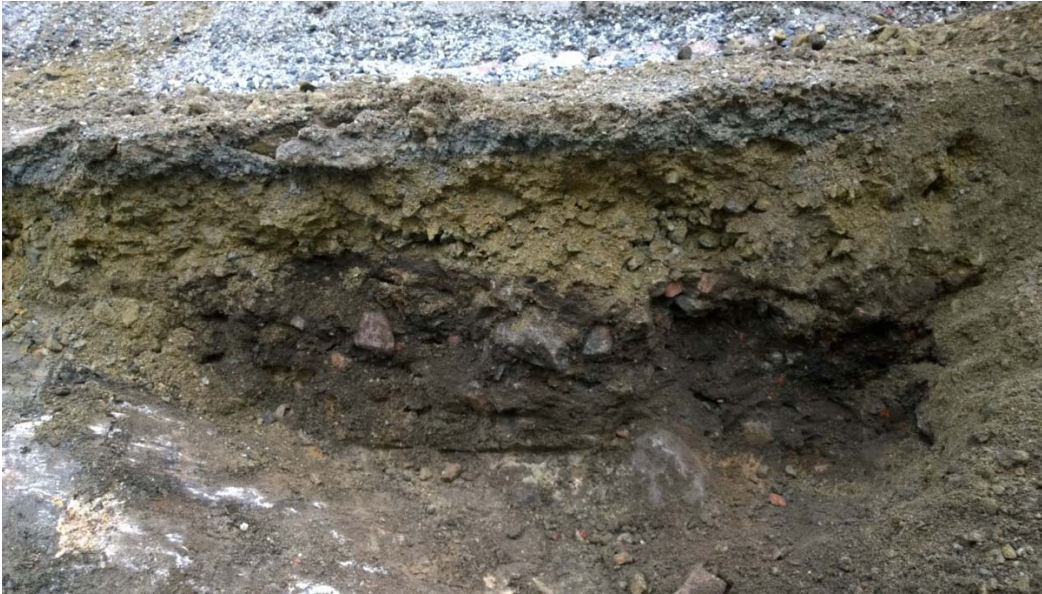
AKDG 5306:20. Palomaakuoppa Vuorikatu 25A kohdalla, pohjoisesta. Kuvaaja: Petro Pesonen.

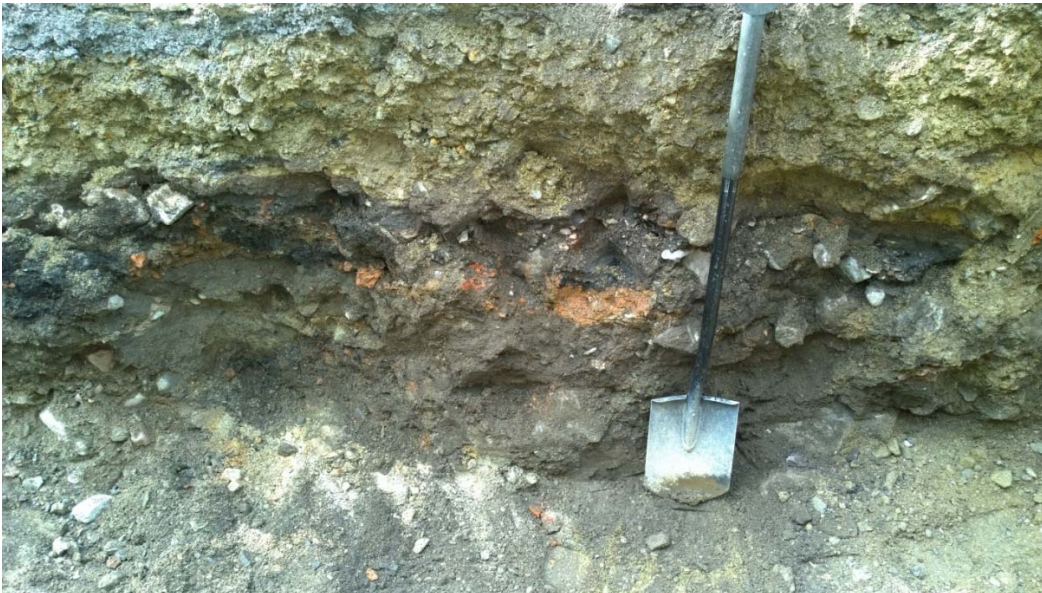
Em. peltokerrosta ja palokerrosta lukuun ottamatta valvonnassa ei havaittu mitään historiallisen ajan kaupunkikerroksia tai rakenteita. Peltokerros on todennäköisesti 1700-luvun lopulta ja palokerros vuoden 1855 palosta.

AKDG 5306:21. Tumma palokerros Vuorikatu 25A kohdalla, pohjoisesta. Kuvaaja: Petro Pesonen.

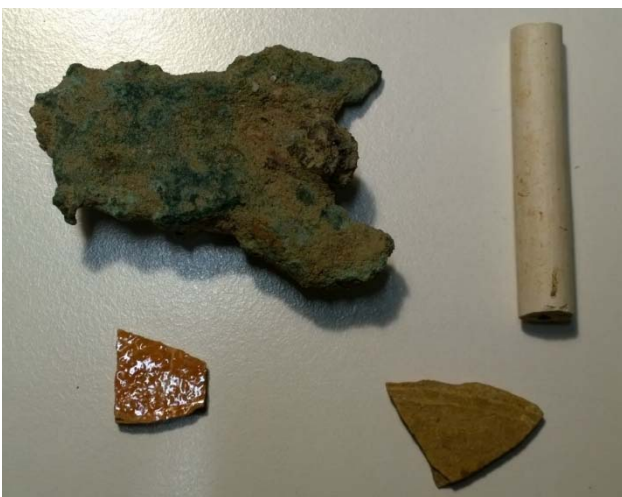
AKDG 5306:27. Valvonnassa löytynyttä esineistöä: kuparin pala, punasavikera-
miikkaa ja liitupiipun varren katkelma.
Kuvaaja: Petro Pesonen.
