**Turku. Linnankatu 5 / Brahenkatu 2
Putkikaivannon arkeologinen valvonta**

heinäkuu 2017
FT Kari Uotila
Muuritutkimus ky

Turku. Linnankatu 5 / Brahenkatu 2. As Oy Brahenlinna. Putkityön arkeologinen valvonta heinäkuu 2017

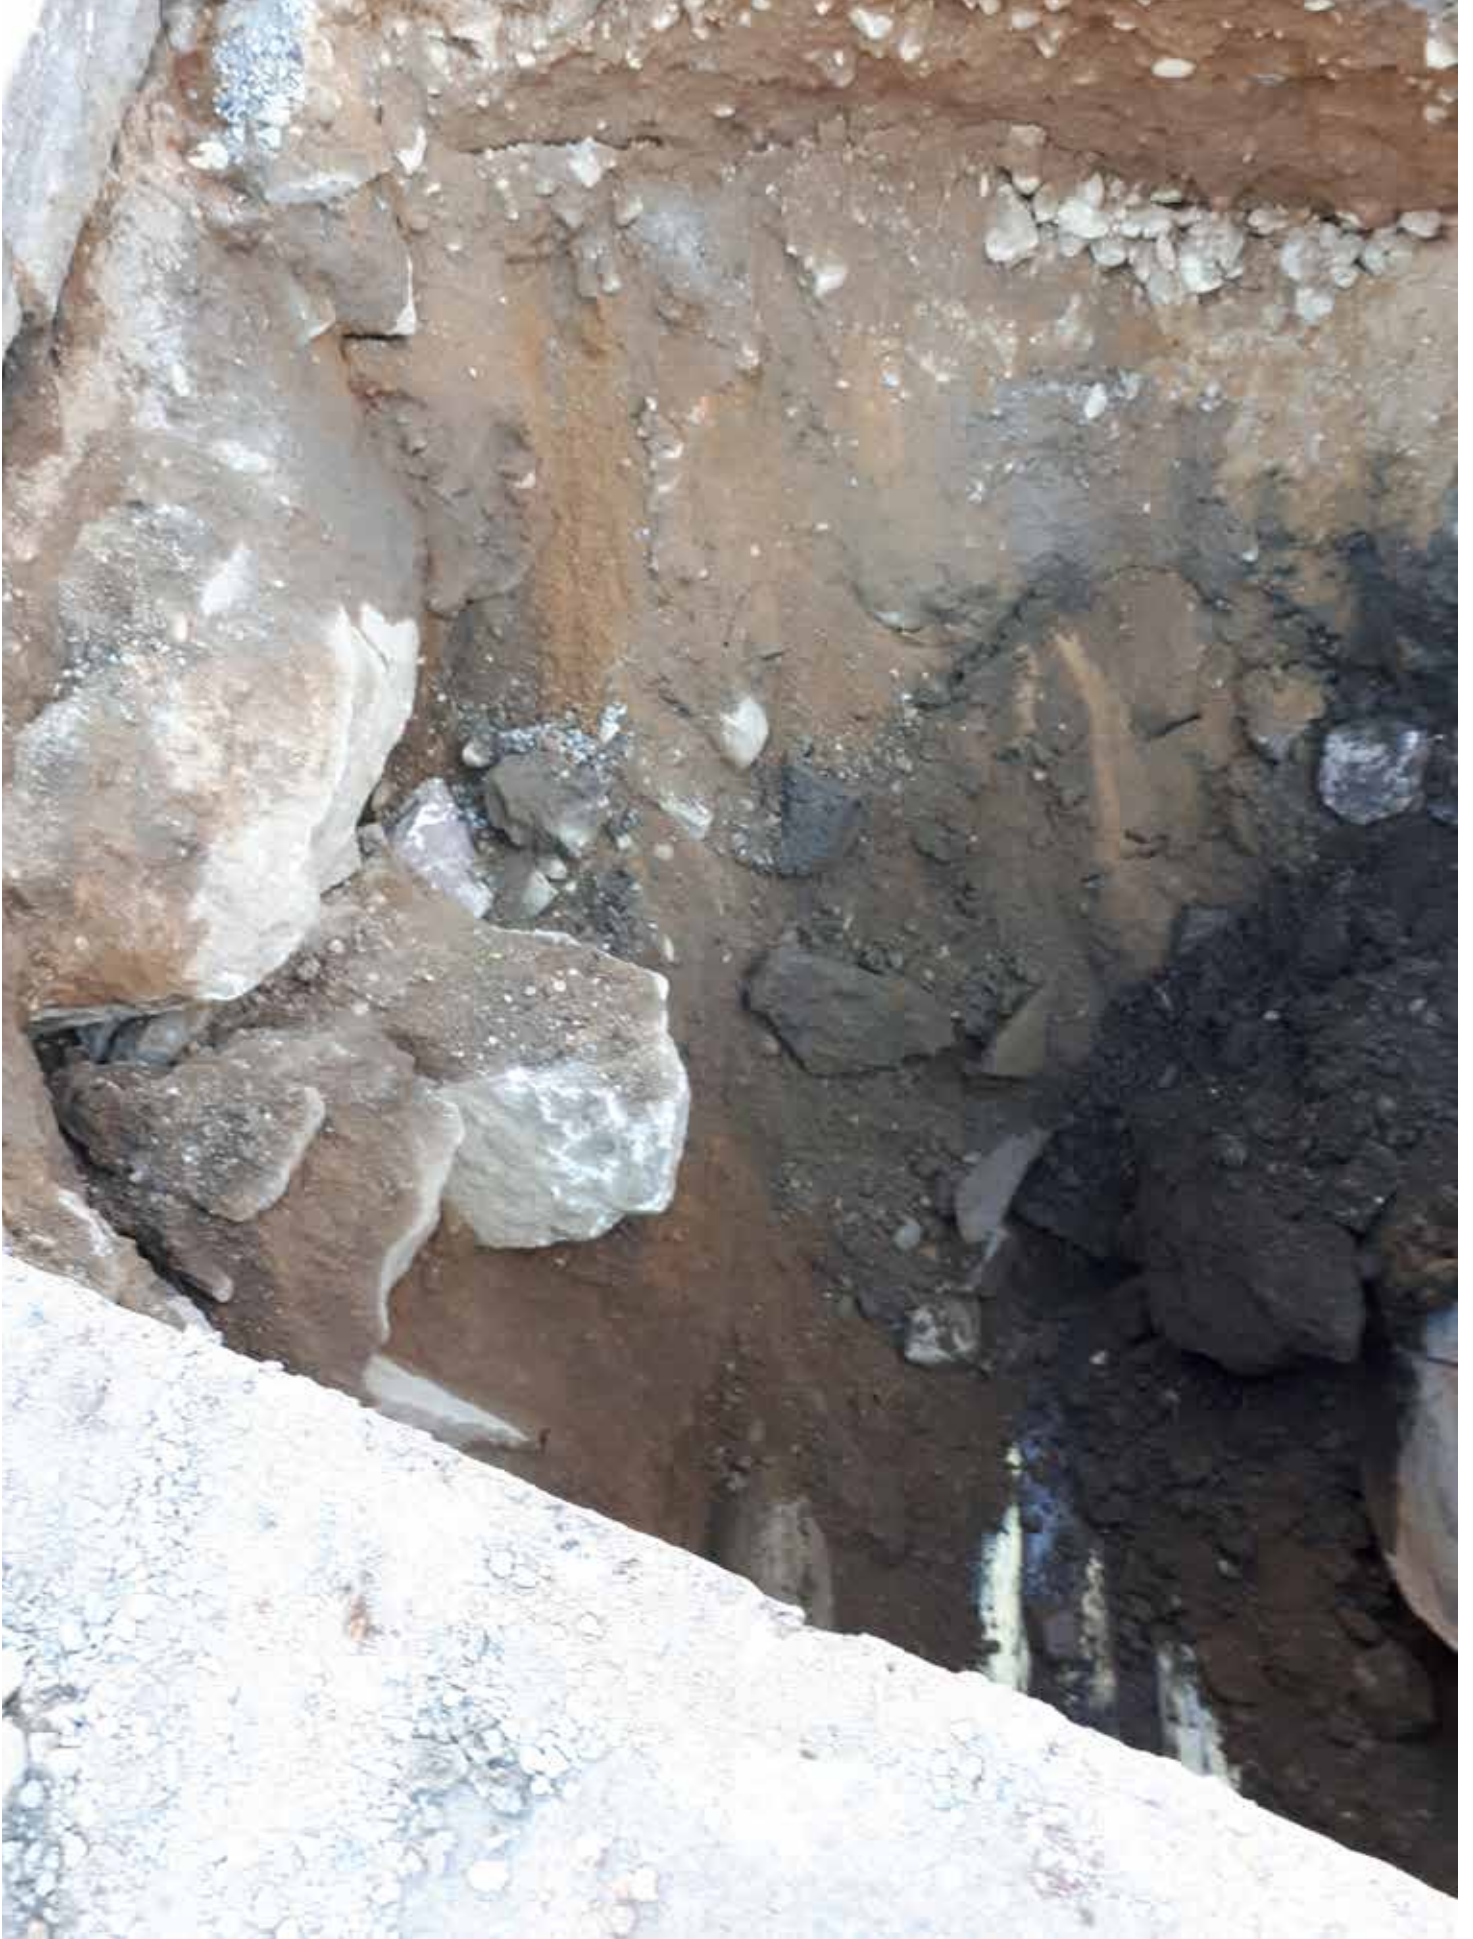
MuTu117017:1. Kiviperustusrakenne ja kuopan pohjalla osittain esillä rakenteen hirsiarina. S. KU.

Katualueen läntiseltä puolelta tuli esiin laaja hyvin säilynyt kivi- ja tiilirakennekokonaisuus, jossa oli alimpana yksi- tai kaksikerroksinen hirsiarina ja sen päällä kylmämuurattu kiviosa, jossa suurimpien kivien koko oli kokoluokkaa 1 x 2 m. Arinarakenne ulottui korkeudelle + 2.80-2.90 mpy. Perustusosan leveys oli 3-4 m ja sen länsipuolella oli säilyneenä tiilinen huonetera, sen lattia ja tiilinen väliseinärakenne.

Muurattu rakenne voitiin ajoittaa rakenteellisten piirteiden perusteella 1800-luvulle. Museokeskuksen lausunnon perusteella kyseessä oli 1840-luvulla rakennetun talon huonetera ja perustusosa. Putkikaivanto kulki tämän rakenteen läpi ja se poistettiin käytännössä kokonaan putkikaivannon alueelta. Sama rakennuksen perustusosa oli jo aikaisemmin kaivettu esiin ja dokumentoitu Museokeskuksen toimesta talon pihan puolella.

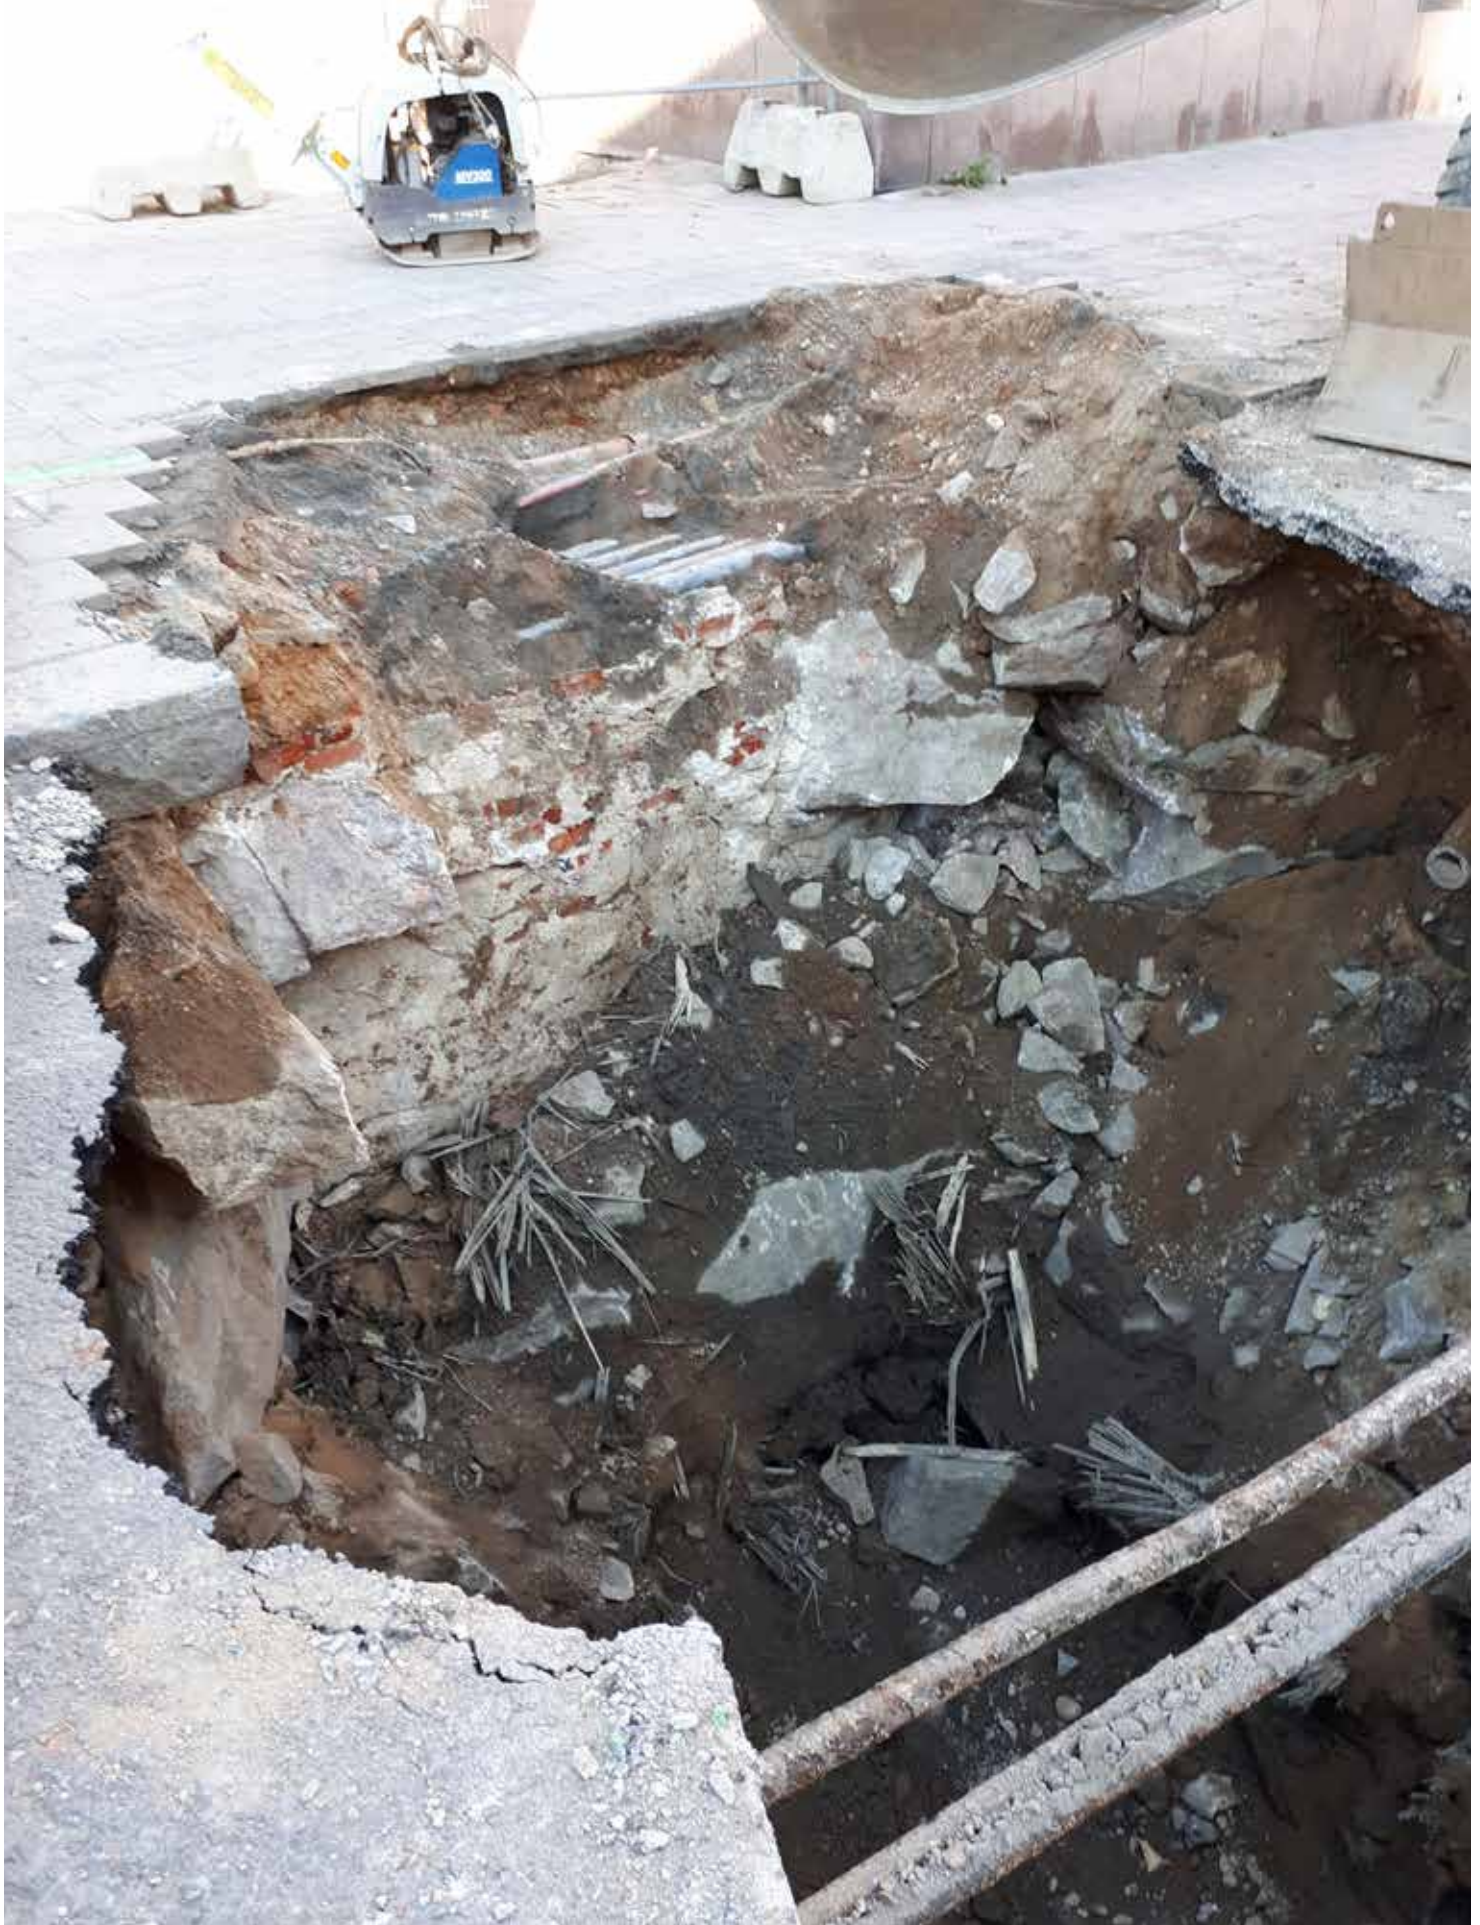
MuTu117017:2. Kivinen perusrakenne pääosin purettuna ja esillä kellarin tiilinen sisäseinä. Kuopan pohjalla rikkonaisia hirsjarinan ja kiviperustuksen osia. SE. KU.

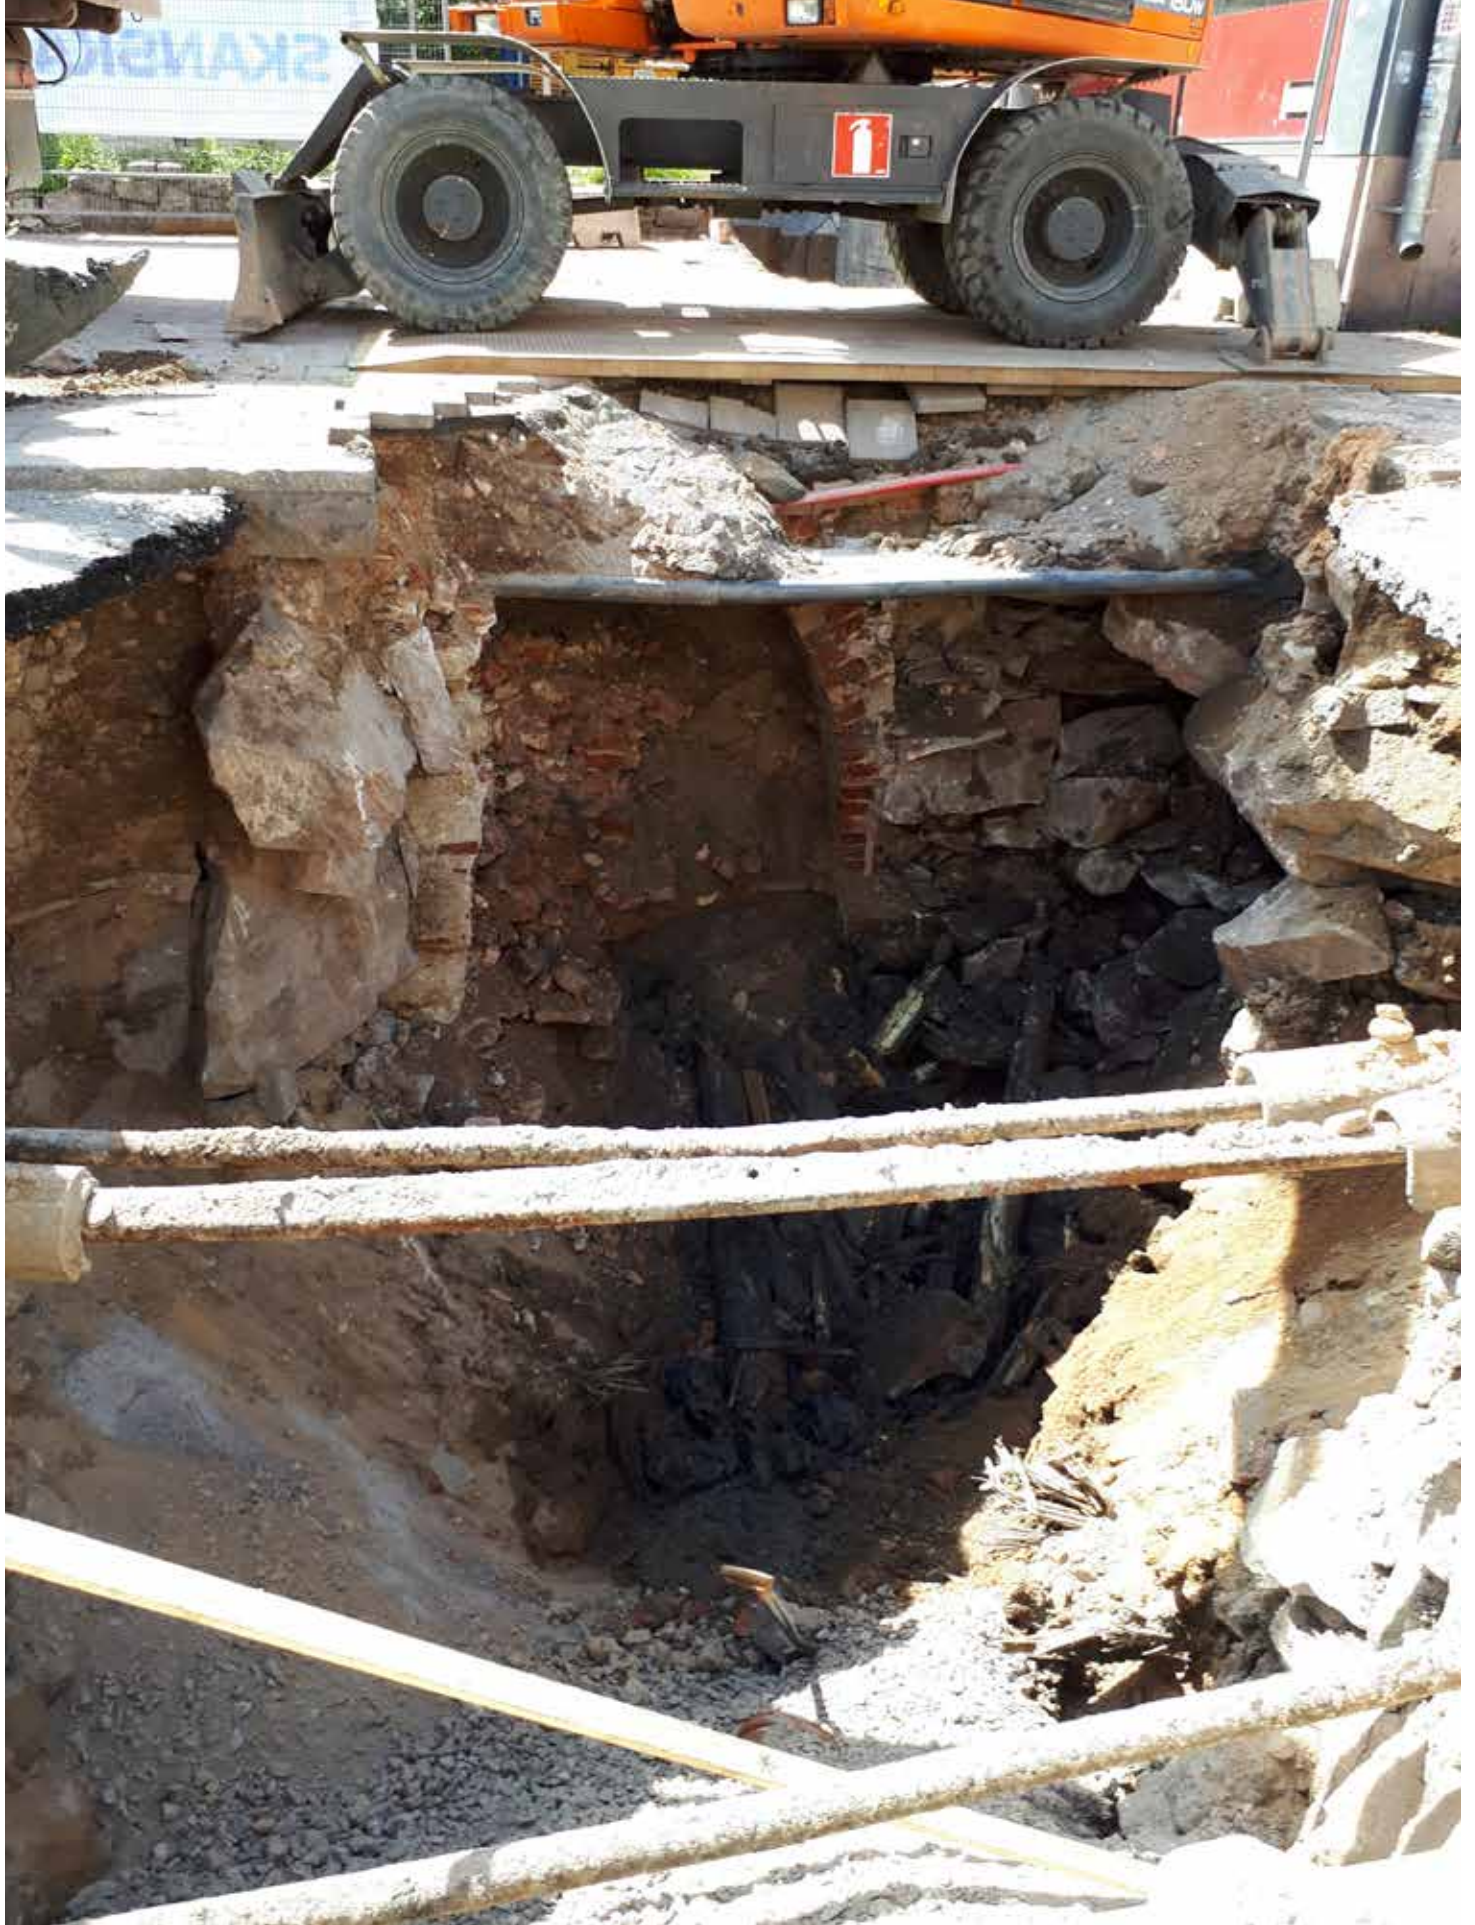
MuTu117017:3. Tiilisen holvikellarin säilynyt kaariosa ja seinärakenteet. E. KU.
