RAISIO, PAPINKALLIONPUISTO JA LUKKARLANPUISTO
Kevyenliikenteenväylän suunnitelma-alueen inventointi toukokuussa 2017

Kohteen nimi: Papinkallionpuisto ja Lukkarlanpuisto

Tutkimuksen laatu: Inventointi

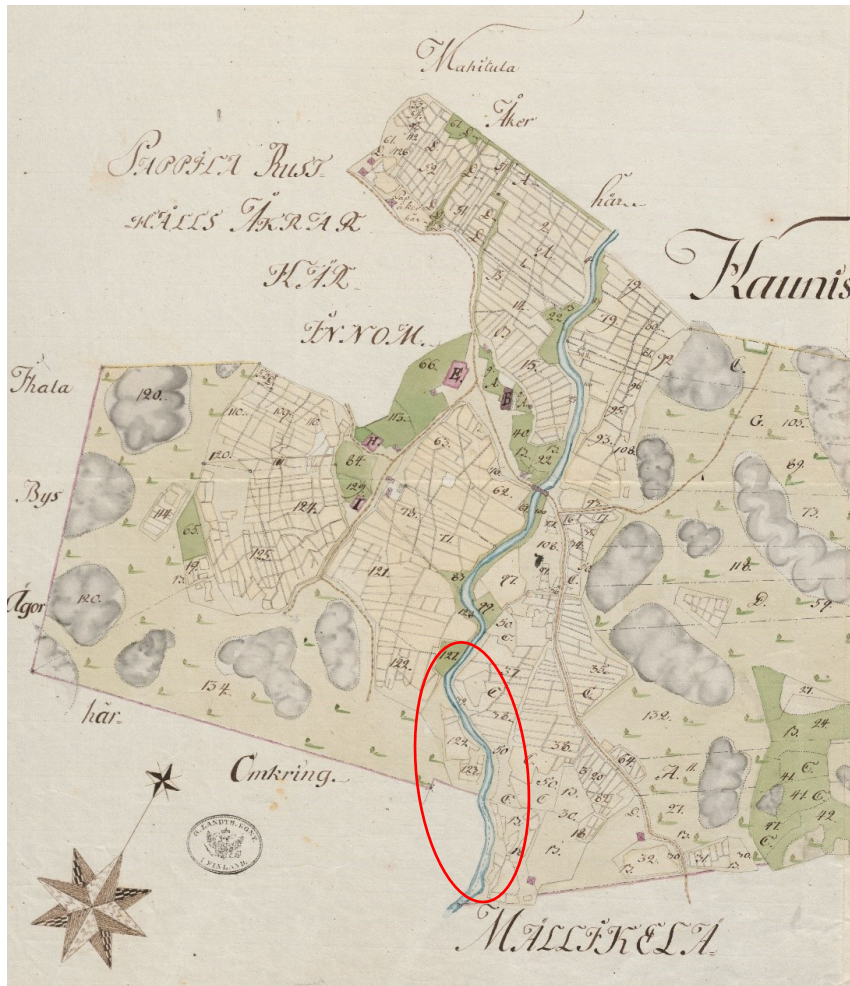
Ote Kuloisten isojakokartasta v. 1786, jossa inventointialue on ympyröity.
(<http://digi.narc.fi/digi/s/istaus.ka?ay=232173>)

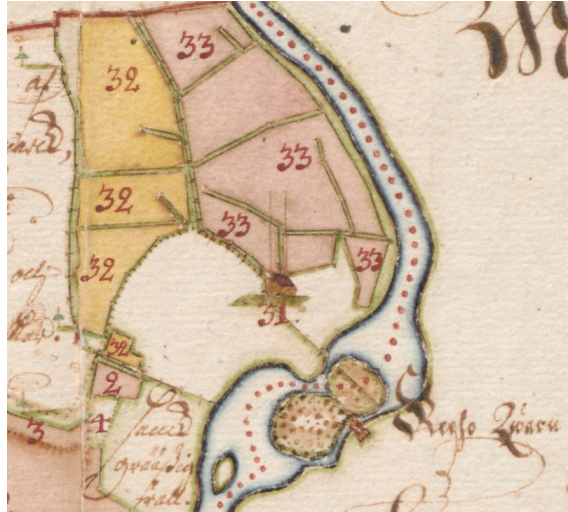
Ote Ihalan maakirjakartasta v. 1725, jossa näkyy inventointialueen kaakkoispuolta eli mm. Raision myllyn torppa (31) tiluksineen.
<http://digi.narc.fi/digi/view.ka?kuid=27266836>

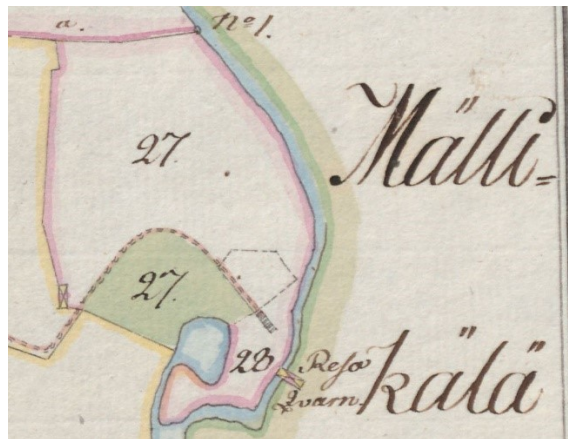
Ihalan isojakokartassa v. 1803 esitetty torpan pihapiirin sijainti (katkoviivalla rajattu alue).
<http://digi.narc.fi/digi/slistaus.ka?ay=231829>

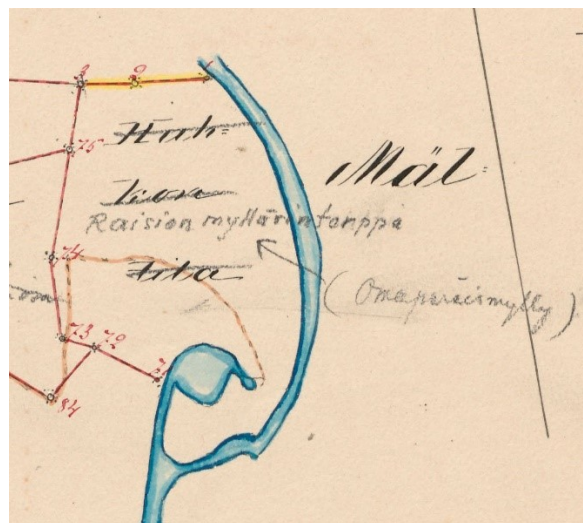
Torpan alue on edelleen sama Ihalan isojaontäydennyskartassa v. 1899.
<http://digi.narc.fi/digi/slistaus.ka?ay=231840>

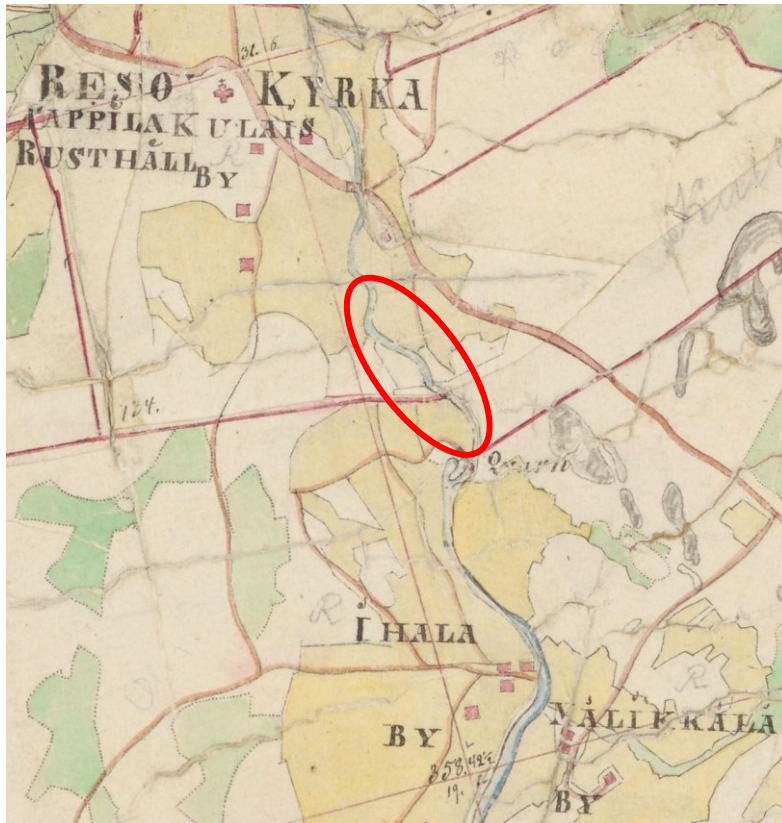
Koko inventointialue 1800-luvun pitäjänkartalla: inventointialue on pääosin peltoa, sen kaakkoispuolelle on merkitty myllyn paikka. (<http://digi.narc.fi/digi/view.ka?kuid=550935>)

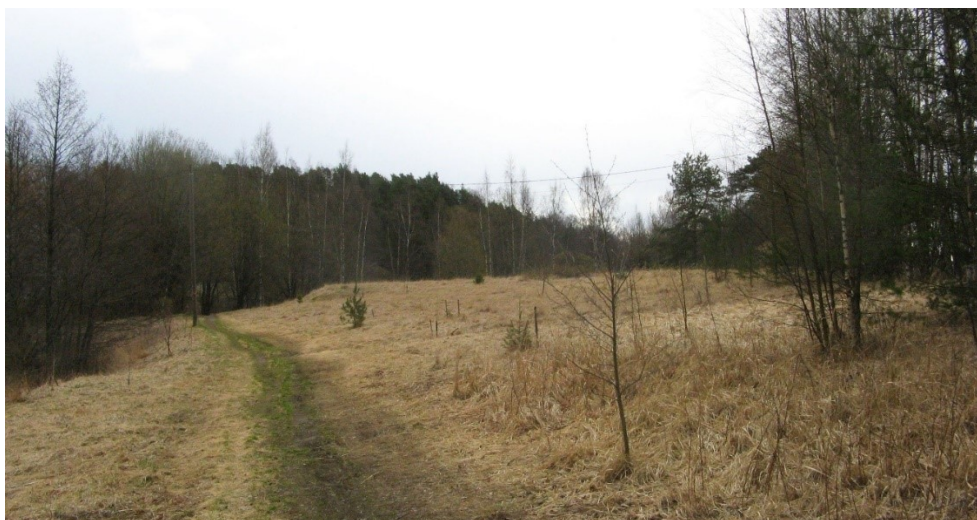
SKDG201702:4 Papinkallionpuistoa luoteesta. Oikealla ja suoraan edessä avautuu entinen peltoalue, joka on topografisesti jatkoa Papinkallion rautakautisen asuinpaikka-alueen itäinen jatke. Suunniteltu tieväylä kulkisi alueen keskeltä.

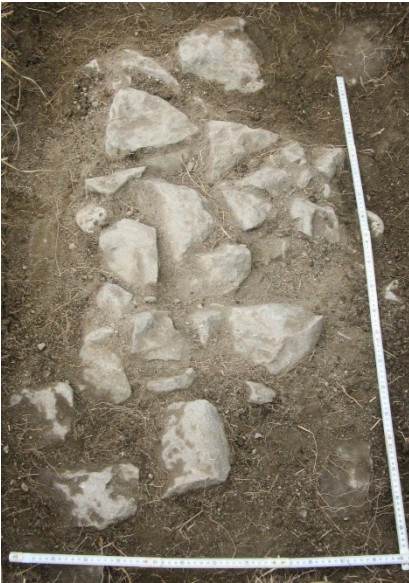
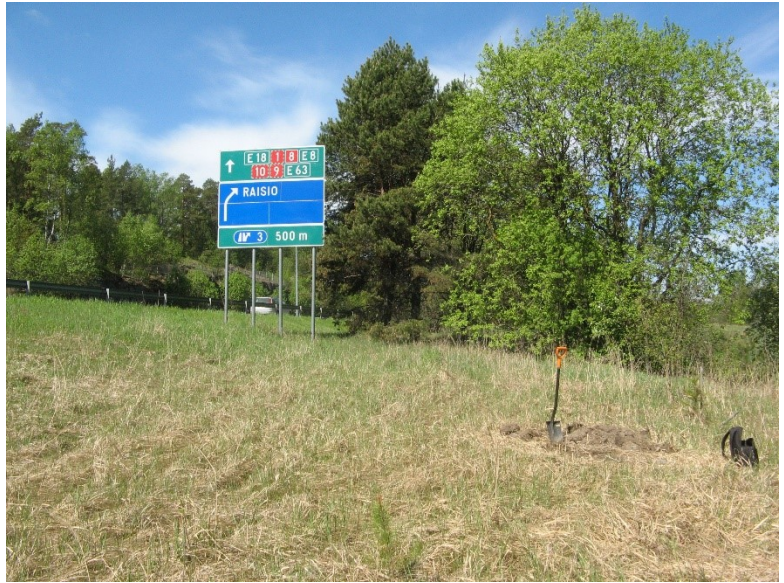
Pienen terassimaisen tasanteen aukean keskivaiheille tehdystä koepistosta tuli esiin kiviä, joten kuoppa laajennettiin lopulta noin 100 x 80 cm kokoiseksi luode-kaakkosuunnassa. 40-45 cm levyinen kivirivi näyttäisi olevan pikemminkin kaareva kuin suora ja sen länsipuolella eli "koveralla" puolella maa oli irtonaista soransekaista hiekkamultaa, kun taas itäinen puoli oli paikoin hyvinkin kovaa multaa. Multakerroksen alla oli savea. Kiveys on tiivis ja selvästi aseteltu tasaiseksi ja alkaa 10-15 cm nykyisen maanpinnan alta. Maa kiveyksen päällä on pääosin multaa ja siitä löytyi muutama tiilen palanen ja palaneen saven siru. Muodon, koon ja irtonaisen täyttömaan perusteella kiveys saattaisi liittyä esim. kaivoon.

SKDGD201702:21 ja 20 Vas. kiveystä koekuopassa, oik. koekuopan sijainti.

Papinkallion ja Lukkarlanpuiston kevyenliikenteen suunnitelma-alue sijaitsee merkittäväällä kulttuurialueella Raisionjoen ja Papinkallion kalmistoalueen välillä. Inventoinnissa voitiin havaita, että suunnitelma-alueen luoteispuoli on ollut pääasiassa peltoa vielä 1900-luvulla ja syvälle ulottuva kyntö on tuhonnut stratigrafian. Alueen kaakkoispuoli on myös ollut viljelyssä, mutta kyntökerros on täällä selvästi matalampi, mikä on mahdollistanut rakenteiden osittaisen säilymisen maan alla. Suunnitelma-alueen kaakkoisosan ulkopuolelle jää vanha Raision Huhkon myllyn paikka, mutta myllyyn liittyvän torpan alue on mahdollisesti sijainnut osin suunnitelma-alueella. Karttojen perusteella on mahdotonta sanoa tarkkaan, miten torpan rakennuskanta on todellisuudessa sijoittunut, mutta enimmäkseen se näyttäisi jääneen valtatie länsipuolelle ja tien alle. Koekuopituksessa havaittiin kuitenkin kivirakenne, joka saattaa liittyä torpan tonttimaahan. Sekä torpan paikka, Papinkallion muinaisjäännösalueen läheisyys että merkittävänä kulkuväylänä toimineen Raisionjoen läheisyys antavat mielestäni aihetta arkeologisen valvonnan toteuttamiselle suunnitellulla tielinjauksella. Lisäksi koekuopan 15 kivirakenne on joko syytä kiertää tai tutkia kokonaisuudessaan ennen tien rakentamista.

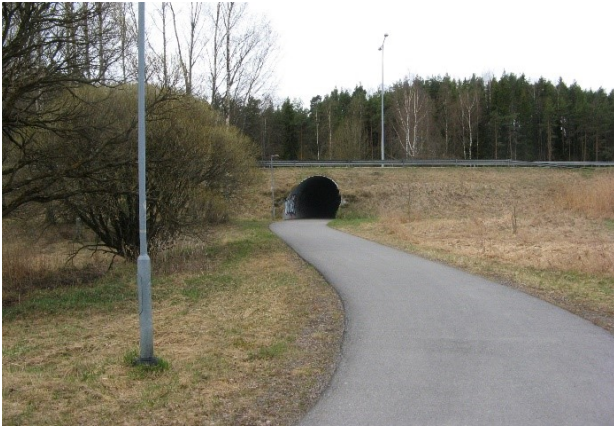
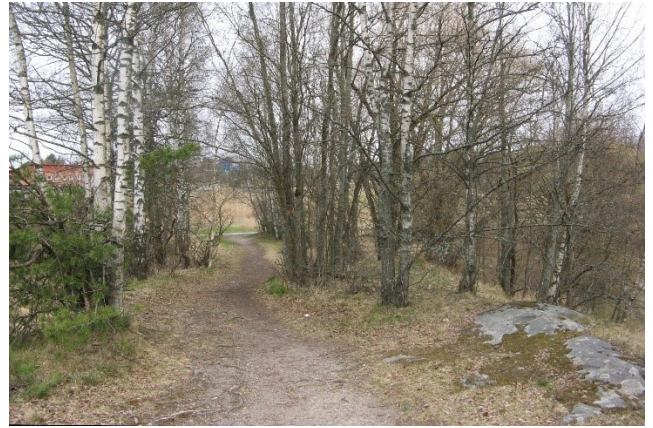
SKDG201702:1 ja 2 Reitin luoteispää, vanha kevyenliikenteenväylä, koillisesta.
Oik. Sunnitellun kevyenliikenteenväylän (nykyistä Vaskipolkua) luoteispää kalliopohjineen, kaakosta.

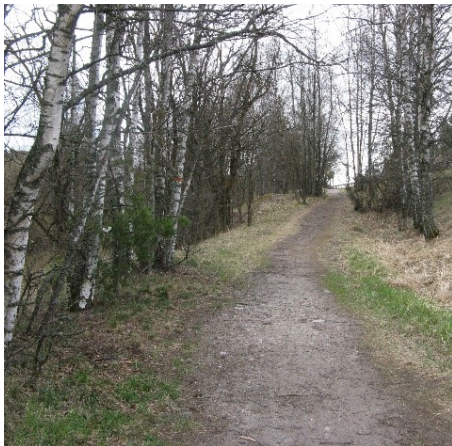
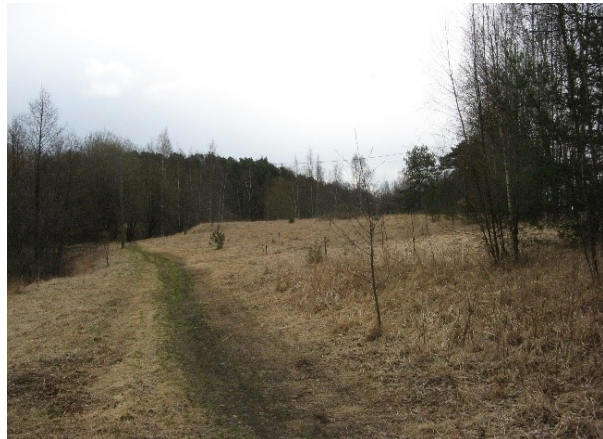
SKDG201702:3 ja 4. Suunnitellun kevyenliikenteenväylän luoteispuolta, vas. edelleen Vaskipolkua seuraten, oik. suunniteltu reitti nousee vanhalle peltotasanteelle ja nyk. Vaskipolku jää reitin pohjoispuolelle, kuvat luoteesta.

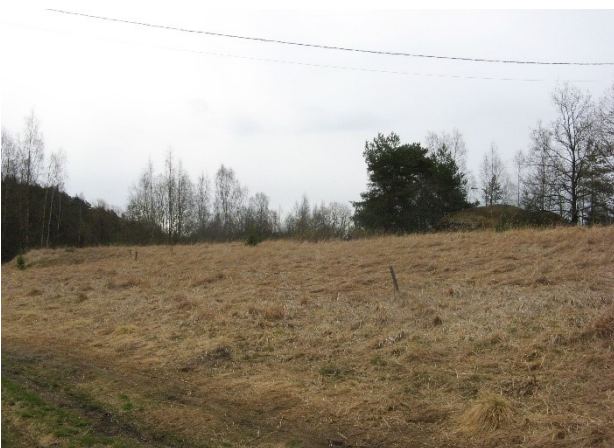
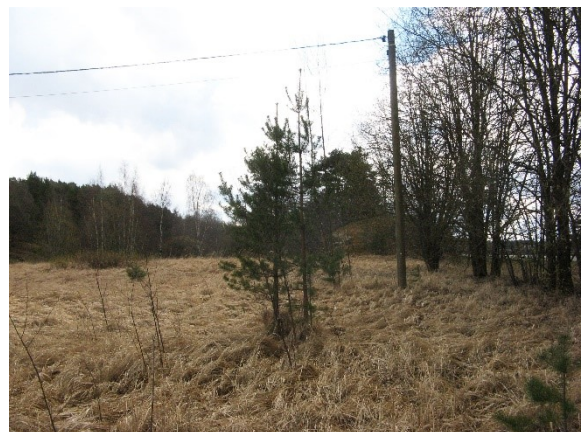
SKDG201702:5 ja 6. Papinkallionpuiston korkein kohta, peltona ollut alue ja sen reunassa sijaitseva pieni kallionyppylä. Suunniteltu reitti kulkee alueen keskeltä. Vas. pohjoisesta, oik. luoteesta.

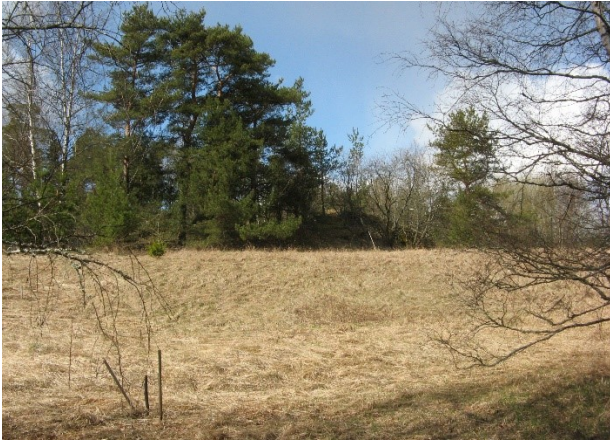
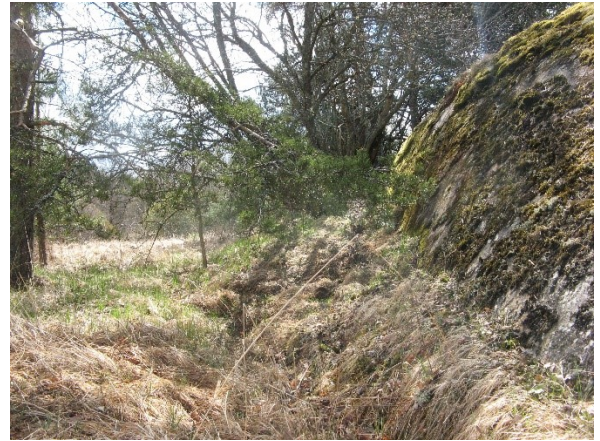
Papinkallionpuiston lakialueen kallionpyylän itä- ja pohjoisreunan juurella on noin 1,5 m levyinen ihmistekoinen kiveys, jonka pohjoisreunaan kaivettiin metallisignaalin kohdalle koekuoppa. Multaisen turpeen ja nyrkkiä suurempien kivimukuloiden alta, n.15 cm syvyydestä löytyi painava, täysrautainen esine, mahdollisesti kaivurin kauhan piikki. Maa kivien alla oli

SKDG201702:7 ja 8. Vas. lakialuetta idästä, oik. lakialueen kalliokumpareen pohjoisreunassa sijaitseva kiveys.

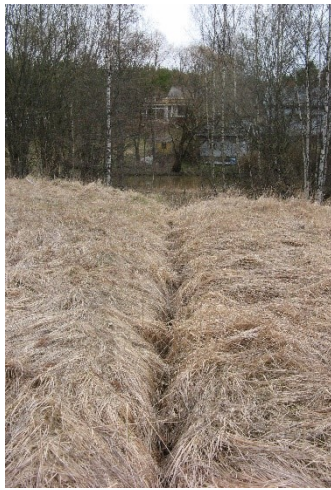
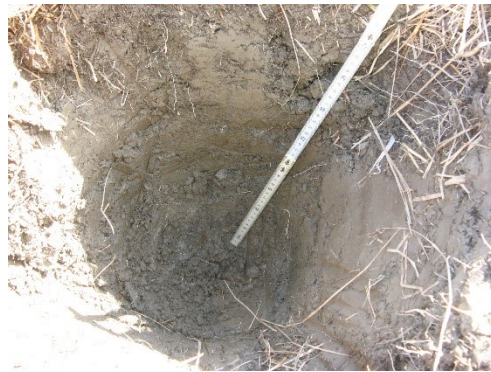
SKDG201702:9 ja 10. Vas. tien ja joen välillä on useita avo-ojia, oik. esimerkki lakialueen kauttaaltaan peltosavea sisältävästä koekuopasta.

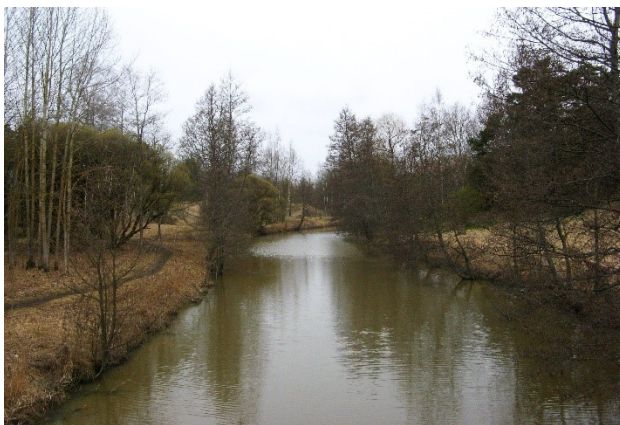
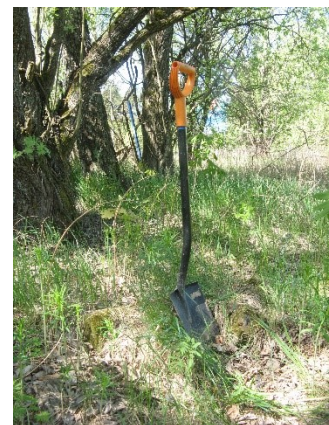
A. Papinkallionpuiston puolella, Vaskipolun varrella on muutaman kiven muodostama ihmistekoinen kiveys, joka muotonsa puolesta olisi voinut toimia rakennuksen nurkkakiveyksenä.
X=6714219, Y=235749 (ETRS-TM35FIN)

SKDG201702:11 ja 12. Vas. yleiskuva vanhalta puusillalta länteen ja luoteeseen, oik..Papinkallionpuiston polun vieren kiveystä.

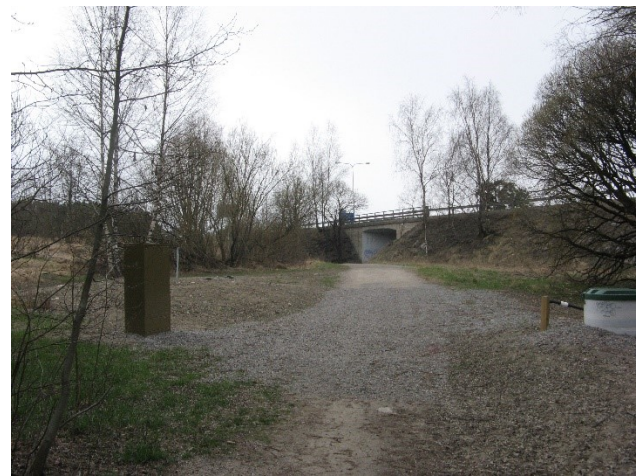
SKDG201702:15 ja 16. Vas. etualalla suunniteltua tielinjaa, taustalla Huhkon kartano. Oik. inventointialueen kaakkoispää, jonne uusi kevyenliikenteenväylä yhtyy, pohjoisesta.

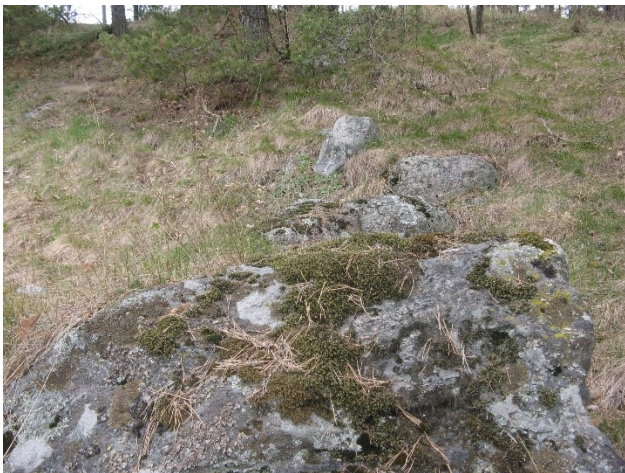
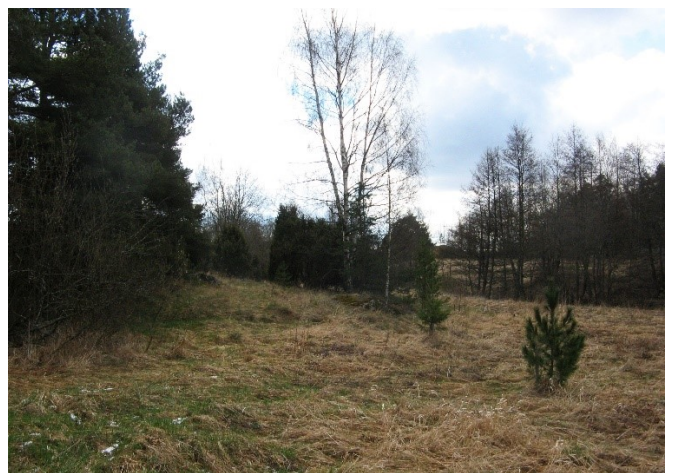
B. Joen itä/pohjoispuolella rinne nousee paikoin jyrkästi ja sen päällä on nykyistä asutusta. Rinteessä, suunnitelma-alueen ulkopuolella havaittiin ihmistekoinen kivirivi, mahdollisesti kiviainan pohjaa tai muutoin rinteeseen vieritettyjä kiviä.
X=6714205, Y=235756 (ETRS-TM35FIN)

C. Lukkarlanpuiston ja joen pohjois/itäpuolella, nykyisen autoliikkeen takana, mutta alhaalla rinteessä on kallionyppylän alla kiviä sisältävä terassimainen kohta, joka vanhojen karttojen mukaan ei ole ollut missään vaiheessa viljelyssä. Katajien vieressä näkyvä ja tuntuva kiveys saattaa kuitenkin olla pellonraivauskiveystä, jonka keskivaiheille on lisäksi yhdessä kivessä sijaitsevasta metallirenkaasta päätellen ollut kaivettuna pylväs haruksineen. Vanhoja sähköpylvään jäännöksiä on siellä täällä myös Papinkallionpuiston puolella.
X=6714414, Y=235551 (ETRS-TM35FIN)

SKDG201702:17 ja 18. Vas, Lukkarlanpuiston rinteessä sijaitseva kivirivi, mahd. kiviainan pohjaa, oik. katajia kasvava kivinen terassi kallion juurella. Molemmat kohteet sijaitsevat selvästi suunnitellun tielinjauksen ulkopuolella.

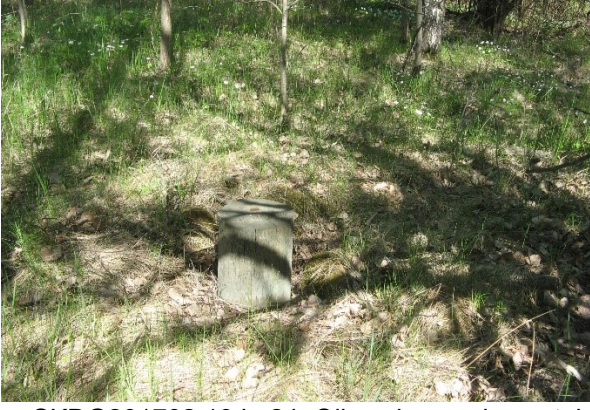
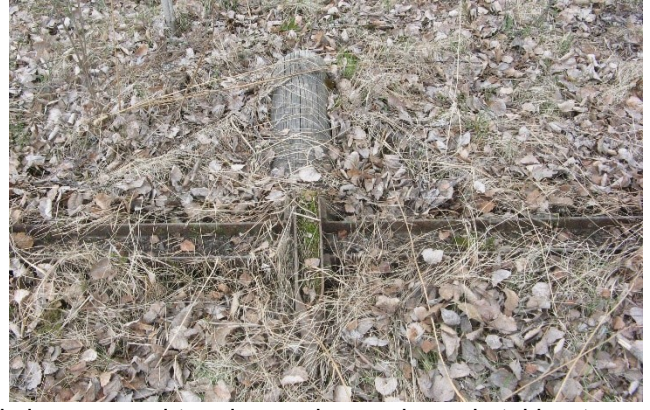
SKDG201702:19 ja 24. Oik. pylvään alaosa tukikiveyksineen, vas. irtonainen pylvään alaosa ja tukirauta.

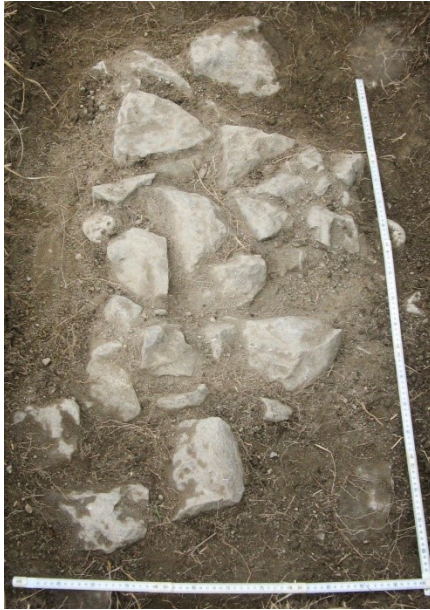
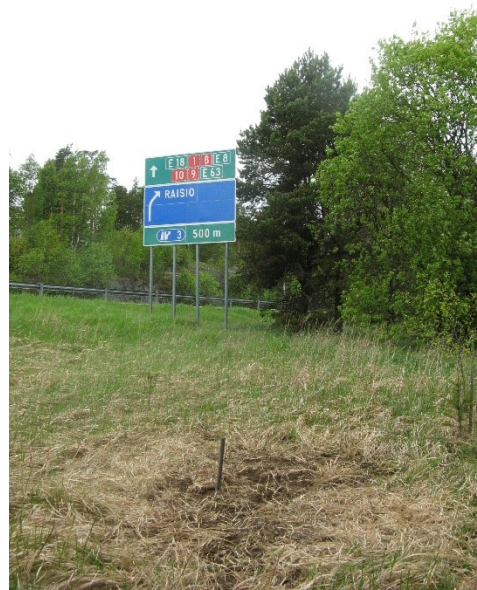
SKDG201702:21 ja 23. Koekuopan 15 kivirakenne kaakosta ja peittämisen jälkeen.

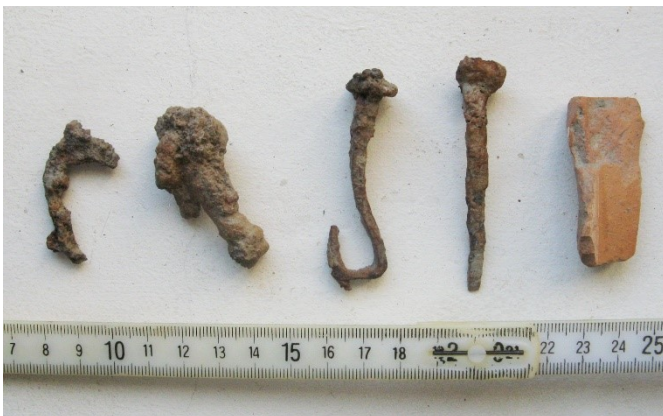
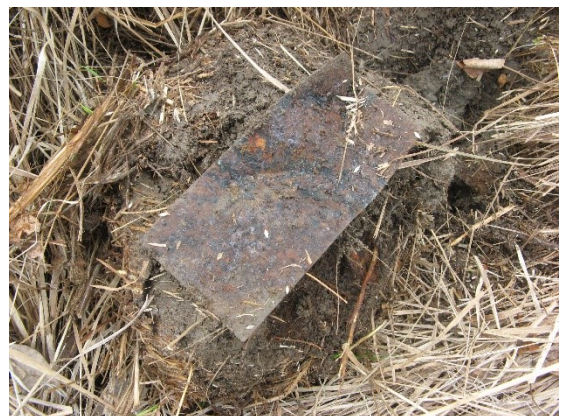
SKDG201702:25 ja 26. Vas. eri kuoppien löytömaterialiaa, vasemmalta lukien piikilanganpätkä kuopasta no. 9, katkenneen haan lenkipäätä ja vartta kuopasta 2, naulat kuopista 13 ja 14 sekä punasavikeramiikan pala kuopasta 12. Oik. Peltilevyn pala kuopasta no. 3.

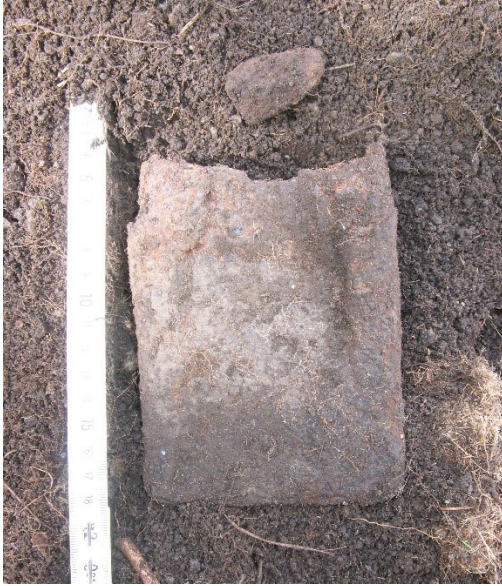
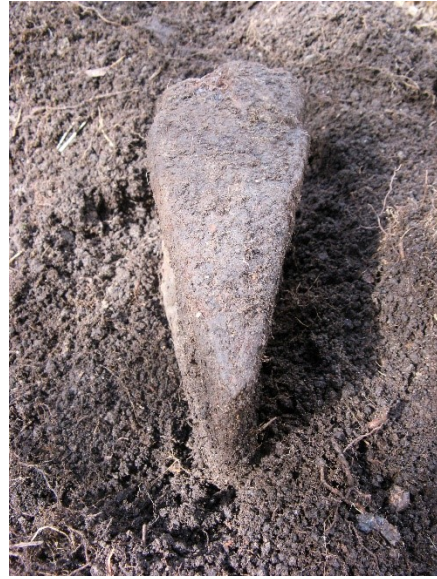
SKDG201702:28 ja 29. Umpirautainen esine koekuopasta 6, mahdollisesti kaivurin hammas.

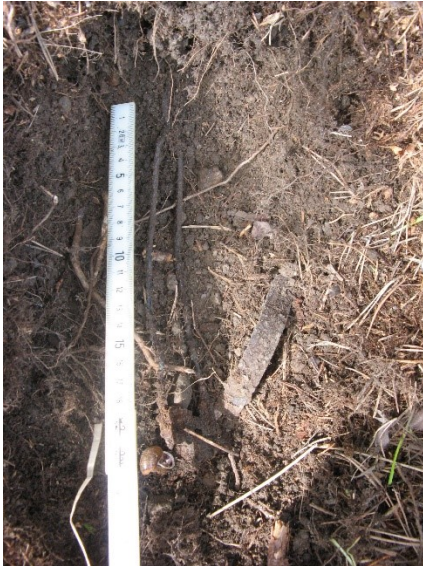
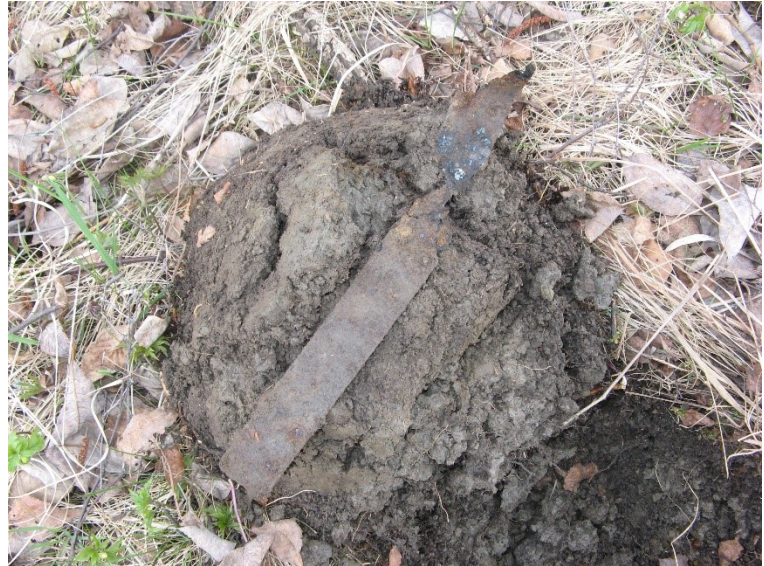
SKDG201702:31 ja 32. Vas. metallinen pidike ja kaareva rautavarras kuopasta 8, oik. metallihela kuopasta 10.

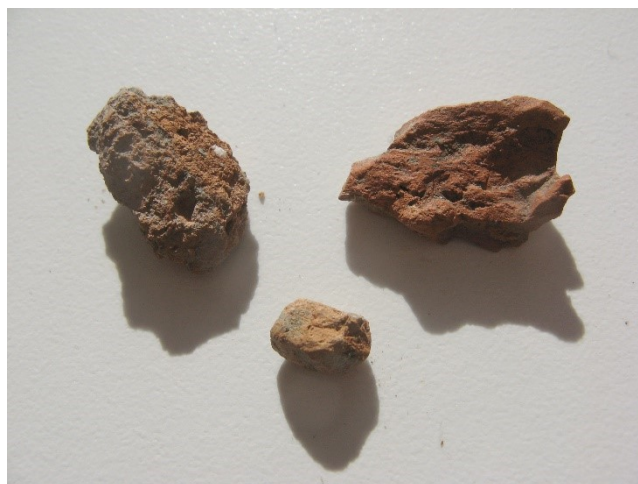
SKDG201702:33 Kaksi tiilenpalaa ja palaneen saven muru koekuopasta 15.
