DOKUMENTOINTIRAPORTTI

HELSINKI Suomenlinna C14

Historiallisen ajan rakennuksen arkeologinen dokumentointi
16.8.2013

AKDG 5371:1

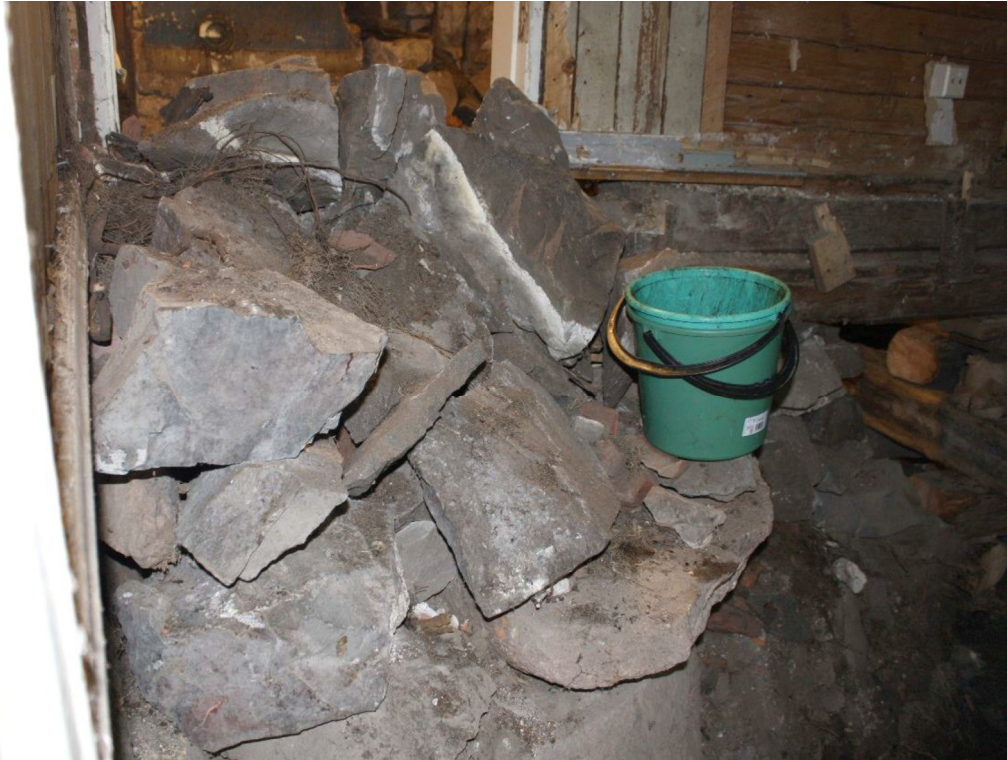
AKDG 5371:3. Huoneen länsi- ja pohjoisseinän nurkkauksen uunin tai savupiipun perustus, jonka päälle kasattuja lokkokiviä, kuvattu eteläkaakosta.

Huoneen länsinurkassa oli rakennuksen alkuperäisen v. 1868 uunin tai savupiipun massiivinen kivi-perustus. Sen päälle oli kasattu lattian pohjalta nostettuja lokkokiviä. Vuoden 1936 muutostöissä rakennuksen toinen savupiippu oli purettu.

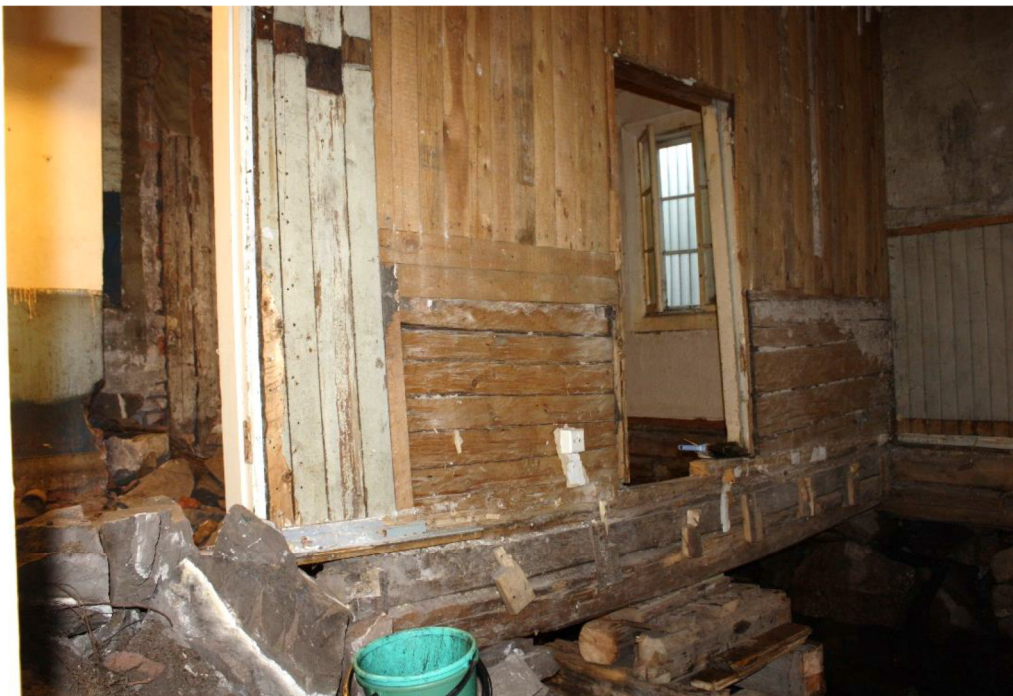
AKDG 5371:4. Huoneen pohjoisseinä, vasemmalla uunin tai savupiipun perustuksen päälle kasattuja lokkokiviä, taustalla vasemmalla hormin alaosa, kuvattu etelästä.

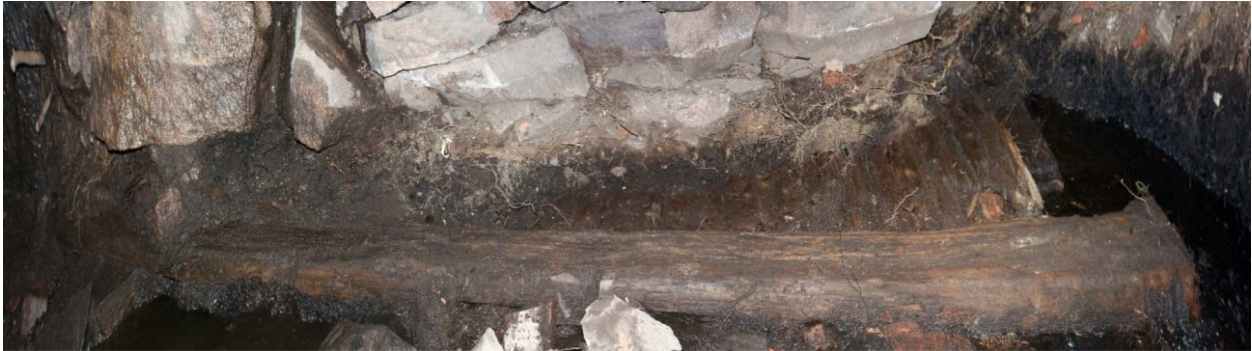
Suurin puurakenne oli rakennuksen itäseinän kivijalan alla. Rakenteen reunassa oli jyrkäv hirsiparru, johon oli kohtisuoraan liitetty tiheä laudoitus (ks. yleiskartta), jonka päällä ja alla oli hiekkää. Hirsiparrun päässä oli loveus, joka lepäsi kiven päällä. Loveus ei ole välttämättä tehty alla olevaa kiveä varten, vaan voi olla tehty johonkin aikaisempaa tarkoitusta varten. Alun perin parru ja laudat voivat olla peräisin vanhemmasta rakennuksesta, välikatosta, lattiasta, jyrkävstä aidasta tai kulkulavasta. Rakennuksen kivijalka oli tehty tämän puurakenteen päälle. Kun puuaines vanhetessaan lahoaa, voi samalla kivijalkakin pettää. Rakenne jatkui myös toiseen huoneeseen, mutta jatkuiko se yhtenäisenä sinne asti, sitä ei kivijalan takia voitu nähdä. Venäläisessä yleisasemapiirroksessa, naapuritontilla C 18 on ollut noin 32 metriä pitkä yhtenäinen kapea rakennus, joka on ilmeisesti rajautunut aitaan. Dokumentoinnin yhteydessä ei saatu selville, onko hirsi-lautarakenne vanhan aidan vai jonkin varastorakennuksen tms. osa.

AKDG 5371:5. Lattian ja itäseinän kivijalan oleva puurakennelman länsireuna ja pääty, kuvattu lännestä.

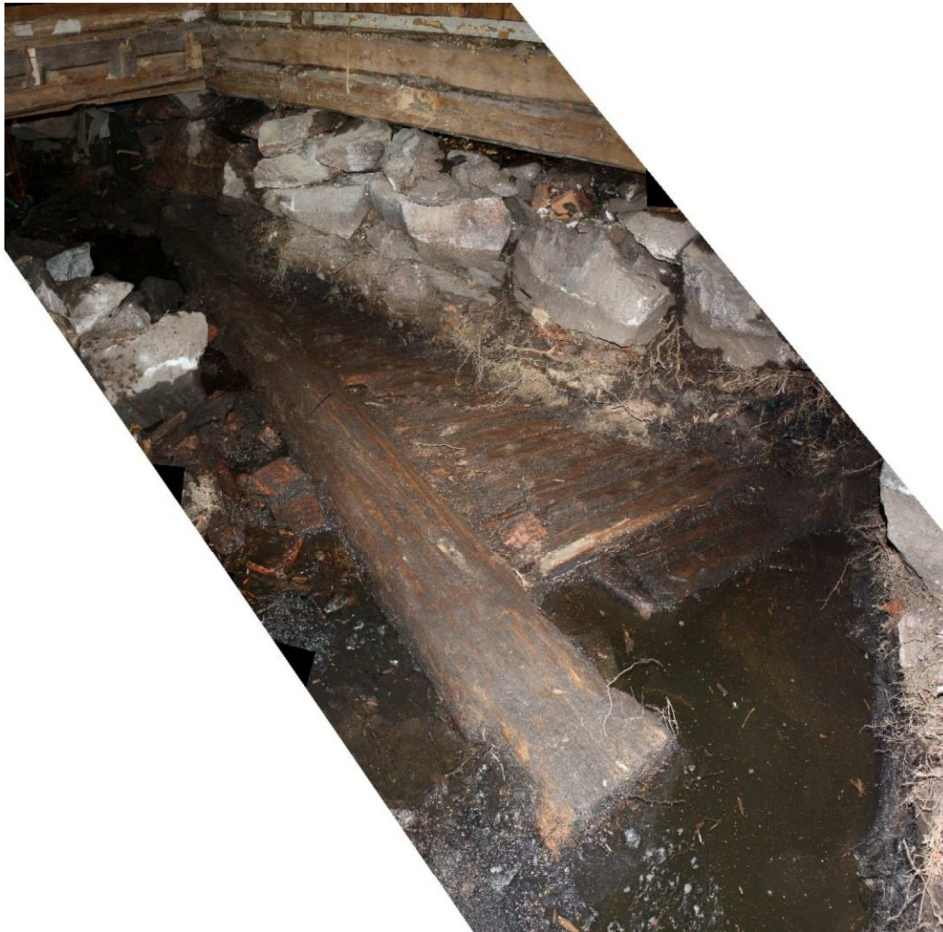
AKDG 5371:6. Lattian ja itäseinän kivijalan ala oleva puurakennelman pääty, poikisahatun hirren pään alapuolella oli lovi, joka oli kiven päällä, nauvoja eikä niiden reikiä havaittu, kuvattu länsilounaasta.

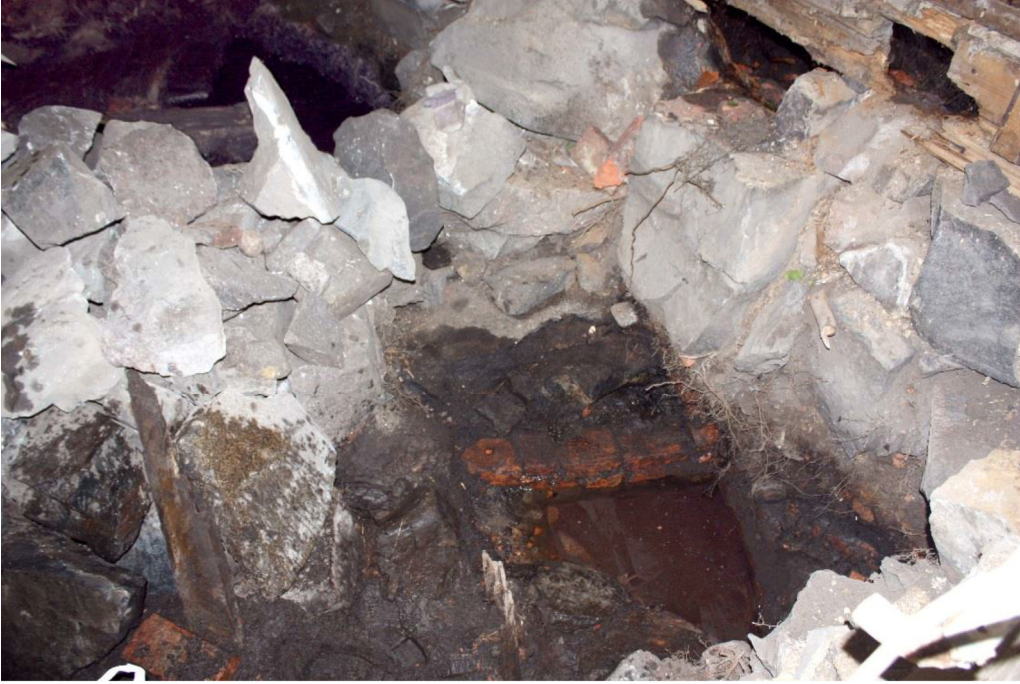
AKDG 5371:7 Huoneen etelänurkan tiili- ja kivirakenne, kuvattu lännestä.

Huoneen eteläisessä nurkassa oli tiilirivi, joka muodosti kivien kanssa selvän rakenteen. Tiilet jatkuivat kivijalan alle. Tiilikerroksia oli ainakin kolmella. Tiilien koko oli 25 x 14,5 cm. Rakennetta ei voitu tutkia tarkemmin, koska sadevedet valuivat tiilien edustalla olleeseen kuoppaan.

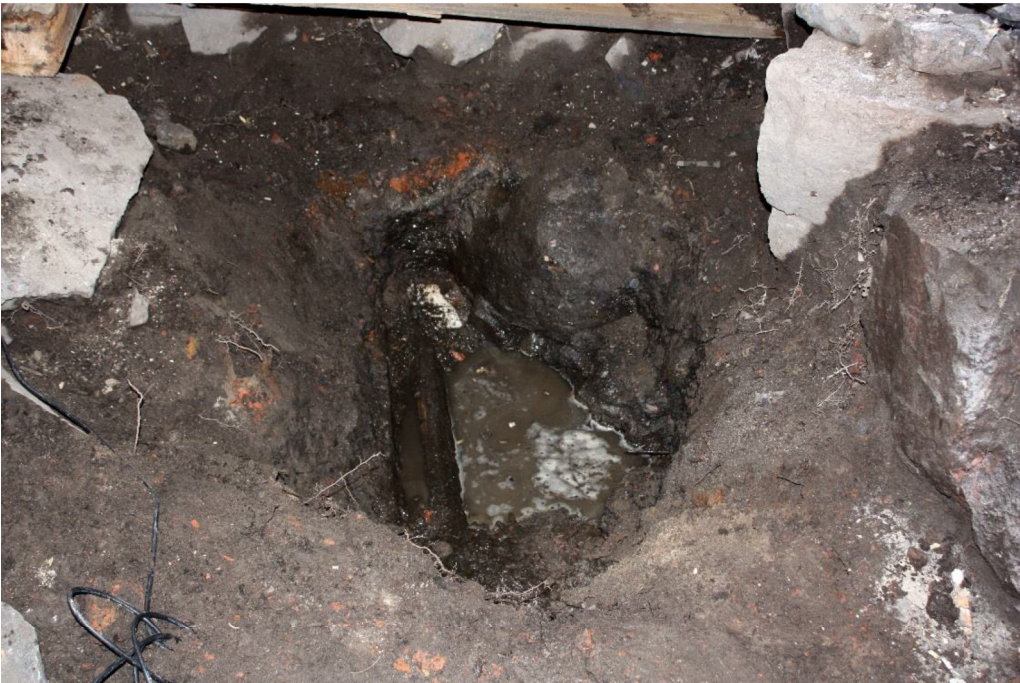
AKDG 5371:8. Rakennuksen pohjoisnurkan huoneen lattian alla oli kaarevapintainen hirs, sen yläpuolisessa mullansekaisessa maassa oli tiilenkappaleita ja -muruja, kuvattu eteläkaakosta. JN.

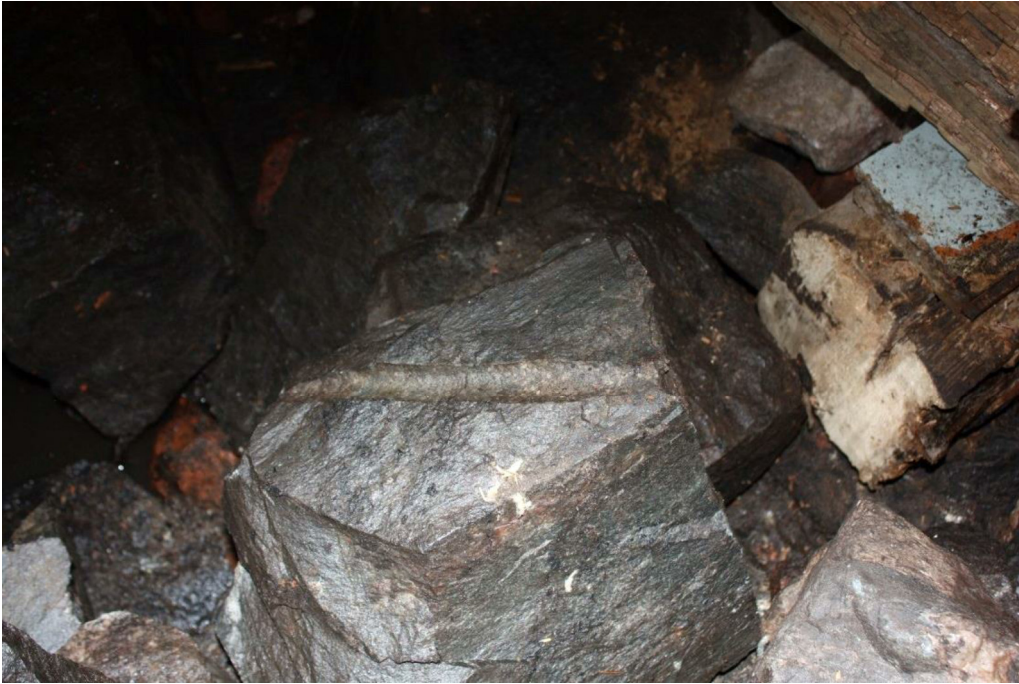
AKDG 5371:9. Porattu kivi seinän vieressä, porausreiän halkaisija 28 ja 34 mm.

Puretun puulattian alla oli runsaasti lohkokiviä. Jotkut niistä olivat peräisin lattian kannatinparrujen alla olevista kiviperuksista. Yksi lohkokivi oli haljennut porausreiän kohdalta. Suomenlinnassa on ollut runsaasti kalliosta lohkottuja kiviä, joita on käytetty myöhemmin rakennuksen perustuksissa ja täyttömaan seassa. Saarissa ei oletettavasti ole ollut runsaita hiekka- ja soravarantoja, joten suurin osa maa-aineksista on kierrätettyä. Nykyaikana saariin on tuotu soraa katujen ja rakennuksien pohjiin.
