**TURKU IX**

**Pakkarinkatu 7 Lämpöjohtokaivanto**

Arkeologinen valvonta 2017

Valvontaraportti

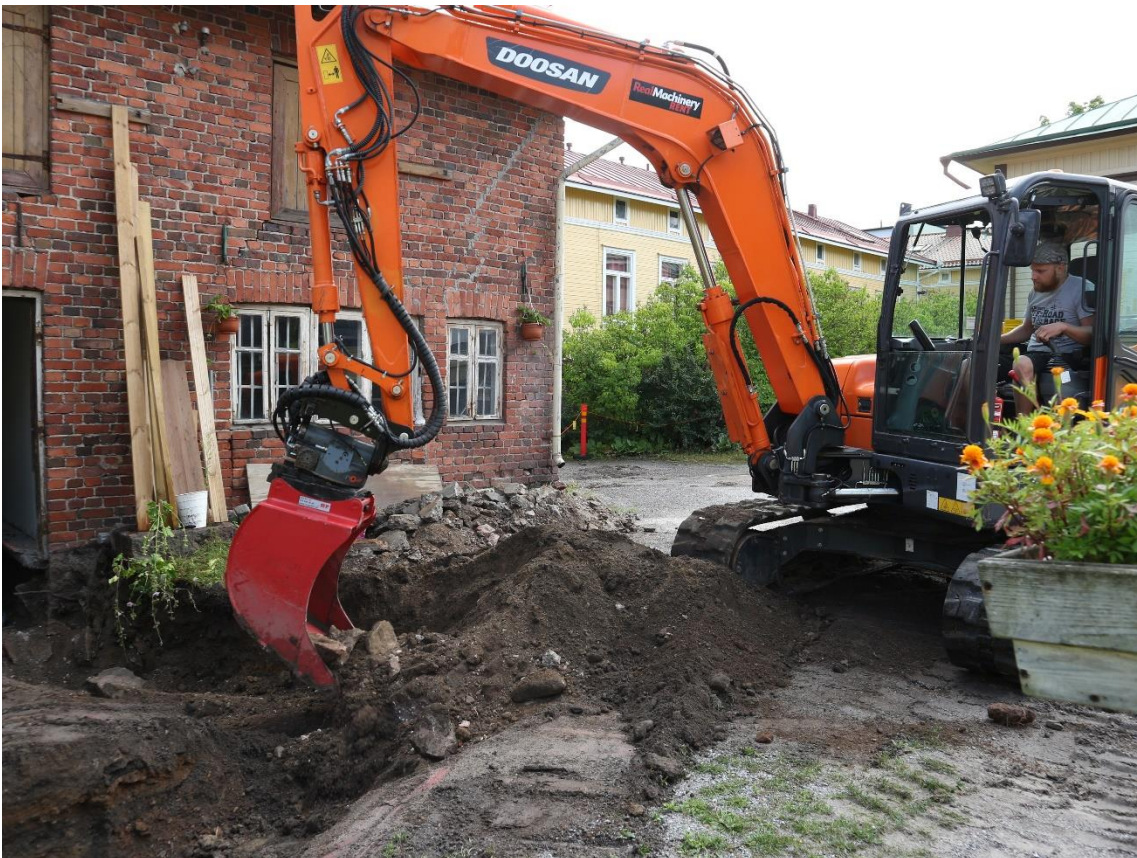
*ARB2017:5:2 Kalle Salminen avaa kaivantoa lämmönjakuhuoneen edustalla. Kuvaaja Elina Saloranta.*

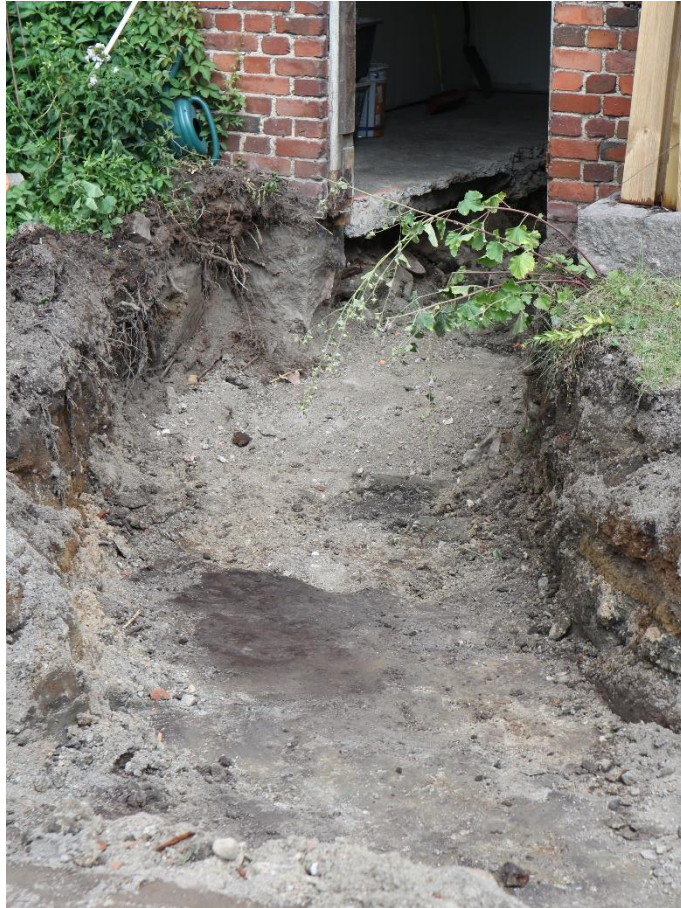
Konekaivu aloitettiin ulkorakennuksen vierestä, lämmönjakohuoneeksi suunnitellun tilan edustalta kuorimalla täyttömaa-ainesta pois 1,7 metriä leveänä ojana, kunnes esiin tuli maatonutta, paikalleen muodostunutta kerrosta 70/80 cm:n syvyydeltä.

*ARB2017:5:3 Lämmönjakuhuoneen edustan kaivanto pohjaan kaivettuna. Kuvattu lounaasta. Kuvaaja Elina Saloranta.*

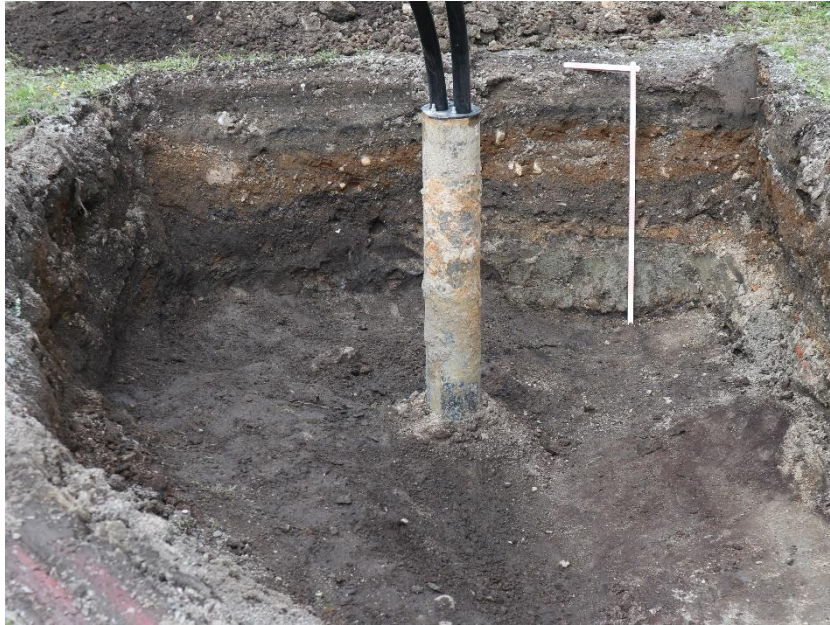
Kaivannon luoteispäästä tuli 70/80 cm:n syvyydeltä esiin ohut, maatuneen orgaanisen aineksen kerros, joka vaikutti paikalleen muodostuneelta. sitä puhdistettiin lastalla, mutta hautoihin viittaavia kuvioita tai arkkujen reunoja ei tullut esiin lämpöjohton vaatimalta kaivussyvyydeltä. Maatunut kerros oli ohut, pääosin noin 5 cm:n vahvuinen. Sen alla oli harmaata savea. Ylemmät kerrokset sisälsivät täyttösoraa ja -savea. Lähempänä pihatasoa, noin 10 cm:n syvyydellä oli nokinen, noin 7 cm:n vahvuinen kerros.

*ARB2017:5:4 Kaivannon luoteispää profiileineen. Kuvattu kaakosta. Kuvaaja Elina Saloranta.*

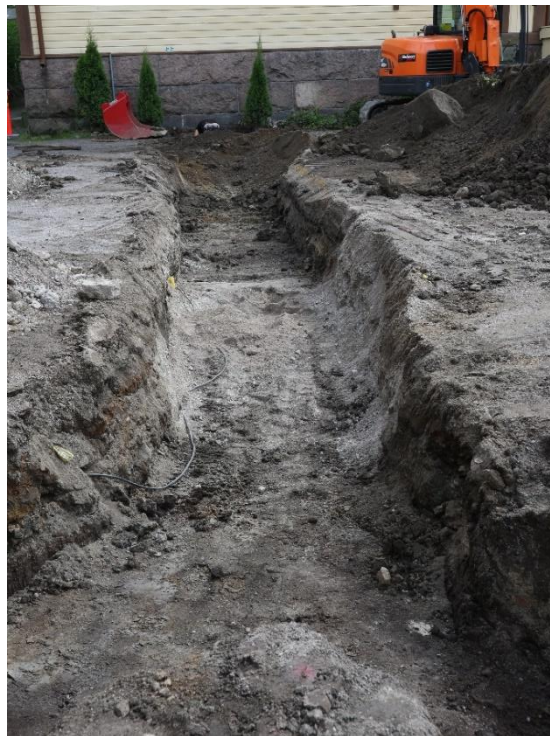
Kaivannon keskivaiheilla tuli esiin resentti, kolmen metrin levyinen leikkaus, joka oli tehty viemäriä varten. Sen koillisreunassa kulki sähkökaapeli. Kaivannon kaakkoispää oli suurimmaksi osaksi mylläntynyt viemärikaivojen vuoksi. Kaivojen viereisellä koskemattomalla alueella oli havaittavissa ohut ruskea maatumeneen aineksen kerros kaivannon pohjalla, samoin kuin kaivannon luoteispäässäkin.

*ARB2017:5:5 Kaivanto pohjaan kaivettuna. Kuvattu luoteesta. Kuvaaja Elina Saloranta.*

Aikaisempien vuosien kaivauksissa hautauksia on tullut esiin 0,7 – 2,2 metrin syvyydeltä riippuen yläpuolisten täyttökerrosten paksuudesta. Koska kohteessa ei ollut perustetta ylittää LVIS-kaivannon vaatimaa syvyyttä, on mahdollista, että tavoitetun orgaanisen, alkuperäiseltä maanpinnalta vaikuttavan tason alapuolella voi olla hautauksia. Kaivussyvyydessä tavoitettiin vain pihan täyttökerroksia.
