RAASEPORI
RAASEPORI Linna
Koekaivauskertomus 2016

Georg Haggrén, Elina Terävä,
Tarja Knuutinen & Maija Holappa

RAASEPORI, RAASEPORIN LINNA 2016

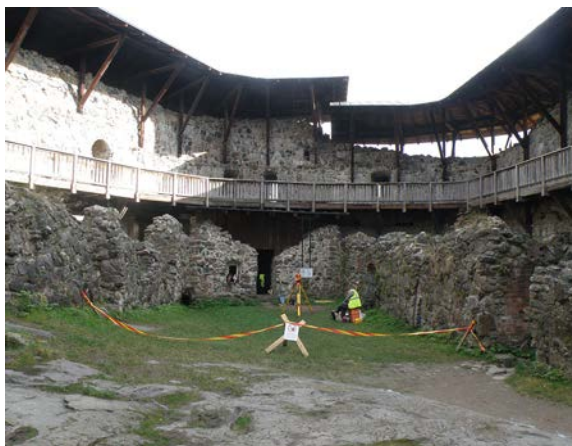
Kuva 2. Yleiskuva linnanpihasta. Pihan perällä oikealla huone 9, keskellä huone 10 ja vasemmalla huone 12. Kuva: G. Haggrén.

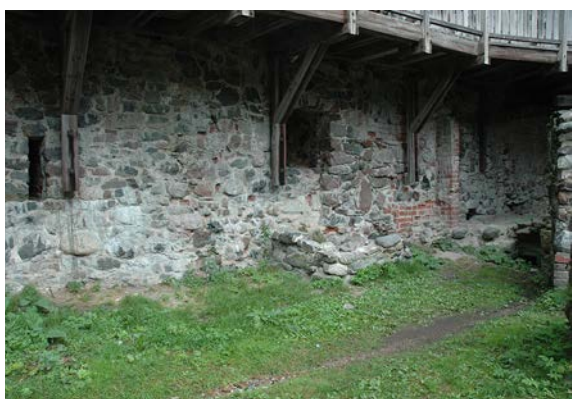
Kuva 3. Huone 9 ja alue 9A paikka ennen kaivausta. Keskellä muurattu perustus (R9A-9) ja sen oikealla puolella koekuopan paikka. Kuva: T. Knuutinen.

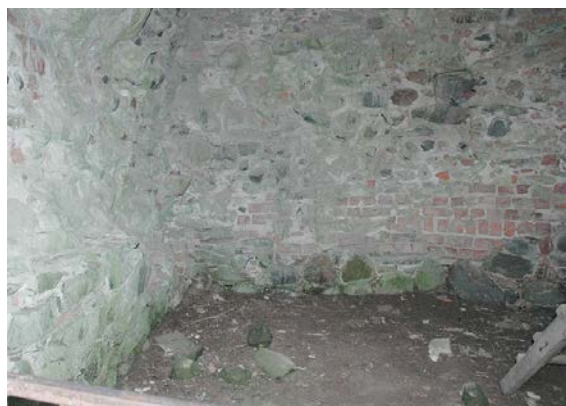
Kuva 4. Huone 10 ja alueen 10A paikka pohjoistornin luoteiskulmassa ennen kaivausta. Kuva: T. Knuutinen.

Huone 10 sijaitsee päälinnan pohjoissivulla ja sitä pidetään linnan alkuperäisen pohjoistornin alimpana kerroksena. Huoneen pohjoisseinän muodostaa linnan noin viisi metriä paksu kehämuuri, muut seinät ovat noin kaksi metriä paksuja. Huoneeseen johtaa päälinnan pihalta oviaukko. Huoneen leveys on noin 4 metriä ja pituus noin 5 metriä. Oviaukon länsipuolella on suorakulmainen ikkuna-aukko, jonka kalkkikivestä hakatut pielet ovat säilyneet. Muita ikkunoita huoneessa ei ole ollut. Huoneessa on ollut tynnyriholvaus ja sen seinillä erotuu yhä alkuperäisiä keskiaikaisia tiiliä. Huoneen linnanpihasta erottavan eteläseinän itäpuolisko on suurelta osin 1940-luvulla tehdyn korjausmuurauksen tulosta. Vuonna 1950 huone sai suojakseen puukatoksen ja se on ollut katettuna siitä alkaen. (Drake 1991, 106–107; Rissanen 1978, 45.)

Huoneesta paljastui 1930-luvun kaivauksissa laattakivistä ladottu lattia ja oviaukon kohdalta tiilistä muurattu kynnyks. Huoneesta jo 1890-luvulla talletetut löydöt koostuivat erilaisista asevarustuksista (keihäänkärkiä, nuolenkärkiä, sotavasara, kivikuulia, kuulien valinmuotti, rengaspanssari), minkä johdosta se on tulkittu asevarastoksi. (Hbl 7.11.1893; Ailio 1905, 18; Drake 1991, Hartman 1896, 124; Heinrichs 1952, 42; Terävä 2015: 4.) Lindblad (1938) kutsui huonetta vanhaksi kappeliksi (”Gamla kapellet”).

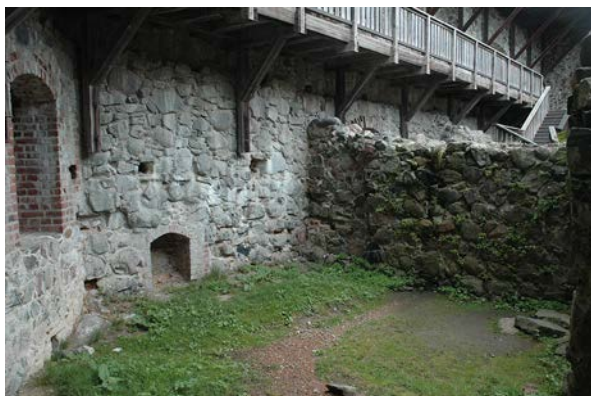
Kuva 5. Huone 12 ja alueen 12A paikka ennen kaivausta. Kuva: Tarja Knuutinen.

Sisäänkäynti huoneeseen 12 on linnanpihalta. Nykyisin holvatuksi restauroitu oviaukko on huoneen länsiseinän eteläosassa. Ovelle johtavat kiviaskelmat on asetettu paikalle vuonna 1942. Oviaukon pohjoispuolella on iso ikkuna-aukko, josta huoneeseen on tullut valoa. Itäseinä on noin metrin paksuinen ja se on muurattu pohjoistornia vasten. Tornin ulkomuuri muodostaa huoneen 12 länsiseinän pohjoisosan. Huoneen itäseinänä on linnan noin viisi metriä paksu kehämuuri. Siinä on kaksi ampuma-aukon kaltaista ikkuna-aukkoa, joista pohjoisempi on jäänyt suuren uunin taakse. Tämä kertoo siitä, että uuni ei kuulu linnan varhaisimpiin käyttövaiheisiin, vaan on ajalta, jolloin ampuma-aukko on syystä tai toisesta tarpeettomaksi käyneenä suljettu. Itäseinässä on myös yksi muurikomero. Huoneen koillisosassa on kehämuurin alle johtava viemäri, joka on peitetty vuoden 1966 jälkeen. Huoneen eteläseinä on noin metrin paksuinen. Se on välttynyt raskailta restauroinneilta. Vuoden 1938 kaivauksissa huoneen lattialla olleet maakerrokset poistettiin alta paljastuneeseen kallioon ja harvaan kiveykseen asti. (Rissanen 1978, 43–44.) Huoneen etelä- ja itäseinien sisäpinnoilla erottuu kuumuudesta johtuvaa rapautumista, joka on luultavasti syntynyt linnan hylkäämisen jälkeisessä tulipalossa vuoden 1558 jälkeen.

Huone 12 on yleisesti tulkittu linnan leipomoksi tai keittiöksi. Tulkintaa tukevat myös huoneen ulkopuolelle linnanpihalle vuonna 2014 tehdystä koekaivauksessa löytyneet eläinten luut. (Drake 1991, 108; Haggrén 2014; Rissanen 1978, 43–44.)

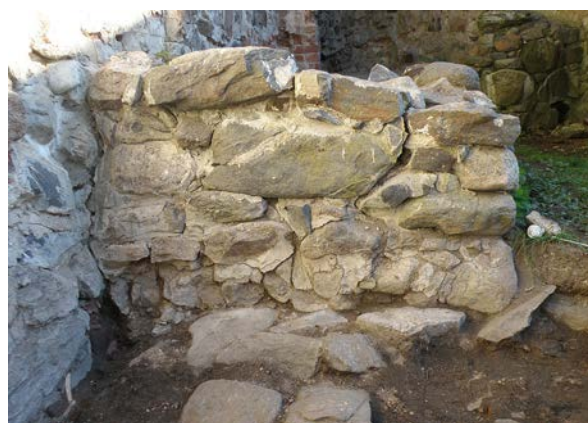
Kuva 7. Vuonna 1942 rekonstruoidun kiviperustan S-seinä. Kuva: G. Haggrén.

Alue rajautui pohjoisessa aiemmin tykinlavetin, alttarin tai tulisijan perustukseksi tulkittuun kiviperustukseen (R9A-9), joka on pystytetty alla olevan keskiaikaisen lattiakiveyksen päälle (R9A-7). Kiviperustuksen muuraukset ovat betonilaastia, ainoastaan aivan alimpana rakenteen länsiosassa erottui kalkkilaastia. Kivet, jotka ovat halkaisijaltaan 10–50 cm, on ladottu 4–5 kerrokseen siten, että rakenteen keskelle on jäänyt reunoja matalampi syvennys. Kyse on vuonna 1942 osittain tai luultavammin kokonaan rekonstruoidusta ja uudelleen muuratusta kiviperustuksesta, joka on tarkoitettu esittämään alttarinperustusta (vrt. Risänen 1978, 46). Rakenne on haljennut pohjoiseteläsuunnassa, jolloin sen itäosa on kallistunut ja siirtänyt myös alla olevaa rakenteeseen R9A-7 kuuluvaa lattiakiveä. Rakenteen sivuilla ei ole nähtävissä enää merkkiäkään 1890-luvulla havaituista holvauksista. Lattiakiveys on kaivettu esiin ennen kiviperustuksen (R9A-9) uudelleen muurausta vuonna 1942.

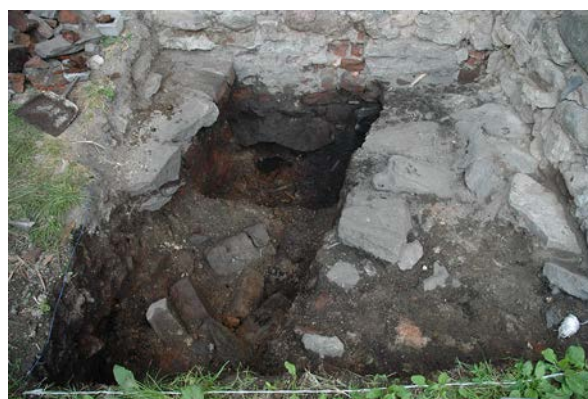
Kuva 8. Alue 9A tasossa 2/3, jossa viemärikaivannon Ku9A-10 länsipää on kaivettu osin esiin. Oikealla näkyy huoneen lattiakiveystä. Kuva: T. Knuutinen.

Koekaivausalueen eteläpuoliskossa ei erottunut lattiakiveystä. Modernien täyttökerrosten (Y9A-1) alla täällä oli irtonainen, kuiva ja rakeinen ruskea täyttökerros, joka koostui tiilistä, tiilimurskasta, kivistä, karkeasta hiekasta. Kerroksessa oli ylimpänä tiili- ja laestimurskaa sekä hiekkaa, alimpana runsaasti kiviä ja tiiliä, jopa kokonaisia tiiliä, joita oli kuin pinoina kaadettu paikalle. Täyttömaan joukossa jonkin verran luita, mutta ei enää lainkaan moderneja löytöjä. Paikalta löytyi yllättäen noin 0,8 m leveä ja esiin kaivetulta osataan 2,2 m pitkä, reunoiltaan suora ja sivuiltaan pystysuora kaakko-luodesuuntainen kaivanto (Ku9A-10), joka oli täytetty rakennusjätteellä ym. (Y9A-2) ja jonka pohjalle oli kertynyt jätteitä (Y9A-3) sekä lietettä (Y9A-11 ja Y9A-14). Kaivannon eteläseinässä oli tiilimuuraus (R9A-8), pohjoisseinässä hyvin huonosti säilyneitä puujäänteitä. Luultavasti siinä on ollut lautaseinä – muutoin kaivannon pystysuora leikkaus tuskin olisi mahdollinen. Pohja on tasainen, esiin kaivetuissa kohdissa se ulottui kallioon. Aivan kaivauksen lopussa kaivannon syvyyttä selvittäessä sen itäpäästä paljastui pienestä tarkistuskuopasta kaksi rinnakkaista lounas-koillinensuuntaista kaivannon pohjalla ollutta ja noin 3–5 cm leveätä lautaa tai lankkua (R9A-13), jotka ovat mahdollisesti jäännöksiä kaivannon pohjalla kalliota vasten olleesta lautatasosta. Kyse on viemärikaivannosta, jonka päällä on luultavasti ollut puukate.

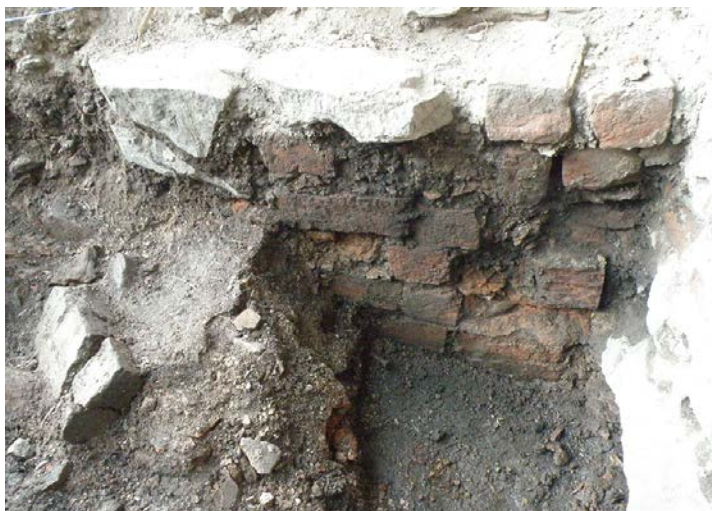
Kuva 9. Viemärikaivannon (Ku9A-10) eteläseinän muodostanut tiiliseinä ja sen päällä oleva kiveys (R9A-8). Kuva: G. Haggrén.

Viemärin (Ku9A-10) lounaisseinän muodosti pystysuora tiilirakenne, joka oli myös reunaltaan suora lukuun ottamatta itäpäättä, jossa se mahdollisesti kääntyy noin 45° kulmassa etelään päin. Rakenteessa ylinnä oleva lohkokivikerros täydentyy seinän vieressä kahdella tiilirivillä. Rakenteessa on ylimpänä lohkokivikerros (kivien halk. noin 30–40 cm) ja sen alla viisi tiilikertaa. Tiilien välissä on säilynyt keller-

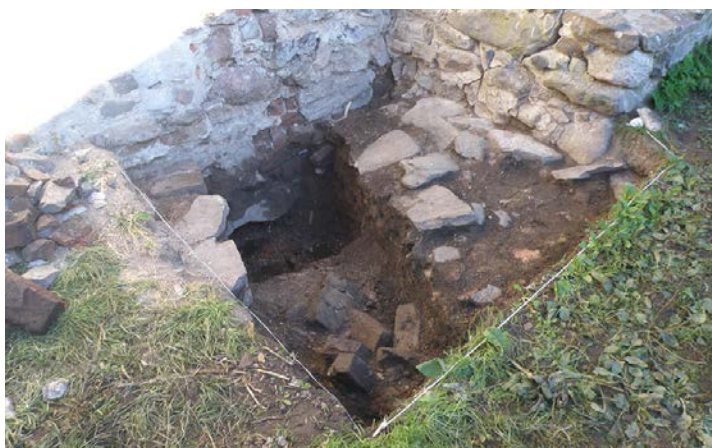
Kuva 10. Yleiskuva alueesta 9A kaivauksen loppuvaiheessa. Kuva: G. Haggrén.

Lopuksi kaivausalueen laajuudelta viemäriin kohdalta ja sen vierestä dokumentoitiin kehämuurin esiin kaivettua seinää fotogrammetrisin valokuvoin ja piirtämällä.

Koekaivauksessa selvisi, että myös huone 9 on muiden päälinnan alakerran huoneiden tavoin jo aiemmin tyhjennetty romahdus- ja täyttömassoista. Tämä kaivaminen on lopetettu huoneen laattakivilattian alkaessa paljastua. Huoneen länsiseinustalla oleva kiviperustus on rekonstruktio vuodelta 1942. Kivilattian päällä on yhä ohuelti huoneen käytön aikaista kulttuurikerrosta. Kaivauksessa paljastui aiemmin tuntematon noin 0,8 m leveä ja 0,3–0,9 m syvä viemäri, joka johtaa kehämuurin läpi. Huoneesta tunnetaan jo aiemmin kaksi viemäriä ja lisäksi eteläisen oviaukon kynnyksessä on mahdollinen vedenpoistokouru. Yhdessä nämä viittaavat huoneessa tapahtuneeseen runsaaseen vedenkäsittelyyn.

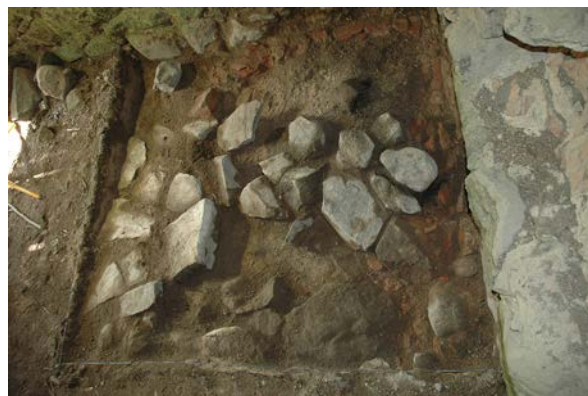
Kuva 12. Huone 10. Kivistä ladottu taso (R10A-8) ja kivien välissä ollut irtonainen hiekka (Y10A-5). Vasemmalla selvä lattiakiveys, oikealla epämääräisempi kivikko. Seinän vieressä tiilirakenne (R10A-9). Kuva: E. Terävä.

Huoneen luoteisnurkasta Y10A-2:n alta, seinän vierestä alkoi tulla esiin pahoin hajonneita, suuria tiiliä (koko noin 10 x 14 x 30 cm), jotka lopulta reunustivat lähes koko kaivausalueen laajuudelta huoneen seiiniä. Vain itäosassa tiilien paikalla vaikutti olevan pyöreitä, melko isoja kiviä (yhden kiven halkaisija noin 25 cm, muut eivät kokonaan esillä) ja eteläosassa suuri, paikalle romahtanut kivi vaikutti rikkoneen tiilirakennetta, eikä kiven takia saanut kunnolla selvyyttä, miten rakenne jatkuu etelään pitkin länsiseinää. Romahtaneen kiven alta kuitenkin pilkkotti pyöreä kivi, joten sielläkin rakenteessa on saattanut olla kiviä tiilien sijaan. Tiilet ja pyöreät kivet oli muurattu kiinni toisiinsa kellertävän valkoisella, melko pehmeällä kalkkilaastilla, jota oli huoneen nurkassa myös ylempänä, alimmissa näkyvissä seinäkivissä. Tiilet on ilmeisesti muurattu poikittain niin, että joka toisessa kerroksessa tiilen saumat tulevat samoihin kohtiin. Seinää reunustanut tiilirakenne nimettiin R10A-9:ksi ja kyseessä on todennäköisesti vanha, tiilinen seinävuoraus, joka on ylempää hajonnut. Lindbladin piirroksessa vuodelta 1938 (Lindblad 1938, 20) läntisen väliseinän vieressä on tiiliä seinän eteläreunalla ja ilmeisesti tiilenpaloja esillä saman seinän pohjoispäässä, eli todennäköisesti tiilivuoraus on kattanut koko seinän ja ollut osittain esillä 1930-luvulla. Tiilirakenteen esiin kaivamista ja dokumentointia vaikeutti tiilien erittäin huono kunto, sillä ne tuntuivat murenevan palasiksi pienimmästäkin kosketuksesta.

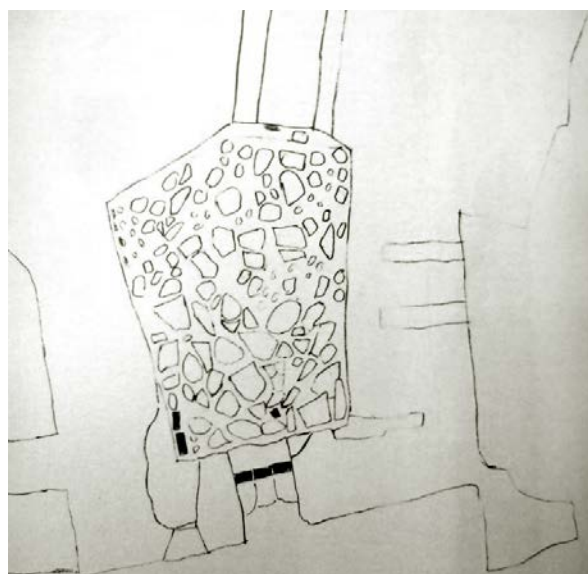
Kuva 13. Boris Lindbladin piirros huoneen 10 kivilattiasta vuodelta 1938. Tuolloin esillä olleet tiilet merkitty mustalla. Lindblad 1938, sivu 20, X ”Rustkammaren” eller ”Gamla kapellet”.

Tietävästi huoneessa on kaivettu viimeksi vuonna 1938, jolloin Boris Lindbladin tutkimuksissa esiin saatiin isoista laakakivistä koostuva kivitaso. Löytöinä tuolloin tuli 20 cm pitkä, nuolta muistuttava rautaesine ja pieni hevosenkenkä. Tätä ennen huoneessa kaivettiin jo 1893 Allan Schulmanin toimesta. Paras kuvaus huoneen kunnosta ja tutkimuksista tältä ajalta löytyy Hufvudstadsbladetista marraskuulta 1893, jossa huoneesta kerrotaan seuraavasti:

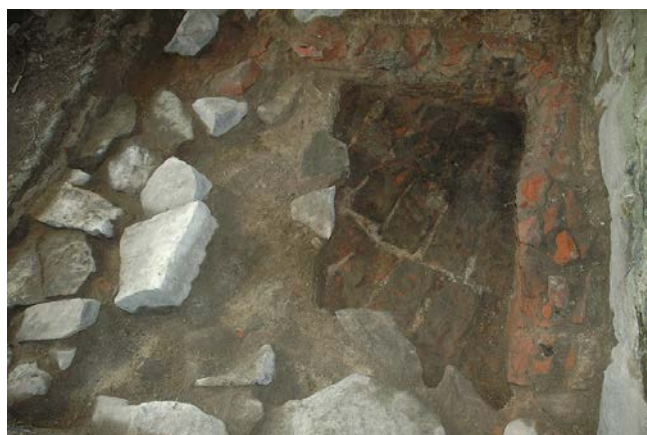
Kuva 14. Vasemmalla huoneen 10 kivilattiaa (R10A-8), oikealla huoneen nurkasta paljastunut vanhempi tiililattia R10A-10. Seinän vieressä tiilirakenne (R10A-9). Kuva: E. Terävä.

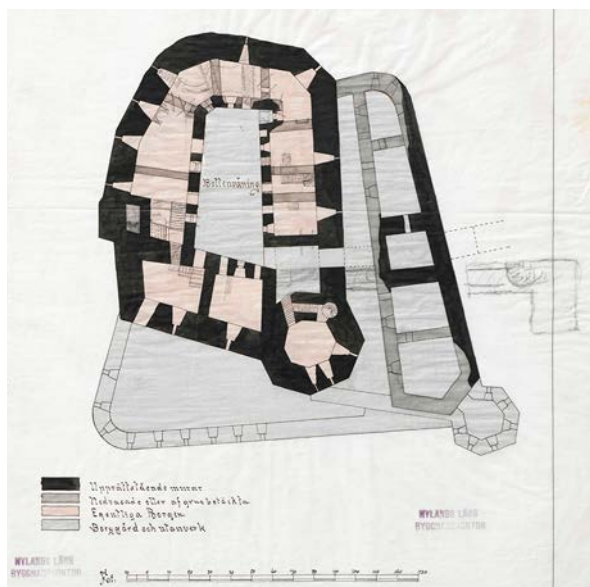
Kuva 16. Jacob Ahrenbergin piirustus vuodelta 1891(?), johon on myöhemmin tehty lyijykynällä lisäyksiä kaakkosen kulmahuoneen seinälinjoista ja ovi-aukoista. KA RakH 56M 1/14 2b.]

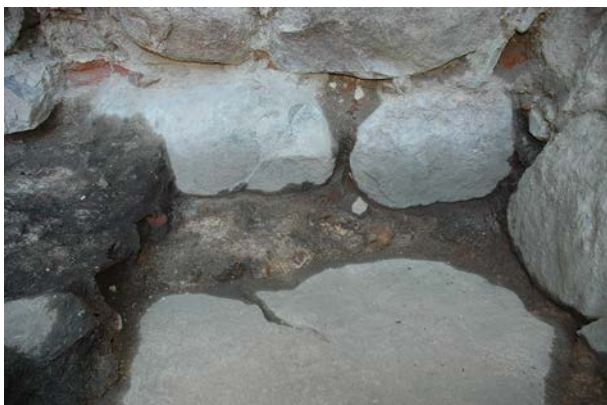
Kuva 20: Koillisen kulmahuoneen itäinen muuri on muurattu suoraan peruskallion pinnalle. Kuva T. Knuutinen.

Alueen 12A kerrosten poistamisen jälkeen todettiin, että linnan koilliskulmassa sijaitsevan huoneen itäseinä, joka samalla on osa päälinnan itäistä kehämuuria, on rakennettu suoraan peruskallion päälle. Muurin alimman kivikerran ja peruskallion välistä työnty kaivausalueen itäreunaan laajahko kalkkilaastikakku, jonka perusteella vaikuttaa siltä, että muurin alimmat kivet on muurattu kiinni kallion pintaan. (Kuva 20). Laastikakusta muurin alta talletettiin näytekappale mahdollisia myöhemmin tehtäviä laasti-ajoituksia varten.

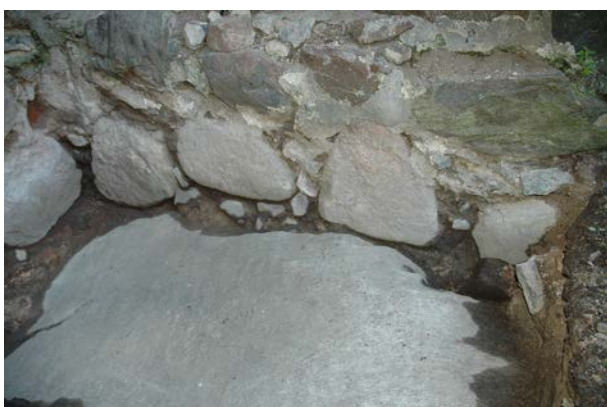
Kuva 21. Koillisen kulmahuoneen eteläisen seinän alin osa. Kulmahuoneen ja sen eteläpuolella sijaitsevan huoneen välinen seinä on ilmeisesti muurattu lähes pystysuorasti etelään päin laskevaa kalliopintaa vasten. Kuva: T. Knuutinen.

Myös huoneen eteläseinä on muurattu suoraan kalliopintaa vasten, joskin pystysuorassa suunnassa. Melko loivasti kohti itää ja etelää laskeva kalliopinta muuttuu huoneen eteläreunassa lähes pystysuoraksi, ja tätä kalliioseinämää on ilmeisesti hyödynnetty tukirakenteena rakennettaessa koillisen kulmahuoneen eteläpuolella sijaitsevan huonetilan pohjoisseinää. Koillisen kulmahuoneen puolella eteläseinän ja pystysuorasti laskevan kalliopinnan välissä oli vain noin 5 cm leveä, 10-15 cm syvä rako johon on aikojen saatossa kertynyt runsaasti paitsi maa-aineista, myös tiili- ja laestimurskaa (Y12A-8, kartta 14). Rakoa ei pystytty tyhjentämään kokonaan tiiviisti pakkautuneesta maa-aineksesta, eikä kaivauksen yhteydessä saatu selvitettyä onko seinämuurin kallionpuoleisen pinnan kivet muurattu kiinni pystysuoraan kalliopintaan.

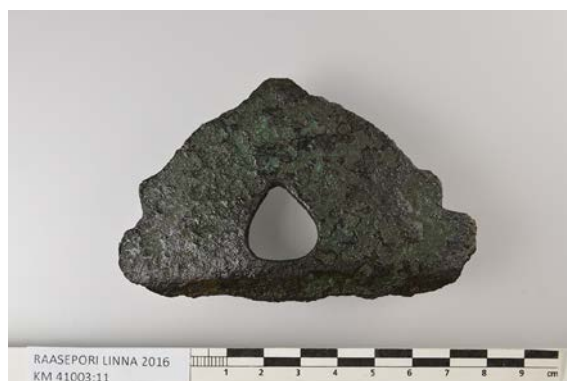
Kuva 22. Pronssipadan korva (KM 41003:11) huoneesta 9. Kuva S. Pouta, Löytö Oy.

Linnan sisältä mielenkiintoisimpia esinelöytöjä on alueelta 9A talletettu lehdenmuotoiseksi profiloitu pronssipadan korva (KM 41003: 11) astiasta, jonka halkaisija on ollut noin 40 cm (kuva 22). Toinen hieno yllätys paljastui keskiaikaiseksi esineeksi vasta röntgenkuvissa, kun alueen 10A lattiarakenteiden

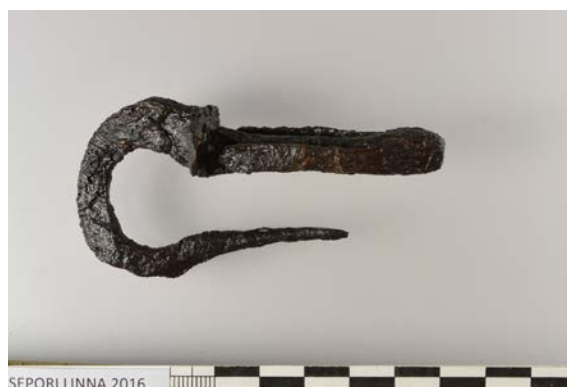
Kuva 23. Putkilukon osa (KM 41003:15) huoneesta 10. Kuva S. Pouta, Löytö Oy.

välissä olleesta täyttömaasta löytyneen maapaakun sisältä hahmottui rautaisen putkilukon osa (KM 41003: 15). Esineestä on säilynyt U:n muotoinen salpaosa sekä nelikulmainen lukonpäätylevy ja kolmihaarainen, lukon sisällä ollut jousi (kuva 23). Raudan pinnalla on jäänteitä kupariseosmetallista, mahdollisesti juotoksesta, mutta lukossa on röntgenkuvien perusteella saattanut myös olla kuparilevystä tehty koristepinta (Vrt. Goodall 2011: 232, 247-249.) Kaivausten kolmas hieno metallilöytö, rautainen veitsi (KM 41003: 24) tuli alueelta 12A. Puoliriuodollisen puukon erikoisuus paljastui niin ikään konservoinnin yhteydessä, kun sen terän pinnalta tuli esiin leima, jossa on kaksi samanlaista, kolmiosaista liljanmotoista kuviota (kuva 24). Alueelta 12A löytyi myös kiven alleen murskaamia kappaleita litteästä rautaesineestä (KM 42003: 18 ja 19), joissa röntgenkuvissa erottui pyöreitä niittien tai naulojen reikiä ja lyöntijälkiä. Löytöjä konservoinnin yhteydessä tutkineen sepän, Timo Miettisen mukaan työstöjäljet sopsivat oven, arkun tms. rautaheloitukseen. Koska fragmentit olivat hyvin huonokuntoisia, ei niitä lopulta lähdetty konservoimaan. Muita talletettuja rautalöytöjä ovat yksi levynfragmentti (KM 41003: 4), kenties jonkinlainen rakenteisiin liittyvä rautavarras (KM 41003: 5), kumpaakin päätä kohden kapeneva varras (KM 41003: 20) sekä kolme taottua rautanaulaa (KM 41003: 12, 13 ja 21).

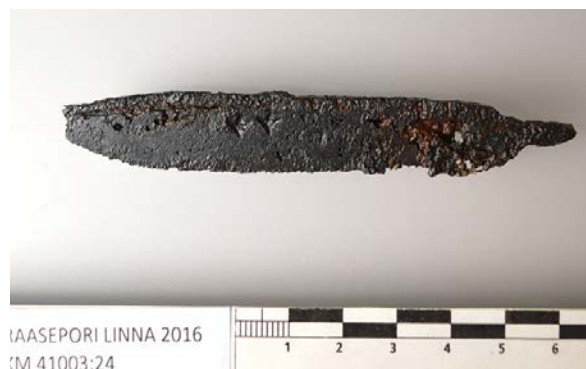
Kuva 24. Veitsenterä (KM 41003:24) huoneesta 12. Terässä valmistajan leimat. Kuva S. Pouta, Löytö Oy.

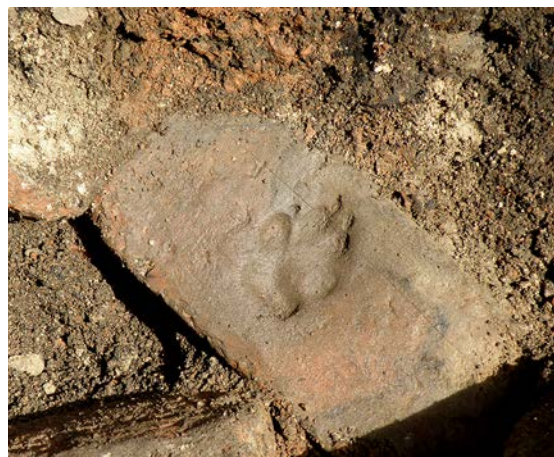
Kuva 26. Huoneen 9 viemärikaivannosta löytynyt tiili, jossa on koirantassun jälki (KM 41003:8) Kuva G. Haggrén.
