# **Turku. Maarian kirkko. Kirkkomaan putkikaivantojen valvonta**

**Joulukuu 2016-tammikuu 2017  
FT Kari Uotila  
Muuritutkimus ky**

Maarian kirkon kirkkomaalla tehtiin vuodenvaihteessa 2016-2017 putkikaivantoja, jotka valvottiin arkeologisesti. Kirkon länsiportin edustalta tuli esiin suurikokoinen laakakivi, joka jäi paikalleen. Kirkon itäpuolella oli havaintoja nykyisiä polkuja vanhemmista hautauksista. Ne jätettiin paikalleen.

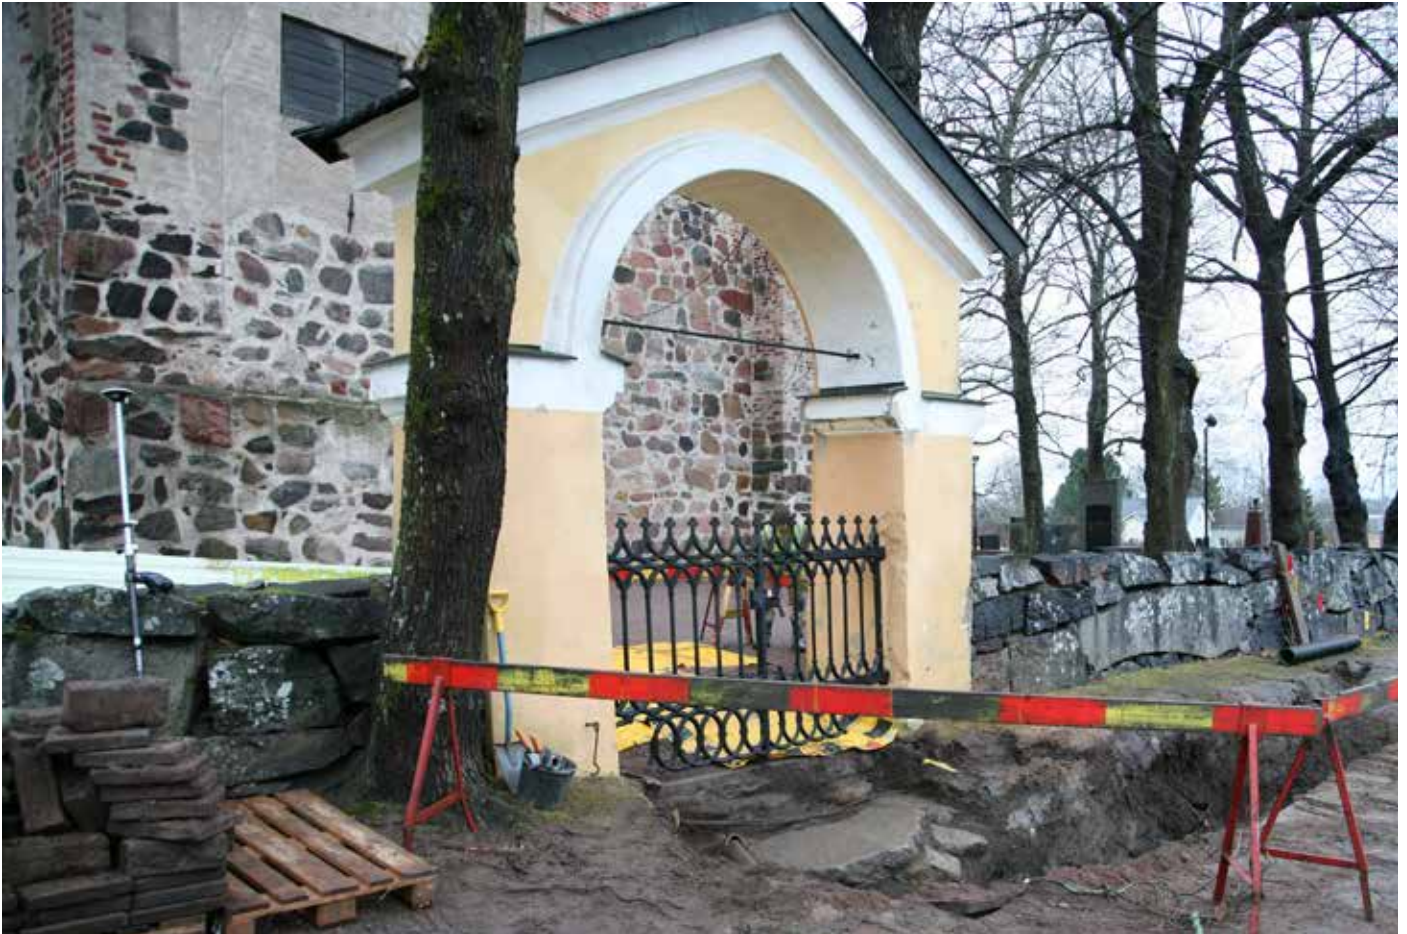
MuTu116024dg:1. Maarian kirkko, Längelmäki porttiaukko. Kaivanto avattuna. J. Haarala. Joulukuu 2016. NW.

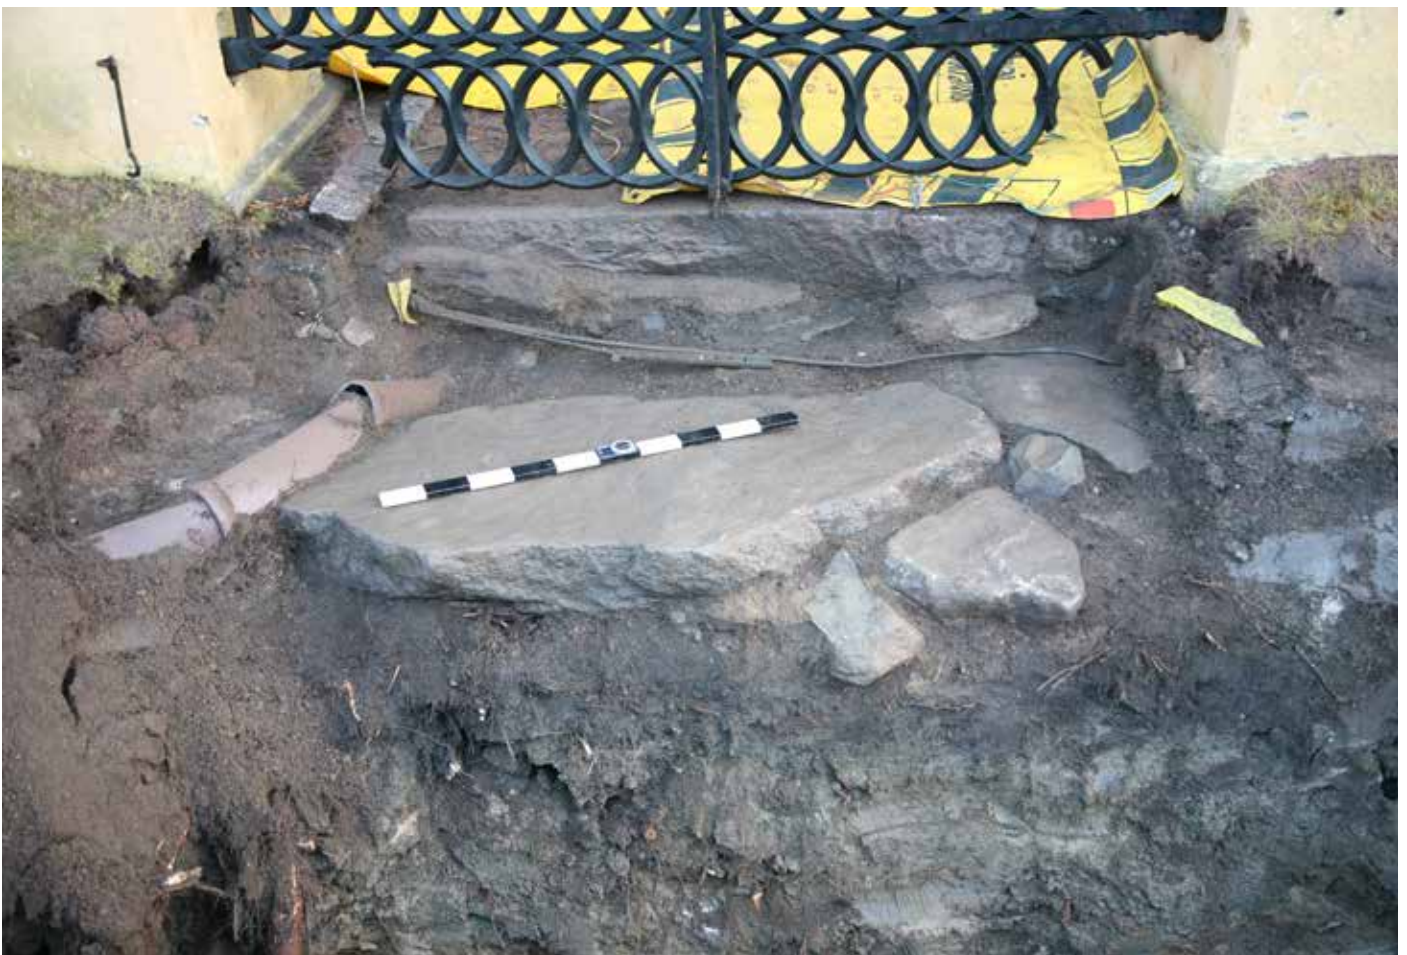
MuTu116024dg:2. Maarian kirkko, Längelmäki porttiaukko. J. Haarala. Joulukuu 2016. W.

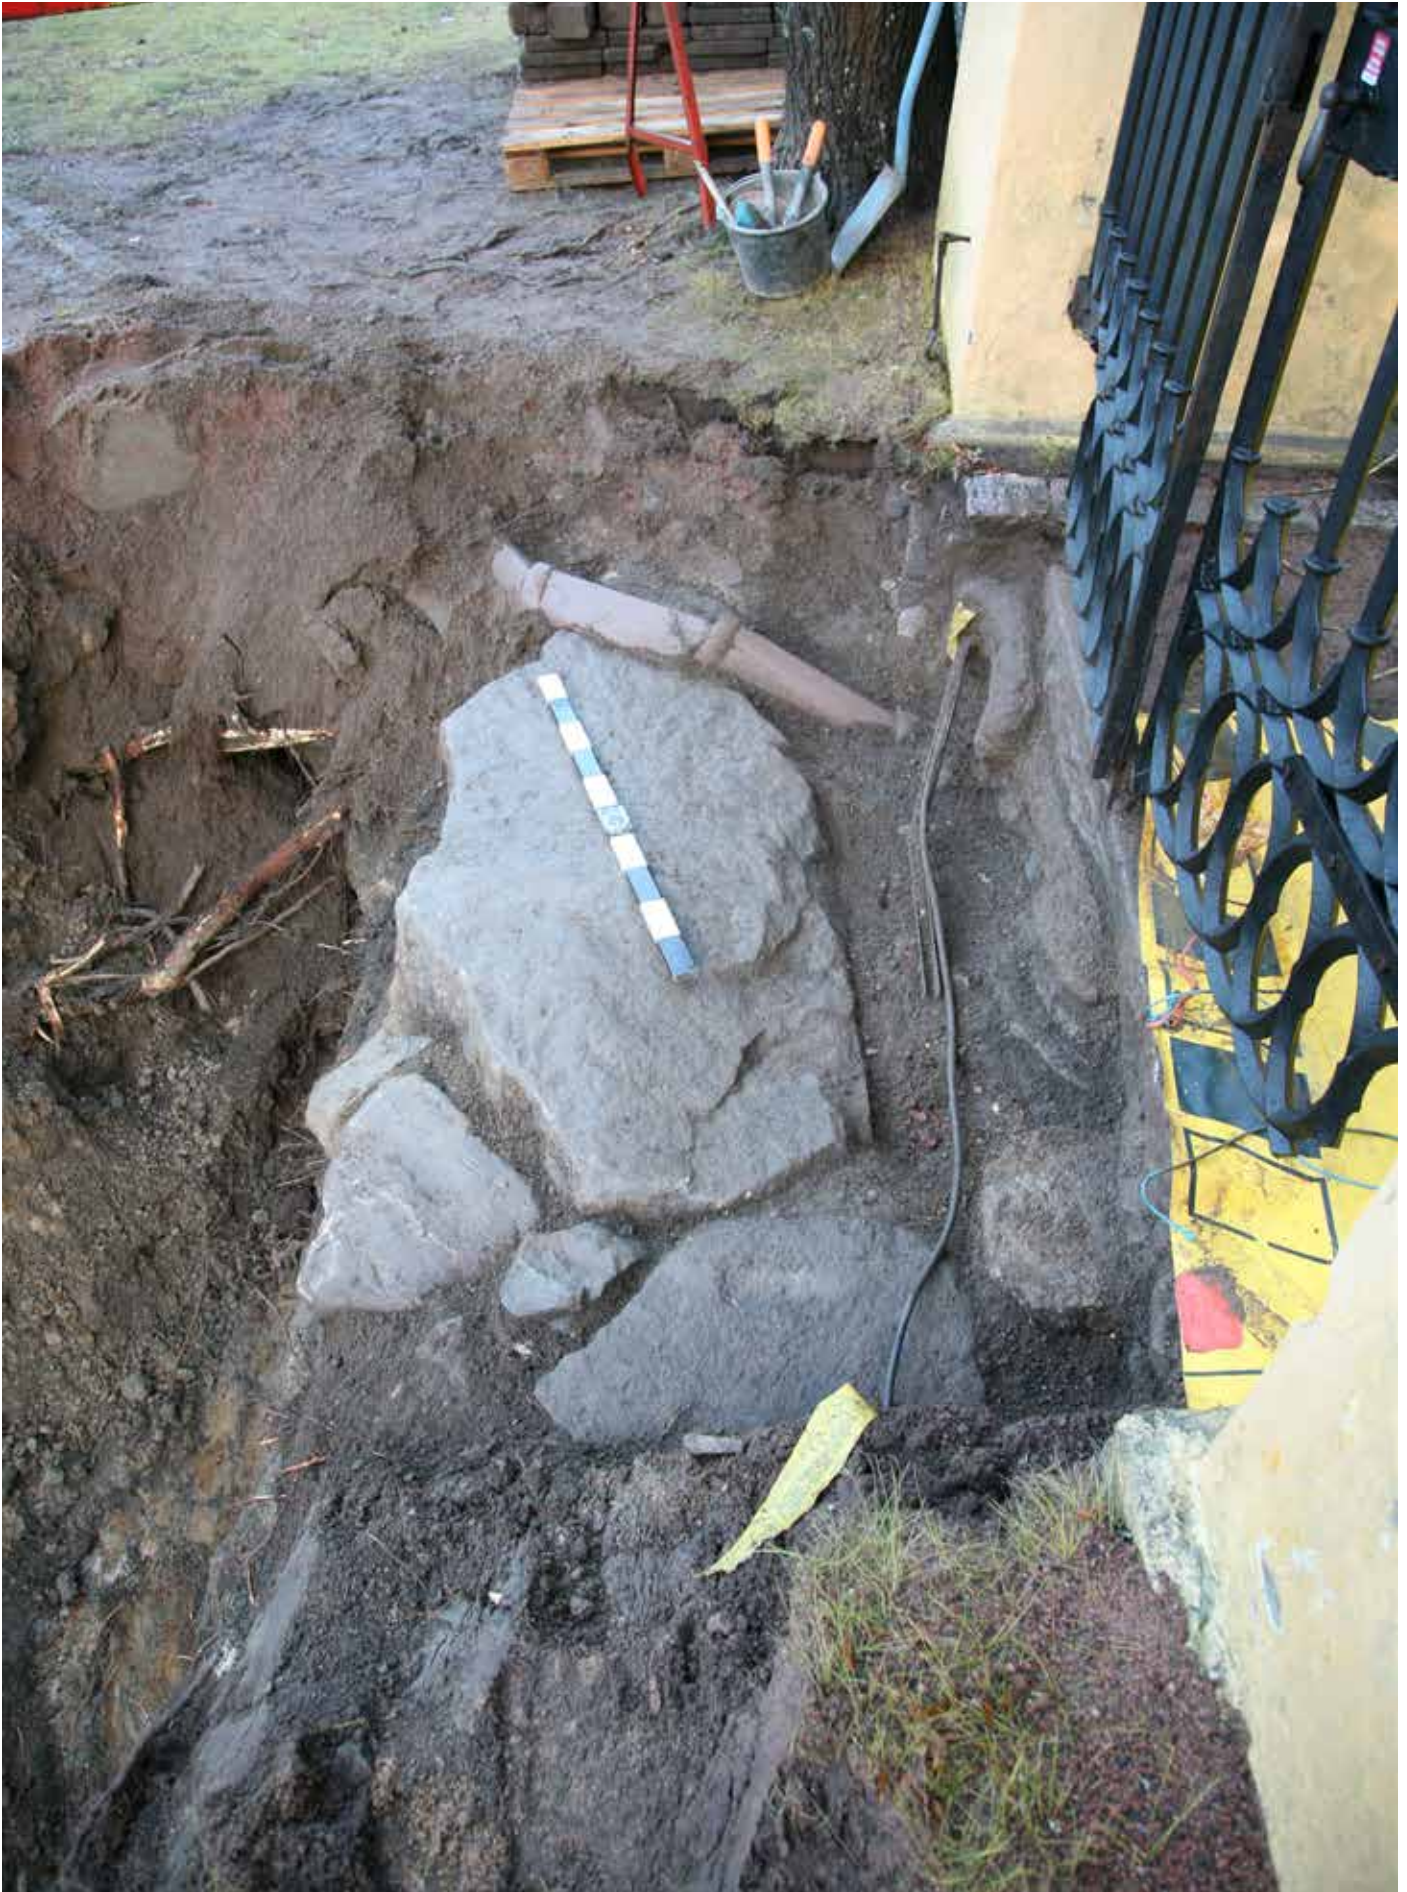
Porttiaukon edustalta karttaan merkityllä alueella 1 tuli esiin suurikokoinen laakakivi korkeudelta +16.87 noin 30 cm portaikon nykyisten kiviaskelmien alla. Putkilinjaus todettiin hankalaksi toteuttaa suunnitellulla tavalla ja se siirrettiin kirkon itäpuolelle.

MuTu116024dg:3. Maarian kirkko, Läntinen porttiauukko. Kiviladelmä J. Haarala. Joulukuu 2016. S.
