TUTKIMUSRAPORTTI

Laxpojo

Historiallisen ajan kartanonpaikan arkeologinen koekaivaus

9.-11.8.2017

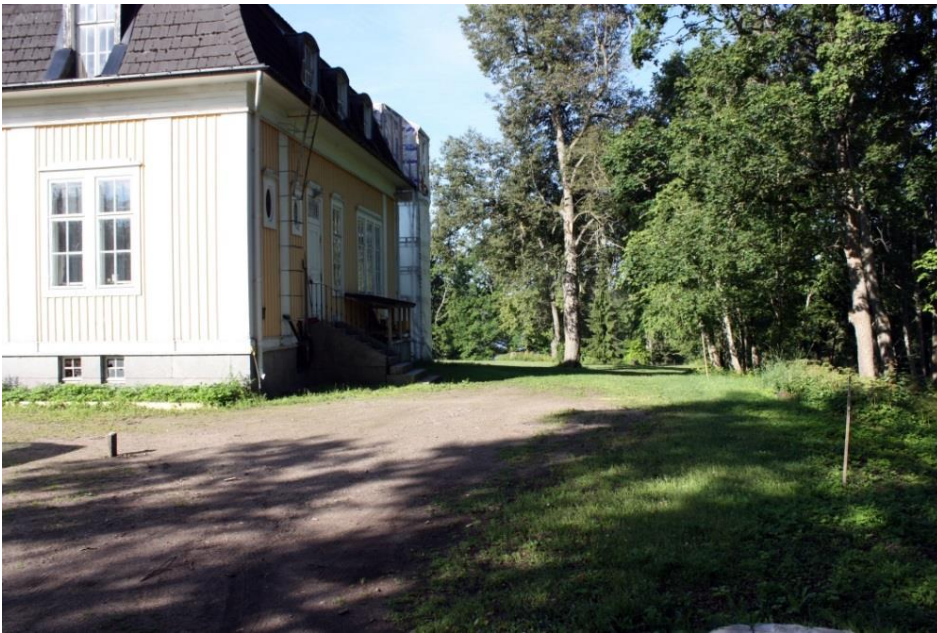
Kuva 4. Laakspohjan kartanon päärakennuksen pohjoispuoleinen alue, johon on suunniteltu siipirakennuksen rakentamista. Kuvattu koillisesta. AKDG 5373:5

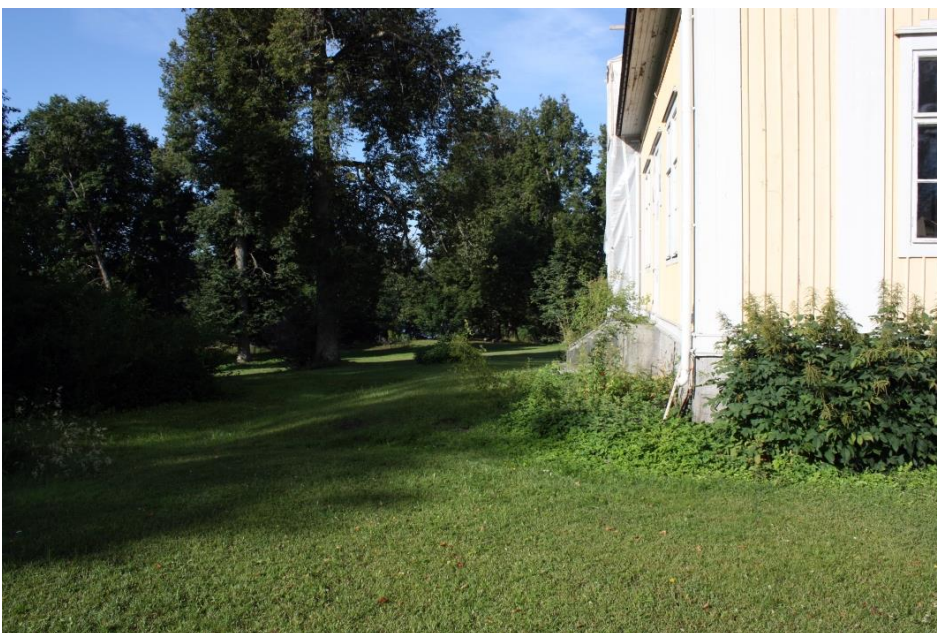
Kuva 5. Laakspohjan kartanon päärakennuksen eteläpuoleinen alue, johon on suunniteltu siipirakennuksen rakentamista. Kuvattu itäkoillisesta. AKDG 5373:6

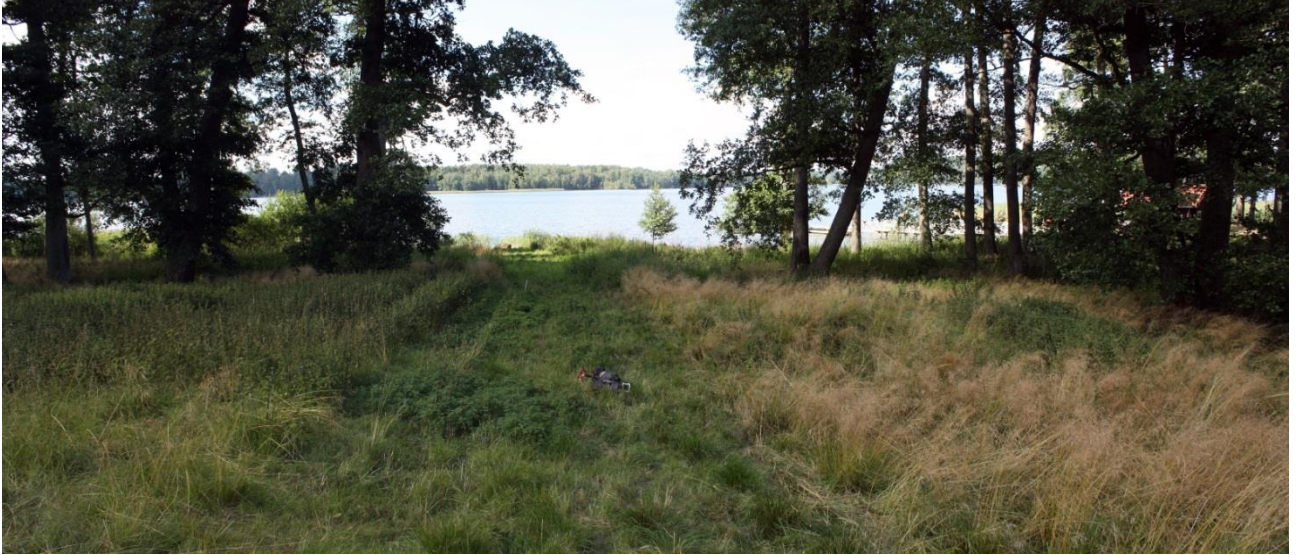
Kuva 6. Ranta-alue, johon on suunniteltu sauna- ja ravintolarakennusten rakentamista. Kuvattu idästä. AKDG 5373:7

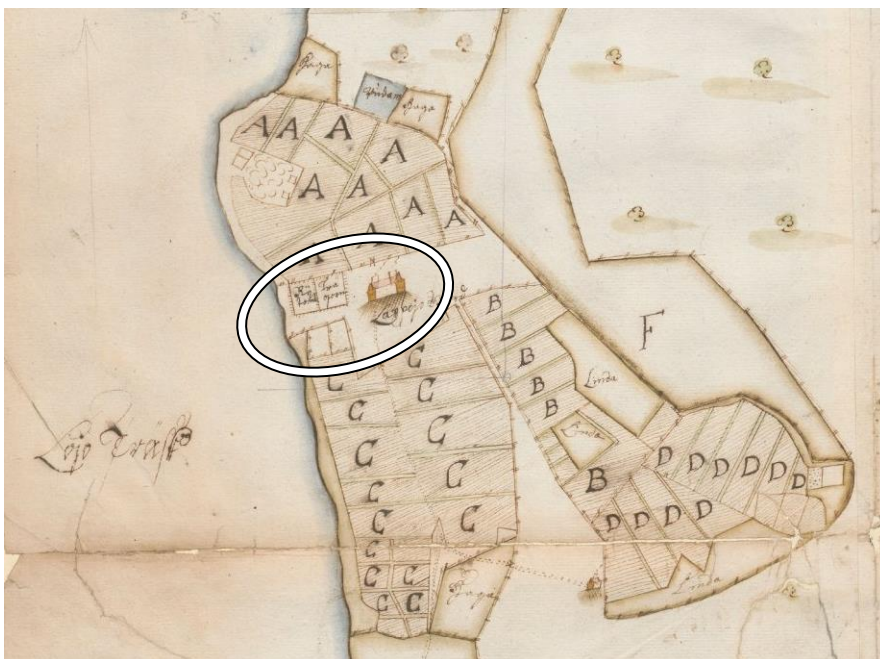
Kuva 7. Ote maanmittari Lars Forsellin laatimasta Laakspohjan maakirjakartasta vuodelta 1682, johon tutkimuskohteen sijainti on ympyröity. Kartta: Kansallisarkisto MHA B 1a 111-112

Vuodelta 1682 tunnetaan varhaisin Laakspohjan kartanoa kuvaava kartta, jossa kartanon päärakennus on merkitty suurin piirtein nykyisen kartanorakennuksen kohdalle (kts. kuva 7). Vuodelta 1686 on tieto, että päärakennuksessa oli sali, kaksi kamaria ja kaksi harmaakivestä rakennuttua holvattua kellaria (Rein 1907:96). Yksityiskohtaisempi kartta on vuodelta 1780, jonka mukaan päärakennus edelleen sijaitsi suurin piirtein nykyisen kartanorakennuksen kohdalla (kts. kuva 8). Kyseinen päärakennus lienee rakennettu vuoden 1701 tapahtuneen tulipalon jälkeen, ja 1700-luvun keskivaiheelta on tieto, että rakennuksessa oli kuusi huonetta sekä holvattu kellari (Rein 1907:29, 37). Karttaan on merkitty päärakennuksen itä- ja länsipuolelle muotopuutarhaa ja pihaa (karttakuviot 1 ja 2), minkä lisäksi lännessä on sijannut alapiha eri rakennuksineen (karttakuvio nro 3). Rantaan on merkitty jo toteutettua sekä suunnitteilla olevaa puutarhaa (karttakuviot 6 ja 7) sekä pesutupa/mallassauna (ru. brygghus) (karttakuvio 8). Kartassa vesilinja on merkitty kulkeväksi suurin piirtein samoille kohdin, missä nykyisin maastossa on selvästi erottuva vanha rantatörmä, eli suunniteltujen sauna- ja ravintolarakennuksien kohdalla on tuolloin vielä ollut vettä.

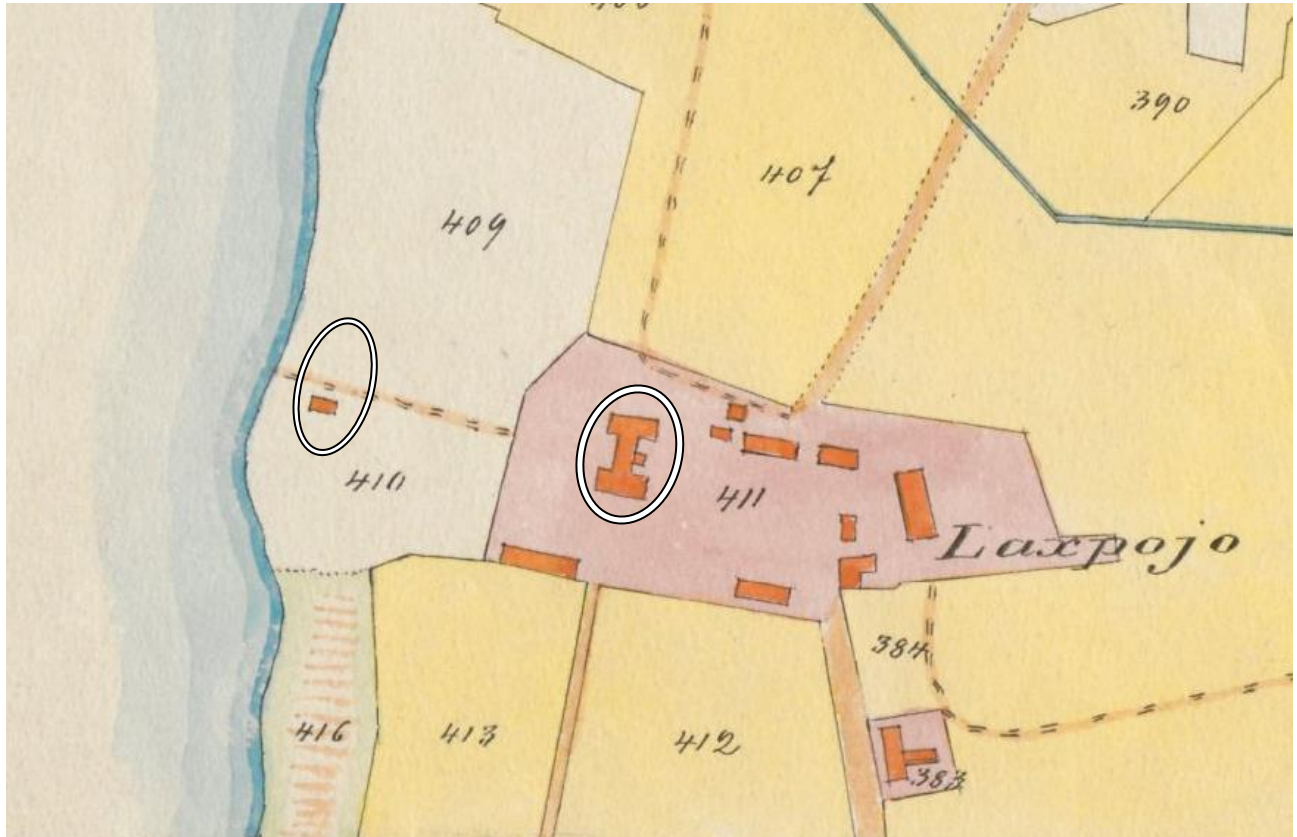
Kuva 9. Ote maanmittari Niklas Järnefeltin laatimasta isojakokartasta vuodelta 1908, johon suunnitellut rakentamisalueet on ympyröity. Kartta: Kansallisarkisto B26:13/13-20

Nykyinen päärakennus on vuodelta 1912 ja rakennettu samalle paikalle kuin edeltävä 1800-luvun keskivaiheella rakennettu ja siipirakennuksilla varustettu päärakennus (Rein 1928:30-33). Tämä rakennus näkyy vuodelta 1908 olevassa isojakokartassa (kts. kuva 9). Kartasta käy lisäksi ilmi, että tilan talousrakennuskannan painopiste on siirtynyt päärakennuksen länsipuolelta sen itäpuolelle, kuten se on nykyisinkin. Kartassa rantaviiva on suurin piirtein sama kuin nykyinen ja rannalle on merkitty yksi rakennus suunniteltujen sauna- ja ravintolarakennuksien kohdille.

Lohjanjärven järvihistorian huomioiden kyseiset rakennusjäännökset ajoittuvat aikaisintaan 1800-luvulle. Polun eteläpuolella oleva uuninjäännös liittyy todennäköisesti rannassa olevaan rakennukseen, joka on merkitty vuoden 1908 isojakokarttaan (kts. kuva 9).

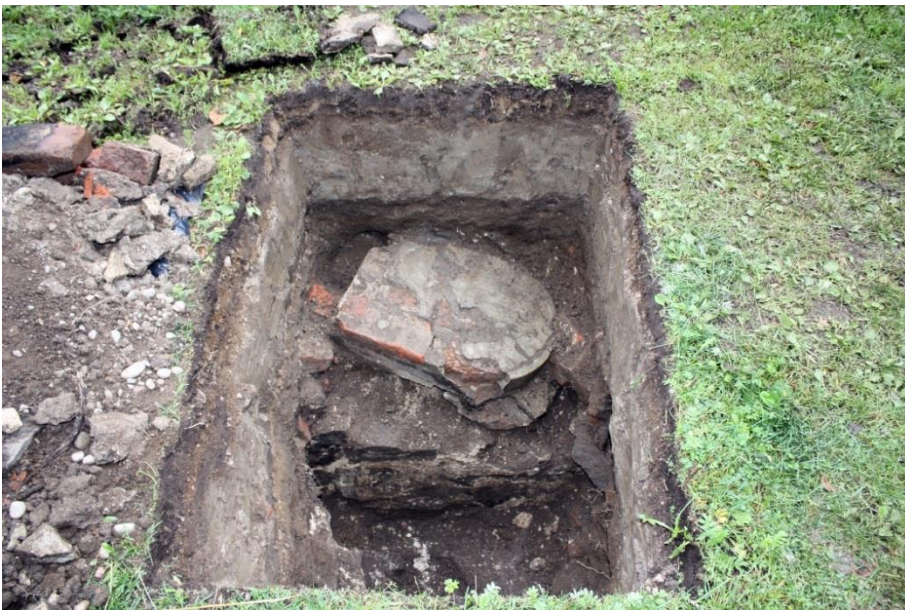
Laakspohjan kartanon päärakennuksen pohjois- ja eteläpäädyn edustalle tehtiin suunniteltujen siipirakennuksien kohdalle koekuopat. Pohjoispuoleisella alueella kulkevat jo ennestään vesijohtoputket ja eteläpuoleisella alueella maakaapeli. Rakennuksen pohjoispuoleinen koekuoppa nro 1 oli alun perin noin 1 x 1,5 m kokoinen. Pihanurmen alta paljastui ensin sorainen tasoituskerros ja tämän jälkeen savesta koostuva täytötkerros. Saven alta paljastui noin 35-40 cm syvyydestä kerros soransekaisista multaa, jossa oli runsaasti tiiltä, laastia ja kiviä. Kerroksesta löytyi lisäksi melko runsaasti sekä uuni- että kattotiiltä ja jonkin verran rautaesineitä, ikkunalasiasia ja yksittäisiä paloja piiposliinia. Kerroksen löydöt ajoittuvat selvästi 1800-luvun loppupuolelle ja 1900-luvun alkuun. Koekuopan eteläosasta paljastui melko pian tiilistä muuratun seinärakenteen pinta tasossa 50,57 m mpy, eli noin 75 cm syvyydestä. Seinärakenteen päällä oli lisäksi tiilistä muuratun kaakeliuunin perustuslaatta. Laatan todettiin olevan täysin seinärakenteesta irrallaan ja se kuuluu mitä ilmeisimmin osaksi paikalle kasattua purkumassaa eikä liity suoranaisesti kyseiseen seinärakenteeseen.

Kuva 10. Koekuoppa 1 ennen kaivinkoneella tehtyä laajennusta, kuvattu pohjoisesta. AKDG 5373:11

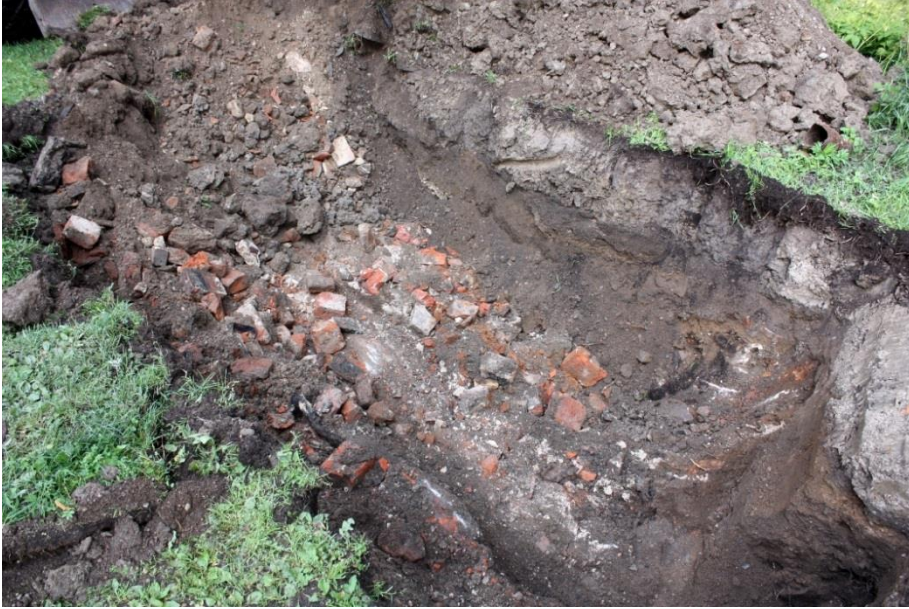
Koska tämä soransekaisesta purkumassasta koostuva kerros jatkui syvemmälle kuopan pohjoisosassa kuin mitä käsin olisi pystytty pienessä koekuopassa kaivamaan, päätettiin laajentaa koekuoppaa kaivinkoneen avulla. Laajennuksen tarkoitus oli selvittää purkukerroksen paksuus sekä mihin havaittu seinärakenne liittyi. Laajennettuna koekuopan koko kasvoi 9,5 m² laajuiseksi. Alkuperäisessä koekuopassa havaittu seinärakenne osoittautui kellarin seinäksi ja vastaavia seinärakenteita havaittiin koekuopan kaikissa nurkissa. Kellarin seinälinjat ovat saman suuntaisia kuin nykyinen päärakennus. Koekuopan keskiosassa purkukerros jatkui noin 2 m syvyyteen, jossa vastaan tuli kivinen lattiataso. Lattian korkeus on noin 49,3 m mpy. Sortumavaaran vuoksi paljastuneita seinä- ja lattiarakenteita ei pystytty tarkemmin tutkimaan, mutta paljastuneista seinäpinnoista kävi ilmi, että seinät koostuvat sekä tiilimuurauksesta että lohkokivistä. Koekuopasta paljastuneessa kellariosuudessa on kohti nykyistä päärakennusta suuntaava ja noin 1,3 m leveä käytävä, jonka molemmilla puolilla on risteävä käytävä tai mahdollisesti kellarikomerot. Koekuopan pohjoisosasta paljastunut seinälinja lienee topografian perusteella kellarin ulkoseinä, koska tämän pohjoispuolella alkaa melko jyrkkä rinne. Paljastunutta kellarijäänöstä ei purettu ja valokuvausdokumentoinnin jälkeen se peitettiin uudelleen.

Kuva 11. Purkumassoista koostuva täyttömaa poistetaan koneellisesti koekuopasta 1, kuvattu kaakosta. AKDG 5373:12

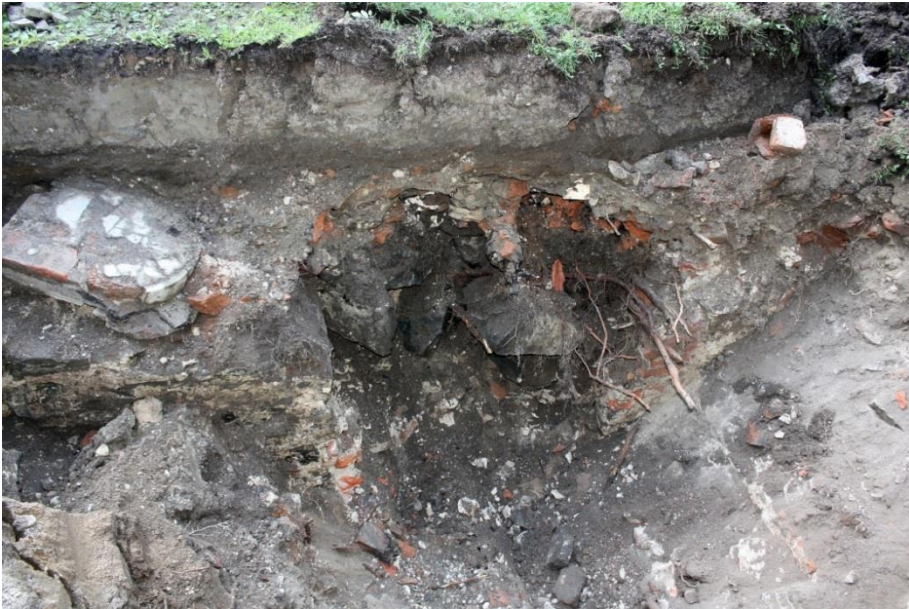
Kuva 12. Purkumassojen alta paljastuneen kellarin seinärakenteet koekuopassa 1, kuvattu pohjoisesta. AKDG 5373:13

Koekuopista nro 1 ja 3 paljastuneet seinärakenteet on täyttökerroksen löytöjen perusteella täytetty purkumassalla 1900-luvun alussa. Täyttö on näin melko varmasti tapahtunut entisen päärakennuksen purkamisen yhteydessä 1910-luvun alussa. Seinärakenteet sijaitsevat paikoilla, joihin 1860-luvulla rakennettiin päärakennuksen siipirakennukset ja ne ajoittuvat todennäköisesti tälle ajalle. Tätä myöhäistä ajoitusta tukee myös havainto, että rakenteet sijaitsevat hyvin symmetrisesti nykyisen päärakennuksen päädyissä. Rakenteiden seinälinjat ovat lisäksi samansuuntaiset kuin nykyisen päärakennuksen, joka on rakennettu 1800-luvun päärakennuksen perustuksille.

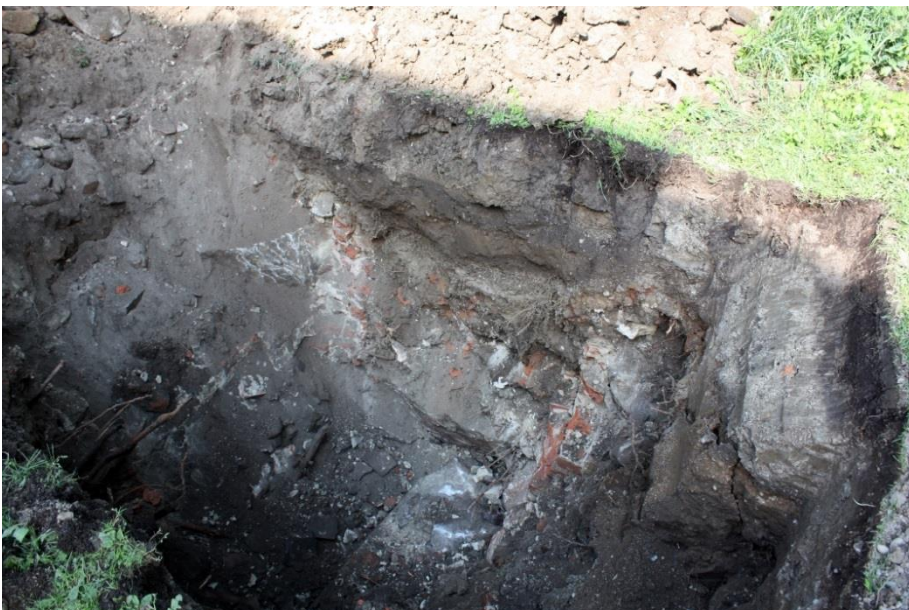
Kuva 13. Purkumassojen alta paljastuneen kellarin seinärakenteet koekuopassa 1, kuvattu kaakosta. AKDG 5373:14

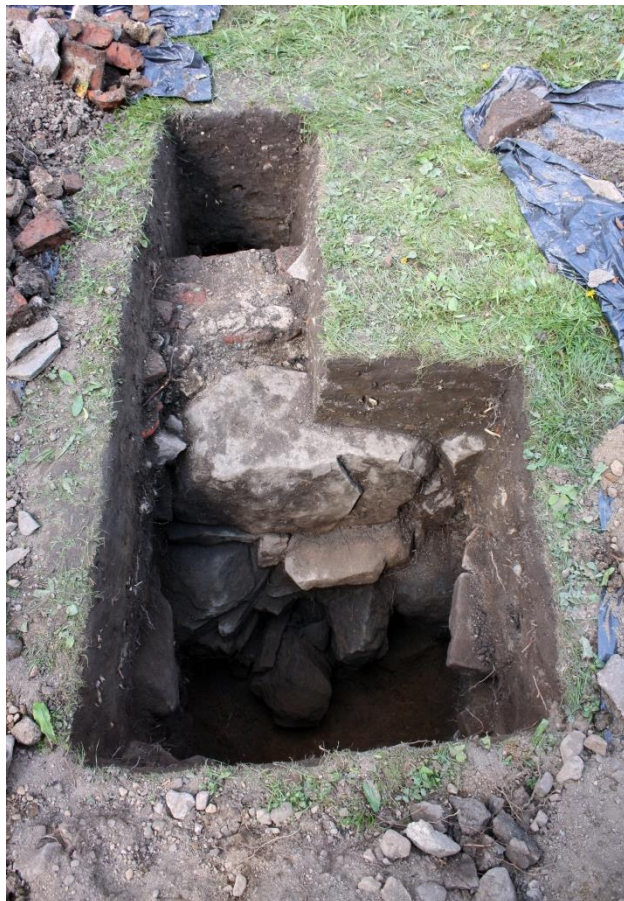
Päärakennuksen eteläpuolisella rakennuspaikalla havaittiin maanpinnalla erottuva vallimainen kohouma, jota epäiltiin rakennuksen seinän jäännökseksi. Sen halki avattiin koekuoppa nro 3, jonka lopullinen koko oli 2,0 x 0,5-1,0 m. Pintanurmen alta paljastui ensin 10 cm paksu kerros multamaata ja tämän jälkeen kerros mullansekaisista savea. Tästä kerroksesta paljastui noin 20 cm syvyydestä seinärakenne, jonka yläpinta on korkeudella 50,56 m mpy. Seinärakenteen pohjoispuolella mullansekainen savi ulottui 55 cm syvyyteen ja eteläpuolella 40 cm syvyyteen. Savesta ja sen päällä olevasta mullasta löytyi jonkin verran 1800-1900-luvuille ajoittuvia esinekatkelmia. Saven alta paljastui seinärakenteen pohjoispuolella mullansekaisista soraa, jossa oli runsaasti tiiltä ja josta löytyi lisäksi rautanaula, ikkunalasia, bitumia, laastia ja palaneen luun katkelma. Kerrosta kaivettiin 95 cm syvyyteen, eli noin 49,77 m mpy. Seinärakenteen pohjoissivu jatkuu tätä tasoa syvemmälle. Seinärakenteen eteläpuolella oli saven alla 50 cm paksu kerros irtonaista ja soraista ruskeaa hiekkaa, josta löytyi rautanauvoja, ikkuna- ja astialasia, kivisavi-, punasavi- ja piiposliiniastioiden paloja, kaakelipaloja, tiiltä ja palamatonta luuta. Tämän alla oli puhdas ja sorainen punertavan ruskea hiekka. Hiekkaa kaivettiin 15 cm verran, jonka jälkeen saatiin esille seinärakenteen pohja n. 115 cm syvyydessä. Seinärakenteen eteläpuoleinen pohjakorkeus on näin 49,65 m mpy.

Koekuopasta paljastunut seinärakenne on 70-75 cm leveä ja sen eteläpuolisko koostuu lohkokivistä ja pohjoispuolisko tiilimuurauksesta. Seinärakenne on saman suuntainen kuin nykyinen päärakennuksen pääty-sivu. Pohjoispuoliskon tiilet ovat noin 10 x 20 x 6 cm kokoisia ja seinän muurattu osuus on arviolta kolme tiiliriviä syvä. Tiilimuuraus jatkui koekuopan lopetustasolle asti, eli se on ainakin noin 75 cm korkea. Lisäksi todettiin, että se on jonkin verran pohjoiseen päin kallistuva. Seinärakenteen eteläpuoliskossa päällimmäinen lohkokivi on noin 40 x 70 x 35 cm kokoinen ja sen alle on ladottu pienempiä luonnonkiviä ja lohkokiviä, joiden välissä on pieniä kiilakiviä. Tämä tukikiveys on noin 45 cm korkea ja levenee alaspäin mentäessä.

Kuva 16. Koekuoppa 3, kuvattu etelästä. AKDG 5373:16

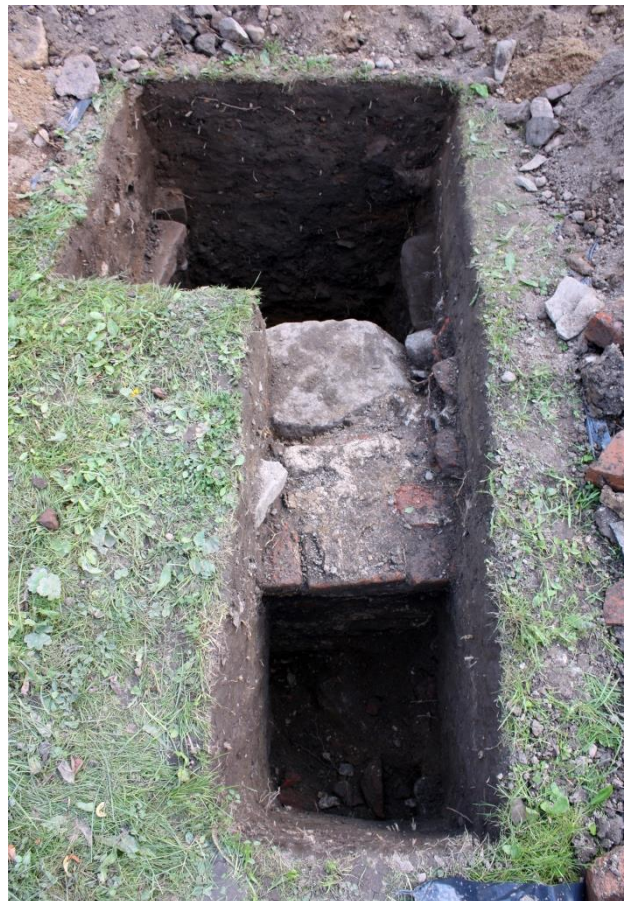
Kuva 17. Koekuoppa 3, kuvattu pohjoisesta. AKDG 5373:17

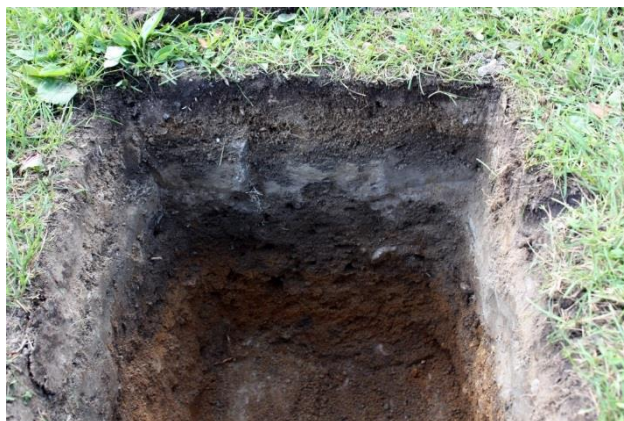
Päärakennuksen lähiympäristöön kaivettiin lisäksi kolme 0,5 x 0,5 m kokoista koekuoppaa (nro 2 ja 4-5), jotta saataisiin yleiskuva alueen maannoksesta. Koekuopasta nro 2 kävi ilmi, että päärakennuksen itäpuoleinen nurmialue on vahvasti tasoitettu eikä siitä juurikaan enää ollut jäljellä vanhoja multakerroksia. Koekuopista nro 4 ja 5 paljastui useita multaisia täyterkerroksia, jotka liittyvät todennäköisesti paikalla olleeseen puutarhaan. Koekuopista saatiin jonkin verran löytöjä, joista valtaosa ajoittuu 1800-1900-luvulle. Muutamat punasaviastian palat ja astialasin kappaleet saattavat olla jonkin verran vanhempia, mutta mitään selvästi 1600-lukua vanhempaa ei koekuopista löytynyt.

Kuva 18. Koekuoppa 2, kuvattu pohjoisesta. AKDG 5373:15

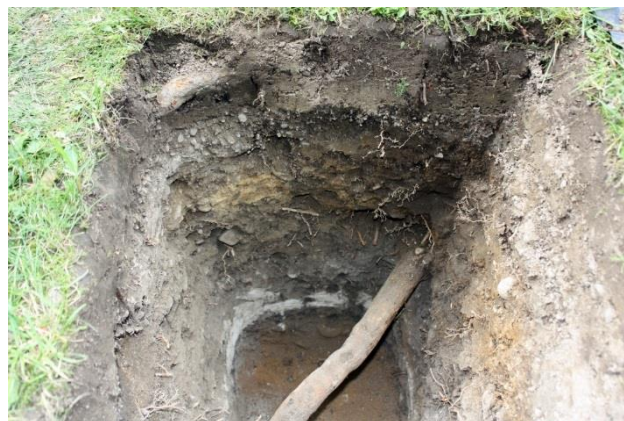
Kuva 19. Koekuoppa 4, kuvattu etelästä. AKDG 5373:18

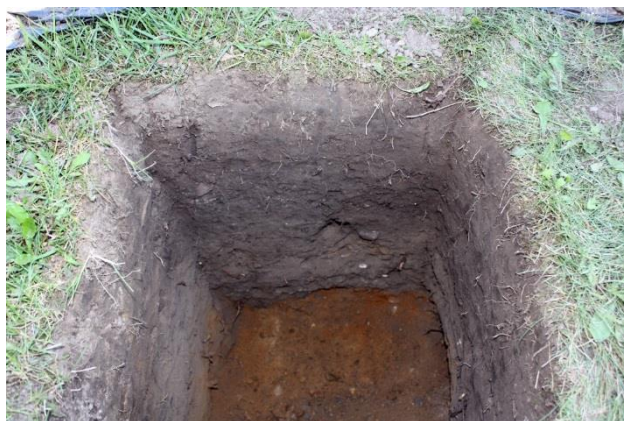
Kuva 20. Koekuoppa 5, kuvattu lännestä. AKDG 5373:19

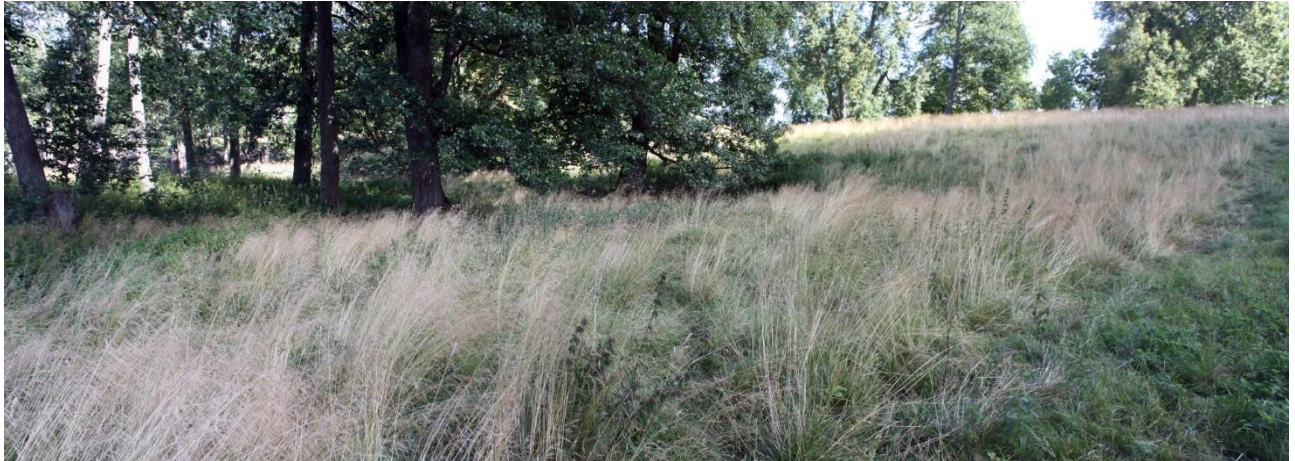
Paikka, johon sauna- ja ravintolarakennus on suunniteltu rakennettavaksi, sijaitsee kartanon päärakennuksesta noin 180 m länsilounaaseen Lohjanjärven vanhan rantatörmän alapuolella olevalla rantatasanteella. Paikalla on rantaan vievä polku, jonka molemmilla puolilla havaittiin rakennusten jäännöksiä. Polun pohjoispuolella oleva rakennusjäännös (N 6684982 E 338856) erottuu noin 6 x 5 m kokoisena kohoumana, jonka luoteisnurkassa on matala uunijäännös. Jäännös on lähes täysin turpeen peittämä ja sen kohdalla kasvaa heinää. Polun eteläpuolella on arvioltaan noin 4 x 3 m laaja ja melko heikosti erottuva matala uuninperusta (N 6684965 E 338862), jonka ympärillä ei havaittu maan pinnalla erottuvia rakennusten seinäjäännöksiä. Uunijäännös on täysin turpeen peittämä ja paikalla kasvaa heinää ja nokkosia.

Kuva 21. Rannan uudisrakentamisalueella sijaitseva pohjoisempi rakennusjäännös, kuvattu lounaasta. AKDG 5373:8

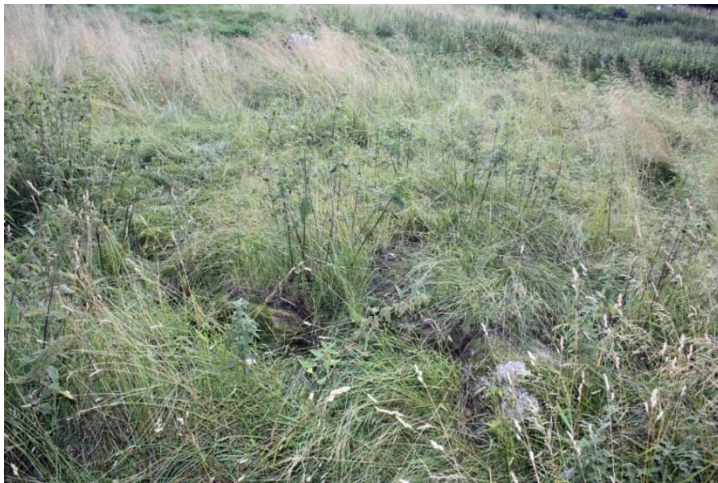
Kuva 22. Pohjoisemman rakennuspohjan uunijäännös ennen pintaturpeen poistoa, kuvattu luoteesta. AKDG 5373:9

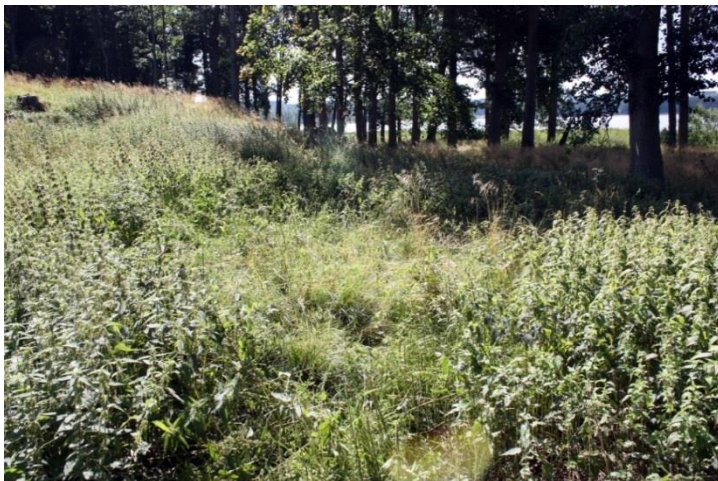
Kuva 23. Rannan uudisrakentamisalueella sijaitsevan eteläisemmän rakennuspohjan uunijäännös, kuvattu pohjoisluoteesta. AKDG 5373:10

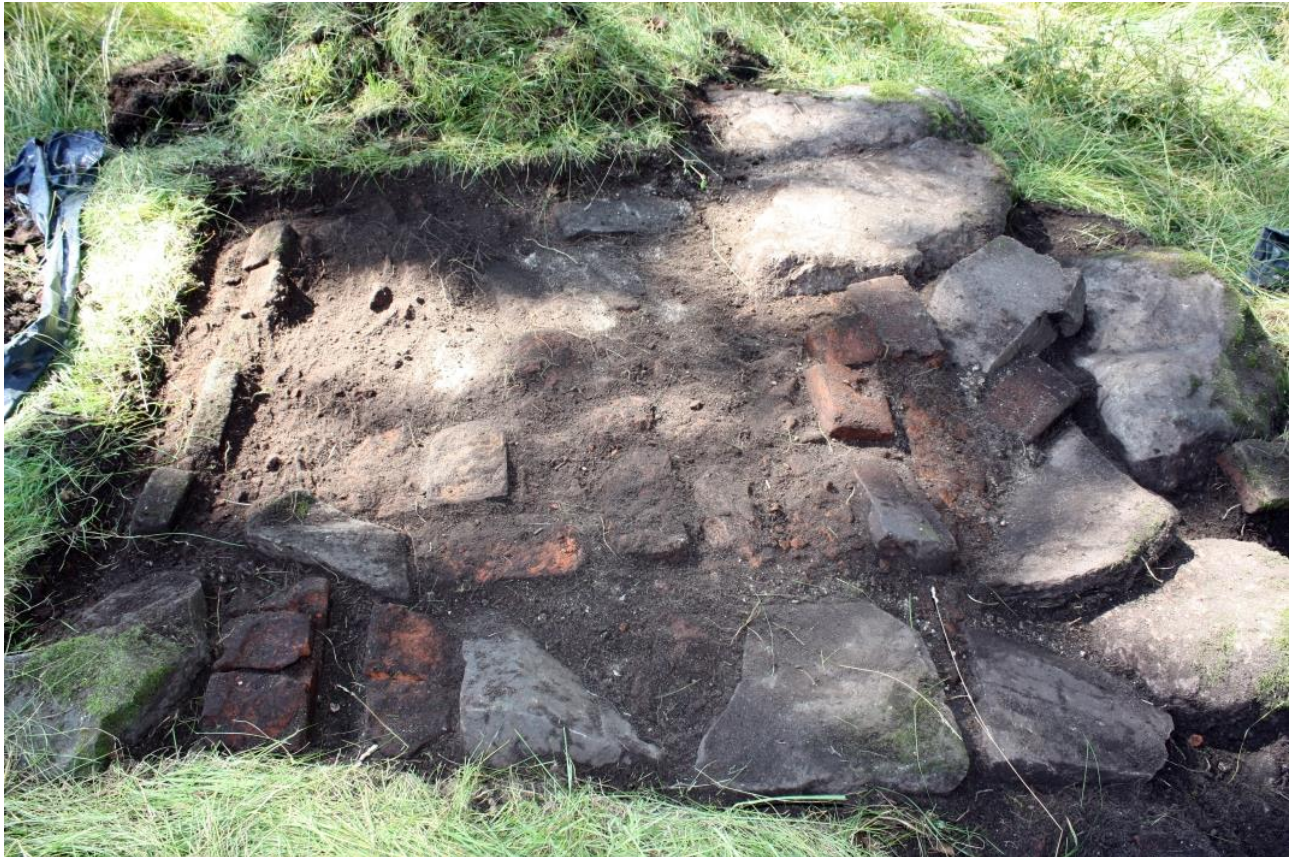
Polun pohjoispuolella sijaitsevan rakennusjäännöksen keskelle tehtiin yksi 0,5 x 0,5 m kokoinen koekuoppa (nro 6), jonka lisäksi turpeet poistettiin uunijäännöksen kohdalta (koekuoppa 7). Rakennuksen keskelle kaivettua koekuopasta kävi ilmi, että paikalla on 25 cm paksu kerros nokista multamaata, jossa on hieman tiilimurskaa. Mitään varsinaiseen lattiarakenteeseen viittaavaa ei koekuopasta havaittu eikä siitä saatu esiin löytöjä. Mullan alla oli puhdas mineraalimaa. Turpeen poisto uunin kohdalta paljasti, että kyseessä on tiilirakenteinen uuni, jonka alimmat tiilet olivat vielä paikalleen. Sortumakerrosta ei ollut, joten uuni on todennäköisesti purettu rakennuksen hylkäämisen yhteydessä. Uunin kohdalla rakennuksen kivijalka oli tehty luonnonkivistä. Paljastunutta uuninperustaa ei tutkimuksessa purettu.

Kuva 24. Ranta-alueella sijaitsevan pohjoisemman rakennuspohjan uuninjäännös pintaturpeen poiston jälkeen (koekuoppa 7). Kuvattu pohjoisesta. AKDG 5373:20
