**KOKKOLA**

***Kokkolan sataman arkeologinen vedenalaisinventointi:  
tarkastussukelluskohteiden arkeologinen arviointi***

Rami Kokko

27.8.2018

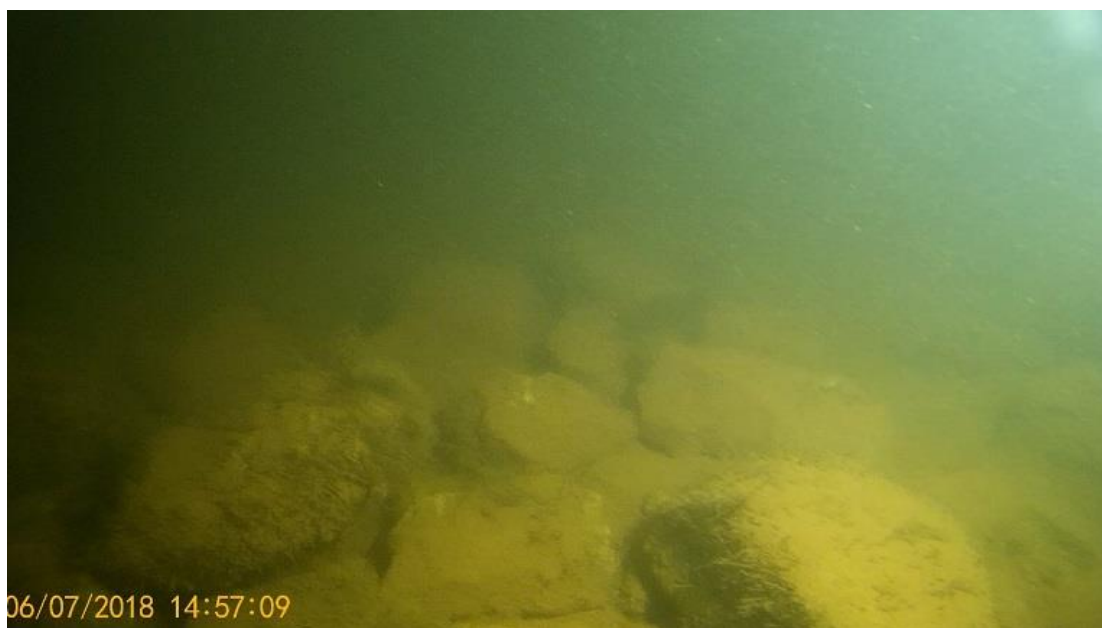
*Tarkastussukellushavainto, Ottomarino Oy (ks. raportti 19.8.2018, s. 2):* Kohteessa havaittiin kallioharjanne, jossa oli harjanteen suuntaisia pitkiä kynnyksiä kalliossa. Kynnykset sijaitsivat kalliomuodostelman molemmissa päissä ja paikallistettiin lähdeaineiston viistokaikuvan pitkänomaisien muotojen sijainteihin. Kallioharjanteella oli useita kiviä. Kolme noin 1 metrin korkuista kiveä oli muodostelman keskellä. Kivien sijainti oli yhtenevä lähdeaineiston viistokaikukuvassa olevien pohjan yläpuolelle nousevien kohteiden kanssa. Alueella ei havaittu muuta poikkeavaa.

*Videotulkinta, ARK-sukellus:* Merenpohjan geologiaa. Ei hylkyyn tai muuhun vedenalaiseen muinaisjäännökseen viittaavaa.

Kohde 1. Kivenlohkareita. Kuva Ottomarino Oy 2018.

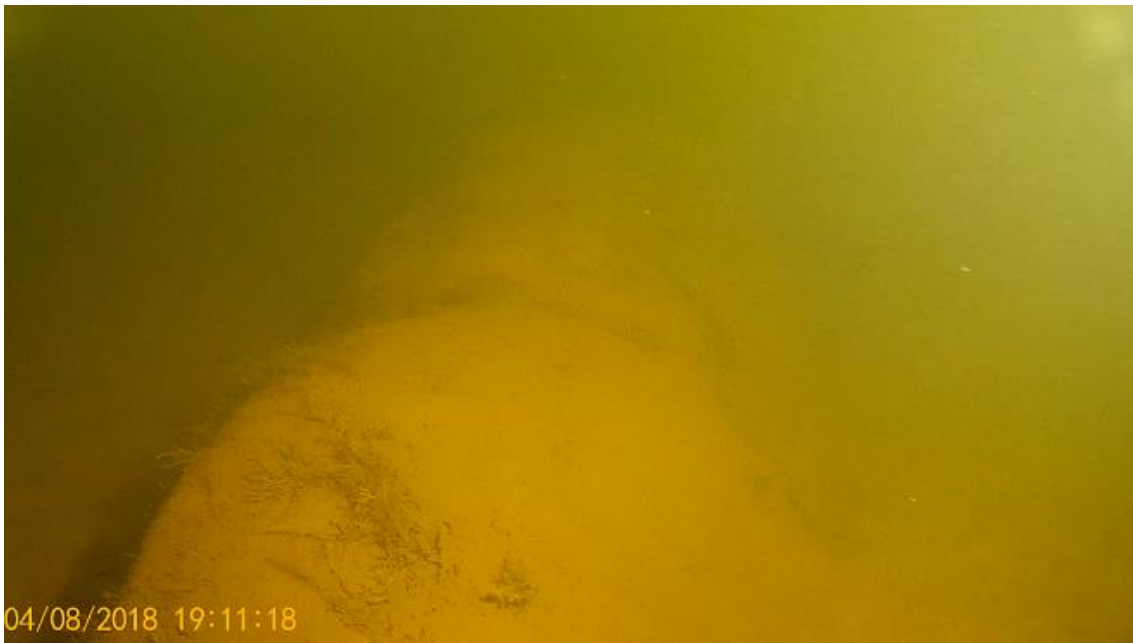
*Tarkastussukellushavainto, Ottomarino Oy (ks. raportti 19.8.2018, s. 3):* Kohteessa havaittiin kallioharjanne ja useita kiviä, mutta ei muuta poikkeavaa. Kohde tutkittiin koko kallioharjanteen alueelta.

*Videotulkinta, ARK-sukellus:* Merenpohjan geologiaa. Ei mitään vedenalaiseen muinaisjäännökseen viittaavaa.

Kohde 2. Kallioharjanne ja kiviä. Kuva Ottomarino Oy 2018.

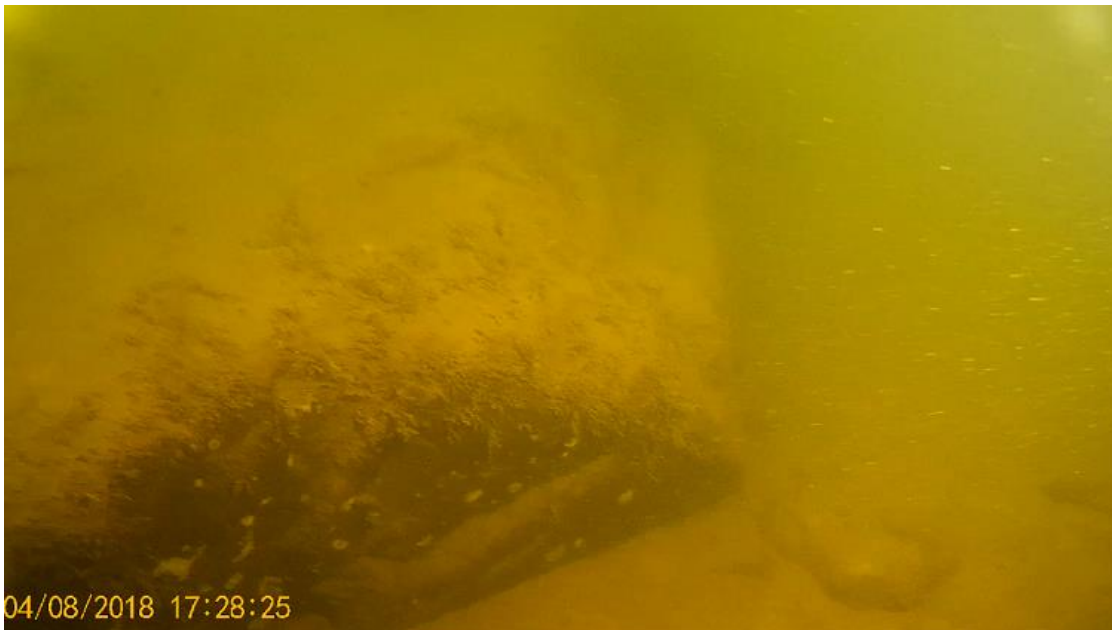
*Tarkastussukellushavainto, Ottomarino Oy (ks. raportti 19.8.2018, s. 4):* Kohteessa havaittiin teräväkärkinen kallio, jonka puolella välissä oli kynnys. Kohteessa ei havaittu muuta poikkeavaa.

*Videotulkinta, ARK-sukellus: Merenpohjan geologiaa.* Ei mitään vedenalaiseen muinaisjäänökseen viittaavaa.

Kohde 3. Kalliokynnys. Kuva Ottomarino Oy 2018.

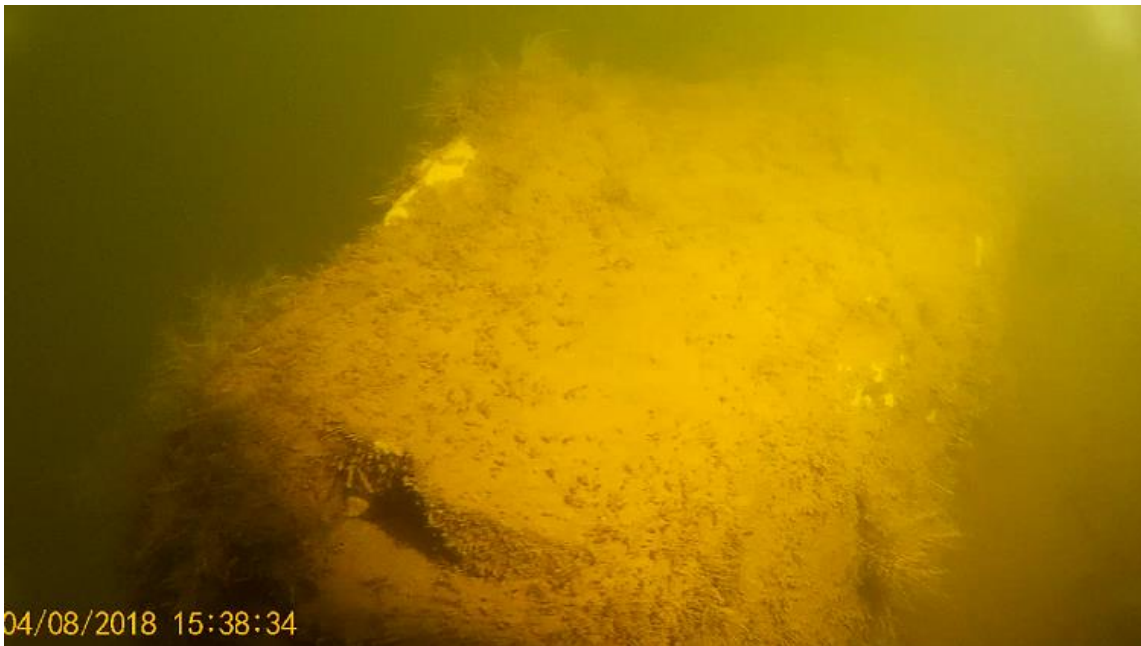
*Tarkastussukellushavainto, Ottomarino Oy (ks. raportti 19.8.2018., s. 6):* Kohteessa havaittiin laakea kalliomuodostelma ja irtokiviä, mutta ei muuta poikkeavaa.

*Videotulkinta, ARK-sukellus:* Merenpohjan geologiaa. Ei mitään vedenalaiseen muinaisjäännökseen viittaavaa.

Kohde 5. Kivenlohkare. Kuva Ottomarino Oy 2018.

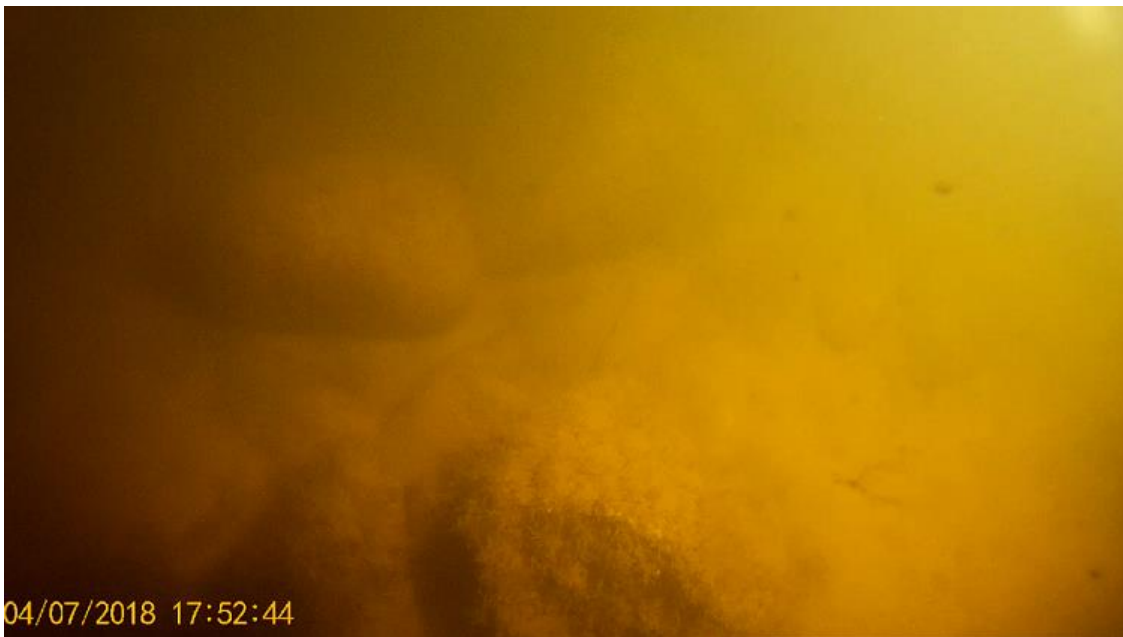
*Tarkastussukellushavainto, Ottomarino Oy (ks. raportti 19.8.2018, s. 7):* Kohteessa havaittiin irtokiviä ja pieni kasa kiviä, mutta ei muuta poikkeavaa.

*Videotulkinta, ARK-sukellus:* Merenpohjan geologiaa. Ei mitään vedenalaiseen muinaisjäännökseen viittaavaa.

Kohde 6. Kiviä. Kuva Ottomarino Oy 2018.

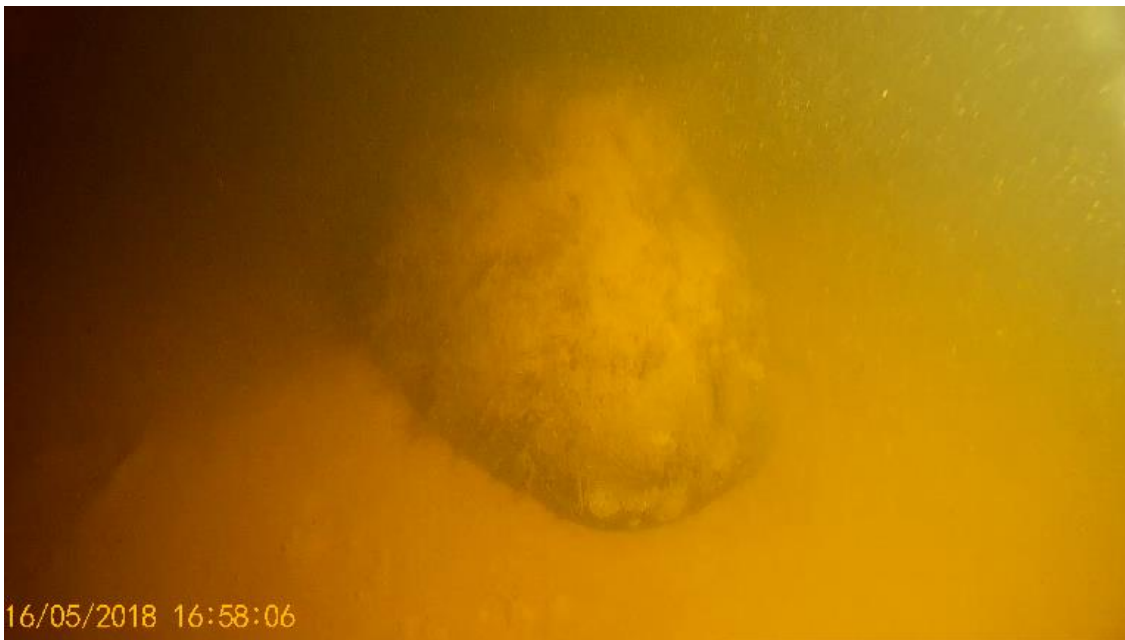
*Tarkastussukellushavainto, Ottomarino Oy (ks. raportti 19.8.2018, s. 9): Kohteessa havaittiin irtokiviä, mutta ei muuta poikkeavaa.*

*Videotulkinta, ARK-sukellus: Merenpohjan geologiaa. Ei mitään vedenalaiseen muinaisjäännökseen viittaavaa.*

Kohde 8. Kivi. Kuva Ottomarino Oy 2018.

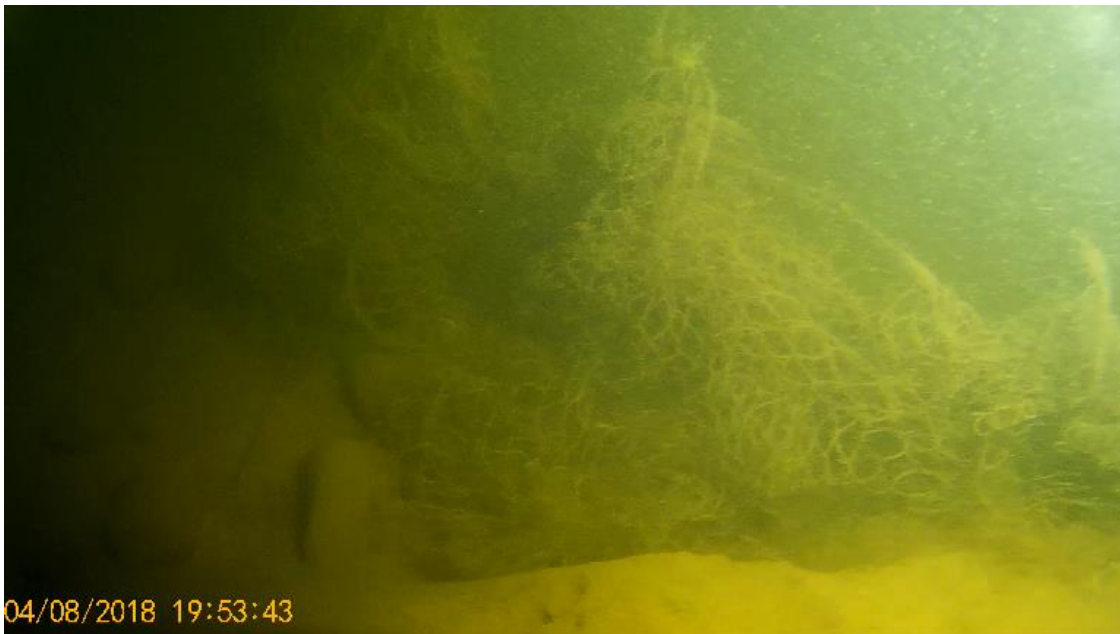
*Tarkastussukellushavainto, Ottomarino Oy (ks. raportti 19.8.2018, s. 11):* Kohteessa havaittiin kahden kallioharjanteen reunat. Kallion päällä oli vanha kalastusverkko, joka kohosi pohjasta. Ei havaittu muuta poikkeavaa.

*Videotulkinta, ARK-sukellus:* Merenpohjan geologiaa. Vanha kalastusverkko kallion päällä. Ei mitään vedenalaiseen muinaisjäännökseen viittaavaa.

Kohde 10. Kalastusverkkoa kallion päällä. Kuva Ottomarino Oy 2018.

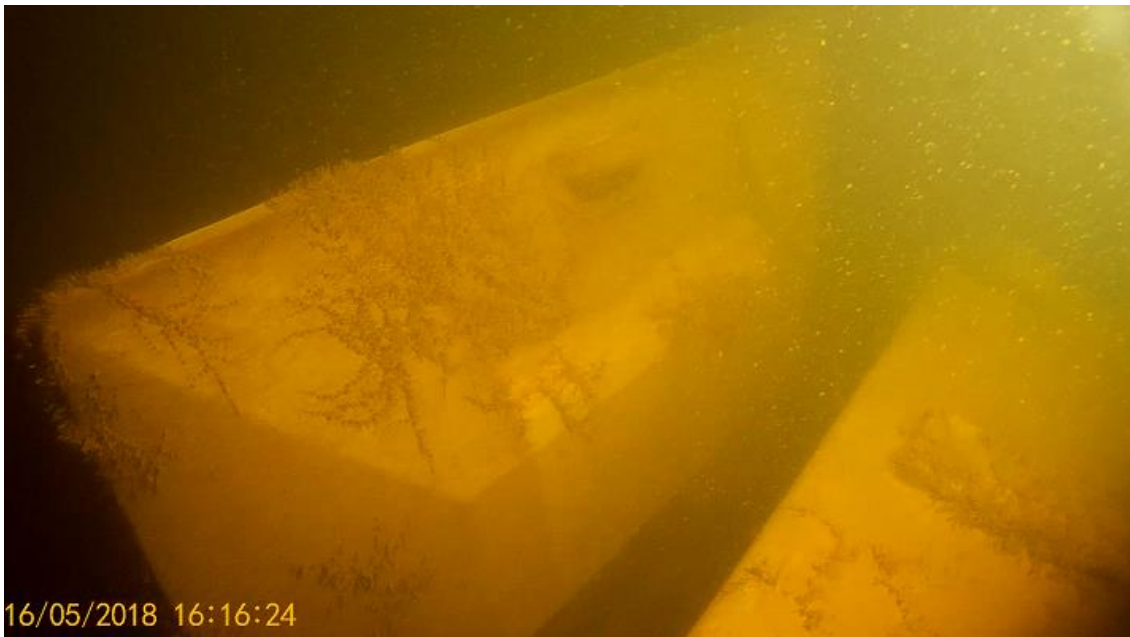
*Tarkastussukellushavainto, Ottomarino Oy (ks. raportti 19.8.2018, s. 12-13):* Kohteessa havaittiin muovinen iso laatikko, joka oli ylösalaisin pohjassa kansi auki. Laatikon ympäristö tutkittiin 5 metrin säteellä ja ei havaittu muuta poikkeavaa.

*Videotulkinta, ARK-sukellus:* Moderni muovinen jäte- tai hiekoitusastia ylösalaisin pohjalla, kansi auki. Ei mitään vedenalaiseen muinaisjäänökseen viittaavaa.

Kohde 11. Muovinen jäte-/hiekoitusastia. Kuva Ottomarino Oy 2018.

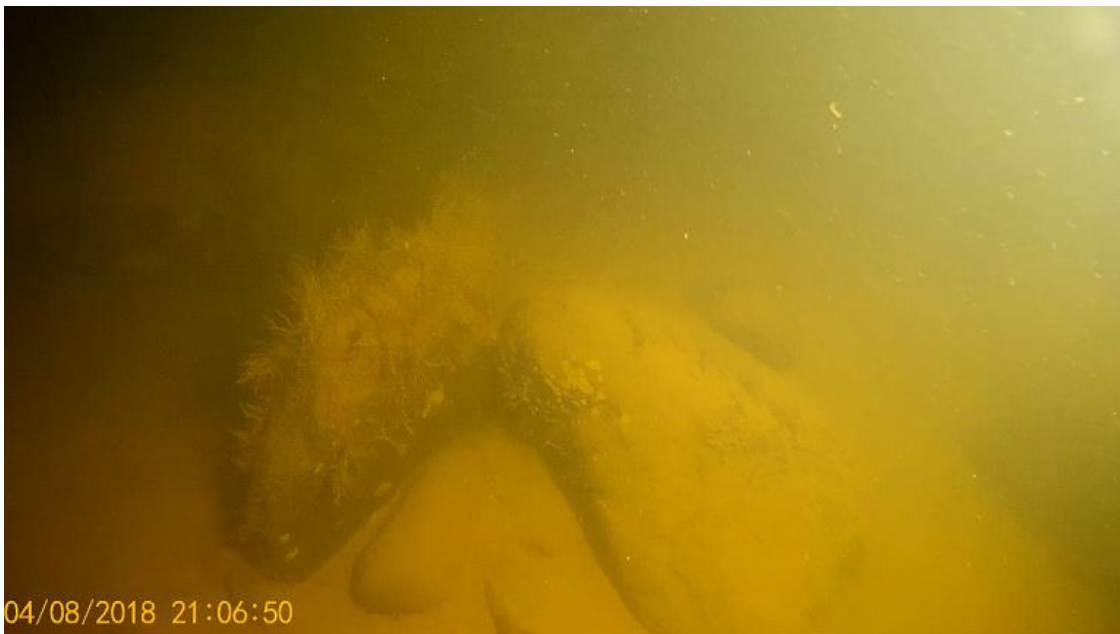
*Tarkastussukellushavainto, Ottomarino Oy (ks. raportti 19.8.2018., s. 13-14):* Kohteessa havaittiin kivikeskittymä. Irtokiviä oli kasassa ja niitä oli kaaren muotoisesti kasan ympärillä. Pohjassa tuntui ohuen mutakerroksen alla kova kivipohja. Ei havaittu muuta poikkeavaa.

*Videotulkinta, ARK-sukellus:* Merenpohjan geologiaa. Ei mitään vedenalaiseen muinaisjäännökseen viittaavaa.

Kohde 12. Kiviä. Kuva Ottomarino Oy 2018.
