ARK-SUKELLUS

LAUTTASAARI-RAJASAARI-PAINEVIEMÄRILINJAUS

TARKASTUSSUKELLUSRAPORTTI

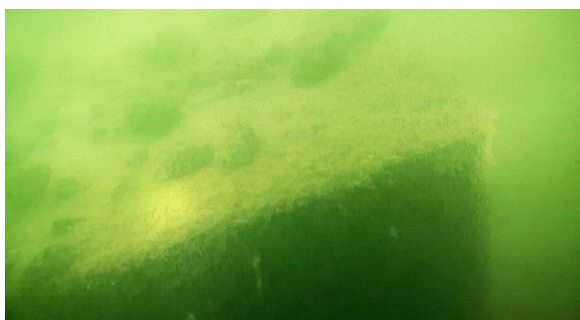
Betonipainon kulma

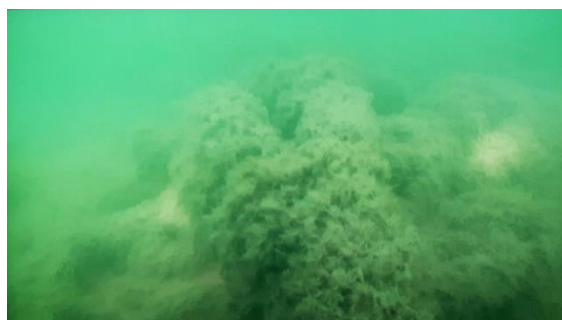
Betonipainon päällä olevaa järeää köyttä

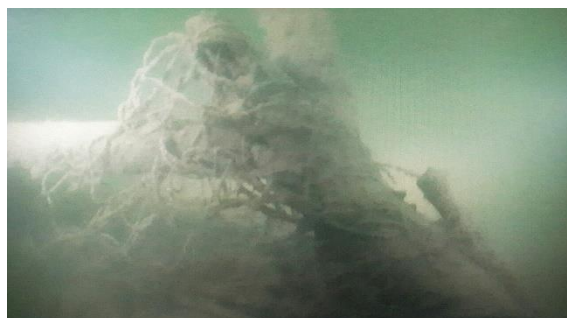
Puunrunko/-oksa ja kalaverkkoa

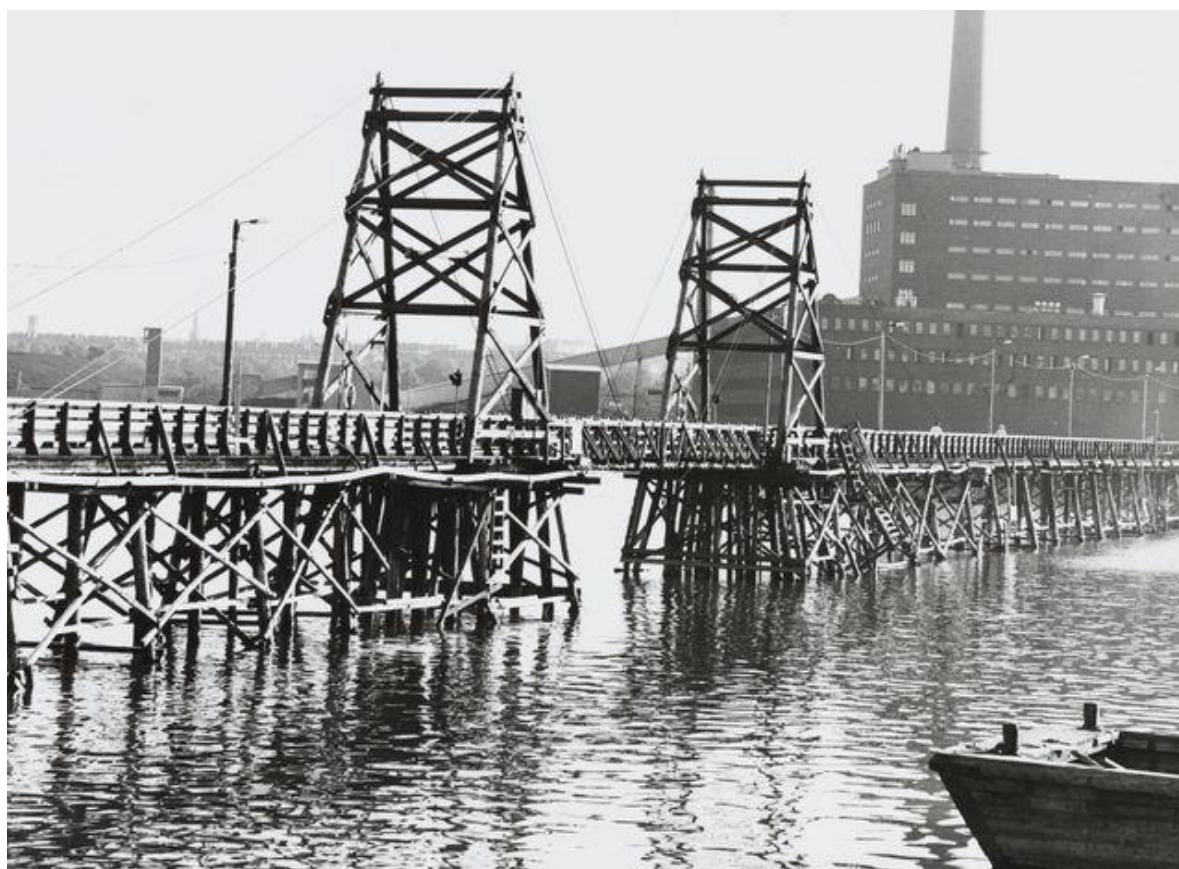
Kuva 2. Lauttasaaren väliaikainen silta vuonna 1969. Silta oli ns. läppäsilta, jotta esim. suuremmat kivihiililastissa olevat alukset pääsivät kuljettamaan lastia Salmisaaren voimalaan (taustalla). ©J.Aarnio / Museoviraston kuvakokoelmat / Historian kuvakokoelma.

Huomioita: Kohdetta kaikuluotaamalla havaittiin, että rakenteet nousevat paikoitellen useita metrejä pohjasta noin 5 m syvyyteen (vesisyvyys n. 11 m). Kohdetta havainnoitiin kaapelivideokameralla kolmessa paikassa suunnitellun viemäriinjauksen läheisyydessä (ks. kuva 1). Havaittiin pohjasta pystyyn nousevia sillan puisia tukipaaluja. Yhden pystypaaluun alaosassa havaittiin paaluun kiinnitetty poikittainen tukiparru/-lankku, jolla on ilmeisesti tuettu rakennetta sivusuunnassa. Pohjalla havaittiin myös yksi irrallinen kantikas puuparru tai lankku. Havainnot tukevat historiallista valokuvadokumentaatiota puusillan rakenteista (ks. kuva 2).

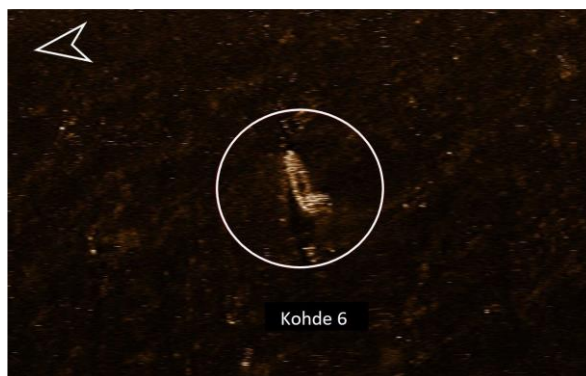
Viistokaikukuva, Kohde 6

Tulkinta: Puisen limisaumaisen purjeveneen hylky. Hylky makaa kölillään styyrpuurinpuolelle kallellaan. Veneen keula ja keskiosa on katettu kansirakentein, peräosa on avoin. Runko on ehjä, lukuun ottamatta keulaa, joka on auennut ja keularanka on irronnut paikoiltaan. Myös kansilankut ovat osittain irronneet paikoiltaan. Hylky on sisältä tyhjä. Hyllyssä havaittiin mm. mastonkaulus, jonka molemmin puolin on avonaiset kansiluukut. Vene on peräpeilillinen ja vaikuttaa Folkkari-tyyppiseltä kansanveneeltä. Irronneita kansilankkuja ja mahdollisesti katkennut masto makaavat hyllyn styyrpuurin puolella, osittain pohjaan nojaten.

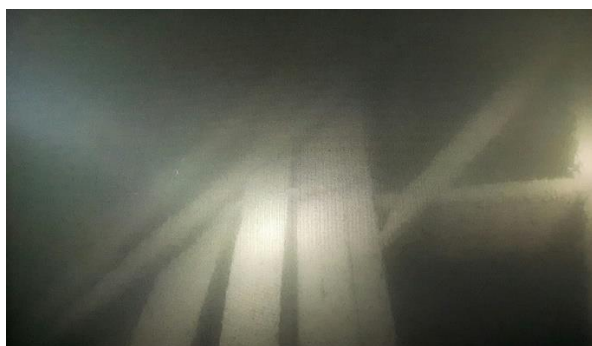
Hyllyn kansirakenteita

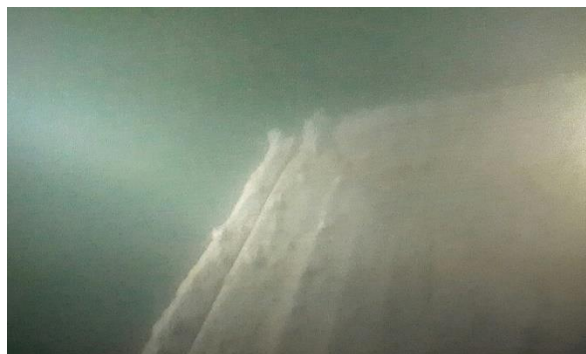
Hyllyn peräosaa; kylkilaidoitusta ja peräpeili

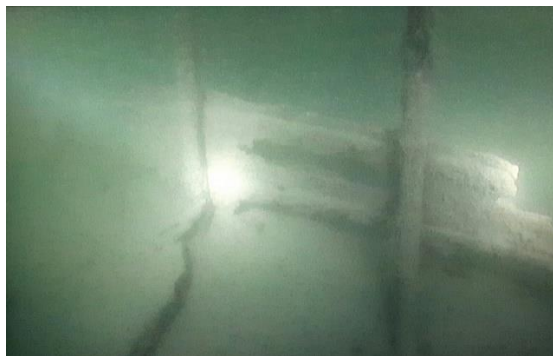
Tulkinta: Hentorakenteisen, limisaumaisen, avonaisen puuveneen hylky. Hyllyn styyrpuurin puoleista kylkilaudoitusta ja kaaritusta on näkyvässä, toinen puoli on kokonaan sedimentin peitossa. Keula- ja peräranka paikallaan. Lautaliitokset perärankaan säilyneet paremmin, keulassa liitokset pettäneet. Kylkilaudat melko leveitä. Kaarissa havaittiin puutappeja. Peräosassa yksi irrallinen, lovettu kaari. Laidoitus kulunut paikoitellen hyvin ohueksi. Hyllyn keskellä makaa moderni, muovinen lepuuttaja. Hylky voidaan arvioida yli 100 vuotta sitten uponneeksi kiinteäksi muinaisjäännöskohteeksi.

Hyllyn styyrpuurinpuoleista kylkilaidoitusta ja kaaria.

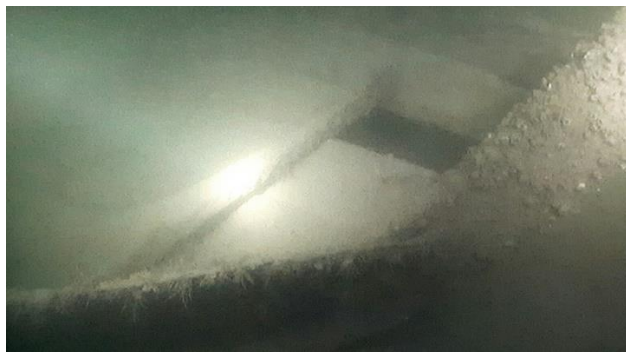
Hyllyn peräosa ja irrallinen kaari kuvassa keskellä.
