VALKEAKOSKI LINNANEN
MAAKAAPELILINJAN KAIVUTYÖN VALVONTA 2017

Kulttuuriympäristöpalvelut Heiskanen & Luoto Oy suoritti syksyllä 2017 arkeologisen valvonnan Valkeakoskella, Linnanen historiallisen kylänpaikan alueella. Valvonta liittyi Elenia Oy: maakaapelointihankkeen kaivutyöhön. Valvonnan kenttätyöt tehtiin 20.11.-22.11 ja 29.-30.11.2017, ja niistä vastasi arkeologi (FM) Kirsi Luoto. Jälkityöt tehtiin talvella 2017. Tutkimuksen kustannuksista vastasi Elenia Oy. Valvonnassa ei havaittu merkkejä kiinteästä muinaisjäännöksestä. Havaitut ilmiöt (A – B) liittyvät alueen 1800-lukua nuorempaan ihmistoimintaan.

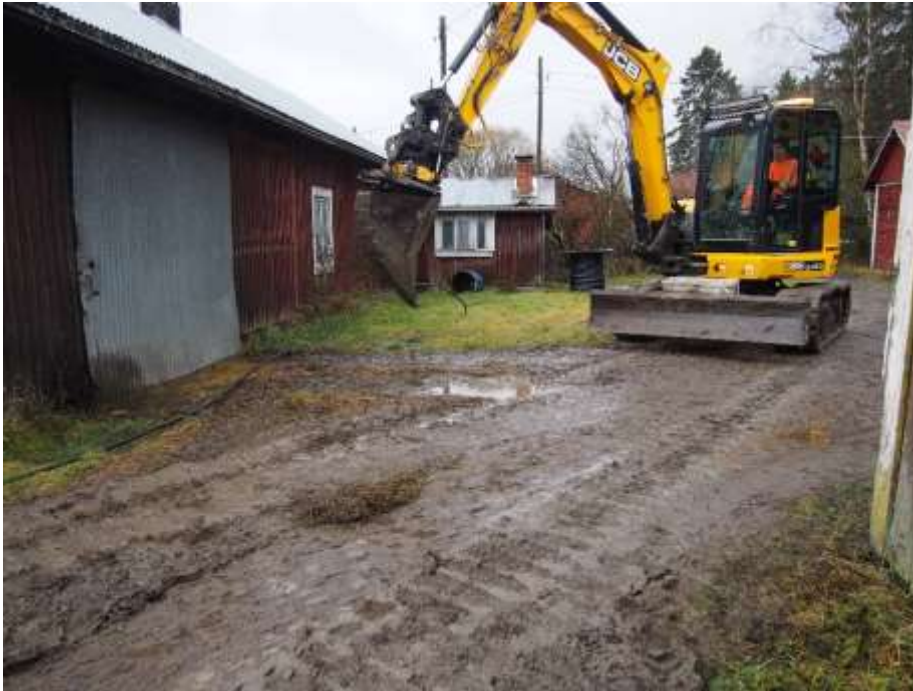
Työn aluksi valvottavaksi määrätyt linjanosat käytiin läpi maastossa silmämääräisesti tarkastellen. Kaivetun kaapeliuran leveys oli pääsääntöisesti noin 70 cm. Kaivutyö eteni arkeologin valvonnassa aina kaivannon pohjasyvyyteen eli noin 80 cm syvyyteen saakka.

Kuva 5. Maakaapelilinjausta ryhdytään kaivamaan Linnanen historiallisella kylänpaikalla. Kuvattu kaakosta. (Kuva: Valkeakoski Linnanen 2017:1)

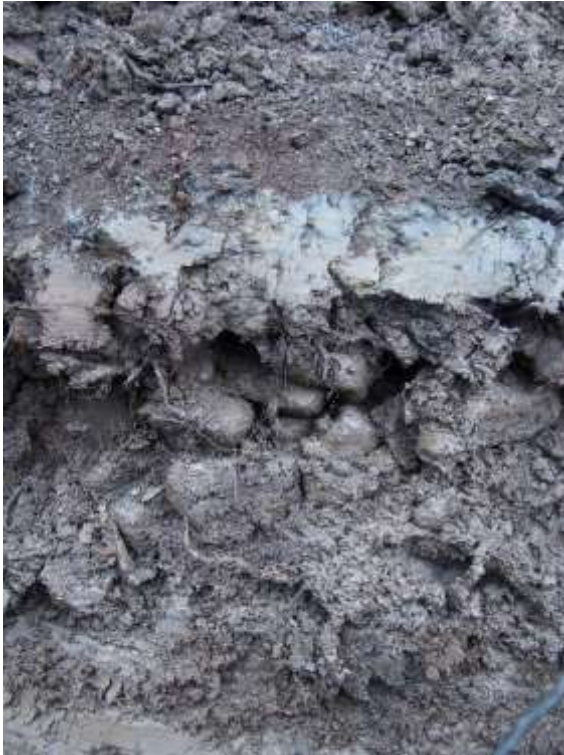
Kievarintien länsireunassa, arviolta 1940-luvulta peräisin olevan kiinteistön ulkorakennuksen vieressä ja kiinteistölle johtavan pihatien kohdalla havaittiin 30 – 60 cm syvyydessä hiekkakerros, jonka seassa oli halkaisijaltaan 10-20 cm kokoisia luonnonkiviä. Kyseessä on todennäköisesti ajo-luisikan kohdalle tehty salaoja; Kievarintien itäreunassa on aikanaan kulkenut ilmeisesti avo-oja, joka nyt on täytynyt maalla ja näkyy maastossa vain pienenä painaumana. Salaoja on tehty ajo-luisikan kohdalle samaan linjaan avo-ojan kanssa. Maannos havaintokohdassa oli seuraava:

- 0 – 10 cm sora
- 10 – 30 cm hiesusavi
- 30 – 60 cm hiekka, seassa halkaisijaltaan 10 – 20 cm kiviä
- 60 – 80 cm hiesusavi

Kuva 7. Kaapelikaivannon länsiprofiili salaojaksi tulkitun rakenteen kohdalla. Kuvattu idästä. (Kuva: Valkeakoski Linnanen 2017: 2)

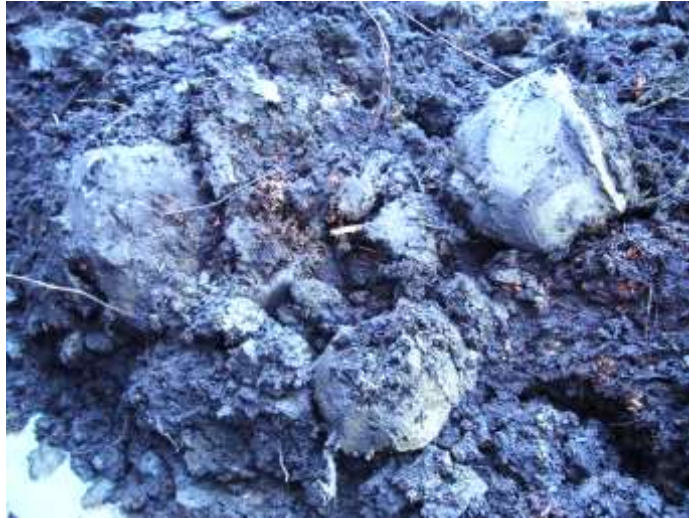
Havaintoalueella B oli kaapelikaivannossa nähtävissä turpeen ja mullan alla sekoittuneen oloiset kerrokset multa ja savea, jonka seassa oli halkaisijaltaan jopa 80 cm olevia kiviä. Maannos havaintokohdassa oli seuraava:

- 0 – 10 cm turve
- 10 – 50 cm multa, seassa kiviä
- 50 – 80 cm savi seassa kiviä

Kuva 8. Sekoittunutta multa ja savea sekä halkaisijaltaan noin 50 cm olevia kiviä havaintokohdassa B. Kuvattu etelästä. (Kuva: Valkeakoski Linnanen 2017: 4)

Alueella, jolta havainto tehtiin, on sijainnut rakennuksia vasta hiljattain, mutta ne on nyt purettu. Maanpinnalle oli nähtävissä jonkin verran rakennusjätettä (hirrenpätkiä, kiviä), jotka eivät vaikuttaneet olevan peräisin 1900-lukua vanhemmista rakennuksista. Alue on tällä hetkellä joutomaana ja se sijaitsee 1600-luvun kartan mukaan kylän ydinalueen eteläreunassa.
