## URJALA ALI-UOTILA JA KUNNALLISKOTI MAAKAAPELIKAIVANNON ARKEOLOGINEN VALVONTA

## URJALA ALI-UOTILA JA KUNNALLISKOTI, MAAKAPELIKAIVANNON ARKEOLOGINEN VALVONTA 2017

| Tutkimuksen laatu: | Arkeologinen valvonta maakaapelointityön yhteydessä. |

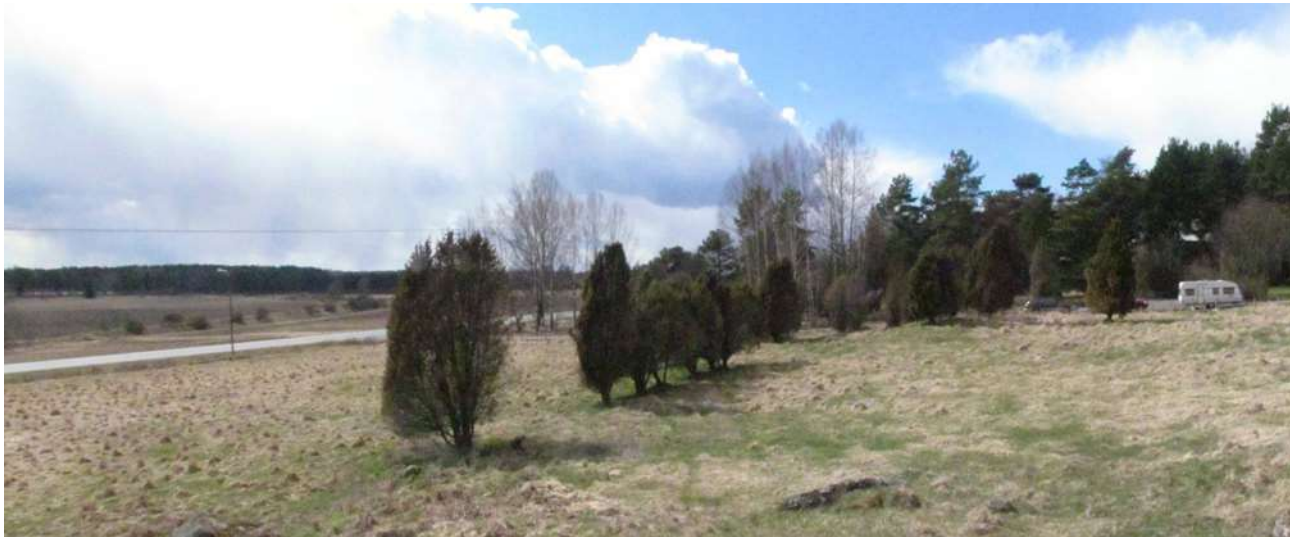
Kuva 3. Ali-Uotilan muinaisjäännösalueutta kuvattuna Kuulaanmäen rökkiön laelta kohti länttä. (Kuva: Luoto Kirsi 2017, s. 5, kuva 6)

Kohde sijaitsee Uralan kirkosta 700 m kaakkoon. Kiven- ja maansekaiset rökkiöt sijaitsevat kuivatun Vanhajärven pohjois-osan harjun etelärinteessä. Ali-Uotilan rökkiöt ovat osa Vanhajärven luoteispäässä sijainnutta rautakautista kalmistoa, joka on ollut noin 300 m pitkä, järven rantaa noudatteleva vyöhyke. Ali-Uotilan rökkiöitä on tutkittu kaivauksin useaan otteeseen: Vuonna 1954 tutkittiin Kuulaanmäellä hautarökkiö 1. Vuonna 1960 Ali-Uotilan haasta löydettiin 21 rökkiötä, joista kolme eteläisintä oli hävitetty tilustietä levennettäessä. Vuonna 1960 tutkittiin tuhotun rökkiön 3. pohja, ja rökkiö entisöitiin. Vuonna 1961 tutkittiin hautarökkiöt 20 ja 21 sekä rökkiö A vuonna 1962 tiehankkeen vuoksi. Rökkiön 21 vierestä löytynyt kuppikivi on siirretty tien pohjoislaitaan. Pylväskatajaa kasvava hautarökkiö 2 on tutkittu lähes kokonaan ja entisöity vuonna 1989. Kalmiston pohjoispuoliselle asuntoalueelle vievän tien linjausta on muutettu niin, että tie tulee lähes suoraan etelästä. Tietä on myös levennetty niin, että se rikkoo lähimpien rökkiöiden reunoja. Kohde Kunnalliskoti (887010015) kuuluu samaan kalmistoon. Kesällä 2017 muinaisjäännösalueella tehtiin maakaapelointihankkeeseen liittyvä koekaivaus, jossa selvitettiin sijaitseeko suunnitellulla linjauksella kiinteää muinaisjäännöstä. Linjauksen itäosasta, nyt valvotulta alueelta löydettiin rautakautisia saviastianpaloja sekoittuneesta kontekstista.

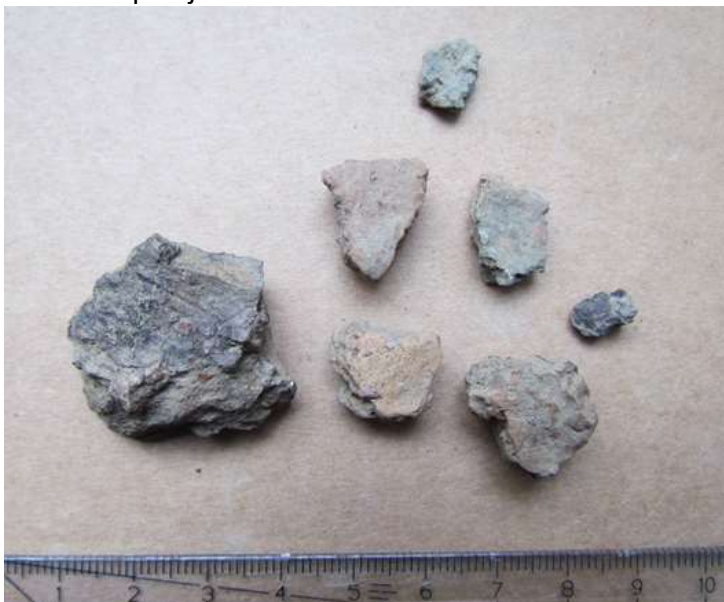
Kuva 4. Rautakauden tyyppin saviastian palasia (KM 41244: 6) koekuopasta 37. (Kuva: Luoto Kirsi 2017, s. 13, kuva 18)

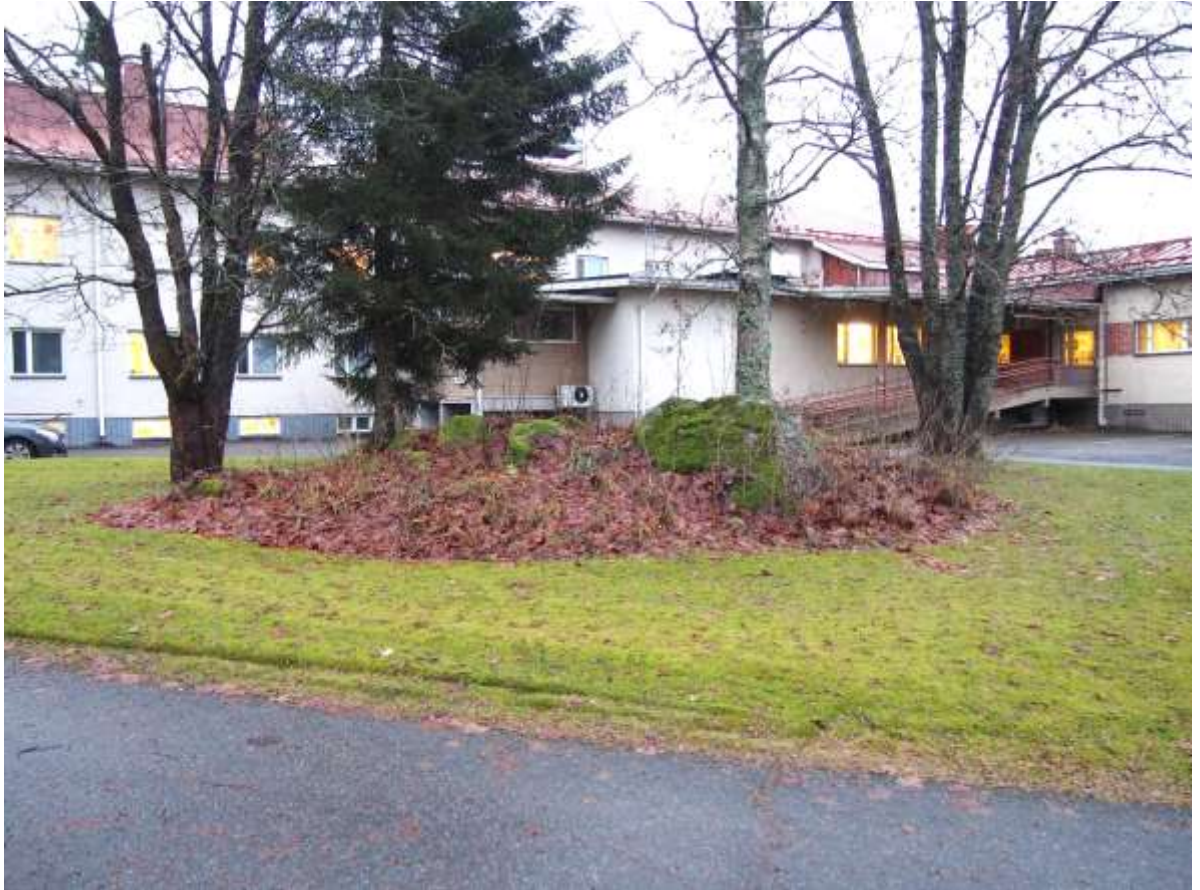
Kuva 5. Kunnalliskodin tutkittu ja ennallistettu röykkiö. Kuvattu luoteesta. (Kuva: Urjala Ali-Uotila ja Kunnalliskoti 2017: 1)

Rautakautinen röykkiö sijaitsee 750 m kaakkoon Urjalan kirkosta, Urjalan kunnalliskodin länsipuolella, pihamaalla. Kohde on tutkittu, entistetty ja merkitty rauhoitustaululla. Keväällä 1953 kunnalliskodin rakennustöiden yhteydessä löytyi rautakautiseen hautaukseen viittaavia esineitä mm. kaksi rautaista keihäänkärkeä, väkipuukko, paimensauvan muotoinen viitanneula sekä kilvenkupura. Esineet voidaan ajoittaa 600 - 700-luvuille jKr. Kohde tutkittiin vuonna 1953. Tuolloin tutkitun röykkiön ympäristö on tasattu pihamaaksi ja teiksi niin, ettei röykkiön vieressä ollut toista tutkittua röykkiötä enää ole. Röykkiöiden läheltä on tuhoutunut myös kunnalliskodin itäpuolinen luontainen kivikko, jossa oli matalahko kiviröykkiö sekä pyöreä kivikehä. Kunnalliskodin röykkiö sijaitsee samassa rinteessä kuin Ali-Uotilan röykkiöt ja ne kuuluvat ilmeisesti samaan kalmistoon.

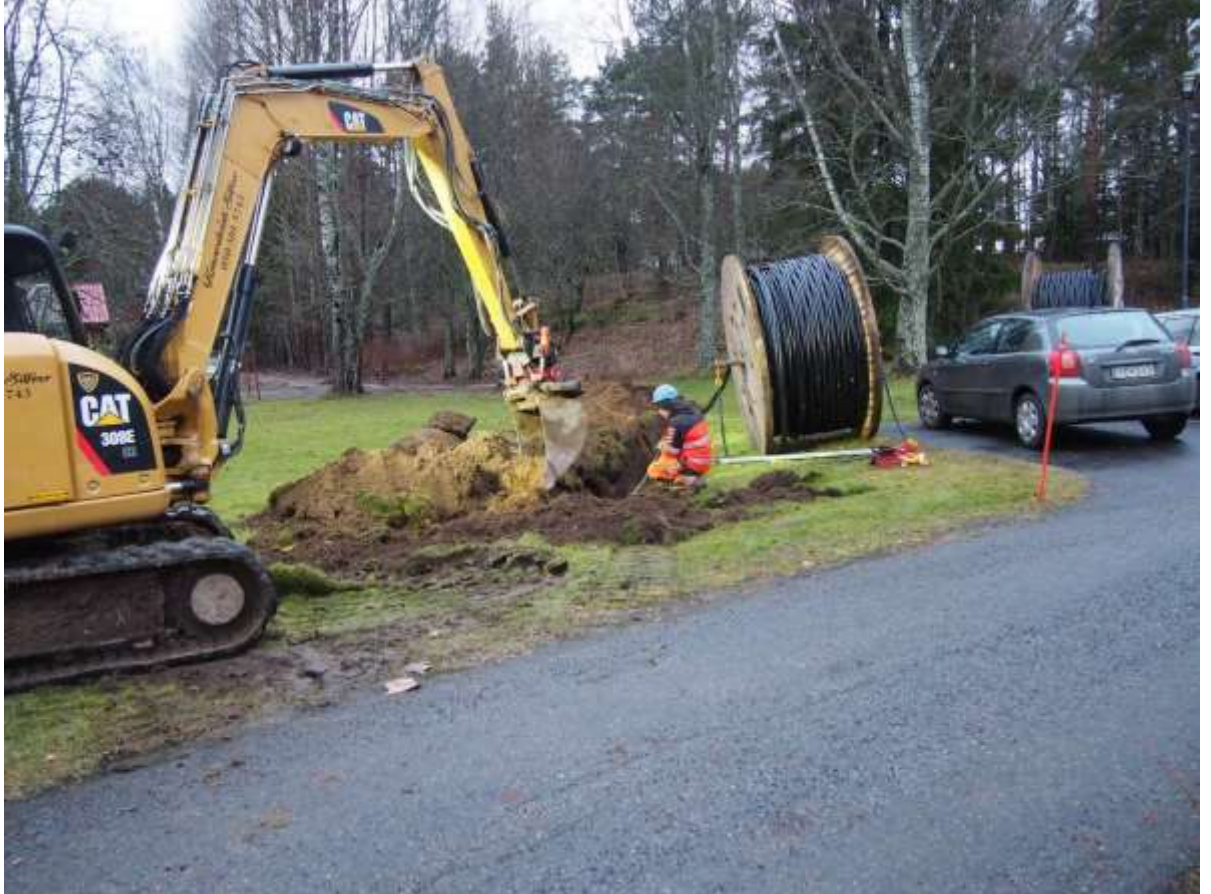
Kuva 6. Maakaapelikaivantoa kaivetaan Kunnalliskodin röykkiön itäpuolelle, tien viereen. kohdalla kulki jo ennestään maakaapeleita. (Kuva: Urjala Ali-Uotila ja Kunnalliskoti 2017: 2)

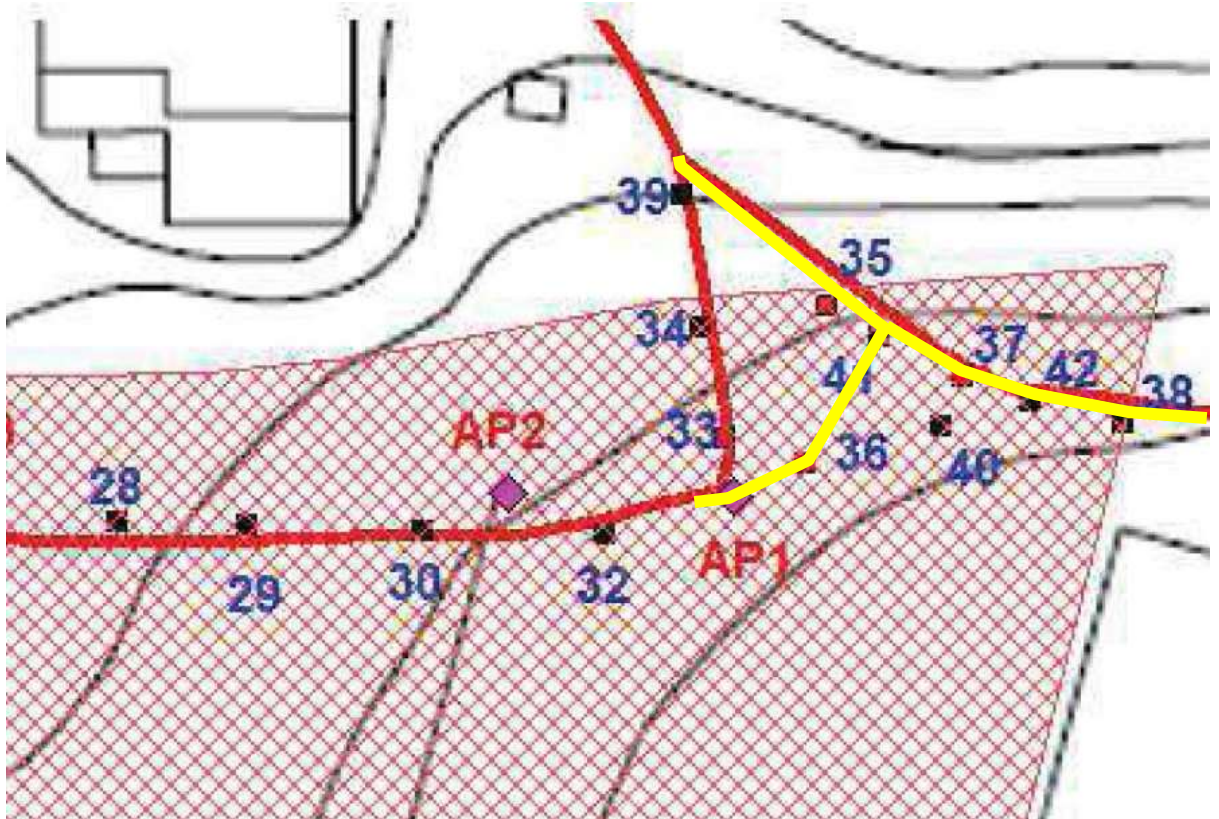
Valvottu linjanosa sijaitsi Ali-Uotilan muinaisjäännösalueen itäosassa. Kaapelireitin piti alun perin kulkea yksityisessä omistuksessa olevan tontin halki, mutta sitä muutettiin kulkeväksi kokonaan Urjalan kunnan maalla. Muutoksesta oltiin etukäteen yhteydessä Pirkanmaan maakuntamuseon arkeologi Ulla Lähdesmäkeen. Muutettu linjaus kulki keväällä 2017 koekaivauksen (Luoto) koekuoppien 36 ja 41 kautta, kun alkuperäinen linjaus olisi kulkenut koekuoppien 33 ja 34 kautta.

Kuva 7. Keväällä 2017 koekaivettu (Luoto) maakaapelilinjaus merkitty kartalle punaisella viivalla, löydöttömät koekuopat mustalla ja löydölliset punaisella neliöllä. Syystalvella 2017 valvottu, toteutunut linjaus merkitty kartalle keltaisella viivalla. (Pohjakartta © Urjalan kunta 2017, koekaivauksen mittaukset ja digitointi Tapani Rostedt, valvontaan liittyvät lisäykset Kirsi Luoto).

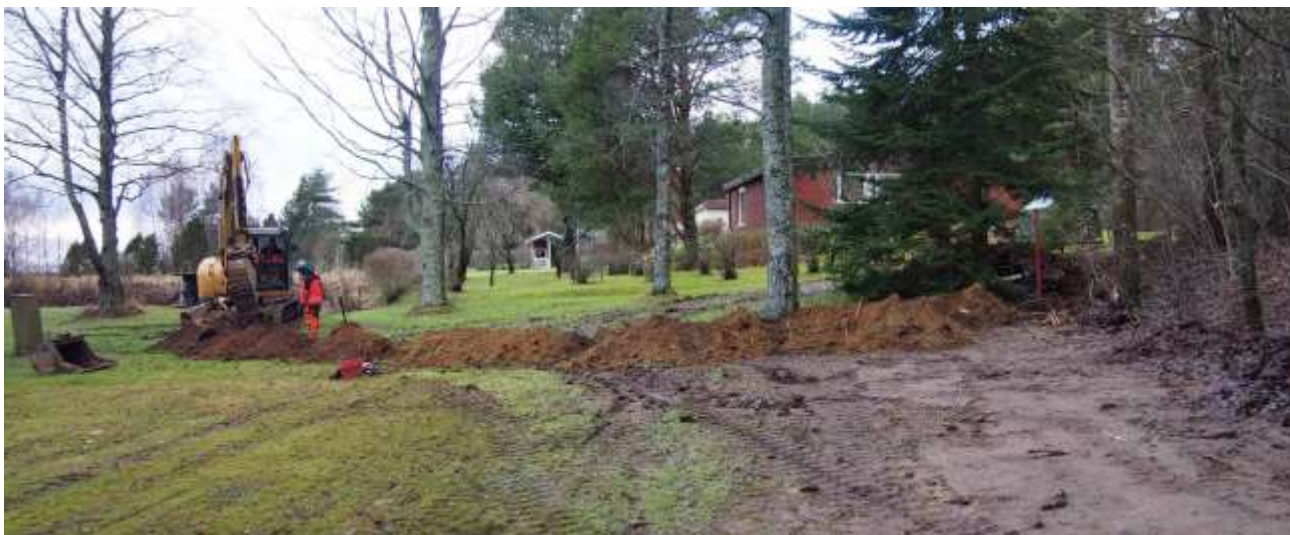
Valvonnassa ei havaittu merkkejä kiinteästä muinaisjäännöksestä. Maannos valvotulla linjauksenosalla oli sekoittunutta hienoa hiesua. Alue, jolla valvontaa tehtiin, on vielä 1950-luvulla ollut peltoa, mikä käy ilmi aluetta kuvaavasta peruskartasta vuodelta 1956. Maannos valvotulla alueella oli pääasiassa seuravan kaltainen, vain multakerroksen paksuus vaihteli riippuen kaivuukohtasta.

- 0-5 cm turve
- 5-50 cm multa/mullansekainen hiesu
- 50-80 cm vaalea hiesu

Kuva 9. Valvottua maakaapelilinjausta Ali-Uotilan muinaisjäännösalueen itäosassa. Kuvattu idästä. (Kuva: Urjala Ali-Uotila ja Kunnalliskoti 2017: 3)

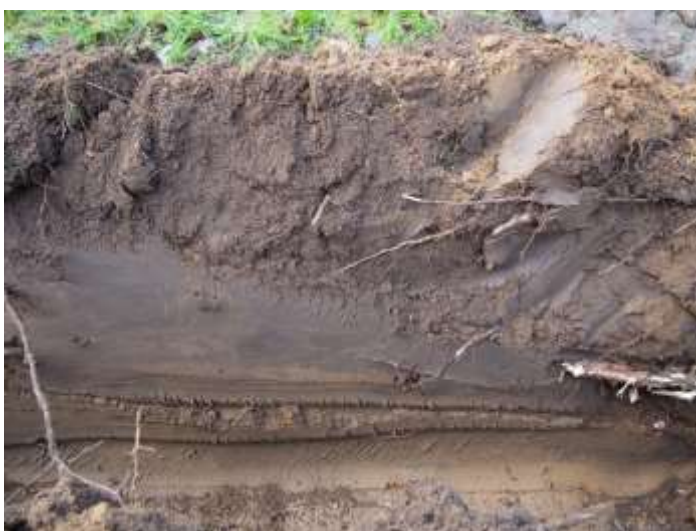
Kuva 10. Tyypillinen sekoittunut hiesumaannos kaivetulla kaapelilinjauksella. (Kuva: Urjala Ali-Uotila ja Kunnalliskoti 2017: 4)

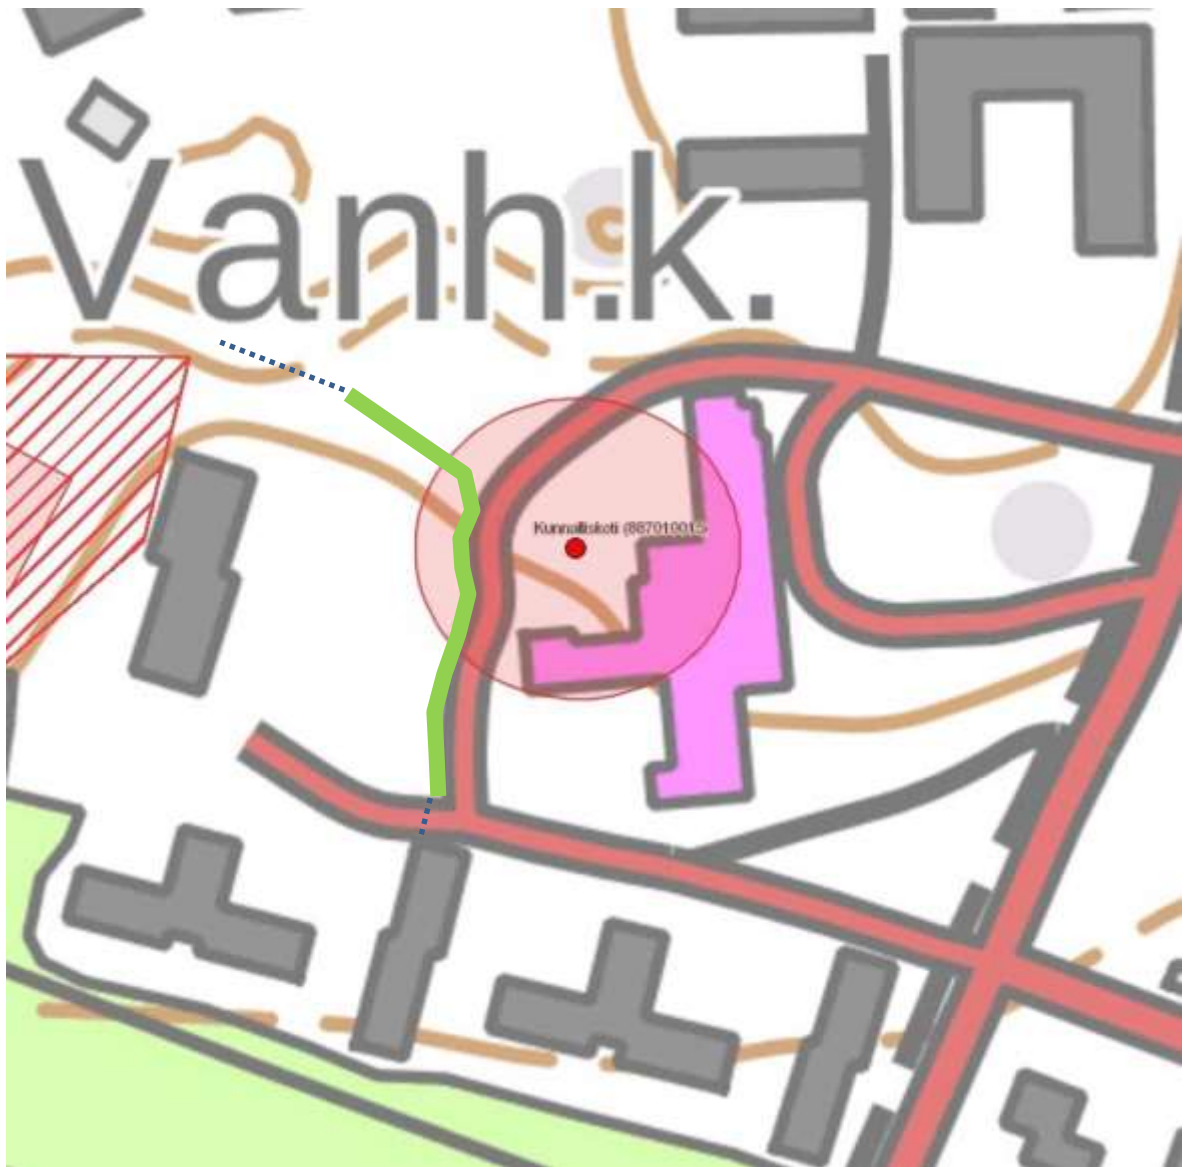
Kuva 10. Kohteen Kunnalliskoti länsipuolella kulkevan ja valvotun maakaapelilinjan sijainti merkitty kartalle vihreällä viivalla. Pohjakartta © Maanmittauslaitos 12/2017.

Valvottu kaapelireitti kulki pohjoisosassa vanhainkodin ja sen länsipuolisen rivitalon välissä sijaitsevan nurmikentän pohjoislaidassa. Maannos oli täällä hiesua noin 20-30 cm paksun multakerroksen alla. Vanhainkodin länsipuolella maakaapelilinja sijoittui vanhainkodin vieressä kulkevan tien länsireunaan, kohtaan, jossa sijaitti jo ennestään joitakin maakaapeleita. Maannos oli sekoittunutta läpi koko valvotun linjauksen. Valvonnan yhteydessä ei havaittu merkkejä kiinteästä muinaisjäännöksestä.

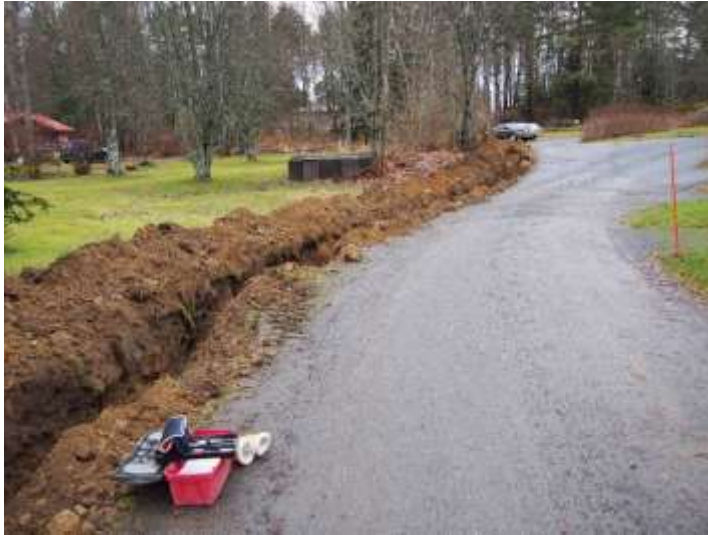
Kuva 11. Maakaapelikaivanto tien reunassa kohteen Kunnalliskoti länsipuolella. Kuvattu etelästä. (Kuva: Urjala Ali-Uotila ja Kunnalliskoti 2017: 5)

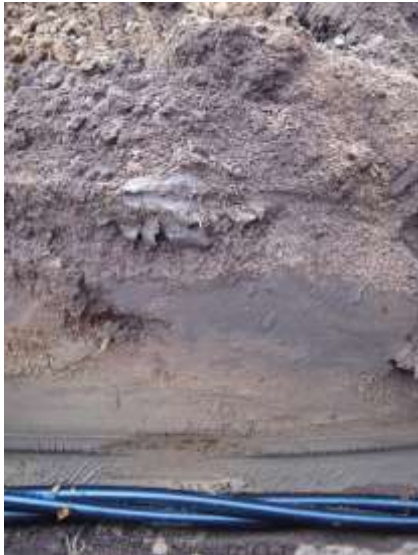
Kuva 12. Kohteen Kunnalliskoti länsipuolella kulkevan ja valvotun maakaapelilinjauksen pohjoisosan hiesumaannos kaapelikaivannon eteläprofiilissa. Kuvattu pohjoisesta. (Kuva: Urjala Ali-Uotila ja Kunnalliskoti 2017: 6)

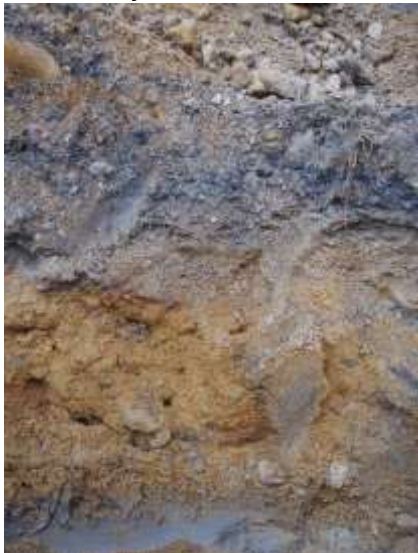
Kuva 13. Sekoittunutta maannosta tien länsireunassa. Kuvattu lännestä. (Kuva: Urjala Ali-Uotila ja Kunnalliskoti 2017: 7)
