TAMPERE PYYNIKIN KIRKKOPUISTO RAITIOTIEN RAKENTAMISEEN LIITTYVÄ ARKEOLOGINEN VALVONTA 2017

TAMPERE PYYNIKIN KIRKKOPUISTO
RAITIOTIEN RAKENTAMISEEN LIITTYVÄ ARKEOLOGINEN VALVONTA 2017
TIIVISTELMÄ

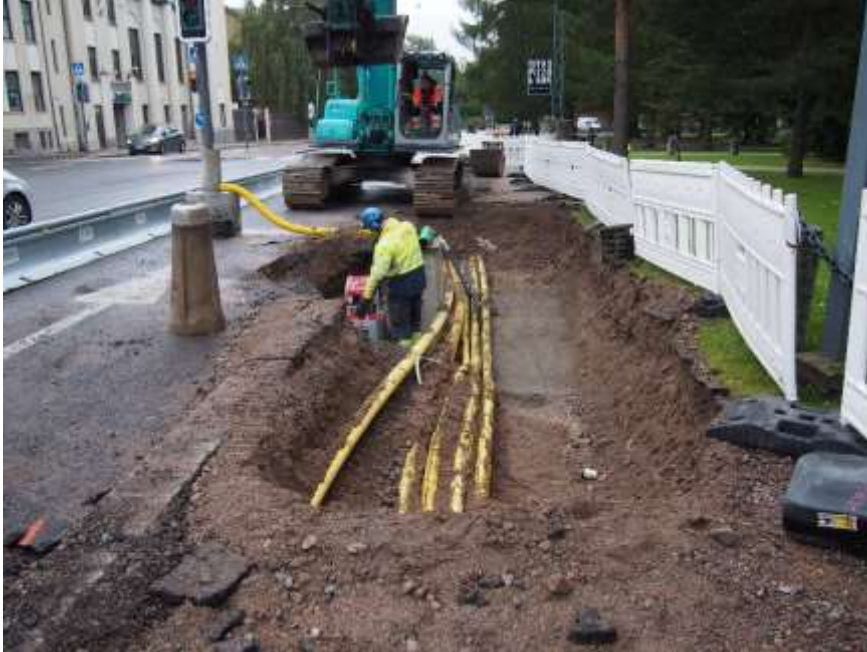
Kuva 5. Kaivuuta Pirkankadun varressa. Kuvattu lännestä. (Kuva: Tampere Pyynikin kirkkopuisto 2017:1)

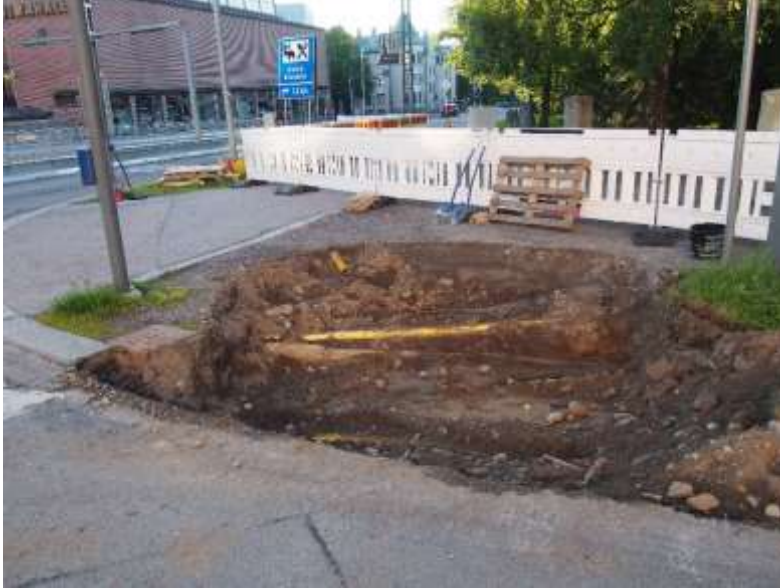
Teiden risteyksessä sijaitti myös kohta, johon kaivettiin 3 x 4 m kokoinen alue siihen asennettavaa portaalia varten. Portaalin kohdalta kavettiin noin 2 m syvyyteen saakka. Tässä kohtaa maannos kaivannon lounaisprofiilissa oli seuraava:

Kuva 7. Tulevalle portaalille kaivettu kuoppa alkutekijöissään Pirkankadun ja Mariankadun risteyksessä. Kuvattu lännestä. (Kuva: Tampere Pyynikin kirkkokuisto 2017: 2)

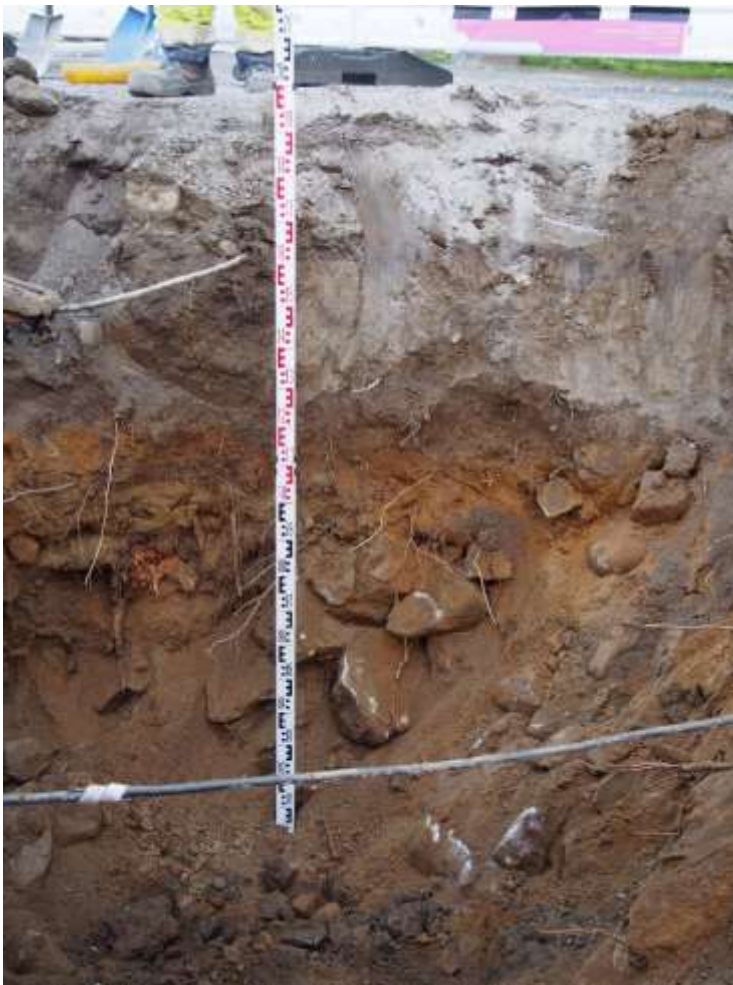
- 0 – 15 cm kivituhka
- 15 – 30 cm sora, jonka ala noppakiveä
- 30 – 100 cm ruskea hiekka
- 100 – 150 cm punertavan harmaa hiekka
- 150 – 220 cm harmaa siltti, jonka seassa oli halkaisijaltaan noin 10 – 25 cm olevia kiviä, juurenkappaleita sekä yksi tiilenpala.
- 220 cm -> siltti (pohjamaa)

Puolentoistametrin syvyydessä sijainnut ja noin 70 cm paksu kivensekainen silttikerros vaikutti täyttökerrokselta. Se ei liene kovinkaan vanha kerroksesta löytyneen tiilenpalan perusteella.

Kuva 8. Portaalille tehdyn kaivannon itäprofiilia, jossa erottuu havaintokohdassa A 150-220 cm syvyydessä esiintynyt harmaa silttikerros kivineen. Kuvattu lännestä. (Kuva: Tampere Pyynikin kirkkokuisto 2017: 3)

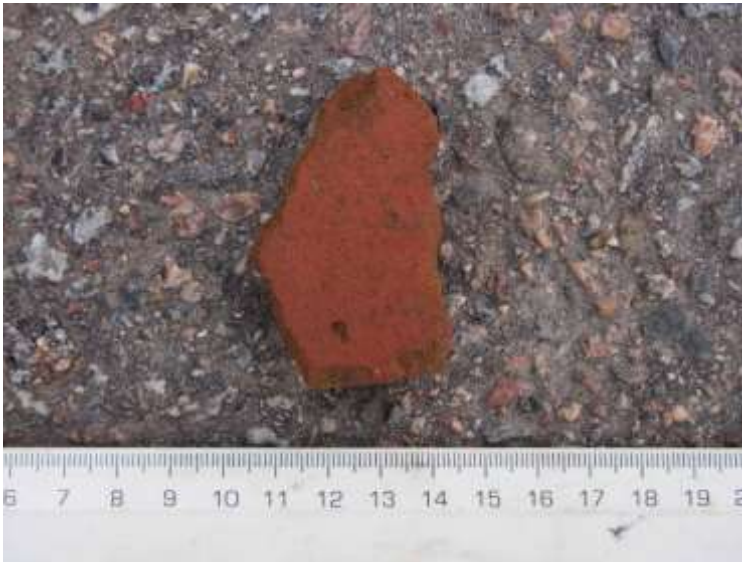
Kuva 9. Harmaan siltin ja kivien seasta 150-220 cm syvyydestä löydetty tiilenpala. (Kuva: Tampere Pyynikin kirkkopuisto 2017: 4)

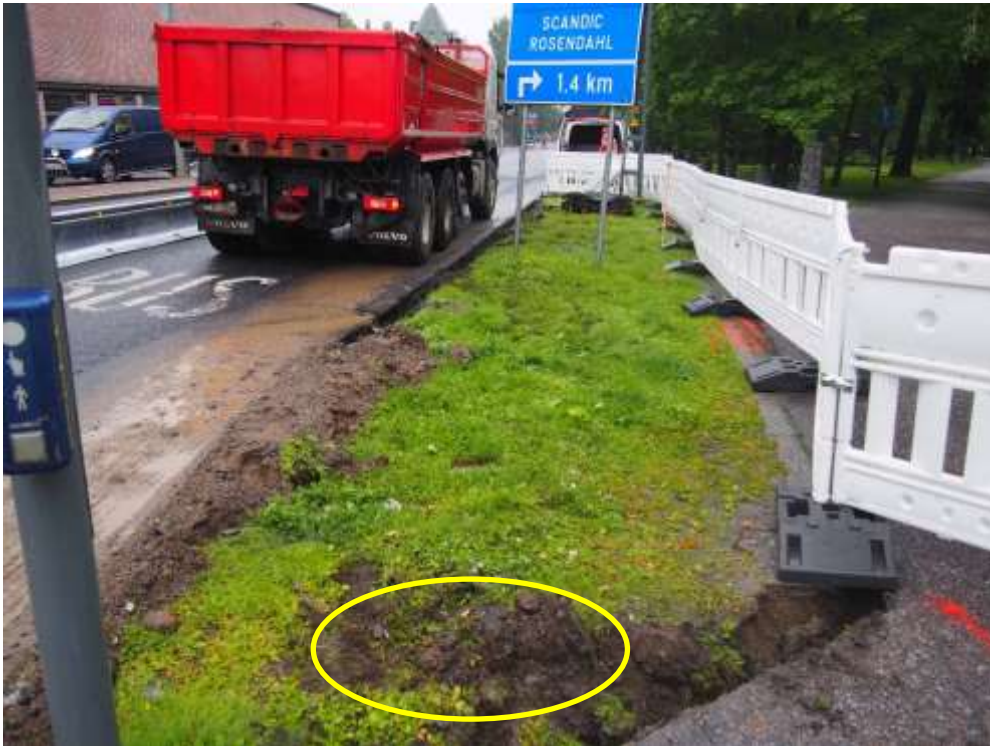
Alueen 1 Pirkankadun puoleisella alueella hautausmaan tiedetään jatkuneen pidemmälle pohjoiseen kuin nykyään. Pirkankadun on otaksuttu tuhonneen hautausmaan aluetta noin 10 m leveydeltä nykyisestä hautausmaan aidasta laskettuna. Vastoin odotuksia luonnollista, vanhaa maanpintaa olikin jäljellä paikoin Pirkankadun tiekerrosten alla. Valvotulla alueella modernit tiekerrokset ulottuivat paikoin vain 45 cm syvyyteen, ja näillä alueilla oli havaittavissa 45 – 110 syvyydessä hieno hiekkamaannos. Hiekan seassa oli kohdassa B vanha puun kanto, jonka juurien lomasta löydettiin punasavilautasen reunapala, pullonpohja, nisäkkään (mahdollisesti naudat) luu sekä ”Leichfelt”-leimalla varustettua fajanssia. Maannos löytökohdassa oli seuraava:

Kuva 10. Havaintokohta B ennen kaivuuta (merkitty keltaisella nuolella). Kuvattu lännestä. (Kuva: Tampere Pyynikin kirkkokuisto 2017: 5)

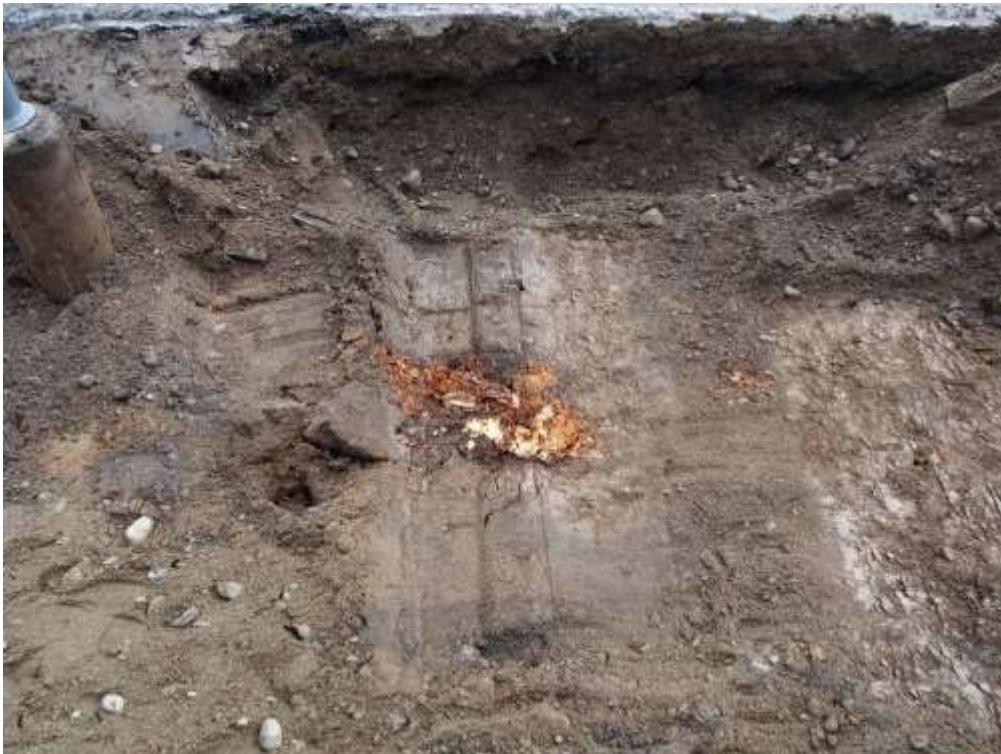
Kuva 11. Lahonnut puun juurakko, jonka juurien lomasta tehtiin 1800-1900-luvulle ajoittuvia löytöjä. (Kuva: Tampere Pyynikin kirkkokuisto 2017: 6)

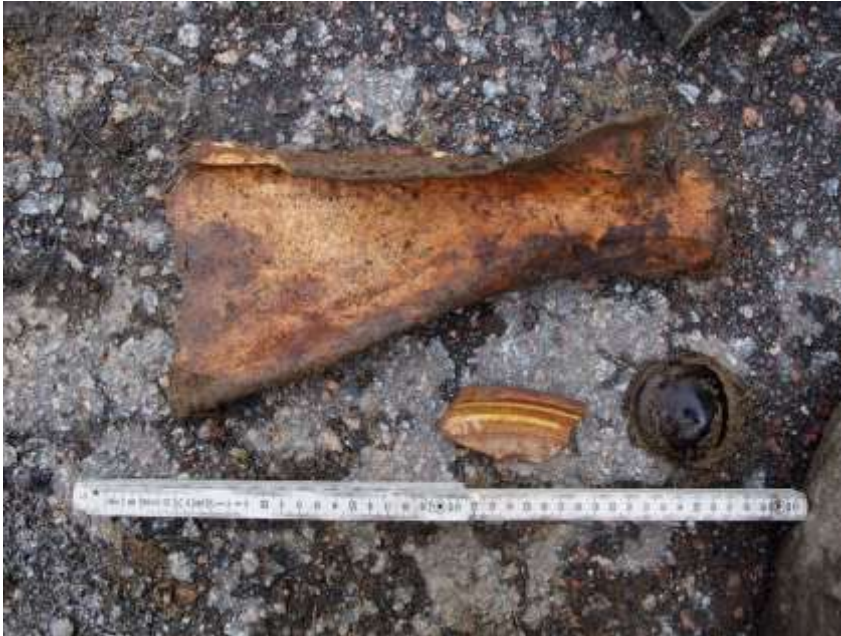
Kuva 12. Havaintokohdasta B tehtyjä löytöjä: nisäkkään luu, punasavilautasen katkelma sekä pul-lonpohja. (Kuva: Tampere Pyynikin kirkkokuisto 2017: 7)

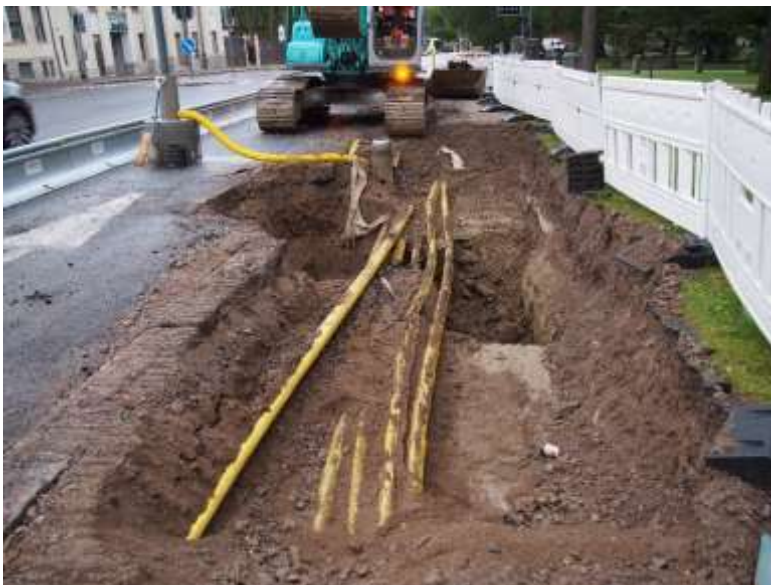
Alue 2 kaivettiin Pirkankadun eteläreunaan. Kyseessä oli portaalia varten tehty kaivanto, joka oli kooltaan noin 8 x 3 m. Kaivanto kaivettiin kahden metrin syvyyteen. Alueella ei havaittu merkkejä kiinteästä muinaisjäännöksestä tai edes alueen alkuperäisesti maannoksesta:

- 0 – 10 cm asfaltti
- 10 – 120 cm sora (täyttömaa)
- 120 – 220 cm savi

Kuva 13. Alue 2 kaivettuna pohjaan. Kuvattu lännestä. (Kuva: Tampere Pyynikin kirkkokuisto 2017: 8)

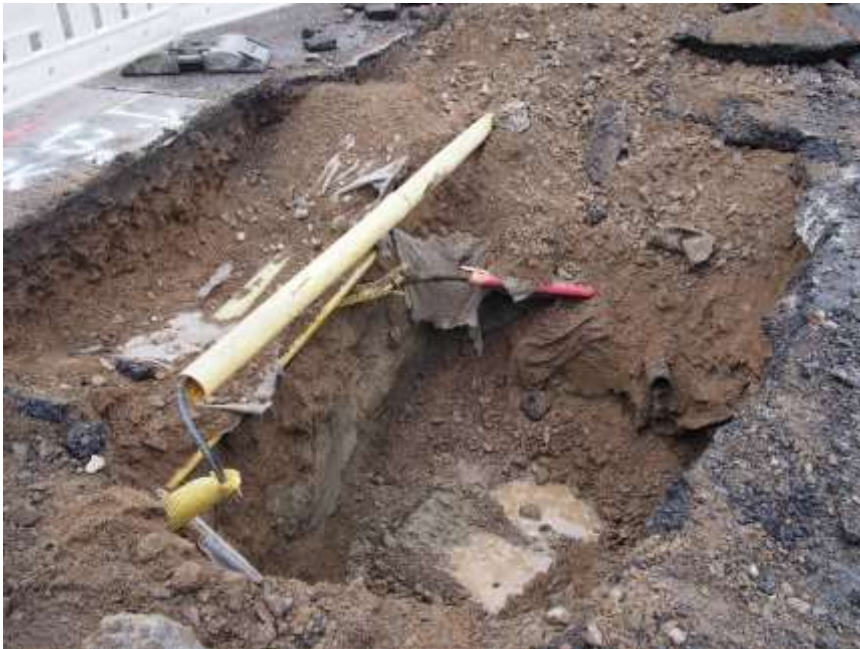
Alue 3 kaivettiin niin ikään Pirkankadun eteläreunaan vanhan sadevesikaivon läheisyyteen. Kaivanto tehtiin uutta sadevesikaivoa varten. Kaivannon koko oli noin 2 x 3,5 m. Maannos alueella oli sekoittunutta.

- 0 – 15 asfaltti
- 15 – 60 cm sora
- 60 – 70 cm kaapeliputkia
- 70 – 90 cm sora
- 90 – 200 cm savi

Kuva 14. Alue 3 kaivettuna pohjaan. Kuvattu koillisesta. (Kuva: Tampere Pyynikin kirkkokuisto 2017: 9)

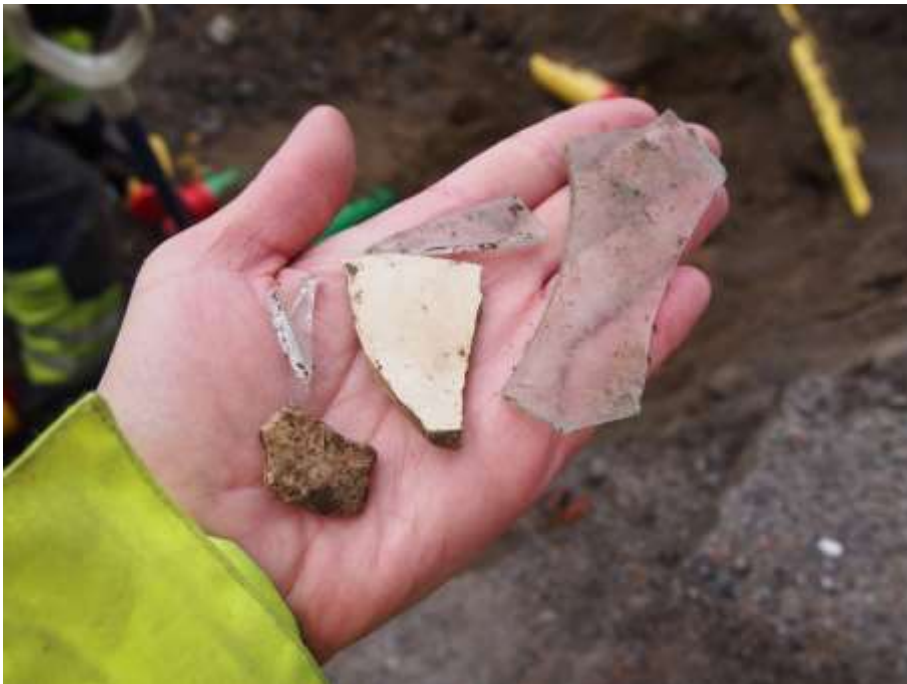
Kuva 16. Löytöjä havaintokohdasta C. (Kuva: Tampere Pyynikin kirkkokuisto 2017: 11)

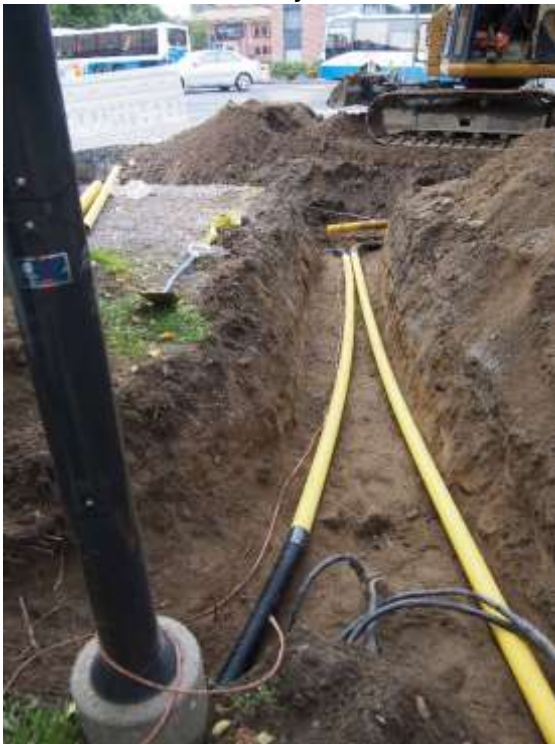
Kaapelikaivannosta, läheltä Pirkankadun ja Mariankadun risteystä löytyi sekoittuneesta hiesukerroksesta kivenkappale, joka saattaa olla peräisin vanhasta hautakivestä. Kivenkappale oli hiottu kahdelta sivulta eikä siinä ollut havaittavissa kaiverrusta. Kivenkappale haudattiin kaapelikaivantoon dokumentoinnin jälkeen.

Kuva 17. Havaintokohta D valopylvään vieressä. Kuvattu kaakosta. (Kuva: Tampere Pyynikin kirkkokuisto 2017: 12)

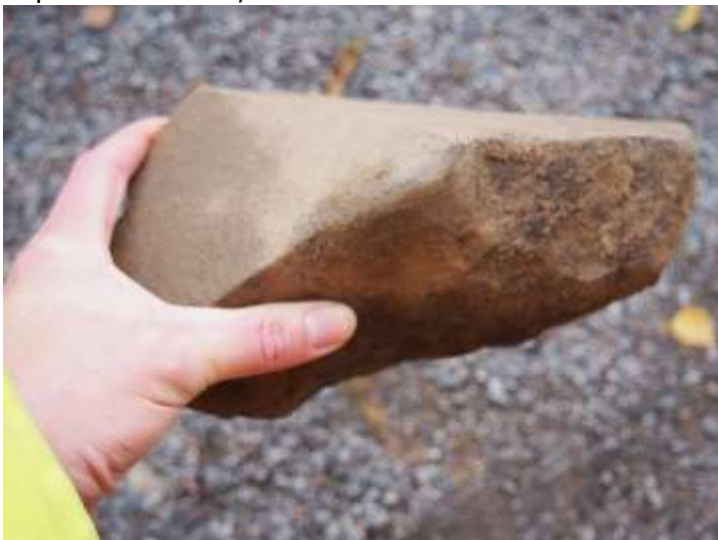
Kuva 18. Kaapelikaivannosta löydetty mahdollinen hautakivenkappale. (Kuva: Tampere Pyynikin kirkkokuisto 2017: 13)
