SASTAMALA KARKUNKYLÄ KIRKKOVAINIO MAAKAAPELIKAIVANNON ARKEOLOGINEN VALVONTA

SASTAMALA KIRKKOVAINIO, MAAKAPELIKAIVANNON ARKEOLOGINEN VALVONTA

Tutkimuskohteen nimi:	Kirkkovainio 912010027
Tutkimuksen laatu:	Arkeologinen valvonta maakaapelointityön yhteydessä.
Tutkijat:	FM Kirsi Luoto
Tutkimuslaitos:	Kulttuuriympäristöpalvelut Heiskanen & Luoto Oy
Kenttätyöaika:	1.8.2017
Tutkimuksen tilaaja:	Caruna Oy (tilaajan edustaja Eltel Networks Oy)
Kunta/kylä/tila	Sastamala/Karkunkylä/790-420-7-54
Peruskartta:	2121 07
Sijaintikoordinaatit: (ETRS-TM35FIN)	P: 6811650 I: 289533
Tutkimuksen löydöt:	Ei löytöjä.
Aiemmat tutkimukset:	Vesa Laulumaa koekaivaus 1998 Paula Purhonen tarkastus 1980 Aarni Erä-Esko inventointi 1949 Alfred Hackman kaivaus 1910 Juhani Rinne kaivaus 1906 Juhani Rinne kaivaus 1905 Juhani Rinne tarkastus 1904
Raportin säilytyspaikka:	Alkuperäinen raportti Kulttuuriympäristöpalvelut Heiskanen & Luoto Oy:n arkistossa, kopio Museoviraston arkistossa.

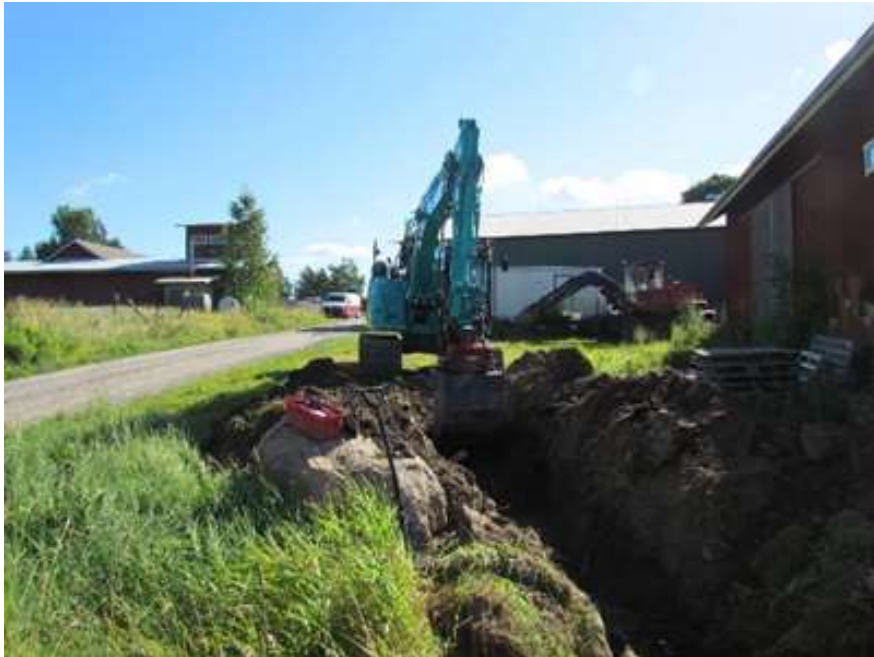
Kuva 3. Maakaapelilinjausta kaivetaan Arven tilan ulkorakennuksen pihamaalla. Kuvattu lännestä. (Kuva: Sastamala Kirkkovainio 2017:1)

Työn aluksi valvottavaksi määrätty ja pituudeltaan noin sata metrinen linjanosa käytiin läpi maastossa silmämääräisesti tarkastellen. Arkeologinen valvonta suoritettiin Uuramontien eteläpuolisella ja Arven talon pihamaalla kulkevalla maakaapelilinjauksella. Kaivetun kaapeliuran leveys oli pääsääntöisesti noin 80 cm. Kaivutyö eteni arkeologin valvonnassa aina kaivannon pohjasyvyyteen eli noin 90 cm syvyyteen saakka.

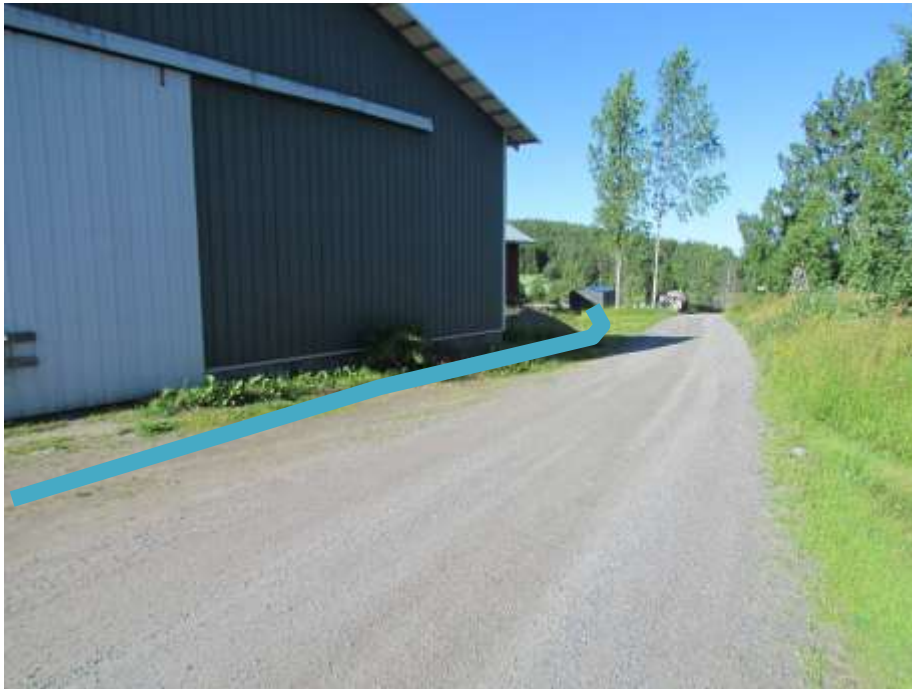
Kuva 4. Valvonnassa kaivetun maakaapelilinjan länsiosan sijainti merkitty kuvaan turkoosilla viivalla. Kuvan taustalla näkyy harmaana ilman valvontaa kaivettu ja asennettu muuntamokoppi. Kuvattu idästä. (Kuva: Sastamala Kirkkovainio 2017:2)

Maakaapelilinjauksen kaivuuta edeltäneessä silmämääräisessä havainnoinnissa ei havaittu maanpäällisiä merkkejä kiinteästä muinaisjäännöksestä. Linjauksen kaivaminen aloitettiin lännestä edeten kohti itää. Lännessä valvottu linjaus alkoi paikalle jo aiemmin kaivetusta ja asennetusta muuntamorakennuksesta, jonka kaivutyötä ei oltu vastoin maakuntamuseon ohjeistusta valvottu. Tämä johtui siitä, ettei maakaapelia asentanut aliurakoitsija ollut jostain syystä ottanut allekirjoittaneeseen yhteyttä, vaikka valvonta oli tilaajan (Eltel networks Oy) puolesta jo tilattukin. Ilman valvontaa kaivettu linjauksenosa ja muuntamonpaikka on esitelty tarkemmin aiemmin kesällä tekemämme maakaapelilinjan koekaivauksen raportissa (Luoto Kirsi 2017: Sastamala Karkunkylä (Karkku by) maakaapelilinjan koekaivaus 2017, sivut 14 ja 15).

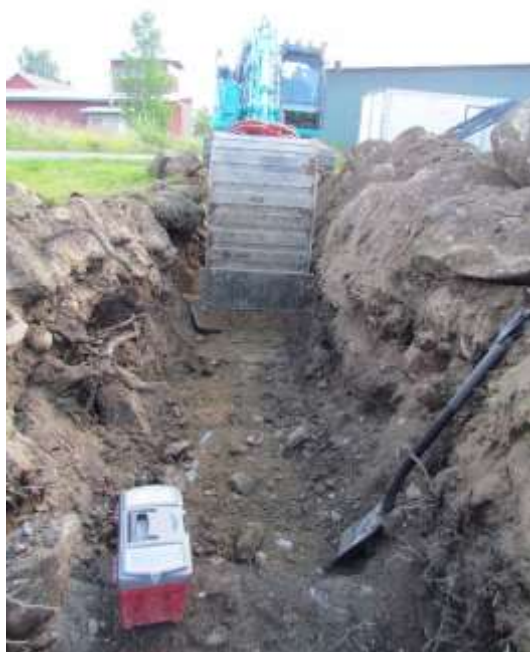
Elokuussa valvottu linjauksenosa kulki suurelta osin Uuramontien reunassa. Koko valvottu linjaus oli löydötöntä ja vailla arkeologisesti mielenkiintoisia havaintoja. Lännestä lukien noin 10 metrin matkalla kaivannon, joka tässä kohtaa kulki Arven ulkorakennuksen sorapihalla ja tien reunassa, eteläprofiili oli seuraava:

- 0 – 50 cm täyttömaa (hiesu, jonka seassa halkaisijaltaan 50-100 cm kiviä)
- täyttömaa joukossa oli joitakin tiilenkappaleita
- 50 – 90 cm täyttömaa (hiekkä, jonka seassa halkaisijaltaan 50-100 cm kiviä)

Kuva 5. Täyttösoraa linjauksen länsipäässä. Kuvattu idästä. (Kuva: Sastamala Kirkkovainio 2017:3)

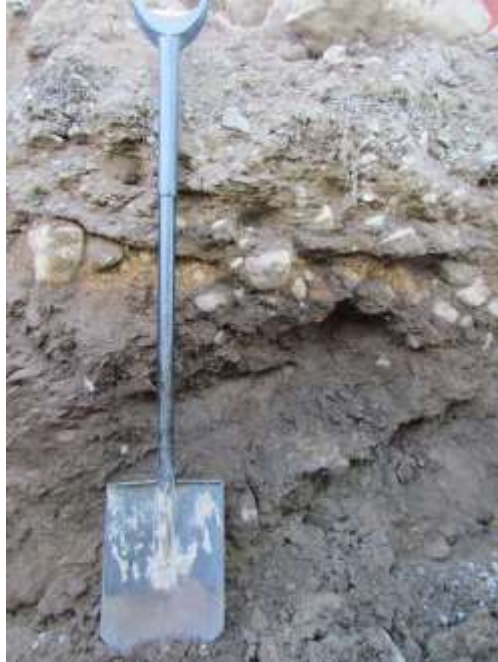
Arven ulkorakennuksen pihaa oli täytetty useaan otteeseen, ja maanpinta vaikutti nousseen sen seurauksena 40 – 50 cm. Paikoin pihakerroksia oli päällekkäin useita, kuten havaintokohdassa A (ks. kuva 2):

0 – 35 cm harmaa sora

35 – 45 cm keltainen sora

45 – 52 cm tummanruskea hiekka

52 – 90 cm hiesusavi, seassa halkaisijaltaan 5 – 15 cm kiviä

Kuva 6. Havaintokohdan A eteläprofiili. Kuvattu pohjoisesta. (Kuva: Sastamala Kirkkovainio 2017:4)

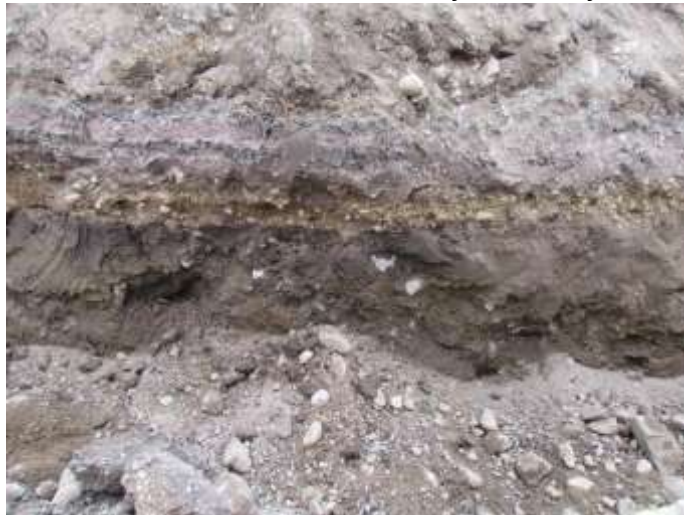
tai havaintokohdassa B:

0 – 10 cm hiekka

10 – 25 cm sora

25 – 35 cm hiekka

35 – 50 cm vaalea hiekka

50 – 60 cm tummanruskea hiekka

60 – 90 cm hiesu, seassa suurehkoja, halkaisijaltaan 30-70 cm kiviä

Kuva 7. Havaintokohdan B eteläprofiili. Kuvattu pohjoisesta. (Kuva: Sastamala Kirkkovainio 2017:5)

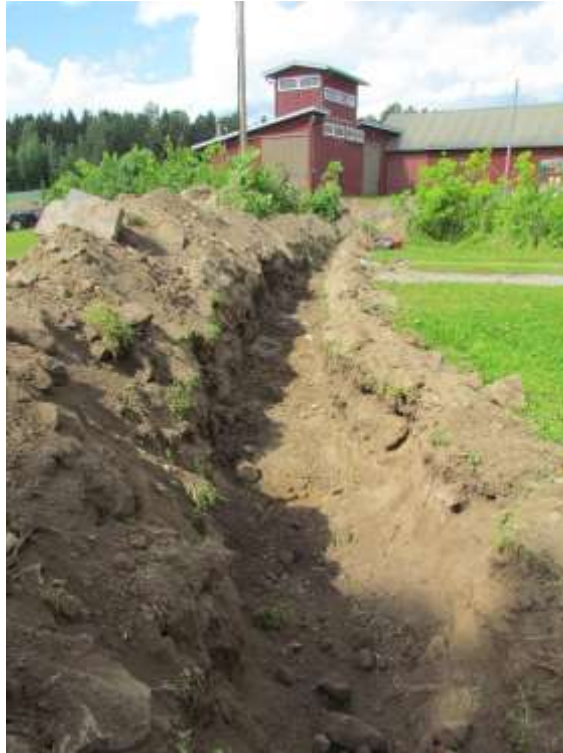
Arven tilan päärakennuksen pohjoispuolella, pihamaalla maannos ei ollut niin kerrostunutta kuin Uuramontien reunassa tai ulkorakennuksen pihamaalla. Täälläkään ei kuitenkaan ollut havaittavissa arkeologisesti mielenkiintoisia ilmiöitä. Maannos havaintokohdassa C oli seuraava:

- 0 – 10 cm turve
- 10 – 30 cm multa
- 30 – 60 cm sekoittunut hiekka
- 60 – 90 cm vaalea sora.

Kuva 8. Maakaapelikaivantoa Arven tilan päärakennuksen pohjoispuolisella pihamaalla. Kuvattu etelästä. (Kuva: Sastamala Kirkkovainio 2017:6)
