ORIVESI ONNISTAIPALE MAAKAAPELILINJAN KAIVUUTYÖN ARKEOLOGINEN VALVONTA 2017

Kulttuuriympäristöpalvelut Heiskanen & Luoto Oy suoritti huhtikuussa 2017 arkeologisen valvonnan Orivedellä, Onnistaipaleen historiallisen kylänpaikan alueella. Valvonta liittyi maakaapeloinnin kaivuutyöhön. Valvonnan tarve on määritelty Pirkanmaan maakuntamuseon lausunnossa 527/2016, ja sitä varten haettiin kohteelle Onnistaipale (Taipale/Niemi) (muinaisjäännösrekisteritunnus 1000017579) Museovirastosta tutkimuslupa MV/10/05.04.01.02/2017. Valvonnan kenttätyöt tehtiin 24.-25.4.2017, ja niistä vastasi arkeologi (FM) Kirsi Luoto. Jälkityöt tehtiin heinäkuussa 2017. Valvonnan kustannuksista vastasi Elenia Oy. Valvonnassa ei havaittu merkkejä kiinteästä muinaisjäännöksestä. Kaikki havaitut ilmiöt liit-tyvät kylätontin alueen nuorempaan, 1800-1900-luvun ihmistoimintaan.

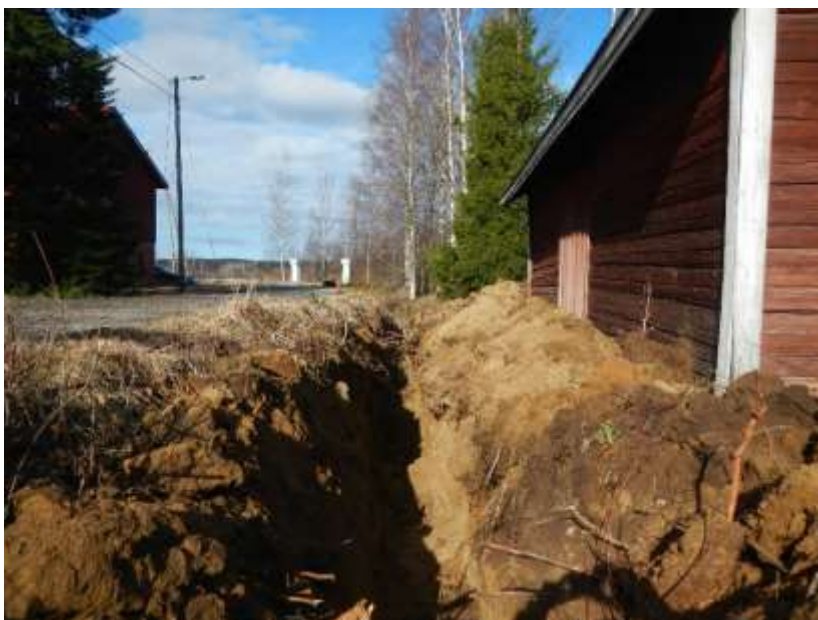
Havainto A:

Maakaapelikaivanto kulki Onnistaipaleentien vieressä ojan pohjalla. Maannos kohdassa A oli seuraava:

- 0 – 10 cm turve
- 10 – 40 cm multa
- 40 – 80 cm savi

Kuva 7. Onnistaipaleentien vieressä maakaapelilinjaus kulki tien pohjoisreunassa, ojassa. Kuvattu idästä. (Kuva: Orivesi Onnistaipale 2017:1)

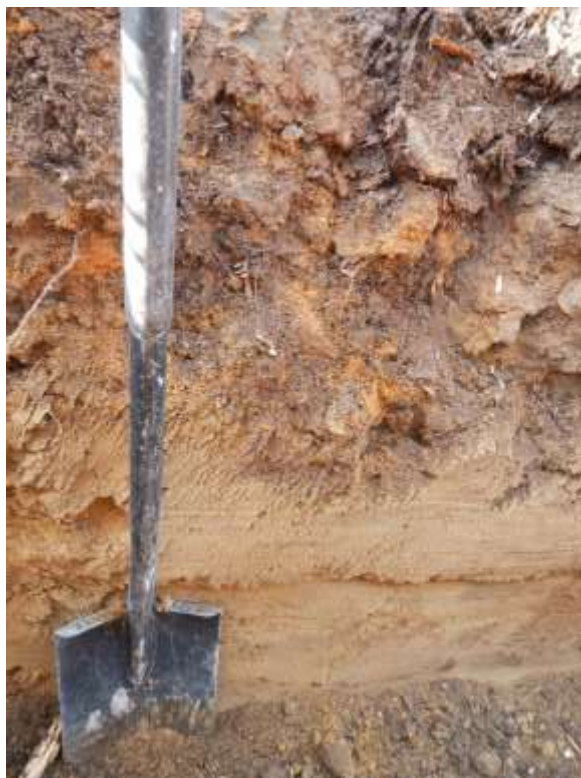
Havainto B:

Kohdasta B maannos muuttui hiekkaisemmaksi kuin mitä se lännempänä oli ollut:

- 0 – 10 cm turve
- 10 – 30 cm multa
- 30 – 80 cm hieno hiekka

Kuva 8. Maannos havaintokohdassa B. (Kuva: Orivesi Onnistaipale 2017:2)

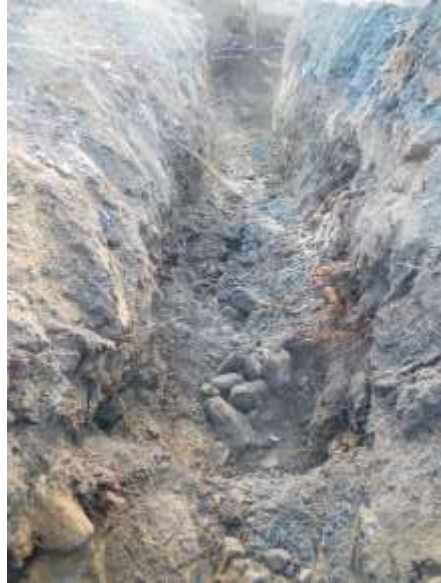
Havainto C:

Hiekan seassa oli havaittavissa halkaisijaltaan 10 – 15 cm olevia kiviä. Maannos kivien yhteydessä oli sekoittunutta, eikä kivien lomasta tehty löytöjä.

0 – 10 cm sora

10 – 30 cm hiekka

40 – 80 cm sekoittunut hiekka, seassa halkaisijaltaan 10 – 15 cm olevia kiviä.

Kuva 9. Halkaisijaltaan 10 – 15 cm olevia kiviä sekoittuneen hiekan joukossa havaintokohdassa C. Kuvattu lännestä. (Kuva: Orivesi Onnistaipale 2017:3)

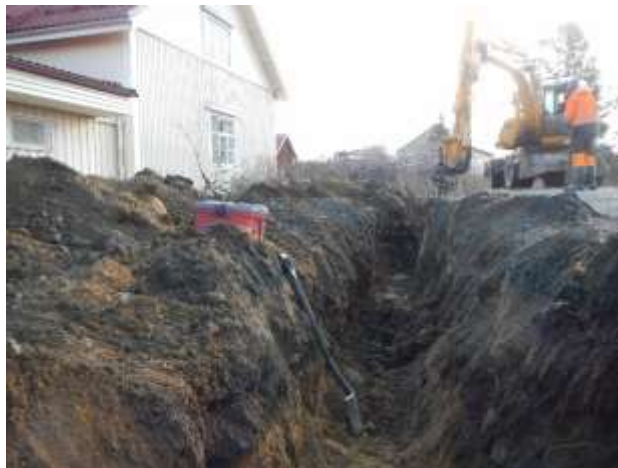
Havainto D:

Kaapelikaivanto kulki yhä tien ojan pohjalla. Kohdassa D havaittiin heti turpeen alla sekoittunut maannos sekä suurehkoja kiviä. Kyseessä on todennäköisesti kylätontin nuorempaan asutusvaiheeseen liittyvä purkukerros.

0 – 10 cm turve

10 – 80 cm sekoittunut, tummanruskea hiekka, seassa halkaisijaltaan noin 40 cm olevia kiviä.

Kuva 10. Havaintokohta D kuvattuna lännestä. (Kuva: Orivesi Onnistaipale 2017:4)

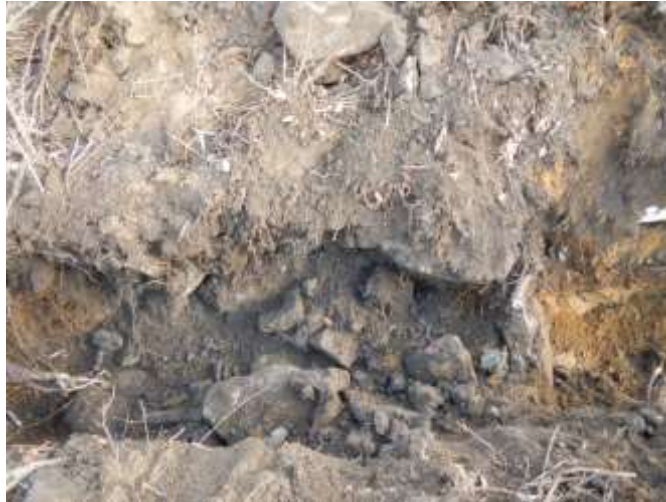
Havainto E:

Tällä kohtaa havaittiin halkaisijaltaan 20 – 30 cm olevia kiviä sekoittuneen hiekan joukossa. Paikalla on informantin (Mattilan tilan isäntä) mukaan aikanaan sijainnut viereisen Mattilan tilan päärakennus, joka oli peräisin 1920-lukua edeltäneeltä ajalta. Nyt rakennus on jo purettu.

0 – 10 cm turve

10 – 50 cm sekoittunut hiekka, seassa halkaisijaltaan 20 30 cm olevia kiviä

50 – 90 cm vaalea hiekka

Kuva 11. Havaintokohta E kuvattuna idästä. (Kuva: Orivesi Onnistaipale 2017:5)

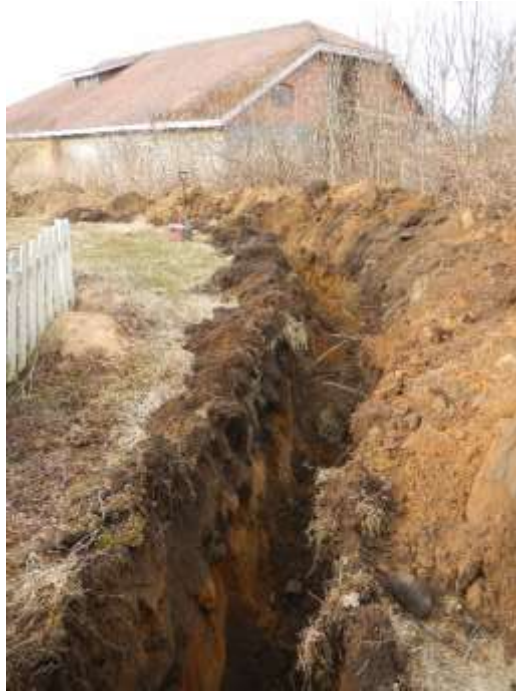
Havainto G:

Maannos kaapelikaivannon kohdalla oli seuraava:

0 – 10 cm turve

10 – 30 cm multa

30 – 85 cm hieno hiekka

Kuva 12. Hiekkaista maannosta havaintokohdassa G. Kuvattu koillisesta. (Kuva: Orivesi Onnistaipale 2017:6)
