# YPÄJÄ

Varsanojan-Karrinmäentie, vesijohtohankkeen arkeologinen valvonta  
2.-8.5.2018

ARKEOLOGISET KENTTÄPALVELUT  
Vesa Laulumaa

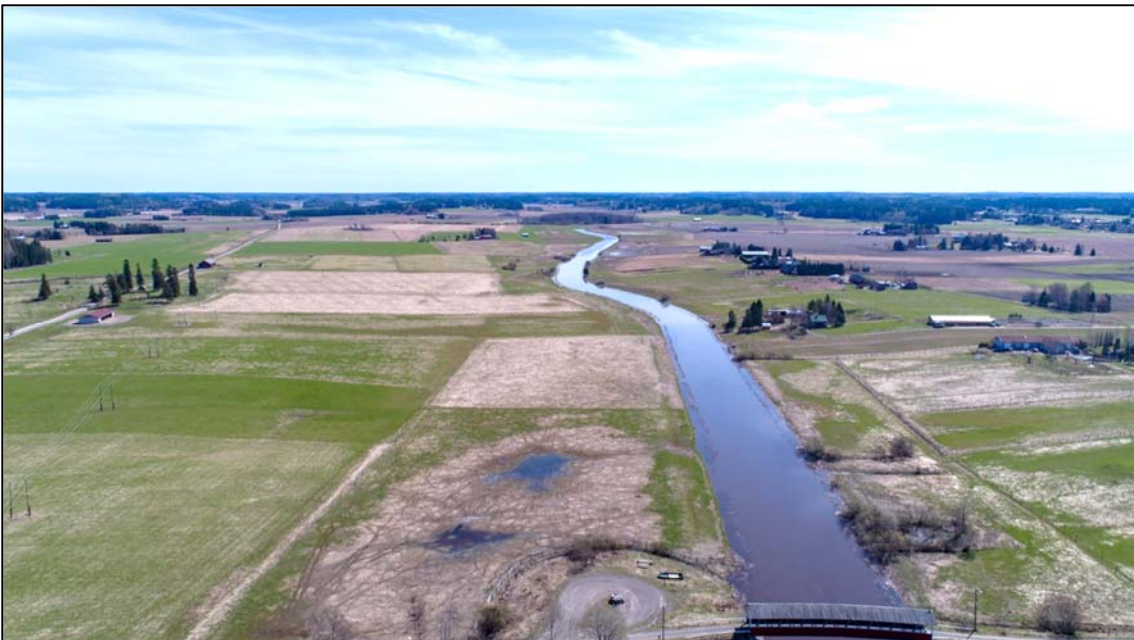
*Kuva 1. Loimijoen uoma Hevosopistolta itään. Kuvauskohterin kuva lännestä. (AKDG5601:16)*

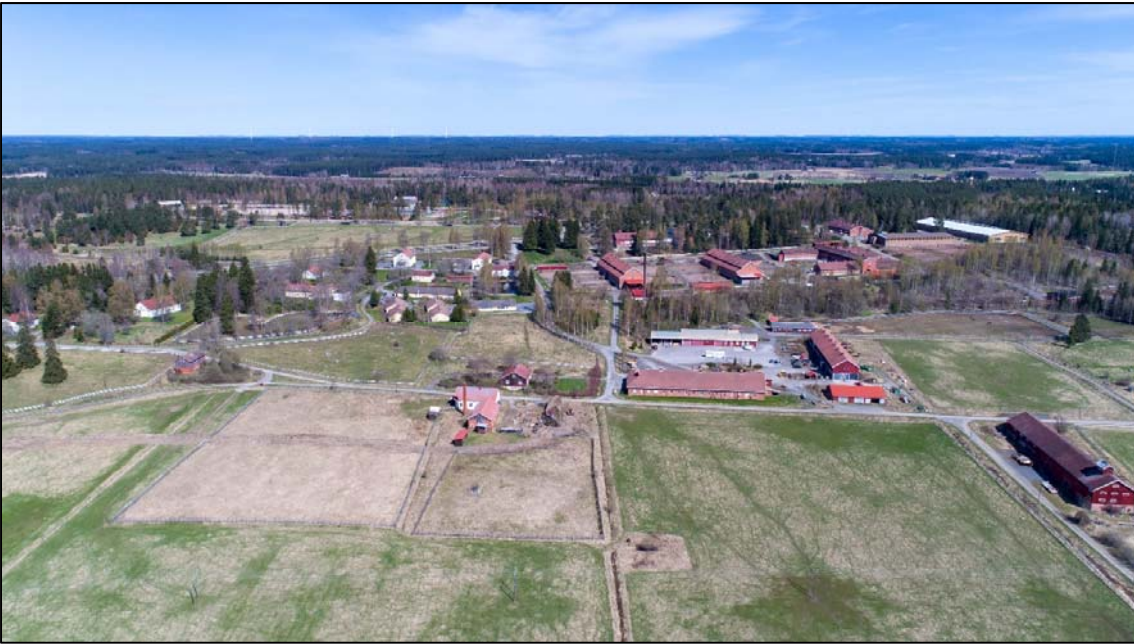
Kuva 3. Kartanonkylä/Kartano historiallinen asuinpaikka sijaitsee vesijohtokaivannon pohjoispuolella. Kuvauskopterin kuva etelästä. (AKDG5601:20)

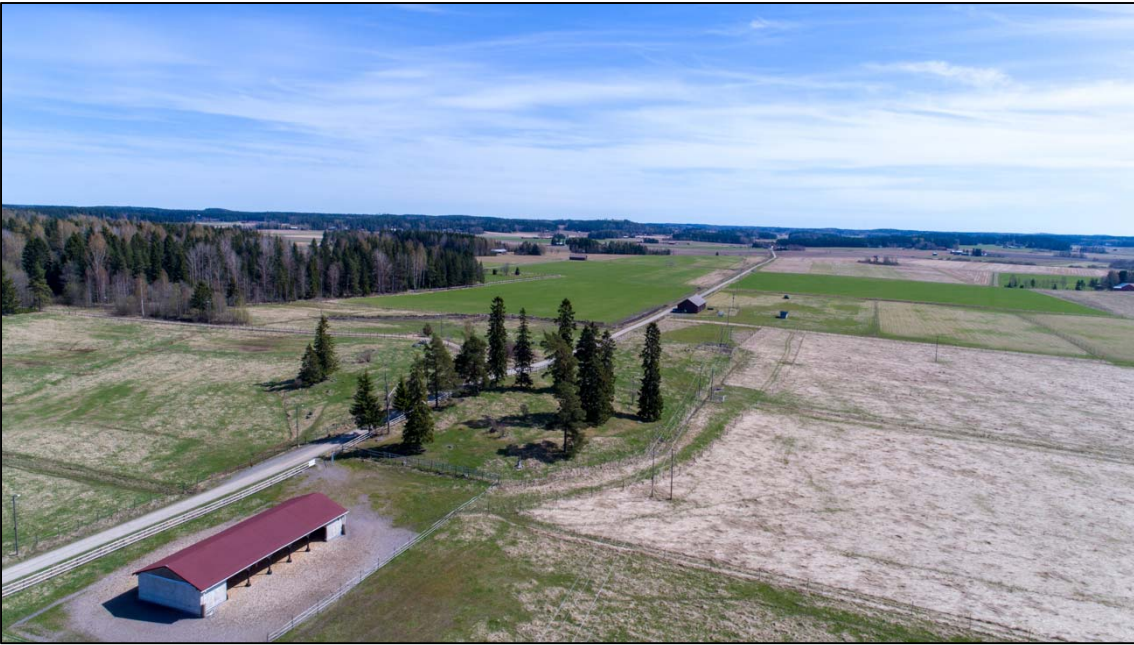
Kuva 7. Vilolan/Vilo (Viloij/Viloila) historiallinen asuinpaikka kuusien kohdalla kumpareella ja Viloilan kivikautinen asuinpaikka pellolla sen oikealla puolella. Kuvauskohterin kuva lännestä. (AKDG5601:17)

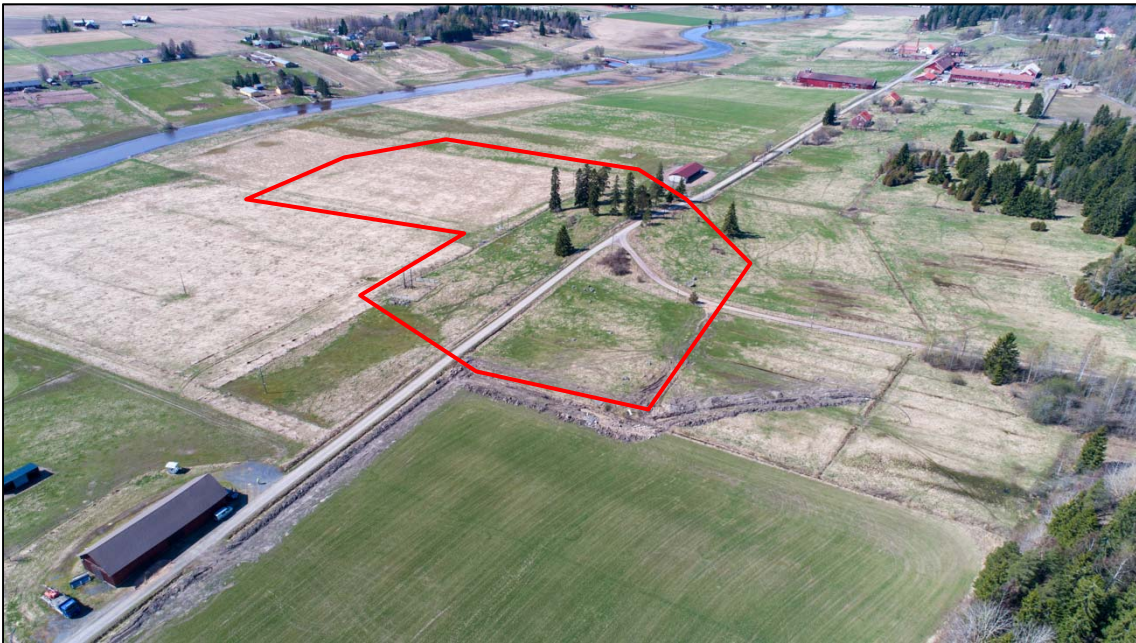
*Kuva 9. AKDG5601:14 Vesijohtokaivanto Karrinmäentien varressa. Sen takana Vilolan/Vilo (Viloj/Viloila) historiallinen asuinpaikka kuusien kohdalla ja Viloilan kivikautinen asuinpaikka pellolla (alue merkitty osapuilleen punaisella). Kuvauskopterin kuva idästä.*

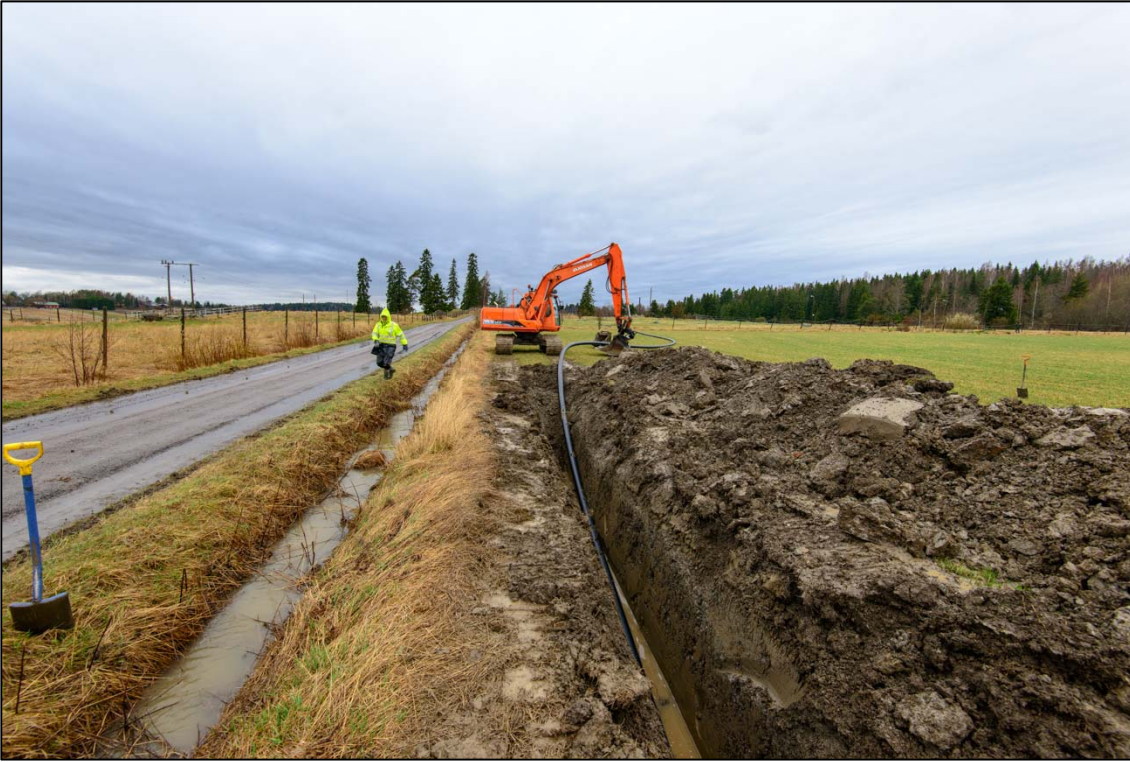
Kuva 10. Vesijohtokaivantoa Karrinmäentien varressa. Kuva idästä. (AKDG5601:1)

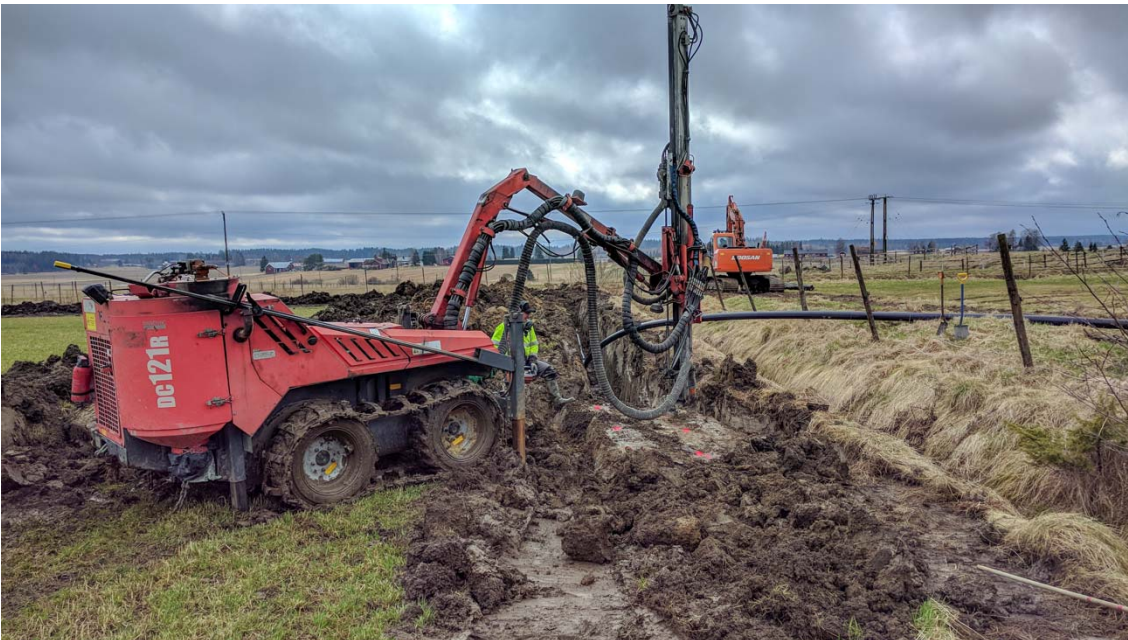
Kuva 11. AKDG5601:8 Kiveä porataan räjäytystä varten vesijohtokaivannossa Karrinmäentien varressa. Kuva pohjoisesta.

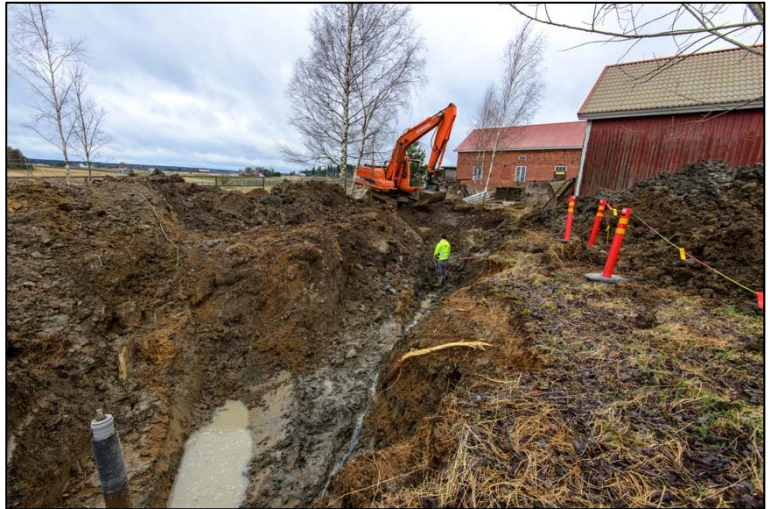
Valvonta alkoi Hevosopiston eteläpuolelta, missä vesijohto yhdistettiin aiemmin rakennettuun vesijohtoon. Yhdistämiskohtaa jouduttiin kaivamaan auki hieman laajemmin yhdistämiskohdan ja jätevesiviemärin löytämiseksi. Vesijohto sijoitettiin aiemmin rakennetun jätevesiviemärin eteläpuolelle, joten ne kulkevat nyt vierekkäin Hevosopistolta Ypäjän keskustaan saakka. Maaperä yhdistämiskohdassa oli osittain jo aiemmin kaivettua, mitään muinaisjäännöksen viittaavaa ei tullut esiin. Tällä kohtaa olevat rakennukset ovat peräisin 1900-luvulta. Maaperä Hevosopiston kohdalla olleella linjan osalla oli savea, mutta saven päällä oli noin 10–20 cm paksuinen kerros hiekkaa/soraa, joka oli ajettu laitumena olevalle pellolle pitämään sen pintaa kuivempana. Hiekkaa esiintyi pellon pinnassa noin 150 metrin matkalla laitumena käytettävällä alueella.

Kuva 12. Vesijohdon liittymän kohtaa kaivetaan Hevosopiston kohdalla. Kuva pohjoisesta. (AKDG5601:3)

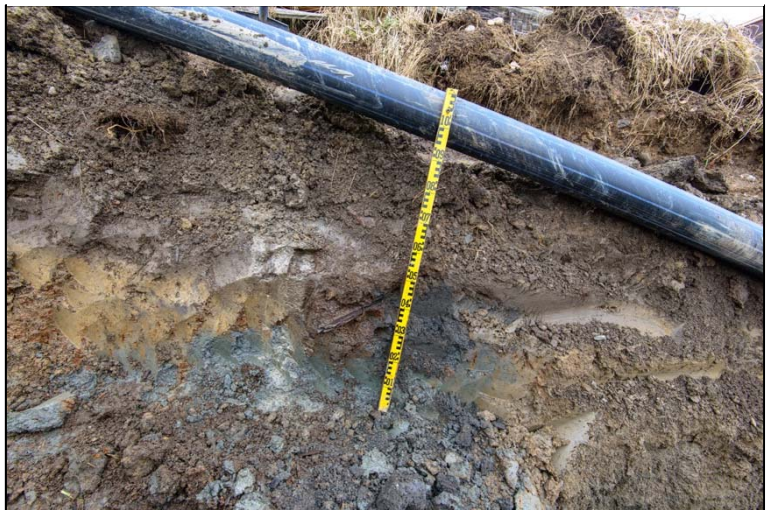
Vesijohtolinjan kaivannosta paljastui edellä mainittujen rakennusten tuntu-massa hiekka/sorakerroksen alla olevas-ta savesta puun kappale, joka vahingoit-tui kaivutyössä. Puun pää näkyi kuitenkin kaivannon itäprofiilissa, mutta länsi-profiilissa sitä ei voinut enää havaita. Kyseessä vaikutti olevan jo pahoin la-honnut hirsi, jonka paksuus oli noin 20 cm. Hirren suunta oli hieman viistottain kaivantoon nähden. Hirren päällä oli vain hieman savea, jonka päällä oli noin 25–30 cm paksu täyttökerros hiek-kaa/soraa ja sen päällä noin 10 cm tur-ve/multakerros. Mitään löytöjä kohdalla ei ollut. Vaikutti siltä, että yksittäinen hirsi oli vain jäänyt peittokerroksen alle.

Kuva 13. Puujäännöksiä vesijohtolinjan kaivannon leikkauksessa. Kuva idästä. AKDG5601:4

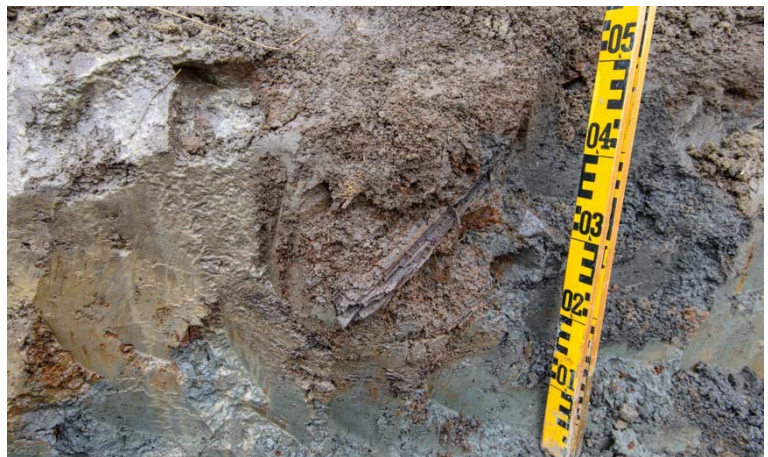
Kuva 14. Puujäännöksiä vesijohtolinjan kaivannon leikkauksessa. Kuva idästä. (AKDG5601:5)

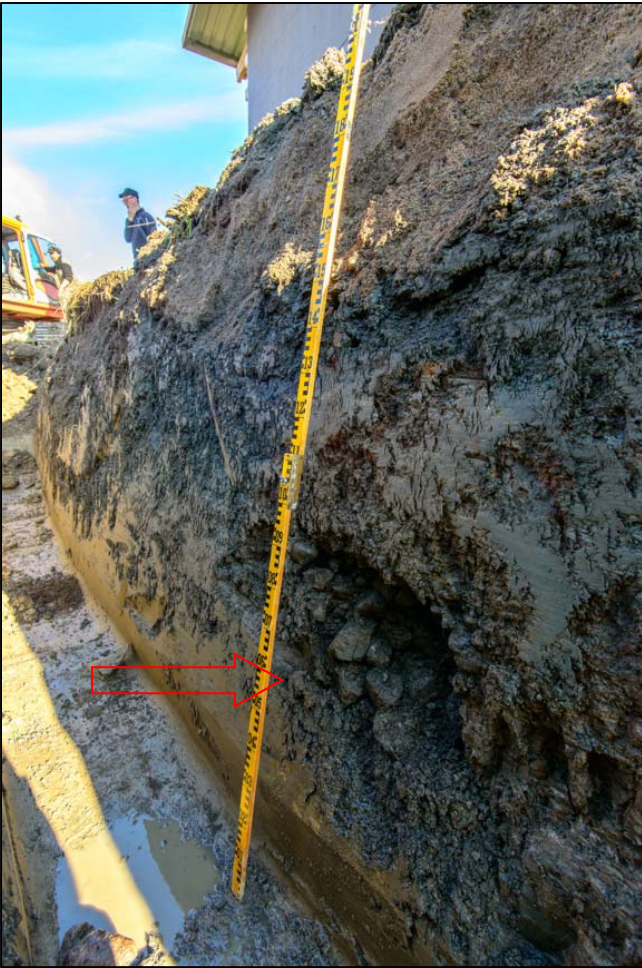
Havaitusta puujäännöksestä noin 40 metriä länteen, puisen vajan eteläpuolella, havaittiin kaivettaessa 10–15 cm kokoisia ja pienempiä mukulakiviä muuten kivettömässä savessa. Kaivannon molemmissa profiileissa näkyi noin 30 cm halkaisijaltaan oleva kivilinssi. Kivet olivat noin metrin syvyydellä savessa, mutta ne olivat melko irtonaisia ja varisivat profiilista helposti irti. Vaikutti siltä, että kivien yläosassa oli myös jäännöksiä lahonneesta puuaineksesta. Kyseessä oli kaikesta päätellen kivioja, eräänlainen kivistä tehty salaoja, jossa on ollut katetta eristeenä estämästä sen täyttymistä maa-aineksella. Katteena on voitu käyttää esimerkiksi puusäleitä, tuohta, sammalta, lastuja tai turvetta. Vastaavia kivistä, risuista tai kapeista puun rungoista tehtyjä salaojia on tehty historiallisella ajalla, todennäköisesti 1500–1800-luvuilla, kunnes teollisesti tuotetut tiilisalaojaputket alkoivat yleistyä.

Maannoksen päällimmäisenä osana oli noin 15–20 cm paksuinen laitumelle ajettu hiekka/sorakerros, sen alla oli noin metrin paksuinen tumman harmaa savikerros, jossa salaoja oli. Tumman harmaan savikerroksen alla oli vielä ruskea savi, joka ulottui kaivussyvyyteen noin 2 metriin asti. Kivistä tehdyn salaojan yläpuoliset kerrokset olivat häiriintyneet, mutta päällimmäinen sorakerros oli ajettu päälle sen jälkeen kun oja oli tehty.

Kuva 17. Mukulakivistä tehty vanha salaoja vesijohtokaivannon leikkauksessa. Kuva idästä. (AKDG5601:6)

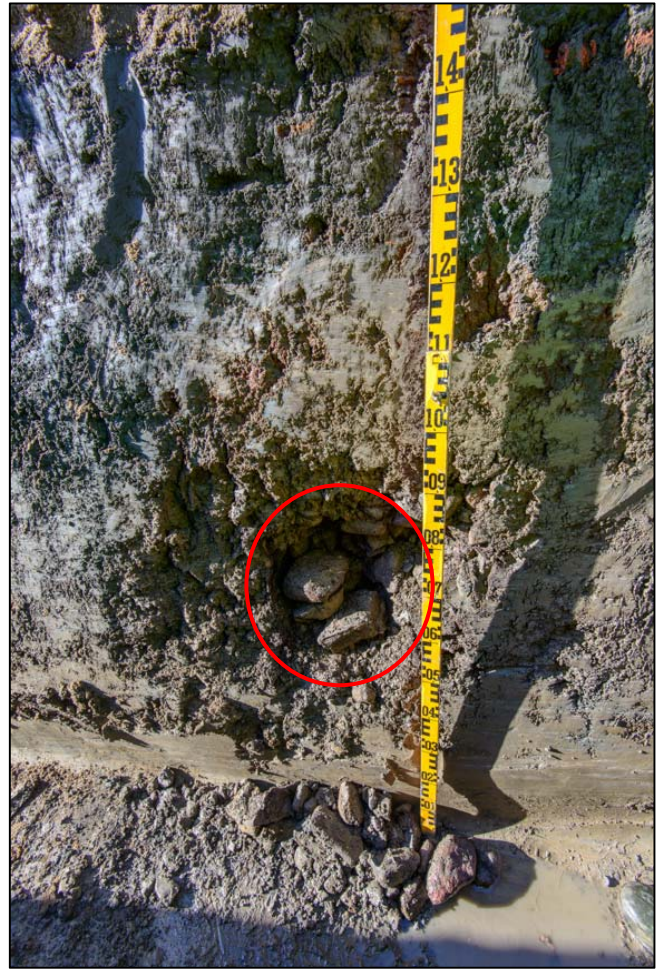
Kuva 16. Mukulakivistä tehty vanha salaoja vesijohtokaivannon leikkauksessa. Kuva pohjoisesta. (AKDG5601:7)

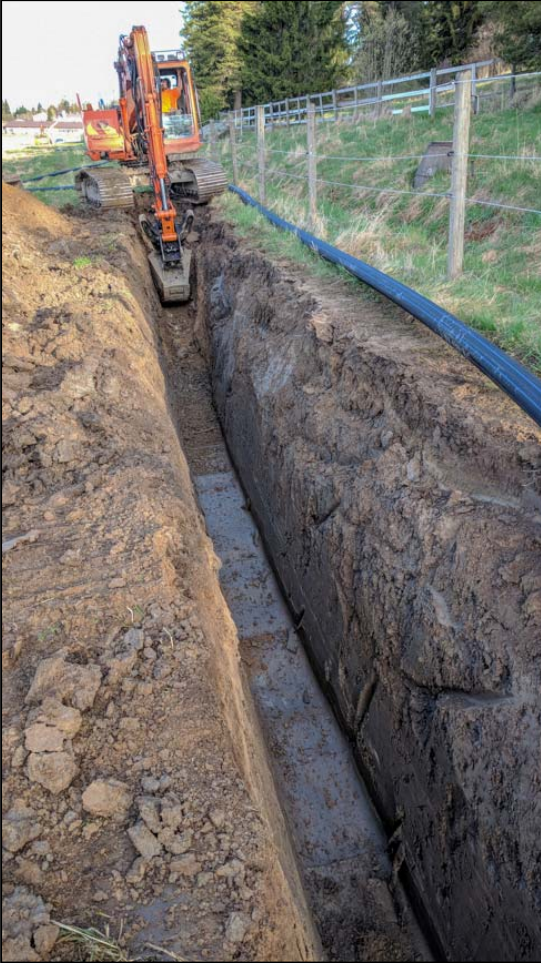
Kuva 18. Vesijohtokaivantoa Hevosopiston länsipuolella. AKDG5601:11)

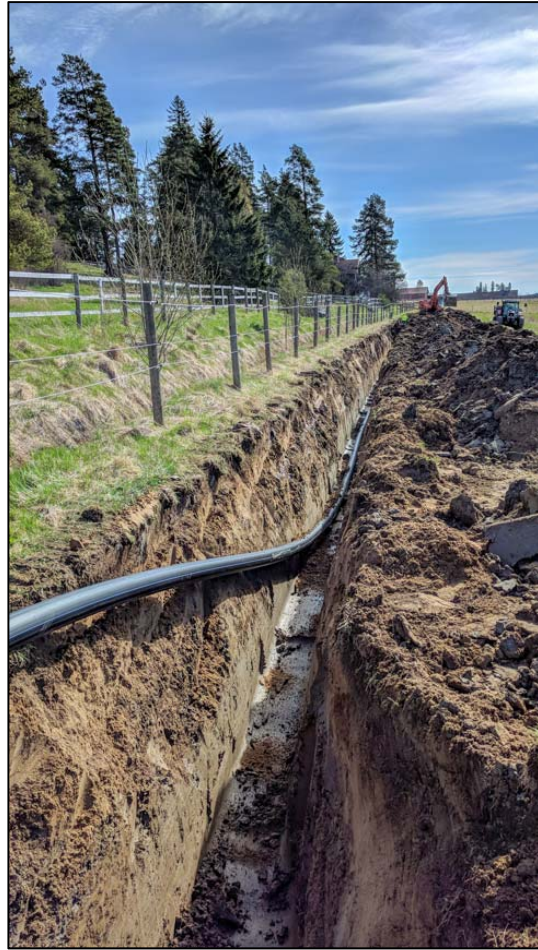
Kuva 19. Vesijohtokaivantoa linjan länsipäässä. (AKDG5601:12)

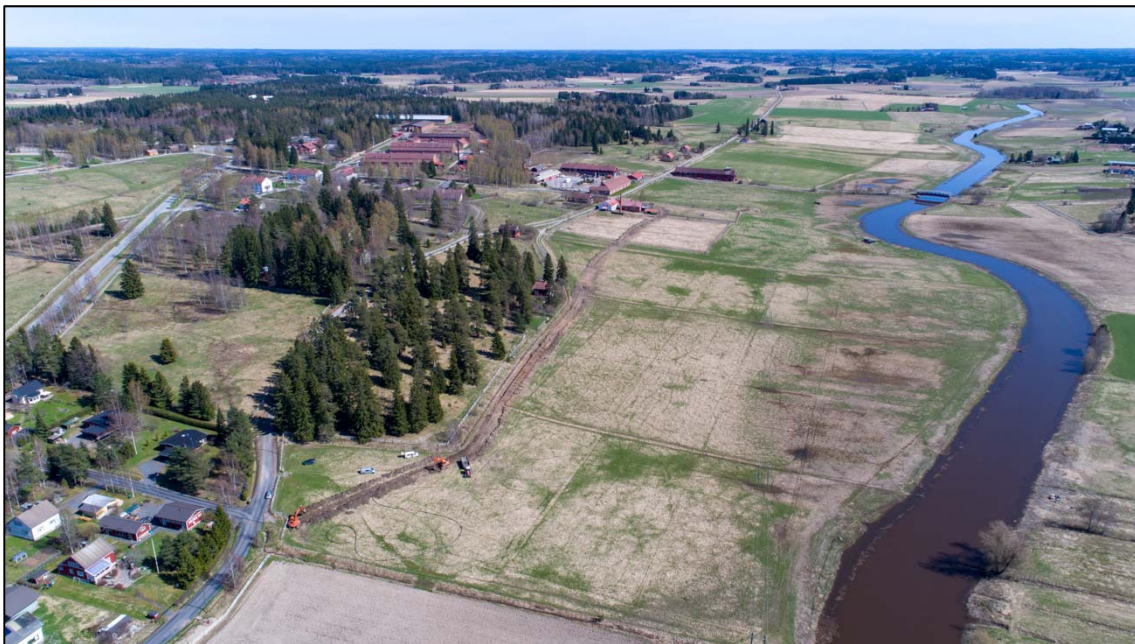
Mitään muinaisjäännökseen viittaavaa valvonnassa ei havaittu. Linjan itäpäässä oli pintakerroksissa jonkin verran tiilenpaloja ja lasin siruja, mutta ei mitään vanhempia löytöjä. Kivikautisen asuinpaikan kannalta potentiaaliselta vaikutti hiekkainen alue mäen reunassa, mutta mitään kivikauteen viittaavaa, kuten löytöjä tai kulttuurimaata ei havaittu.

Kuva 20. Vesijohtokaivannon valvottu osuus kaivettuna pellolla Hevosopiston länsipuolella. Kuvauskohterin kuva lännestä. AKDG5601:18

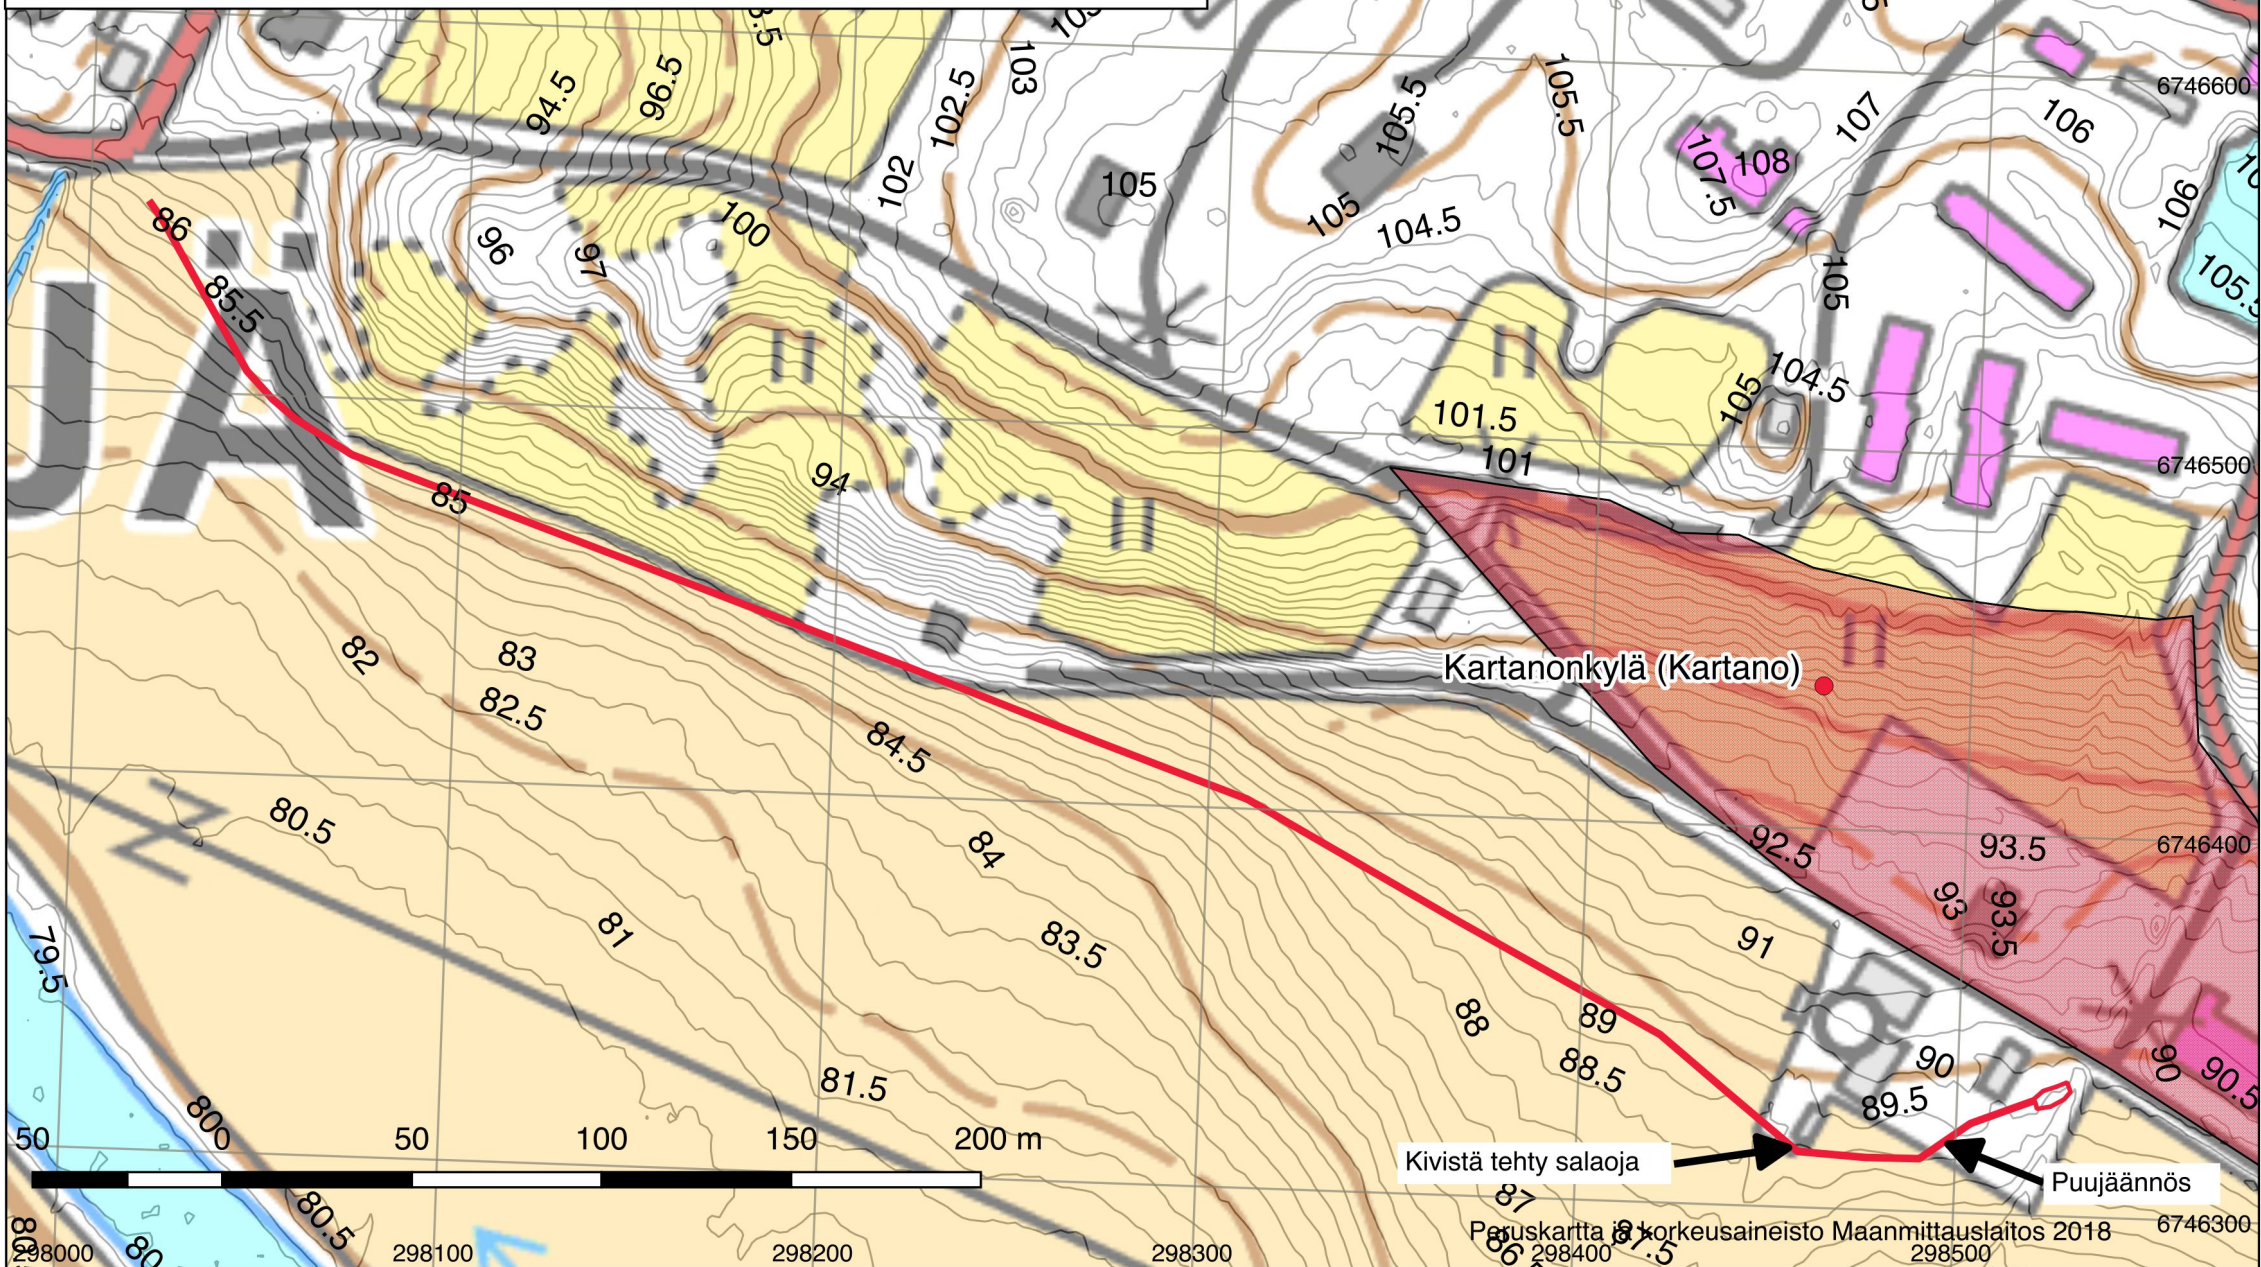
**Karttaliite 2.**  
**Ypäjä. Varsanojan-Karrinmäentien vesijohtohankkeen arkeologinen valvonta.**  
**Valvottu osuus Hevosopistolta länteen.**
