SEINÄJOKI
Vähävetisen uoman
(Kruutikoski ja Vuorikoski)
kunnostushankealueen
arkeologinen tarkkuusinventointi
2018

Tilaaaja: Seinäjoen kaupunki

Tarkkuusinventointi

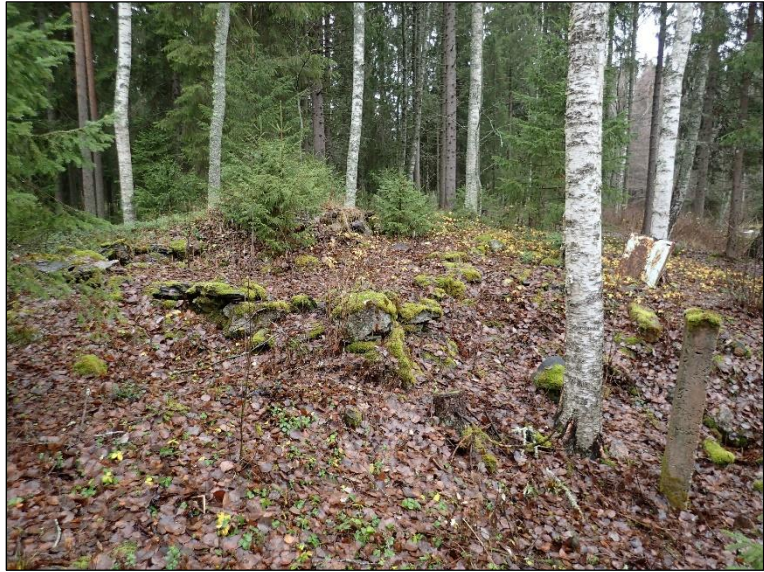
Vuorikosken eteläosasta, jokiuoman länsilaidalta, tavattiin rakennuksen perustus (keskipiste N 6964716 E 287732, kartoilla nro 1). Paikalla on noin 6 x 5 m kokoinen lohkokivinen rakennuksen perustus, jonka nw-kulmassa on noin 1,5 x 2 m kokoinen romahtaneen uunin jäännös. Uunin kohdalla on näkyvissä betonin ja tiilen paloja. Perustusten kohdalla ja lähimaastossa on nähtävillä sekalaista betoni- ja metalliromua. Vuoden 1969 peruskartalla paikalle on merkitty ulkorakennus – millään vanhemmilla kartoilla kohdalle ei ole merkitty mitään. Vuoden 1983 kartalla paikalle on merkitty asuinrakennus.

Rakennuksen perustus
Vuorikosken eteläpuo-
lilla (kartalla nro 1).
Pohjoiseen.

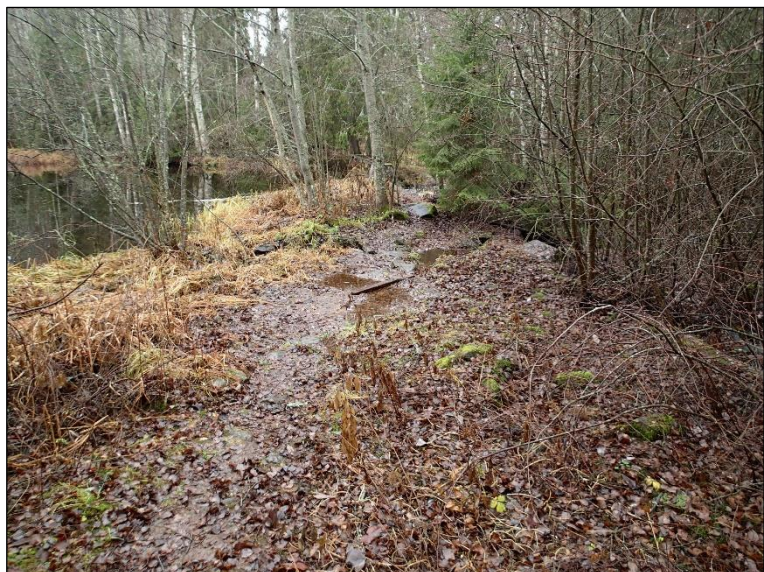
Vuorikosken eteläosassa, jokiuoman itälaidalla, on nykyisin kuivalle maalle sijoittuva patorakenteen osa (kartoilla 2). Jokiuoman kaksi etelästä laskevaa haaraa yhtyvät tällä kohtaa yhdeksi uomaksi. Patorakenne sijoittuu itäisemmän haaran pohjoispäähän, joka tällä kohtaa on itä-länsi suuntainen. Itse jokiuomassa on noin 11 m pituinen betonista ja raudasta tehty pato, joka silmämääräisesti tarkasteltuna vaikuttaa hyväkuntoiselta. Pato on uomassa etelälounas-pohjoiskoillisuuntaisesti. Kuivalla maalla sijaitseva patorakenteen osa jatkuu joessa olevan padon suuntaisesti kohti pohjoiskoillista noin 18 m matkalla. Patorakenteen leveys on noin 5 metriä. Rakenne on tehty suurimmaksi osaksi maasta ja kivistä, mutta sen e-laidalla on näkyvissä myös betoni- ja rautarakenteita. Vanhin kartta, johon tälle kohtaa on merkitty patorakenne, on v. 1953 peruskartta. Kartalla paikalle on merkitty polku, joka kulkee padon päällä. Jokiuoma on nykyistä leveämpi vanhalla peruskartalla: nykyisin kuivalle maalle sijoittuva padon osa on tuolloin ollut jokiuomassa. Tilanne on samanlainen vuosien 1957 ja 1969 peruskartoilla, mutta v. 1983 peruskartalla polkua tai patoa ei ole enää merkitty ja padon pohjoisosa on kuivalla maalla.

Patorakenteen kuivan
maan eteläosaa (kartalla
nro 2). Kuvan taustalla
siintää joki. Etelään.

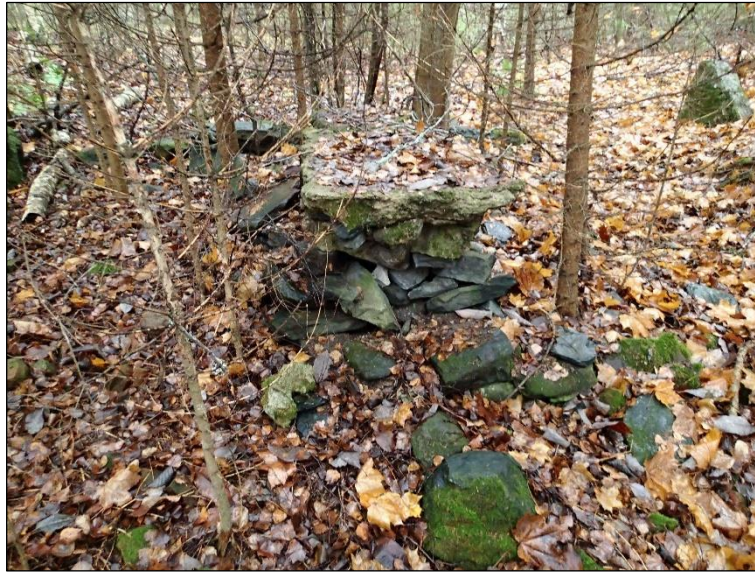
Patorakenteesta noin 40 m luoteeseen sijaitsee noin 6 x 7 m kokoinen rakennuksen perustus (N 6964833 E 287743, kartoilla 3). Lohkokivisen perustuksen kulmissa on suuremmat kivet kuin sen seinälinjojen kohdilla. Perustuksen keskellä on noin 1,5 x 1 m kokoinen uunin perustus. Uunin kohdalla maanpinnalla oli näkyvissä lohkokiviä, laastia ja muutamia tiilen kappaleita. Vanhin

kartta, johon paikalle on merkitty rakennus, on vuodelta 1953. Paikalle ei ole merkitty rakennusta enää vuoden 1983 peruskartalla.

Rakennuksen perustus (kartalla nro 3). Koilliseen.

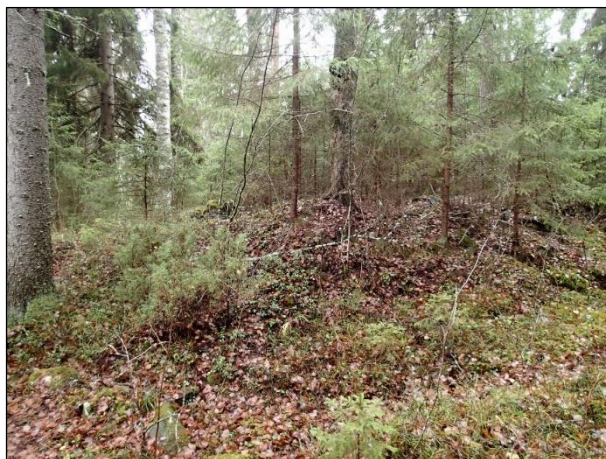
Edellisestä noin 50 m luoteeseen havaittiin 4 x 2 m kokoinen ja 0,5 m korkea kiven ja maan sekainen tasalakinen kumpare (N 6964874 E 287714, kartoilla 4). Kumpareeseen ei tehty koe-kuoppia. Kumpare liittyy mitä ilmeisimmin paikalla sijainneeseen rakennukseen, joka on merkitty ensimmäisen kerran vuoden 1953 peruskartalla. Vuoden 1983 paikka on autoitunut.

Vasen: maastosta havaittu kiven ja maan sekainen kumpare (kartalla nro 4). Lounaaseen. Oikea: lounaan puoleinen kuoppa (kartalla nro 5). Lounaaseen.

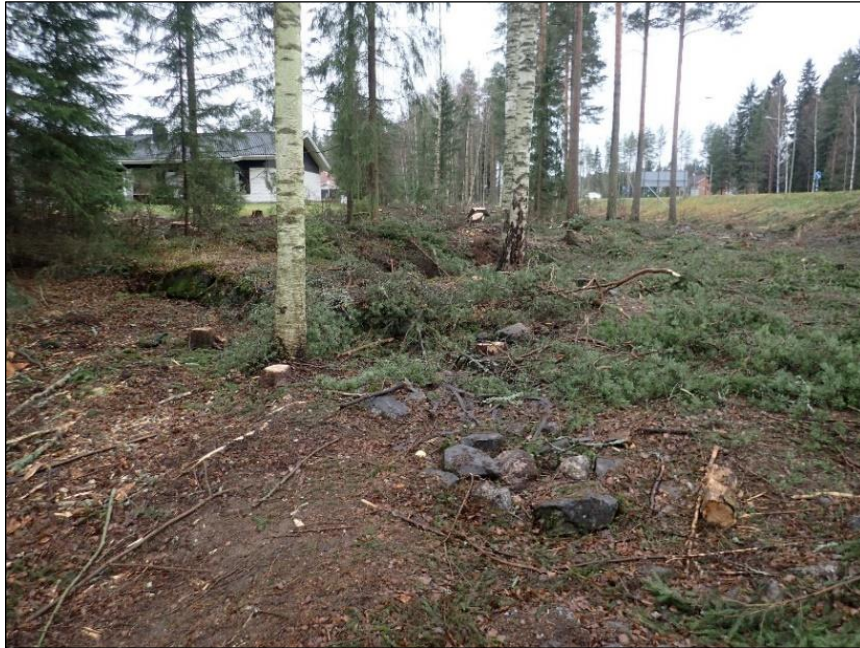
Joen ylittävän Hamarintien eteläpuolella, joen länsirannalla, on näkyvissä osa Ylähamarin maapatoa (N 6965480 E 287604, kartoilla 6). Patorakenteen osa on dokumentoitu myös vuoden 2014 inventoinnissa (Nättilä 2014). Nyt paikalta havaittiin kutakuinkin L-kirjaimen muotoinen kivirakenne, jonka paksuus on 2,3 m, pidemmän sivun noin 8 m ja lyhemmän sivun noin 5 metriä.

Pidemmän sivun s-päädyn korkeus on noin 50 cm. Rakenteen n-pääty on maan pinnan tasalla. Rakenteessa on kiinni useita rautavanteita tms. rautaosia. Rakenne kuuluu Östermyran rautaruukki ja ruutitehtaan muinaisjäännösalueeseen.

Kivinen rakenne maantiesillan lounaispuolella (kartalla nro 6). Lounaaseen.

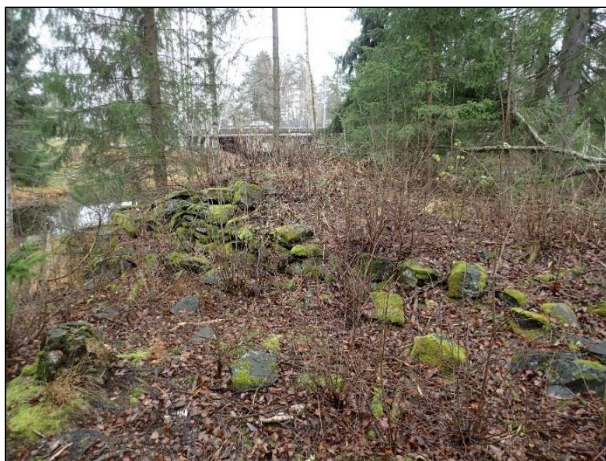
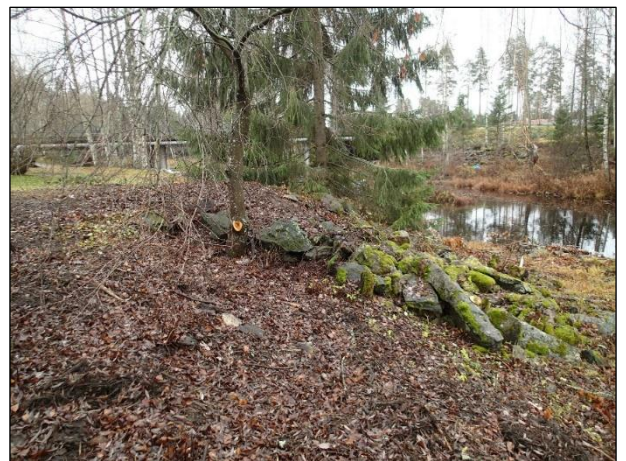
Seinäjoen ylittävän Hamarintien nykyisen sillan pohjoispuolella, sen molemmilta rannoilla, on säilyneitä jäänteitä vanhasta siltarakenteesta (kartoilla 7). Länsirannalla on noin 9 x 9 metrin kokoinen lohkokivinen ja osin maan sekainen perustus, joka on pahoin romahtanut (N 6965570 E 287566). Osasta romahtanutta ja pyöristynyttä rakennetta näkee kuitenkin, että siinä olevat kivet on ladottu paikoilleen. Rakenteen joen puoleinen reuna on noin 1,5 m korkea ja sen länsilaita on noin 0,5 m korkuinen. Joen itärannalla on vastaavan kaltainen rakenne, kooltaan noin 6 x 8 metriä (N 6965582 E 287597). Vanhan sillan ikää ei selvitetä tässä yhteydessä seuraavaa kartta-analyysiä tarkemmin: vuoden 1826 kartassa kohdalle ei ole merkitty siltaa. 1840-luvun pitäjänkartta on sen verta huonokuntoinen ja osin päälle piirretty, ettei siitä voi sanoa mitään varmaa, kohdalla on voinut olla tai olla olematta tie ja silta jo tuolloin. Rakenteiden kohdalta on mennyt tie vielä vuoden 1957 peruskartalla, mutta vuoden 1969 kartalla tie (ja silta) on oikaistu kulkemaan nykyistä linjaansa.

Oikea: vanhan sillan rakenteita joen länsirannalla (kartalla nro 7). Kaakkoon. Vasen: vanhan sillan rakenteita joen itärannalla (kartalla nro 7). Etelään.

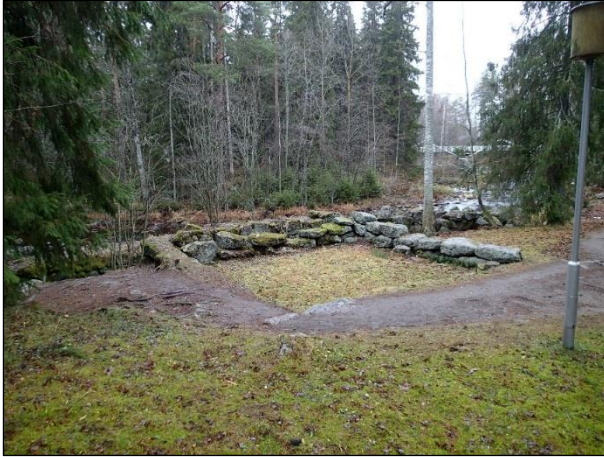
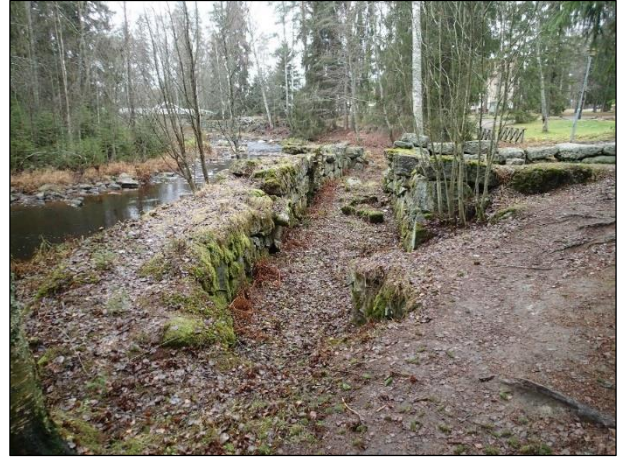
Törnävänsaaren koillispuolella, jokiuoman itärannalla, sijaitsee puleerin jäännökset (rakennuksen perustuksen keskipiste N 6966175 E 287542, kartalla 8). Puleeri (ruudin kiillottamisessa tarvittu rakennus, Nätilä 2014:17) koostuu rakennuksen lohkokivisestä perustuksesta sekä välittömästi sen luoteispuolella olevasta, jokeen yhteydessä olevasta lohkokivistä tehdystä vesikourusta/uomasta. Puleeri on kartoitettu myös vuoden 2014 inventoinnissa. Rakennuksen perustus on noin 9 x 8 metrin kokoinen. Sen eteläpuoleisin kulma on osin tuhoutunut ja osin jäänyt maan alle: kulman yli kulkee polku. Perustusten korkeus niiden sisäpuolella on noin 50 cm. Perustusten luoteisseinällä kivikertoja on säilynyt paikoin viisi ja sen korkeus rakennuksen ulkopuolella on hieman yli metri. Koillisseinällä kivikertoja on jäljellä kaksi. Rakennuksen perustuksen pohjoispuolinen vesikouru on noin 25 m pituinen. Sen leveys on 1,5 m ja korkeus 1-1,2 metriä.

Vasen: puleerin perustukset (kartalla nro 8). Luoteeseen. Oikea: puleerin pohjoisosan vesikouru/uoma (kartalla nro 8). Itäkoilliseen.

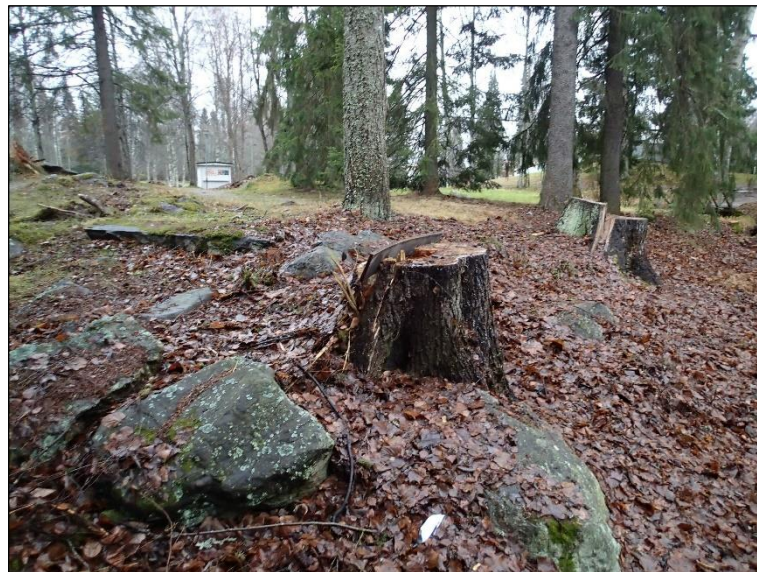
Noin 25 m puleerista koilliseen sijaitsee epämääräinen, noin 13 m pituinen, kivipenger (keskipiste N 6966200 E 287567, kartoilla 8). Kyseessä on mahdollisesti rakennuksen perustus, joskin siitä on säilyneenä/näkyvissä sen jokiuoman puoleisen seinälinjan perustus. Havaitun rakenteen ympärillä on hajallaan useita lohkokiviä. Perustuksen pohjoispuolelta on ilmeisesti otettu maata tai sitä on kaiveltu jostain muusta syystä. Vanhoille kartoille paikalle ei ole merkitty rakennusta.

Mahdollinen rakennuksen perustuksen osa (kartalla nro 8). Lounaaseen.

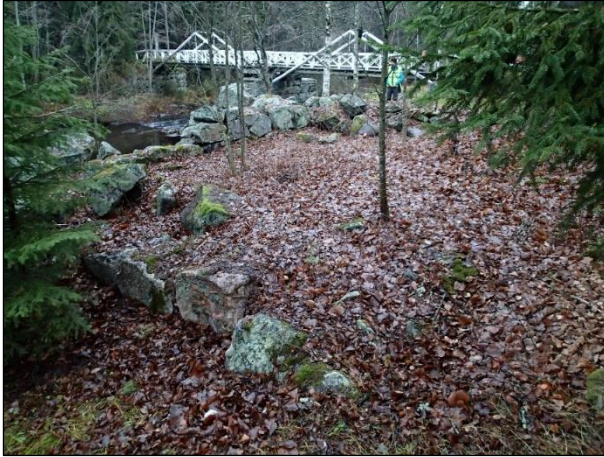
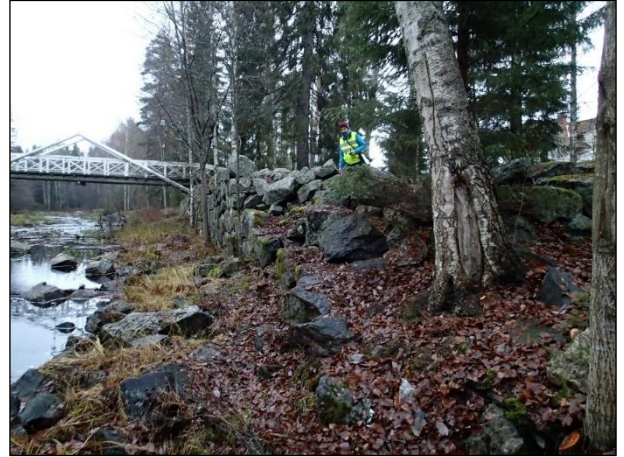
Jokiuoman ylittävän sillan (Ruutipuistontie) eteläpuolella sijaitsee lutterin perustuksen sekä noin 65 m pituinen, lohkokivinen jokiuoman pengerrys. Lutteri on rakennus, jossa ruudinvalmistukseen tarvittavaa salpietaria on puhdistettu. Maastossa on näkyvissä noin 11 x 12 metrin kokoinen lohkokivinen rakennuksen perustus (keskipiste N 6966237 E 287590, kartoilla 9). Perustuksen itälaita on jäänyt osin maan alle ja parhaiten siitä erottuu sen pohjois- ja eteläseinät sekä länsiseinä, jonka korkeus jokiuoman puolella on noin 1,4 metriä. Lutterin kohdalla joenuoman itärantaa on tuettu lohkokivin noin 65 metrin matkalta. Lutterin kohdalla uoman tukirakenne on samalla lutterin länsiseinä. Uoman tuettu osuus jatkuu sillan pohjoispuolella noin 35 metriä. Korkeimmillaan lohkokivinen tukirakenne on liki 1,5 metriä korkea ja siinä on viisi kivikertaa – sen pohjoisosassa kivikertoja on vain yksi ja rakenteen korkeus on alle puoli metriä.

Vasen: lutterin perustukset (kartalla nro 9). Luoteeseen. Oikea: lutterin lounaiskulmaa ja kivettyä joki-uomaa (kartalla nro 9). Uoman kiveys jatkuu taustalla näkyvän sillan toiselle puolelle. Pohjoiseen.

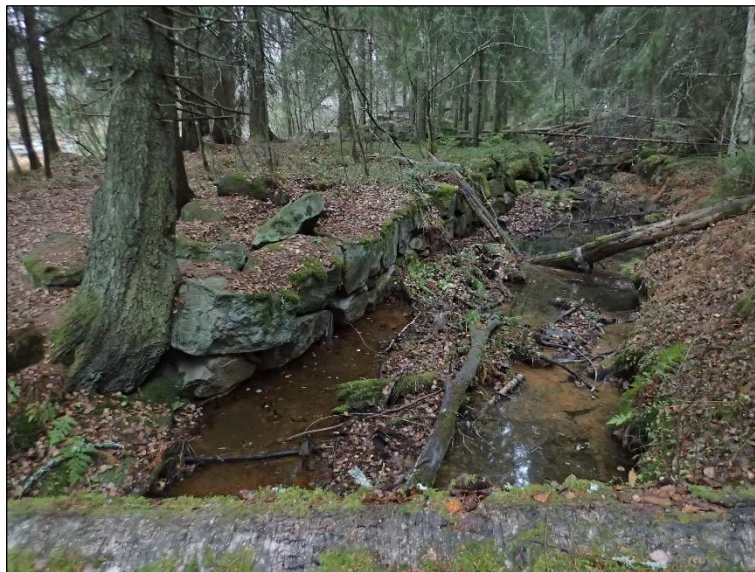
Kruutinkosken länsirannalla, luonnonsuojelualueella, sijaitsee kaksi lohkokivistä rakennuksen perustusta sekä välittömästi niiden länsipuolella osin lohkokivetty uoma (rakenteiden keskipiste N 6966397 E 287552, kartoilla 10). Perustuksen sijoittuvat pieneen saareen, jonka erottaa mantereesta pääuoman suuntainen, selvästi ihmistekoinen purouoma, joka on siis osin reunustettu lohkokivillä. Uoman leveys vaihtelee noin 2 ja 6 metrin välillä ja osa sen reunoja tukeneista kivistä on romahtanut uomaan. Kiveystä uoman länsilaidalla on säilynyt noin 15 metrin matkalla ja sen itälaidalla (saaren puoleisella laidalla) noin 35 metrin matkalla. Uomakiveyksen korkeus on maksimissaan 1,5 m, mutta se on suurimmaksi osaksi tätä matalampi.

Lohkokivin reunustettua sivu-uomaa (kartalla 10). Kaakkoon.

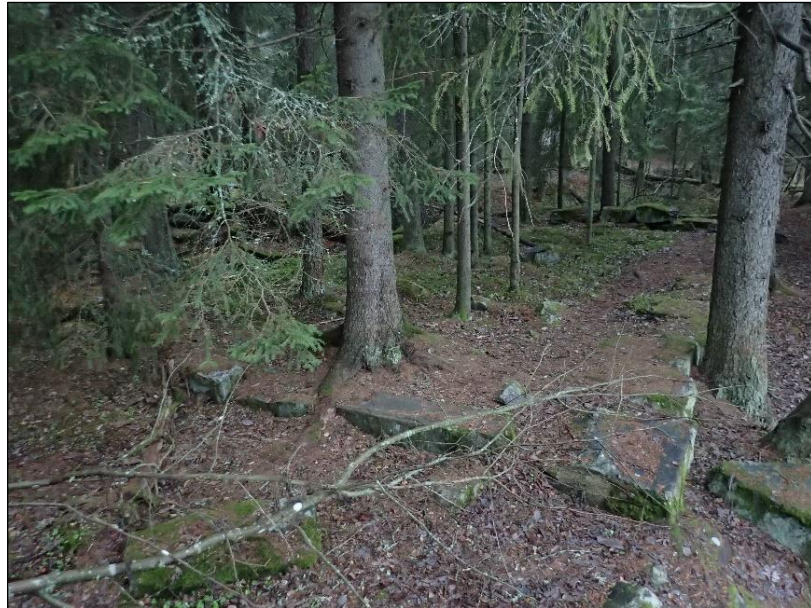
Laajemman (pohjoisemman) rakennuksen perustuksen koko on 14,5 x 8 m. Siitä on säilynyt ainoastaan yksi kivikerta, jonka korkeus maanpinnan tasolta on maksimissaan 30 cm. Eteläisemmän perustuksen koko on noin 4 x 8 metriä. Kiveystä siinä on säilynyt osin neljä kiverrosta, missä perustuksen korkeus on hieman yli metrin.

Pohjoisemman rakennuksen perustuksen (kartalla nro 10) kaakkoiskulmaa. Luoteeseen.

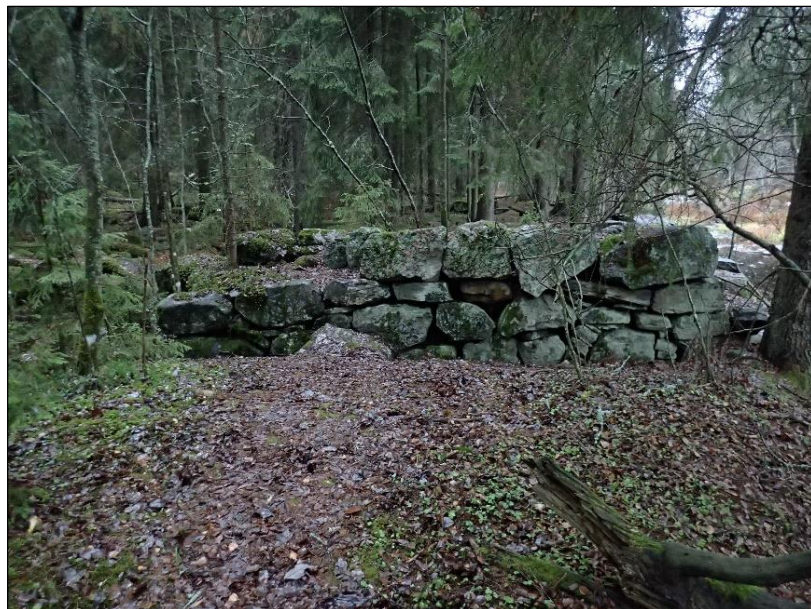
Eteläisemmän perustuksen etelälaitaa (kartalla nro 10). Luoteeseen.

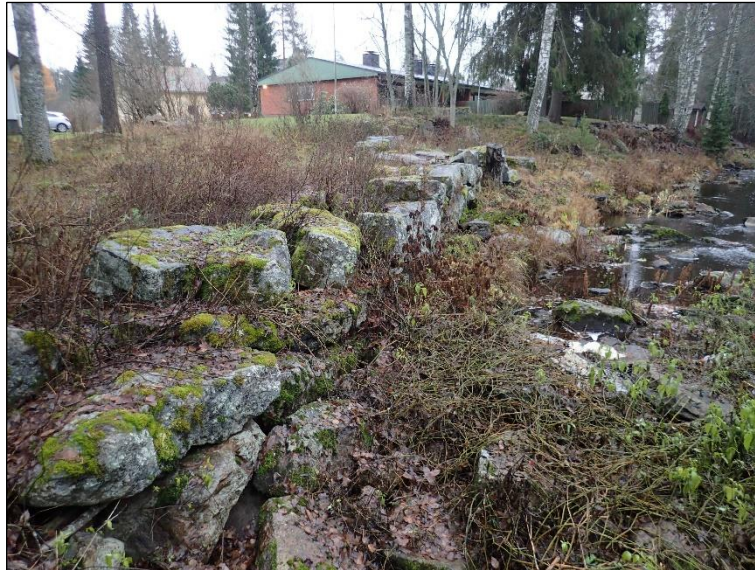
Edellä kuvatun saaren vastarannalla on näkyvissä uoman lohkokivettyä pengerrystä (keskikohta N 6966413 E 287595, kartoilla 11). Eteläisemmän pengerryksen pituus on 26,5 metriä. Sen eteläpääty on korkealla uoman rantapenkalla kuin sen pohjoispääty, joka ulottuu liki vesirajaan. Pengerryksessä on näkyvissä paikoin kolme kivikertaa, millä kohtaa sen korkeus on 1,3 metriä. Suurimmaksi osaksi pengerrystä on vain yksi tai kaksi kivikerrosta. Pidemmän pengerryksiveyksen koillispuolella on noin 10 metrin pituinen, niin ikään jokiuoman suuntainen, pengerrys, joka on huomattavasti pidempää pengerrystä epämääräisempi.

Kivipengertä joen itärannalla (kartalla nro 11). Kaakkoon.

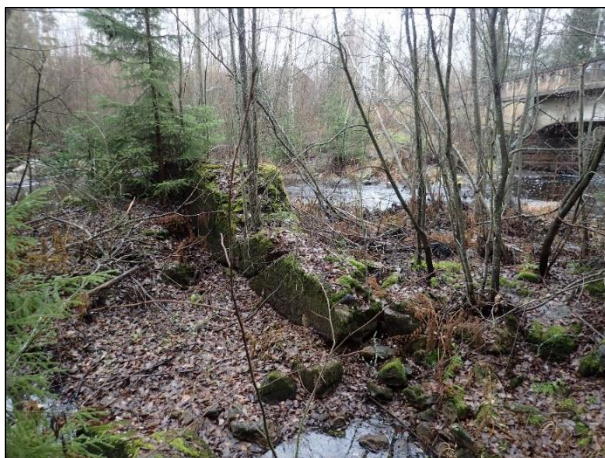
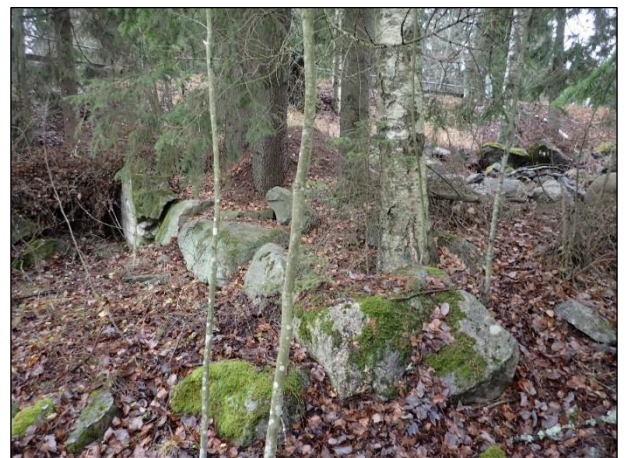
Björkenheimin sillan n-puolen länsirannalla on jäänteitä kahdesta rakennuksesta/rakenteesta (kartoilla 12). Näistä läntisempi (N 6966721 E 287545) on pohjois-eteläsuuntainen, mahdollinen rakennuksen perustuksen seinälinja, jonka pituus on seitsemän metriä. Mahdollinen seinälinja on tehty kivistä ja betonista. Seinälinja jatkuu mahdollisesti sen eteläpuolelle tien penkkaan ja sen länsipuolelle. Rakenteen länsi- ja pohjoispuolen maata on kaiveltu voimakkaasti, mikä on vaurioittanut rakennetta. Edellisestä noin seitsemän metriä itään sijaitsee pahoin vaurioitunut rakennuksen tai jonkin muun rakenteen jäännös (N 6966722 E 287554). Paikalla on epämääräisen, lähinnä pyöristyneen L-kirjaimen muotoinen kivistä ja betonista tehty rakenteen osa. Korkeutta tällä jäännöksellä on maksimissaan 1,8 m, leveyttä tien suuntaisesti 7 m ja virran suuntaisesti 1-6 metriä. Vanhoilla kartoilla paikalle ei ole yksiselitteisesti merkitty rakennuksia. Vuoden 1826 kartalla hieman epävarman karttapaikannuksen mukaan näiden kohdalla on ollut rakennus tunnisteella Cylinder hus. 1900-luvun peruskartoilla paikalla ei ole rakennusta, mutta vuosien 1953 ja 1957 peruskartoilla tällä kohtaa on pieni rakenne, joka liittyy mahdollisesti joko siltaan tai patoon.

Vasen: itäisempi paikalta todetuista rakenteista (kartalla nro 12). Itään. Oikea: läntisempi paikalta todetuista rakenteista (kartalla nro 12). Lounaaseen.

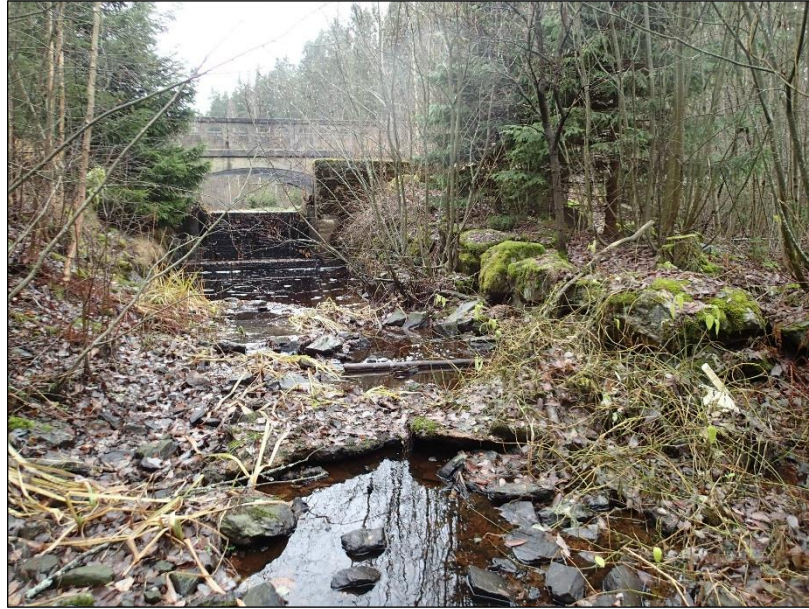
Björkenheimin sillan itärannalla on useita rakenteita (kartoilla 13). Paikalla on pääuoman suuntainen 3,5 – 7,5 m leveä uoma, jonka länsipuolelle muodostuu pieni saari. Uoman eteläosa on lohkokivireunusteinen, josta kiviä on sortunut tehtyyn uomaan. Kivetyn uoman pituus on noin 53 metriä. Uoman pohjoispääty on tehty läpi kallion – kallioleikkauksen pituus uomassa on viitisen metriä. Kapean uoman eteläpäässä, seitsemän metriä sillasta pohjoiseen, on sen poikkikulkeva betonipato.

Kivin pengerrettyä uomaa Björkenheimin sillan pohjoispuolella. Kuvan taustalla näkyy uomassa oleva betonipato sekä Björkenheimin silta. Etelään.

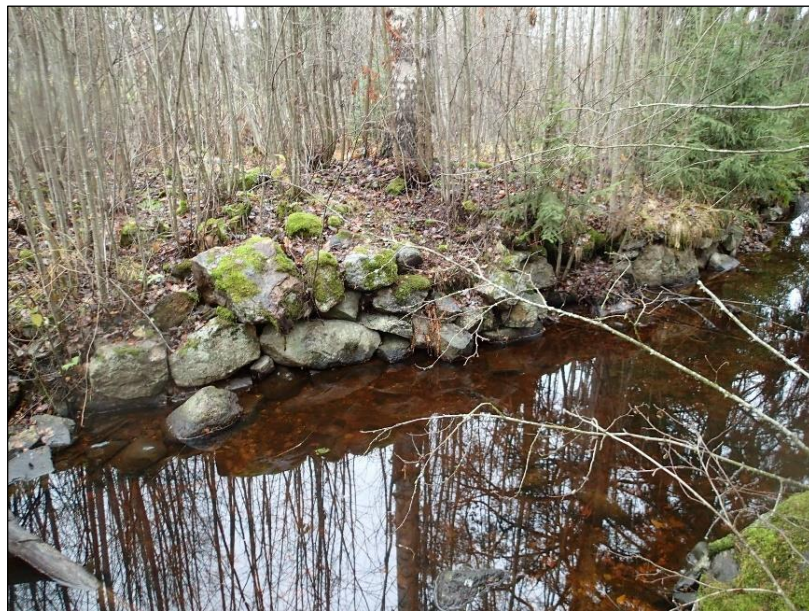
Uoman eteläosan kivettyä laitaa (Kartalla nro 13). Länteen.

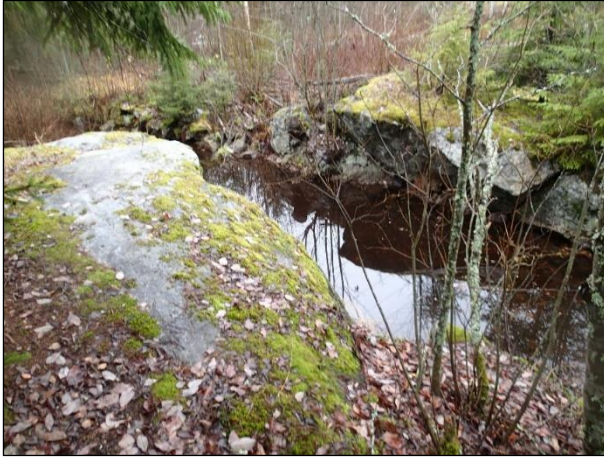
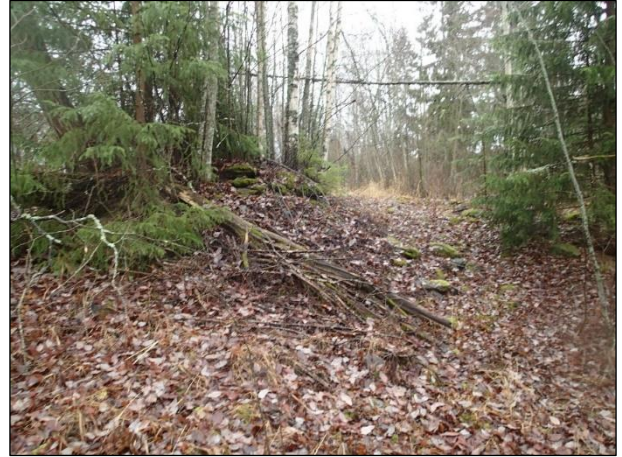
Vasen: uoman kallion läpi leikattua pohjoisosaa (kartalla nro 13). Lounaaseen. Oikea: mahdollisen rakennuksen perustusta (kartalla nro 13). Itään.

Kapean uoman koillispuolella on jäänteitä mahdollisesta rakennuksesta (keskipiste N 6966775 E 287608). Paikalta todettiin noin 14 m pituinen, itä-länsisuuntainen, betonista ja kivistä tehty rakenne, joka on mahdollisesti rakennuksen perustuksen eteläseinä. Välittömästi sen pohjoispuolella on noin 4 x 4 m kokoinen ja metrin korkea kivien ja maan sekainen kasa. Tälle kohtaa ei ole merkitty rakennuksia vanhoille kartoille. Vuosien 1983 ja 1993 kutakuinkin tälle kohtaa on merkitty ilmalinjan päätekohta ja muuntamo. Kyseessä voi olla siis muuntamokopin tms, jäännökset.

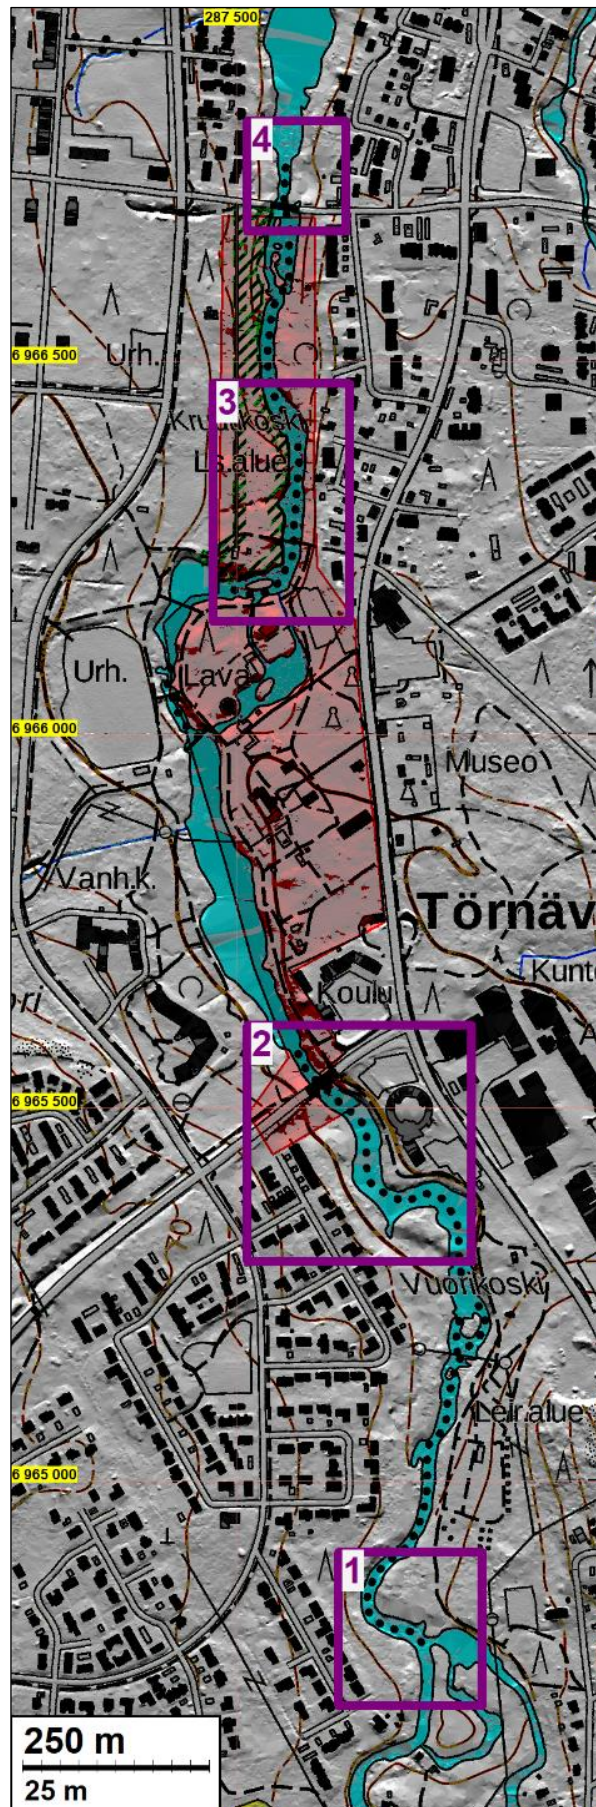
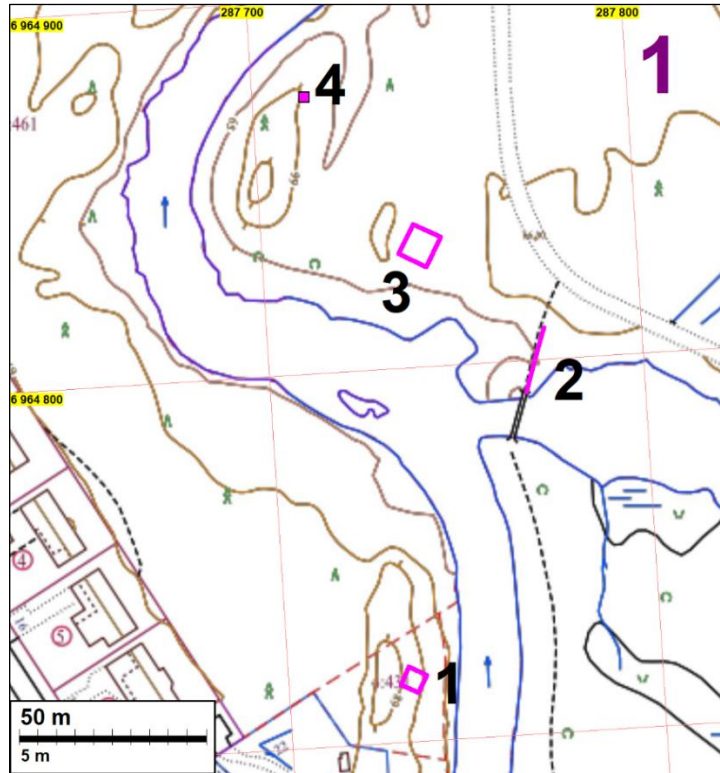
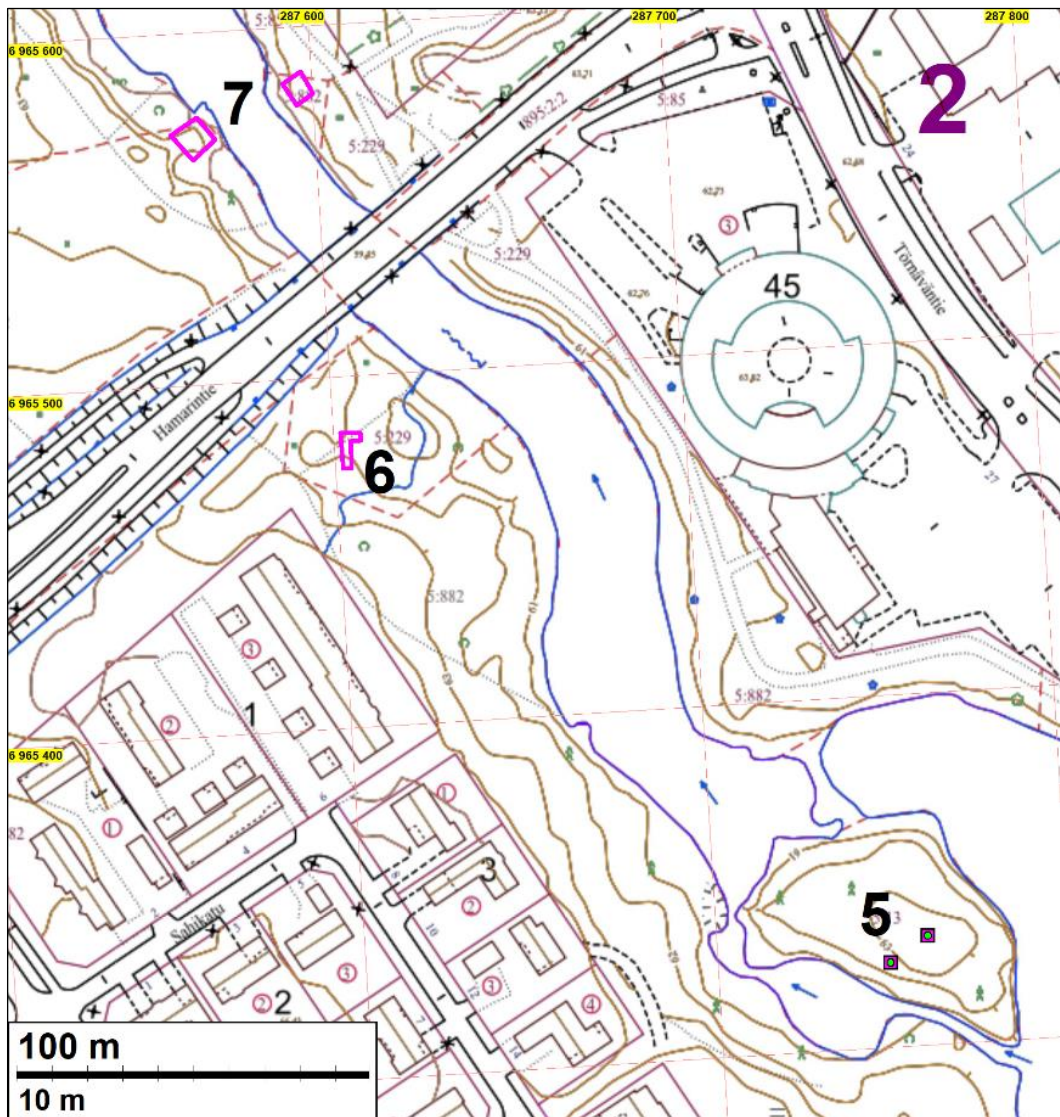
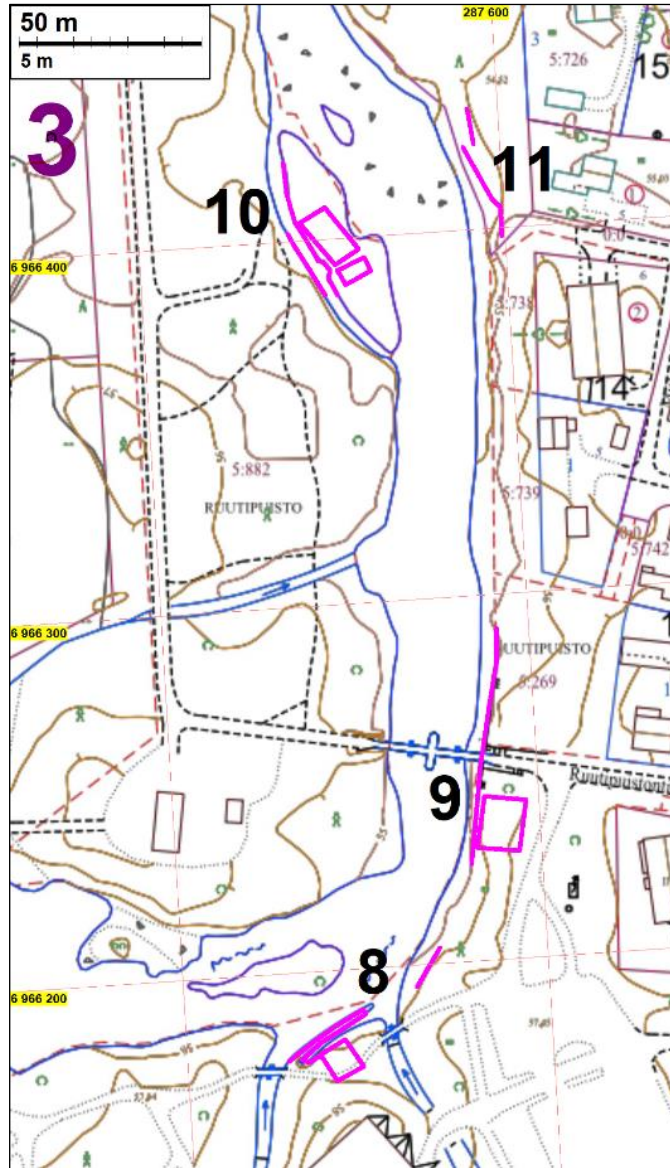
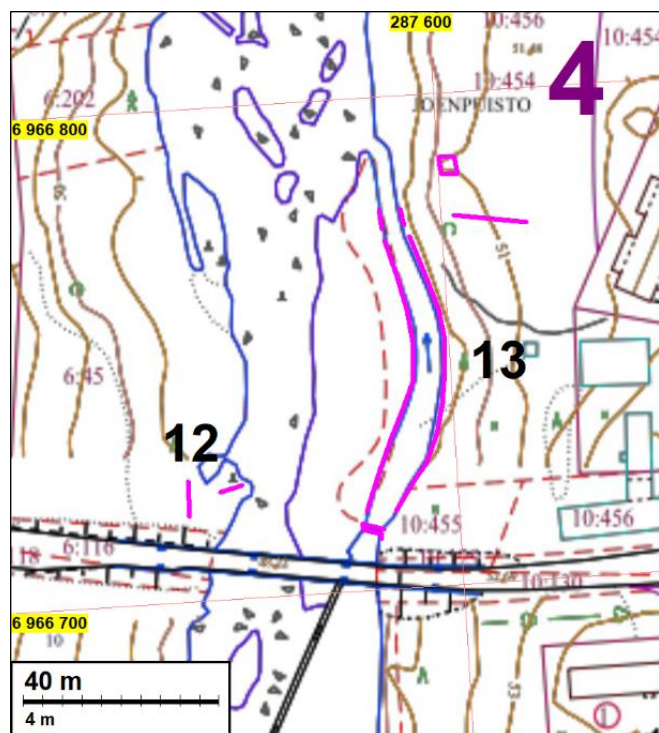
Viereiseen karttaan on merkitty violeitein viivoin seuraavilla sivuilla olevien tarkempien karttojen rajaukset.

Tarkemmilla kartoilla on esitetty aiemmin tässä raportissa läpi käytyt kohteet vaalean punaisiin viivoin ja neliöin. Niiden vieressä oleva numero on ko. kohteen tunnistenumero tässä raportissa.
