# Lahti Hollolankatu–Lahdenkatu, Lahden kylä

Raportti arkeologisesta valvonnasta 16.4.–7.8.2018

2018

Eetu Sorvali

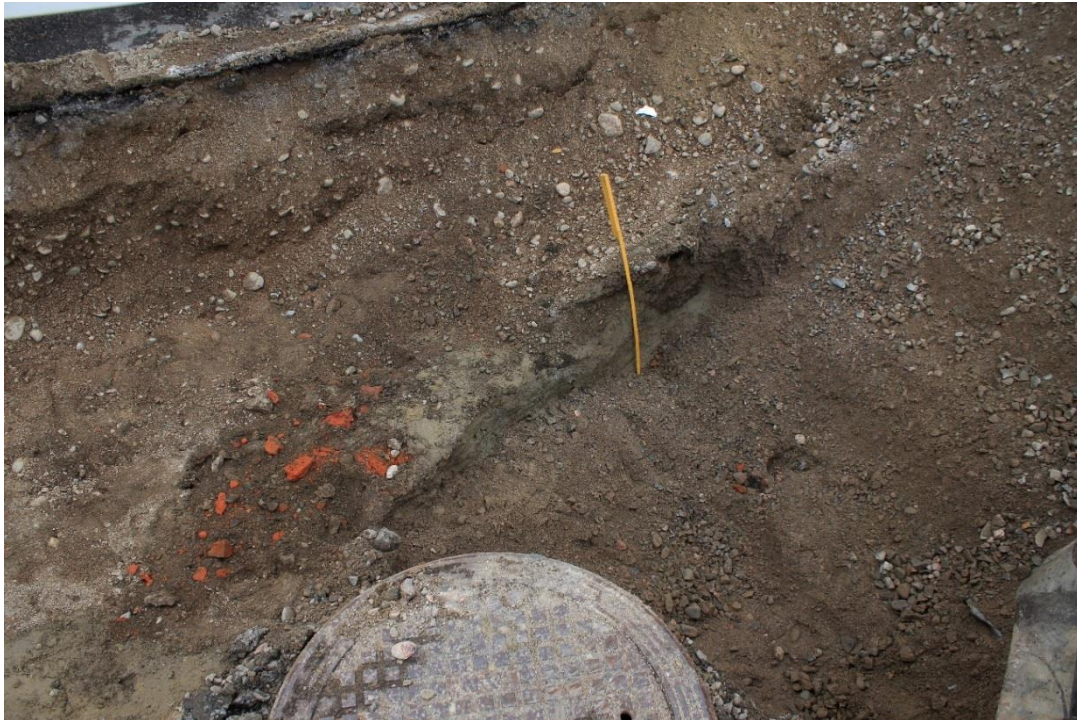
Havainnot Lahden kylän aikaisista ilmiöistä jäivät vähäisiksi. Vain Lahdenkadun ja Vapaudenkadun risteykseen kaivetun kaapelikaivon yhteydessä havaittiin 80 cm syvyydessä (noin 91,7 m, N2000) pieni säilyneen pelto- tai pihakerrostuman alue (ks. kartta 1 ja kuva 1), jossa oli muutamia murskautuneita tiiliä. Säilynyt ilmiö oli korkeintaan 2,0 m × 0,5 m laaja ja 25 cm syvä.

*Kuva 1. Havaittu ilmiö Vapaudenkadun ja Lahdenkadun risteyksessä. Peltomullan kuoppa pohja-maassa ja tiilimurskaa pohjamaan pinnassa. Luoteesta. Kuva Eetu Sorvali. DIGMAV2018007: 3.*

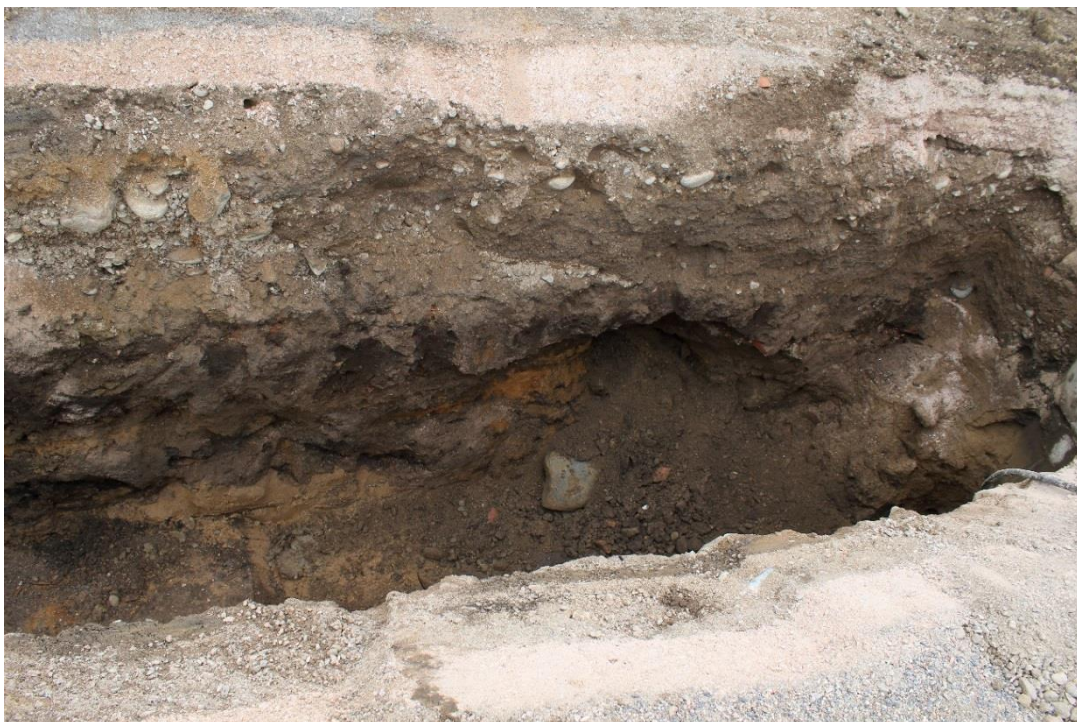
Muuten sekä varsinainen urakka-alue että valvottu alue Lahden historiallisen museon vieressä olivat niin syvälle muokattuja (ks. kuva 2), ettei muita Lahden kylään liitettäviä ilmiöitä havaittu. Toisaalta monessa paikassa kaivutyöt eivät yltäneet modernien täyttökerrosten alle.

*Kuva 2. Sekoittuneita jätekerroksia Lahden historiallisen museon takapihalla, takaovelta pohjoiseen kaivetussa vesiputkikaivannossa. Luoteesta. Kuva Eetu Sorvali. DIGMAV2018007: 4.*
