Padasjoki Auttoinen

Maakaapeloinnin arkeologinen valvonta 12.7.–7.8.2018

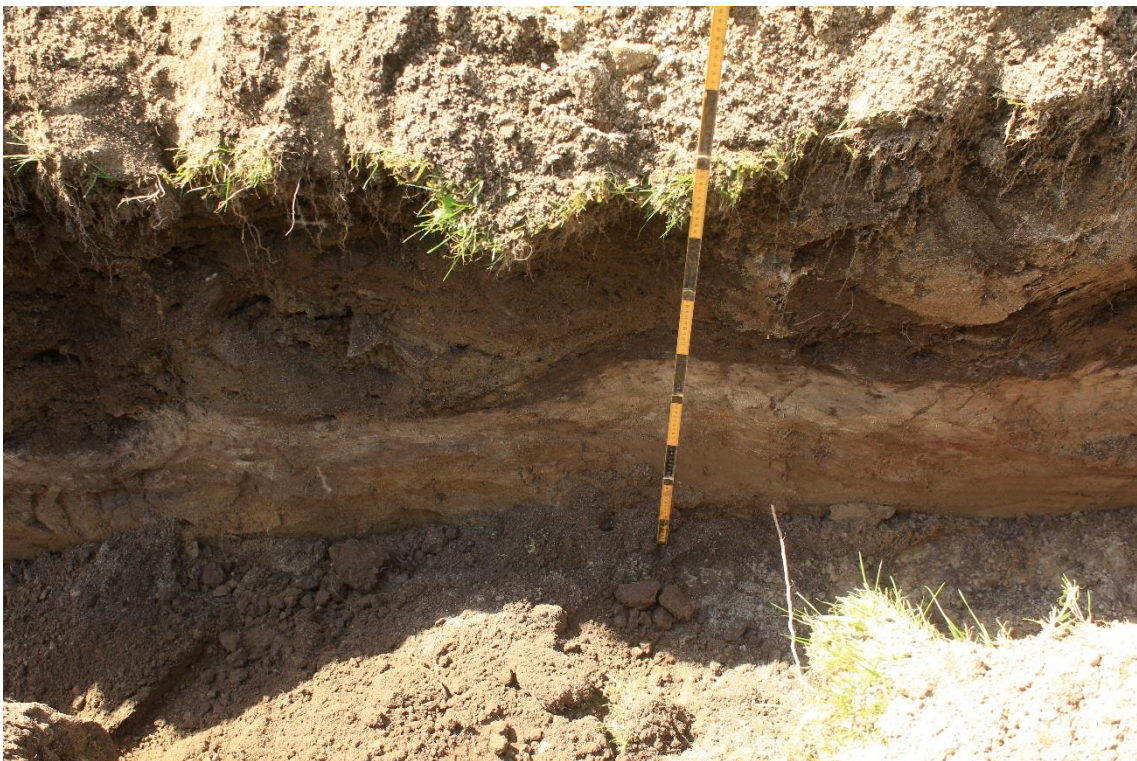
Kaivannon 3 eteläosassa, nurmialueella, noin 30–40 cm syvyydessä oli selvästi ihmisen toiminnasta värjäytyneitä ja osin sekoittuneita maakerroksia (ilmiö 3, ks. kuva 2 ja kartta 1). Ilmiön pohjoispäässä oli yksi suurehko noin 50 cm × 40 cm × 49 cm kokoinen kivi, mutta varsinaisia rakenteita ei tämän ilmiön yhteydessä kuitenkaan havaittu.

Kuva 2. Ilmiö 3. Maakerrokset kaivannossa 3. Koillisesta. Kuva: Jussi-Pekka Hiltunen. DIGMAV2018008: 3.

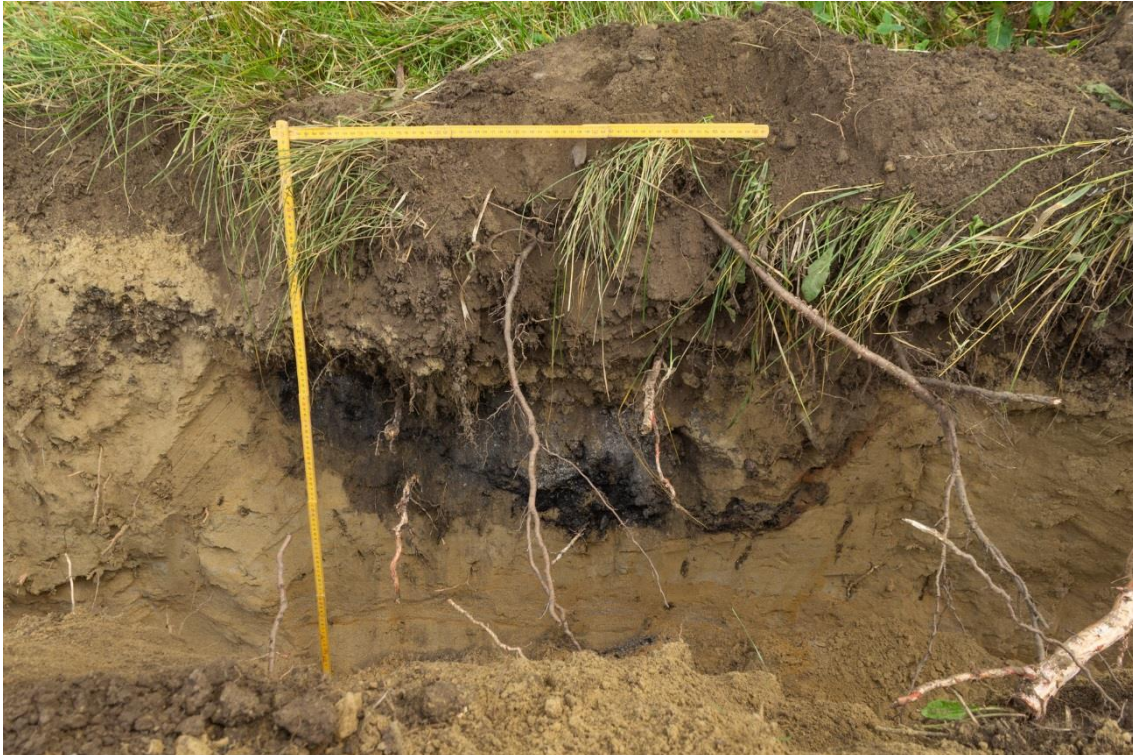
Kaivannossa 7 (ks. kuva 3 ja kartta 1) havaittiin maanpinnasta 30 cm syvyydellä noin 65 cm syvä ja 70 cm leveä leikkaus, jonka sisällä oli kaksi isompaa palanutta ja rapautunutta kiveä. Kivien alla oli paksu ja tiivis hiilikerros, jonka ympärillä oli sekoittunutta maata ja hiiltä. Leikkaus näkyi vain kaivannon itäprofiilissa. Leikkauksen vieressä oli maanpinnalla rakennuksen kiviperustus ja on mahdollista, että leikkauskin liittyy tähän rakennukseen.

Kuva 3. Leikkaus kaivannossa 7. Lännestä. Kuva Piritta Häkälä. DIGMAV2018008:5
