## **HÄMEENLINNA, VARIKONNIEMENSUO, ARKEOLOGINEN VALVONTA 2017**

10.5.2017

Laatinut:  
Kulttuuriympäristöpalvelut Heiskanen & Luoto Oy Kalle  
Luoto

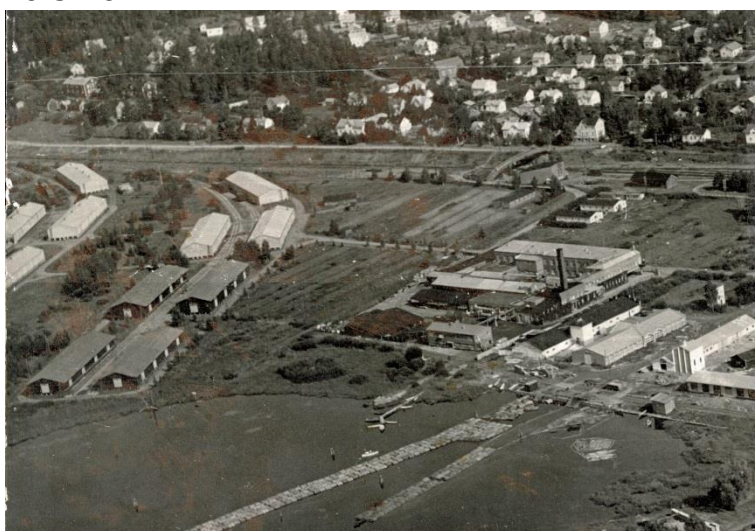
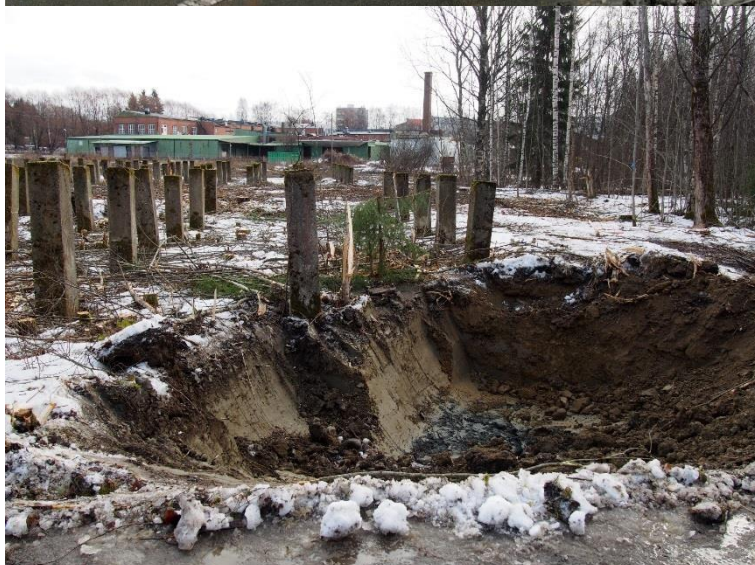
**Kansikuvat:**

Ote Hämeenlinnan kaupungin ilmakuvasta 1950-luvulta, kuvassa varikkoaluetta ja rataa. Hämeenlinnan kaupunki  
Työalue pilareiden poistotyön alettua 13.3.2017

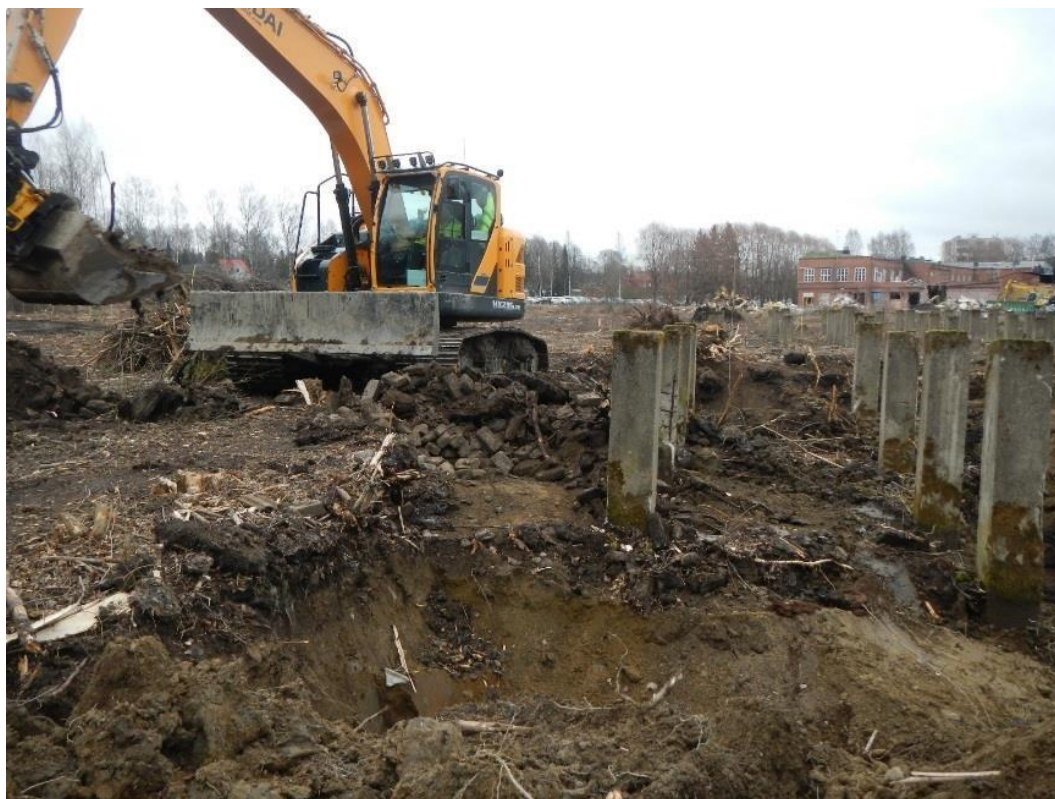
**Kuva 1. Valvonnan yhteydessä työalueelta poistettiin koneellisesti armeijan elintarvikevarikon rakennusten betonipilareita. Kuva 20.3.2017**

Poistettavat pylväät sijaitsivat kahdessa ryhmässä, joissa kummassakin oli seitsemässä (7) rivissä kaksikymmentäviisi (25) pylvästä. Pylväisiin kuului valettu betonipilari sekä laudoitettu betoniantura. Rakenteiden kokonaispituus oli noin 60 metriä ja leveys noin 15 metriä.

Pylvään poikkileikkaus oli neliönmuotoinen ja sen koko oli noin 30 cm x 30 cm. Pylvään kokonaispituus oli läntisemmässä perustuksessa noin 2,9 metriä ja itäisemmässä hieman enemmän, reilu 3 metriä. Pilareista on maanpinnalle näkyvissä noin 1 – 1,5 metrin korkuinen osuus. Pilareiden alapuolella on betonista valettu jalusta, jonka lautamuotti oli yhä paikallaan. Jalustan koko on noin 1,2 metriä x 1,2 metriä. Jalusta kaivettiin pois työn yhteydessä. Kokonaisuudessaan kaivannolle tuli syvyyttä noin 2,5 - 3 metriä.

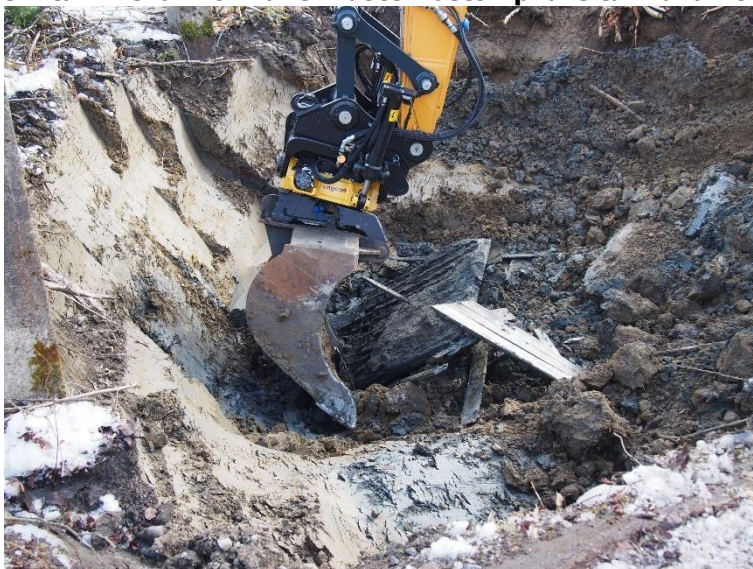
**Kuva 2. Betonipilarin alapuolella oli n. 1,2 m x 1,2 m kokoinen raudoitettu ja valettu betoniantura. Maakerroksia oli muokattu noin 2 – 3 metrin syvyyteen nykyisestä maanpinnasta. 13.3.2017.**

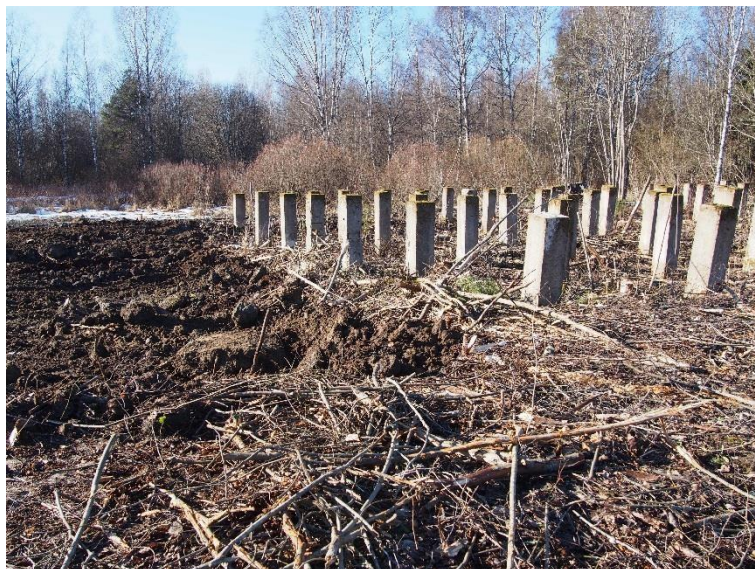
**Kuva 3. Työpäivän päätteeksi kaivanto täytettiin 16.3.2017.**

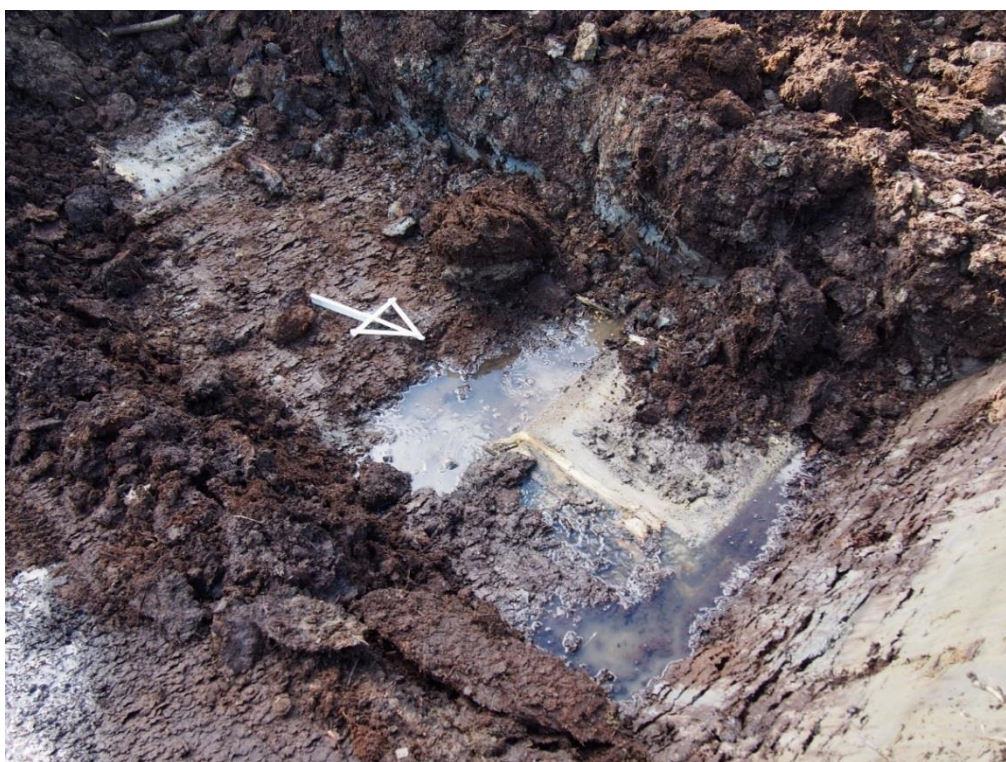
Rakennuksen 1 kohdalla rakennuksen keskivaiheilla maannoksen yleisluonne oli seuraava:

Anturoiden ja pilarien välissä:

0 – 100 cm savensekainen sora (täyttökerros)

100 – 140 cm turve

140 cm -> savi

**Kuva 4. Maannosta anturoiden välissä (pohjoiseen osoittavan nuolen kohdalla). Maakerrokset ovat melko sekoittuneita alle 1 metrin syvyydessä maanpinnasta. 20.3.2017.**

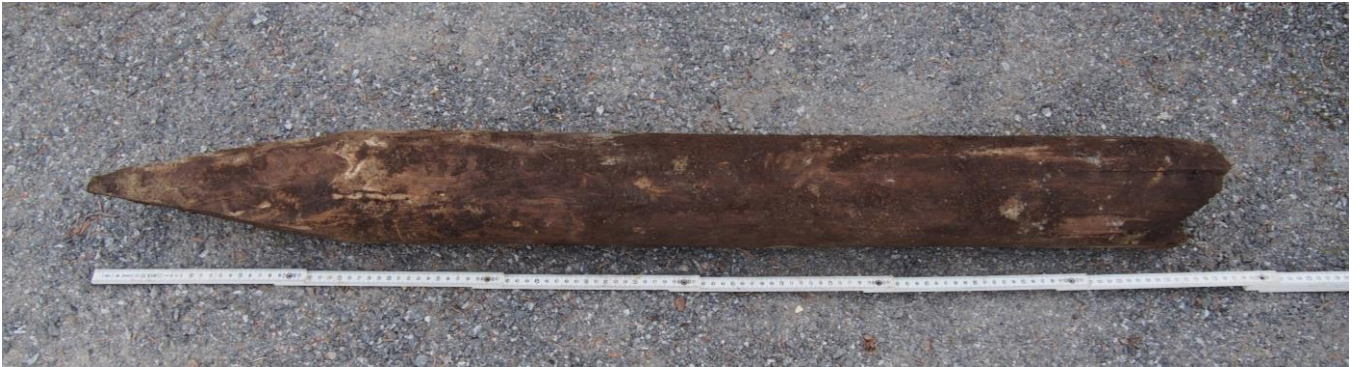
**Kuva 5. Veistetty puupaalu 29.3.2017.**

Havaintojeni perusteella paalun pinnalla oli turvetta, joten paalu vaikutti olleen turvekerroksessa. Paalu on melko hyväkuntoinen. Sen kärki on teroitettu kirveellä ja paalu on kuorittu, muttei sorvattu. Kärkiosa vaikuttaa paremmin säilyneeltä kuin muu paalu. Tämän perusteella paalu on todennäköisesti ollut pystyasennossa. Kokonsa perusteella puupaalu on hieman turhan kookas esim. pisteaidan tukirakenteeksi.

Todennäköisen kontekstinsa perusteella paalu ajoittuu varastojen rakentamista edeltävään aikaan. Tästä syystä paalusta tehtiin radiohiiliajoitus (liite 2), minkä perusteella paalu ajoittuu todennäköisesti ajanjaksolle 1798 – 1894 ajanlaskun alun jälkeen, eli noin 50 – 150 vuotta varastorakennuksia varhaisempaan aikaan. Ajoitustulos on hieman tulkinnallinen. 95,4 % todennäköisyydellä ajoitus osuus seuraaviin ajankohtiin:

Tuloksen perusteella puupaalu todennäköisesti ajoittuu 1800-luvulle. Paalu on melko kookas ollakseen aidan tukiseiväs. Todennäköisesti veistetty puupaalu edustaa varikkoa aikaisempaa maankäyttöä, ollen osa mahdollisesti aikaisemmin paikalla sijainneesta rakenteesta tai rakennuksesta, kuten laiturista, niittyladosta tai aidanportin tukipaalusta.

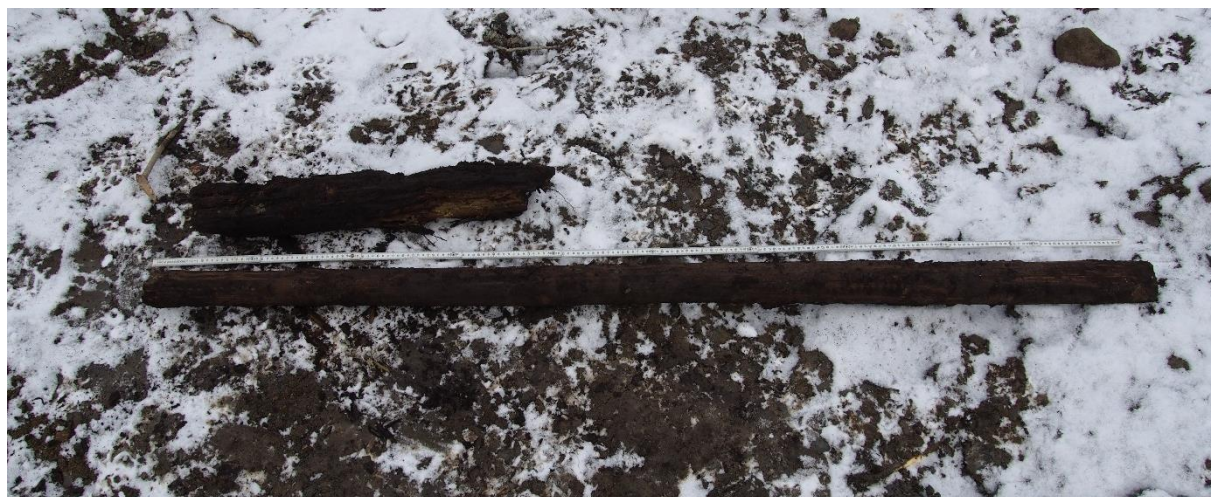
Varastorakennuksen 2 paalurivin 9 (etelästä) tolppien 2 ja 3 (lännestä) väliltä löytyi 31.3.2017 turpeen pintaosista kaksi puupaalua. Kapeampi paaluista on noin 2 metriä pitkä ja 8 cm leveä. Hieman leveämpi alapää oli viistetty teräväksi. Tämä paalu vaikutti heinäseipäältä. Toinen paaluista oli noin 2 metriä pitkä ja halkaisijaltaan 12 – 14 cm. Paalussa ei ollut selkeästi teroitettua päätä, mutta sen kaaranaisessa pinnassa oli näkyvissä mahdollisia lapionjälkiä. Löydettäessä paalut olivat vaaka-asennossa.

**Kuva 6. Nämä puupaalut löydettiin varaston 2 perustuksia kaivettaessa 31.3.2017.**

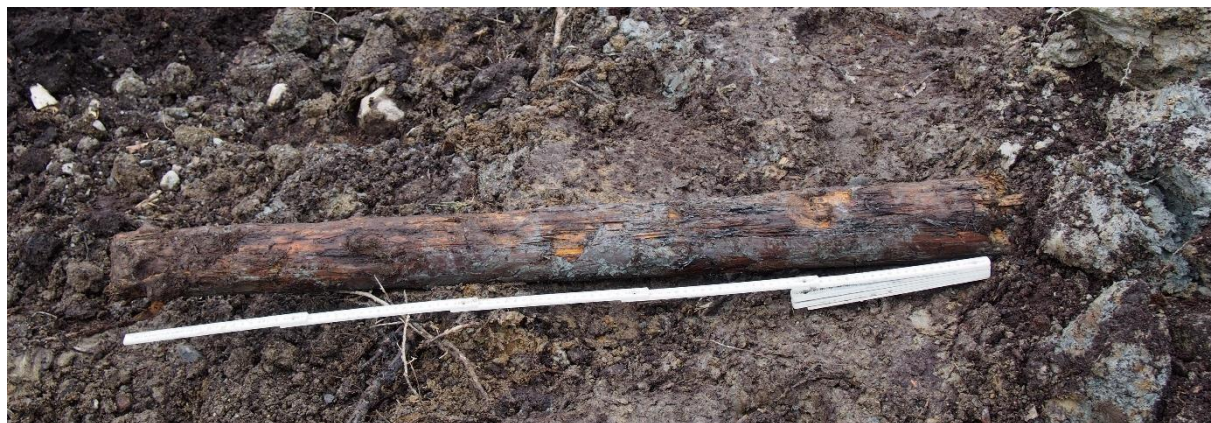
Varastorakennuksen 2 etelästä laskettuna kymmenennen pilaririvin kolmannen pilarin lännestä kohdalta 4.4.2017 löydettiin 112 cm pitkä kuoritusta havupuusta tehty puupaalu. Paalusta näyttäisi puuttuvan kärjen lisäksi myös yläpää. Paalu oli päätynyt löytöpaikalle todennäköisesti 1940-luvun rakennustöiden yhteydessä.

**Kuva 7. Tämä puupaalu löydettiin varaston 2 perustuksia kaivettaessa 4.4.2017.**

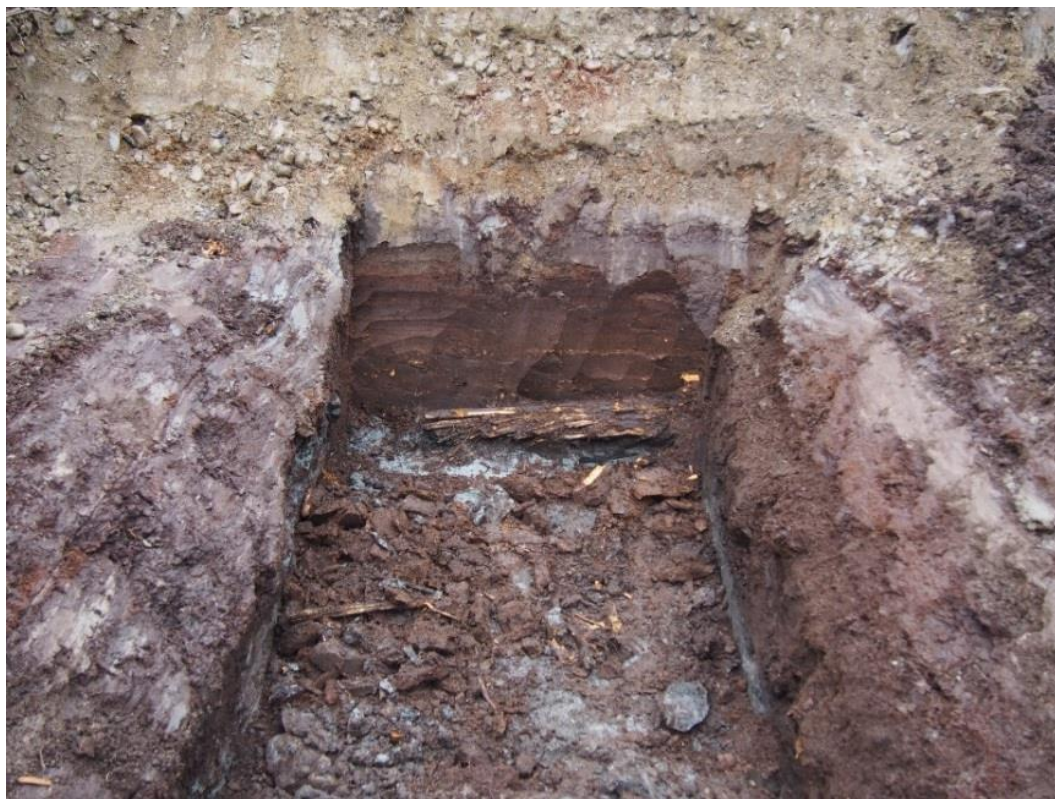
**Kuva 8. Puujäännöstä kaivannon pohjalla. Useimmat puujäänteistä olivat kantoja.**

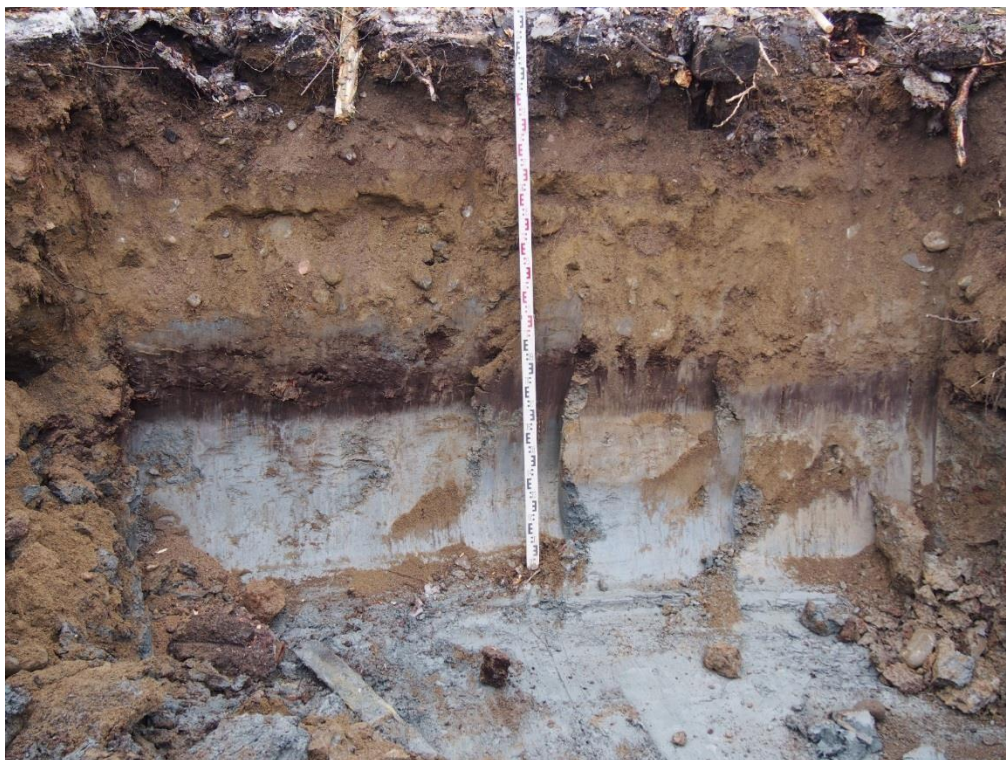
#### **Radan perustuksen rakenne rakennuksen 1 kohdalla (noin 15 m eteläreunasta pohjoiseen):**

0 – 20 cm	ratapölkkyt ja pintamaa
20 – 50 cm	ruskea sora (täyttökerros)
50 – 100 cm	vaaleanruskea sora (täyttökerros)
100 – 120 cm	harmaa savi (tuotu)
120 cm	<i>keraaminen salaojaputki</i>
120 – 150 cm	ruskea turve (häiriintynyt/luontainen)
150 – 220	harmaa savi (luontainen)

**Kuva 9. Ratapohjan rakenne rakennuksen 1 kohdalla noin 11 – 16,5 metriä rakennuksen kaakkoiskulmasta kohti pohjoista. Kuvattu 14.3.2017.**

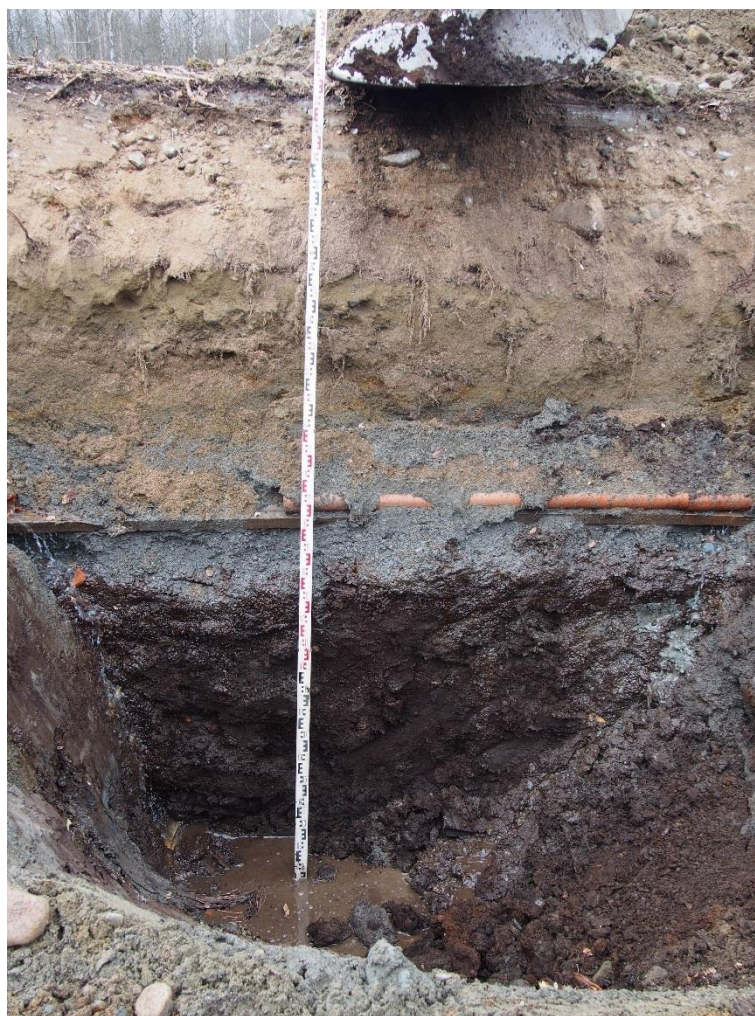
**Kuva 10. Savinen pohjamaa tuli vastaan noin 3,3 metrin syvyydessä Varastorakennuksen 2 länsireunan keskivaiheilla. Ratapohjan täyttösoraa on noin 1,5 metriä. Turvekerros oli paksuudeltaan noin 1,5 metriä.**

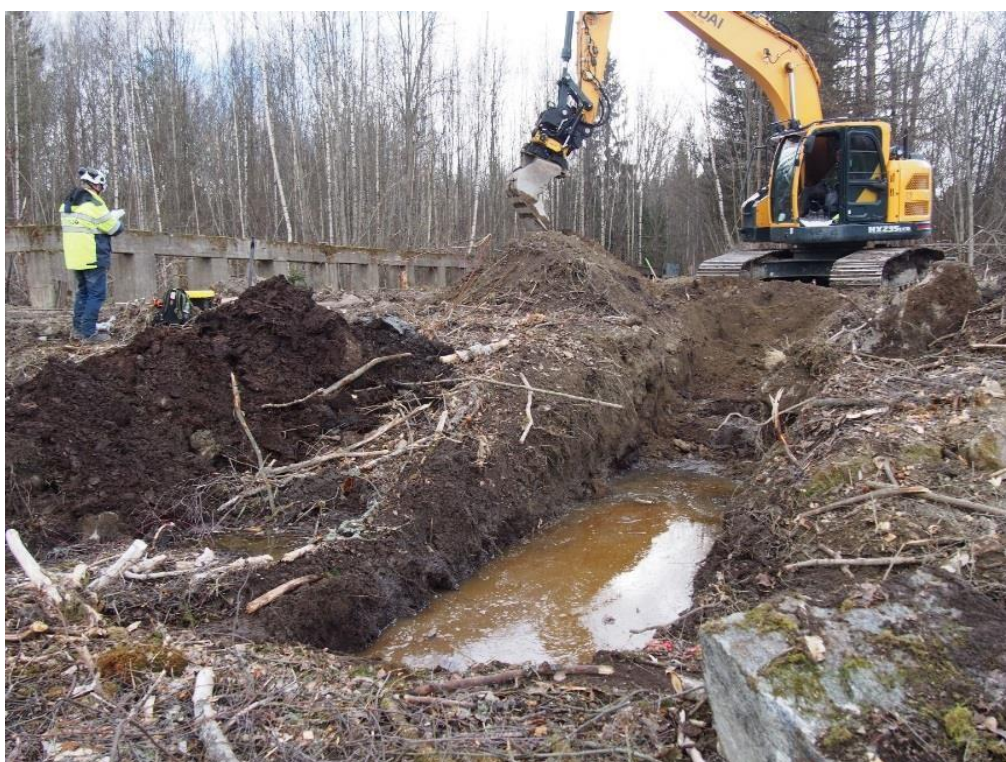
Paikalle kaivettiin noin 9 metriä pitkä oja täyttömaan luonteen selvittämiseksi turpeen pintaan saakka. Eteläpäässä peltomullan paksuus oli noin 20 cm ja sen alapuolella savea noin 20 cm. Pohjoispäässä täyttömaan paksuus oli noin 1,5 metriä. Olemassa olevan tien pohjakerroksia ei kaivettu. Täyttömaa oli melko puhdasta.

**Kuva 11. Koekuoppa 13 kaivettiin täyttömaan läpi turpeen pintaan 9 metriä pitkänä kaivantona.**

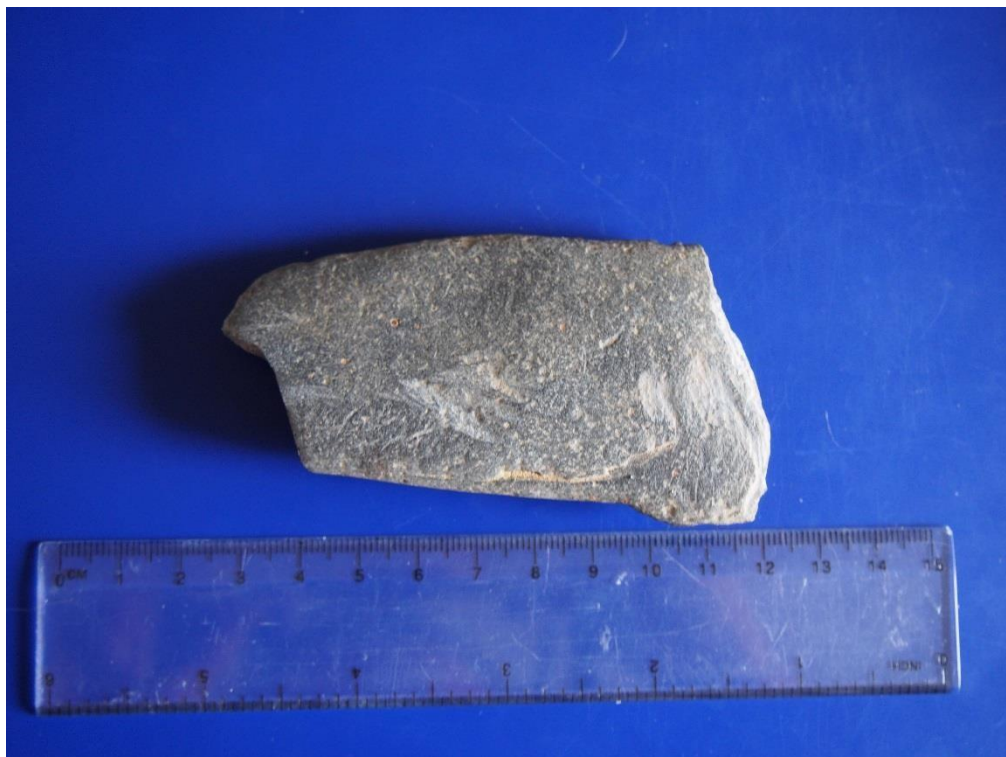
**Kuva 12. Täyttömaasta löytyneen kivihioimen katkelma. Kiviesineen kumpikin pää on lohjennut. Katkelman keskivaiheilla on näkyvissä hiomajälkiä. Esineen koko on pituus 90 mm, leveys 47/35 mm ja paksuus 18 mm.**

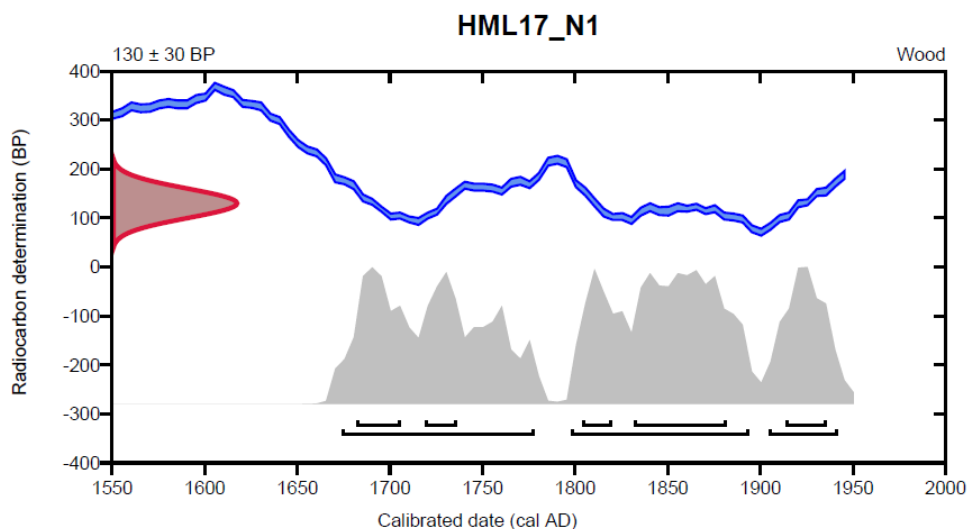
**Conventional radiocarbon age**    **130 ± 30 BP**

95.4% probability

(42.4%)	1798 - 1894 cal AD	(152 - 56 cal BP)
(38%)	1674 - 1778 cal AD	(276 - 172 cal BP)
(14.9%)	1905 - 1942 cal AD	(45 - 8 cal BP)
