# JOKIOINEN JÄNHIJOKI

## Maakaapeliojan kaivun arkeologinen valvonta 2018

FM Juuso Koskinen

Tilaja: Elenia Oy

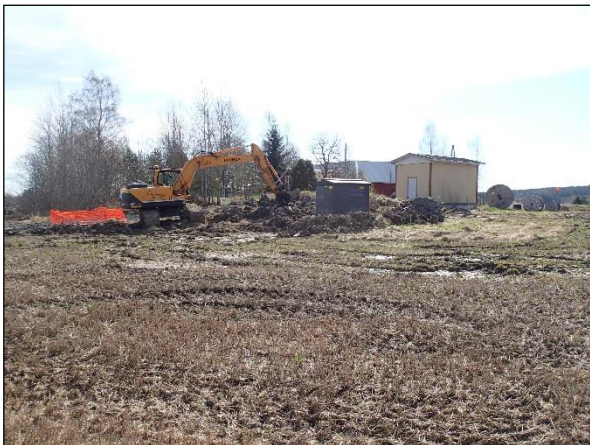
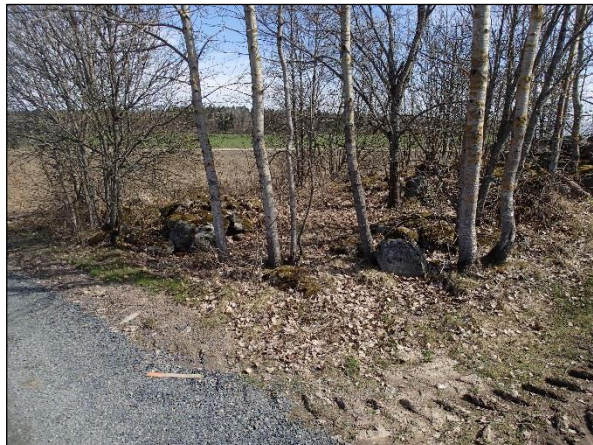
**Vasemmalla:** Kuvaussuunta kaakkoon. Ennen valvonnan aloittamista kaivettu osuus levittäytyy kuvassa kaivinkoneen tasalta oikealla taka-alalla erottuvalle liikennekolmiolle asti. **Oikealla:** Valvomattoman osuuden alkupään tuntu-massa sijaitsi kivikkoja, jotka vaikuttivat sijoittumisensa sekä pintapuolisen koostumuksensa perusteella peltoraivauksen tulokselta.

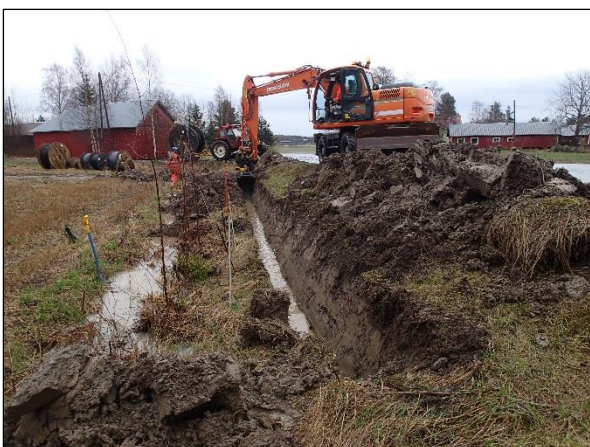
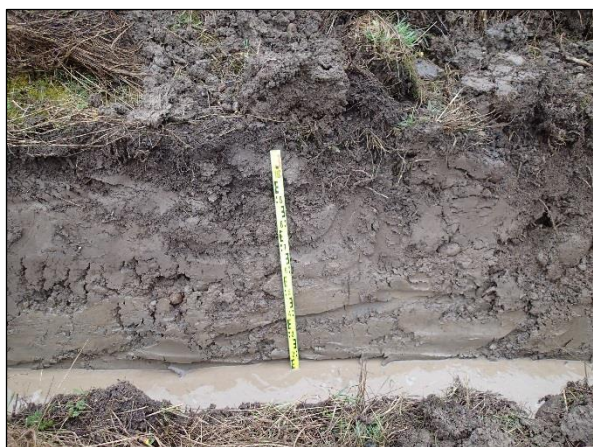
**Vasemmalla:** Kuvaussuunta itään. Valvonta aloitettiin kohdasta, jossa kaivinkoneen kauha on. **Oikealla:** Maannosta kaivannon itäpäässä, pellon kohdalla: N. 0-40 cm tienpenkan pintamaata, savensekaista moreenia ja 40-120 cm moreeninsekaista savea.

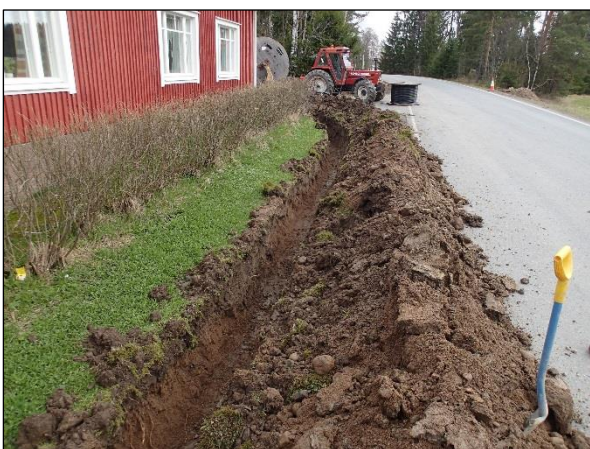
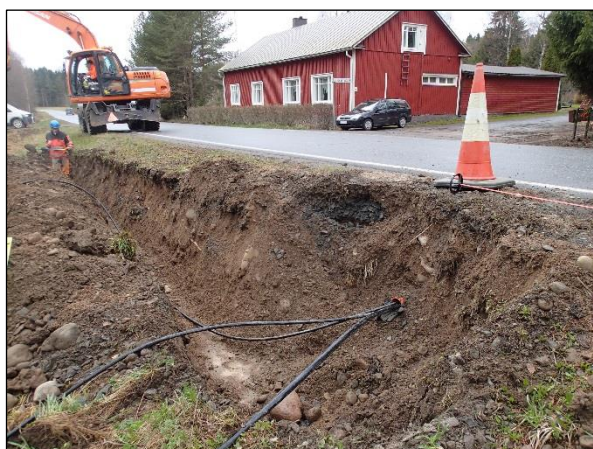
**Vasemmalla:** Kuvaussuunta itään, Jänhijoentien penkkaa Lukkarinkujan kohdalla. **Oikealla:** Jänhijoentien eteläpuolelle kaivettu osuus. Kummassakin kuvassa näkyvä maa vaikutti kokonaisuudessaan tienrakennukseen tuodulta moreenilta. Maa jatkui pääasiassa samankaltaisena kaivannon läntiseen pätyyn asti, vaihtuen paikoitellen myös savisemmaksi.

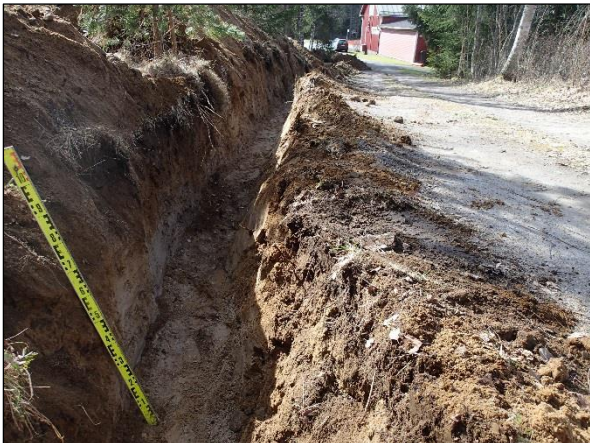
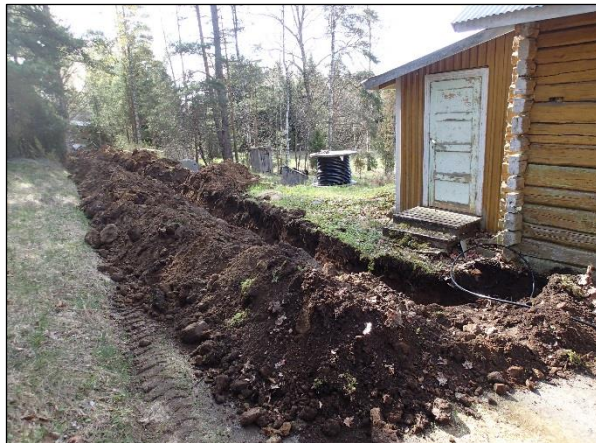
**Vasemmalla:** Kuvaussuunta etelään. Lukkarinkujan varteen kaivetussa ojassa maa vaihtui vallitsevasti luontaiseksi podsolimaannokseksi. Taka-alan punainen talo sijaitsee Lukkarinkujan risteyksessä. **Oikealla:** Kuvaussuunta kaakkoon. Lukkarinkujan kaivuun valmis pääty.

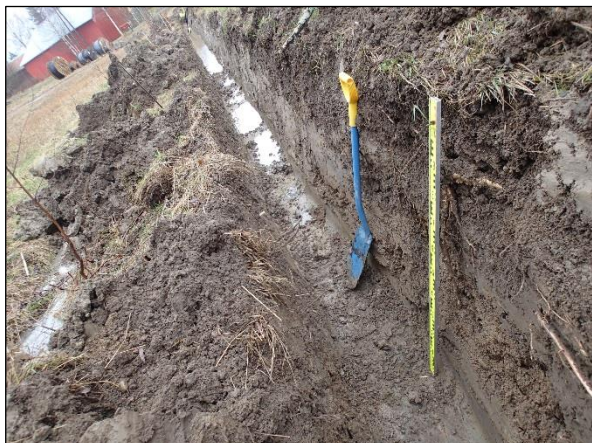
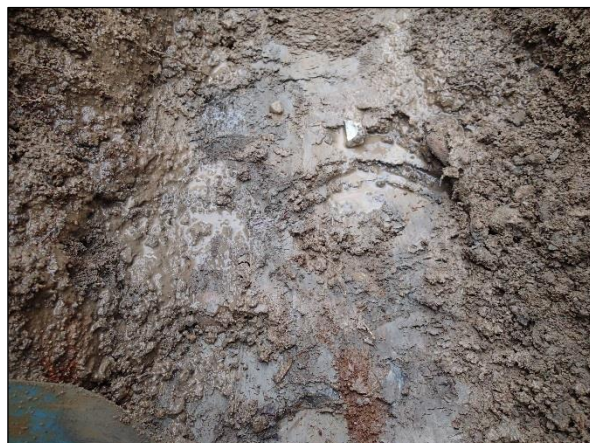
### Havaintopiste 1

Kaivannon pohjalla, n. 100 cm syvyydellä, havaittiin hieman tummuneen puun jätteitä sekä pala sähkölinjan posliinieristettä.

**Vasemmalla:** Kuvaussuunta itään. Puunjätteet ja posliinieristimen pala löytyivät lapion ja latan välistä. **Oikealla:** Kyseiset jätteet lähikuvassa.

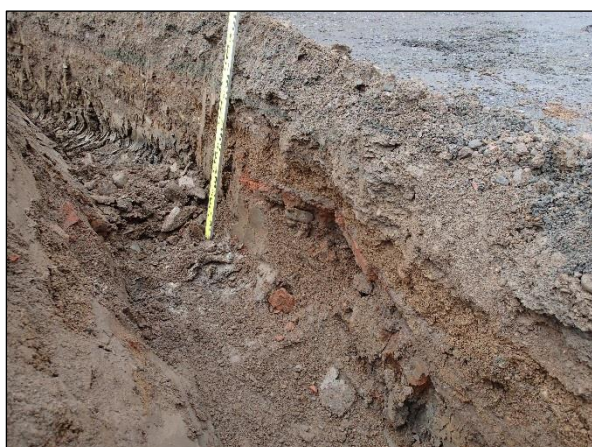
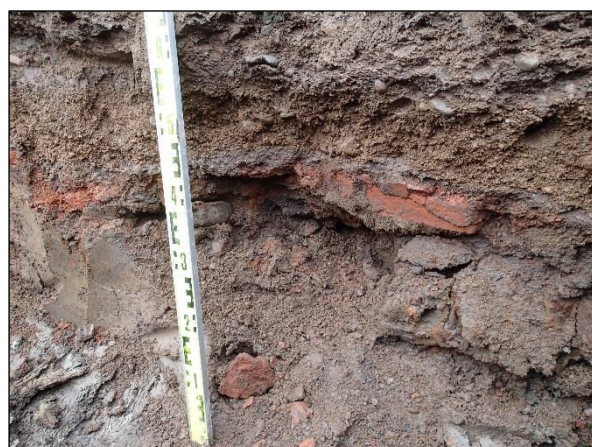
## Havaintopiste 2

Lukkarintien risteyksen kohdalla kaivannosta paljastui nokinen tiilimurskan alue, joka jatkui koko Lukkarintien leveydeltä. Kerrostumassa näkyi myös nykyaikaisilta vaikuttavia peltiromun palasia sekä isompia tiilen paloja, jotka olivat erittäin laadukkaita ja teräväpiirteisiä. Melko keskellä Lukkarinkujaa kerrostumassa havaittiin sekä pohjois- että eteläseinämässä rivissä 3-4 puolikasta tiiltä, mahdollisesti vielä rakenteellisella paikallaan, mutta muutoin kerrostuma oli levinnyt osaksi nykyisen tien perustaa. Lukkarintien itäpuolella, kohdassa josta kerrostuma alkoi, sijaitsi maan pinnalla rakennuksen kiviä jäänteitä, joiden joukossa oli vielä pystyssä olevia betonirakenteita. Kerrostumasta ei tullut esille mitään, mikä olisi poissulkevasti viitannut modernia aikaa edeltävään ihmistoimintaan, joten kaivamista jatkettiin kohdassa varovasti, ja esille tulleet ilmiöt dokumentoitiin kuvin. Lukkarintien alueella näkyy vanhoissa kartoissa rakennuksia ainoastaan vuoden 1884 topografisessa kartassa (ks. sivu 12), joskin nekin vaikuttavat olevan havaittuun kerrostumaan nähden hieman lännempänä ja pohjoisempänä.

**Vasemmalla:** Kuvaussuunta luoteeseen. Kerrostumat Lukkarintien risteyksen kohdalla pintamaasta lukien: 0-30 cm nykyisen tien harmaa sekarakeinen sorasepeli, 30-40 cm ruskea soramoreeni, jossa tiilimurskaa, harvoja hiilenpaloja sekä peltiromua, myös tiilenpuolikkaita, 40-80 cm hiekanserkainen harmaa savi, jossa paikoitellen punervaa väriä, mutta ei enää tiilimurskaa, 80-85 cm luontaisesti sekoittunut harmaa hiesusavi..

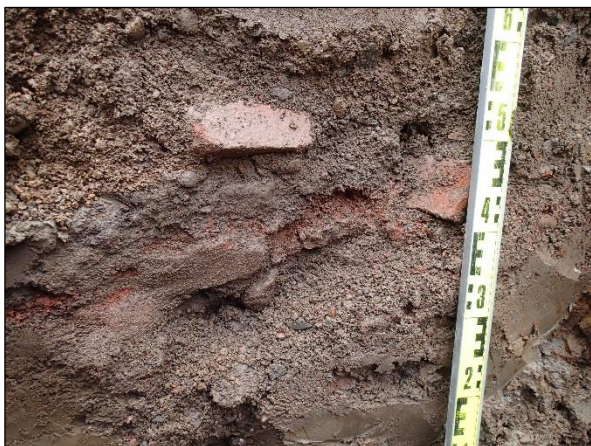
**Vasemmalla:** Verrattain ehjien tiilien kohta kaivuojan eteläseinämässä. **Oikealla:** Tiilimurskan sekaisesta kerrostumasta löytynyt hyväkuntoinen tiili on hyvin teräväpiirteinen ja vailla minkäänlaisia polttoa edeltäviä painaumuksia.

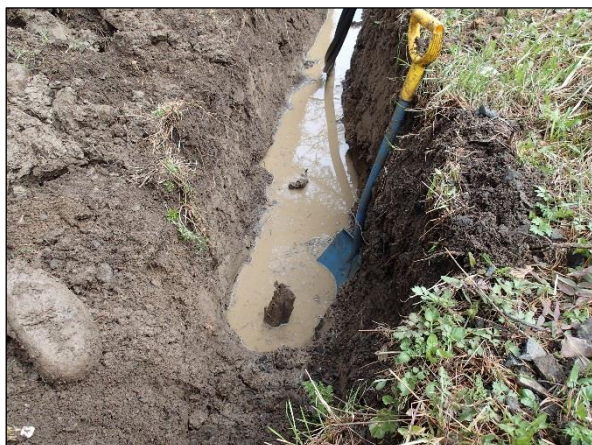
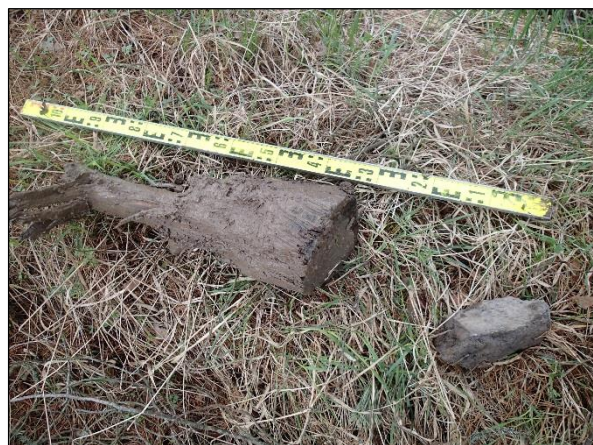
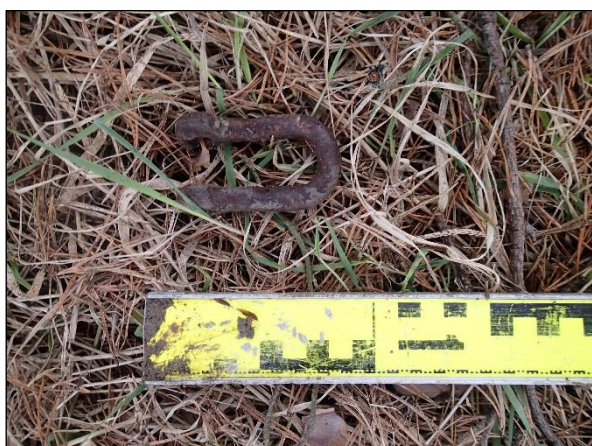
### Havaintopiste 3

Ojan pohjalta tuli esille kaksi n. 15 cm paksua puupaalua, jotka olivat tiukasti kiinni savessa. Ojaan tulvinut vesi vaikeutti niiden tutkimista paikallaan. Tämän vuoksi toinen niistä irrotettiin ja nostettiin pois ojasta lähempään tarkasteluun. Puujäänne osoittautui piilossa olleelta osaltaan paljon esillä olevaa osaa paksummaksi, ja se oli katkaistu sahalla. Se oli kiinnitetty saveen kiveyksen avulla, ja sen yhteydestä löytyi rautalankki, joka vaikutti nykyaikaiselta tukivaijerin kiinnityskappaleelta. Puupaalut vaikuttivat havaitun perusteella sähkö- tai tietoliikennepylvään jänteiltä.

**Vasemmalla ylhäällä:** Kaksi pylvään juurta paikallaan kaapelikaivannossa.

**Oikealla ylhäällä:** Toinen pylväänjuuri sekä yksi tukikivi irrallaan.

**Vasemmalla:** Pylväänjalan yhteydestä löytynyt rautaesine. Nykyaikaisen olion lenkki, jonka reijissä tiheät kierteet. Ilmeisesti kyseessä on tukivaijerin kiinnitin tai vastaava.

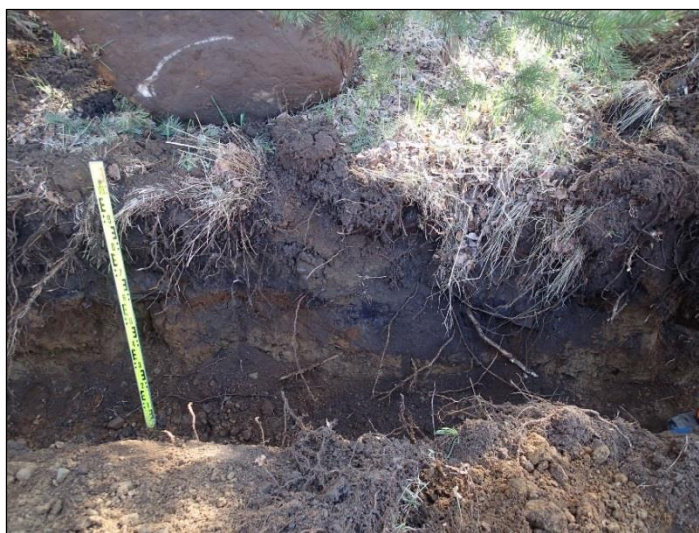
#### Havaintopiste 4

Lukkarintien eteläpäässä, kymmenisen metriä risteykseltä pohjoiseen, ojan itäseinämässä havaittiin n. 5 cm paksu nokisen hiekan kerrostuma, nykyisen nurmikerroksen alta. Ilmiö jatkui n. 3 m matkalla. Kohdalla oli myös suuri kivi, jollaisia kuitenkin esiintyi luonnostaan alueella melko runsaasti. Kohdasta ei tullut esille mitään löytöjä.

Kuvaussuunta itään. Havaintopisteen kerrostumat pintamaasta lukien: 0-20 cm nurmimulta, 20-25 cm podsolimaannoksen pintaa myötäilevä löydötön nokisen hiekan kerrostuma ja 25-90 cm luontainen pohjahiekka podsolimaannoksineen.

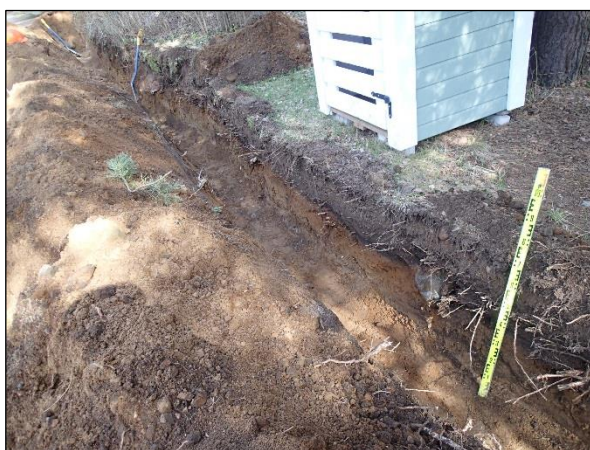
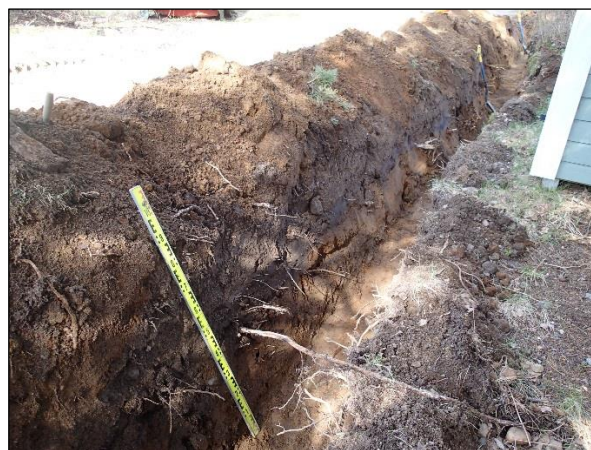
#### Havaintopiste 5

Ojan itä- ja länsiseinämässä esiintyi nokista ja multaista hiekkaa n. 5 cm paksuna kerrostumana, n. 6 m matkalla. Kerrostuma myötäilee ehjän podsolimaannoksen pintaa. Ilmiön pohjoispäässä esiintyi muutama välittömästi lähiympäristöstään poikkeava isompi kivi. Kohdasta ei tullut esille mitään löytöjä.

**Vasemmalla:** Kuvaussuunta pohjoiseen. Havaintopisteen kerrostumat pintamaasta lukien: 0-25 cm nurmimulta, 25-30 cm nokinen hiekan ja mullan kerrostuma sekä 30-70 cm luontainen pohjahiekka podsolimaannoksineen. **Oikealla:** Kuvaussuunta luoteeseen. Sama kohta ojan länsiseinämässä.

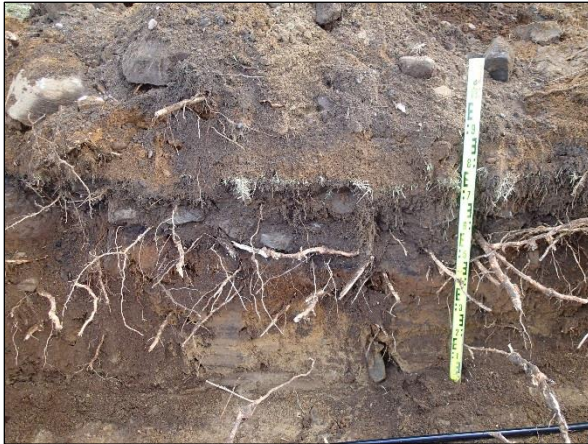
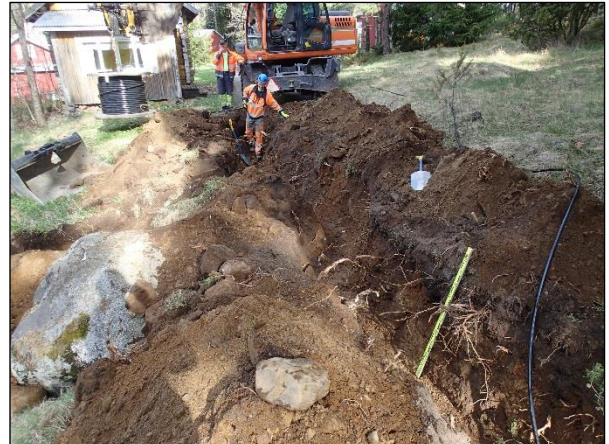
## Havaintopiste 6

Ojan koillisseinämältä, eli kaivusuuntaan nähden oikeasta seinämältä, tuli esille rivi halkaisijaltaan n. 15 cm kiviä. Kivet tulivat esille heti nykyisen tienpinnan soran alta, multaisesta ja noetomasta kerrostumassa. Ilmiö myötäili luontaisen podsolimaannoksen pintaa, jonka huuhtoutumiskerrosta ei kuitenkaan voinut erottaa. Kohdasta ei tullut esille mitään löytöjä.

**Vasemmalla:** Kuvaussuunta koilliseen. Havaintopisteen kerrostumat pintamaasta lukien: 0-15 cm nykyisen tienpinnan perussora, josta pilkottaa myös tien vieraista nurmea (alkaen latan n. 75 cm kohdalla), 15-35 cm multainen kerrostuma, jossa rivissä halkaisijaltaan n. 15 cm kiviä ja 35-75 cm luontainen podsolihiekkä, jonka huuhtoutumiskerros puuttui. **Oikealla:** Kuvassuunta luoteeseen. Sama ilmiö näkyy kuvassa latan kohdalla. Kaivaminen päättyi kokonaisuudessaan taka-alan keltaisen mökin tasalle.

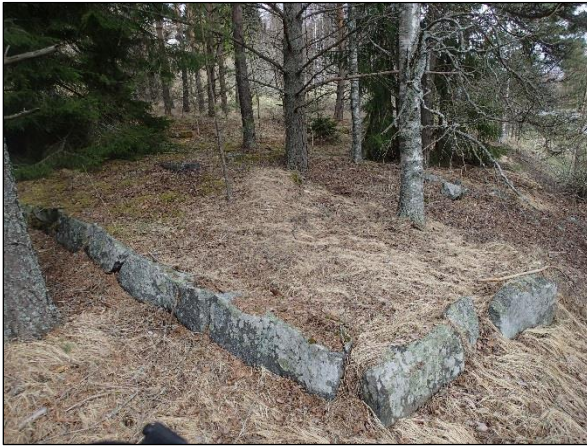
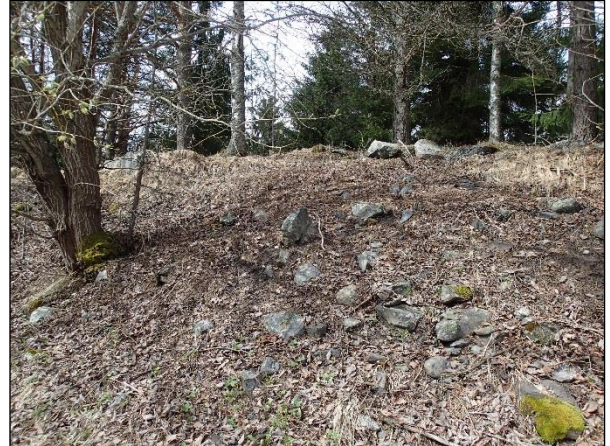
**Vasemmalla:** Kuvaussuunta koilliseen. Pienen rakennuksen kivijalka, N: 6753173 E: 308173, Jänhijoen ryhmäkylän uuden paikannuksen alueella. **Oikealla:** Kuvaussuunta luoteeseen. Kivikkoa saman rakenteen edustalla, etelään antavalla mäellä.

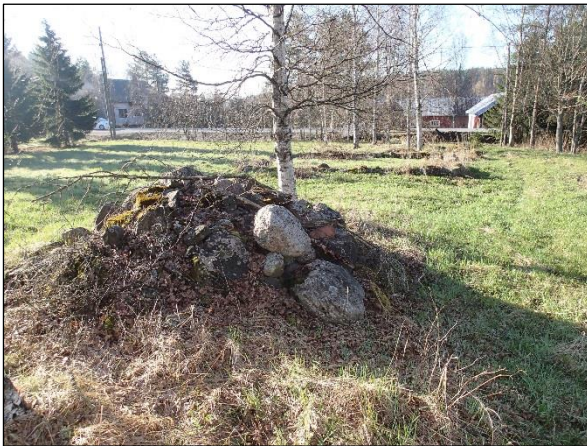
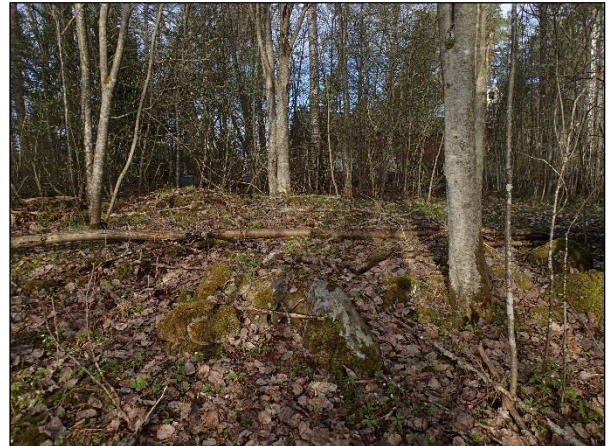
**Vasemmalla:** Kuvaussuunta etelään. Nykyisen rajauksen länsireunalla, kohdassa N: 6753440 E: 308500, sijaitsee kivisiä jäänteitä edelleen hoidossa olevalla pihamaalla. Etualan kivikasassa esiintyi myös tiilenpaloja ja romua, mutta kasa itsessään seiso i rakennuksen perustalta vaikuttavalla penkereellä. Taka-alalla näkyy toisen rakennuksen kivijalka. Taaimmaisena näkyvä tie on Jänhijointie. **Oikealla:** Kuvaussuunta luoteeseen. Pienen saunan tai muun rakennuksen kivet jäänteet nykyisen rajauksen pohjoisreunamilla, kohdassa N: 6753562 E: 308654. Jäänteiden seasta ei löytynyt betonia tai muita modernin ajan jälkiä. Rakennetta tarkasteltiin vain kajoamattomasti.
