Vrouw Maria veden alla -hankkeen 2009–2012 loppuraportti

Museovirasto
Helsinki 2014

Museoviraston raportteja 1

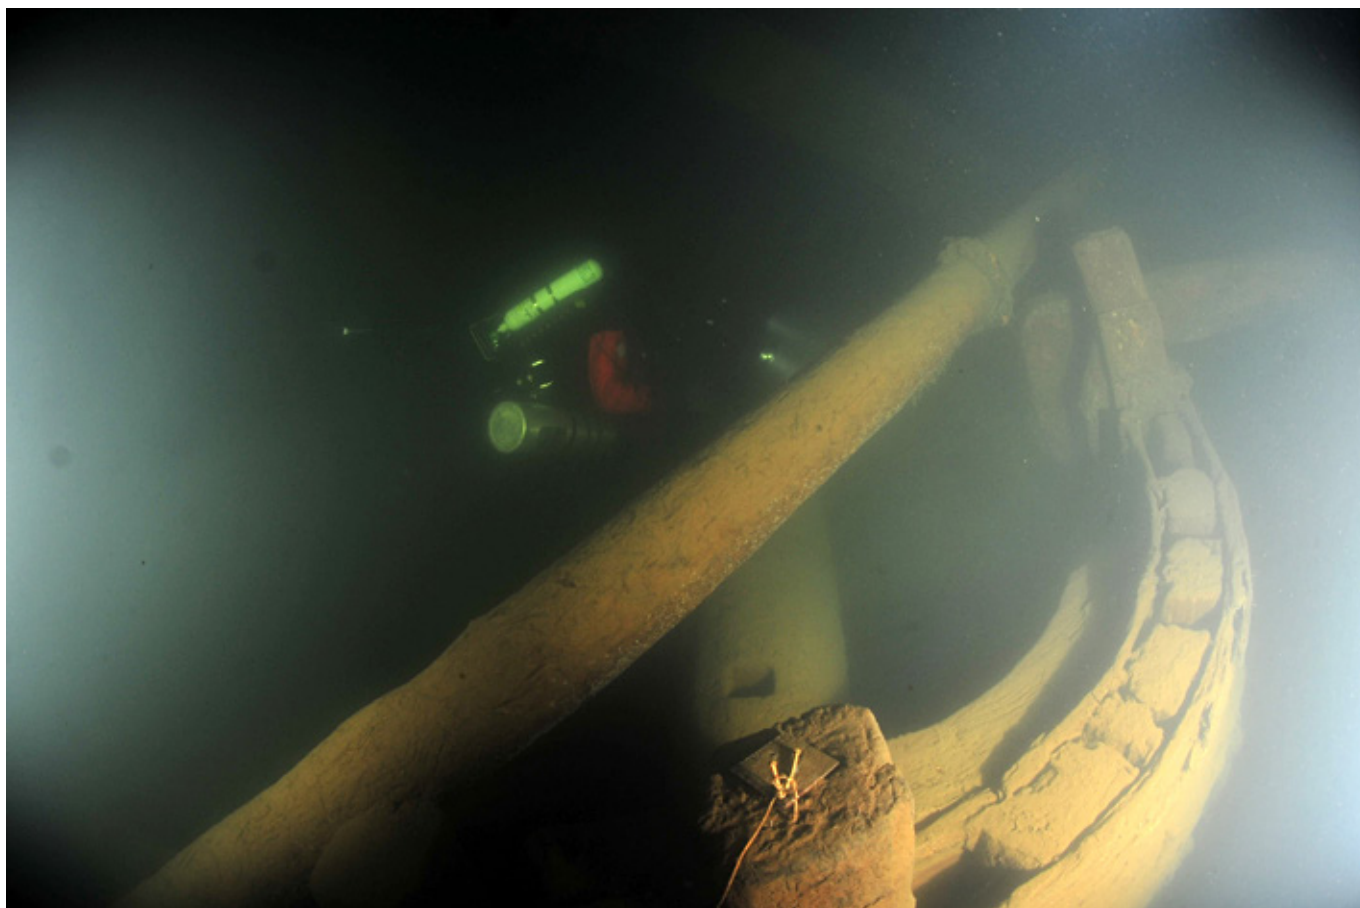
Keulakaarre ja kiintopiste 1. Kuva: Erik Rådström.

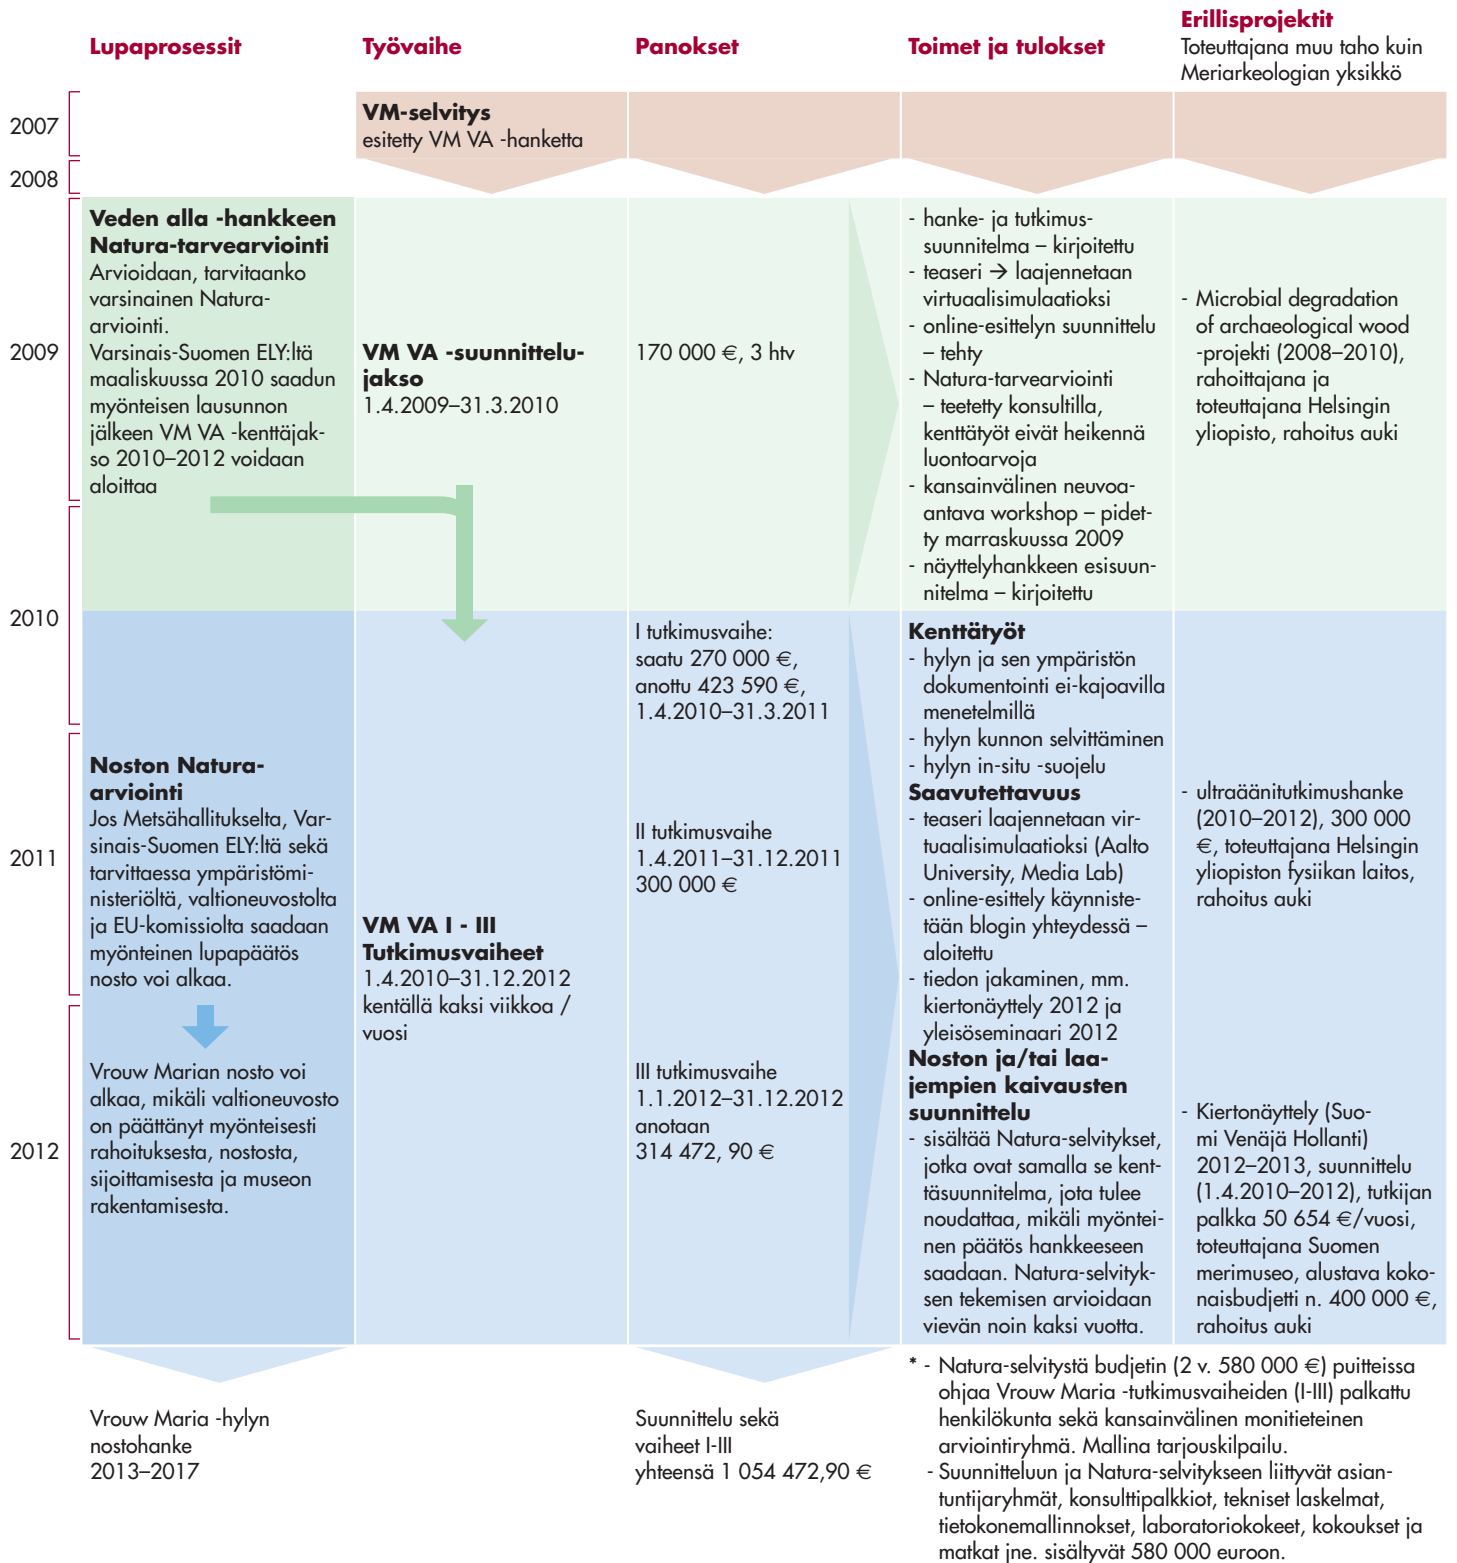
Vrouw Maria -hylky 2010–2017:
Vrouw Maria veden alla -hanke (VM VA) sekä nostohanke, prosessikaavio

Nostohanke 2013-2017

(nosto kokonaisena
lasteineen)

Rakennushanke

Rakennuttamis- ja rahoitusvaihtoehdot selvitettävä,
Museovirasto vuokralaisena. Koko 3000 m².
Kaavasuunnittelun osalta valmis.
- rakentaminen: ? € (esim. Merikeskus Vellamo Kotkassa
noin 40 M€ (12 000 m²))
