VESILAHDEN NAARVANJOELTA PYHÄJÄRVEN
HINSALANSALMEEN SUUNNITELLUN VÄYLÄN
ARKEOLOGINEN INVENTOINTI

NORDIC MARITIME GROUP OY
EVELIINA SALO JA MAIJA HUTTUNEN
PROJEKTINRO F-44:2019
14.1.2019

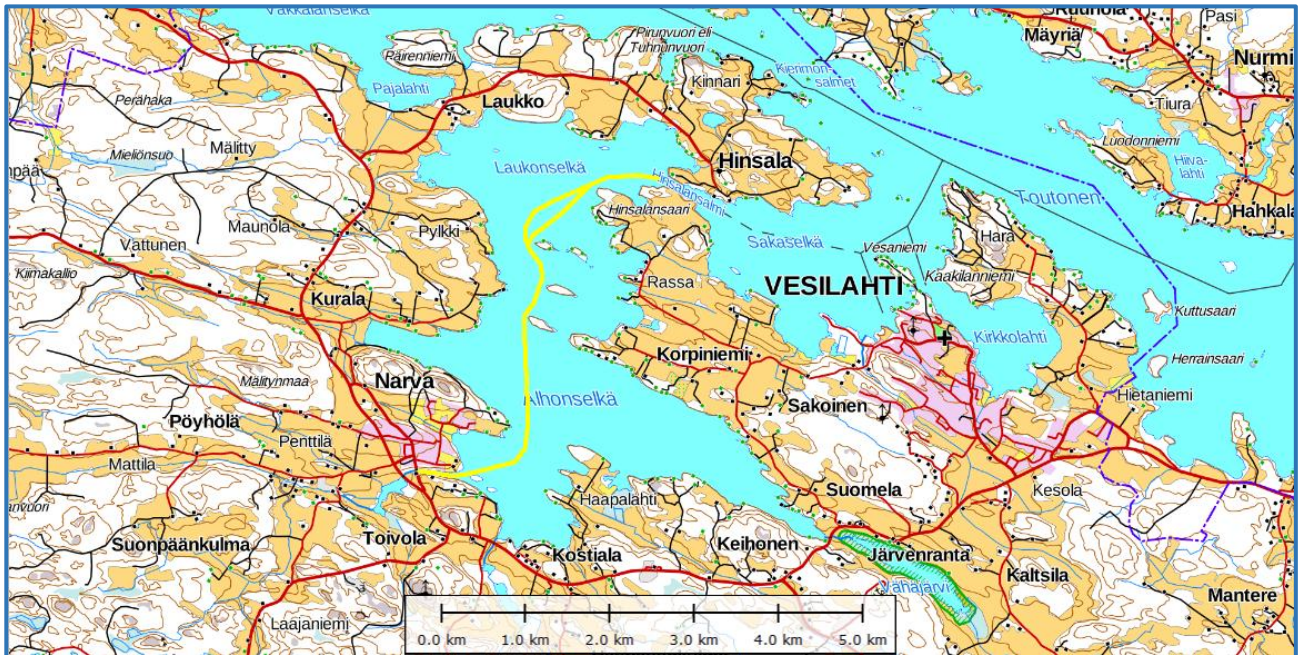
Kartta 2. Tutkimusalue Naarvanjoesta Hinsalansalmeen on merkitty karttaan keltaisella. Karttapohja: MML peruskartta.

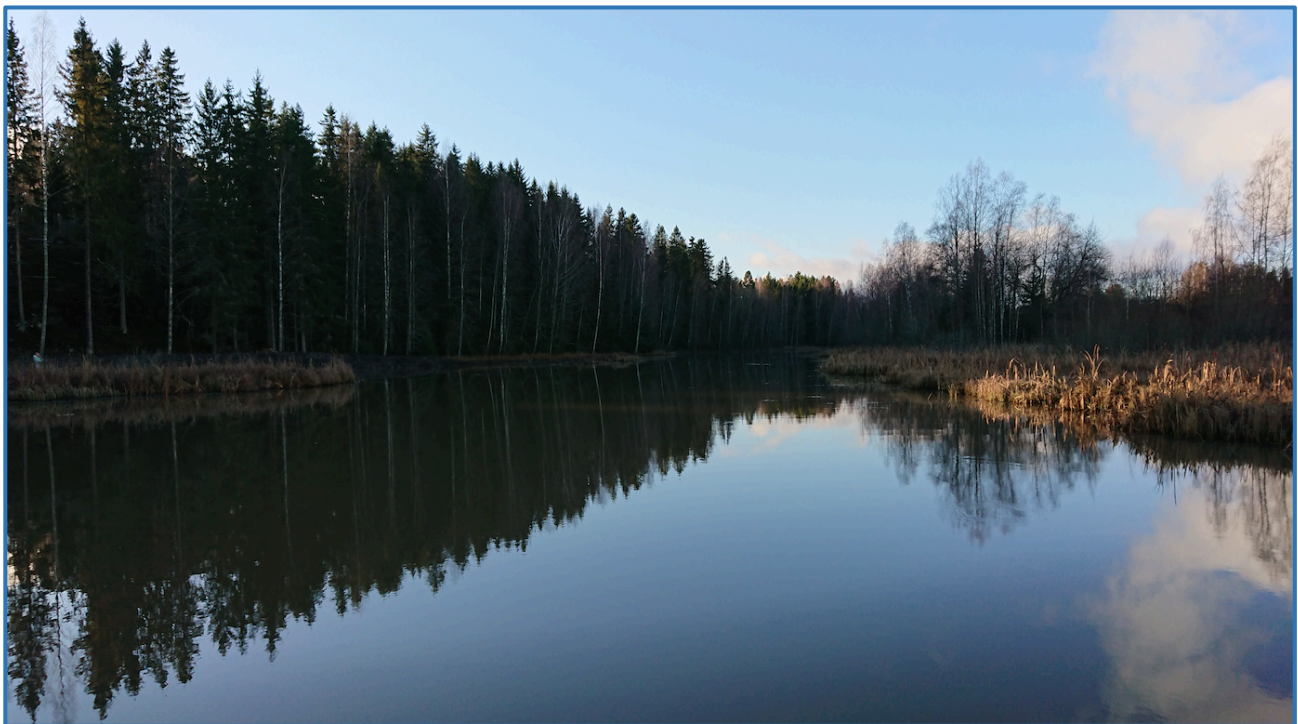
Kuva 1. Maisema Naarvanjoen alajuoksulta kohti länttä.

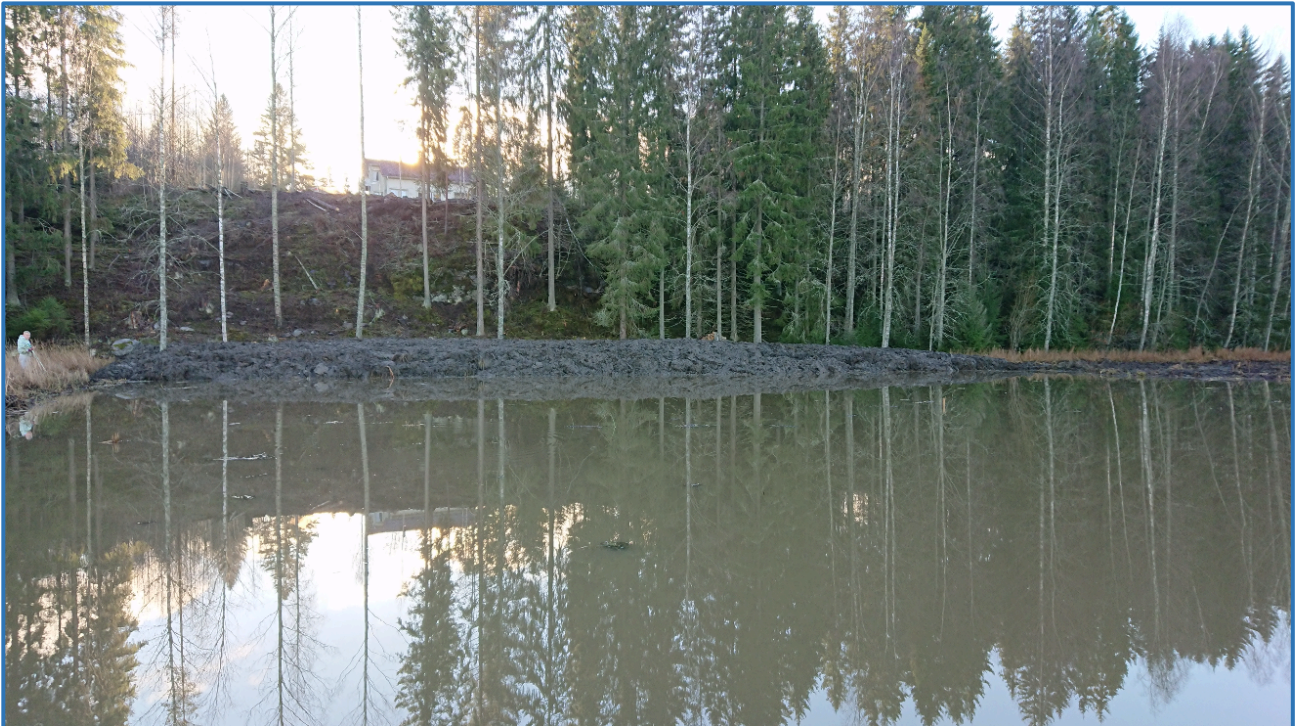
Tutkimusajankohtana Naarvanjoen vesi oli erittäin partikkelipitoista, minkä vuoksi tarkemmat sukellustutkimukset eivät olleet mahdollisia. Naarvanjoen suulla joen etelärannalla oli tuore yksityishenkilön tekemä ruoppaustyömaa.

Kuva 2. Ruoppausalue Naarvanjoen suulla, joen etelärannalla.

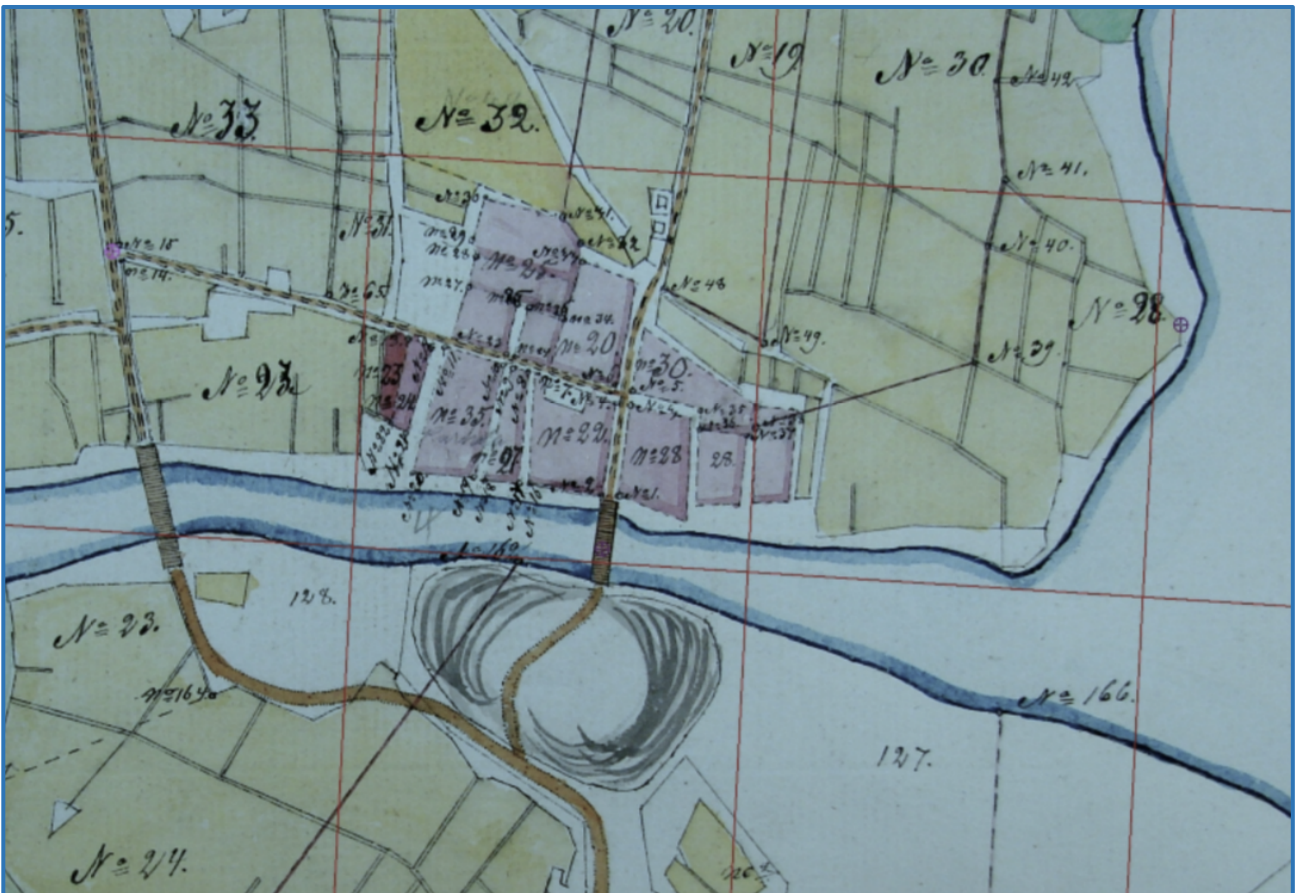
Kartta 5. Karttaote isojakokartasta Narvan kylästä vuodelta 1783-4. Kartassa näkyy vanha silta joen yli (oikeanpuoleinen silta), joka johtaa suoraan kylään. Uudempi kylän ohittava silta on tehty lännemmäksi. Lähde: Jussila 2008. Kuvannut kansallisarkistossa Timo Jussila, arkistotunnus ei tiedossa.

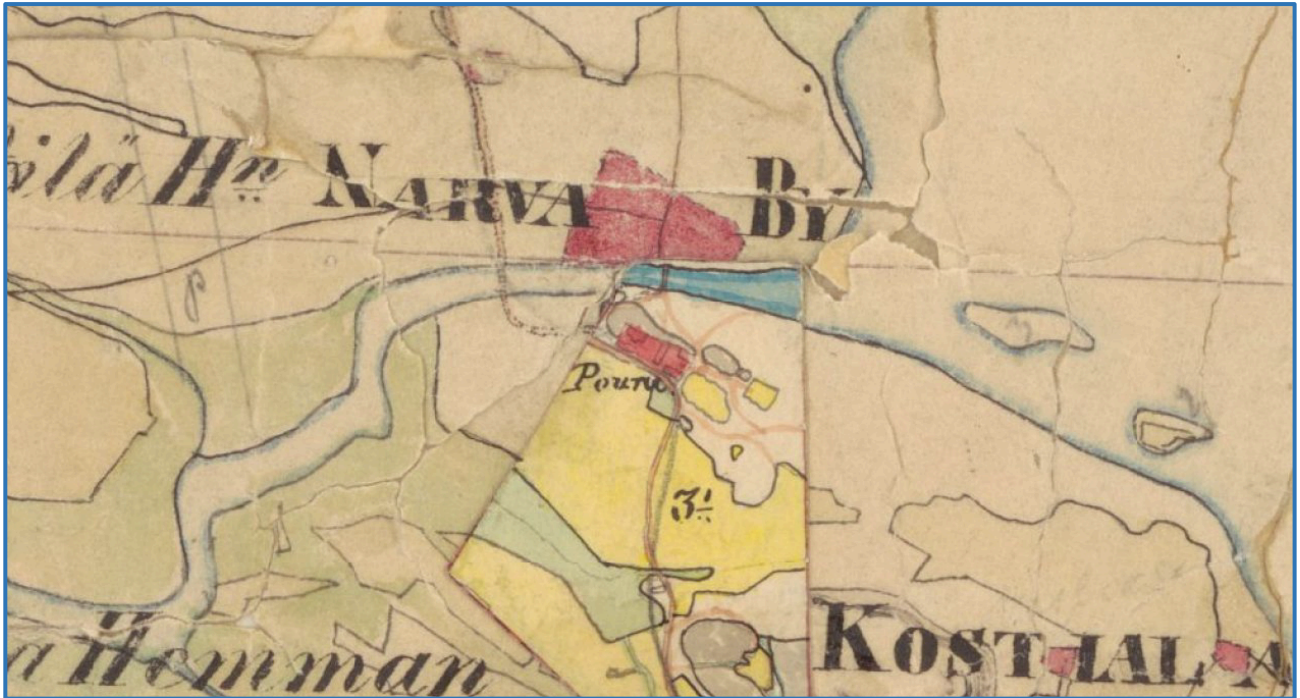
Kartta 6. Karttaote pitäjänkartasta noin 1840-luvulta Narvan kylän alueelta. Kartassa näkyy vanha todennäköisesti keskiajalle periytyvä joen ylityspaikka sekä siitä itään nykyisen graniittisillan sijainti suuremman tien jatkeena. Lähde: Kansallisarkiston digitaaliarkisto: Maanmittaushallituksen historiallinen kartta-arkisto, Pitäjänkartasto, Vesilahti (2114 06 la. *-/-).

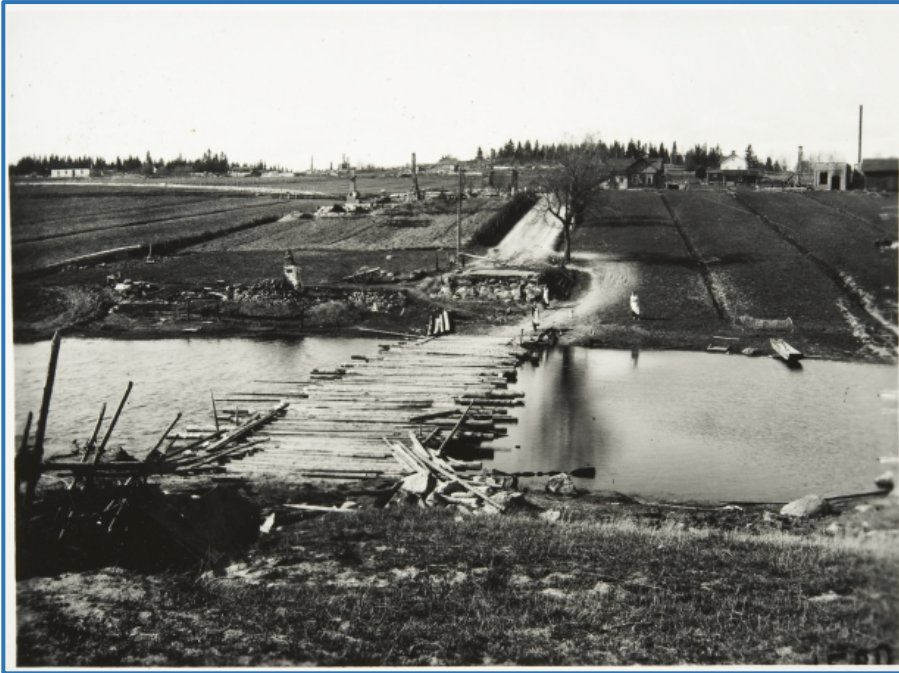
Kuva 3.

Narvan kylän tukkilauttasilta, jonka suojeluskuntalaiset tekivät väliaikaisesti punakaartilaisten polttaman sillan tilalle Tampereen taistelun jälkeen punakaartilaisten vetäytyessä etelään vuonna 1918. Taustalla Narvan kylä. Tälle alueelle nykyisen kivisen sillan kupeeseen suunnitellaan venesatamaa. Lähde: Museovirasto Musketti, HK10000:2600.

Sotatoimet koettelivat myös Narvan kylää raskaasti. Punakaartilaisten vetäytyessä etelään vuonna 1918 nykyisen graniittisillan tilalla oli puinen silta, joka poltettiin ja jonka tilalle suojeluskuntalaiset rakensivat väliaikaisen tukkilauttasillan Tampereen taistelun jälkeen. Graniittisilta valmistui 1920-luvun alkupuolella.

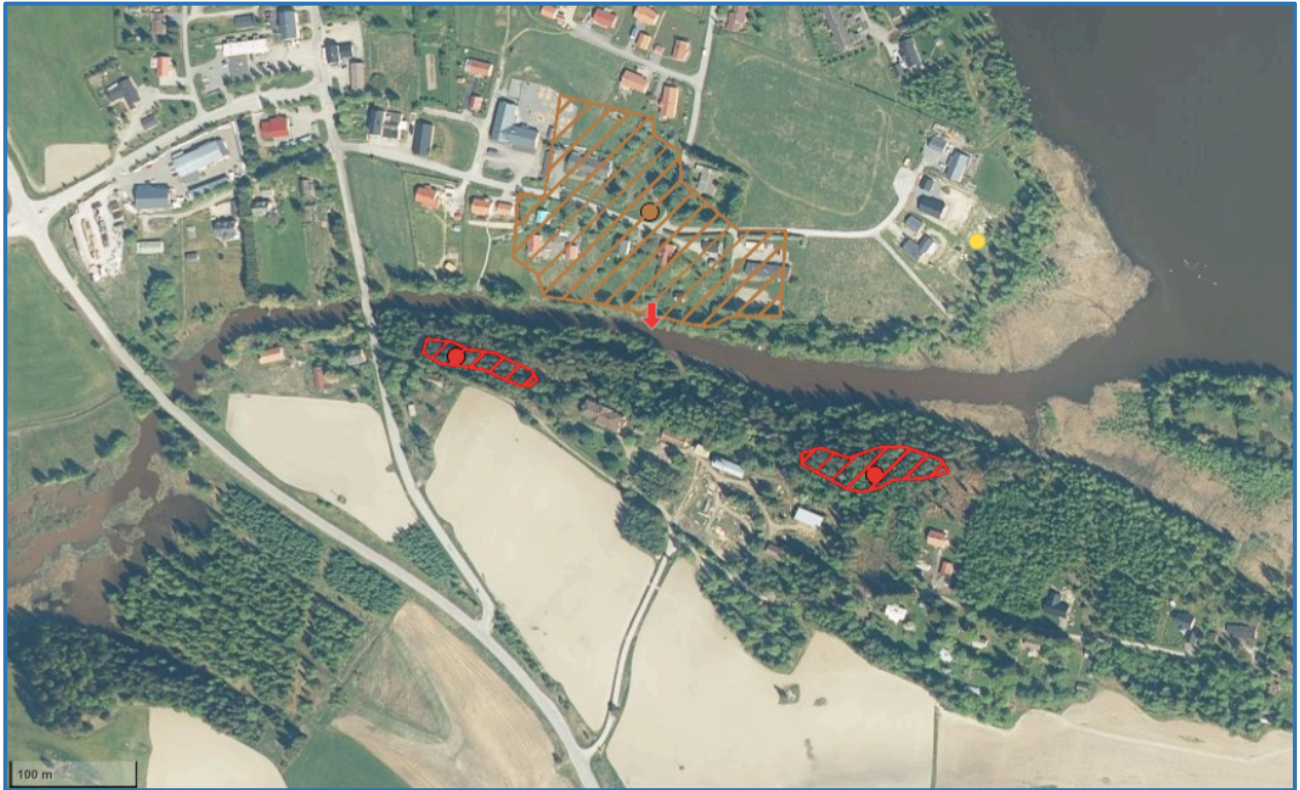
Tutkimusalueen yli on kulkenut silta nykyisten siltojen itäpuolelta. Sillanpaikka on nykyään kapeikossa, missä kiviperustusten välissä vapaata vettä on alle seitsemän metriä. Veden syvyys sillan ympäristössä on alle puoli metriä. Pohja sillan paikalla ja sen ympäristössä on kovaa sorapohjaa, mikä on soveltunut hyvin sillan perustamiseksi. Muualla joen pohja on mutaista ja upottavaa.

Silta on ollut käytössä vielä noin 1960-luvulla⁴. Sen alkuperä lienee jo keskiajalla ja se sijaitsee aivan keskiaikaisen kylätontin edustalla. Silta on ollut perustettuna hirsiarkuille, joista rannanpuoleiset ovat vielä näkyvissä. Keskimmäinen hirsiarkku on purettu veneliikenteen tieltä. Siltaa on käytetty myös sota-aikana.

Kuva 5. Vanhan sillan sijainti Naarvanjoessa suhteessa olemassa oleviin siltoihin ja keskiaikaiseen kylätonttiin on merkitty karttaan punaisella nuolella. Taustakuva: MML/Paikkatietoikkuna.

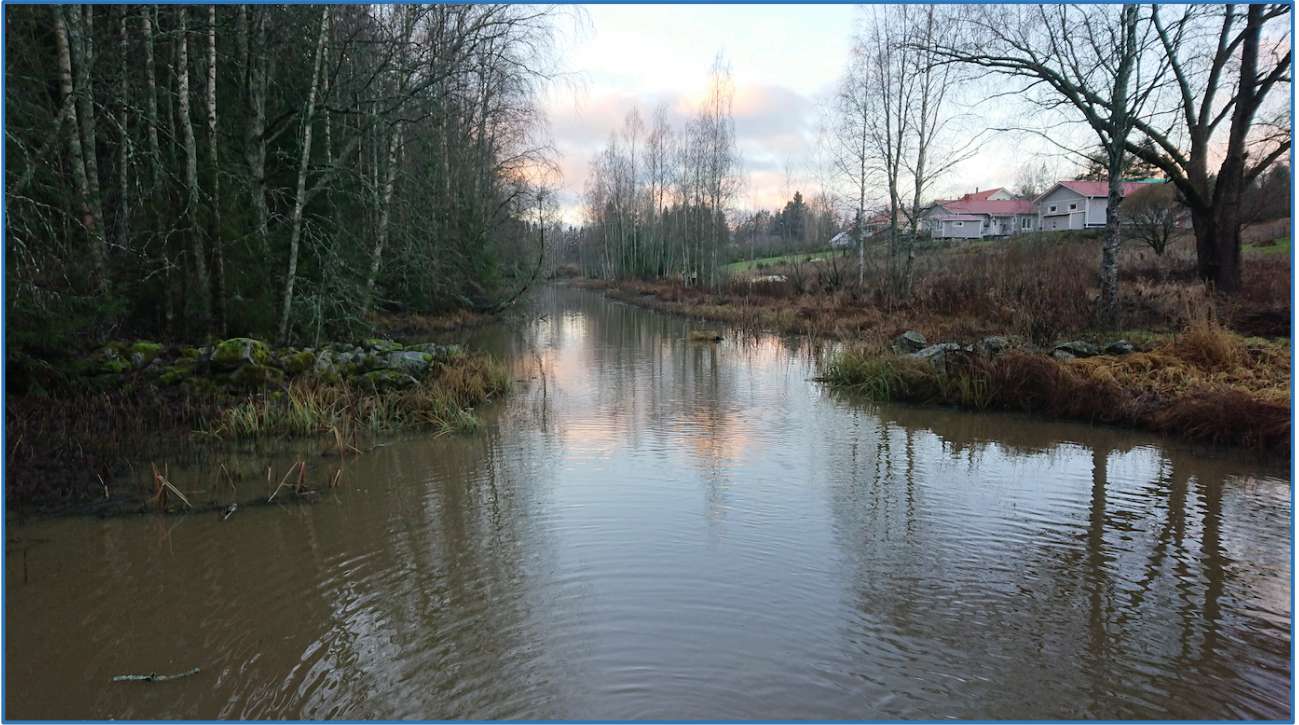
Kuva 6. Kivillä täytettyjen hirsiarkkujen jäänteet vanhan sillan paikalla.

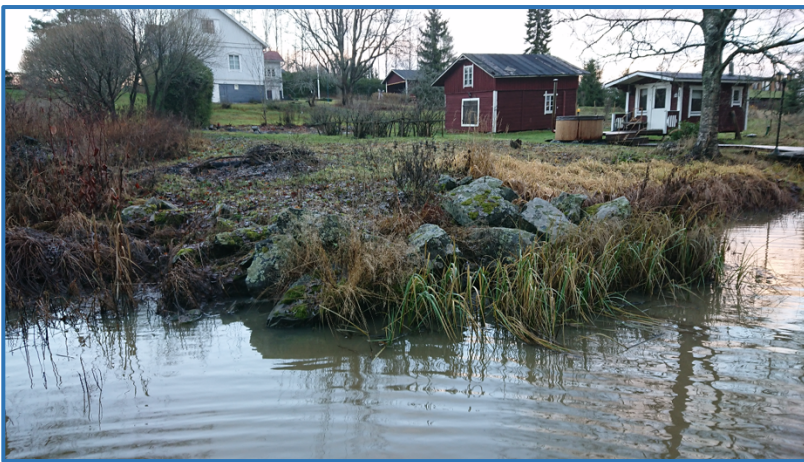
Kuva 7. Vanhan sillan perustuksia joen pohjoisrannalla.

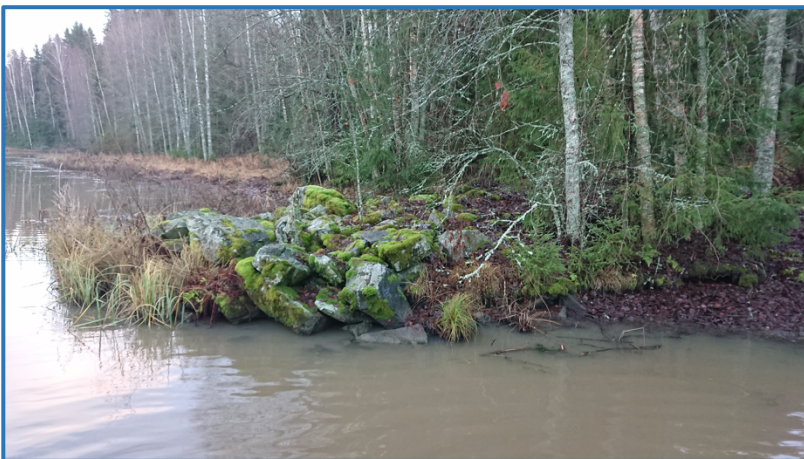
Kuva 8. Vanhan sillan perustuksia joen etelärannalla.

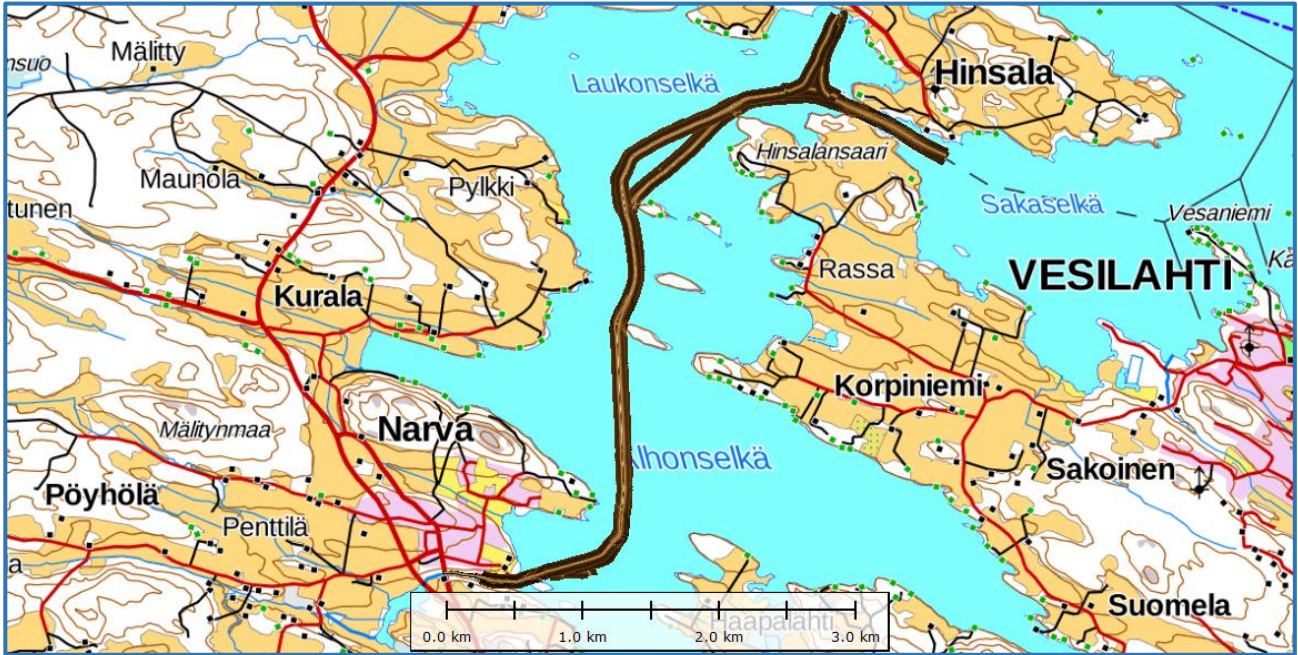
Kenttätyöt suoritettiin 14.11.2018. Tutkimuksessa käytettiin DeepVision DE3468D-viistokaikuluotainta. Luotaukset tehtiin 680 kHz taajuudella. Aineisto tulkittiin kenttätyön yhteydessä DeepView –ohjelmistolla. Luotauksissa havaittiin neljä potentiaalista arkeologista kohdetta.

Kartta 9. Mosaiikkikuva viistokaikuluotauksen kattavuudesta tutkittavalla alueella. Karttapohja: MML peruskartta.

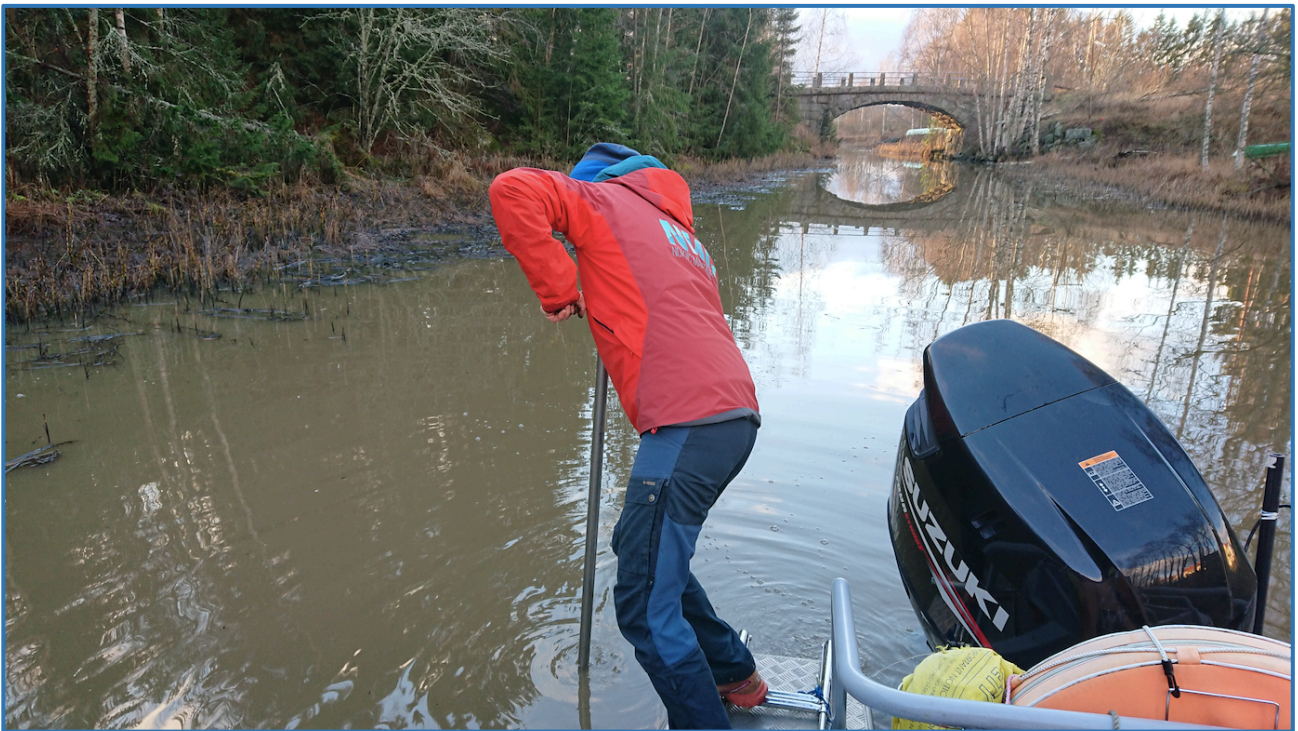
Kenttätöön yhteydessä otettiin pohjasedimenttinäytteitä matalilta ja sen vuoksi todennäköisesti ruopattavaksi tulevilta alueilta venäläisellä suokairalla pohjan laadun selvittämiseksi. Suurin osa tutkittavasta alueesta on pehmeää pohjaa, jonka alla vastaan tulee tiiviimpi savipitoisempi sedimentti, paikasta riippuen noin 20-50 senttimetrin syvyydessä. Naarvanjoessa oli yllättäen sen ruovikoituneesta luonteesta huolimatta jonkin verran kovaa hiekka- ja sorapohjaa. Erityisesti kovemman pohjan alue ulottui vanhalta sillan paikalta kiviselle kaarisillalle. Tältä alueelta ei pohjasta saatu lainkaan kunnollisia pohjanäytteitä. Pohja koostui pääasiassa joko kivikkopohjasta tai hiekka/sorapohjasta.

Kuva 9. Näytteitä otettiin venäläisellä suokairalla veneestä käsin.

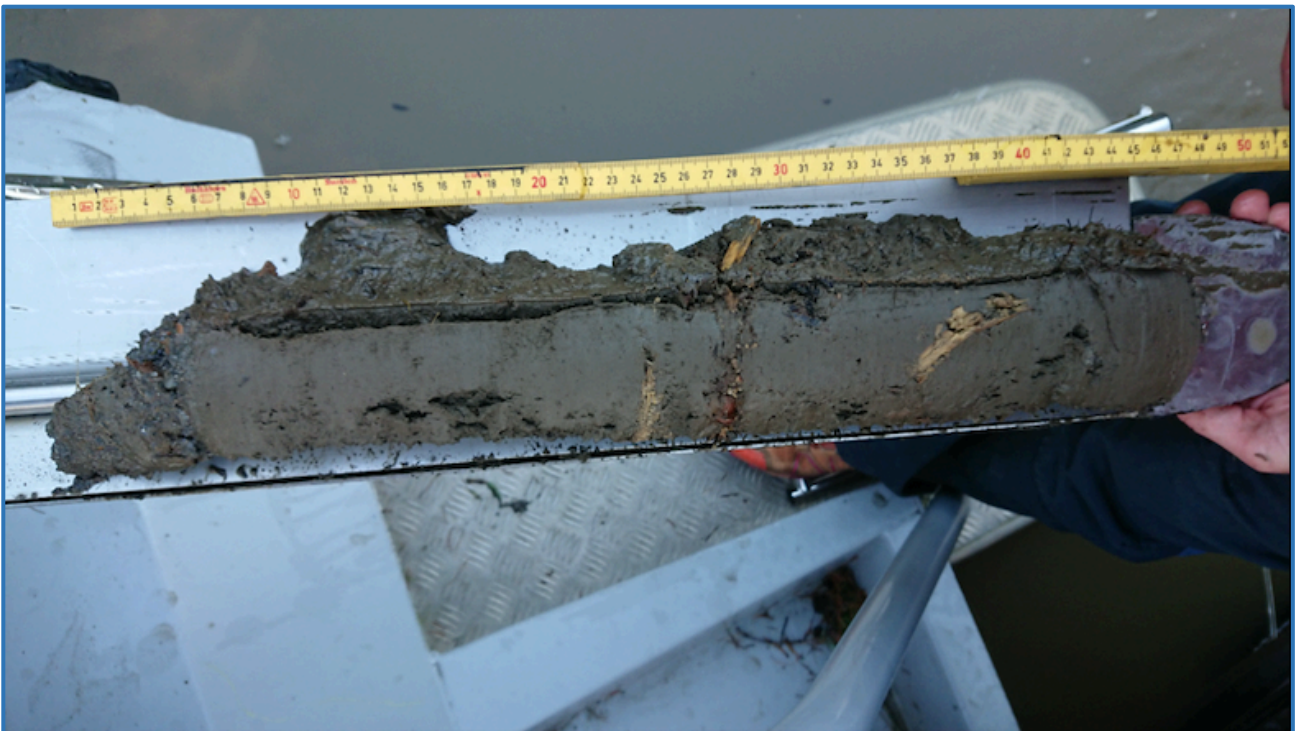
Kairaamalla päästiin maksimissaan puolen metrin syvyyteen, jonka jälkeen sedimentti muuttuu tiukemmaksi eikä kaira lihasvoimin uppoa syvemmälle. Kovan pohjan näytteenotto on suokairalla ennemminkin vain pohjan laadun toteamista. Tarvittaessa alueelta voidaan ottaa paremmat pohjanäytteet muun muassa raskasmetallianalyysjä varten. Pehmeän pohjan alueella sedimentti on hyvin orgaanispitoista.

Kuva 10. Kairalla päästiin syvimmillään noin puolen metrin syvyyteen sedimenttiin. Näyte numero kolmessa on paljon orgaanista ainesta.

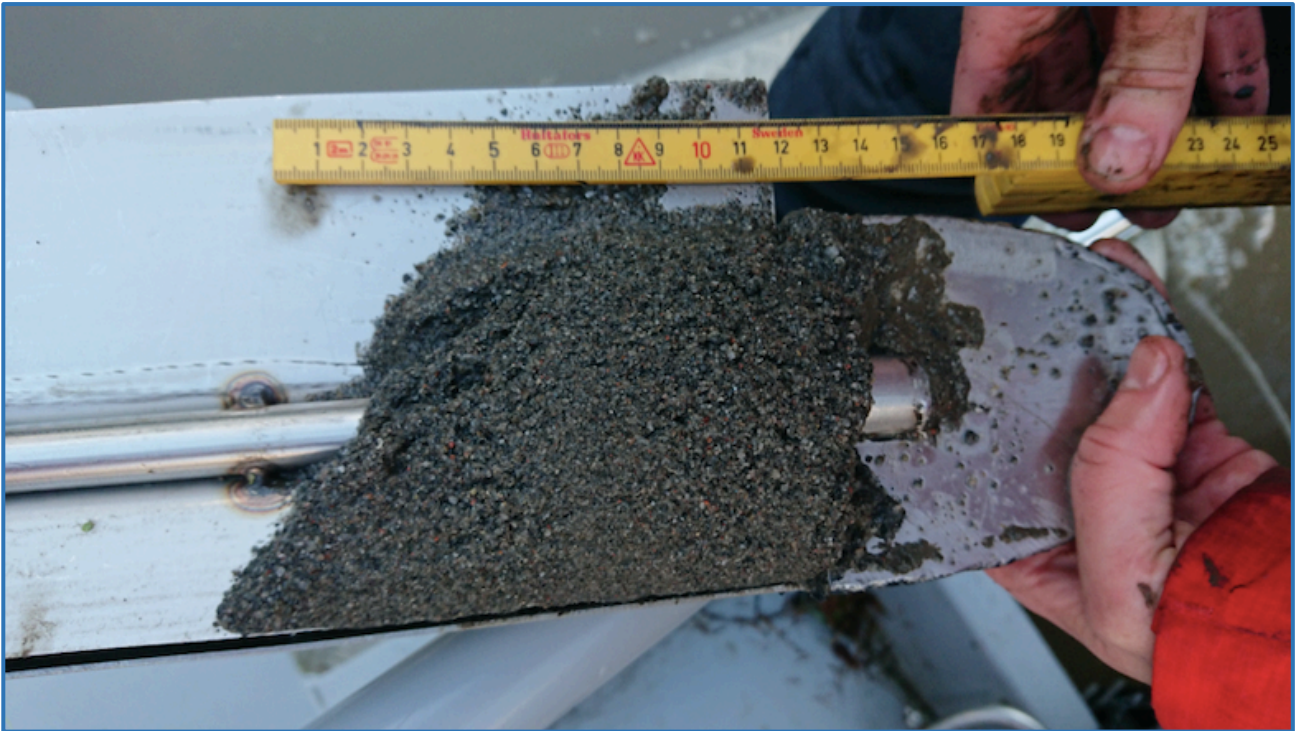
Kuva 11. Näyte 2 hiekka-/sorapohjalta.

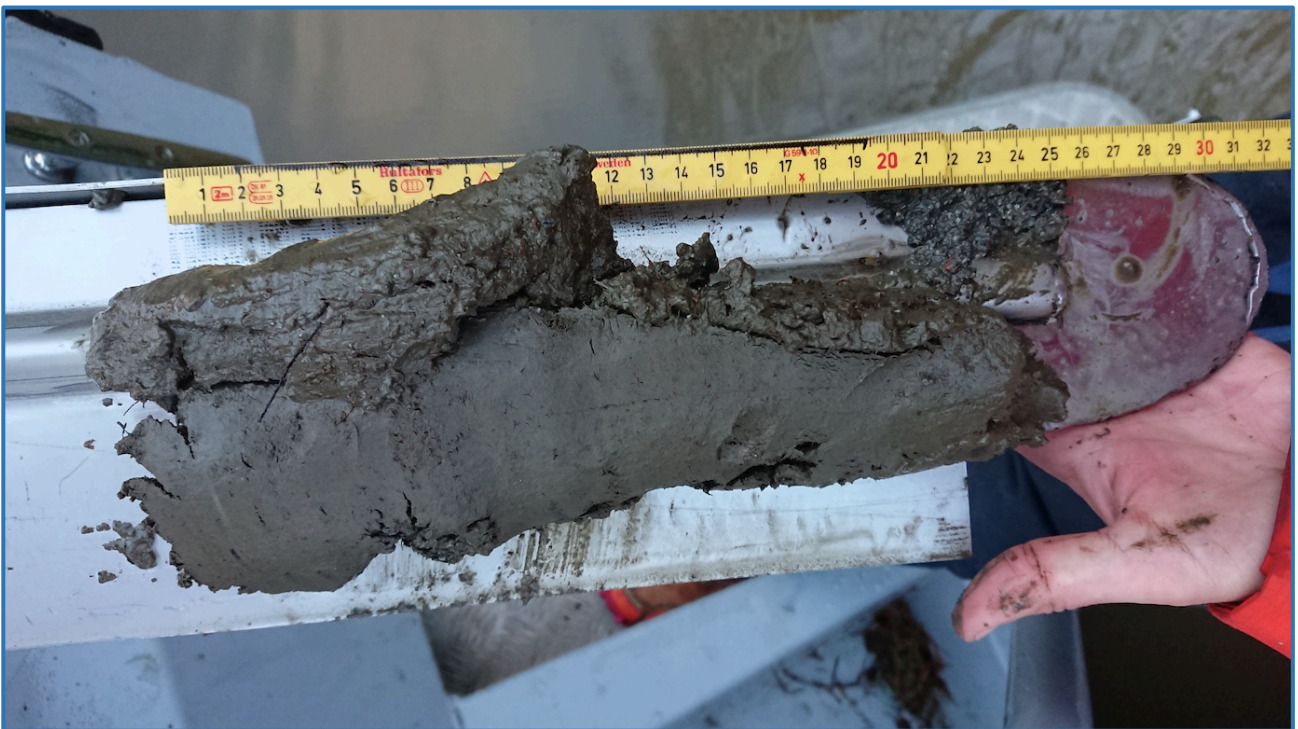
Kuva 12. Näyte 4 on syvemmästä vedestä joen edustalta, missä pohja on tiiviimpää ja muuttuu savisemmaksi.

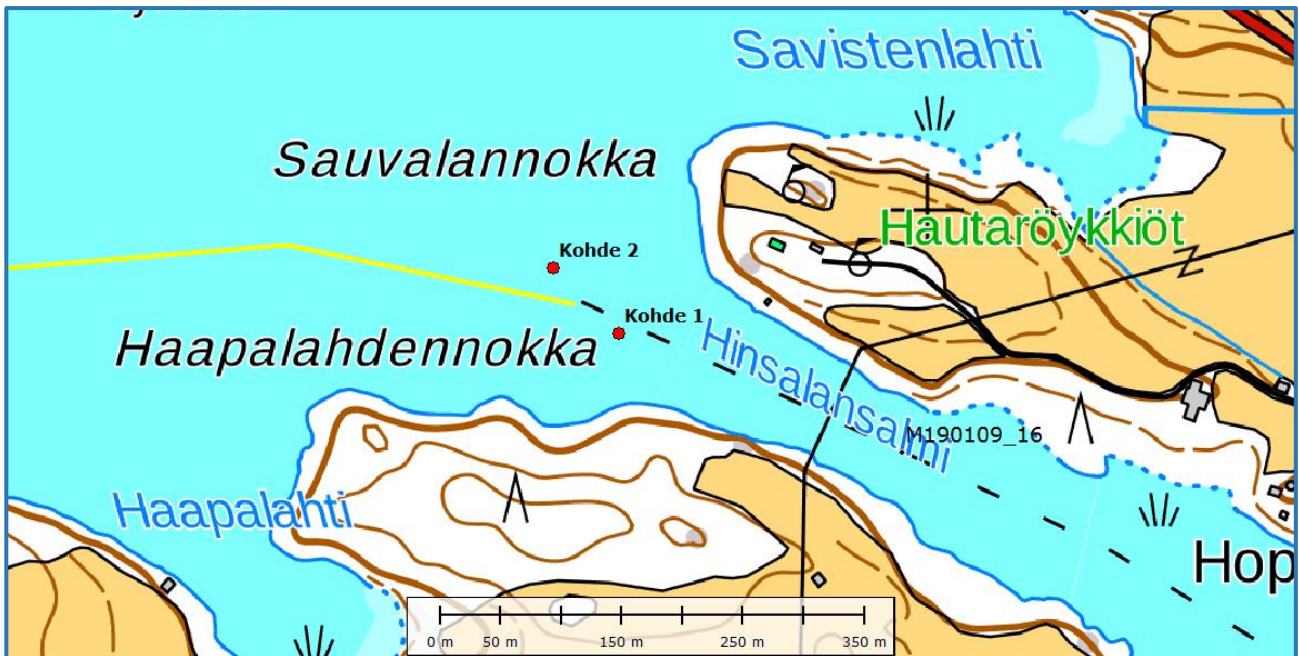
Kartta 14. Kohteiden 1 ja 2 sijainti.

Kohteen ID: Uusi kohde	
Nimi: -	Kunta: Vesilahti
Laji: Mahdollinen muinaisjäännös	Vedenalainen: Kyllä
Tyyppi: Alusten hylyt ?	Tyypin tarkenne: Vene (puu) ?
Lukumäärä: 1	
Ajoitus:	Ajoitustarkenne:
Koordinaatit: ETRS-TM35FIN P: 6803899 I: 315746, ETRS89/WGS84 Lat: 61° 19,528' ja Lon: 23° 33,415'	
Syvyys max: 2,1 metriä	Syvyys min:
Koordinaattiselite: GPS mittaus kohteen keskipisteestä	
TM35 karttalehti: M4122C2	
Kuvaus: Mahdollinen veneen hylky. Anomalia on kooltaan noin 5,1 x 1,2 metriä.

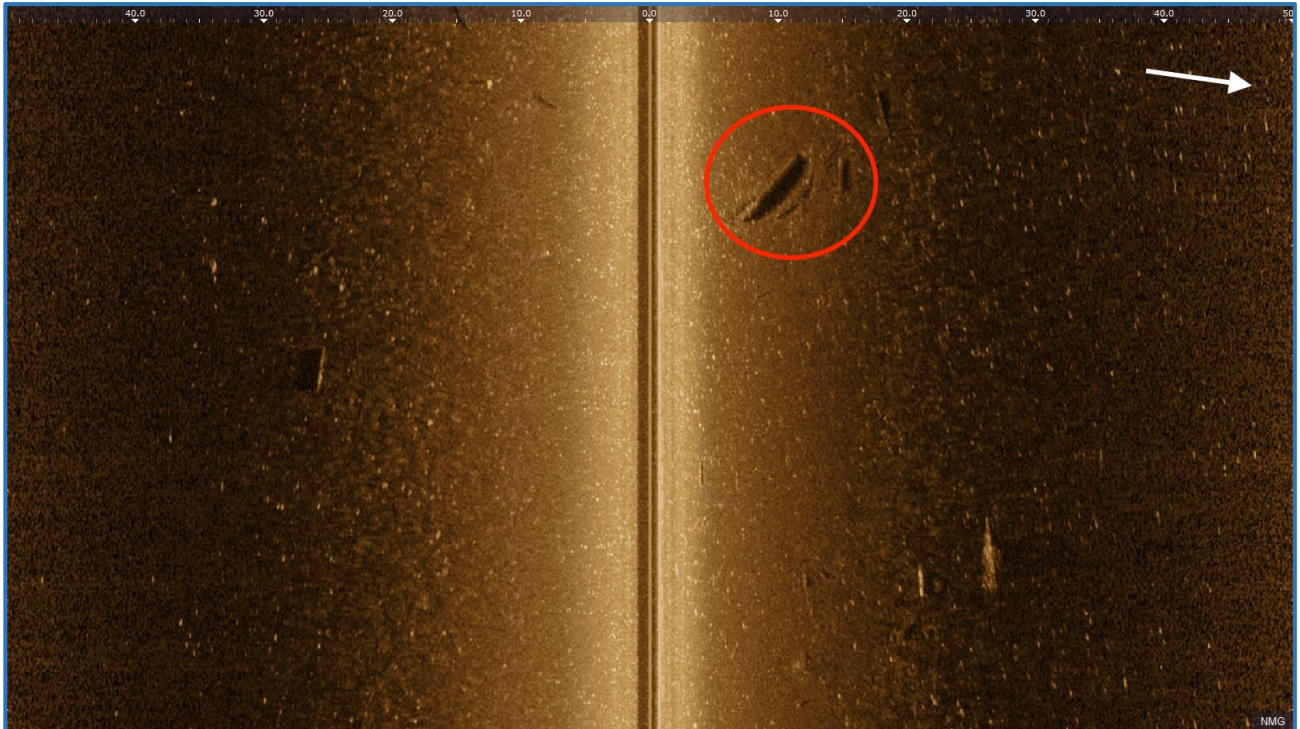
Kohteen ID: Uusi kohde	
Nimi: -	Kunta: Vesilahti
Laji: Mahdollinen muinaisjäänös	Vedenalainen: Kyllä
Tyyppi: Alusten hylät (?)	Tyypin tarkenne: Vene (puu) ?
Lukumäärä: 1	
Ajoitus:	Ajoitustarkenne:
Koordinaatit: ETRS-TM35FIN P: 6803953 I: 315692, ETRS89/WGS84 Lat: 61° 19,555' ja Lon 23° 33,351'	
Syvyys max: 2,0 metriä	Syvyys min:
Koordinaattiselite: GPS mittaus kohteen keskipisteestä	
TM35 karttalehti: M4122C2	
Kuvaus: Mahdollinen veneenhylky. Anomalia on kooltaan noin 7,5 x 2,5 metriä.

Kuva 14. Viistokaikuluotauskuva kohteesta 2. Mahdollinen vene.

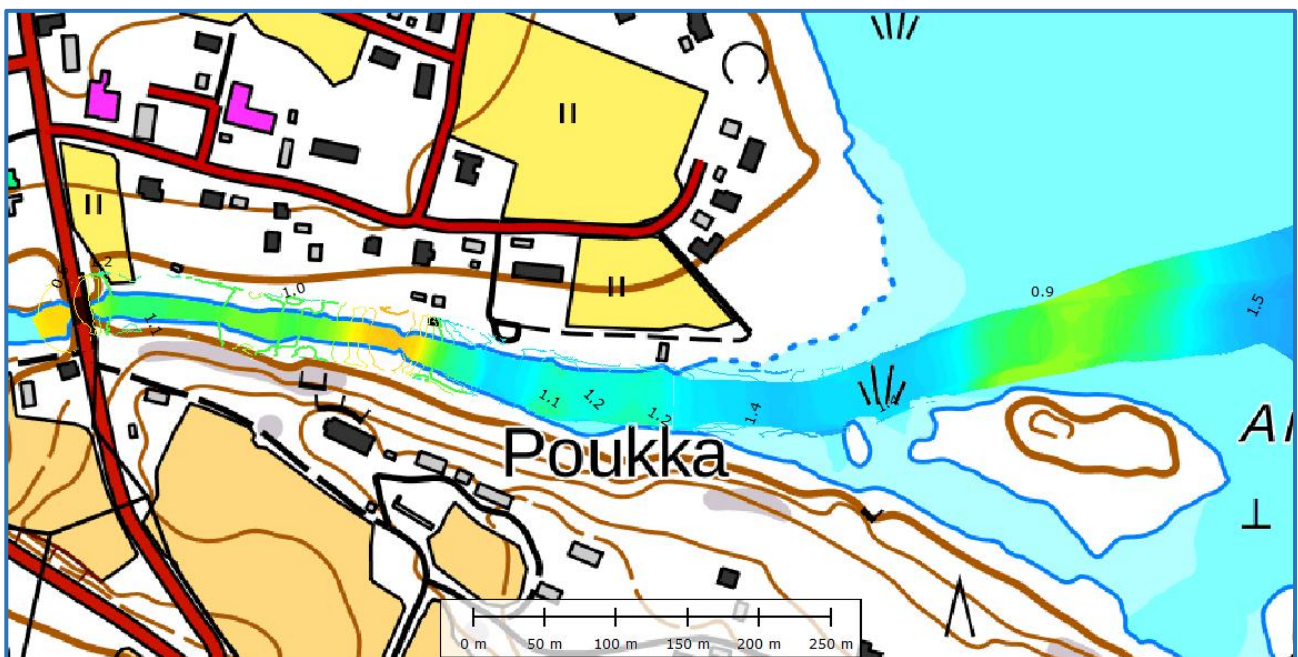
Kartta 2. Yleiskartta Naarvanjoen veden syvyyksistä.

Arkeologisen tutkimuksen yhteydessä tehtiin syvyyssuotaus, jonka perusteella voidaan suunnitella ja arvioida ruopattavia alueita ja niiden massamääriä. Syvyyssuotauksen yksityiskohtainen kartta-aineisto on raportin liitteenä.
