Parainen

Hessundin sillan arkeologinen vedenalaisinventointi

16. ja 17.5.2020

Subreering Ammattisukellustyöt Oy 2020

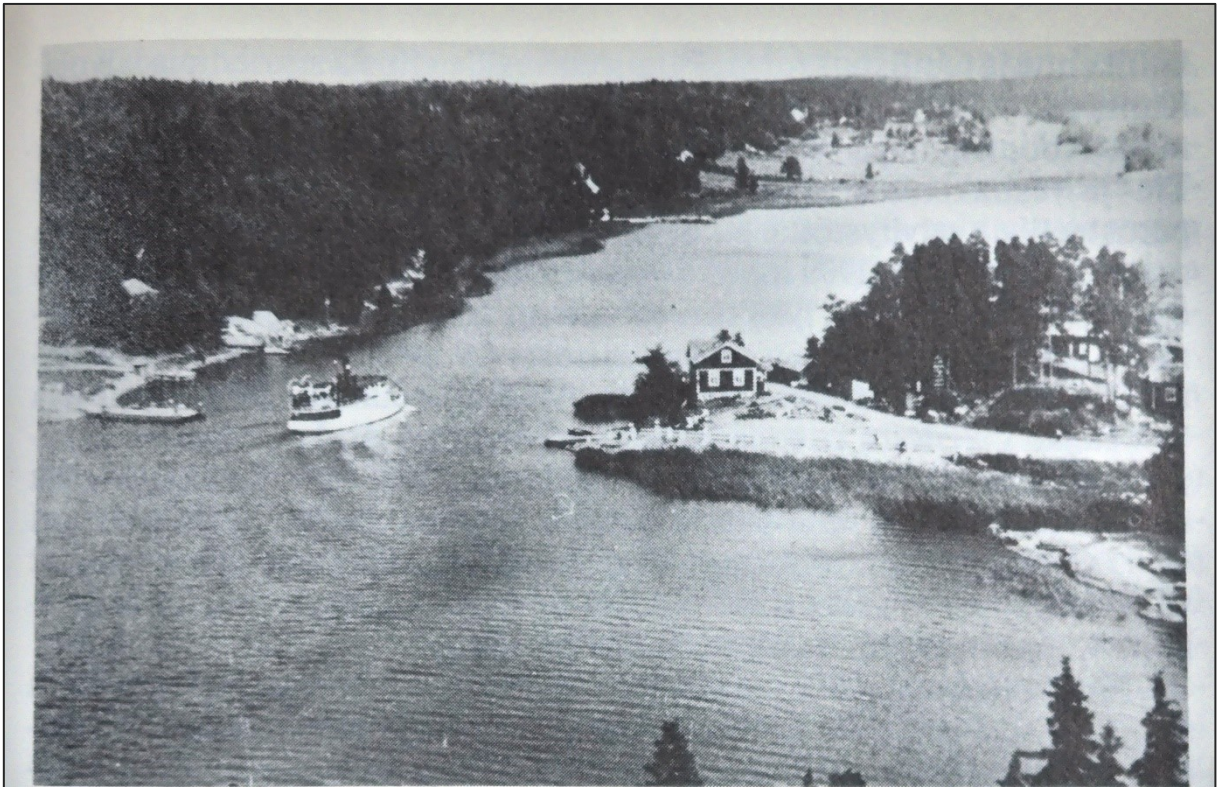
Kuva 2. Ote Kari Suistorannan Paraisten historiasta (1985: 337). Kuvaussuunta on itäkoillinen. Nykyinen silta rakennettiin kuvassa näkyvän laivan taka-alalle. Laiva on juuri ohittamassa lossin väylää, jonka laiturit näkyvät molemmin puolin rantaa.

Vuoden 1917 jälkeen alkoi rakennustyöt Paraisten ja Kirjalan välisen maantien oikaisemiseksi nykyiselle linjalleen. Tiet kulkivat Hessundin kapeimpaan kohtaan, jonne perustettiin lossiyhteys (Suistoranta 1985: 311–314). Paikallisen tiedonantajan Anette Jalosen välittämien valokuvien perusteella losseja toimi ajoittain kaksi rinnakkain. Kasvavan liikenteen vuoksi lossit hidastivat muutoin toimivaa tieyhteyttä, joten lossi korvattiin rakentamalla vuonna 1938 avattu Hessundin silta.

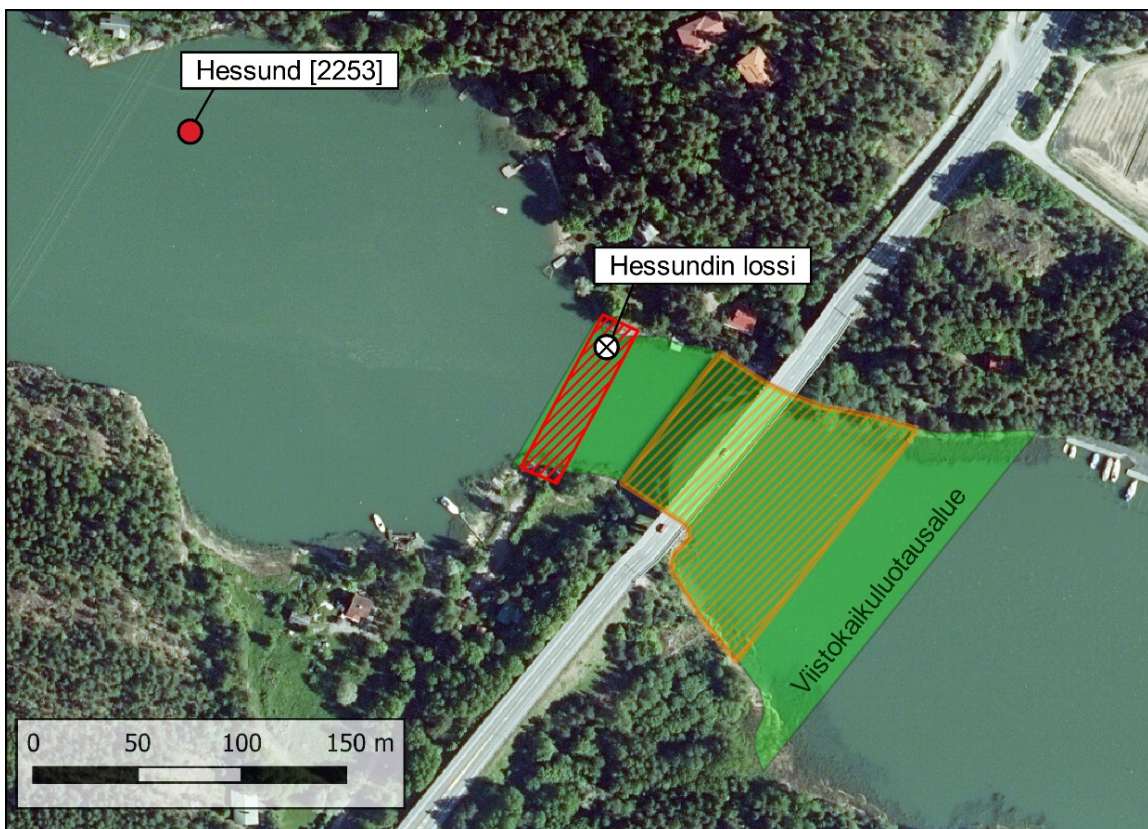
Kartta 3. Inventointialue, havainnot, ja läheisen Hessundin hylkykohteen sijainti. Viistokaikuluotauksen kattavuusalue on 40–50 m inventointialuetta laajempi. Taustakartta Maanmittauslaitoksen Ortoilmakuva 4/2020 aineistoja. Laatija: Aki Hakonen.

Ainoa kulttuuriperintöön liittyvä rakenteellinen havainto oli noin 1917–1938 käytössä olleen lossin laituriin perustukset. Rakenteet sijaitsevat noin 50 m vuonna 1938 rakennetun Hessundin sillan luoteispuolella. Kohdetta ei tarkastettu sukeltaen, koska se on sillan rakennustöiden varoalueen ulkopuolella. Lossin paikalle ehdotetaan sen iän ja kunnon perusteella luokitusta ”muu kulttuuriperintökohde”, jonka suojeleminen on harkinnanvaraista. Lossin paikka on näkyvillä myös molemmilla rannoilla. Sen

Muita havaintoja alueella oli sillan alla oleva rakennusjäte sekä muutamat kaavailun sillan kohdilla olevat irtopuut tai mahdollisesti uppotukit. Havainnot tarkastettiin, eikä niissä havaittu kulttuuriperinnöllisesti arvotettavia ilmiöitä. Näkyvyys vedessä oli alle 1 m.

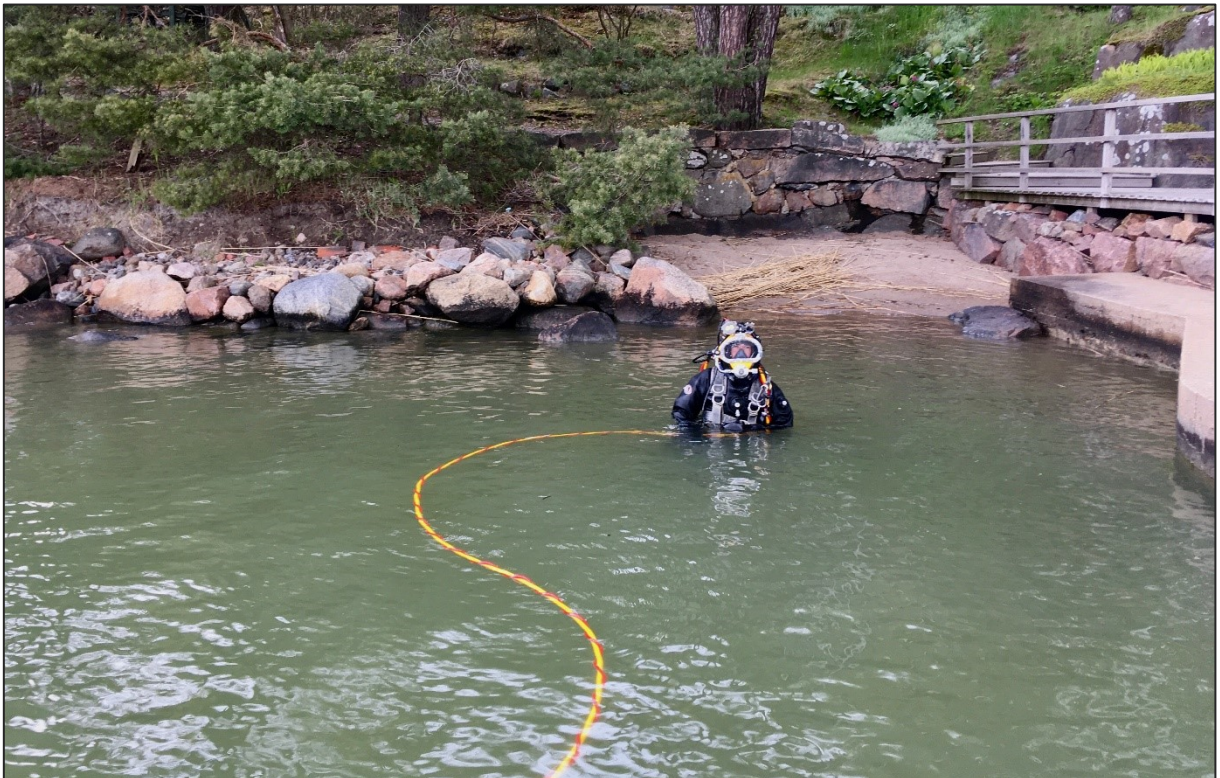
Kuva 10. Simo Nyrönen tarkastaa salmen koillispuolista rantaa, josta on aiemmin löytynyt keramiikkaa; kuvaussuunta koilliseen. Kuvaaja: Inkeri Pekkanen.

Myös tiedonantajan Anette Jalosen osoittama sillan pohjoispuoleinen ranta, josta on löytynyt irrallisia keramiikan sirpaleita, tarkastettiin inventoinnin yhteydessä. Mitään kulttuuriperinnöllistä ei rannassa havaittu, eikä lisää keramiikkaa ollut inventointihetkellä löydettävissä. Aiemmin löydetyt keramiikan selkein kuviointi tunnistettiin Arabian 1900-luvun alkupuolen Fasaani-sarjaan kuuluvaksi, mutta valtaosa paloista jäi tunnistamattomiksi valkolasitteiseksi fajanssiksi.

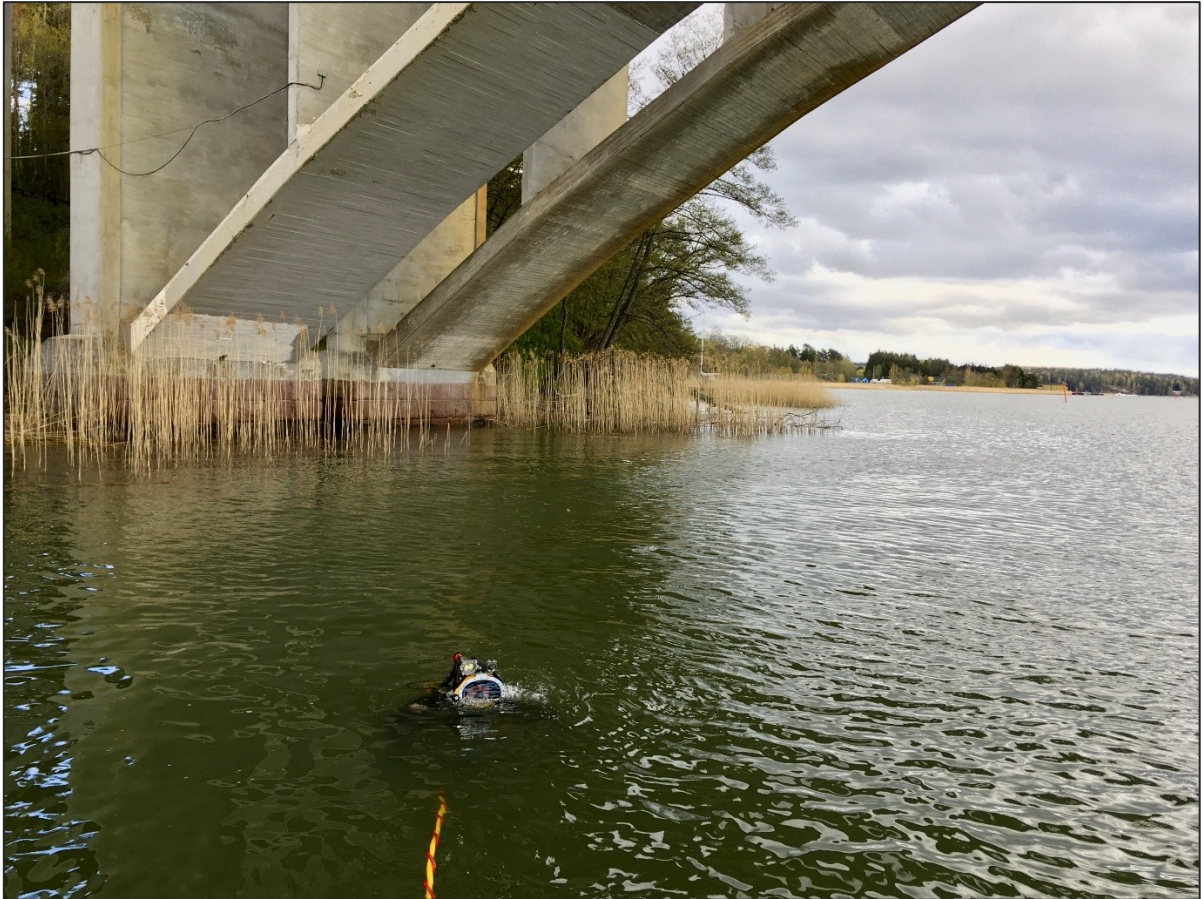
Kuva 11. Simo Nyrönen tarkastussukelluksella sillan pohjoispäädystä; kuvaussuunta itään. Kuvaaja: Inkeri Pekkanen.
