Helsinki, Vanhakaupunki

Vanhankaupunginkosken suvannon vedenalaisarkeologinen inventointi

PÄIVÄMÄÄRÄ 30.05.-23.06.2020
VERSIO 1.2
KUVAUS Inventointiraportti

LAATIJA SubZone Oy:
Eeva Vakkari
Immi Wallin
YRITYKSEN EDUSTAJA Immi Wallin
TILAAJA WSP Finland Oy
TILAAJAN EDUSTAJA Simo Tammela
Vesistö- ja hulevesiasiantuntija

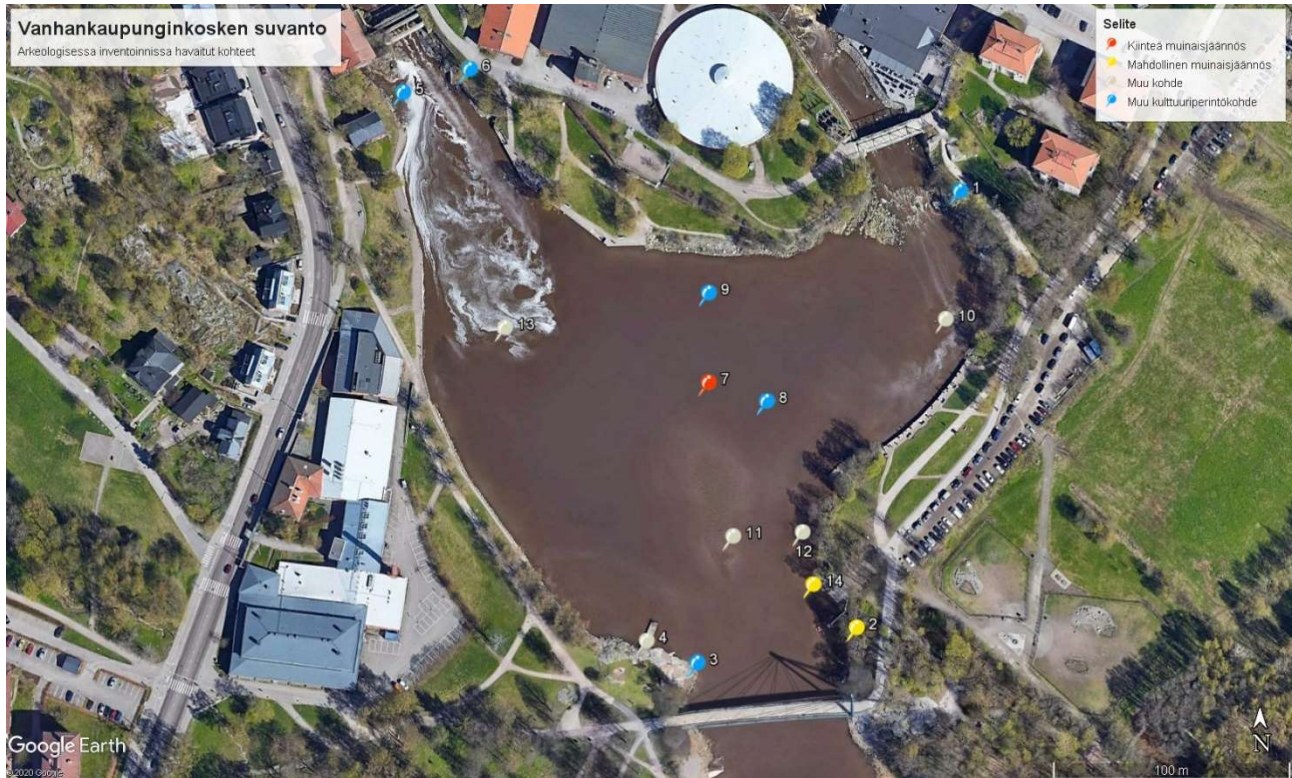
Kartta 1. Havaitut kohteet

Kartta 1. Vanhankaupunginkosken suvannon inventoinnissa havaitut kohteet. Rantakohteet 1-6, viistokaikuluotausanomaliat 7-14. Kiinteät muinaisjäännökset on merkitty punaisella, mahdolliset muinaisjäännökset keltaisella, muut kulttuuriperintökohteet sinisellä ja muut kohteet valkoisella.

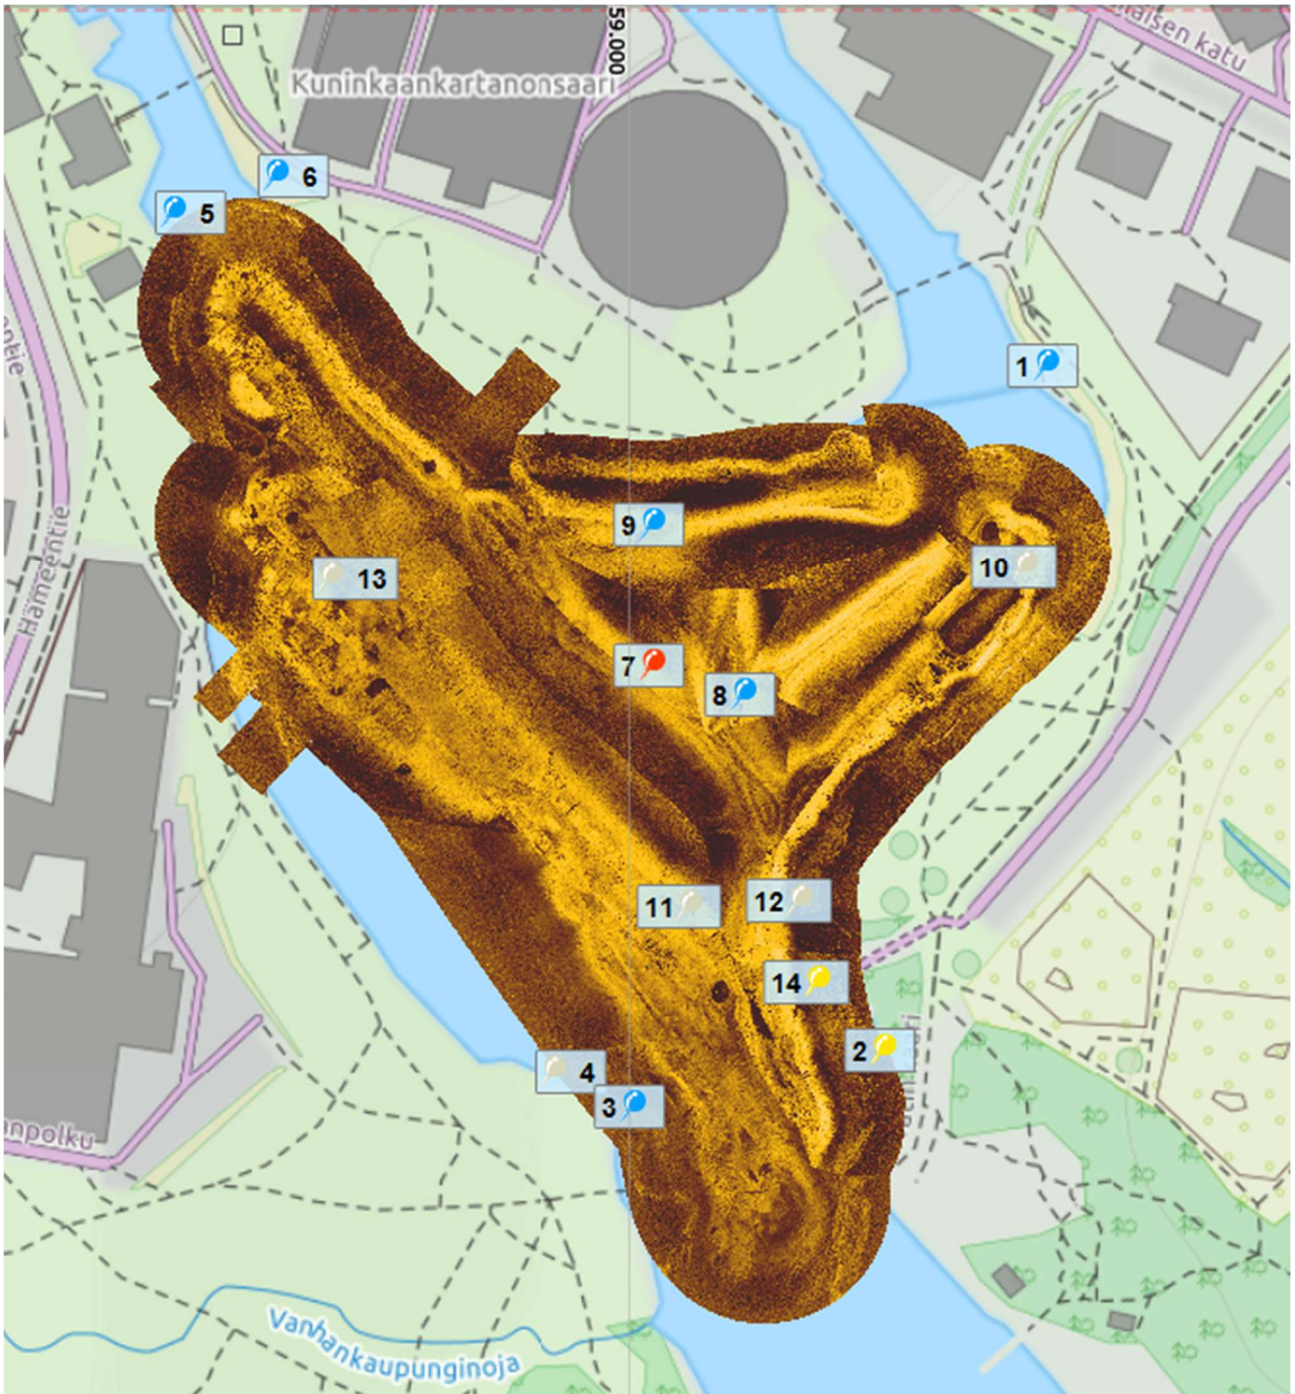
Kartta 2. Inventointialue

Kartta 2. Viistokaikuluotausalue kattaa 3,3 ha suvannosta. Verkatehtaanpuiston rantaan jää kapea katvealue, jossa vesi on niin matalaa, ettei viistokaikuluotaus ole mahdollista. Kosken itähaaran suulla on toinen katvealue, jossa vesimassan sisältämä ilmamäärä estää luotettavan viistokaikuluotauksen. Rantainventointi käsittää suvannon rantaviivan noin 1 km matkalta Tekniikan museon kevyenliikenteensillalta Pornaistenniemen rantaa pitkin Matinkaaren sillalle, Verkatehtaanpuiston puoleisen rannan Voimalaitosmuseon tasalle ja Kuninkaankartanonsaaren eteläreunan padolta Tekniikan museon kevyenliikenteensillalle. Yhteensä inventointialueen laajuus on 3,6 ha.

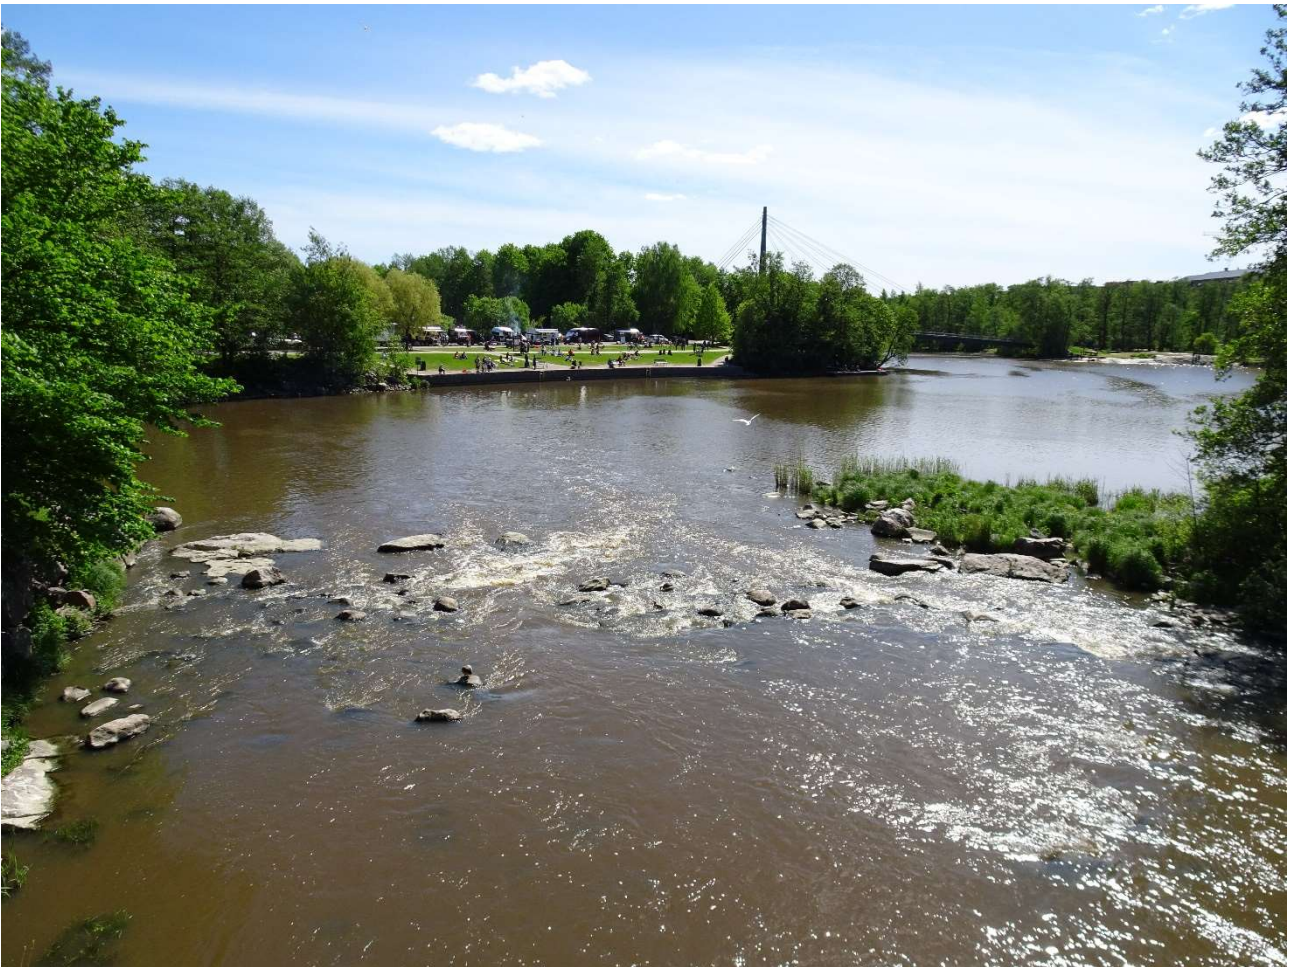
Kuva 1. Suvannon itäosa kuvattuna Tekniikan museon kevyenliikenteensillalta Pornaistenniemeä kohti. Kohde 1 sijaitsee etuasemalla rantapuiden taakse jäävässä kalliossa. Etualalla oikealla Kuninkaankartanonsaaren kaakkoiskärki ja takaoikealla Matinkaaren sillan länsipää Verkatehtaanpuiston rannassa. Kuva: E. Vakkari 30.5.2020.

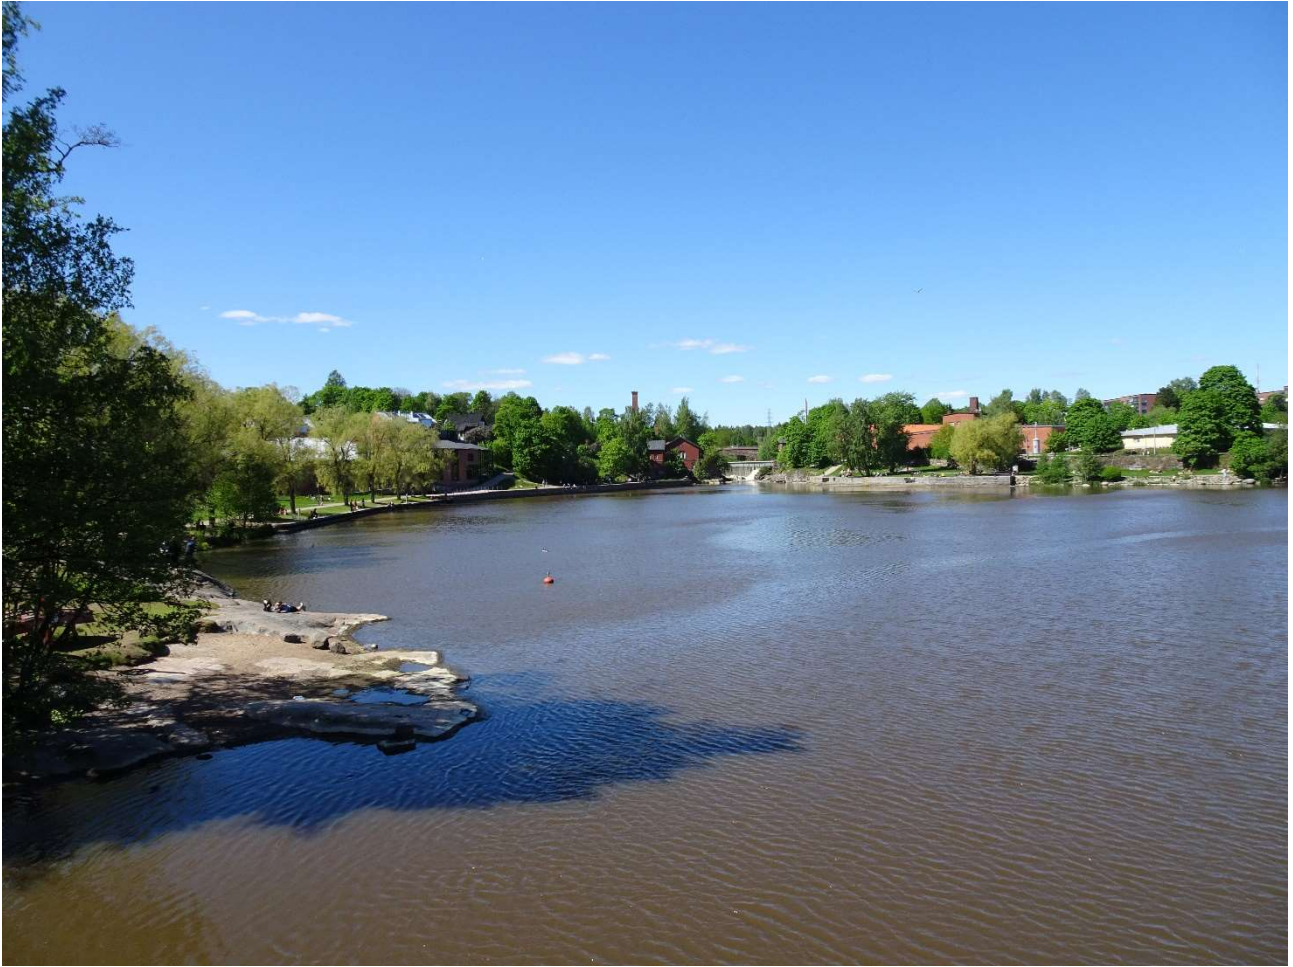
Kuva 2. Suvannon länsiosa kuvattuna Matinkaaren sillalta pohjoiseen, kohti kosken länsihaaran patoa. Vasemmalla Verkatehtaanpuiston ranta, jossa etualalla luonnonkalliota ja taaempänä muurilla tuettua täyttömaata. Kohteet 3 ja 4 sijaitsevat etuvasemmalla kallioniemekkeessä. Padon oikealla puolella Kuninkaankartanonsaaren rantaa, joka on tuettu harkk kivimuurilla. Kuva: E. Vakkari 30.5.2020.

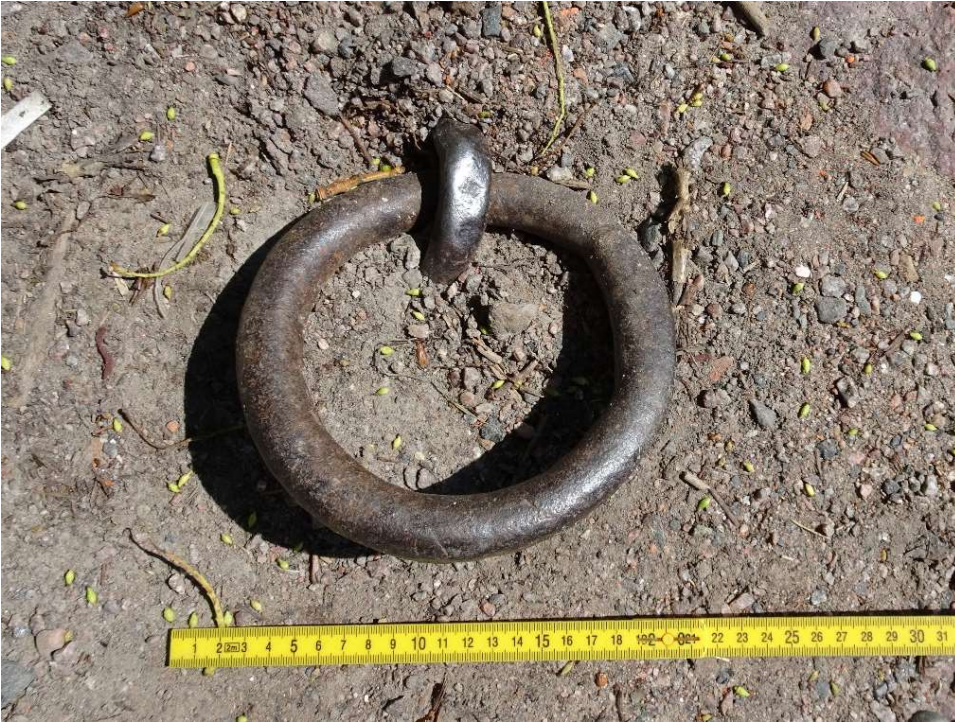
Kosken itähaaran suulla, itärannan kalliossa on halkaisijaltaan 18 cm rautainen kiinnityslenkki (kuva 3) ja kookas rautapultti (kuva 4). Lenkki ja pultti liittyvät todennäköisesti tukinuitto toimintaan, joka jatkui itähaarassa mahdollisesti aina vuoteen 1962 asti (Vakkari & Wallin 2017: 10-11). Vuoden 1950 Helsingin ortoilmakuvan perusteella kyseisessä kohdassa rantakalliossa on todennäköisesti sijainnut uitettavia tukkeja ohjanneiden puomien kiinnityspisteitä (Helsingin kaupunki, Kaupunkimittauspalvelut: karttapalvelu, ilmakuva 1.6.2020). Historiallisen kartta-aineiston perusteella lähistöllä on sijainnut myös saha itähaaran suulla (ks. Heikkinen 1989: kartat 4d, e, f), mutta ainakin pultti on liian moderni liittyäkseen siihen. Kohde on muu kulttuuriperintökohde, eikä se ole suojeltu.

Kuva 3. Kohde 1: rautainen kiinnityslenkki kosken itähaaran suulla, itärannan kalliossa. Lenkki liittyy todennäköisesti tukinuittotoimintaan. Paikalla on vuoden 1950 ilmakuvan perusteella ollut todennäköisesti tukinuittopuomien kiinnityksiä. Kuva: E. Vakkari 30.5.2020.

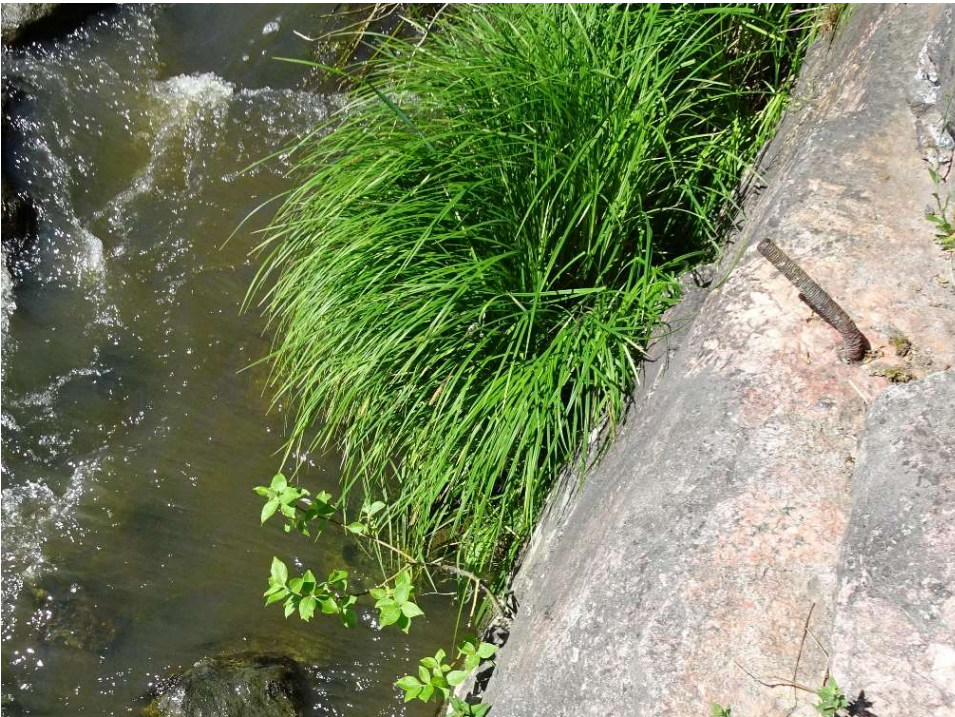
Kuva 4. Kohde 1: rautainen kiinnityspulssi kalliossa kosken itähaaran suulla. Pulssi liittyyne läheisen rautalenkin tavoin uittotoiminnassa tarvittuihin puomien tai muiden ohjureiden kiinnityksiin. Kuva: E. Vakkari 30.5.2020.

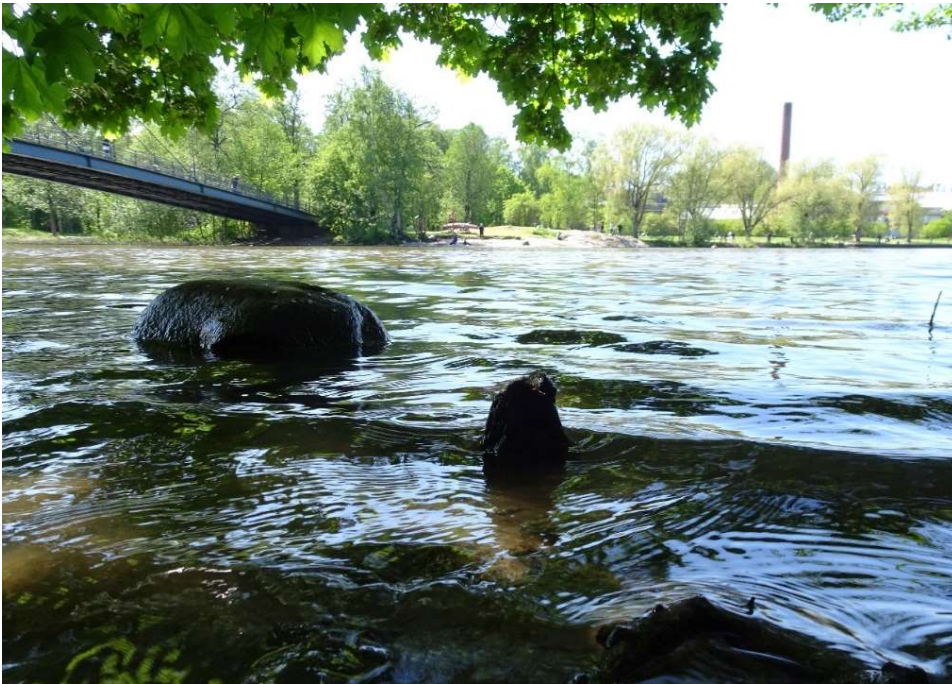
Pornaistenniemen kärjessä, Matinkaaren sillan pohjoispuolella, betonisesta veneenlaskuiskasta noin 10 m etelään on matalassa rantavedessä sedimenttiin hautautunut pystypuu (kuvat 5-6). Puun pinta on työstetty ja melko kulunut. Puu nousee 10 cm pohjasta ylöspäin ja jatkuu syvemmälle sedimenttiin ollen tiukasti paikoillaan. Näkyvissä olevan osan levein halkaisija on noin 8 cm, juuri pohjan yläpuolella.

Kuva 5. Kohde 2: pystypuu Pornaistenniemen rantavedessä. Taustalla Matinkaaren silta ja Verkatehtaanpuiston rannan silokalliokärki, jossa sijaitsevat kohteet 3 ja 4. Kohde 2 saattaa kuulua hautautuneeseen vedenalaiseen rakenteeseen, jollaisena kyseessä olisi mahdollinen muinaisjäännös. Tulkinnan varmistaminen edellyttäisi pystypuun esiin kaivamista. Kuva: E. Vakkari 30.5.2020.

Paikka on säästynyt suuremmilta maatäytöiltä ja muilta rannanmuokkauksilta, mikä mahdollistaa vanhempienkin rakenteiden säilymisen. Myös sijainti on kiinnostava ajatellen Pornaistenniemen varhaisempaa käyttöä historiallisen laivaväylän päätepisteenä, rantautumispaikkana ja kaupunkiaikaisen laivaveistämön mahdollisena sijaintipaikkana (Heikkinen 1989: kartta 4c; Heikkinen 1994: 149). Tulkinnan varmistamiseksi pystypuu tulisi kaivaa esiin ja selvittää, onko kyseessä yksittäinen, irrallinen rakenneosa vai liittyykö se hautautuneeseen kiinteään rakenteeseen ja, jos, niin minkä aikaiseen ja tyyppiseen rakenteeseen. Mikäli pystypuu kuuluu hautautuneeseen rakenteeseen, kyseessä on mahdollisesti muinaismuistolain (295/1963) suojaama vedenalainen muinaisjäännös. Jos Pornaistenniemen rantaa tullaan muokkaamaan, saattaa koekaivaus olla tarpeen, mikäli Museovirasto sitä edellyttää.

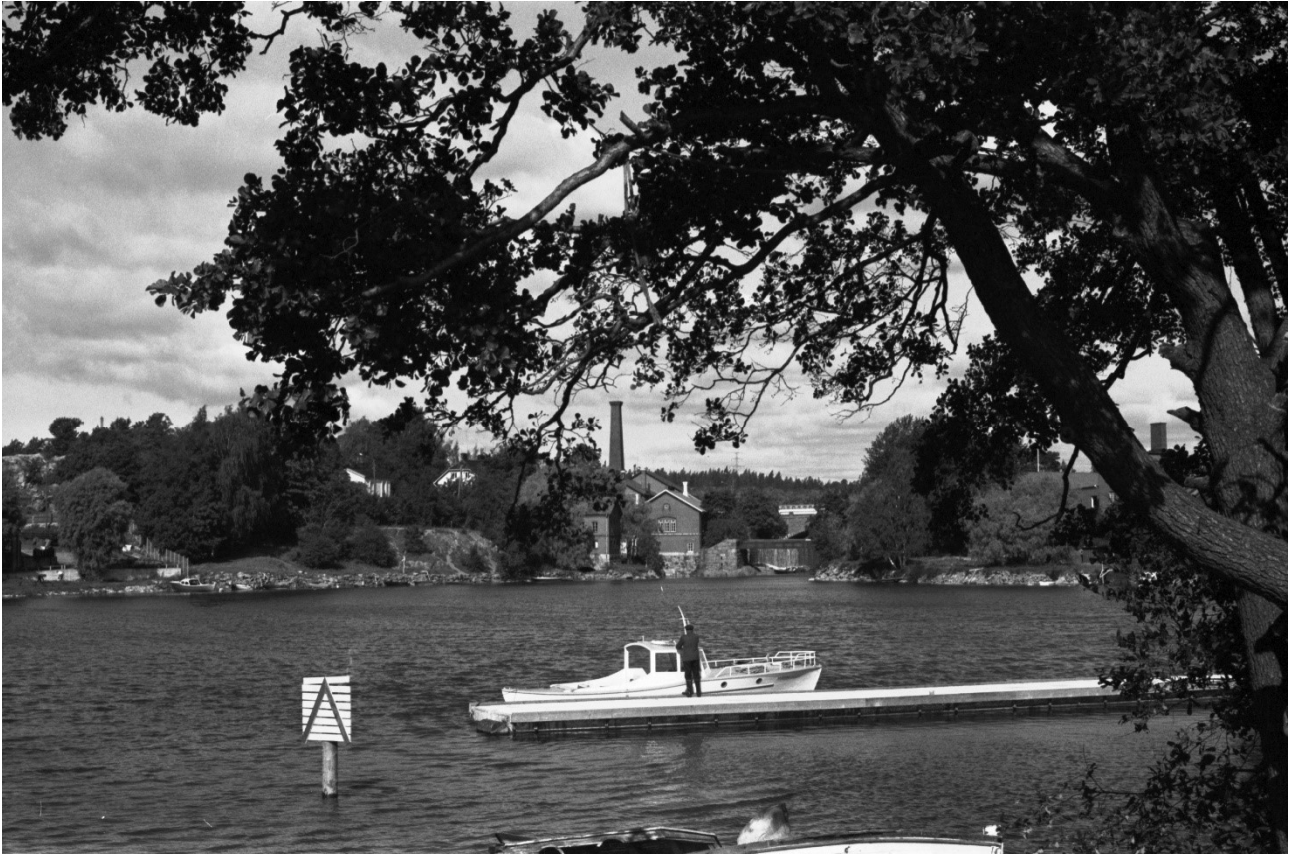
Kuva 7. Kohteen 2 lähistöllä Pornaistenniemessä on ollut vuonna 1970 pienveneiden rantautumispaikka. Kuva: Eeva Rista 1970, Helsingin kaupunginmuseo, inventaarionumero ser072230, lisenssi CC 4.0.

Vuosien 1950-1964 ilmakuvissa (Helsingin kaupunki, Kaupunkimittausspalvelut: karttapalvelu, ilmakuvat 1.6.2020) näkyy rakennus pystypuun sijaintipaikasta hieman etelään. Vuosien 1950 ja 1956 ilmakuvissa tukkien ohjauspuomien kiinnitykset vaikuttavat olevan rakennuksen pohjoispuolella, pystypuun sijaintipaikan tuntumassa. Siten kohteen osalta kyseeseen saattaa tulla uittoon liittyvä rakenne, esim. työskentelytason perustus tai puomien kiinnityspiste, mutta rannan puut peittävät näkyvyyden kohteelle, eivätkä ilmakuvat anna varmuutta tulkinnasta. Vuoden 1970 valokuvassa (kuva 7) Pornaistenniemen kärjessä on pienveneiden rantautumispaikka, mutta mahdolliset rantarakenteet ponttoonilaiturin lisäksi eivät selviä kuvasta.

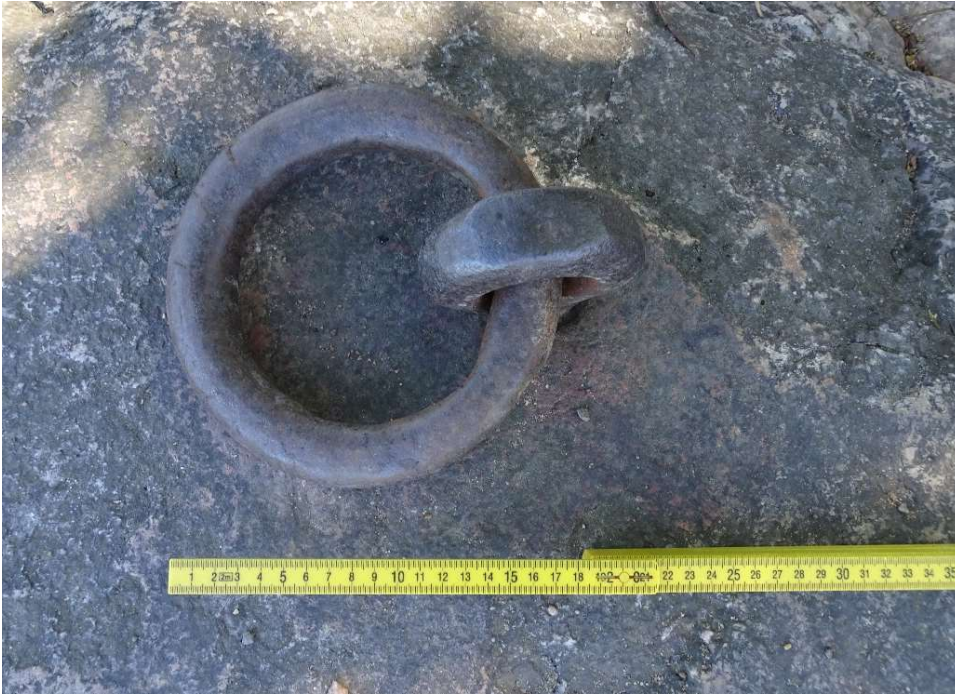
Matinkaaren sillan tyvässä, Verkatehtaanpuiston rannan silokalliossa on toinen halkaisijaltaan 18 cm rautainen kiinnityslenkki (kuva 8) ja kaksi lyhyttä rautapulttia (kuva 9) muutaman metrin päässä toisistaan. Lenkki on samantyyppinen kuin kohteen 1 rautalenkki. Pultit ovat myös samantyyppisiä kuin kohteen 1 pultti, mutta lähes kallion tasoon leikattuja. Tällä perusteella myös kohde 3 saattaisi liittyä tukinuittoon, mutta ilmakuvissa ei näy puomien kiinnityksiä tai muita uittorakenteita. Sen sijaan paikassa näkyy vuosien 1964-1988 ilmakuvissa pienvenelaitureita ja niihin, sekä kalliorantaan kiinnitettyjä veneitä. (Helsingin kaupunki, Kaupunkimittauspalvelut: karttapalvelu, ilmakuvat 1.6.2020.) On mahdollista, että lenkki ja/tai pultit ovat alun perin liittyneet uittorakenteisiin, mutta tulleet uusiokäytetyiksi pienvenelaitureissa ja rantakiinnityksissä. Varsinkin pultit saattavat myös liittyä pelkästään myöhempään veneilyyn. Kohde on muu kulttuuriperintökohde.

Kuva 8. Kohde 3: rautainen kiinnityslenkki kalliossa Verkatehtaanpuiston rannassa. Lenkki voi liittyä joko 1800-luvun lopun – 1900-luvun alkupuoliskon tukinuittoon tai uiton loppumisen jälkeiseen veneilyyn. Kuva: E. Vakkari 30.5.2020.

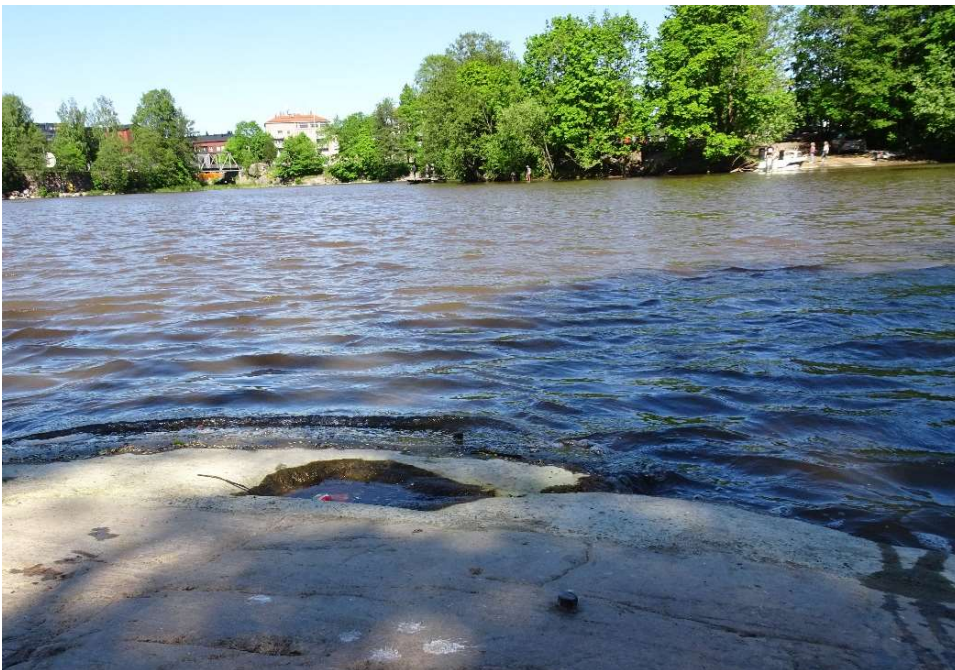
Kuva 9. Kohde 3: kaksi rautapulttia Verkatehtaanpuiston rannan kalliossa. Pulttien väli on 120 cm. Pultit liittyvät läheisen rautalenkin tapaan joko 1960-luvun alkuun jatkuneeseen uittotoimintaan tai myöhempään pienvenelaitureihin. Kuva: E. Vakkari 30.5.2020.

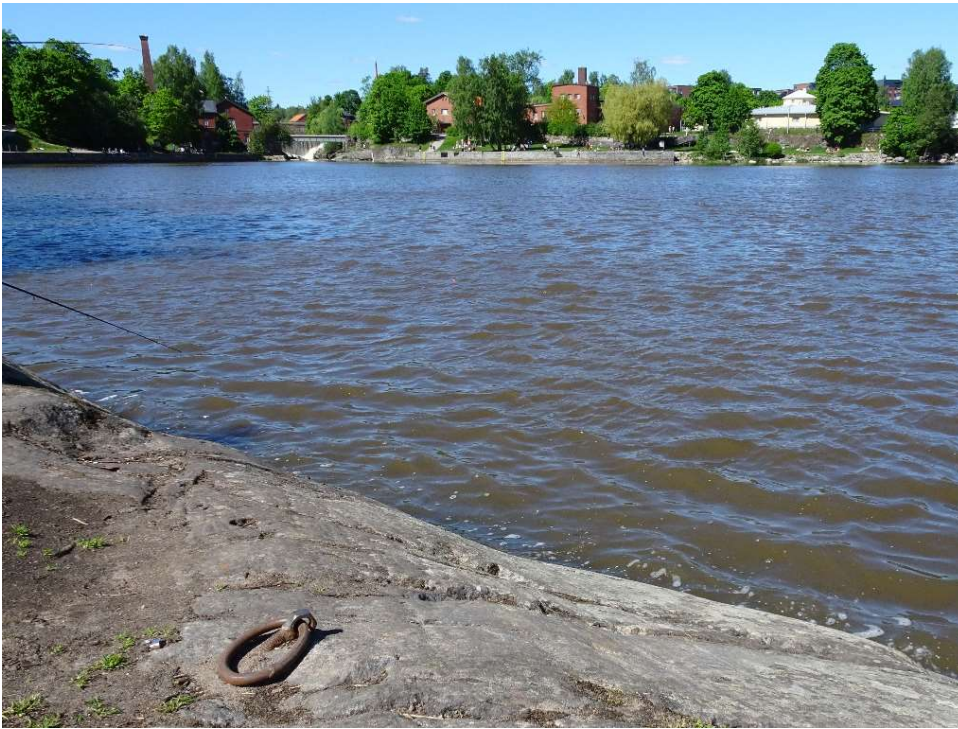
Verkatehtaanpuiston rannan kalliossa on uudehko, suurimmalta halkaisijaltaan 12 cm oleva soikea kiinnityslenkki (kuva 10). Lenkki ja pultti, jolla se on kiinnitetty kallioon, ovat selvästi moderneja. Paikalla sijaitti laituri vielä vuonna 2019 (Helsingin kaupunki, Kaupunkimitta- ja palvelut: karttapalvelu, ilmakuva 1.6.2020) ja tänä vuonna venepaikan toisena kiinnityspisteenä on poiju. Kyseessä on muu kohde.

Kuva 10. Kohde 4: moderni kiinnityslenkki Verkatehtaanpuiston rannan kalliossa. Paikalla sijaitti laituri vielä vuonna 2019. Tällä hetkellä toisena veneen kiinnityspisteenä on poiju. Taustalla kosken länsihaaran pato ja Kuninkaankartanonsaaren rantaa. Kuva. E. Vakkari 30.5.2020.

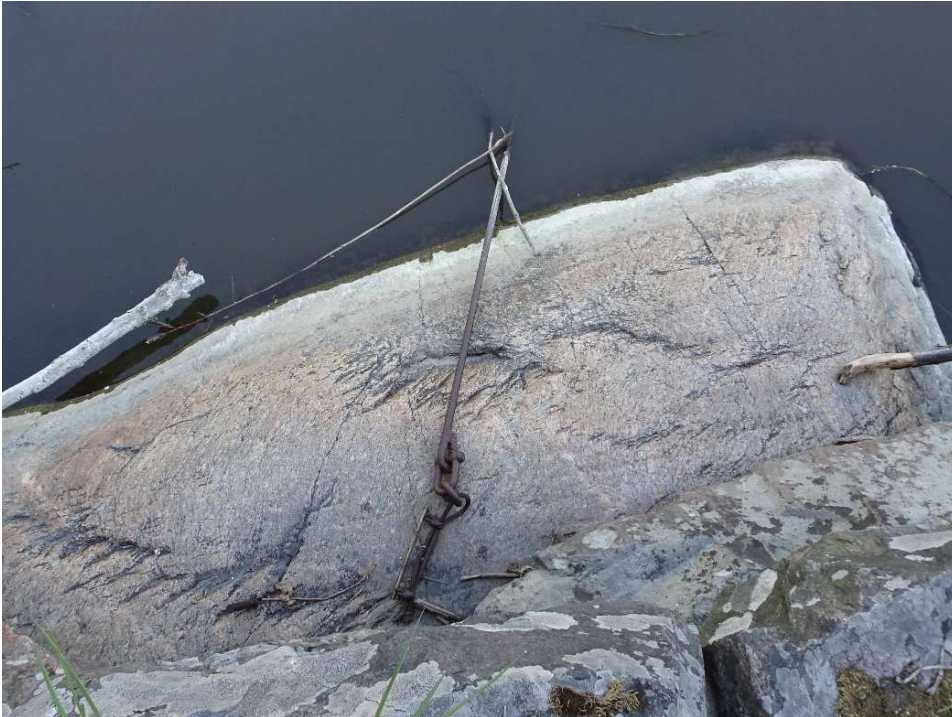
Kosken länsihaaran suulla, padon alapuolella, länsirannan kalliossa on rautainen kiinnityslenkki, jossa on vaijeri kiinni (kuva 11). Sekä lenkki että vaijeri ovat uudehkoja ja liittyvät mahdollisesti voimalaitoksen toimintaan. Kohde saattaa myös liittyä tukinuittoon, mutta tämä on epätodennäköisempää. Kyseessä on muu kulttuuriperintökohde.

Kuva 11. Kohde 5: kiinnityslenkki ja vaijeri kalliossa kosken länsihaaran suulla. Uudehkot lenkki ja vaijeri liittyvät mahdollisesti voimalaitokseen. Kuva: E. Vakkari 30.5.2020.

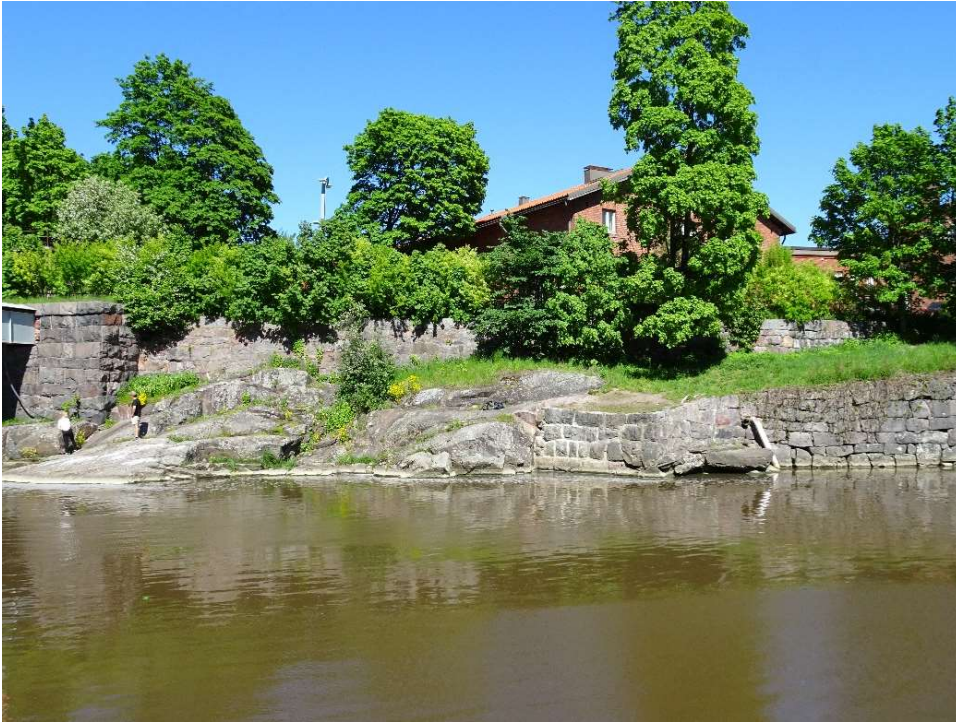
Kosken länsihaaran suulla, Kuninkaankartanonsaaren rannassa, rantamuurin kulmauksessa sijaitsee betonitaso (kuva 12), joka muistuttaa itähaarassa olevaa betonirakennetta. Itähaaran rakenne on todennäköisesti ollut tukinuitossa käytetyn työtason perusta (Vakkari & Wallin 2017: 14-15). Mahdollisesti myös länsihaaran betonitasoa on hyödynnetty tukinuitossa, esimerkiksi länsihaaraa vahingossa laskeneiden tukkien käsittelyssä. Kosken länsihaaraa pitkin on mitä ilmeisimmin tullut jonkin verran tukkeja, koska viistokaikuluotauksessa näkyy tukkikeskittymä länsihaaran edustalla (ks. kohde 13, s. 29) Betonirakenne saattaa myös liittyä vesilaitoksen toimintaan, mihin viittaisivat betonitason päällä oleva putkensuu ja tason viereen jokeen ulottuva toinen putki (kuva 13). Betonitaso näkyy vuonna 1937 otetussa valokuvassa (kuva 14) ja vuoden 1943 ilmakuvasa, sekä mahdollisesti heikkoresoluutioisessa vuoden 1932 ilmakuvasa (Helsingin kaupunki, Kaupunkimittauspalvelut: karttapalvelu, ilmakuvat 1.6.2020). Betonirakenne on muu kulttuuriperintökohde.

Kuva 12. Kohde 6: betonitaso kosken länsihaaran suulla, Kuninkaankartanonsaaren rantamuurin kulmauksessa. Rakenne saattaa liittyä joko tukiuittoon tai vesilaitoksen toimintaan. Valokuva-aineisto ajoittaa rakenteen 1930-luvulle tai varhaisemmaksi. Kuva: E. Vakkari 30.5.2020.

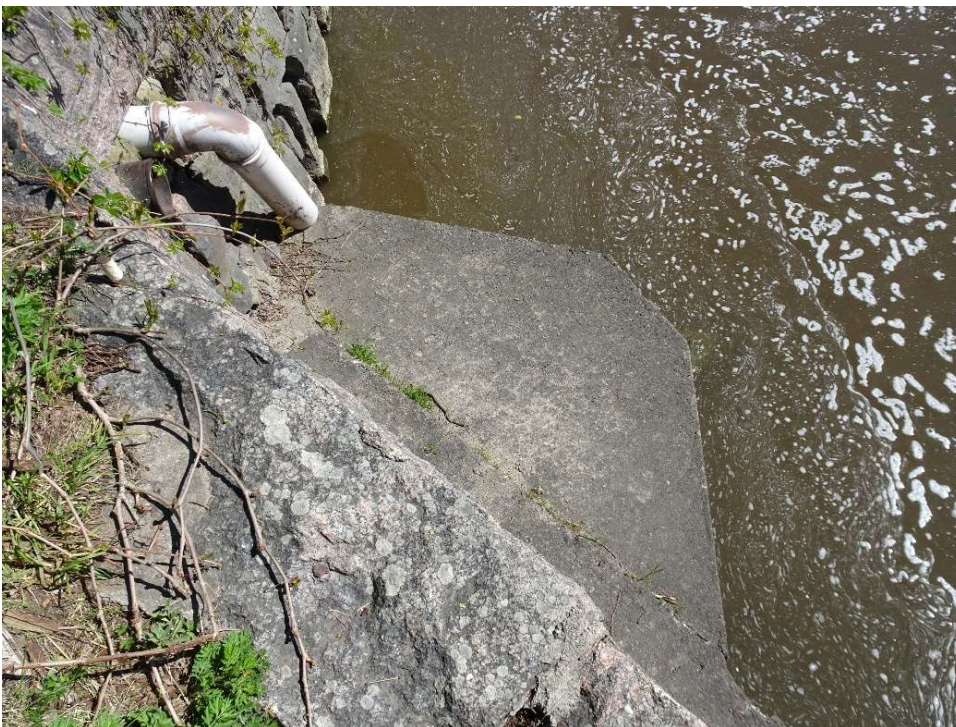
Kuva 13. Kohde 6: betonitaso kuvattuna ylhäältä päin, Kuninkaankartanonsaaren rantamuurin kulmauksesta. Mikäli kuvassa näkyvät putket liittyvät betonitasoon, on kyseessä todennäköisesti vesilaitoksen toimintaan liittyvä rakenne. Kuva: E. Vakkari 30.5.2020.

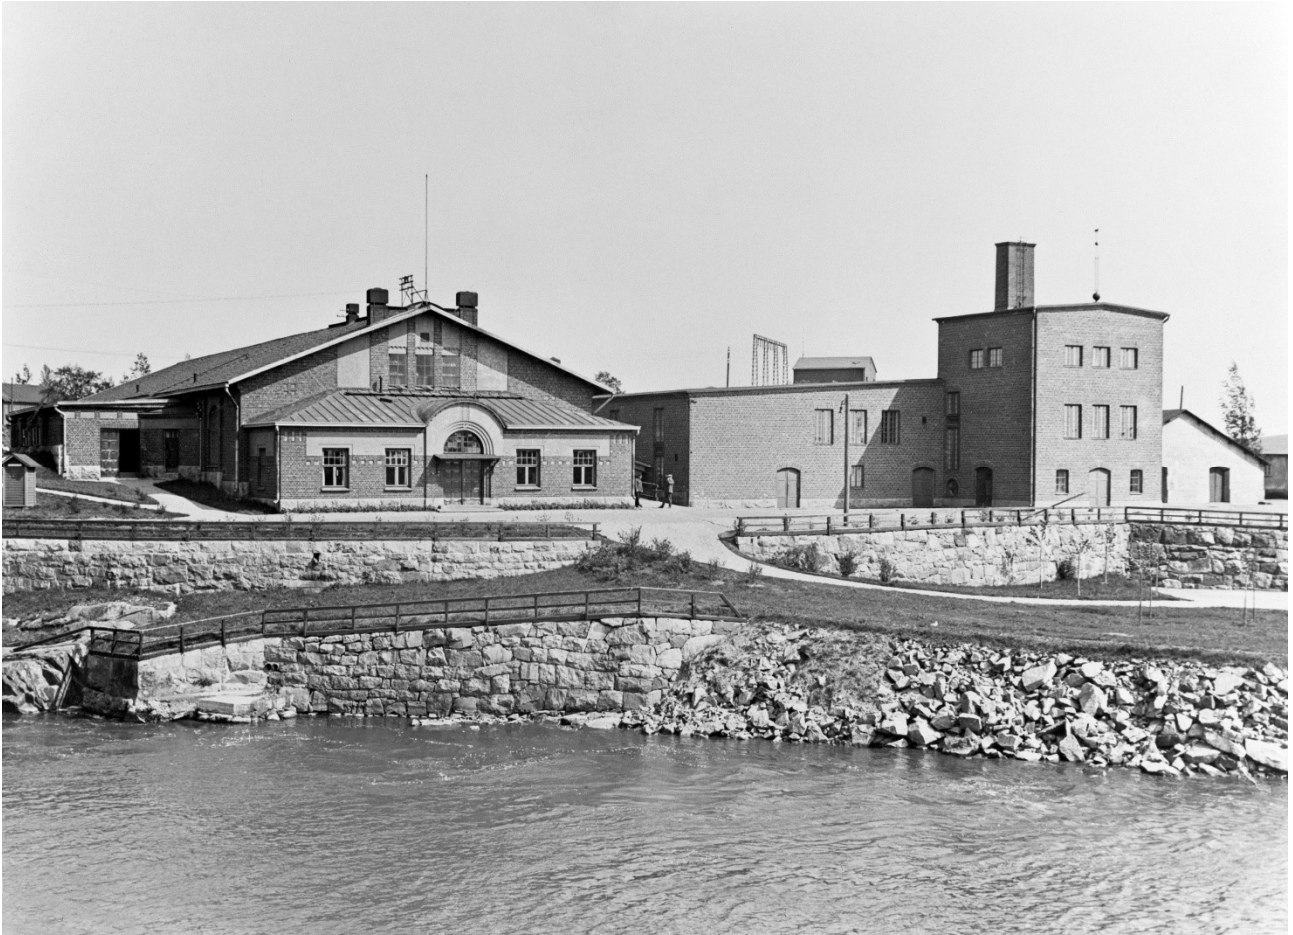
Kuva 14. Kohde 6: betonitaso näkyy vuoden 1937 valokuvassa. Kuva: tuntematon 1937, Helsingin kaupunginmuseo, inventaarionumero N253430, lisenssi CC 4.0.

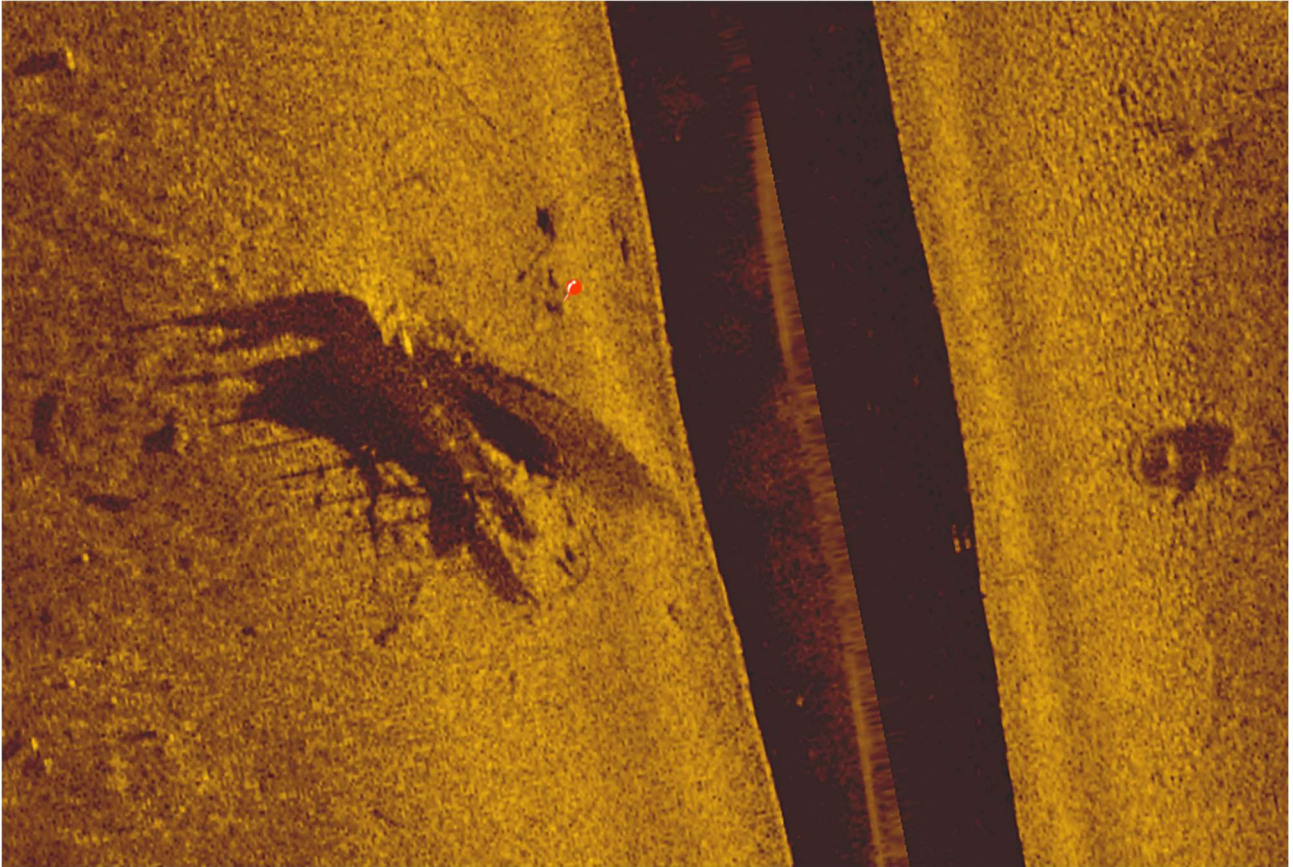
Suvannon keskeltä havaittiin viistokaikuluotauksessa luoteis-kaakkosuuntainen, V-muotoinen, kaakkoispäästään osittain hautautunut kohde, jonka sedimentin yläpuolinen osa on 5 m pitkä ja 2,6 m leveä. Kohteen koko ja muoto sopivat pienehkön puualuksen keulaan. Kohteesta nousee ylöspäin ohuita osia, jotka todennäköisesti ovat limisaumaisen aluksen tai veneen kaaria (kuva 15). Kohde näkyy viistokaiussa hyvin vain tietyistä suunnista luodattaessa, mikä viittaa paitsi osittaiseen hautautumiseen, myös siihen, että puuaines voi olla pehmeää, pitkälle vettynyttä ja kulunutta. Kohteen yleisvaikutelman perusteella hylkyntymisprosessi on edennyt pitkälle. Uppoamisesta on erittäin todennäköisesti yli sata vuotta, jolloin kyseessä on muinaismuistolain (295/1963) suojaama vedenalainen muinaisjäännös. Kohteen tulkinnan varmistaminen edellyttäisi visuaalista tarkastusta ja mahdollisesti näytteenottoa, mikä on suvannon näkyvyysolosuhteissa haastavaa ja työlästä, muttei mahdotonta.

Kuva 15. Kohde 7: osittain pohjasedimenttiin hautautunut hylky. Viistokaikuluotauskuvassa näkyvät todennäköisesti limisaumaisen aluksen ohuiden kaarien varjot. Kohde on kiinteä muinaisjäänös. Tulkinnan ja ajoituksen varmistaminen edellyttäisi visuaalista tarkastusta, sekä mahdollisesti kajoavaa näytteenottoa.

Kohteen säilyminen vesirakennushankkeissa tulee taata tai, mikäli se ei ole mahdollista, kohde tulee dokumentoida kulttuuriperintöviranomaisten edellyttämässä laajuudessa ja tarkkuudessa. Kohteelle on varattava riittävä suojaetäisyys, jos lähistöllä kajotaan pohjaan tai ankkuroidaan työaluksia tai -lauttoja. Viistokaikuluotauksen perusteella suojaetäisyyden tulisi painottua kohteen itä- ja eteläpuolelle suuntaan 90-225°, mutta myös pohjois- ja länsipuolelle suuntaan 225-90° tulee varata suojavyöhyke. Tarkan suojaetäisyyden arviointi on vaikeaa, koska sedimenttiin hautautuneen osan yhtenäisyyttä ja laajuutta ei tiedetä. Jos kyseessä on pienehkö talonpoikaisalus, pitäisi sen mahtua 40 m halkaisijaltaan olevan alueen sisään, vaikka hylky ei olisikaan aivan yhtenäinen. Museovirasto määrittää tarvittavat jatkotutkimukset ja suojaetäisyyden riippuen hankkeiden kohteelle muodostamasta riskistä.

Mikäli kosken itähaaran virtaussuuntaa suvannossa muutetaan, tulee se vaikuttamaan kohteen säilyvyysolosuhteeseen. Etenkin, jos kasvava virtaus suunnataan kulkemaan nykyistä lähempänä Kuninkaankartanonsaaren rantaa, on se vahingollista kohteen hauraiden osien kannalta. Virtausmuutokset voivat myös paljastaa nyt hautautuneita osia ja altistaa ne tuhoutumiselle. Toisaalta, muuttuva virtaus voi kasata kohteelle lisää hienojakoista ainesta, mikä aluksi kiihtyvän tuhoutumisen jälkeen suojaisi kohdetta, mutta vaikeuttaisi sen tutkimusmahdollisuuksia.
