Loviisa

Dendrokronologisten näytteiden otto ja analysointi hylkykohteelta Loviisanlahti Märloxviken.

19.7.2020

Loviisanlahti Märlaxviken, hylky nro 1000038635

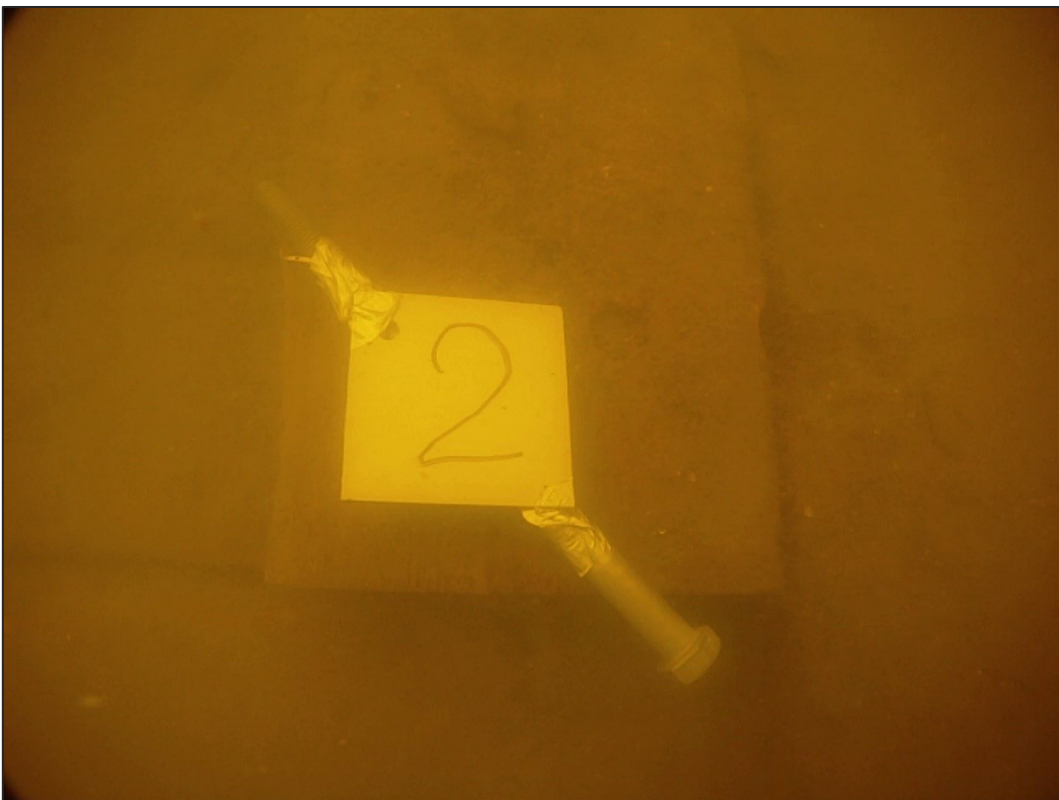
Kuva 7. Näytteenotto kohta 2, karneeraus. Kuvaaja: Simo Nyrönen.

- Näyte 2. **Karneerauksesta** sahattiin kappale, jonka toinen pää oli syöpynt. Sahauskohta on mastonkengästä noin 3,5 metriä perään ja sikokölistä 2 metriä paapuuriin. Sahauskohta kuvattiin *in situ*. Näytteen koko 65 x 26 x 5 cm.

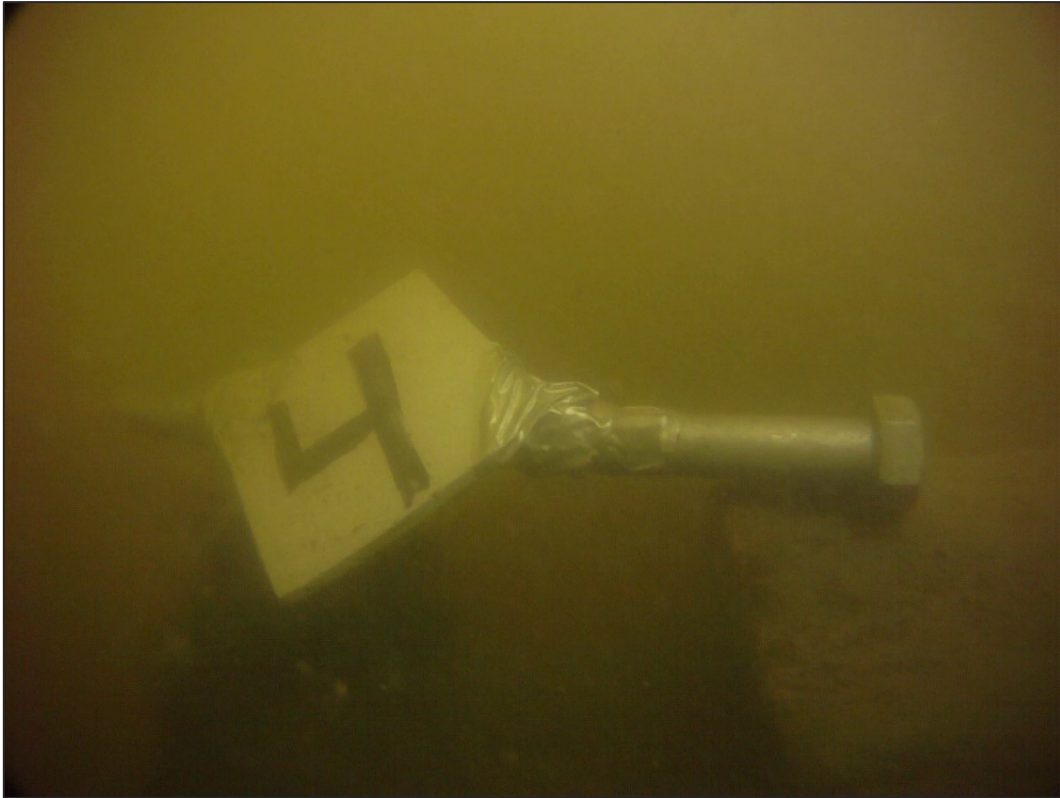
Kuva 8. Näytteenotto kohta 4, kaari. Kuvaaja: Simo Nyrönen.

- Näyte 4. Kaaririvin ulkopuolelta löytyneestä **kaaresta** sahattiin noin 40 cm pituinen kappale. Näytteenottoaika on Näyte 3:sta noin 1,5 m paapuuriin. Sahauskohta kuvattiin *in situ*. Näytteen koko 36 x 23 x 15 cm.

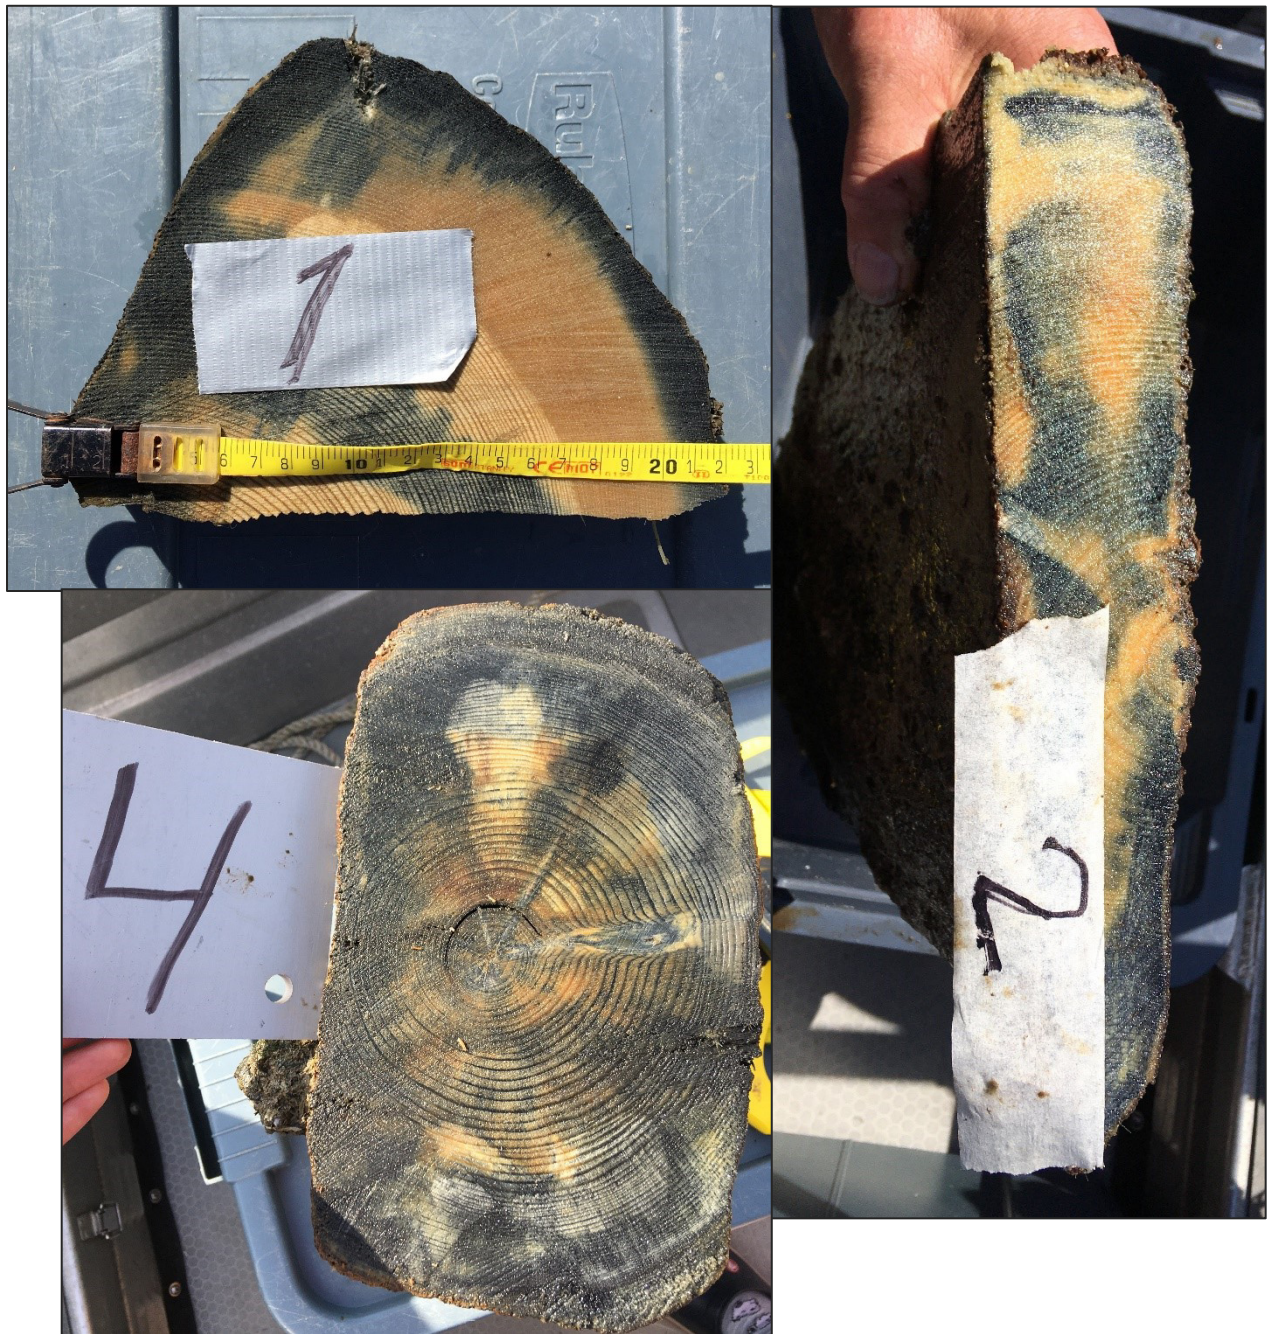
Kuva 9. Näytekappaleiden 1, 2, ja 4 lustopinnat kentällä kuvattuna.

Aluksen rakentamisajaksi voidaan arvioida aikaisintaan 1760-luvun jälkimmäinen puolisko. Näytteistä nuorimmaksi ajoittuvan, nro 4, ulommaiset lustot myötäilevät kappaleen ulkopintaa, joten ne saattavat ajoittua lähelle puun kaatoajankohtaa. Muissa

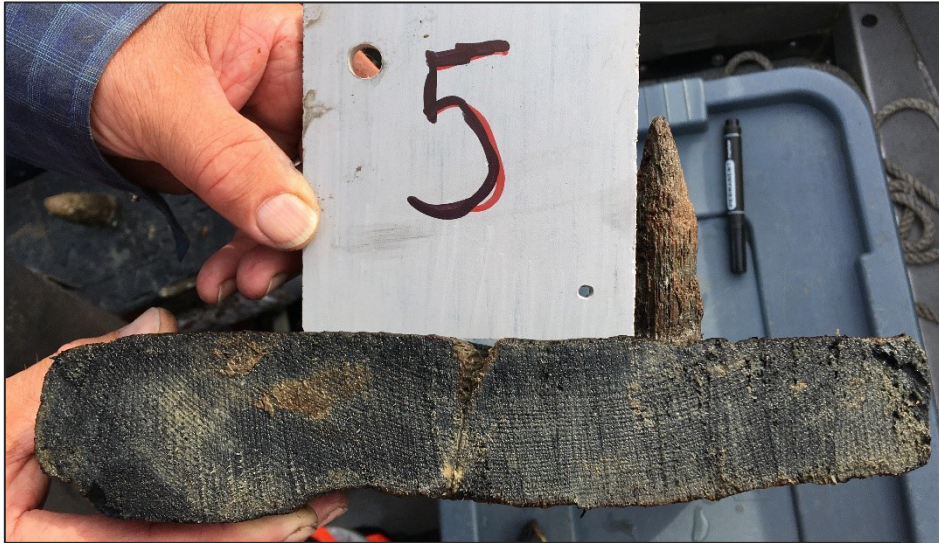
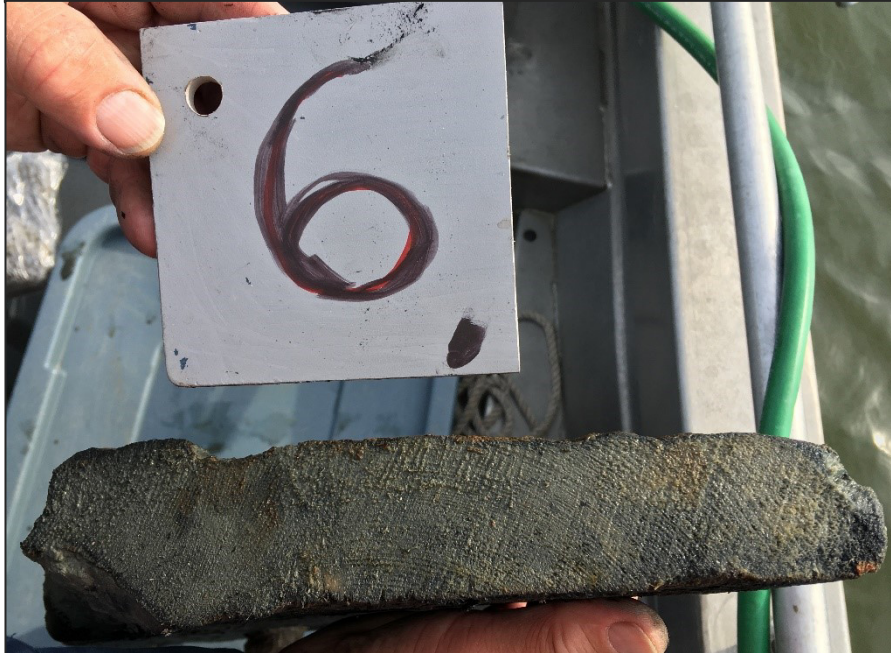
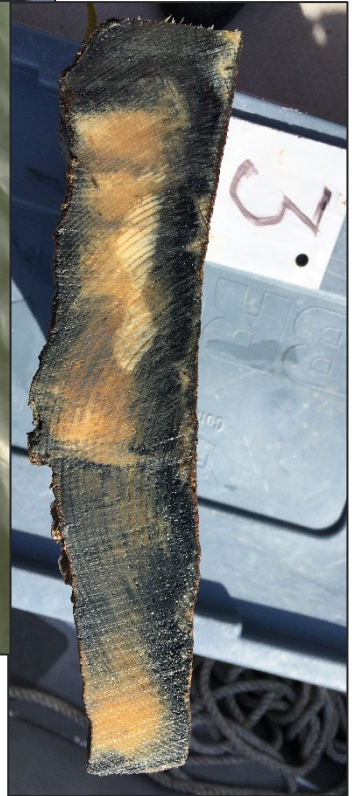
Kuva 10. Näyttekappaleiden 3, 5, ja 6 lustopinnat kentällä kuvattuna.
