HELSINGIN YLISKYLÄNLAHDEN ASEMAKAAVAMUUTOSALUEEN

MERITARKEOLOGINEN INVENTOINTI

NORDIC MARITIME GROUP OY
EVELIINA SALO JA MAIJA HUTTUNEN
PROJEKTINRO F-64:2020
12.6.2020

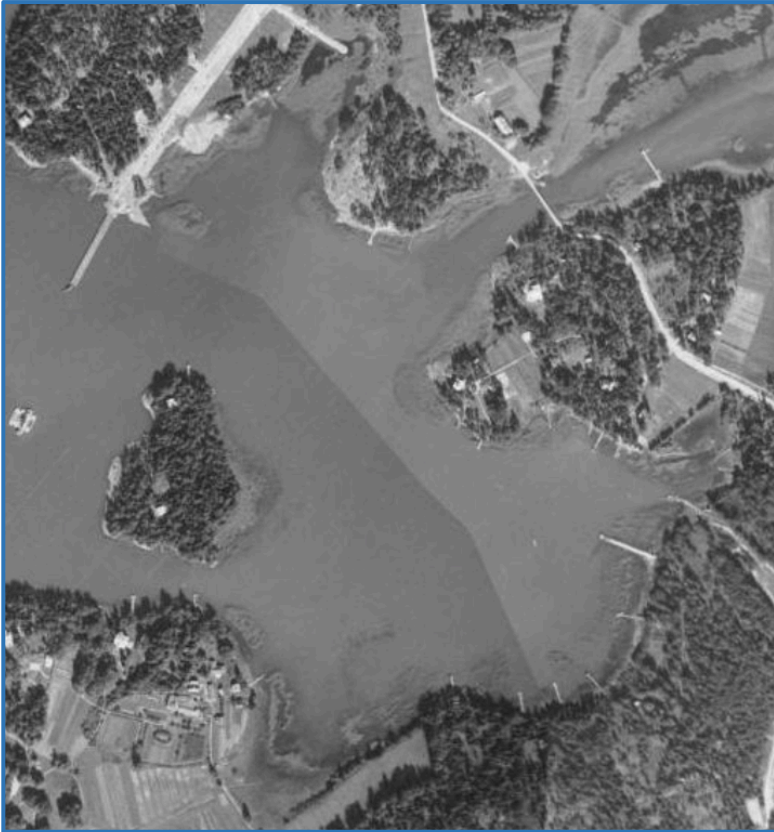
Kuva 1.

Ortoilmakuva tutkimusalueelta
vuodelta 1932.
Herttoniemenranta kuvan
yläosassa on vielä melko
luonnontilainen.

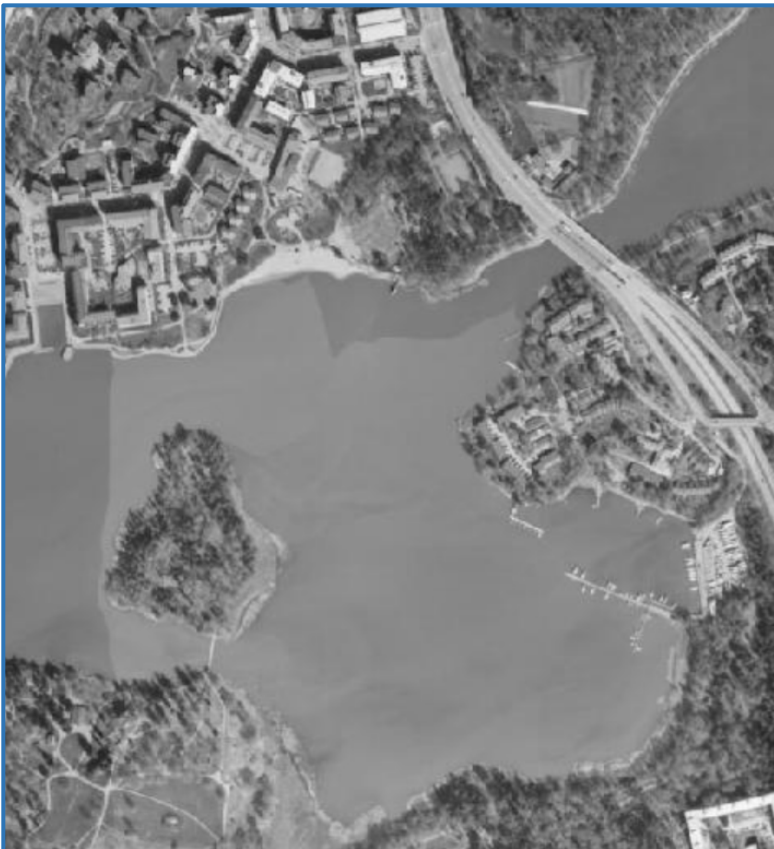
Kuva 2.

Ortoilmakuva tutkimusalueelta
vuodelta 2019. Erityisesti
Herttoniemenranta ja
Yliskylänlahden perukan
satama-alue on muuttunut
rantaviivaltaan.

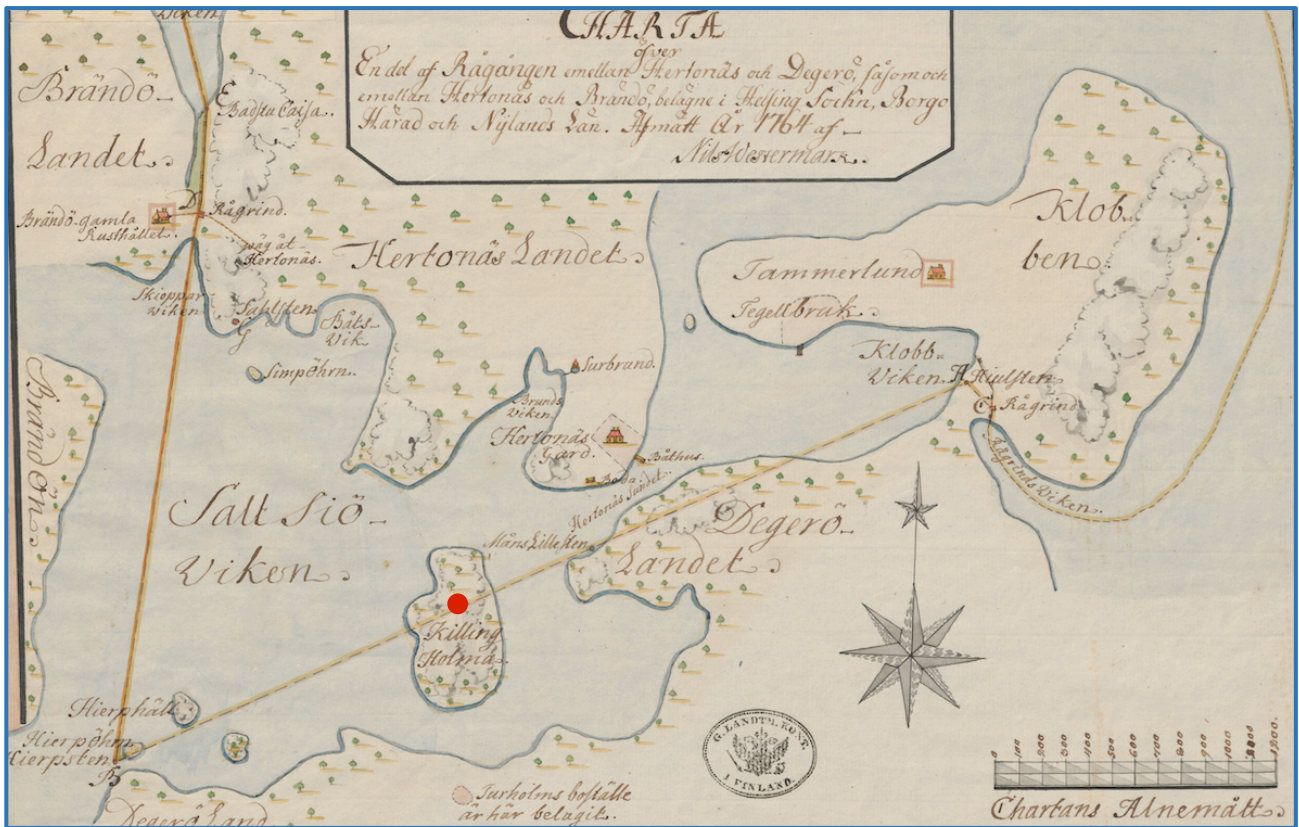
Kartta 3. Ote Herttoniemen ja Turholman rajankäyntikartasta vuodelta 1764. Raja kulkee Killingholman saaren läpi. Lähde Kansallisarkiston digitaaliarkisto <http://digi.narc.fi/digi/view.ka?kuid=13563022>.

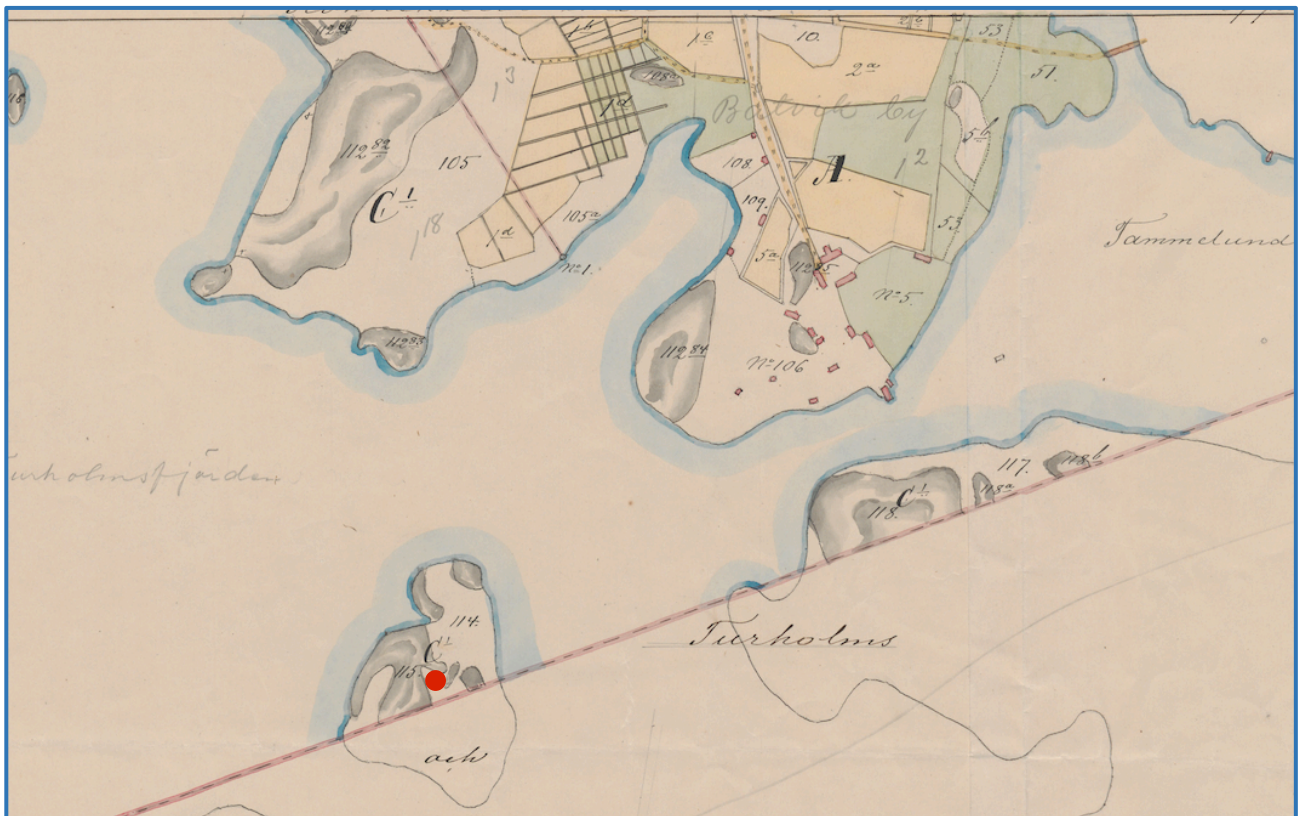
Kartta 4. Ote Herttoniemen isojakokartasta vuodelta 1795-1886. Lähde Kansallisarkiston digitaaliarkisto. <http://digi.narc.fi/digi/view.ka?kuid=13563065>.

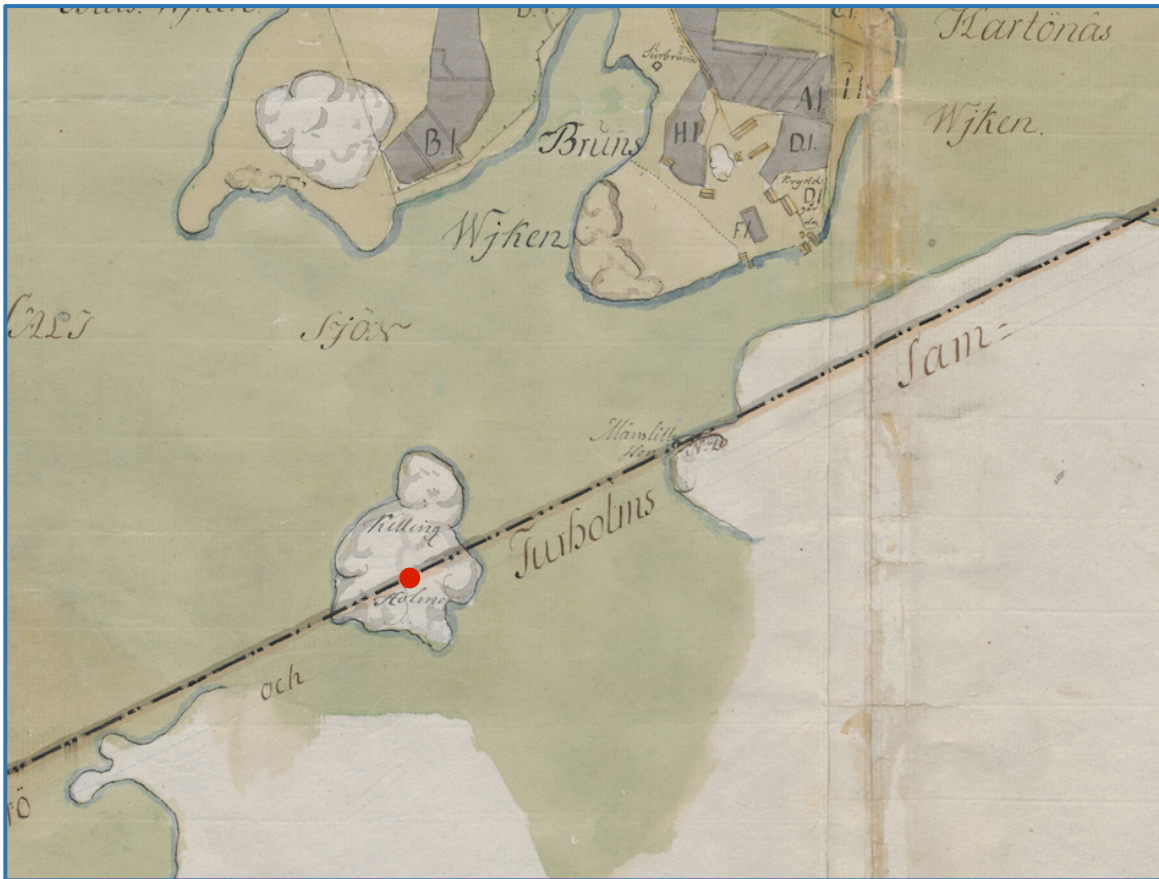
Kartta 5. Ote Herttoniemen tiluskartasta vuodelta 1779. Lähde Kansallisarkiston digitaaliarkisto <http://digi.narc.fi/digi/view.ka?kuid=13563024>.

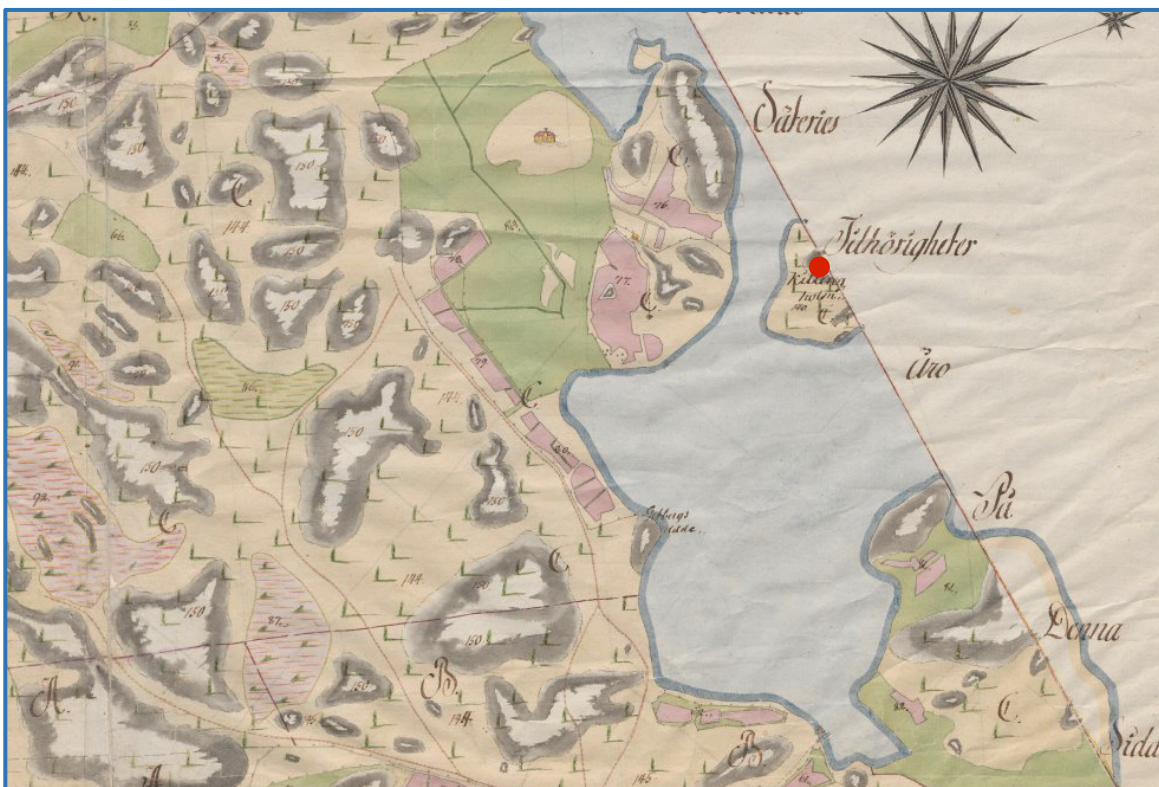
Kartta 6. Ote Degerön isojakokartasta vuodelta 1778-1794. Lähde Kansallisarkiston digitaaliarkisto <http://digi.narc.fi/digi/view.ka?kuid=13116537>.

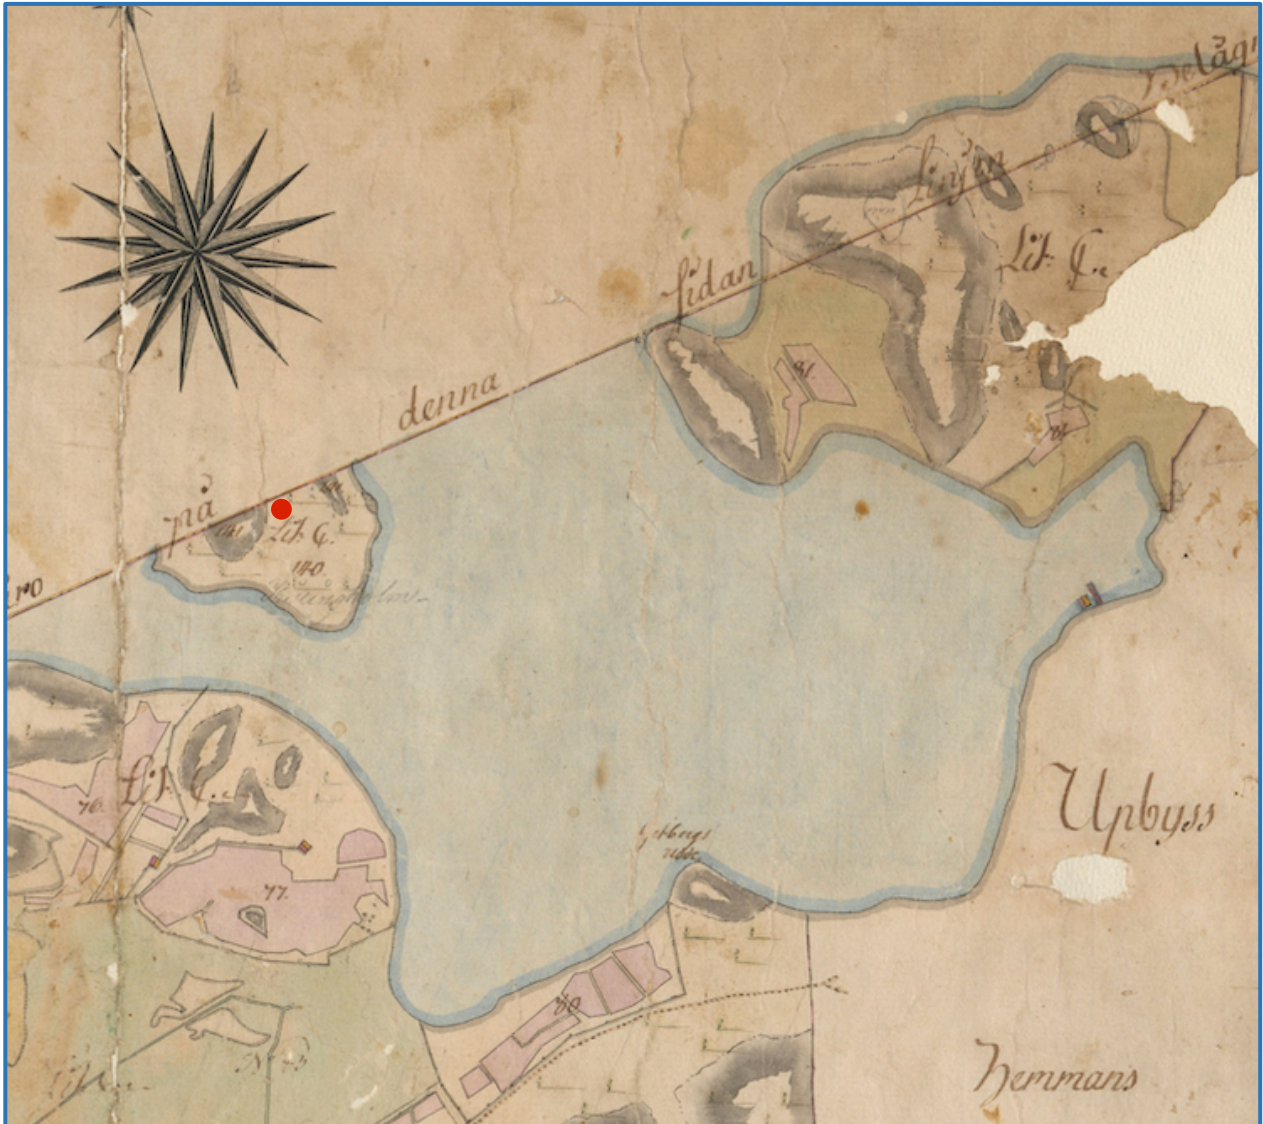
Kartta 7. Ote Turholman tiluskartasta vuodelta 1795. Yliskylän rannalle on merkitty laituri ja mahdollisesti vedenpäällä oleva venevaja. Lähde Kansallisarkiston digitaaliarkisto <http://digi.narc.fi/digi/view.ka?kuid=13742893>.

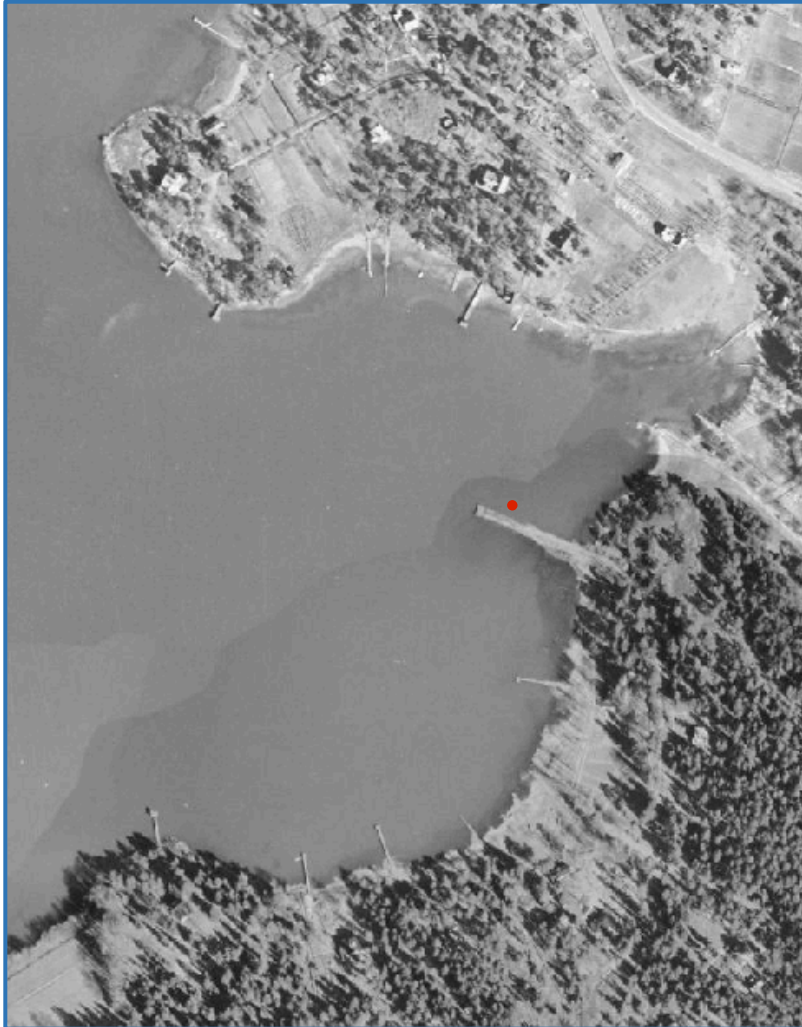
Kuva 4.

Ortoilmakuva
Yliskylänlahden perukasta.
Kuva on vuodelta 1943.

Alueella on paljon laitureita
ja niistä on pitänyt rakentaa
pitkiä matalan veden
vuoksi. Erityisesti oletettu
höyrylaivalaituri ulottuu
pitkälle rannasta (merkitty
punaisella).

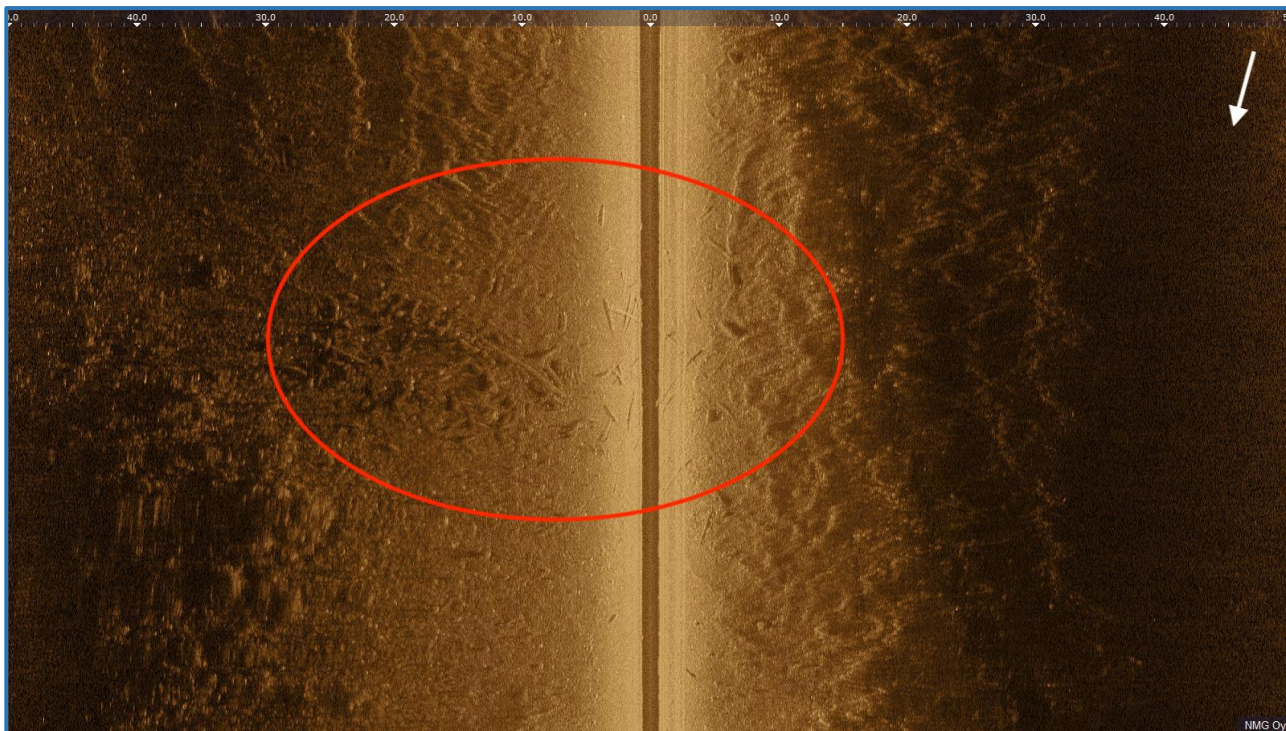
Kohteen ID: Uusi kohde	
Nimi: Yliskylänlahti 2 (ehdotus)	Kunta: Helsinki
Laji: Mahdollinen muinaisjäännös (ehdotus)	Vedenalainen: Kyllä
Tyyppi: Alusten hylyt	Tyyppin tarkenne: Hylyt (puu)
Lukumäärä: 1	
Ajoitus: Historiallinen	Ajoitustarkenne: ?
Koordinaatit: WGS84 60°11.011' N, 25°02.463' E, TM35 6673461 N 391351 E	
Syvyys max: 1,8 metriä	Syvyys min: 1,4 metriä
Koordinaattiselite: GPS mittaus kohteen keskipisteestä	
TM35 karttalehti: L4133D3	
Kuvaus:	
<p>Pohjassa on puutavaraa noin 30 x 20 metrin alueella. Alue sijaitsee Yliskylänlahden suulla itäisen rannan edustalla alle kahden metrin syvyydessä vedessä.</p> <p>Viistokaikuluotauskuvasta voidaan tulkita, että intensiivisin puutavaran keskittymä on kooltaan noin 18,4 x 7,6 metriä. Koko ja alueen muoto voisivat viitata hylkyyn, mitä pidetään tässä vaiheessa todennäköisimpänä vaihtoehtona. Huonon näkyvyyden vuoksi kohdetta ei pystytty visuaalisesti todentamaan. Kuvauksissa kuitenkin nähtiin työstettyjä puuosia, jotka voisivat olla laivan osia. Erityisesti pääkeskittymän itäpuolelle on levinnyt irtonaista puutavaraa.</p> <p>Yksittäiset puut ovat pisimmillään noin 9 metriä. Jäät ja potkurivirrat ovat todennäköisesti liikuttaneet ja hajottaneet puuainesta.</p> <p>Kohdetta 1 epäillään Museoviraston rekisterin kohteeksi 2385 sijaintinsa puolesta, mutta on mahdollista, että kyseessä on myös tämä alue. Rekisterin paikkatieto mahdolliselle hyllylle on epätarkka.</p>

Kuva 7. Viistokaikuluotauskuva kohteesta 2. Puutavaraa noin 20 x 30 metrin alueella pohjassa.

Kohde 2 on tutkimuksessa tehdyistä havainnoista mielenkiintoisin. Pohjassa on puutavaran keskittymä, jonka ydinalue on noin 18 x 8 metriä. Puutavaraa on levinnyt myös tätä aluetta laajemmalle. Kohteesta ei saatu kunnollista visuaalista varmistusta, mutta pohjassa havaittiin kuvauksissa työstettyjä puuosia. On todennäköistä, että kyseessä on hylky. Asian tarkastamiseksi alueelle täytyisi palata, kun vedessä on parempi näkyvyys ja erityisesti jos alueen käyttö tulee ajankohtaiseksi.

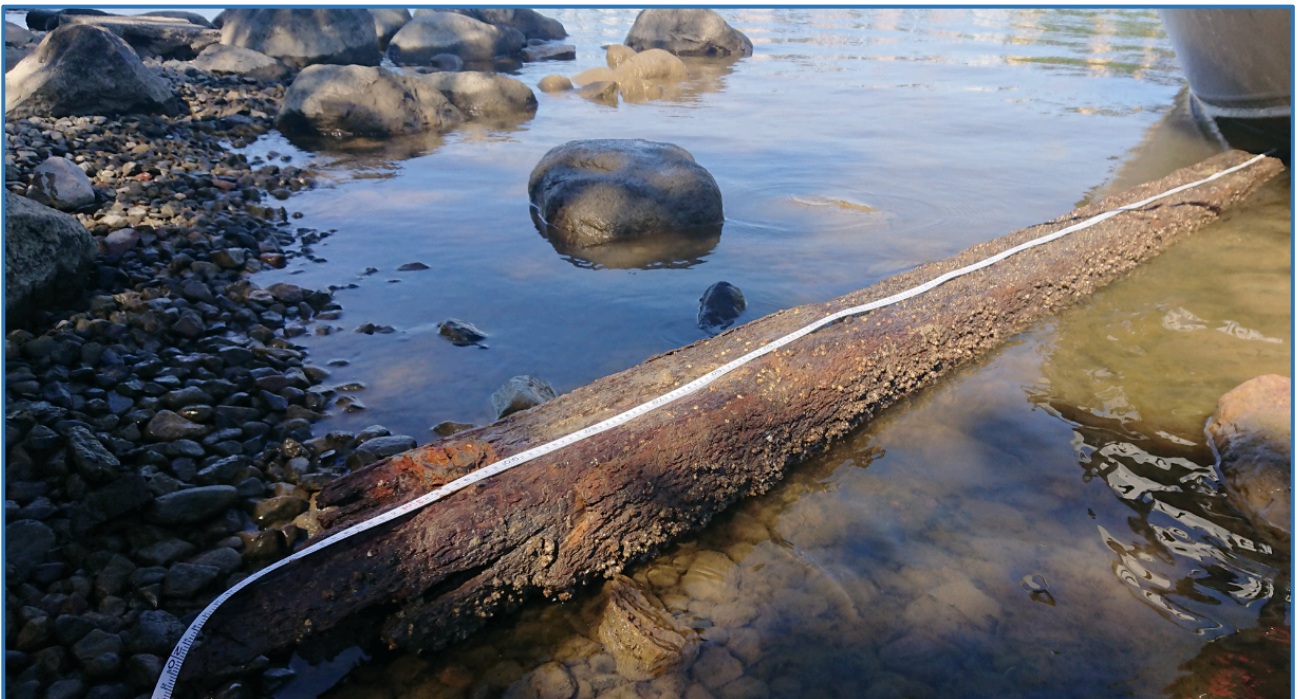
Mahdollisesti hirsi on tästä laiturirakenteesta tai vieressä sijainneesta uimahuoneesta. Puutavara ei vaikuta erityisen vanhalta. Arvio on, että sillä on ikää joitain vuosikymmeniä. Hirsi jätettiin lähelle rantaa ja se upposi pohjaan veden alle.

Kuva 9. Rantavedessä havaittiin irtonainen hirsi, joka liittyy mahdollisesti laituriin tai sen länsipuolella sijainneeseen uimahuoneeseen.

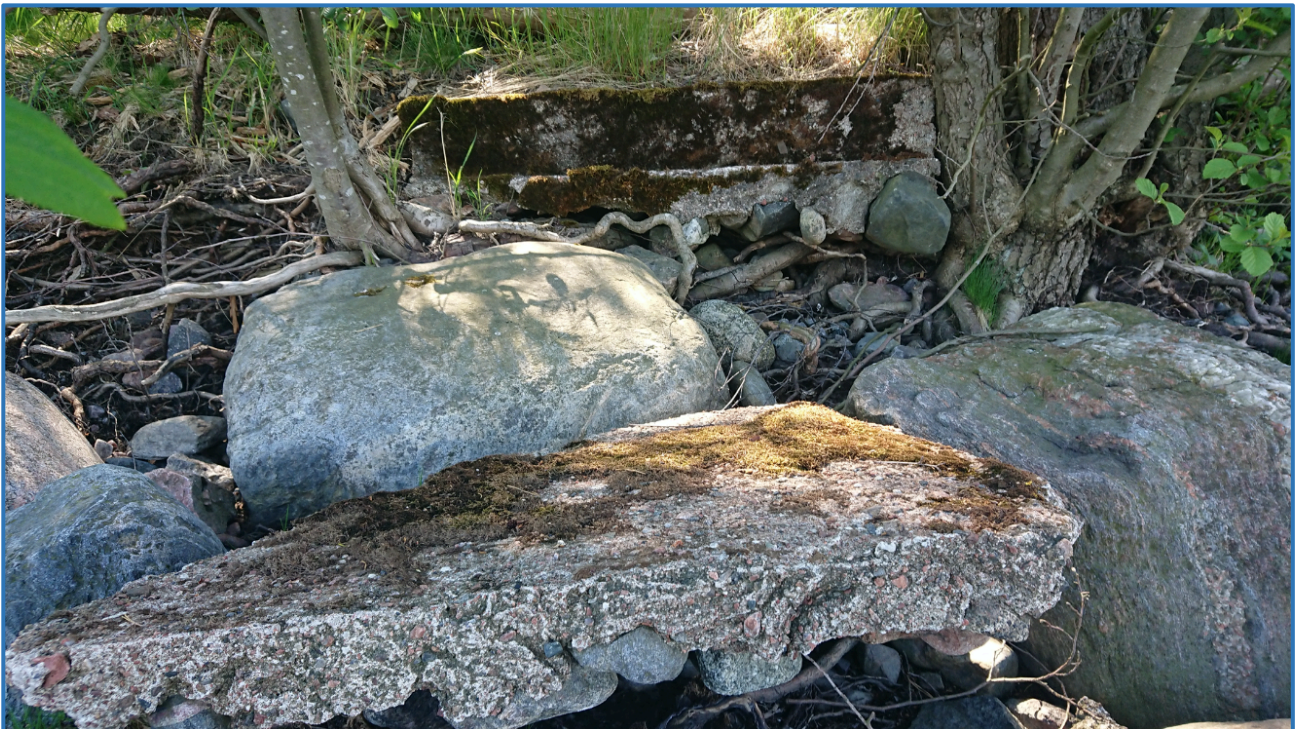
Kohteen ID: Uusi kohde	
Nimi: Killingholma 2 (ehdotus)	Kunta: Helsinki
Laji: Muu kohde (ehdotus)	Vedenalainen: Ei
Tyyppi: Satamat ja lastauspaikat	Tyypin tarkenne: Laiturit
Lukumäärä: 1	
Ajoitus: Historiallinen	Ajoitustarkenne: Kuvissa vielä 1960-luvulla
Koordinaatit: WGS84 60°11.046' N, 25°02.133' E, TM35 6673523 N, 391048 E	
Syvyys max: 1,7 metriä	Syvyys min: 0 metriä
Koordinaattiselite: GPS mittaus kohteen keskipisteestä	
TM35 karttalehti: L4133D3	
Kuvaus:	
<p>Kiviperustus sijaitsee Killingholman pohjoisrannalla kohteeksi 3 merkityn hirsarkun länsipuolella. Rannassa on havaittavissa laiturille johtaneiden portaiden betonijäänteitä ja luonnonkiviperustaa. Rannalla veteen johtaa kivijono, joka päättyy veden alla noin 1,7 metrin syvyyteen. Kivet ovat levinneet ympäristöön alkuperäisestä sijainnistaan. Veden alla ei havaittu merkkejä puisista rakenteista. Todennäköisesti ne on purkamisen yhteydessä poistettu tarkasti.</p> <p>Kyseessä on Hougbergin huvilaan kuuluneen uimahuoneellisen laiturin jäänteet. Ilmakuvista voidaan havaita, että uimahuone ja laituri on purettu vuosien 1956 ja 1964 välisenä aikana.</p>

Kuva 10. Uimahuoneelle johtaneiden betoniportaiden jäänteet rantapenkereessä.

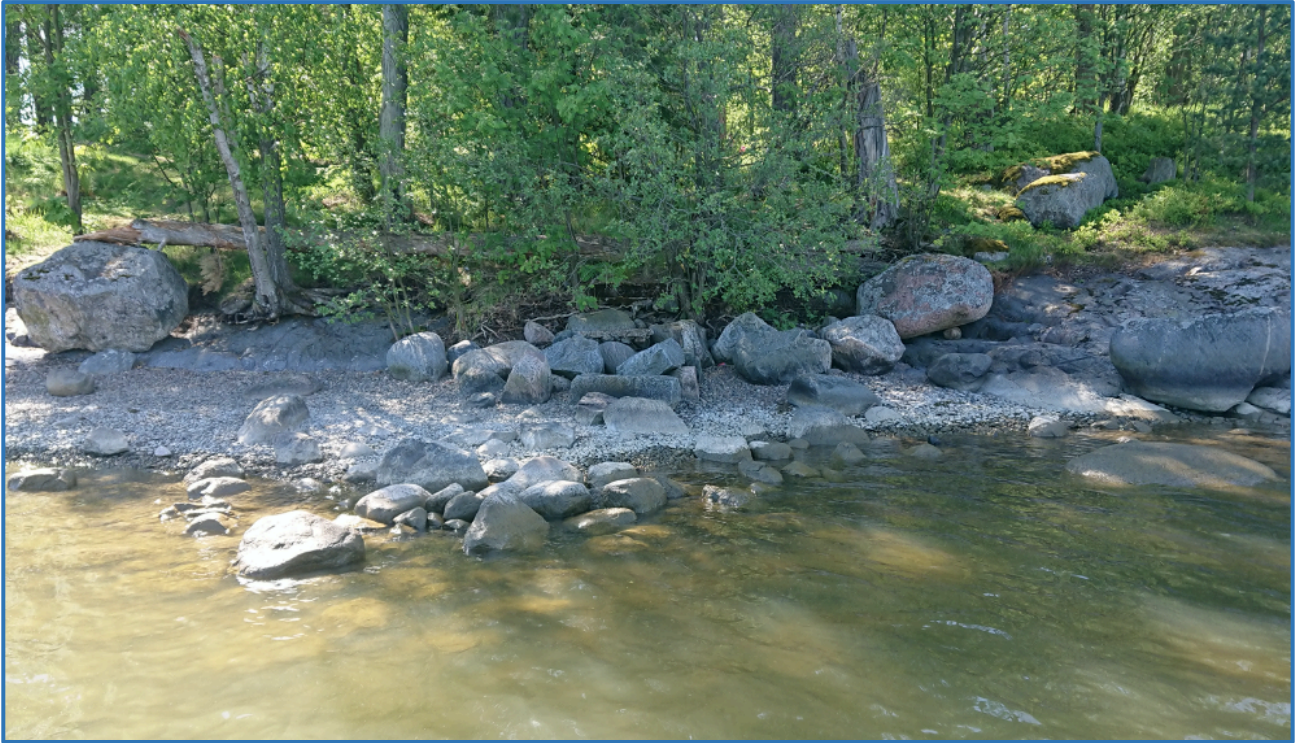
Kuva 11. Laiturin ja uimahuoneen kiviperustus jatkuu veden alle 1,7 metrin syvyyteen. Kiviä on levinnyt ympäristöön alkuperäisestä sijainnistaan.

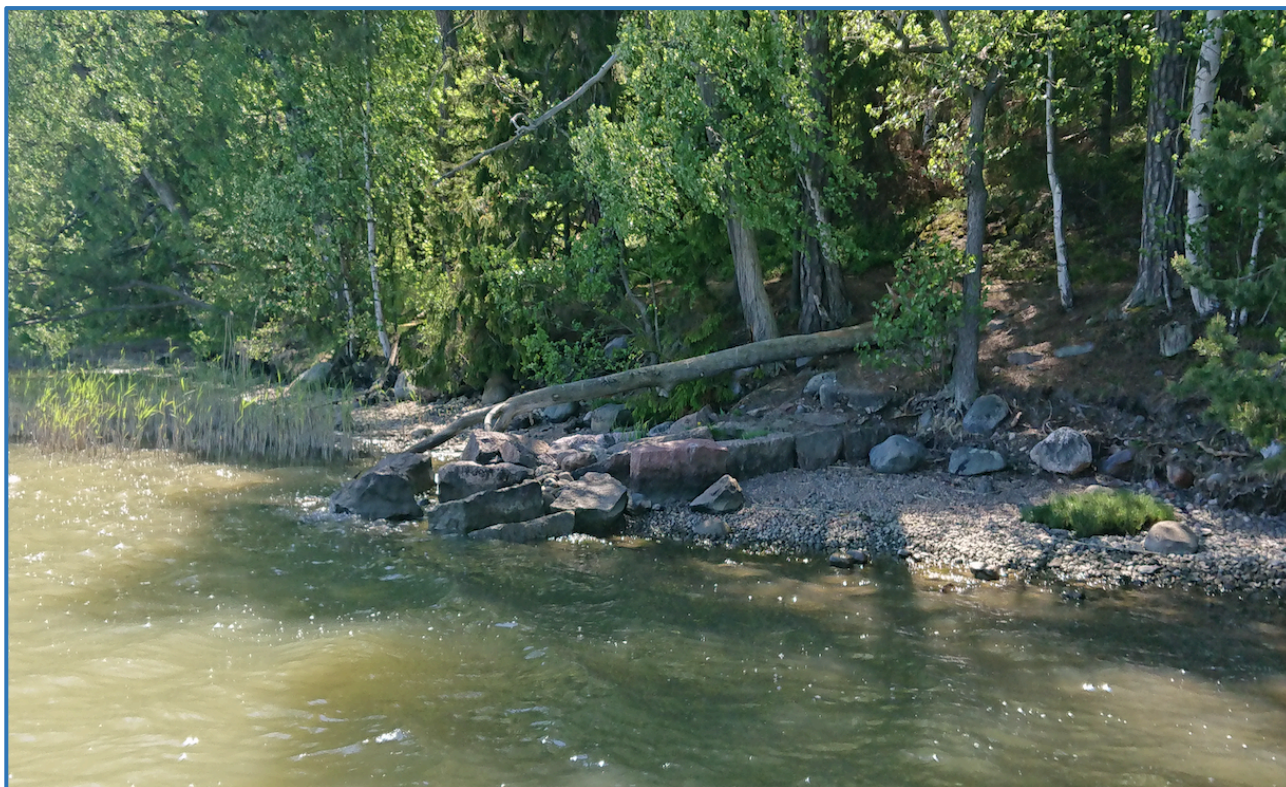
Kohteen ID: Uusi kohde	
Nimi: Killingholma 3 (ehdotus)	Kunta: Helsinki
Laji: Muu kohde(ehdotus)	Vedenalainen: Ei
Tyyppi: Satamat ja lastauspaikat	Tyyppin tarkenne: Laiturit
Lukumäärä: 1	
Ajoitus: Historiallinen	Ajoitustarkenne: Kuvissa ainakin 1940-luvulla
Koordinaatit: WGS84 60°11.028' N, 25°02.188' E, TM35 6673495 N, 391095 E	
Koordinaattiselite: GPS mittaus kohteen keskipisteestä	
TM35 karttalehti: L4133D3	
Kuvaus:	
<p>Killingholman kärjen itäpuolella havaittiin laiturin perustuksen jäänteet rannalla. Jäljellä on muutamia muotoiltuja harkkokiviä reunustamassa luonnonkivillä täytettyä rakennetta. Kivirakenne jatkuu veden alle. Alueella ei havaittu puisia rakenteita. Todennäköisesti laiturin kansi on perustettu suoraan kivisen perustuksen päälle ilman hirsiarkkua tai puuosat on purettu kokonaan pois.</p> <p>Kyseessä on ollut pienehkö, mutta harkkokivistä päätellen kestäväksi rakennettu laituri. Kiviperustus on rannalla noin metrin levyinen ja näkyvältä osin kolme metriä pitkä. Veden alla kivet ovat levinneet laajemmalle alkuperäisestä sijainnistaan.</p> <p>Laituri näkyy hyvin vuoden 1943 ilmakuvassa. Se liittyy todennäköisesti Hougbergin huvilaan.</p>

Kuva 12. Laiturista on jäljellä harkkokivistä ja luonnonkivistä muodostuva perustus, joka jatkuu veden alle.

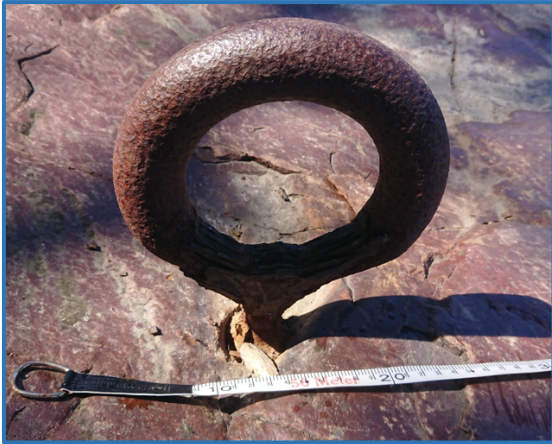
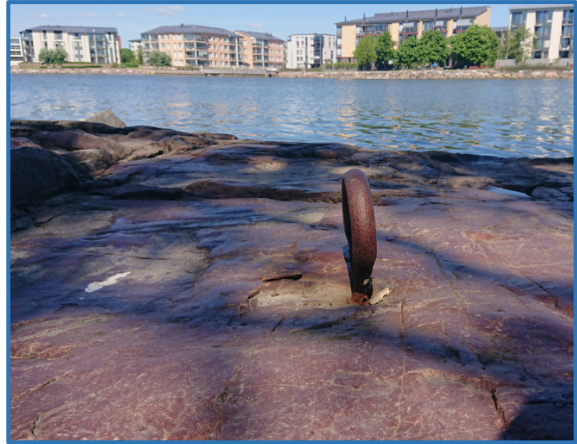
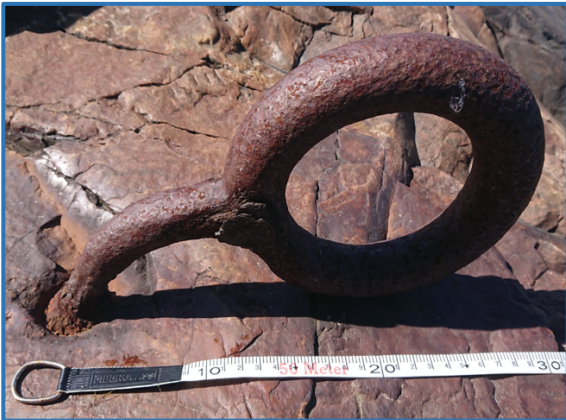
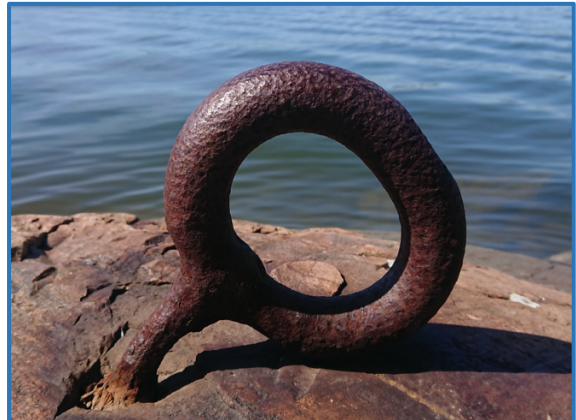
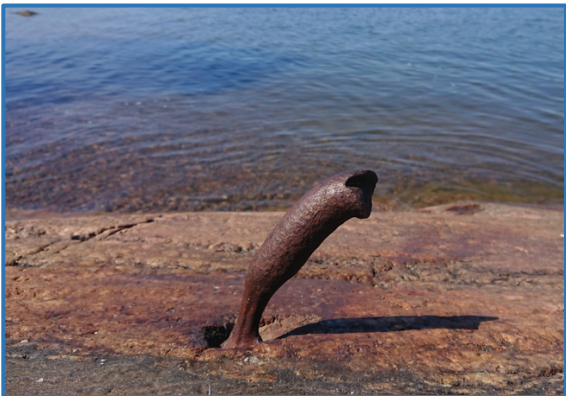
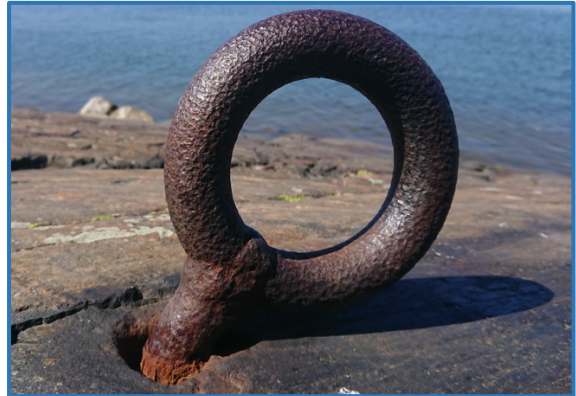
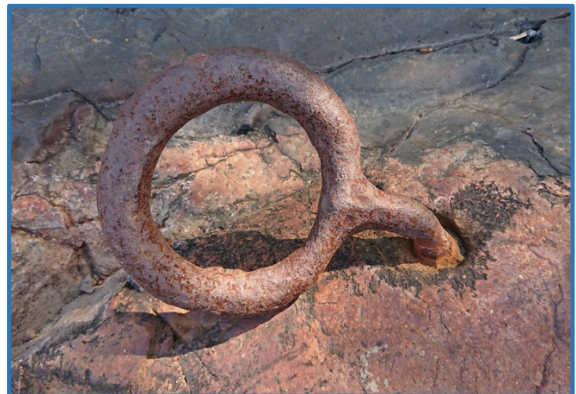
Kohteen ID: Uusi kohde	
Nimi: Killingholma 4 (ehdotus)	Kunta: Helsinki
Laji: Kiinteä muinaisjäänös (ehdotus)	Vedenalainen: Ei
Tyyppi: Satamat ja lastauspaikat	Tyyppin tarkenne: Kiinnitysrenkaat
Lukumäärä: 7	
Ajoitus: Historiallinen	Ajoitustarkenne: ?
Koordinaatit: Koordinaatit on eritelty alla	
Koordinaattiselite: GPS mittaus kohteen keskipisteestä	
TM35 karttalehti: L4133D3	
<p>Kuvaus:</p> <p>Killingholman pohjois- ja länsiosassa dokumentoitiin seitsemän rautaista kiinnitysrengasta. Kaikki renkaat ovat samantyyppisiä varren jatkona olevia kiinteitä renkaita. Renkaiden halkaisija on 16-18 cm. Renkaat vaikuttavat samanikäisiltä.</p> <p>Renkaiden koordinaatit WGS84 ja kuvaukset:</p> <ol style="list-style-type: none"> 1. 60°11.035' N, 25°02.116' E. Renkaan halkaisija on 16 cm. Varsi ohueksi ruostunut. 2. 60°11.033' N, 25°02.100' E. Renkaan halkaisija on 16 cm. 3. 60°11.025' N, 25°02.092' E. Renkaan halkaisija on suurimmillaan 18 cm. Soikeaksi vääntynyt. 4. 60°10.991' N, 25°02.074' E. Rengas katkennut irti ja tappi jäljellä kalliossa. Pituus 19 ja paksuus 3,2 cm. 5. 60°10.977' N, 25°02.050' E. Renkaan halkaisija on 17 cm. 6. 60°10.972' N, 25°02.049' E. Renkaan halkaisija on 16 cm. Rengas on vääntynyt. 7. 60°10.944' N, 25°02.044' E. Renkaan halkaisija on 16 cm. Rengas on vääntynyt ja ruosteinen.

Killingholman kallioisella länsirannalla ja osin pohjoisosassa havaittiin seitsemän rautaista kiinnitysrengasta kalliossa. Alue on hyvä rantautumispaikka suuremmallekin alukselle, koska vesi syvenee rannasta nopeasti. Renkaiden ikää on vaikea arvioida, mutta joissain yli 3 cm paksu varsi on ruostunut niin ohueksi, että renkaiden arvioidaan olevan yli sata vuotta vanhoja.

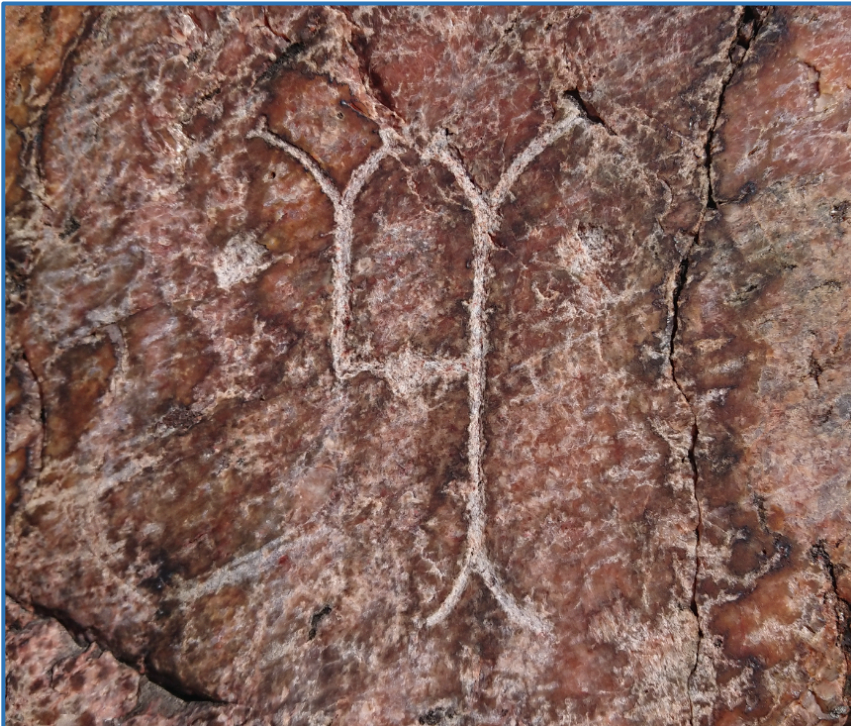
Kuva 21.

Kalliopiiirros Killingholman länsirannalla. Pääkuvion korkeus on 12 senttiä ja leveys yhdeksän senttiä.

Piiirros on teräväreunainen, mikä voi viitata sen nuoren ikään.

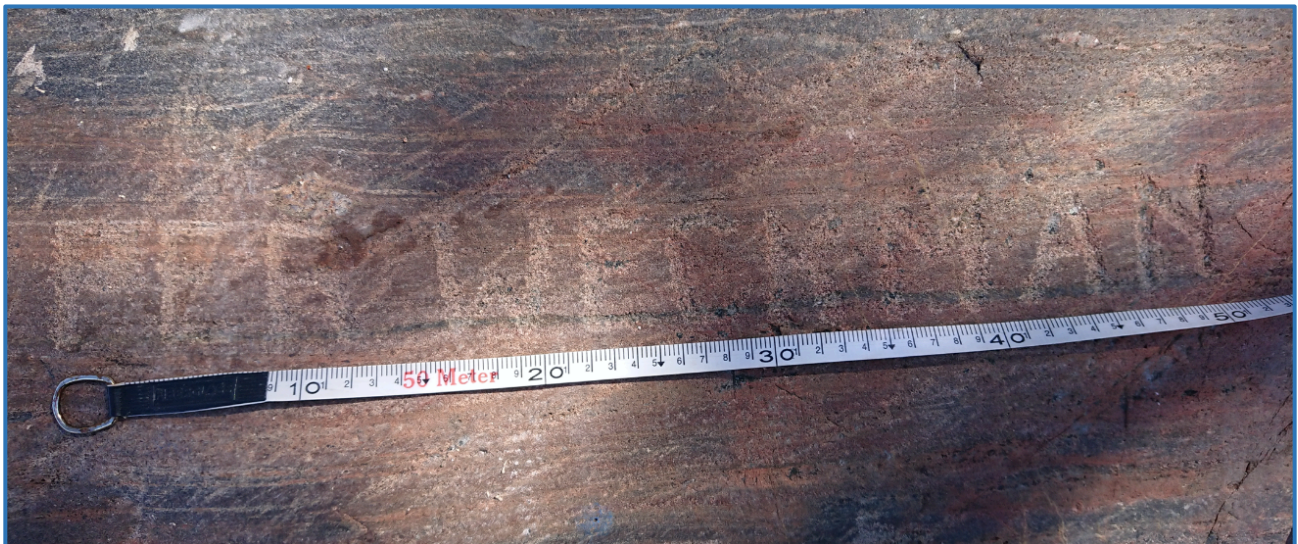
Kohteen ID: Uusi kohde	
Nimi: Killingholma 6 (ehdotus)	Kunta: Helsinki
Laji: Mahdollinen muinaisjäännös (ehdotus)	Vedenalainen: Ei
Tyyppi: Satamat ja lastauspaikat	Tyypin tarkenne: Kalliohakkaus
Lukumäärä: 1	
Ajoitus: Historiallinen	Ajoitustarkenne: ?
Koordinaatit: WGS84 60°10.964' N, 25°02.053' E, TM35 6673385 N, 390969 E	
Koordinaattiselite: GPS mittaus kohteen keskipisteestä	
TM35 karttalehti: L4133D3	
Kuvaus: Killingholman länsirannalla havaittiin silokalliossa siististi kirjoitettu nimi PER WECKMAN. Kalliohakkauksen tekemiseen on käytetty kohtuullisen paljon aikaa. Tekstin leveys on 50 cm ja korkeus 5 cm. Piirroksen edustalla on kalliossa rautaisia kiinnitysrenkaita. On mahdollista, että hakkaus on suhteellisen nuori. Työstöjäljet kalliossa ovat teräviä. Alue on suosittu ulkoilualue ja kallioissa on myös moderneja tekstejä. Yksi merellinen yhteys nimeen Per Weckman löytyy Kotkan luotsipiirin vuosikertomuksesta vuodelta 1966, missä mainitaan Emäsalon kutterinhoitaja Per-Erik Weckman. Nimen muoto on tosin erilainen.

Kuva 22. Kallioon on kaiverrettu nimi PER WECKMAN.
