Oulu

Kajaaninkatu välillä Isokatu-Lävistäjä (Uusikatu)

Kaupunkiarkeologinen koekaivaus 12.-14.10.2020

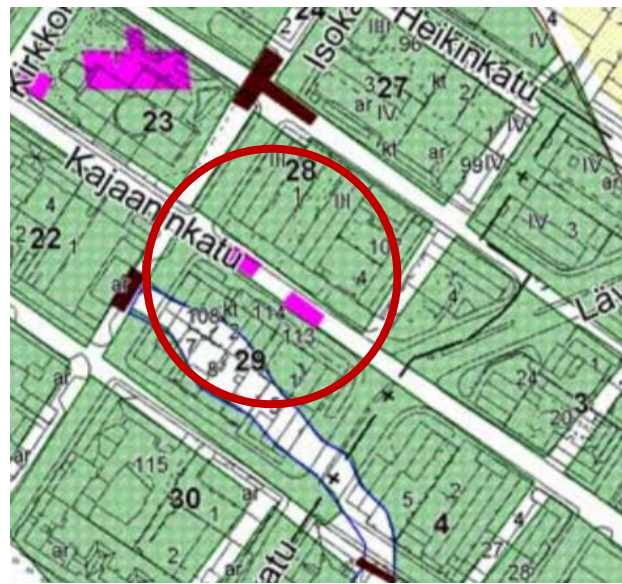
Vasemmassa vuoden 1705 palon jälkeen laadittu kartta asemituna nykyiselle asemakaavalle. Karttaan on edelleen merkitty lampi, mutta siitä puuttuu 1600-luvun kartassa ollut pohjoissuuntainen lahdelma. Kallio-Seppä 2007: Oulun kaupunkiarkeologisen inventoinnin päivitys. Liite 3.4. Museovirasto/Rakennushistorian osasto. Oikealla ote nykyiselle asemakaavalle asemoidusta Jakob Johan Wikarin kartasta vuodelta 1748. Kadun kohdalle on merkitty kaksi puisiin katurakenteisiin viittaavaa merkkiä. Kallio-Seppä 2007: Oulun kaupunkiarkeologisen inventoinnin päivitys. Liite 3.5. Museovirasto/Rakennushistorian osasto

1700-luvun aikana tapahtuneen kaupungin laajentumisen voi kuitenkin havaita sekä vuoden 1705 palojen jälkeen laaditusta kaupunkikartasta että vuodelta 1748 peräisin olevasta Jakob Johan Wikarin kartasta. Korttelialueet käsittävät nyt lounaassa alueet aina Sepänkadulle ja itäpuolella Koulukadulle asti. Eteläpuolella kaupunkialueeseen kuuluu myös nykyisen Otto Karhin puiston alue. Suoristuneen ruutuasemakaavan myötä nykyinen Kajaaninkatu välillä Isokatu-Lävistäjä (Uusikatu) sijaitsee lähes samoilla sijoillaan 1700-luvun kadun kanssa. Kajaaninkaduksi katua alettiin kutsua jo 1700-luvun lopulla.⁶ Vuoden 1748 kartassa kadun keskivaiheille on merkitty kaksi merkkiä, jotka viittaavat puisiin katurakenteisiin, joita on tehty kosteille maastonkohdille. Vuoden 1650 tienoilla karttoihin merkityn lammen lahdelmaa kadun alueella ei kuitenkaan enää ole.

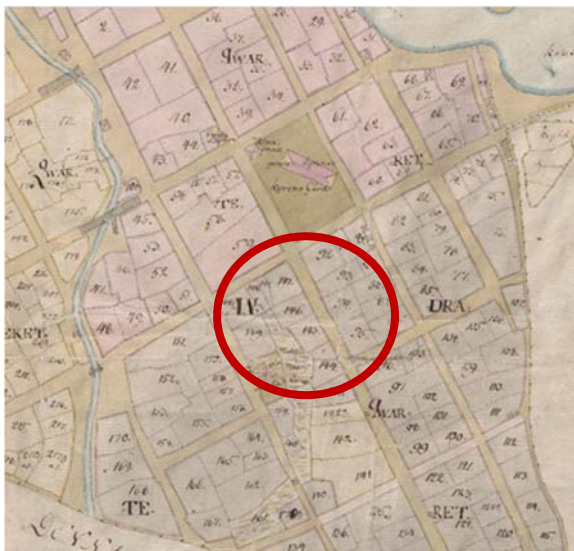
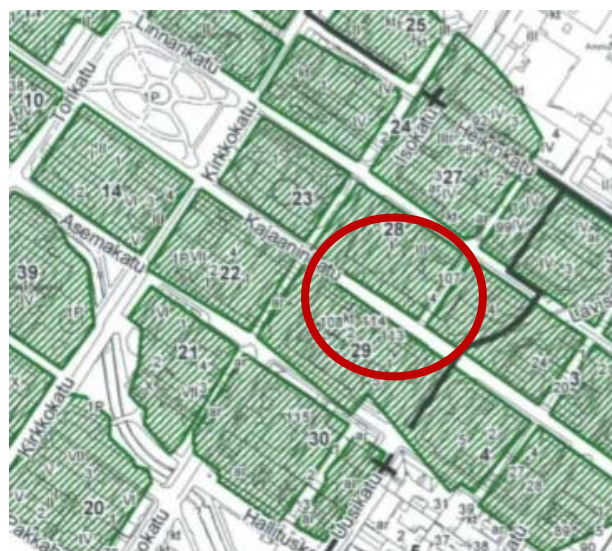
Vasemmalla ote vuoden 1763 kaupunkikartasta, jonka on laatinut Märten Hackzell. Peruskorjattava katualue sijaitsee toisessa kaupunginosassa ja sitä ympäröi tontit 92-95 sekä 144-147. Tutkimusalue on ympyröity punaisella ympyrällä. Kansallisarkisto: Geometrisk karta öfver Uleåborgs stad uti Österbottens Norra Höfdingedöme. (Oulu lo* 1/- -). Kansallisarkiston digitaaliarkisto <http://digi.narc.fi/digi/view.ka?kuid=31605155>. Oikealla ote nykyiselle asemakaavalle asemoidusta C.L. Engelin kartasta vuodelta 1824. Metelinlampea ei enää esitetä kartassa, joten se on kuivattu. Ikonen & Mökkönen 2002: Oulun kaupunkiarkeologinen inventointi. Liite 3.6. Museovirasto/Rakennushistorian osasto.

Oulun asemakaava-alue kartoitettiin uudelleen vuonna 1763 Mårten Hackzellin toimesta. Kaupungin korttelijärjestykseen ei tässä vaiheessa tullut muutoksia vuoden 1748 karttaan verrattuna, mutta karttaan merkittiin uuden regulointisuunnitelman lisäksi ensimmäistä kertaa tonttien viralliset järjestysnumerot. Peruskorjattava katualue sijaitsee Hackzellin kartan perusteella toisessa kaupunginosassa, ja katua ympäröi yhteensä 8 tonttia. Hackzellin kartassa esitettyä regulointisuunnitelmaa päästiin toteuttamaan vasta vuoden 1773 jälkeen, jolloin Oulua koetteli kolme suurpaloa, jotka tuhosivat noin kolmanneksen kaupungista.⁷

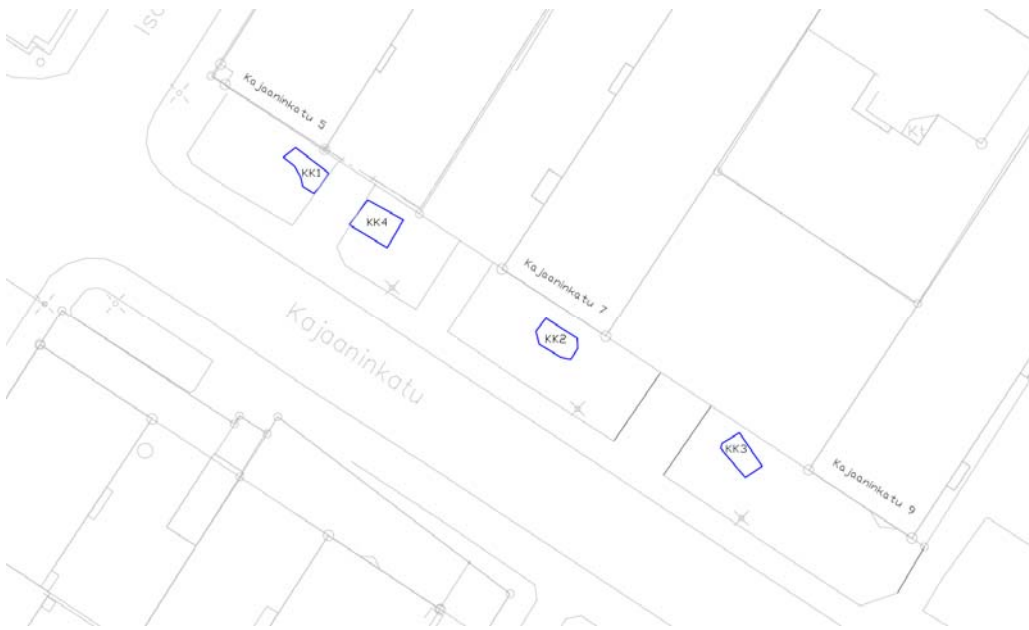
Koekuoppien 1-4 sijainnit Kajaaninkadun varrella. Kartta: Terhi Taipaleenmäki. Museovirasto, Arkeologiset kenttäpalvelut.

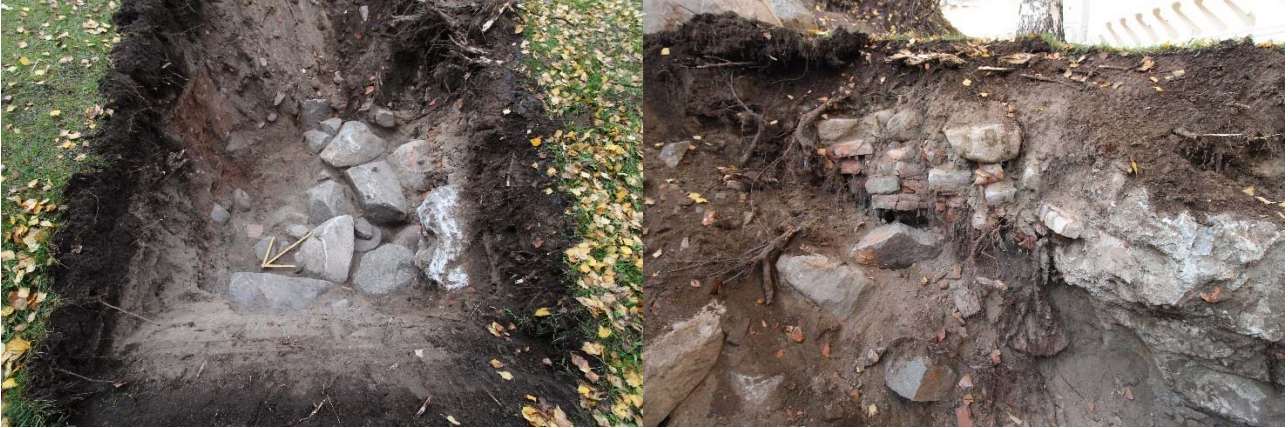
Nurmialueen pinta sijaitsee koekuopan 1 kohdalla korkeudella 8,41-8,52 m mpy, ja pintakerros Y0 on 40-75 cm paksu. Tämän alla on vuoden 1944 pommituksista peräisin olevaa purkukerrosta Y1 35-55 cm paksuisesti ennen hajonnutta ja irtonaista kaakko-luode-suuntaista kivijalkaa R3 sekä lounaisprofiilissa ollutta betonia R4C. Kerroksen Y1 pinta sijaitsee korkeudella 7,82-8,10 m mpy ja kivijalan korkeudella 7,45-7,62 m mpy. Suurista ja keskikokoisista lohko- ja luonnonkivistä kylmämuuraamalla rakennetun kivijalan katkelma oli noin 180 cm pitkä ja 90-150 cm leveä. Kivijalka koostuu ainakin kahdesta kivikerrasta ja sen alla on purkukerroksen Y1 tapaista, mutta löyhempää ja vähemmän tiilistä maata. Rakenteen R3 ensimmäisen kivikerran pohja sijaitsee korkeudella 7,02-7,19 m mpy. Kivijalka on noin 80 cm korkea ja sen pohja sijaitsee korkeudella 6,90 m mpy. Kivijalka päätettiin poistaa koekaivausten aikana sen rikkonaisuuden vuoksi ja jotta koekuopassa päästäisiin syvemmälle.

Vasemmallalla AKDG6554:4. Kivijalan R3 ensimmäinen kivikerta koekuopassa 1. Lounaisprofiilissa rakenteeseen R4C kuuluva betoni. Luoteesta. Kuva: Terhi Taipaleenmäki. Oikealla AKDG6554:79. Tiilien, kivien ja betonin muodostama rakenne R4ABC. Koillisesta. Kuva: Terhi Taipaleenmäki.

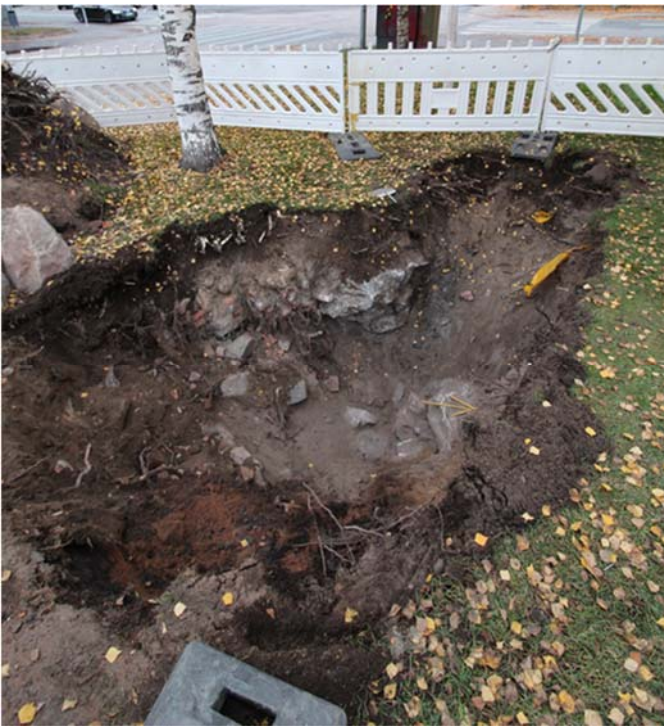
AKDG6554:70. Yleiskuva koekuopasta 1, lopputaso. Lounaisprofiilissa rakenne R4ABC. Kuopan pohjalla mahdollisesti rakenteeseen R3 kuuluvia kiviä. Luoteesta. Kuva: Matleena Riutankoski.

Koekuopassa 1 havaitut rakenteet, kivijalka R3 ja siihen liittyvä tiiliseinän tai uunin perustuksen katkelma R4ABC, ajoittuvat suuntansa ja rakenteessa käytetyn betonin perusteella 1800-luvun lopulta 1900-luvun alkuun. Ennen toista maailmansotaa korttelissa olleiden rakennusten seinälinja on kulkenut lähempänä nykyistä ajorataa eli ne ovat sijainneet nykyisten nurmialueiden kohdalla. Rakenteiden päällä oleva purkukerros Y1 liittyikin vuoden 1944 aikaisiin pommituksiin ja niitä seuranneeseen korttelin jälleenrakentamiseen. Pinta- ja täyttökerrosten paksuus on yhteensä ainakin 75-130 cm. Koekuopan 1 kohdalla ei päästy käsiksi arkeologisesti mielenkiintoisiin kerroksiin purkukerroksen kivisyyden ja paksuuden vuoksi, ja jotta rakenne R4ABC ei sortuisi. Koekuopasta 1 ei talletettu yhtäkään löytöä.

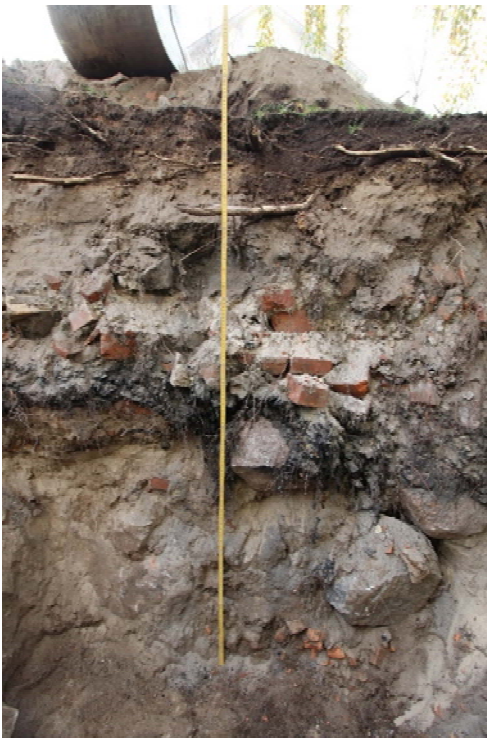
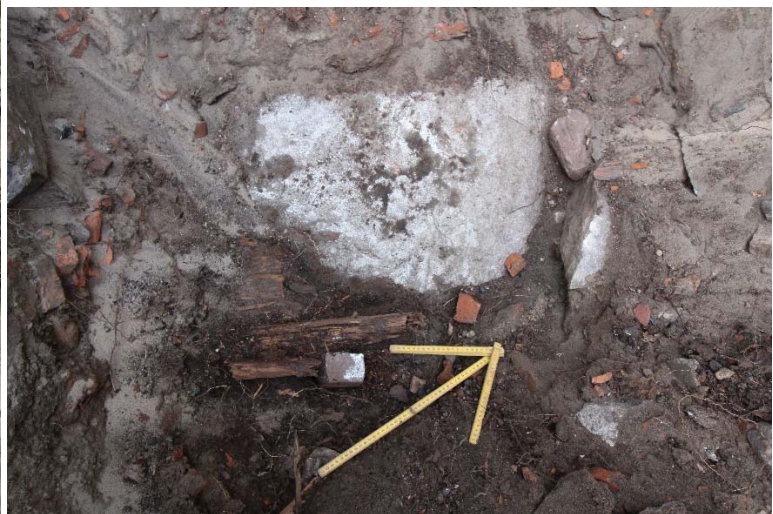
Nurmialueen pinta sijaitsee koekuopan kohdalla korkeudella 8,44-8,59 m mpy. Pintakerroksen Y0 alla on vuoden 1944 pommituksiin liittyvää kivistä purkukerrosta Y1 45-55 cm paksuisesti (pinta korkeudella 7,90-7,92 m mpy). Purkukerroksen alla on 12-20 cm paksu palokerros Y30, joka liittyy todennäköisesti purkukerroksen Y1 aikaiseen toimintaan. Palokerroksesta Y30 talletettiin muun muassa posliininen jakopala, sulanutta muovia sekä lehden palanen, jotka voidaan ajoittaa 1900-luvulle (Poistettujen löytöjen luettelo, löydöt 1-3). Palokerroksen alainen kahteen osaan jakautunut kerros Y31 vaikuttaa löyhältä tasauserrokselta, jonka yläosa liittyyneen yllä olevaan paloon. Kerroksen alaosasta talletettiin paloja piiposliinista valmistetusta lautasesta (KM42737:1), joka ajoittuu 1700-luvun lopulta 1800-luvun alkuun sekä liitupiipun koppa, jonka kyljessä on kohokruunu (KM42737:2). Y31:n pinta sijaitsee korkeudella 7,13-7,54 m mpy. Kerroksen alla on hiekkainen savi Y32, jonka pohjalla on runsaasti tiilen paloja ja tiilimurskaa. Kerroksen pinta sijaitsee korkeudella 6,99 m mpy. Kerroksesta talletettiin punasavi- ja piiposliinastioiden palasia (KM42737:7-8).

Vasemmallä AKDG6554:32. Koekuopan 2 lounaisprofiili. Esillä kerrokset Y0, Y1, Y30, Y31, Y32 ja Y33. Koillisesta. Kuva: Terhi Taipaleenmäki. Oikealla AKDG6554:36. Lähikuva rakennepuista R35 sekä kivistä R34B. Kaakosta. Kuva: Terhi Taipaleenmäki.

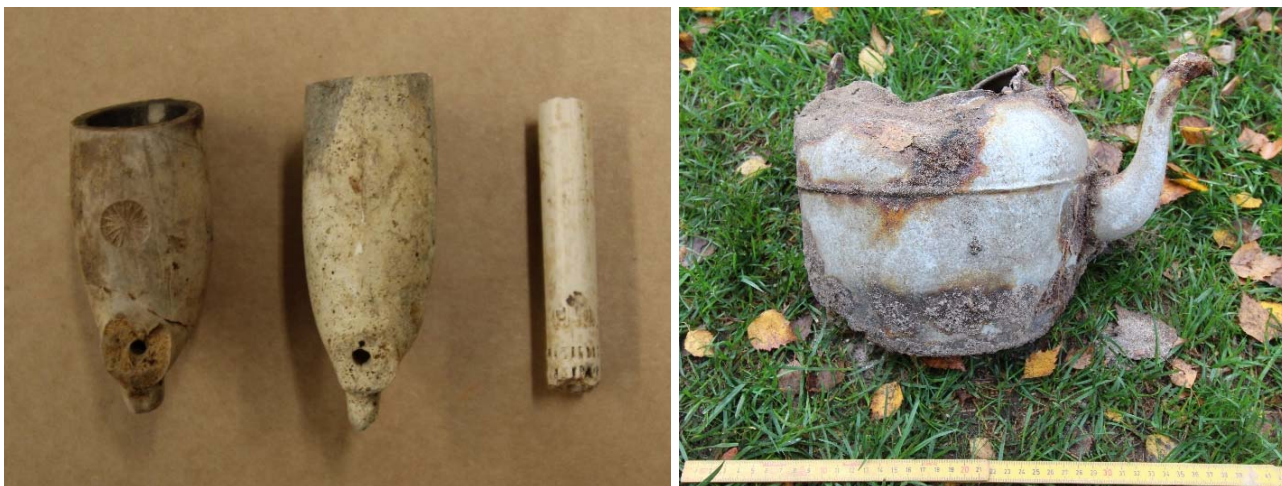
Vasen kuva: Vasemmalla liitupiipun koppa kerroksesta Y33, jossa ratasleima (KM42737:12). Keskellä kohokruunullinen koppa kerroksesta Y32 (KM42737:2) ja oikealla liitupiipun varren katkelma, jossa leima T:LIUNGREN (KM42737:13). Kuva: Matleena Riutankoski. Oikealla AKDG6554:18. Kahvipannu kerroksesta Y1. Löytöä ei talletettu. Kuva: Matleena Riutankoski

Kerroksen Y32 alla on tiivis puuroskakerros Y33, jonka pinta sijaitsee korkeudella 6,61-6,63 m mpy. Puuroskan päällä oli yksittäinen koillis-lounaissuuntainen hirsi R34A, jonka pinta sijaitsi korkeudella 6,64-6,71 m mpy. Puun alla oli luonnonkivi R34B, joka tuli esille osin kerroksen Y33 alta. Puuroskakerroksen sisällä on lisäksi koillis-lounaissuuntainen hirsi ja lauta/lankku, joiden pinta sijaitsee korkeudella 6,48-6,51 m mpy. Puista oli esillä vain niiden koillispäät 85 x 45 cm kokoisella alueella ja ne jatkuvat lounaisprofiiliin. Puita ei poistettu ja koekuopan kaivu jätettiin tähän tasoon. Koekuopan pohja sijaitsi korkeudella 6,34-6,39 m mpy. Kerroksesta Y33 talletettiin muun muassa ratasleimallinen liitupiipun koppa (KM42737:12) sekä liitupiipun varren katkelma (KM42737:13), jossa on leima T:LIUNGREN. Kyseistä leimaa on käytetty vuosina 1785-1786¹⁶.

Koekuopan 2 ensimmäinen arkeologisesti mielenkiintoinen kerros on kerroksen Y31 alaosa, joka sijaitsee 90-110 cm syvyydellä nykyisestä maanpinnasta. Kerroksesta Y32 löytyneen alumiinifolion palan (Poistettujen löytöjen luettelo, löytö 4) konteksti on jokseenkin epäselvä ja se on voinut tippua kerrokseen konekaivun aikana myös profiilista. Puuroskakerros Y33 ja sen sisällä olevat puut ovat mahdollisesti osa lammen täyttöä, joka sijaitsi alueella 1600-luvulla. Lampeen liittyvää pohjoissuuntaista lahdelmaa ei kuitenkaan esitetä enää kartassa, joka on tehty vuoden 1705 palon jälkeen. Lahdelma on siis joko täytetty ennen tätä tai se on ollut jo niin matala maankohoamisen ja alueen käytön vuoksi, ettei aluetta merkitty enää lammeksi. Muu osa Metelinlammesta kuivattiin ja täytettiin 1700-luvun loppuun mennessä.¹⁷ Lammen täytöksi tulkitun kerroksen yläpinnasta talletettiin liitupiipun varsi, joka voidaan ajoittaa leimansa puolesta 1700-luvun viimeiselle neljännekselle.

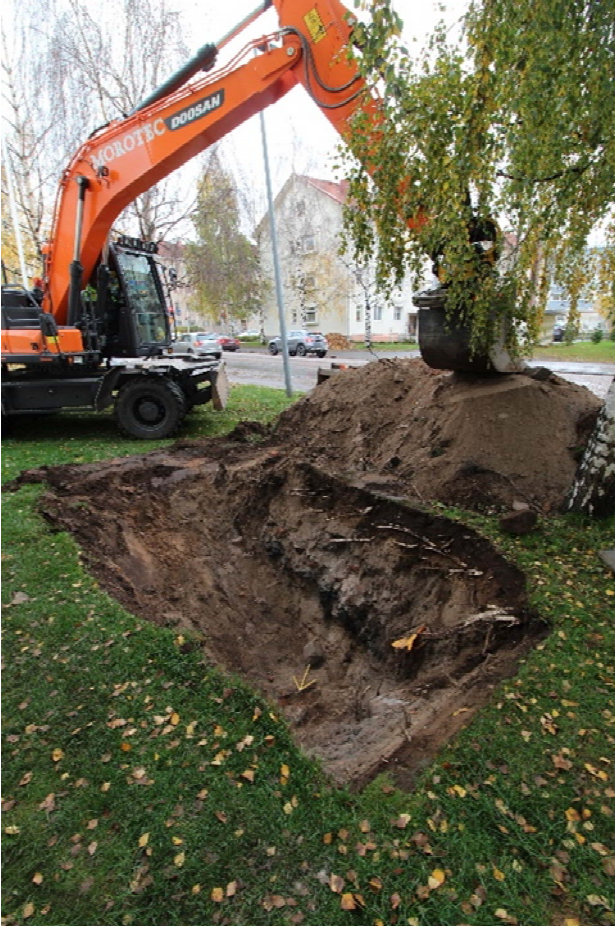
AKDG6554:20. Yleiskuva koekuopasta 2 ja sen sijainnista Kajaaninkadun varrella. Pohjoisesta. Kuva: Matleena Riutankoski.

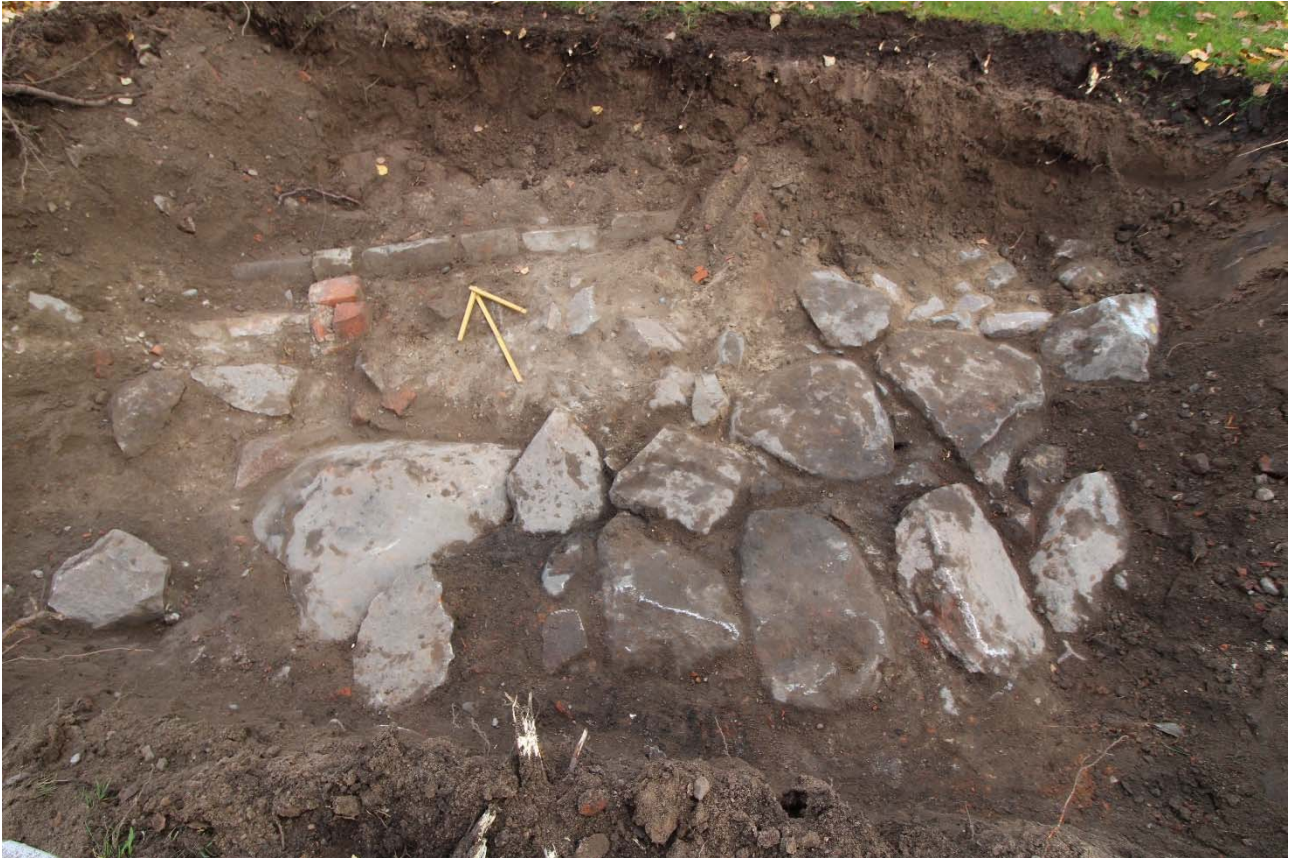
Koska kivijalka tuli esille varsin pinnasta, se päätettiin poistaa dokumentoinnin jälkeen, jotta koekuopassa päästäisiin syvemmälle. Kivijalan alta tuli esille luonnollisen oloinen keskikarkea ja karkea hiekka Y62 ennen pohjamaata Y1000. Kerroksen Y62 pinta sijaitsee korkeudella 7,96-8,06 m mpy. Koekuopan lounaisprofiilissa havaittiin tässä vaiheessa palokerros Y68 ja sen alapuolella oleva kulttuurikerros Y69 ennen kerrosta Y62. Koekuopan länsinurkassa oli puolestaan purkukerrosta Y70. Kerrokset Y68 ja Y69 rajautuvat kivijalan R61 lounaispuolelle ja niitä ei varsinaisesti kaivettu. Kerroksista etsittiin ajoittavia löytöjä profiilin kohdalta, mutta vain kerroksesta Y69 löydettiin punasaviastian palanen sekä kirkasta astialasia (KM42737:22-23). Varsinkin kerros Y69 vaikuttaa todella tiiviiltä – kyseessä on mahdollisesti vanha tienpohja. Kerroksen Y68 pinta sijaitsee korkeudella 8,37 m mpy ja kerroksen Y69 korkeudella 8,35 m mpy.

AKDG6554:49. Lähikuva koekuopasta 3. Esillä yksiköt R61, Y65, Y67 ja kaivanto L2. Länsinurkassa kerrosta Y70. Kaapelikaivannon (kaapeli peitetty betonikourulla) vieressä on tiiliä, jotka ovat peräisin rakenteesta R64AB. Lounaasta. Kuva: Matleena Riutankoski.

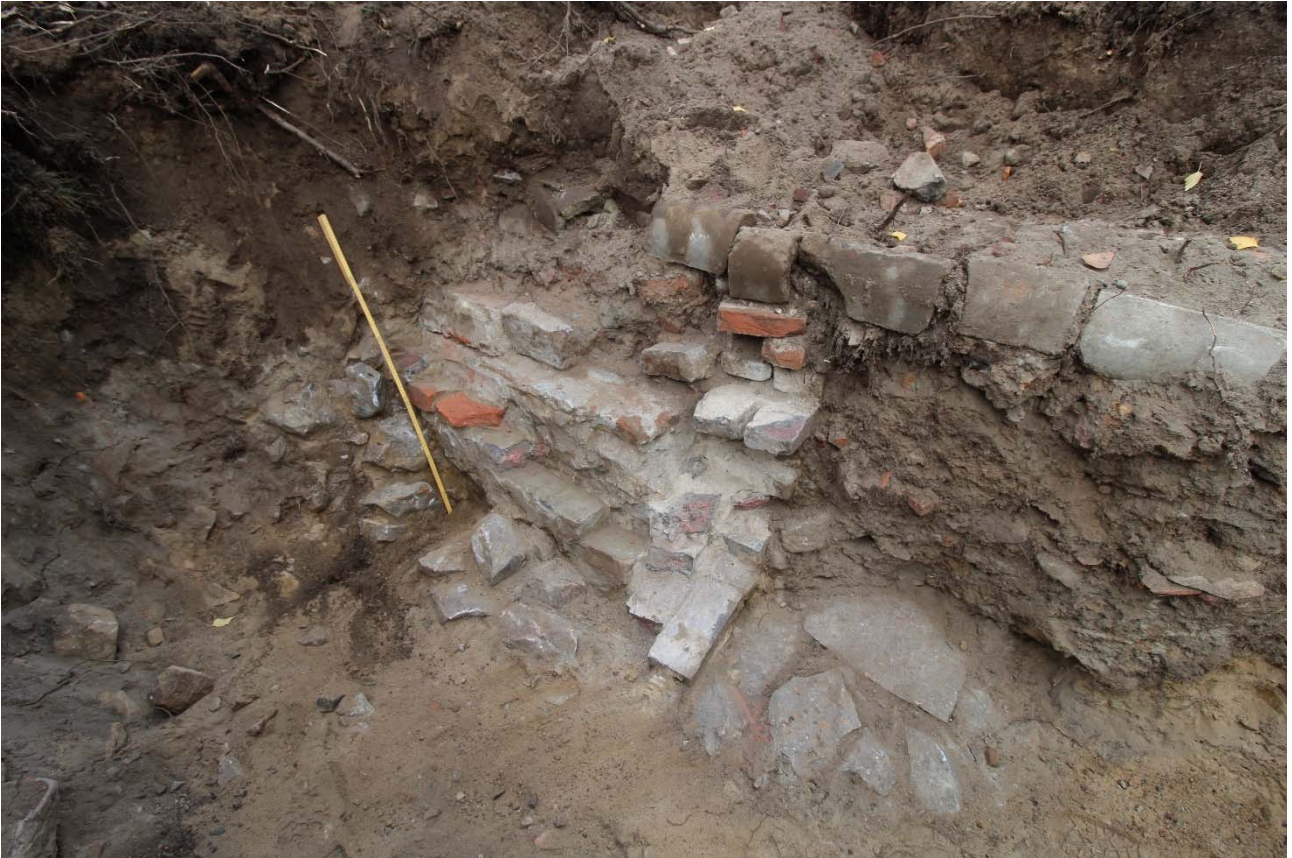
Kivijalan R61 luoteispuolelta tuli esille kivijalan poiston jälkeen tiilistä ja kivistä muodostunut rakennekokonaisuus R64AB sekä koekuopan itänurkasta mukulakiveyksen osa R63. Mahdollista uunin perustusta R64AB oli esillä koekuopan koillisprofiilissa 135 cm pituudelta ja 53-50 cm leveästi. Rakenne on 65-77 cm korkea. Rakenteen tiiliosan päällä on purkukerrosta Y67, ja lounaispuolisten luonnonkivien päällä ja välissä kerroksia Y67 ja Y70. Tiilirakenteen kaakkoispuolella olevat rakenteeseen kuuluvat lohkokivet ovat mahdollisesti rakenteen vieressä olevan kaivannon L66 pohjalla. Kaivantoa täyttää kerros Y65. Kaivantoa, sen täyttöä ja rakennetta R64A leikkaa kaivanto L2. Kerroksen Y67 pinta sijaitsee korkeudella 8,34 m mpy, yksiköiden Y65 ja L66 korkeudella 8,26 m mpy ja pohja 6,46 m mpy, ja kerroksen Y70 pinta korkeudella 8,28 m mpy. Rakenteeseen R64 kuuluvien tiilien pinta sijaitsee korkeudella 7,58-8,23 m mpy (tiilet eri tasoissa) ja kivien korkeudella 7,52-7,97 m mpy. Rakennetta R64AB ei poistettu vaan se peitettiin suodatinkankaalla ennen koekuopan täyttämistä. Nuoren oloisen mukulakiveyksen R63 pinta sijaitsee korkeudella 8,25-8,40 m mpy ja pohja korkeudella 8,06 m mpy. Kiveyksen alla on kerrosta Y62. Koekuopan pohja sijaitsee korkeudella 7,46-7,50 m mpy.

AKDG6554:62. Rakenne R64AB koekuopan 3 luoteispäässä. Rakenteen vieressä kaivanto L66 ja sen täyttö Y65. Etelästä. Kuva: Matleena Riutankoski.

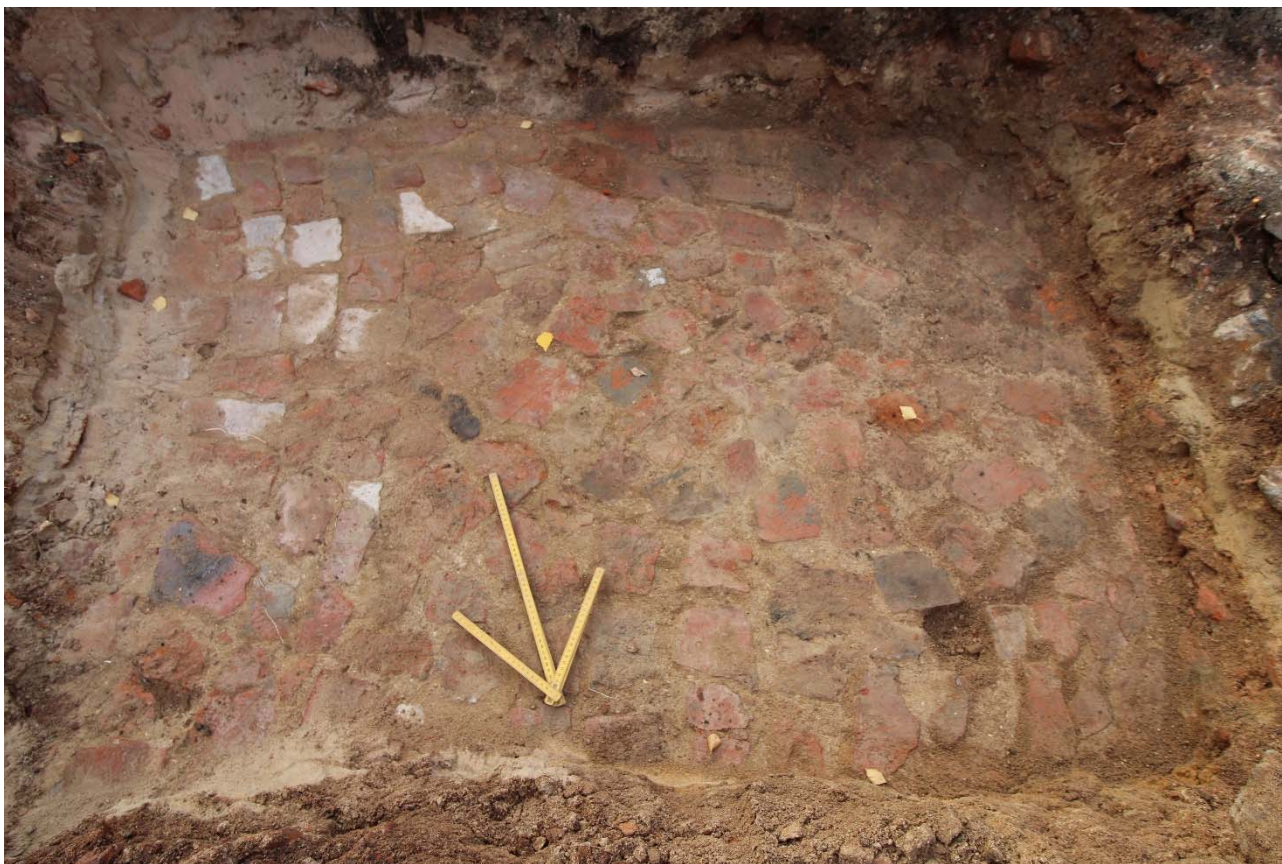
Nurmialueen pinta sijaitsee koekuopan 4 kohdalla korkeudella 8,55-8,77 m mpy. 30-35 cm paksuisen kerroksen Y0 alla on purkukerrosta Y1, joka on noin 40 cm paksu. Kerroksen Y1 pinta sijaitsee korkeudella 8,30-8,46 m mpy. Purkukerroksen alla on löyhä tasauseros Y90 (pinta 7,93-8,06 m mpy) ennen tiililattiaa R91. Rakenteen R91 päällä on myös sen länsipuolella tiilistä ja tiilimurskaista kerrosta Y93. Kajaaninkatua kohti viettävää lattiatasoa oli esillä 200 x 155 cm kokoisella alueella. Uusiokäytetyistä tiilistä rakennettu tiililattia on muurattu erikokoisista ja muotoisista tiilistä, joista suurin osa on aseteltu leveä puoli alaspäin. Suurin osa tiilistä on tiilen paloja, joukossa on vain yksittäisiä kokonaisia tai lähes kokonaisia tiiliä. Osa tiilistä on aseteltu kuivatuspuoli ylöspäin, osa oikeinpäin. Tiilien ladonnassa on havaittavissa tiettyä järjestystä – koekuopan kaakkoispäässä tiilet on aseteltu kaarevasti. Samankaltaista kaarevuutta on havaittavissa myös rakenteen lounaispuolella, mutta ei niin selkeästi. Muuten tiilet on aseteltu paikoilleen hyvin vapaamuotoisesti. Tiilien välissä on hiekkaista ja murenevaa laastia Y94. Lattian pinta sijaitsee korkeudella 7,81-7,94 m mpy.

AKDG6554:90. Lähikuva tiililattiasta R91. Tiilien välissä on kerros Y94. Pohjoisesta. Kuva: Matleena Riutankoski.

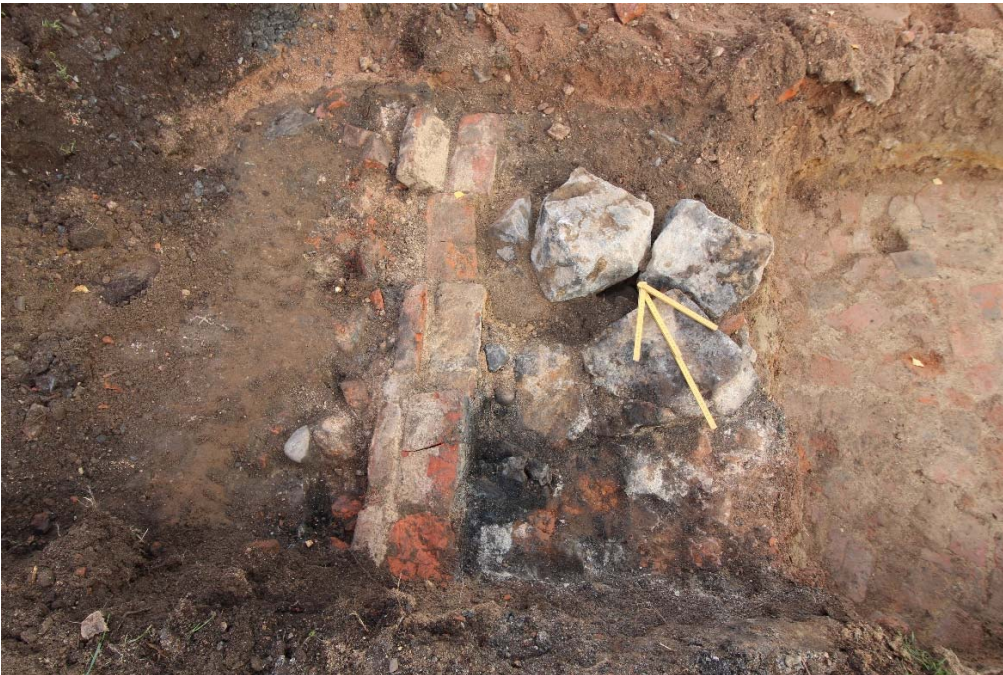
AKDG6554:96. Rakenne R92AB ja kerros Y1 koekuopan 4 luoteispäässä. Lounaasta. Kuva: Matleena Riutankoski.

Tiilien ja kivien muodostama rakenne R92AB on nykyisen Kajaaninkadun suuntainen, ja sen päällä ja rakennekivien alla on purkukerrosta Y1. Kokonaisuus ajoittuu todennäköisesti 1800-luvun loppuun ja se on tuhoutunut viimeistään vuoden 1944 pommituksissa. Kerroksien Y90 ja Y93 alta esiin tullut tiililattia vaikuttaa rakennetta R92AB vanhemmalta vaikkakin sen läpi tehdyn pienemmän koekuopan kulttuurikerroksista löytyi vain vähän kerroksia ajoittavia löytöjä (KM42737:31-35). Löydöt vaikuttavat ajoittuvan ennemmin 1800- kuin 1700-luvulle. Arkeologisesti kiinnostavat kerrokset alkavat koekuopan 4 kohdalla tiilitason pinnasta eli noin 75-85 cm syvyydellä nykyisestä maanpinnasta.

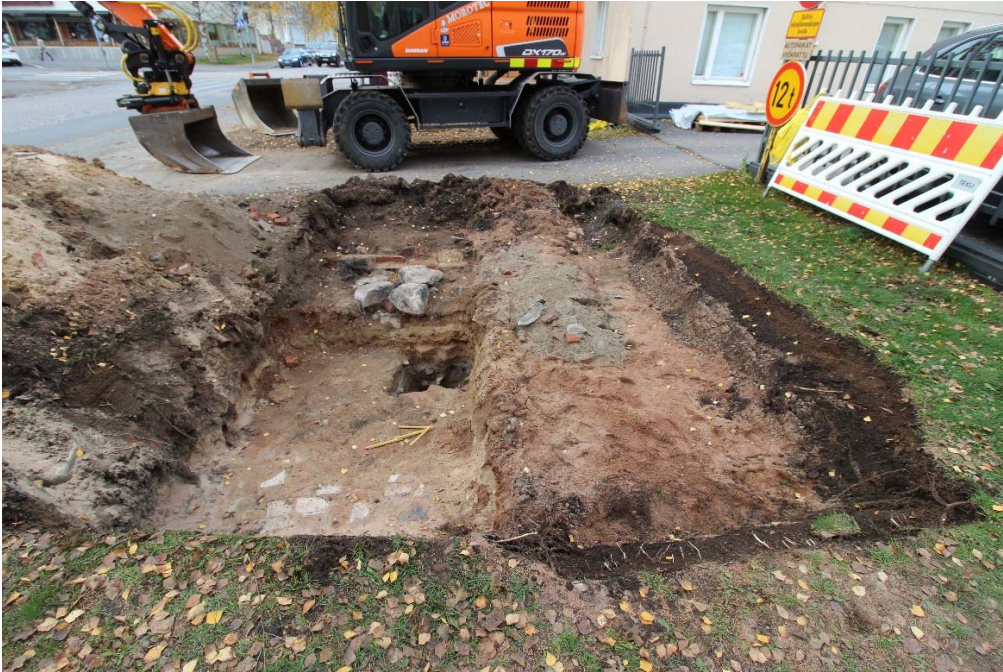
AKDG6554:117. Yleiskuva koekuopasta 4, lopputaso. Koekuopan koillisosassa erottuu koko kaivannon pituinen kaivanto L2. Kaakosta. Kuva: Terhi Taipaleenmäki.

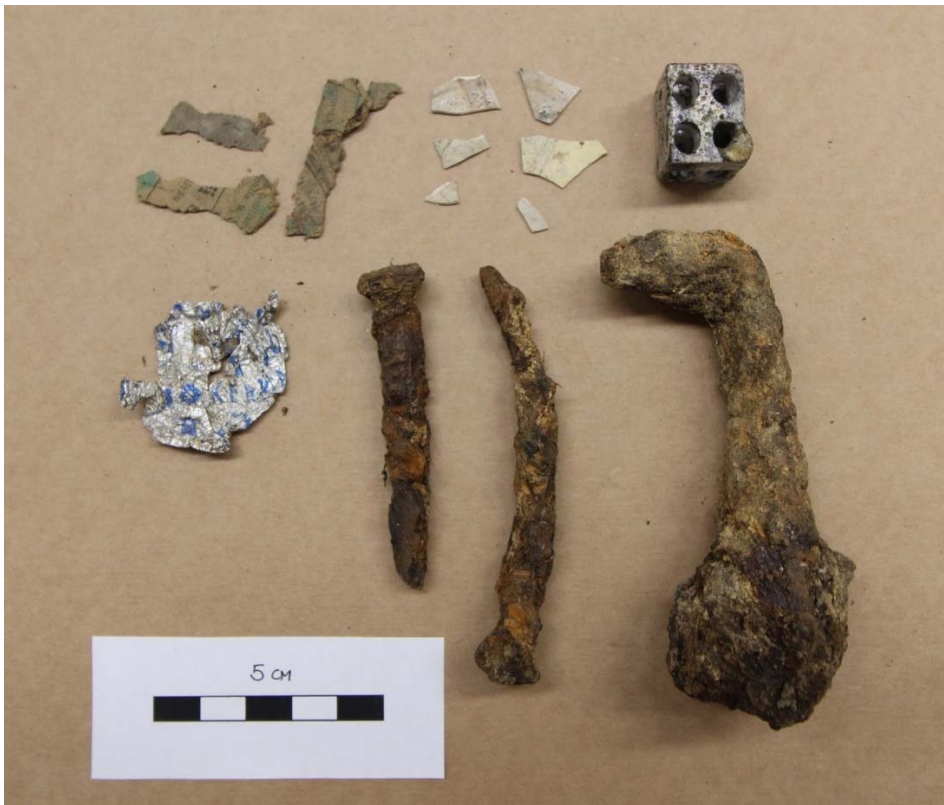
Kuva 1. Koekuopan 2 poistetut löydöt. Ylärivillä poistetut löydöt nro 1, 2 ja 3 yksiköstä Y30. Alarivillä poistettu löytö nro 4 yksiköstä Y32 ja metallilöydöt nro 5 yksiköstä Y33. Kuva: Matleena Riutankoski

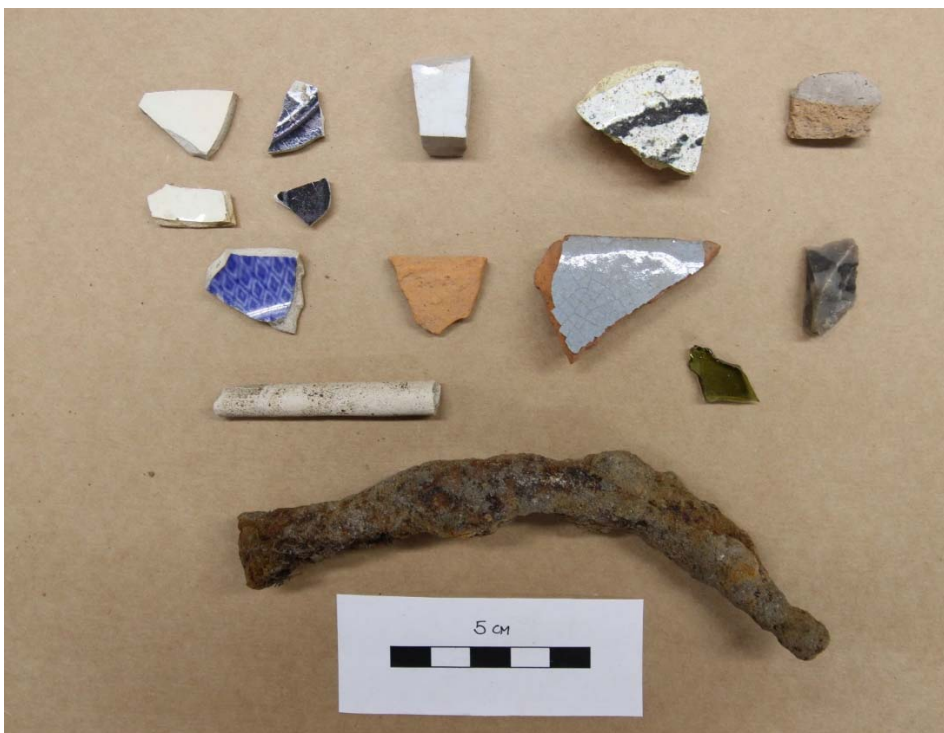
Kuva 2. Koekuopan 3 poistetut esinelöydöt. Alhaalla metallilöytö nro 6, yläosassa keramiikkalöydöt nro 7, 8, 9, 10, 11 ja 12, liitupiippu nro 13 ja oikeassa reunassa piikivi- ja lasilöydöt nro 14 ja 15. Kuva: Matleena Riutankoski

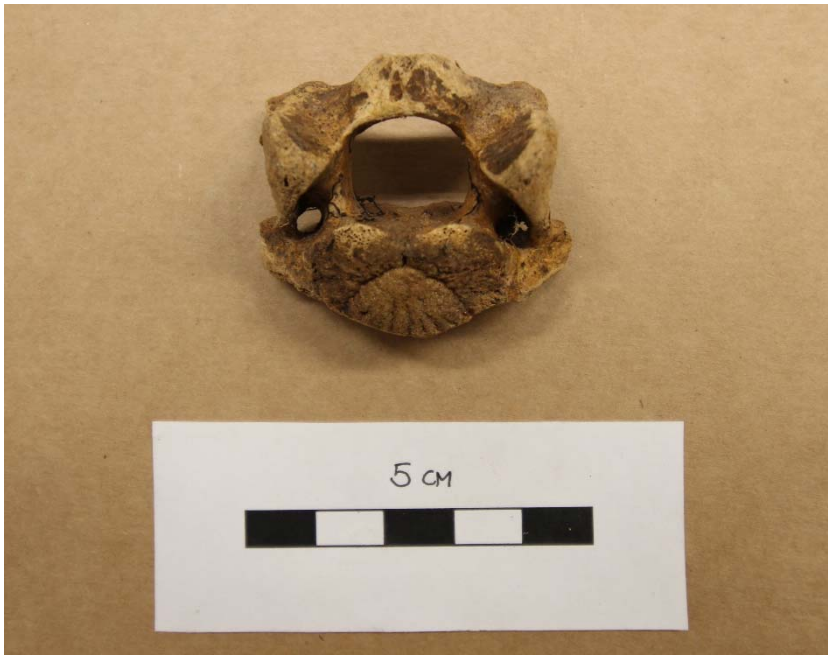
Kuva 3. Koekuopan 3 poistettu luulöytö nro 19 yksiköstä Y60. Kuva: Matleena Riutankoski

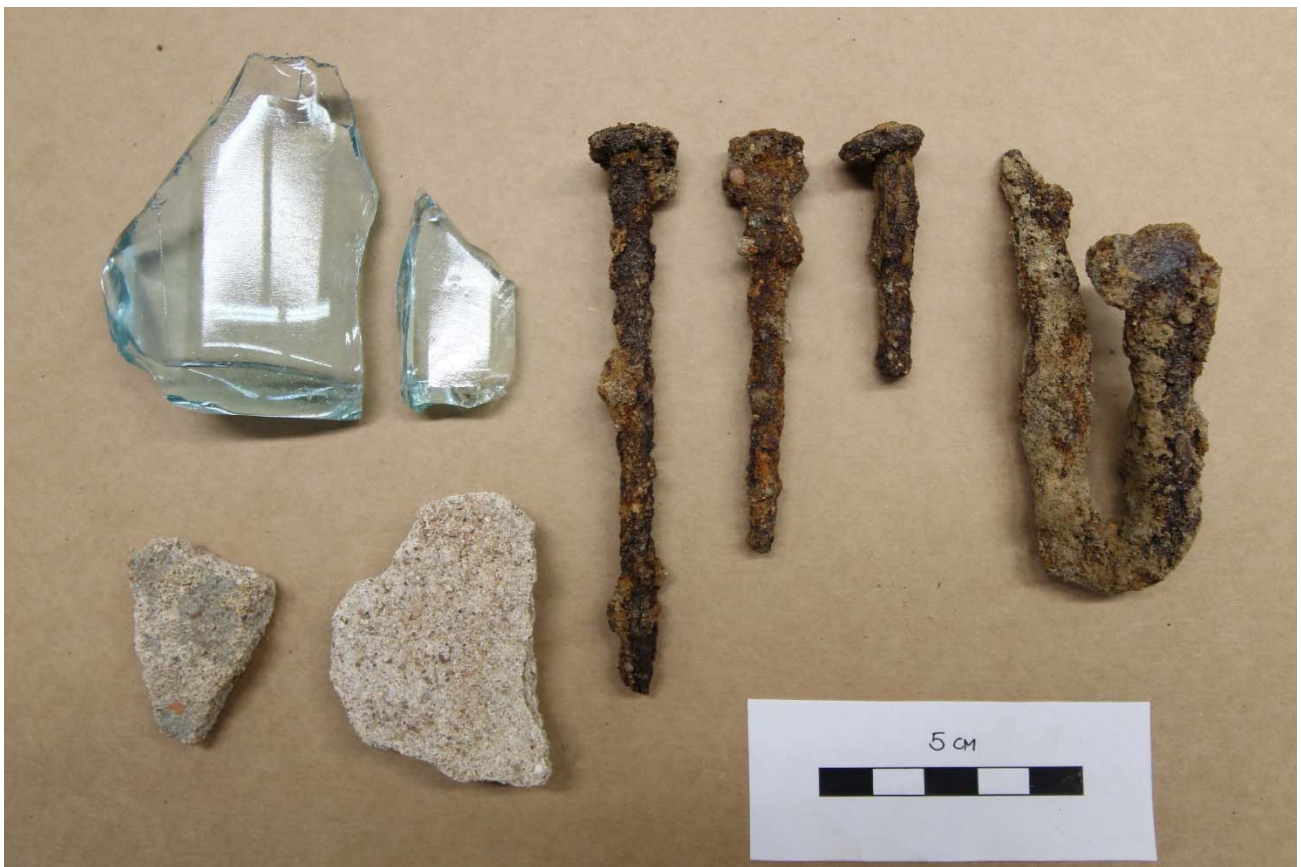
Kuva 4. Koekuopan 4 poistetut löydöt. Ylhäällä vasemmalla löytö nro 16 yksiköstä Y1. Alhaalla vasemmalla löytö nro 17 yksiköstä Y96. Oikealla poistetut löydöt nro 18 yksiköstä Y98. Kuva: Matleena Riutankoski
