Oulu

Kirkkokatu

Katutöiden arkeologinen valvonta välillä Saaristonkatu-Sepänkatu

11.5.-15.7.2020

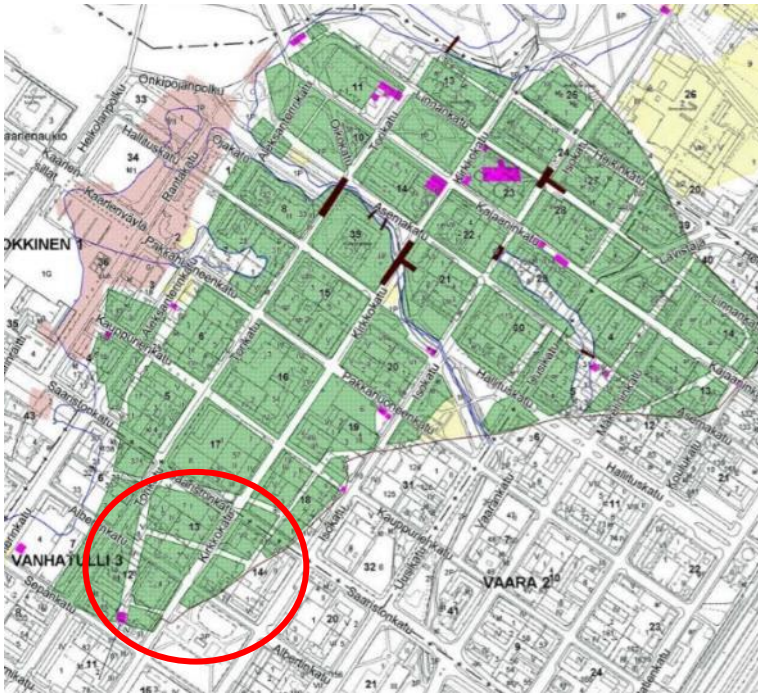
Vasemmalla ote Jakob Johan Wikarin laatimasta kartasta vuodelta 1748, jonka Ikonen ja Mökkönen ovat asemoineet nykyiselle asemakaavalle. Kaupungin korttelit on merkitty vihreällä, ranta-aittalue punaisella, sillat ruskealla ja rakennukset fuksianpunaisella. Valvottava alue on merkitty punaisella ympyrällä. Ikonen & Mökkönen 2002: Oulun kaupunkiarkeologisen inventoinnin päivitys. Liite 3.5. Museovirasto, Rakennushistorian osasto.

Vuonna 1748 Jakob Johan Wikar laati kartan Oulun kaupungista, ja Ikonen & Mökkönen ovat asemoineet sen nykyiselle asemakaavalle. Kyseisen kartan perusteella korttelit ovat ulottuneet yhtä laajalle kuin 1700-luvun alussa, mutta Kirkkokadun suunta ja leveys ovat osin muuttuneet. Vuoden 1748 kartassa Kirkkokadun luoteisreunan kortteli Saaristonkadun päädyssä on sijainnut hieman keskemällä katua kuin nykyään, ja Sepänkatua kohden kulkiessa katulinja muuttuu melko tarkasti samaan kohtaan nykyisen katulinjan kanssa ja samansuuntaiseksi. Kirkkokadun kaakkoisreuna on sen sijaan ollut vuoden 1748 kartassa hieman enemmän koillis-lounaissuuntainen, kuin nykyään.

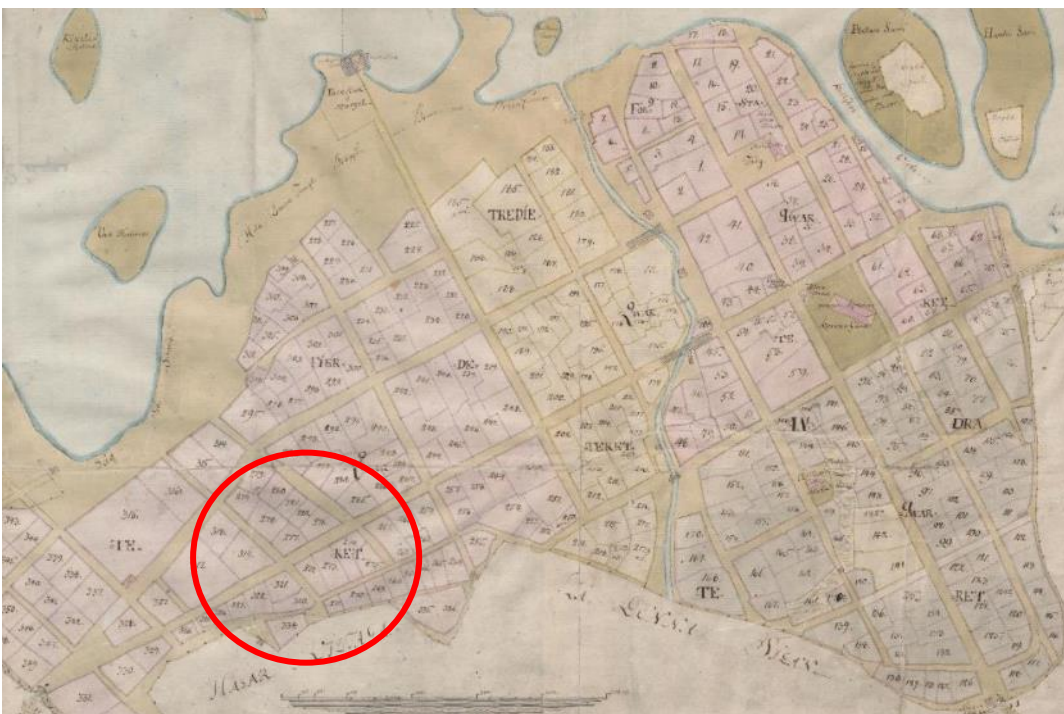
Ote Mårten Hackzellin kaupunkikartasta vuodelta 1763. Valvonta-alue sijaitsi neljännessä kaupunginosassa, ja sen summittainen paikka on ympyröity punaisella. Kansallisarkisto: Geometrisk karta öfver Uleåborgs stad uti Österbottens Norra Höfdingedöme. (Oulu lo* 1/- -). Kansallisarkiston digitaaliarkisto <http://digi.narc.fi/digi/view.ka?kuid=31605155>.

Mårten Hackzellin kaupunkikartassa vuodelta 1763 on esitetty ensimmäisen kerran kortteleiden tonttinumerot. Tonttinumeroinnissa havaittiin melko nopeasti puutteita, jonka seurauksena numerointia vielä uudistettiin. Hackzellin kartan mukaan Kirkkokadun valvonta-alue sijaitsi neljännessä kaupunginosassa, ja valvontalueen kaakkoisreunalla sijaitsi ainakin tontit 272-274, 321-325 ja luoteisreunalla tontit 276, 277 ja 317 ja 319. Kyseisessä kartassa esitettiin myös regulointisuunnitelma, jota päästiin toteuttamaan vasta vuoden 1773 kolmen suurpalon jälkeen. Uudelleenrakennuksen aikana katuja jälleen suoristettiin.⁶

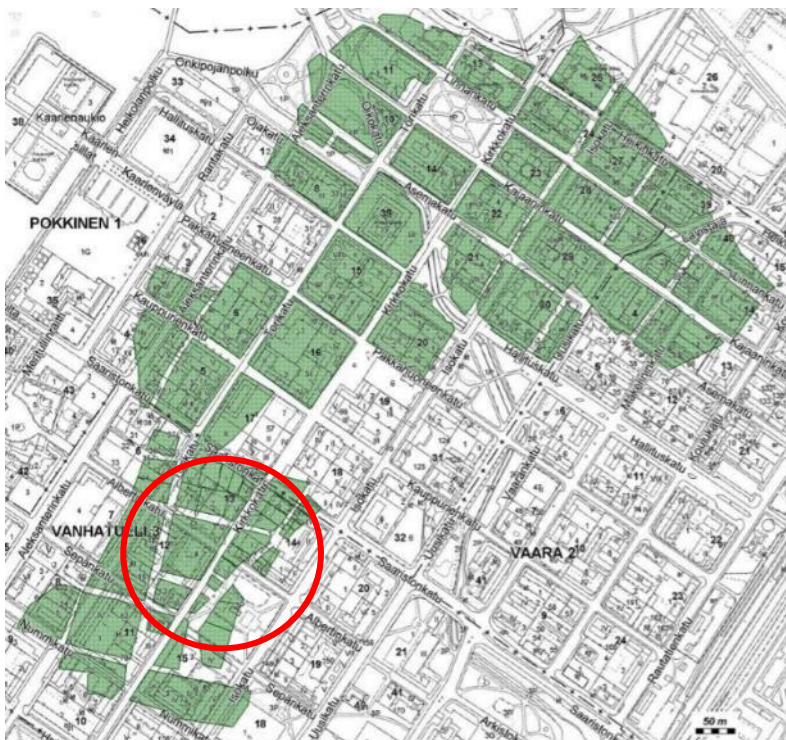
Vasemmalla ote C. L. Engelin laatimasta kartasta vuodelta 1824, jonka Ikonen ja Mökkönen ovat asemoineet nykyiselle asemakaavalle. Kaupungin korttelit on merkitty vihreällä. Valvottava alue on merkitty punaisella ympyrällä. Ikonen & Mökkönen 2002: Oulun kaupunkiarkeologisen inventoinnin päivitys. Liite 3.6. Museovirasto, Rakennushistorian osasto.

Vuoden 1822 tulipalon jälkeen C. L. Engelin laatimaa asemakaavaa alettiin toteuttaa, ja kyseinen asemakaava on nähtävissä vuoden 1824 kartassa.⁹ Kartan mukaan korttelirakentaminen olisi viimein levinnyt myös nykyisen Mannerheimipuiston luoteisreunalle, eli valvonta-alueen molemmin puolin oli rakennuskantaa. Asemoidun kartan perusteella on myös havaittavissa, että Kirkkokadun luoteisreuna on kulkenut miltei samalla linjalla nykyisen korttelijärjestyksen kanssa, joskin Saaristonkadun ja Albertinkadun välisen korttelin linja on kulkenut hieman kesemmällä katuakin kuin nykyään. Isompi ero on kuitenkin havaittavissa Kirkkokadun kaakkoisreunassa, jonka perusteella voidaan sanoa, että kyseinen katulinja on ollut hieman enemmän pohjois-eteläsuuntainen kuin nykyään. Korttelit ovat siis sijainneet osin nykyisen katulinjan puolella.

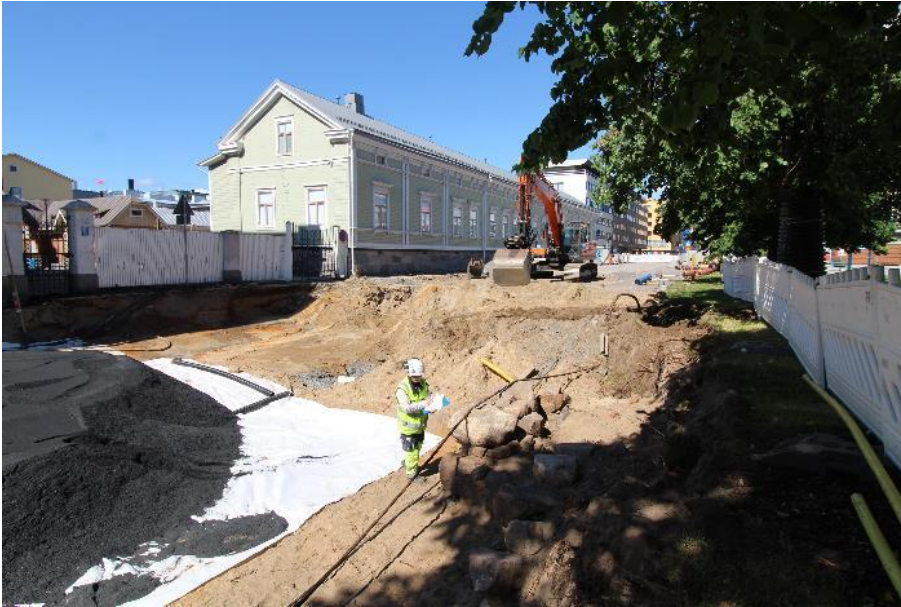
AKDG6315:158. Sepänkadun ja Albertinkadun välinen valvonta-alue. Terhi Taipaleenmäki dokumentoi kivijalkaa R45. Kuvassa oleva vihreä rakennus on ns. Snellmanin talo. Etelästä. Kuva: Matleena Riutankoski

Sepänkadun ja Albertinkadun risteuksen nurkassa osoitteessa Albertinkatu 8 sijaitsee vuonna 1787 valmistunut entinen Snellmanin kauppahuone eli ns. Snellmanin talo (ks. kuva AKDG6315:158 ja :202). Rakennus säilyi vuoden 1822 tulipalosta, ja nykyisen ulkoasunsa se sai vuonna 1895. Rakennus selvisi myös viereisessä korttelissa riehuneesta vuoden 1916 tulipalosta. Rakennuksen kivijalkaa ei otettu esille kaivuun aikana, vaan sen viereen jätettiin hieman maata, jotta maan alla oleva alkuperäinen kivijalka ei vahingoittuisi. Kulttuurikerrosten havaittiin olevan kivijalkaa vasten, joten ne olivat nuorempia kuin rakennuksen kivijalka. Samassa korttelissa, Kirkkokadun ja Sepänkadun risteyksessä osoitteessa Kirkkokatu 26 sijaitsee ns. Weckmanin talo (ks. kuva AKDG6315:202), joka on valmistunut vuonna 1902. Snellmanin talossa ja Weckmanin talossa toimii nykyään Svenska Privatskolan i Uleåborg.

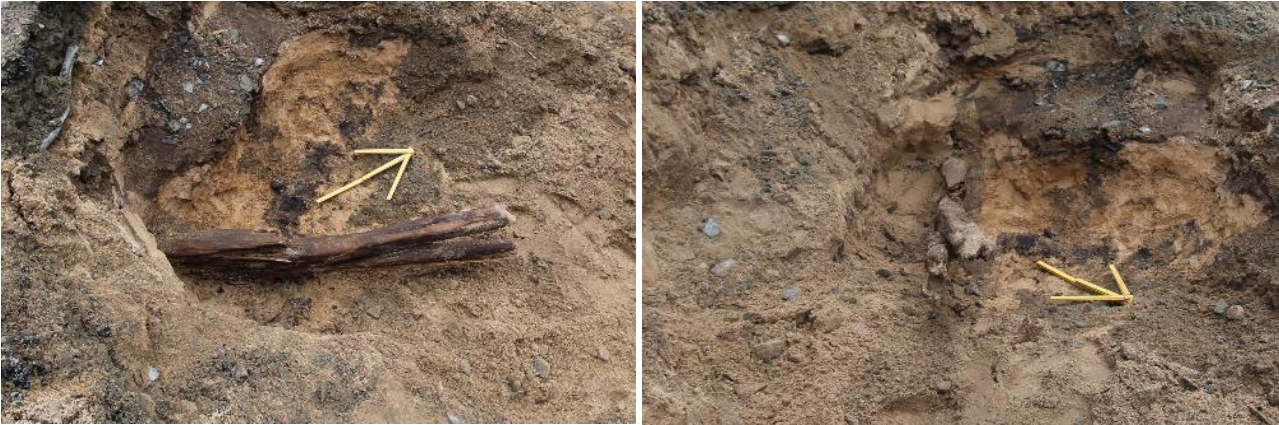
Rakenne R6 sijaitsi Kirkkokadun kaakkoisosassa, 8 m Saaristonkadusta lounaaseen. Se koostuu yhdestä koillis-lounaissauntaisesta hirrestä, joka oli aseteltu kapealle sivulle kaivantoon L7. Veistetty hirsi oli pituudeltaan 200 cm, ja se oli 9 cm leveä ja 25 cm korkea. Hirren pintapisteet sijaitsivat korkeudella 6,87-7,27 m mpy hirren keskiosan pohja sijaitsi korkeudella 6,90 m mpy. Rakenteen kaakkoispuolella oli kulttuurikerroksen Y2:n alaosan muodostanut sekoitteeton vaalea hiekka. Hirren perustuskaivannon päällä oli Y2. Kaivannon L7 täyttökerros liitettiin kaivannon leikkausnumeroon, ja se koostui sekoittuneesta ja kirjavasta vaaleanruskeasta multaisesta hiekasta. Löyhä täyttökerros vaikutti kuopasta pois kaivetulta ja sinne takaisin laitetulta maalta. Kaivanto oli 12-17 cm leveä ja yli 60 cm syvä, ja sen seinämät olivat pystyt ja pohja tasainen. Kaivannon L7 pinta sijaitsi korkeudella 7,07 m mpy. Kaivanto leikkasi peltokerrosta Y3, kulttuurikerrosta Y5 sekä pohjamaata Y1000.

Vasemmalla AKDG6315:11. Hirsi R6 osin esillä. Kaakosta. Kuva: Terhi Taipaleenmäki. Oikealla AKDG6315:13. Hirsi R6 ja sen kaivanto L7. Koillisesta. Kuva: Terhi Taipaleenmäki

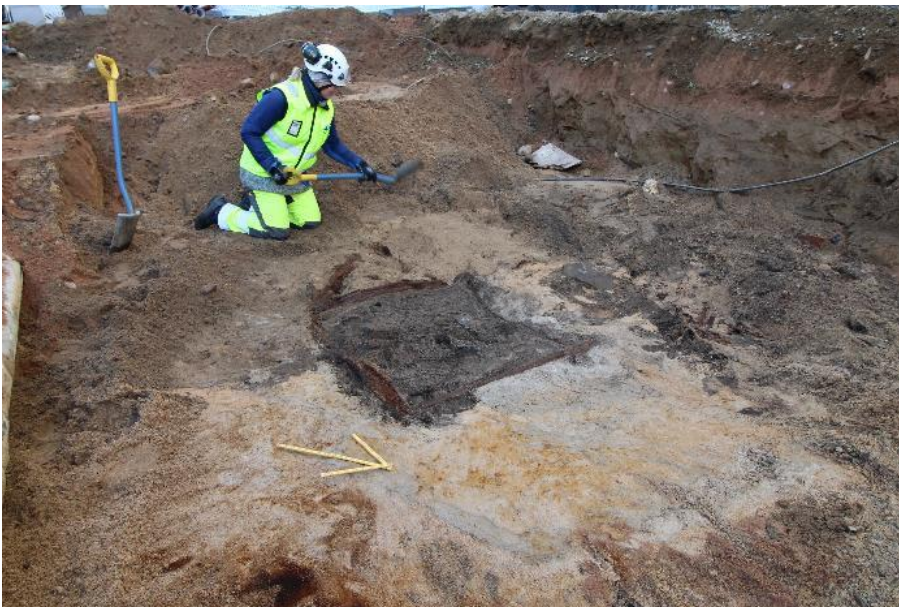
AKDG6315:39. Terhi Tanska kaivaa hirsikaivoa R15 esille. Idästä. Kuva: Matleena Riutankoski

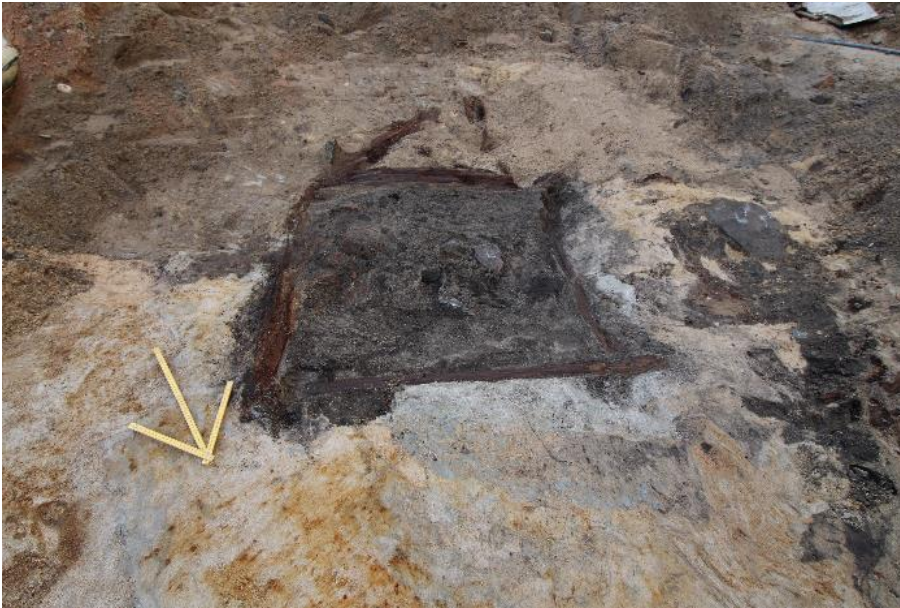
Hirsikaivo R15 sijaitsi Kirkkokatu 18:n edustalla, Saaristonkadun risteyksestä 18 m lounaaseen. Puurakenne tuli esille kadun pohjaustason pinnasta, eli noin 120 cm syvyydestä. Hirsikaivon sisäosa oli kooltaan 85 x 86-88 cm ja sen ulkoreunojen leveys salvoksineen oli 118 x 117 cm. Hirret olivat pituudeltaan 117-118 cm, paksuudeltaan 7 cm ja korkeudeltaan 11-13 cm. Ylimmät hirret sijaitsivat korkeudella 6,62-6,75 m mpy.

Kaivo oli nykyisen asemakaavan suuntainen, eli koillis-lounaissuuntainen. Rakenne oli tuhoutunut pintaosastaan aiempien konekaivuiden yhteydessä, jolloin rakenteen ylimpiä hirsiiä oli irronnut ja siirtynyt kaivon lounaispuolelle 80 x 66 cm kokoiselle alueelle, sekoittuen moderniin L1 täyttömaahan. Myös rakenteessa kiinni olevien ylimpien hirsien yläpinnat olivat tuhoutuneet. Lisäksi kaivanto L14 oli leikannut kaivon perustuskaivannon L17 luoteisreunaa.

AKDG6315:41. Hirsikaivo R15, sen täyttökerros L16 ja osin kaivon perustuskaivantoa leikkaava L1. Koillisesta. Kuva: Matleena Riutankoski

Kaivoa ei kaivettu sen pohjaan saakka, koska työmaalla ei ollut tarvetta kaivaa kyseisestä kohdasta syvemmälle. Kaivo dokumentoitiin päällisin puolin sekä yhden nurkan kohdalta noin 55 cm syvyydeltä, eli se jäi pääosin koskemattomana uusien rakennekerrosten alle. Kaivo peitettiin suodatinkankaalla ja uusilla kadun tasauserroksilla.

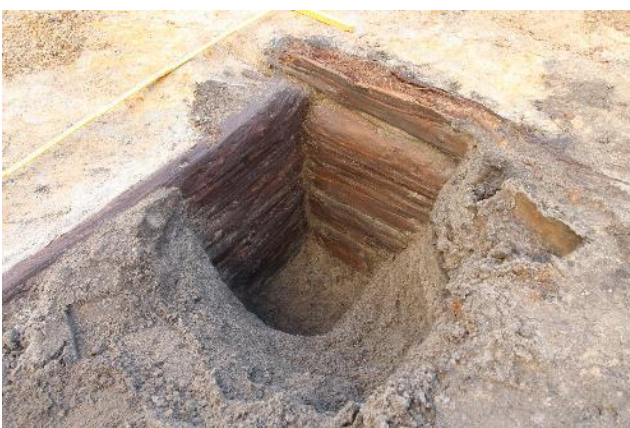
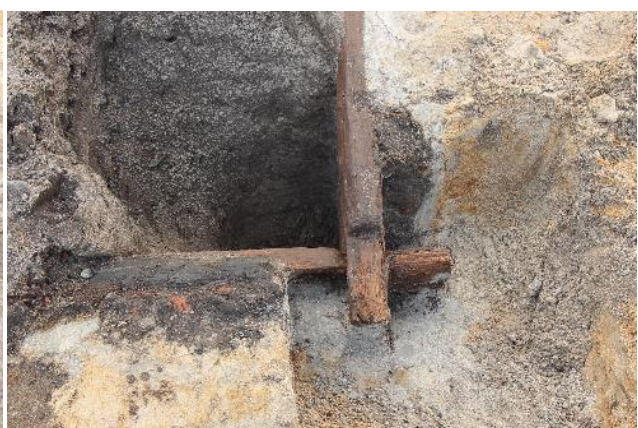
Kaivon itänurkan sisäpuolelle kaivettiin 30 x 40 cm kokoinen ja 55 cm syvä koekuoppa kaivon seinärakenteen selvittämiseksi. Kaivon itänurkan salvos myös kaivettiin esille kaivon ulkopuolelta. Aiemman konekaivuun vuoksi ylimmät hirret etenkin kaivon kaakkoisosassa olivat osittaisia ja lahoja. Dokumentoinnin yhteydessä kaivon kaakkoisseinän puolikas hirsi poistettiin, jotta saataisiin dokumentoitua ehyt hirsikerta. Koekuopan perusteella voidaan sanoa, että kaivo oli rakennettu suoranurkka –salvoksin. Hirsien 2-2,5 cm syvyiset salvokset oli tehty hirsien ylä- ja alapinnoille, ja hirsien päät jatkuivat 17-18 cm nurkan yli. Hirret olivat alapinnaltaan varattuja ja yläpinnaltaan veistetty pyöreiksi. Niiden reunat olivat suoriksi veistetyt. Koekuopan kohdalla kaivon koillisseinältä otettiin esille 4 hirsikertaa ja kaakkoisseinältä 5 hirsikertaa, mutta seinät jatkuivat selkeästi tätä syvemmälle.

Kaivon itänurkan lähetyvillä, koillisseinän puolella oli 17 x 12 cm kokoinen pystyhirsi aivan seinähirren vieressä. Kaivon lounaispuolella, 2 cm etäisyydellä seinästä sijaitsi pystylauta, joka oli leveydeltään 16 cm ja paksuudeltaan 1 cm. Lisäksi kaivon luoteispuolella, noin 30 cm etäisyydellä kaivon seinämästä, oli pystylauta sekoittuneessa L1 täytössä. Pystylauta oli leveydeltään 19 cm ja paksuudeltaan 3 cm.

Vasemmallalla AKDG6315:55. Hirsikaivon rakennetta kaivon sisäpuolella. Länneestä. Kuva: Terhi Tanska. Oikealla AKDG6315:59. Hirsikaivon R15 salvoksia. Kaakosta. Kuva: Terhi Tanska

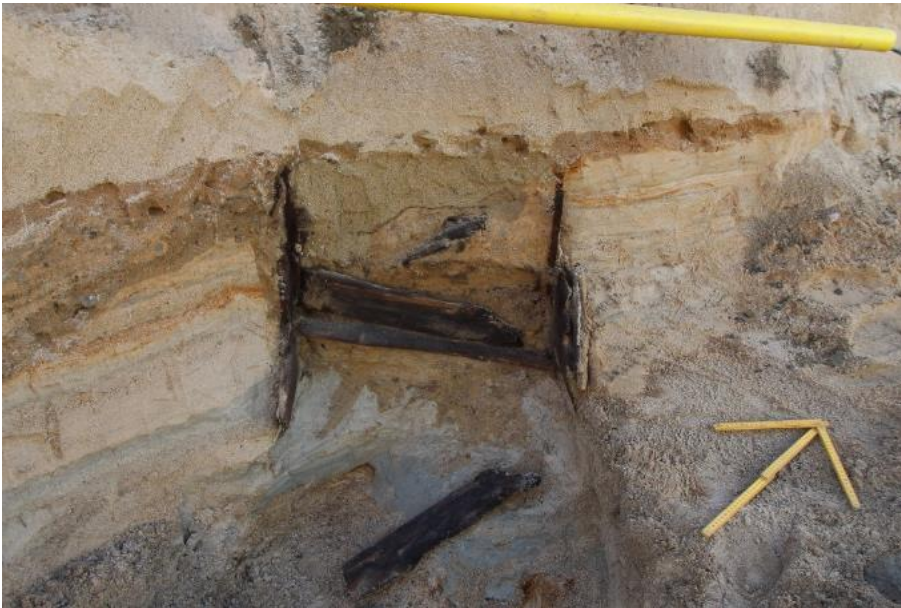
Puukehikko R18 sijaitsi Kirkkokatu 20:n edustalla, 28,5 m Saaristokadusta lounaaseen. Rakenteen pintaosaa ja kaakkoisosaa leikkasi moderni viemärikaivanto L1. Kehikosta oli siis jäljellä ainoastaan sen luoteisseinä ja osa siihen liittyvistä kaakko-luodesuuntaisista laudoista. Rakenne oli koillis-lounaissauntainen. Rakenteen kulmissa ei havaittu salvosta, vaan kehikon vaakalaudat oli aseteltu limittäin kulmiin pystyyn asetettujen lauttojen varaan. Paikoin laudoissa oli kiinni rautanauvoja. Ehyellä seinämällä oli säilynyt kolme päällekkäin olevaa lautaa, ja pohjalla havaittiin yksi lauta. Kehikko oli ehyeltä seinämältään 65 cm leveä, rikkoutuneelta seinämältään 45 cm leveä ja korkeutta rakenteella oli 45 cm. Vaakatasossa olevat seinämälaudat olivat kooltaan 60 x 9-11 cm, ja ne olivat 2 cm paksuja. Pystyssä olevat nurkkalaudat olivat 40 cm pitkiä, 9-10 cm leveitä ja 2 cm paksuja. Rakenteen pinta sijaitsi korkeudella 6,69-7,04 m mpy ja pohja korkeudella 6,60-6,68 m mpy. Kehikon pohjalla olleen laudan pinta sijaitsi korkeudella 6,49-6,62 m mpy.

AKDG6315:62. Puukehikko R18 ja sen perustuskaivanto L19. Kaakosta. Kuva: Terhi Taipaleenmäki

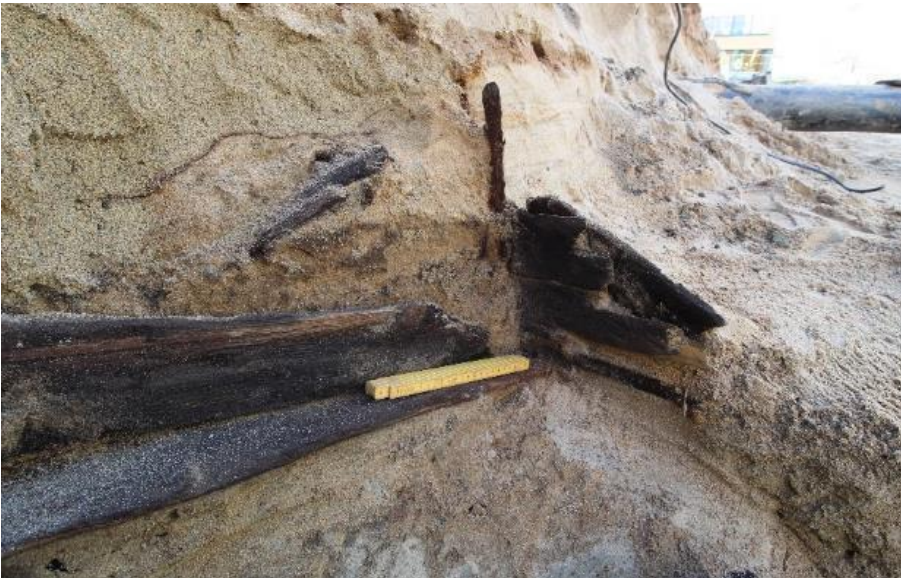
AKDG6315:66. Puukehikko R18 ja sen perustuskaivanto L19. Etelästä. Kuva: Terhi Taipaleenmäki

Rakenne sijaitsi perustuskaivannossa L19, joka oli kaivettu pohjamaahan. Kaivannon seinämät olivat suorat, ja pohja oli mahdollisesti tasainen. Kaivannon yläosa oli 70 cm leveä ja se oli 60 cm syvä. Perustuskaivannon täyttönä oli vaaleanruskea hieno hiekka, jossa oli hiesutäpliä ja orgaanista ainetta. Kehikon sisäpuoleinen maakerros ei ollut säilynyt viemärikaivannon L1 leikkauksen vuoksi.

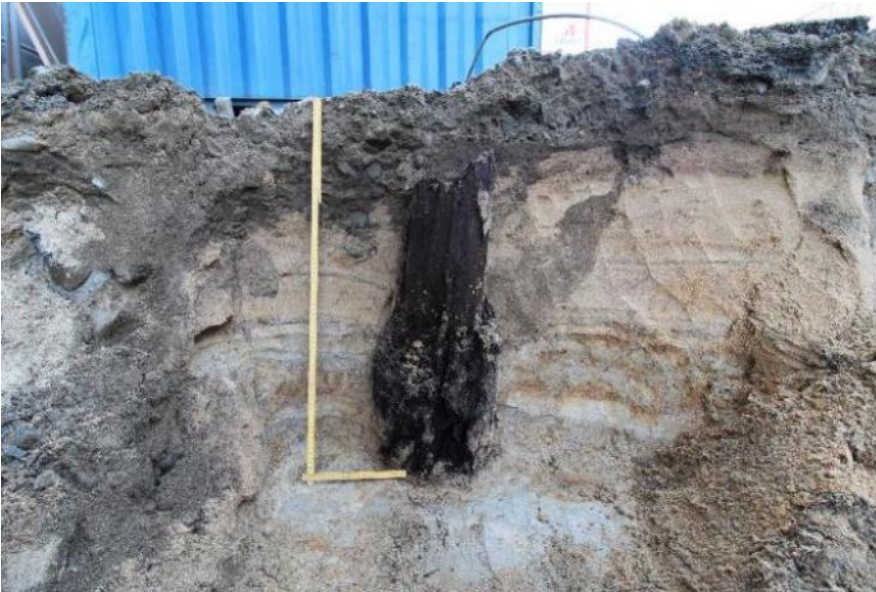
Rakenne R20 oli pystypaalu, joka sijaitsi Kirkkokatu 31:n edustalla, noin 55 m Saaristonkadusta lounaaseen. Osin sen päältä poistettiin modernia tasauskerrosta Y0, mutta puoliiksi sen päällä oli 25 cm verran tasauskerrosta Y2. Hirsipaalu oli 70 cm korkea, ja sen lahonnut pintaosa oli halkaisijaltaan 15 cm ja paremmin säilyneen alaosan halkaisija oli 30 cm. Paalun alaosa oli tasapintainen. Paalun pintaosa sijaitsi korkeudella 7,51 m mpy ja pohja korkeudella 6,87 m mpy. Paalulle oli kaivettu oma perustuskaivanto, mutta sille ei annettu omaa leikkausnumeroa. Kaivanto oli näkyvässä ainoastaan pystytuun luoteispuolella, ja se oli kaivettu pohjamaahan Y1000. Kaivannon yläosa oli 50 cm leveä, ja alaosaa kohden se kapeni voimakkaasti. Pohjan tasossa ei havaittu selkeää kaivantolinjaa. Kaivannon täyttöhiekalle ei annettu omaa yksikkönumeroa, mutta se koostui ruskeasta hienosta hiekasta, jonka seassa oli hieman vaaleaa hienoa hiekkaa.

AKDG6315:80. Pystypaalu R20 ja sen kaivanto. Koillisesta. Kuva: Terhi Taipaleenmäki

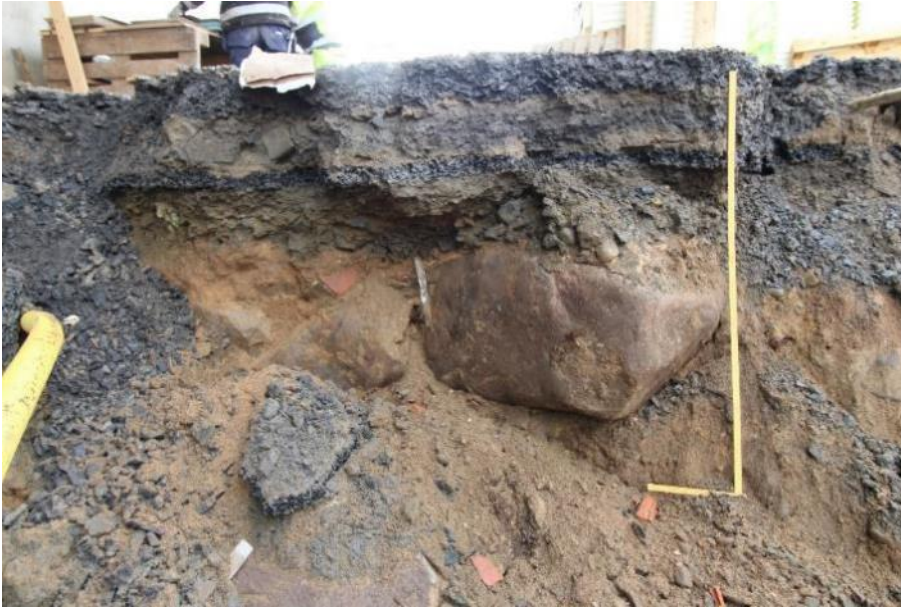
Kivijalka R68 sijaitsi Kirkkokatu 33:n edustalla, 5,8 m Albertinkadusta koilliseen. Kivijalkaa dokumentoitiin sitä mukaa, kun sitä purettiin. R68 oli koillis-lounaissauntainen kylmämuurattu kivijalka, jonka koillisosa koostui yhdestä kivirivistä, keskiosa kolmesta kivirivistä ja lounaisosa kahdesta kivirivistä. Kivijalan koillisosassa oli 1 kivikerta, ja niiltä osin, kun kivijalassa oli 2-3 kiviriviä, oli rakenteessa kaksi kivikertaa. Kivet olivat luonnonkiviä, ja ne olivat halkaisijaltaan 40-70 cm. Kivijalan pinta sijaitsi korkeudella 7,05-7,25 m mpy. Rakenteen koillisosan toisen kiven jälkeen rakenteessa oli irtonainen tiililaastipaakku, joka oli kooltaan 100 x 50 cm. Rakenteen lounaisosassa oli kaksi paikoiltaan irronnutta pitkulaista lohkokiveä, jotka kuitenkin sijaitsivat kivijalan yhteydessä samalla linjalla. Lohkokivet olivat kooltaan 85 x 50 cm ja 65 x 45 cm. Niiden kaakkoispuolella oli 20-30 cm kokoisia irtonaisia rakennekiviä purkukerrossa Y69. Kivijalan koillispäädystä kivien kaakkoisreunalla oli puhdasta tuontihiekkaa ja luoteispuolella purkukerrosta Y69. Purkukerros kuitenkin laajeni kivijalan lounaispäädystä kivijalan molemmille puolille. Purkua oli siis kivijalan kivien päällä, väleissä ja vierellä. On huomattava, että purun seassa oli lasivillaa. Kivijalan alin kivi oli pohjamaassa Y1000. Kivijalkaa ja sen viereistä purkukerrosta rikkoi kaapelikaivanto L1. Kivijalka ajoittuneen vanhimmillaan 1800-luvulle, ja purun seassa olevan lasivillan perusteella voidaan sanoa, että se on purettu aikaisintaan 1950-luvulla.

AKDG6315:211. Kivijalan R68 lounaisprofiili kohdalta, jossa kivijalassa oli 3 rinnakkaista kiveä. Koillisesta. Kuva: Terhi Taipaleenmäki

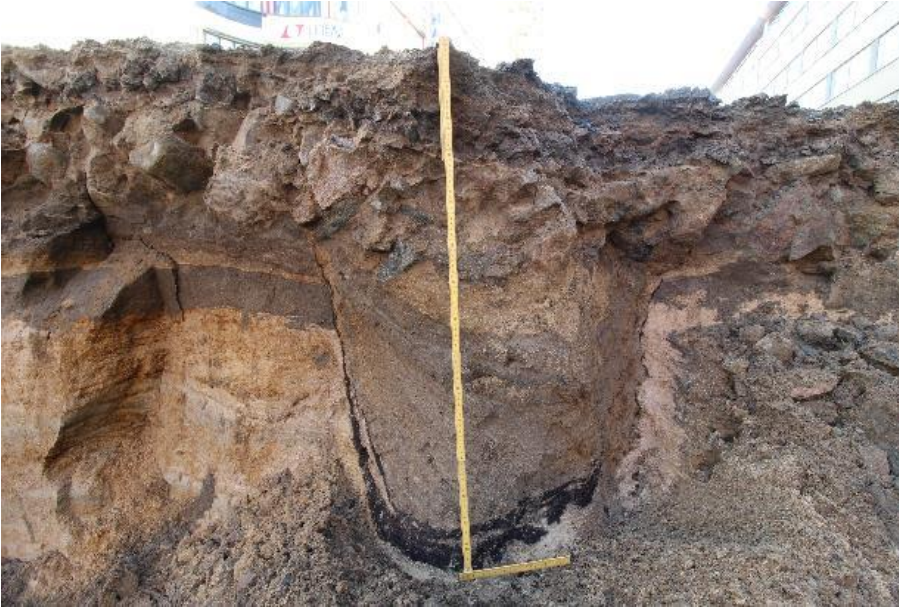
Kaivannon täyttö oli kerroksellinen: sen pintaosassa oli 15 cm paksusti puhdasta keltaista hiekkaa. Kuopan keskivaiheilla oli 40 cm paksusti täyttöä, joka koostui kolmesta maakerroksesta. Niistä ylin oli harmaanruskea tiilimurskainen hiekka, sen alla oli vaaleampi, lähes puhdas hiekka ja alin kerros koostui kahden ylemmän kerroksen sekoituksesta ja silttitäplästä. Kuopan pohjaa vuorasi 5-7 cm paksu ja reunoja 1-3 cm paksu multainen ja puulastuinen orgaaninen kerros, joka oli mahdollisesti paikoilleen lahonnutta ja maatunutta puuta. Sen seassa oli hiekkaa ja hiilimurua. Kuopan alimmaisesta orgaanisesta täyttökerroksesta talletettiin piiposliinia ja punasaviastian pala (KM42659:5 ja KM42659:6), joiden lisäksi siitä löydettiin liitupiipun kopan ja varren paloja (KM42659:7-8). Kopan kapean kannan sivulla oli leima N3, ja kyseistä leimaa on käytetty vuosina 1729-1759.²⁴

AKDG6315:16. Kaivannon L8 ja sen täyttökerroksen lounaisprofiili. Pohjoisesta. Kuva: Terhi Taipaleenmäki

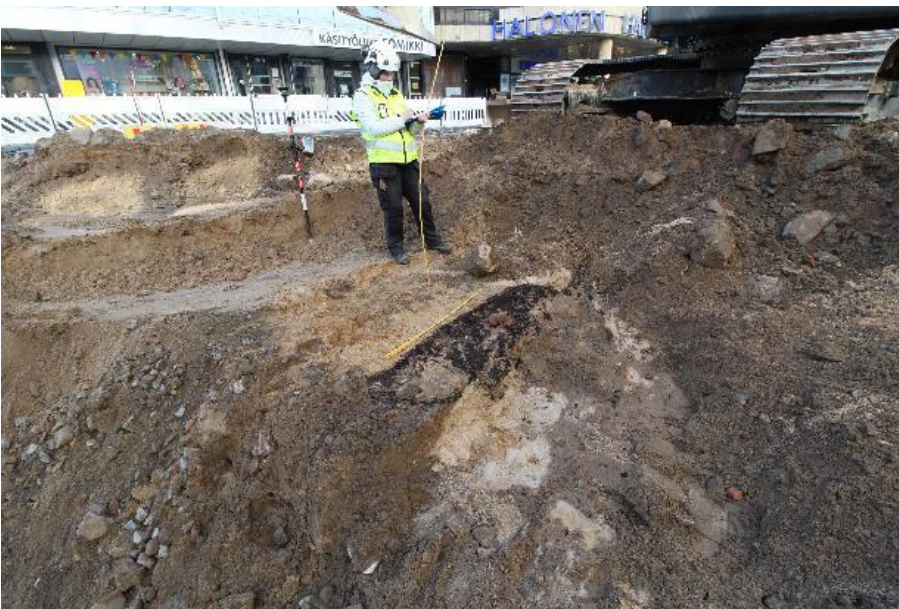
AKDG6315:23. Matleena Riutankoski dokumentoi kaivannon L8 pohjaosaa. Pohjoisesta. Kuva: Terhi Tanska

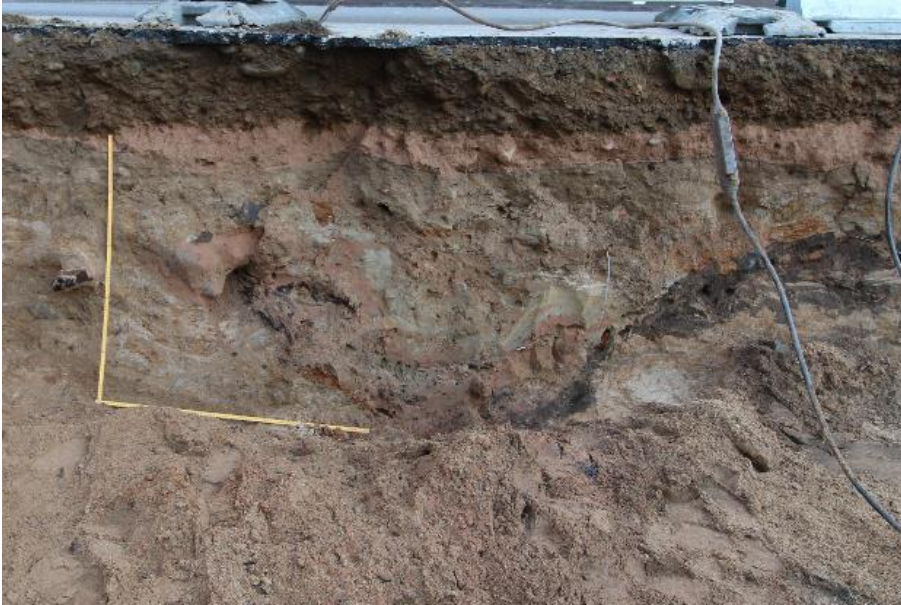
Kaivanto L9 sijaitsi Kirkkokadun luoteisosassa, noin 4 m Saaristonkadusta lounaaseen. Kaivanto dokumentoitiin ajoradan ja jalkakäytävän rajalla sijainneesta luoteisprofiilista. Kaivanto L9 tulkittiin dokumentoinnin aikana moderniksi kaivannoksi, jonka pohjalla oli mahdollisesti rikkoutuneesta rakenteesta peräisin olevaa laattaa. Kaivannon täyttö dokumentoitiin samaan yksikkönumeroon kuuluvaksi, ja sen perusteella kaivannon katsottiin olevan moderni. Kaivanto oli 220 cm leveä ja 56 cm syvä. Kaivanto leikkasi pohjamaata Y1000, ja peltokerrosta Y3 oli levinnyt kuopan pohjalle. Kaivannon pinta sijaitsi korkeudella 7,10 m mpy ja pohja korkeudella 6,54 m mpy. Kaivanto sijaitsi melko lähellä vuoden 1651 karttaan merkittyä tulliaitaa, mutta kaivannon täytön modernin luonteen perusteella niillä ei liene yhteyttä.

AKDG6315:18. Kaivannon L9 luoteisprofiili. Kaakosta. Kuva: Terhi Tanska

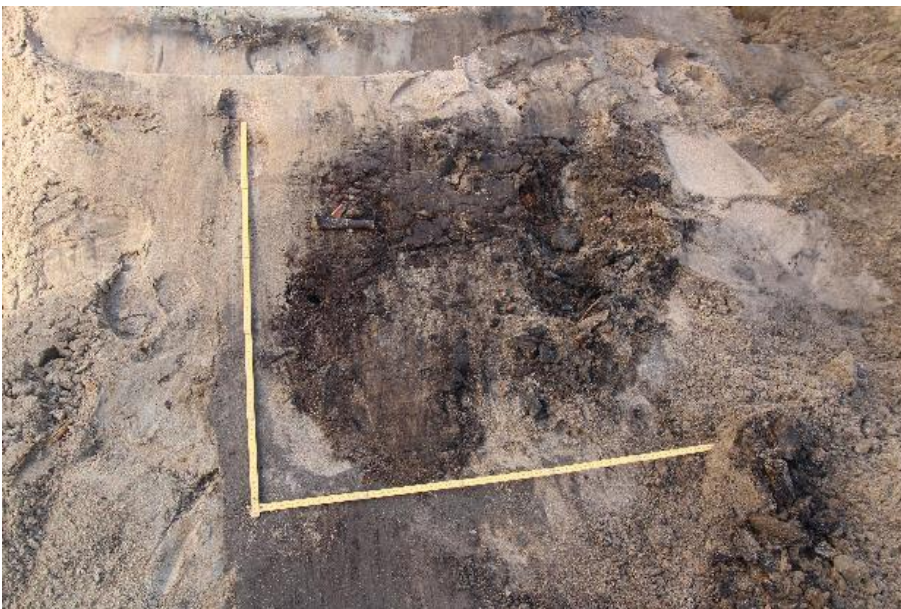
Kaivanto L10 ja samalla yksikkönumerolla dokumentoitu täyttö dokumentoitiin kuopan pohjaosasta. Jätekuoppa sijaitsi ajoradalla noin 17 m Saaristonkadusta lounaaseen. Sen dokumentoitu osa oli kooltaan 125 cm x 100 cm, ja dokumentoinnin aikaan kuopan täytöstä oli jäljellä 7 cm. Kaivanto oli jätekuoppa, ja se oli muodoltaan pyöreähkö, ja myös kuopan pohja oli pyöreä. Täyttö koostui puuroskaisesta hiekasta, jossa oli seassa tiilen paloja ja tiilimurua. Siitä talletettiin punasaviastian palanen (KM42659:9). Kaivanto leikkasi maakerroksia Y4 ja Y3, sekä pohjamaata Y1000. Kuopan pohja sijaitsi korkeudella 7,03 m mpy.

AKDG6315:26. Kaivannon L10 pohjataso. Lounaasta. Kuva: Terhi Tanska

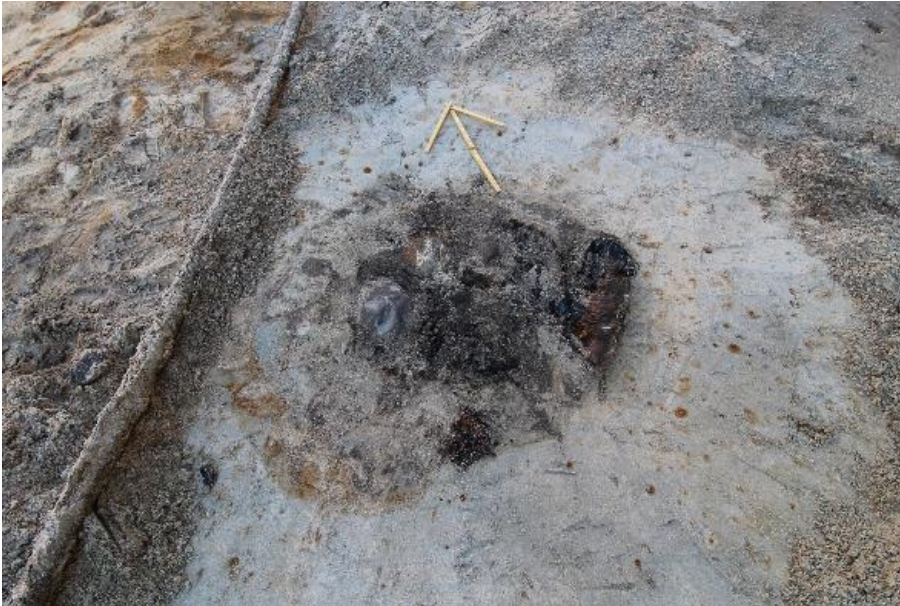
Kaivannon pintaosan täyttö koostui keskikarkeasta hiekasta ja halkaisijaltaan 20-28 cm kokoisista palaneista kivistä, palaneesta ja palamattomasta puusta, tiilestä ja hiilestä. Syvemmällä kaivannossa ollut vaalea täplikäs hiekka vaikuttaa kuopasta pois kaivetulta ja sinne takaisin laitetulta. Täyttömaassa oli kivien lisäksi tiilimurskaa ja muutama isompi tiilen pala.

AKDG6315:31. Kaivannon L12 pinta-
taso. Lounaasta. Kuva: Terhi Taipaleenmäki

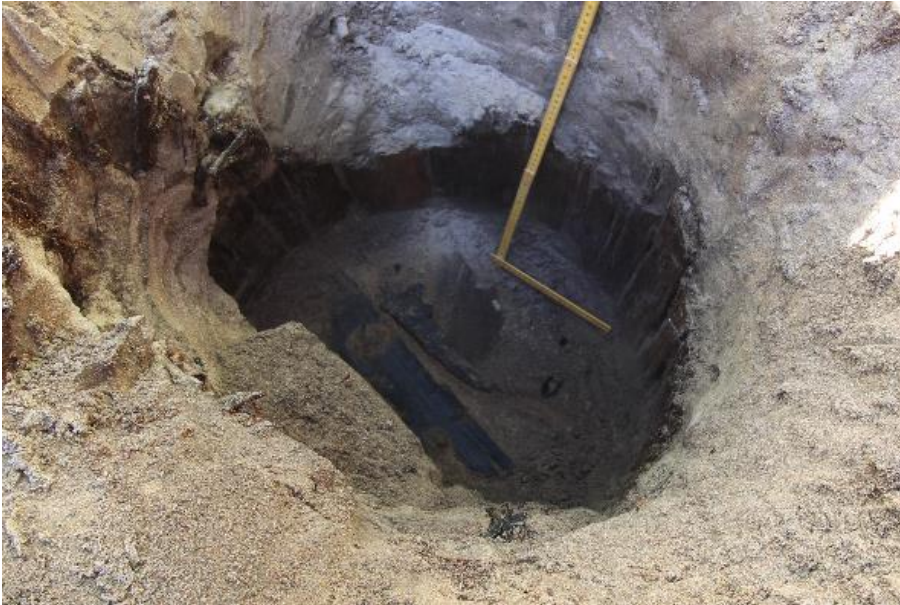
Alkaen 40 cm syvyydestä kaivannon reunoilla havaittiin pystysuuntaista puulaudoitusta, joka viittaisi kuopassa olleen puutynnyri. Ehyitä lautoja oli noin 20 kappaletta, ja arviolta niitä oli noin 30 kappaletta. Lautoja otettiin esille 60 cm korkeasti, eli kaivantoa kaivettiin yhteensä 100 cm syvästi. Lopuksi kaivannon reunaan tehtiin vielä 20 cm syvä kurkistuskuoppa, jonka perusteella voidaan sanoa, että laudat jatkuivat yhä syvemmälle. Kuoppaa vuoraavien lautojen pinnat sijaitsivat korkeudella 6,26 m mpy. Laudat olivat leveydeltään noin 8 cm ja 1 cm paksuja. Lisäksi kaivannon sisällä oli yksi pystyssä oleva puu, joka oli mahdollisesti paalu. Mahdollinen paalu oli kooltaan 56 x 13 cm. Kuopan täytöstä, noin 100 cm syvyydestä löydettiin palanut tynnyrin kannen osa, jossa oli lovi, kaksi helan paikkaa sekä ruostuneita rautanauvoja. Kannen osa on kooltaan 46 x 9 cm, ja se on 2 cm paksu. Kannen osa (KM42659:14) lähetettiin konservoitavaksi. Kuopan pohjalta talletettiin punasaviastian paloja (K42659:13).

AKDG6315:33. Kaivantoa L12 vuoranneet puulaudat ja palanut tynnyrin kannen osa. Länneestä. Kuva: Jussi-Pekka Hiltunen

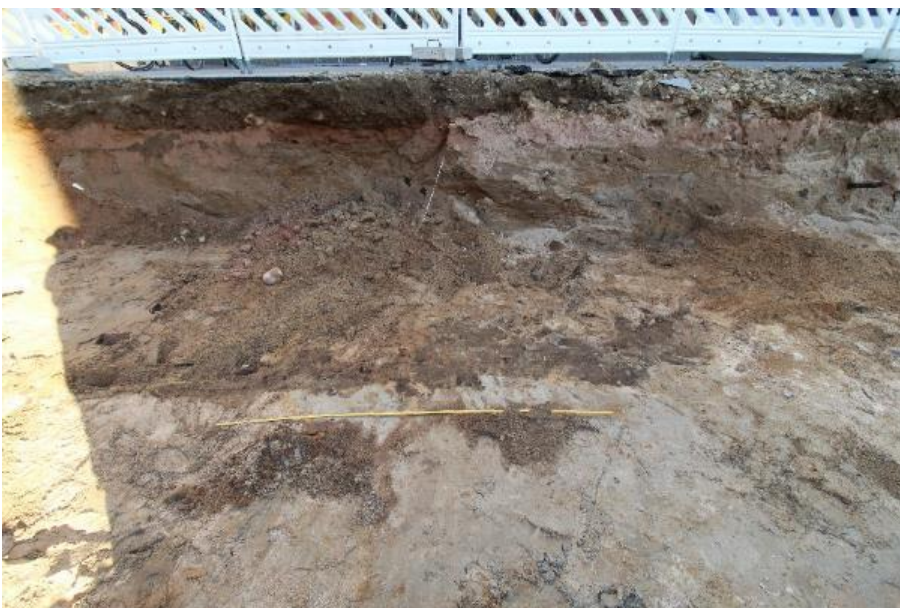
Perustuskaivantoa L14 havaittiin 7 x 3,40 m kokoisella alueella. Kaivannon todellista syvyyttä ei selvitetty, koska kaivuussa oli päästy jo tavoitesyvyyteen saakka, ja kaivanto oli moderni. Kaivannon kaakkoisreunaa kuitenkin kaivettiin 45 cm syvyyteen. Samalla selvisi, että kaivanto on alaspäin kapeneva kaivanto. Sitä täytti purkukerros Y13, joka lienee syntynyt 1900-luvun puolivälissä. Purkukerrosen seassa oli kokonaisia ja osittaisia moderneja tiiliä, betonia ja halkaisijaltaan jopa 50 cm kokoisia rakennekiviä. Kivissä oli paikoin myös kiinni laastia. Seassa oli myös muovia sekä raudoitustankoja.

AKDG6315:38. Perustuskaivannon L14 koillisosa ja purkukerros Y13. Kaakosta. Kuva: Terhi Tanska

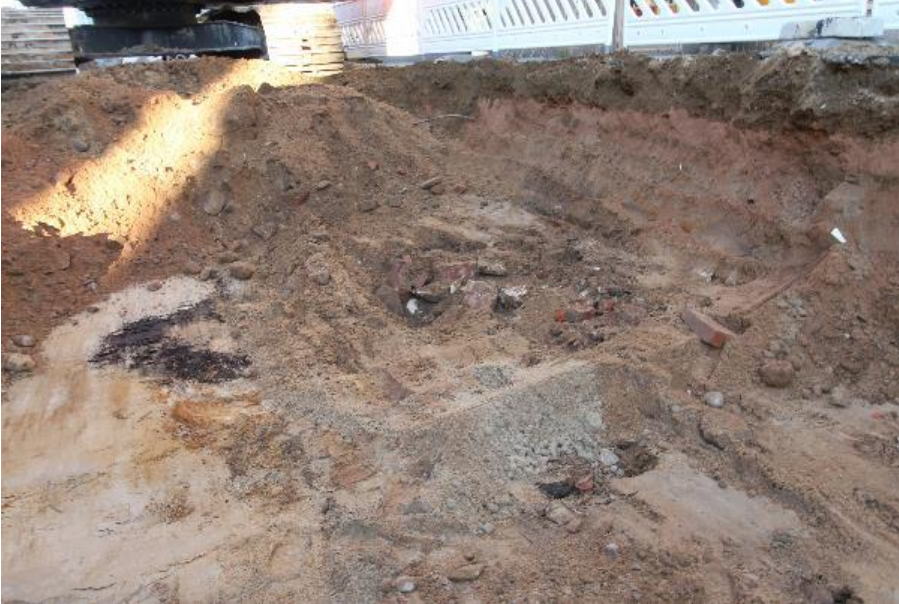
muotoinen, multainen ja puuroskainen alue. Se oli halkaisijaltaan noin 120 cm, ja se oli noin 5-7 cm paksu. Orgaanista aluetta ei kaivettu pois, sillä se tuli esille kaivannon pohjalta konekaivuun tavoitesyvyydestä. Katualueen keskivaiheilla purkukerrosta Y13 havaittiin 17 x 1-4 m kokoisella alueella kaapelikaivantojen L1 alla ja kaivannon tavoitetasossa ohuena raitana. Katualueen lounaisosassa purkukerrosta havaittiin 29 x 2 m kokoisella alueella läikittäin ja osin Y0:n ja L1 täyttökerroksen sisään pyörähtäneenä. Purkukerroksen pintaosia mitattiin korkeudelle 6,60-6,94 m mpy.

AKDG6315:37. Purkukerrosta Y13. Kuvassa vähän näkyvässä myös purkukerrokseen liitettyä puusilppuista maatonutta aluetta. Koillisesta. Kuva: Terhi Tanska

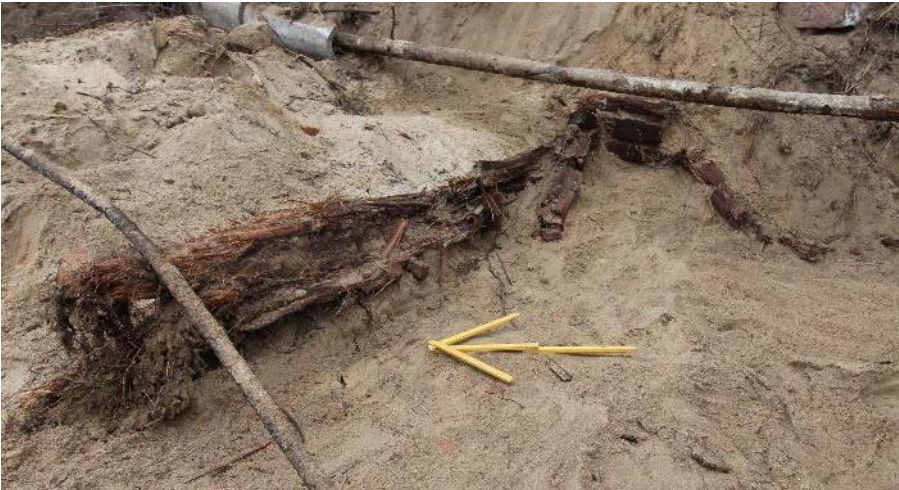
Hirsikehikko R47 sijaitsi 23,5 m Sepänkadusta koilliseen Mannerheimipuiston luoteislaidalla. Hirsikehikko R47 tuli esille kivijalan R45 poiston yhteydessä, sillä se sijaitsi kivijalan R45 kaakkoispuolella, ja hirsikehikon luoteispääty oli kivijalan R45 koillispäädyn alla. Rakenteet siis liittyivät toisiinsa. Kivijalan lisäksi hirsirakenteen päältä poistettiin rakentamiskerrosta Y43, ja hirsien alla oli pohjamaata. Y43:n yhteydestä talletettiin metallinen kaavin (KM42659:42), joka lähetettiin konservointiin.

AKDG5315:159. Hirsikehikko R47. Lännessä. Kuva: Matleena Riutankoski

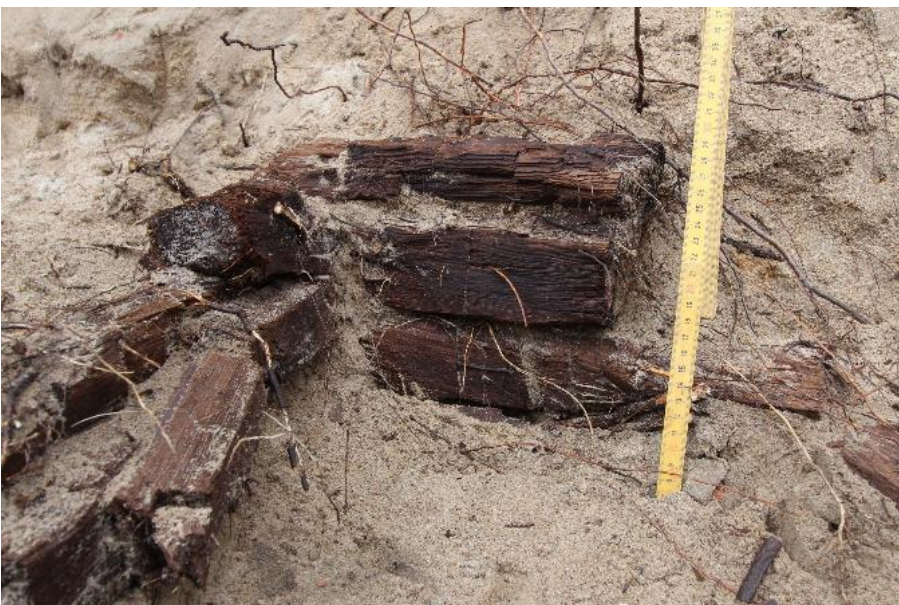
Hirsikehikosta oli säilynyt ainoastaan sen itänurkan muodostavat seinämät, jotka olivat kaakko-luodesuuntaiset ja koillis-luodesuuntaiset. Kaakko-luodesuuntainen seinämä oli 180 cm pitkä, ja sen kaakkoispäädystä oli kolme hirsikertaa. Hirret muodostivat 38 cm korkean rakenteen. Seinän luoteispäädystä hirsikertoja oli säilynyt yksi. Koillis-lounaissuuntaisesta seinämästä oli säilynyt 80 cm pitkä osa. Se koostui kahdesta hirsikerasta, ollen 25 cm korkea. Osa hirsistä oli romahtanut pois alkuperäiseltä paikaltaan. Rakenteen hirret olivat 10-12 cm leveitä ja 13 cm korkeita, ja niiden sivut oli veistetty tai sahattu suoriksi. Hirret olivat salvottuja, ja ylimmässä koillis-lounaissuuntaisen hirren pinnassa oli havaittavissa hieman salvosta. Hirsien huonon kunnan vuoksi salvostyyppiä ei kuitenkaan voitu määrittää.

AKDG6315:161. Hirsikehikon R47 itänurkka. Lännessä. Kuva: Matleena Riutankoski

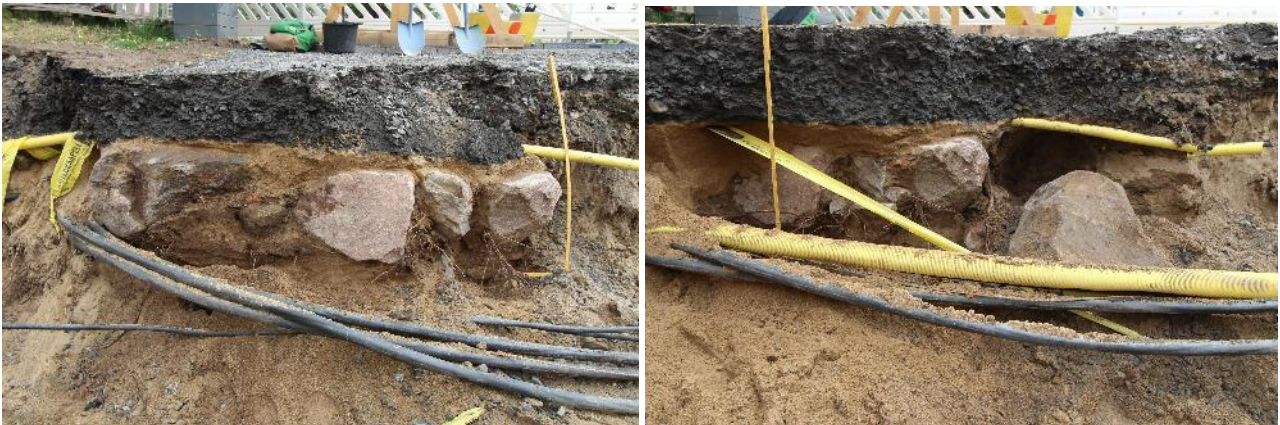
Kylmämuurattu kivijalka R27 oli koillis-lounaissuuntainen, ja sen lounaisin kivi romahti pois paikoiltaan konekaivuun aikana. Kivijalka koostui pääosin yhdestä kivikerrasta ja kahdesta rinnakkaisesta kivirivistä. Aluksi dokumentoitiin kivijalan luoteisempi kivirivi, ja sen poiston jälkeen kaakkoisprofiilista tuli esille toinen, hieinan hajanaisempi kivijalan kivirivi. Luoteisempi kivirivi oli 260 cm pitkä ja 33-34 cm korkea. Se muodostui 8 isommasta luonnonkivistä, joiden väleissä oli pieniä tilkekiviä. Vaikka kivijalka koostui pääosin yhdestä kivikerrasta, oli pienempiä kiviä kaksi päällekkäin. Kivijalan koillisin kivi muodosti rakennuksen pohjoisnurkan, ja sen pinnassa oli punamultatahroja.

Vasemmalla AKDG6315:130. Kivijalan R27 luoteisemman kivirivin koillispääty. Luoteesta. Kuva: Terhi Taipaleenmäki. Oikealla AKDG6315:126. Kivijalan R27 luoteisemman kivirivin lounaispääty. Luoteesta. Kuva: Terhi Taipaleenmäki

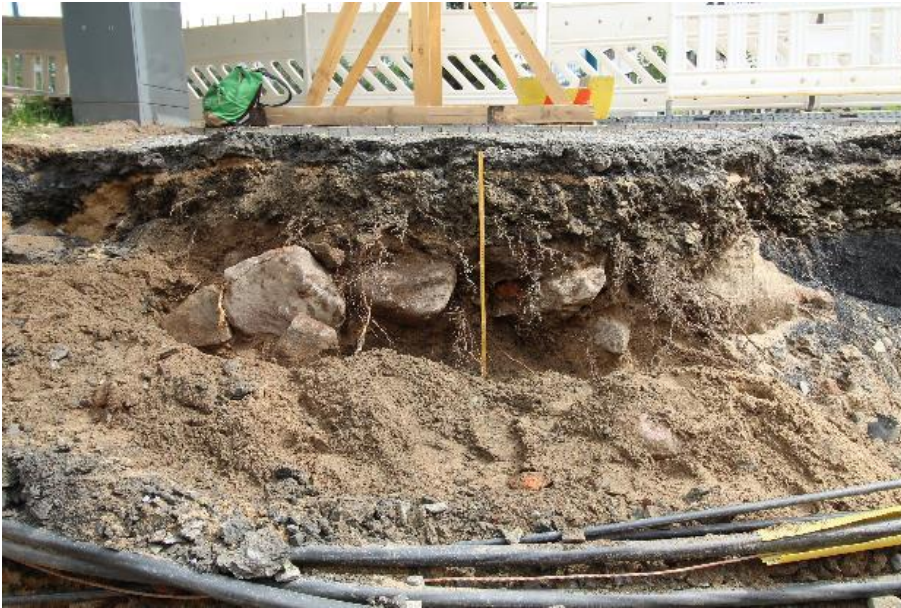
Kaakkoisempi kivirivi oli hajanaisempi, ja myös se koostui 8 kivistä. Se oli 180 cm pitkä, ja sen korkeus oli 20 cm. Luoteisempaan kiviriviin verrattuna sen kivet olivat pienempiä ja ne sijaitsivat harvemmassa. Kivien väleissä oli myös tiilen paloja. Kivijalan kokonaisleveys oli 90 cm, ja sen pinta sijaitsi korkeudella 6,95-7,14 m mpy.

AKDG6315:133. Kivijalan R27 kaakkoisempi kivirivi. Luoteesta. Kuva: Matleena Riutankoski

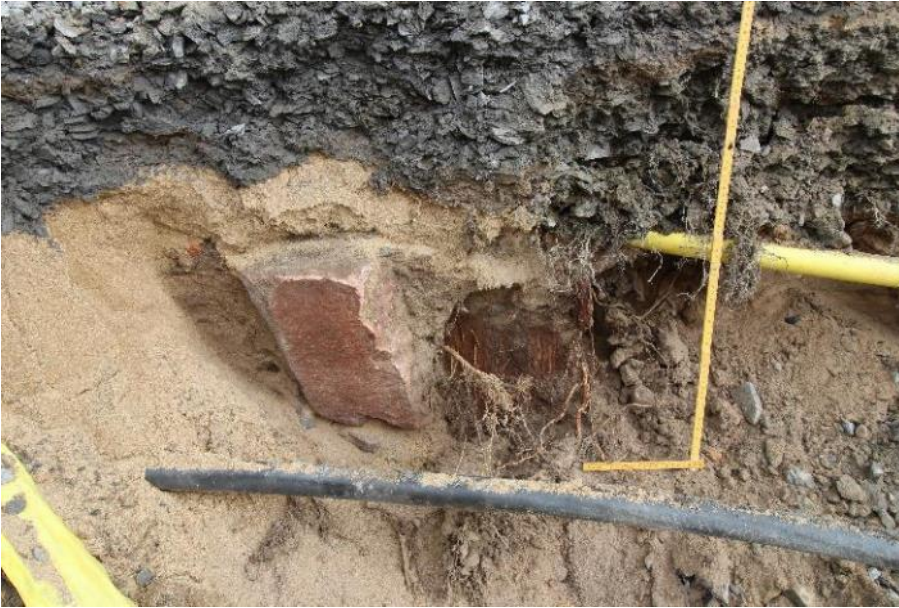
Rakennekokonaisuuden lounaispäädyn muodosti luonnonkivi R34A, joka oli kooltaan 30 x 26 cm. Se sijaitsi korkeudella 6,89 m mpy. Sen koillispuolella, 15 cm etäisyydellä oli pyöreä ja ontoksi lahonnut paalu R34B, joka oli halkaisijaltaan noin 20 cm, ja sitä oli esillä noin 70 cm korkeasti. Kyseinen puu kaatui ja rikkoutui konekaivuun aikana. Rakenteen R34AB lounaisosan kivi ja paalu oli dokumentoitu kertaalleen jo vuoden 2018

Mannerheimipuiston koekaivausten ja valvonnan aikana.²⁸ Rakenneosan päällä kulki kaapelikaivanto L1. Kaapelikaivanto kulki myös rakenteen kaakkoispuolella rikkoen rakennetta.

AKDG6315:135. R34AB:n koillisosa kuvattuna rakenteen kaakkoisprofiilista. Luoteesta. Kuva: Terhi Taipaleenmäki

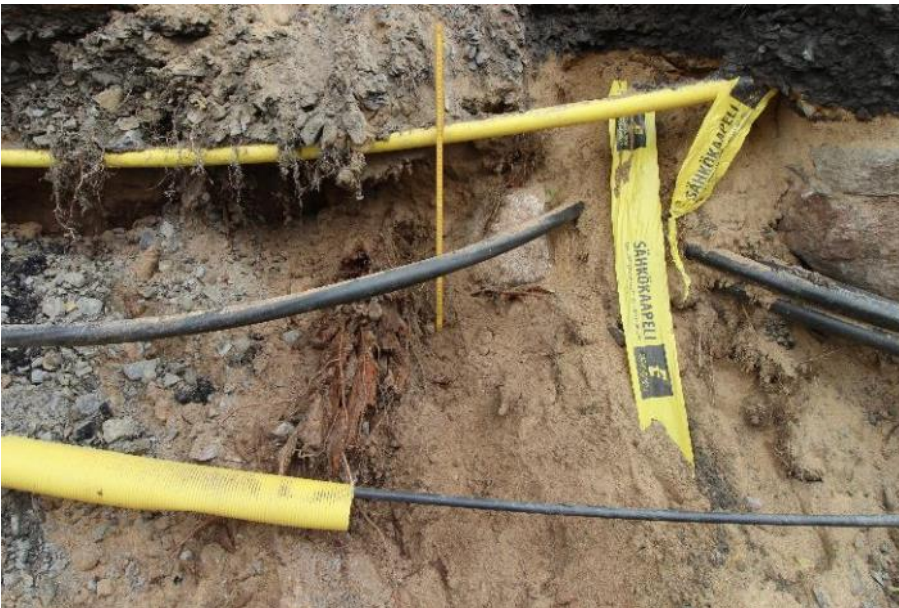
AKDG6315:131. R34AB:n lounaispäädyn kivi ja pyöreä paalu, joskin paalu romahti kaivinkonekaivuun aikana. Luoteesta. Kuva: Matleena Riutankoski

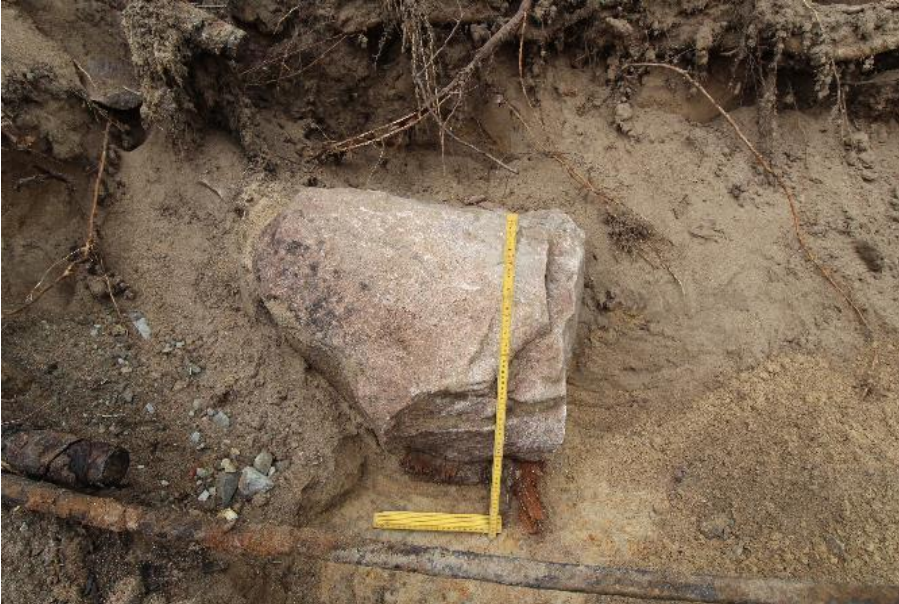
puusta maatunutta ainesta. Puun syyt olivat vielä kuitenkin tunnistettavissa sen yläpinnasta. Puu oli 27 cm leveä ja 30 cm pitkä. Sen päällä oleva kivi oli kooltaan 56 x 46 x 28 cm, ja se oli palanut pinnastaan. Rakenteen päältä poistettiin puiston rakentamiskerrosta Y37. Rakenteen alla oli pohjamaata Y1000. Kiven pinta sijaitsi korkeudella 6,83 m mpy ja sen alaisen rakennepuun pinta sijaitsi korkeudella 6,31 m mpy. Rakennetta leikkasi sen luoteispuolella kaapelikaivanto. Rakenne R41 liittyyne kivijalkaan R42, sillä ne sijaitsivat samalla linjalla, noin 60 cm etäisyydellä toisistaan. Kiven palanut pinta liittyyne vuoden 1916 tulipalloon.

AKDG6315:143. Kivijalan osa R41AB. Luoteesta. Kuva: Matleena Riutankoski

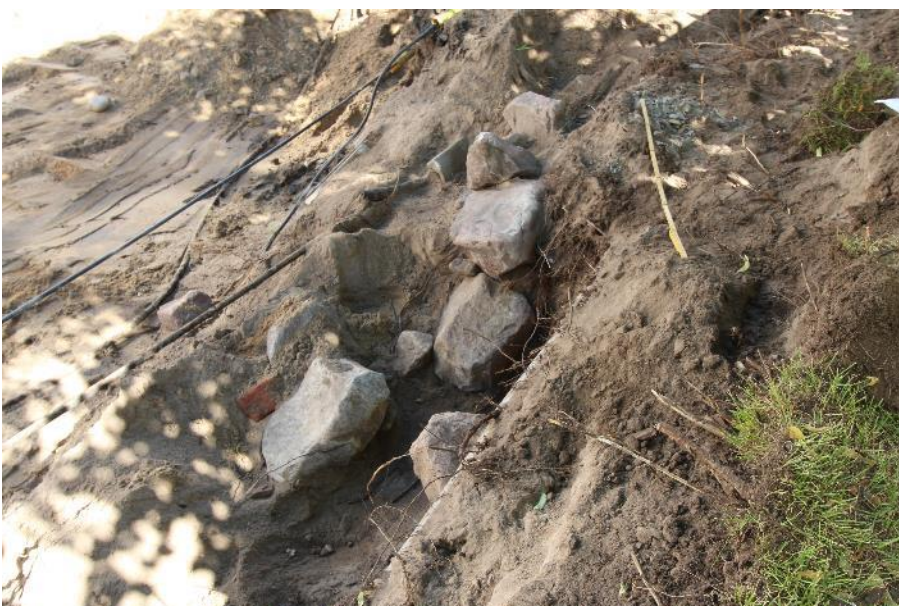
Kivijalka R42 sijaitsi Mannerheimipuiston luoteisreunassa, noin 19 m Sepänkadusta koilliseen. Kylmämuurattu kivijalka oli koillis-lounaissuuntainen, ja se dokumentoitiin kahdessa osassa. Aluksi kivijalasta otettiin esiin sen lounaispäätty, joka muodostui kahdeksasta luonnonkivistä. Osa lounaispäädyn kivistä siirtyi pois paikoiltaan viimeistään konekaivuun aikana, mutta osa kivistä oli siirtynyt jo aiempien kaapelikaivuiden yhteydessä. Hajanainen kivijalan lounaisosa oli 100 cm pitkä, ja kivijalan suurempia luonnonkiviä oli tukemassa pienemmät lohkotut tilkekivet. Kivijalan hajanaisuudesta huolimatta oli kuitenkin havaittavissa, että se koostui kahdesta rinnakkaisesta kivirivistä ja kahdesta kivikerrasta.

AKDG6315:149. Kivijalan R42 lounaispäätty. Etelästä. Kuva: Matleena Riutankoski

Konekaivuun jatkuessa kohti koillista kivijalkaa tuli esille vielä 250 cm. Kokonaisuudessaan kivijalka oli siis 350 cm pitkä, vähintään 80 cm leveä ja 70-75 cm korkea. Kivijalan koillisosa oli säilynyt melko ehyenä, ja se oli muodoltaan kivijalkamaisempi. Dokumentoinnin aikana kivijalasta tuli esille pääosin sen luoteisempi kivirivi, ja sen poiston yhteydessä kivijalan kaakkoisempi kivirivi poistettiin aivan kaivannon kaakkoisprofiilista. Kyseisessä kivirivissä havaittiin olevan 3-4 suurehkoa kiveä. Kivijalassa oli kaksi kivikertaa, ja sen koillisosan toinen kivikerta tuli osin esille vasta kivijalan poiston yhteydessä. Kivijalan poiston yhteydessä esiin tulleita kiviä ei dokumentoitu erikseen. Kivijalan pintaosa sijaitsee korkeudella 7,07-7,32 m mpy ja toisen kivikerran kivet korkeudella 6,86-6,90 m mpy. Kivijalan pohja sijaitsee korkeudella 6,37-6,65 m mpy. Kivijalan kivien pinnoissa oli tiilitahroja, ja kivijalan yhteydessä oli useita kokonaisia, mutta irrallaan olevia tiiliä. Tiilien pinnassa oli aaltoviivaa, heinien tekemiä kuivumisjälkiä ja osa tiilistä oli tasapintaisia.²⁹ Tiilet eivät olleet teollista tuotantoa.
