Oulu

Kirkkokatu

Katutöiden arkeologinen valvonta välillä Saaristonkatu-Sepänkatu

11.5.-15.7.2020

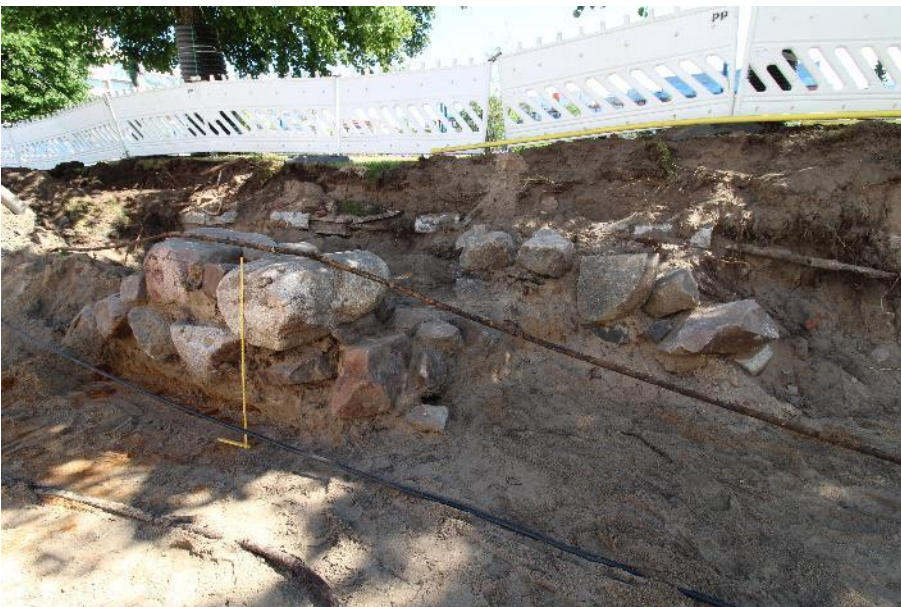
AKDG6315:154. Oikealla taustalla kivijalan R42 koillisosa ja vasemmalla kivijalka edustalla R45. Lännestä. Kuva: Matleena Riutankoski

Valvonta-alueen kaakkoisprofiilissa havaittiin useita osin esillä olleita kiviä. Osa niistä sijaitsee sellaisella korkeudella, että ne voivat liittyä kivijalkaan R42. Mikäli kivet liittyvät kivijalkaan, on sen leveys jopa 130 cm.

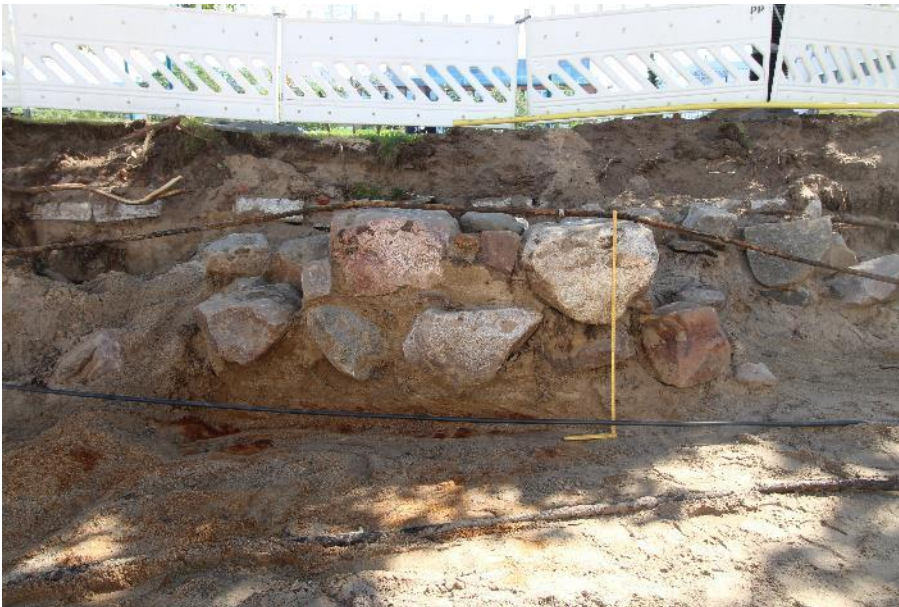
AKDG6315:152. Etualalla kivijalka R45, oikealla taustalla kivijalkaa R42. Luoteesta. Kuva: Matleena Riutankoski

Kivijalka R45 sijaitsi osin kadun kaakkoisemman jalkakäytävän kohdalla ja osin Mannerheimipuiston luoteisosan kohdalla. Sen lounaispääty sijaitsi 21,5 m Sepänkadusta koilliseen. Koillis-lounaissuuntainen kivijalka oli kylmämuurattu luonnonkivistä, ja se koostui 1-2 kivirivistä ja 2-3 kivikerrasta. Isompien kivien väleissä oli pieniä tilkekiviä. Kiviä oli yksi niissä kohdin, joissa kivet olivat halkaisijaltaan 70-80 cm. Muuten kiviä oli kaksi rinnakkain. Kivijalan kivistä joka toinen oli suuri kivi. Suurten kivien yhteydessä kivijalassa oli kaksi kivikertaa, mutta pienempiä kiviä kivijalassa oli kolme päällekkäin. Kivijalan luoteisreuna on hyvin tasainen, eli kivet on aseteltu tasainen pinta kohti luodetta. Se viittaisi siihen, että kivijalan luoteisreuna on ollut rakennuksen ulkoreuna. Kivijalan ylimmän kivikerran pinta sijaitsi korkeudella 7,09-7,25 m mpy ja kivijalan pohja korkeudella 6,34-6,42 m mpy. Kivijalan pohjaosa nousi kohti koillista.

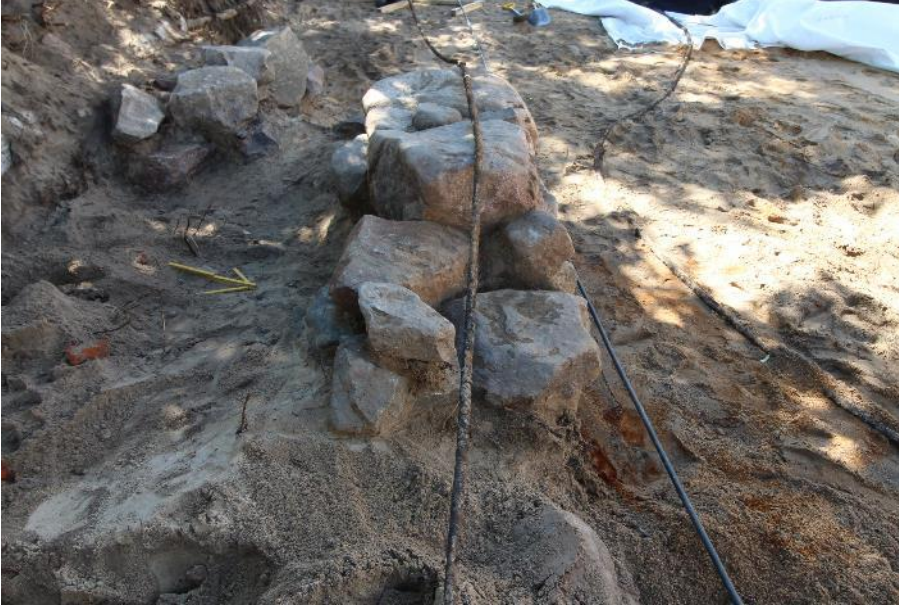
AKDG6315:155. Kivijalka R45 ja vasemmassa ylänurkassa kivijalkaa R42. Koillisesta. Kuva: Matleena Riu-tankoski

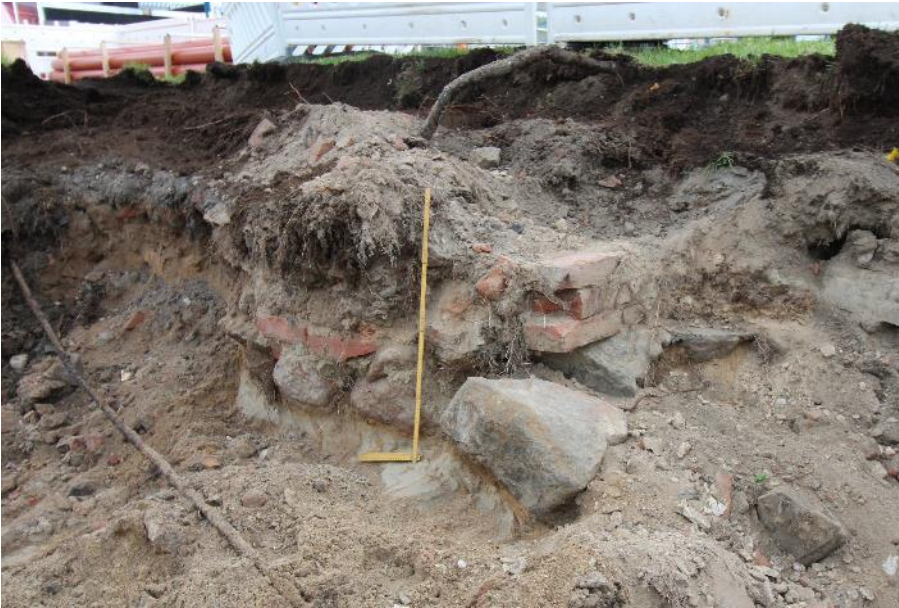
AKDG6315:191. Kivijalka R60AB. Lännestä. Kuva: Matleena Riutankoski

Rakenne R60AB muodosti rakennuksen kivijalan länsinurkan. Tiilet muodostivat kaksi erillistä kokonaisuutta kivijalan B-rakennekivien päälle. Molemmissa tapauksissa tiilet oli muurattu leveä kylki alaspäin ja tiilien lyhyet päät toisiaan vasten. Tiilet olivat teollista tuotantoa, ja ne olivat kooltaan 30 x 14 x 7 cm ja erittäin painavia. Ensimmäinen tiilinen rakenneosasta sijaitsi kaakko-luodesuuntaisen seinälinjan päällä. Tiilirakenne koostui kolmesta tiilikerrasta, muodostaen 58 cm pitkän, 14 cm leveän ja 25 cm korkean rakenneosan. Sen pinta sijaitsi korkeudella 7,34 m mpy. Toinen tiilinen rakenneosasta sijaitsi koillis-lounaisuuntaisen seinälinjan päällä. Se koostui yhdestä tiilikerrasta, ja tiiliä oli muurattu peräkkäin 3 kappaletta. Ne muodostivat 60 cm pitkän ja 7 cm korkean tiilirakenteen. Sen pinta sijaitsi korkeudella 7,08 m mpy.

Kivijalan rakenneosa R60B muodostui luonnonkivistä ja poratuista kivistä. Kivijalka oli muurattu. Kaakko-luodesuuntainen kivijalan osa oli 100 cm pitkä, ja se koostui romahtaneesta nurkkakivistä sekä yhdestä poratusta kivipaadesta. Sen pintaosa sijaitsi korkeudella 7,08 m mpy. Dokumentoinnin aikana kivipaadesta oli esillä 60 cm pitkä osa. Kivijalan purun yhteydessä havaittiin, että kivipaasi jatkui pitkälle valvonta-alueen kaakkoisprofiiliin. Kiven poiston yhteydessä sen havaittiin olevan 200 cm pitkä, ja sen läpileikkaus oli 50 cm. Kivipaaden koillispuolella, noin 100 cm etäisyydellä oli toinen, samankokoinen porattu kivi. Myös se oli kaakkois-luoteissuuntainen ja se jatkui Mannerheiminpuiston puolelle. Toisen kivipaaden koillispuolella, noin 50 cm etäisyydellä oli halkaisijaltaan 80 cm kokoinen pyöreähkö luonnonkivi.

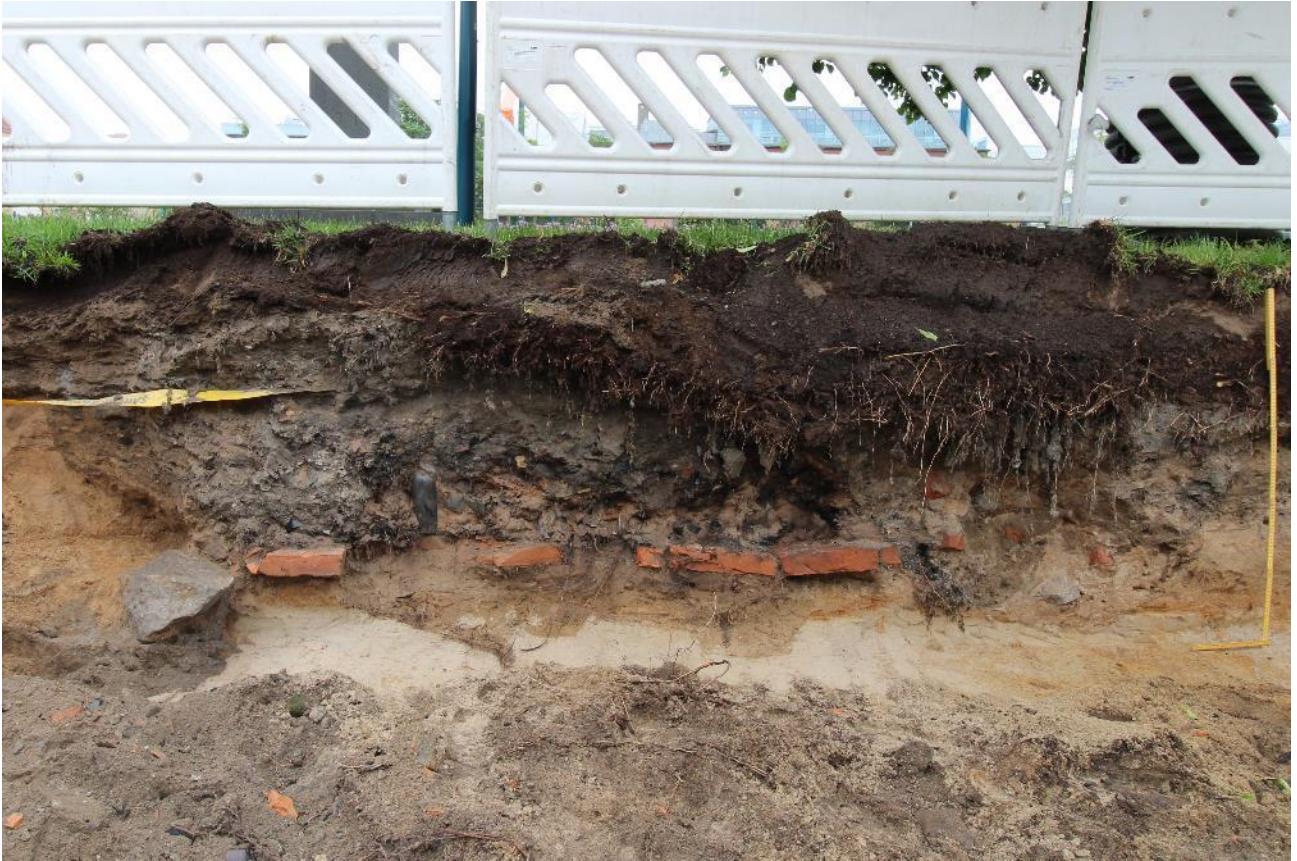
AKDG6315:179. Tiilitaso R55, sen perustuskaivanto L66, tiilitason alainen rakentamiskerros Y56, tiilitason päällä oleva palopurkukerros Y53 ja rakennetta leikkaava kaivanto L54 tiilitason oikeassa reunassa. Luoteesta. Kuva: Terhi Taipaleenmäki

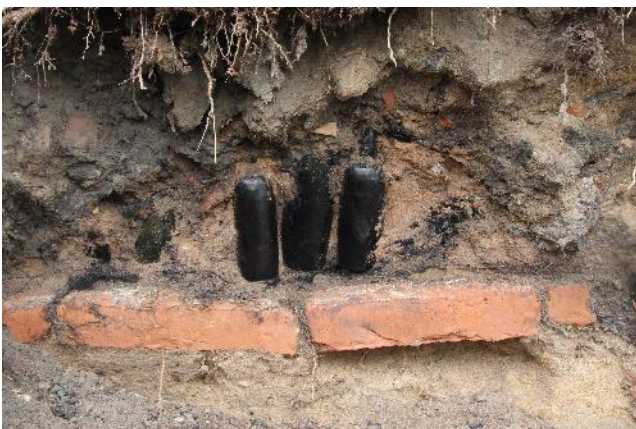
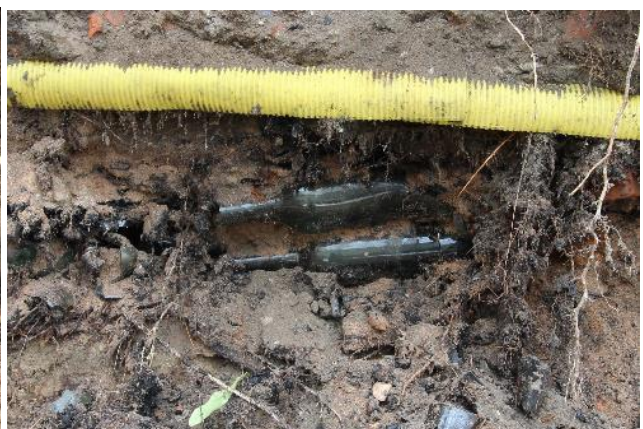
Vasemmalla AKDG6315:177. Tiililattialla R55 seisovia lasipulloja, jotka olivat palopurkukerroksen Y53 sisässä. Luoteesta. Kuva: Matleena Riutankoski. Oikealla AKDG6315:188. Palopurkukerroksessa Y53 olevia kyljellään makaavia pulloja. Pullot ovat päällekkäin. Luoteesta. Kuva: Terhi Taipaleenmäki

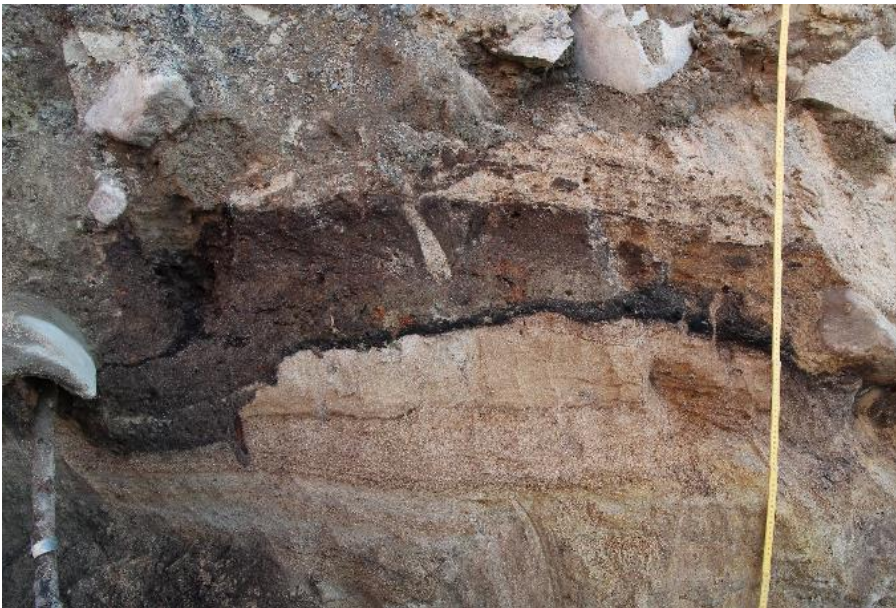
AKDG6315:123 Kuvan vasemmassa reunassa kaivannon L26 pohjoisosa, palokerros Y24 ja sen alainen kulttuurikerros Y25. Palokerroksen päällä purkukerros Y23. Pohjoisesta. Kuva: Terhi Taipaleenmäki

Kaivannon L26 pohjoispääty tuli esille Kirkkokadun ja Albertinkadun risteyksen kaivuun yhteydessä Snellmanin talon itänurkan vierestä. Kaivannon havaittiin jatkuvan miltei pohjois-eteläsuuntaisena kohti etelää, ollen noin 200 cm pitkä. Kaivanto dokumentoitiin ainoastaan sen pohjois- ja eteläpäätyjen profiileista. Kaivanto havaittiin konekaivuun aikana, joten se on voinut todellisuudessa olla vielä pitempi. Kuopan seinät olivat loivat kaltevan pohjaa kohden ja pohja oli tasainen. Kaivannon yläosa oli noin 50 cm leveä, mutta tarkka leveys ei ole tiedossa, sillä kaivannon yläosaa rikkoi sen itäpuolelta kaapelikaivanto L1. Kuopan tasainen pohja oli 28 cm leveä ja kaivanto oli 43-50 cm syvä. Kaivannon yläosan länsipuolella havaittiin pohjois-eteläsuuntaisen puun jäänteitä 25 cm leveästi, ja ne olivat lähes maatuneet paikoilleen. Puu on siis ollut kaivannon suuntaisen. Myös kaivannon länsiseinustalla sen alaosassa oli lauta, joka makasi pitkällä sivullaan, mutta pystysuunnassa.

Kaivannon täyttö koostui purkukerros Y23 kaltaisesta maasta, joskin täyttökerros oli harmaampaa, ja siinä oli vähemmän tiilimuraa. Kaivannon eteläpäätyä täytti tummanharmaa multainen, tiili- ja hiilimuruinen hieno hiekka. Kuopan täytössä mitattuna kuopan pohjasta 15 cm ylöspäin, kulki 0,5 cm paksu nokiraita. Kaivannon L26 päällä oli Y0 ja alla oli pohjamaa Y1000. Kaivanto leikkasi purkukerrosta Y23, palokerrosta Y24, kulttuuri-kerrosta Y25 ja pohjamaata Y1000, eli se on kyseisiä maakerroksia nuorempi. Kuopan pohjoispäädyn pohja sijaitsi korkeudella 7,09 m mpy.

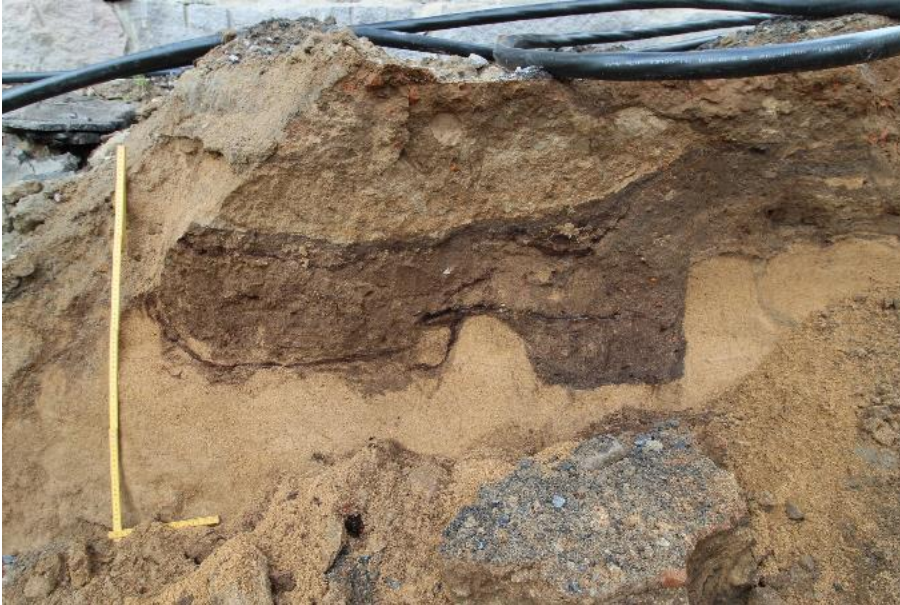
AKDG6315:212. Kaivannon L26 eteläprofiili ja sen vasemmalla puolella L65:n luoteisosaa. Kaakosta. Kuva: Terhi Taipaleenmäki

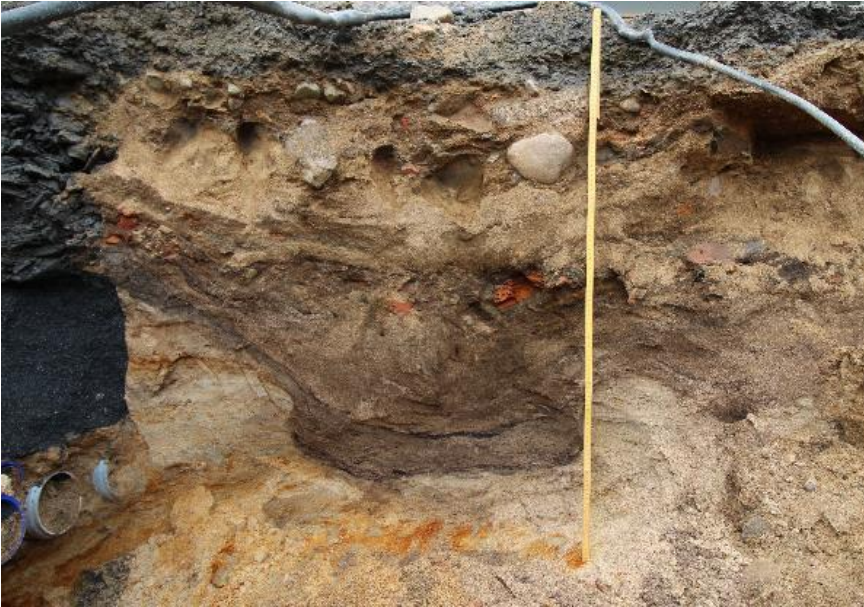
AKDG6315: 129. Kaivanto L31 ja sen täyttökerrokset Y32 ja Y33. Kaakosta. Kuva: Matleena Riutankoski

Kaivanto L31 dokumentoitiin valvonta-alueen luoteisprofiilista, ja se sijaitsi 3,8 m Sepänkadusta koilliseen. Kaivannon seinämät olivat niiden yläosasta viistot. Kaivannon alaosassa seinämät kuitenkin muuttuivat pystysuoriksi siten, että pystysuorat seinäosat olivat 23-25 cm korkeat. Kuoppa oli kokonaisuudessaan 45 cm syvä. Kaivannon pohja oli tasainen, joskin pohjan nurkat olivat pyöreät. Kuopan yläosan koillisreuna oli epäselvä, mutta kuopan yläosa oli 110 cm leveä. Kuopan tasainen pohja oli 70 cm leveä. Kuoppa muistutti profiililtaan hyvin paljon kaivantoja L64 ja L65. Kaivannon L31 pohja sijaitsi korkeudella 6,32 m mpy. Sen päällä oli purkukerrosta Y30, ja se oli kaivettu pohjamaahan Y1000.

Kaivanto L31 oli täytynyt täyttökerroksilla Y32 ja Y33. Ylempi täyttökerros Y32 koostu mullan ja puusilpun sekaisesta hiekasta, jossa oli tiilimurua ja ohut nokiraita yksikön yläosassa. Sen pinta sijaitsi korkeudella 6,84 m mpy. Kuopan alaosa täyttävä täyttökerros Y33 koostui harmaanruskeasta hiekasta, jonka pintaosassa oli 0,5-1 cm paksu orgaaninen maatunut kerros, ja yksikön alaosassa oli pätkittäistä orgaanista raitaisuutta. Orgaanisen raitaisuuden välissä oli myös nokiraitaa. Orgaanisuus lisääntyy kuopan pohjalla. Kuopan pohjalla oli myös 1-2 cm paksu noen sekaista likaista hiekkaa. Täyttökerroksen Y33 pinta sijaitsi korkeudella 6,47 m mpy.

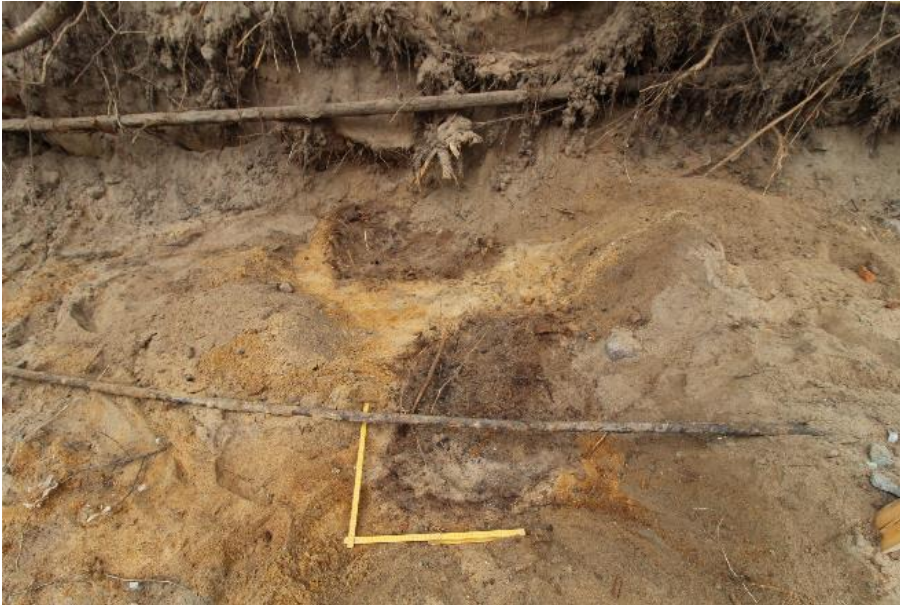
AKDG6315:144. Etualalla kaivanto L39 ja taustalla L40. Luoteesta. Kuva: Terhi Taipaleenmäki

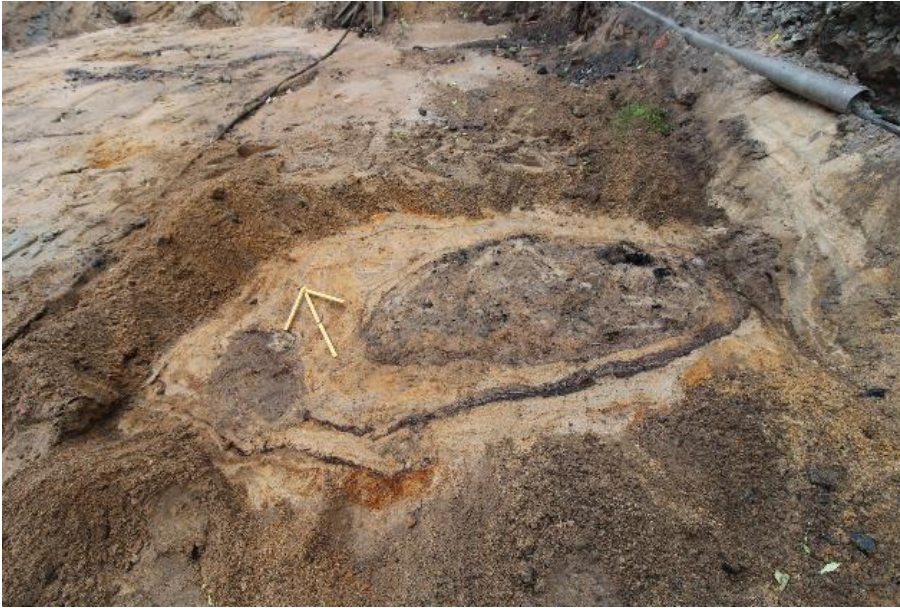
AKDG6315:171. Palojätekuopan L51 kolme sisäkkäistä kuoppaa ja sen luoteisosassa oleva likamaaläikkä. Lounaasta. Kuva: Terhi Taipaleenmäki

Kaivanto L51 koostui kolmesta sisäkkäisestä ja soikeasta kuopasta, jotka muodostivat palojätekuopan. Kuoppien reunat tulivat esille konekaivuun jälkeen lopetustason pinnasta. Laajimmillaan kuoppa oli 225 x 105 cm, ja se oli 21-32 cm syvä. Kuopan päältä poistettiin Y0 sekä kaapelikaivantojen täyttömaata. Se leikkasi pohjamaata Y1000. Kuopan pinta sijaitsi korkeudella 6,31-6,51 m mpy ja pohja korkeudella 6,16 m mpy.

Kuopista sisin oli selkein, sillä se oli täytöltään ja muodoltaan yhtenäinen. Se oli kooltaan 140 x 80 cm, ja sen täyttömaa koostui hiilen sekaisesta hiekasta, jossa oli erivärisiä hiekkoja, maatumutta puuta, puusilppua, savea ja tiilen paloja sekä tiilimurskaa. Sisintä kuoppaa reunusti hiilinen ja tummanruskea maatumut puu- tai puuroskakerros, jonka seassa oli hiekkaa. Sisimmän kuopan ja sitä ympäröivän keskimmäisen kuopan ulko-reunojen välissä oli 4-35 cm leveästi pohjamaan oloista puhdasta hiekkaa. Keskimmäinen kuoppa oli kooltaan 170 x 104 cm, joskin sen luoteisreuna ei erotu. Lounaisreuna on sen sijaan selkein, ja myös siinä on havaittavissa mahdollista puuvuorausta. Sen yhteydessä on myös 0,5-2 cm paksu nokinen hiekka. Keskimmäisen kuopan reunojen paksuus oli 1-7 cm.

Palojätekuopan uloin reuna oli epäselvin ja katkonaisin, sillä vain sen länsiosa erottui 130 cm matkalta. Keskimmäisen ja uloimman kuopan reunojen välissä oli pohjamaan kaltaista hiekkaa 8-50 cm leveästi. Uloimman kuopan reunalla havaittiin myös mahdollista puuvuorausta tai maatunutta puuta 1-2 cm paksusti. Uloimman kuopan luoteisosassa oli 47 x 30 cm kokoinen likamaaläikkä.

Palojätekuopan keskiosaan tehtiin koekuoppa, jonka profiilista havaittiin, että keskimmäisen kuopan pohjaosa sukelsi sisimmän kuopan pohjan alle. Niiden välissä oli paikoin keltaista pohjamaan kaltaista hiekkaa 7 cm paksusti, ja kuopan pohjalla sisimmän ja keskimmäisen kuopan pohjamaat olivat suoraan päällekkäin. Kuopan pohjalta talletettiin halkaisijaltaan 36 cm kokoinen boluskoristeltu punasavivati (KM42659:50), mutta myös punasavisen kaakelin pala (KM42659:51). Konservoitavaksi lähetettiin lisäksi nahkainen kengän osa (KM42659:52).

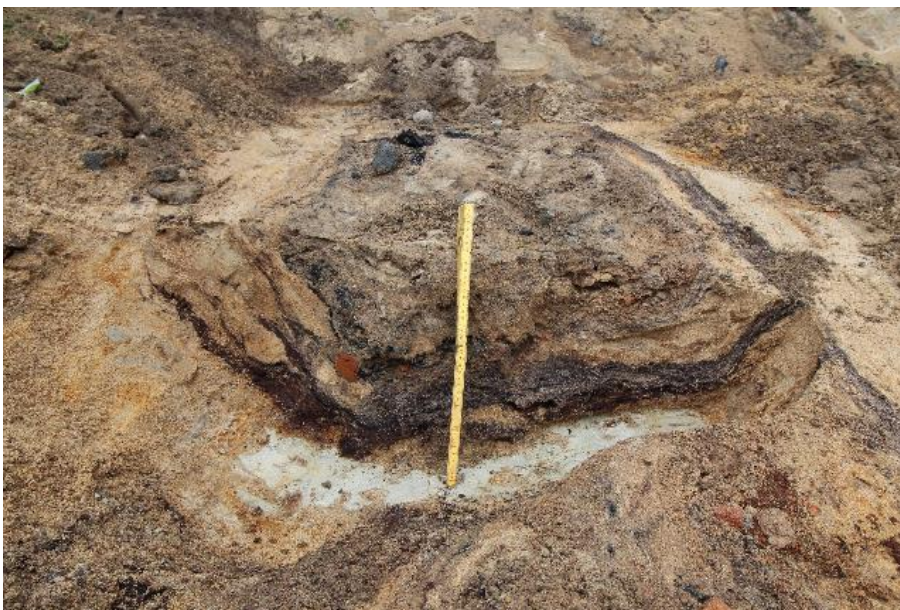
AKDG6315: 173. Palojätekuoppaan L51 kaivetun koekuopan kaakkoisprofiili. Havaittavissa sisimmän ja keskimmäisen kuopan täyttömaat ja harmaa pohjamaa Y1000. Punasavilautanen löytyi mitan vasemmalta puolelta alimmasta puuroskakerroksesta eli keskimmäisen kaivannon täyttömaasta. Luoteesta. Kuva: Terhi Taipaleenmäki

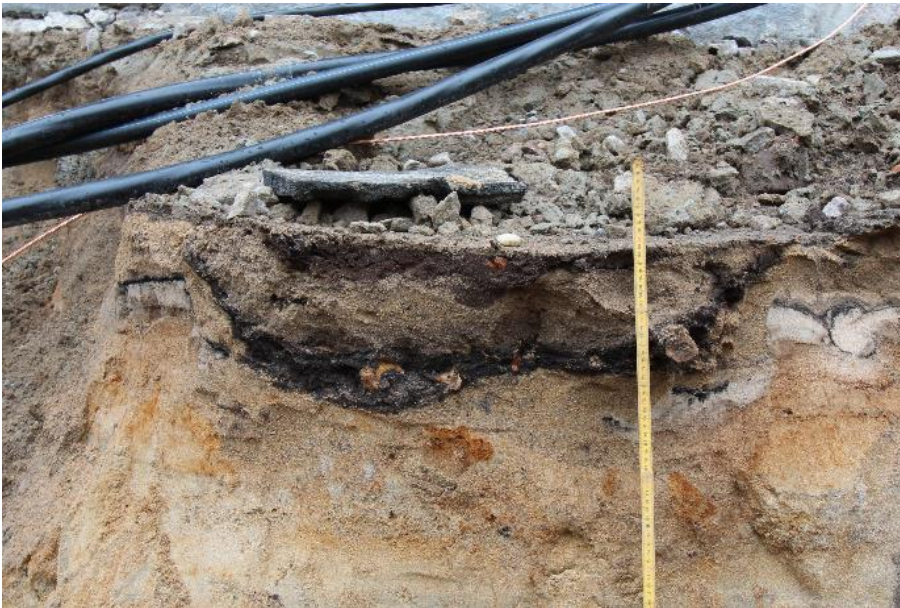
AKDG6315:192. Kaivanto L61 valvonta-alueen luoteisprofiilissa. Kaakosta. Kuva: Matleena Riutankoski

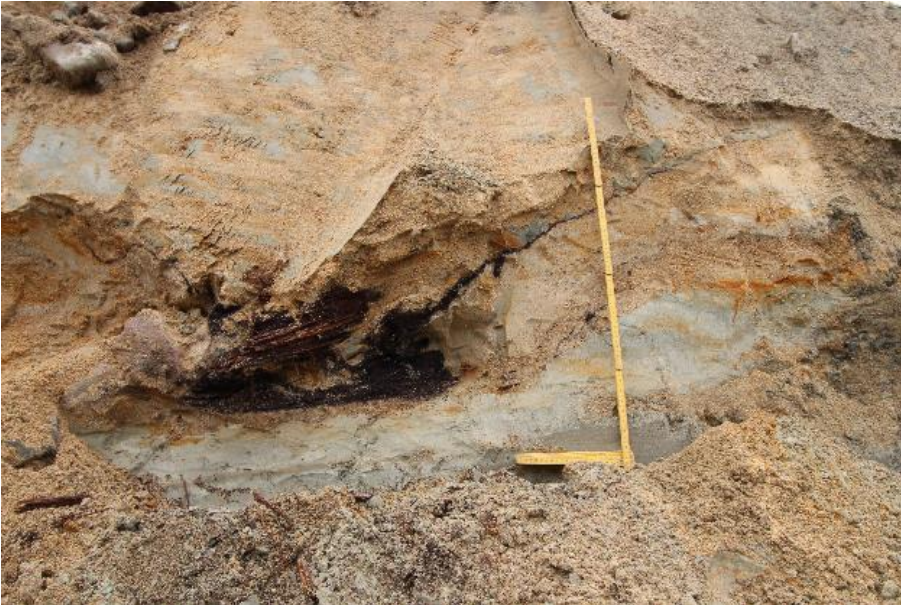
AKDG6315:203. Kaivanto L64 vesiputkikaivannon kaakkoisprofiilissa. Luoteesta. Kuva: Matleena Riutankoski

Pystyseinäisen ja tasapohjaisen kaivannon osan pohjalla havaittiin orgaanisen aineksen ja hiekan sekaisen täyttömaan sisässä kaksi maatonutta puuta. Puut olivat mahdollisesti hirssiä, ja ne olivat pohjois-eteläsuuntaisia. Puut sijaitsivat 3 cm etäisyydellä toisistaan. Lounaisempaa puuta oli esillä 20 cm pitkästi, ja se oli 13 cm leveä ja 6 cm korkea. Koillisempi puu sijaitsi hieman ylempänä, ja sitä oli esillä 33 cm pitkästi. Puu oli 11 cm leveä ja 12 cm korkea. Sen koillispuolella 8 cm etäisyydellä sijaitsi kolme kiveä, joista yksi kivi irtosi paikoiltaan puhdistamisen aikana. Kivet olivat halkaisijaltaan 15-16 cm. Puut ja kivet eivät vaikuttaneet muodostavan rakennetta.

Kaivannon L64 profiilin pohjaosan muoto muistuttaa kaivantoja L31 ja L64. Se oli tasapohjainen ja miltei pystyseinäinen kaivanto, jonka nurkat olivat pyöreät. Kaivanto dokumentoitiin kaivannon luoteisprofiilista, ja kaivuun jatkuessa havaittiin kaivannon olevan ainakin 150 cm pitkä. Kaivannon profiilista mitattuna se oli 56 cm leveä ja 20 cm syvä. Vaikka kaivannon pohjan havaittiin olevan tasainen, sekoittui sen pohjaosa osin pohjamaahan. Kaivannon päällä oli purkukerrosta Y23, ja se leikkasi pohjamaata Y1000. Kuoppa oli täytetty kerroksellisesti hiekan ja orgaanisen aineksen kerroksin. Maatuneen aineksen seassa oli tiilimurua, ja paikoin hiekan seassa oli puusilppua, nokiraitaa ja hiilimurua. Kuopan täyttökerrosta oli myös hieman kuopan ulkopuolella kuopan lounaispuolella.

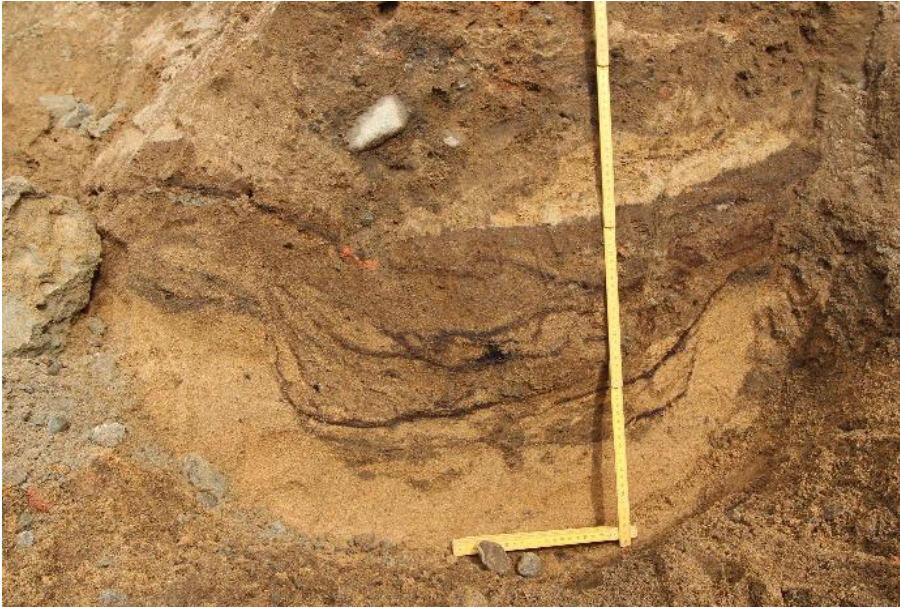
AKDG6315:206. Kaivannon L65 kaakkoisosan luoteisprofiili. Kaakosta. Kuva: Terhi Taipaleenmäki

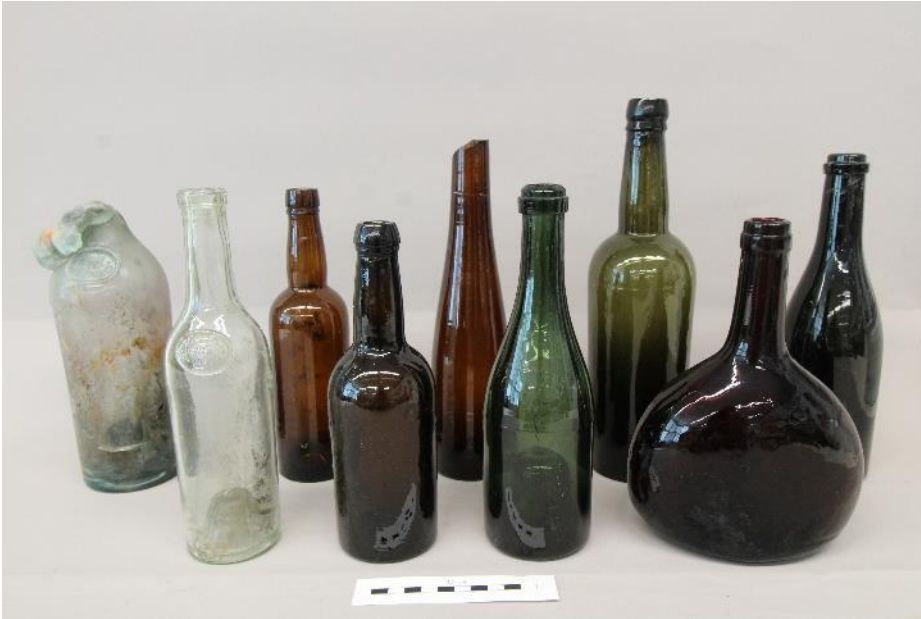
AKDG6315:215. Osa pulloista KM42659:57 palopurkukerroksesta Y53 tiililattian R55 päältä. Kuva: Matleena Riutankoski

Vihreää tasolasia talletettiin eniten kulttuurikerroksesta Y5, eli 264 palaa. Kaiken kaikkiaan tasolasin paloja löydettiin 276 palaa. Muutamassa tasolasin palassa on lyijypuitteen jälkiä (KM42659:4, :12), ja osaa paloista on nyrhitty (KM42659:4). Pullolasia talletettiin 83 palaa, joista osa on ehjiä pulloja (KM42659:57). Pullojen pohjissa on koholeimoja, kuten 46, 50, 1909 ja J. Kahden pullon kyljessä on koholeima *GENUINE* J.C.S. CALORIC PUNCH, ja yhden pullon kyljessä on koholeima J. H. WICKEL PUNSCH HELSINGFORS. Yhden pullon kaulassa on kiinni patenttikorkin metalliosa. Lisäksi kohteelta talletettiin kaksi patenttikorkkia (KM42659:56). Toisessa patenttikorkissa on leima HIETASAARI *B.J.* OULU. Puristelasista valmistetun maljakon tai juomalasin paloja löydettiin kaksi kappaletta (KM42659:38). Kuonaa ja palanutta lasia talletettiin yhteensä kaksi palaa (KM42659:3; 19).

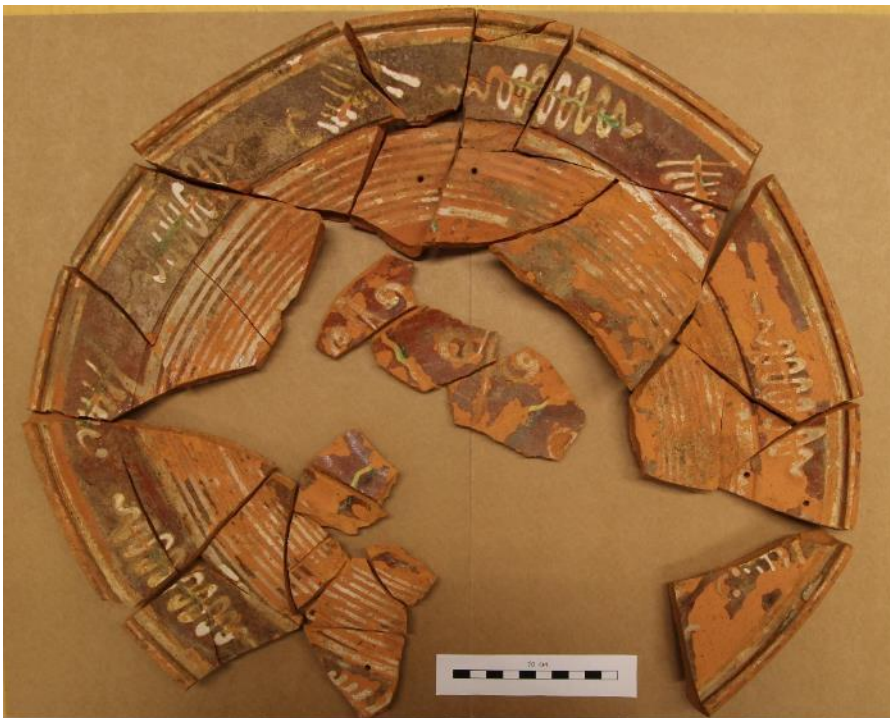
AKDG6315:214. Punasaviastian paloja KM42659:50 palojätekuopasta L51. Kuva: Terhi Taipaleenmäki

Keramiikasta suurimman löytöryhmän muodostavat punasavikeramiikan palat, joita talletettiin yhteensä 75 kappaletta. Lisäksi talletettiin yksi punasavinen kaakelin pala (KM42659:51). Kohteelta talletettiin myös 9 keltasavisen kaakelin palaa (KM42659:53). Muutamissa punasavikeramiikan paloissa on boluskoristelua (KM42659:10, :36, :50), ja yhdessä on pistekoristelua (KM42659:9). Vihreää ja ruskeaa lasitetta on palojen KM42659:1, 13, :17 ja :23 sisäpinnoilla, ja pääosin niiden ulkopinnat ovat lasittamattomia muutamia roiskeita lukuun ottamatta. Punasavikeramiikan paloissa KM42659:13 ja :50 on läpireikiä.

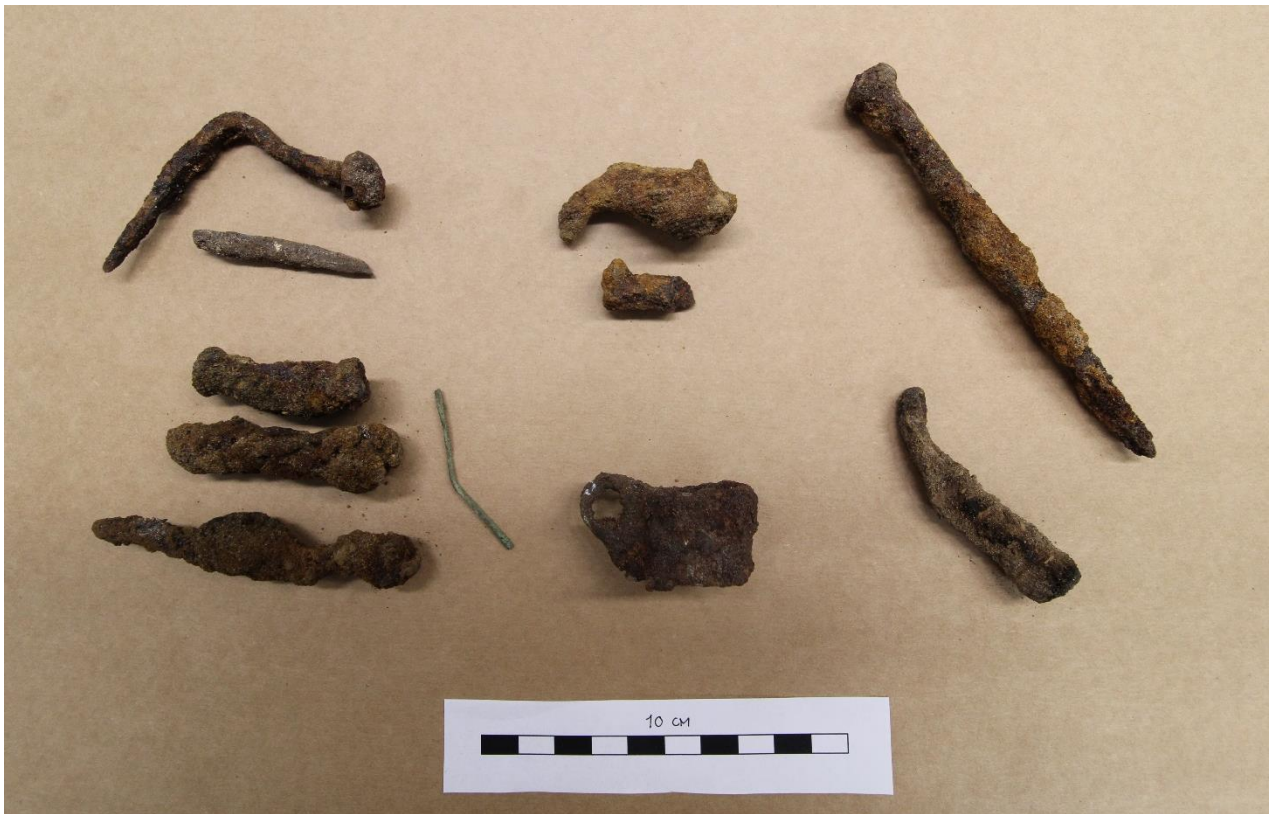
Kuva 1. Poistettuja rautanauloja ja holkki. Yläriivi vasemmalta oikealle: poistetut löydöt nro 1, 5 ja 18. Alarivi: poistetut löydöt nro 3 ja 4, 17, 19. Kuvaaja T. Taipaleenmäki.

| Nro | Yksikkö | Rakenne | Selite | Päämateriaali | Materiaali | Alalaji | Kuvaus | Kpl | Mitat | Paino_g | Muuta | Poistettujen löytöjen kuvataulut. Kuvanumero | Kuvaaja |
|---|---|---|---|---|---|---|---|---|---|---|---|--|---|
| 1 | L10 | | Valvonta | Metalli | Rauta | Naula | Taottuja rautanauvoja. | 2 | | 17 | | Kuva 1 | T. Taipaleenmäki |
| 3 | Y16 | R15 | Valvonta | Metalli | Kupari/messinki | Lanka | Ohutta nelikulmaista kupari/messinki lankaa. | 1 | | 1 | | Kuva 1 | T. Taipaleenmäki |
| 4 | Y16 | R15 | Valvonta | Metalli | Rauta | Naula | Taottuja rautanauvoja. | 3 | | 56 | | Kuva 1 | T. Taipaleenmäki |
| 5 | L17 | | Valvonta | Metalli | Rauta | Naula | Taottuja rautanauvoja. | 2 | | 17 | | Kuva 1 | T. Taipaleenmäki |

| 17 | Y43 | R47 | Valvonta | Metalli | Rauta | Holkki | Halkaisijaltaan pyöreä rautaholkki, jossa on kiinnityslenkki. | 1 | Halkaisija: 3 cm. | 37 | Kuva 1 | T. Taipaleenmäki |
| 18 | Y43 | | Valvonta | Metalli | Rauta | Naula | Taottu rautanaula. | 1 | | 32 | Kuva 1 | T. Taipaleenmäki |
| 19 | Y49 | | Valvonta | Metalli | Rauta | Naula | Taottu rautanaula. | 1 | | 15 | Kuva 1 | T. Taipaleenmäki |

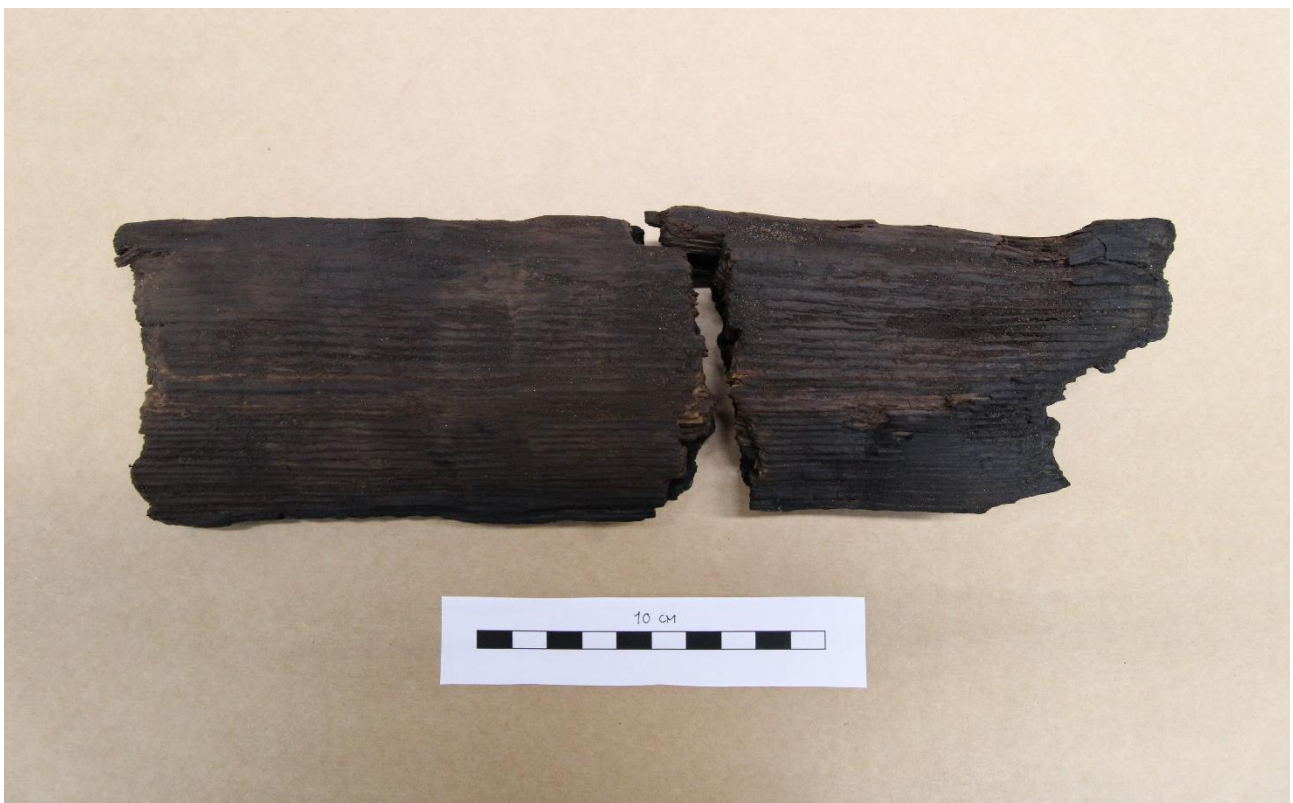
Kuva 2. Tynnyrin kylkilauta kuopasta L12, poistetut löydöt nro 2. Kuvaaja T. Taipaleenmäki.

| Nro | Yksikkö | Rakenne | Selite | Päämateriaali | Materiaali | Alalaji | Kuvaus | Kpl | Mitat | Paino_g | Muuta | Poistettujen löytöjen kuvataulut. Kuvanumero | Kuvaaja |
|---|---|---|---|---|---|---|---|---|---|---|---|--|---|
| 2 | L12 | | Valvonta | Puu | Puu | Kylkilauta | Kahteen osaan hajonnut palaneen tynnyrin kylkilauta. Laudan toinen pää on katkennut. Ehyt pää vaikuttaa viistotulta ja siinä on kapea kiinnityskohdan ura. | 2 | Yhteispituus: 28 cm. Leveys: 8 cm. Paksuus: 1,5 cm. | 285 | | Kuva 2 | T. Taipaleenmäki |

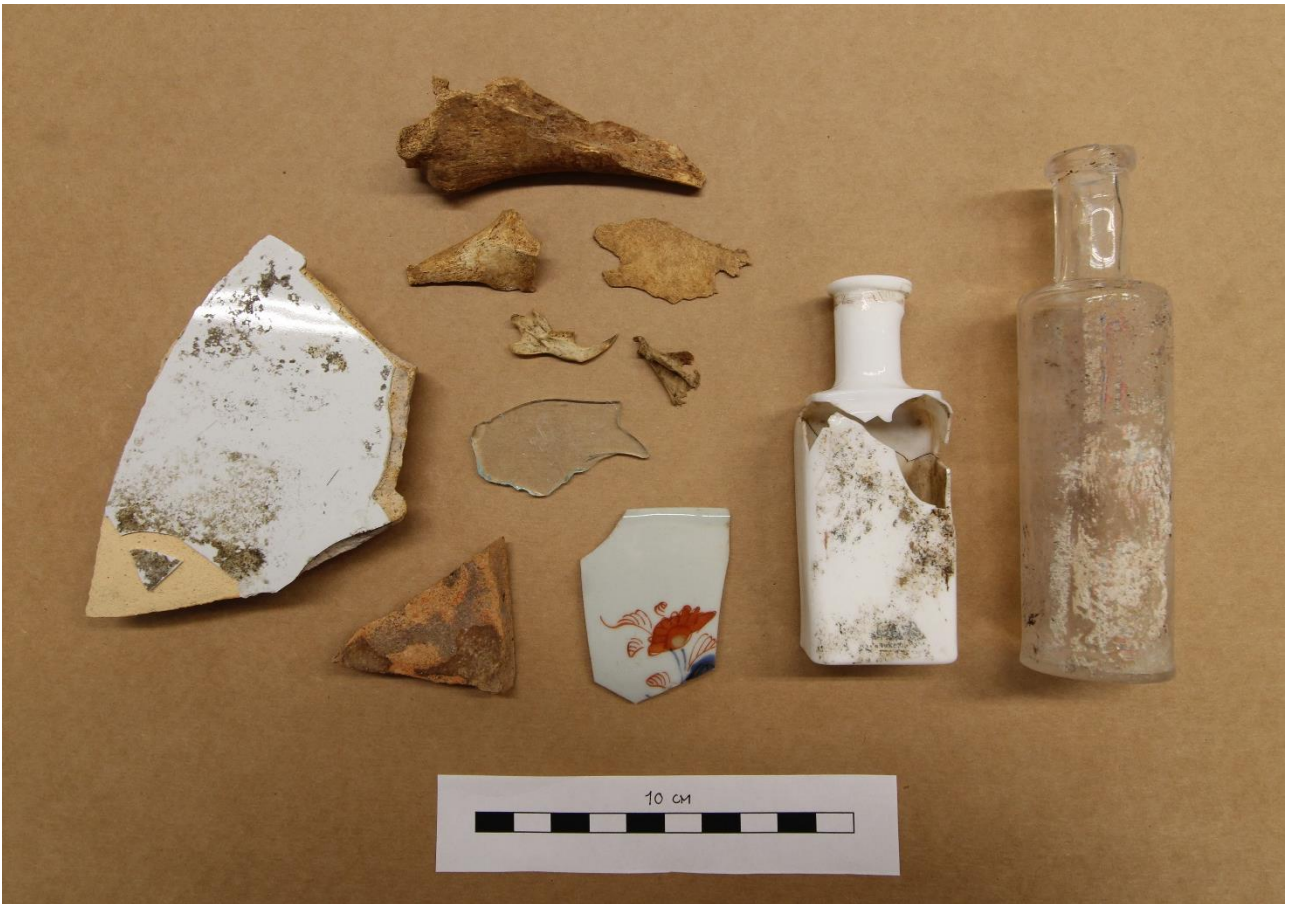
Kuva 3. Poistettuja löytöjä rakenteen R67 yhteydessä olleesta kerroksesta Y30. Poistetut löydöt nro 6-12. Kuvaaja T. Taipaleenmäki.

| Nro | Yksikkö | Rakenne | Selite | Päämateriaali | Materiaali | Alalaji | Kuvaus | Kpl | Mitat | Paino_g | Muuta | Poistettujen löytöjen kuvataulut. Kuvanumero | Kuvaaja |
|---|---|---|---|---|---|---|---|---|---|---|---|--|---|
| 6 | Y30 | R67 | Valvonta | Keramiikka | Posliini | Kuppi | Posliinikupin reunapala. Astian sisäpinnalla on lasitteen alla sinistä viivakoristelua kupin reunalla. Kupin ulkopinnalla on lasitteen päälle tehtyä punaista ja kultaista maalauskoristelua - kukka-aihe. Maalauksen alla on lasitteen alle tehtyä sinistä koristelua. | 1 | | 8 | | Kuva 3 | T. Taipaleenmäki |
| 7 | Y30 | R67 | Valvonta | Keramiikka | Posliini | Pullo | Posliinista valmistettu pienikokoinen pullo, jonka toisella sivulla on jäänteitä etiketistä - etiketistä ei kuitenkaan saa enää selvää. Kulmikas pullo on hajonnut kahteen isompaan ja useaan pienempään osaan. | 6 | Korkeus: 9,6 cm. Halkaisija 2,5-3,6 cm. | 50 | | Kuva 3 | T. Taipaleenmäki |
| 8 | Y30 | R67 | Valvonta | Keramiikka | Punasavi | Astia | Punasaviastian kylkipala, jonka sisäpinnalla on ruskea lasite. Astian ulkopinta on lasittamaton. | 1 | | 15 | | Kuva 3 | T. Taipaleenmäki |
| 9 | Y30 | R67 | Valvonta | Keramiikka | Valkosavi/keltasavi | Kaakeli | Kaarevan kaakelin katkelma. Kaakelin ulkopinnalla on valkoinen lasite, josta on irronnut palanen. Kaakelin massa hieman punertava. | 2 | | 122 | | Kuva 3 | T. Taipaleenmäki |
| 10 | Y30 | | Valvonta | Lasi | Lasi | Lääkepullo | Lähes kokonainen kirkas ja halkaisijaltaan pyöreä lasipullo. Kapean pullon kyljessä on mitta-asteikko ja etiketin jäännökset - etiketistä ei saa enää selvää. | 1 | Korkeus: 12,8 cm. Halkaisija 3,4 cm. | 63 | Samankaltainen pullo Turun museon kokoelmissa: TMM22417:1452. | Kuva 3 | T. Taipaleenmäki |

| 11 | Y30 | R67 | Valvonta | Lasi | Lasi | Tasolasi | Kirkasta ikkunalasia. | 1 | 4 | | Kuva 3 | T. Taipaleenmäki |
| 12 | Y30 | R67 | Valvonta | Luu | Luu | Luu | Pienikokoisen jyr sijän lapa- ja leukaluu sekä isompia luita muista eläimistä. | 5 | 15 | | Kuva 3 | T. Taipaleenmäki |

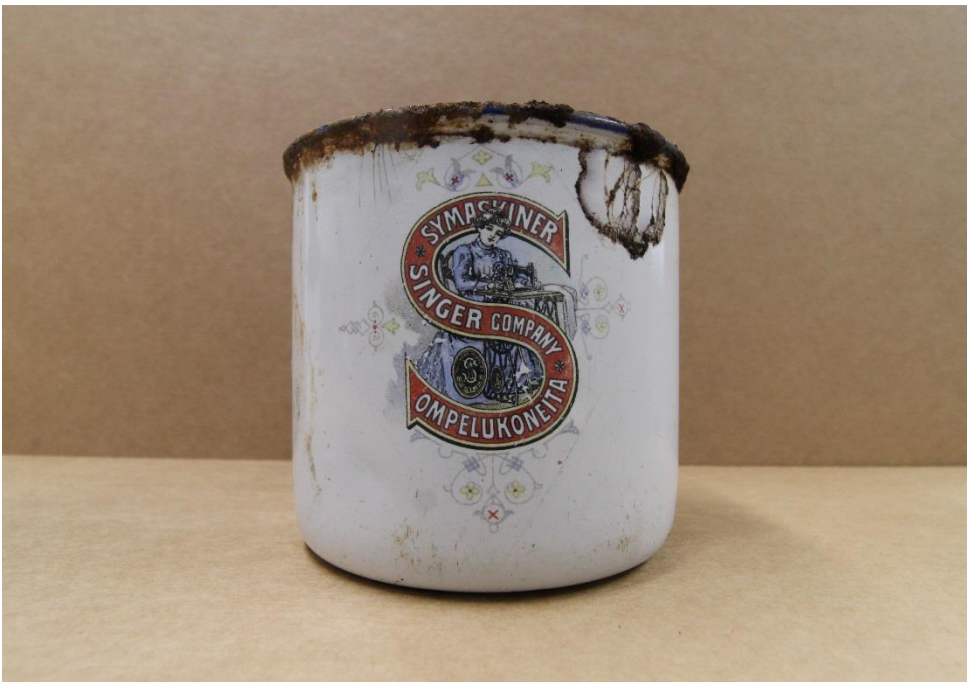
Kuva 4. Emalimuki, jossa Singerin logo. Kerroksesta Y30 (poistetut löydöt nro 13). Kuvaaja T. Taipaleenmäki.

| 13 | Y30 | R67 | Valvonta | Metalli | Pelti | Emalimuki | Halkaisijaltaan pyöreä emalimuki, jossa on sininen reunus. Muuten valkoisen mukin kyljessä on Singerin logo: SINGER COMPANY * OMPELUKONEITA. Kulmikas korva. Mukin sisällä oli saven tapaista ainesta, jota ei saatu irrotettua - mukana painossa. | 1 | 8 cm. | 224 | Kuva 4 | T. Taipaleenmäki |

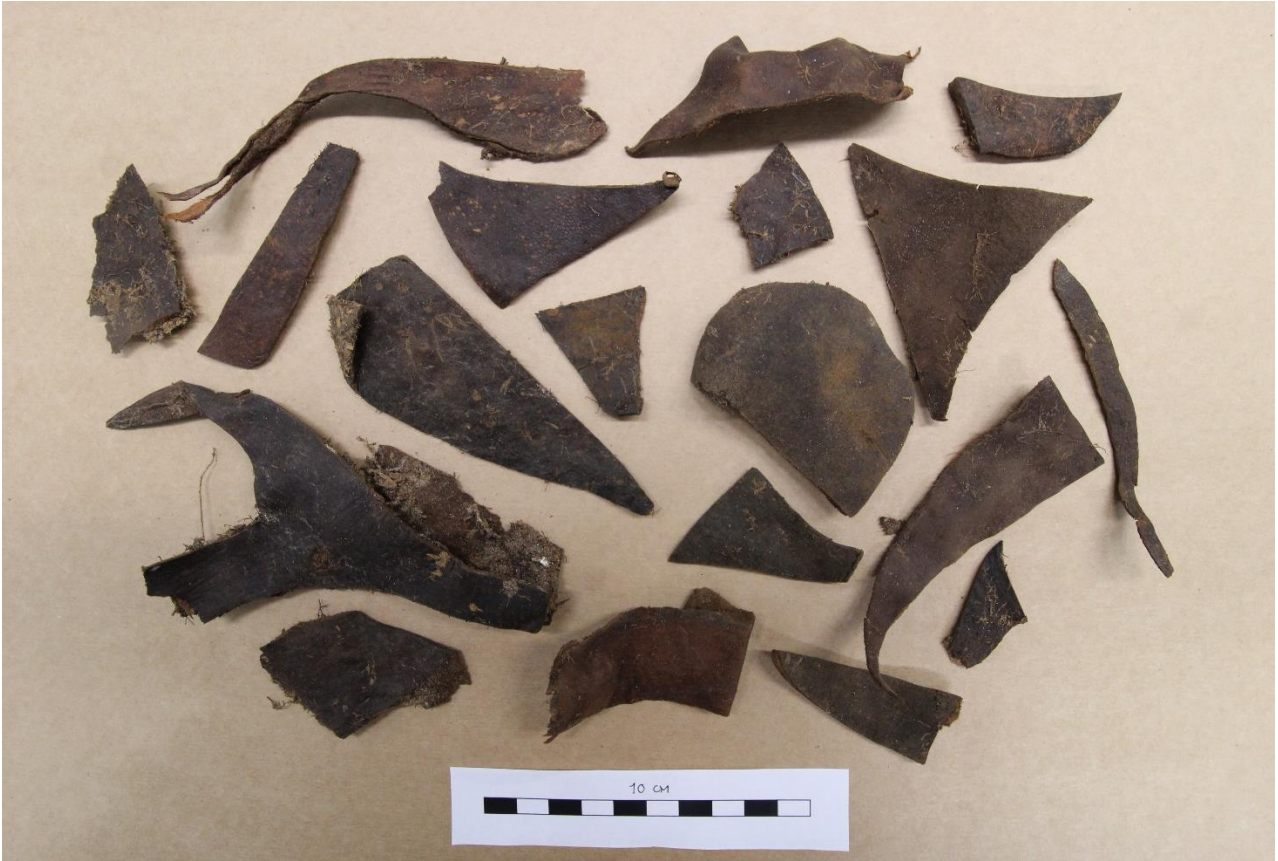
Kuva 1. Leikkuujätettä kerroksesta Y35. Poistetut löydöt nro 14. Kuvaaja T. Taipaleenmäki.

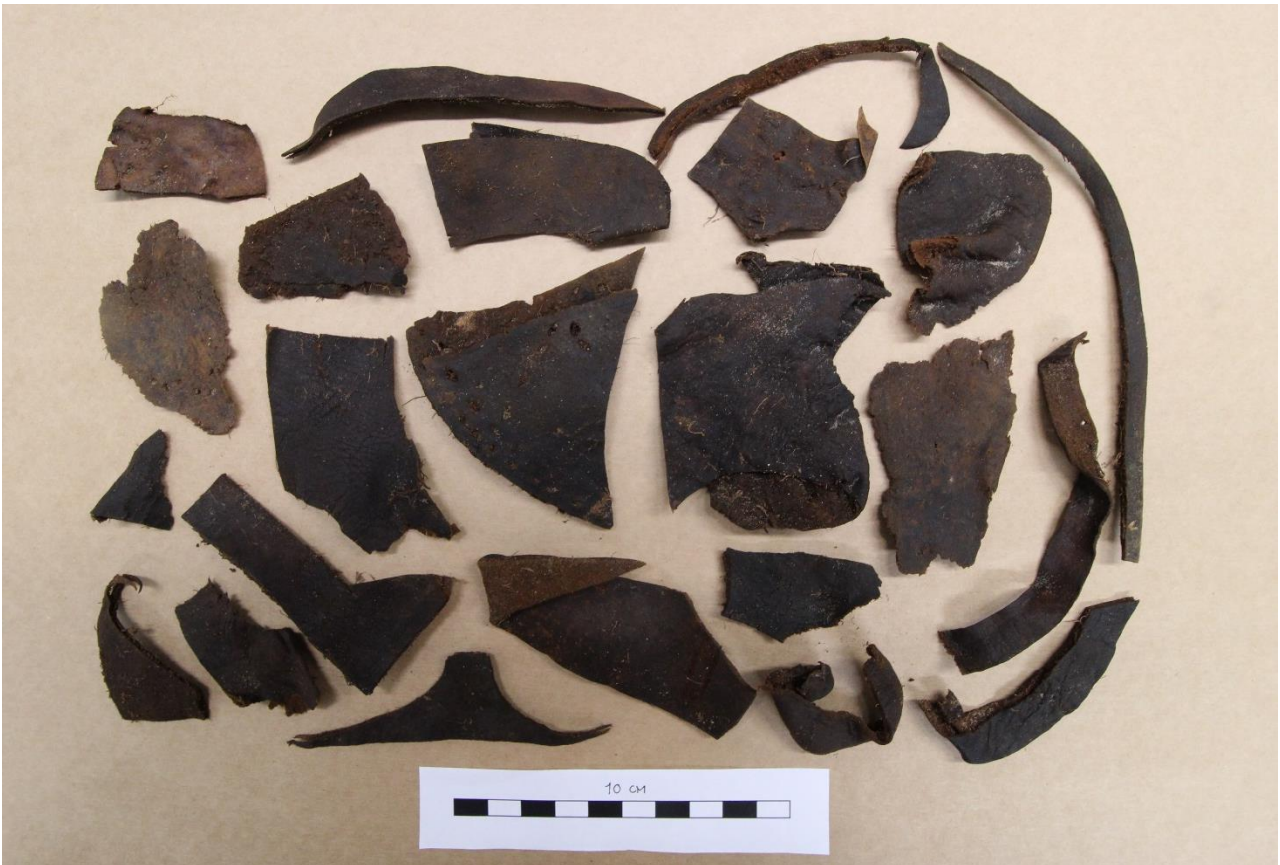
Kuva 2. Leikkuujätettä kuopasta L39. Poistetut löydöt nro 15. Kuvaaja T. Taipaleenmäki.

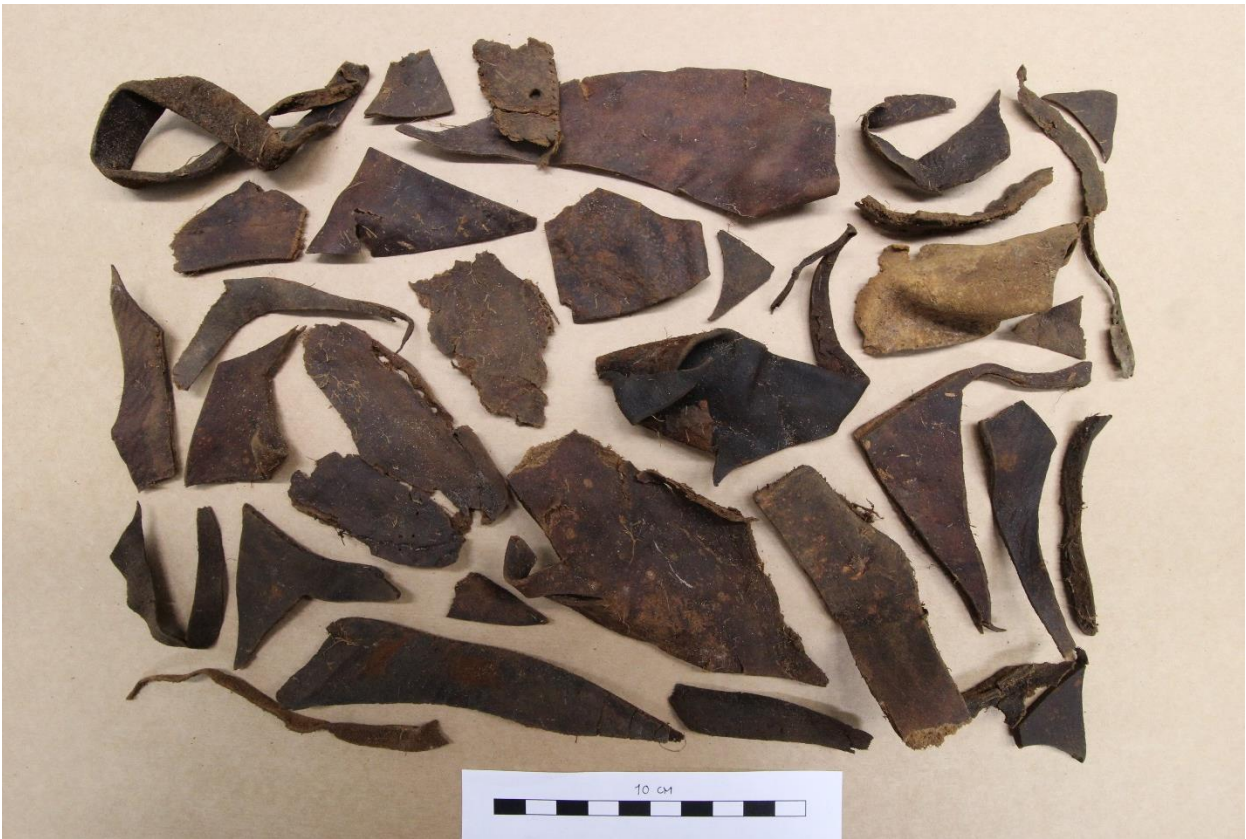
Kuva 3. Leikkuujätettä kuopasta L40. Poistetut löydöt nro 16. Kuvaaja T. Taipaleenmäki.
