Oulu

Kirkkokatu

Katutöiden arkeologinen valvonta välillä Saaristonkatu-Sepänkatu

11.5.-15.7.2020

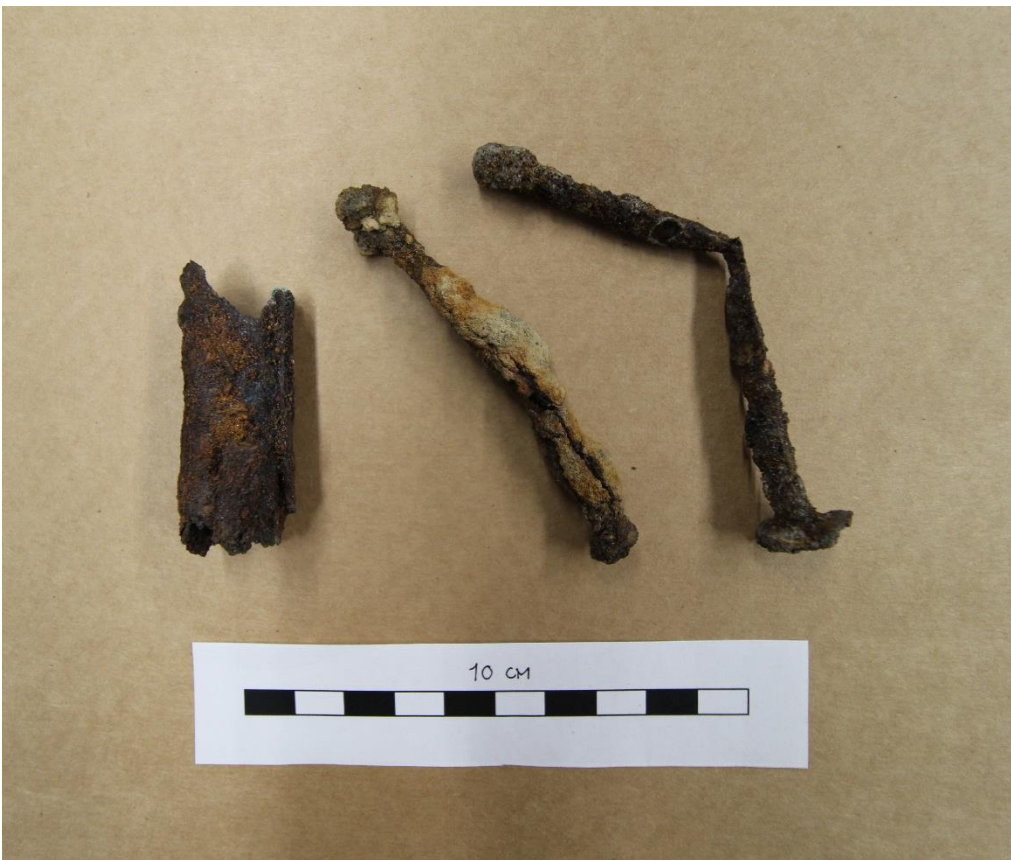
Kuva 8. Rautaholkki ja taottuja rautanauloja kerroksesta Y53, joka sijaitsi rakenteen R55 yhteydessä. Poistetut löydöt nro 20 ja 21. Kuvaaja T. Taipaleenmäki.

| 20 | Y53 | R55 | Valvonta | Metalli | Rauta | Holkki | Molemmista päistään katkennut rautaholkki, johon on ruostunut kiinni rautaa. | 1 | | 14 | Kuva 8 | T. Taipaleenmäki |
| 21 | Y53 | R55 | Valvonta | Metalli | Rauta | Naula | Taottuja rautanauvoja. | 2 | | 23 | Kuva 8 | T. Taipaleenmäki |
