## TARKASTUSRAPORTTI

# KOKKOLA Sammallahti

Historiallisen ajan talonpohjien tarkastus  
22.8.2018

ARKEOLOGISET KENTTÄPALVELUT

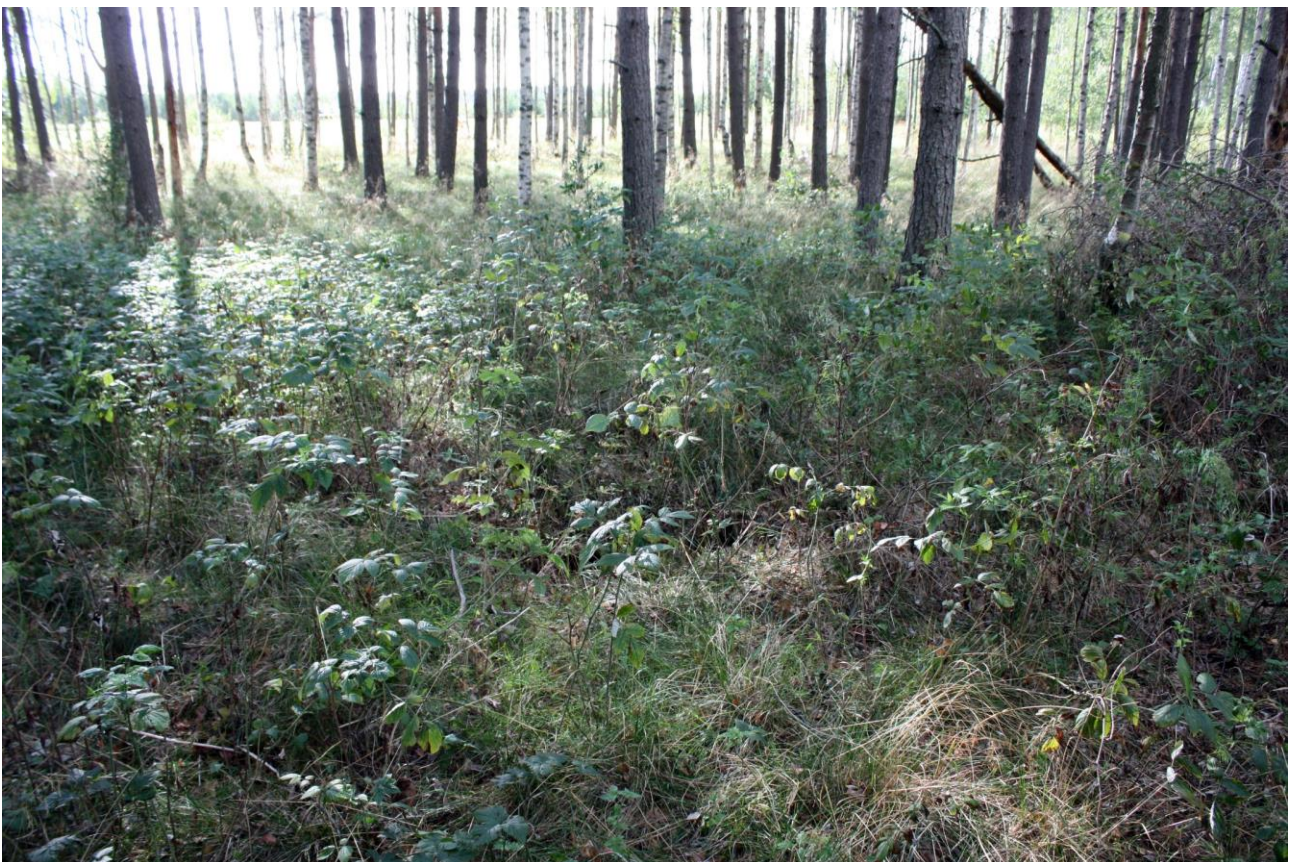
*Kannen kuva: Rakennusjäännös 1, kuvattu idästä. AKDG 5638:2*

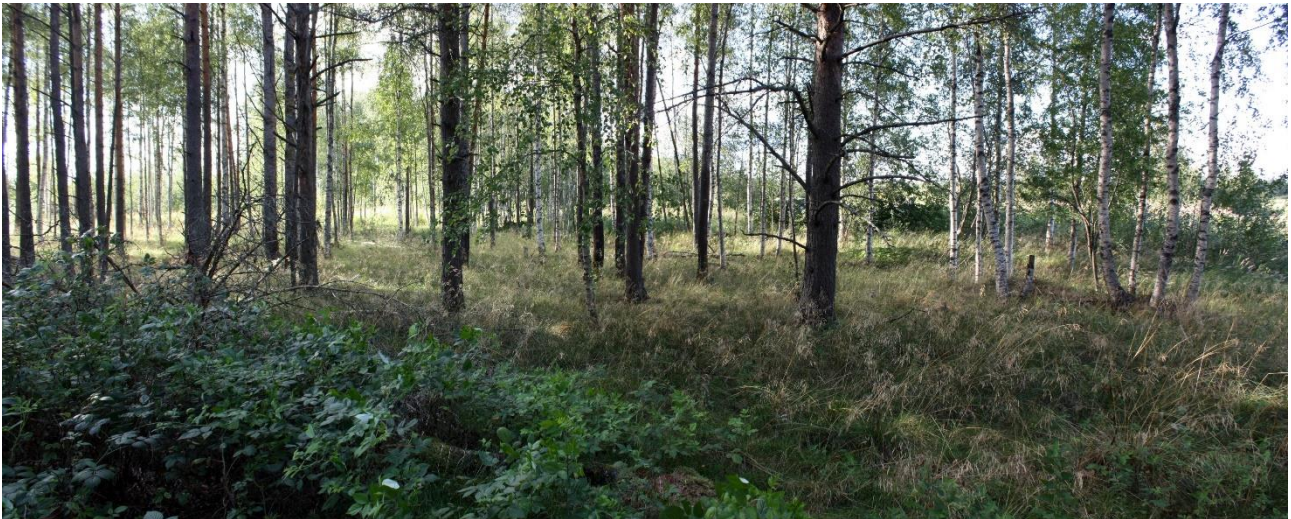
*Kuva 1. Tarkastettu kohde, jossa havaittiin rakennusten jäännöksiä. Rakennusjäännös 2 sijaitsee kuvan vasemmalla laidalla ja rakennusjäännös 3 kuvan oikealla laidalla. Kuvattu kaakosta. AKDG 5638:1*

Meriläisen tilan isännän osoittamat kivilatomukset osoittautuivat tarkastuksessa rakennusten turpeen peittäviksi kivijaloiksi, joita havaittiin noin 30 x 30 m laajalla alueella yhteensä kolme kappaletta. Näistä eteläisin on rakennusjäännökseksi 1 -nimetty kivijalka, joka on kooltaan noin 6 x 4 m. Kivijalan pituussuunta on luode-kaakko ja sen pohjoisnurkassa on mahdollinen uunikiveys. Tästä rakennusjäännöksestä 11 m luoteeseen on toinen kivijalka, joka on nimetty rakennusjäännökseksi 2. Se on kooltaan noin 4,5 x 4,5 m ja sen pohjoisnurkassa on mahdollinen uunikiveys. Rakennusjäännös 3 sijaitsee tästä noin 13 m itäkoilliseen ja se on kooltaan noin 4 x 4 m. Myös sen pohjoisnurkassa on mahdollinen uunikiveys.

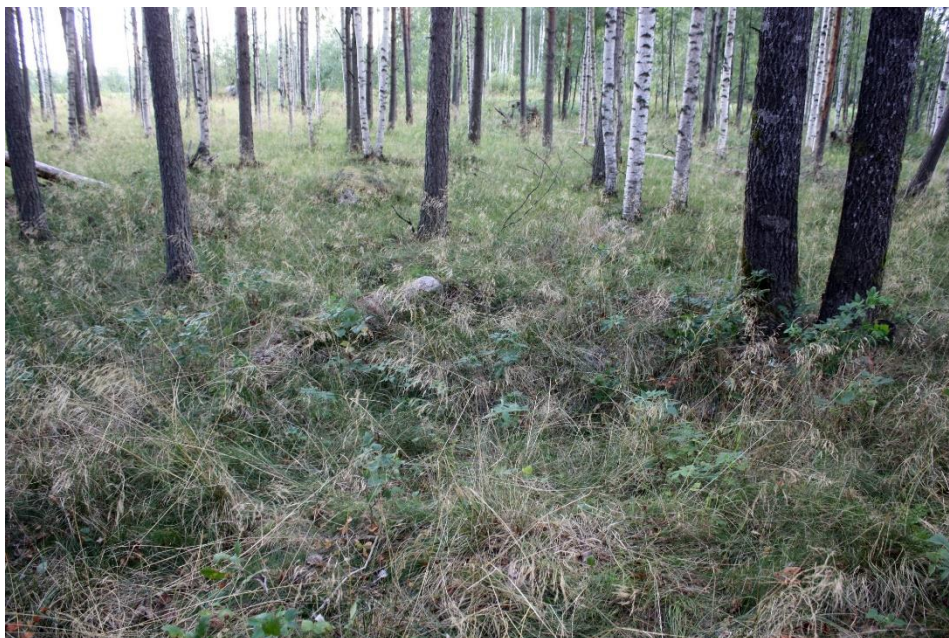
Kuva 2. Rakennusjäänös 2,  
kuvattu idästä. AKDG  
5638:3

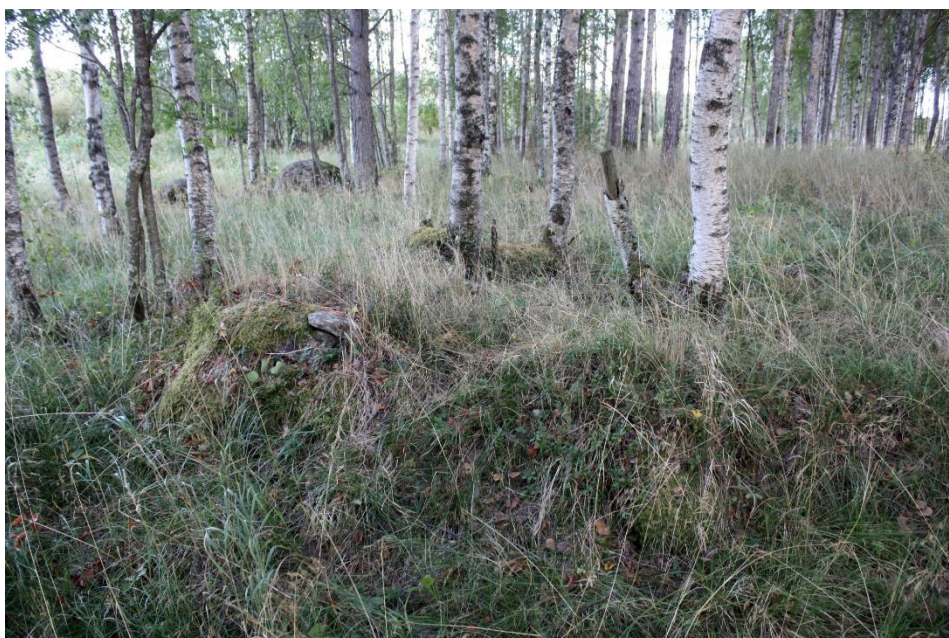
Kuva 3. Rakennusjäänös 3,  
kuvattu lännestä. AKDG  
5638:4

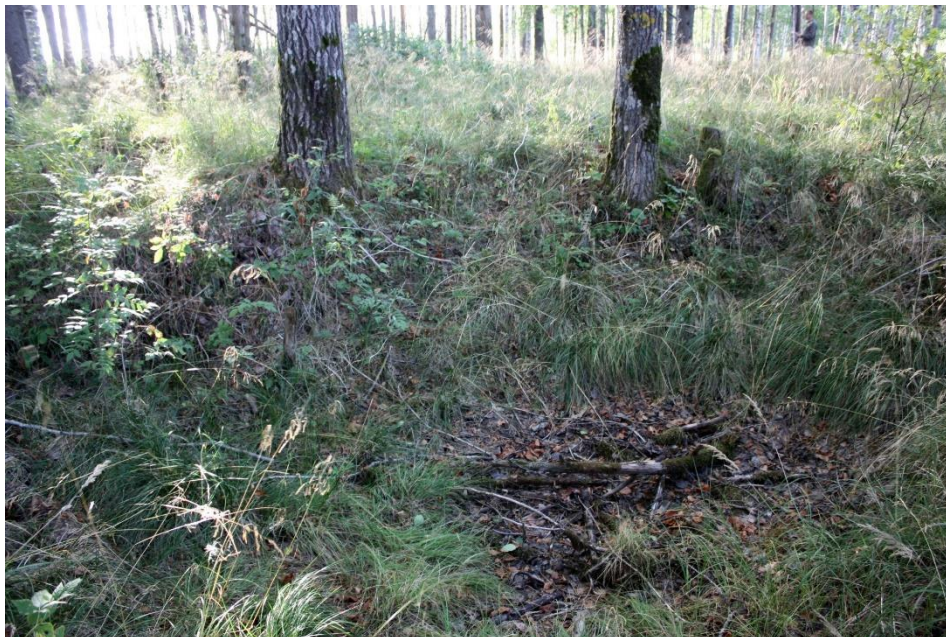
Rakennusjäännösten lisäksi alueella havaittiin rakennusjäännöksestä 1 noin 20 m itään matala kuopanne, jonka ympärillä oli neliönmuotoinen, matala ja noin 5 x 5 m laaja maavalli. Rakennusjäännöksen luoteispuolella on lisäksi noin 1 m syvä ja halkaisijaltaan noin 6 m laaja kuoppa. Kyseessä saattaa olla maakellarin jäännös. Kohteella havaittiin lisäksi rakennusjäännös 3:n kaakkoispuolella melko epämääräisistä raivauskivikkoa noin 15 m matkalla sekä yksi pyöreähkö röykkiö rakennusjäännös 1:stä noin 13 m itäkaakkoon. Matala röykkiö on halkaisijaltaan noin 3 m ja koostuu päänsisäkköistä luonnonkivistä.

*Kuva 4. Maavallista koostuva rakennejäännös, jonka keskellä on matala kuoppa. Kuvattu luoteesta. AKDG 5638:5*

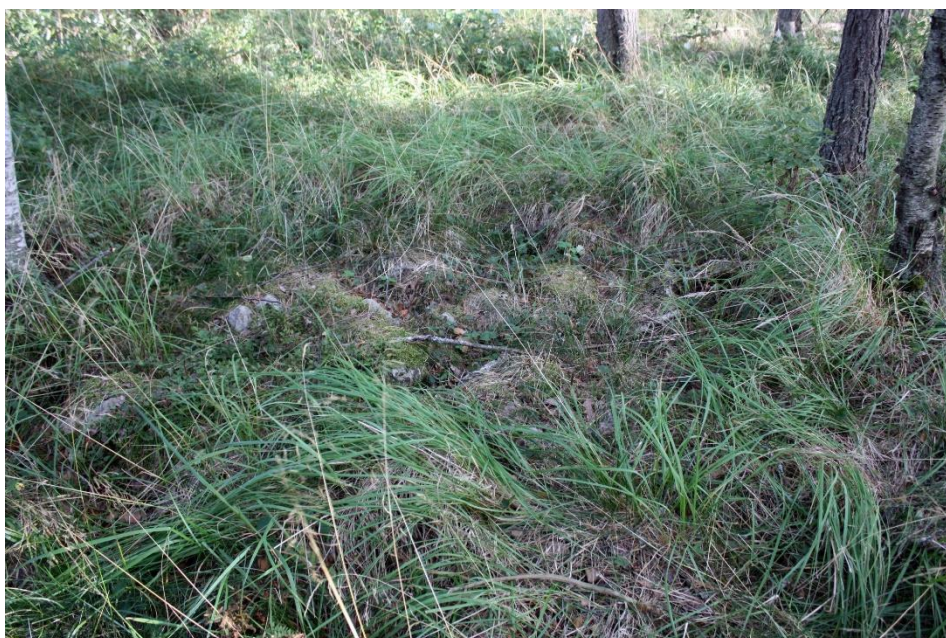
*Kuva 5. Matala röykkiö, kuvattu pohjoisesta. AKDG 5638:6*

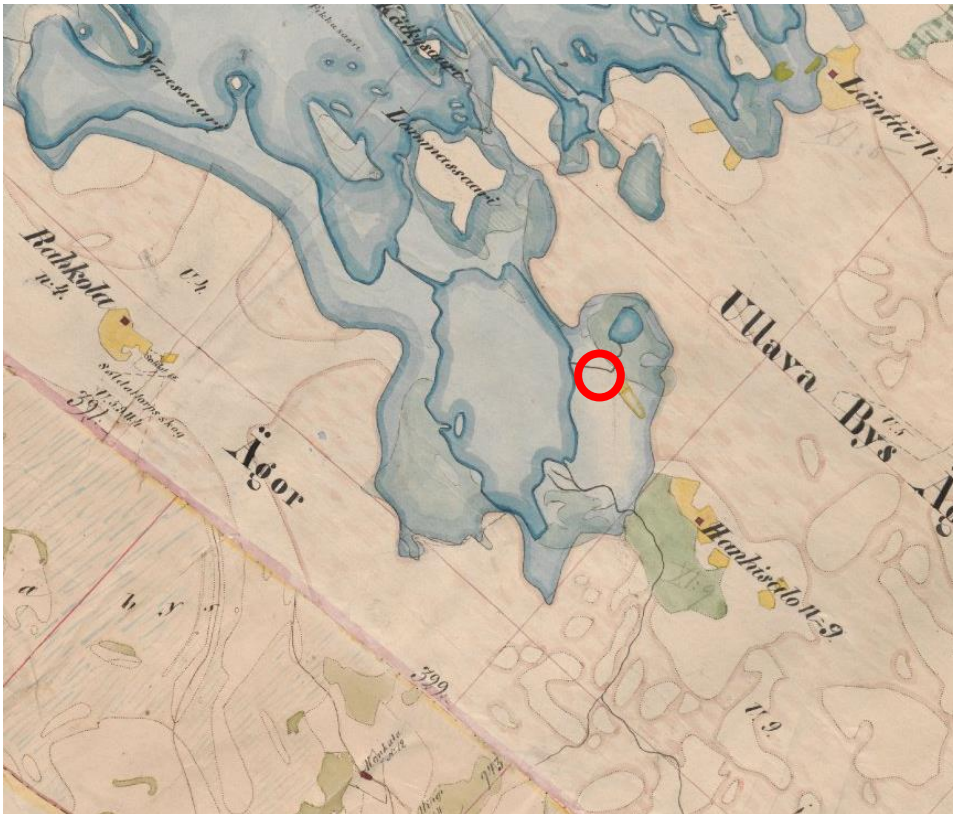
Tarkastuksen aikana ei saatu havaintoja, joiden perusteella rakennejäännökset olisi mahdollista ajoittaa tarkemmin eikä alueelle tehty koekuoppia. Kohde sijaitsee kuitenkin vain noin 1,5 m korkeammalla kuin Ullavanjärven pinta, jonka nykyisen vedenpinnan korkeus on 113,0 m mpy (N2000). Järven vedenpintaa on 1800-luvulla laskettu huomattavasti ja kirjallisuudessa esitetyn arvion mukaan laskun suuruus on ollut jopa 2,5 m (Jokiniemi-Talvisto 1993:217–218). Tämän perusteella kohde ei ole ainakaan 1800-lukua vanhempi. Saatavilla olevissa 1800- ja 1900-luvun historiallisissa kartoissa paikalle ei ole merkitty rakennuksia, joten niiden tarkempi ikä on toistaiseksi tuntematon. Myös niiden funktio jää arveluiden varaan. Kyseessä saattaa olla torpan paikka tai sitten mahdollisesti kalastukseen tai maatalouteen liittyviä rakennusten jäännöksiä. Kohde ei kuitenkaan nuorehkon iän perusteella ole tarkastajan arvioon mukaan muinaismuistolain (295/1963) rauhoittama kiinteä muinaisjäännös.

Kuva 6. Ote vuodelta 1846 olevasta pitäjänkartasta, johon tarkastuskohteen sijainti on ympyröity. Kartassa on merkitty Ullavanjärven rantaviivat ennen ja jälkeen järven laskua, jonka anisosta kartasta käy selvästi ilmi, että kohde sijaitsee järven vesijättöalueella. Kartta: Kansallisarkisto 2341 02 la.\* -/\_-\_2

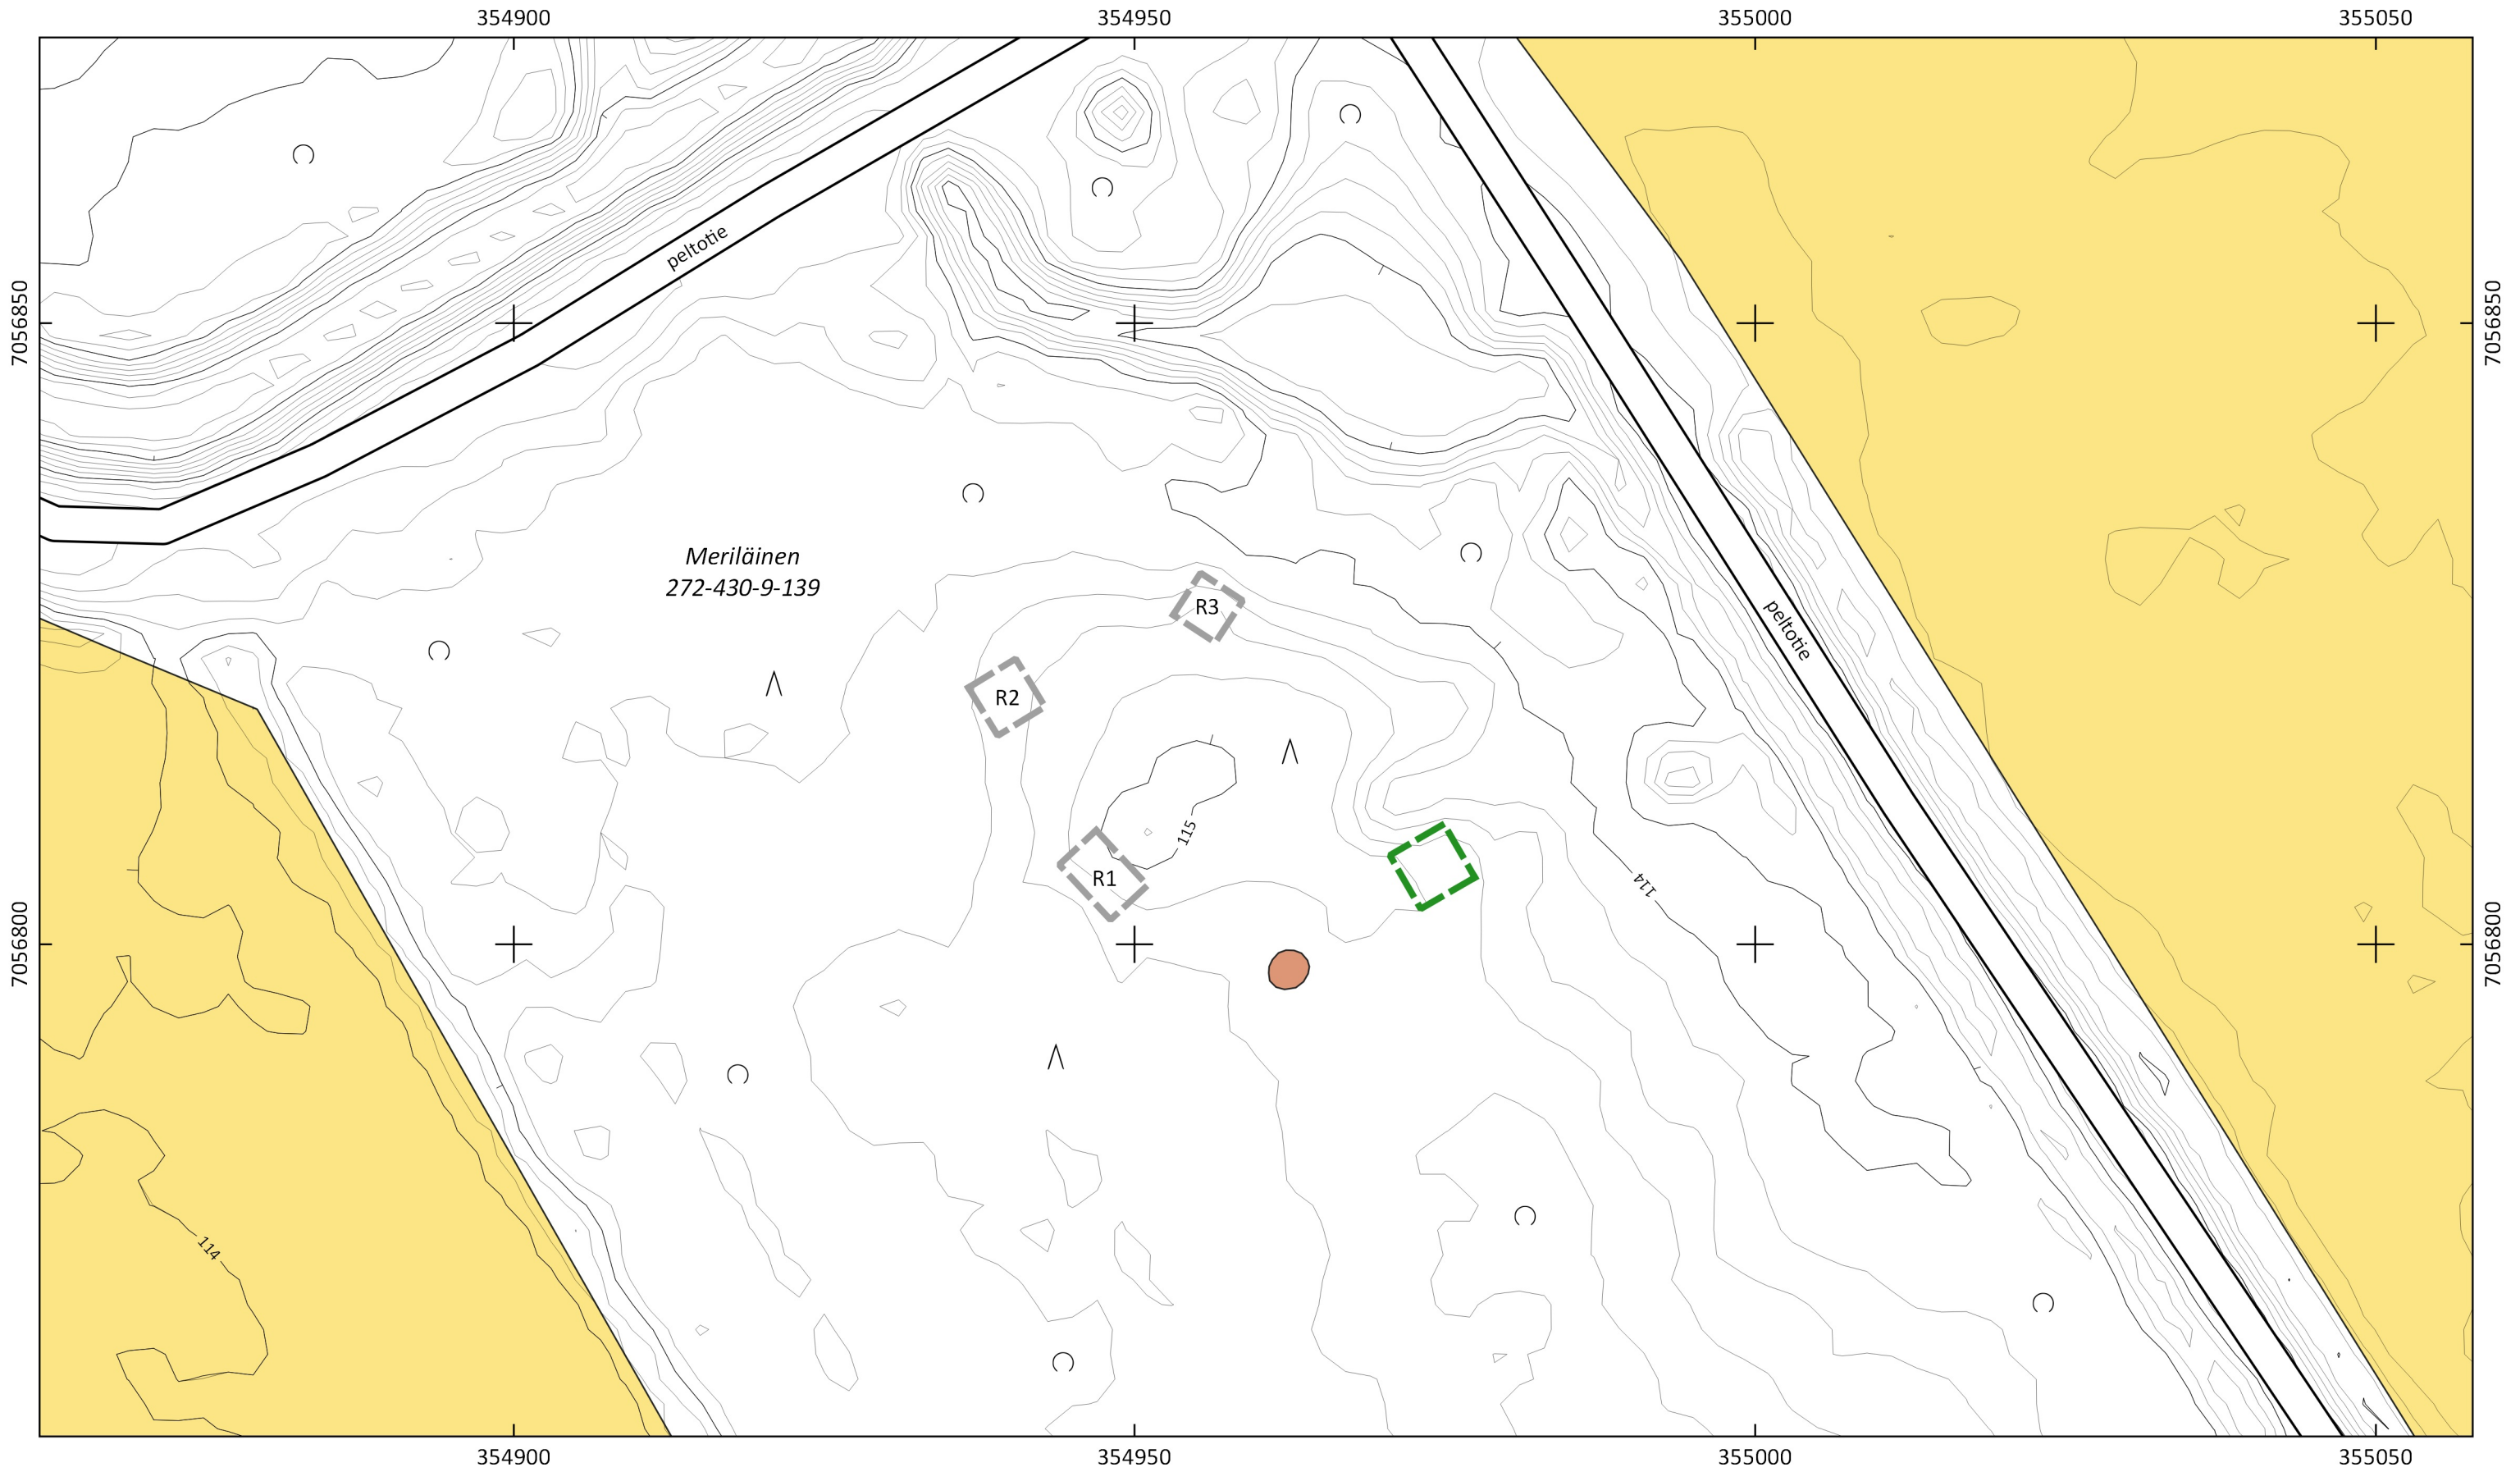
Yleiskartta 1:500

- rakennuksen kivijalka (R1-R3)
- maavalli
- röykkiö
