**TUTKIMUSRAPORTTI**

# **SAARIJÄRVI**

## **Summassaari Uimaranta**

Koekaivaus  
24.-28.9.2018

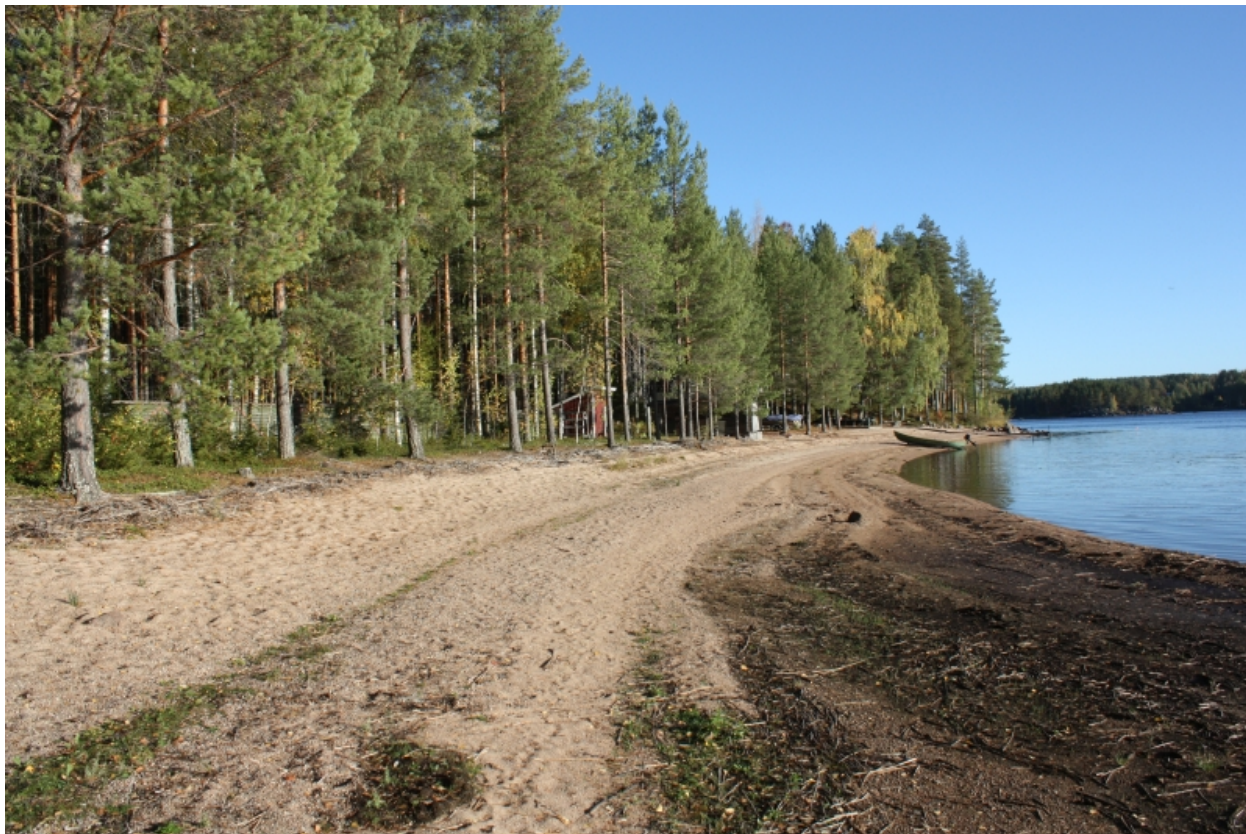
*Kuva 3. AKDG5629:2 Yleiskuva Uimarannan asuinpaikka-alueen edustan rantahietikosta. Kuvattu etelästä. Kuva Esa Mikkola, Museovirasto*

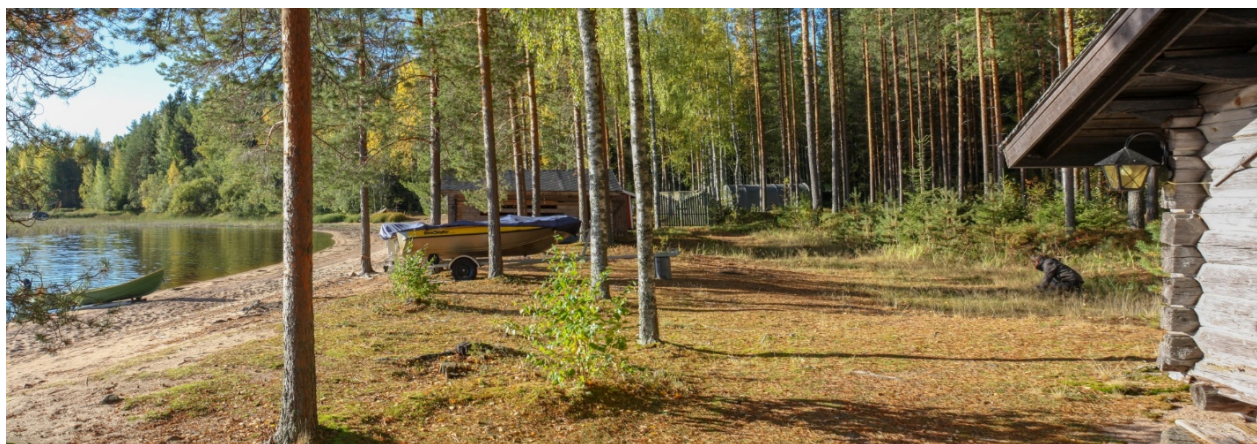
*Kuva 4. AKDG5629:3 Panoraama tutkimusalueesta. Kuvattu pohjoisesta. Kuvat Esa Mikkola, kuvankäsittely Vesa Laulumaa, Museovirasto*

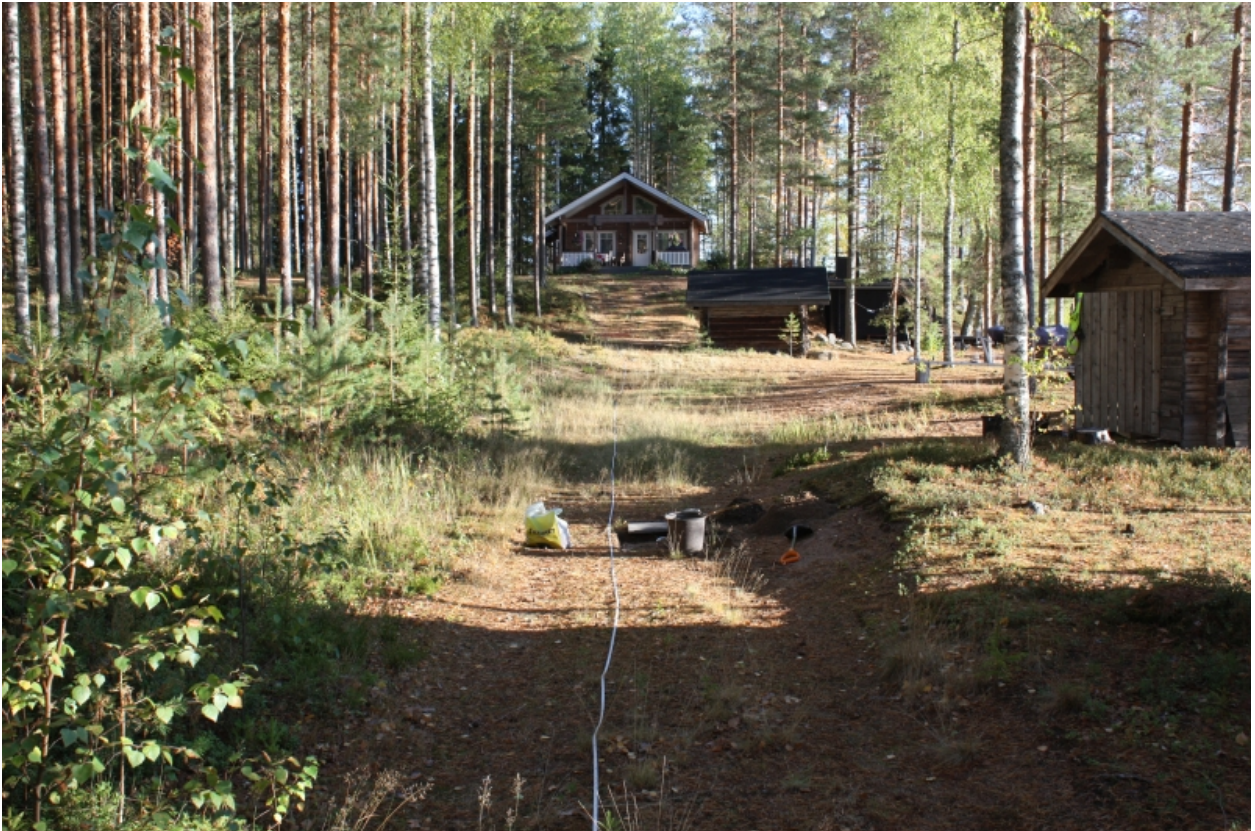
*Kuva 5. AKDG5629:4. Tuleva kaivulinja vanhalla tonttitiellä tontilla 1:218. Kuvattu etelälounaasta. Kuva Esa Mikkola, Museovirasto*

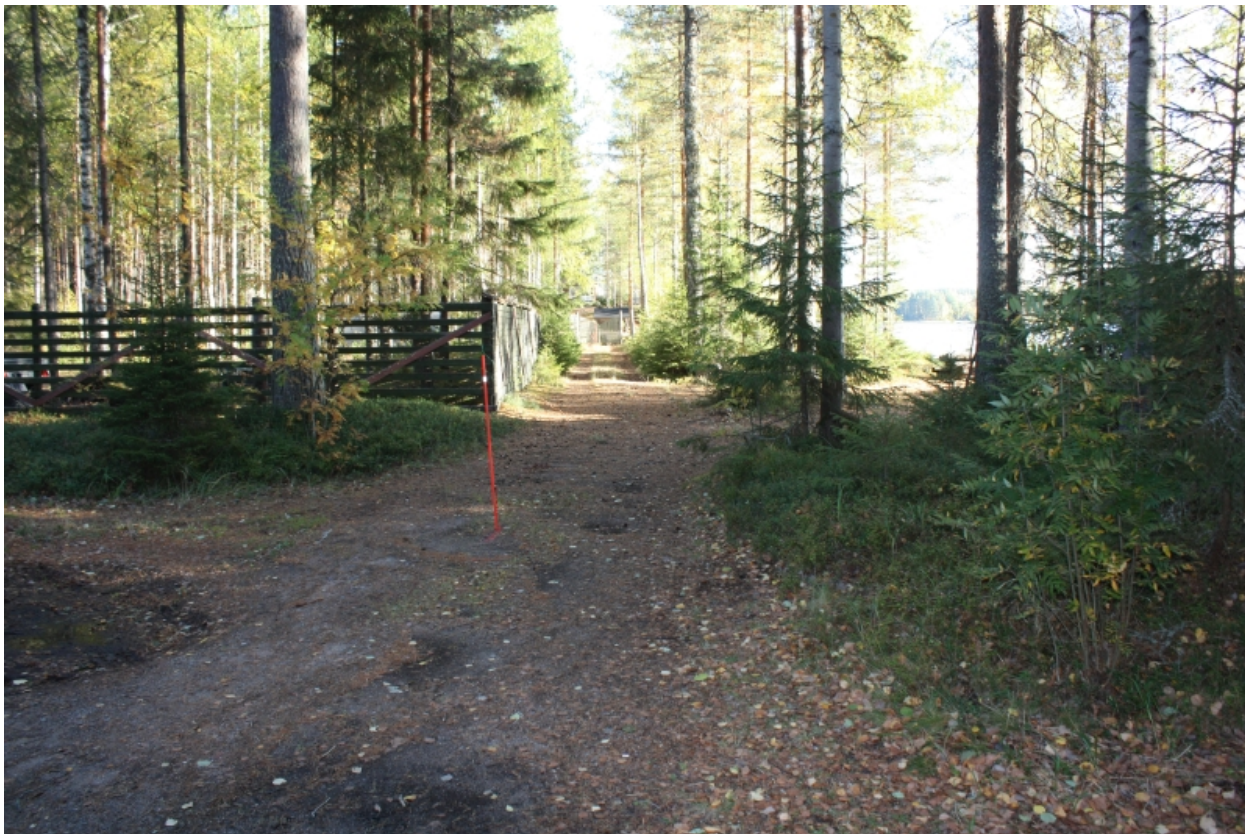
*Kuva 6. AKDG5629:5. Tuleva kaivulinja vanhalla tonttitiellä yleisen uimarannan kohdalla. Kuvattu etelälounaasta. Kuva Esa Mikkola, Museovirasto*

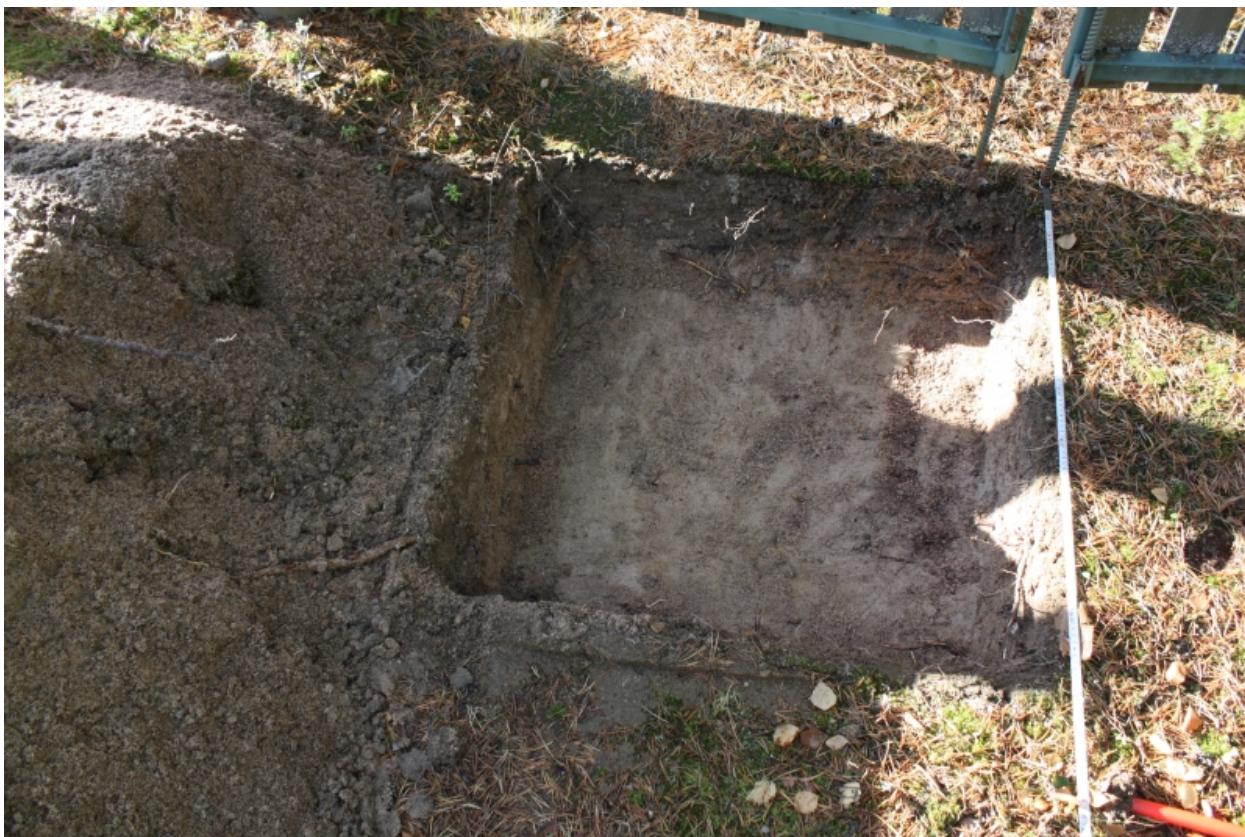
*Kuva 7. AKDG5629:6 Koekuoppa 1. Kuvattu pohjoiskoillisesta. Kuva Esa Mikkola, Museovirasto*

- 0-10/15 cm: tien sorastuskerroksia
- > 15 cm: puhdas huuhtoutuneelta vaikuttanut hiekka, jossa paikoin karkeamman soran kohtia

Päätelmät: koekuopassa 1 ei merkkejä kiinteästä muinaisjäännöksestä.

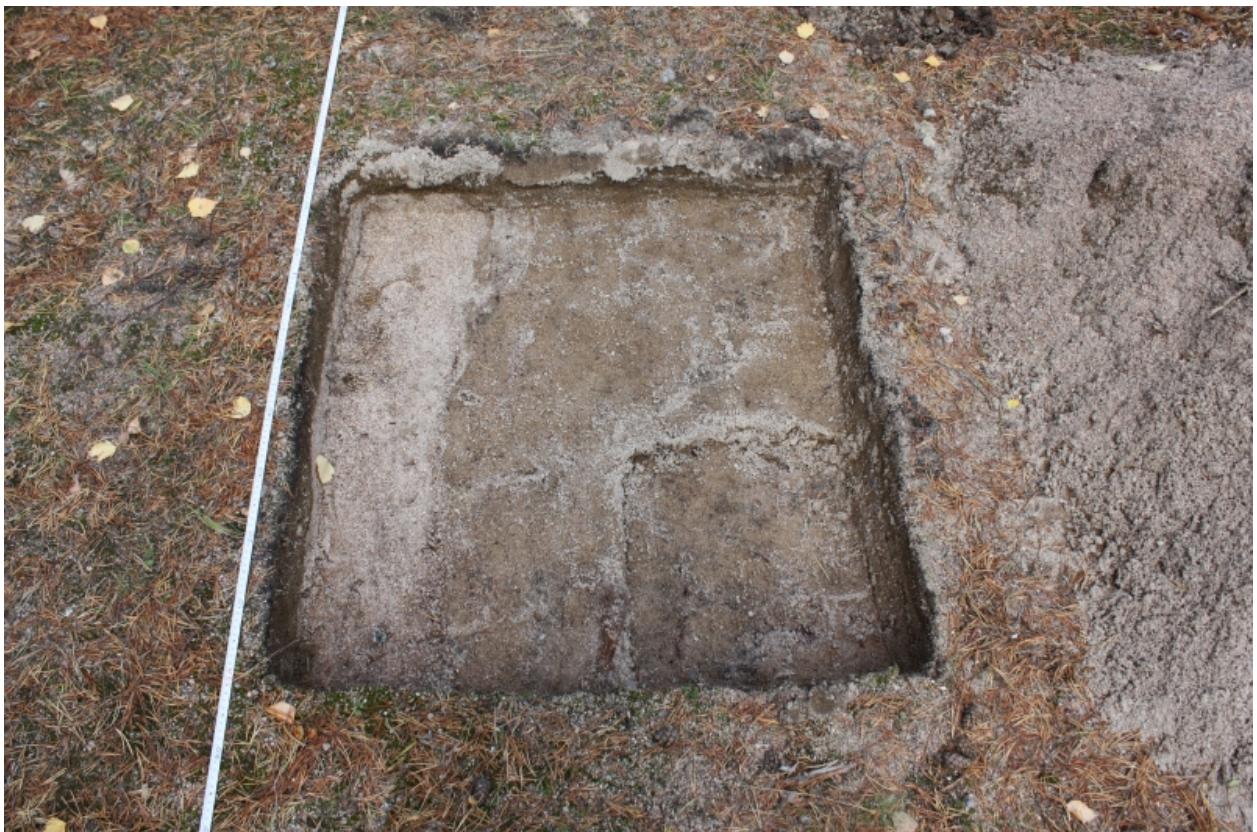
- 0-3 cm: ohut epäyhtenäinen turve
- 3-38 cm: puhdas huuhtoutunutta hieno hiekkaa, jossa paikoin karkeamman hiekan kohtia
- > 38 karkea hiekka/sora

Päätelmät: koekuopassa 2 ei merkkejä kiinteästä muinaisjäännöksestä

Kuva 8. AKDG5629:7 Koekuoppa 2. Etelälounaasta. Kuva Esa Mikkola, Museovirasto

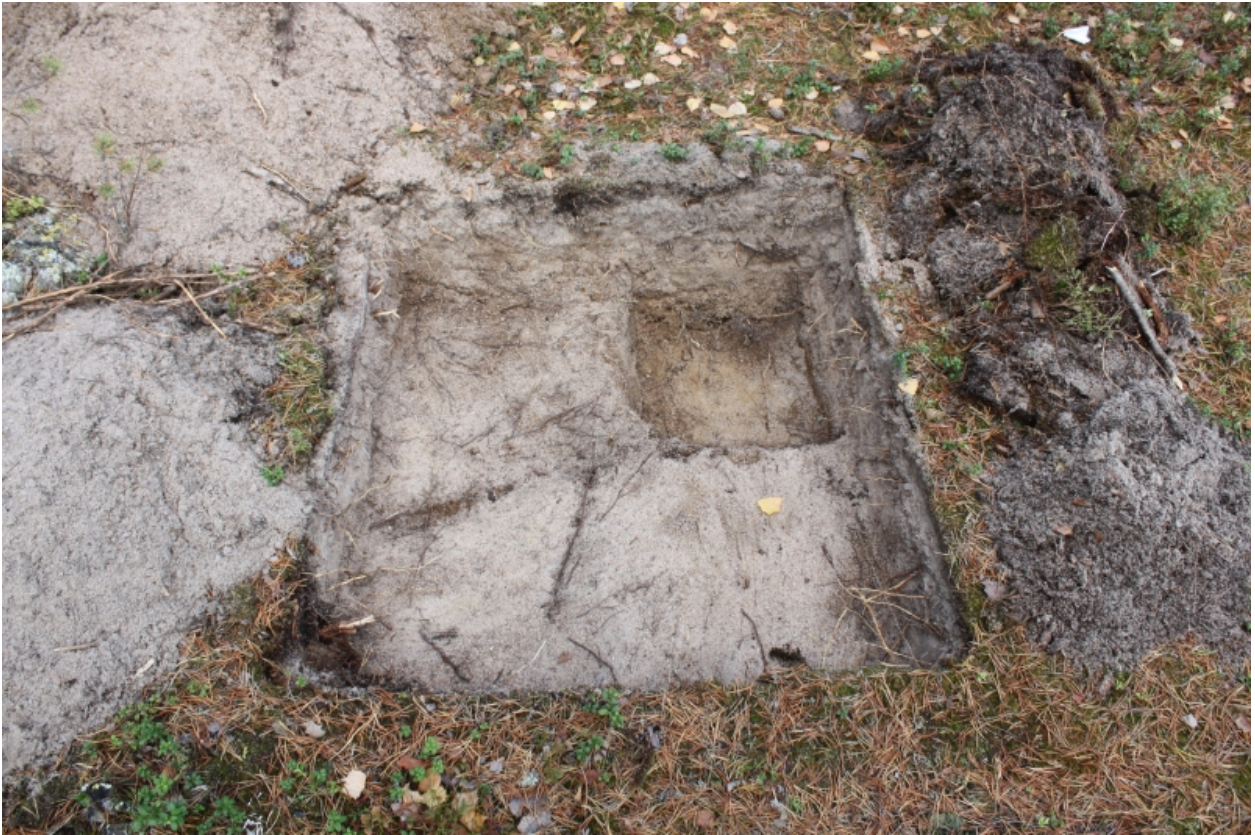
- 0-3 cm: ohut epäyhäinen turve
- 3-35 cm: puhdas huuhtoutunut hieno hiekkaa, jossa paikoin karkeamman hiekan kohtia
- > 35 karkea hiekka/sora

Päätelmät: koekuopassa 3 ei merkkejä kiinteästä muinaisjäänöksestä.

Kuva 9. AKDG5629:8 Koekuoppa 3. Etelälounaasta. Kuva Esa Mikkola, Museovirasto

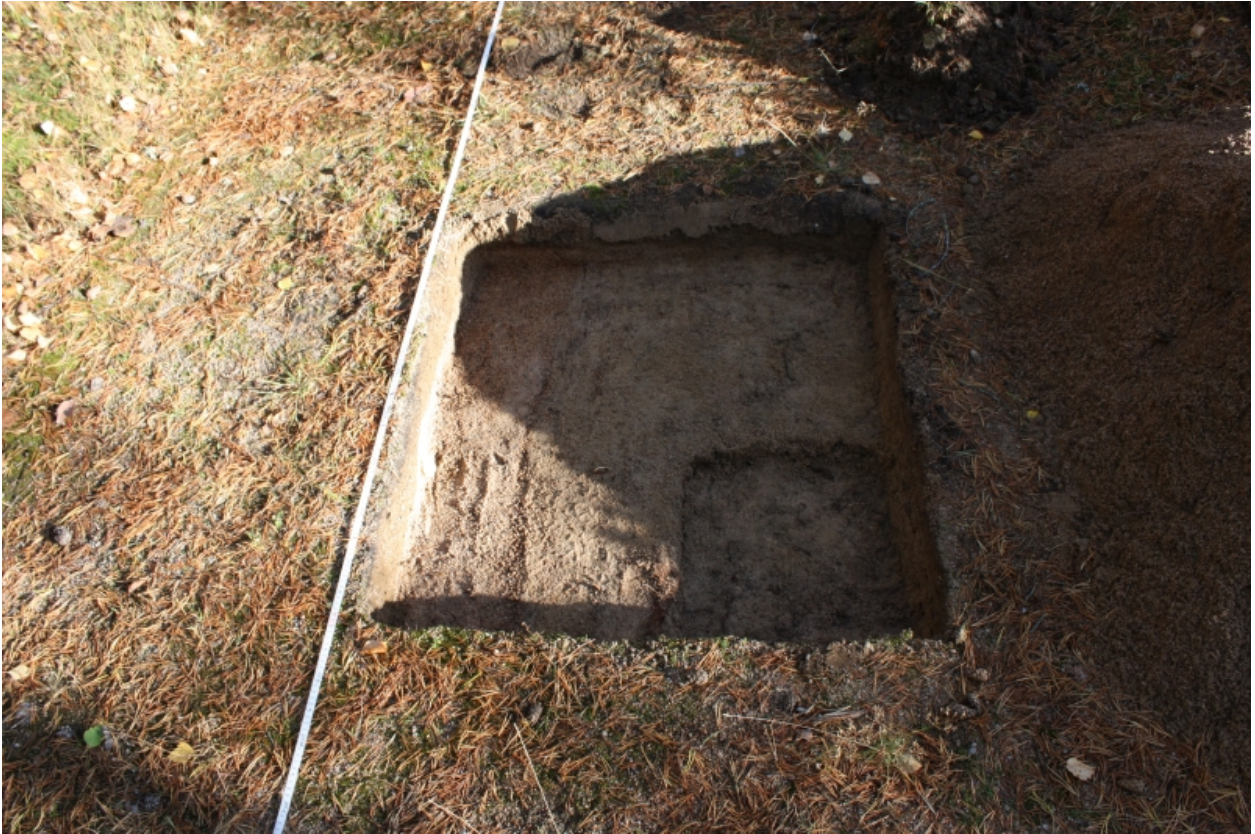
- 0-5/7 cm: tien sorastuskerroksia
- > 7 cm: puhdas huuhtoutuneelta vaikuttanut hiekka, jossa paikoin karkeamman soran kohtia

Päätelmät: koekuopassa 4 ei merkkejä kiinteästä muinaisjäänöksestä

*Kuva 10. AKDG5629:9 Koekuoppa 4 pohjaan kaivettuna. Kuvattu etelästä. Kuva Esa Mikkola, Museovirasto*

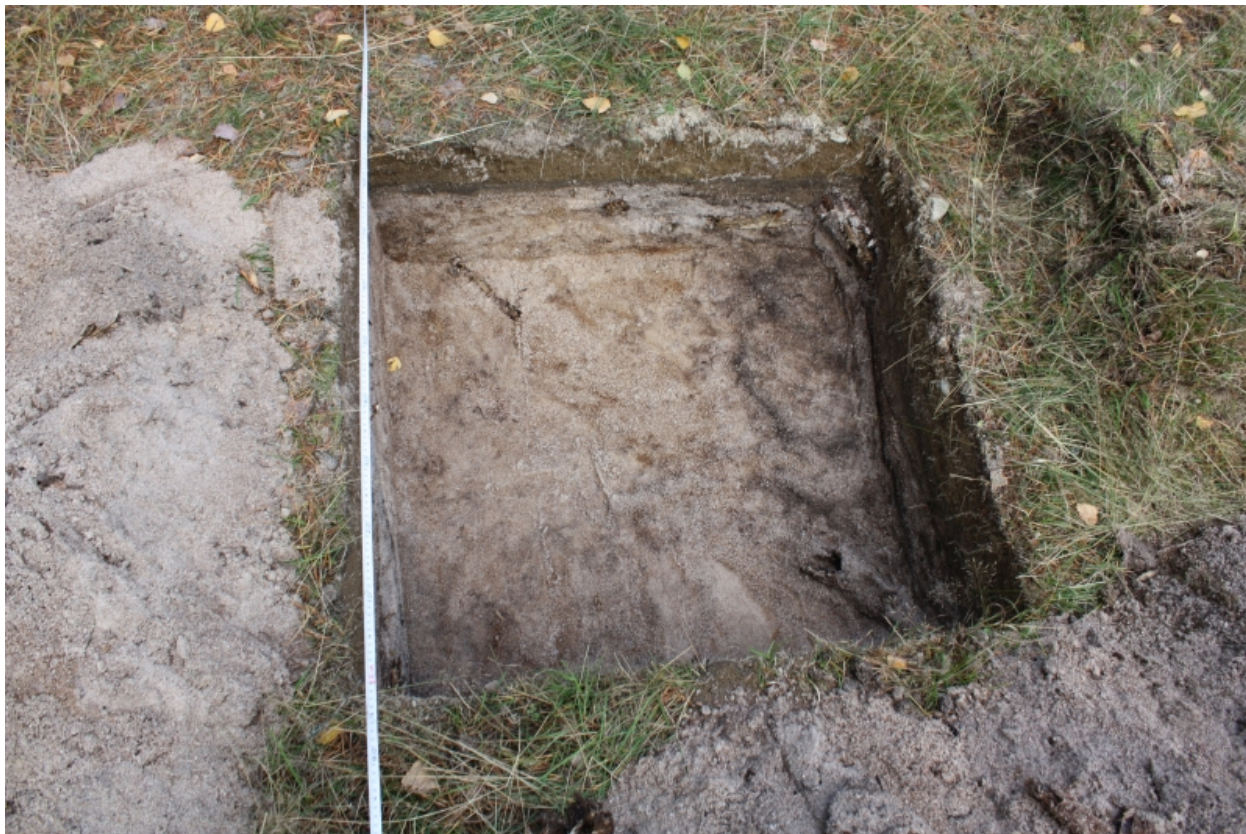
- 0-15 cm: tien sorastuskerroksia
- 15-20 cm: muokattu kerros, jossa runsaasti lahoja koivun juuria
- >20 cm: puhdas huuhtoutuneelta vaikuttanut hiekka, jossa paikoin karkeamman soran kohtia

Tulkinta: koekuopassa 5 ei merkkejä kiinteästä muinaisjäännöksestä.

*Kuva 11. AKDG5629:10 Koekuoppa 5 pohjaan kaivettuna. Kuvattu etelälounaasta. Kuva Esa Mikkola, Museovirasto*

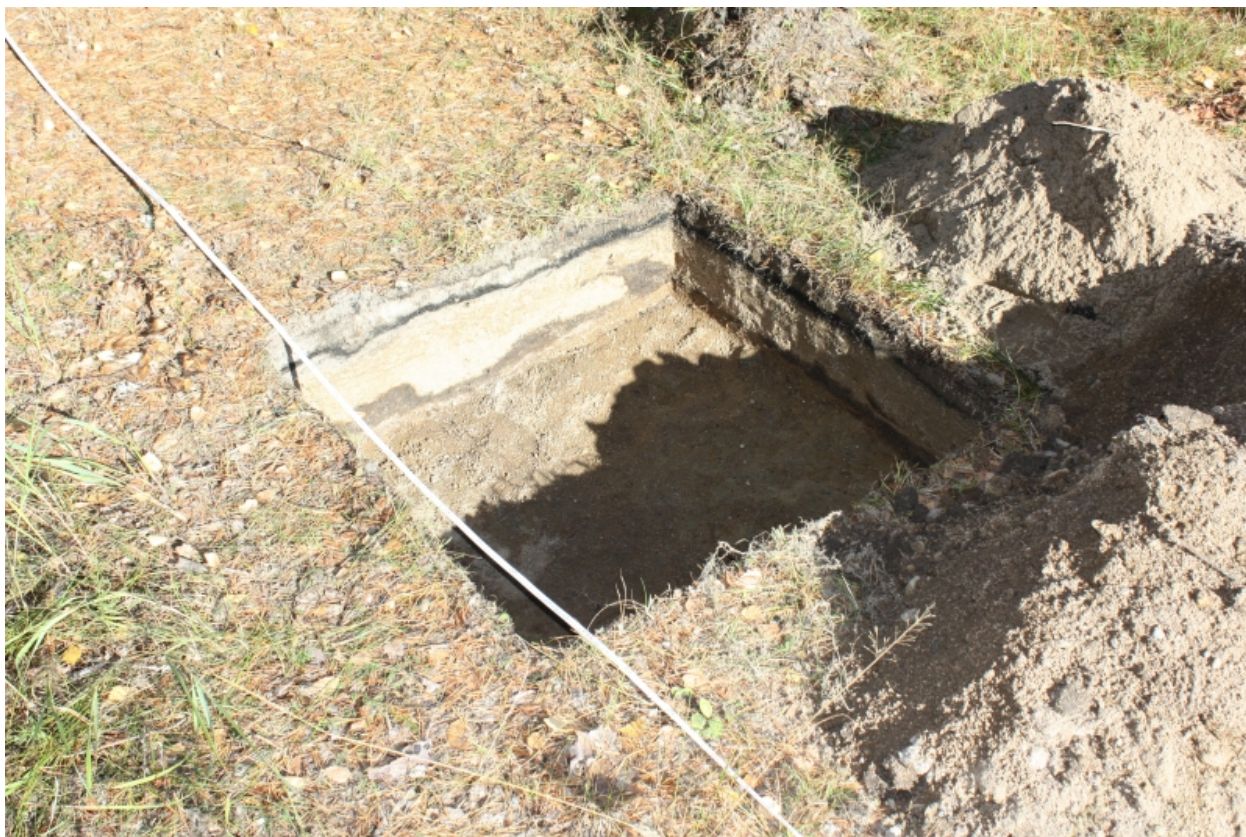
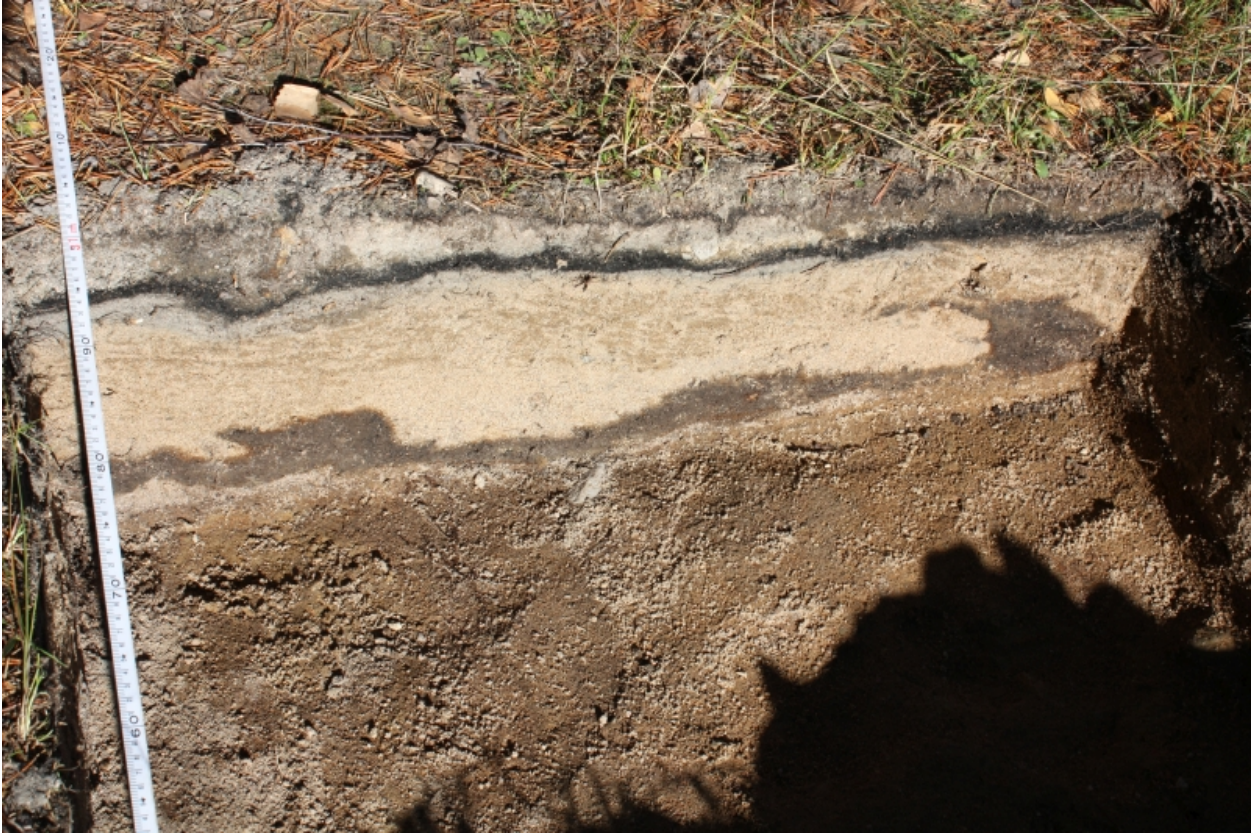
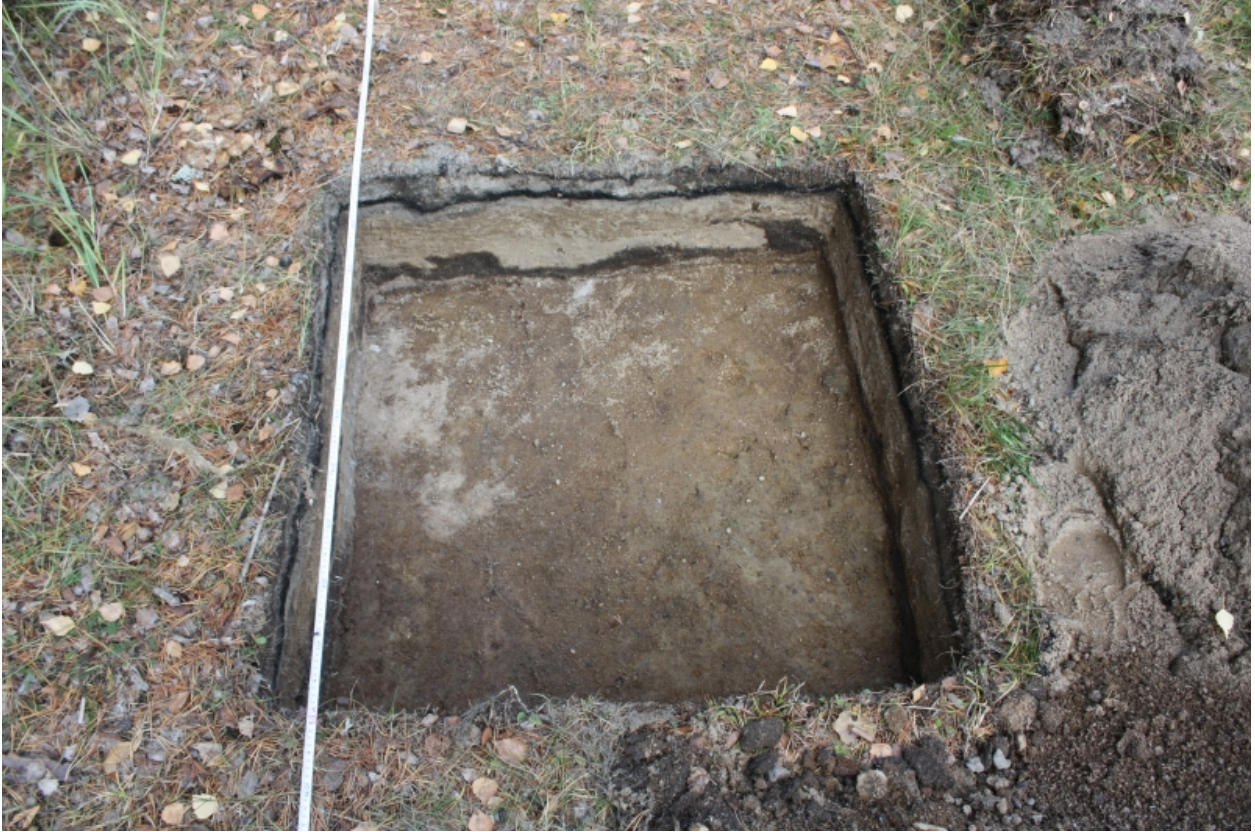
*Kuva 12. AKDG5629:11. Koekuoppa 6 pohjaan kaivettuna. Kuvattu idästä. Kuva Esa Mikkola, Museovirasto*

Kuva 13. AKDG5629:12 Koekuoppa 6 pohjaan kaivettuna. Kuvattu lounasta. Kuva Esa Mikkola, Museovirasto

- 0-3 cm: tien sorastuskerros
- 3-4 cm: ohut palokerros
- 5-11/19 cm: tulvahiekkakerros
- 12/20-24 cm: tummanharmaa kerros
- >25 cm: puhdas huuhtoutuneelta vaikuttanut hiekka, jossa paikoin karkeamman soran kohtia

Päätelmät: koekuopassa 6 ei merkkejä kiinteästä muinaisjäännöksestä

Kuva 14. AKDG5629:13 Koekuoppa 6. Kuvattu etelälounasta. Kuva Esa Mikkola, Museovirasto

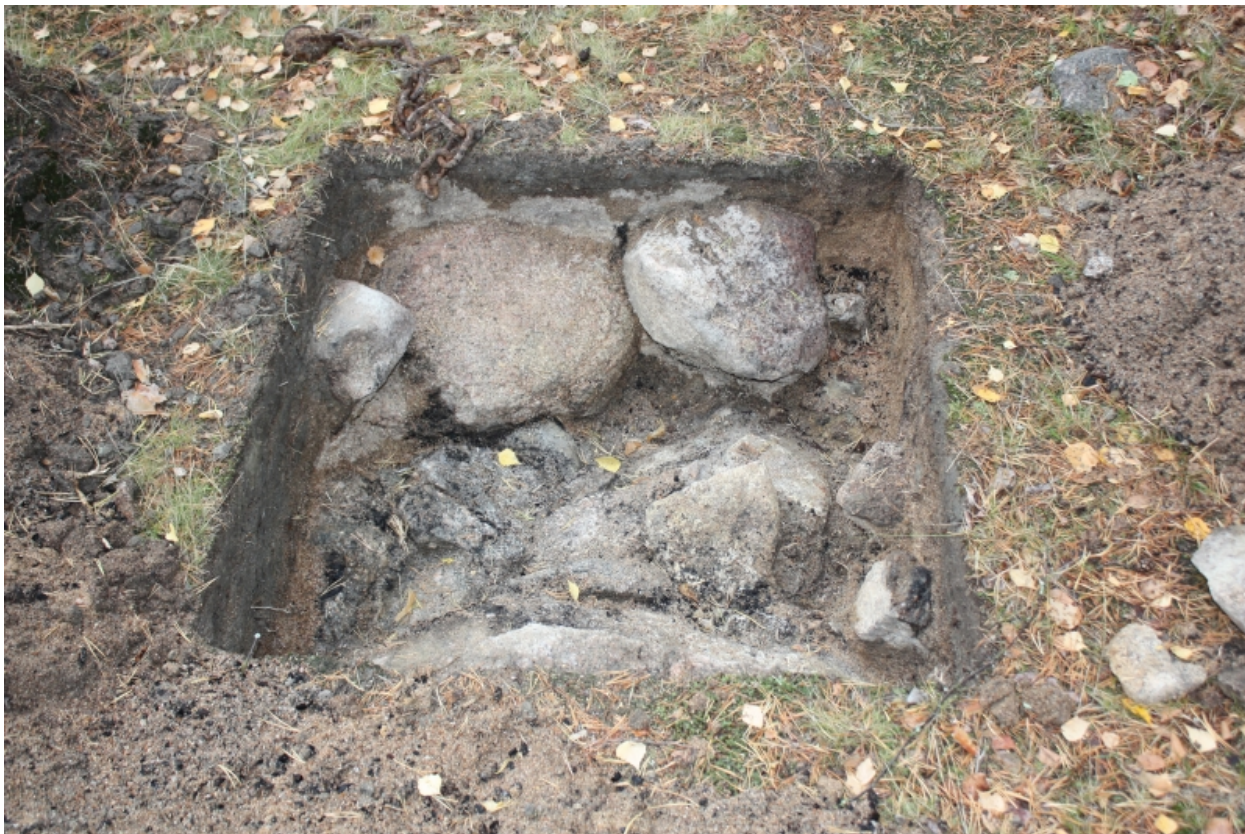
- 0-3 cm: tien sorastuskerros
- erikokoisten osittain palaneiden kivien muodostama kerros
- karkea sora/moreeni

Päätelmät: koekuopassa 7 on pinnalta palanut kiveys tai kivikko, jonka tarkempaa luonnetta ei saatu selvitettyä. Alueella on luonnonkivikoita ja tämäkin kiveys vaikutti luontaiselta.

Kuva 15. AKDG5629:14 Koekuoppa 7 pohjaan kaivettuna. Kuvattu etelästä. Kuva Esa Mikkola, Museovirasto

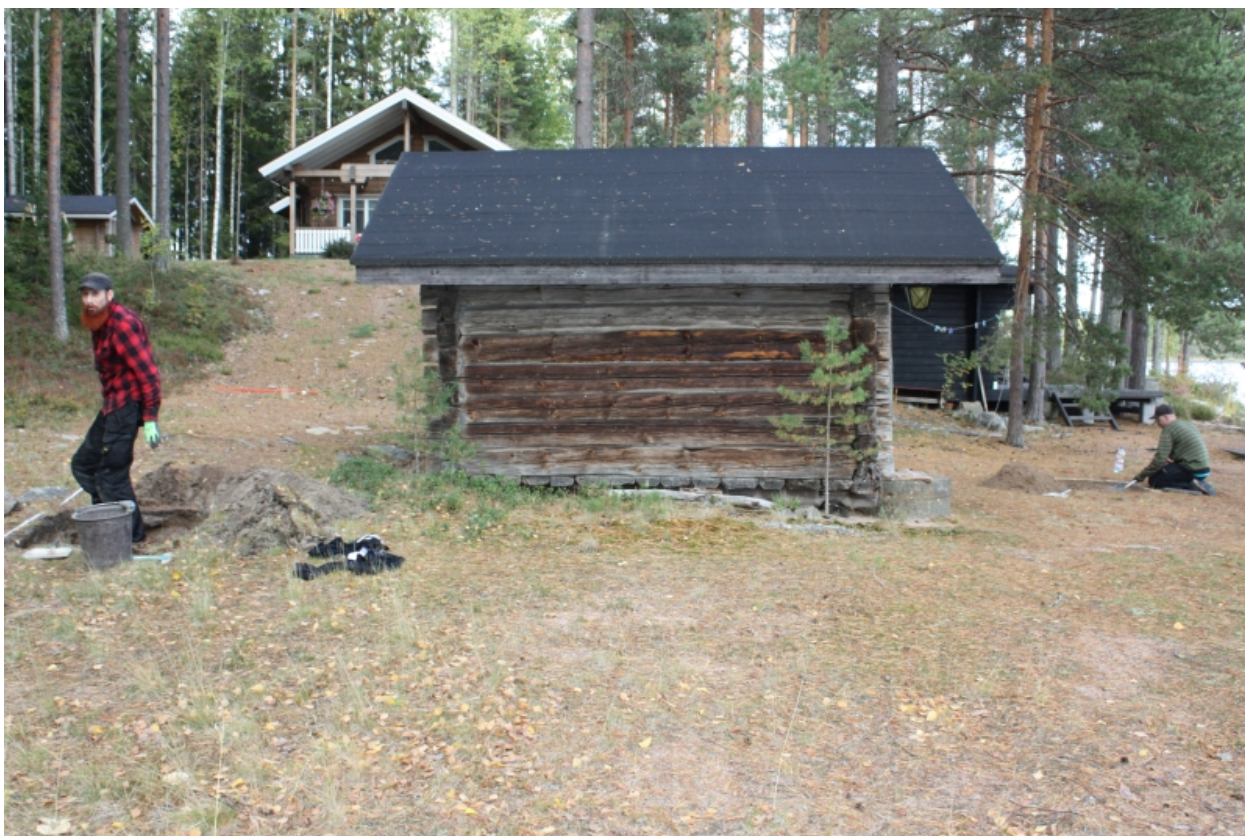
Kuva 16. AKDG5629:15 Koekuoppien 7 ja 8 sijainti suhteessa hirsivajaan. Vasemmalla Petri Suomala kaivaa koekuoppaa 7 ja oikealla Olli Eranti kuoppaa 8. Kuvattu etelästä. Kuva Esa Mikkola, Museovirasto

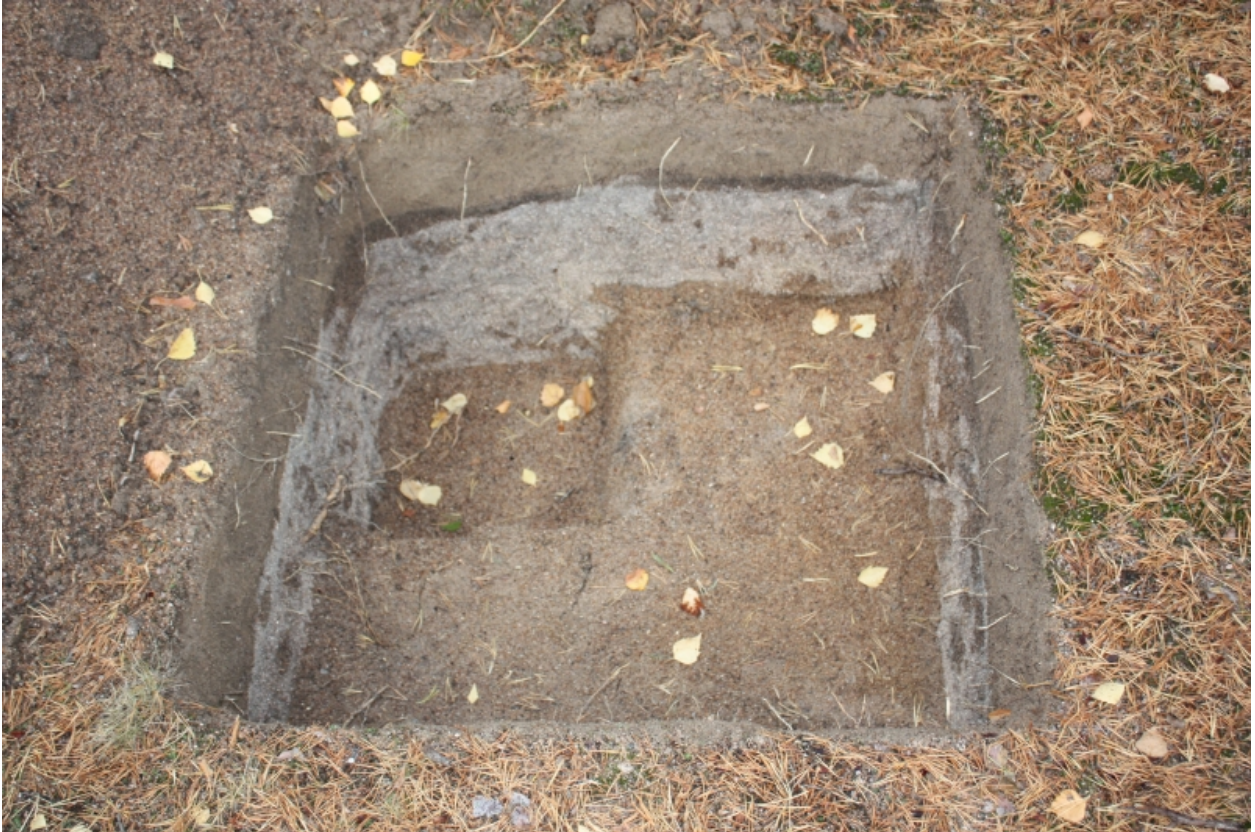
Kuva 17. AKDG5629:16 Koekuoppa 8 pohjaan kaivettuna. Kuvattu idästä rannan suunnasta. Kuva Esa Mikkola, Museo-  
virasto

- 0-20 cm: vaalea hieno hiekka
- 20-22 cm: vanha turvekerros
- 22-45 cm: harmaa, veden huuhteleva puhdas hiekka
- > 45 cm: sora

Päätelmät: koekuopassa 8 ei merkkejä kiinteästä muinaisjännöksestä

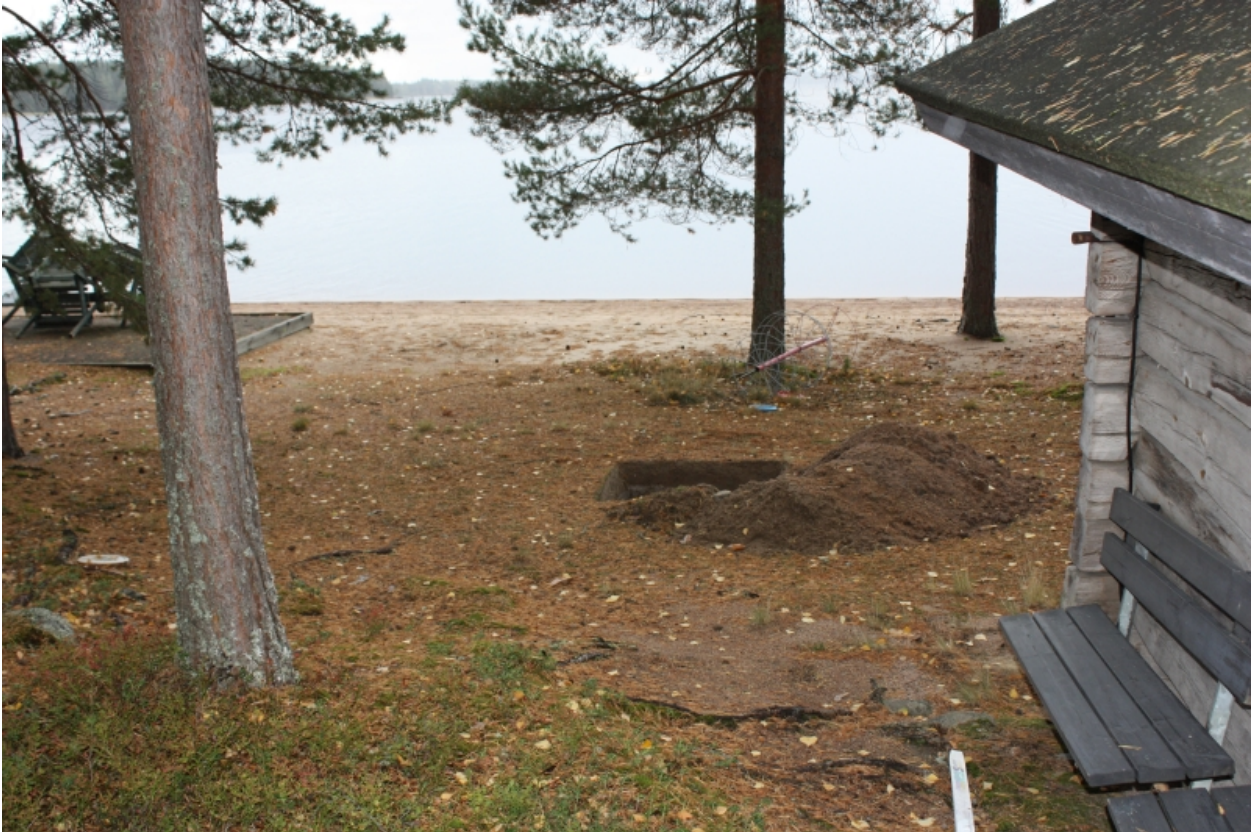
Kuva 18. AKDG5629:17 Koekuopan 8 sijainti. Kuvattu lännestä. Kuva Esa Mikkola, Museovirasto

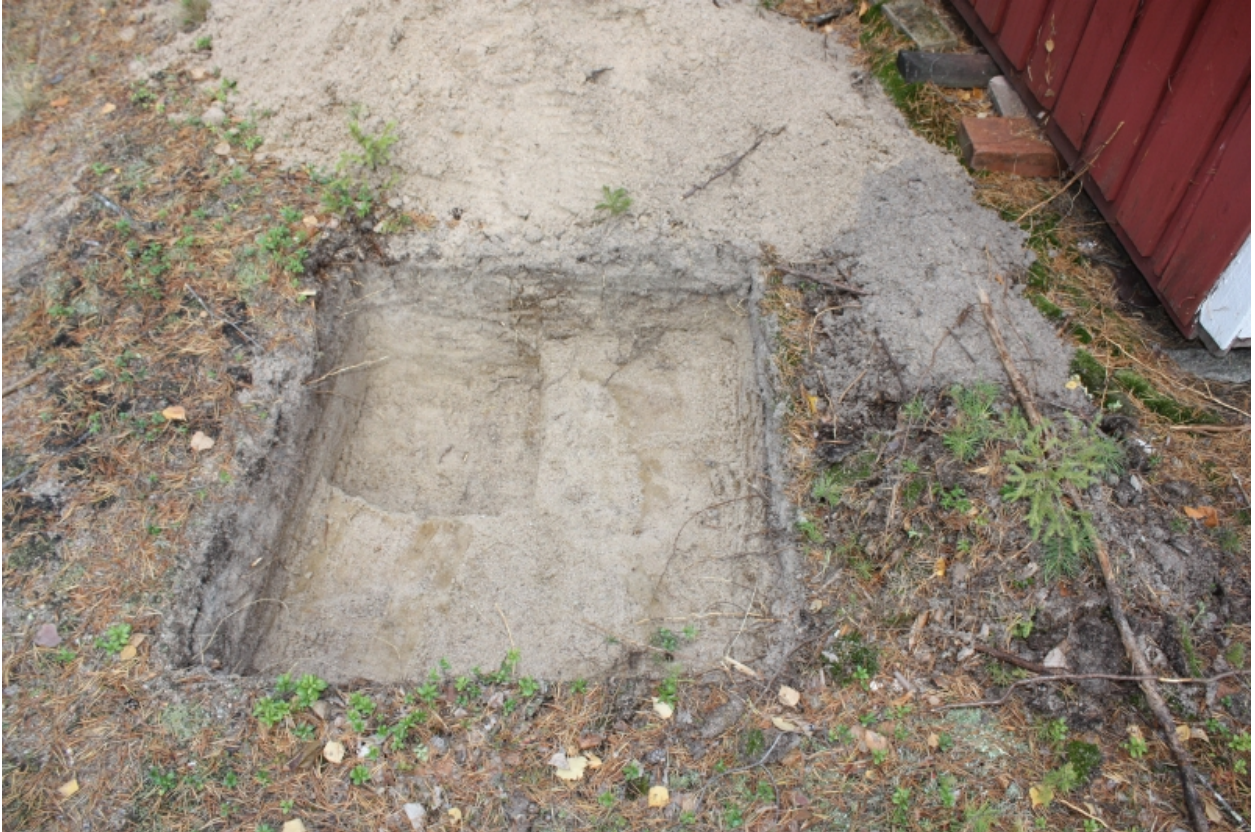
- 0-3 cm: turve
- 3-4 cm: huuhtoutumiskerros
- >5 cm: puhdas huuhtoutuneelta vaikuttanut hiekka, jossa paikoin karkeamman soran kohtia

Päätelmät: koekuopassa 9 ei merkkejä kiinteästä muinaisjäännöksestä

Kuva 20. AKDG5629:18 Koekuoppa 9 pohjaan kaivettuna. Kuvattu idästä rannan suunnasta. Kuva Esa Mikkola, Museo-  
virasto

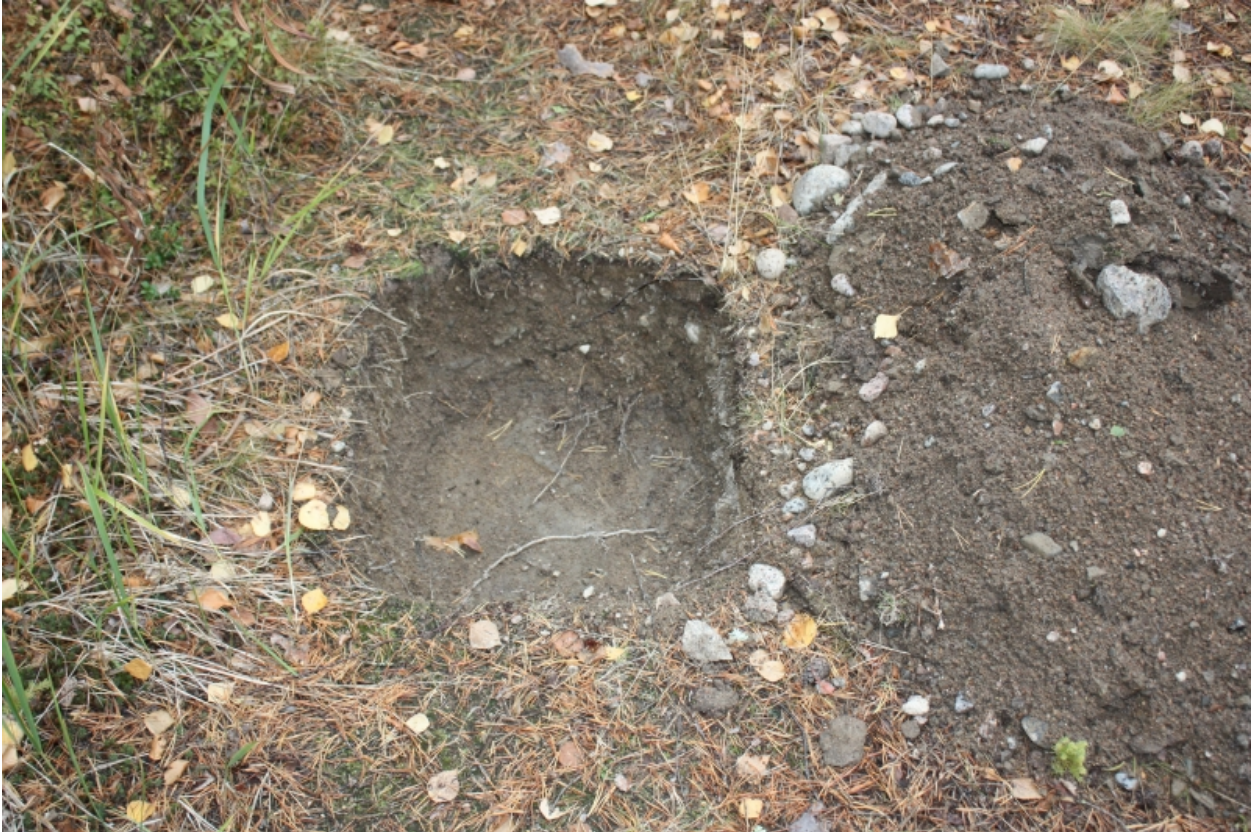
- 0-50 cm: pikkukivien muodostamaa kivikkoa ja moreenisora

Päätelmät: koekuopassa 10 ei merkkejä kiinteästä muinaisjäännöksestä

Kuva 21. AKDG5629:19 Koekuoppa 10 pohjaan kaivettuna. Kuvattu pohjoisesta. Kuva Esa Mikkola, Museovirasto

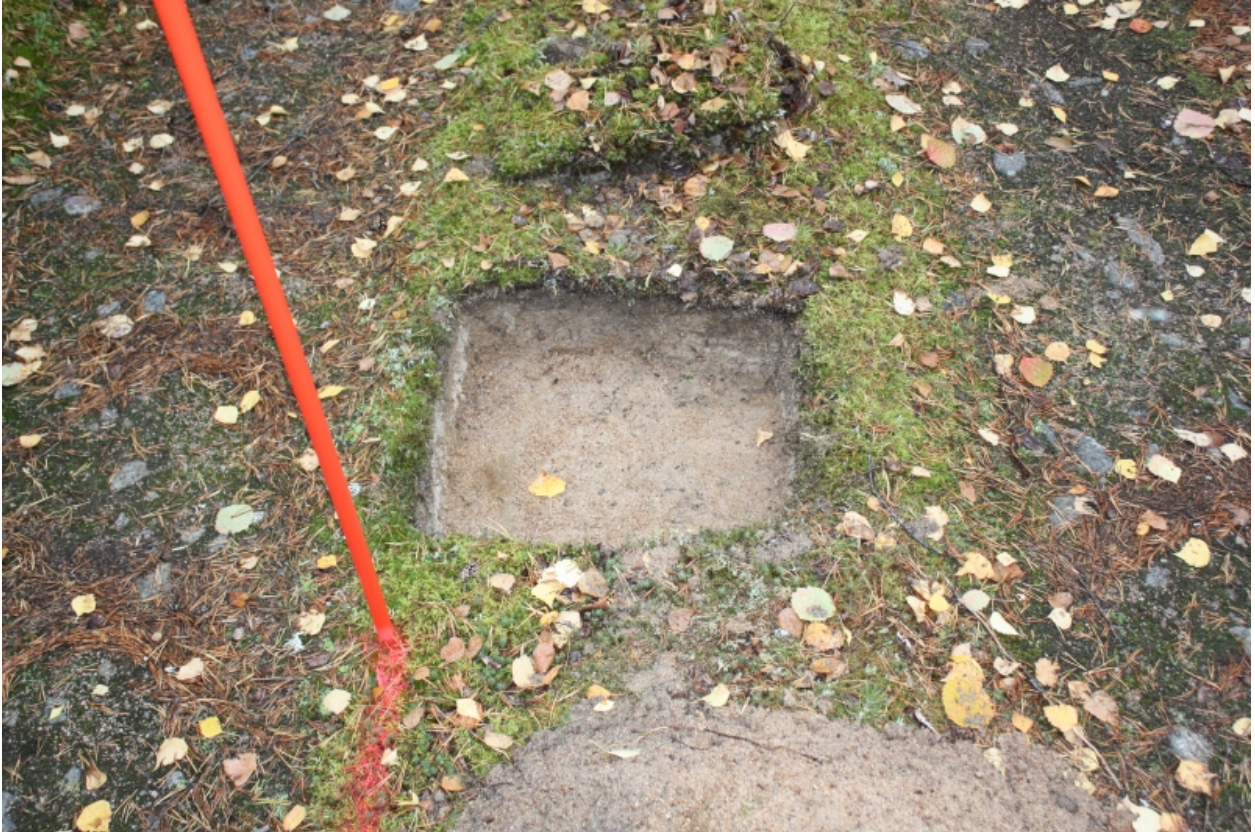
- 0-18 cm: pikkukivien muodostamaa kivikkoa ja moreenisoraa
- 19-20 cm: heikosti erottuva vanha turve
- > 20 cm: puhdas vaalea hiekka, jossa paikoin karkeamman soran kohtia

Päätelmät: koekuopassa 12 ei merkkejä kiinteästä muinaisjäännöksestä

Kuva 22. AKDG5629:20 Koekuoppa 12 pohjaan kaivettuna. Kuvattu etelästä. Kuva Esa Mikkola, Museovirasto

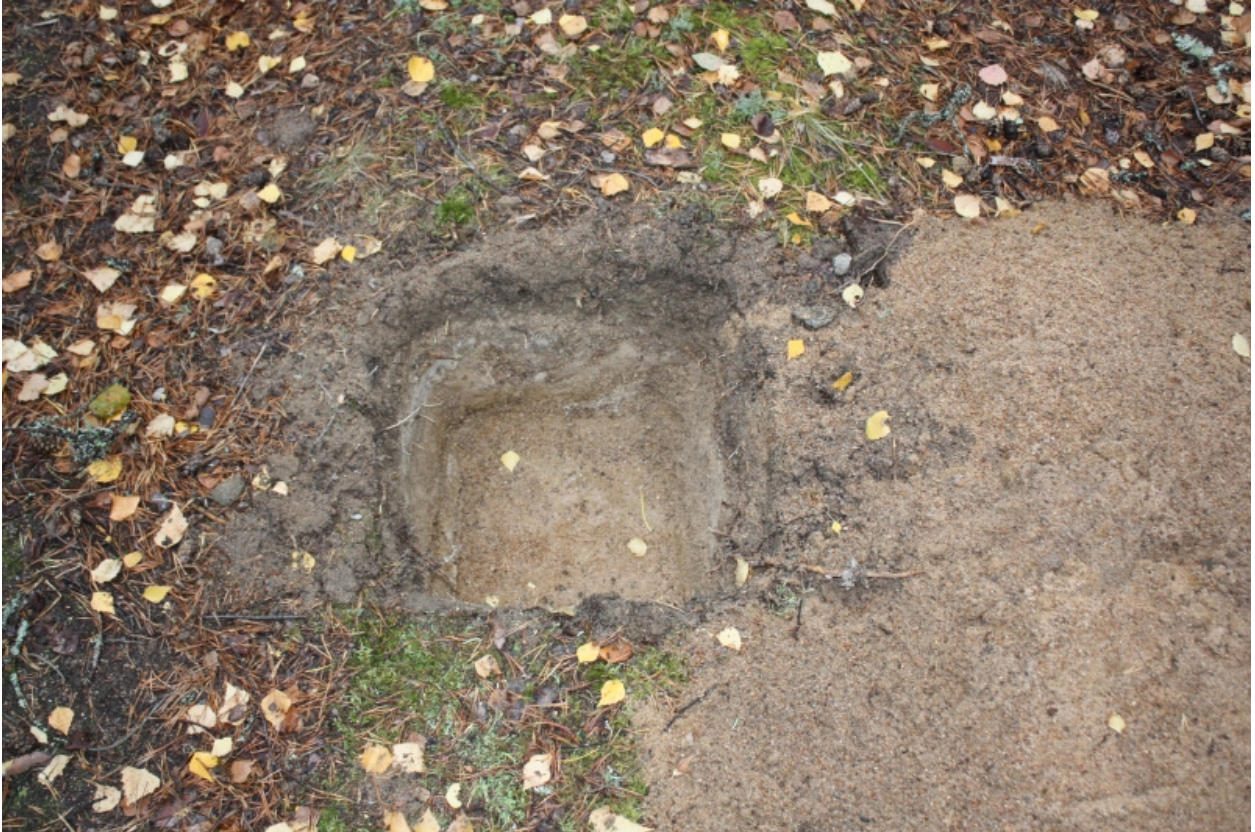
- 0-18 cm: pikkukivien muodostamaa kivikkoa ja moreenisoraa sekä harmaata hiekkaa
- 19-20 cm: vanha turve
- > 20 cm: puhdas vaalea hiekka, jossa paikoin karkeamman soran kohtia

Päätelmät: koekuopassa 13 ei merkkejä kiinteästä muinaisjäännöksestä

Kuva 22. AKDG5629:21 Koekuoppa 13 pohjaan kaivettuna. Kuvattu pohjoisesta. Kuva Esa Mikkola, Museovirasto

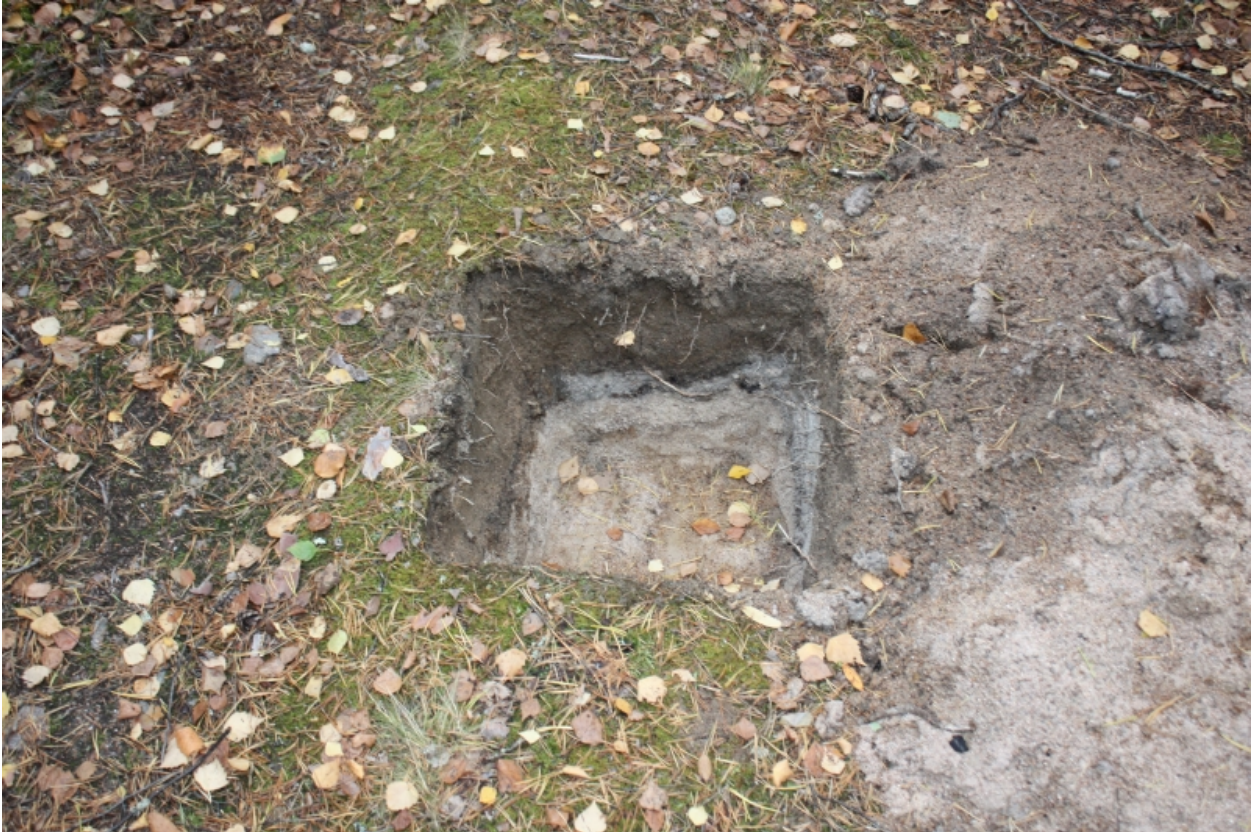
- 0-15 cm: pikkukivien muodostamaa kivikkoa ja moreenisoraa
- 16-18 cm: vanha turve
- > 18 cm: puhdas vaalea hiekka, jossa paikoin karkeamman soran kohtia

Päätelmät: koekuopassa 14 ei merkkejä kiinteästä muinaisjännöksestä

Kuva 23. AKDG5629:22 Koekuoppa 14 pohjaan kaivettuna. Kuvattu pohjoisesta. Kuva Esa Mikkola, Museovirasto
