**TUTKIMUSRAPORTTI**

# **SAARIJÄRVI**

## **Summassaari Uimaranta**

Koekaivaus  
24.-28.9.2018

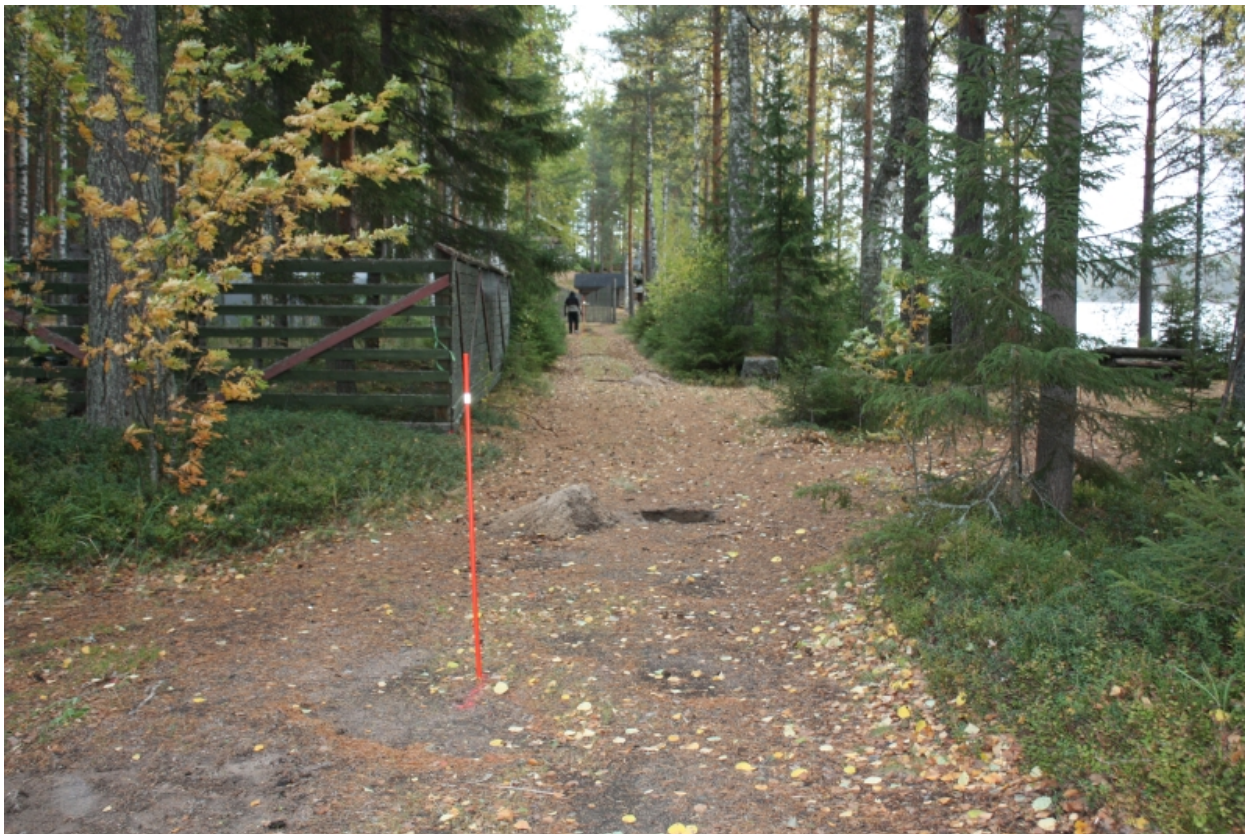
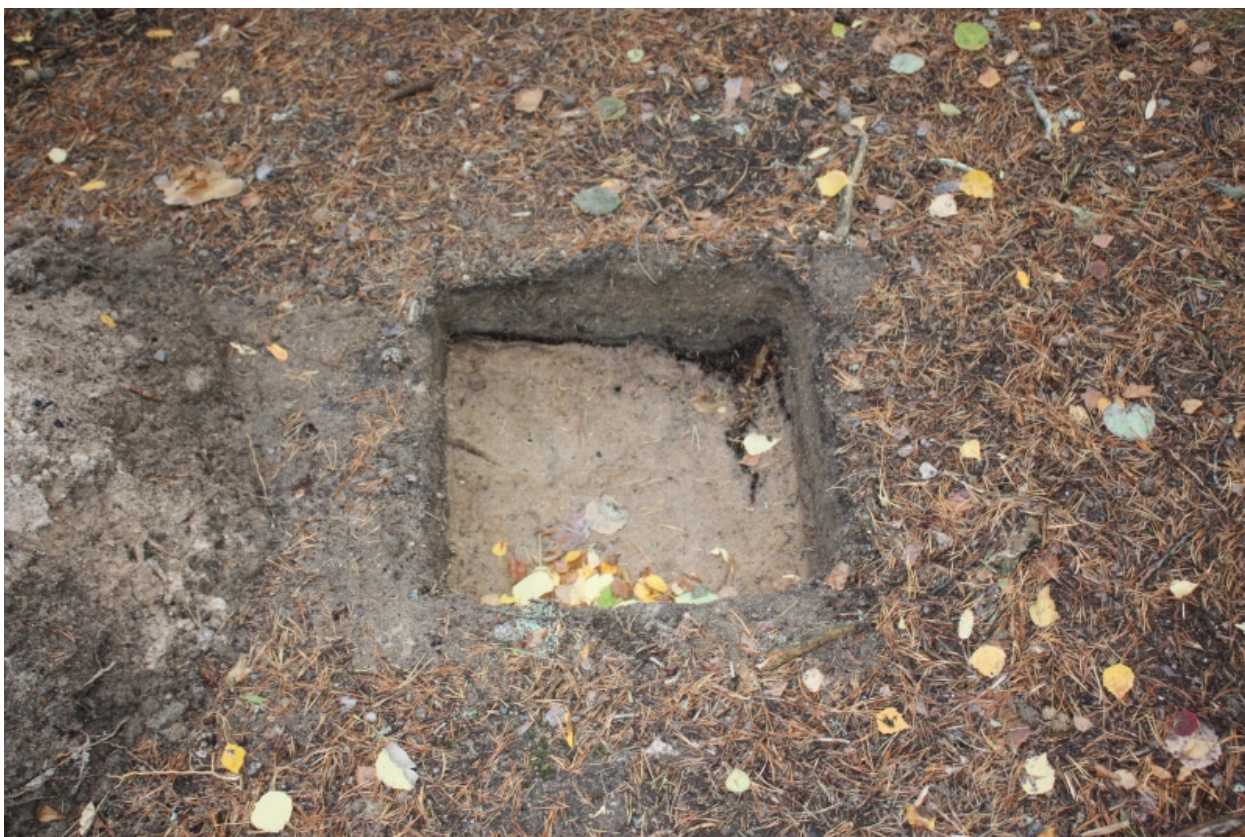
- 0-18/22 cm: harmaanruskea sora
- 23-24 cm: vanha turve
- 24-27 cm: ohut huuhtoutumiskerros, lähes valkoista hiekkaa
- > 27 cm: puhdas vaalea hiekka, jossa paikoin karkeamman soran kohtia

Päätelmät: koekuopassa 15 ei merkkejä kiinteästä muinaisjännöksestä

*Kuva 24. AKDG5629:23 Koekuopan 15 sijainti uimarannalle ja kesäasunnolle vievällä vanhalla tiepohjalla. Kuvattu etelälounaasta. Kuva Esa Mikkola, Museovirasto*

*Kuva 25. AKDG5629:24 Koekuoppa 15 pohjaan kaivettuna. Kuvattu pohjoiskoillisesta. Kuva Esa Mikkola, Museovirasto*

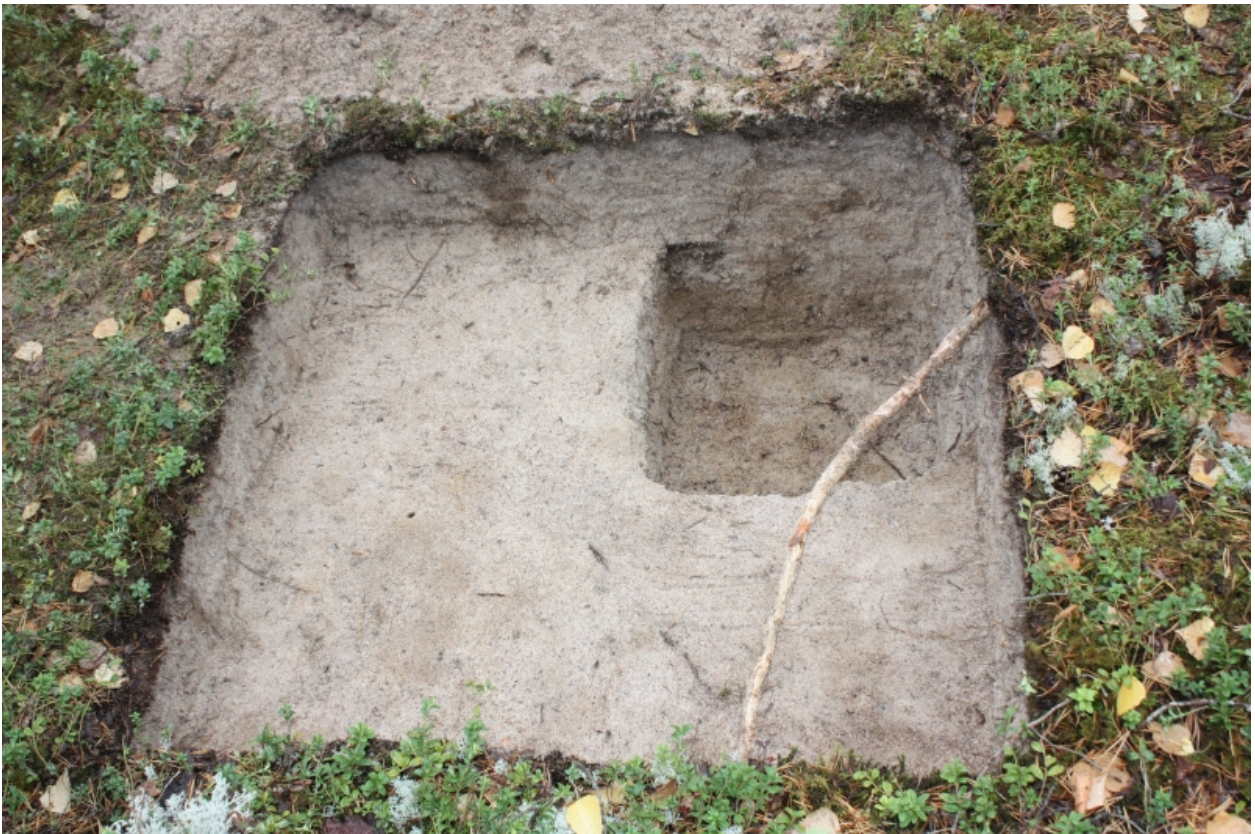
- 0-5 cm: turvekerros
- 5-15 cm: harmaanruskea hiekka
- > 15 cm: vaaleanruskea hieno hiekka

Päätelmät: koekuopassa 16 ei merkkejä kiinteästä muinaisjäännöksestä.

Kuva 26. AKDG5629:25 Koekuoppa 16 pohjaan kaivettuna. Kuvattu idästä rannan suunnasta. Kuva Esa Mikkola, Museovirasto

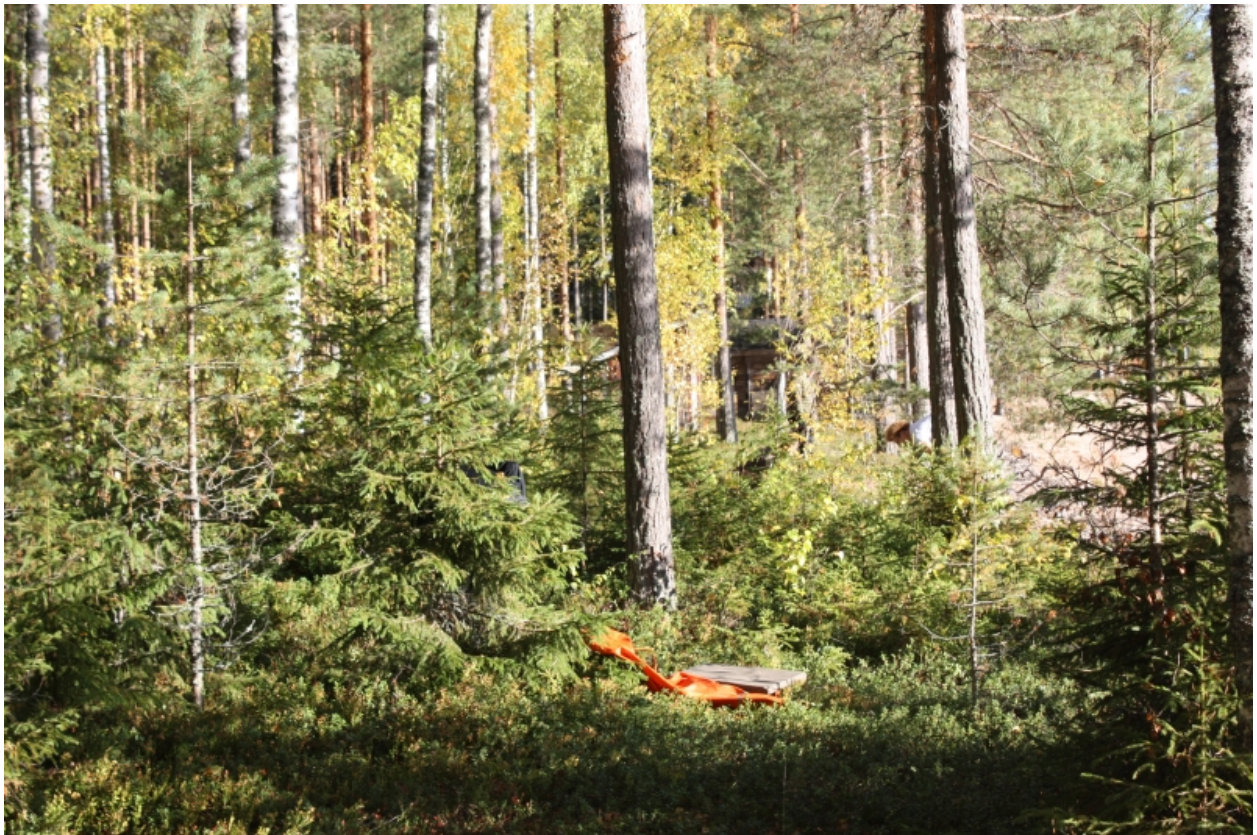
Kuva 27. AKDG5629:26 Koekuopan 19 sijainti rannan ja tieuran välisellä harjanteella. Kuvattu etelästä. Kuva Esa Mikkola, Museovirasto
