**VESILAHTI
NARVA
HURSKASVUORI
1. maailmansodan
varustusten kartoitus
2003**

Timo Jussila

Mikroliitti Oy

Teettäjä: Pirkanmaan maakuntamuseo

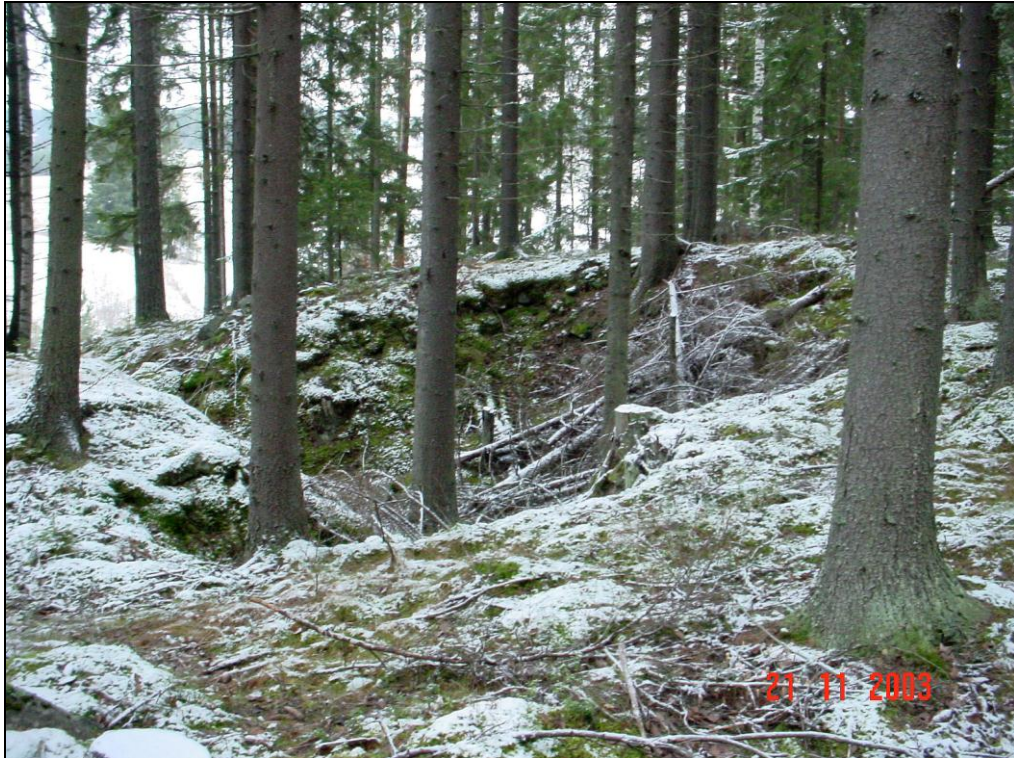
- 1 Varustusten länsiosan eteläpää: tasanteella kalliokumpreiden välissä korsukuoppa, syvyys syvimmältä kohden keskellä 2,5 m, mitat 6 x 6 m, eteläpäässä uloke. Juoksuhauta tästä luoteeseen 2,5 m leveänä (laitavallilta vallille) n. 1.5 m syvyisenä, syvyyden vaihdellessa sen mukaan miten hauta on sortunut.

- 1 Varustusten länsiosan eteläpää: tasanteella kalliokumpareiden välissä *korsukuoppa*, syvyys syvimmäältä kohden keskellä 2,5 m, mitat 6 x 6 m, eteläpäässä uloke. Juoksuhauda tästä luoteeseen 2,5 m leveänä (laitavallilta vallille) n. 1.5 m syvyydenä moreenimaassa, syvyyden vaihdellessa sen mukaan miten hauda on sortunut.

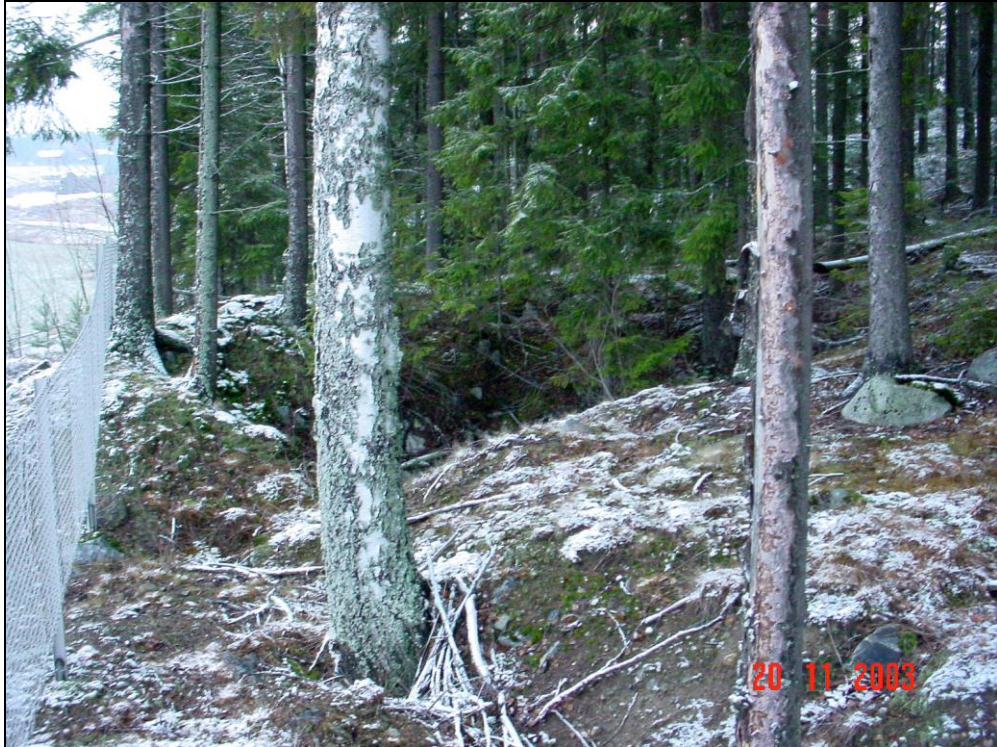
- 2 Pesäke kalliojyrkänteiden päällä, osin louhittu kallioon, länsipuolella maavalli. Mitat 4 x 4 m, suurin syvyys keskellä 2,2 m. Eteläpuolella juoksuhauda parin metrin matkalta osin sortunut, ulokkeen kohdalla tien laidan itä ja tieleikkaus tuhonneet ulkokkeen.

- 2 *Pesäke* kalliojyrkänteiden päällä, osin louhittu kallioon, länsipuolella maavalli. Mitat 4 x 4 m, suurin syvyys keskellä 2,2 m. Eteläpuolella juoksuhauda parin metrin matkalta osin sortunut, ulokkeen kohdalla tien laidan teräsaite ja tieleikkaus ovat osin tuhonneet ulkokkeen.

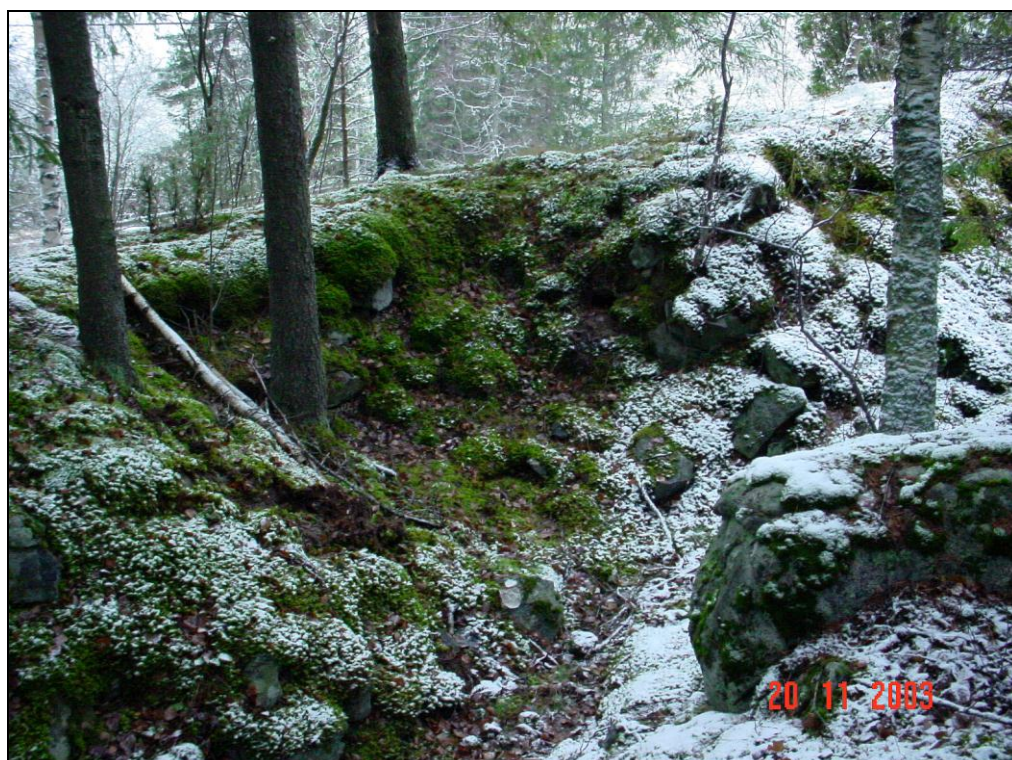
3 Tulipesäke juoksuhaudan haarauman pohjoispuolella. Pesäkkeen syvyys 1,5 m, leveys 2 m syvyys 1,5 m + haudan leveys n. 2 m. pesäke osin louhittu kalliioon. Iso maakivi pesäkkeen takalaidalla. Tie kulkee jyrkänteen juurella.

- 3 *Tulipesäke* juoksuhaudan haarauman pohjoispuolella. Pesäkkeen syvyys 1,5 m, leveys 2 m syvyys 1,5 m + haudan leveys n. 2 m. pesäke osin louhittu kallioon. Iso maakivi pesäkkeen takalaidalla. Vesilahti-Narva tie kulkee tällä kohden heti jyrkänteiden juurella.

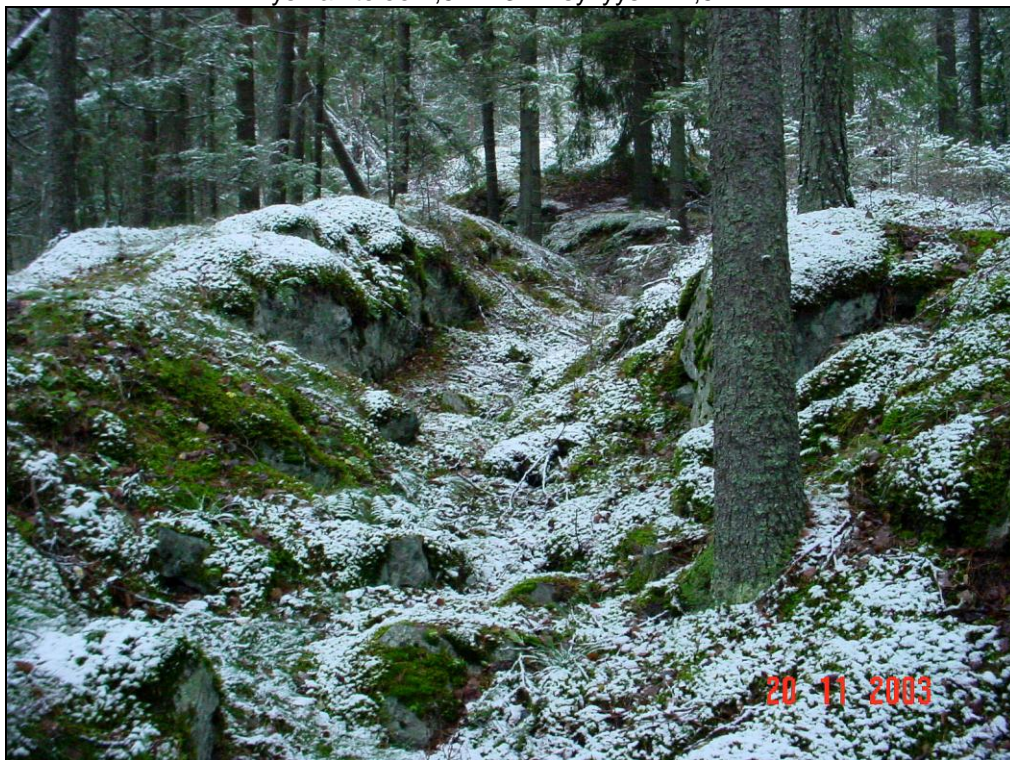
- 4 Kallioon louhittua juoksuhautaa. haudan pohjalla paikoin isoja kivenmurikoita, leveys vaihtelee 2,5m - 3 m. syvyys n. 1,5 m.

- 4 Kallioon louhittua *juoksuhaudaa* tasanteen luonaiskärjessä. haudan pohjalla on paikoin isoja kivenmurikoita, mahdollisesti luhintajätettä, leveys vaihtelee 2,5 m - 3 m. syvyys n. 1,5 m.

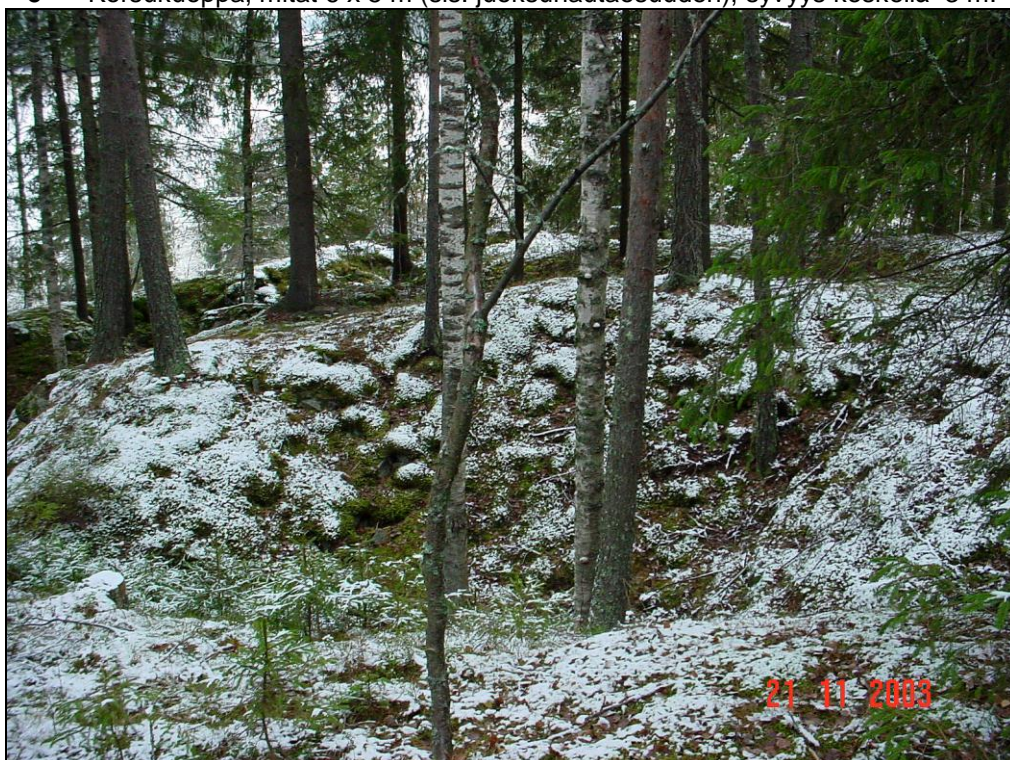
- 5 Korsukuoppa, mitat 6 x 5 m (sis. juoksuhautaosuuden), syvyys keskellä 3 m.

- 5 Em. haudan eteläpuolella on *korsukuoppa*, mitat 6 x 5 m (sis. juoksuhaudatöiden), syvyys keskellä 3 m. Korsukuoppa yhdistyy muuhun juoksuhaudaan lännessä ja idässä.

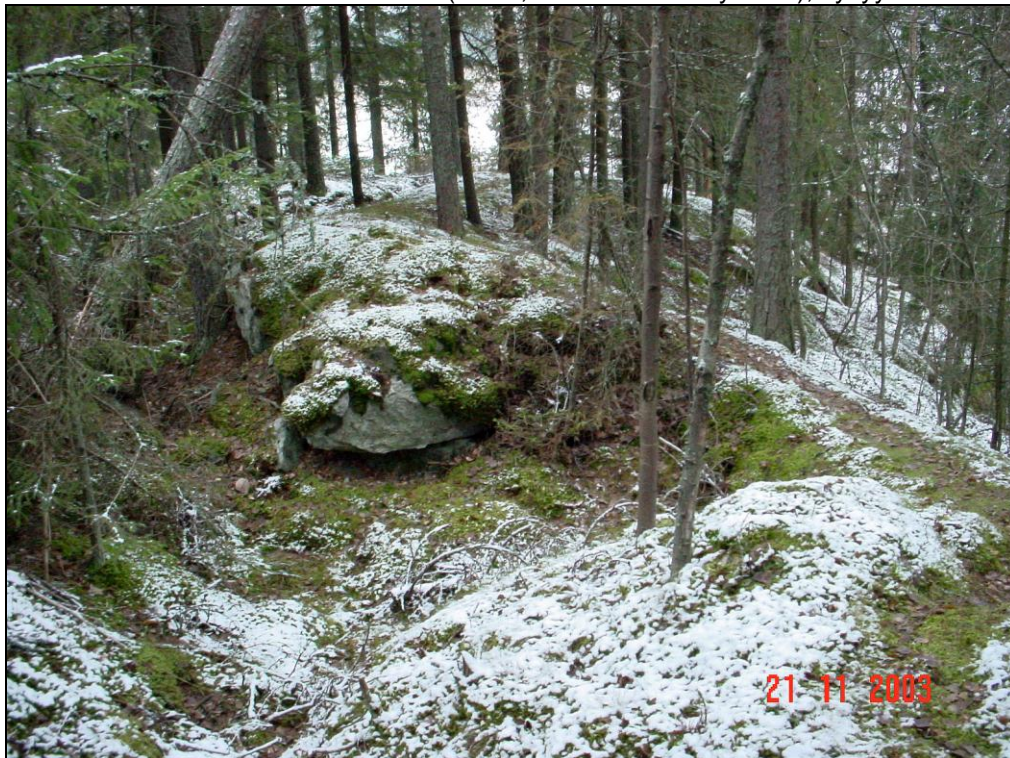
- 6 Tulipesäke jyrkänteen laella, osoittaa pohjoiseen, eteläpuolella kalliokumpare. Pesäke osin louhittu kallioon. Mitat (2 x 1,5 + haudan leveys 2 m), syvyys 1 m.

- 6 *Tulipesäke* jyrkänteiden laella, kalliopaljastumakumpareiden kupeessa ja pohjoispuolella, osoittaa pohjoiseen. Pesäke osin louhittu kallioon. Mitat 2 x 1,5 + haudan leveys 2 m, syvyys 1 m.
Juoksuhauda pesäkkeiden 6 ja 7 välillä on tiheässä metsässä. Hauda on kaivettu kiviseen moreenimaahan ja se on sortuneempi kuin edellä, syvyys 1,5-0,7 m.

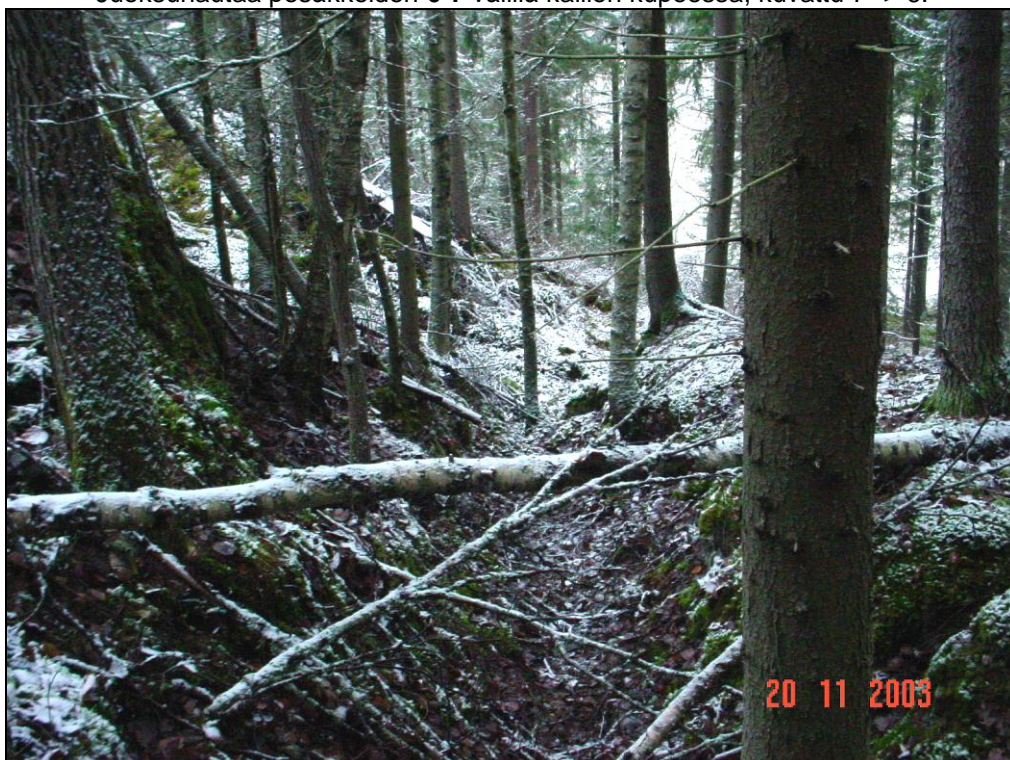
Juoksuhaudaa pesäkkeiden 6-7 välillä kallion kupeessa, kuvattu 7 -> 6.

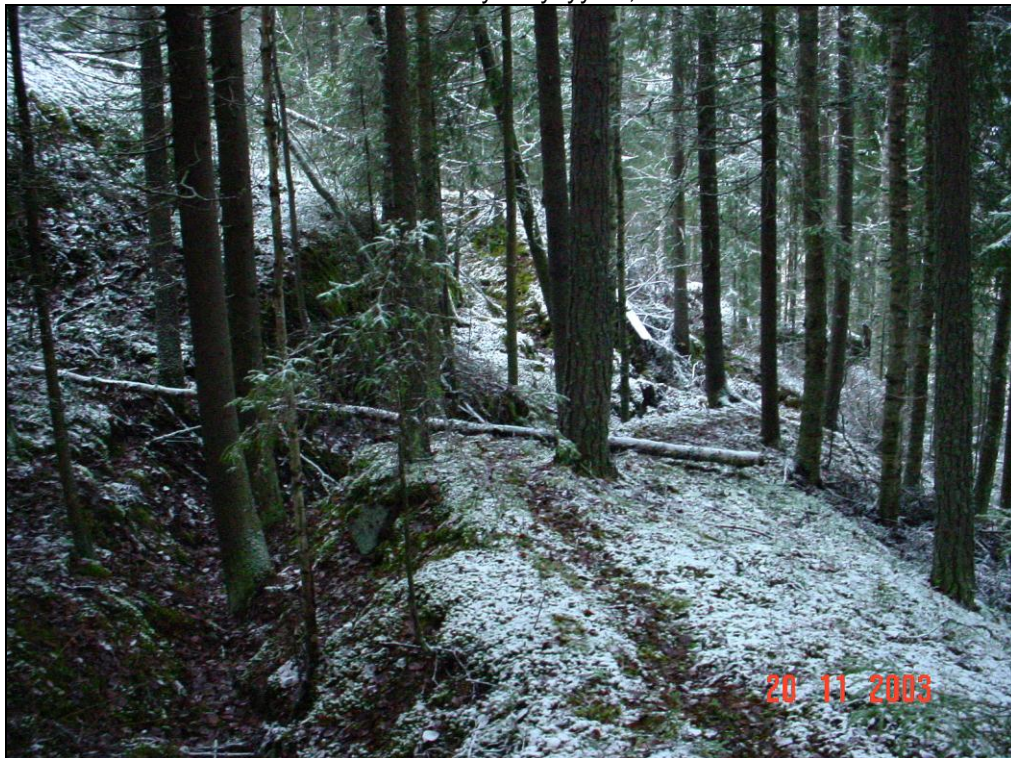
- 7 Tulipesäke, kallion kupeessa, osin sortunut ja juurten runtelema, koko 2 x 1,5 m + haudan leveys. Syvyys 1,5 m.

- 7 *Tulipesäke*, kallion kupeessa, osin sortunut ja juurten runtelema, koko 2 x 1,5 m + haudan leveys. Syvyys 1,5 m.
Juoksuhauda pesäkkeiden 7 ja 8 välillä on osin tiheässä metsässä. hauda on vähemmän sortunut kuin edellä, syvyys 1,5-1,7 m, leveys 2,5-3 m vallin reunalta reunalle.

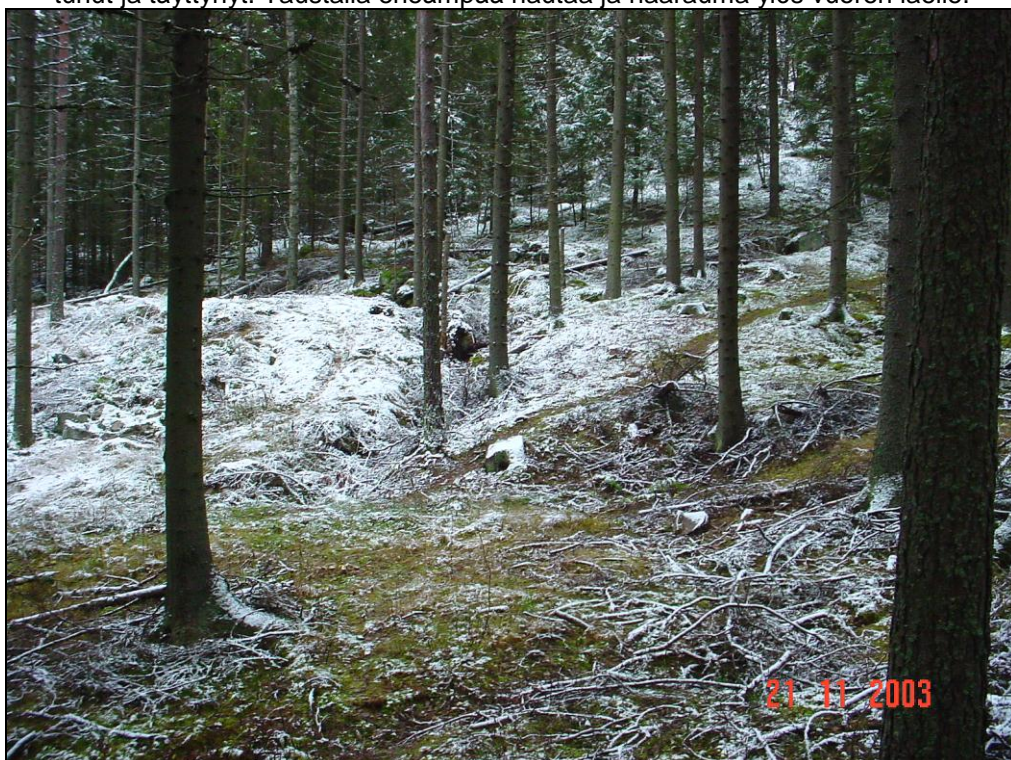
- 8 Kallioiden välisessä laaksossa juoksuhauta on 10 m matkalla lähes kokonaan sortunut ja täytynyt. Taustalla eheämpää hautaa ja haarauma ylös vuoren laelle.

- 8 Kallioiden välisessä laaksossa, tasanteen pohjoispuolisen loivemmassa rinteessä, jyrkemmän rinteiden reunalla *juoksuhauda* on 10 m matkalla lähes kokonaan sortunut ja täyt-

tynyt. Vaikuttaa siltä, että kohdalta olisi mennyt tieura tasanteen laen pellolle ja että haudat on tarkoituksellisesti täytetty.

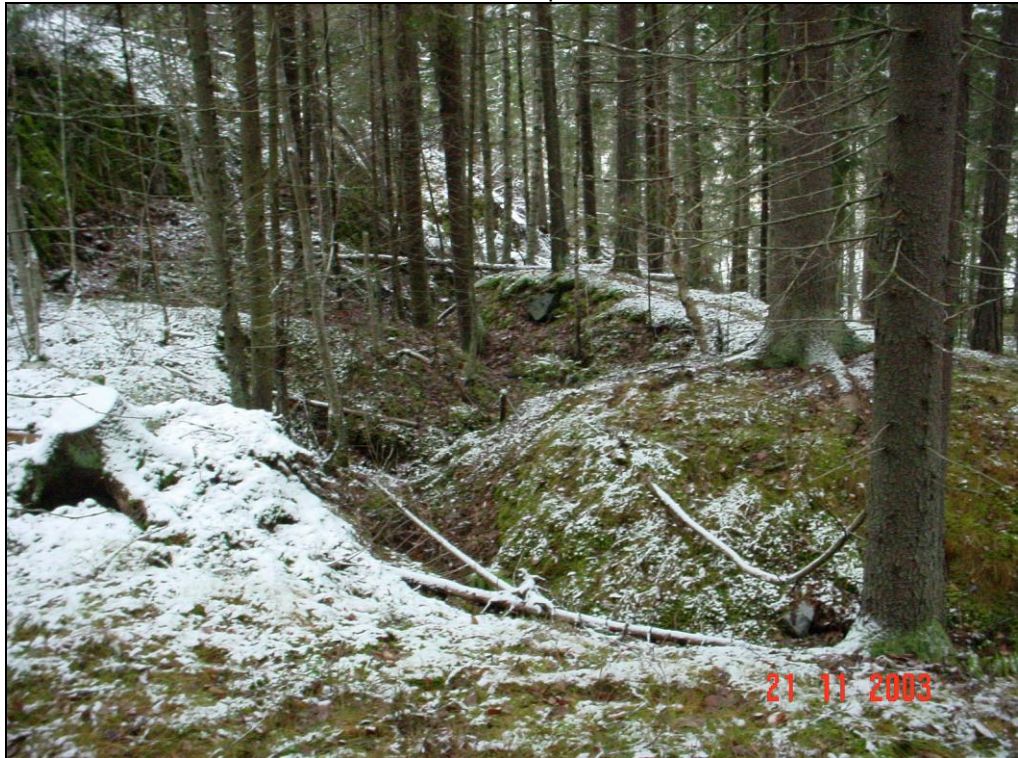
Juoksuhaudata kalliion koilliskupeessa, kuvattu 8 - > 7.

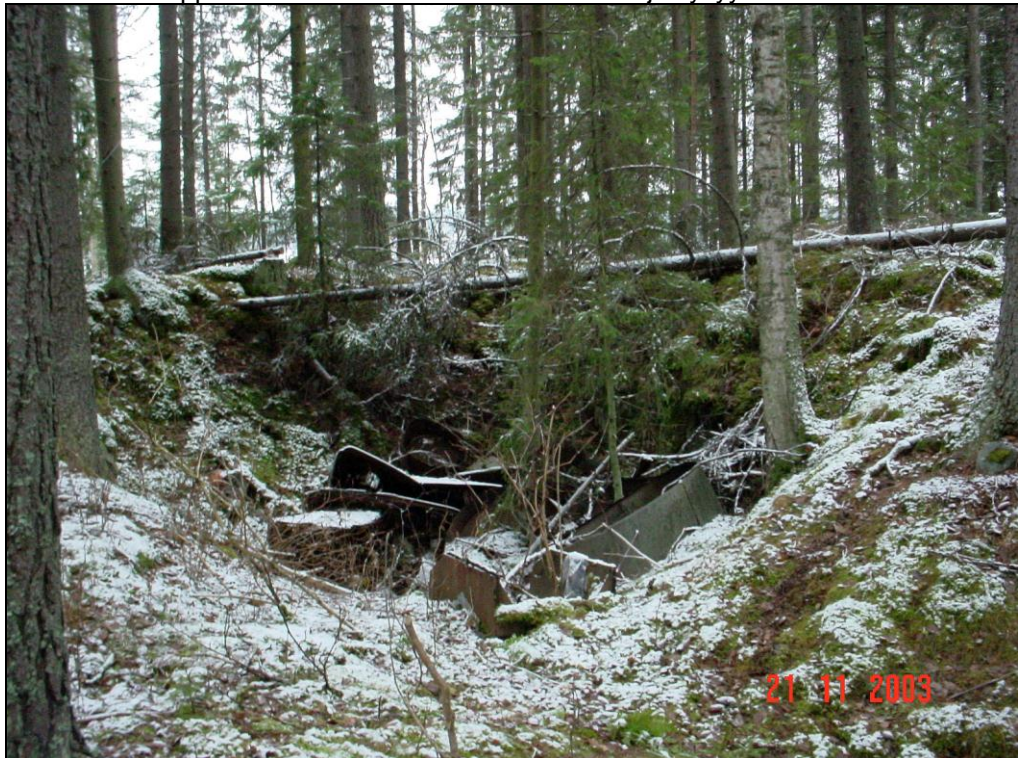
- 9 Korsukuoppa, juoksuhaudatulokeen päässä. Kuopassa romua, mm. auton konepelti. Kuoppa osin louhittu kalliioon. Mitat 4 x 5 m ja syvyys keskellä 2 m.

- 9 Em. kohdalta erkanee pistohauta etelään kalliopaljastumakumpareen eteläpäähän kupeeseen, jonka päässä on *korsukuoppa*. Kuopassa on romua, mm. auton konepelti. Kuoppa osin louhittu kallioon. Mitat 4 x 5 m ja syvyys keskellä 2 m.

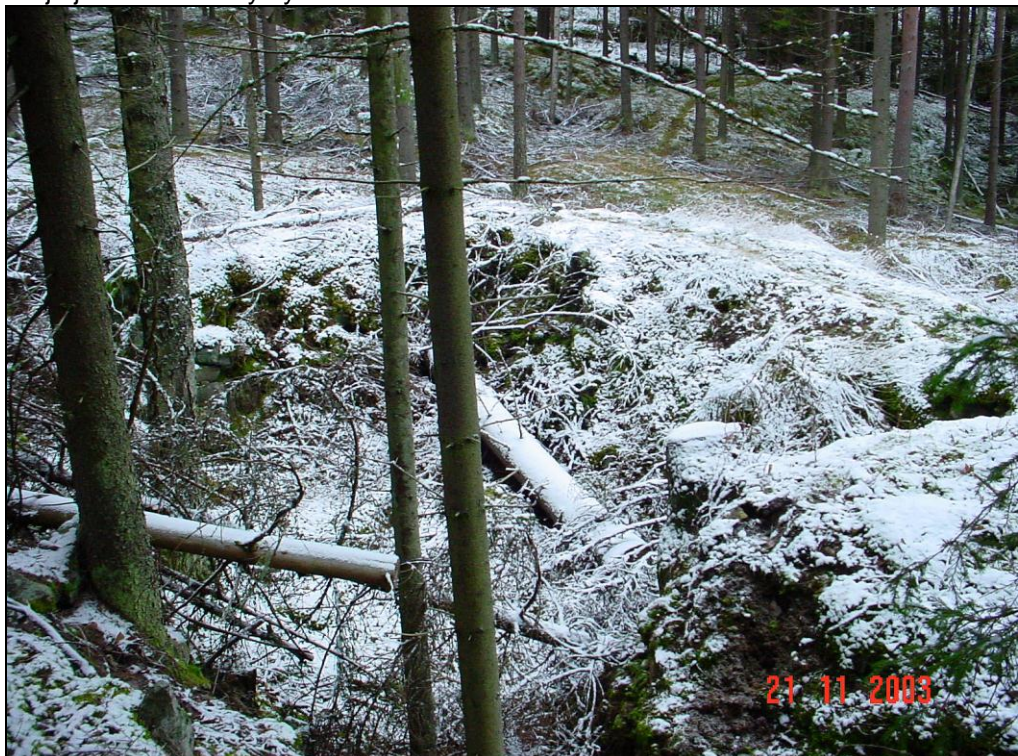
- 11 Korsukuoppa juoksuhaudan eteläpuolisessa haaraumassa, vuoren laelle nousevan haarauman itäpuolella. Mitat 5 x 4 m ja syvyys 2 m. Kivisen maaperään kaivetun kuopan ja juoksuhaudan yhtymäkohdassa reunalla kivilatomusta tukemassa seinämää.

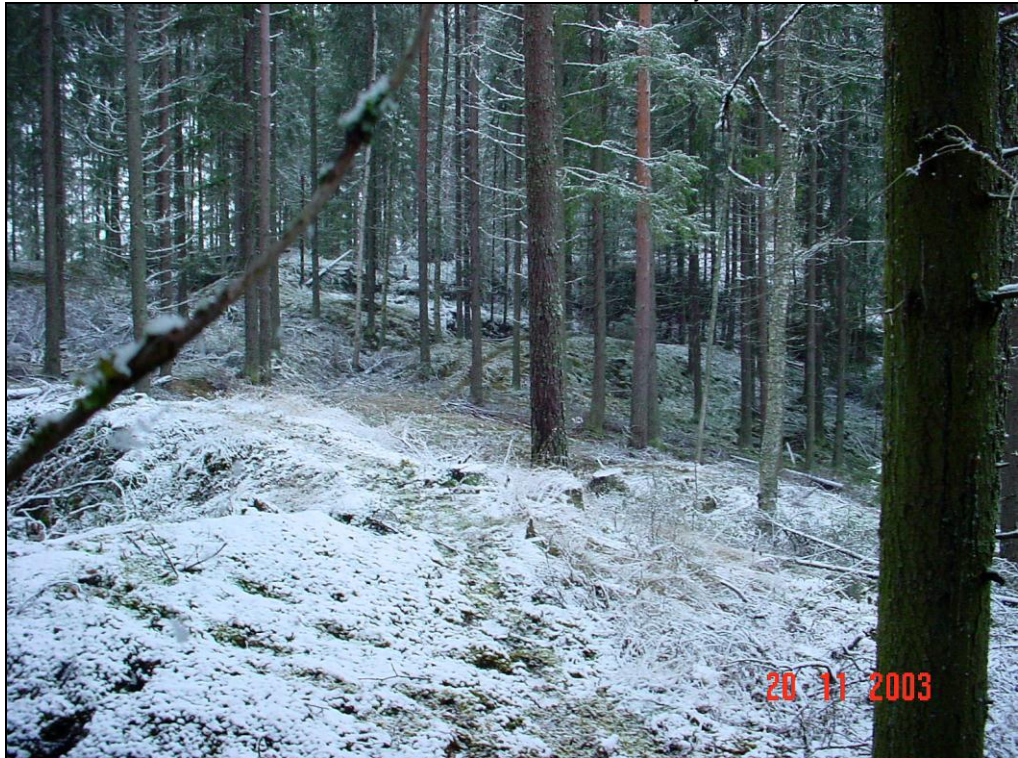
Kuva 11:n kohdalta länteen kohti 8 ja 9.

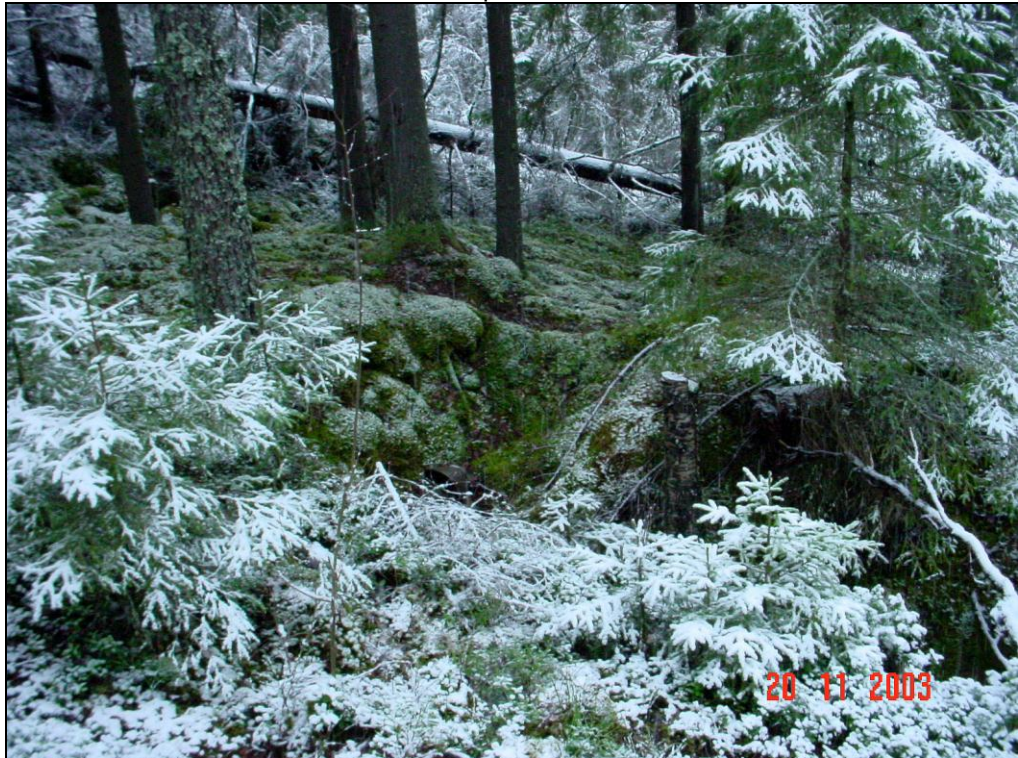
12a Pesäke alemman juoksuhaudahaarauman länsipäässä. Mitat 1,5 x 2 m. Syvyys 1,5 m. 10 ja 11 jälkeen varustus on rinteessä osin rinteessä olevalla tasanteella. Tämä alemman juoksuhaudausosan itäosa on hyvin pusikoitunut ja kaatuneiden puiden ja näreiden peittämä.

- 12a Lyhyt juoksuhautahaarauma alarinteeseen ja länteen. Sen päässä *tulipesäke*.alemman juoksuhautahaarauman länsipäässä. Mitat 1,5 x 2 m. Syvyys 1,5 m.

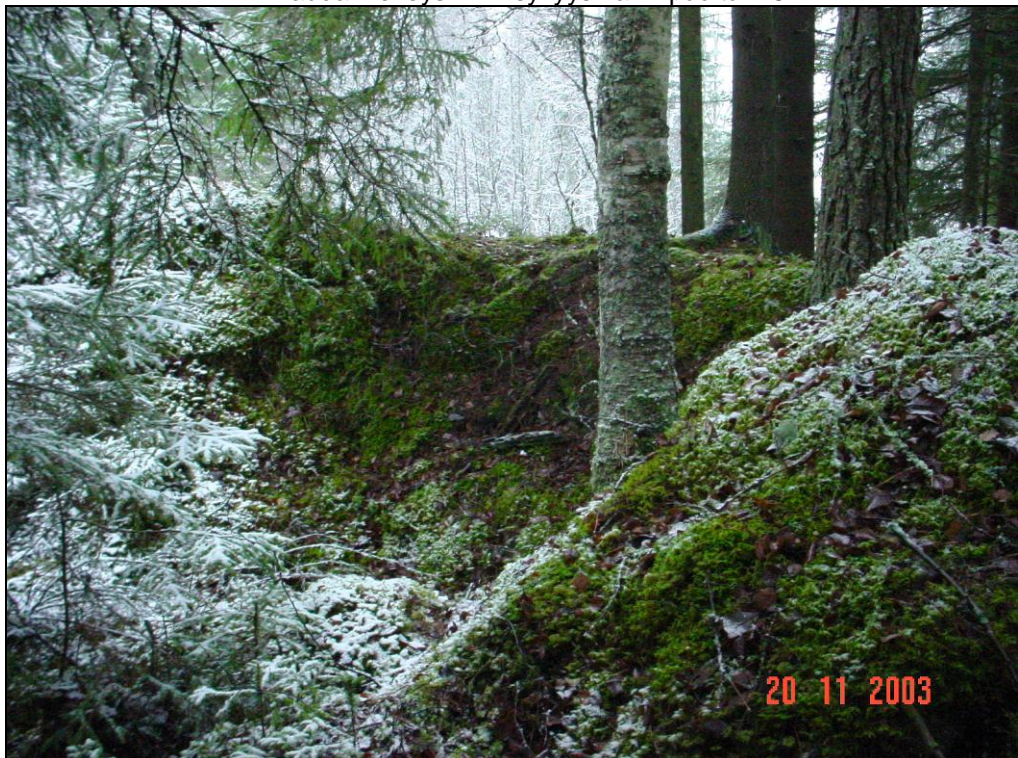
12b Pesäke juoksuhaudosten haaraumakohdassa. Maavalli pesäkkeen edessä. Mitat 2 x 1 m + haudan leveys 2 m. syvyys vallin päältä 1.8 m.

- 12b Pesäke juoksuhautojen haaraumakohdassa. Maavalli pesäkkeen edessä. Mitat 2 x 1 m + haudan leveys 2 m. syvyys vallin päältä 1.8 m.
- 13 Tulipesäke, mitat 2 x 3,5 m (haudan leveys ml). 13-14 -välillä hauta paikoin lyhyeltä matkalta sortunut. Hauta näreikön peittämä.

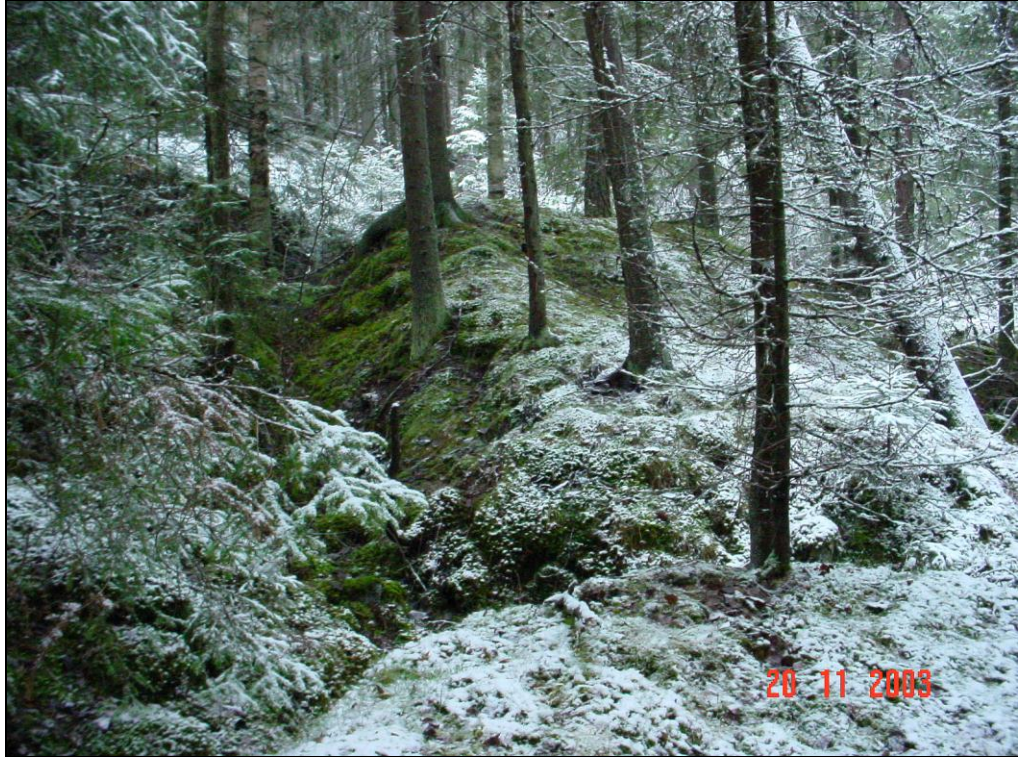
- 13 Tulipesäke, mitat 2 x 3,5 m (haudan leveys ml). 13-14 -välillä hauta paikoin lyhyeltä matkalta sortunut. Hauta näreikön peittämä. Kuva alla kuvattu länteen.

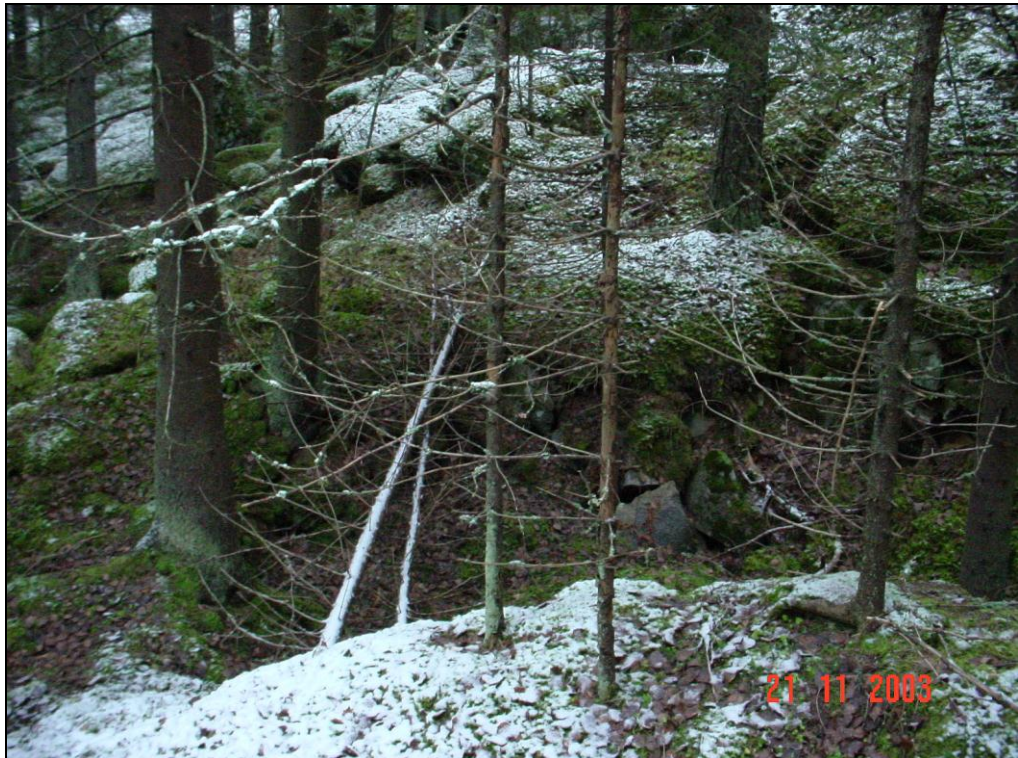
- 14 Pesäke juoksuhaudan itäpäässä, missä rinne jyrkentyy ja muuttuu lohkaraiseksi. Tästä itään on n. 40-50 m pohjoisen alarinteen juoksuhaudan länsipää. Mitat 2 x 3,5 m ml. haudan leveys.

- 14 Pesäke juoksuhaudan itäpäässä kapealla tasanteella, missä rinne edelleen jyrkentyä ja muuttuu lohkariseksi. Tästä itään on n. 40-50 m koillisrinteen juoksuhaudan länsipää. Mitat 2 x 3,5 m ml. haudan leveys.

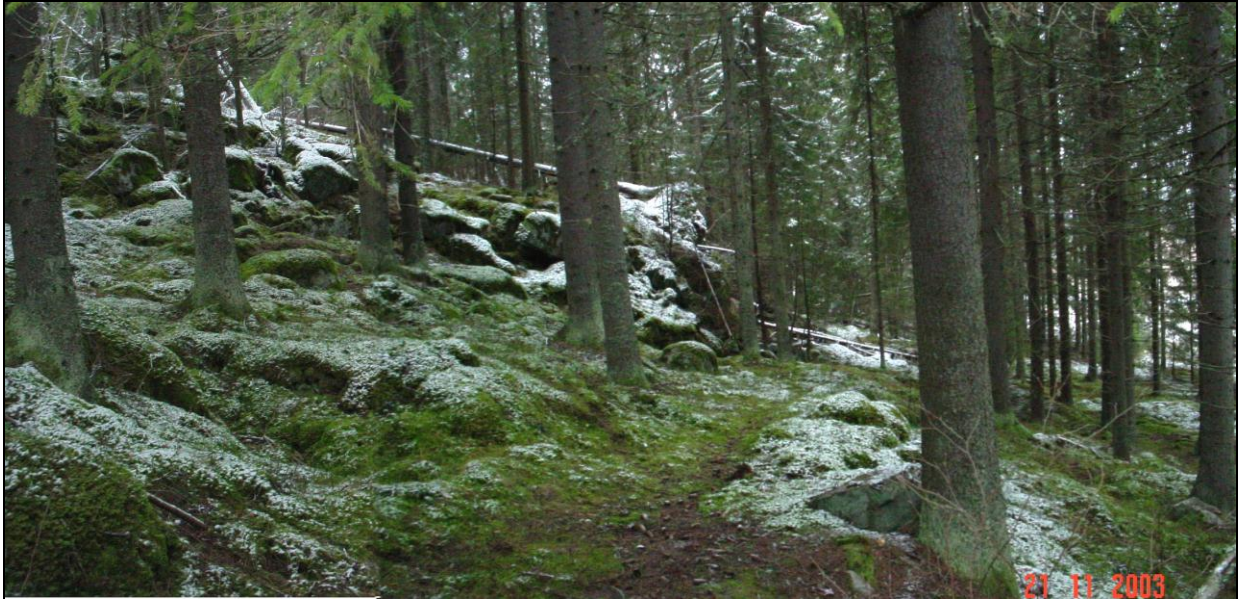
14 alapuoli . Vuoren rinte juurella, pesäkkeiden 14 ja 13 kohdalla, niiden alapuolella on rinte juurelle pengerretty mahdollisesti tieura. Se häviää näkyvistä rinte jyrkentyessä kaakkoon, lännessä ura häviää tasaiseen rinte juureen. Mahdollisesti juoksuhaudoista kaivettu maa on kasattu tien pohjaksi rinte juurelle. Kuvattu länteen 14 alapuolelta. tiepenger kuvan keskellä.

- 14 **alapuoli** . Vuoren rinteiden juurella, pesäkkeiden 14 ja 13 kohdalla, niiden alapuolella on rinteiden juurelle *pengerrretty* mahdollisesti *tieura*. Se häviää näkyvistä rinteiden jyrkentyessä kaakkoon, lännessä ura häviää tasaiseen rinteiden juureen. Mahdollisesti juoksuhaudoista kaivettu maa on kasattu tien pohjaksi rinteiden juurelle.

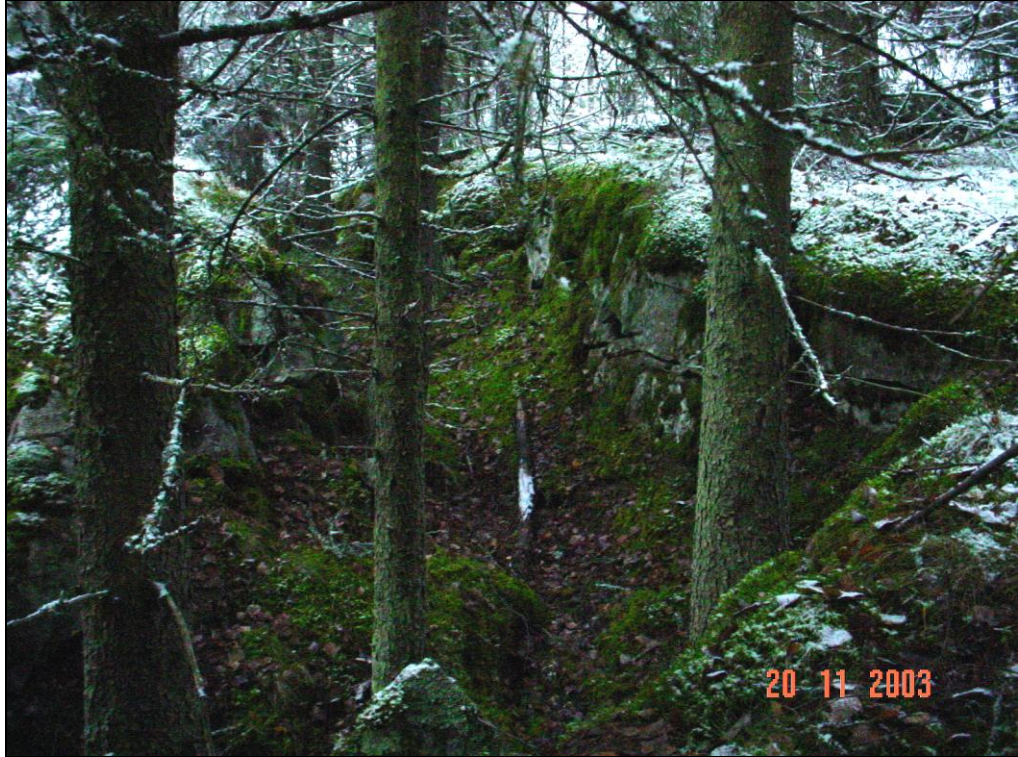
- 16 Vuoren laelle nouseva juoksuhauda on yläosastaan louhittu kallioon. haudan leveys 2,5 m ja syvyys tällä kohden 1,8 m. Haudan pohjalla lohkkareita.

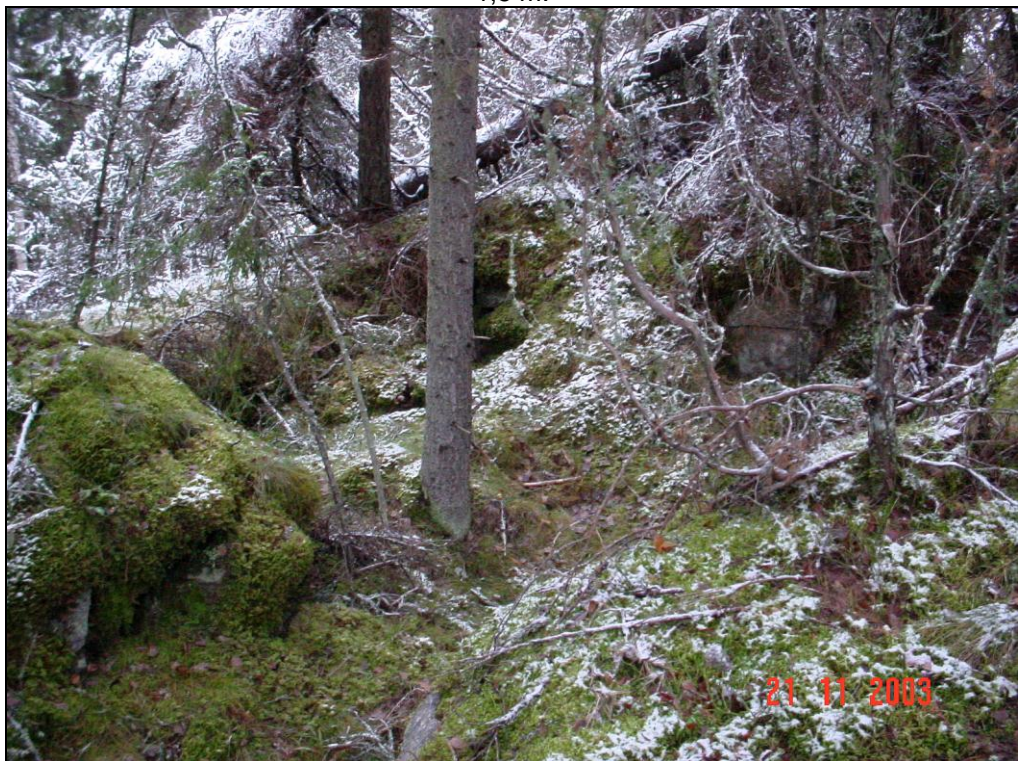
- 17 **Pesäke** rinteiden laella, louhittu kallioon. Mitat 2,5 x 1,5 m + haudan leveys, syvyys 1,5 m.

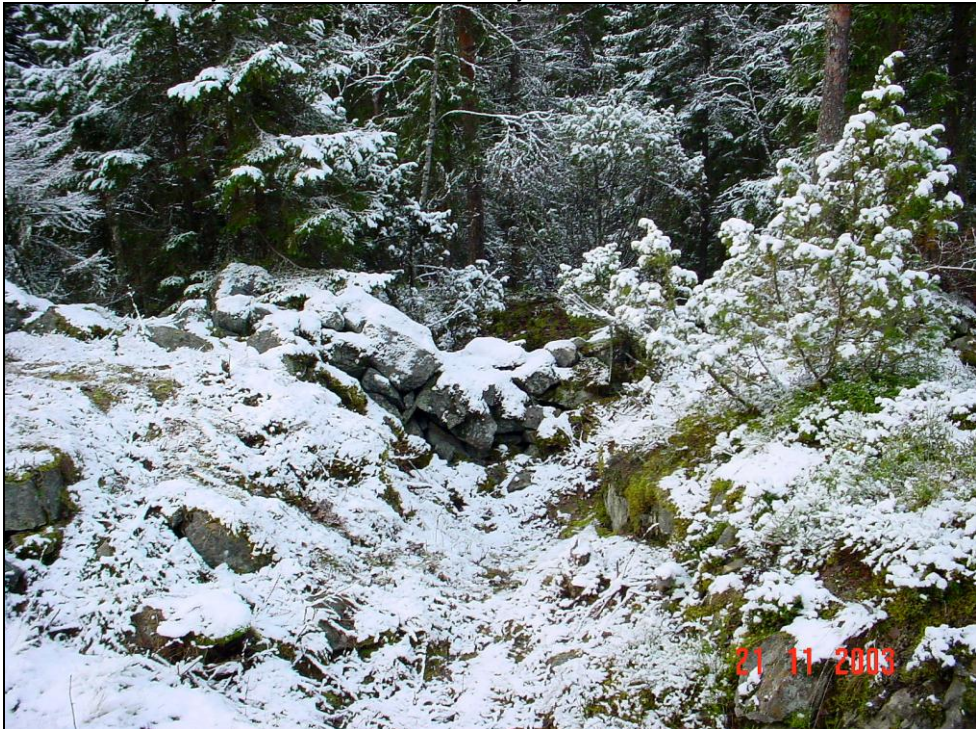
18 Tilojen rajalla oleva kiviaita leikkaa juoksuhaudan vuoren laen reunalla.

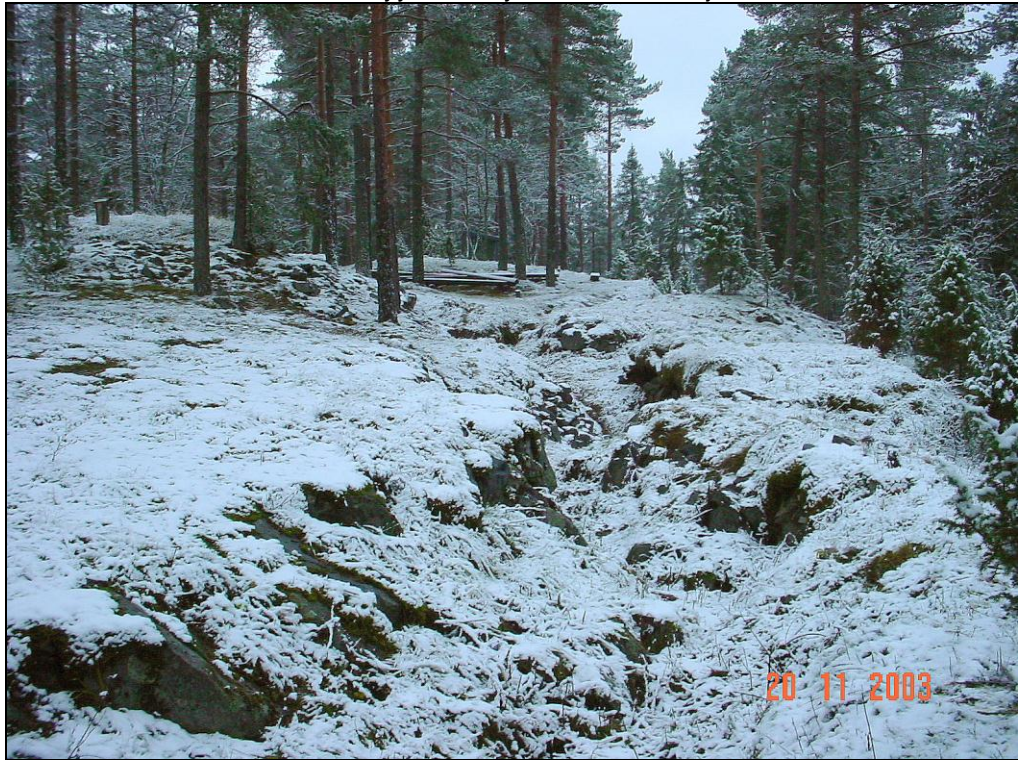
- 20 Mäen laen länsireunan varustukset on louhittu kokonaan kallioon. Luoteispäässä on kaksi pesäkettä ja niiden välissä entistetty suoja. Suoja on entistetty lähinnä vain kattohirsien osalta, sisusta ja pohja on sortuneiden kivenmurikoiden peittämä. Kuvattu etelään. Vasemmalla näkyy entistetyn korsun kattoa ja tuuletushormi.

- 20 Mäen laen länsireunan varustukset on louhittu kokonaan kallioon. Luoteispäässä on *kaksi* pesäkettä ja niiden välissä entistetty *miehistösuoja*. Suoja on entistetty lähinnä vain kattohirsien osalta, sisusta ja pohja on sortuneiden kivenmurikoiden peittämä.
- 21a Katetun suojan pohjoispuolinen osin entistetty *pesäke*, leveys 1.7 x 1.5 m + haudan leveys. Louhittu kallioon.

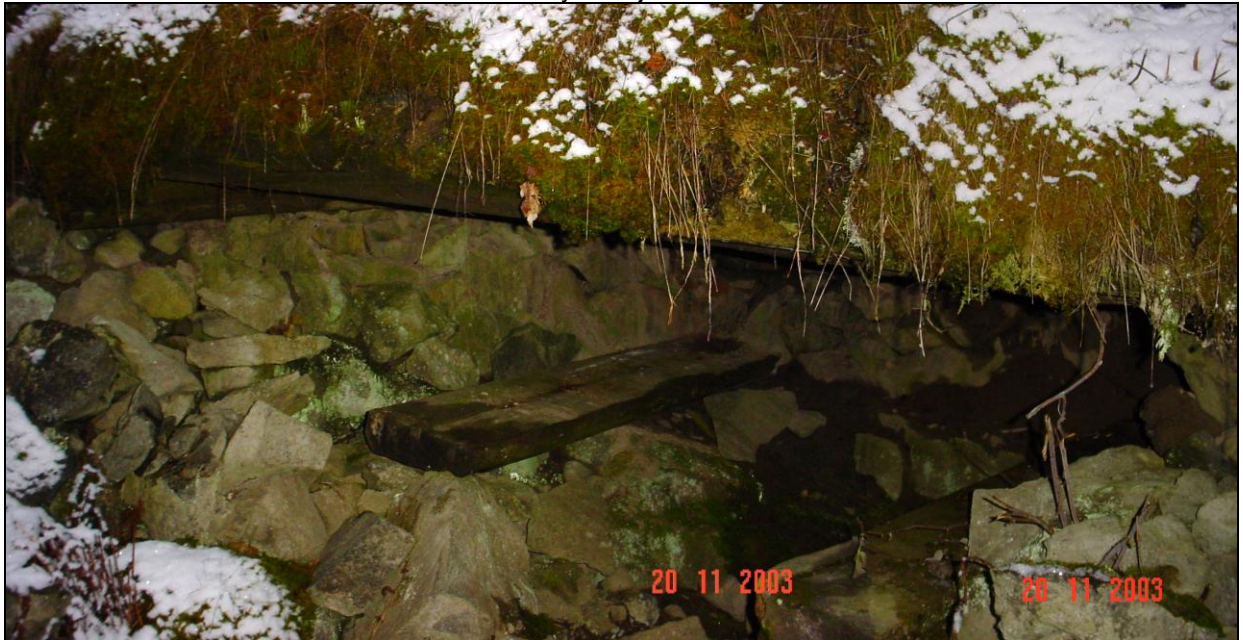
entistetyn suojan sisusta

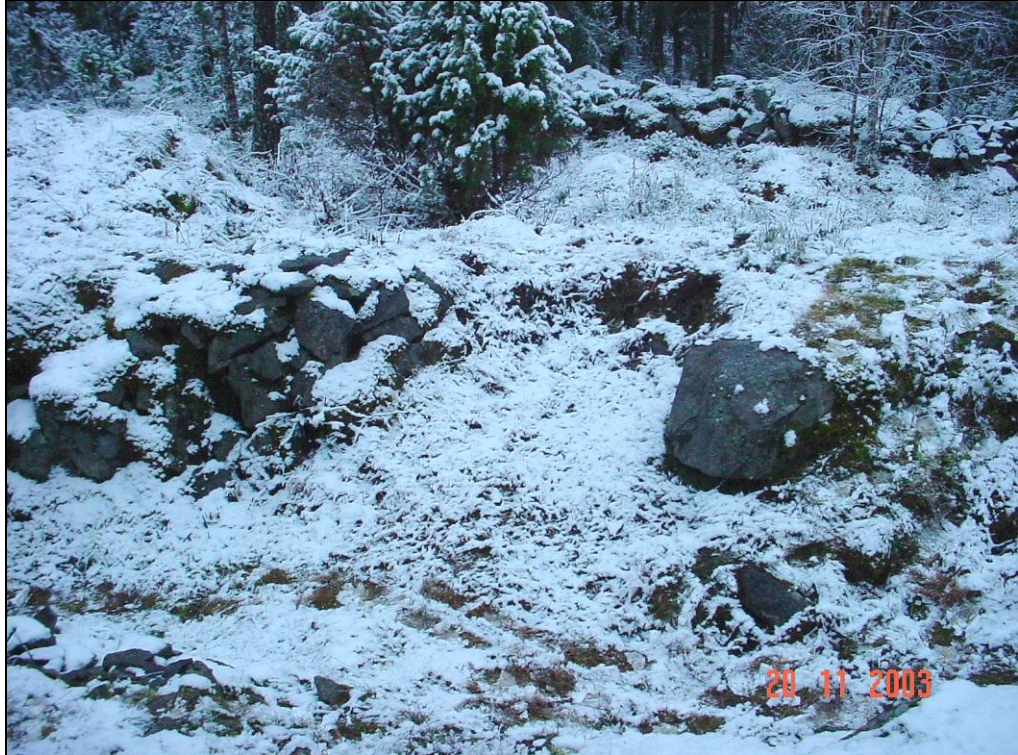
21a katetun suojan pohjoispuolinen osin entistetty pesäke, leveys 1.7 x 1.5 m + haudan leveys. Louhittu kallioon. Takana kiviaita 19.

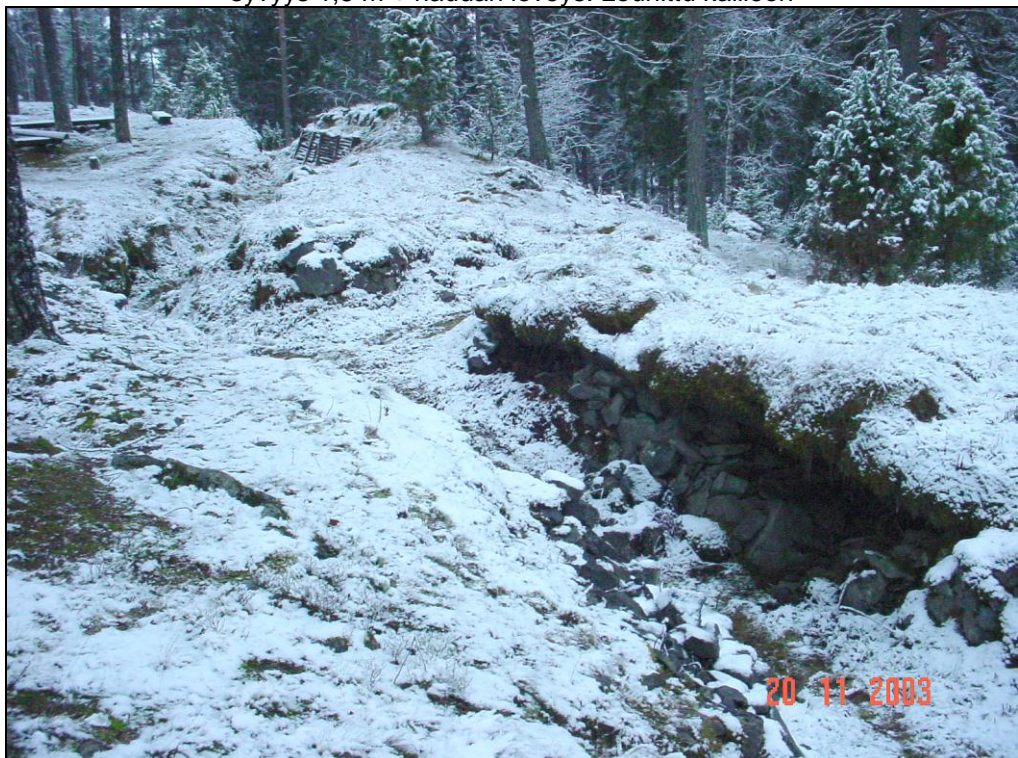
21b Katettu suoja ja katetun suojan eteläpuolinen osin entistetty pesäke, leveys 1.5 m syvyys 1,5 m + haudan leveys. Louhittu kallioon

- 21b** Katettu suoja ja katetun suojan eteläpuolinen osin entistetty *pesäke*, leveys 1.5 m syvyys 1,5 m + haudan leveys. Louhittu kallioon
- 22** Entistetty *miehistökorsu*

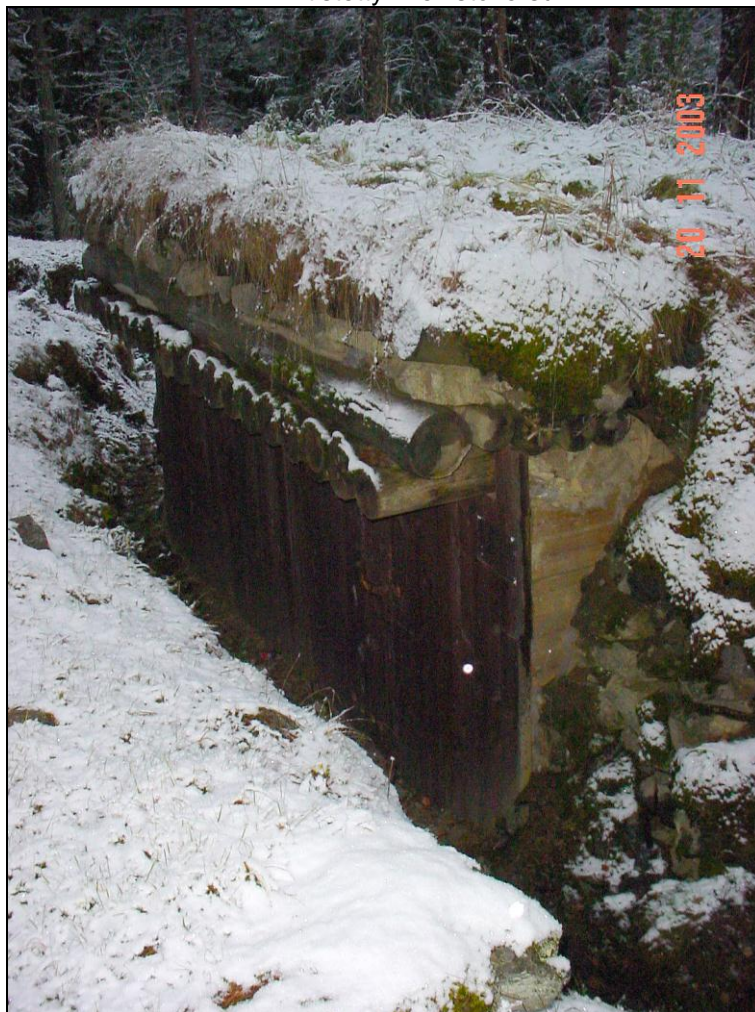
22 Entistetty miehistökorsu

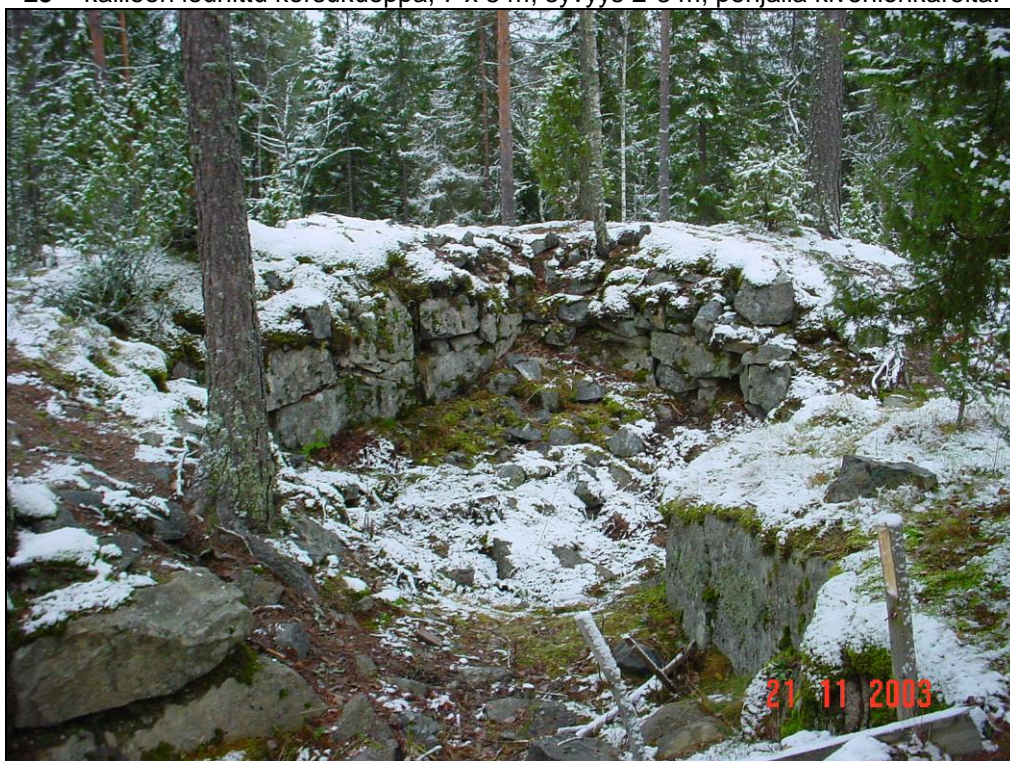
23 kallioon louhittu korsukuoppa, 7 x 8 m, syvyys 2-3 m, pohjalla kivenlohkareita.

- 23** Entistetyn miehistökorsun itäpuolella on kallioon louhittu *korsukuoppa*, 7 x 8 m, syvyys 2-3 m, pohjalla kivenlohkareita.
Em. korsukuopasta juoksuhauta lähtee itäsuuntaan ja kiertämään mäen laen pohjoisreunaa ja se yhdistyy taas juoksuhautaan rakenteen 19 kohdalla.
