**VESILAHTI
NARVA
HURSKASVUORI
1. maailmansodan
varustusten kartoitus
2003**

Timo Jussila

Mikroliitti Oy

Teettäjä: Pirkanmaan maakuntamuseo

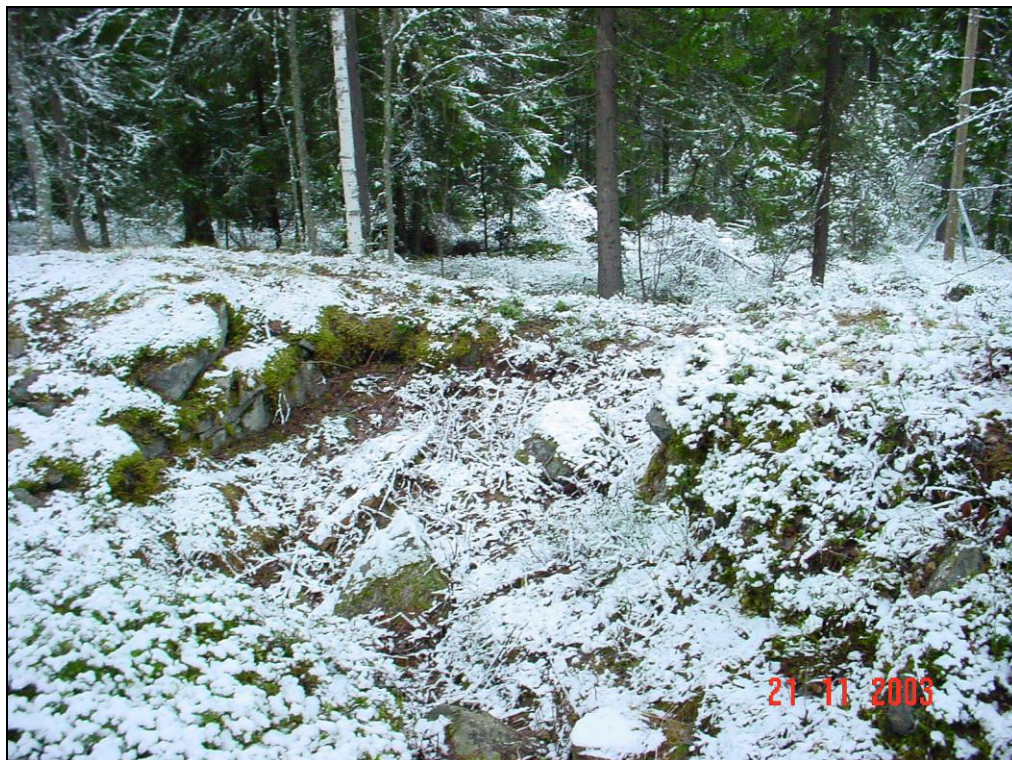
24 Pesäke, leveys 2,5 m syvyys 1,5 m+haudan leveys. Osin sortunut ja kivien täyttämä

- 24** *Pesäke*, leveys 2,5 m syvyys 1,5 m + haudan leveys. Osin sortunut ja kivien täyttämä
- Rakenteen 23 kohdalta juoksuhauta kulkee etelään kalliolaen reunaa pitkin jossa

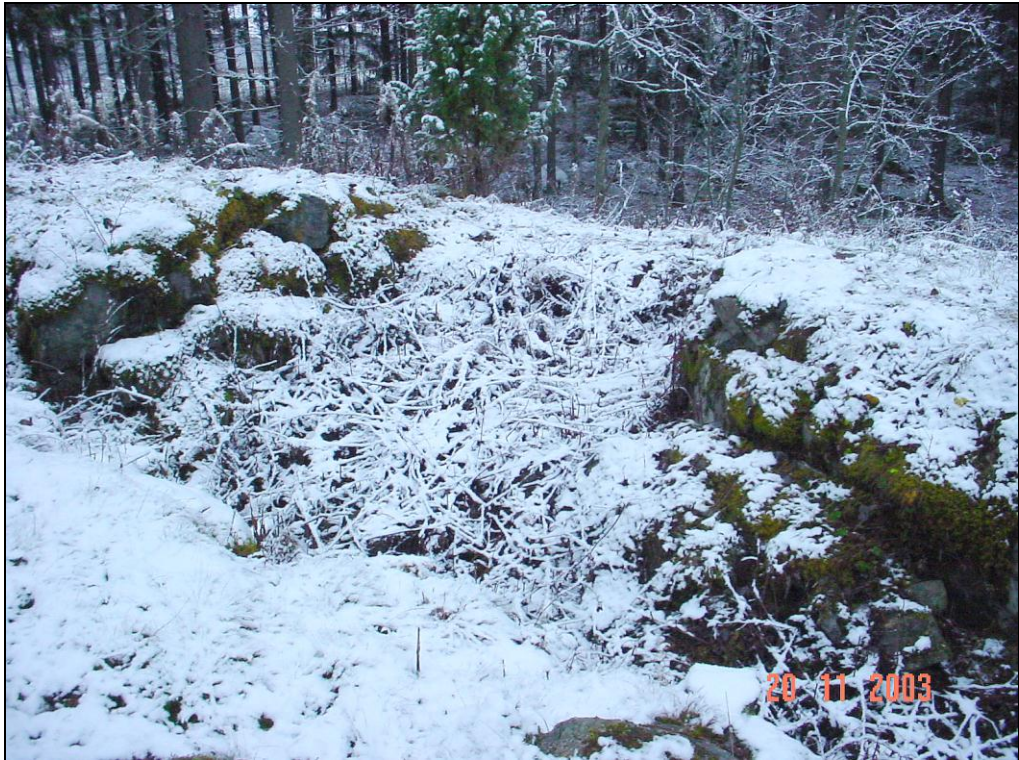
- 26 Kallioon louhittu pesäke entistetyn juoksuhautapätjän kaakkoispuolella. Mitat 2 m leveä 3,5 m syvä juoksuhauta mukaan lukien. Syvyys 1-1.2 m.

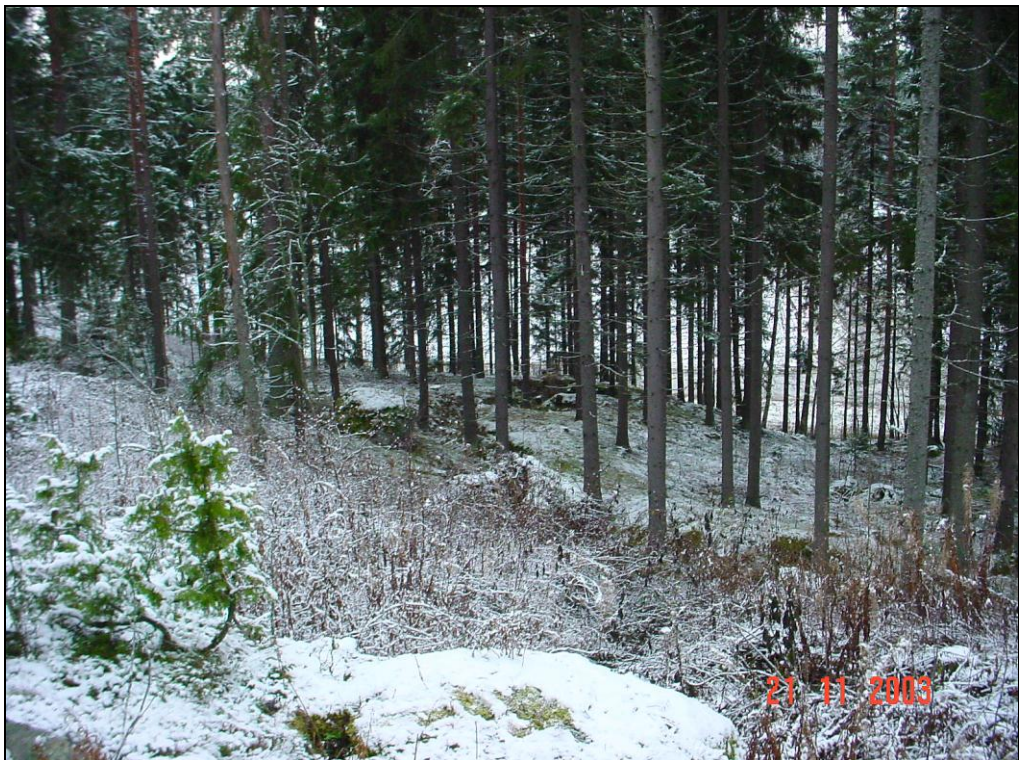
- 27 Juoksuhauta laskee 26:n kaakkoispuolelta laelta alas rinnetasanteelle. Sen alla näkyy maantie. Laskukohtan juoksuhauta pahoin sortunut ja horsmikon peittämä.

- 27** *Juoksuhauta* laskee 26:n kaakkoispuolelta laelta alas vuoren lounaisrinteellä olevalle tasanteelle maantien laitaa. Laskukohdan juoksuhauta pahoin sortunut ja horsmikon peittäjä.

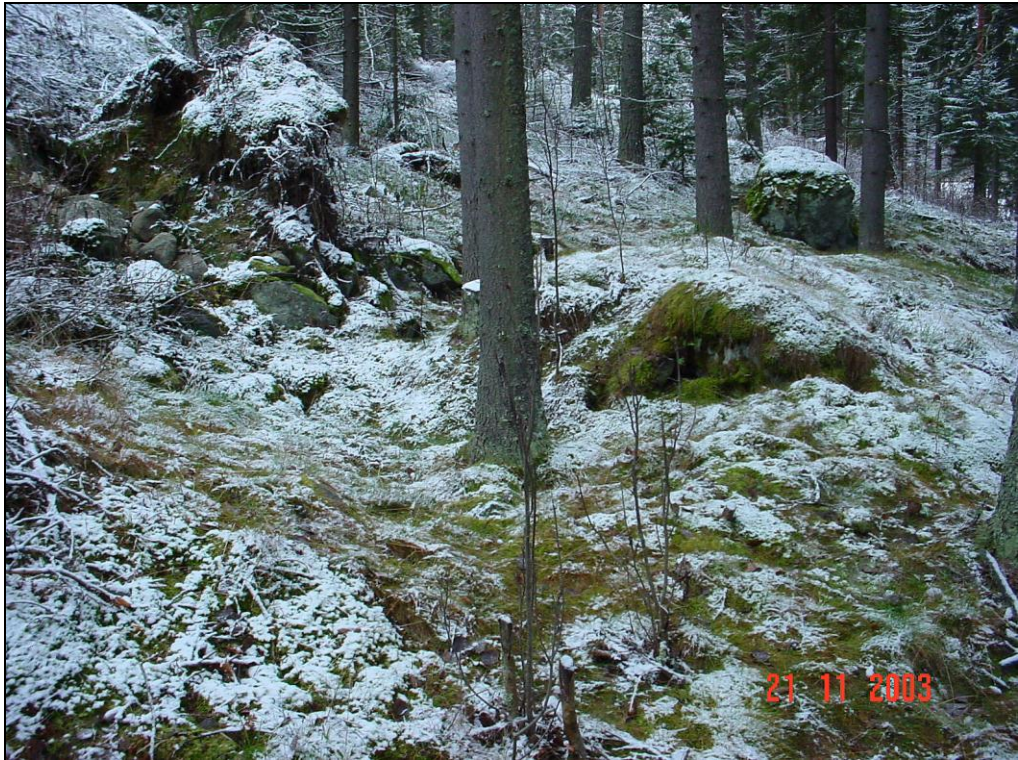
27a Rinteen juurella tasanteen reunalla lähes umpeen sortunut pesäke.

- 27a** Rinteen juurella tasanteen reunalla on lähes umpeen sortunut *pesäke*.
- 27b** Kaksi *pesäkettä* juoksuhaudan päässä tasanteen reunalla. Kumpikin 3 x 3 m ja 1.7 m syviä.

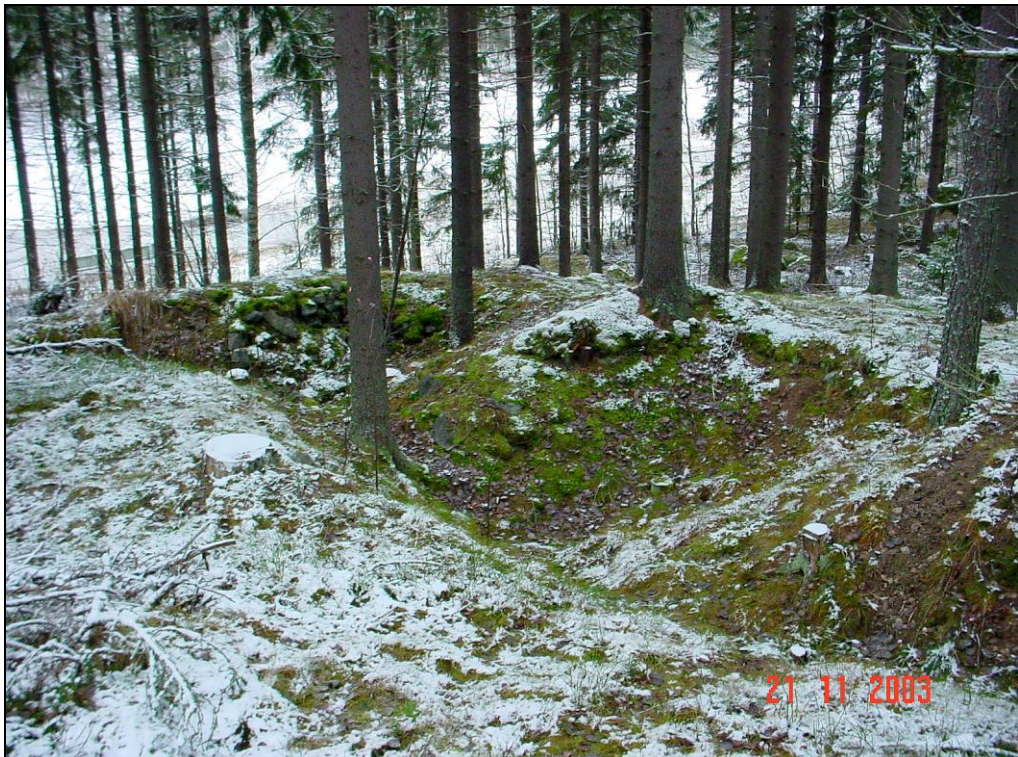
27b Kaksi pesäkettä juoksuhaudan päässä tasanteen reunalla. Kumpikin 3 x 3 m ja 1.7 m syviä.

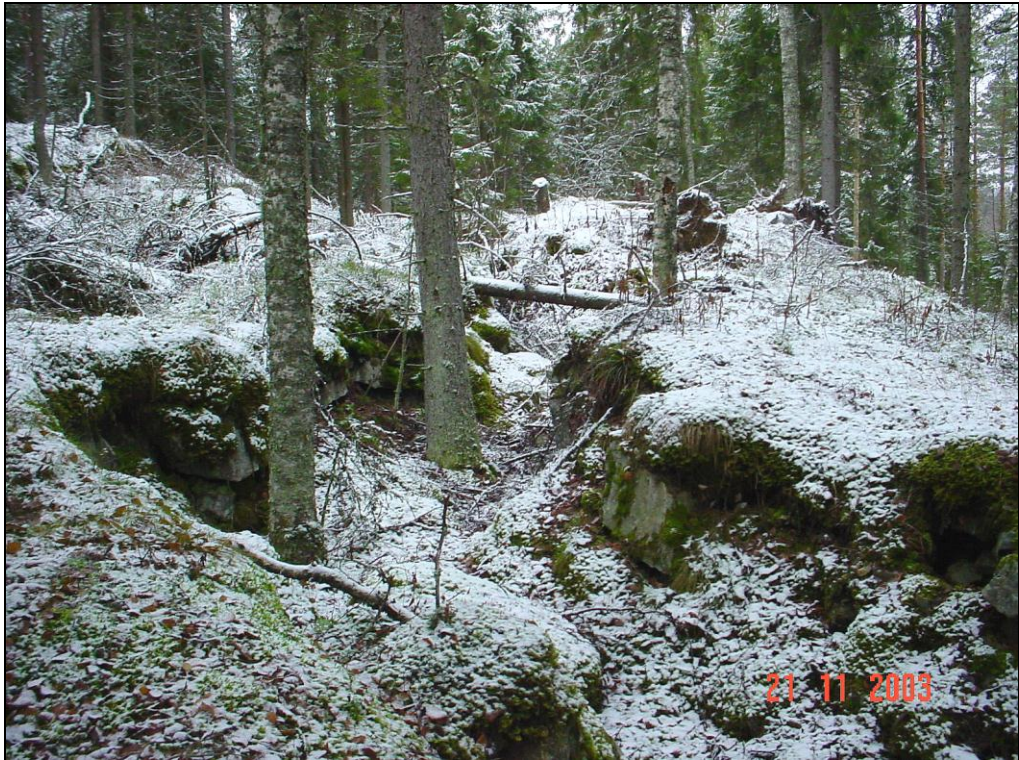
28 Koillisrinteessä olevan erillisen haudanpätjän kallioon louhittu eteläpää, kallion reunalla. Varustus vaikuttaa keskeneräiseltä. haudassa on louhintajätettä, kivenlohkareita.

- 28** Koillisrinteessä on erillinen *juoksuhauta* joka on kallioon louhittu, kallion reunalla. Varustus vaikuttaa keskeneräiseltä. haudassa on louhintajätettä, kivenlohkareita.
- 29** Em. juoksuhaudan pohjoispäässä on *Pesäke*, 2 m syvä kooltaan 3x3 m. Haudan pohjalla runsaasti louhintajätettä.

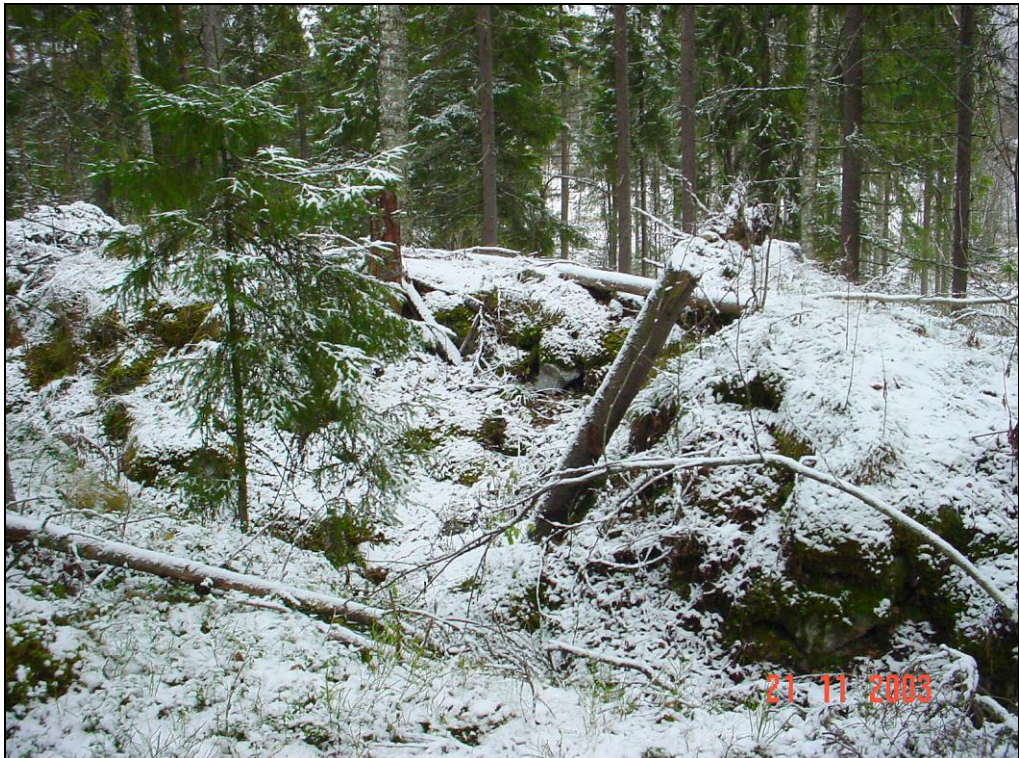
29 Pesäke, 2 m syvä kooltaan 3x3 m. Rinteen haudanpätjän pohjoispäässä. Haudan pohjalla louhintajätettä.

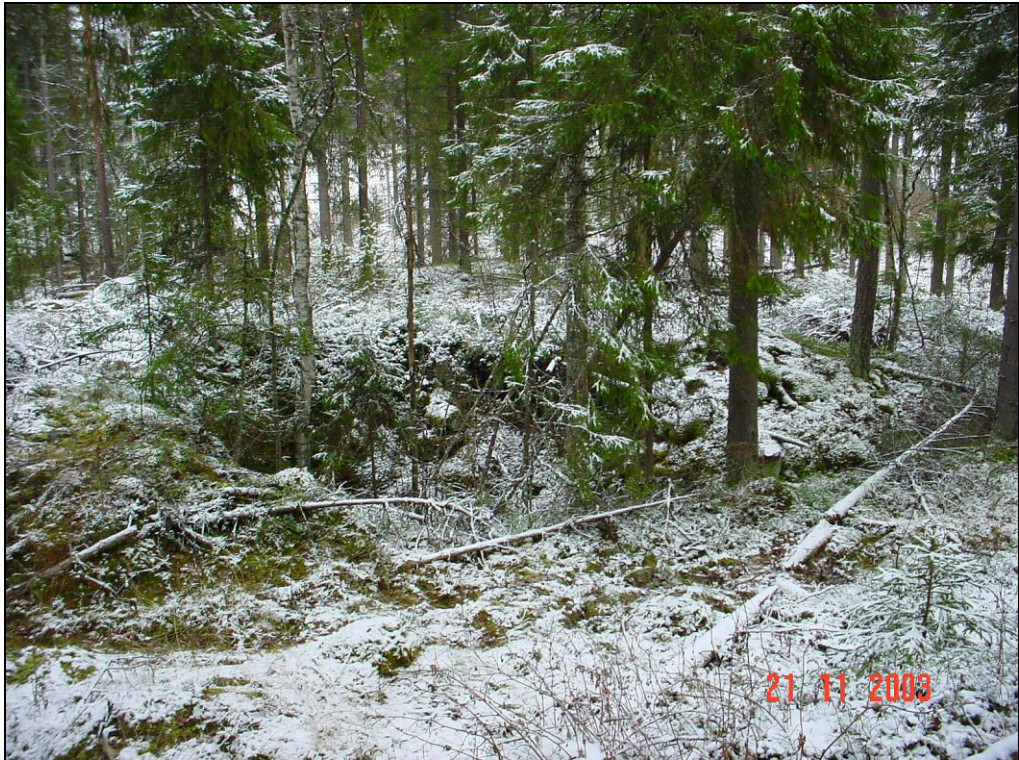
30 Juoksuhaudan eteläpäässä oleva korsukuoppa, 5 x 5 m 3 m syvä.

- 30** Juoksuhaudan eteläpäässä on *korsukuoppa*, 5 x 5 m, 3 m syvä.
- 31** *Pesäke* tai *suojuoppa*, pohjalla isoja kiviä. Sortunut pahoin. Koko 4 x 4 m, syvyys 1.7 m.
- 32** Osin kallioon louhittu *tuliasema*. Sen sisällä louhintajätettä. Koko 5 x 4 m, 1-1.7 m syvä.
- 33** *Pesäke*, 2 x 1,5 m + haudan leveys. Osin sortunut. Kivisessä moreenimaassa.
- 34b** Koillisen alarinteen *juoksuhaudan* pohjoispää on tehty hyvin kiviseen maastoon. Varustus vaikuttaa keskeneräiseltä, sen pohjalla on lohkareita.

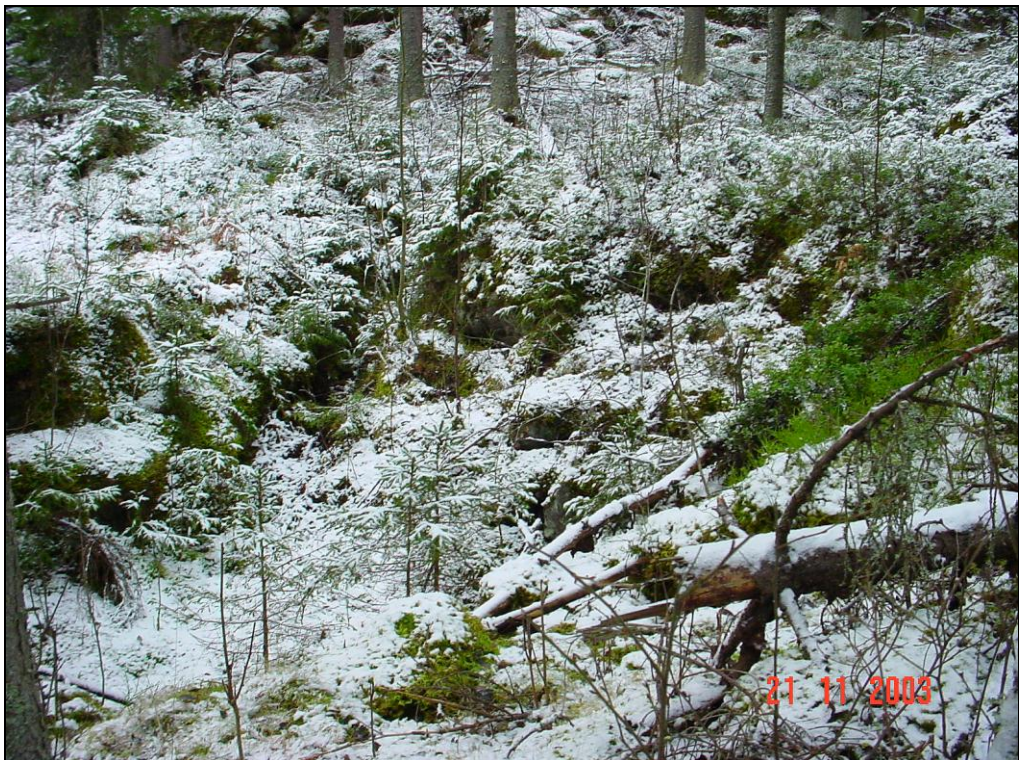
31 Pesäke tai suojakuoppa, pohjalla isoja kiviä. Koko 4 x 4 m, syvyys 1.7 m.

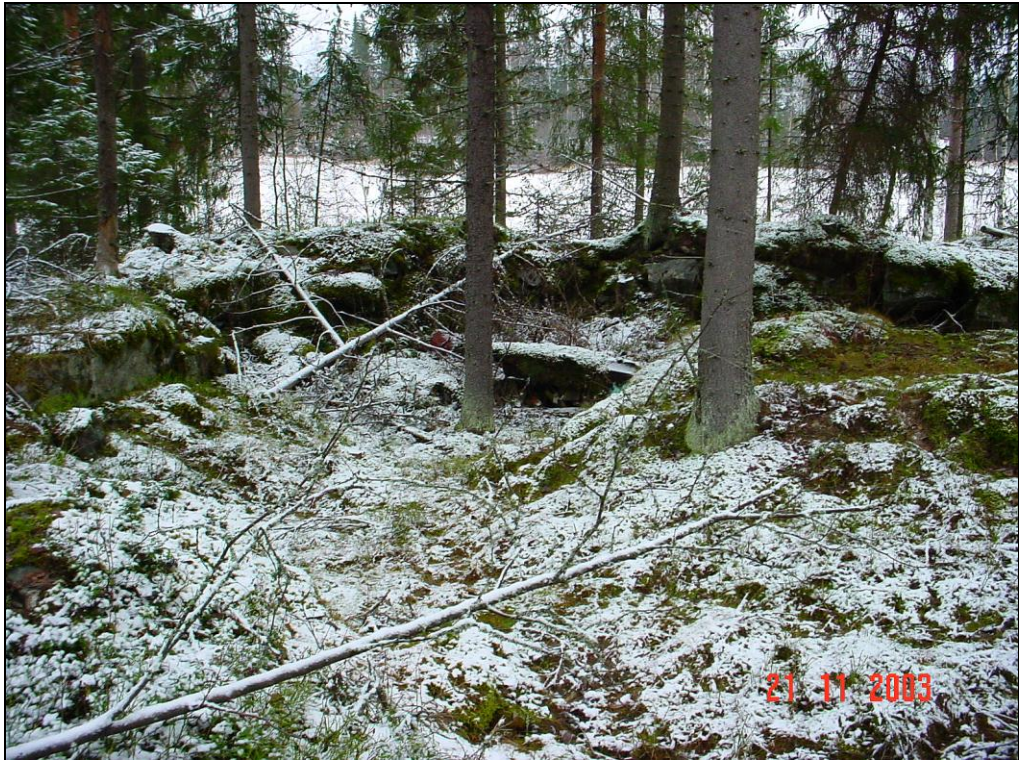
- 32 Osin kallioon louhittu tulisema. Sen sisällä louhintajätettä. Koko 5 x 4 m, 1-1.7 m syvä.

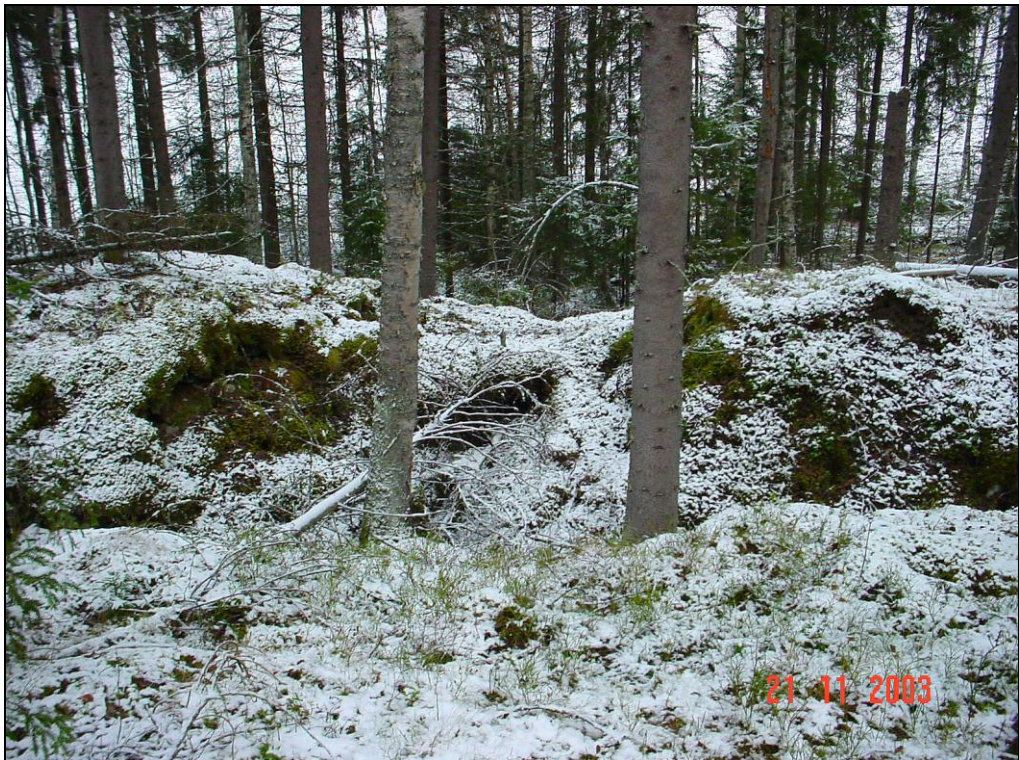
- 33 Pesäke, 2 x 1,5 m + haudan leveys. Osin sortunut.

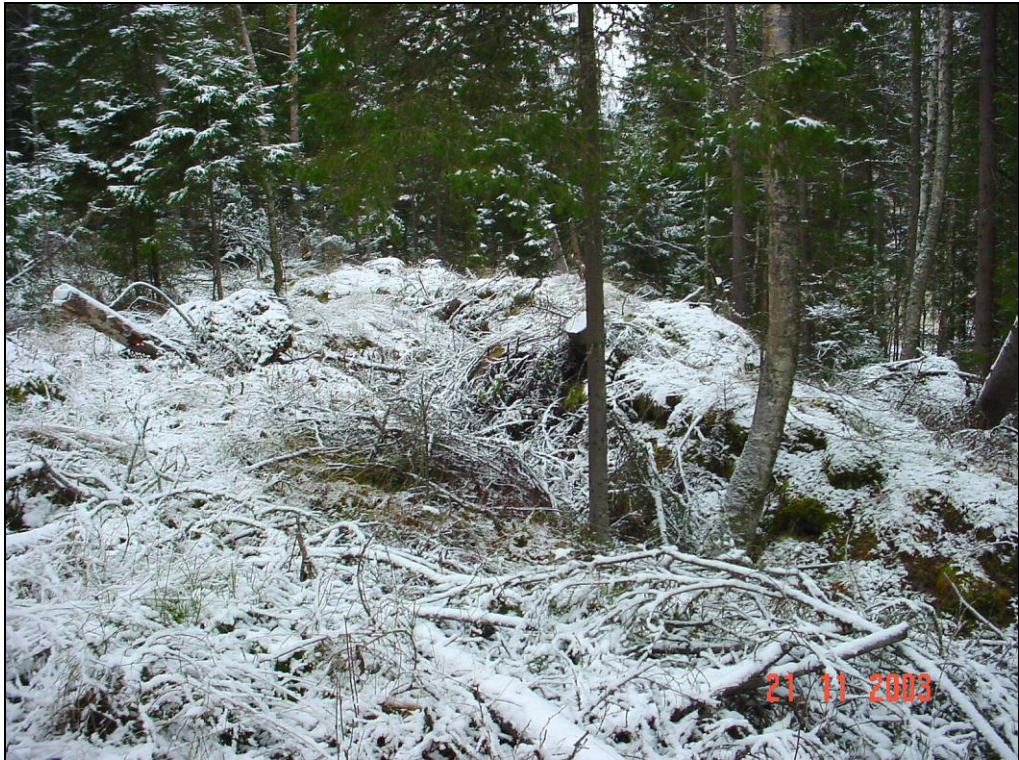
34b Koillisen alarinteen juoksuhaudan pohjoispää on tehty hyvin kiviseen maastoon. Varustus vaikuttaa keskeneräiseltä, sen pohjalla on lohkareita.

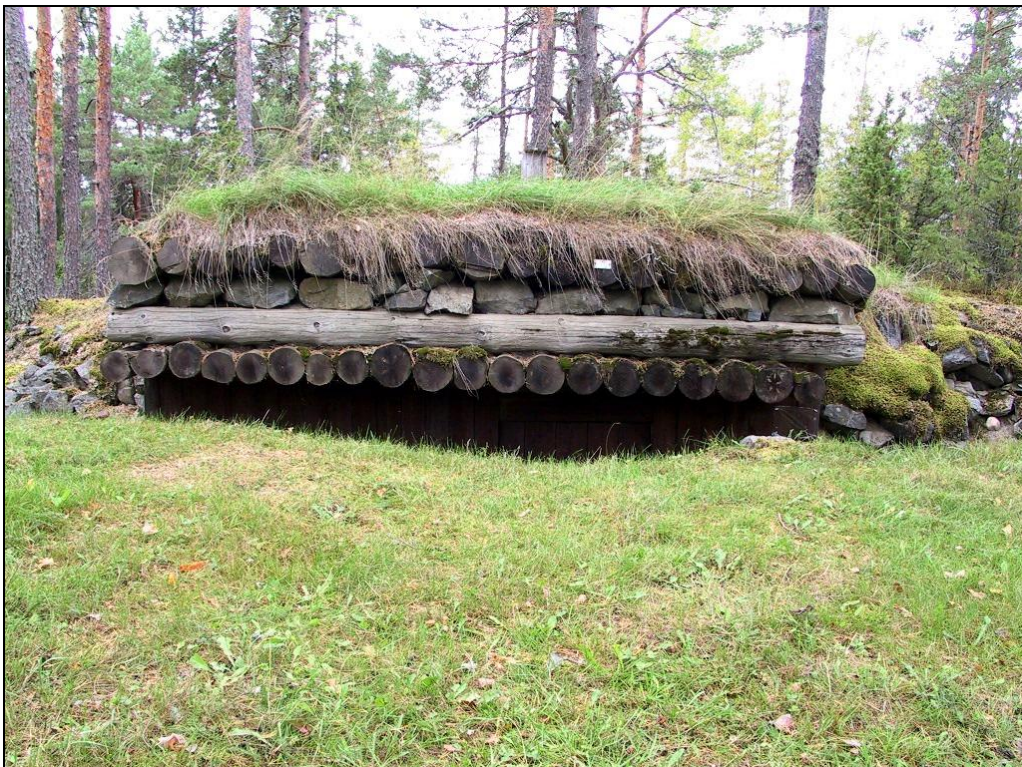
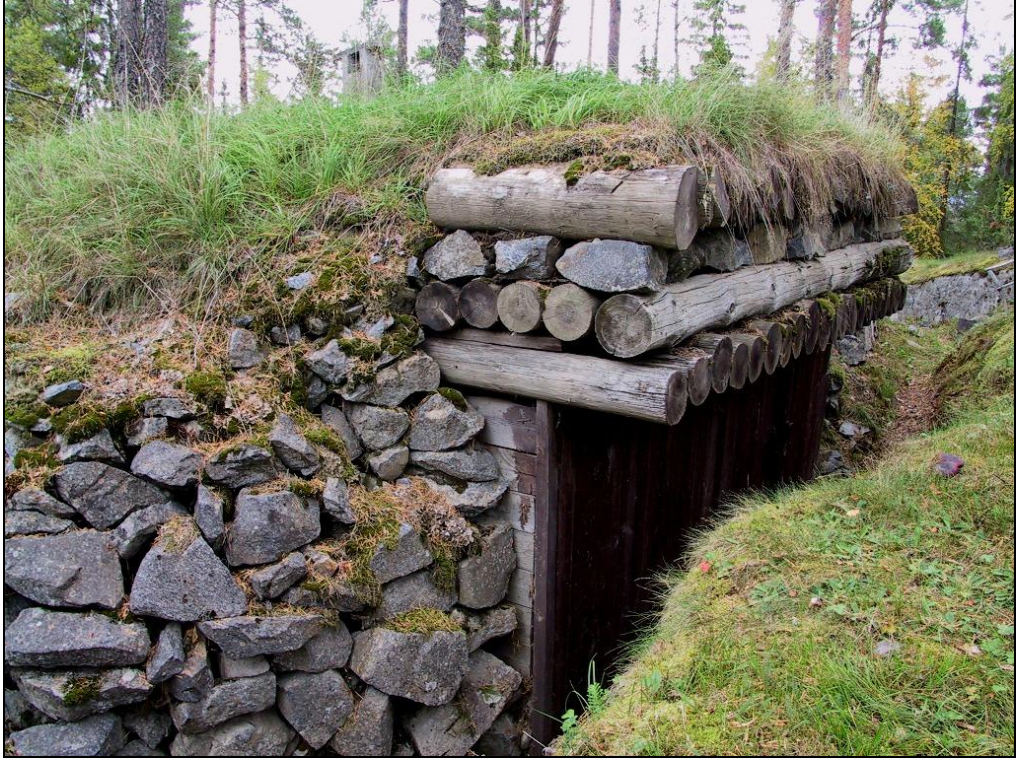
22 Entistetty miehistökorsu vuoren laella:

22 Entistetty miehistökorsu vuoren laella

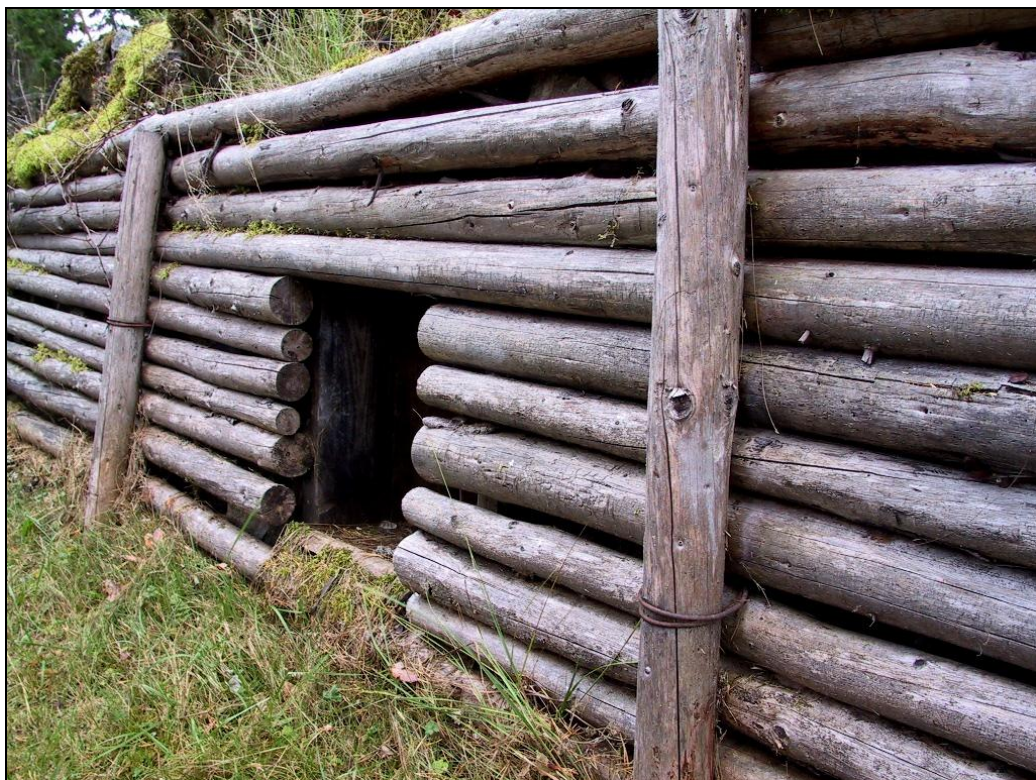
26 entistettyä varustusta vuoren laella

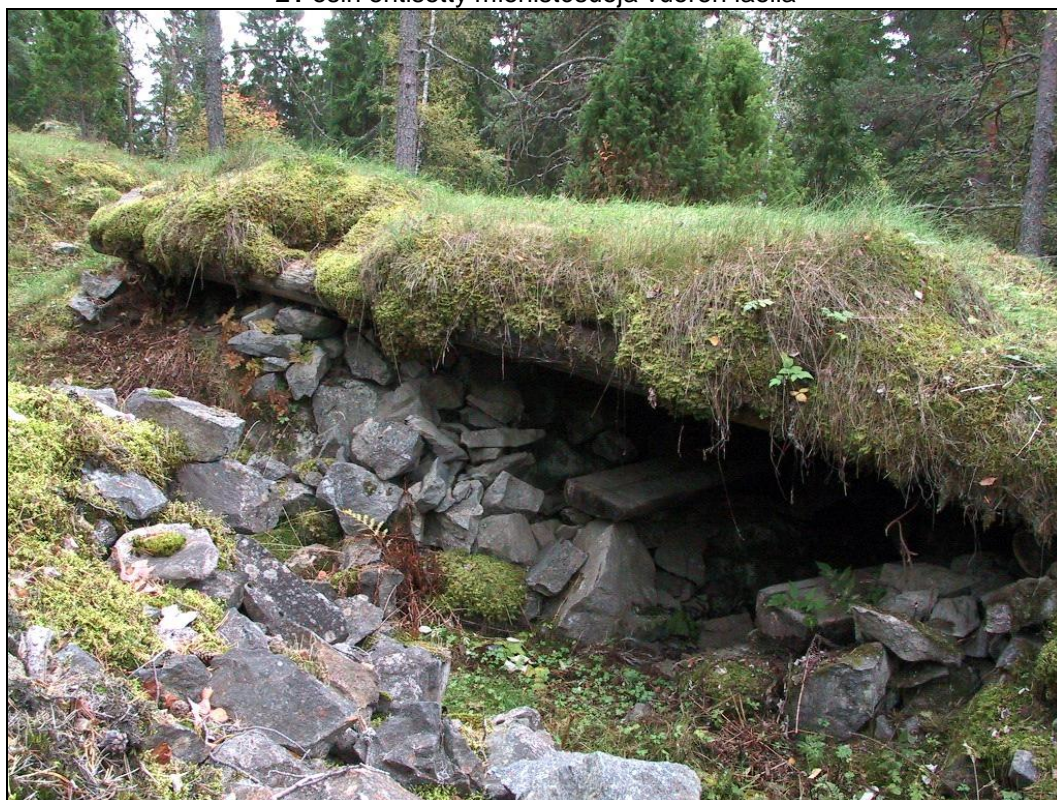
21 osin entistetty miehistösuoja vuoren laella

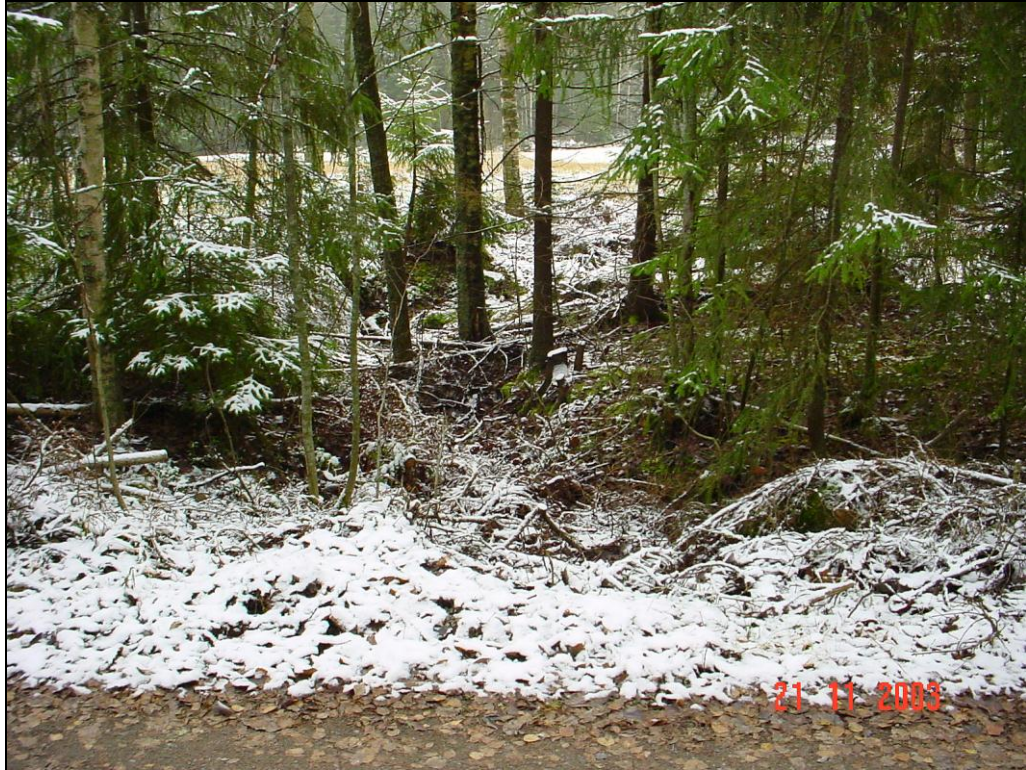
- 1 Tien eteläpuolelle ulottuva suureksi osaksi sortunut juoksuhauta. Se ulottuu lähes maan tasaisena pellon reunaan. Taustalla pellon takana Hurskasvuori.

- 1 Tien eteläpuolelle ulottuva suureksi osaksi sortunut *juoksuhauta*. Se ulottuu lähes maan tasaisena etelässä, kapean metsäkaistaleen läpi pellon reunaan.

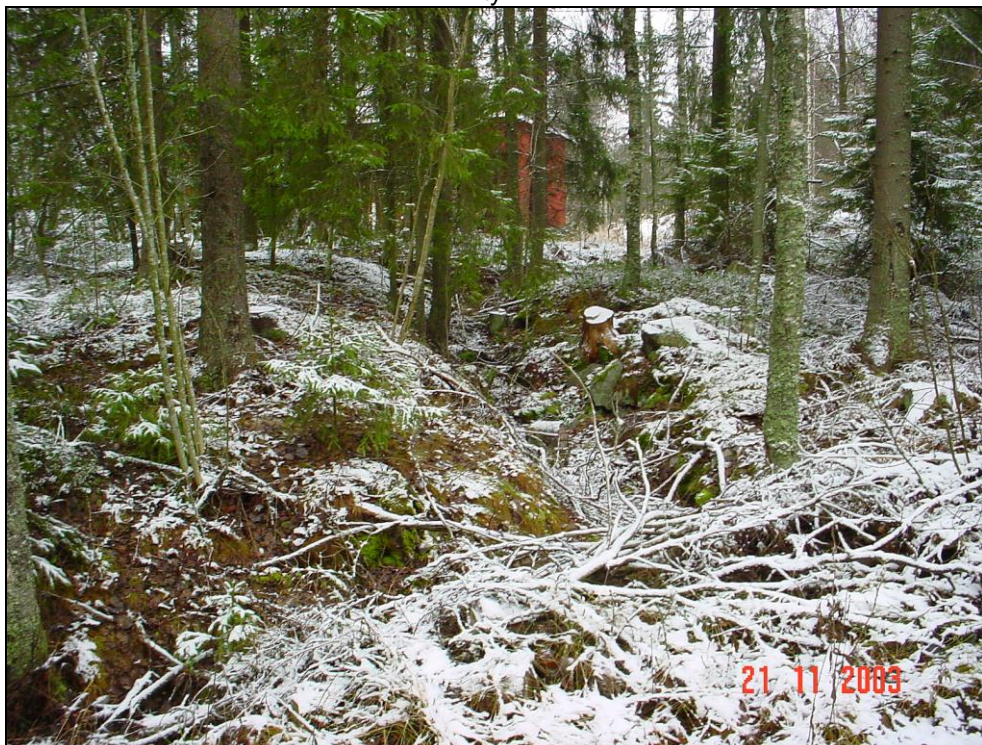
- 2 Tien pohjoispuolista juoksuhauta on näkyvissä osin sortuneena tien laidalta muutamankymmenen metriä pohjoiseen, minkä jälkeen hauta on suurimmaksi osaksi täytetty.

- 2-3 Tien pohjoispuolista *juoksuhautaa* on näkyvissä osin sortuneena tien laidalta muutaman kymmenen metriä pohjoiseen, minkä jälkeen hauta on suurimmaksi osaksi täytetty. Paikoin haudan osia on erotettavissa kivikoisessa ja hyvin pusikkoisessa maastossa.

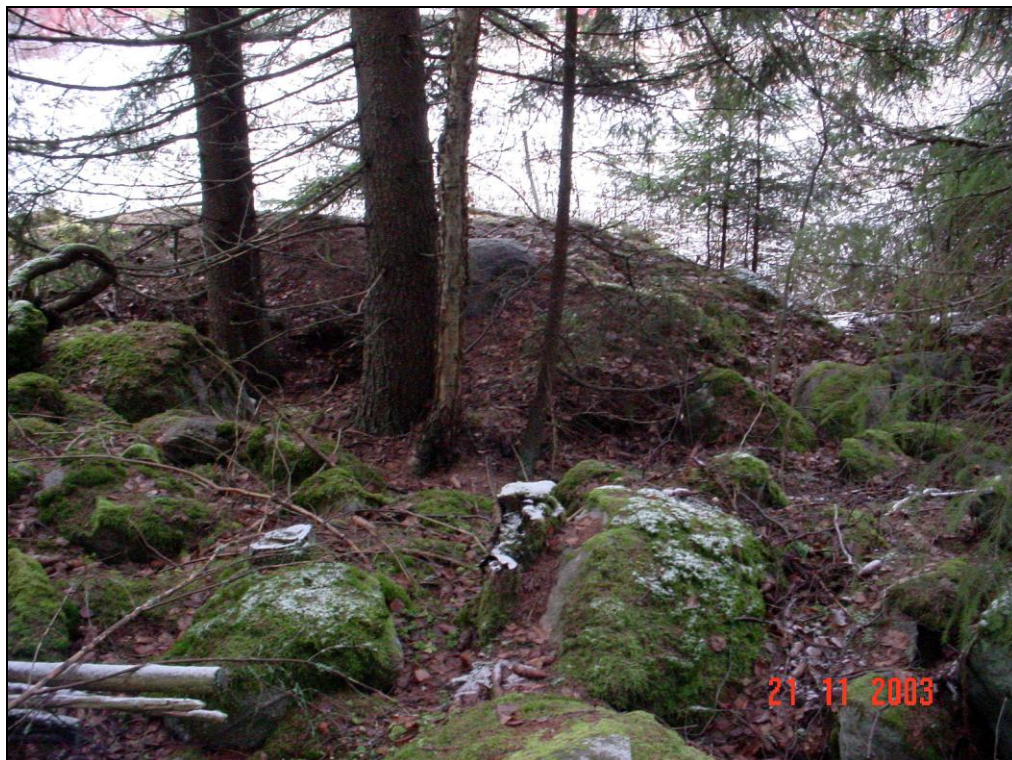
3 Paikoin täytetyn juoksuhaudan osia on vielä erotettavissa

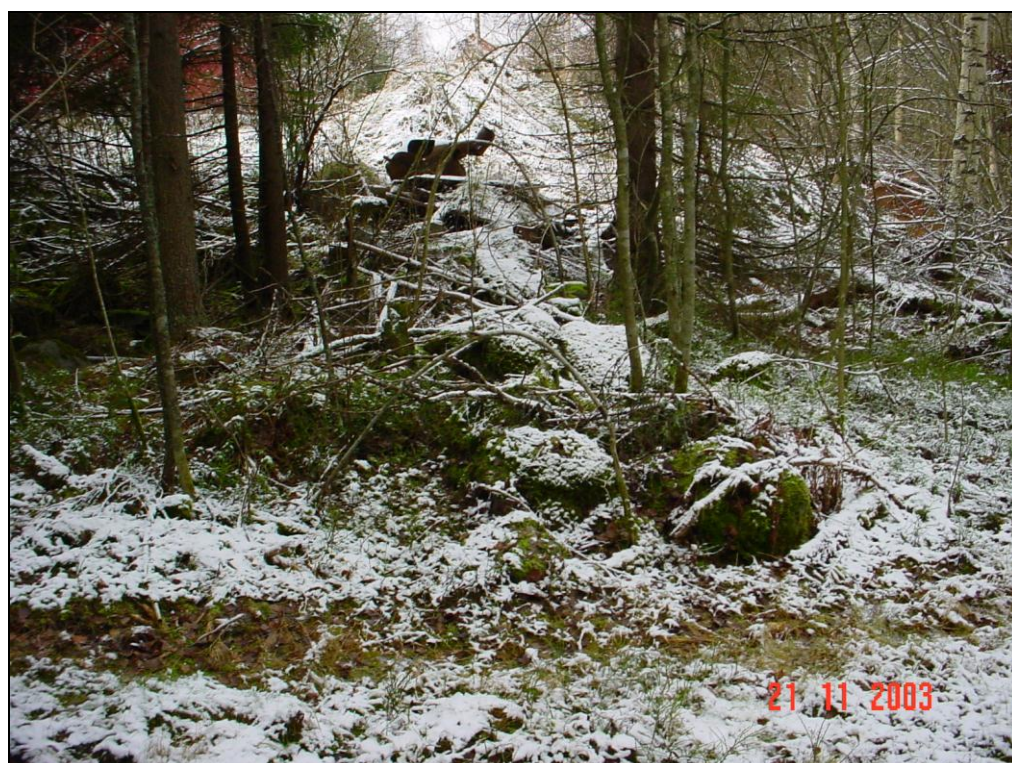
4 Kiviaita leikkaa täytetyn juoksuhaudan. Taustalla Poukan tilan vajarakennus.

- 4 *Kiviaita* leikkaa täytetyn juoksuhaudan.
- 5 *Juoksuhaudan* (N-S ja S-W suuntaisten) risteyskohdassa hauta on osin sortunut, mutta hyvin näkyvissä tiheässä haavikossa.

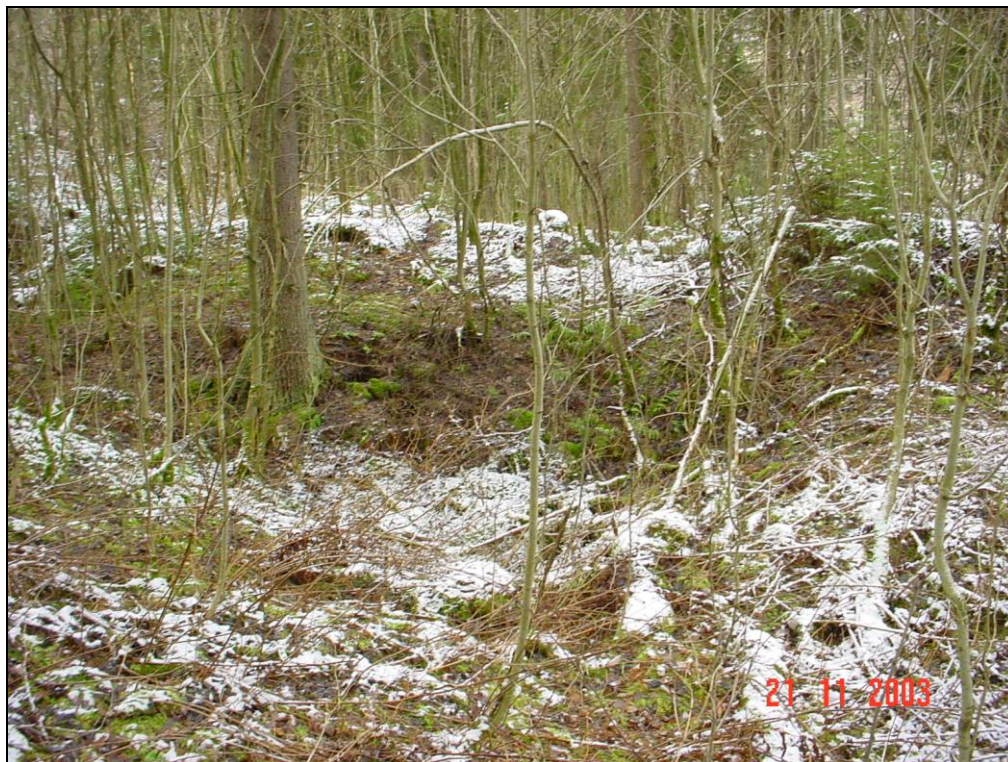
- 5 Etelään haaraantuvan juoksuhaudan risteyskohta. Hauta osin sortunut.

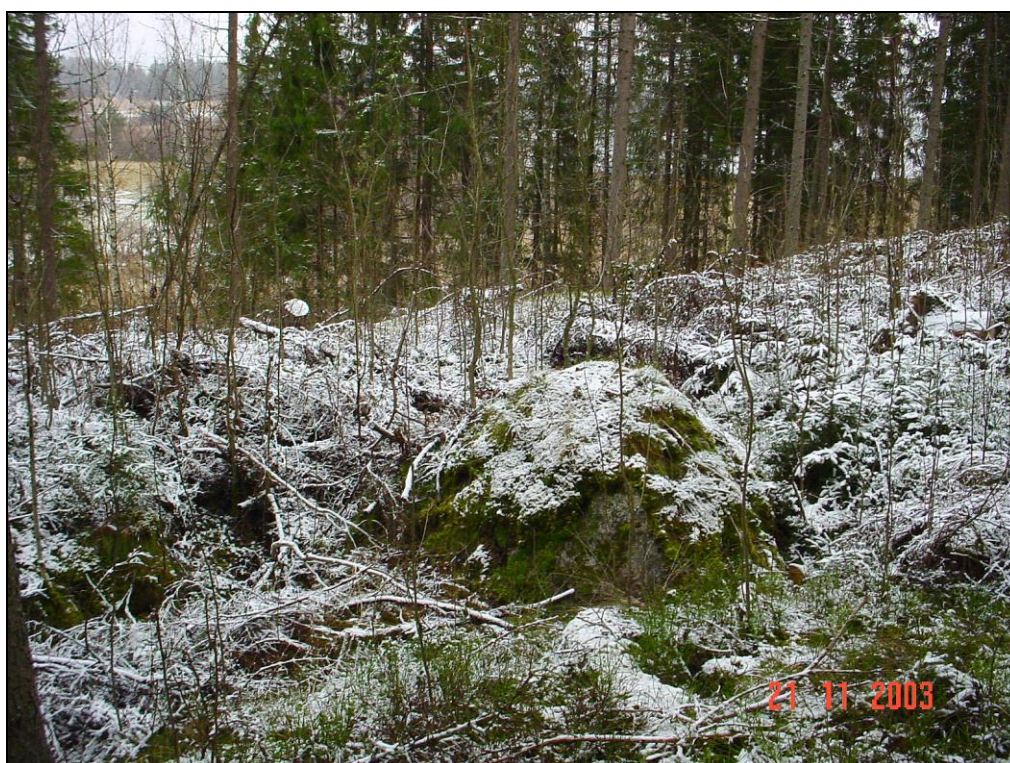
- 6 Haudan keskellä on iso maakivi, jonka ympärille on hauta on kaivettu.

- 6 Em. risteyksestä itään menevän *juoksuhaudan* keskellä on iso maakivi, jonka ympärille on hauta on kaivettu.
- 7 *Pesäke*, 2,5 x 2,5 m, syvyys 1.5 m, em. risteyksestä länteen, rinteessä.

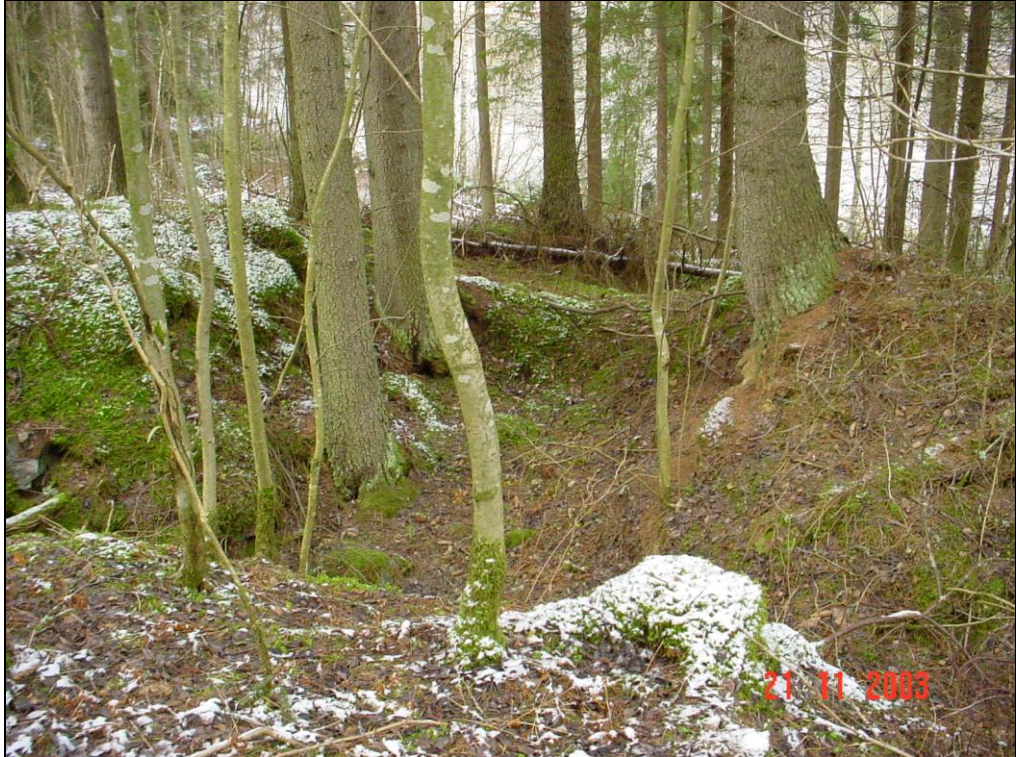
7 Pesäke, 2,5 x 2,5 m, syvyys 1.5 m.

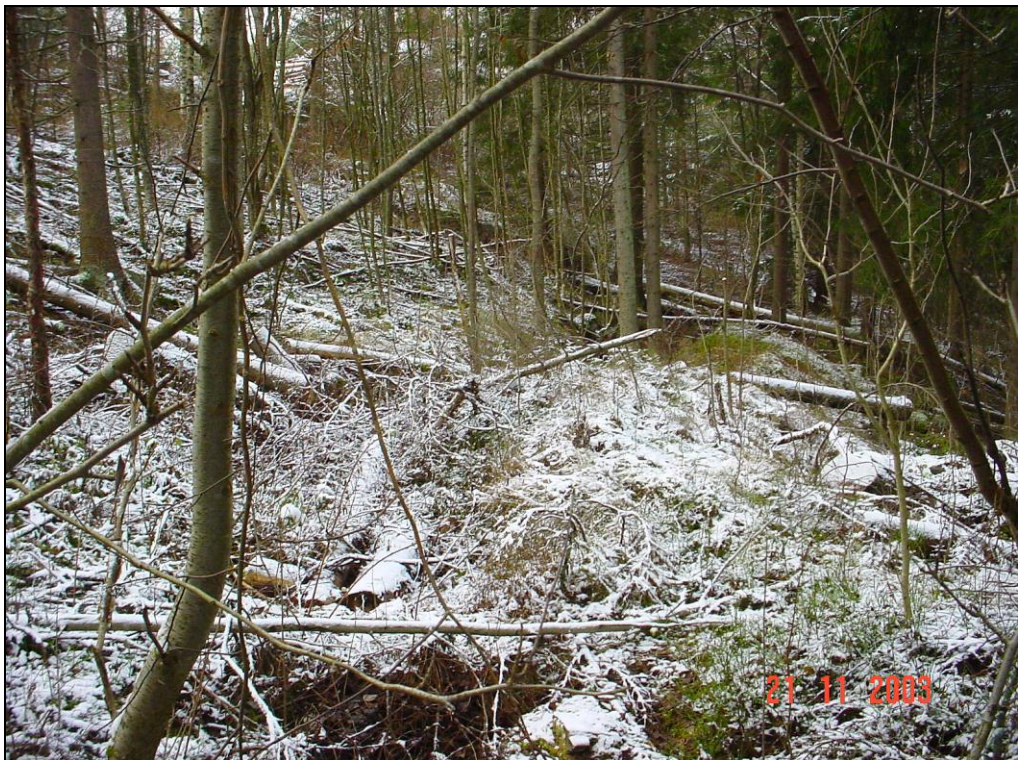
8 Itäpuolisen varustuksen länsipää kulkee rinteessä. Haudat ovat pahasti pusikoituneet.

- 8-9 Itäpuolisen varustuksen länsipään *juoksuhauta* kulkee rinteessä, tiheässä haavikossa ja lepikossa. Haudat ovat pahasti pusikoituneet, mutta hyvin näkyvissä ja lähes ehjä.

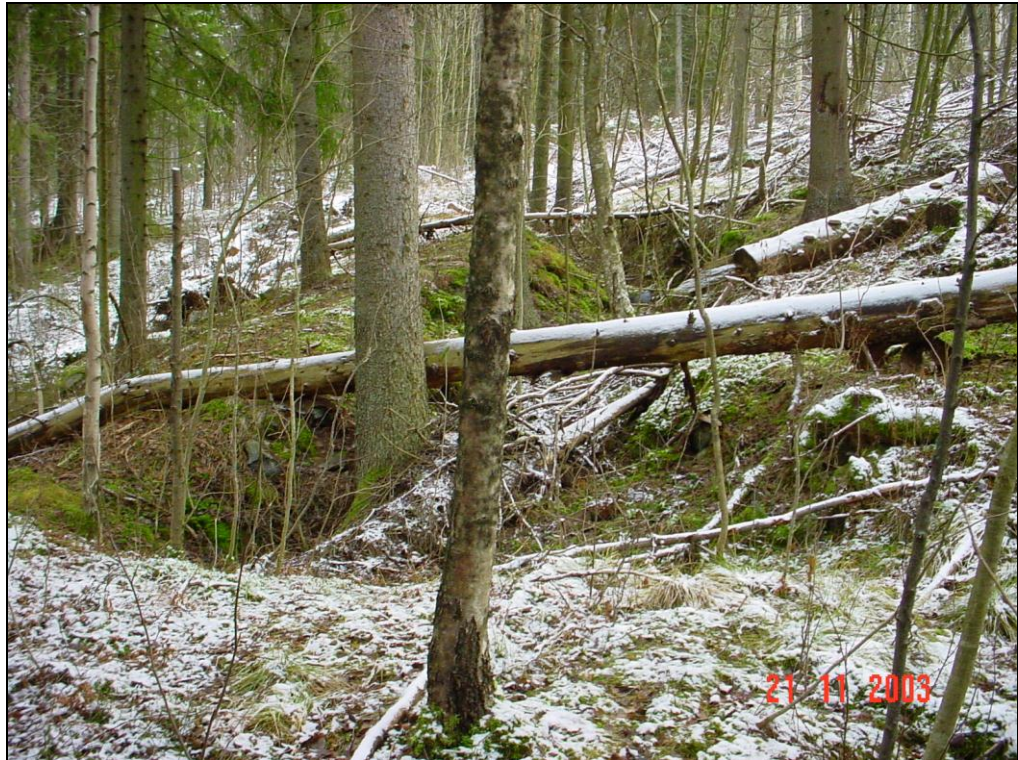
- 9 Itäosan varustusten aivan länsipäässä juoksuhauta on lähes ehjä.

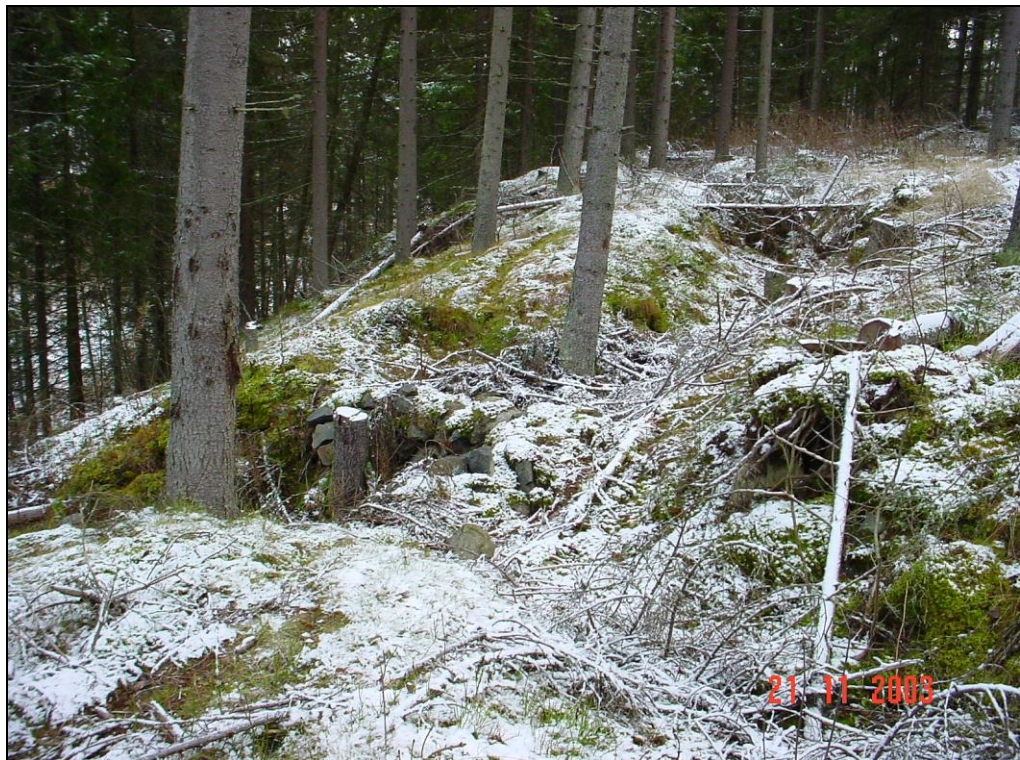
- 10 Itäosan varustusten itäpuoli on tasanteella jyrkän rinteiden päällä. Haudat on kaivettu hyvin kivikkoiseen maaperään. Edustalla pesäke, jonka reunat on kivetty.

- 10-12 Itäosan varustusten itäpuoli on tasanteella jyrkän rinteiden päällä. Haudat on kaivettu hyvin kivikkoiseen maaperään ja ne ovat osin sortuneet, 0,7-1 m syviä, 2 m leveitä. Keskivaiheilla on *pesäke*, jonka reunat on kivetty.

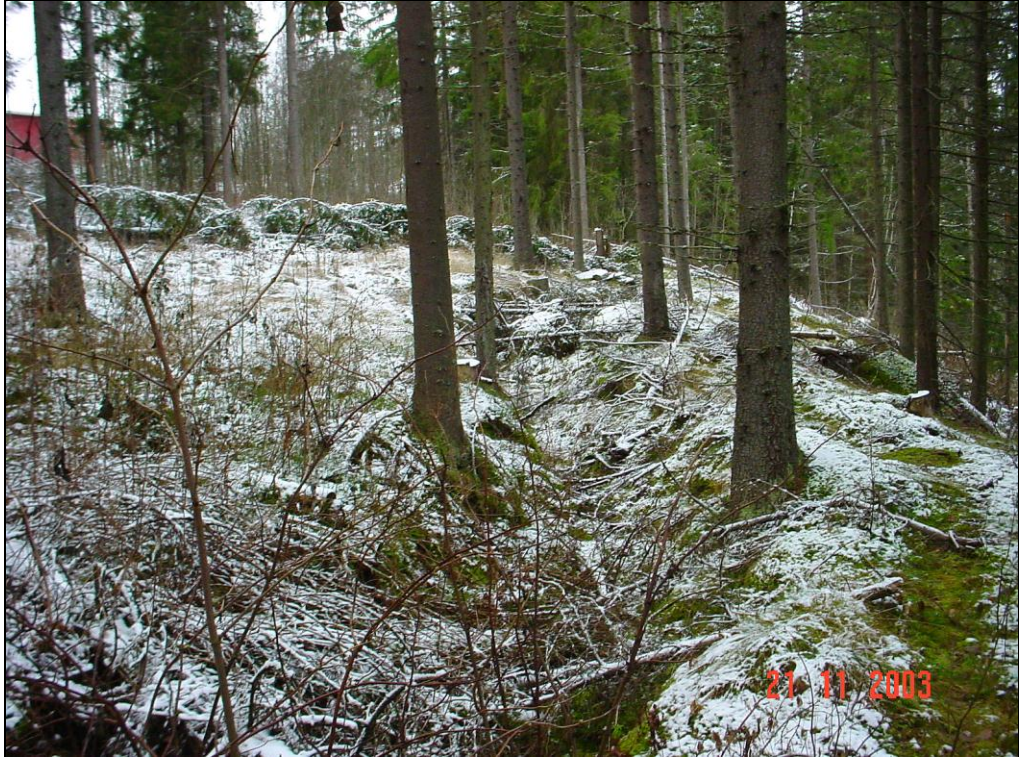
11 Juoksuhaudan itäpäästä kuvattu länteen.

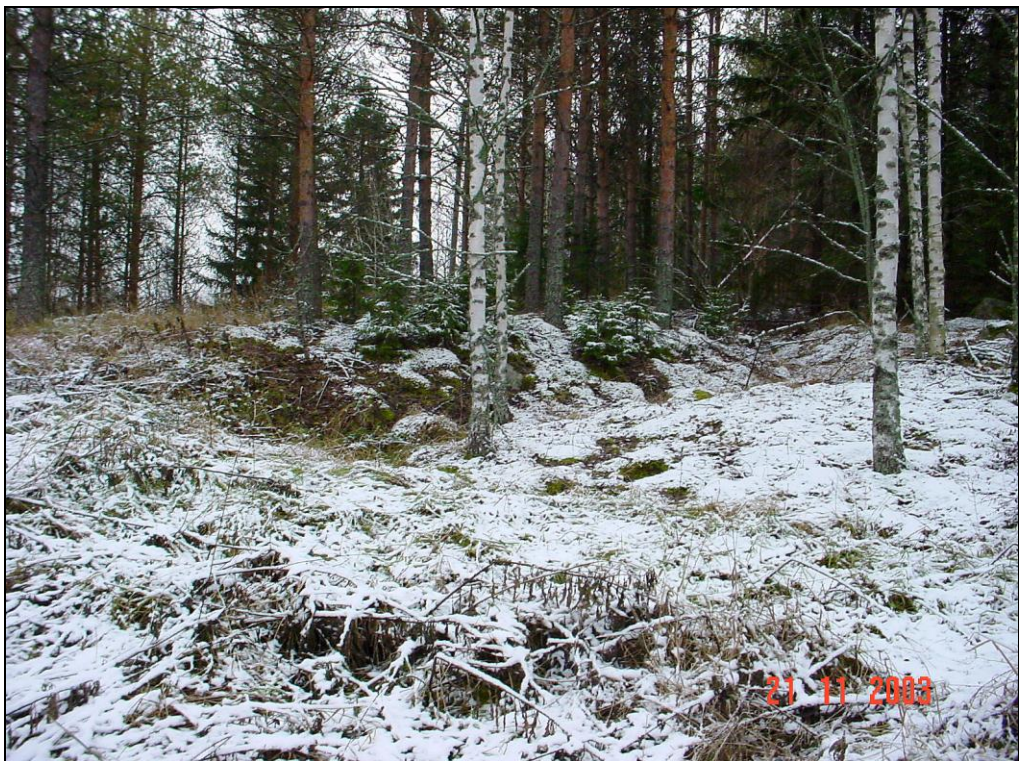
12 Juoksuhaudan länsipää.
